ENVELHECIMENTO TÉRMICO DE METAIS DE SOLDA DISSIMILARES DA
LIGA AWS ER NiCrMo-14 (INCONEL 686)

Dissertação apresentada ao Programa de Pós-Graduação em Engenharia e Ciências dos Materiais da Universidade Federal do Ceará, como requisito parcial à obtenção do título de Mestre em Engenharia e Ciências dos Materiais. Área de concentração: Materiais.

O objetivo geral do presente estudo é avaliar os efeitos do envelhecimento térmico nas temperaturas de 650°C e 950°C sobre as características microestruturais e resistência à corrosão de metais de solda dissimilar depositados com a liga à base de níquel do tipo INCONEL 686 sobre substrato de aço baixo carbono.

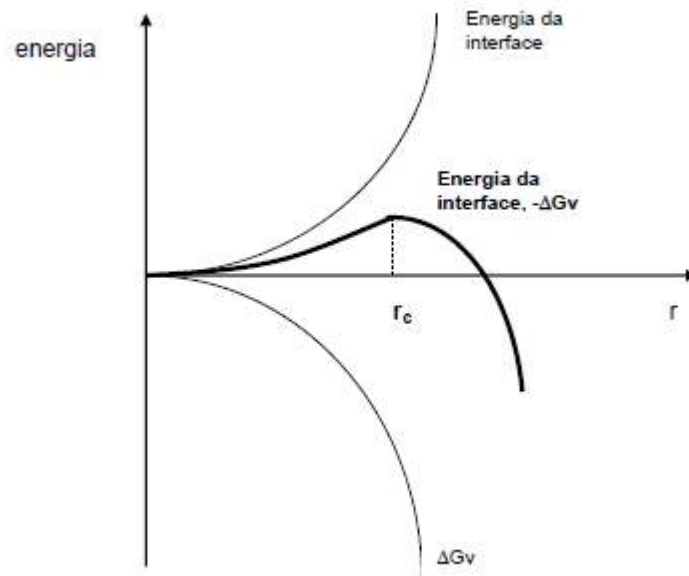
Figura 3 - Gráfico das energias envolvidas na formação de um núcleo (D'OLIVEIRA, 2009).

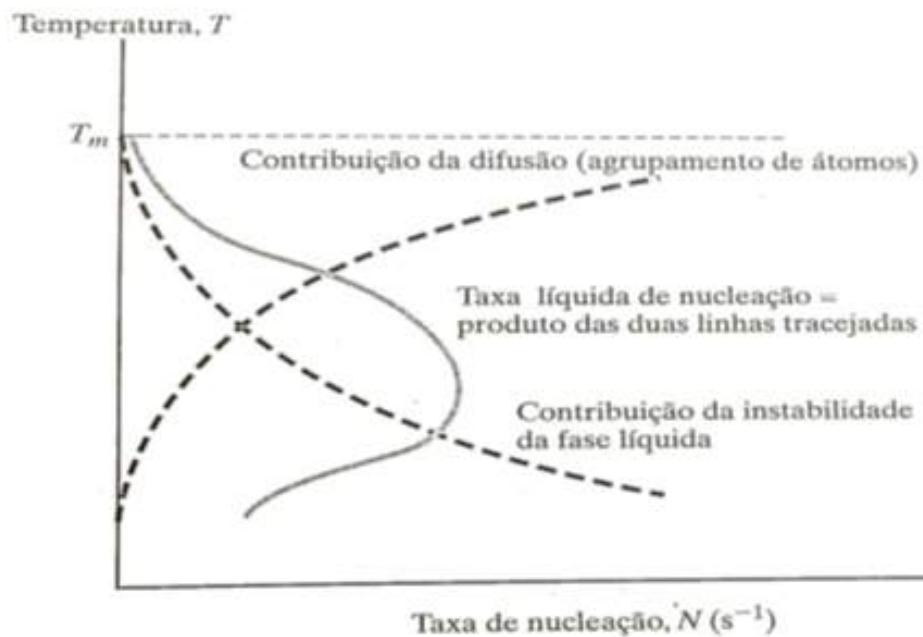
Figura 4 - Taxa de nucleação e de crescimento em relação a temperatura (SHACKELFORD, 2008).

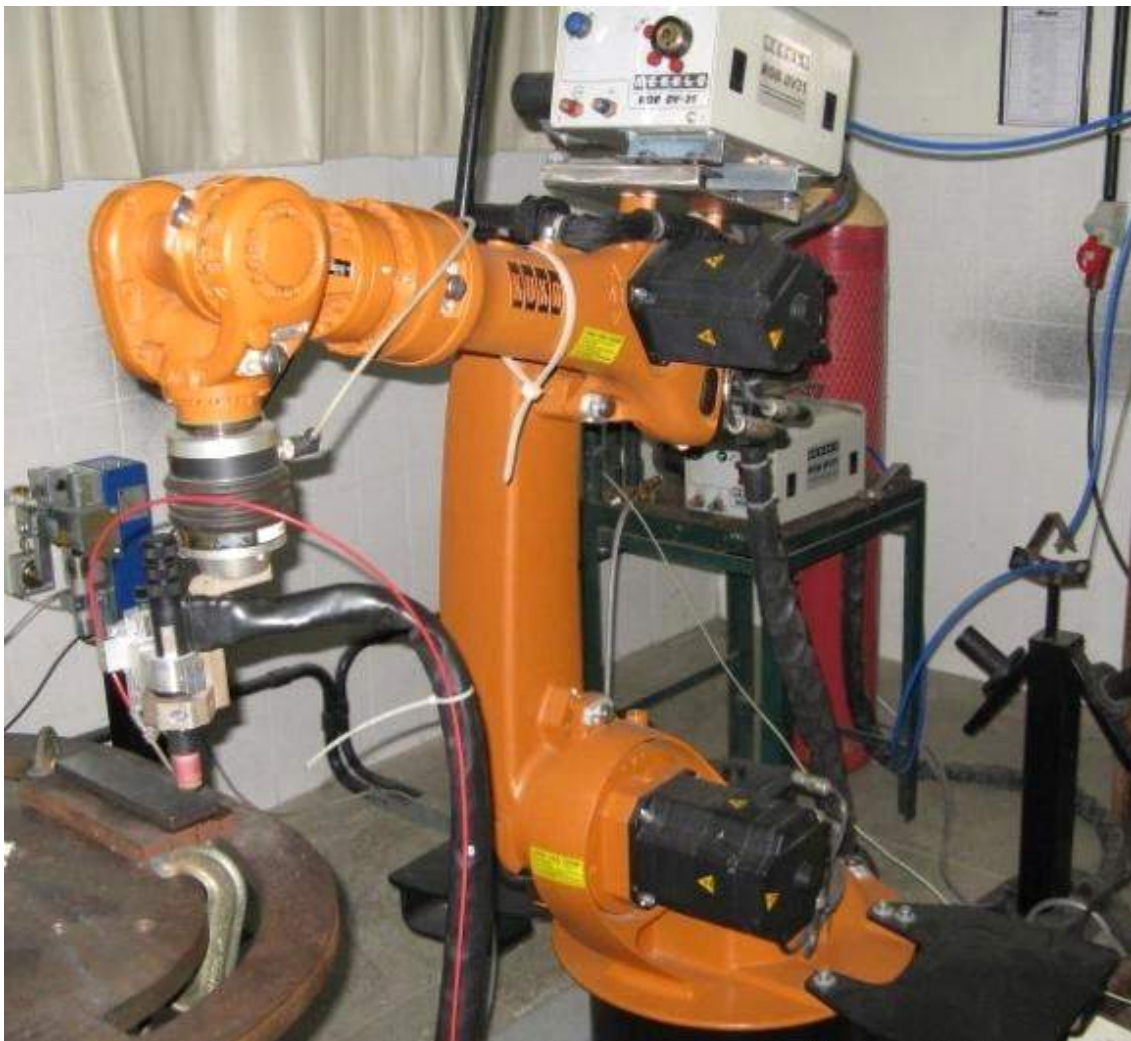
A execução da soldagem foi realizada em uma bancada robotizada contendo um robô industrial KUKA, que garante a automação e a repetitividade do procedimento, conforme apresentado na Figura 7. Para a deposição do revestimento foi utilizado o processo GTAW-CW com alimentação de arame frio (*gas tungsten arc welding cold wire feed process*). Foi equipado ao robô uma tocha industrial de soldagem GTAW com sistema de refrigeração vinculado a fonte, juntamente com um cabeçote de controle da alimentação e sistema de alinhamento de arame. O eletrodo utilizado foi um eletrodo de tungstênio toriado de 4 mm. O arame utilizado foi um arame de 1,2 mm da liga Inconel 686. A tocha descrita esta apresentada na Figura 8.

Figura 7 - Bancada de soldagem robotizada (Silva, 2010)

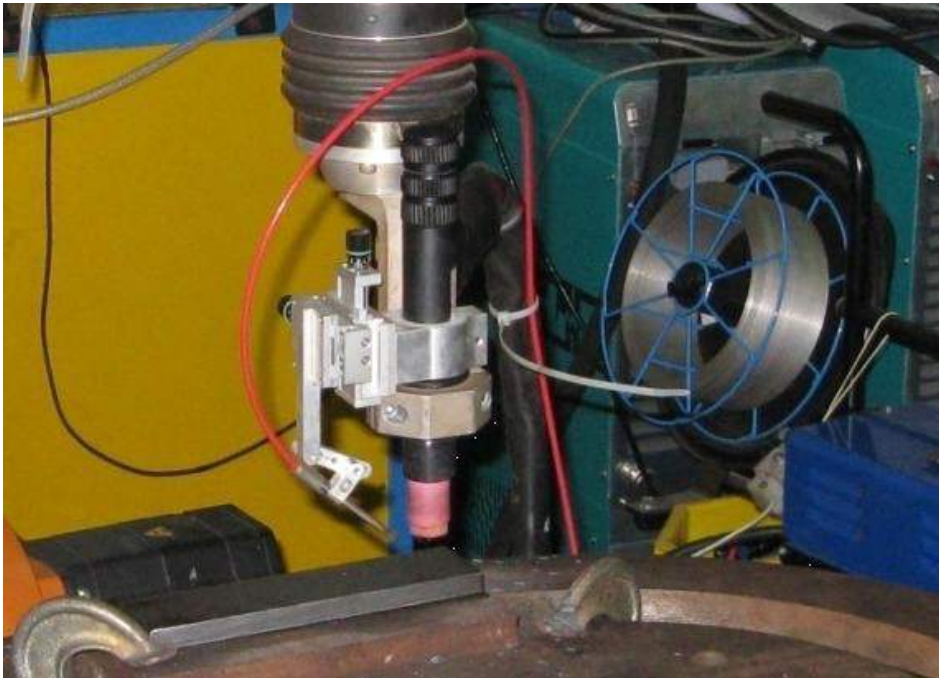
Figura 8 - Tocha GTAW com sistema de posicionamento para alimentação de arame frio (Silva, 2010).

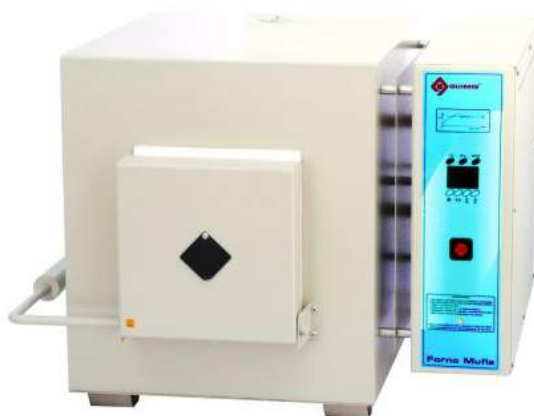
Figura 9 - Forno mufla

As amostras foram tratadas termicamente em um forno mufla com microcontrolador térmico e para tratamento térmico, pertencente ao Instituto Federal do Ceará (IFCE), similar ao apresentado na Figura 9.

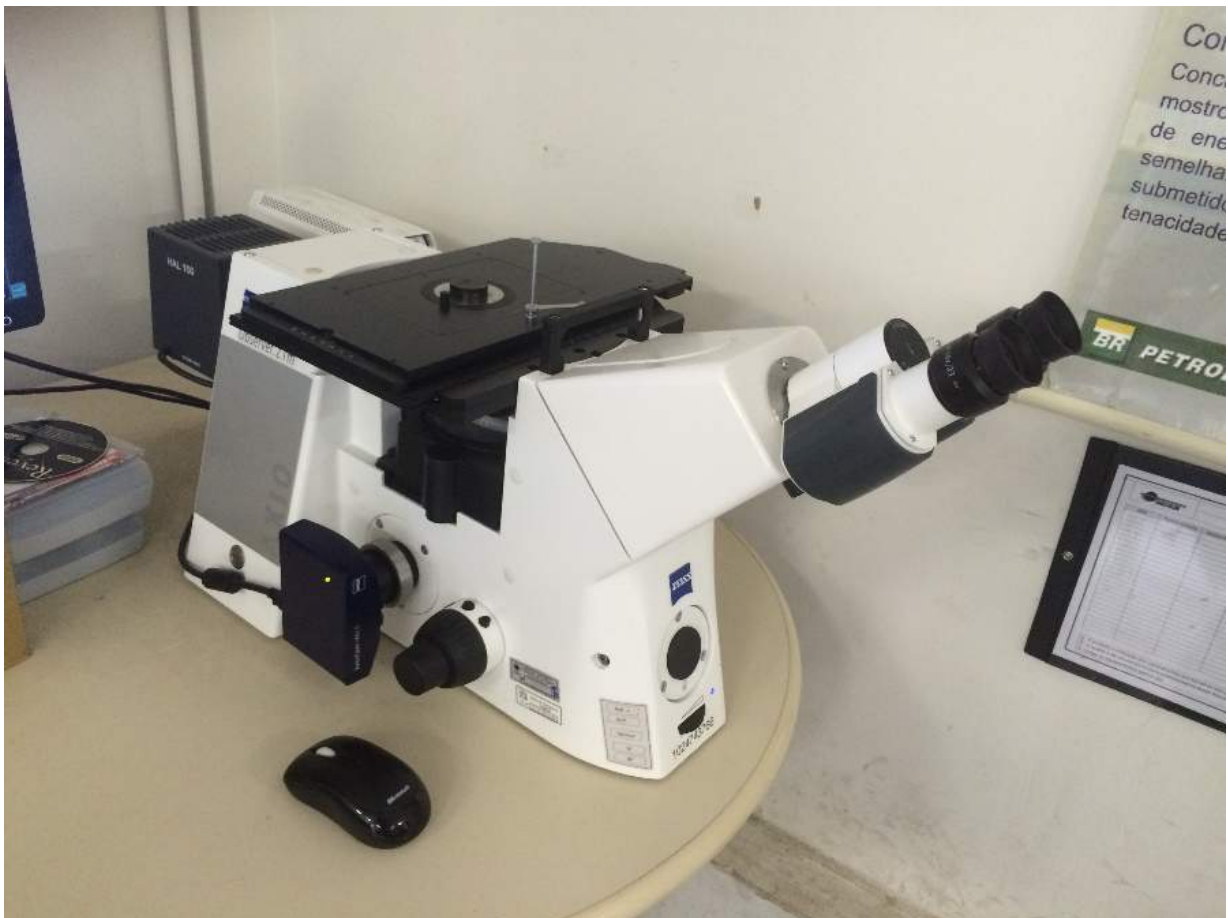
Figura 10 - Microscópio óptico CARL ZEISS Axio Observer

A análise microestrutural foi realizada por microscopia com luz visível utilizando um microscópio CARL ZEISS Axio Observer (Figura 10).

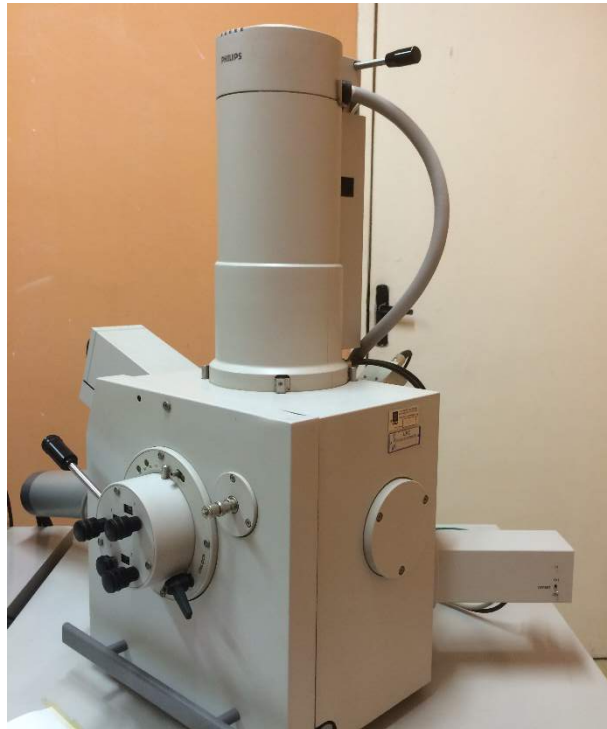
Figura 11 - Microscópio eletrônico de varredura Phillips XL30

Também foram realizadas análises utilizando a técnica de microscopia eletrônica de varredura (MEV) utilizando os microscópios Phillips XL30 (Figura 11) e FEI Quanta-FEG 250 (Figura 12) da Universidade Federal do Ceará, ambos com sistema de microanálise química por espectroscopia de dispersão de energia de elétrons (EDS) acoplado.

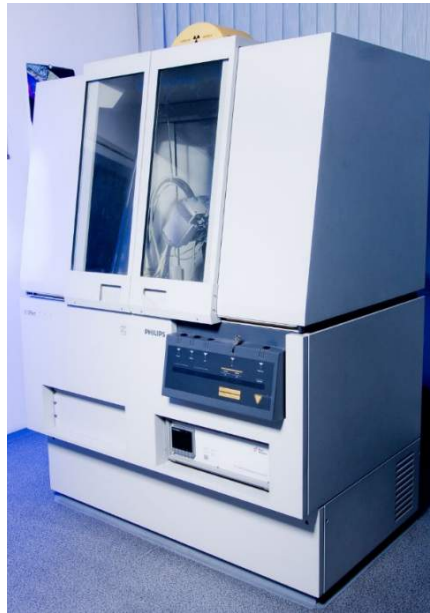
Figura 14 - difratômetro Phillips X'Pert

Para a quantificação global da composição química do revestimento foram realizadas análises por fluorescência de raios-X e espectroscopia de emissão ótica. Também foram realizadas análises de difração de raios-X (DRX), no difratômetro Phillips X'Pert (Figura 14).

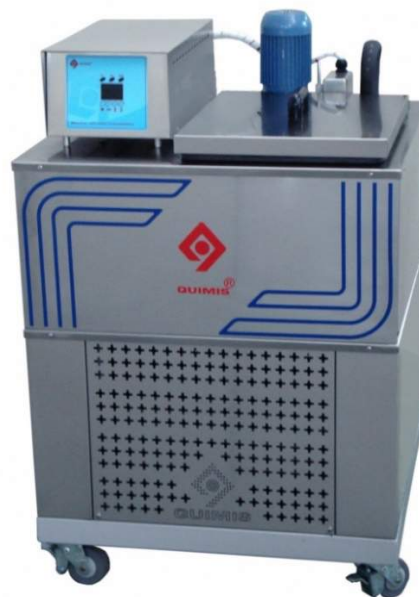
Figura 15 - Banho ultratermostático microprocessado com circulador, modelo Q214M3.

O controle de temperatura durante os ensaios de corrosão foi realizado por banho ultratermostático microprocessado com circulador (Figura 15). O ensaio foi realizado por imersão em solução aquosa contendo cloreto férrico e ácido clorídrico, com o objetivo de determinar a temperatura crítica de pites (TCP), seguindo a norma ASTM G48.

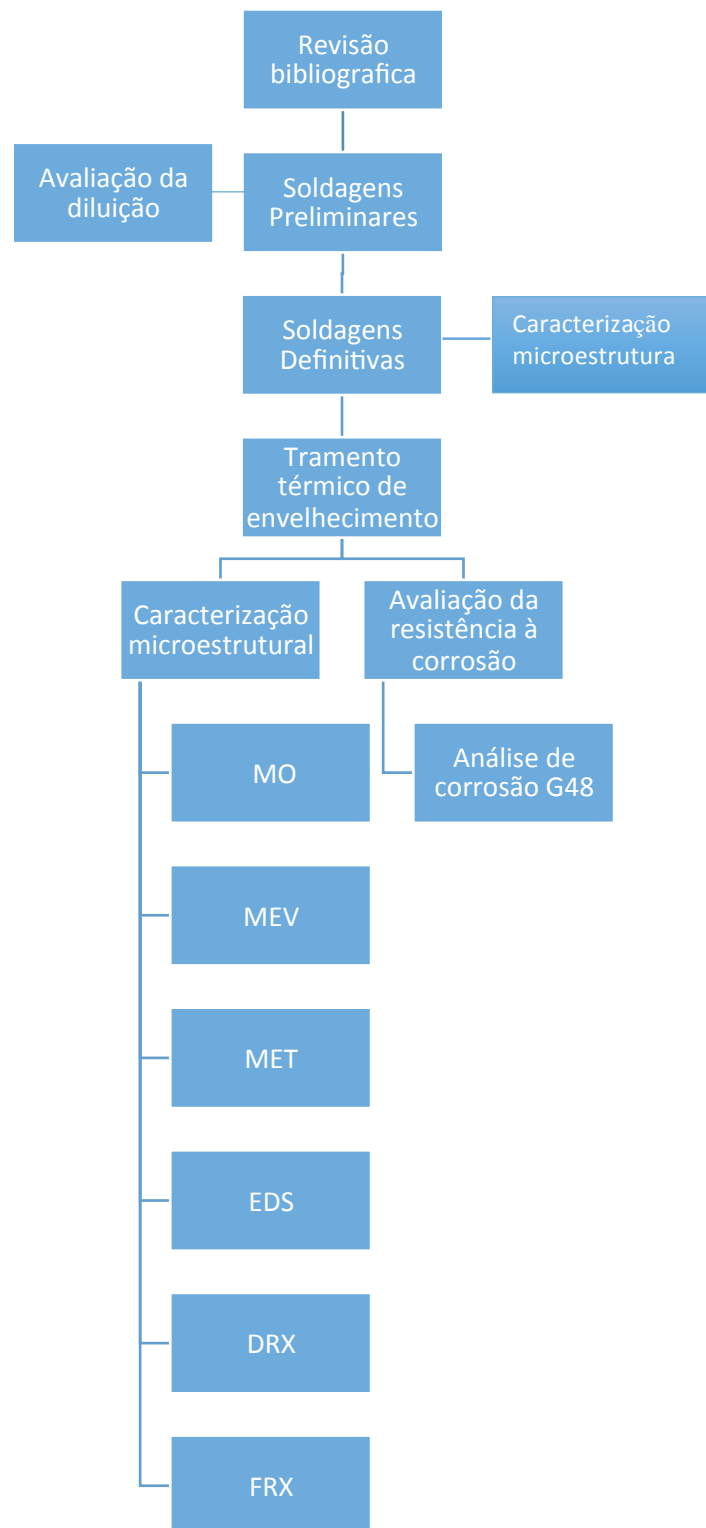
Figura 16 - Fluxograma de trabalho. MO: Microscopia ótica. MEV: Microscopia eletrônica de varredura. MET: Microscopia eletrônica de transmissão. EDS: Espectroscopia de raios X por dispersão em energia. DRX: Difração de raios X. FRX: Fluorescência de raios X.

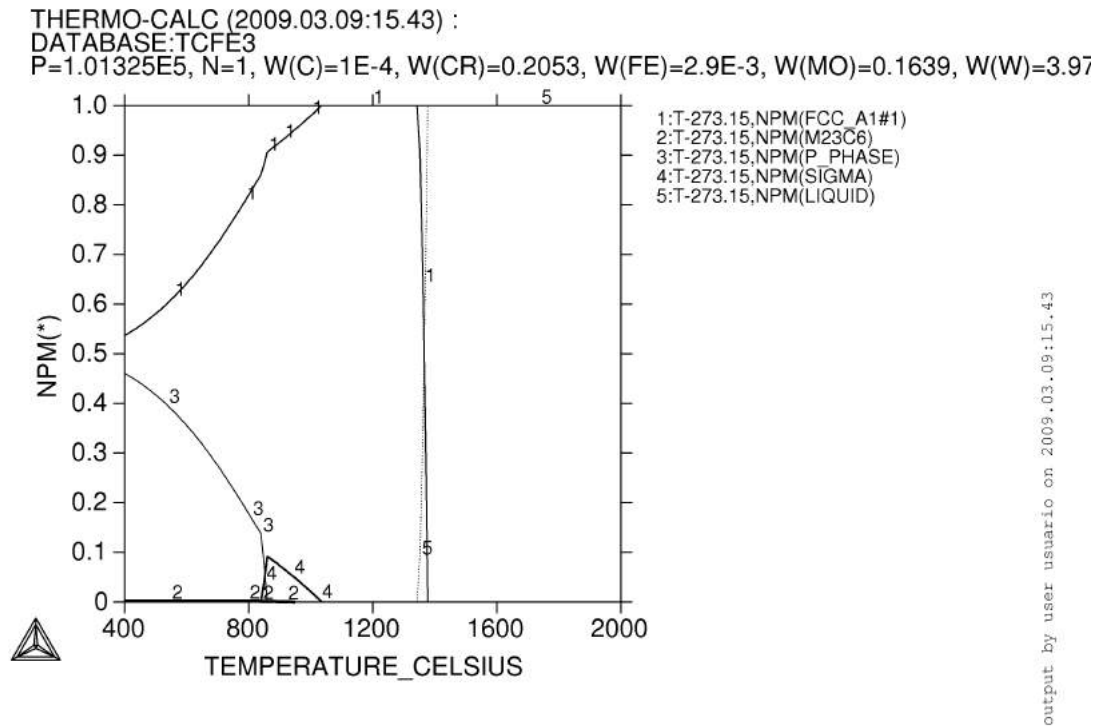
Figura 23 - THERMO - CALC realizado a partir da composição da liga INCONEL 686.

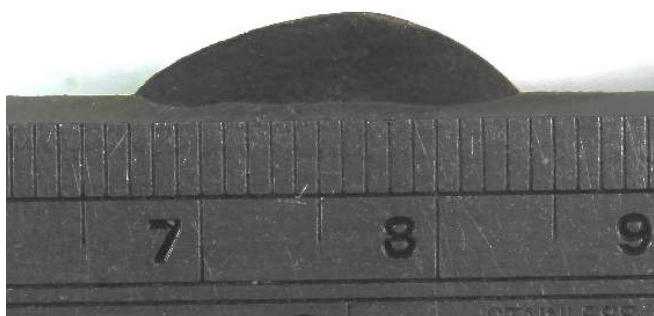
Figura 25 – Amostra de cordão isolado

Os parâmetros escolhidos nas soldagens preliminares, baseados no extenso trabalho de soldagem realizado no trabalho SILVA,2010, foram soldados em cordões isolados, com o objetivo de avaliar a geometria deste cordão e a sua diluição. A secção transversal do cordão está apresentada na Figura 25 e os valores de largura, penetração, reforço e diluição, foram calculados utilizando o software de análise de imagem ImageJ, estão apresentados na Tabela 9.

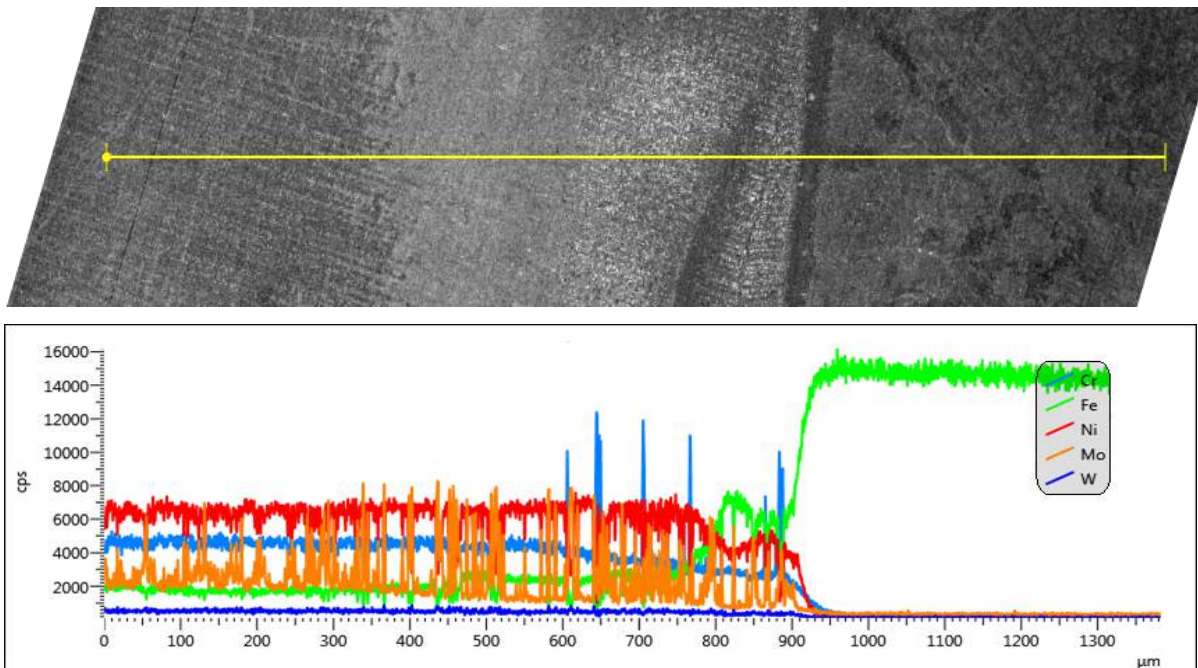
Figura 63 - Varredura em linha da amostra tratada a 950 °C por 200 horas. (a) Imagem de MEV operando em modo SE. (b) Gráfico de contagem por distância.
