**CARACTERIZAÇÃO DE FASES E ANÁLISE DE TRINCAS EM JUNTA
SOLDADA DE INCONEL 625 E AÇO 9Cr-1Mo APÓS
ENVELHECIMENTO**

Dissertação apresentada ao curso de Pós-graduação em Engenharia e Ciências de Materiais da Universidade Federal do Ceará como requisito para obtenção do título de Mestre em Engenharia e Ciência de Materiais.

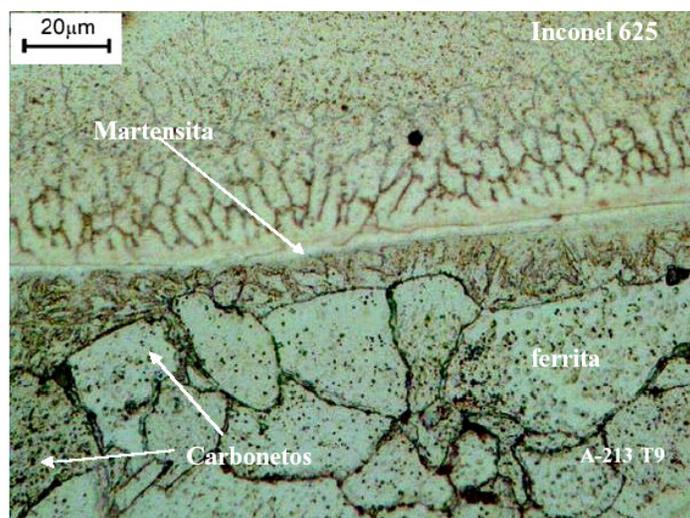
Figura 4 – Micrografia mostrando a interface entre o revestimento de inconel 625 e o tubo A-213 T9 (9Cr-1Mo)

base, no trabalho de PÉREZ (2005). A figura 4 mostra a região com a presença de carbonetos citados acima.

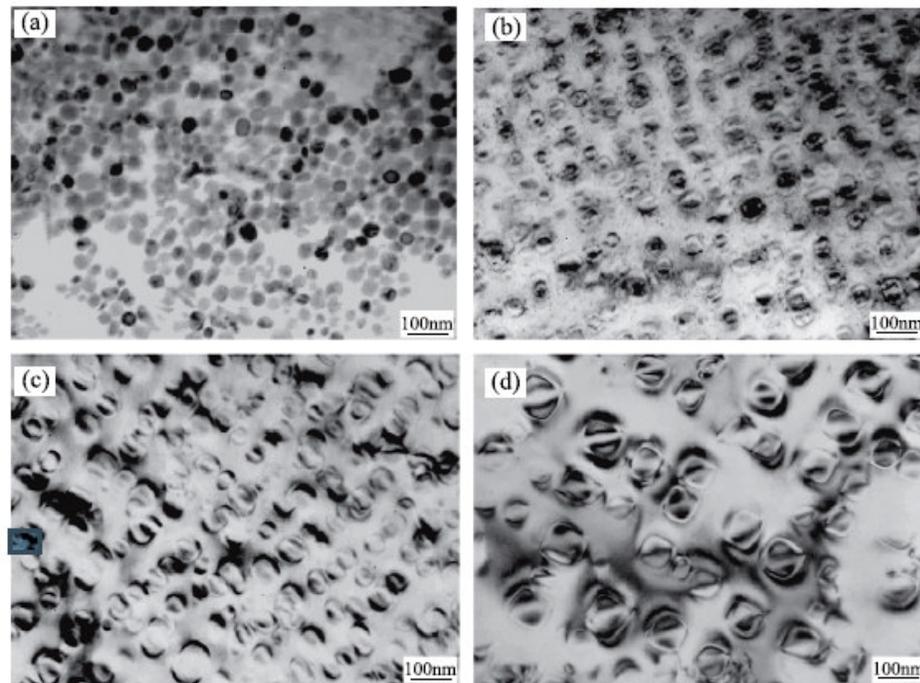
Figura 5 – Micrografia em microscópio eletrônico de transmissão dos precipitados γ' numa superliga a base de níquel envelhecida à 704°C (fotos a e b) e envelhecidas à 760°C (fotos c e d) por 1000 e 4000h (ZHAO, 2004).

A figura 5 mostra os precipitados γ' numa superliga a base de níquel.

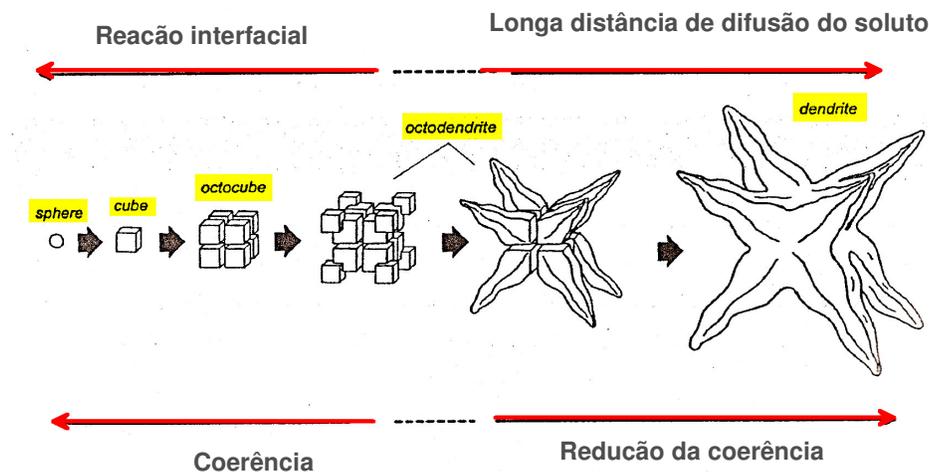
Figura 6 – Evolução morfológica da fase γ' em função de sua coerência.

Um modelo de evolução microestrutural de uma fase ordenada γ' durante o envelhecimento foi apresentado por Grosdidier et al e PINHO (2001) com a seqüência das formas dos precipitados em crescimento livre, figura 6.

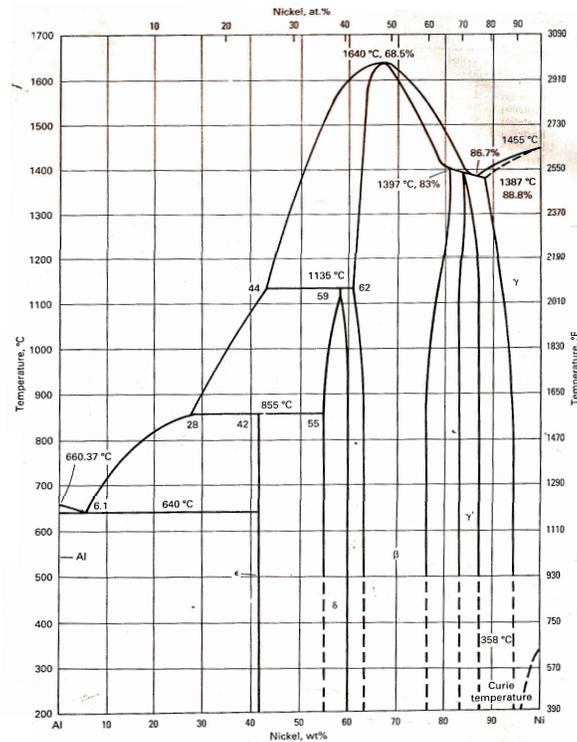
Figura 7 – Diagrama de fases Ni-Al (STOLLOF, 1990)

A figura 7 mostra a fase γ' no diagrama de fases Ni-Al. Esta fase é um componente intermetálico que é estável sobre uma faixa relativamente estreita das composições (STOLLOF, 1990).

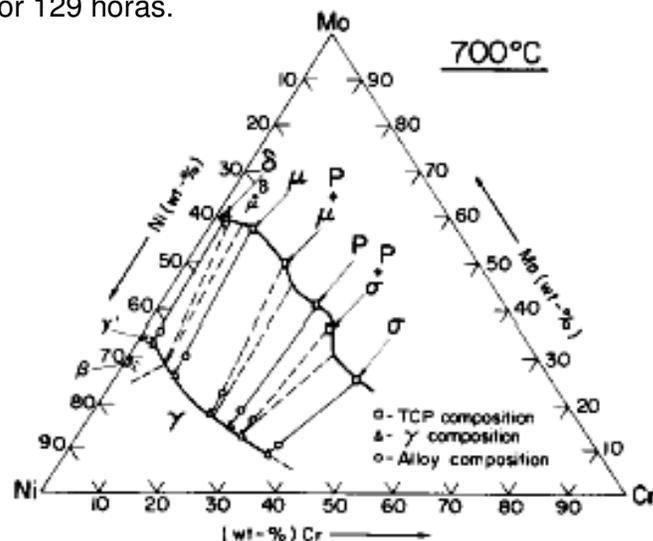
Figura 8 – Diagrama ternário de fases isotérmico em liga Ni-Cr-Mo

No estudo feito por GOZIAN, 1991, alguns diagramas de fases isotérmicos para sistemas ternários nas ligas Ni-Cr-Mo foram elaborados. Na figura 8 abaixo é possível verificar um diagrama desse sistema com as possíveis fases existentes quando o material é submetido a temperatura de 700°C com tempo de exposição por 129 horas.

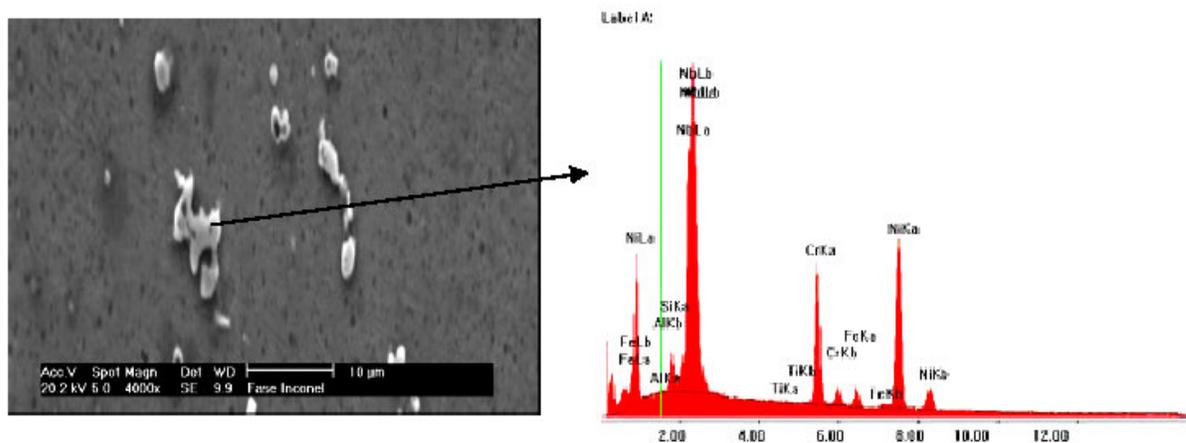
Figura 9 — Microestrutura do passe raiz e EDS de precipitado

PÉREZ (2005) na liga de inconel 625 depositada como material de solda no passe de raiz na união de um tubo de 9Cr-1Mo identificou a fase Laves. A figura 9 mostra a micrografia e o espectro de EDS feito sobre o precipitado no passe de raiz com o pico elevado de nióbio e molibidênio e presença de ferro e silício que podem indicar a presença da fase laves.

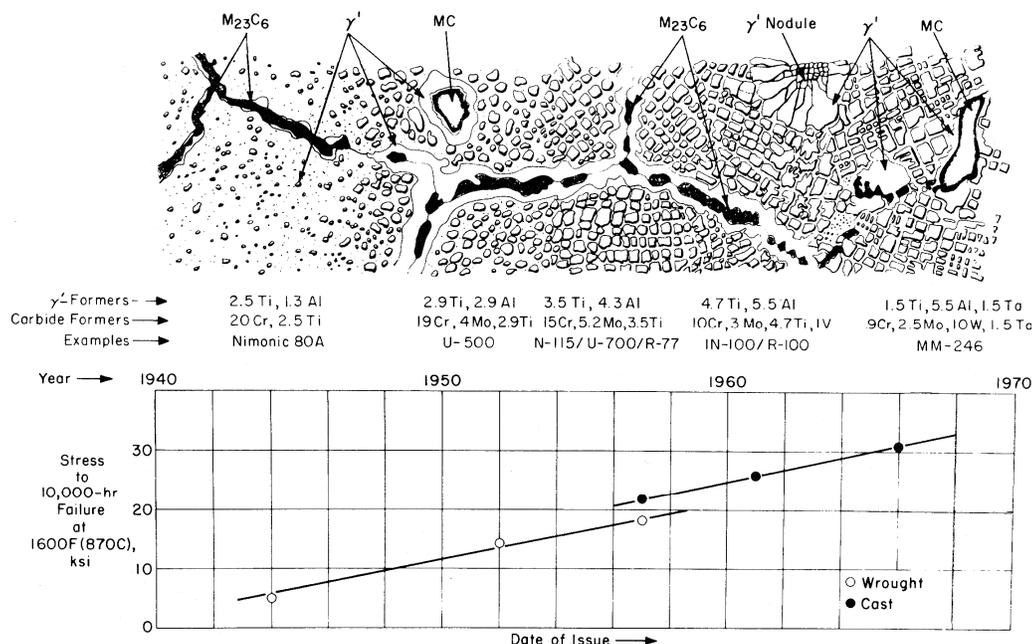
Figura 10 – Diagrama esquemático da evolução microestrutural das superligas de níquel.

SIMS caracterizou a evolução microestrutural das superligas de níquel ao longo do tempo, desde o ano de 1940, através de um diagrama esquemático que mostra as fases e carbonetos que podem estar presentes, sejam elas desejáveis ou não. Este diagrama é representado pela figura 10.

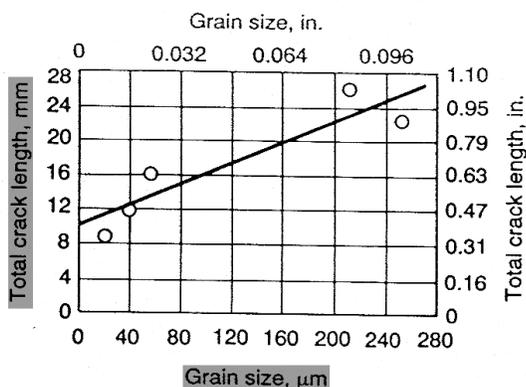
Figura 12 – comprimento total da trinca versus o tamanho do grão para mostrar o efeito da microtrinca na liga 718.

Um dos parâmetros que afetam a segregação da trinca é o tamanho do grão. O tamanho de grão grande promove a segregação de trinca, isto pode ser observado pela figura 12 (LINGENFELTER).

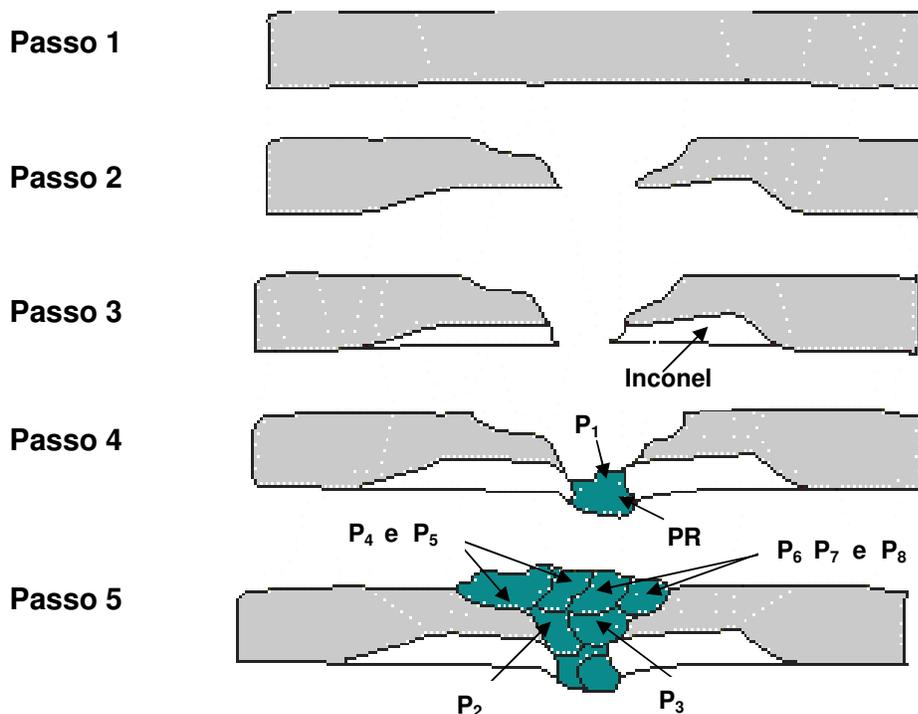
Figura 13 – Procedimento de Soldagem do tubo 9Cr-1Mo

- Passo 5 - Os passes de enchimento (P₂ e P₃) e acabamento (P₄, P₅, P₆, P₇ e P₈) foram executados utilizando o processo ER com o eletrodo E-505-15. Nas etapas de enchimento e conclusão da soldagem a temperatura de interpasses foi controlada.

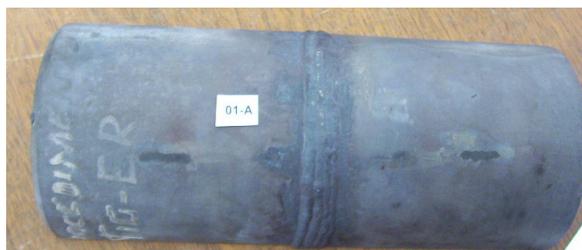
Figura 14 - Corpo de prova como recebido

No recebimento do material o tubo, após inspeção visual, não apresentava qualquer tipo de revestimento e sua condição superficial se mostrava sem sinais de corrosão ou erosão. Este fato pode ser observado na figura 14.

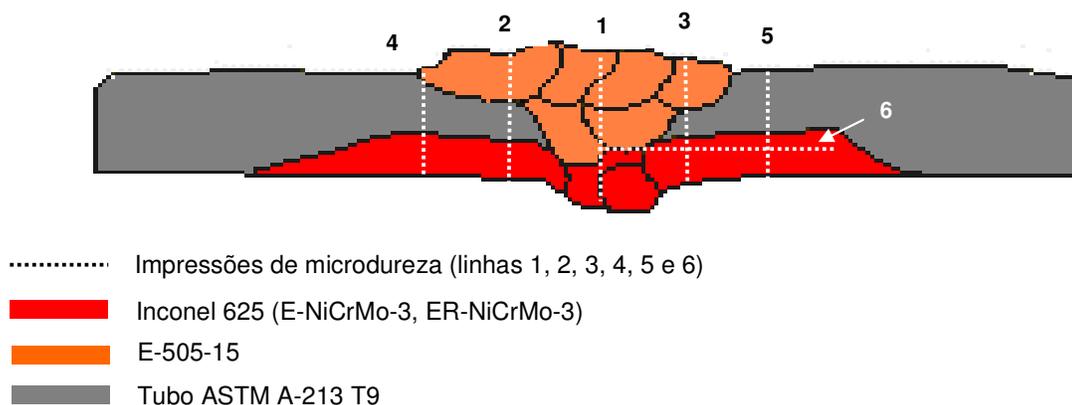
Figura 16 – Impressões de Microdureza

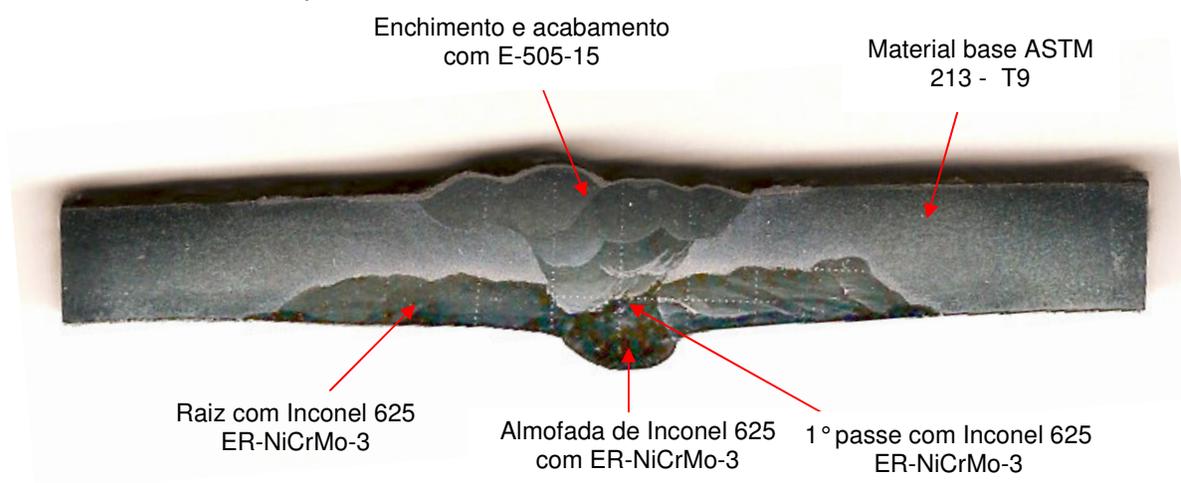
Figura 17a – Macrografia da amostra 500°C/100h mostrando as diferentes regiões.

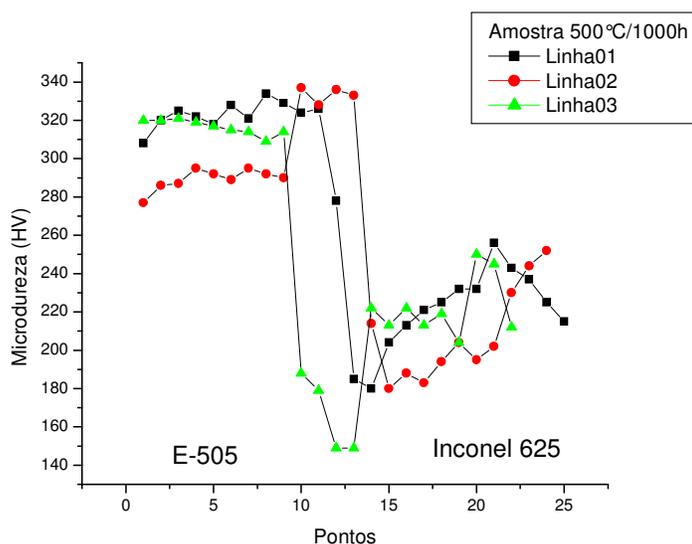
Figura 19 – Microdureza da amostra 500 °C / 1000 horas nas linha 01, 02 e 03.

– Nas linhas 01, 02 e 03 de microdureza, figura 19, para a amostra exposta por 1000 horas foi observado uma queda acentuada no valor da microdureza ao mudarmos da região de depósito de solda do E-505 para a região de Inconel;

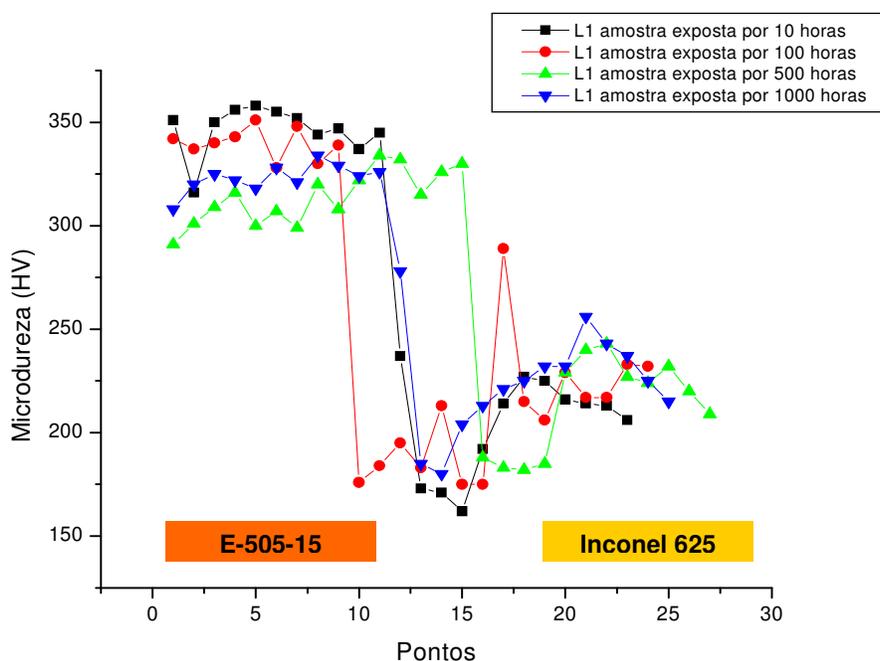
Figura 20 – Comparativo de microdureza da linha 01 da amostra submetida à 500°C

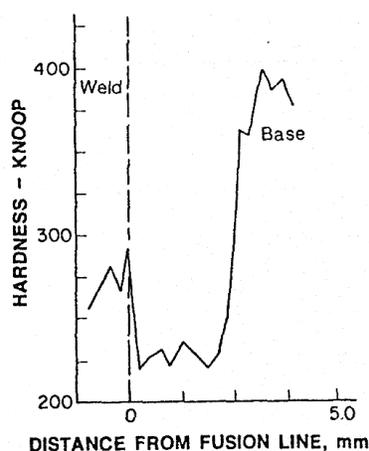
Figura 22 – Perfil de dureza de um Inconel 718 soldado em condição envelhecido. KOU (1987)

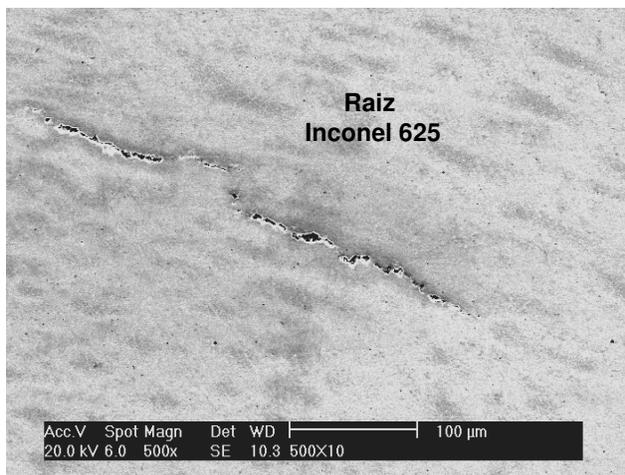
Figura 23 – Micrografia do passe raiz de Inconel 625 na amostra submetida à 500°C por 10 horas, presença de trinca. (Ataque com o reagente HCl+HNO3+ácido acético)

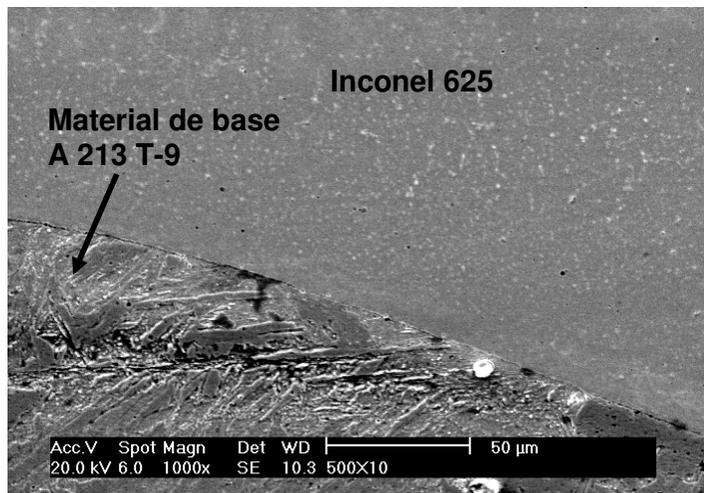
Figura 24 – Micrografia pelo MEV mostrando a interface entre o material Inconel 625 e o material de base da amostra 500°C por 10 horas, (Ataque com o reagente HCl+HNO₃+ácido acético).

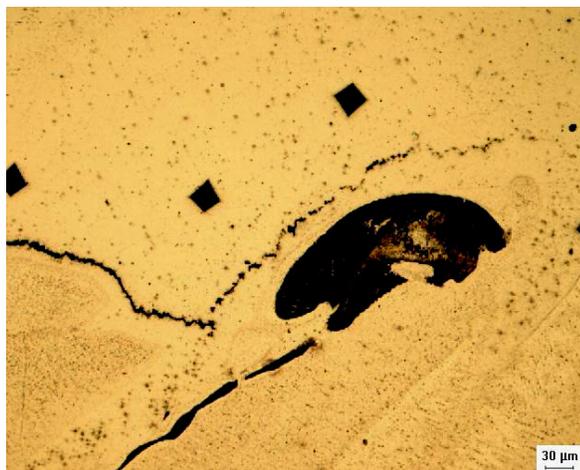
Figura 25 – Micrografia do passe raiz de Inconel 625 na amostra submetida à 500°C por 100 horas, presença de trinca, aumento 100X. (Ataque com o reagente HCl+HNO₃+ácido acético).

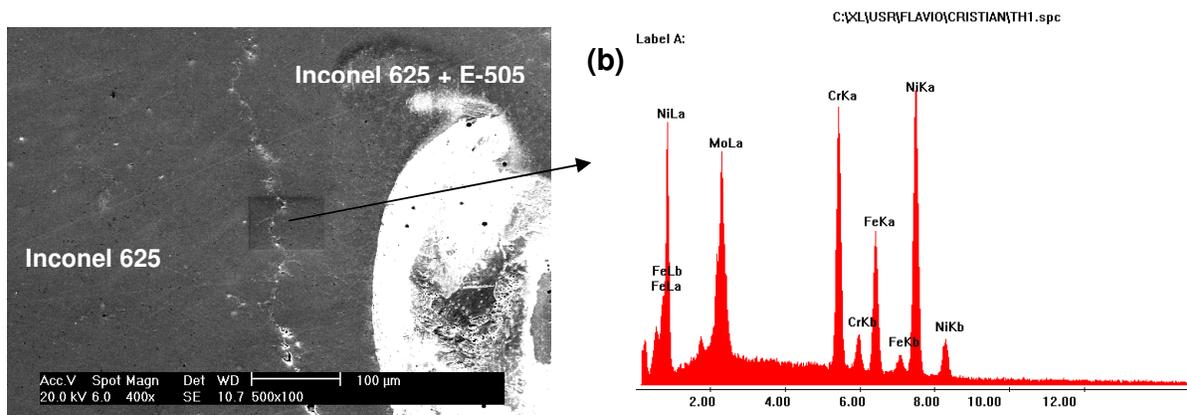
Figura 26 – Resultado de EDX realizado na trinca. Em (a) Micrografia obtida via MEV mostrando a área em que foi realizado o EDX e em (b) Resultado do EDX.

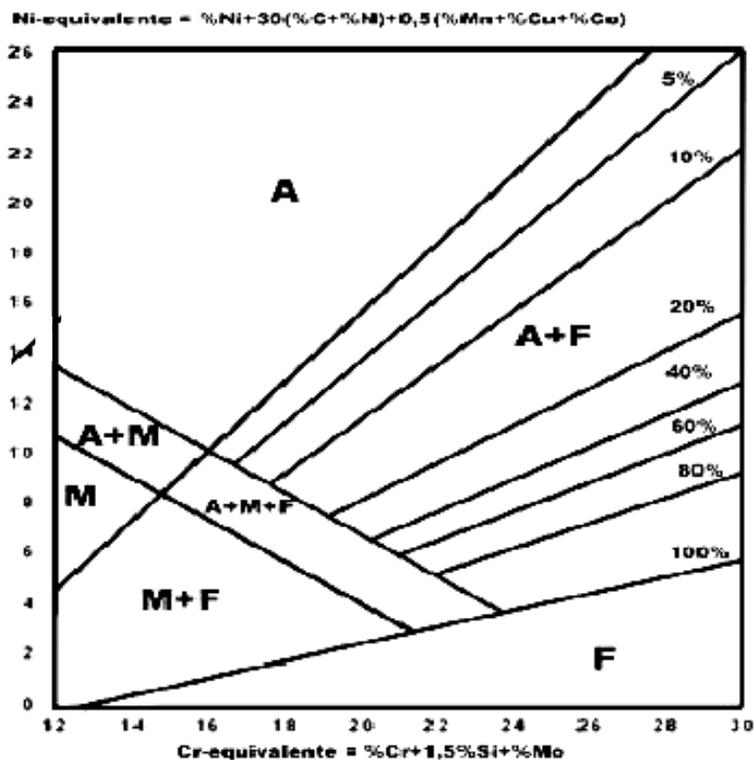
Figura 27 – Diagrama adaptado de Schaeffler e Delong (Rostfria 1983 e Pérez 2005)

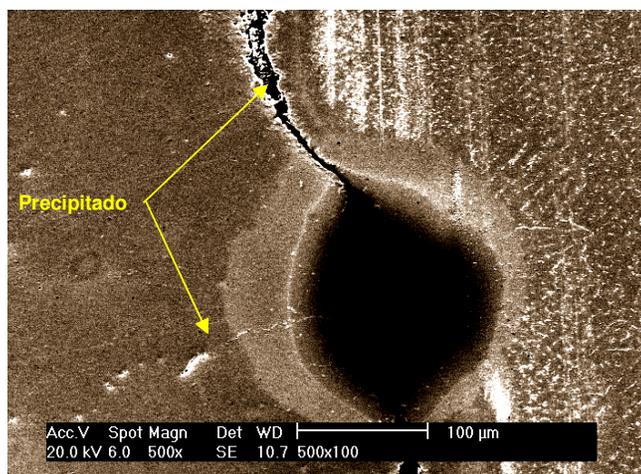
Figura 28 – Micrografia por MEV mostrando a continuação da trinca apresentada na figura 26 com a presença de precipitados. (Ataque com o reagente HCl+HNO₃+ácido acético).

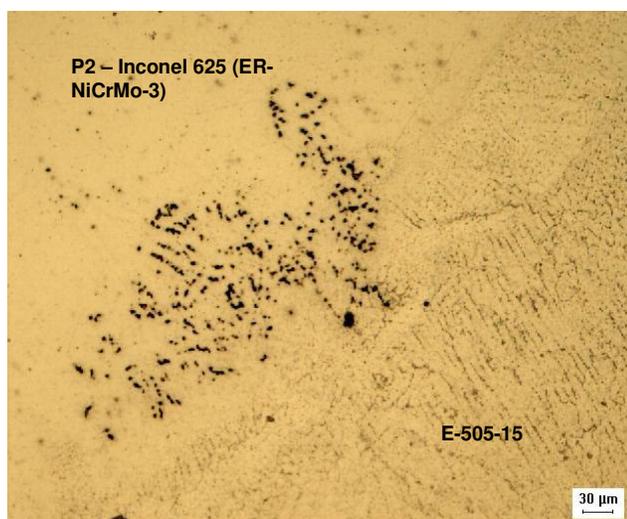
Figura 29 – Micrografia do passe 2 e o depósito de solda E-505 da amostra submetida à 500°C por 100 horas, presença de trinca. Aumento de 200X (Ataque eletrolítico, 6V e 15s).

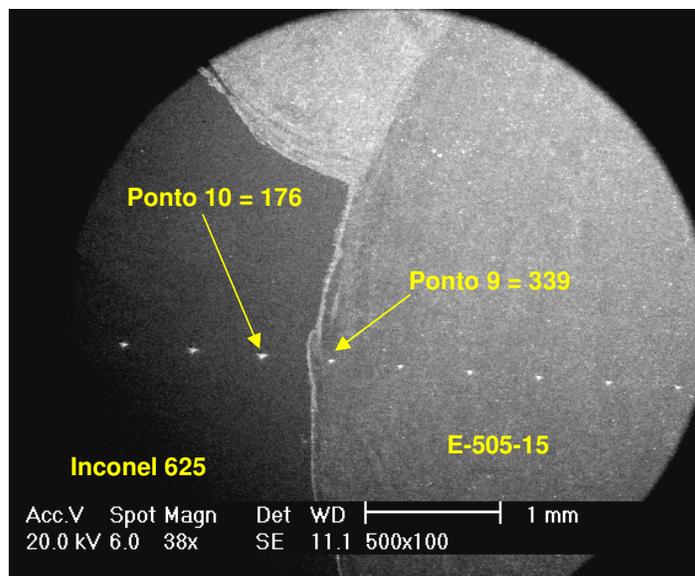
Figura 30 – Micrografia por MEV mostrando a diferença de material e de microdureza entre o material E-505-15 e o Inconel 625 na amostra submetida à 500°C por 100 horas. (Ataque com o reagente HCl+HNO₃+ácido acético).

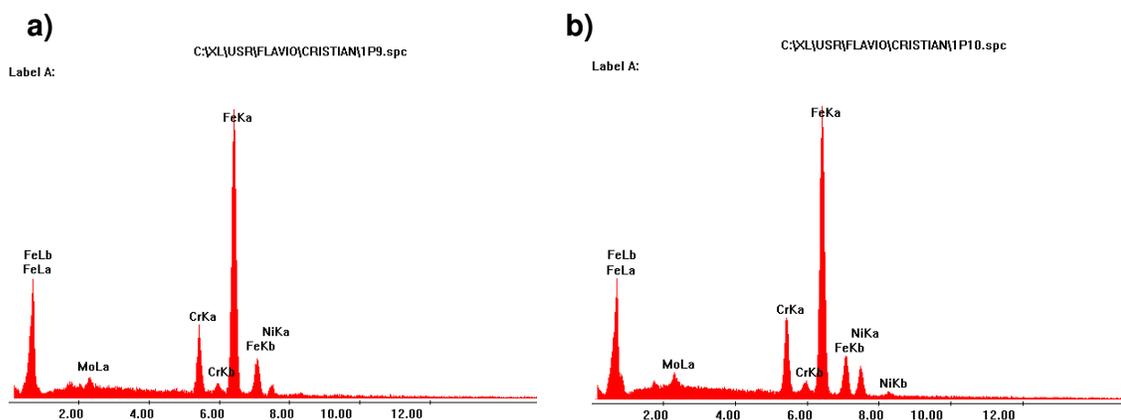
Figura 31 – Resultado de EDX realizado nos pontos 09 e 10. a) ponto 09 e b) ponto 10

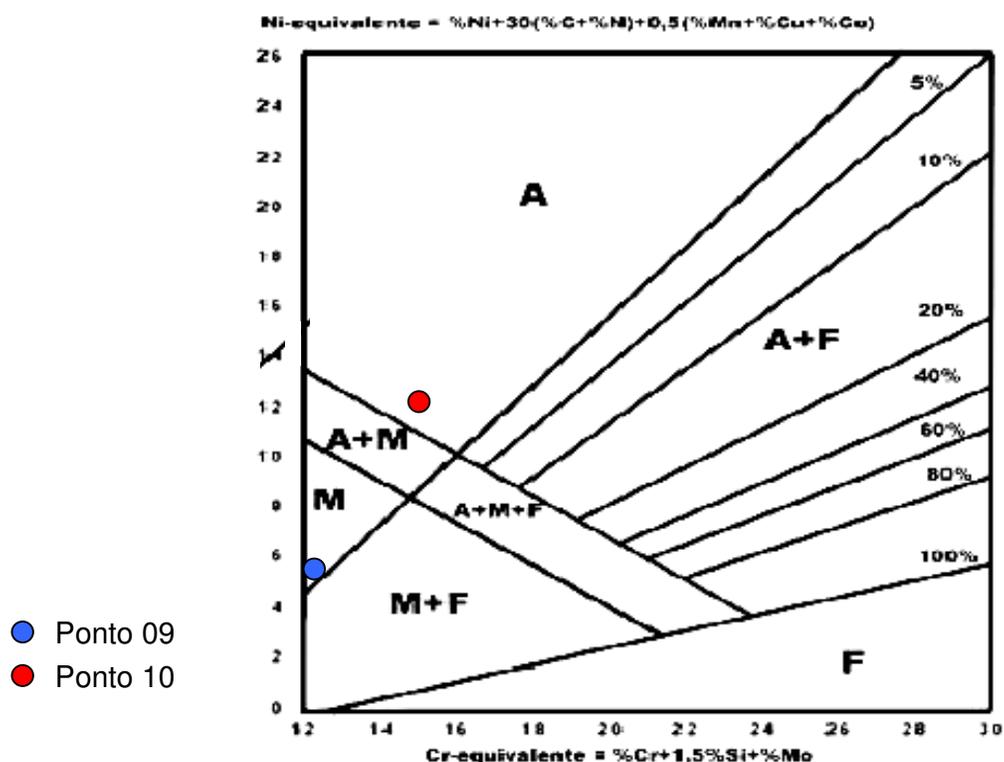
Figura 32 – Diagrama adaptado de Schaeffler e Delong, pontos 09 e 10.

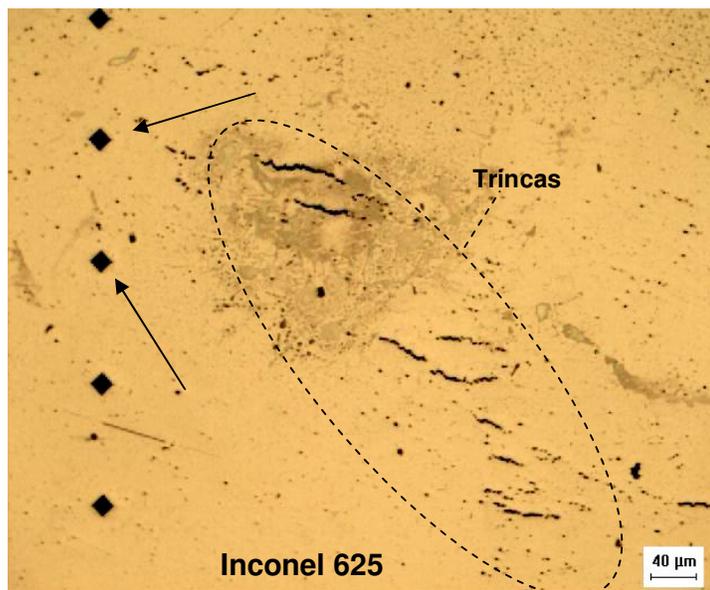
Figura 33 – Micrografia do passe raiz de Inconel 625 na amostra submetida à 500°C por 500 horas, presença de trinca. Aumento 50X (Ataque com o reagente HCl+HNO₃+ácido acético).

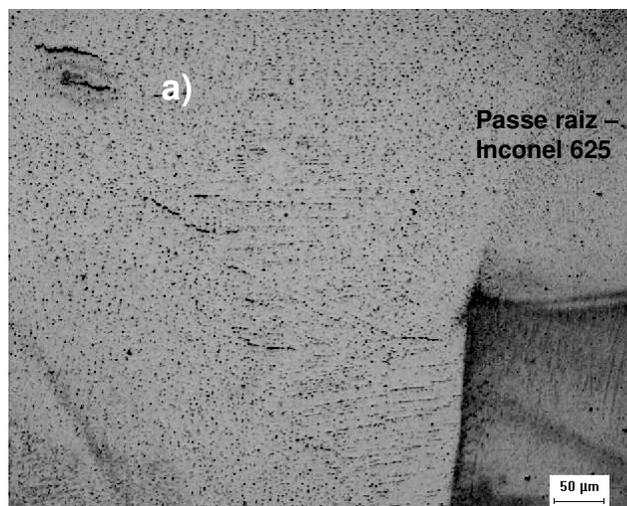
Figura 34 – Micrografia do passe raiz de Inconel 625 na amostra submetida à 500°C por 500 horas, presença de trinca. Aumento 50X (Ataque eletrolítico).

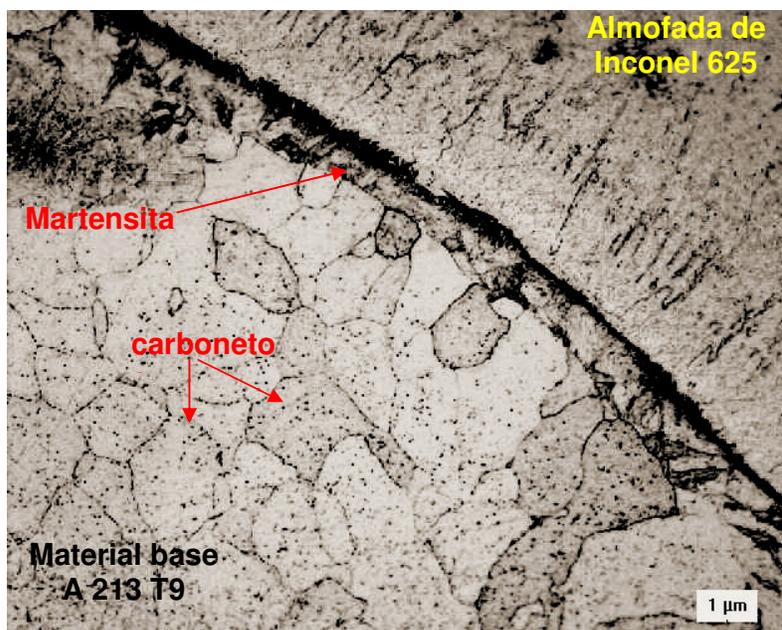
Figura 35 – Micrografia mostrando a interface entre a almofada de Inconel 625 e o material base. Aumento 500X (Ataque eletrolítico, 6V por 15s).

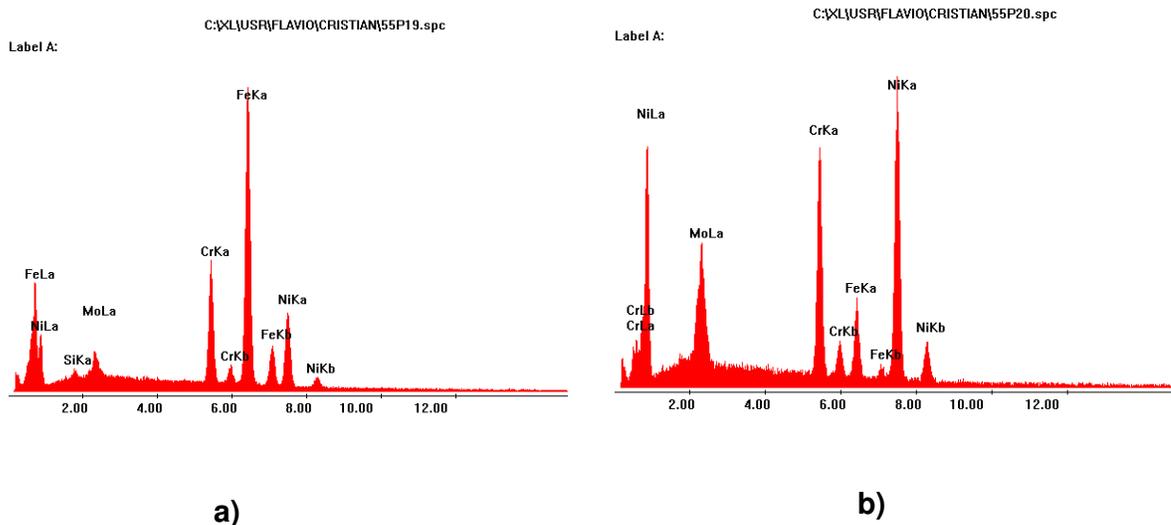
Figura 36 – Resultado de EDX realizado nos pontos 19 e 20 da linha 01 a) ponto 19 e b) ponto 20

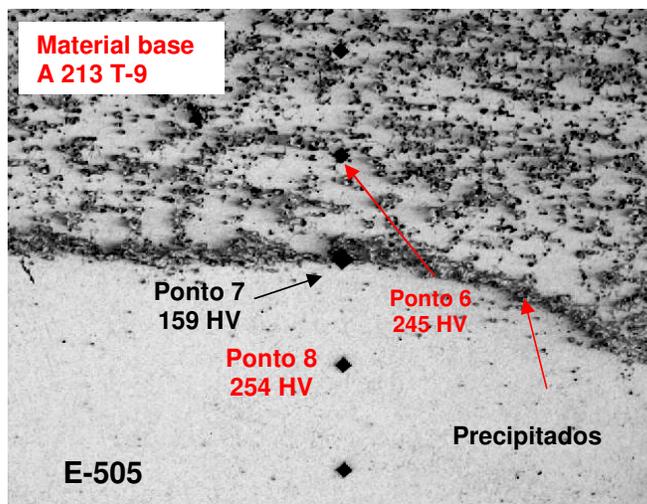
Figura 37 – Micrografia na linha 5 do material base, A 213 T-9, e depósito de solda E-505 na amostra submetida à 500 °C por 500 horas. Aumento 50X (Ataque eletrolítico, 6V por 15s).

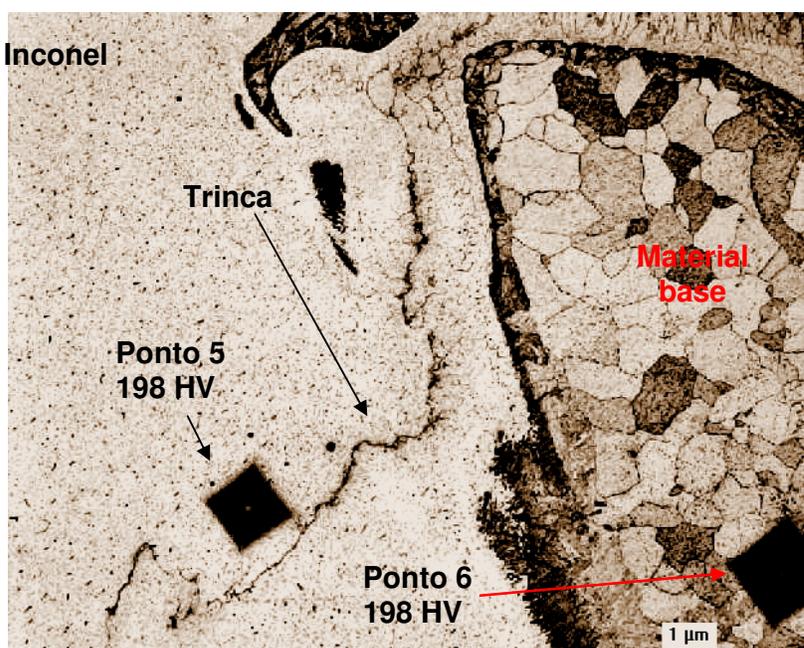
Figura 39 – Micrografia da interface entre a almofada de Inconel 625 e o material base na amostra submetida à 500°C por 1000 horas, presença de trinca. Aumento 200X (Ataque eletrolítico, 6V por 15s).

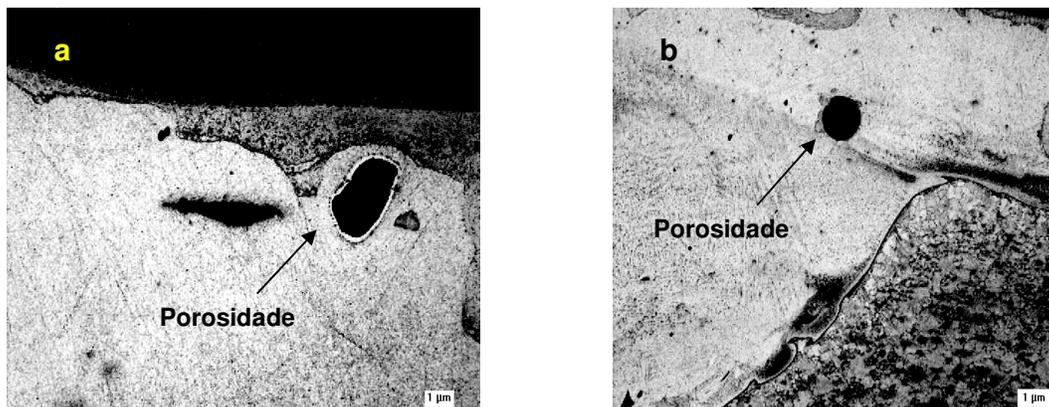
Figura 40 – Micrografia na amostra submetida à 500°C por 1000 horas na região da almofada de Inconel 625. a) próxima a linha 04, aumento 200X e b) próxima a linha 05, aumento 50X, porosidades. (eletrolítico, 6V por 15s).

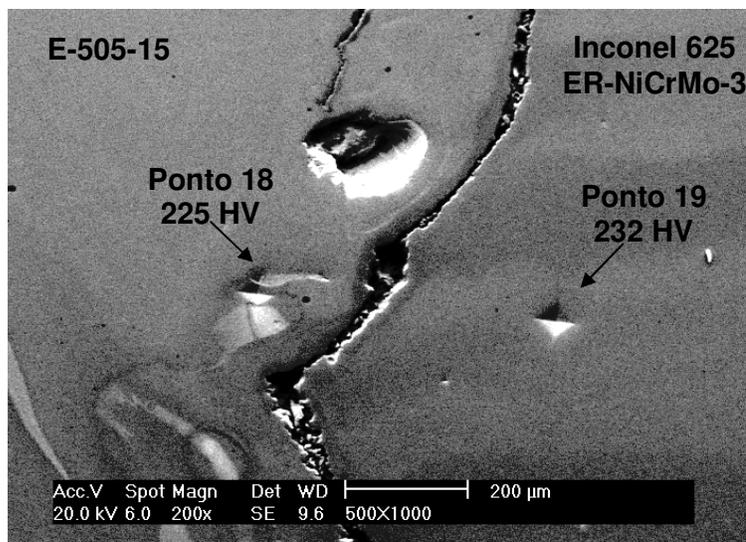
Figura 41 – Micrografia por MEV da região de passe raiz com Inconel 625 na amostra submetida à 500°C por 1000 horas, presença de trinca entre os pontos 18 e 19 da linha 01 de microdureza. (Ataque com o reagente HCl+HNO₃+ácido acético).

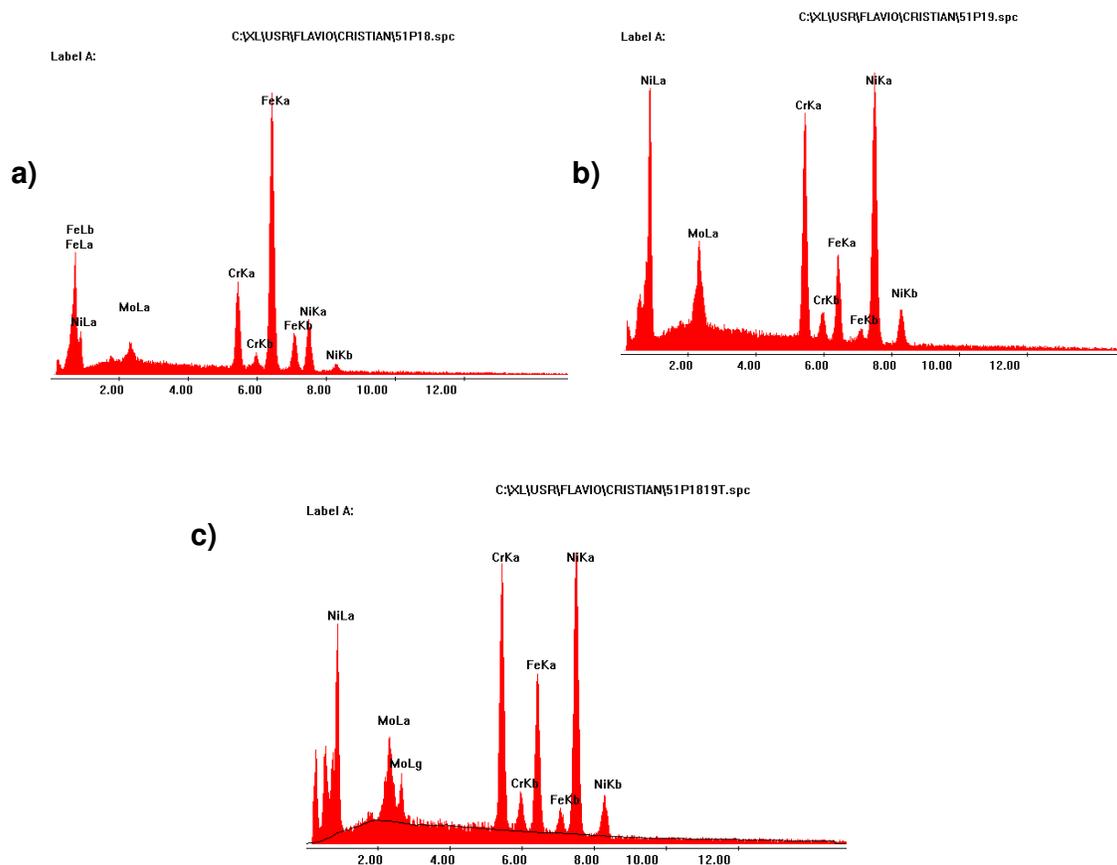
Figura 42 – Resultado de EDX realizado no ponto 18, ponto 19 e na trinca da linha 01. a) ponto 18, b) ponto 19 e c) trinca.

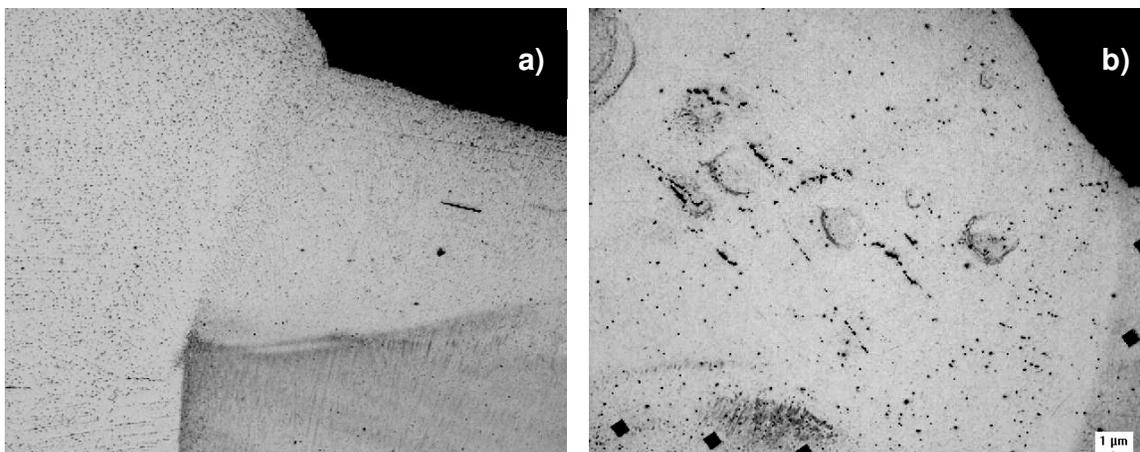
Figura 43 – Micrografia da região de passe raiz com Inconel 625 na amostra submetida à 500°C em a) mostra a amostra exposta por 500 horas e em b) mostra a amostra exposta por 1000 horas com presença de micro trincas. Aumento 50X (Ataque com o reagente HCl+HNO3+ácido acético).

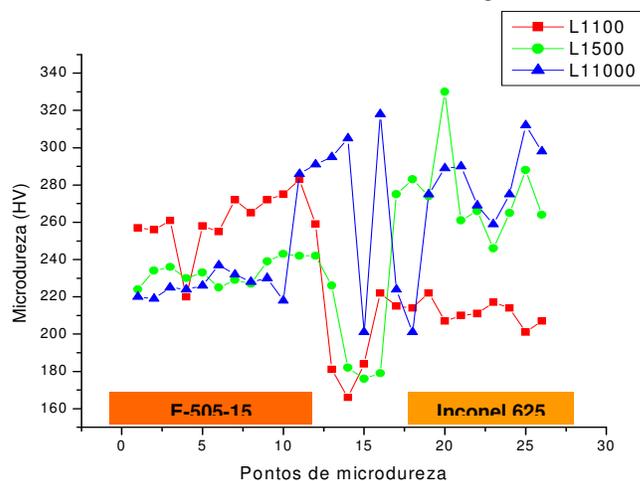
Figura 44 – Comparativo de microdureza da linha 01 da amostra submetida à 600°C

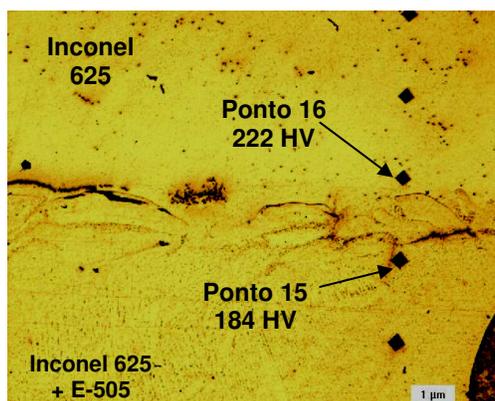
Figura 45 – Micrografia da região Interface entre o Inconel 625 e o E-505 na amostra submetida à 600°C por 100 horas, presença de micro trincas. Aumento 50X (Ataque com o reagente HCl+HNO₃+ácido acético).

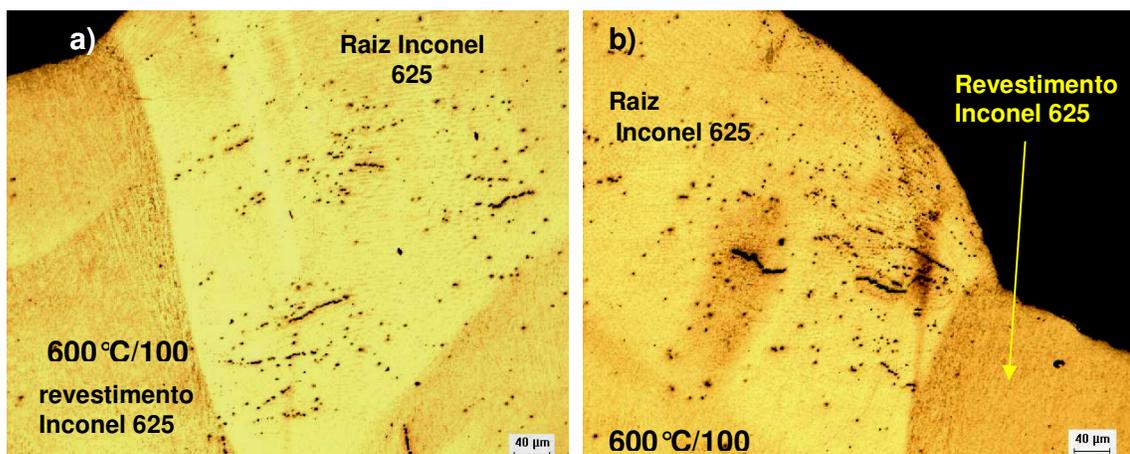
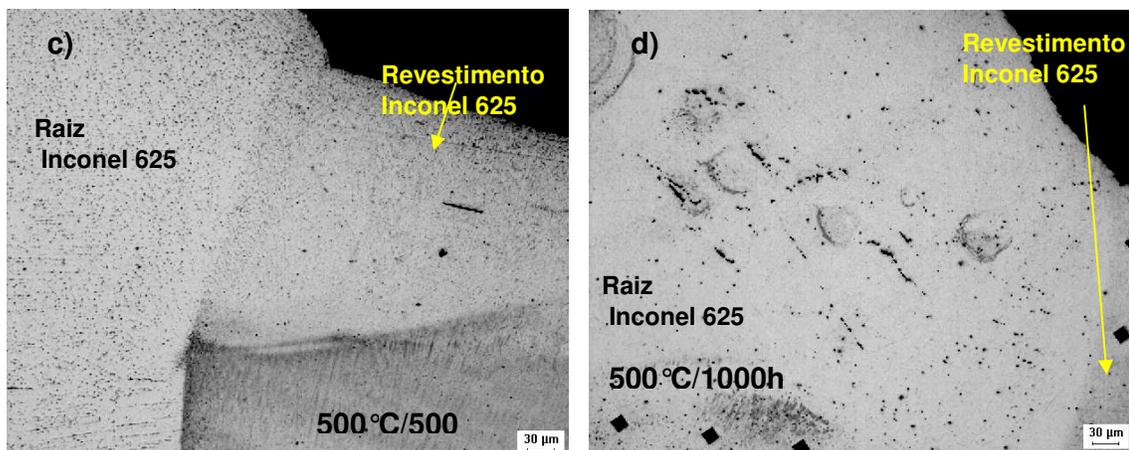
Figura 46– Em a) e b) mostra a Micrografia da região de passe raiz com Inconel 625 na amostra submetida à 600°C por 100 horas, presença de micro trincas. Aumento 50X (Ataque com o reagente HCl+HNO₃+ácido acético), em c) mostra a micrografia da amostra submetida à 500°C por 500 horas e em d) a micrografia da amostra 500°C por 1000 horas.

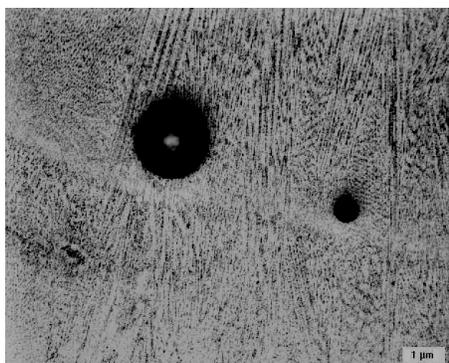
Figura 47 – Micrografia da região almofada de Inconel 625 na amostra submetida à 600°C por 100 horas, presença porosidades. Aumento 100X (Ataque com o reagente HCl+HNO₃+ácido acético).

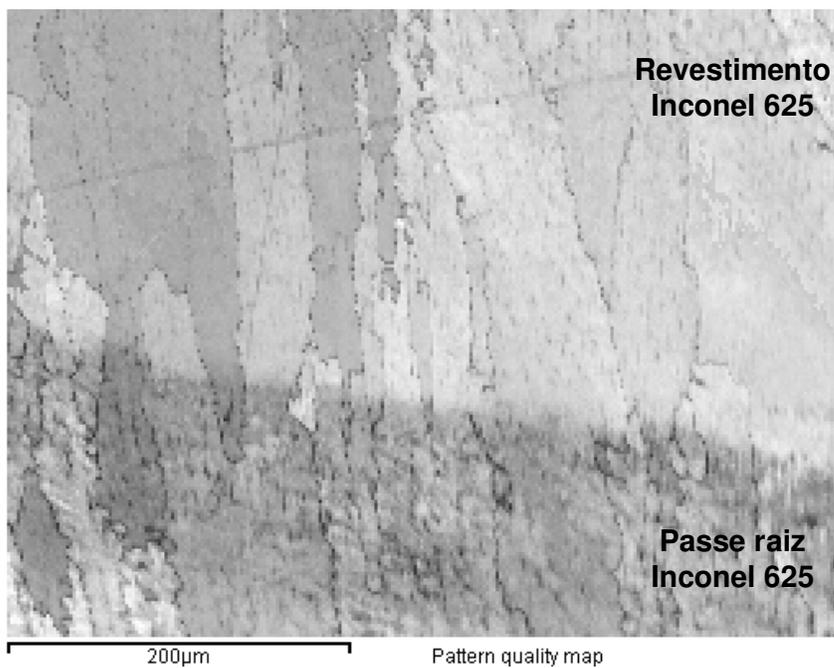
Figura 49 – Mapa de qualidade do EBSD da região de interface entre o passe raiz e o revestimento da amostra 600°C por 100 horas.

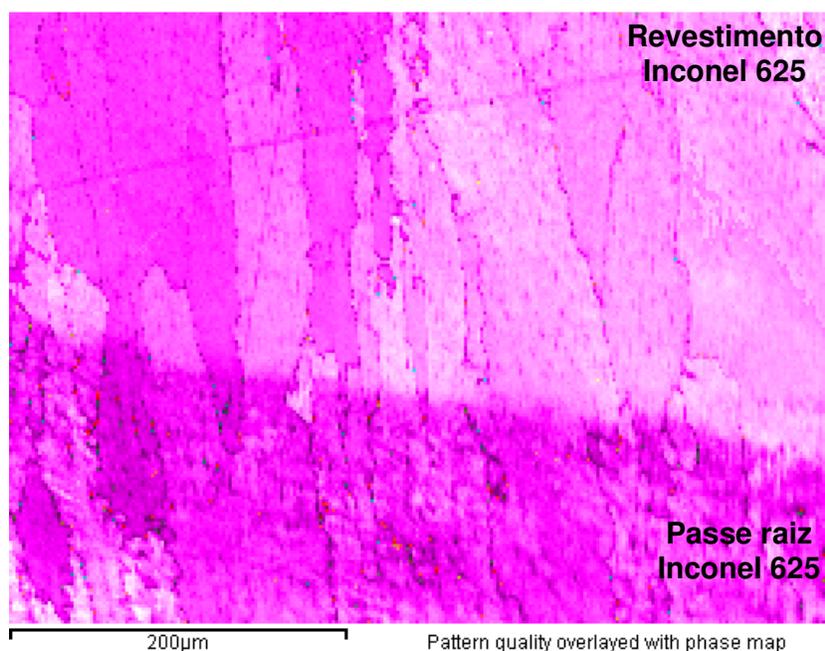
Figura 50 – Mapa de qualidade do EBSD da região de interface entre o passe raiz e o revestimento da amostra 600 °C por 100 horas.

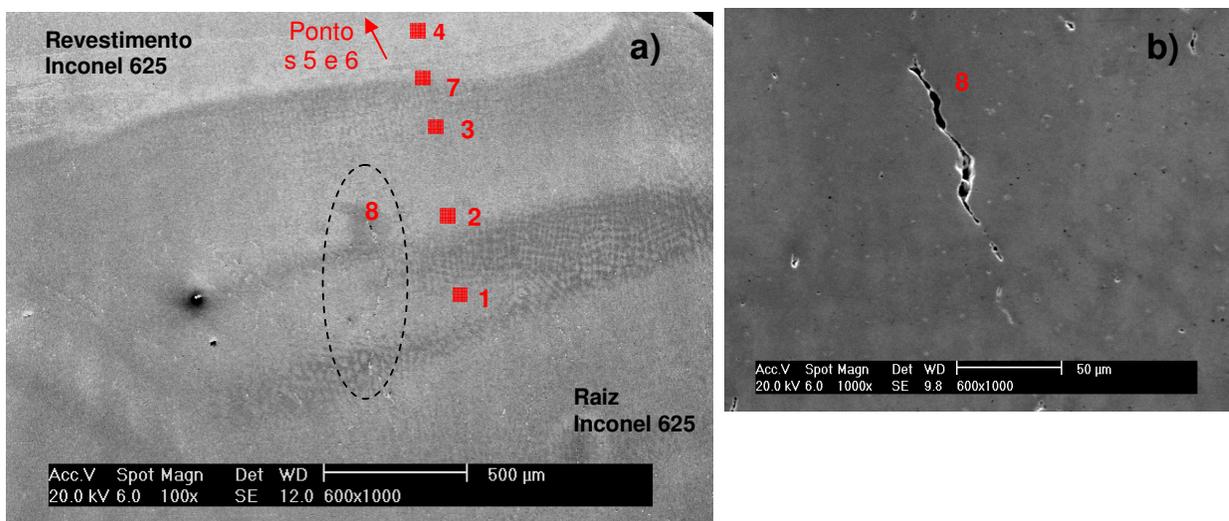
Figura 51 – Microscopia na interface entre o passe raiz e o revestimento da amostra 600°C/1000 horas; em a) mostra os pontos de análise por EDX e em b) o ponto 8, microtrinca, analisado, também, por EDX.

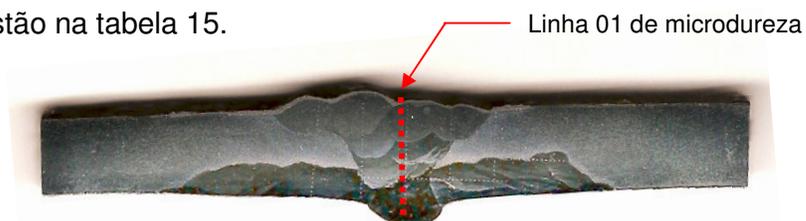
Figura 52 – Linha 01 de microdureza da amostra.

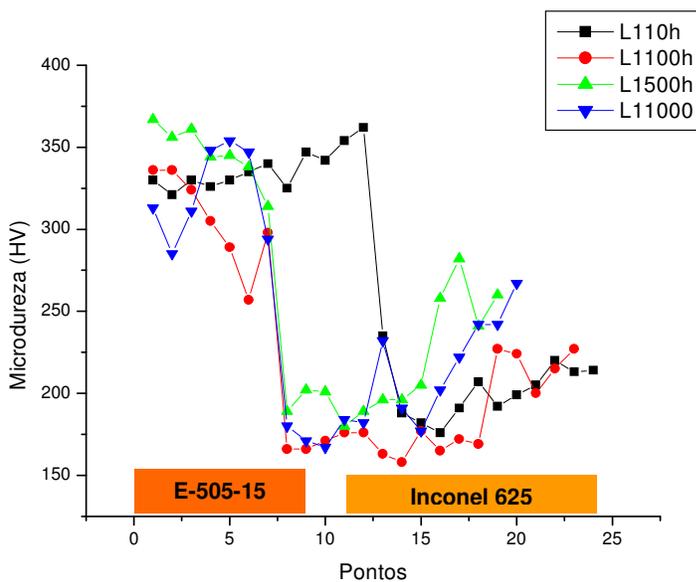
Figura 53– Comparativo de microdureza da linha 01 da amostra submetida à 700°C

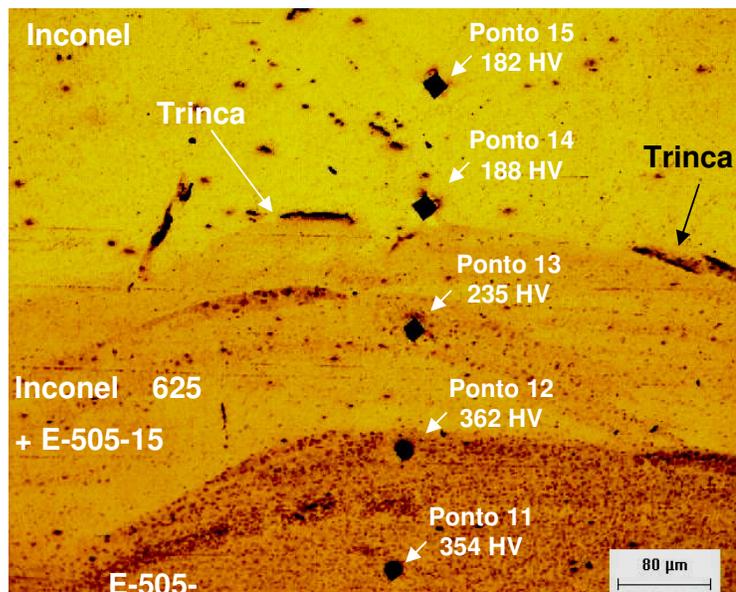
Figura 54 – Micrografia evidenciando as diferenças de interpassas e tipo de material na amostra submetida à 700°C por 10 horas, presença micro trincas. Aumento 50X (Ataque com o reagente HCl+HNO₃+ácido acético).

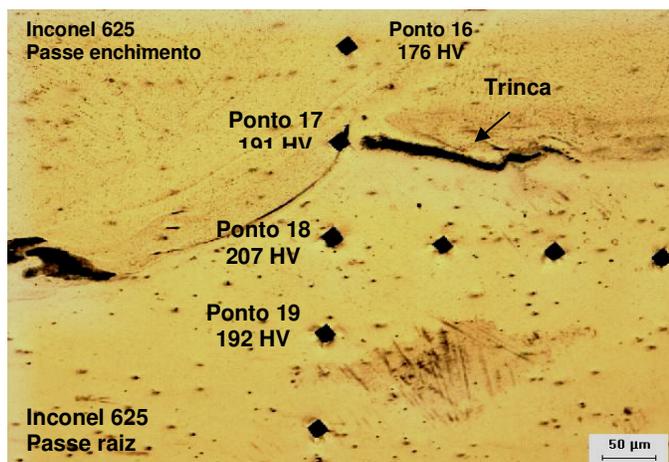
Figura 55 – Micrografia da interface entre Passe raiz de Inconel 625 e Passe de enchimento, linha 1, na amostra submetida à 700°C por 10 horas, presença micro trincas. Aumento 50X (Ataque com o reagente HCl+HNO₃+ácido acético).
