**CARACTERIZAÇÃO DE FASES E ANÁLISE DE TRINCAS EM JUNTA
SOLDADA DE INCONEL 625 E AÇO 9Cr-1Mo APÓS
ENVELHECIMENTO**

Dissertação apresentada ao curso de Pós-graduação em Engenharia e Ciências de Materiais da Universidade Federal do Ceará como requisito para obtenção do título de Mestre em Engenharia e Ciência de Materiais.

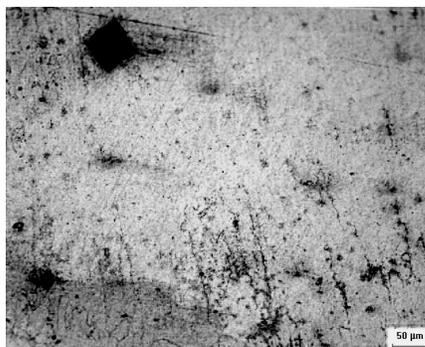
Figura 56 – Micrografia da região de almofada de Inconel 625 próxima ao ponto de microdureza da linha 04 na amostra submetida à 700°C por 10 horas, presença micro trincas. Aumento 200X (Ataque com o reagente HCl+HNO₃+ácido acético).

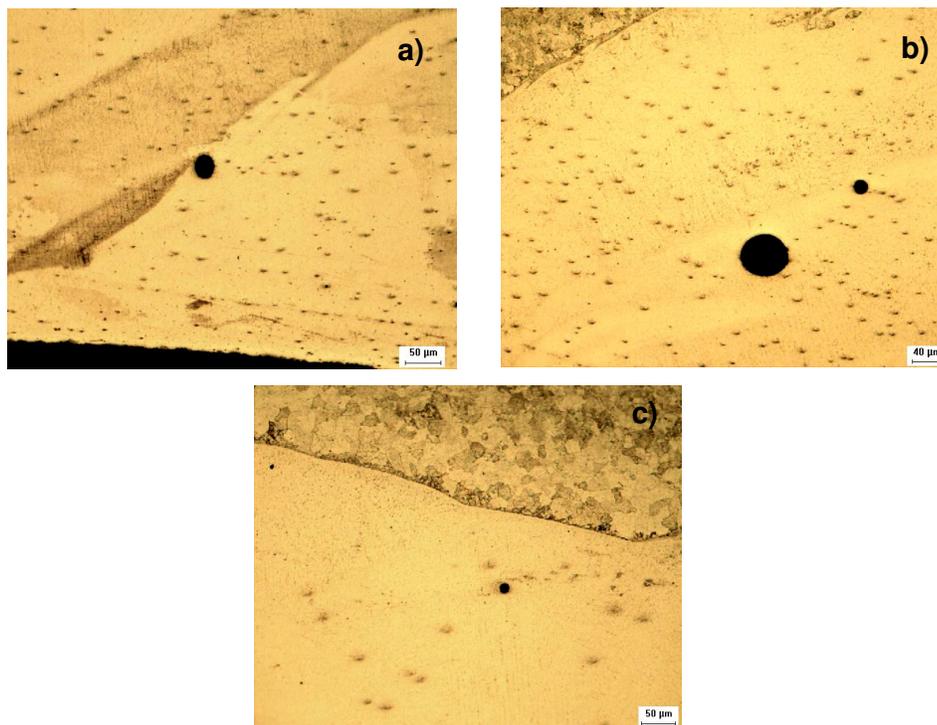
Figura 57 – Micrografia mostrando porosidade na amostra submetida à 700°C por 10 horas. a) porosidade na almofada de Inconel 625, Aumento 50X, b) porosidade no final da almofada de Inconel 625, Aumento 50X, c) pequena porosidade na almofada de Inconel 625 próximo ao material de base, Aumento 100X. (Ataque com o reagente HCl+HNO₃+ácido acético).

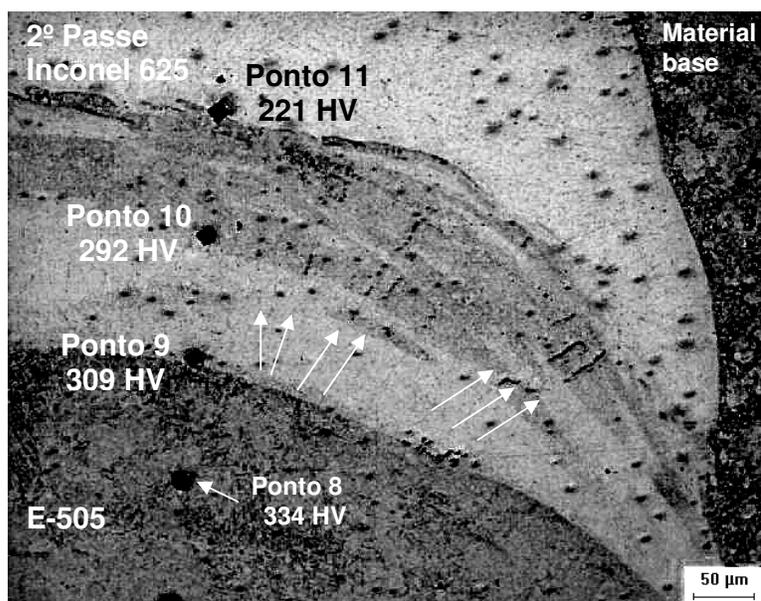
Figura 58 – Micrografia do depósito de solda e impressões de microdureza da linha 02 na amostra submetida à 700°C por 100 horas, presença micro trincas. Aumento 50X (Ataque com o reagente HCl+HNO₃+ácido acético).

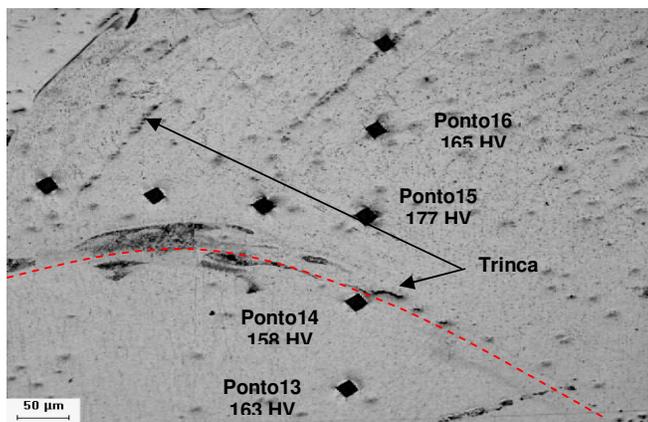
Figura 59 – Micrografia da região de depósito de solda de Inconel 625+E-505, impressões de microdureza da linha 01 na amostra submetida à 700°C por 100 horas. Aumento 50X (Ataque com o reagente HCl+HNO₃+ácido acético).

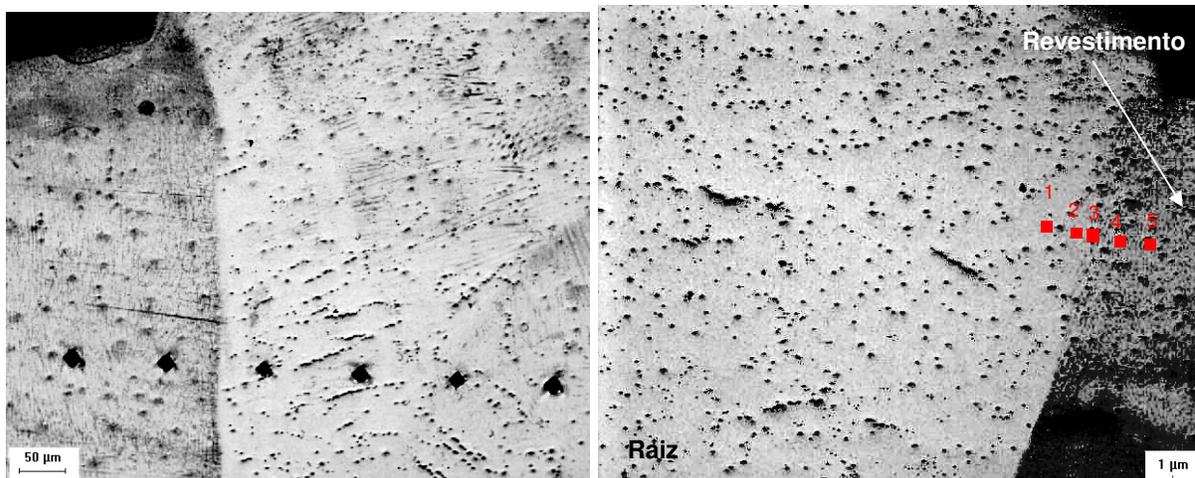
Figura 60 – Em a) mostra a micrografia da região de depósito de solda raiz de Inconel 625 e o revestimento e em b) mostra os pontos analisados por EDX na amostra submetida à 700°C por 100 horas. Aumento 50X (Ataque com o reagente HCl+HNO₃+ácido acético).

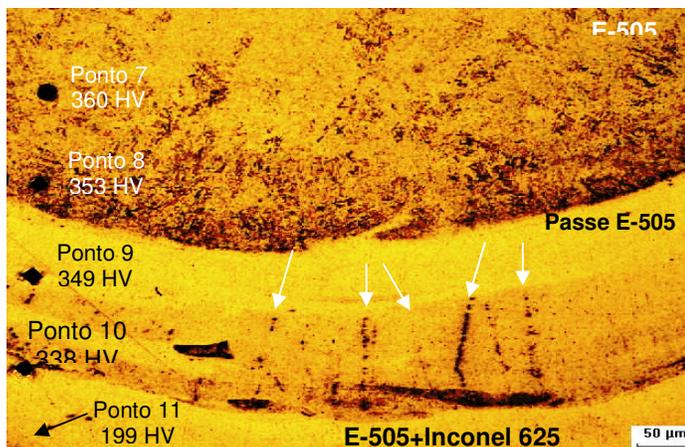
Figura 61 – Micrografia da região de Enchimento com depósito de solda E-505, impressões de microdureza da linha 03 na amostra submetida à 700 °C por 1000 horas, presença de micro trincas. Aumento 50X (Ataque com o reagente HCl+HNO₃+ácido acético).

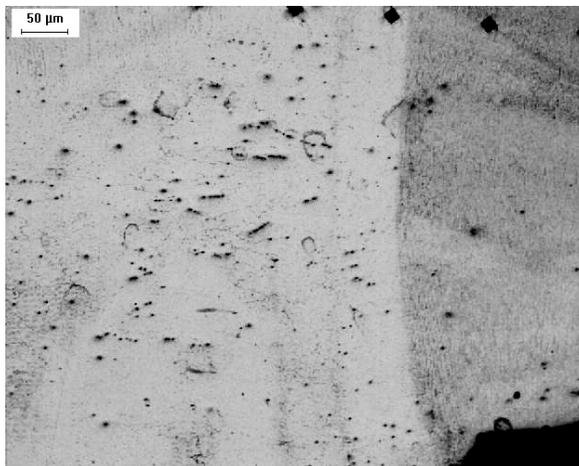
Figura 62 – Micrografia da região de almofada e passe raiz de Inconel 625. Presença de micro trincas na amostra submetida à 700°C por 1000 horas. Aumento 50X (Ataque com o reagente HCl+HNO₃+ácido acético).

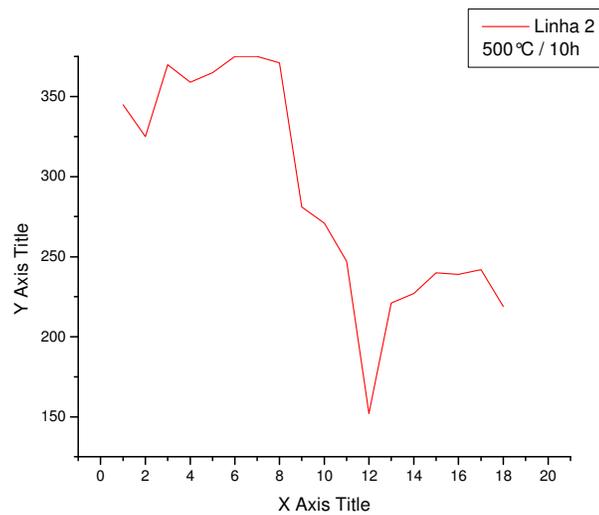
Figura 64 – Perfil de microdureza da linha 02, amostra 500°C/10h.

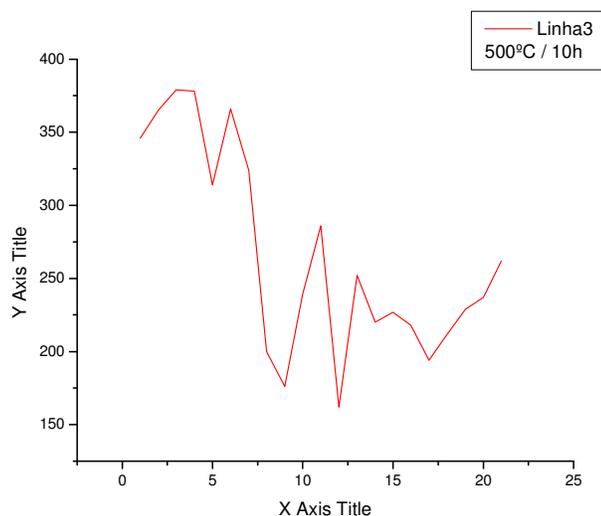
Figura 65 – Perfil de microdureza da linha 03, amostra 500°C/10h.

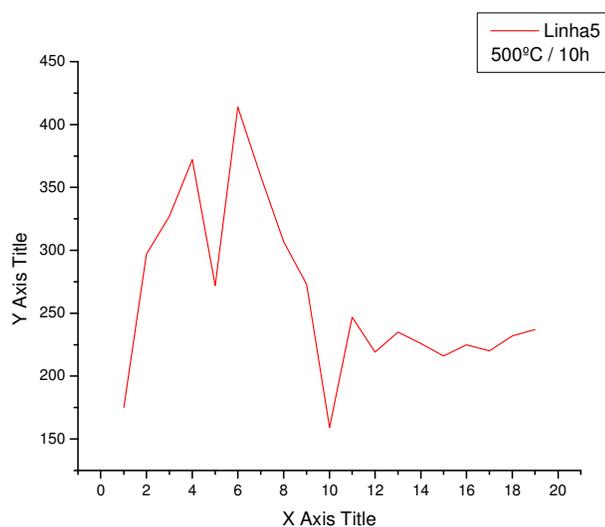
Figura 67 – Perfil de microdureza da linha 05, amostra 500°C/10h.

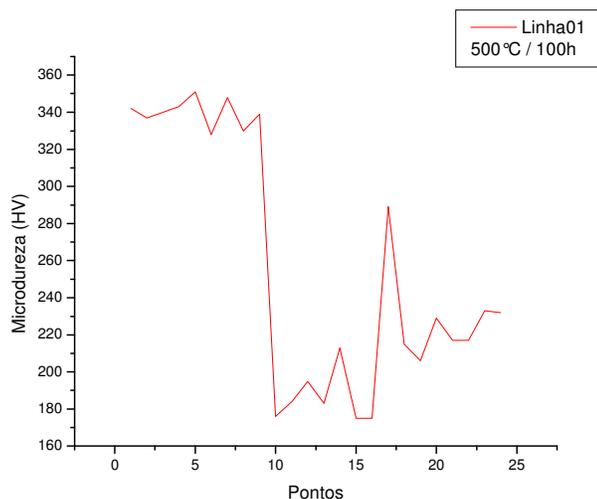
Figura 68 – Perfil de microdureza da linha 01, amostra 500°C/100h.

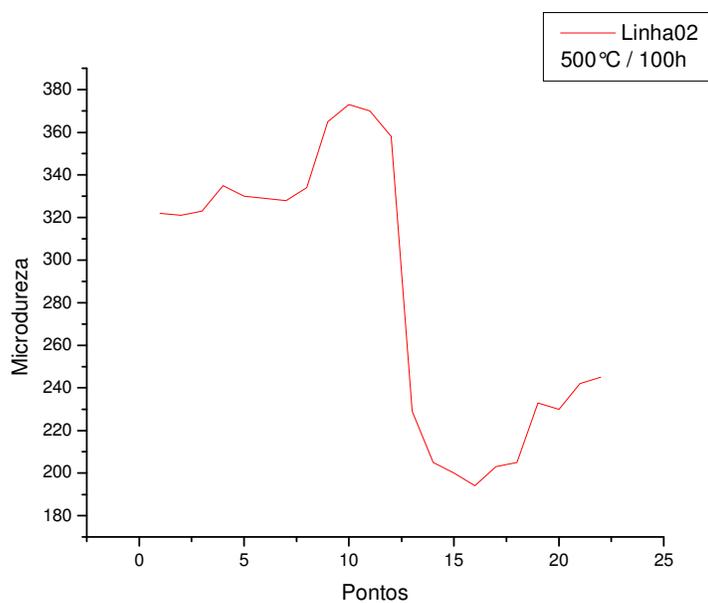
Figura 69 – Perfil de microdureza da linha 02, amostra 500 °C/100h.

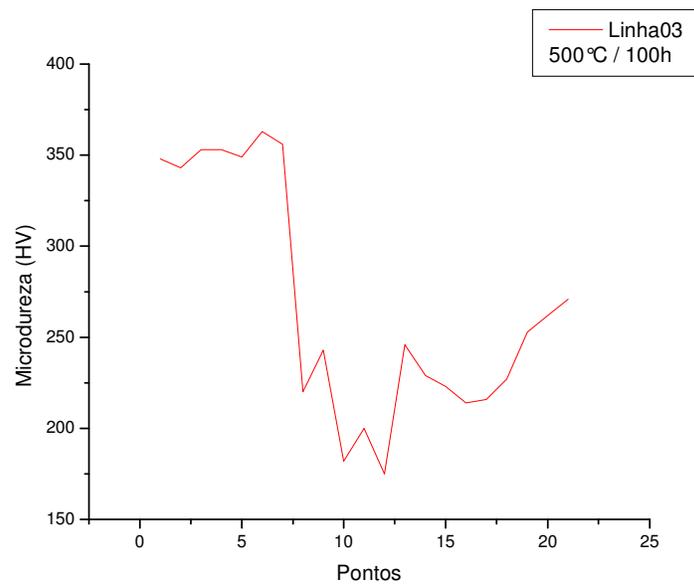
Figura 70 – Perfil de microdureza da linha 03, amostra 500 °C/100h.

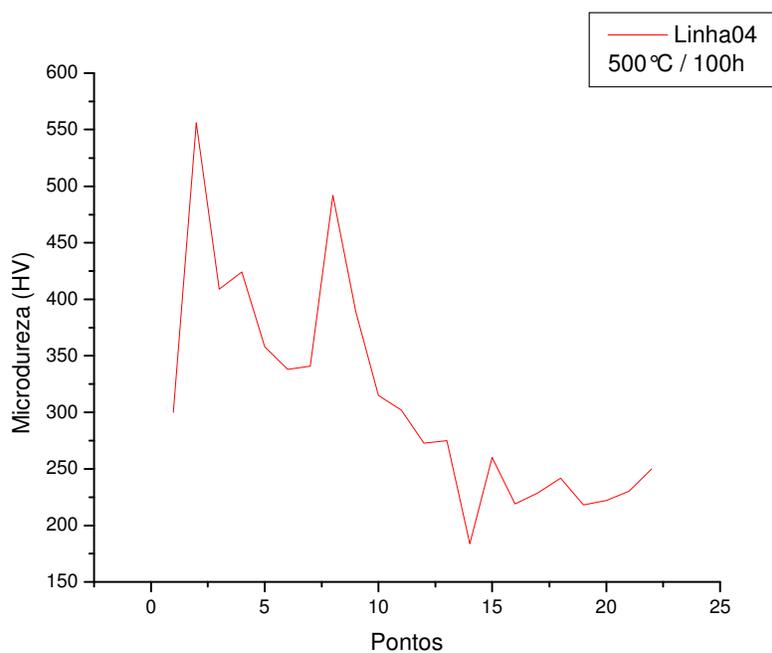
Figura 71 – Perfil de microdureza da linha 04, amostra 500 °C/100h.

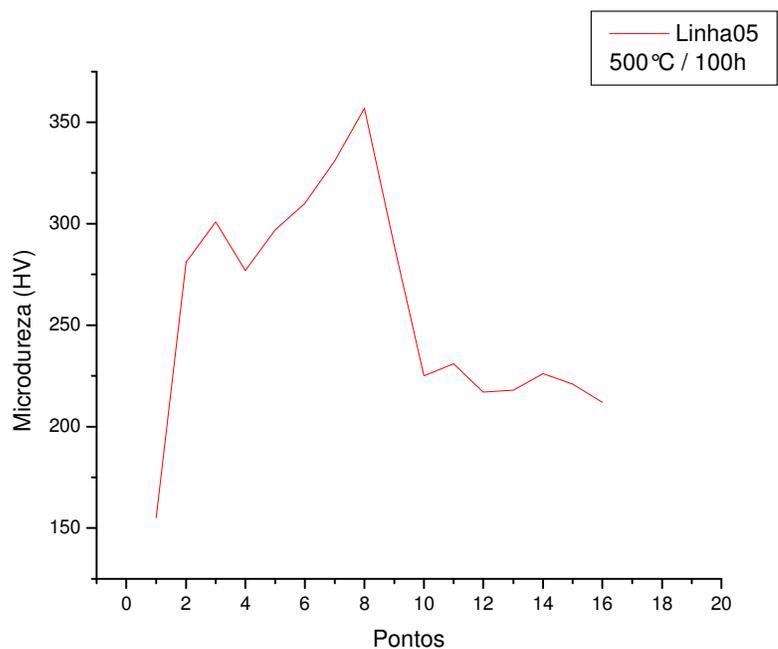
Figura 72 – Perfil de microdureza da linha 05, amostra 500 °C/100h.

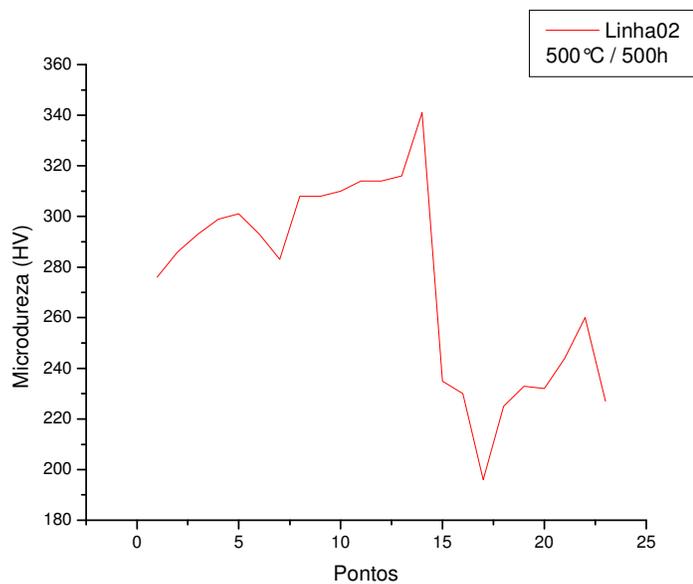
Figura 74 – Perfil de microdureza da linha 02, amostra 500 °C/500h.

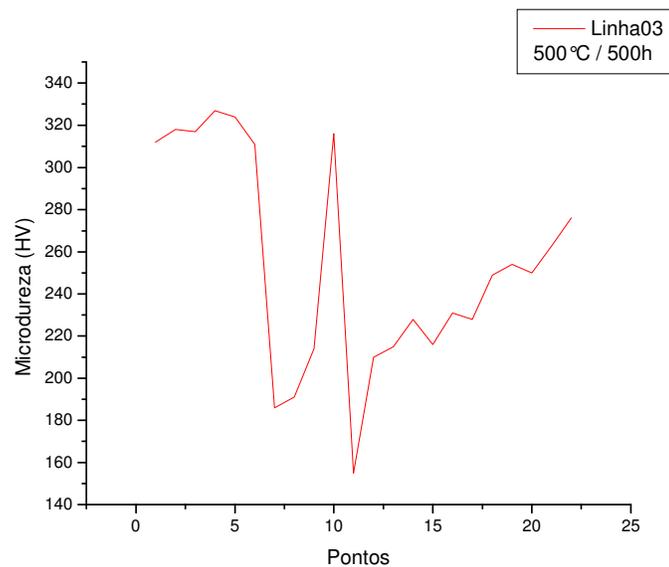
Figura 75 – Perfil de microdureza da linha 03, amostra 500 °C/500h.

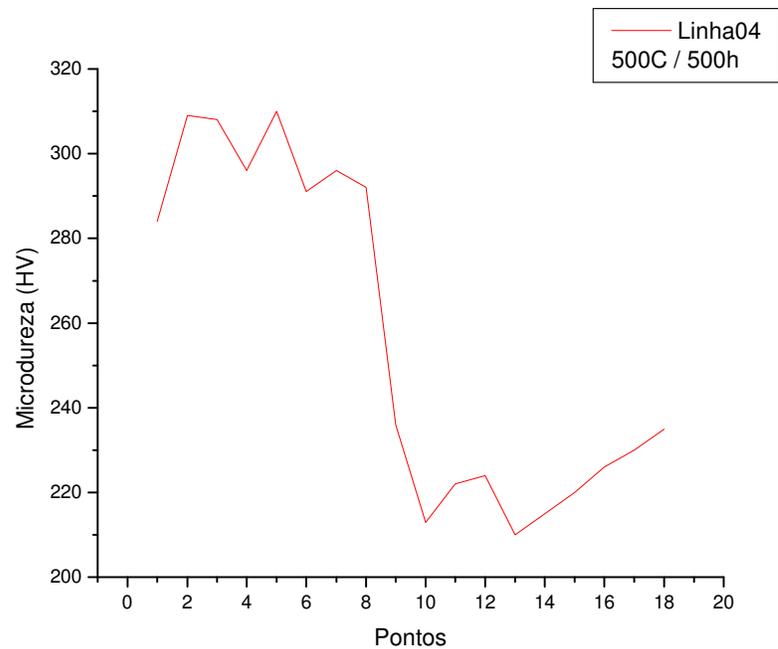
Figura 76 – Perfil de microdureza da linha 04, amostra 500°C/500h.

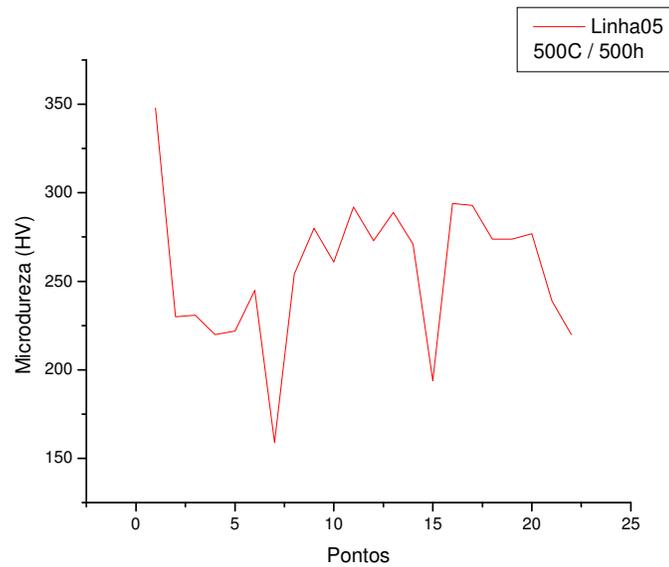
Figura 77 – Perfil de microdureza da linha 05, amostra 500°C/500h.
