DISSERTAÇÃO DE MESTRADO

Área de concentração: Hidrogeologia e Gestão Hidro-Ambiental

**O CRESCIMENTO URBANO E O RISCO À POLUIÇÃO DAS ÁGUAS
SUBTERRÂNEAS FREÁTICAS NO ENTORNO DA LAGOA DA
PARANGABA, FORTALEZA – CEARÁ**

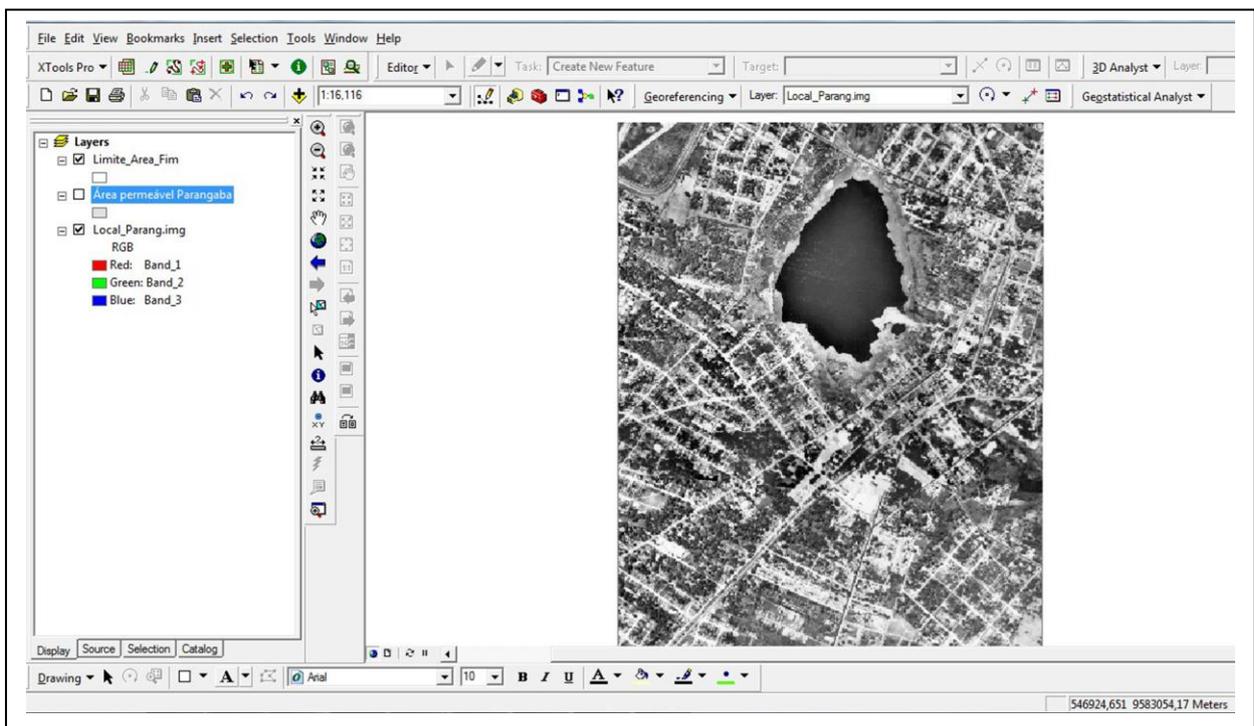
Figura 2.1 – Ilustração do processo de georreferenciamento da imagem aérea.

Após o processo de georreferenciamento das imagens, foram digitalizadas manualmente as áreas permeáveis, criando-se células poligonais para as áreas não ocupadas pelo processo de urbanização e, posteriormente, foi calculada a área de cada célula. A soma de todas as células digitalizadas representa a área que ainda não foi degradada (Figura 2.2).

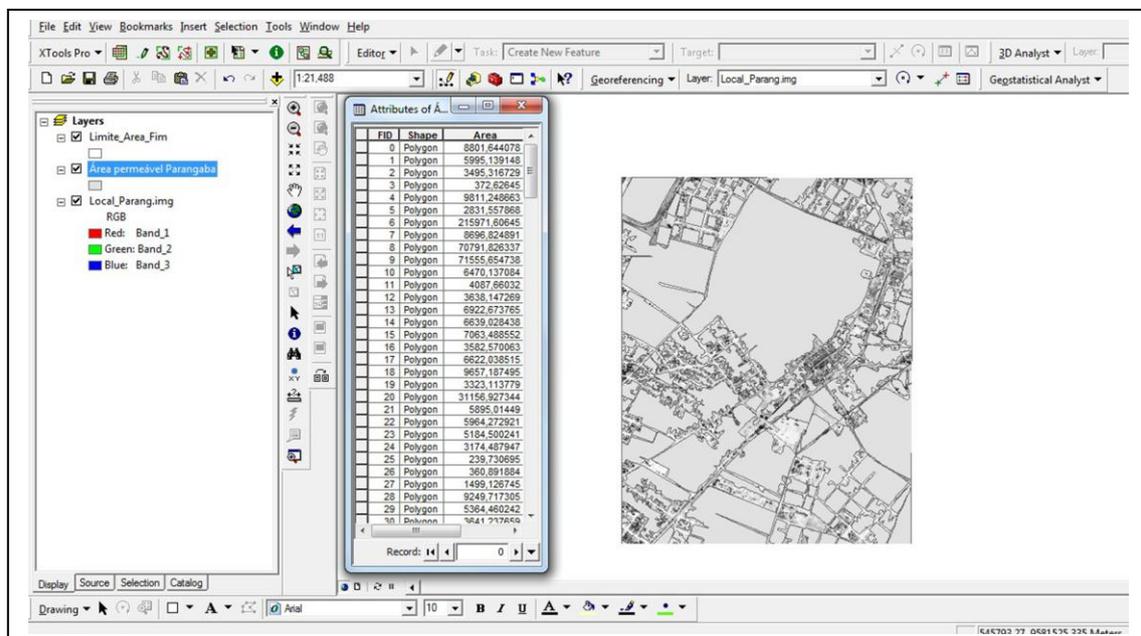
Figura 2.2 – Ilustração do processo de zoneamento das áreas permeáveis da área de estudo.

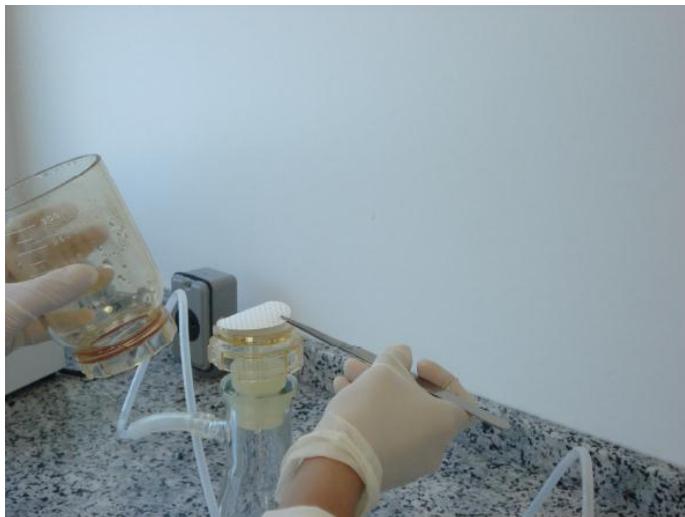
Figura 2.3– Aplicação da membrana branca, quadriculada, estéril, de 47 mm de diâmetro e porosidade de $0,45 \mu\text{m}$ na placa de Petren (Fonte: OLIVEIRA, 2011). 11

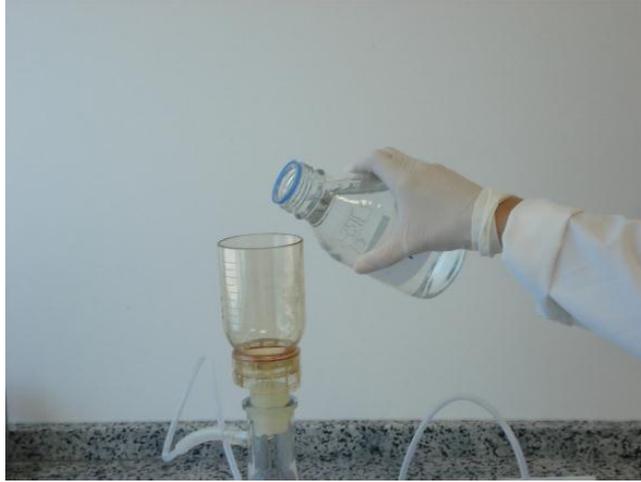
2ª Etapa - Filtração, sob vácuo, de um volume adequado da água a analisar através de uma membrana filtrante (com porosidade controlada de $0,45\mu\text{m}$), onde ficarão retidas células de possíveis bactérias contaminantes (Figura 2.4).

Figura 2.4 – Filtração da água realizada em recipiente inox ou de vidro (Fonte: OLIVEIRA, 2011).

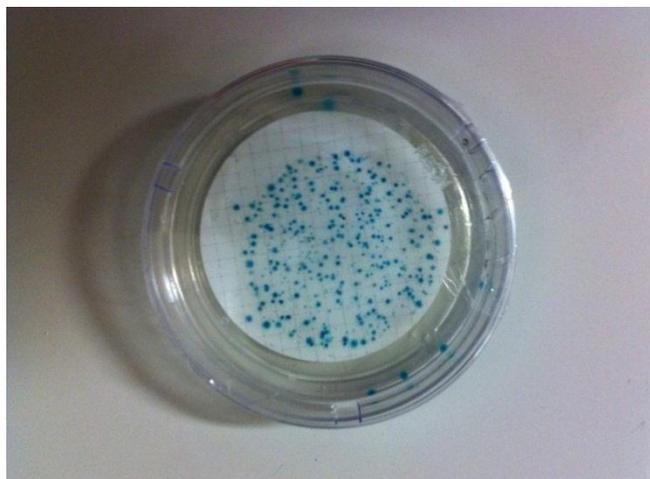
4ª Etapa - Observação e contagem das colônias formadas sobre a membrana (Figura 2.5). O material utilizado deve ser previamente esterilizado. O sistema de filtração de inox é esterilizado diretamente à chama do bico de Bunsen. O restante do material de plástico, ou vidro, é previamente esterilizado na autoclave. As membranas filtrantes vêm esterilizadas de origem.

Figura 2.5 – Colônias de coliformes totais formados sobre a membrana (Fonte: OLIVEIRA, 2011).

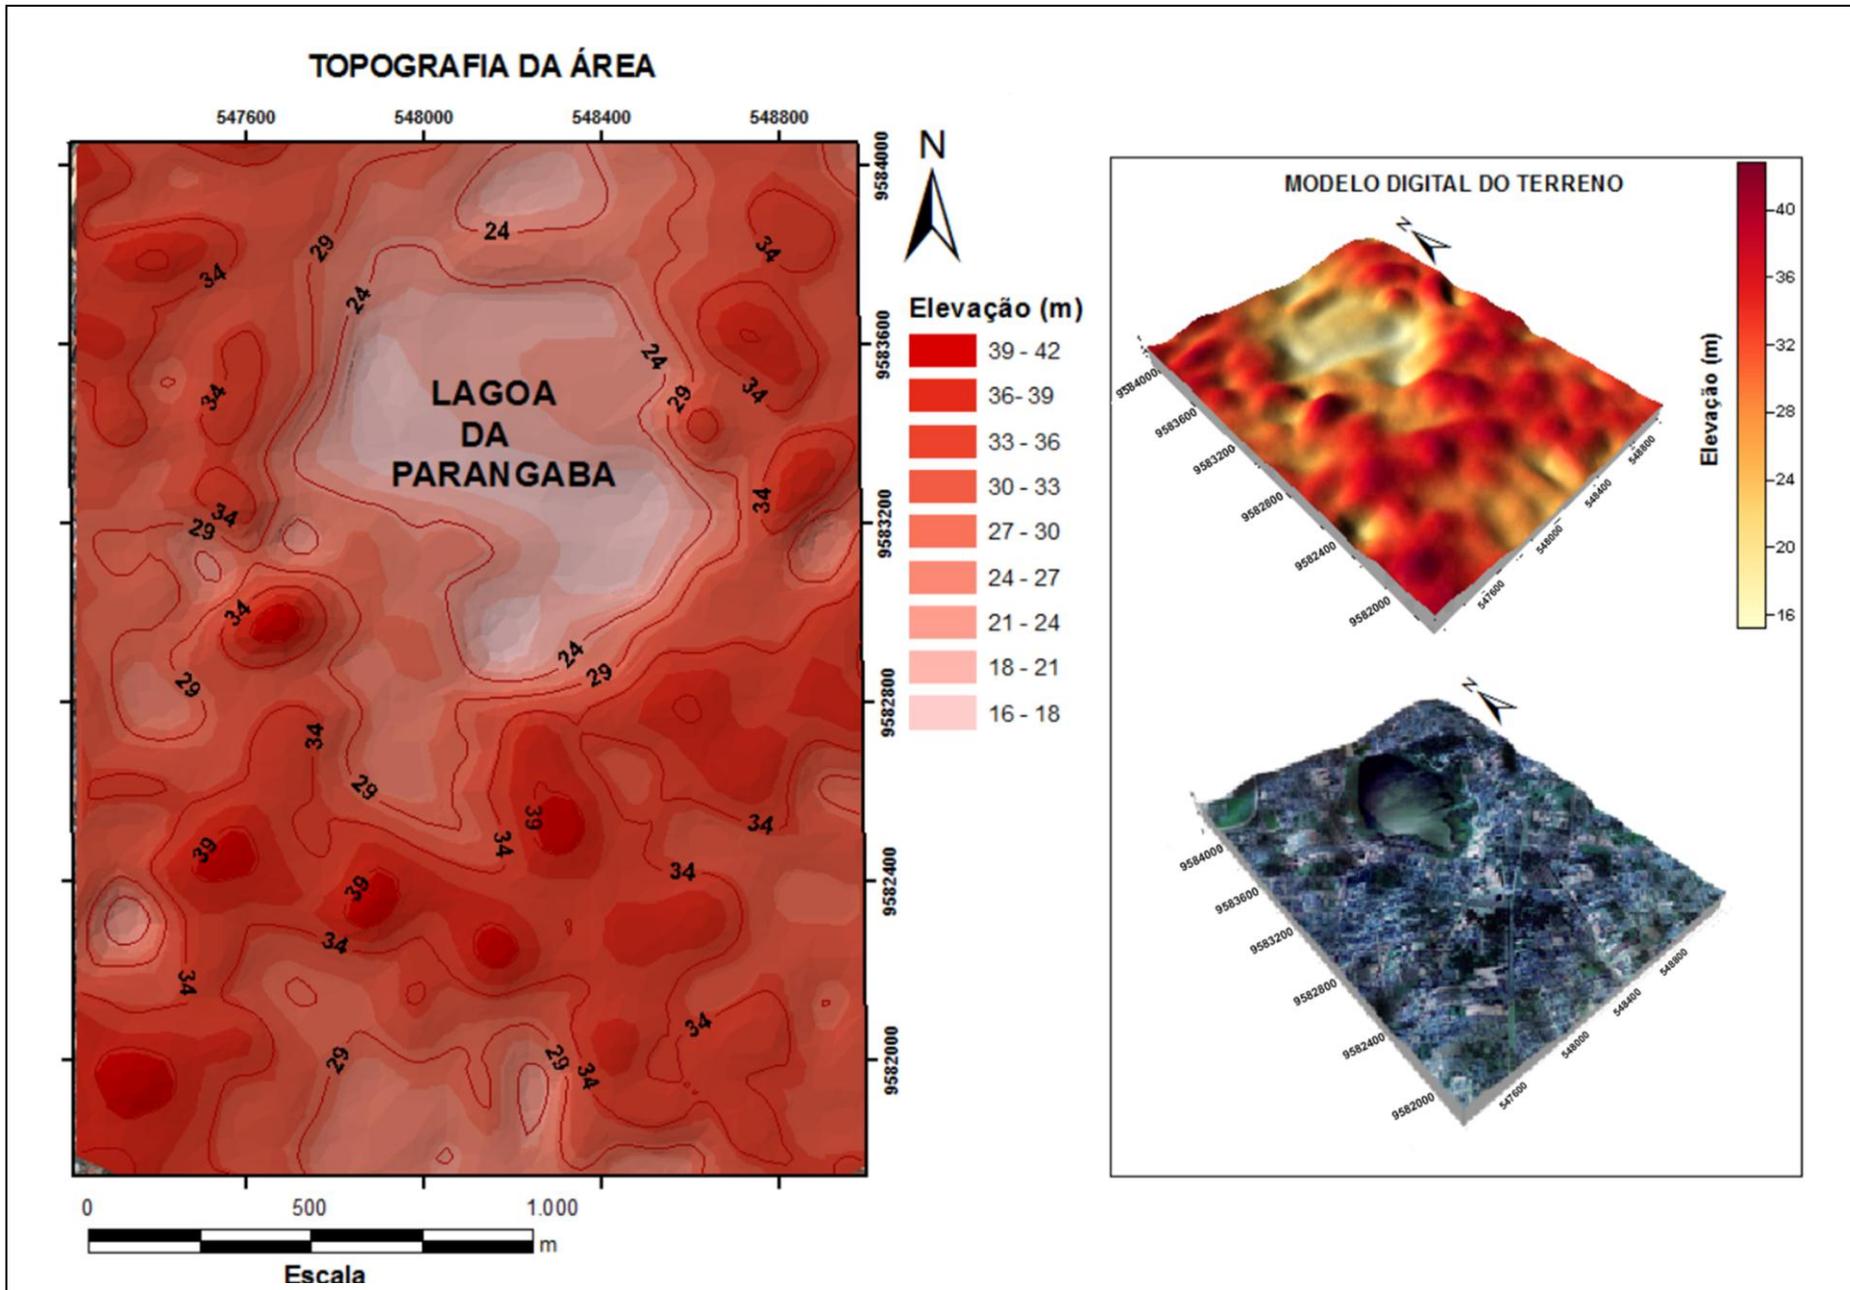
Figura 3.2- Topografia da área pesquisada, Fortaleza – CE (2011).

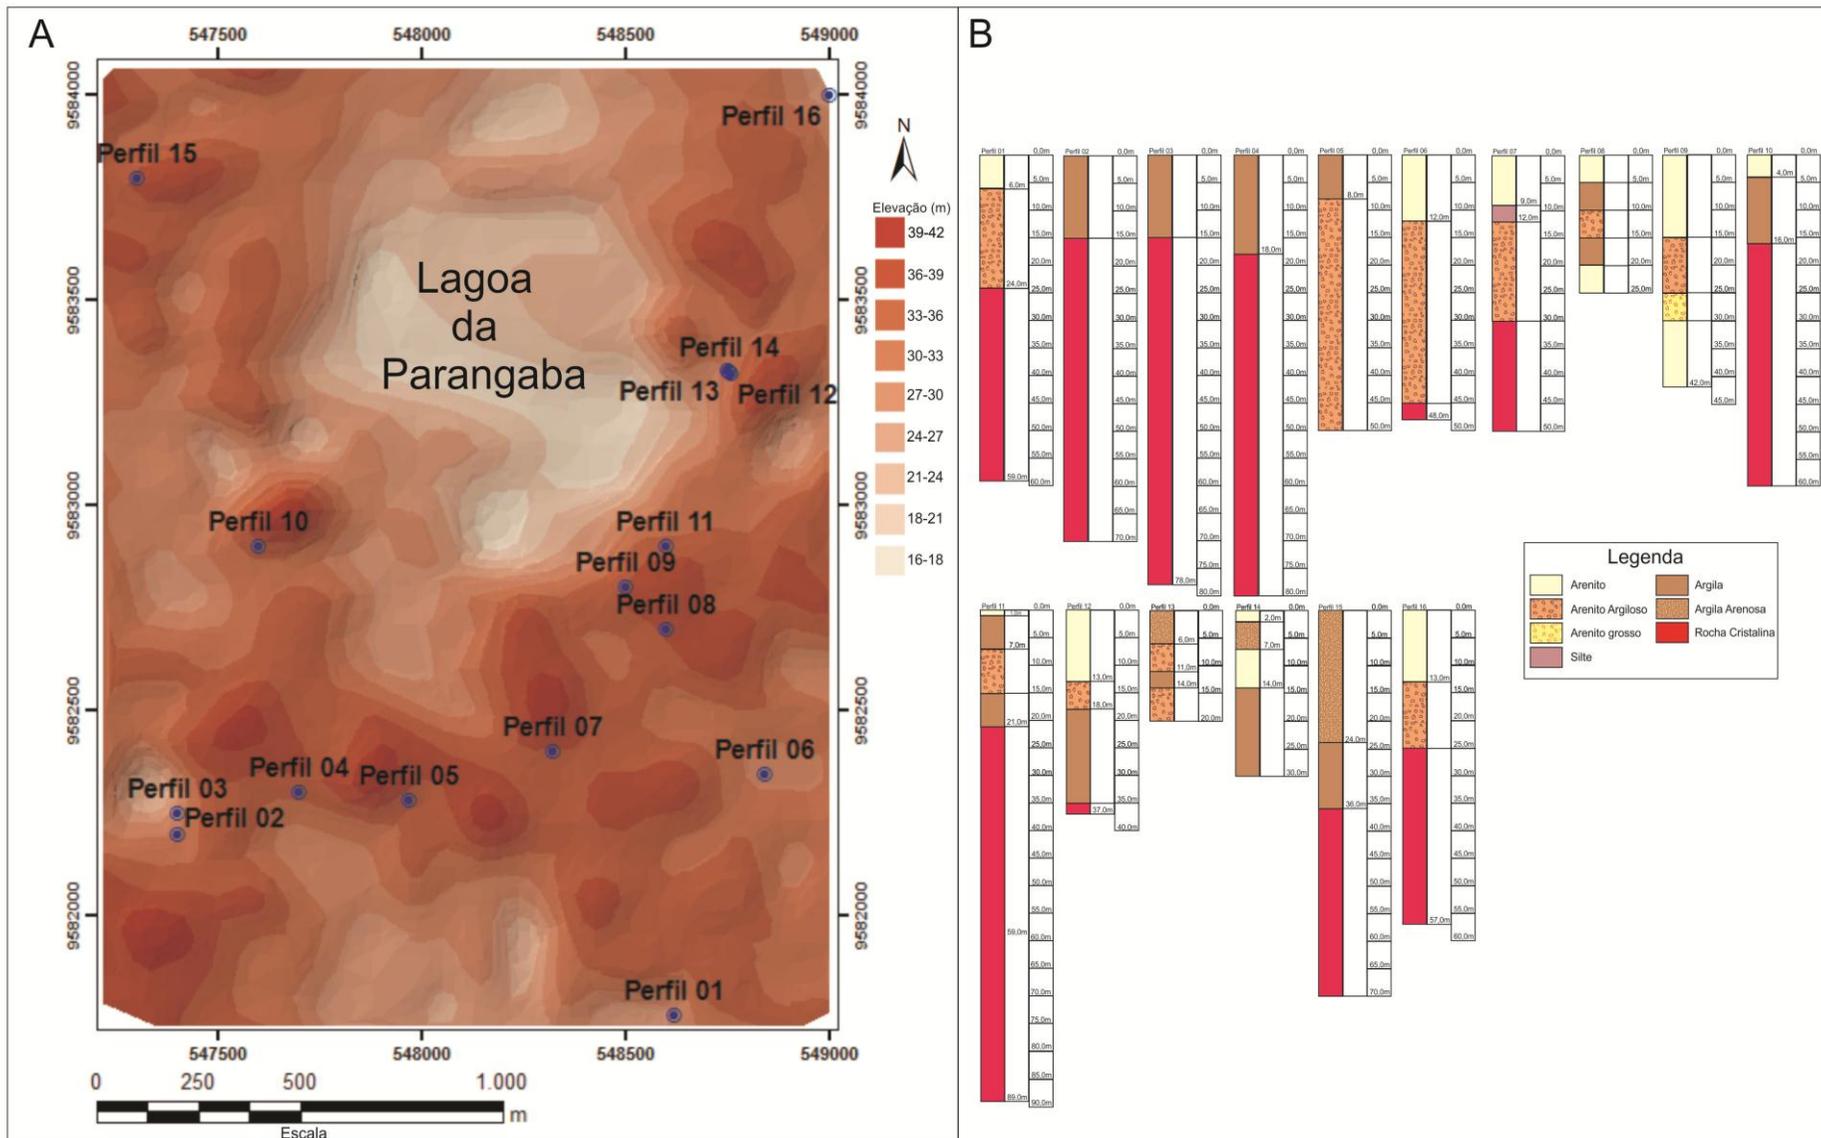
Figura 3.4 - (A) Topógrafo do terreno com a distribuição espacial dos perfis litológicos no entorno da lagoa da Parangaba, Fortaleza-CE, (B) Perfis litológicos com as respectivas litológicas, Fonte:(SIAGAS) modificado por OLIVEIRA 2011.

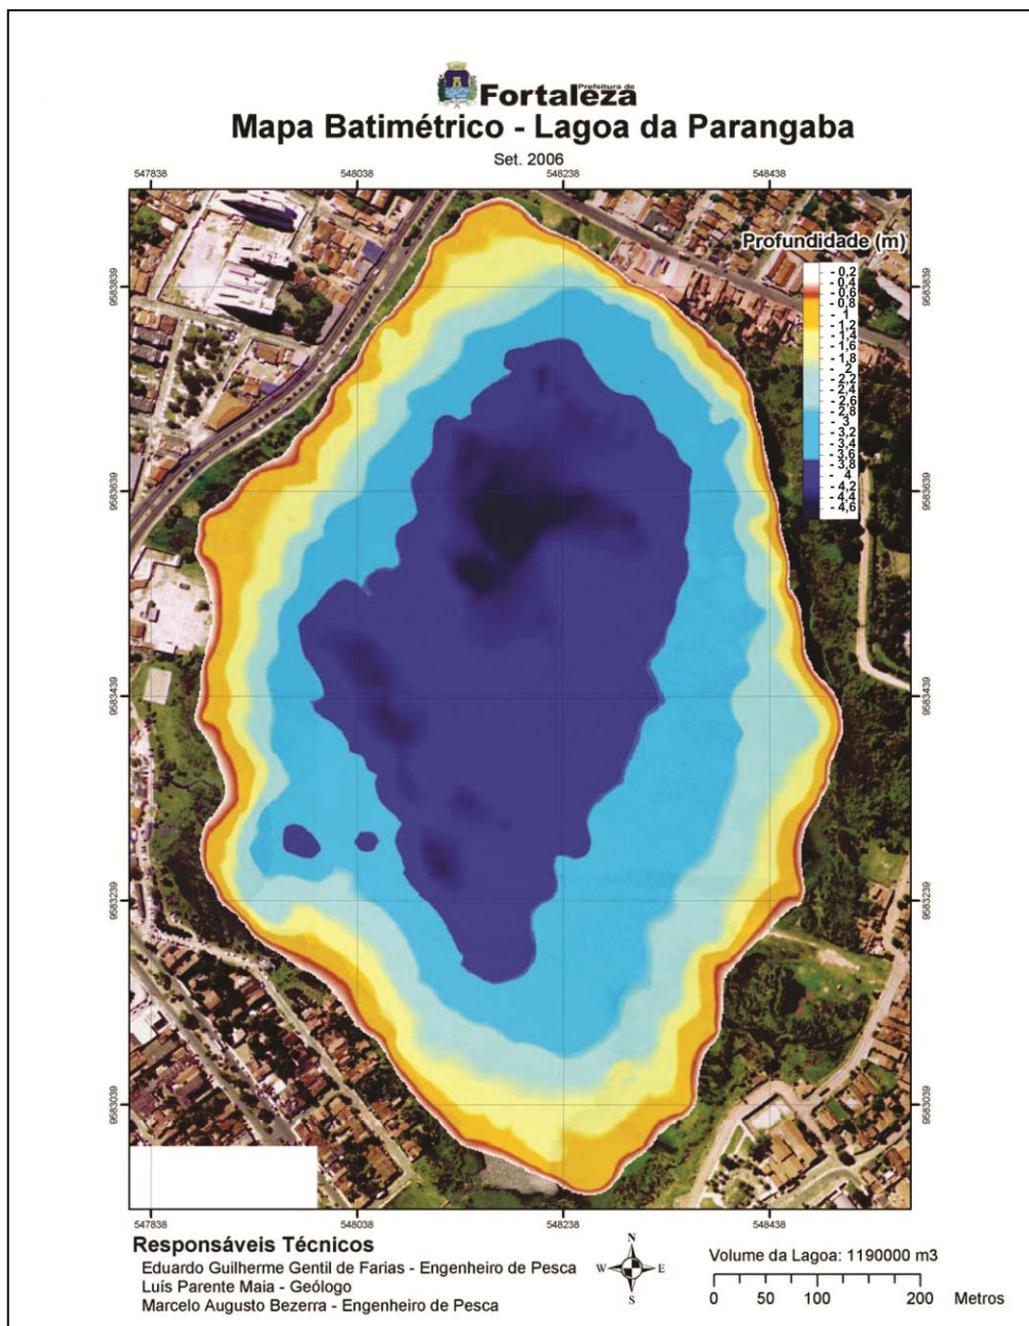
Figura 3.6 – Batimetria da Lagoa da Parangaba em Set/2006. (Fonte: SEMAN, 2006). 26

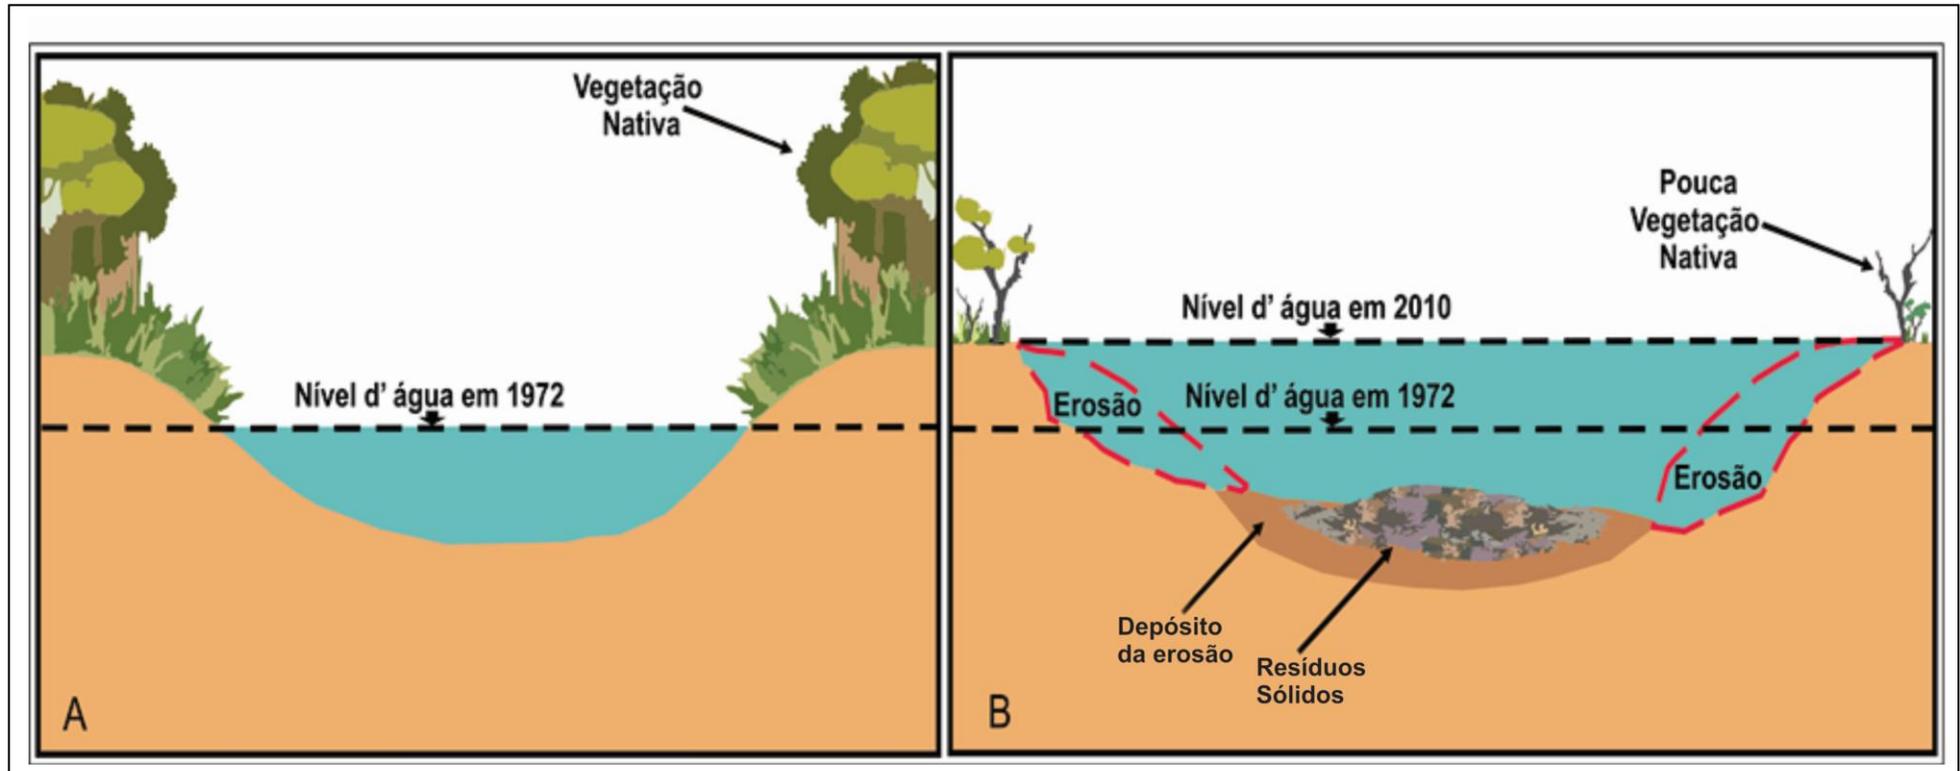
Figura 4.3 – Ilustração esquemática demonstrando a aceleração do processo de assoreamento da Lagoa da Parangaba (A) manancial em 1972; (B) representatividade da situação da Lagoa da Parangaba em 2010 (Oliveira, 2012).

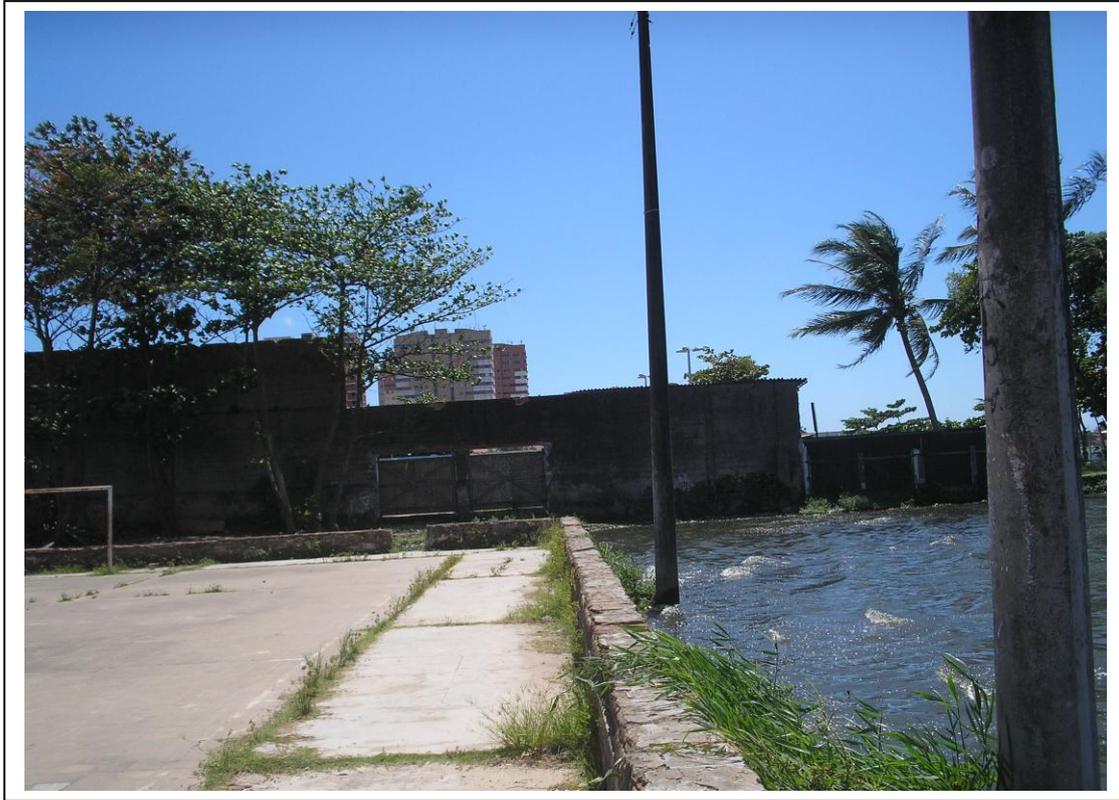
Figura 4.5 – Edificação construída em área de (APP) (coordenadas UTM: 547859/9583514) mostrando o desrespeito ao Código Florestal Brasileiro que delimita o limite permitido para construções realizadas próximas a corpos d'água. Fotografada em 31/10/2011 (OLIVEIRA, 2012).

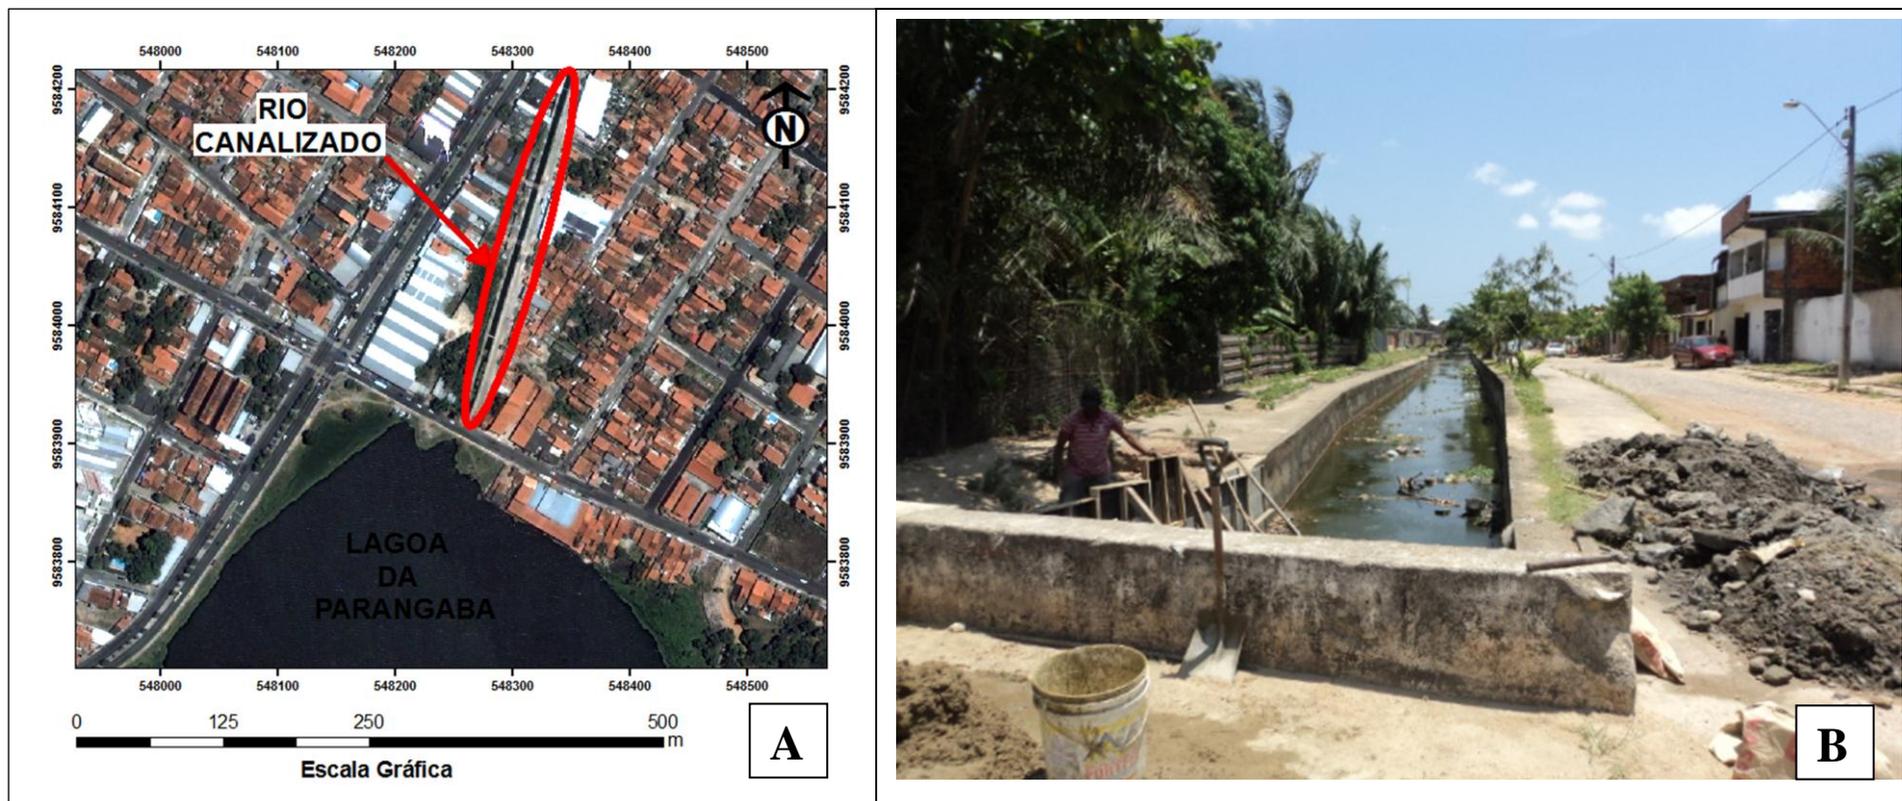
Figura 4.6 – (A). Imagem *Quick Bird*, julho de 2010, que ilustra o canal com perspectiva aérea da drenagem canalizada, estendendo-se até o Açude Santo Anastácio; (B) Ilustração que mostra a drenagem canalizado, onde corresponde ao sangradouro da lagoa da Parangaba. Fotografada em 31/10/2011 (Fonte: OLIVEIRA, 2012)

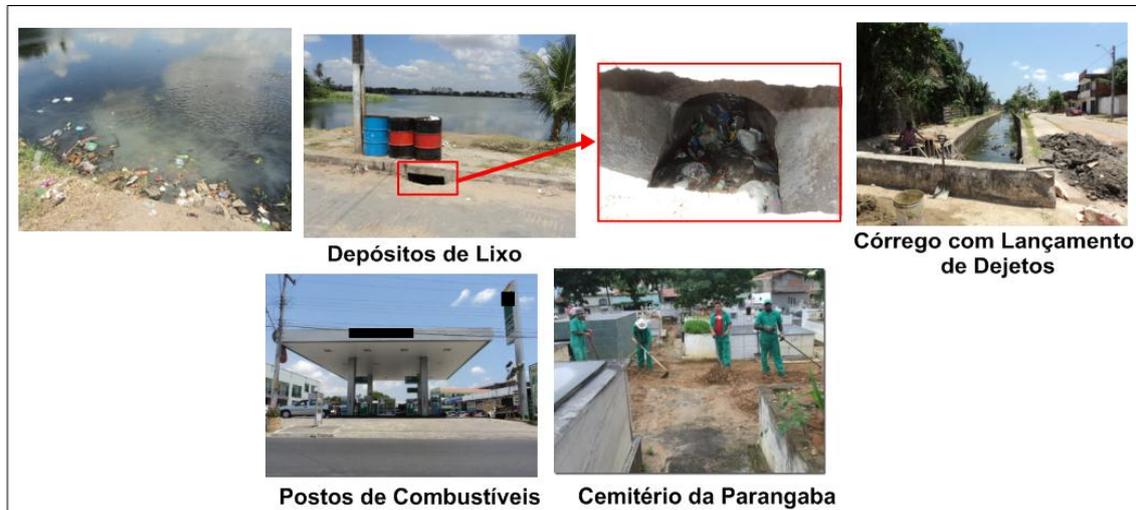
A poluição da água subterrânea na área de estudo está diretamente ligada com uso e ocupação na região. Estas fontes poluidoras estão distribuídas no entorno da Lagoa de Parangaba e com relação à classe espacial da poluição a área contém dois tipos a (pontual e linear), sendo que a primeira se refere ao Cemitério São José, conhecido popularmente como “Cemitério da Parangaba”, outra fonte que corresponde à mesma classe é representada pelos postos de serviço (combustível), em que muitos deles estão há mais de 20 anos em atividade; além do lixão jogado nas margens da lagoa pela própria população, a segunda corresponde ao córrego, que serve como sangradouro e os canais que deságuam esgoto clandestino para a lagoa.

Figura 5.0 – Fontes Potenciais de Poluição que estão inseridas na área de pesquisa, localizadas no entorno da lagoa da Parangaba. Fotografadas em outubro de 2011.

Fundado no ano de 1921 o Cemitério São José representa um dos cemitérios mais antigos de Fortaleza, com 22560 m² (Figura 5.0).

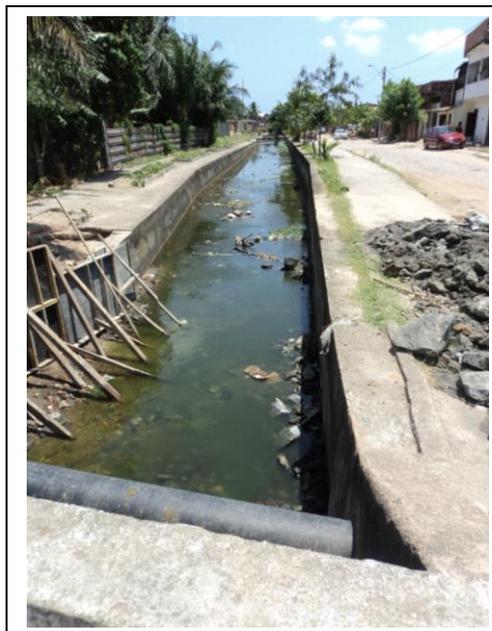
Na porção sul da área é localizado um rio canalizado (Figura 5.2) que deságua na Lagoa da Parangaba. No canal são lançados dejetos de origens diversas, tais como lixo urbano oriundo da população residente circunvizinho à lagoa, além de efluentes líquidos despejados por pequenas empresas anônimas ocasionando a poluição do canal e atingindo a lagoa que provoca a morte da fauna aquática.

Figura 5.3 – Drenagem canalizada na área de estudo (OLIVEIRA, 2011).

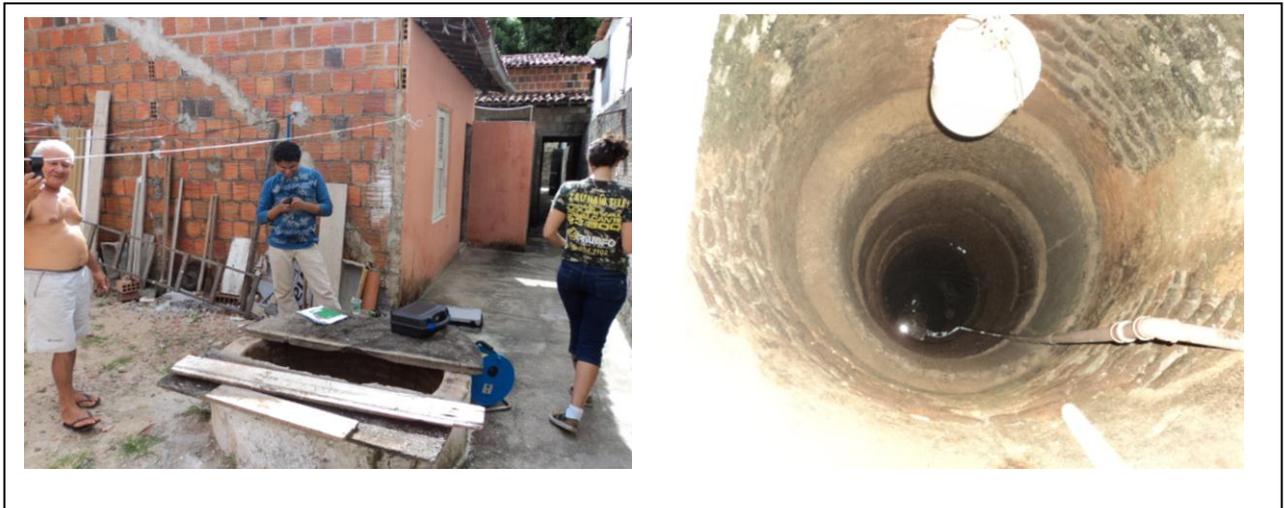
Figura 6.0 – Cacimba construída com tijolos sem proteção maior da boca, Bairro da Parangaba, Fortaleza – CE. Coordenadas UTM: 9581945/547848. Fotografada em 31/10/2011.

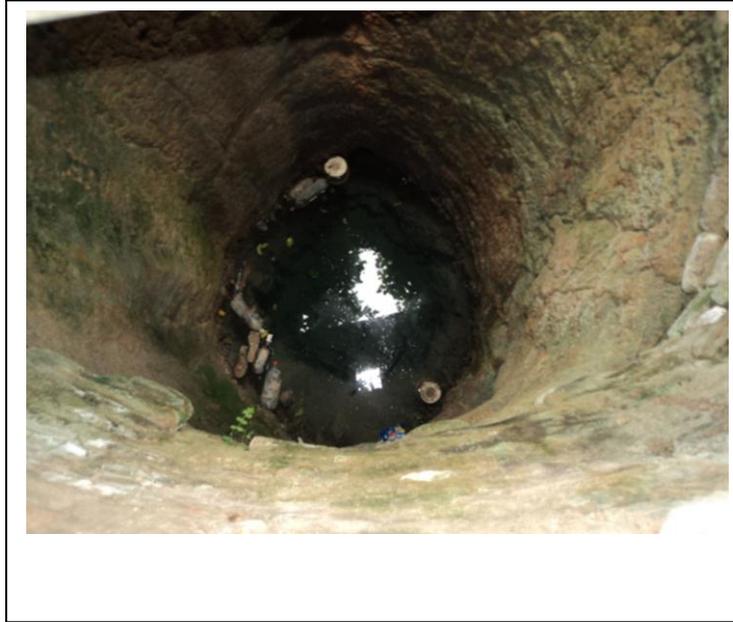
Figura 6.1 – Cacimba em mau uso, apresentando condição sanitária precária. Bairro da Parangaba, Fortaleza – CE, Coordenadas UTM: 9582345/547526. Fotografada em 31/10/2011 (Fonte: OLIVEIRA, 2011).

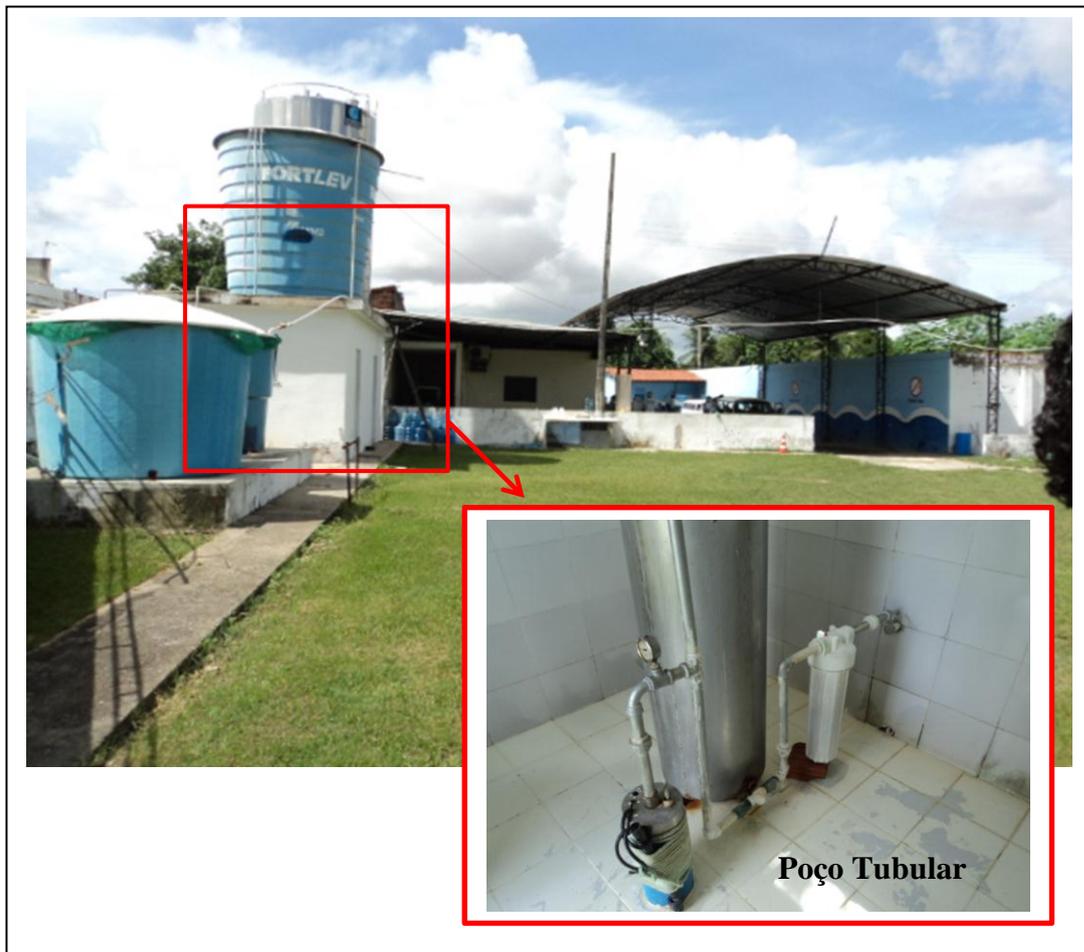
Dos 48 poços tubulares, 42 possuem informações sobre vazões que oscilam de 0,2 a 6,6 m³/h, com média de 2,4 m³/h. Ao sul da área localizado na Rua Perdigão de Oliveira a 399 m do cemitério São José está instalada a indústria que comercializa água adicionada de sais, não se tendo dados das vazões dos 3 (três) poços construídos, mas os moradores que residem na circunvizinhança à mesma informaram no decorrer do cadastro em campo que suas cacimbas secaram após a instalação da empresa (Figura 6.3).

Figura 6.3 – Empresa que comercializa o recurso subterrâneo como água adicionada de sais (Fonte: OLIVEIRA, 2011), bairro Parangaba, Fortaleza – CE. Fotografada em 31/10/2011 (Coordenadas UTM: 9582460/547651).

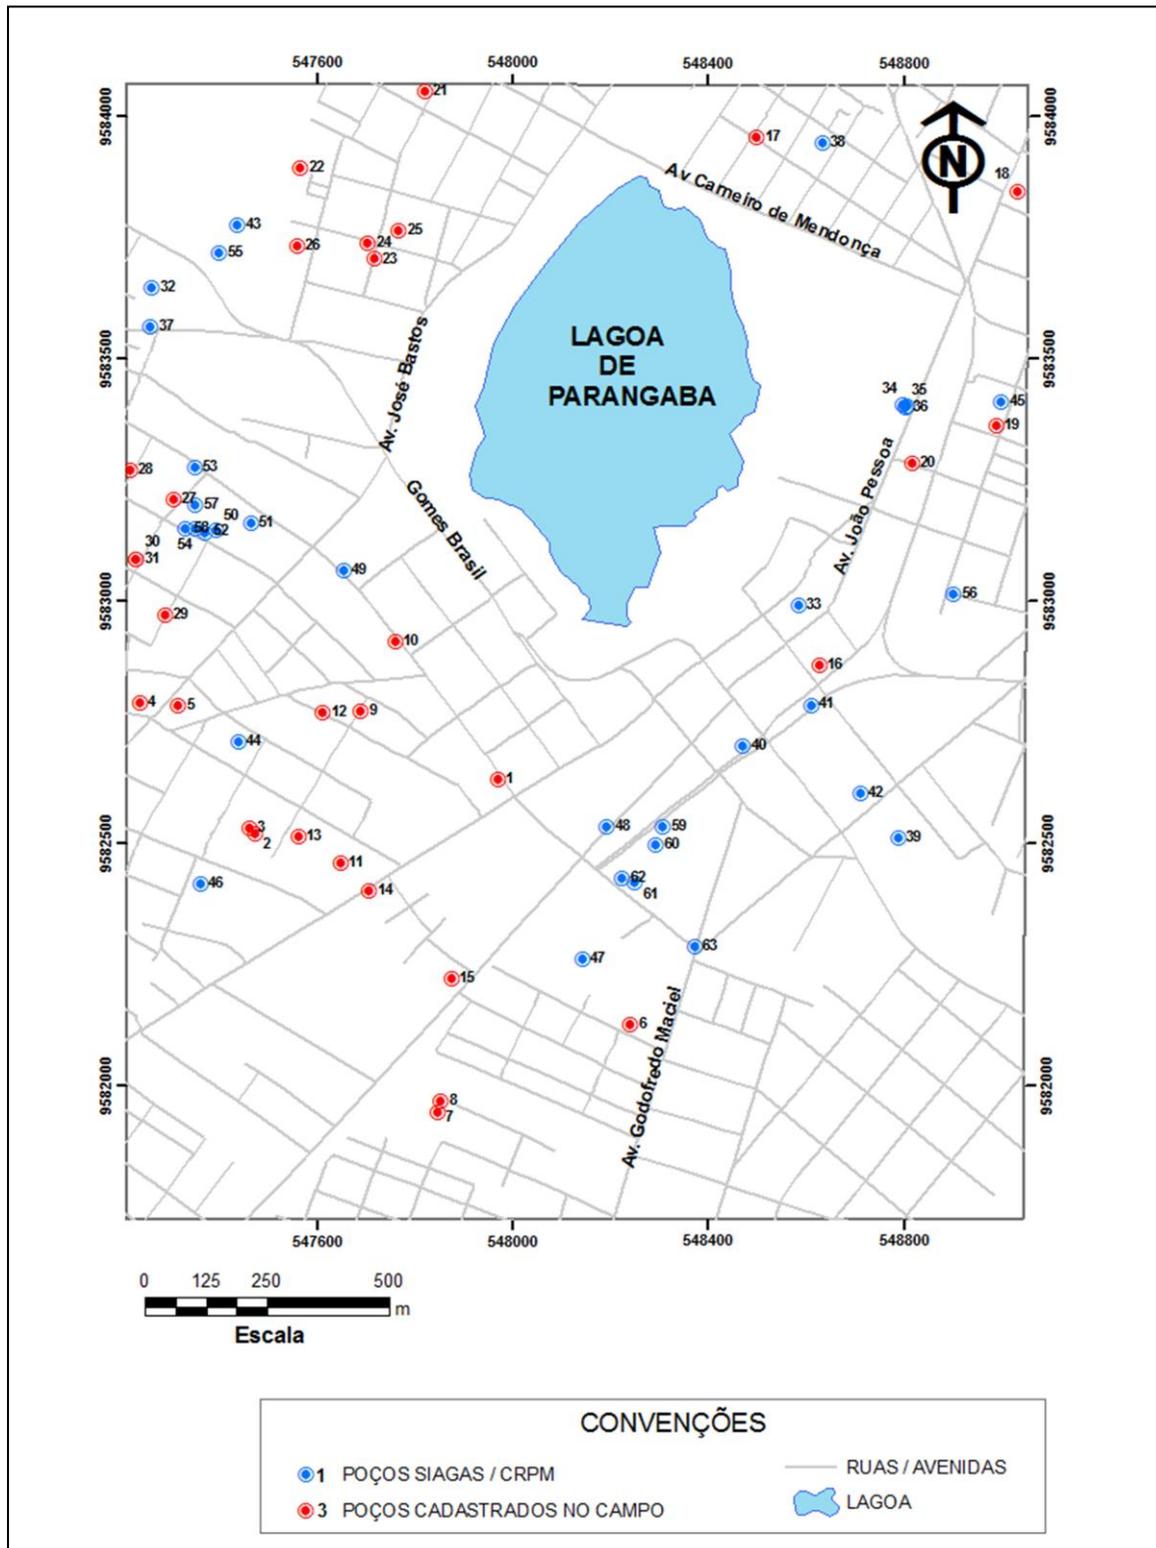
Figura 6.4 – Distribuição espacial dos poços da área de estudo (OLIVEIRA, 2011).

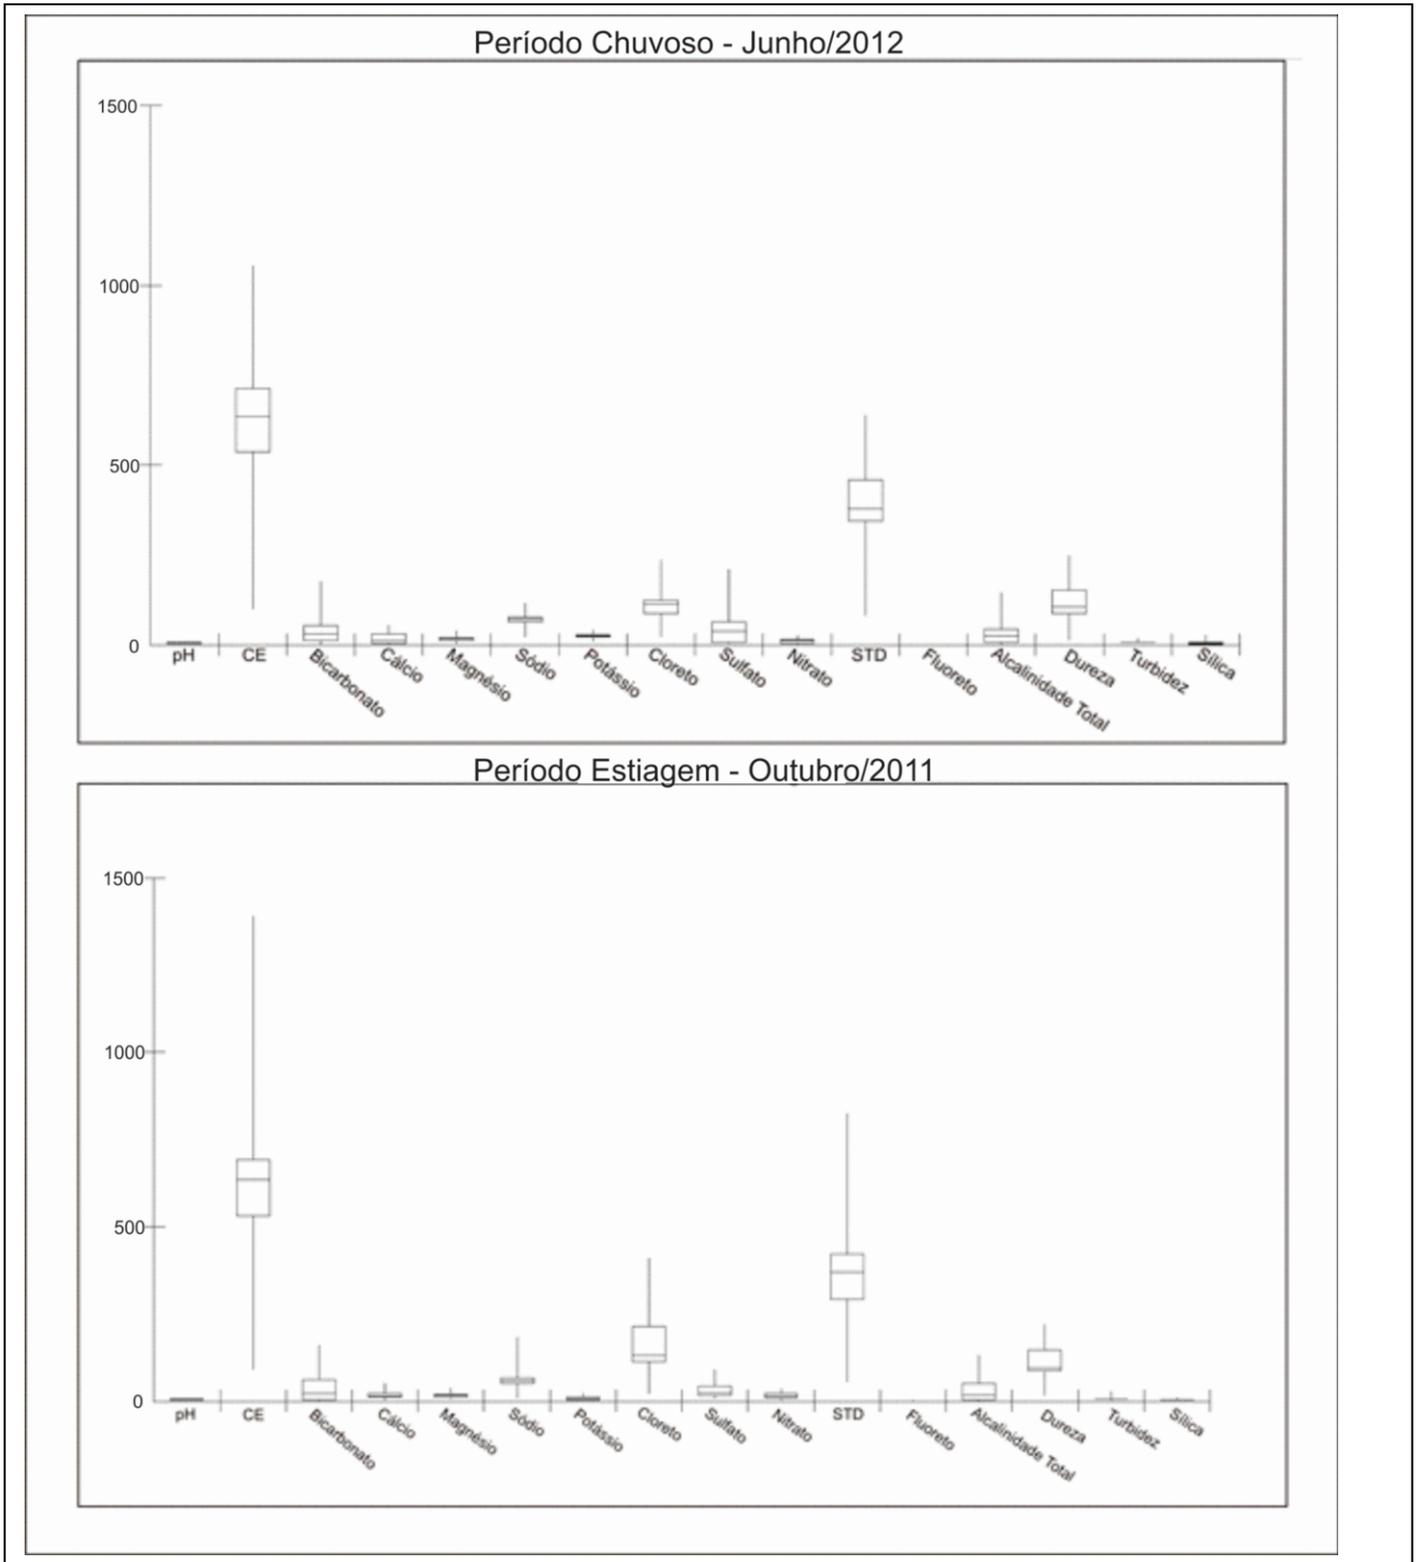
Figura 7.0 – Gráfico box-plot ilustrando o comportamento da variação dos principais elementos.

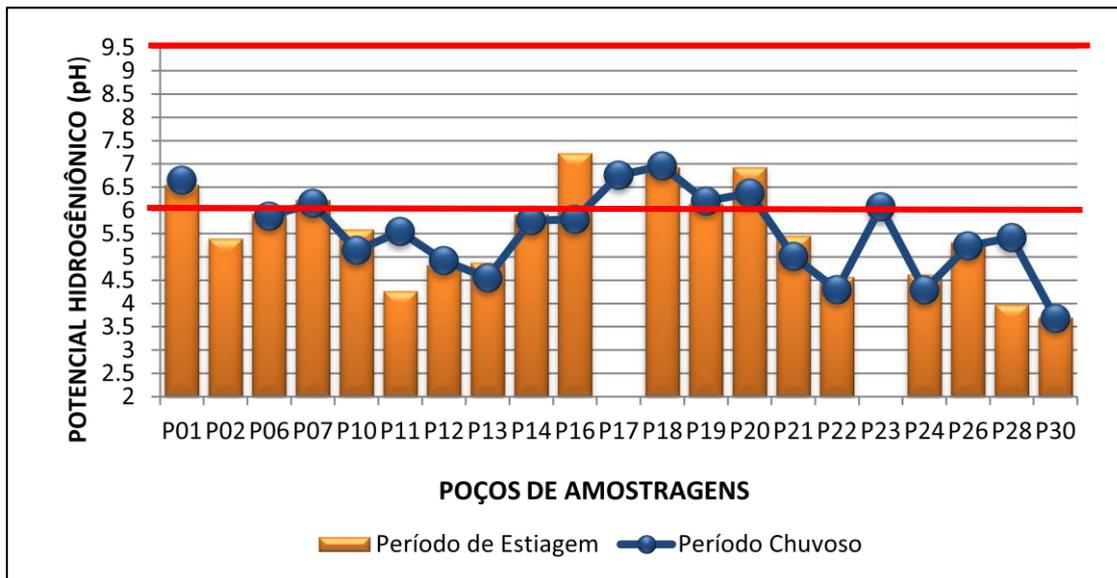
Figura 7.1– Variação dos valores de pH no entorno da Lagoa da Parangaba, Fortaleza-CE (Outubro de 2011 e Junho de 2012). O padrão de potabilidade estabelecido pela Portaria 2914 /2011 do MS é de 6 a 9.
