DISSERTAÇÃO DE MESTRADO

Área de concentração: Hidrogeologia e Gestão Hidro-Ambiental

**O CRESCIMENTO URBANO E O RISCO À POLUIÇÃO DAS ÁGUAS
SUBTERRÂNEAS FREÁTICAS NO ENTORNO DA LAGOA DA
PARANGABA, FORTALEZA – CEARÁ**

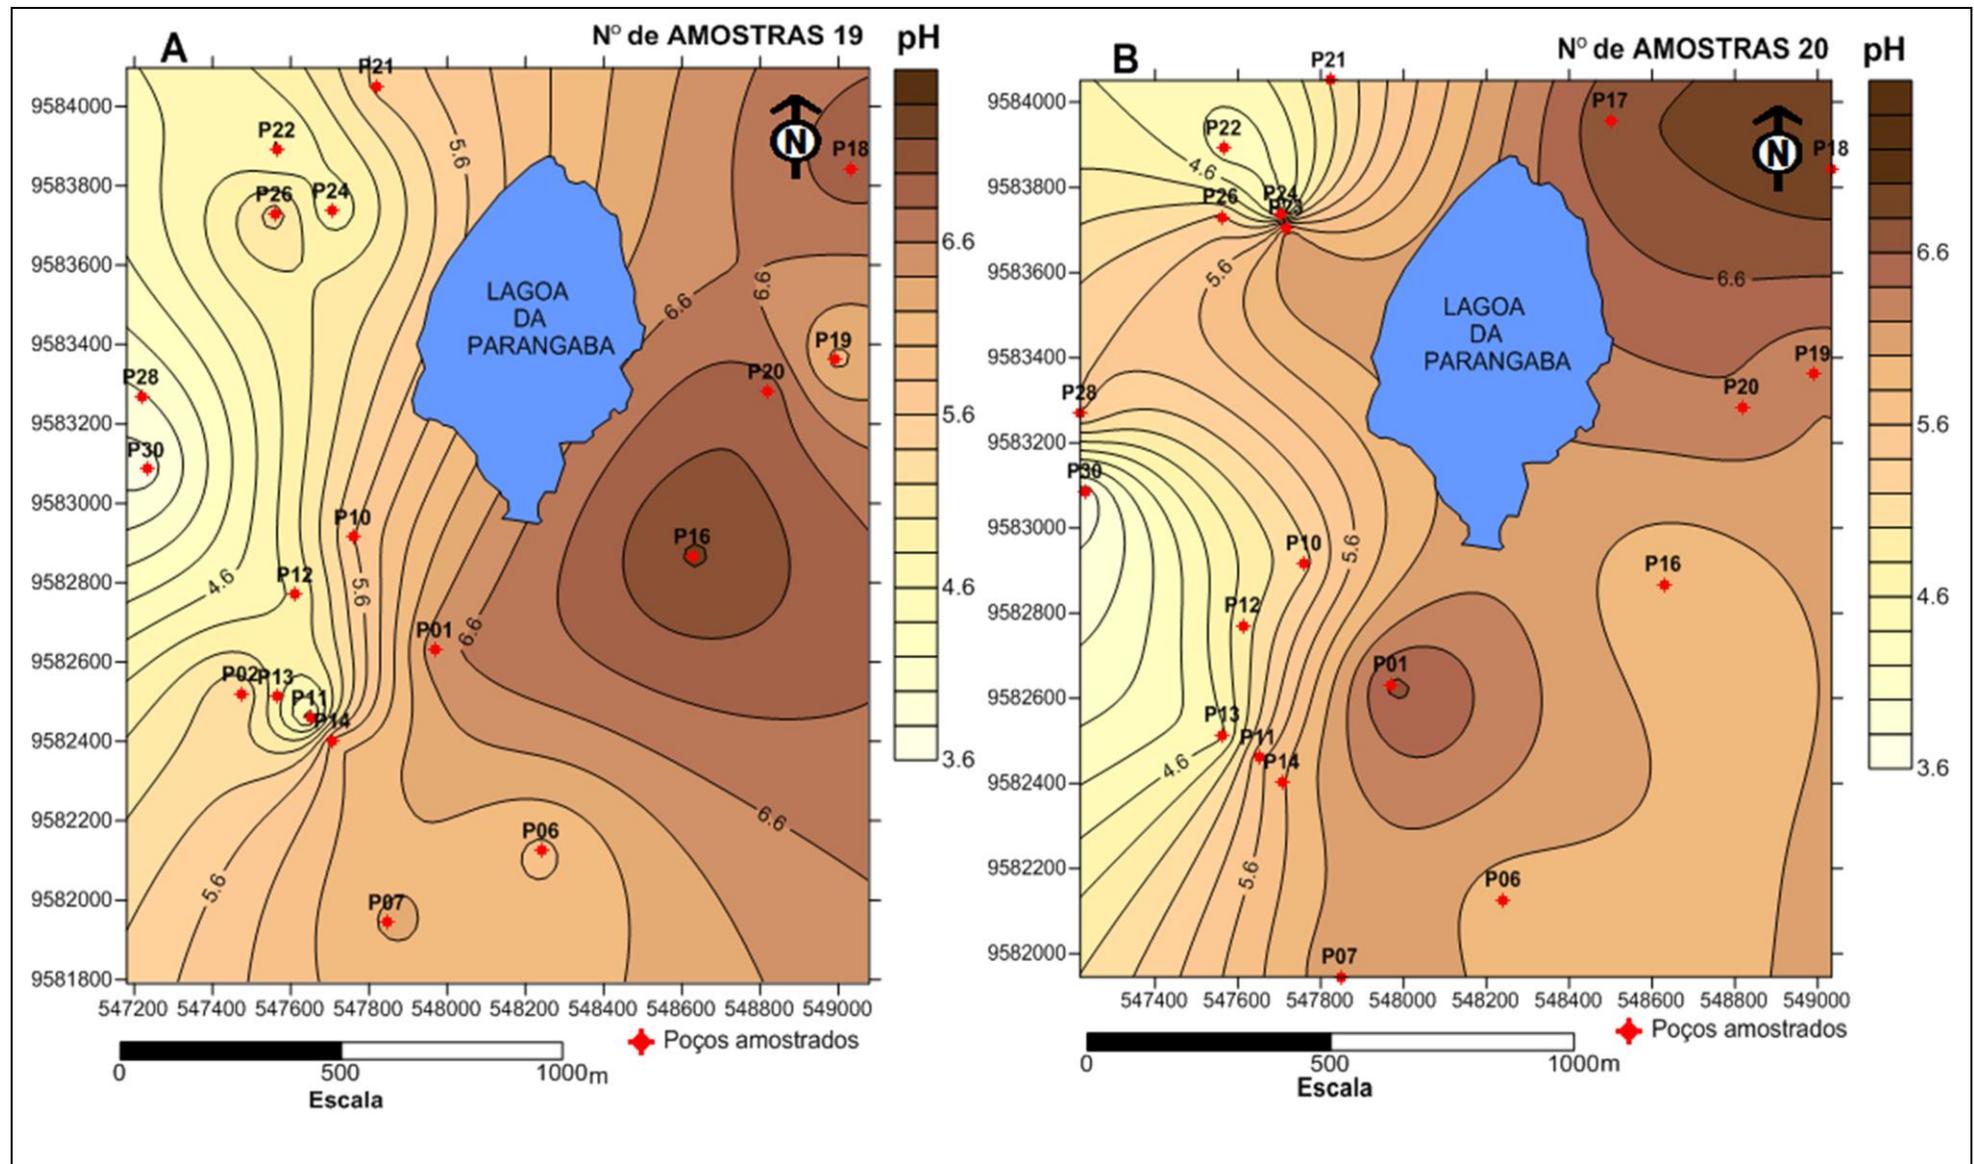
Figura 7.2 – (A) Distribuição tendencial da variação espacial dos valores de pH no período de estiagem; (B) Variação de pH realizada no período chuvoso, realizado no entorno da Lagoa da Parangaba Fortaleza - CE

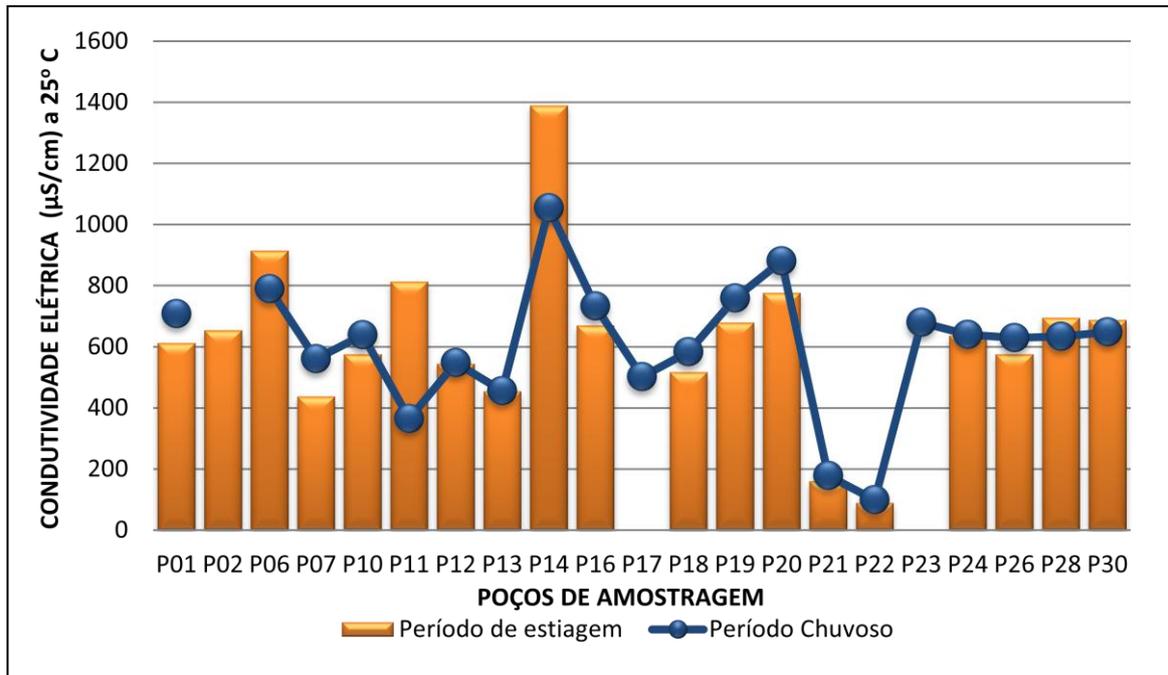
Figura 7.3 – Variação dos valores de condutividade elétrica no entorno da Lagoa da Parangaba, Fortaleza - CE (Outubro/2011) e (Junho/2012).

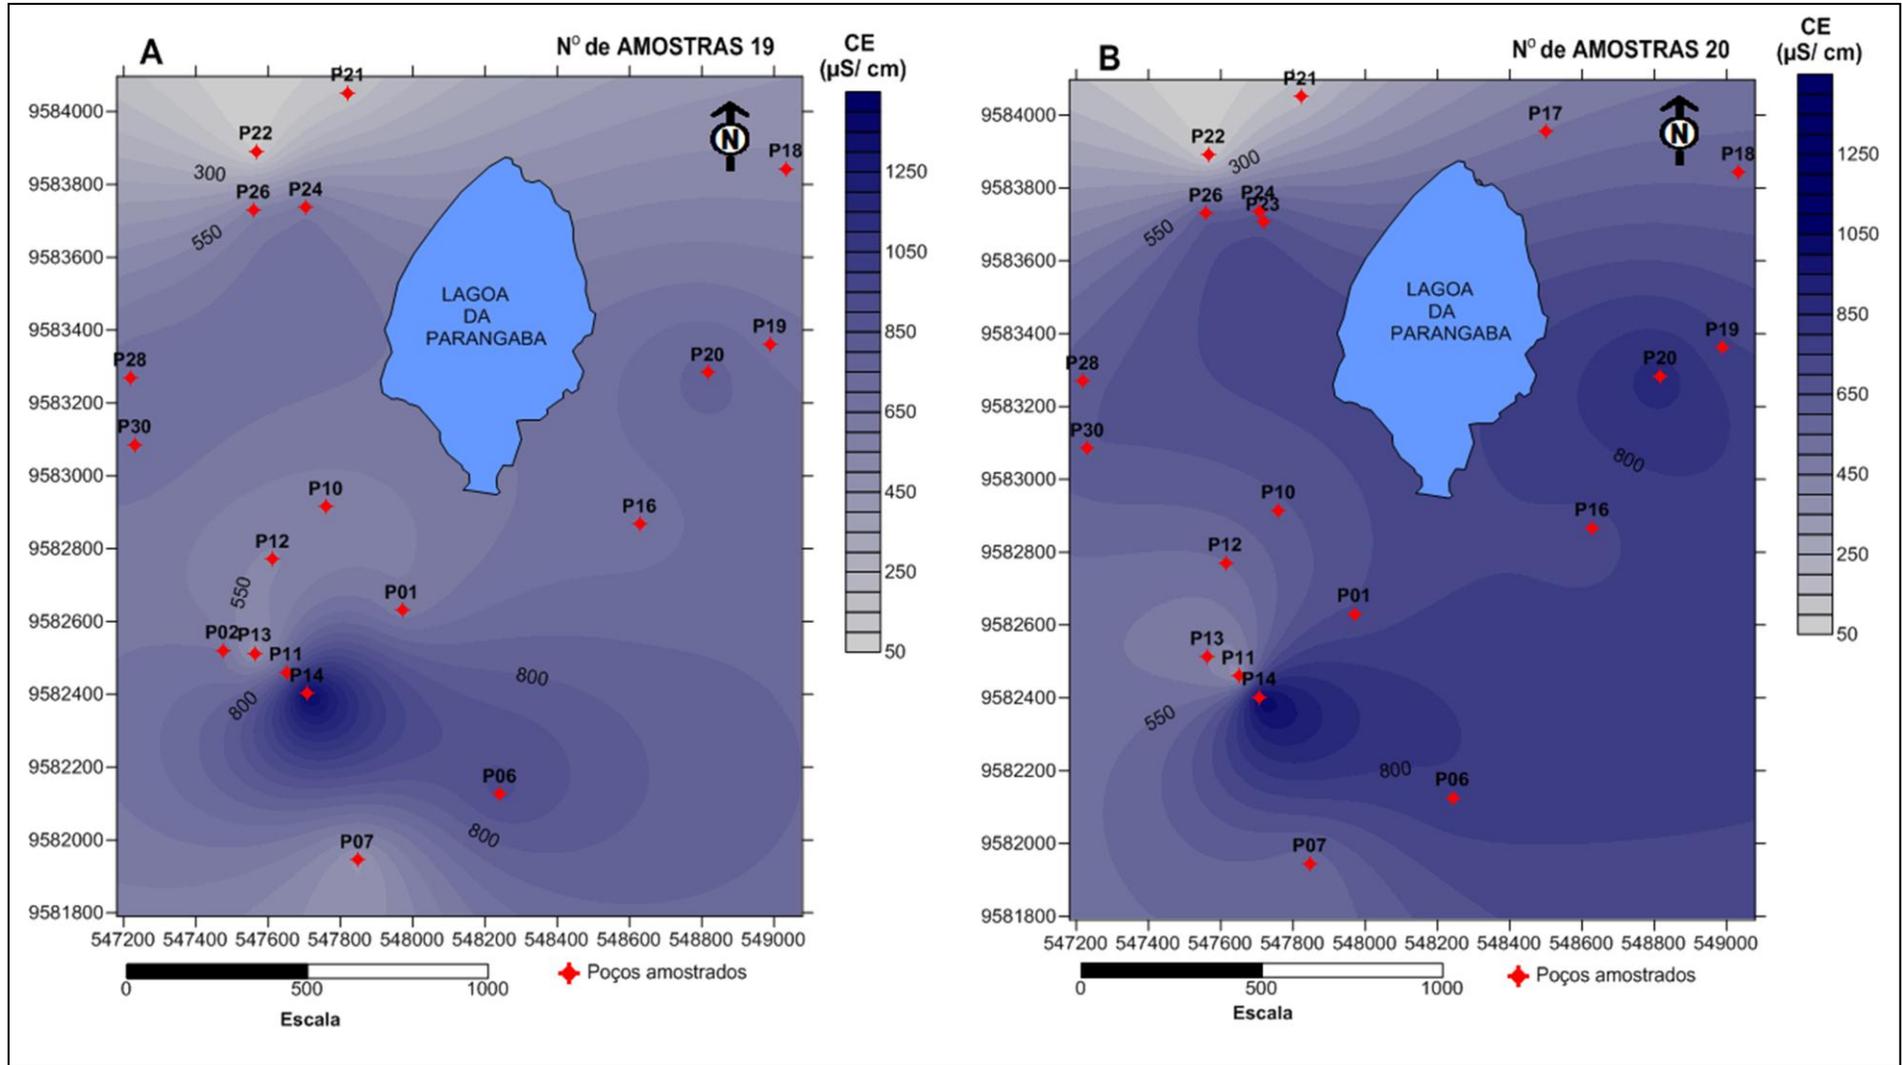
Figura 7.4 – Distribuição tendencial da variação espacial dos valores de condutividade elétrica em ambos o período no entorno da Lagoa da Parangaba, Fortaleza - CE. (A) representa o comportamento da distribuição espacial de CE em Outubro de 2011 e (B) refere-se à variação da distribuição espacial de CE em Junho de 2012.

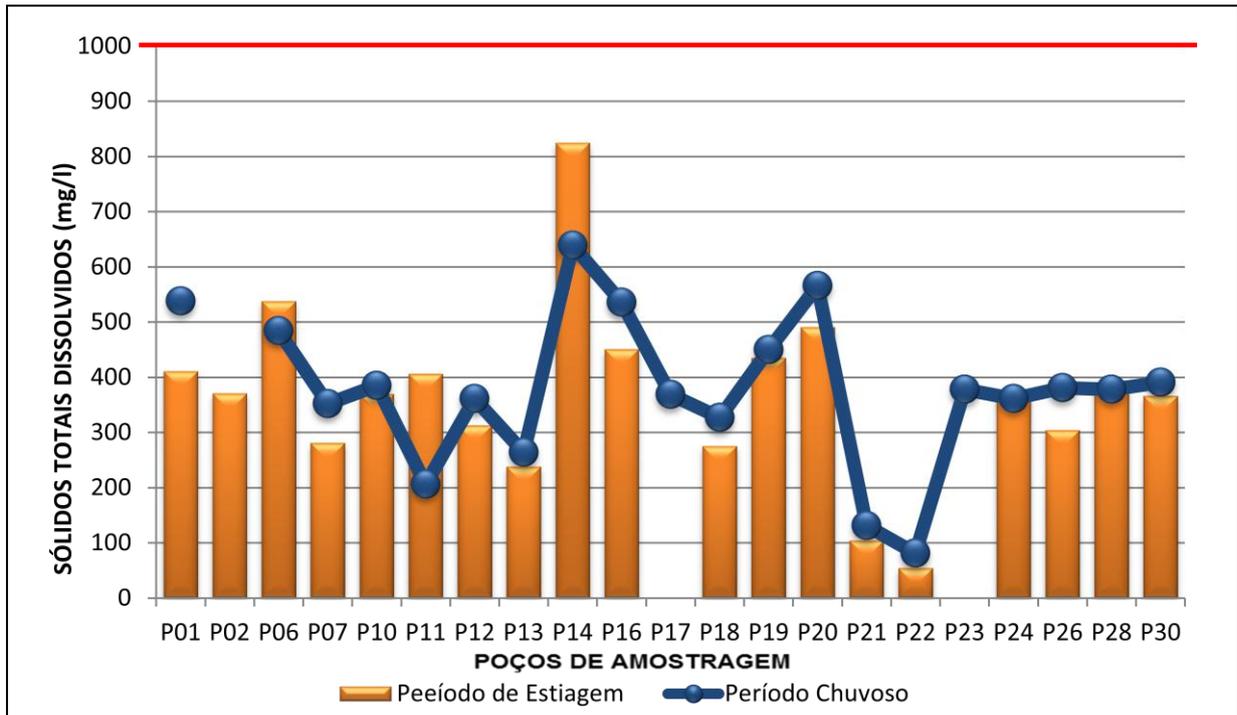
Figura 7.5 – Variação dos valores de STD das águas subterrâneas no entorno da Lagoa da Parangaba, Fortaleza - CE. Referentes ao período de estiagem (Outubro de 2011) e no período chuvoso (Junho 2012) (Linha vermelha representa o valor máximo de potabilidade da Portaria 2914 do MS de 2011).

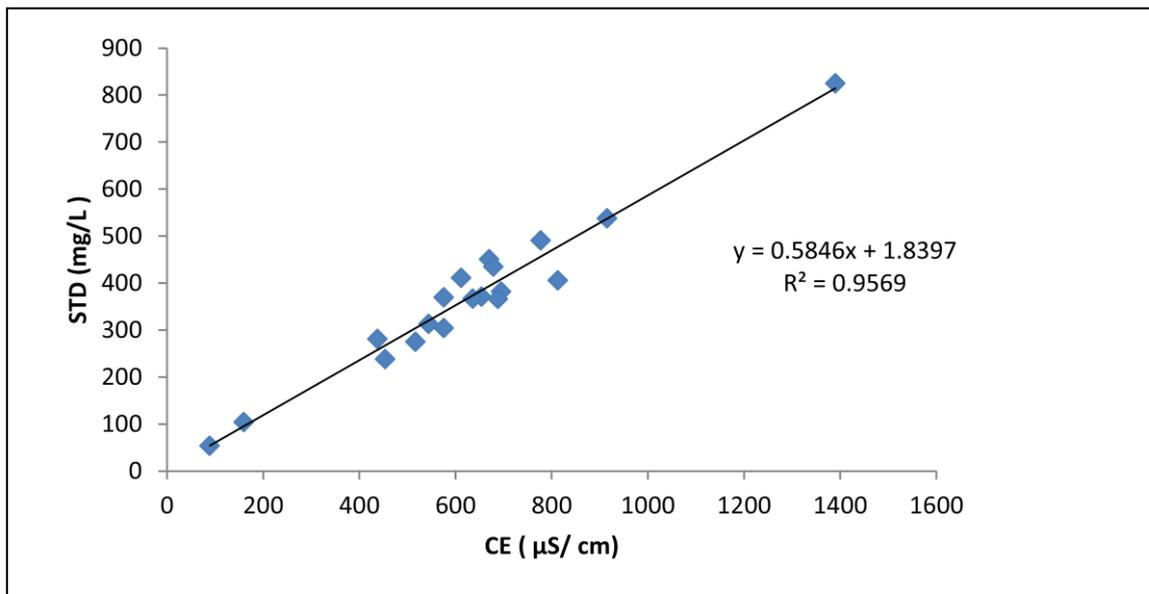
Figura 7.6 - Relação entre a condutividade elétrica e os Sólidos Totais Dissolvidos

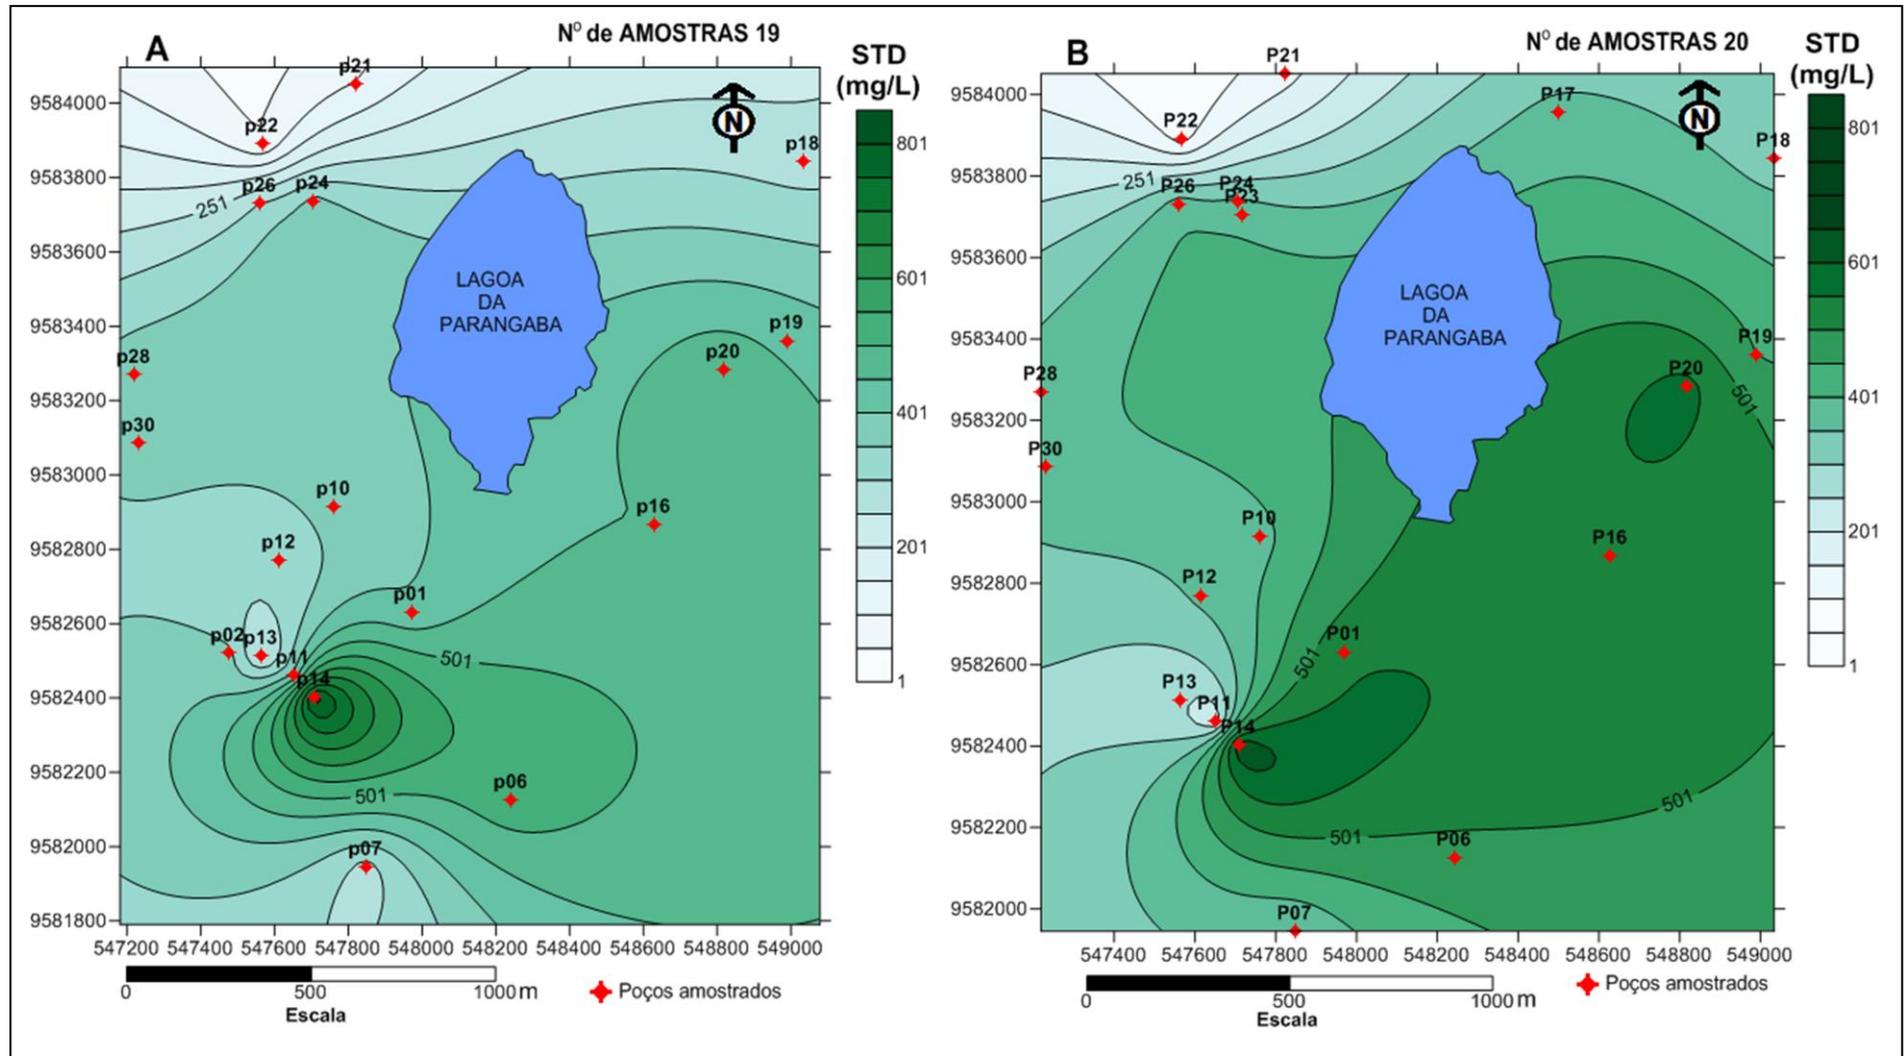
Figura 7.7- Distribuição tendencial da variação espacial dos valores de STD no entorno da Lagoa da Parangaba, Fortaleza – CE (A- Outubro de 2011 e B-Junho 2012).

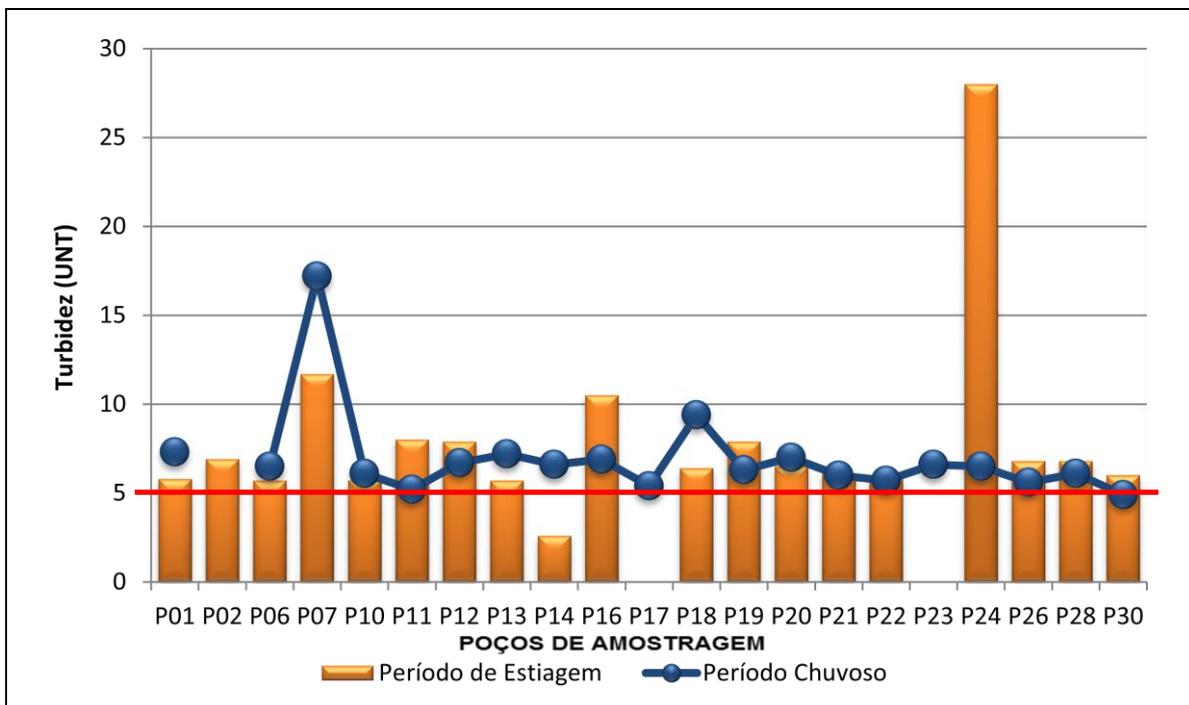
Figura 7.8 – Variação dos valores de turbidez das águas subterrâneas no entorno da Lagoa da Parangaba, Fortaleza - CE, no período de estiagem (Outubro de 2011), e no período chuvoso (Junho de 2012) (Linha vermelha representa o Valor Máximo Permissível para padrão de potabilidade da Portaria 2914/2011 do MS).

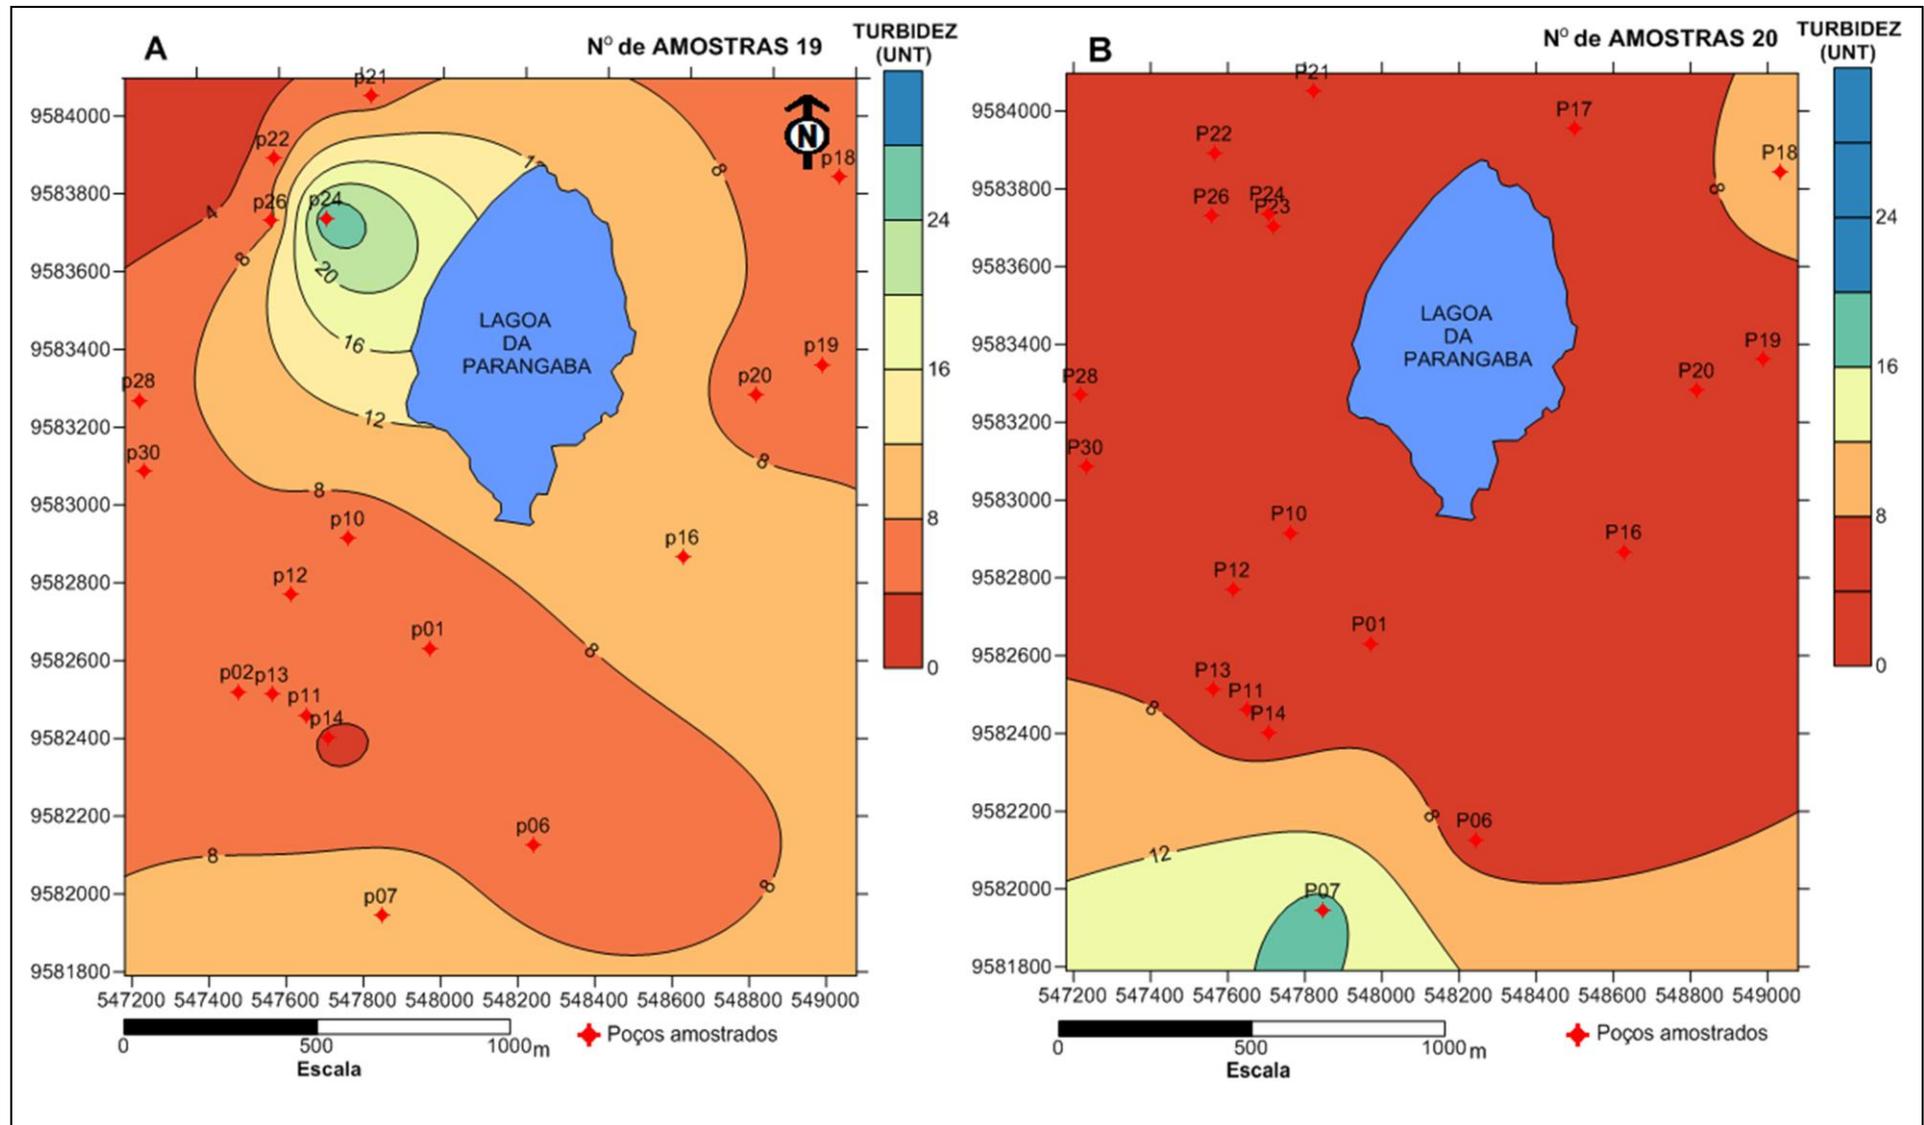
Figura 7.9 - Distribuição tendencial da variação espacial dos valores de Turbidez no entorno da Lagoa da Parangaba, Fortaleza - CE (A- Outubro de 2011 e B-Junho de 2012).

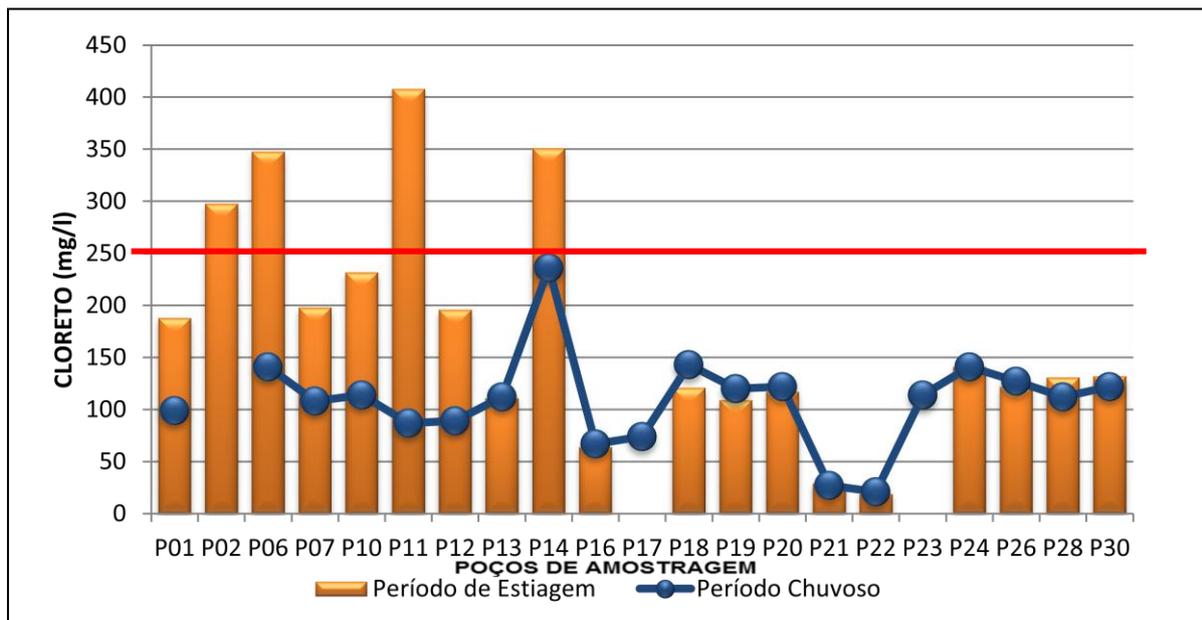
Figura 7.12 – Variação dos valores de cloreto no entorno da Lagoa da Parangaba, Fortaleza - CE (Outubro de 2011 e Junho de 2012) (Traço vermelho representa os valores máximos toleráveis estabelecidos pela Portaria 2914/2011 do MS).

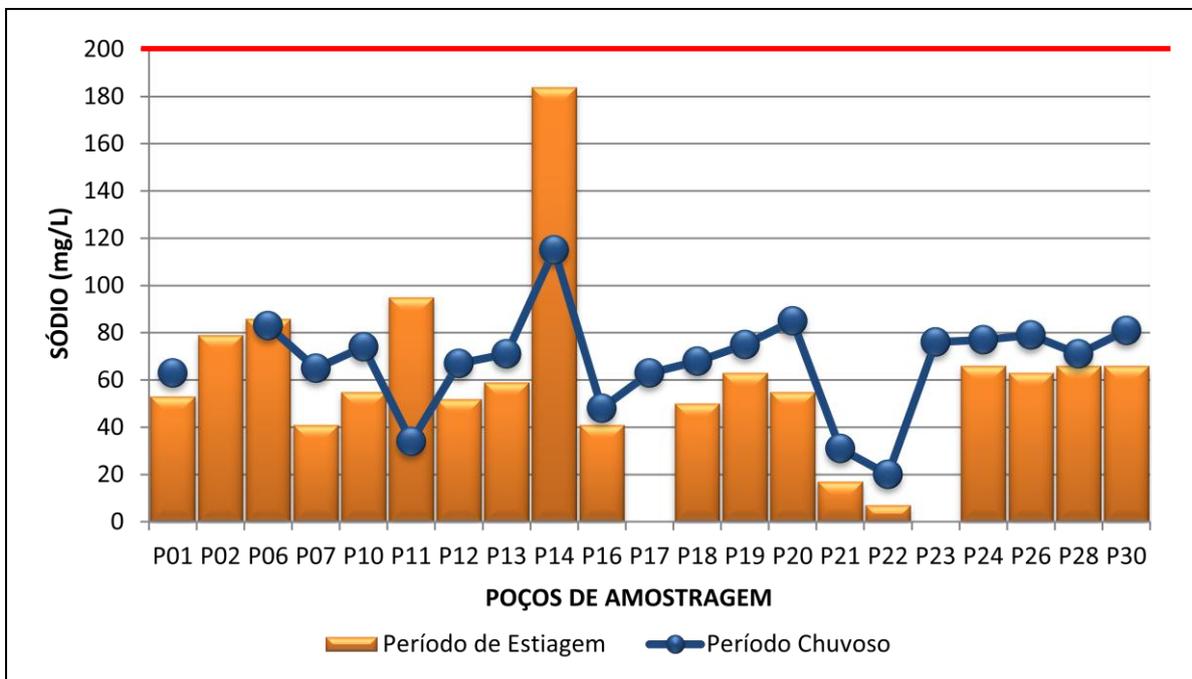
Figura 7.14 – Variação dos valores de sódio no entorno da Lagoa da Parangaba, Fortaleza - CE (Outubro de 2011 e Junho de 2012), (Linha vermelha representa o padrão de potabilidade estabelecido pela Portaria 2914/2011 do MS).

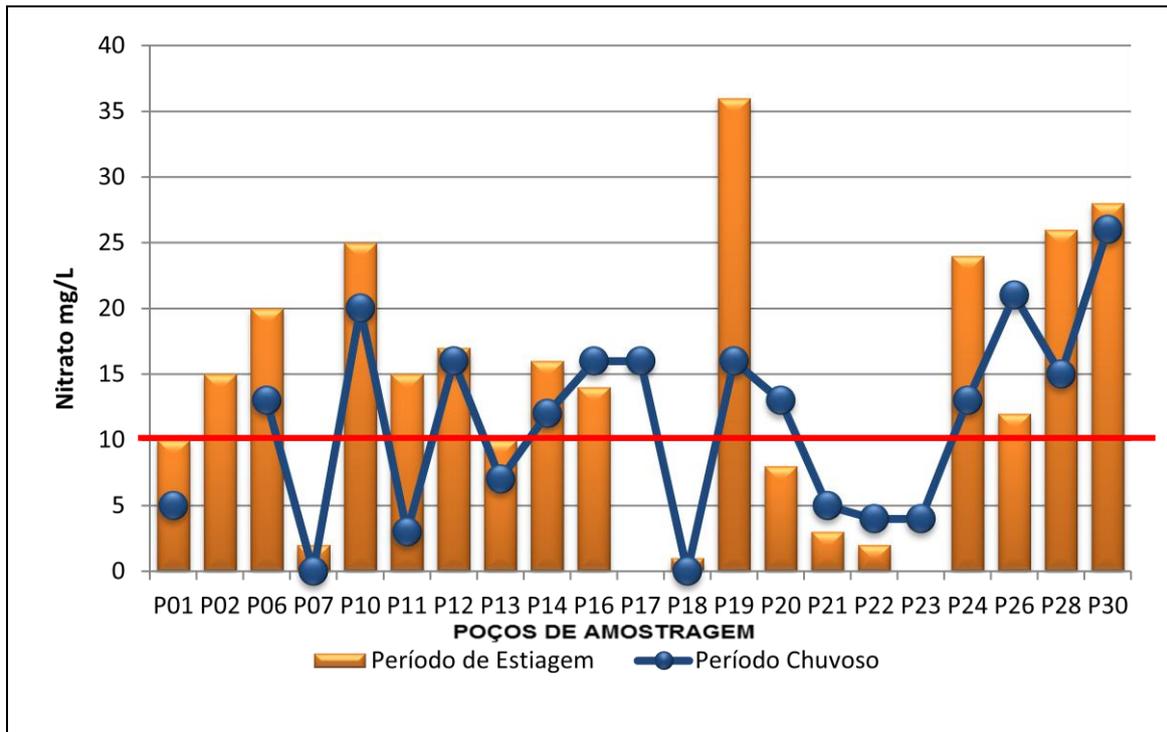
Figura 7.26 – Variação dos valores de nitrato no entorno da Lagoa da Parangaba Fortaleza - CE (Outubro de 2011 e Junho de 2012) (Linha vermelha representa o padrão de potabilidade estabelecido pela Portaria 2914/2011 do MS).

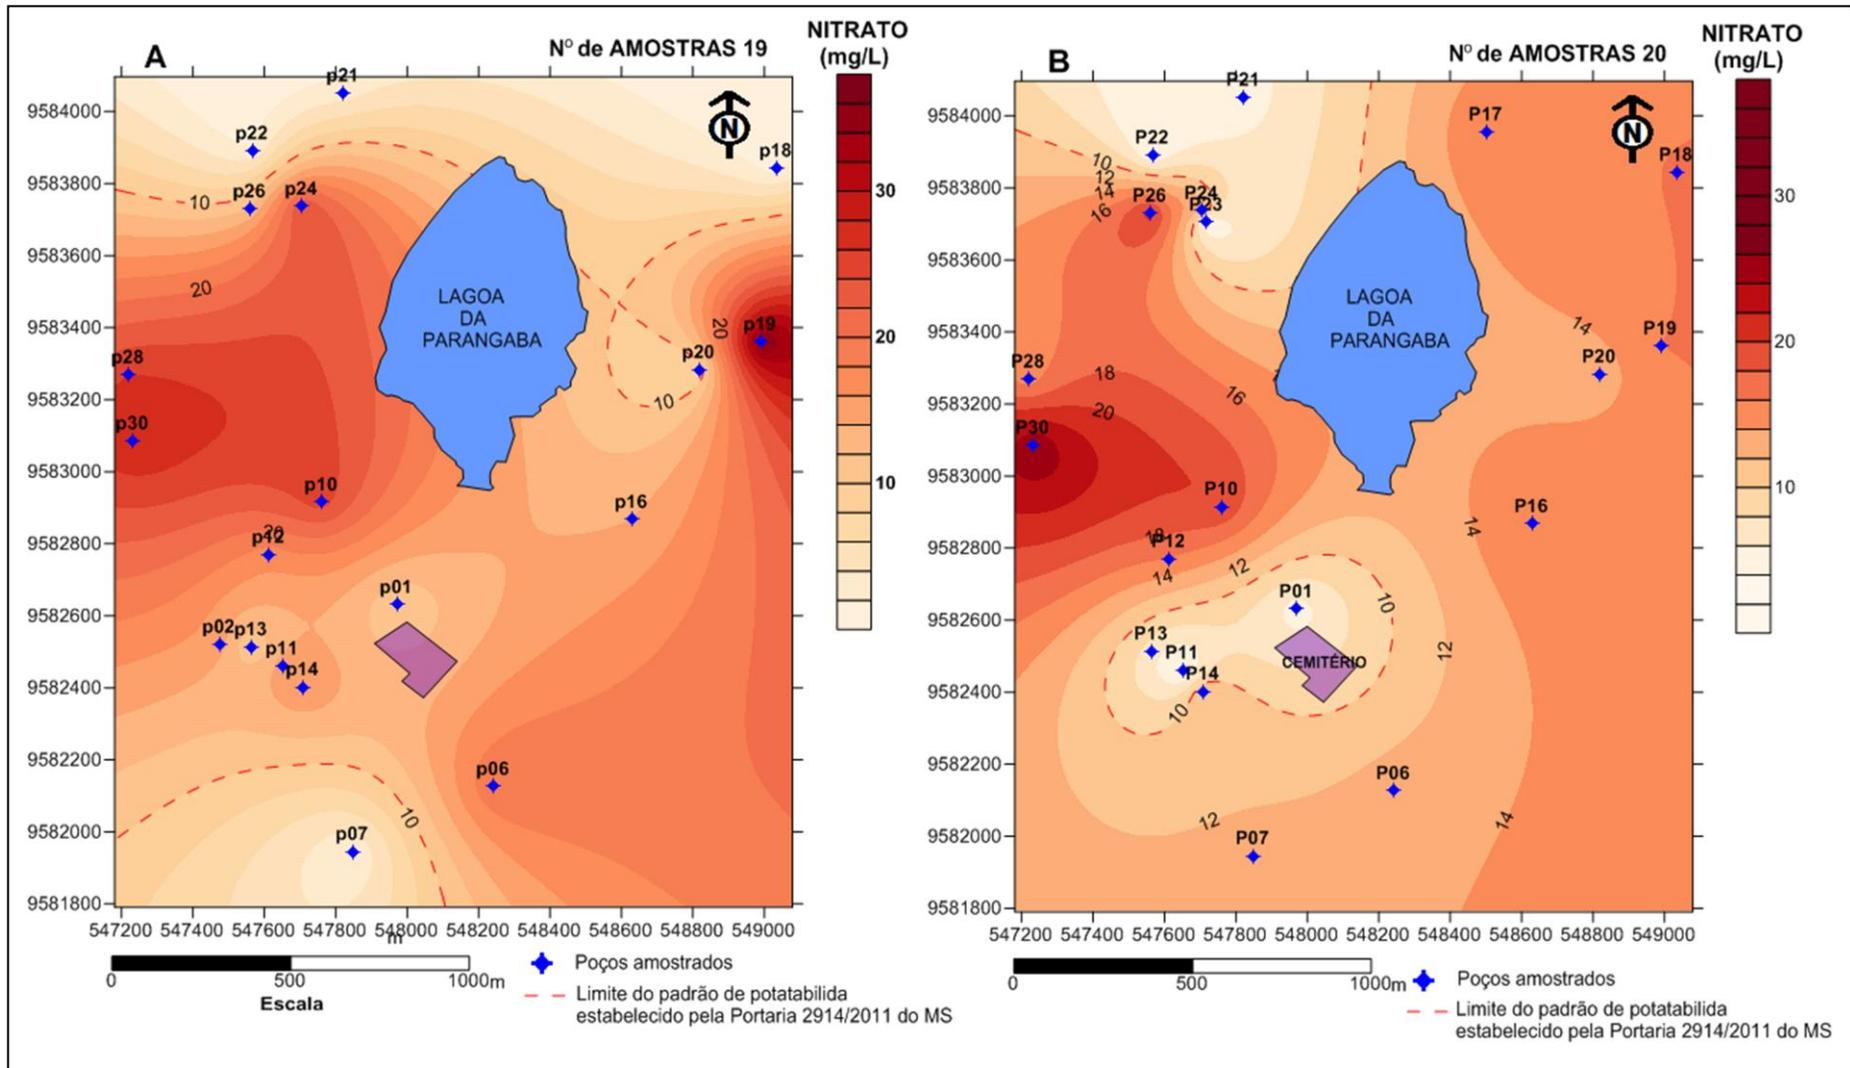
Figura 7.27 - Distribuição tendencial da variação espacial dos valores de nitrato no entorno da Lagoa da Parangaba, Fortaleza - CE (A- Período de estiagem coleta realizada em outubro de 2011 e B- Período chuvoso coleta efetuada em Junho de 2012) (A linha pontilhada representa a delimitação do limite estabelecido pela Portaria 2914/2011 do MS).

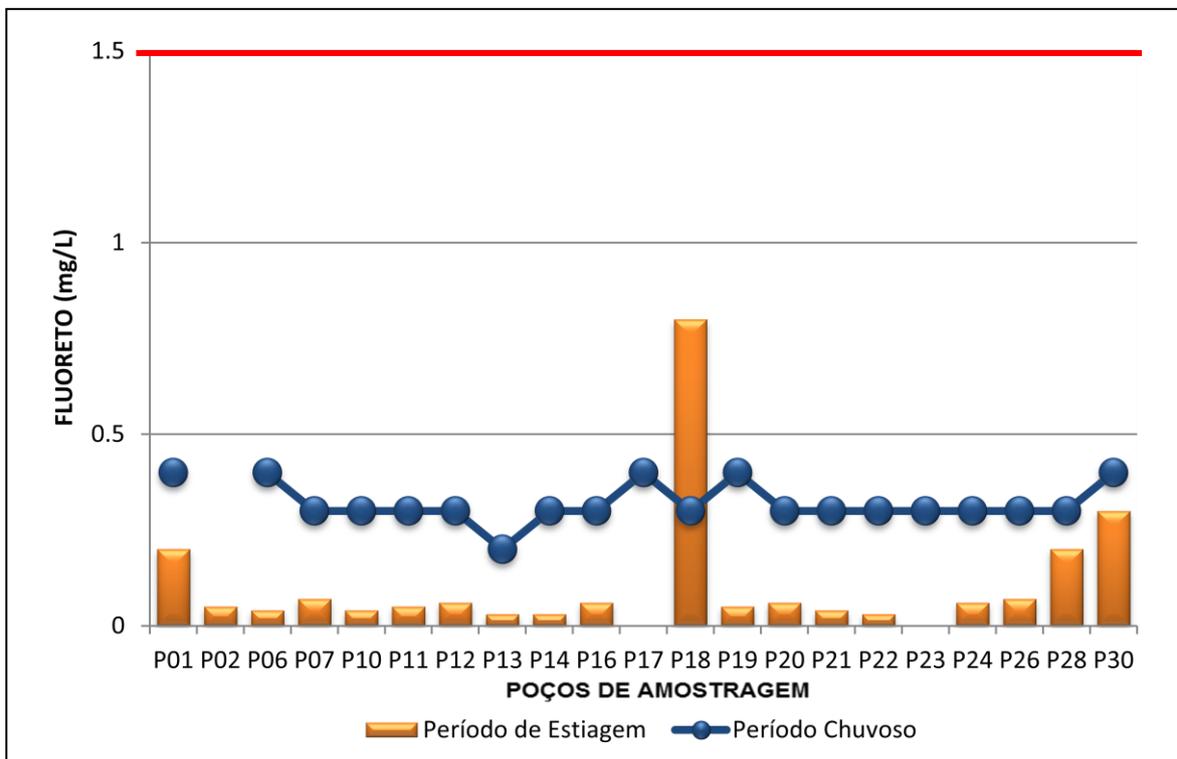
Figura 7.28 – Variação dos valores de fluoreto no entorno da Lagoa da Parangaba, Fortaleza - CE (Outubro de 2011 e Junho de 2012) (Linha vermelha representa o padrão de potabilidade estabelecido pela Portaria 2914/2011 MS).

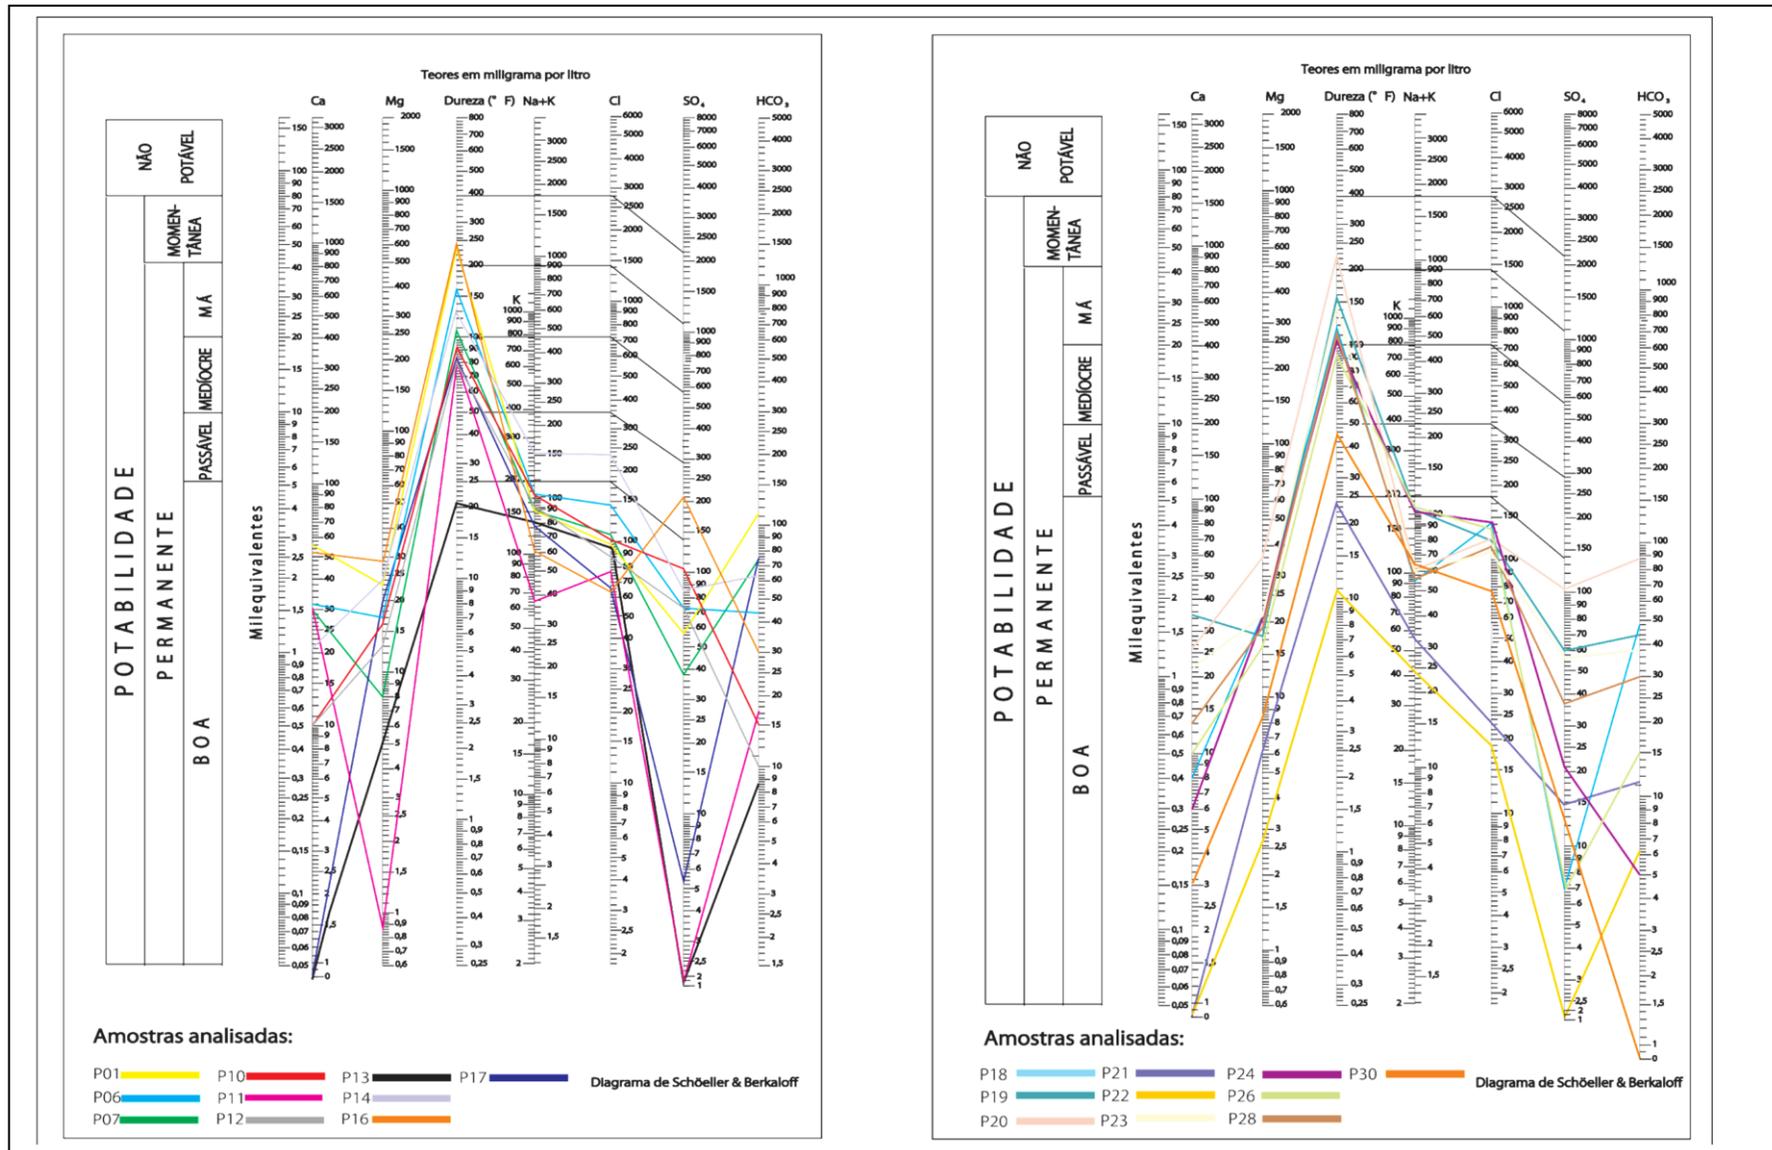
Figura 7.31 - Diagrama de Shoeller & Berkloff das análises realizadas no período chuvoso (Junho de 2012), nos pontos de coletas no entorno da lagoa da Parangaba, Fortaleza - CE.

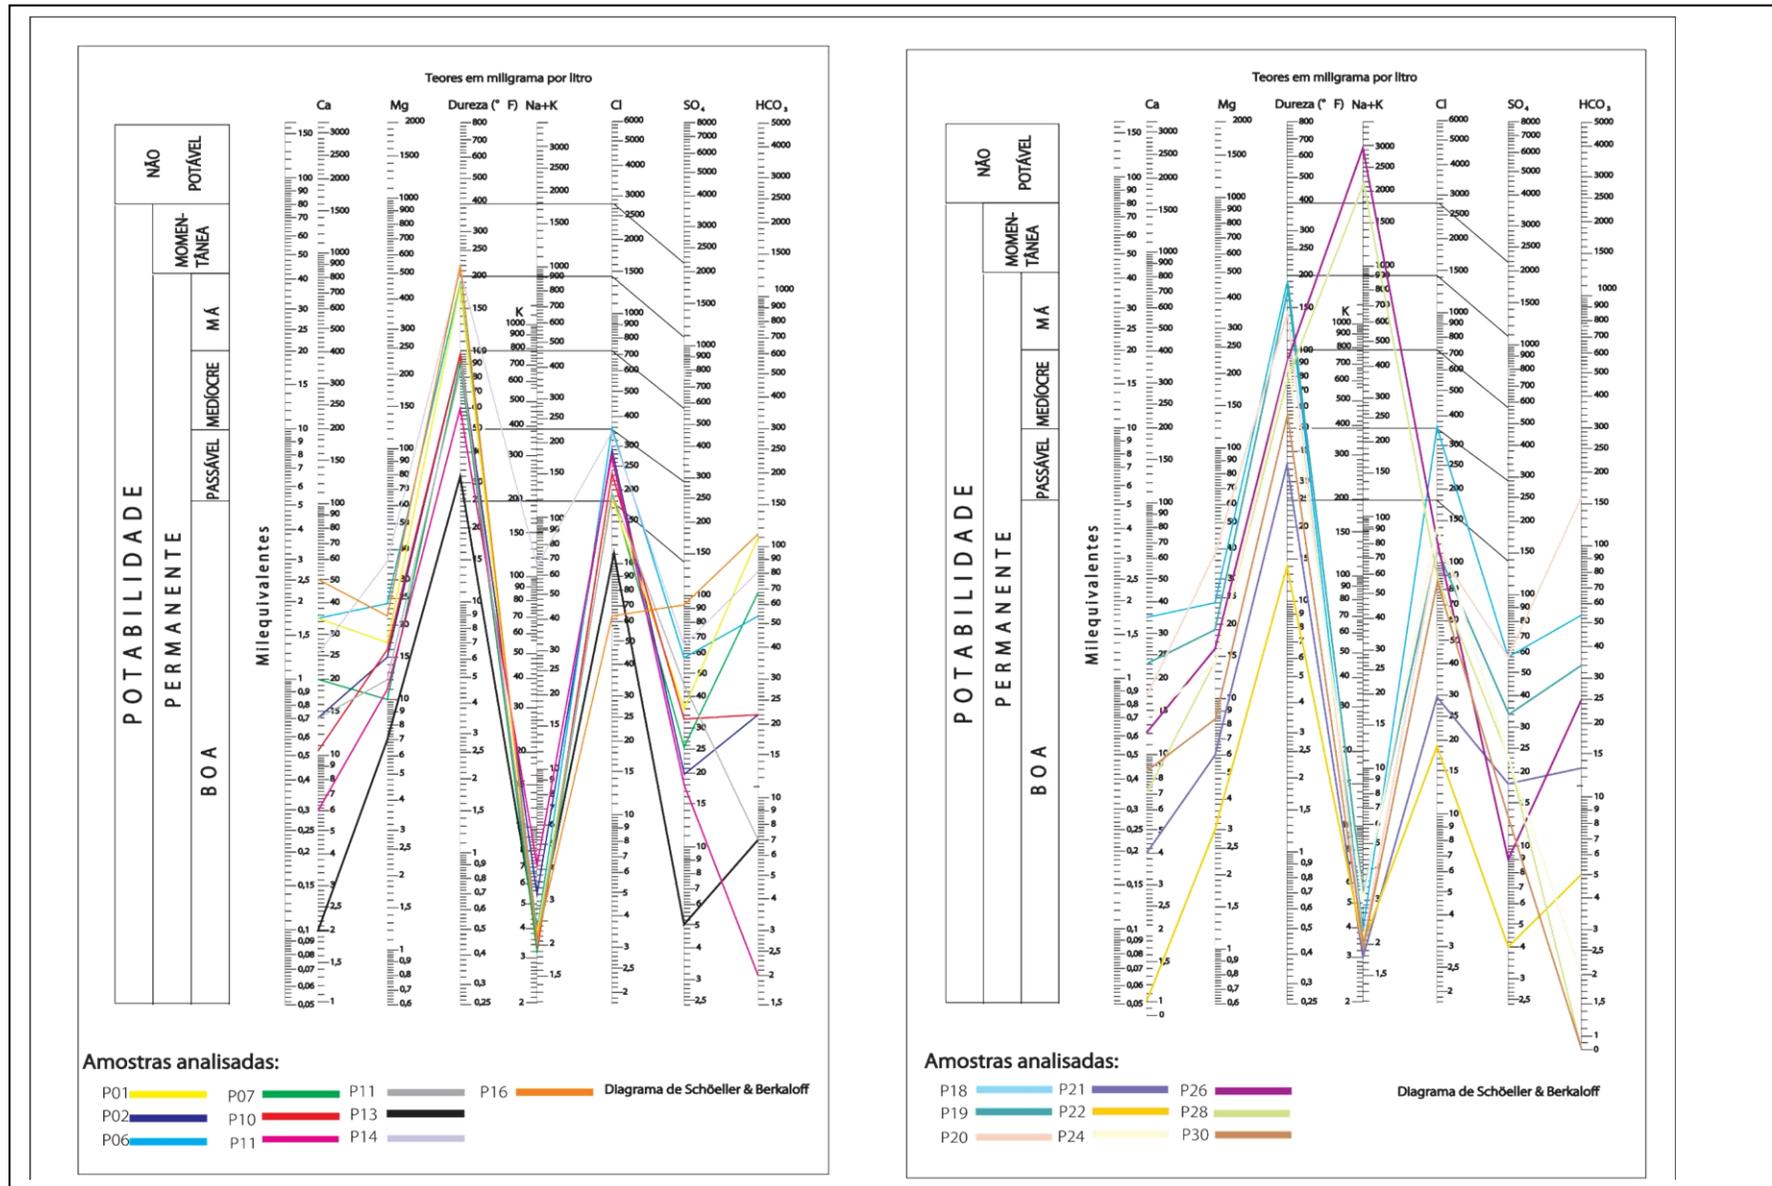
Figura 7.32 - Diagrama de Shoeller & Berkaloff das análises realizadas no período de estiagem (Outubro de 2011), nos pontos de coletas no entorno da lagoa da Parangaba, Fortaleza - CE.

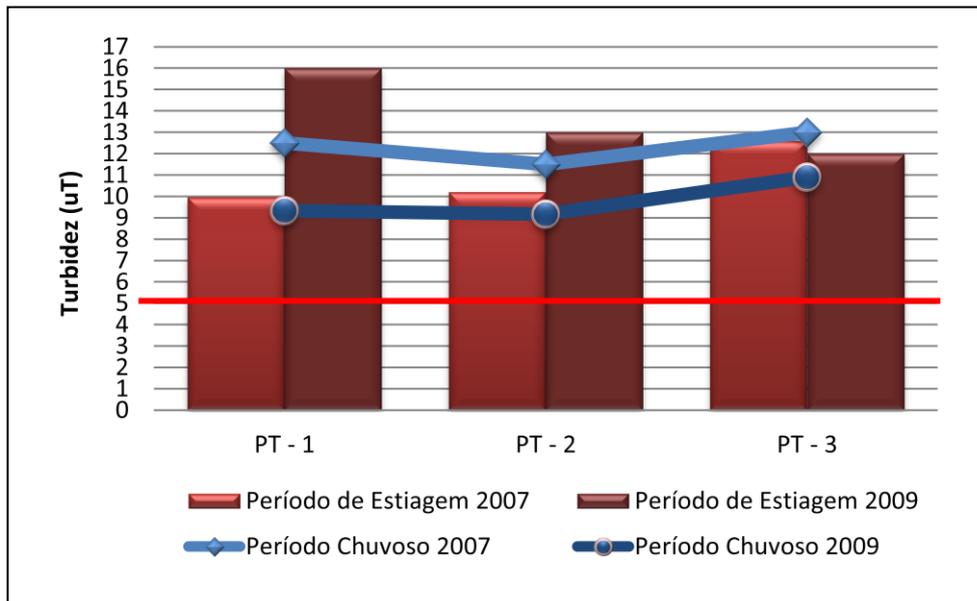
Figura 8.5 – Variação dos valores de turbidez da lagoa da Parangaba no período chuvoso (25/03/2007 e 28/03/2009) e no período de estiagem (23/06/2007 e 15/08/2009) (Linha vermelha representa o valor máximo de potabilidade da Portaria 2914 do MS de 2011).
