## **ACESSIBILIDADE NO ESPAÇO PÚBLICO: O CASO DAS PRAÇAS DE FORTALEZA**

### **ACCESSIBILITY IN PUBLIC SPACE: THE CASE OF SQUARES IN FORTALEZA**

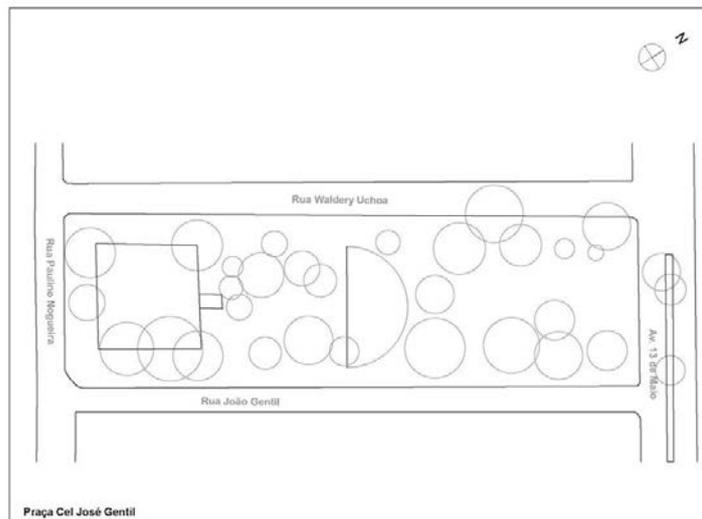
**Figura 2: exemplo de *layout* de praça**

A segunda versão da ficha aplicada foi composta pela primeira versão acrescida do *layout* de cada praça que estava sendo vistoriada, pois percebemos na primeira visita a necessidade de esquematizar o *layout* da praça para facilitar e anotar suas peculiaridades *in loco* e de forma que ela fosse entendida em sua relação com o entorno urbano, essa foi uma modificação importante. A seguir, um exemplo de *layout* de praça num esquema geral ainda não detalhado e complementado com as informações das visitas de campo.

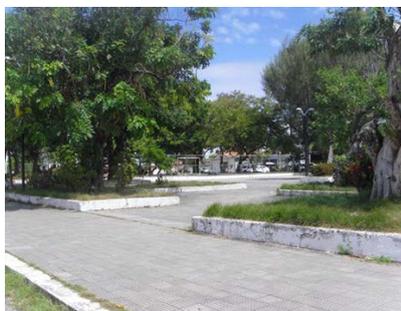
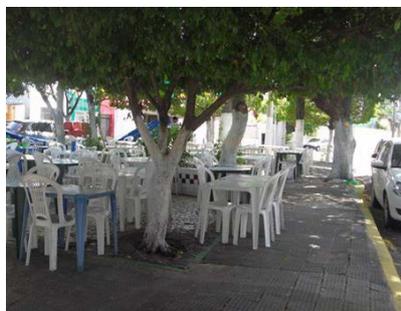
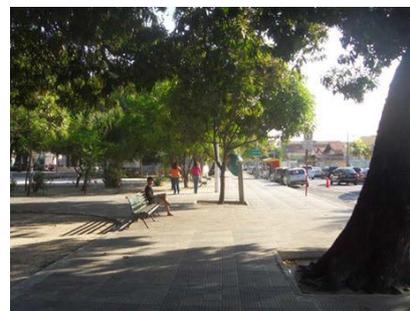
**Foto 1:** Praça D. Argentina  
Castelo Branco  
Fonte: Arquivo da Pesquisa

Numa análise dos resultados podemos afirmar que existe uma rota livre de obstáculos na maioria das praças visitadas, contudo, não há uma sinalização tátil direcional ou guia contínua que proporcione a pessoa com deficiência visual perceber as condições de circulação, se orientar e se locomover por meio de alguma sinalização.

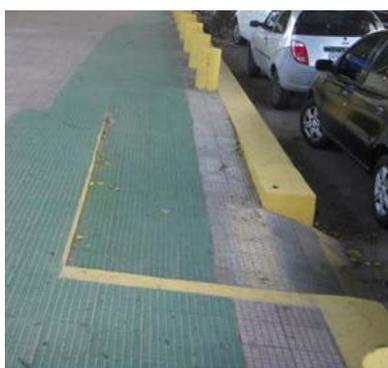
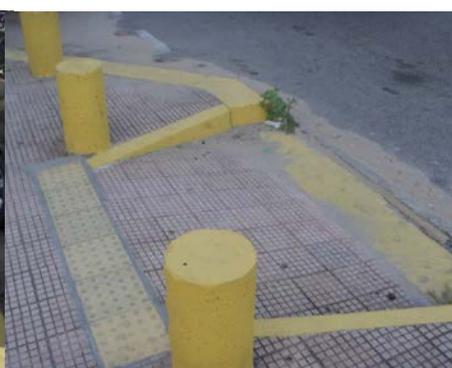
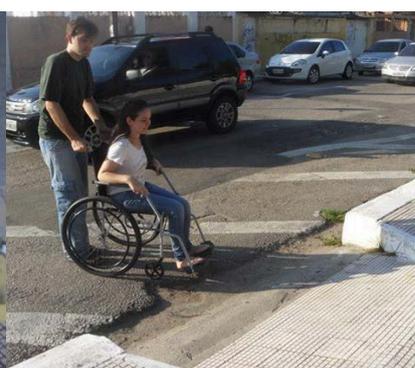
**Foto 4:** Praça Abolicionista  
Amaral  
Fonte: Arquivo da Pesquisa

As guias rebaixadas, por exemplo, existem na maioria das praças, porém, em nenhuma das praças estas guias foram executadas adequadamente conforme recomendações da NBR 9050/2004. Como mostram as ilustrações a seguir.

Ora encontramos guias com inclinação superior à recomendada, ora encontramos guias rebaixadas sem as abas inclinadas e ainda sem a sinalização tátil de alerta ou com esta, mas implantada incorretamente.
