VI Encontro Nacional de Ergonomia do Ambiente Construído
VII Seminário Brasileiro de Acessibilidade Integral
Recife, 23 a 25 de maio de 2016

PARÂMETROS TÉCNICOS: ESTUDO COMPARATIVO DE CONDIÇÕES DE ACESSIBILIDADE NAS CIDADES DO PORTO E FORTALEZA

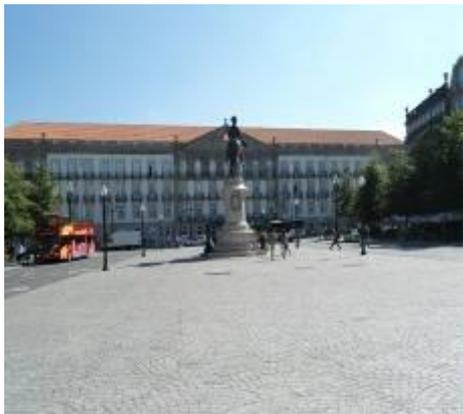
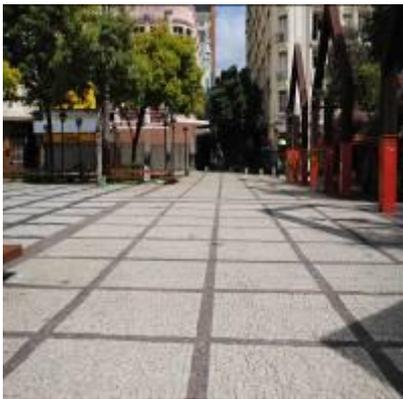
Título	Área de circulação com infraestrutura privilegiada para pedestre na Praça da Liberdade, Aliados (2012)	Área de circulação com infraestrutura privilegiada para pedestre na Praça do Ferreira, Centro (2013)
Registro n.º	Porto 01	Fortaleza 01
Fonte	A Autora	A Autora

Parâmetros Técnicos dos Guias	<i>“As áreas urbanizadas devem ser servidas por uma rede de percursos pedonais, designados de acessíveis, que proporcionem o acesso seguro e confortável das pessoas com mobilidade condicionada a todos os pontos relevantes da sua estrutura ativa”.</i>	<i>“Na circulação horizontal, deve-se garantir que qualquer pessoa possa se movimentar, no pavimento onde se encontra, com total autonomia e independência. Para isso, os percursos devem estar livres de obstáculos, e atender as características referentes ao piso e apresentar dimensões mínimas de largura na circulação”.</i>
Referência Técnica	(TELES et al., 2007, p.72)	(MONTENEGRO; SANTIAGO E SOUSA, 2009, p.19)

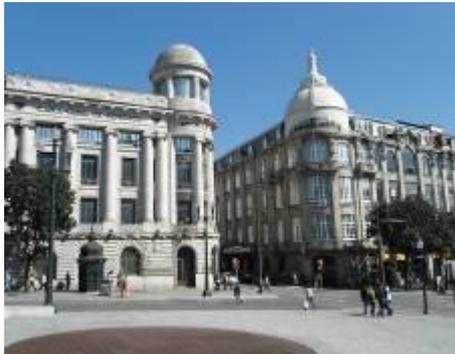
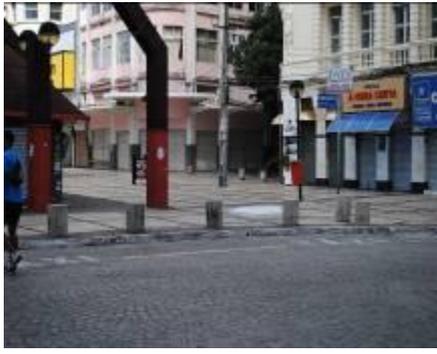
Título	Distribuição do mobiliário urbano nas zonas de circulação de pedestres na Praça da Liberdade, Aliados (2012)	Distribuição do mobiliário urbano nas zonas de circulação de pedestres na Praça do Ferreira, Centro (2013)

Registro n.º	Porto 02	Fortaleza 02
Fonte	A Autora	A Autora
Parâmetros Técnicos dos Guias	<i>“Recomenda-se, como boa prática, a colocação, do mobiliário urbano e dos restantes elementos numa “faixa de infraestruturas”, libertando-se a restante área de passeio de obstáculos”.</i>	<i>“Mobiliários urbanos de maior porte, como telefones públicos, cabines telefônicas, bancas de jornal e bancas de revistas, devem ser instalados somente em calçadas mais amplas, com dimensão superior a 4m, de modo a não interferir na faixa livre de circulação”.</i>
Referência Técnica	(TELES et al., 2007, p.74)	(MONTENEGRO; SANTIAGO E SOUSA, 2009, p.36)

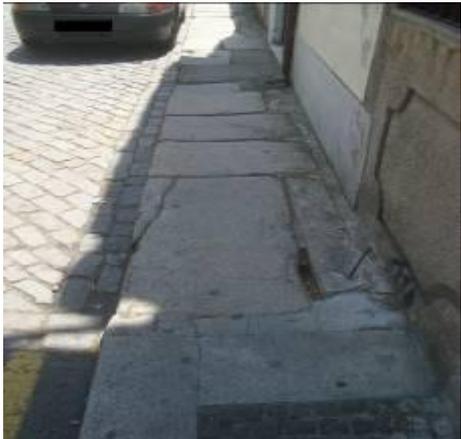
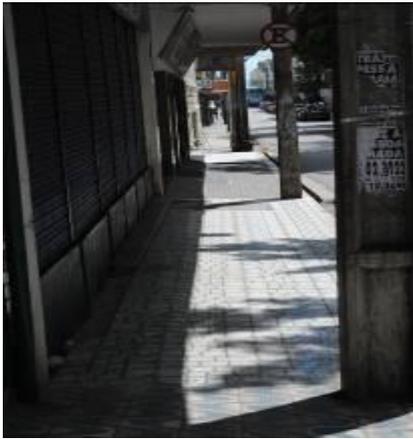
Título	Exemplo de calçada não estruturada e com superfície irregular para a circulação de pedestres (2012)	Exemplo de calçada não estruturada e com superfície irregular para a circulação de pedestres (2012)
Registro n.º	Porto 03	Fortaleza 03
Fonte	A Autora	A Autora
Parâmetros Técnicos dos Guias	<i>“Os percursos pedonais devem ter em todo o seu desenvolvimento um canal de circulação contínuo e desimpedido de obstruções com uma largura não inferior a 1,2 m, medida ao nível do pavimento”.</i>	<i>“A faixa livre deve possuir largura de 1,50m, sendo admissível a largura mínima de 1,20m e altura de 2,10m livre de obstáculos para uma circulação confortável”.</i> Deve ser mais retilínea possível e deve estar livre de qualquer obstáculo, seja ele permanente (árvores ou postes de iluminação pública, por exemplo) ou temporário (mesas e cadeiras de bar, por exemplo).
Referência Técnica	(TELES et al., 2007, p.170)	(MONTENEGRO; SANTIAGO E SOUSA, 2009, p.36)

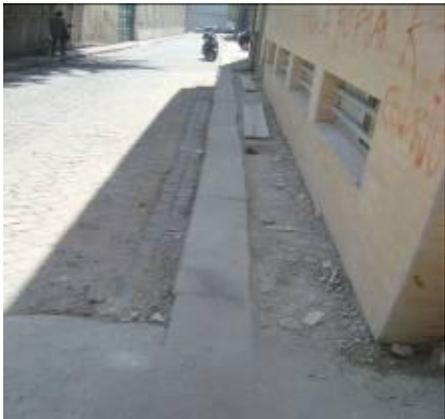
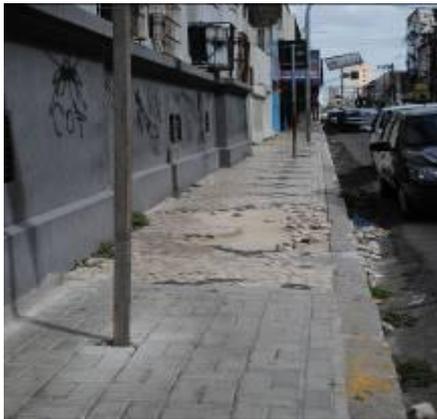
Título	Calçada com superfície do piso inacabada e com dimensão insuficiente para a circulação de pedestres (2012)	Calçada com obstáculo vertical e com superfície do piso danificada dificultando a circulação dos pedestres (2013)
Registro n.º	Porto 04	Fortaleza 04
Fonte	A Autora	A Autora

Parâmetros Técnicos dos Guias	<i>“Os pisos e os seus revestimentos devem ter uma superfície estável, durável, firme e contínua”.</i>	<i>“Nas áreas de circulação de pedestres, recomenda-se a utilização de materiais que propiciam superfície contínua, regular, antiderrapante, resistente e durável”.</i>
Referência Técnica	(TELES et al., 2007, p.269)	(MONTENEGRO; SANTIAGO E SOUSA, 2009, p.32)

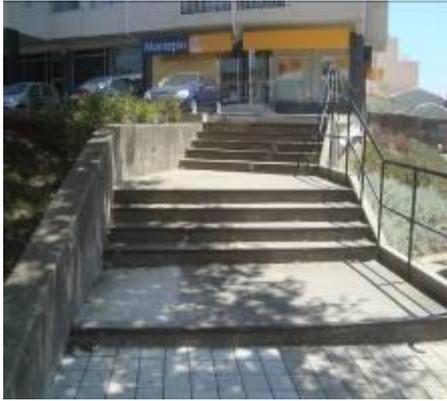
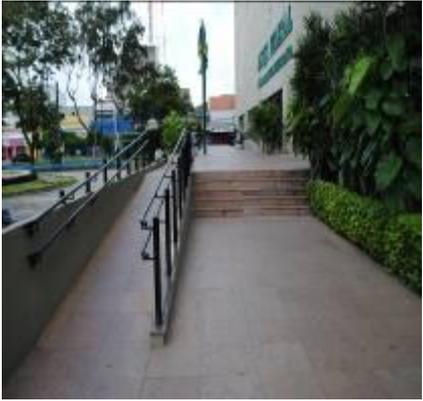
Título	Área para pedestre associado a uma escada fora dos padrões de acesso (2012)	Área para pedestre associado a uma rampa e escada fora dos padrões de acesso (2013)
Registro n.º	Porto 05	Fortaleza 05
Fonte	A Autora	A Autora
Parâmetros Técnicos dos Guias	<i>“É recomendável que não existam degraus isolados nem escadas constituídas por menos de três degraus, (...); quando isto não for possível, os degraus devem estar claramente assinalados com um material de revestimento de textura diferente e cor contrastante com o restante piso”.</i> <i>Também “é recomendável que não existam escadas, mas quando uma mudança de nível for inevitável, podem existir escadas se forem complementadas por rampas, ascensores ou plataformas elevatórias”.</i>	<i>“As escadas, tanto em espaços abertos como nas edificações, fazem parte de rotas acessíveis, associadas a rampas e elevadores; por isso, devem apresentar condições mínimas de conforto e segurança”.</i> <i>“Sempre que existir a necessidade de vencer desníveis superiores a 1,5cm deve ser utilizado conjunto de escadas e rampas ou escadas e equipamentos eletromecânicos (elevadores, plataformas moveis etc)”.</i>

Referência Técnica	(TELES et al., 2007, p.102)	(MONTENEGRO; SANTIAGO E SOUSA, 2009, p.56 e 80)

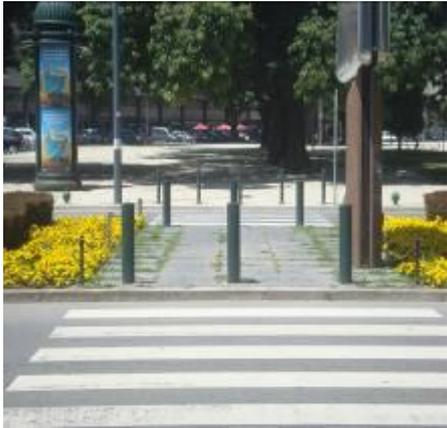
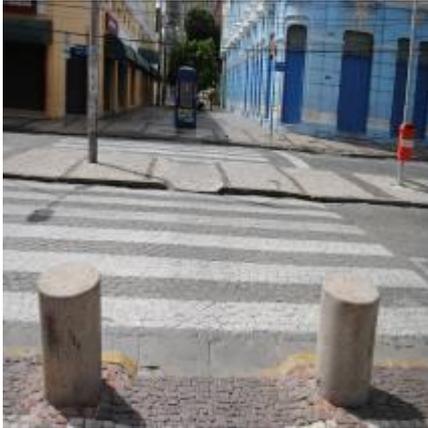
Título	Exemplos de diferentes estruturas fora dos padrões de acesso nas faixas centrais elevadas para travessia de pedestres sobre a pista de rolamento (2012)	Exemplos de diferentes estruturas fora dos padrões de acesso nas faixas elevadas para travessia de pedestres sobre a pista de rolamento (2013)
Registro n.º	Porto 06	Fortaleza 06
Fonte	A Autora	A Autora
Parâmetros Técnicos dos Guias	<p>“A zona de intercepção das passagens de peões com os separadores centrais das rodovias deve ter, em toda a largura das passagens de peões, uma dimensão não inferior a 1,2 m e uma inclinação do piso e dos seus revestimentos não superior a 2%, medidas na direção do atravessamento dos peões”.</p>	<p>“A implantação das faixas de pedestres deve ser feita sempre que houver demanda de travessia, devendo estas ser aplicadas diretamente nas pistas de rolamento, no mesmo alinhamento da calçada. Normalmente, e implantada em esquinas com semáforos e próximo a equipamentos com grande fluxo de pedestres, como escolas, centros comerciais etc. A largura mínima para a faixa de pedestres deve ser de 4,00m, podendo ser determinada a partir do fluxo de pedestres pela seguinte equação, conforme a NBR 9050:2004”.</p>

Referência Técnica	(TELES et al., 2007, p.82)	(MONTENEGRO; SANTIAGO E SOUSA, 2009, p.40)

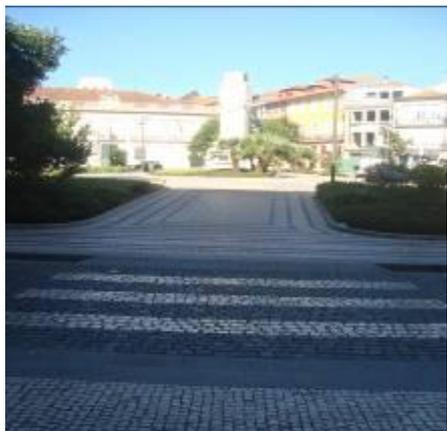
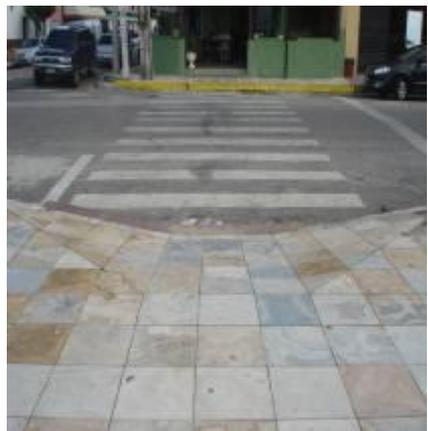
Título	Exemplos de diferentes estruturas fora dos padrões de acesso nos rebaixamento das guias sobre as calçadas e as faixas de travessia para pedestres (2012)	Exemplos de diferentes estruturas fora dos padrões de acesso nos rebaixamento das guias sobre as calçadas e as faixas de travessia para pedestres (2013)
Registro n.º	Porto 07	Fortaleza 07
Fonte	A Autora	A Autora
Parâmetros Técnicos dos Guias	<p>“O pavimento do passeio na zona imediatamente adjacente à passagem de peões deve ser rampeado, com uma inclinação não superior a 8% na direcção da passagem de peões e não superior a 10% na direcção do lancil do passeio ou caminho de peões, quando este tiver uma orientação diversa da passagem de peões, de forma a estabelecer uma concordância entre o nível do pavimento do passeio e o nível do pavimento da faixa de rodagem”.</p>	<p>“Contudo, em locais onde o fluxo de pedestres for igual ou inferior a 25 pedestres/min/m e houver interferência que impeça o rebaixamento da calçada em toda a extensão da faixa de travessia, admite-se rebaixamento da calçada em largura inferior ate um limite mínimo de 1,20m de largura de rampa, as abas laterais dos rebaixamentos devem ter projeção horizontal mínima de 0,50m e compor planos inclinados de acomodação com inclinação máxima recomendada de 10%”.</p>

Referência Técnica	(TELES et al., 2007, p.82)	(MONTENEGRO; SANTIAGO E SOUSA, 2009, p.40 e 41)

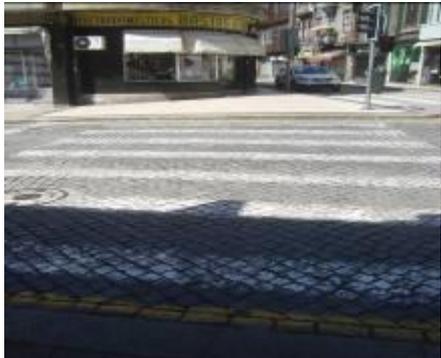
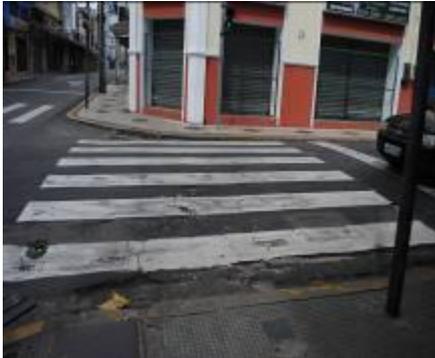
Título	Exemplos de diferentes estruturas fora dos padrões de acesso com ausência de rebaixamento nas guias sobre as faixas de pedestres (2012)	Exemplos de diferentes estruturas fora dos padrões de acesso com ausência de rebaixamento nas guias sobre as faixas de pedestres (2013)
Registro n.º	Porto 08	Fortaleza 08
Fonte	A Autora	A Autora
Parâmetros Técnicos dos Guias	<p>“O pavimento do passeio na zona imediatamente adjacente à passagem de peões deve ser rampeado, com uma inclinação não superior a 8% na direcção da passagem de peões e não superior a 10% na direcção do lancil do passeio ou caminho de peões, quando este tiver uma orientação diversa da passagem de peões, de forma a estabelecer uma concordância entre o nível do pavimento</p>	<p>“Os rebaixamentos das calçadas podem, também, ser implantados nos canteiros centrais divisores de pista, no meio das quadras e em vagas reservadas, devidamente regulamentadas e sinalizadas (...)”.</p> <p>“Segundo a NBR 9050:2004, os rebaixamentos das calçadas devem possuir uma rampa central de</p>

<i>do passeio e o nível do pavimento da faixa de rodagem”.</i>	<i>1,50m de largura recomendável, podendo ser admissível uma largura mínima de 1,20m, com inclinação máxima de 8,33%. Também devem possuir rampas ou abas laterais de inclinação de máxima de 10%”.</i>
Referência Técnica	(TELES et al., 2007, p.82)	(MONTENEGRO; SANTIAGO E SOUSA, 2009, p. 39 e 40)

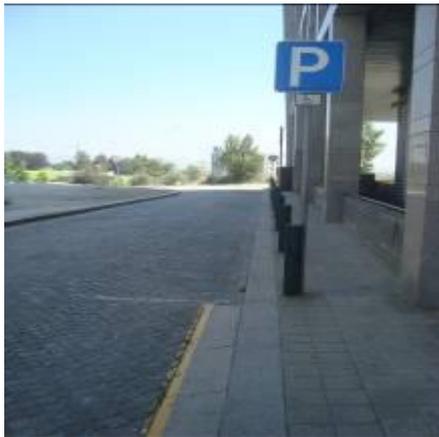
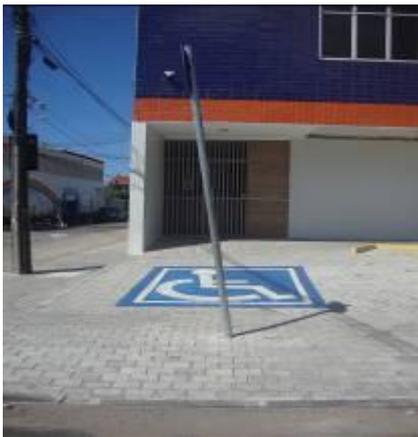
Título	Exemplos de diferentes estruturas fora dos padrões de acesso nos estacionamentos reservados para as pessoas com deficiência (2012)	Exemplos de diferentes estruturas fora dos padrões de acesso nos estacionamentos reservados para as pessoas com deficiência (2013)
Registro n.º	Porto 09	Fortaleza 09
Fonte	A Autora	A Autora
Parâmetros Técnicos dos Guias	<i>“Decreto-Lei n.º 81/2006, de 20.04 (aprova o regime relativo às condições de utilização dos parques e zonas de estacionamento)”.</i>	<i>“De acordo com o Decreto Federal no 5296/2004, “nos estacionamentos externos ou internos das edificações de uso público ou de uso coletivo, ou naqueles localizados nas vias públicas, serão reservados, pelo menos, dois por cento (2%) do total de vagas para veículos que transportem pessoa portadora de deficiência física ou visual definidas neste Decreto, sendo assegurada, no mínimo, uma vaga, em locais próximos a entrada principal ou ao elevador, de fácil acesso a circulação de pedestres, com especificações técnicas de desenho e traçado conforme o estabelecido nas normas técnicas de acessibilidade da ABNT”. Essas vagas deverão se apresentar devidamente sinalizadas (horizontal e verticalmente)”.</i>

Referência Técnica	(TELES et al., 2007, p.57)	(MONTENEGRO; SANTIAGO E SOUSA, 2009, p.66)
