**AVALIAÇÃO DA QUALIDADE AMBIENTAL DA ORLA DE ICARAÍ DE
AMONTADA (CE)**

Trabalho de Conclusão de Curso apresentado ao curso de Oceanografia do Instituto de Ciências do Mar (LABOMAR) da Universidade Federal do Ceará, como requisito parcial à obtenção do título de bacharel em Oceanografia.

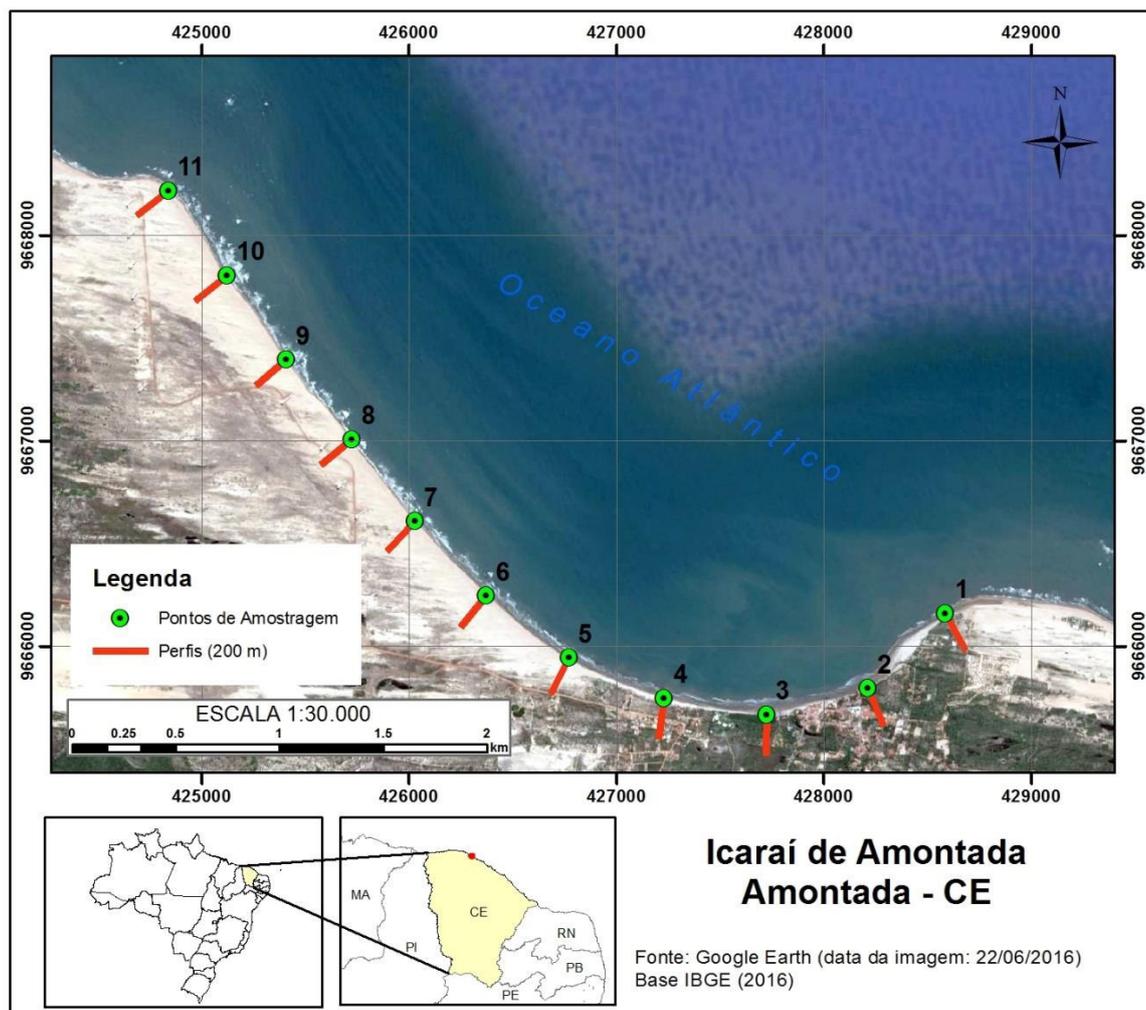
Figura 4. Compartimentação da faixa de praia em setores e localização dos perfis transversais para a análise da orla de Icaraí de Amontada.

A caracterização das formas de uso e ocupação da orla foi baseada nas diretrizes do Manual de Gestão do Projeto Orla (2006). Os 5 km de faixa de praia foram compartimentados em 11 setores, com espaçamento de 500 m (Figura 00). Em cada setor foram estabelecidos perfis perpendiculares a linha de costa com extensão de 200 m, conforme o previsto para orlas em áreas sem estrutura urbanas. Em cada transecto foram analisadas as principais características paisagísticas, sócio-econômicas e problemas ambientais, além de levantamento de outras informações úteis ao cálculo da qualidade ambiental da área.

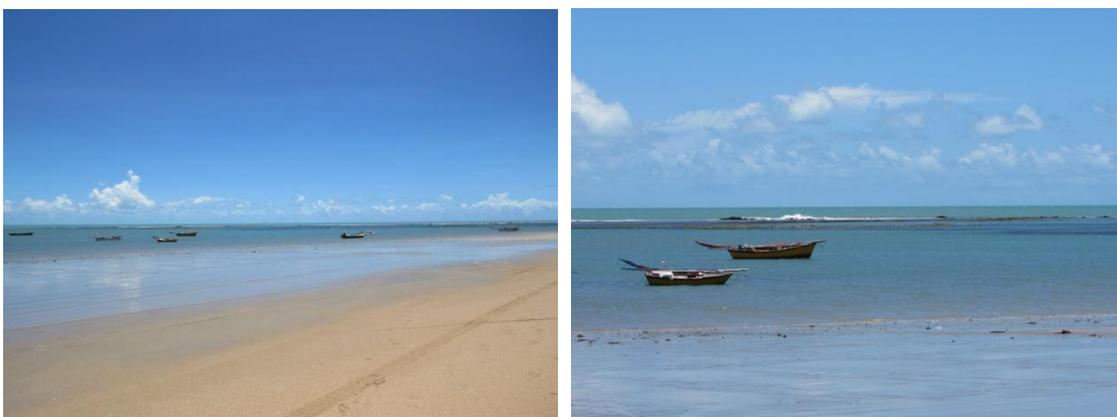
Figura 7. Setor com elevada qualidade paisagística e Beach Rocks na zona de arrebentação, ausência de ondas quebrando diretamente na face de praia.

Não existem estruturas na pós-praia e no estirâncio que dificultem o acesso a praia. As construções antrópicas ocorrem apenas após a pós-praia. P poucos organismos bentônicos visíveis no ambiente praial (<5 organismos) e pouca quantidade de macroalgas na areia ou coluna d'água ($x < 5$). O ambiente é preservado com alta qualidade paisagística. Não foram observados odores desagradáveis, óleo ou piche na areia ou água, lixo na praia e flutuante. A balneabilidade é própria na maior parte do ano com ausência de descarga de efluentes diretamente no ambiente.

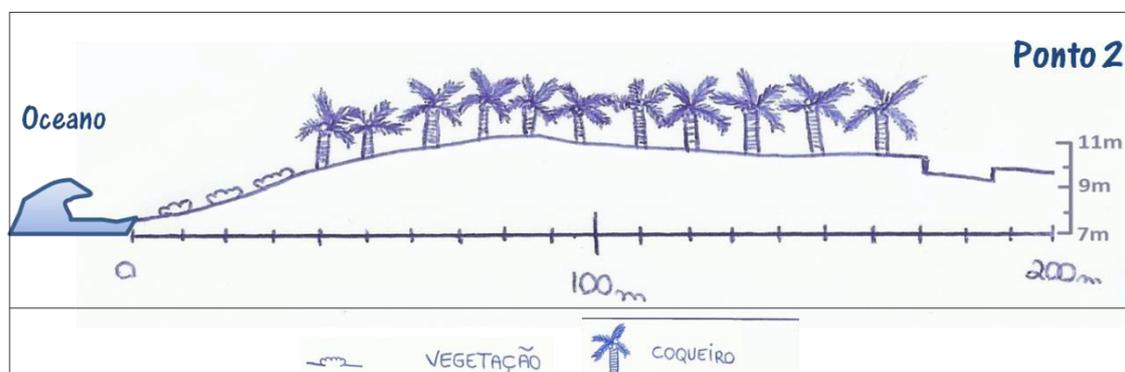
Figura 9. Uso e ocupação da Orla no Ponto 2.

O ponto 2 é caracterizado como uma Orla semi-abrigada. Apresenta pouca urbanização e uma largura de pós-praia repleta de vegetação (>50%). A face de praia é larga, com baixa declividade (<5°) e ausência de berma no limite com a pós-praia. No ambiente praiar predominam as areias quartzosas de granulometria com coloração escura. Não foram observados afloramentos de rochas na zona de arrebentação e espraiamento, bem como cúspides praias e barras arenosas na ante-praia. A praia tem característica dissipativa, e ausência de ondas maiores de 0,5 m arrebatando diretamente na face de praia.

A arrebentação é do tipo deslizante, sem correntes de retorno, espriamento baixo (<1m) e corrente de deriva fraca (<1m/s). Na pós-praia existem evidências de impactos das ressacas do mar associados à erosão (coqueiros derrubados). O acesso a praia é livre e não existem construções antrópicas que o dificulte. Ausência de macroalgas na areia ou coluna d'água, ecossistema pouco impactado e ausência de odores desagradáveis, óleo ou piche na areia ou água. Há ausência de descarga de efluentes e de lixo marinho no ambiente praial.

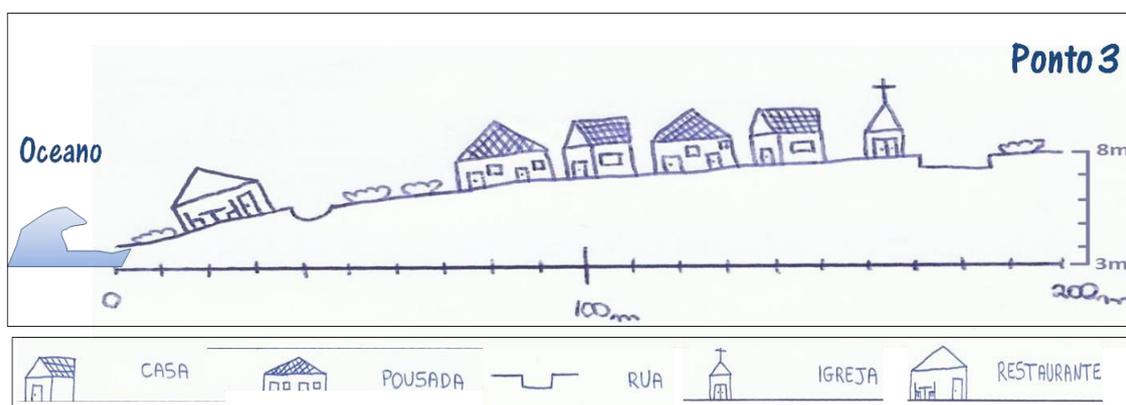
Figura 11. Uso e ocupação da Orla no Ponto 3.

O ponto 3 é caracterizada como orla do tipo exposta. Com ausência de dunas frontais, a orla é caracterizada como pouco urbanizada. A largura de pós-praia é intermediária (10-30m) e fixada por vegetação (>50%). A face de praia é larga (>30m), com baixa declividade (<5°) e ausência de berma. O material sedimentar é composto por areia fina com coloração creme/bege. Rochas na zona de arrebentação e espraiamento, cúspides praias e barras arenosas são ausentes no perfil praial.

A praia apresenta características dissipativas e com incipiente transporte eólico de sedimentos. A arrebentação é do tipo deslizante, sem correntes de retorno. A largura do espraiamento é caracterizado como mediano ($1\text{m} < x < 2\text{m}$) e corrente de deriva fraca ($1\text{m/s} < x < 2\text{m/s}$). Nesse ponto a transparência da água é reduzida com material sedimentar em suspensão, decorrentes da maior ação das ondas. No limite da pós-praia foram encontradas evidências de impactos das ressacas do mar associados à erosão e destruição das calçadas.

Poucas estruturas artificiais dificultando o acesso a praia na pós praia e nenhuma no estirâncio. As calçadas acima de 0.5m da faixa arenosa. Foram encontradas faixas estreitas de manguezais na faixa de praia associados aos pequenos córregos ali existentes. Poucos organismos bentônicos visíveis no ambiente praial (<5 organismos), e baixa presença de macroalgas na areia ou coluna d'água. A esse setor foi atribuído uma qualidade média paisagística e foi verificado um leve odor decorrente de possível entrada de esgoto na praia vinda diretamente do banheiro de um bar/restaurante. Não foi verificada a presença de lixo flutuante e na faixa de praia.

O ponto 3 necessita de ações urgentes em relação ao esgoto do restaurante sendo despejado diretamente na praia, gerando odor e poluição, além de ser um descarte inadequado. Uma opção seria o armazenamento do esgoto em fossas sépticas, para evitar a contaminação da praia. Pode-se perceber a escada erodida ao longo dos anos, na preamar de sizígia as ondas incidem diretamente na escada, podendo alcançar o topo em eventos de ressaca do mar, por exemplo. A associação Brasil Legal promove cerca de duas a três coletas de lixo por ano, na extensão leste da praia, do ponto 2 ao 5. Apesar desta iniciativa, a associação trabalha apenas com crianças e adolescentes.

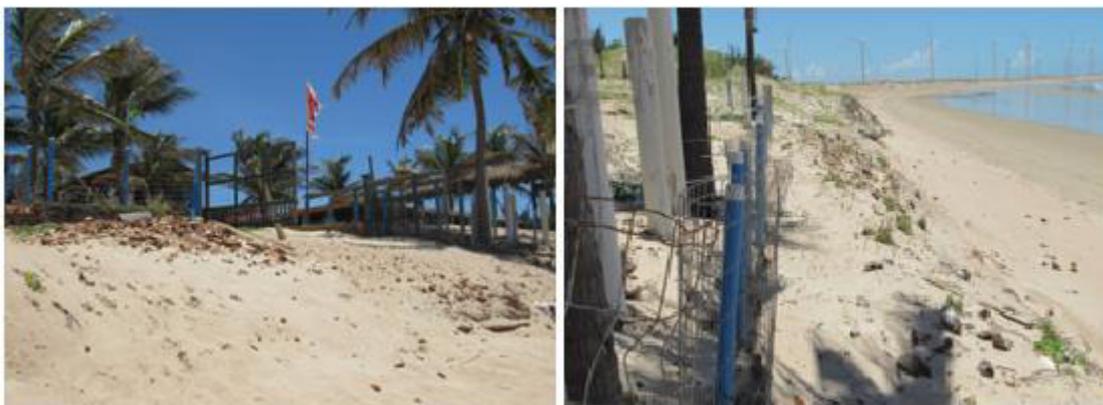
Figura 12. Evidências de erosão do perfil praias no ponto 4.

O ponto 4 é caracterizado como uma orla do tipo exposta com presença de dunas frontais. Apesar de existente a orla é caracterizada como pouco urbanizada. A largura da pós-praia é estreita (<10m) com pouca vegetação (<50%). A face de praia é larga (>30m) com declividade plana (<5°). O material sedimentar é composto por areia fina com coloração creme/bege e ausência de rochas na zona de arrebatamento e espraiamento. Com características dissipativas foi verificada a ação do transporte eólico de alta acumulação ($x > 1 \text{ cm/min}$). Na preamar, as ondas atingem alturas próximas a 1 m arrebatando diretamente na face de praia.

A arrebatamento é do tipo deslizante, sem correntes de retorno e com espraiamento alto ($x > 2 \text{ m}$). A água é turva e no limite do perfil foram identificadas evidências de erosão costeira a exemplo de cercas caídas, coqueiros derrubados e escarpa proeminente da duna frontal. Foi verificada na baixa-mar a abundância ($x > 5$) de macroalgas na areia ou coluna d'água. A orla encontra-se bem preservada, com ausência de odores desagradáveis, de óleo ou piche na areia. Foi verificada a presença de lixo na praia (<10 unid.), e flutuante, porém com percentuais reduzidos. Não foi verificada a descarga de efluentes no ambiente praias.

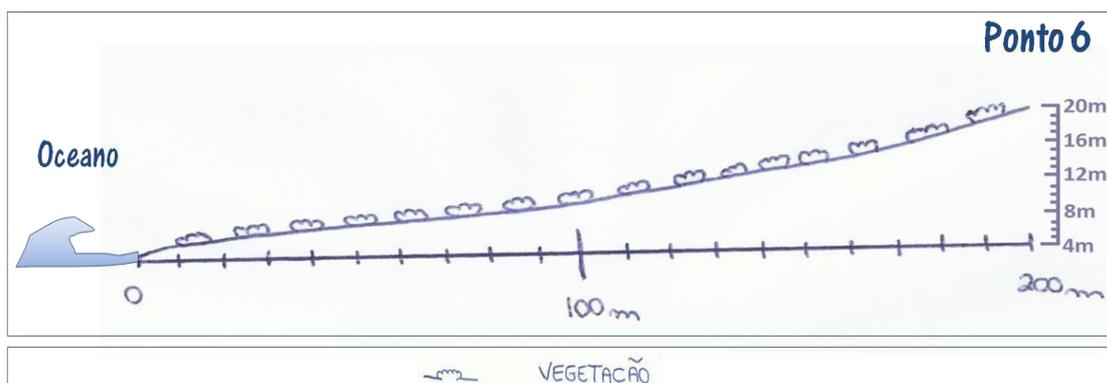
Figura 16. Uso e ocupação da Orla no Ponto 6.

O ponto 6 é caracterizado como uma orla do tipo exposta com dunas frontais. A tipologia de orla é caracterizada como orla rústica com largura de pós-praia larga (>30m) e com cobertura vegetal >50%, face de praia larga (>30m), declividade com pouca inclinação (<5°) e berma com altura menor que 0,3 metros.

A praia é composta por areia fina com coloração claro/branco. Foi verificada a presença de rochas na zona de arrebenção e rodolitos na face de praia. A arrebenção é do tipo deslizante, sem correntes de retorno com espraiamento alto ($x > 2m$). Não foram encontradas evidências de impactos das ressacas do mar e geoindicadores associados à erosão. Não existem estruturas artificiais que dificultem o acesso à praia. Foram encontrados poucos

organismos bentônicos ($x < 5$ organismos) visíveis no ambiente praial e abundância ($x > 5$) de macroalgas na areia. Não foi verificada ocupação desde a linha de preamar e a extensão total da orla (aprox. 200m). O ambiente pode ser classificado como de alta qualidade paisagística.

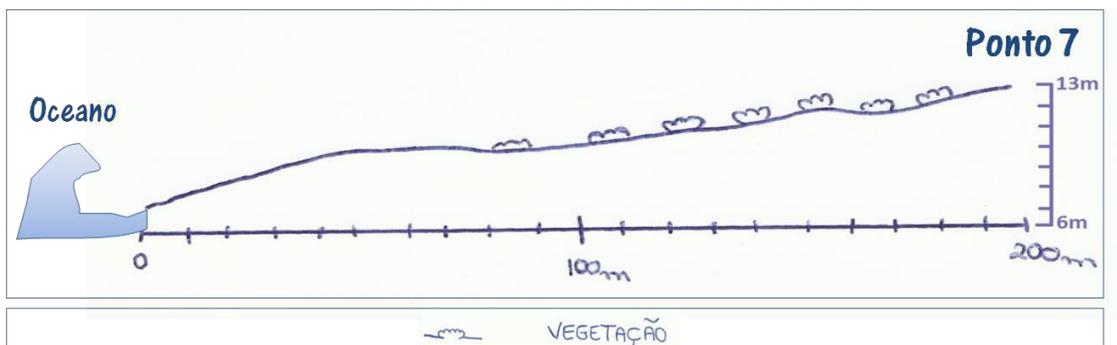
Figura 17. Uso e ocupação da Orla no Ponto 7.

O ponto 07 apresenta características similares ao ponto 06. Orla exposta com presença de dunas frontais, orla do tipo rústica e largura de pós-praia superior a 30m, com pouca vegetação fixadora ($< 50\%$). A face de praia é larga ($> 30m$), com baixa declividade ($< 5^\circ$) e berma com altura inferior a 0,3 metros. O material sedimentar é composto por areia fina com coloração claro/branco. Foi observado o afloramento de rochas de praia (beachrocks) no estirâncio superior.

A praia apresenta característica morfodinâmica dissipativa, transporte eólico de alta acumulação ($x > 1cm/min$), e ondas com altura de 1m arrebatando diretamente na face de praia durante a preamar. A arrebatção é do tipo deslizante, sem correntes de retorno e largura do espraiamento superior a 2m. Foi observada ocorrência de macroalgas na face de praia. Não existem ocupações e outras estruturas que indiquem a interferência antropogênica na qualidade ambiental da área.

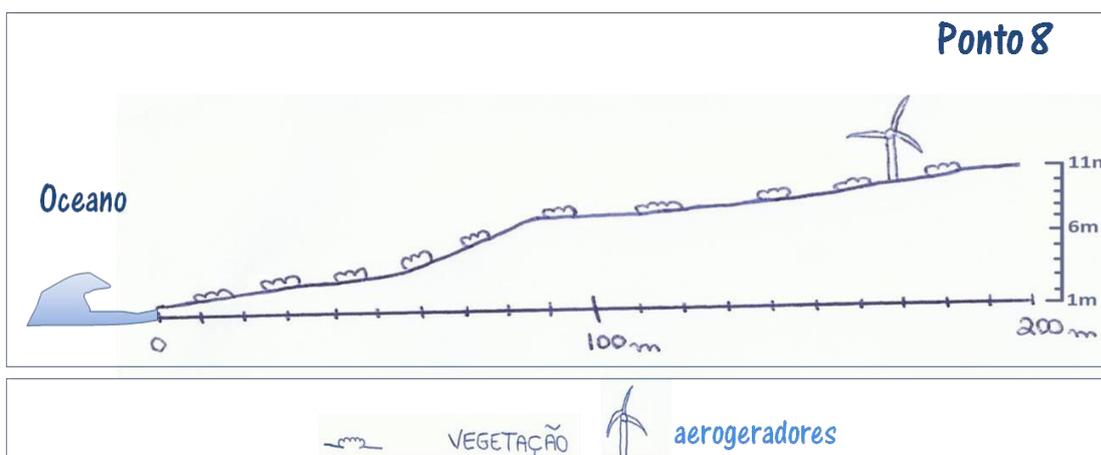
Figura 19. Uso e ocupação da Orla no Ponto 8.

Com presença de dunas frontais, a tipologia de orla no ponto 8 é caracterizada como orla rústica com largura de pós praia larga (>30m) e com pouca vegetação fixadora (<50%). A face de praia é plana com baixa inclinação (<5°). A praia é constituída por areias finas e apresenta afloramento de rochas de praia no estirâncio superior. A praia apresenta geoindicadores associados à erosão costeira. Os aerogeradores estão localizados a uma distância de aproximadamente 180 m da linha de costa. Não existe ocupação urbana da orla e nenhum indicador de contaminação por esgoto e resíduos sólidos nesse setor.

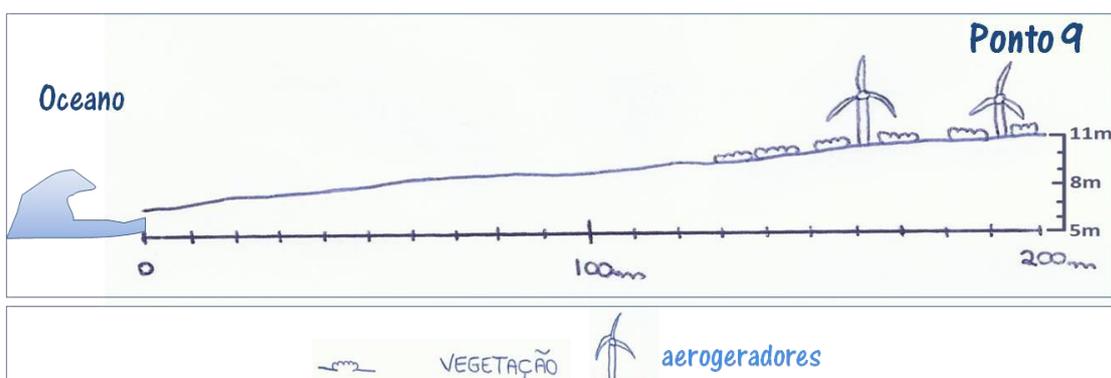
Figura 21. Uso e ocupação da Orla no Ponto 9.

O Ponto 09 É caracterizado como orla exposta e rústica, com presença de dunas frontais. O estirâncio (face de praia) é largo (>30m), com baixa declividade (<5°) e berma com altura igual a 1 metro. O material sedimentar é composto por areias finas com coloração creme/bege e presença de rochas na zona de arrebenção e na face de praia. Não foram encontradas evidências de cúspides praias e barras arenosas na ante-praia. O perfil morfodinâmico tem característica intermediária, com perfil emerso inclinado e zona intertidal plana.

Foi verificado transporte eólico no estirâncio e na preamar, ondas com alturas superiores a 0,60 m arrebatando diretamente na face de praia. A arrebatção é do tipo deslizante, sem correntes de retorno e largura do espraçamento mediano ($1m < x < 2m$). Não existem estruturas artificiais que dificultem o acesso da pós-praia para a praia. , Nas dunas estão instalados aerogeradores a uma distância aproximada de 160 m da linha máxima de espraçamento na maré de sizígia. Não existem evidências de contaminação por efluentes e por resíduos sólidos próximos a costa.

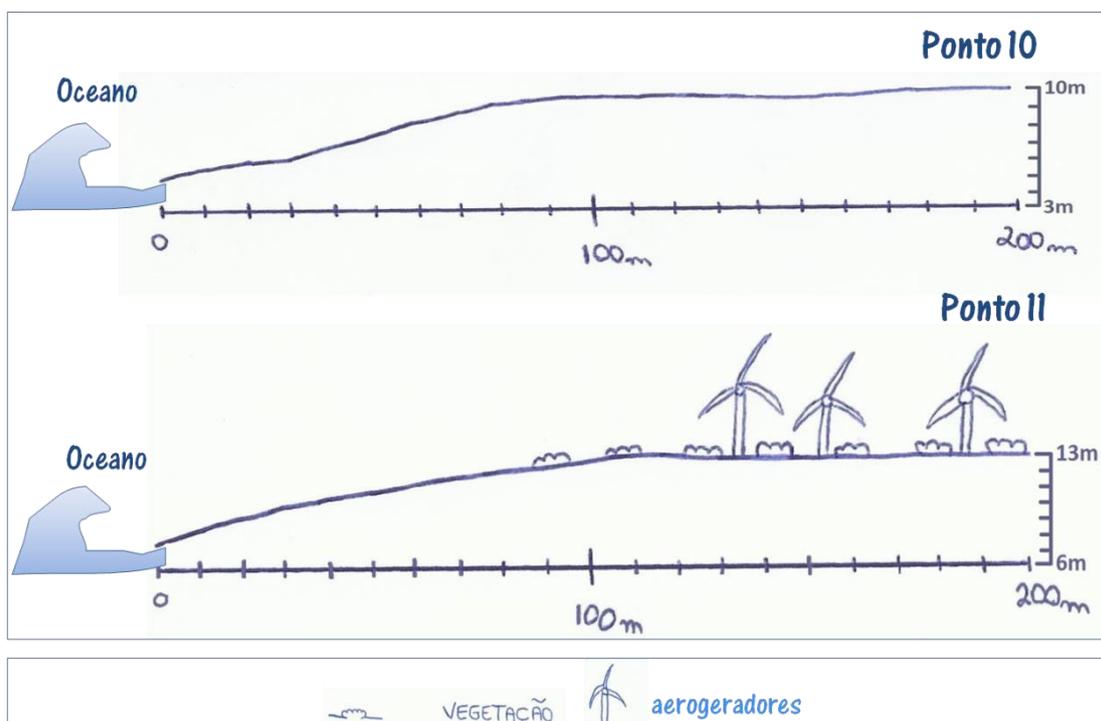
Figura 23. Uso e ocupação da Orla nos pontos 10 e 11.

A orla do ponto 10 foi caracterizada como exposta, com presença de dunas frontais. É uma orla rústica segundo o Projeto Orla, com largura de pós praia larga (>30m) e com ausência de vegetação. As características morfológicas e oceanográficas são semelhantes ao ponto 9, com ausência de ocupação e de impactos antropogênicos nesse setor.

A ocupação é predominantemente caracterizada pelos parques eólicos a uma distância de 130 m da linha de costa. Não foram identificados resíduos sólidos e lançamento de efluentes e de outro poluente na faixa de praia. e na área da orla.

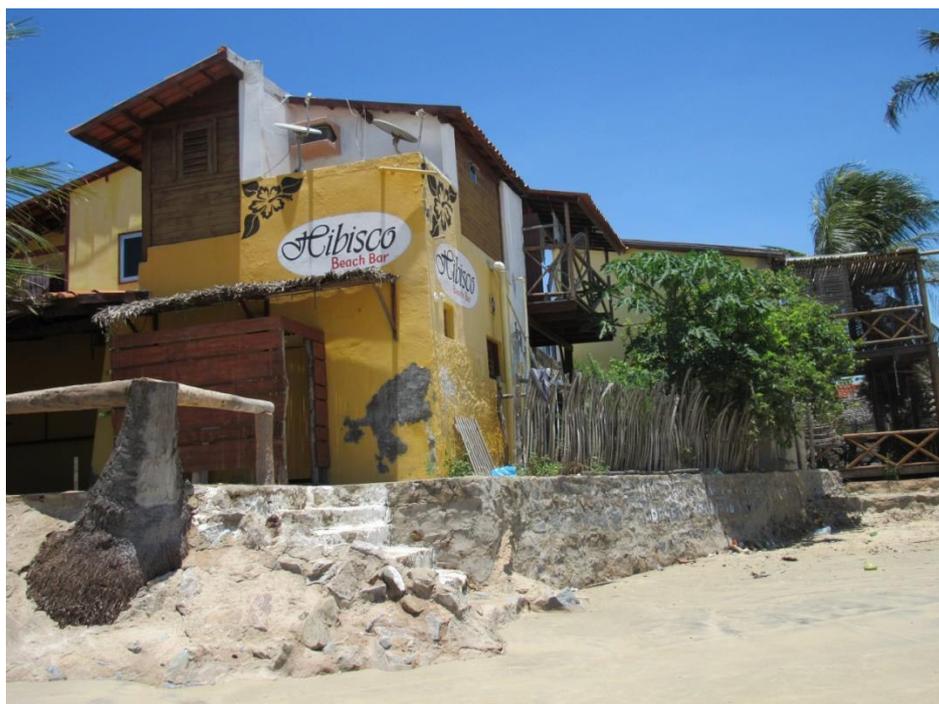
Figura 26. Indicadores de erosão costeira na Praia de Icaraí de Amontada.

De acordo com os resultados obtidos, a praia está em boas condições de preservação. Os pontos 6 e 7 são os mais críticos em relação a lixo encontrado, razão pela qual ficaram classificados em indicador C, assim como os pontos 2, 3, 4 e 5 que ficaram no indicador C por causa de construções na pós-praia e muitos indicadores de erosão costeira.
