**UNIVERSIDADE FEDERAL DO CEARÁ  
CENTRO DE TECNOLOGIA  
DEPARTAMENTO DE ENGENHARIA DE TRANSPORTES**

**UTILIZAÇÃO DE MATRIZ DE RISCO PARA ANÁLISE DE  
MICROACESSIBILIDADE FÍSICA EM UMA VIA ARTERIAL**

Monografia apresentada ao Departamento de Engenharia de Transportes do Curso de Engenharia Civil da Universidade Federal do Ceará, como requisito parcial à obtenção do título de bacharel em Engenharia Civil.

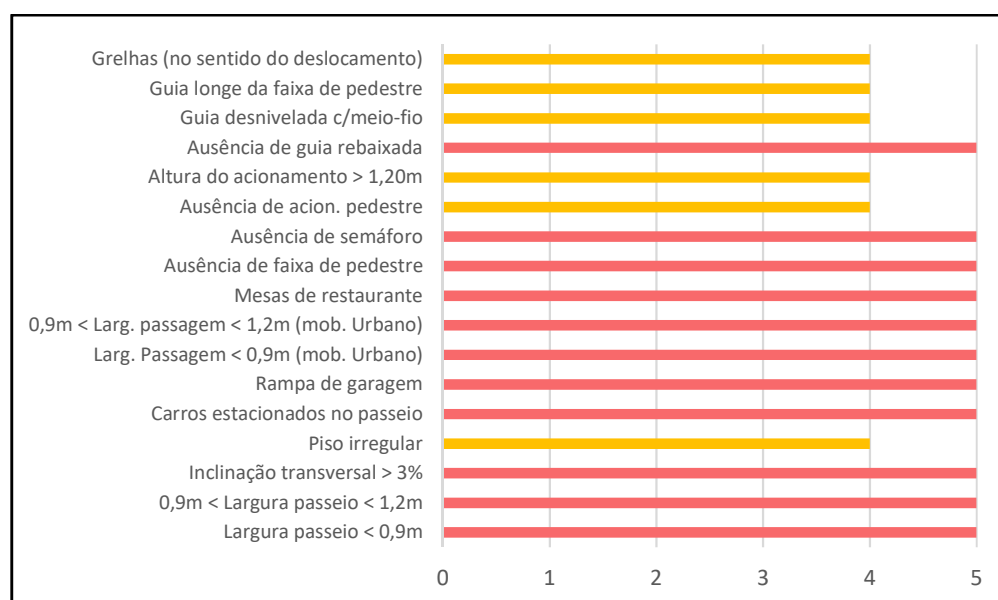
Gráfico 1 - Graus de impacto individuais

É importante explicar que os quesitos “piso irregular”, “piso inadequado” e “piso escorregadio” presentes no questionário acabaram sendo mesclados em um só, chamado “piso

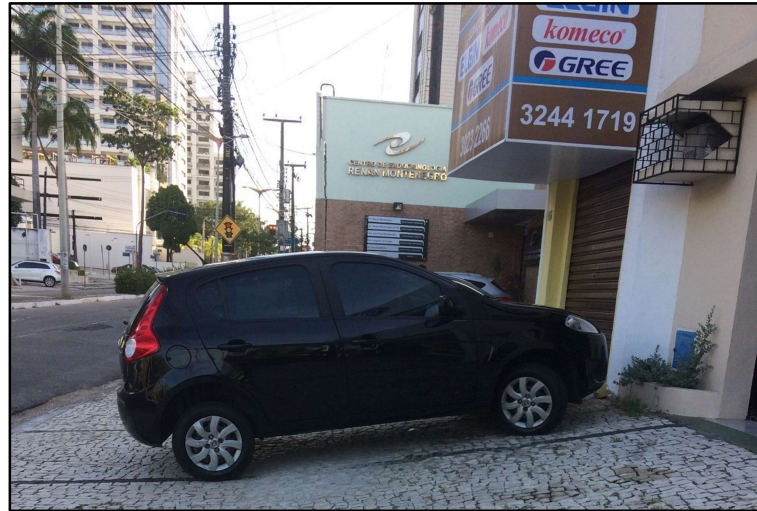
Figura 24 – Carro estacionado sem passeio delimitado em frente

As probabilidades de largura de passeio também foram razoáveis (8,77% e 3,51%), mostrando que há caminho livre nas calçadas com a largura mínima exigida. As situações irregulares encontradas foram em certos estabelecimentos comerciais, que fizeram vagas de estacionamento sem disponibilizar de nenhum tipo de trecho livre em frente, obrigando o pedestre a arriscar sua integridade física passando pelo meio-fio. Alguns estabelecimentos comerciais apresentavam uma faixa delimitada de largura maior que 1,20m atrás dos carros estacionados, que possibilita a passagem, mas não é a situação mais segura. Na Figura 24 é observado um exemplo dessa situação, encontrado na calçada entre a Rua Carolina Sucupira e a Avenida Padre Antônio Tomás.

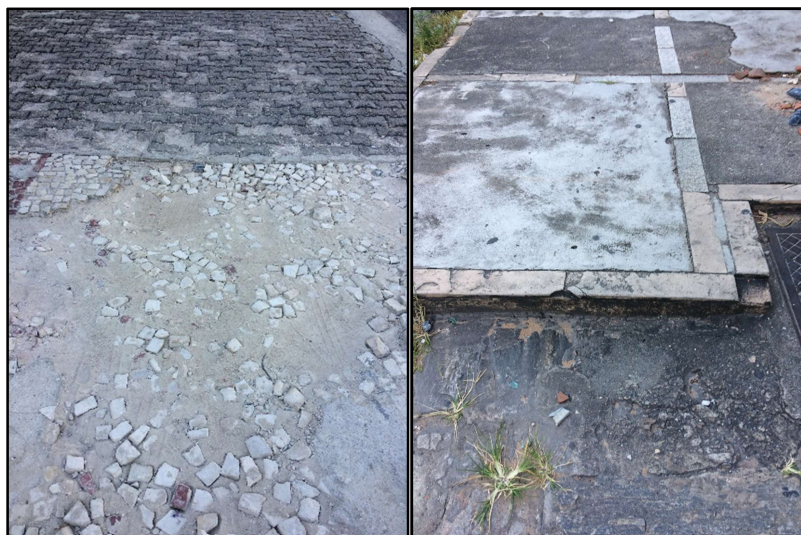
Figura 25 - Exemplos de irregularidades no piso da calçada

Um destaque negativo foi o critério “Piso irregular”, que apresentou uma probabilidade de 66,67% e um grau 4 na escala. Dois fatores que contribuíram muito para essa porcentagem elevada foram a utilização de pedra portuguesa, um piso bastante derrapante, e a falta de uniformidade, pois vários lotes tinham calçadas distintas e com pedaços de piso soltos, buracos, desníveis e degraus, o que impede a continuidade do deslocamento. A Figura 25 apresenta dois exemplos de irregularidade do piso, um na calçada entre as ruas Francisco Holanda e Coronel Alves Teixeira (à esquerda) e outro na calçada entre as Rua Carolina Sucupira e a Av. Padre Antônio Tomás (à direita).

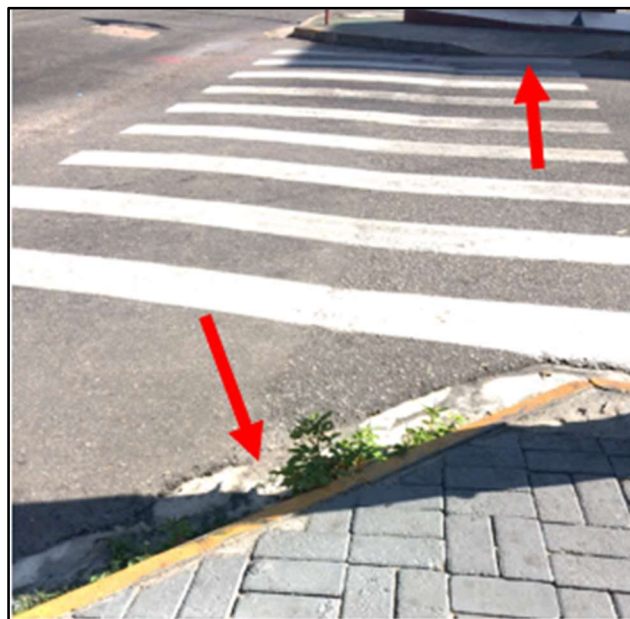
Figura 26 - Guia rebaixada em apenas um lado da rua

Os critérios mais problemáticos encontrados no levantamento foram os que dizem respeito ao acionamento para pedestres nos semáforos e às irregularidades relacionadas ao rebaixamento da calçada na esquina, apresentando graus 4 e 5 e porcentagens entre 78 e 91%.

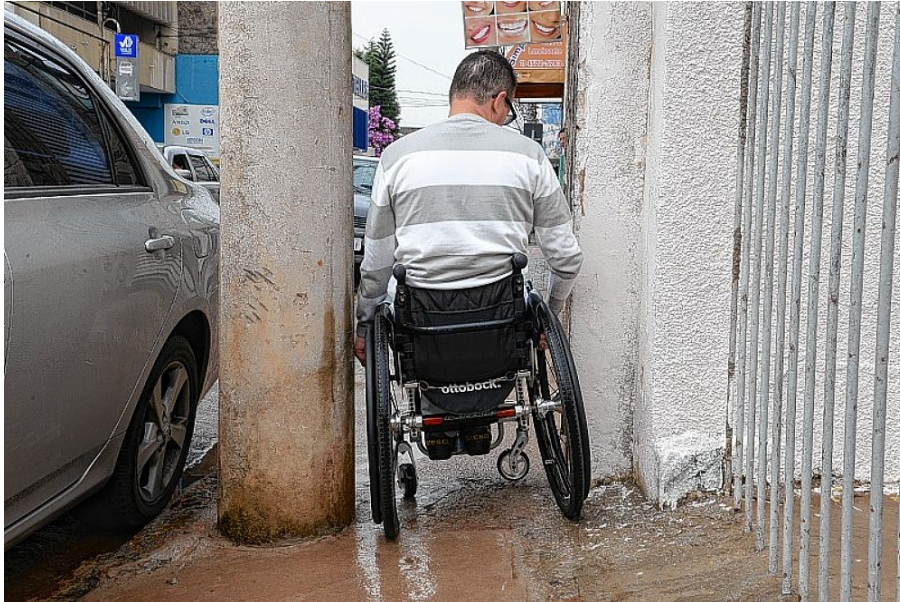
1. Largura insuficiente para se locomover com uma cadeira de rodas (Largura entre 90cm e 1,20m) (fonte da imagem: <http://www.jj.com.br/noticias-17210-agora-governos-e-que-devem-cuidar-das-calçadas>)

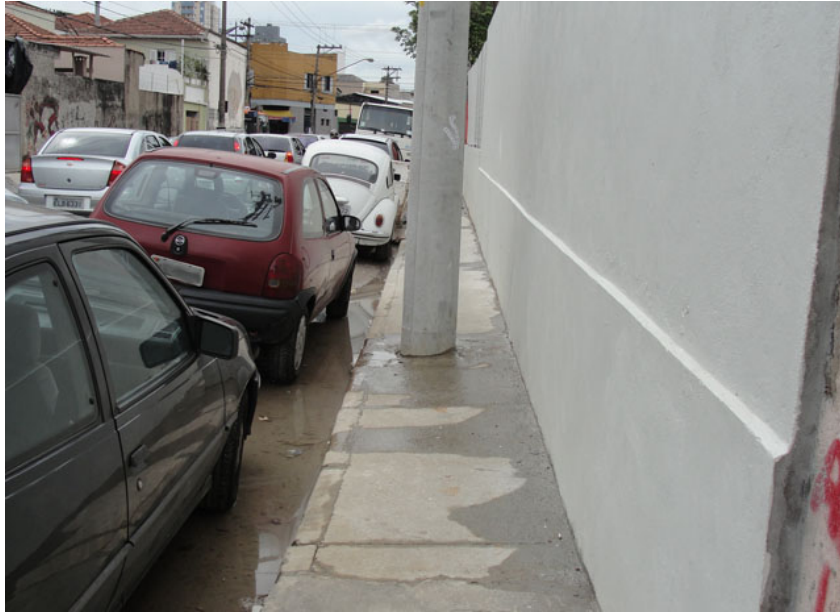
2. Largura insuficiente para se locomover com uma cadeira de rodas (Largura menor que 90cm) (fonte da imagem: <http://g1.globo.com/vc-no-g1/noticia/2011/04/morador-fotografa-poste-instalado-em-microcalcada-em-sao-paulo.html>)

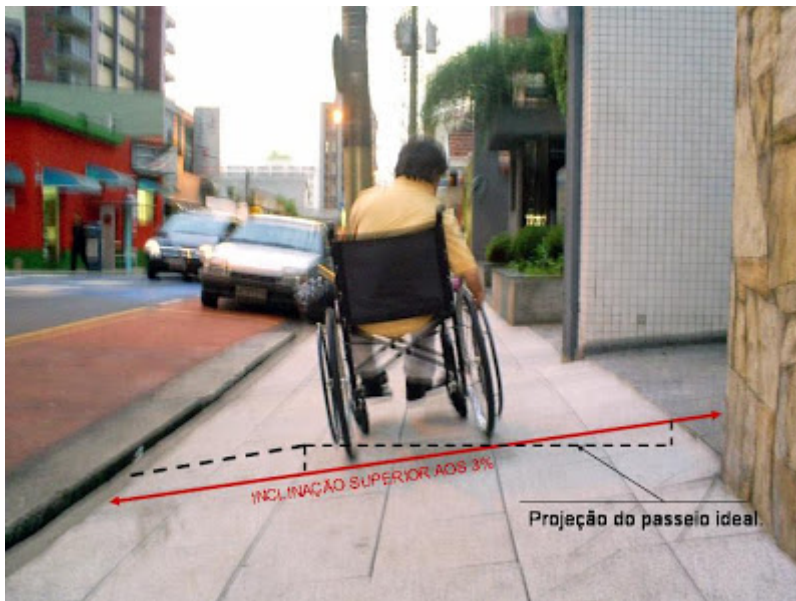
3. Inclinação transversal acentuada (fonte da imagem: <http://incluase.blogspot.com.br/2009/04/inclinacoes-do-passeio.html>)

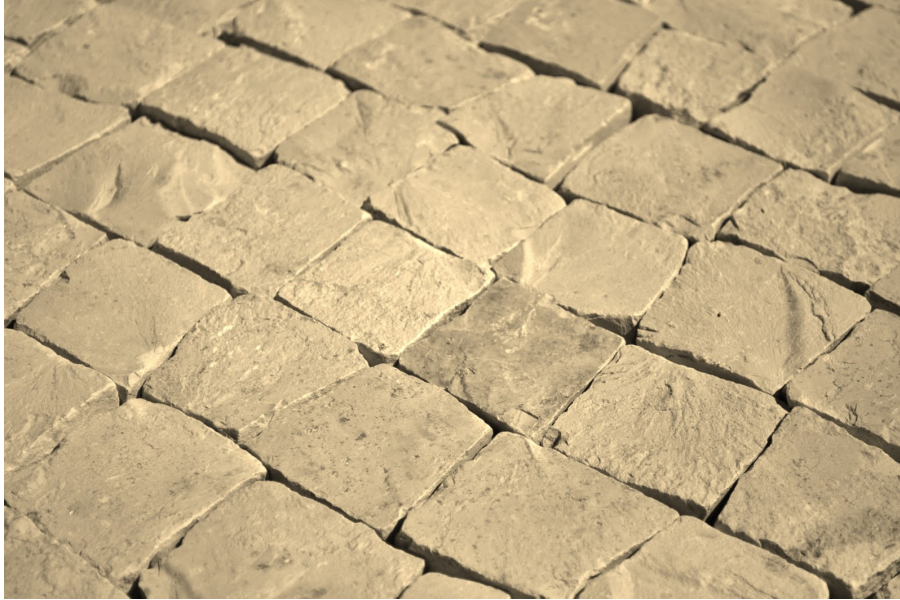
4. Piso inadequado (fonte da imagem: [http://www.wikiwand.com/pt/Cal%C3%A7ada\\_portuguesa](http://www.wikiwand.com/pt/Cal%C3%A7ada_portuguesa))

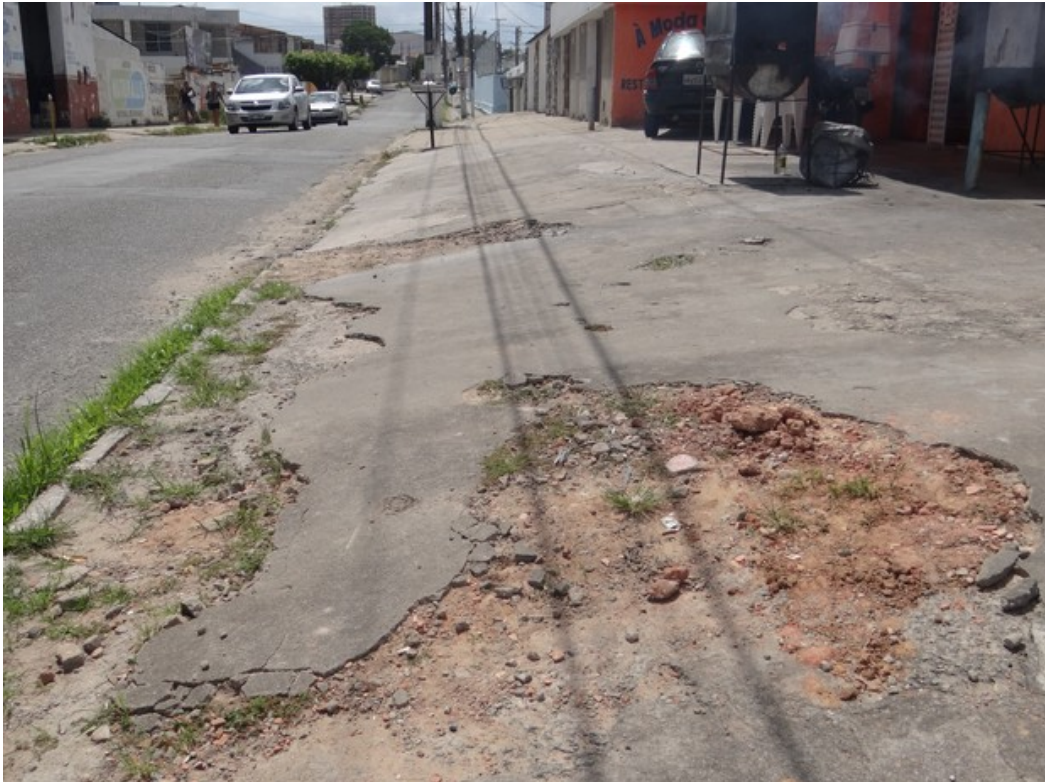
5. Piso Irregular (fonte da imagem: <http://g1.globo.com/al/alagoas/noticia/2015/01/calçadas-esburacadas-colocam-em-risco-população-em-maceio.html>)

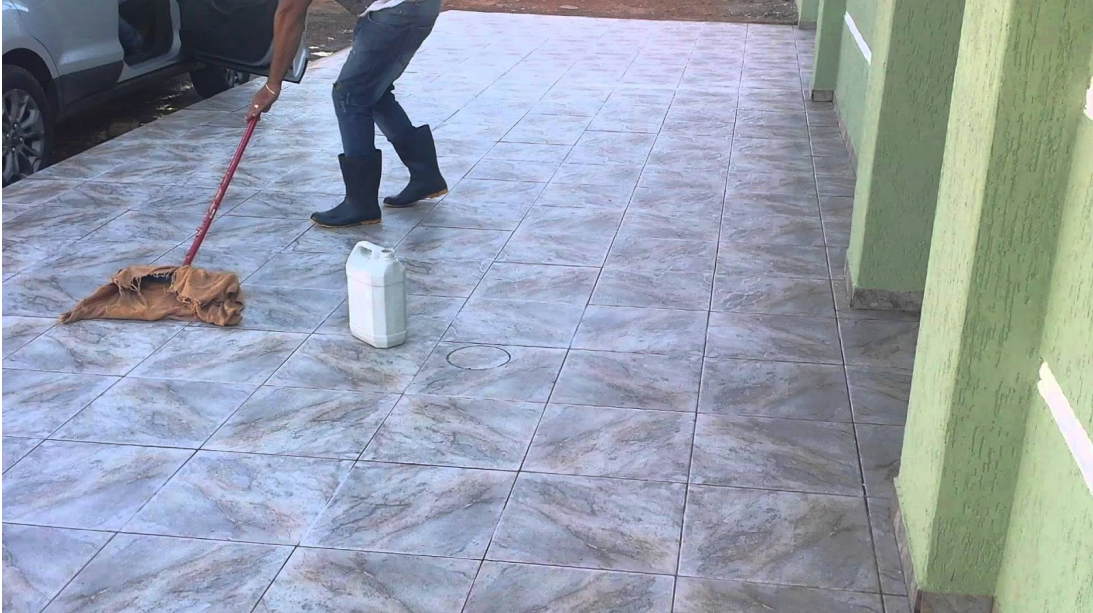
6. Piso escorregadio (fonte da imagem: <https://www.youtube.com/watch?v=mDsmkXIn5o8>)

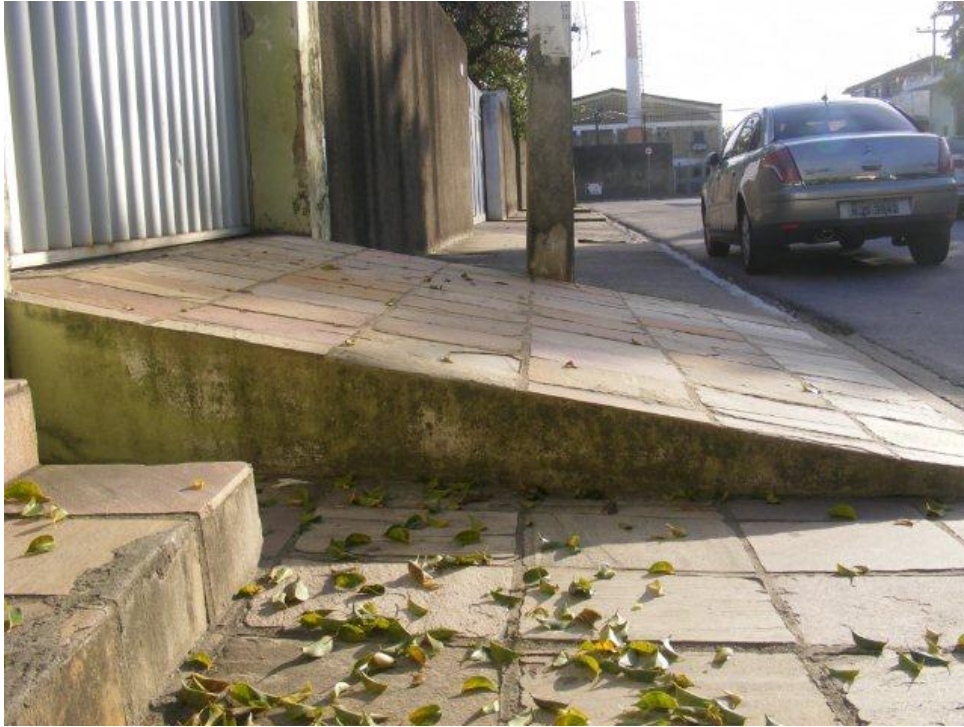
## 8. Rampas de garagem no passeio (fonte da imagem:

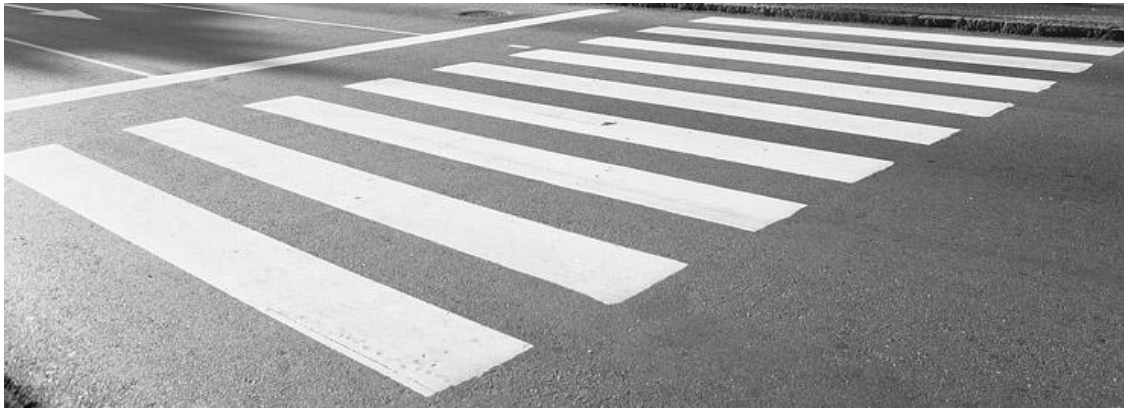
9. Ausência de faixa de pedestre (fonte da imagem: <http://www.vvale.com.br/geral/parar-na-faixa-de-pedestres-um-ato-de-cidadania/>)

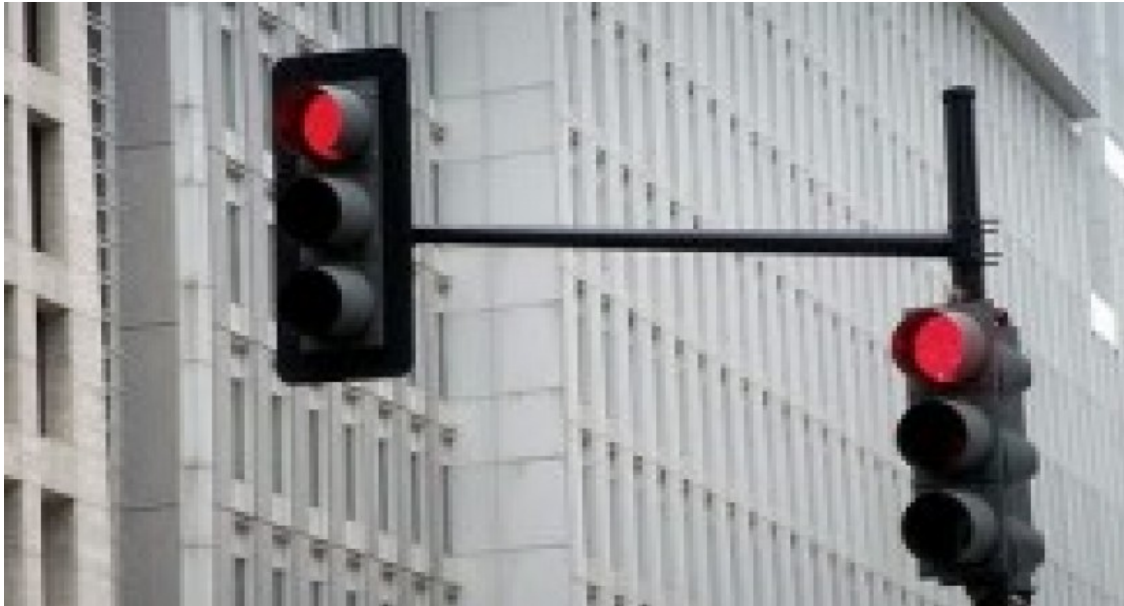
10. Ausência de semáforo (fonte da imagem: <http://movimentoconviva.com.br/sinal-vermelho-pense-nisso/>)

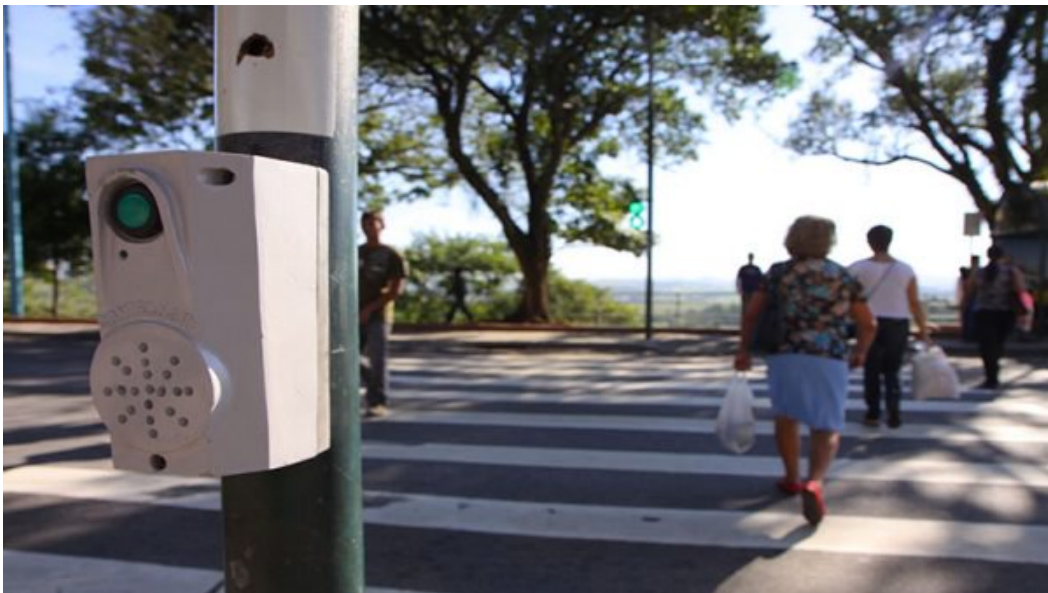
11. Ausência de acionamento para pedestres (fonte da imagem: <https://www.fatosdesconhecidos.com.br/o-segredo-por-tras-do-botao-que-os-pedestres-aperta-para-atravesar-rua-que-voce-nao-conhecia>)

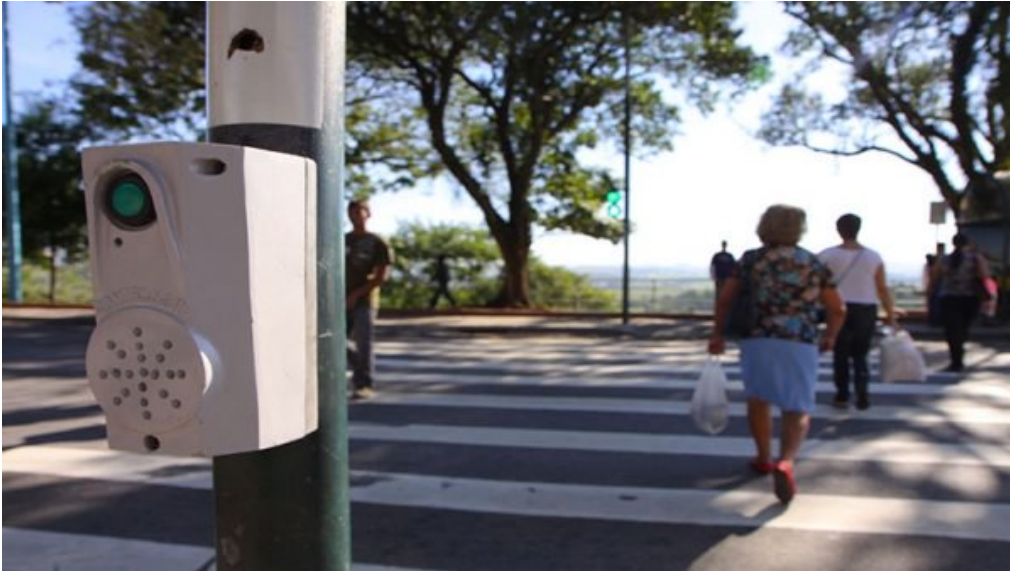
12. Botão de acionamento muito alto (Acima de 1,20m) (fonte da imagem: <https://www.fatosdesconhecidos.com.br/o-segredo-por-tras-do-botao-que-os-pedestres-aperta-para-atravesar-rua-que-voce-nao-conhecia>)

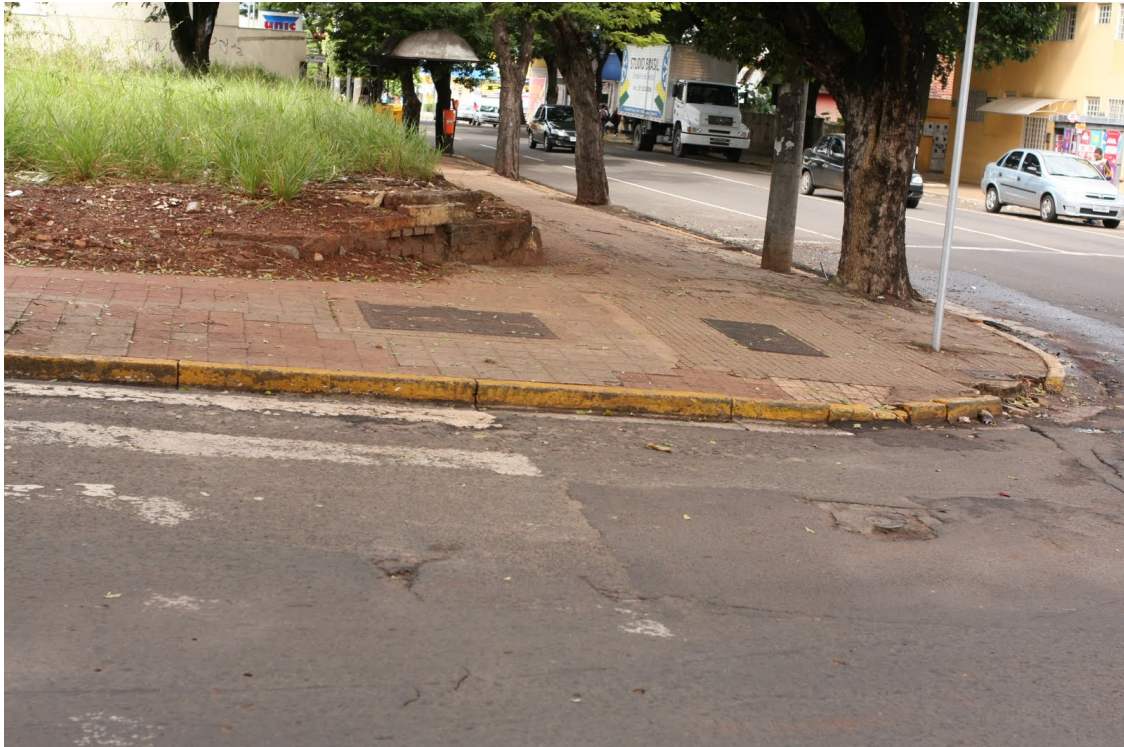
13. Ausência de guia rebaixada (fonte da imagem: <http://www.acessibilidadenapratica.com.br/avaliacoes-e-visitas/rebaixamentos-de-guia/>)

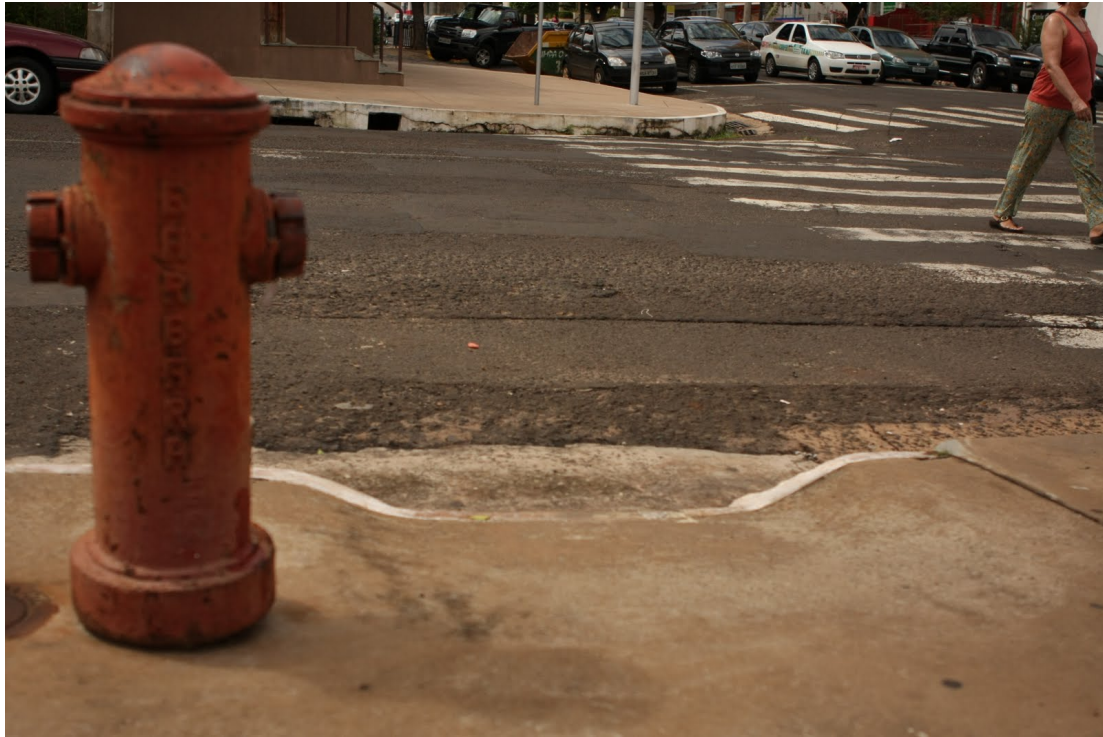
14. Guia rebaixada desnivelada com o término do meio-fio (fonte da imagem: <http://www.acessibilidadenapratica.com.br/avaliacoes-e-visitas/rebaixamentos-de-guia/>)

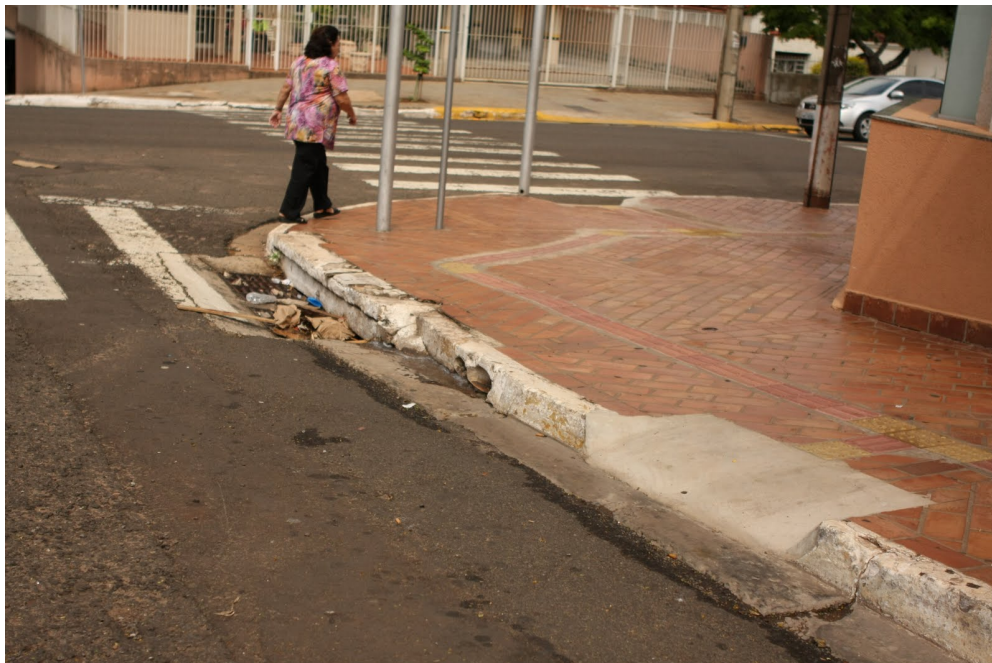
15. Guia localizada longe da faixa de pedestres (fonte da imagem: <http://www.acessibilidadenapratica.com.br/avaliacoes-e-visitas/rebaixamentos-de-guia/>)

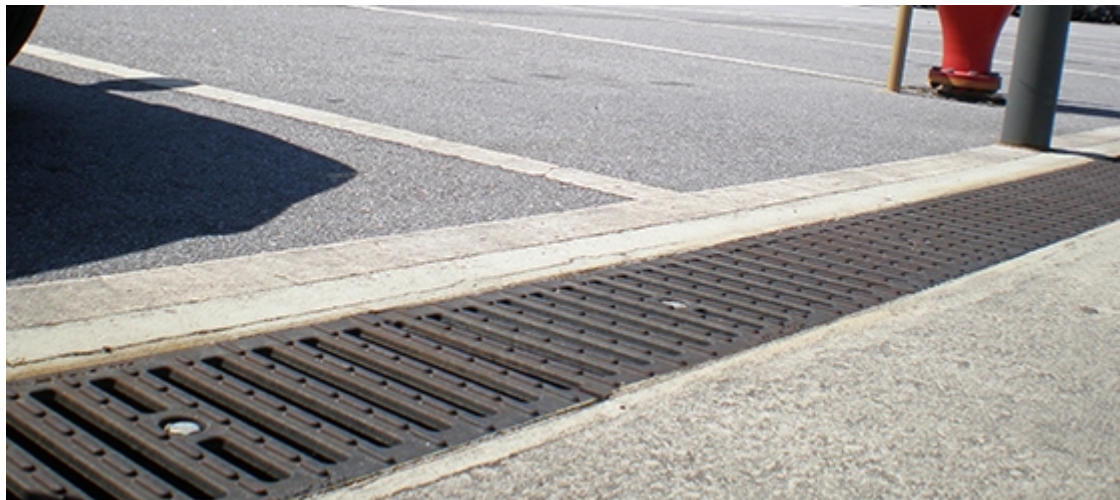
16. Grelhas de drenagem (No sentido do deslocamento) (fonte da imagem: <http://www.capadrain.com/pt/portfolio/go/drenagem>)

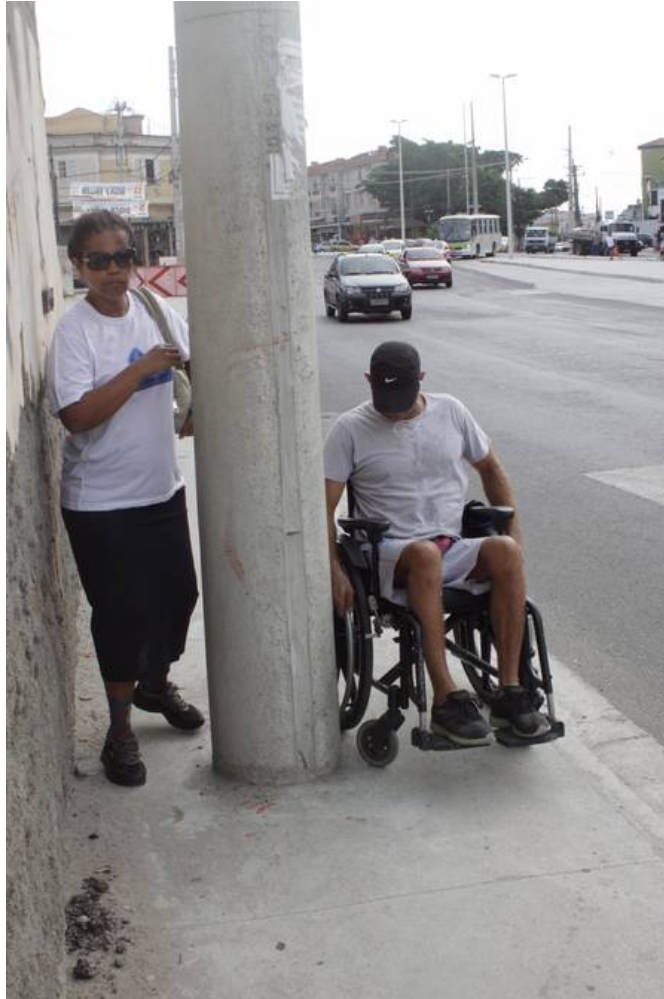
17. Mobiliário mal posicionado (Restando largura entre 90cm e 1,20m) (fonte da imagem: <https://extra.globo.com/noticias/rio/obras-reduziram-calcadas-menos-da-metade-em-trechos-do-brt-transcarioca-12074714.html>)

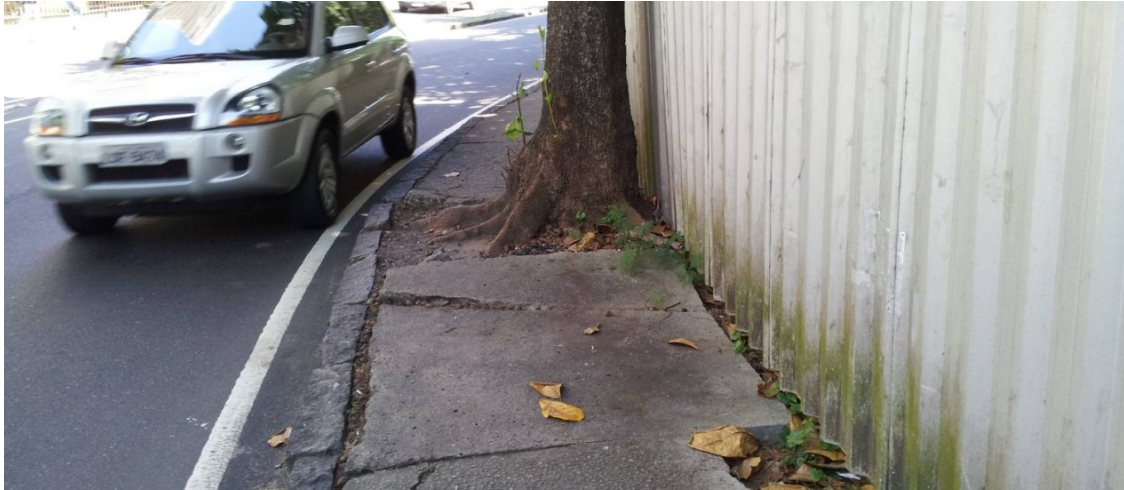
18. Mobiliário mal posicionado (Restando largura menor que 90cm) (fonte da imagem: <https://oglobo.globo.com/eu-reporter/postes-arvores-tapume-em-calcada-tiram-espaco-de-pedestres-na-barrada-tijuca-8538702>)

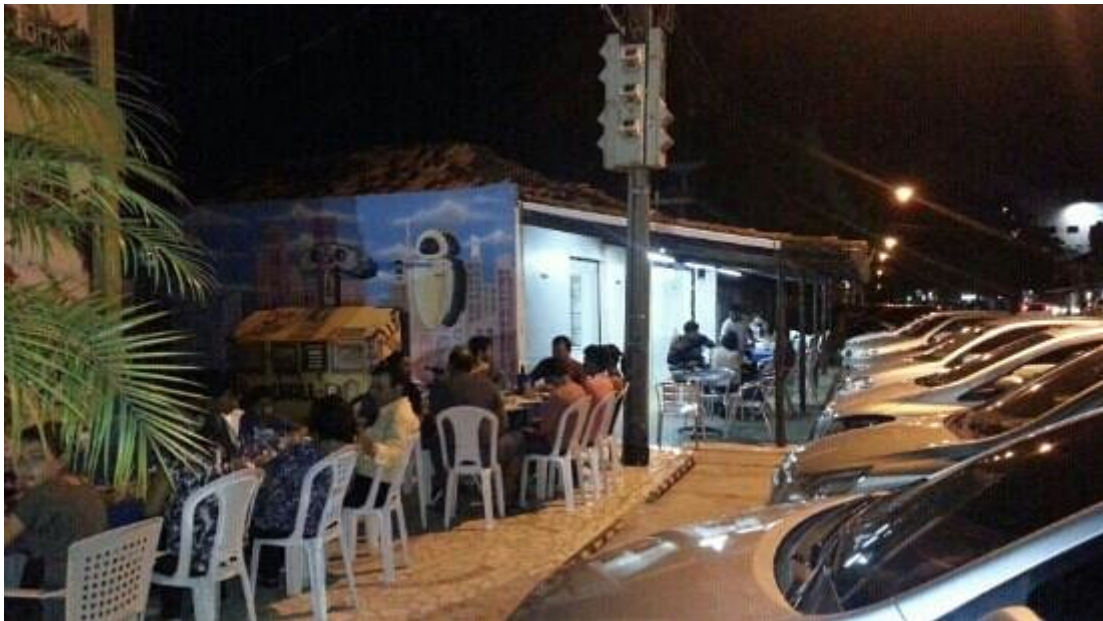
19. Presença de mesas na faixa livre (fonte da imagem: [https://www.tripadvisor.com.br/LocationPhotoDirectLink-g1015728-d3451976-i71910801-Lamaru\\_Restaurante-Macapa\\_State\\_of\\_Amapa.html](https://www.tripadvisor.com.br/LocationPhotoDirectLink-g1015728-d3451976-i71910801-Lamaru_Restaurante-Macapa_State_of_Amapa.html))
