**VULNERABILIDADE COSTEIRA DA PRAIA DA CAPONGA, LITORAL LESTE DO
CEARÁ.**

Dissertação apresentada ao Programa de Pós-Graduação em Ciências Marinhas Tropicais da Universidade Federal do Ceará, como requisito parcial à obtenção do título de Mestre em Ciências Marinhas Tropicais. Linha de Pesquisa: Análise de impactos ambientais da região oceânica e costeira.

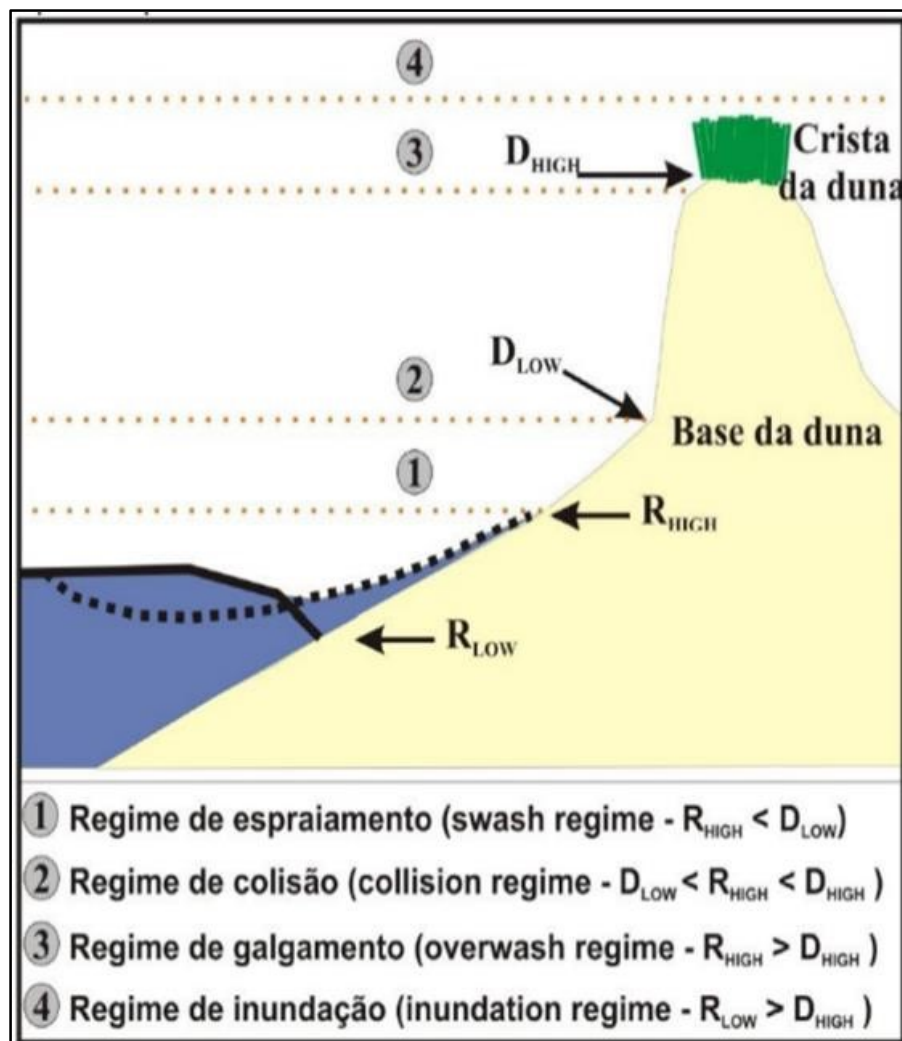
Figura 2 - Regimes de inundaç o

A escala de impacto de tempestade desenvolvida por Sallenger (2000) tem 4 regimes: regime espraiamento, regime de colis o, regime de galgamento e regime de inundaç o (tabela 1). E o autor acima mencionado ainda agrupou os 4 regimes em n veis mximos de impactos (tabela 2).

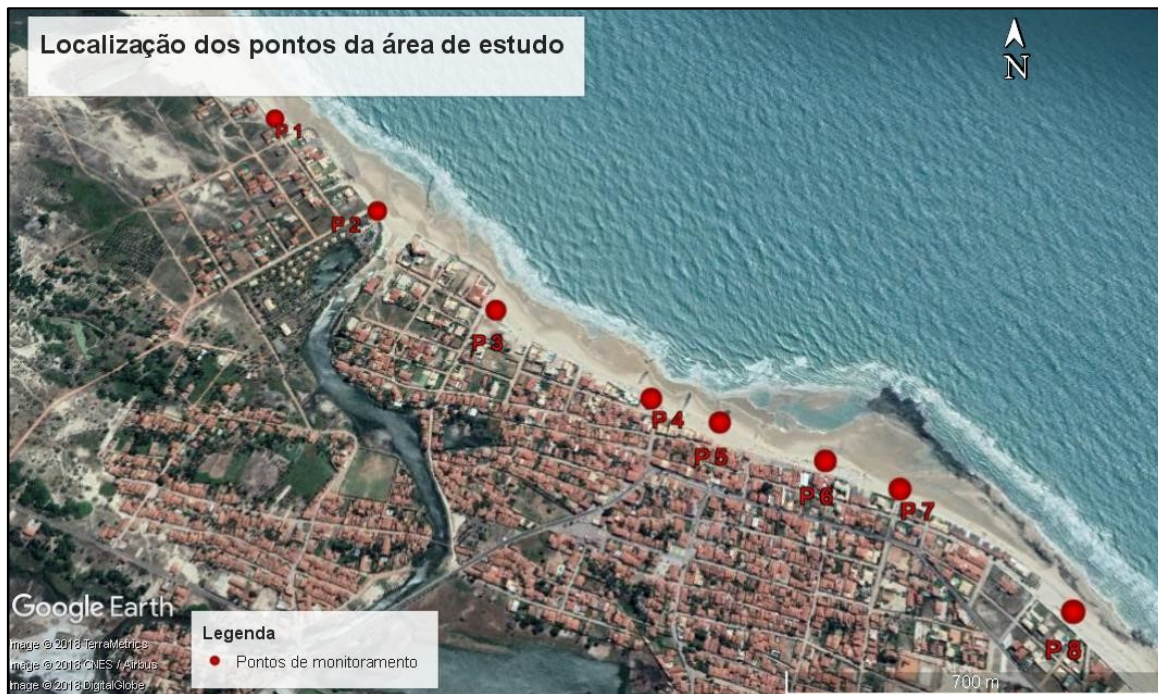
Mapa 2 - Localização dos pontos de monitoramento dos perfis topográficos.

Os pontos de monitoramento 1 e 2 estão situadas à esquerda do riacho Caponga Roseira. Os pontos de monitoramento 4, 5, 6 e 7 estão inseridos na área mais urbanizada da faixa de praia; sendo o 5 e 6 na frente do “calçadão” da praia. E o ponto 8, no início do promontório natural da Caponga.

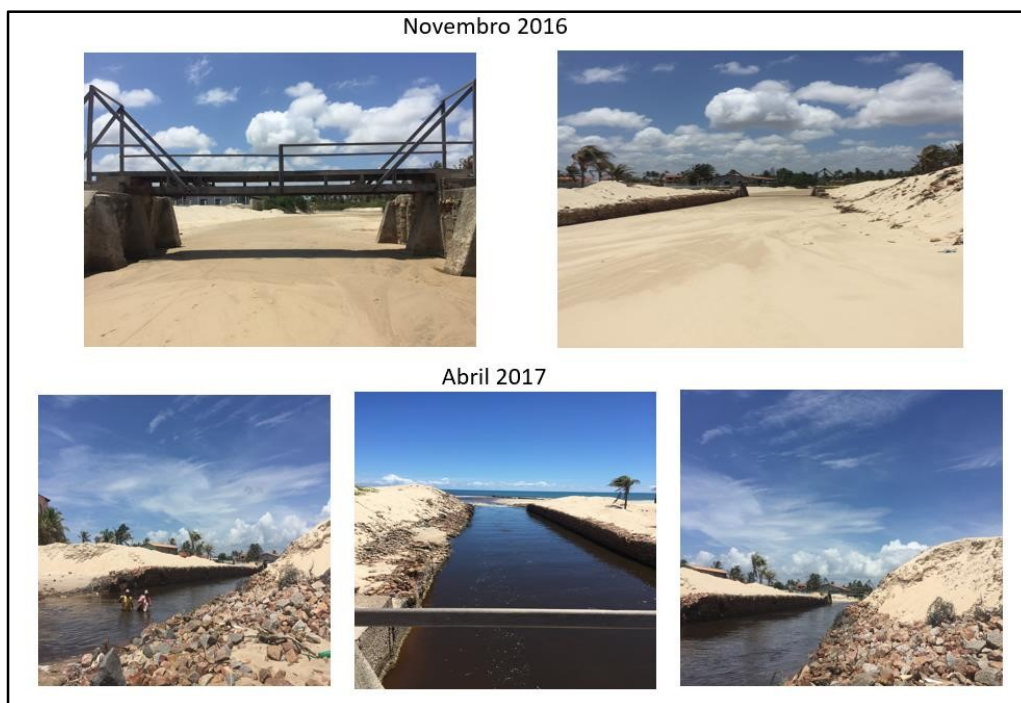
Figura 6 - Riacho Caponga Roseira e suas margens em novembro de 2016 e abril de 2017.

Além do processo erosivo de linha de costa no ponto 2, na margem direita do Riacho também foi identificado um processo erosivo ao longo de um ano, porém para o mês de abril observou-se um acúmulo significativo de sedimentos nas regiões às margens do Riacho, conforme a figura 5.

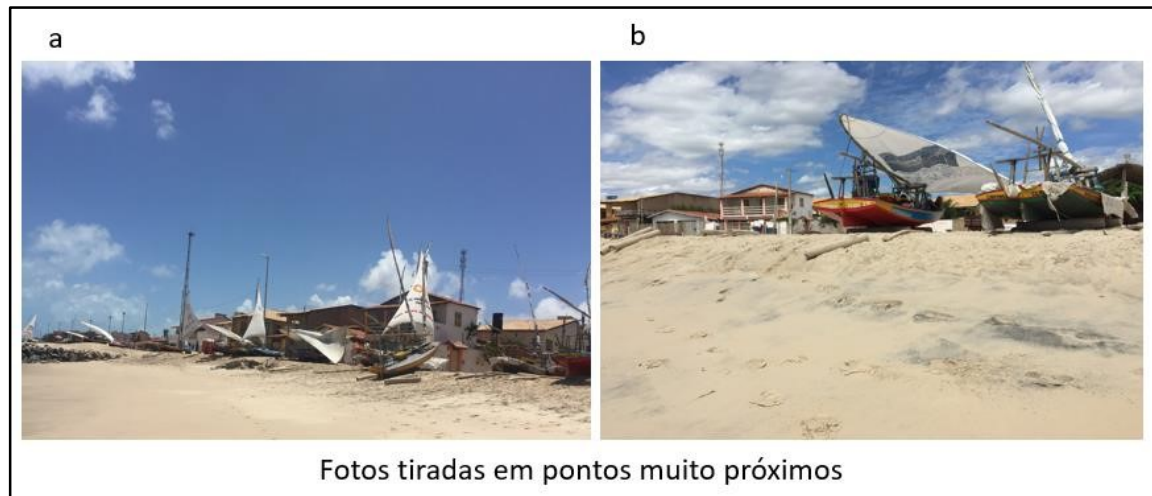
Figura 10 - Região muito próxima ao perfil de monitoramento 4 em a) novembro de 2016 e b) junho de 2017

Quanto ao ponto de monitoramento 5 (figura 10), localizado logo no início do calçadão da orla os perfis tendem à processos erosivos, como mostrado no mapa de áreas de erosão. O destaque está em um acúmulo de sedimentos no mês de junho, favorecendo cotas mais elevadas em comparação com o mês de abril, também período de chuva.

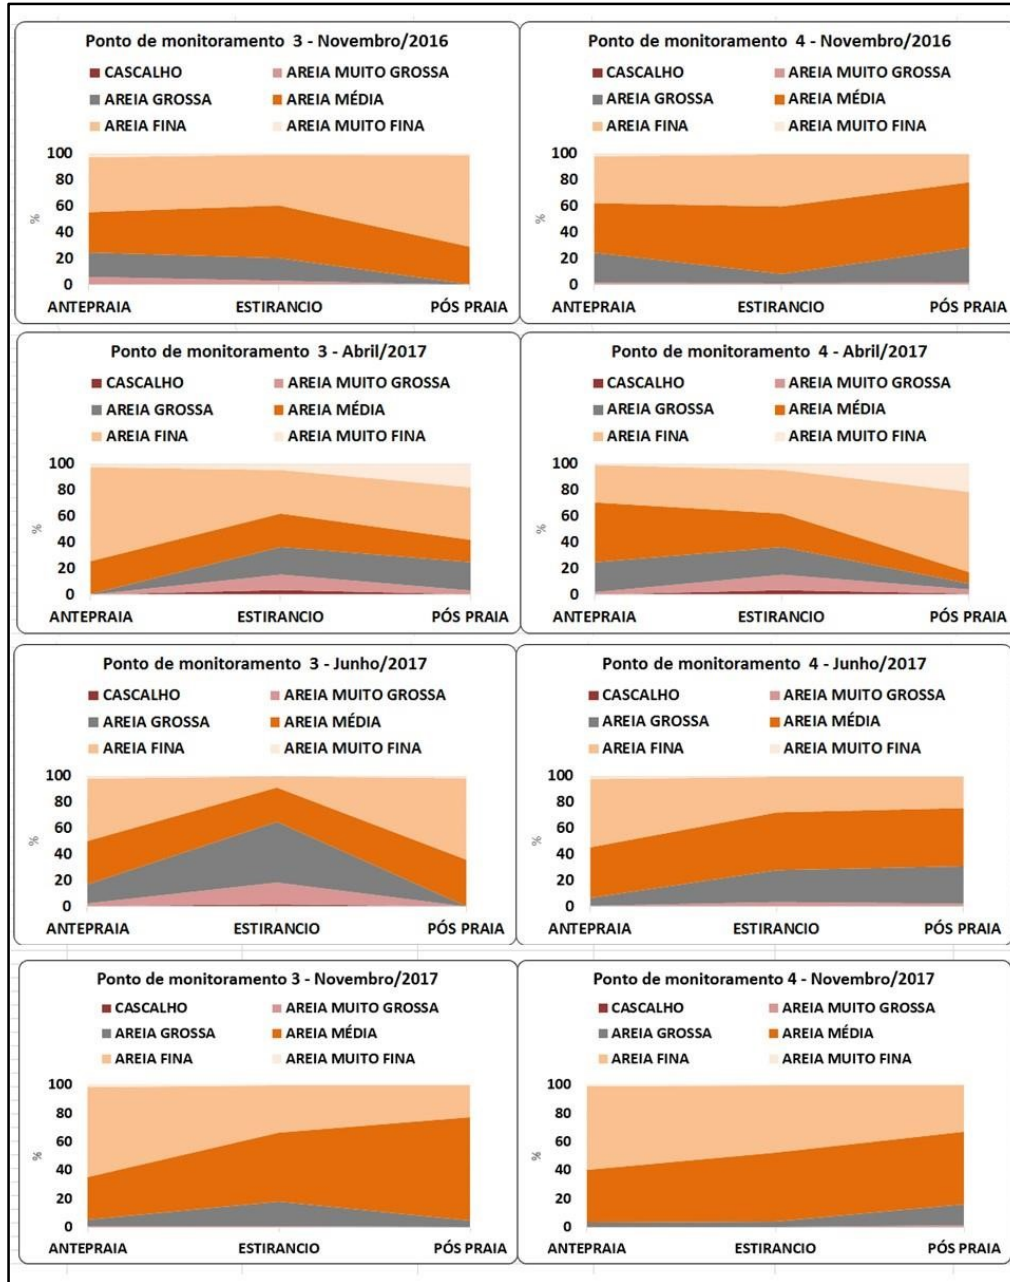
Figura 18 - Variação sazonal dos sedimentos dos pontos de monitoramento 3 e 4

No ponto 3 do experimento, na pós praia do mês de novembro de 2016 há uma predominância de sedimentos finos e uma menor concentração de areia média ao longo do perfil; diferentemente do que ocorre nesse setor no mês de abril, variando de areia muito fina até areia classificada como muito grossa. Ainda no mês de abril observa-se que a antepraia é constituída significativamente por areia fina e o estirâncio é o que possui uma maior variação quanto ao tamanho médio do grão. No ponto 4, o mês de abril é o que também apresentou uma maior variação granulometria, possuindo uma maior presença de sedimentos mais grossos no estirâncio tanto desse mês quanto de junho em comparação com o perfil sedimentológico observado em novembro (figura 17).

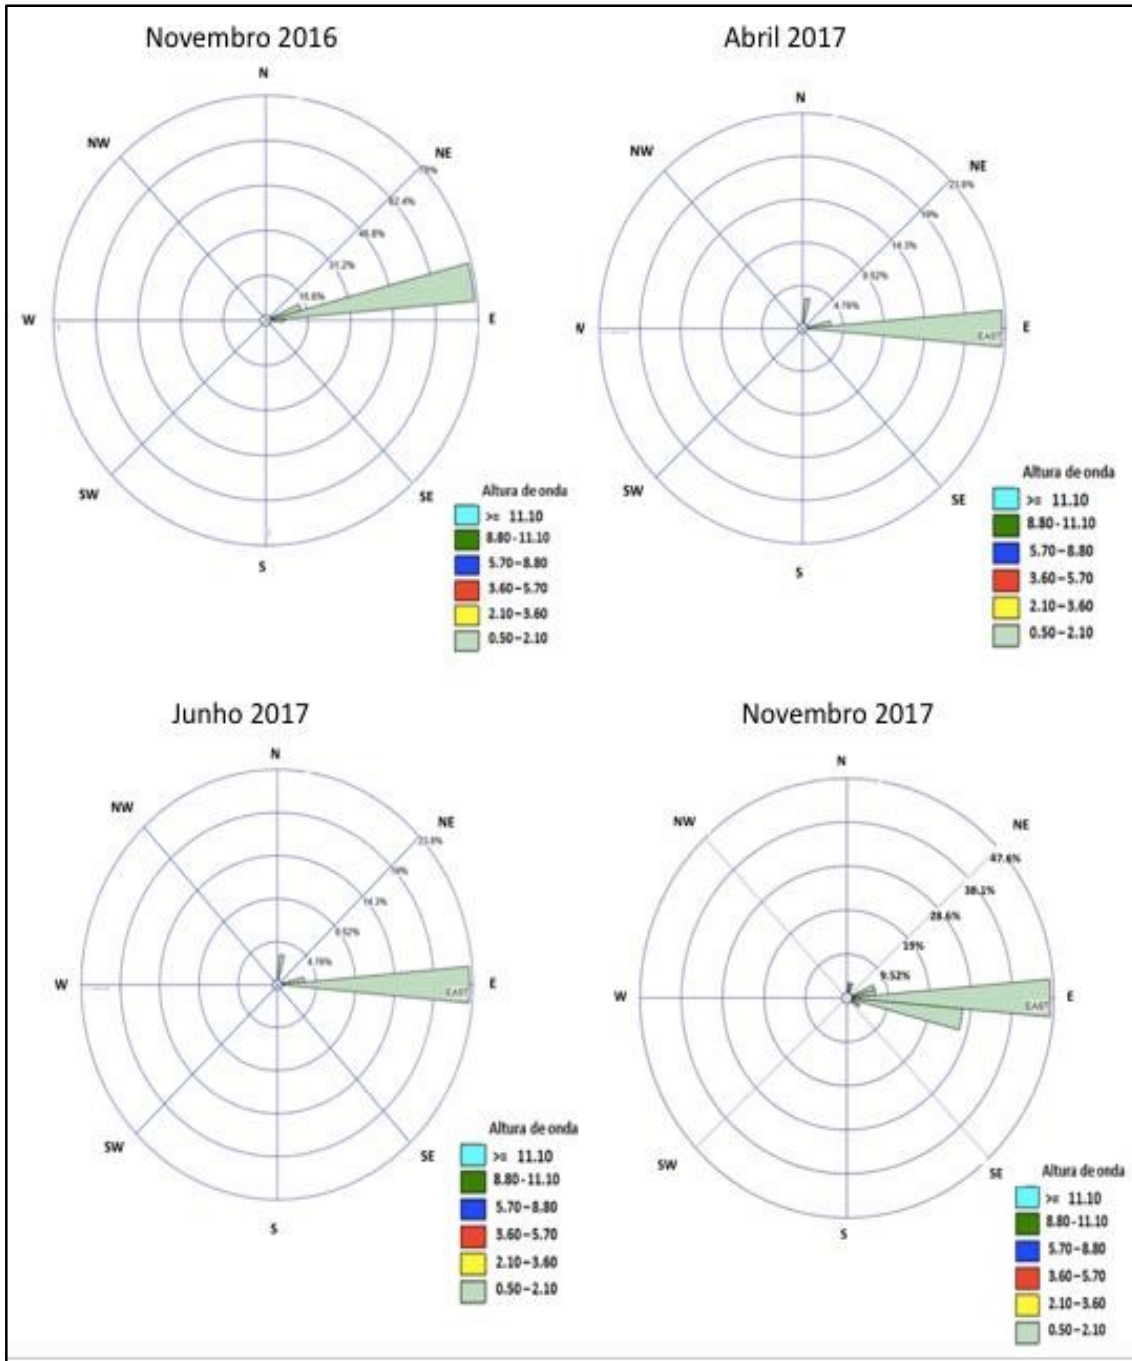
Figura 21 - Médias de altura e direção de onda dos meses de experimento de campo.

Correlacionando os parâmetros (altura e direção da onda), caracteriza-se a tendência do swell iniciando em dezembro e permanecendo até maio. A partir de junho com a mudança dos ventos e padrões atmosféricos é raro a entrada do swell nesse período, que retorna, por vezes, no mês de setembro e tem seu auge no mês de

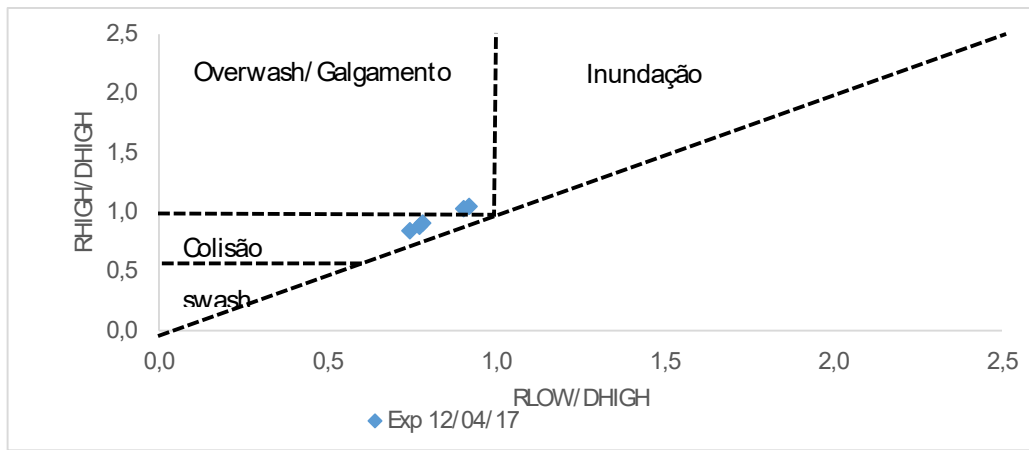
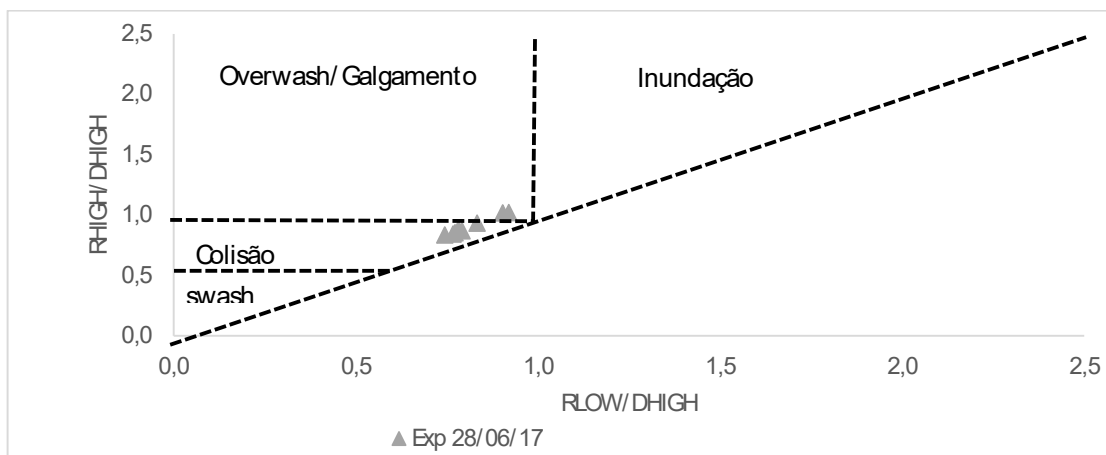
Seguindo a metodologia proposta por Sallenger, o regime predominante durante os experimentos nos pontos monitorado da área de estudo é a colisão. Com a integração dos dados, pode-se observar que esse regime foi ainda mais atuante no meses de chuva.

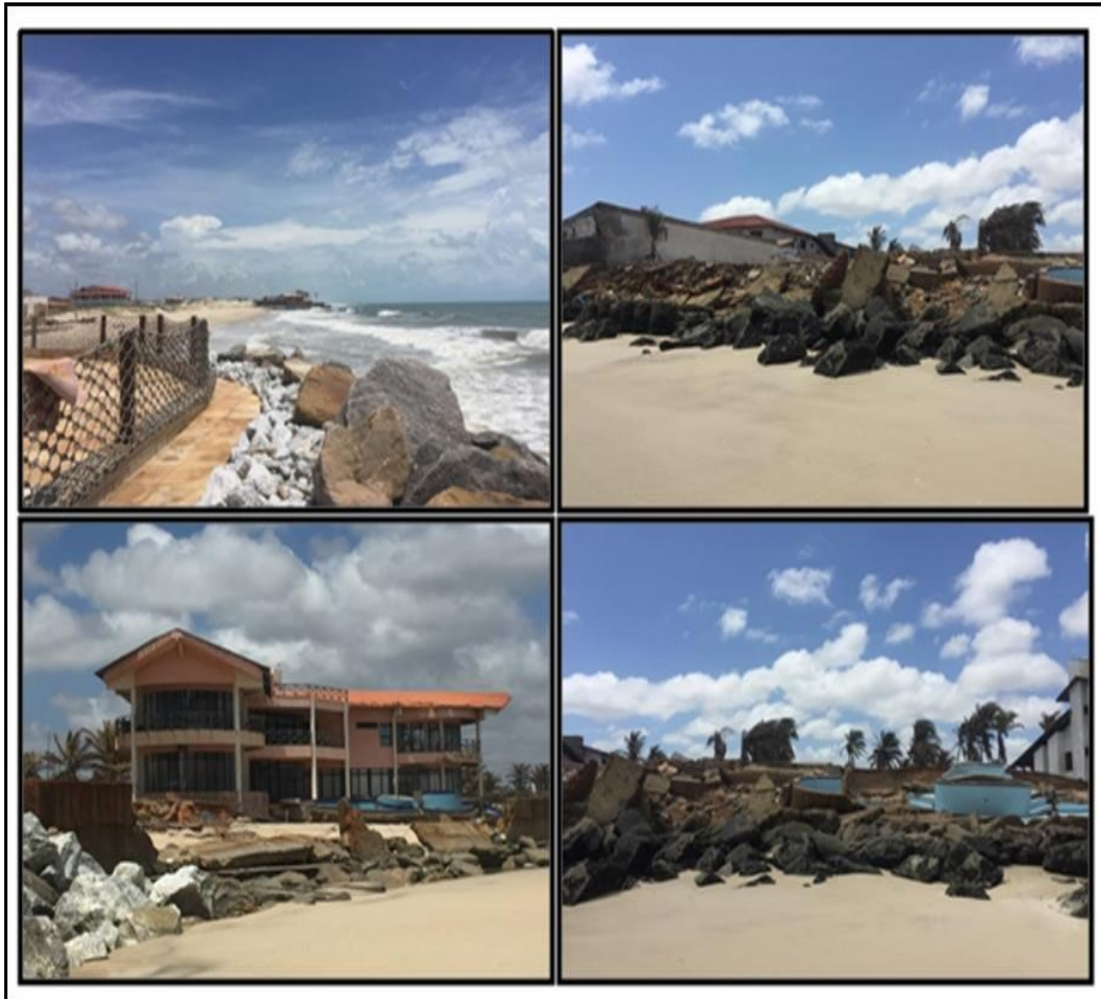
Figura 23 - Destruição de infraestruturas da praia da Caponga.

Dessa forma, com um desenvolvimento urbano acelerado, logo se tornaram visíveis alguns danos e prejuízos causados pelo problema erosivo: a destruição e comprometimento físico de estruturas na faixa de praia tornaram-se evidentes. Assim, os prejuízos econômicos e estéticos foram fazendo parte da realidade da praia (figura
