AVALIAÇÃO DE DESEMPENHO E CONFIABILIDADE DE MOTORES
ELÉTRICOS EM UMA INDÚSTRIA

Trabalho Final de Curso apresentado ao Curso de Graduação em Engenharia Elétrica da Universidade Federal do Ceará, como requisito parcial à obtenção do grau de Bacharel em Engenharia Elétrica

No Capítulo 5, é apresentado um estudo de caso sobre a confiabilidade de motores elétricos em uma indústria de bebidas.

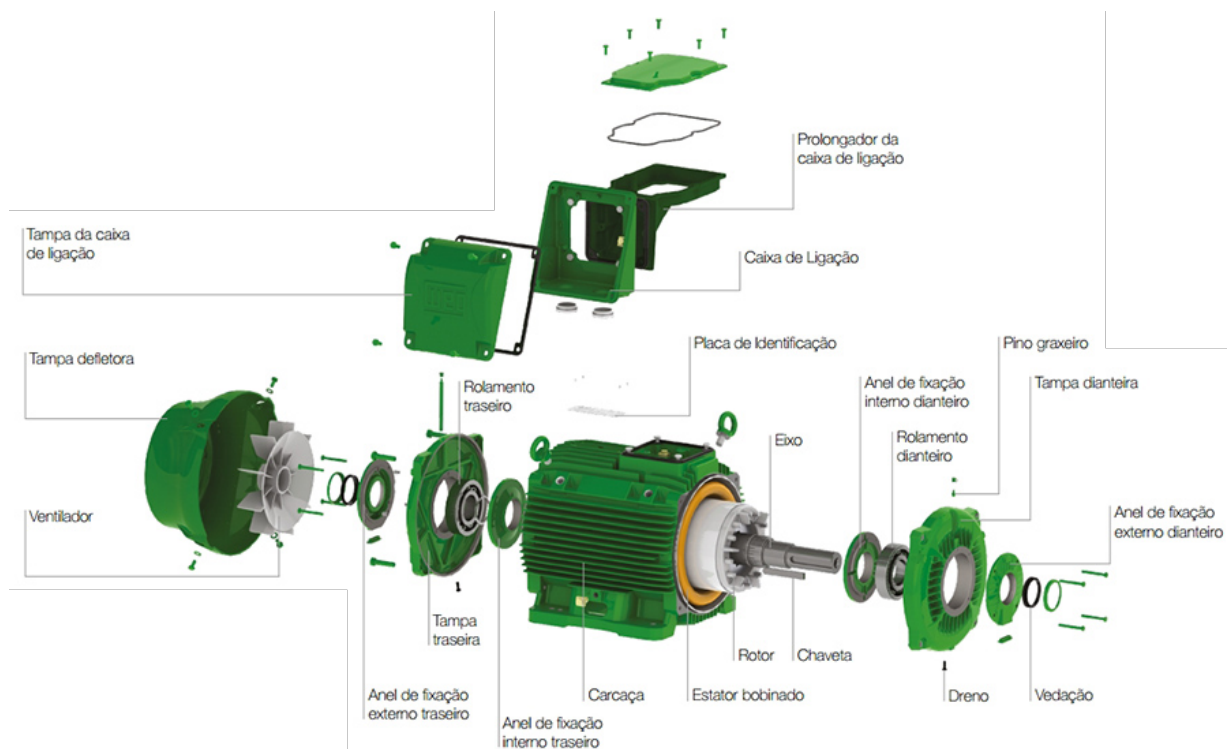
Figura 4: Estrutura de um motor elétrico de indução

Existem dois tipos de rotores de motor de indução, rotor gaiola de esquilo e rotor bobinado. O rotor gaiola de esquilo é assim chamado pois assemelha-se às rodas em que esquilos de estimação correm. É composto por barras condutoras interligadas por meio de anéis de curto-circuito, operando caracteristicamente em velocidades praticamente constantes, podendo variar de acordo com a carga aplicada no eixo (RAMOS, 2005). A figura 4 mostra a estrutura de um motor elétrico de indução gaiola de esquilo.

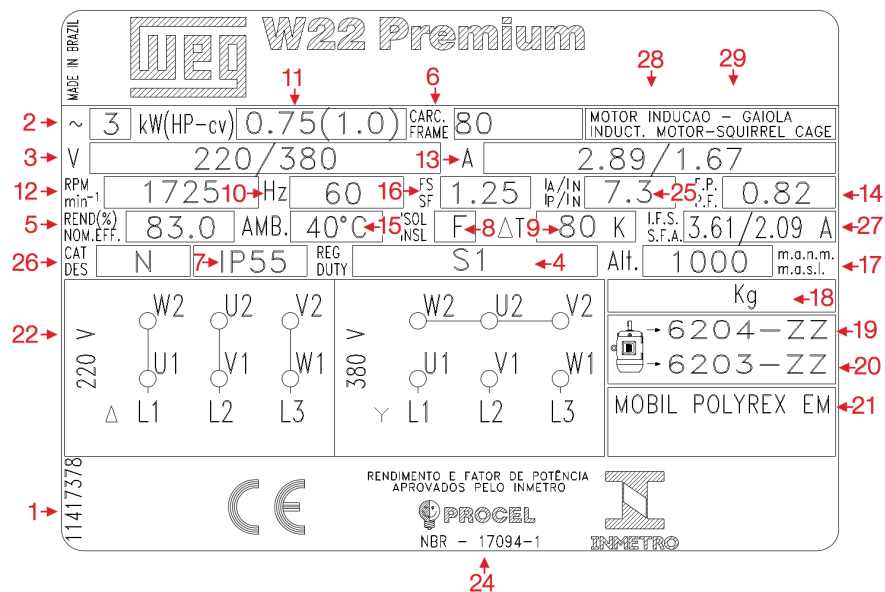
Figura 5: Layout da placa de identificação para as carcaças 63 a 132

As informações do motor são descritas em sua sua placa de identificação, como mostra a figura 5.

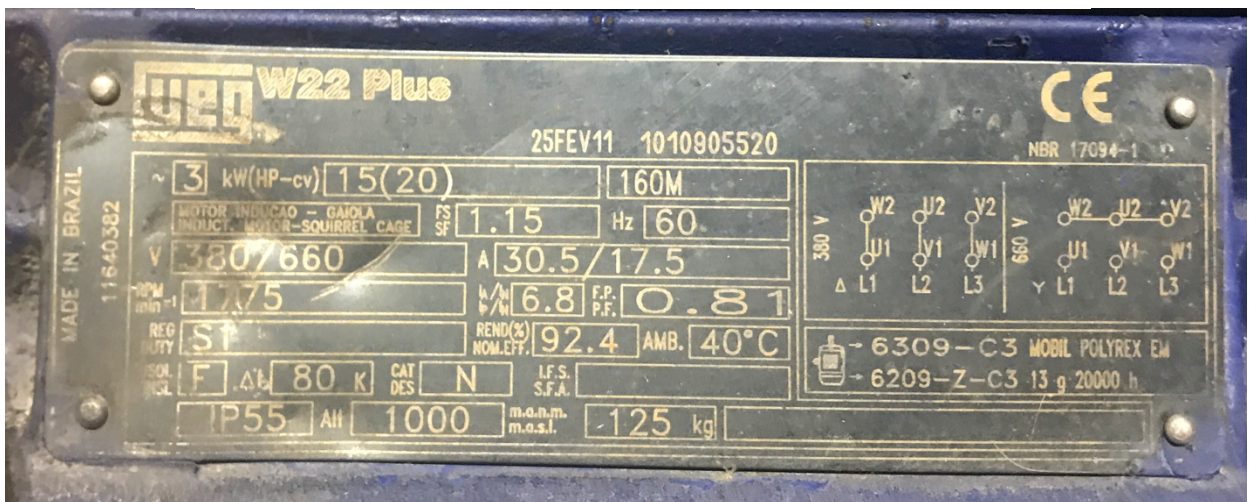
Figura 6: Placa de identificação de um motor WEG W22

A partir da figura 6, é possível observar que esse motor possui a potência nominal de 15 kW, fator de serviço de 1,15, fator de potência 0,81, rendimento 92,4%, material de isolamento classe F, proteção IP55 e regime de serviço S1.

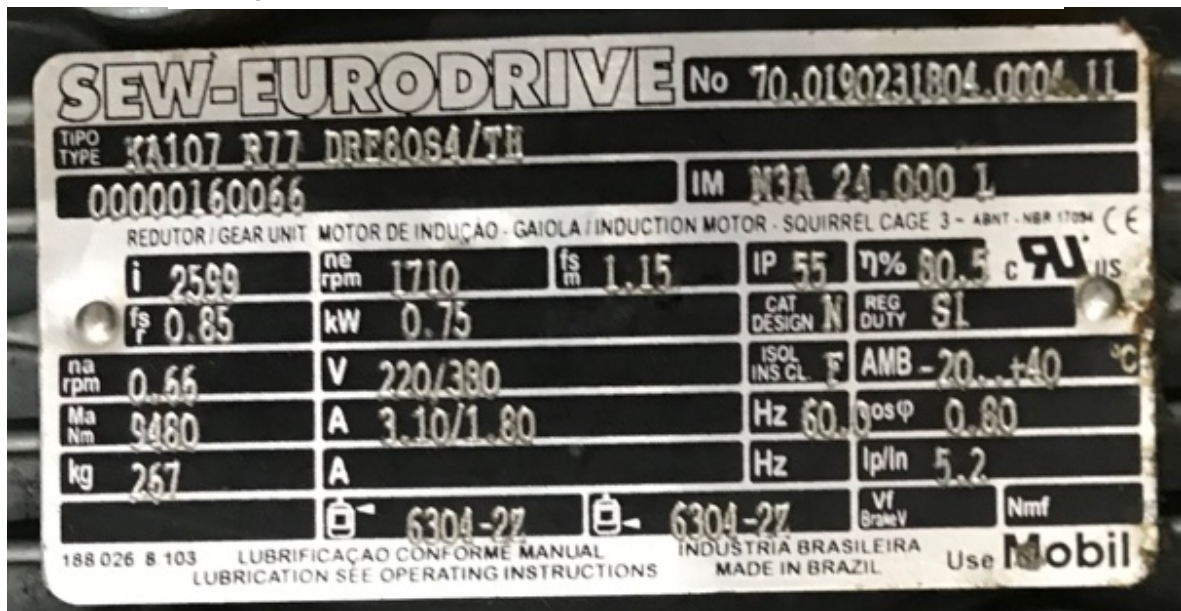
Figura 7: Placa de identificação de um motor SEW-EURODRIVE

A partir da figura 7, é possível observar que esse motor possui a potência nominal de 0,75 kW, fator de serviço de 1,15, fator de potência 0,80, rendimento 80,5%, material de isolamento classe F, proteção IP55 e regime de serviço S1.

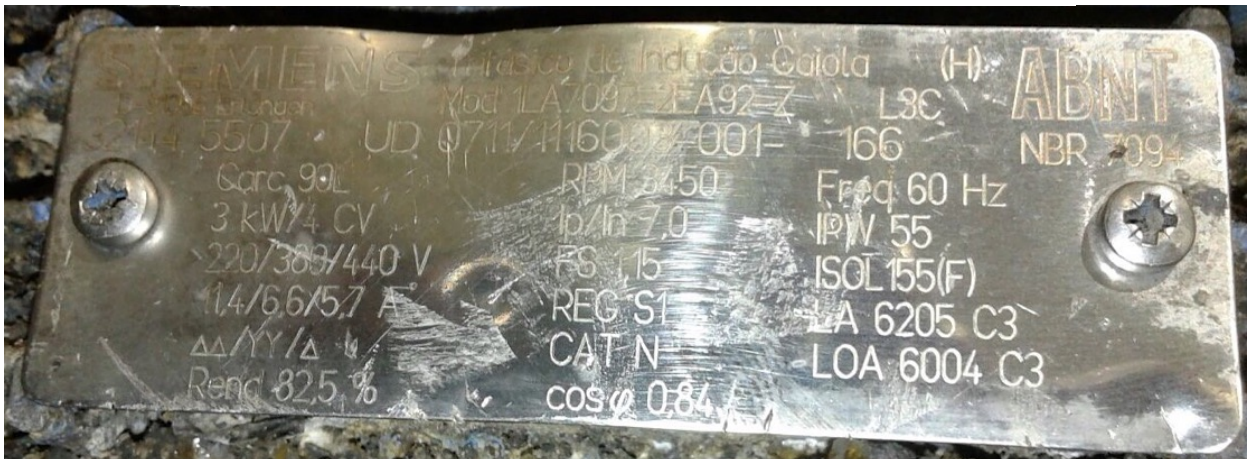
Figura 8: Placa de identificação de um motor SIEMENS

A partir da figura 8, é possível observar que esse motor possui a potência nominal de 3 kW, fator de serviço de 1,15, fator de potência 0,84, rendimento 82,5%, material de isolamento classe F, proteção IP55 e regime de serviço S1.

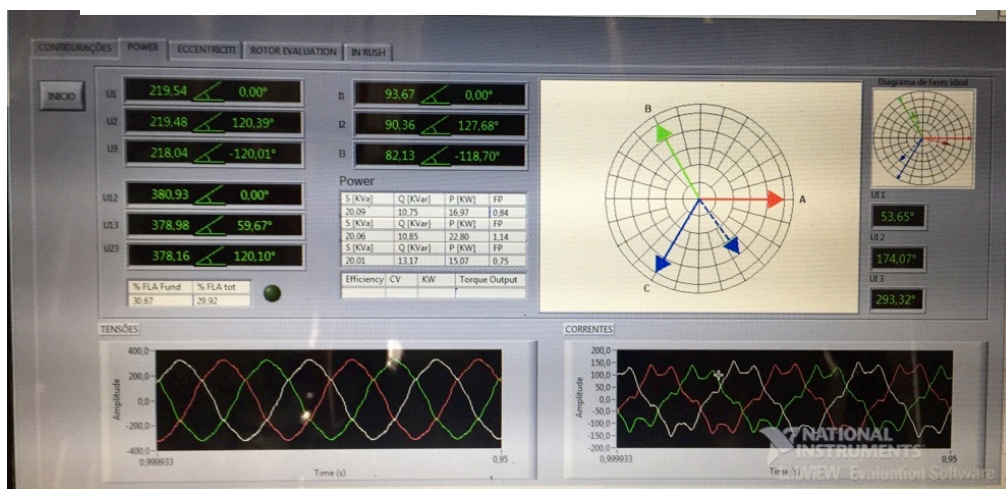
Figura 9: Resultados da análise do circuito elétrico de um motor

A Análise de Circuitos de Motores é uma técnica que realiza ensaios tanto no painel elétrico de alimentação como na caixa de ligação dos motores, diagnosticando possíveis defeitos elétricos como conexões e cabos de alimentação irregulares, fuga de corrente e curto-circuito entre espiras, desbalanceamento de tensão ou corrente, harmônicos de tensão ou corrente e defeitos no inversor de frequência, como mostra a figura 9.

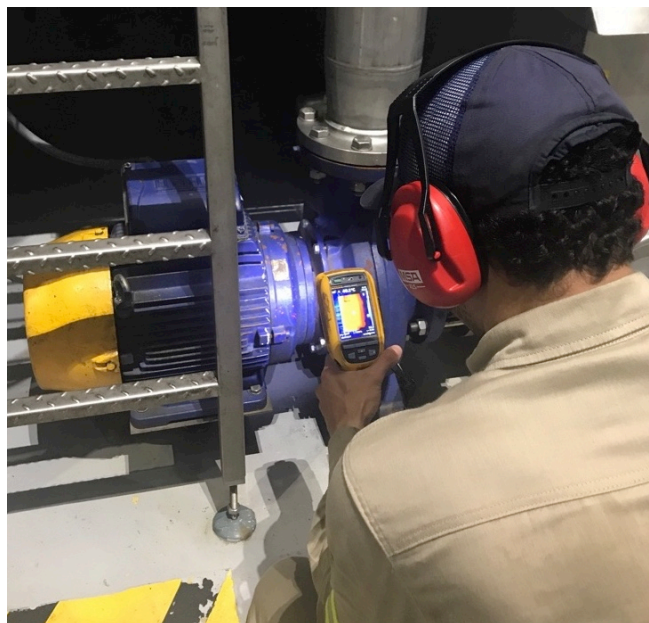
Figura 10: Medição termográfica em um motor

Na inspeção mensal é possível identificar aquecimentos anormais no rolamento, defeitos no estator e redutor (no caso de motores acoplados a redutores), por meio de uma câmera termográfica, como mostra a figura 10. A medição deve ser realizada, no mínimo, após 1 hora de funcionamento do equipamento com carga, respeitando a distância máxima especificada para a ferramenta.

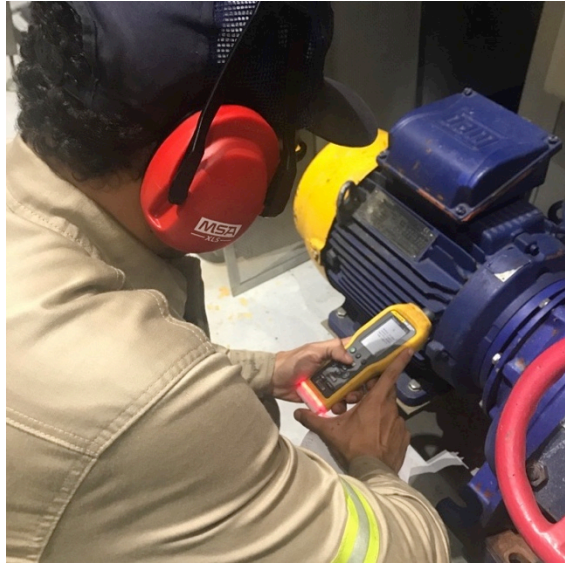
Figura 11: Medição de vibração em um motor

Também podem ser encontrados defeitos de origem mecânica no motor através da medição de vibração global, mostrada na figura 11, que irá indicar um problema geral na vibração, que poderá ser desalinhamento, desbalanceamento, pé manco, base solta, frouxidão

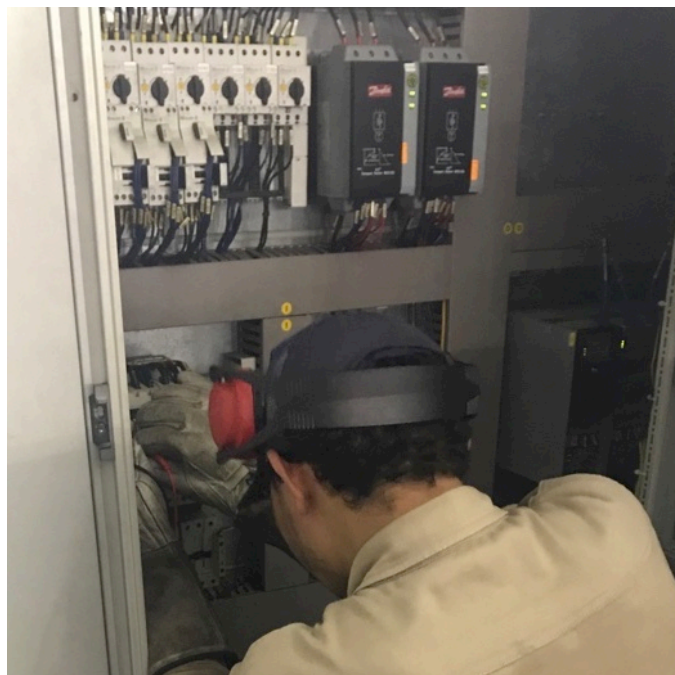
Figura 12: Medição das tensões elétricas no painel elétrico

É possível identificar subtensão, sobretensão e desequilíbrios que podem prejudicar os motores, por meio da medição das tensões elétricas entre as três fases no painel elétrico utilizando um multímetro, mostrada na figura 12. São realizadas três medições e a partir delas, o desequilíbrio de tensão é calculado como mostram as fórmulas [3] e [4].

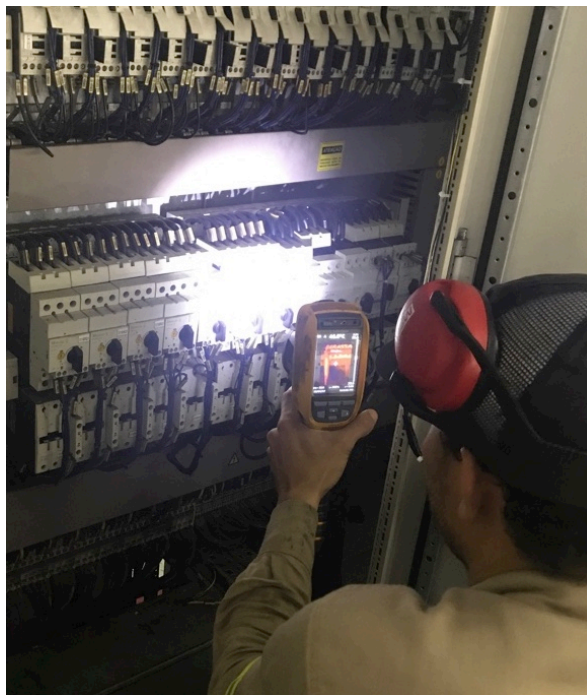
Figura 13: Medição termográfica no painel elétrico do motor

Mau contato ou sobrecarga no circuito de alimentação do motor, também são identificados utilizando a câmera termográfica para verificar pontos quentes no disjuntor trifásico, inversor de frequência e fusíveis do motor, como mostra a figura 13.

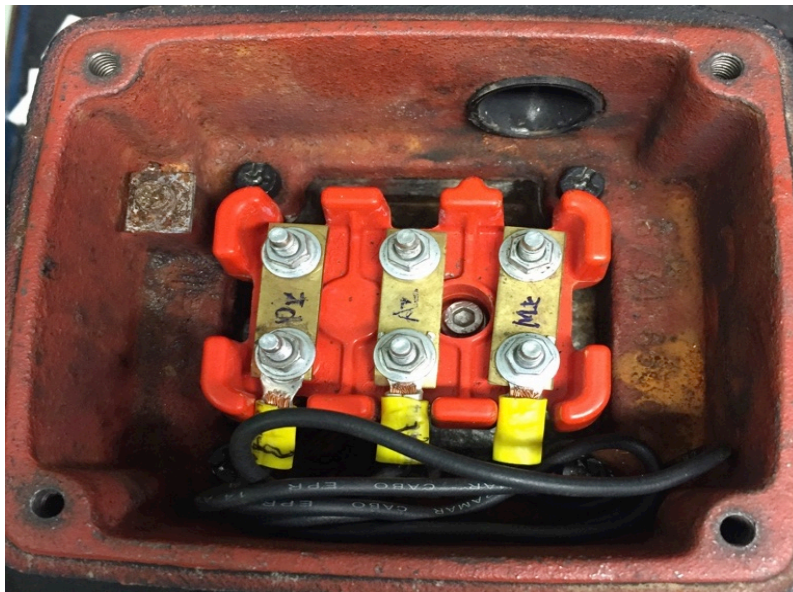
Figura 14: Caixa de ligação de um motor

É realizada também a avaliação da condição de vedação da caixa de ligação e entrada dos cabos no motor, onde é aplicado um impermeabilizante indicado para proteção contra corrosão. Sua formulação com solventes e lubrificantes cria uma fina película que repele a umidade e lubrifica equipamentos, motores e painéis elétricos. A figura 14 mostra uma caixa de ligação e suas condições físicas.

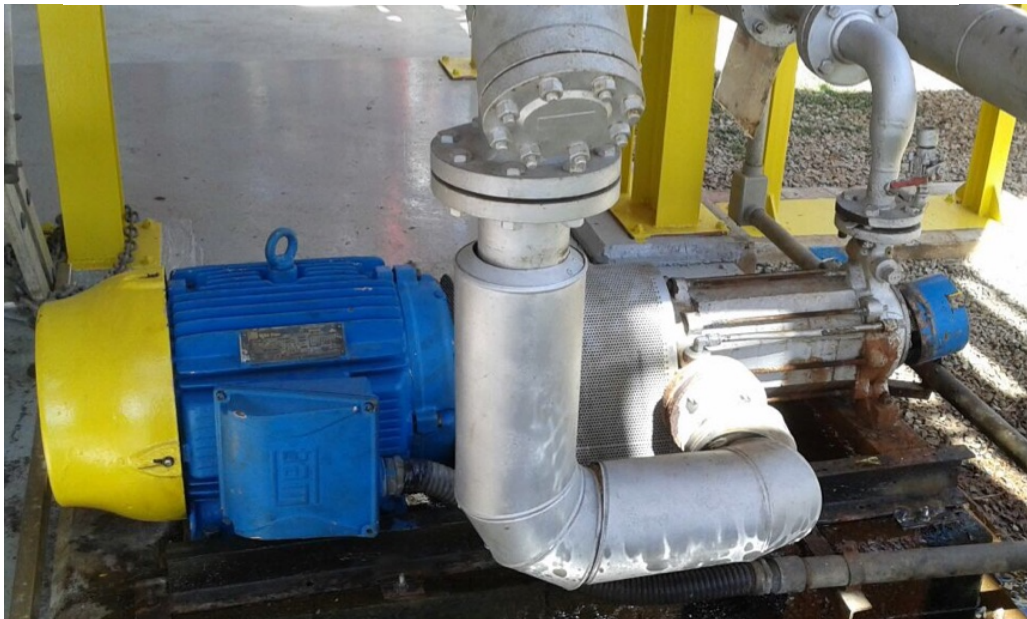
Figura 16: Motor da Caldeira

Um exemplo de motor crítico é o motor da Caldeira 4 na Utilidades, que possui diversas notificações relacionadas a sua vibração e temperatura. Inicialmente ele foi dimensionado para funcionar de forma contínua, com variações na sua velocidade conforme a necessidade do processo. Esse motor está acoplado a uma bomba de alimentação de água em uma caldeira, como mostra a figura 16.

Atualmente ele está funcionando de forma intermitente, o que causa um desgaste nos seus componentes, apresentando sintomas como aquecimento excessivo, o que pode futuramente causar a sua falha.

A quantidade de partidas é definida pelo consumo de vapor da caldeira, portanto, em alguns períodos a frequência de partidas pode ser maior, em outros pode ter o funcionamento mais constante. A vibração apresentada é devido a um desalinhamento entre os eixos que tem origem do desgaste no eixo da bomba, causado pelos esforços exigidos durante as partidas constantes. Também é possível observar que há um vazamento de água pela gaxeta da bomba que atinge o motor, prejudicando mais ainda o seu funcionamento.

Como medidas corretivas foram realizadas algumas intervenções para melhorar as condições de funcionamento do motor. Os seus rolamentos foram substituídos, pois de acordo com a análise de vibração, havia uma folga rotativa causando vibração na região de ressonância. Também foi realizada uma solda no suporte para melhorar a fixação da base do motor bomba, assim como reaperto dos seus parafusos e limpeza externa.

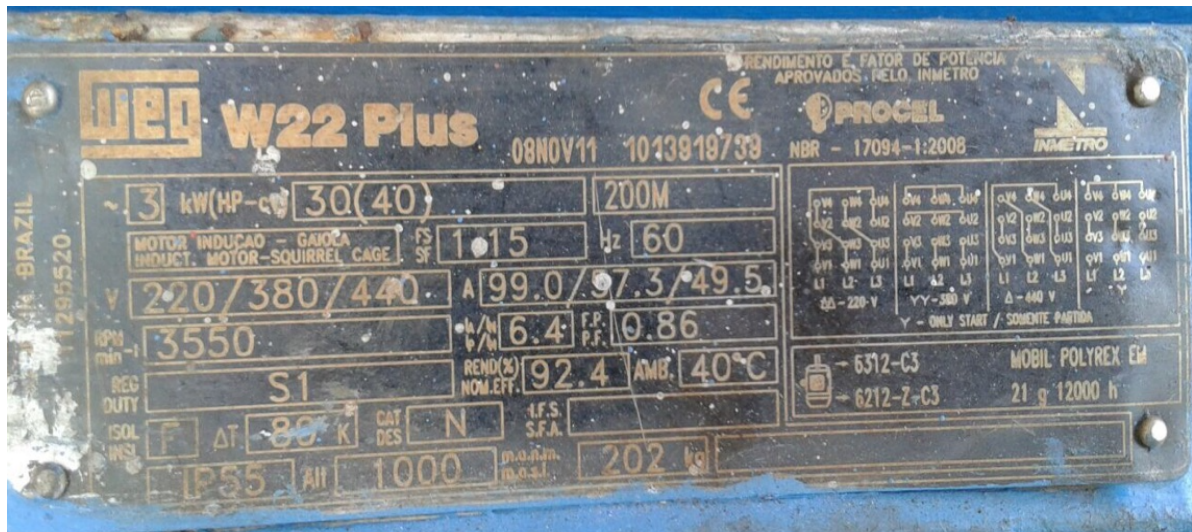
Figura 17: Placa do Motor da Caldeira

A figura 17 mostra a placa de identificação desse motor. Como é possível observar, o seu regime de funcionamento é o S1, sua potência é 30 kW e seu rendimento é de 92,4%. Assim como o motor mostrado no item 2.6.1, é um motor do modelo W22 Plus da WEG, com carcaça 200M.

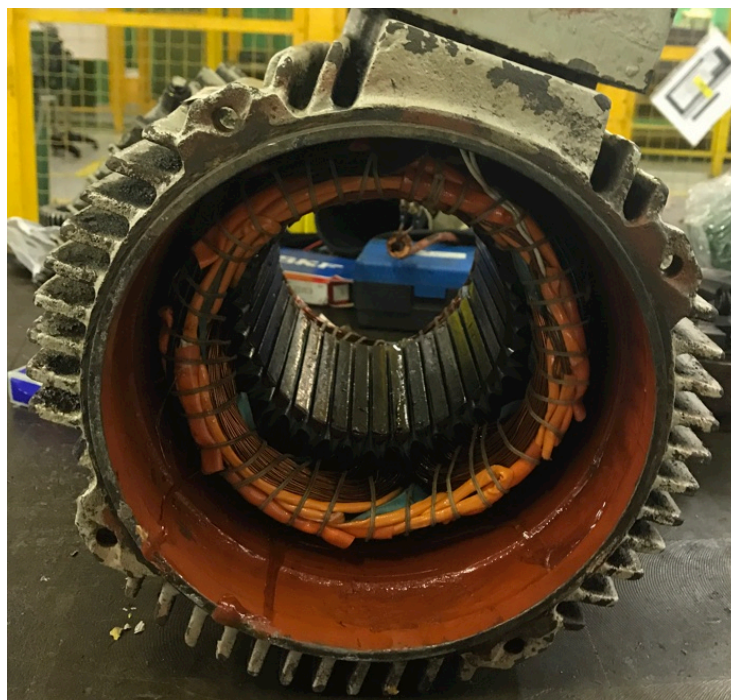
Figura 18: Estator rebobinado

A causa imediata para a queima do motor foi a baixa isolação de suas bobinas. Isto foi causado por um acúmulo de óleo dentro do estator, danificando suas bobinas. O que causou este acúmulo foi o desgaste do eixo do motor devido à lubrificação deficiente, causando um esforço excessivo dos seus componentes.

Após a queima, o motor foi enviado para manutenção externa, onde foi rebobinado e retornou no dia seguinte. Durante esse período, a máquina ficou fora de funcionamento, pois não havia motor reserva. A figura 18 mostra o estator após o seu rebobinamento.

A desvantagem deste tipo de serviço se deve à possibilidade de comprometer a vida útil do motor, podendo reduzir sua performance e em último caso, causar falha novamente. A manutenção externa também representa um impacto maior nos custos.

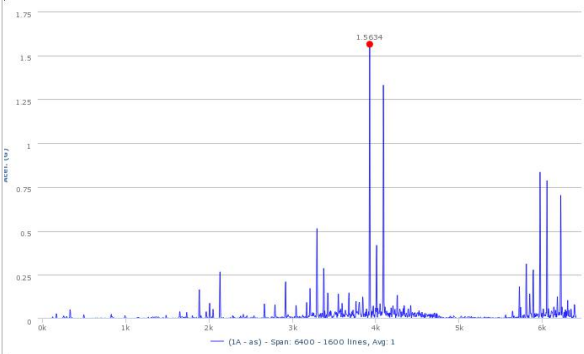
Espectro Utilizado para Diagnóstico

Elemento	Falha Encontrada	Especificação	Posição
ROTOR	PASSAGEM DE BARRAS		LOA

Ação Recomendada	Prazo recomendado p/ intervenção
APRESENTA VIBRAÇÃO NA FREQUÊNCIA DA PASSAGEM DAS BARRAS DO ROTOR DO MOTOR COM MODULAÇÃO DE 2 X FREQ. DE REDE (120 HZ), PROVENIENTE DE DEFICIÊNCIA NO CAMPO ELÉTRICO. REALIZAR ENSAIOS ELÉTRICOS NO MOTOR VERIFICANDO PRINCIPALMENTE DESBALANCEAMENTO DE FASES, BAIXA ISOLAÇÃO E ÍNDICE DE POLARIZAÇÃO.	2 Semana (s)

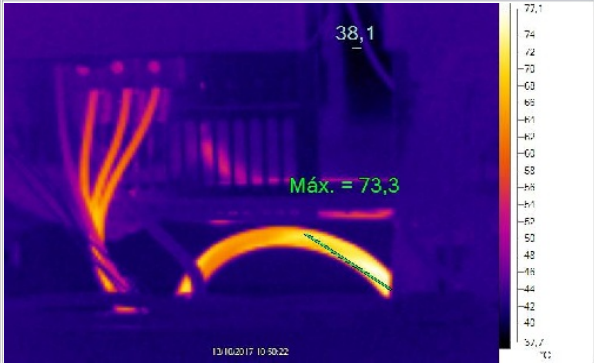
Condição de Medição		Ponto no Termograma	Emissividade	Temperatura				
Temperatura Ambiente	% Carga Estimada			Medição	Corrigida para % de Carga Estimada	Limite	% Acima do limite p/ Carga Estimada	Prazo recomendado p/ intervenção
38.10	100.00	P1	0.85	73.30	73.30	70.00	4.71	11 Semana (s)
