**UNIVERSIDADE FEDERAL DO CEARÁ
CENTRO DE TECNOLOGIA
DEPARTAMENTO DE ENGENHARIA DE TRANSPORTES
PROGRAMA DE PÓS-GRADUAÇÃO EM ENGENHARIA DE TRANSPORTES**

**APLICATIVO PARA *SMARTPHONE* DESTINADO À MEDIÇÃO DA
IRREGULARIDADE LONGITUDINAL EM RODOVIAS**

Dissertação apresentada ao Programa de Pós-Graduação em Engenharia de Transportes da Universidade Federal do Ceará, como requisito parcial à obtenção do título de Mestre em Engenharia de Transportes. Área de concentração: Infraestrutura de Transportes

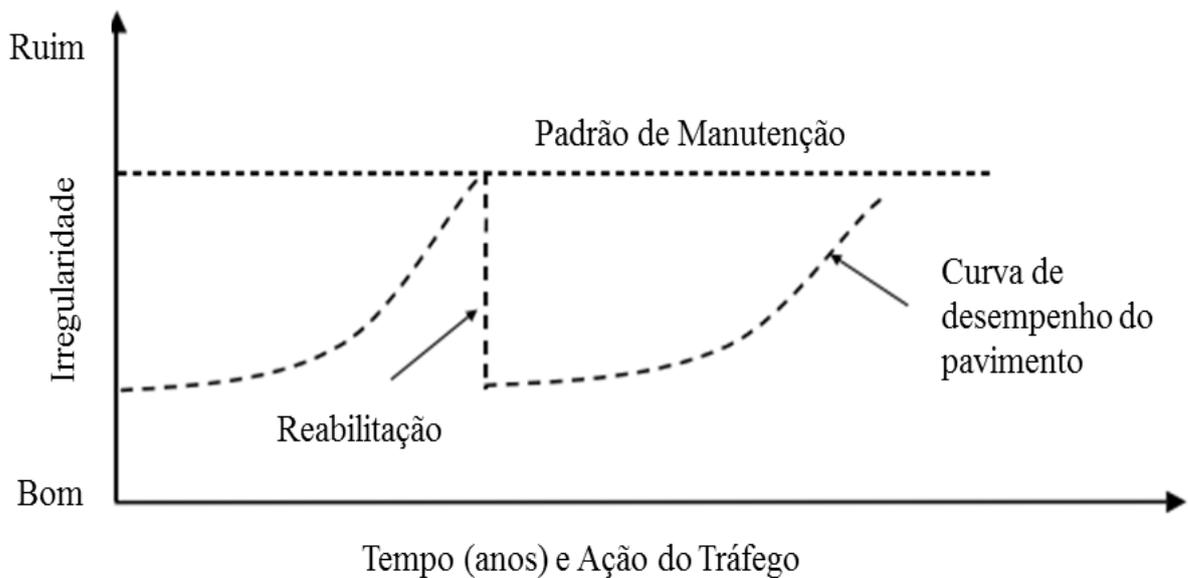
Figura 2 – Ciclo de vida do pavimento

A Irregularidade Longitudinal, comumente medida pelo IRI, apresenta várias particularidades, dentre elas pode-se destacar que, a partir de um valor inicial, função do processo construtivo, a irregularidade passa a assumir valores crescentes (Figura 2), como decorrência da ação do tráfego, do clima e de outros fatores de deterioração.

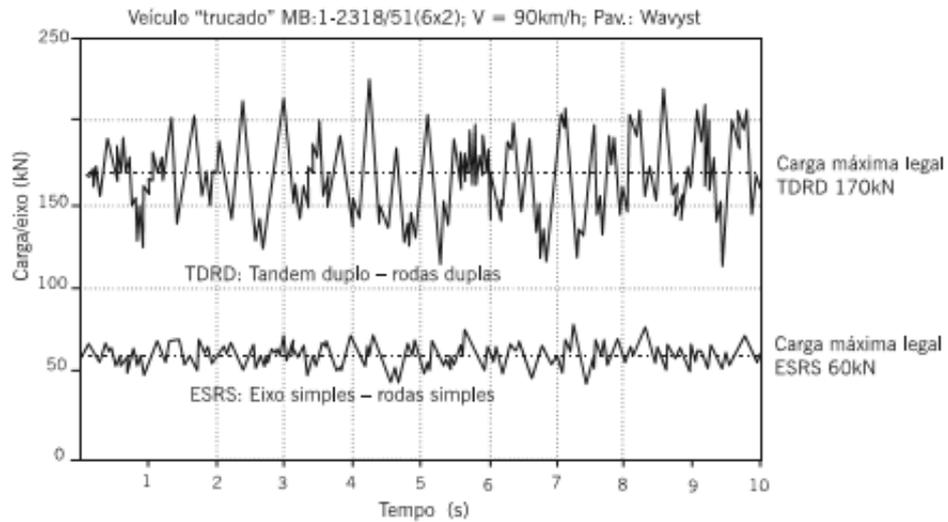
Figura 3 – Variação da carga dinâmica em uma via com elevada irregularidade.

A irregularidade influi na interação da superfície da via com os veículos, gerando efeitos sobre os próprios veículos, sobre os passageiros e motoristas, e sobre as cargas transportadas. Tais efeitos dependem também, de fatores vinculados à suspensão dos veículos e à sensibilidade dos passageiros e das cargas. A Figura 3 mostra a variação da carga dinâmica em uma via com elevada irregularidade (IRI = 4,4 m/km).

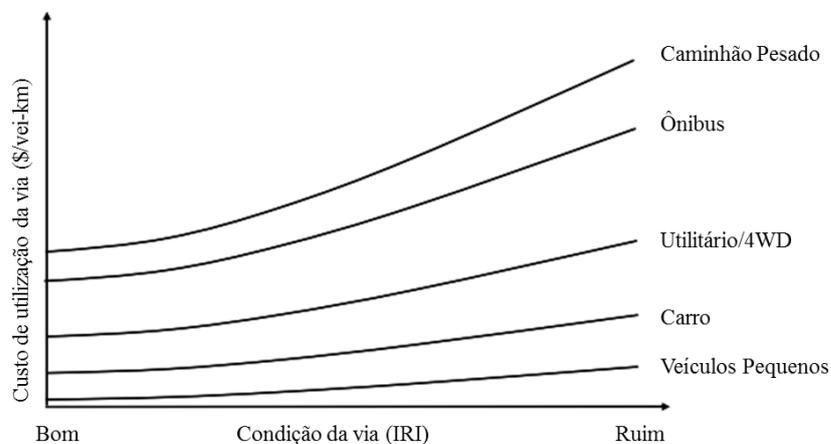
Figura 4 – Custo operacional em função da condição da via

Segundo DNIT (2006), o aumento da ação das cargas dinâmicas dos veículos sobre a superfície do pavimento devido à presença de irregularidade, acelera a deterioração de sua estrutura, e também, possui grande influência sobre o custo operacional dos veículos (gasolina, pneus, óleo, suspensão, etc.), custos no tempo de viagem, custos econômicos devido a acidentes e o custo social e ambiental devido à emissão de poluentes e poluição sonora. A Figura 4 mostra o efeito da condição da via em relação ao custo operacional para cada tipo de veículo.

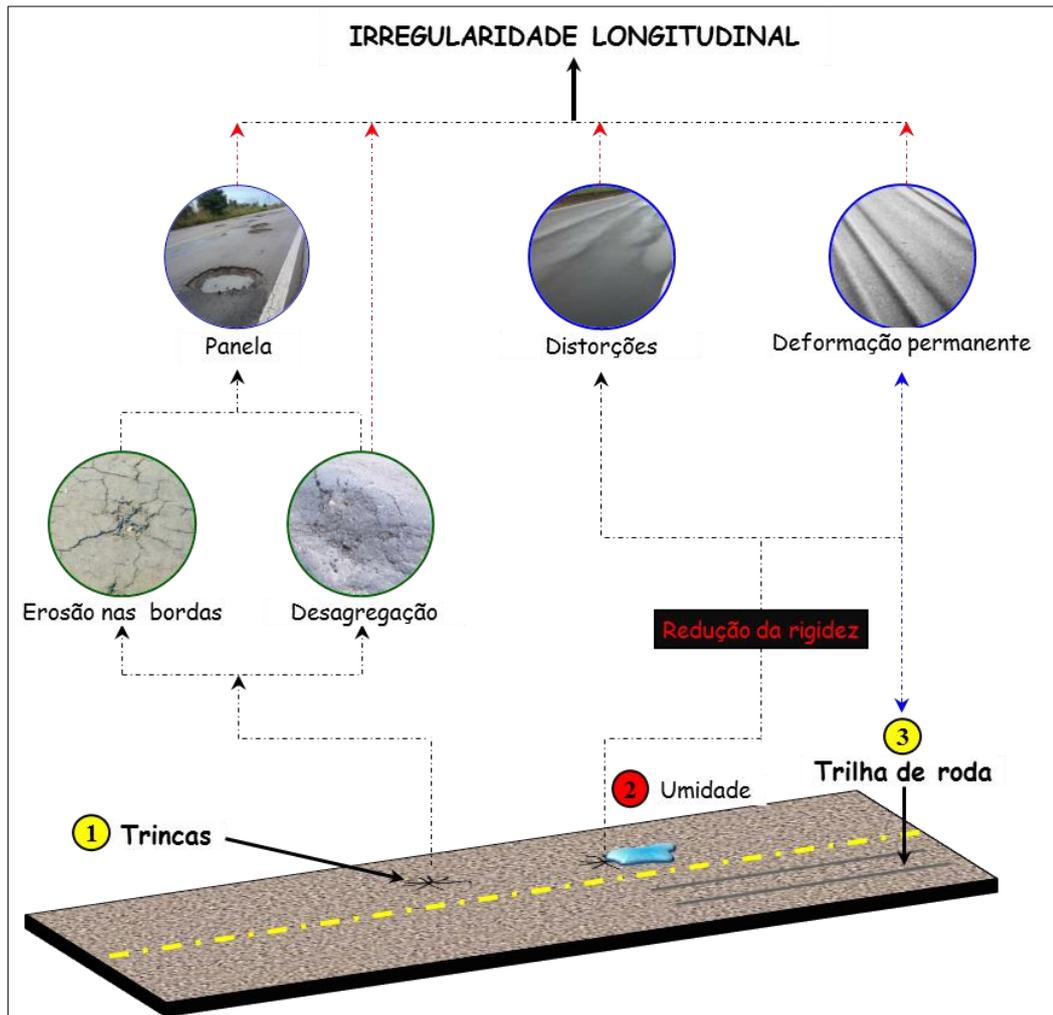
Figura 5 – Interação entre os defeitos em rodovias pavimentadas

Sabe-se, ainda, que as diversas patologias as quais o pavimento está sujeito tendem a promover o aumento da Irregularidade Longitudinal, pois o somatório das deformações que ocorrem em toda a estrutura do pavimento manifesta-se pelas distorções do perfil longitudinal (DNIT, 2006). A Figura 5 ilustra a contribuição negativa de cada patologia no aumento da irregularidade longitudinal.

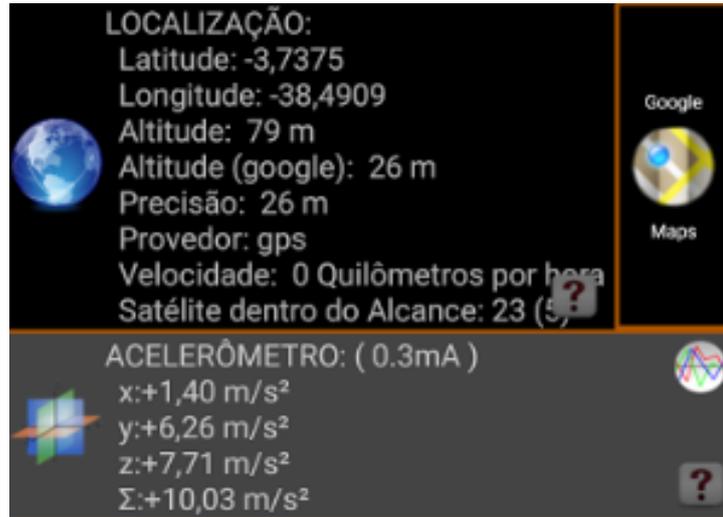
Figura 11 – Exemplo de dados dos sensores do *smartphone*

Para o propósito deste trabalho, apenas o acelerômetro e o receptor GPS serão utilizados. O acelerômetro pode monitorar a variação da aceleração de um dispositivo ao longo dos três eixos. Esse sensor pode ser utilizado como uma medida inercial de velocidade e posição, inclinação ou orientação tendo como referência a aceleração da gravidade e vibração. Ramos (2017) menciona ainda que a obtenção dos dados da aceleração da gravidade é vulnerável ao posicionamento dos sensores durante as medições. A unidade de medida é comumente fornecida em m/s^2 . O receptor GPS irá fornecer os dados de latitude e longitude vinculados aos valores da aceleração vertical.

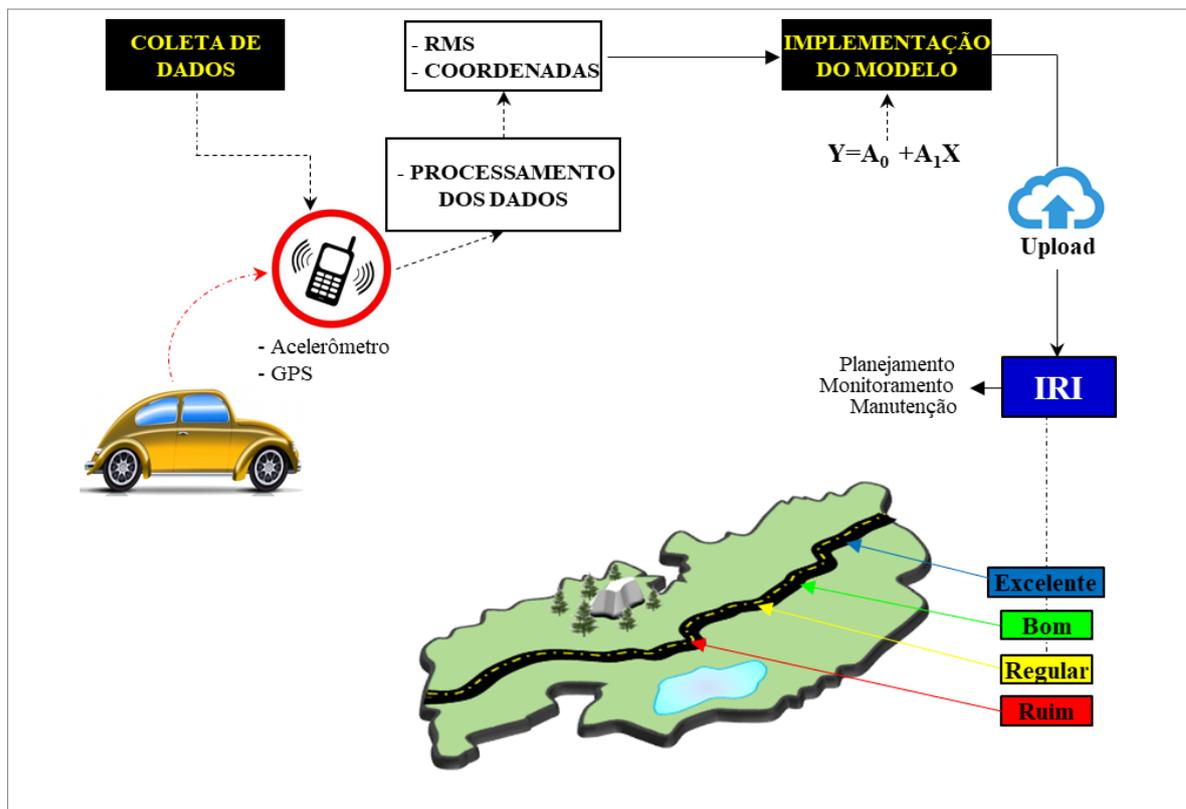
Figura 14 – Etapas do processo metodológico

Ainda sobre a Figura 14, após efetuado o *download* do aplicativo SmartIRI, é necessário que o celular seja fixado no para-brisa do veículo e a medição seja iniciada com o veículo em movimento preferencialmente com velocidade superior a 40 km/h. O próprio *smartphone* faz o processamento dos dados por meio de valores de RMS e coordenadas oriundas do GPS a cada 100 metros percorridos. Esses dados coletados foram implementados em um modelo elaborado pelo autor com objetivo de determinar o valor de IRI e sua respectiva localização no trecho em que foi realizado o levantamento. Esses dados podem ser analisados no próprio *smartphone* ou realizando o *upload* dos arquivos gerados para uma análise mais detalhada.

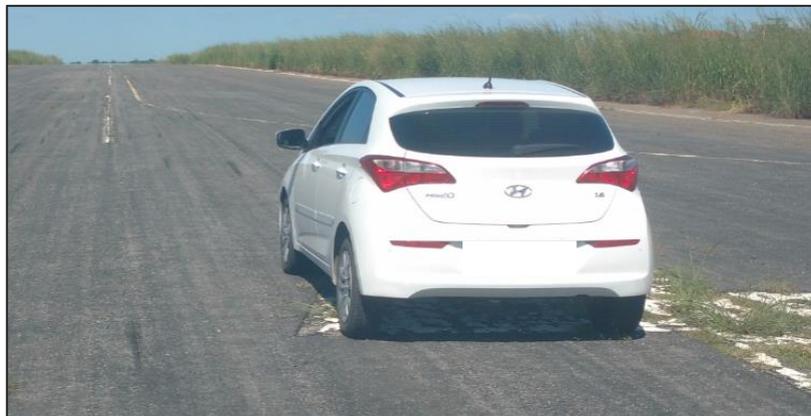
Figura 16 – Veículo utilizado na coleta de dados

Em relação ao veículo utilizado para coleta de dados, foi utilizado um veículo da marca Hyundai, modelo HB 20, motor 1.6, ano 2016. Inspeções no sistema de suspensão do veículo foram realizadas de forma a minimizar os erros que poderiam afetar a medição. Os pneus foram calibrados em 32 psi, conforme orienta o fabricante. Quanto ao volume do tanque de combustível, não foi possível manter uma taxa constante de capacidade volumétrica. A Figura 16 mostra o veículo utilizado no experimento.

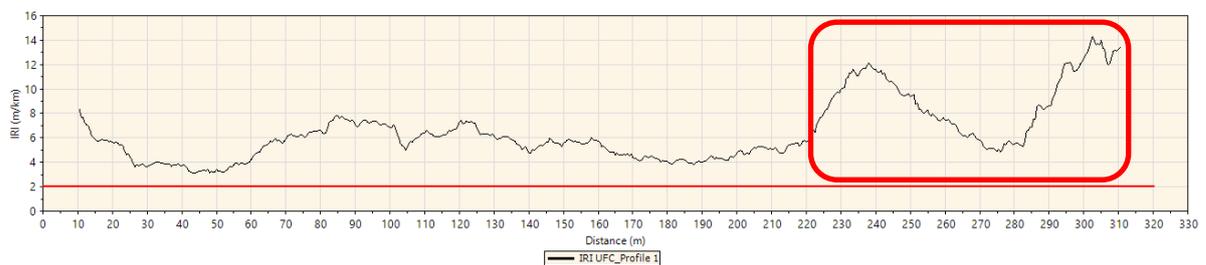
Figura 20 – Gráfico com valores de IRI do trecho experimental

O perfil de referência utilizado para o cálculo do IRI, foi um trecho experimental localizado no *Campus* do Pici na Universidade Federal do Ceará. Um trecho de 320 m, no qual o perfil foi obtido por meio do método de Nível e Mira, como preconiza DNIT (1986). Os principais defeitos verificados no trecho experimental foram painelas e trincas de alta severidade. A presença desses defeitos foi importante para monitorar por meio de gráficos de dispersão os valores de IRI, já que com a presença destas patologias, o valor de IRI tende a ser elevado. No trabalho desenvolvido por Ramos (2017), é possível verificar a descrição das patologias apresentadas neste trecho experimental.

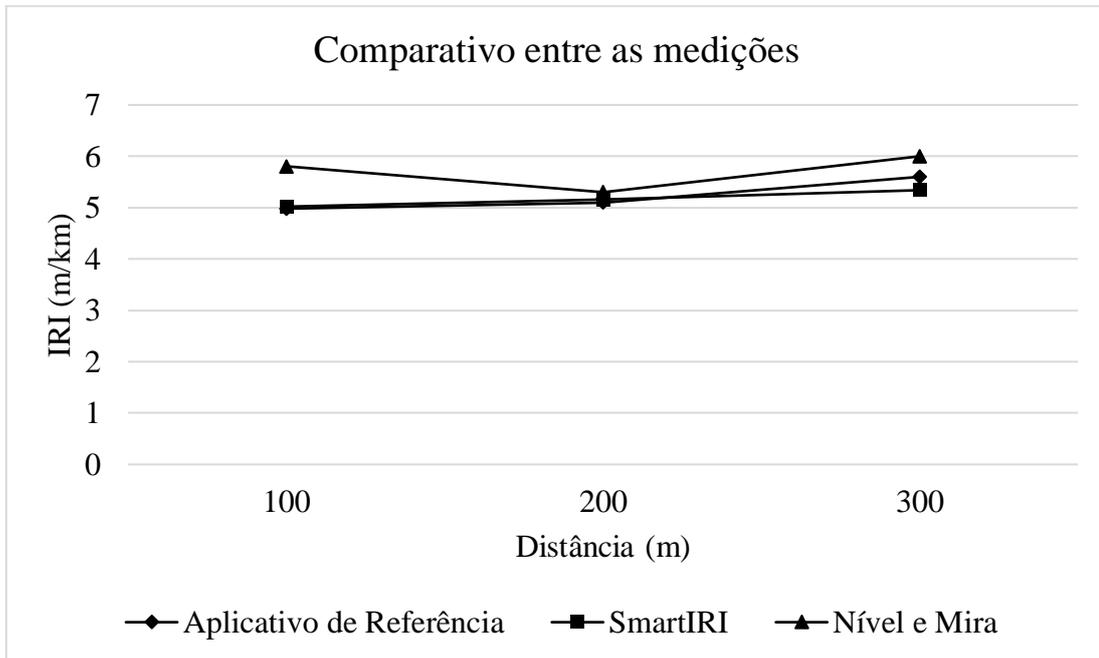
Figura 21 – Gráfico comparativo entre as medições

Para realizar a comparação entre os métodos (Nível e Mira, Aplicativo de Referência (*Roadlab*) e SmartIRI), um gráfico foi gerado com valores de IRI a cada 100 metros, de forma a comparar visualmente os processos. A Figura 21 mostra o gráfico gerado para a comparação.

Observando-se a Figura 21, verifica-se que os valores de IRI ficaram próximos. O IRI do segmento central (200m) apresentou o menor valor para o método de Nível e Mira, assim como para o Aplicativo de Referência e para o SmartIRI. A maior diferença calculada foi de 11% nos 100m iniciais entre o método de Nível e Mira e o SmartIRI. Vale ressaltar que as medições com o Aplicativo de Referência e o SmartIRI, ocorreram em uma velocidade de 40 km/h. Não foi possível atingir velocidades maiores devido à pequena extensão do trecho.

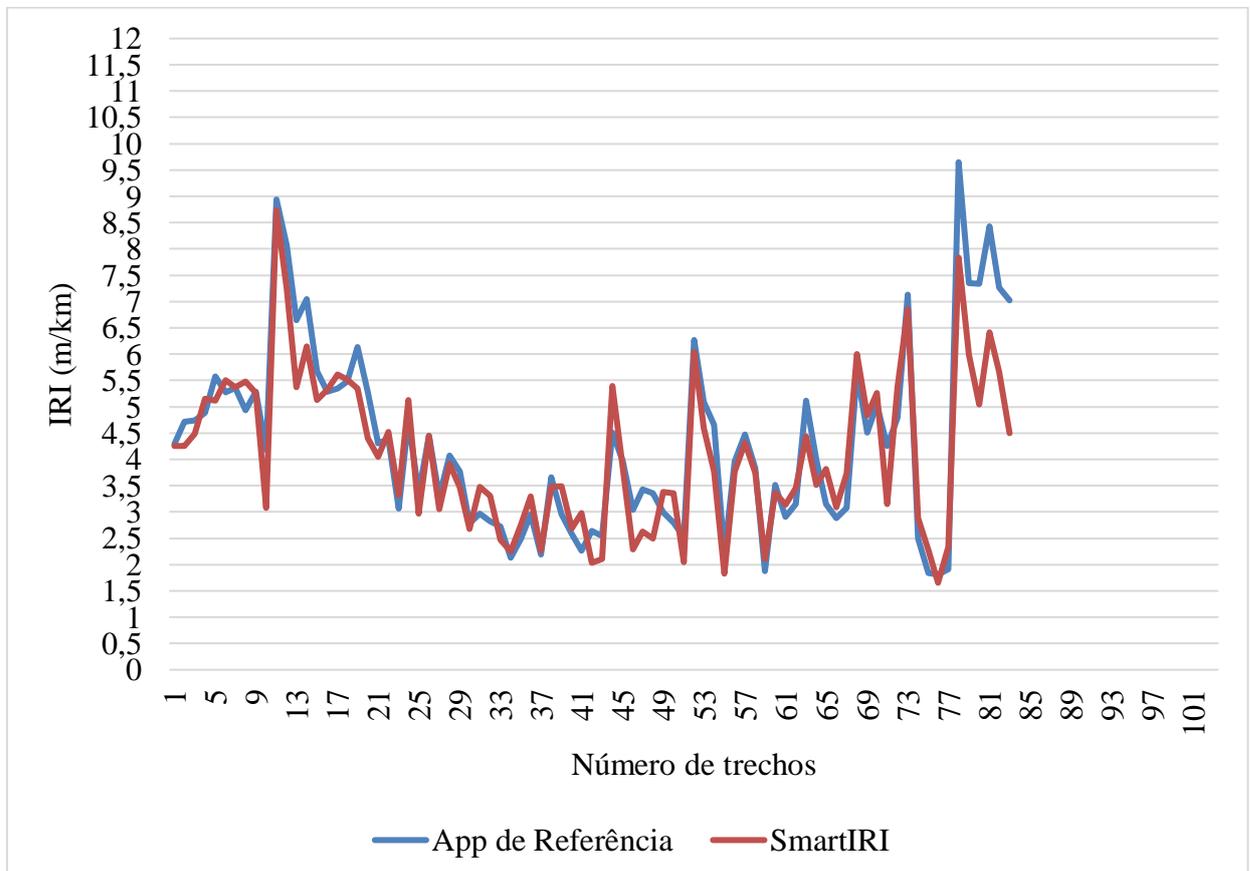
Figura 24 – Gráfico de linhas comparando Aplicativo de Referência e SmartIRI

Pode-se observar uma boa relação entre os valores de IRI obtidos por ambos os aplicativos. No entanto, a partir do trecho 77, notou-se uma diferença significativa nos valores de IRI calculados pelos dois métodos. Essa diferença pode ser explicada pelo fato de que o trecho 77 a 84 corresponde à pista de pouso e decolagem do Aeroporto de Quixadá, localizado no Estado do Ceará, e que, na avaliação subjetiva e nos valores fornecidos pelo Aplicativo de Referência, notou-se também que os maiores valores de IRI estavam presentes na pista do Aeroporto de Quixadá. Uma explicação para essa diferença de valores calculados pode ser ter sido originada tanto pela irregularidade excessiva da pista, conforme pode ser observado na Figura 25, quanto pelo fato do usuário do aplicativo ter desenvolvido velocidades relativamente altas para um trecho bastante irregular, algo que não é recomendado.

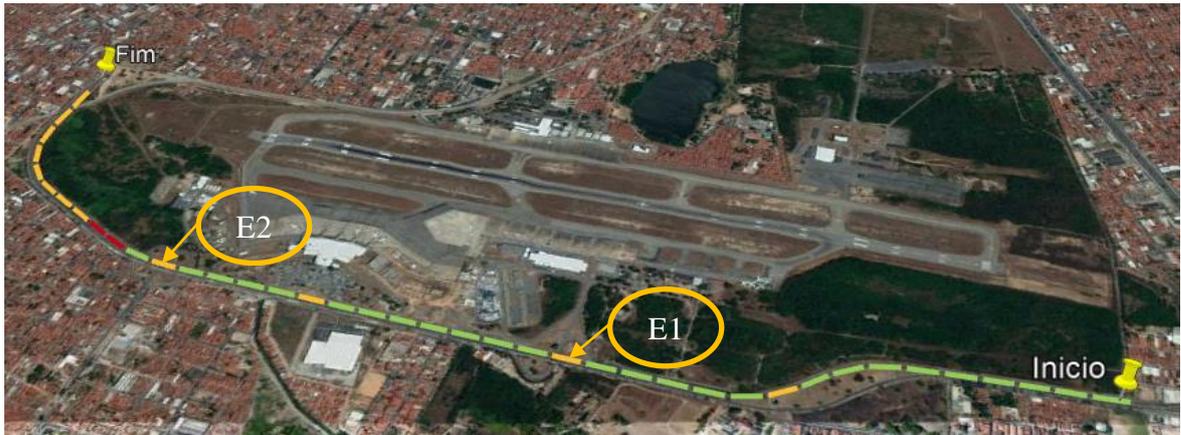
Figura 27 – Mapa gerado pelo SmartIRI

O arquivo .kml gerado pode ser executado no *software Google Earth*. A visualização do arquivo resultante da medição feita pelo SmartIRI no trecho da rodovia CE-501 pode ser observada na Figura 27.

Observou-se que o trecho intermediário do segmento de estudo da CE-501 (Figura 27) existem dois encontros (E1 e E2) entre o pavimento e os extremos do tabuleiro da obra de arte especial, os quais ocasionam efeitos de solavanco nos veículos que trafegam pela via quanto do acesso ou saída do trecho sobre tabuleiro da obra de arte especial. Esses dois encontros foram detectados pelo aplicativo, sendo classificados com condição Regular.

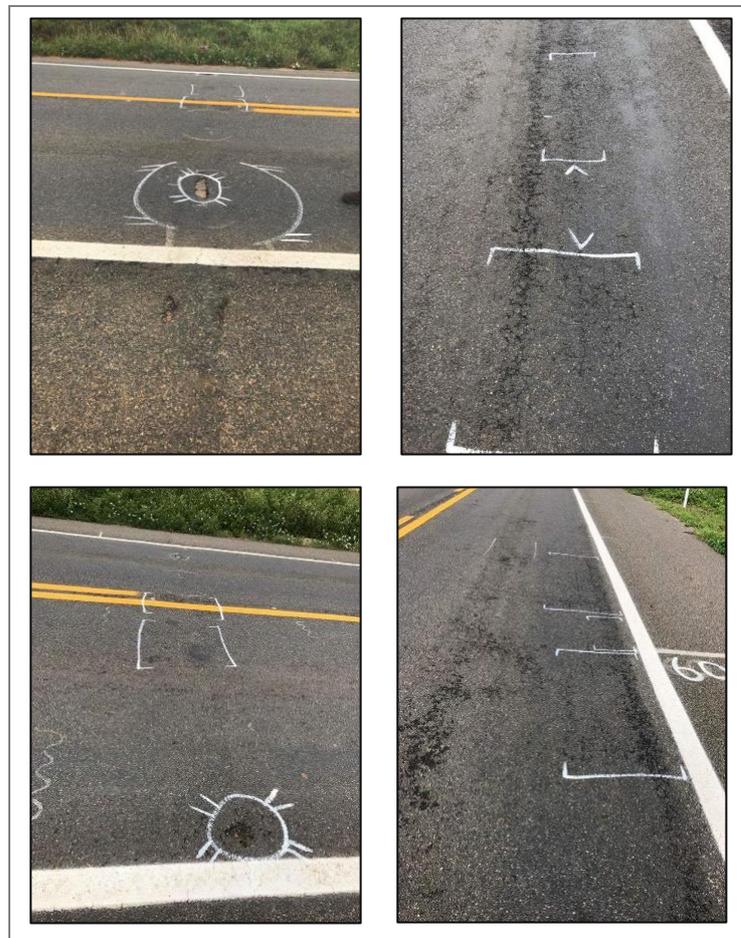
Figura 29 – Defeitos observados

Percebeu-se diferenças significativas para esse trecho em ambos os métodos de medição. No trecho revestido por TSD, observaram-se diversas patologias, tais como, trincas, buracos e exposição do agregado conforme evidencia a Figura 29.

Uma possível explicação para essa diferença entre os valores é a sobreposição entre os domínios de escalas de irregularidade de superfícies de pavimentos rodoviários por meio da amplitude (vertical). O aplicativo não conseguiu diferenciar a dimensão da textura das dimensões de irregularidade, devido principalmente à exposição do agregado e a já mencionada sobreposição do domínio de dimensão vertical para as classes de textura e irregularidade, conforme mostra Tabela 11. Outro fator que contribuiu foi que para o SmartIRI não foram utilizados filtro digitais para retirar a influência da textura.

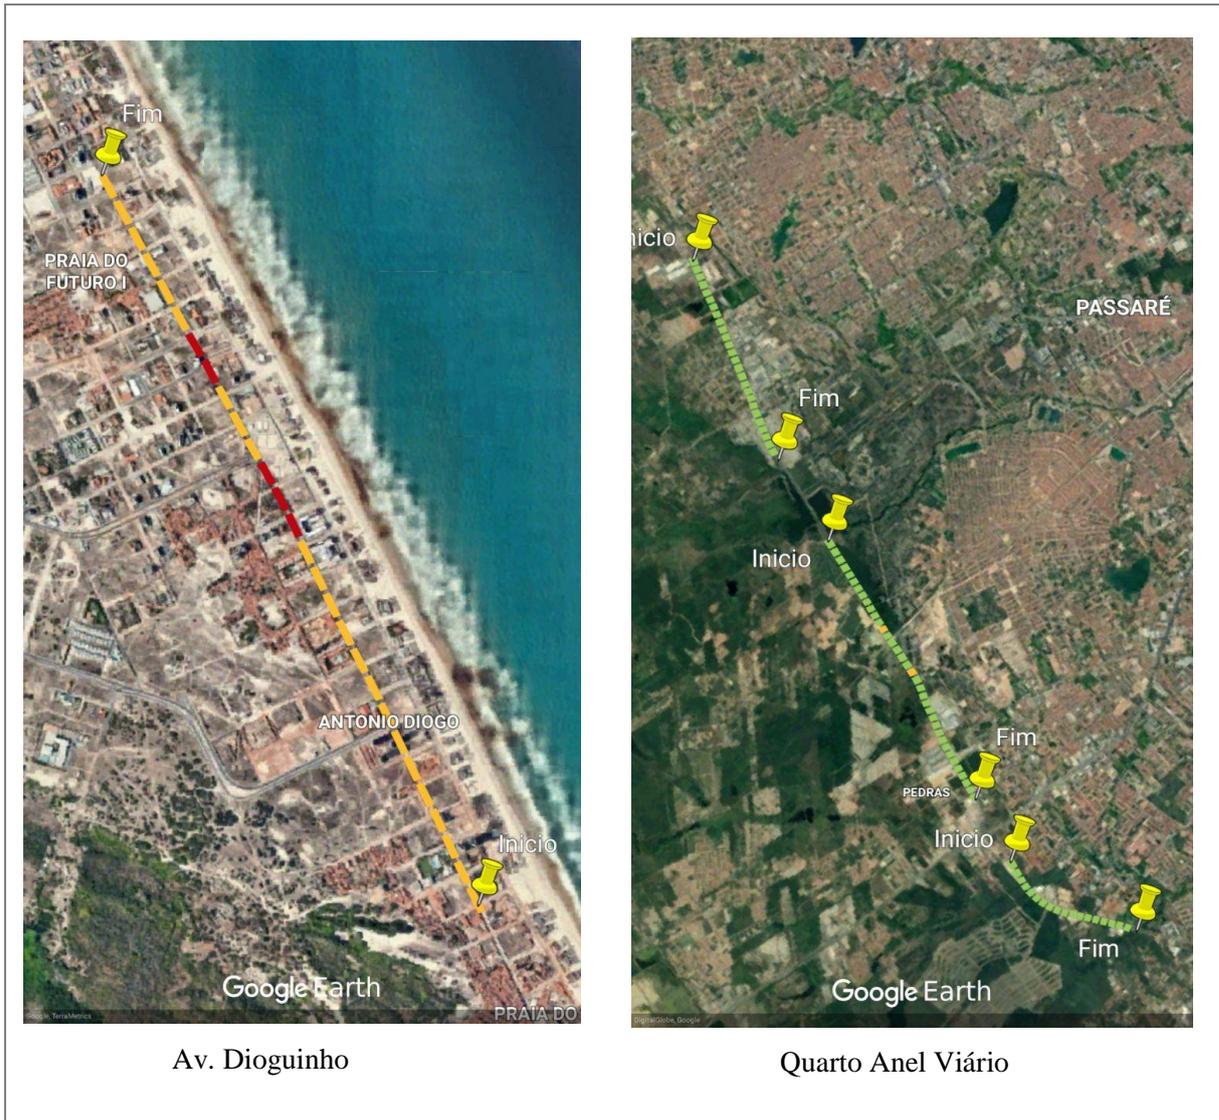
Figura 31 – Trechos em CCP avaliados com o SmartIRI

Os arquivos .kml gerados pelo SmartIRI forneceram como resultados as imagens expostas na Figura 31. Observou-se que o trecho da Av. Dioguinho em quase sua totalidade apresentou maior desconforto ao rolamento, enquanto que o trecho do Quarto Anel Viário apresentou boas características referentes à presença de irregularidade.

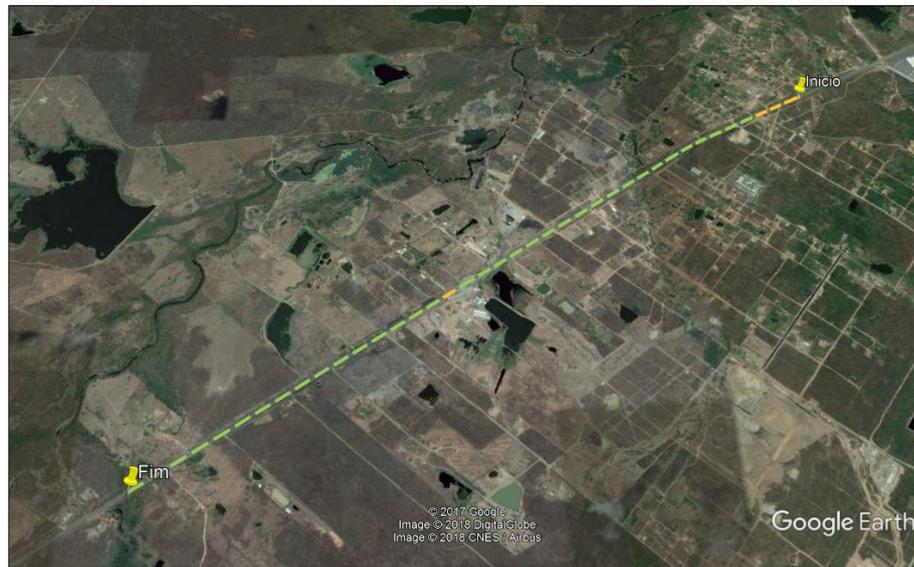
Figura 32 – Trecho BR-020 – Serviço de manutenção

Outro trecho no qual foi possível avaliar um serviço de manutenção, a partir de dados provenientes de perfilômetro a *laser* (Anexo B) e do SmartIRI, localiza-se na BR-020, no município de Caucaia, estado do Ceará, entre os km 400,1 e 400,4, conforme evidencia a Figura 32.

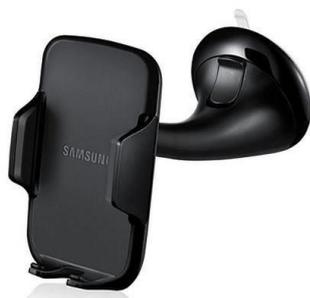
Figura 1: Suporte recomendado (a) e suporte não recomendado (b)

Vale ressaltar que o suporte esteja bem fixado no para-brisa e não transfira vibrações excessivas ao aparelho de forma a gerar resultados imprecisos. Nas Figura 1 e 2 observa-se dois tipos de suportes, um recomendando e outro não recomendado.

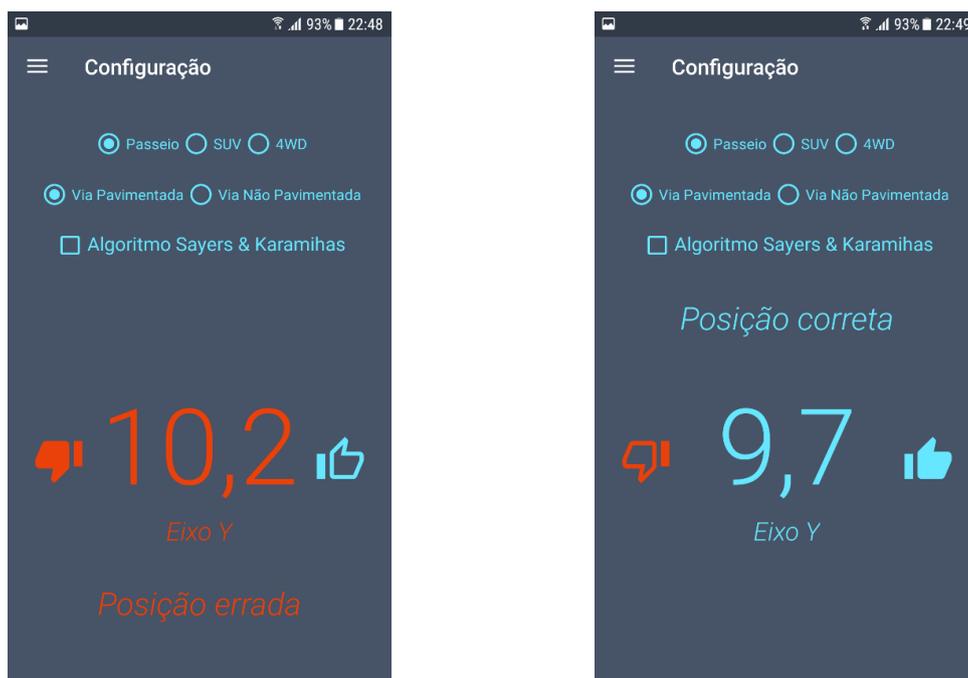
Figura 3: Tela de calibração do SmartIRI

Iniciado o aplicativo, é necessário que o usuário aperte o botão “Configurações” para calibrar o aparelho na posição vertical. A seguinte tela é exibida para auxiliar o usuário na configuração da posição do dispositivo (Figura 3):

O número na cor vermelha ou azul que aparece na Figura 3 corresponde ao valor da aceleração da gravidade, que, além de utilizada para a calibração do *smartphone*, também serve para calcular o valor do IRI.
