ANÁLISE DE ESTABILIDADE DE ENCOSTAS NO MUNICÍPIO DE
GUARAMIRANGA (CE) E SOLUÇÕES DE ENGENHARIA

Monografia apresentada ao curso de engenharia civil do Centro de Tecnologia da Universidade Federal do Ceará para obtenção do título de engenheiro civil.

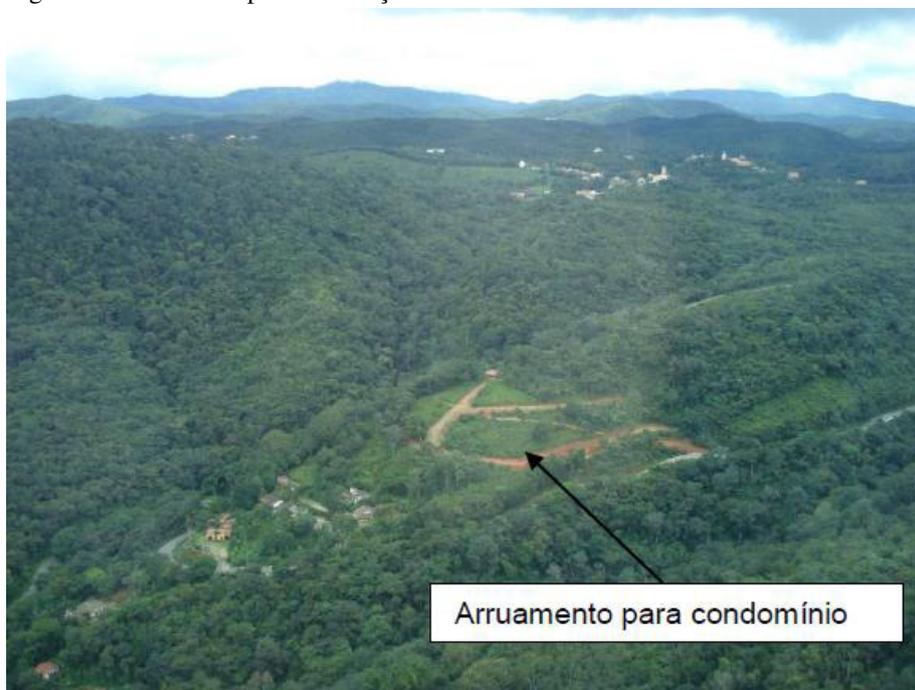
Figura 1: Arruamento para construção de condomínios.

Desde então, com os investimentos voltados para o turismo e eventos culturais, a cidade passou a ter um caráter muito mais turístico, o que leva a uma nova preocupação: a especulação imobiliária. Esta atividade leva investidores a construírem pousadas, condomínios e casas de veraneio em encostas íngremes e topos de morros devido à vista privilegiada, que é onde se encontra o maior risco de escorregamentos. Cada vez mais se constrói acessos aos lugares mais remotos e o corte e movimentação de terra alteram as encostas naturais como mostra a Figura 1.

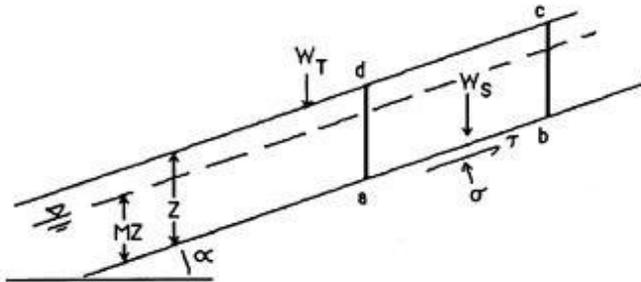
Figura 3: Perfil do talude infinito.

menor do que o comprimento de rampa, de forma a considerarmos como um plano infinito para efeito de cálculo, assim como mostra a Figura 3.

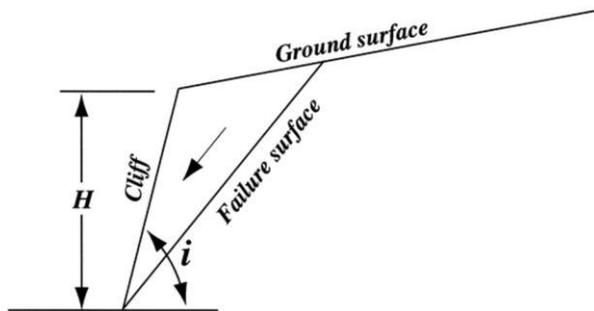
Figura 4: Perfil da ruptura em cunha.

O método de Culmann é mais adequado para modelar solos sem coesão ou rocha.

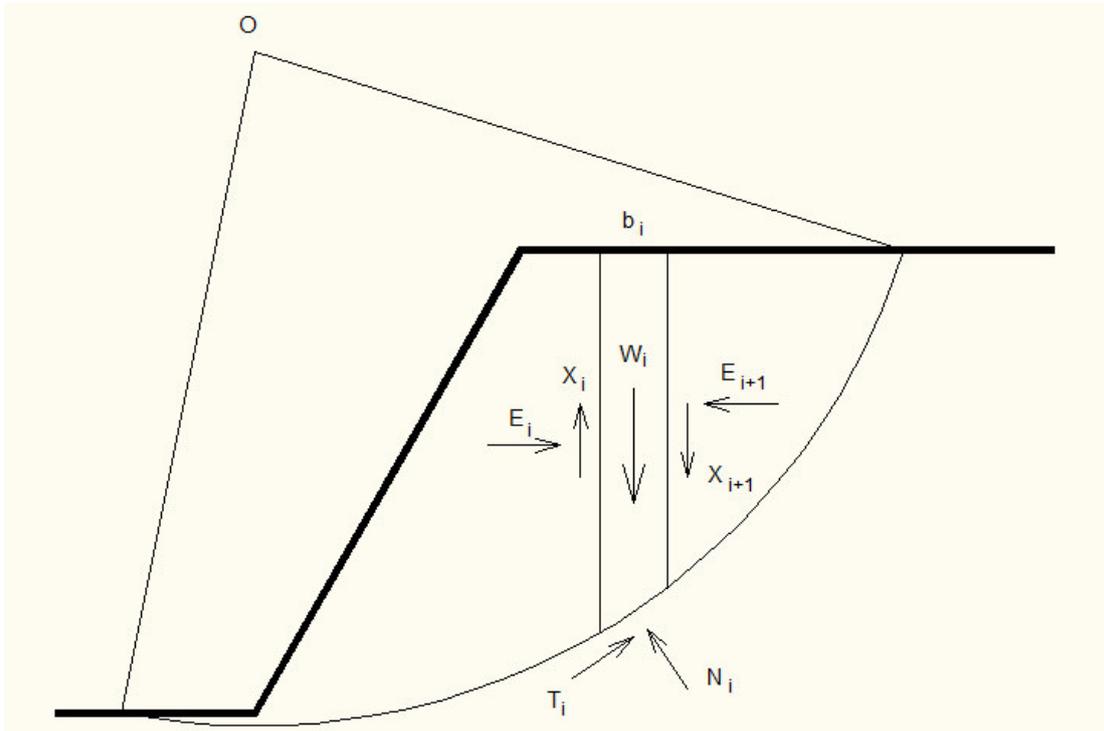
Figura 5: Equilíbrio de forças na fatia.

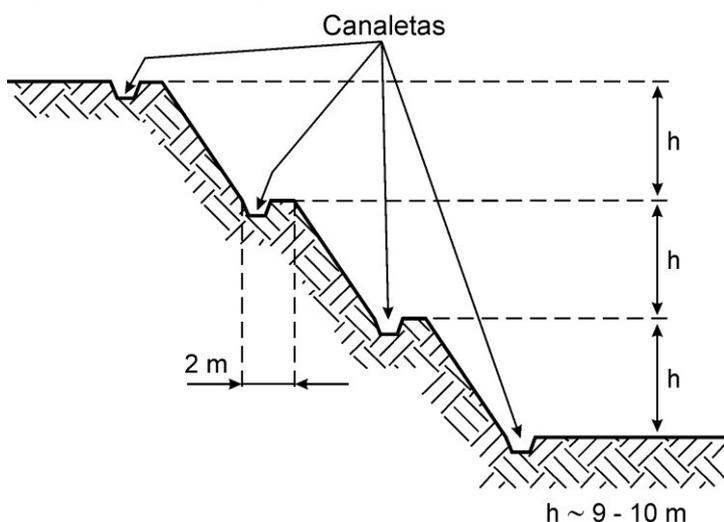
Figura 6: Canaletas longitudinais.

drenagem, é necessário um estudo hidrológico para fins de determinação da vazão e, conseqüentemente, a dimensão das canaletas. Recomenda-se a determinação de sub-bacias na encosta com uma área de drenagem determinada onde as canaletas longitudinais (Figura 6) devem conduzir a água de escoamento superficial para um talvegue, local mais apropriado para execução da canaleta transversal de descida.

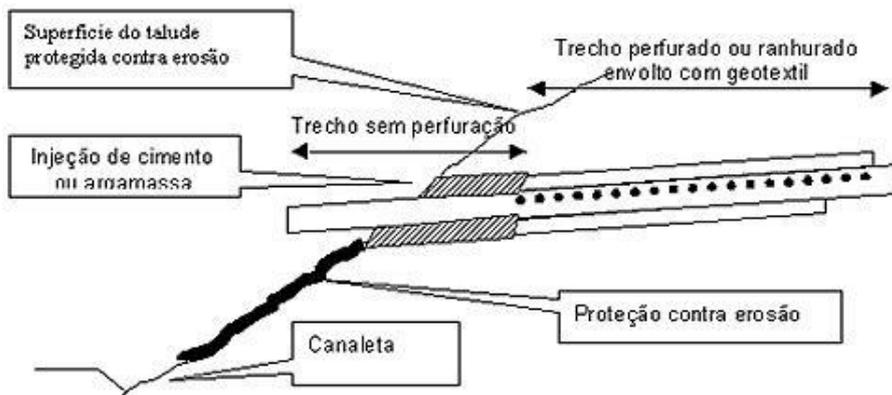
Figura 7: Dreno horizontal profundo.

Particularmente, para fluxos de água subterrânea, pode-se usar drenagem granular subsuperficial ou o dreno horizontal profundo (figura 7) para conduzir e captar o fluxo da percolação e evitar aumento das poropressões.

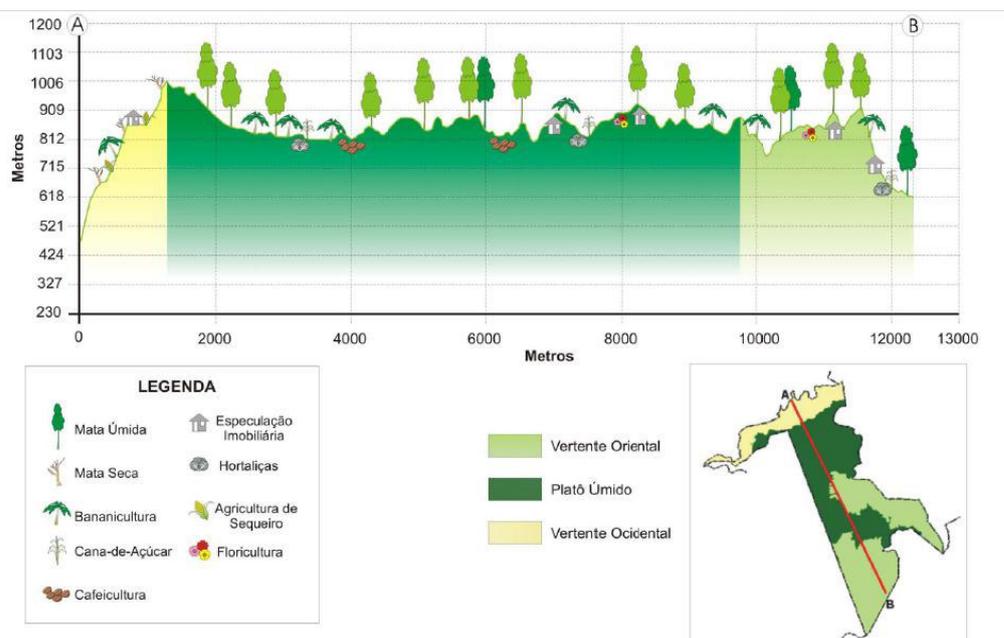
Figura 8: Relevo de Guaramiranga em corte transversal.

O maciço de Baturité possui uma vertente úmida a barlavento e uma vertente seca a sotavento como mostra o corte transversal do município na Figura 8, onde a vertente seca é a oriental e a vertente úmida está representada pela ocidental e platô úmido. Pela Figura 8 fica fácil perceber que o município se enquadra quase completamente no platô úmido. A face de sotavento possui uma vegetação de transição entre a caatinga e a mata plúvio-nebular da vertente úmida. Devido a essas características o solo na região oriental é mais raso e as declividades muito elevadas não permitem acúmulo de camadas profundas. A ocorrência mais comum no local é de queda de blocos e escorregamentos rasos.

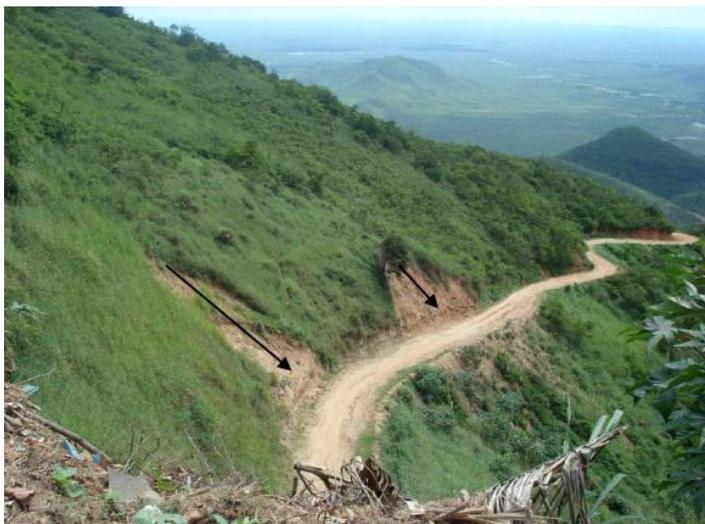
Figura 9: Escorregamento translacional raso na vertente seca.

O corte de taludes para construção de rodovias é um fator relevante para as quedas de blocos na vertente seca, a exemplo disso temos a CE 253 que apresenta sérios riscos para quem trafega (Figura 9).

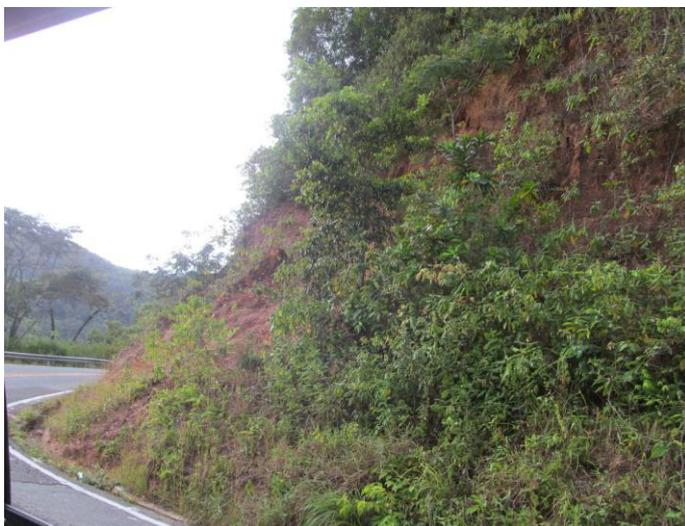
Figura 10: Talude de corte de rodovia em Guaramiranga.

Segundo Bastos (2012), os escorregamentos são fenômenos recorrentes na região, como pode ser visto no corte para construção de rodovia da Figura 10.

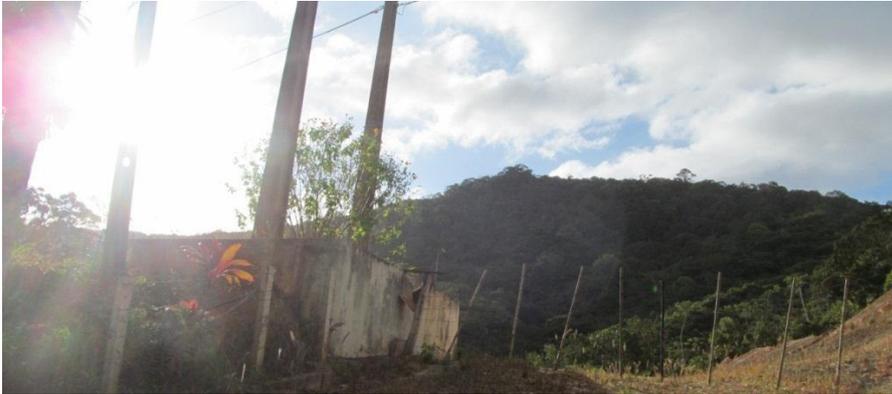
Figura 14: Topo do morro da região 1.

É possível verificar no mapa a curva de nível que fica no topo de morro dessa região de alta susceptibilidade, a 975 m de altitude. A Figura 14 mostra a foto tirada em campo do topo do morro citado.

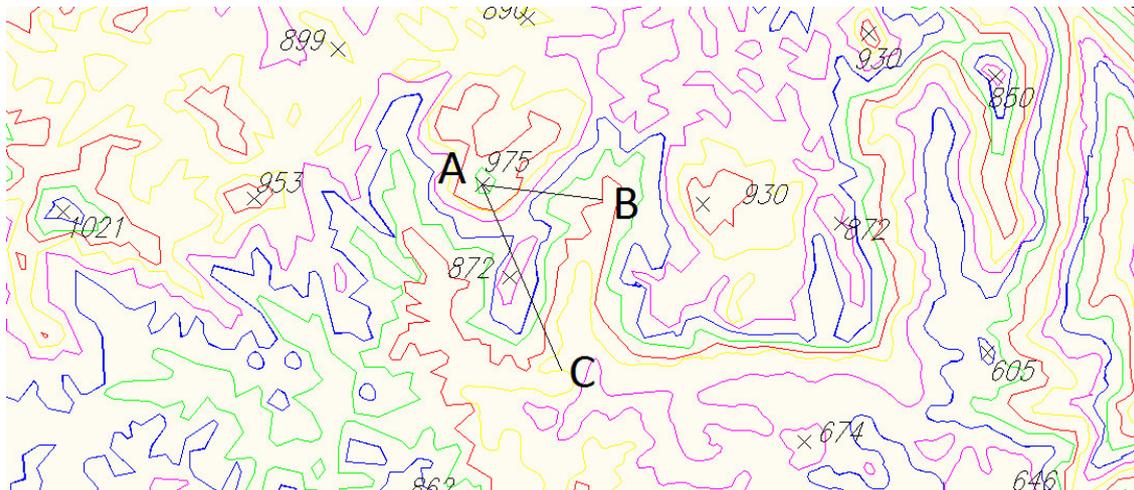
Figura 15: Taludes 1 e 2 em planta.

As cartas planialtimétricas da FUNCEME digitalizadas em arquivos que podem ser visualizados pelo software AutoCAD 2010 e foram usadas para o traçado do corte e dessa forma obtermos a seção transversal do talude. A Figura 15 mostra a escolha dos taludes 1 e 2 na região 1.

O ponto A é o topo do morro ilustrado anteriormente, o ponto B é o pé do talude onde fica a estrada que dá acesso ao centro de Guaramiranga e o ponto C é o local da bifurcação dos acessos a Mulungu e Guaramiranga. O segmento A – B é o corte que dá forma ao talude 1, na Figura 16, e o segmento A – C ao talude 2, na Figura 17. Foi

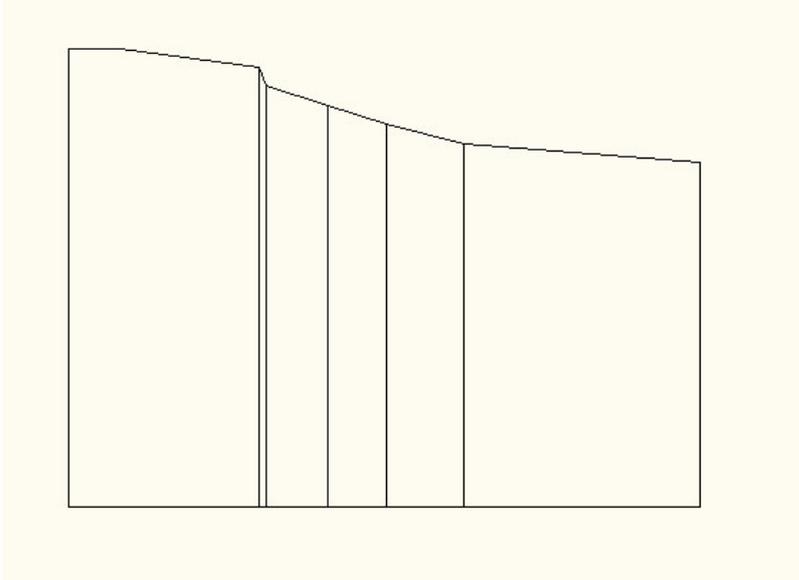
Figura 16: Seção do talude 1.

possível encontrar a seção através da demarcação em plano cartesiano da altitude e do comprimento de referência horizontal no software AutoCAD 2010.

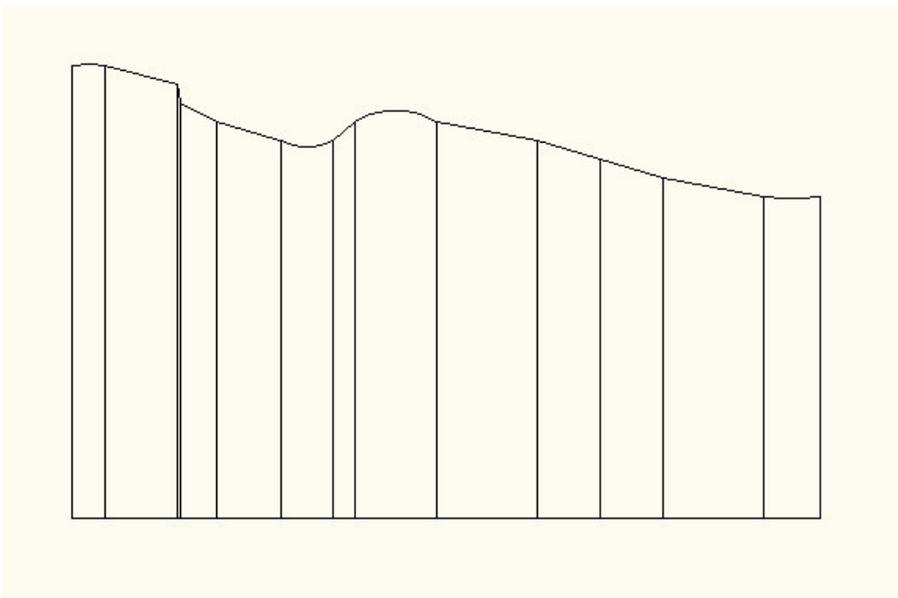
Figura 17: Seção do talude 2.

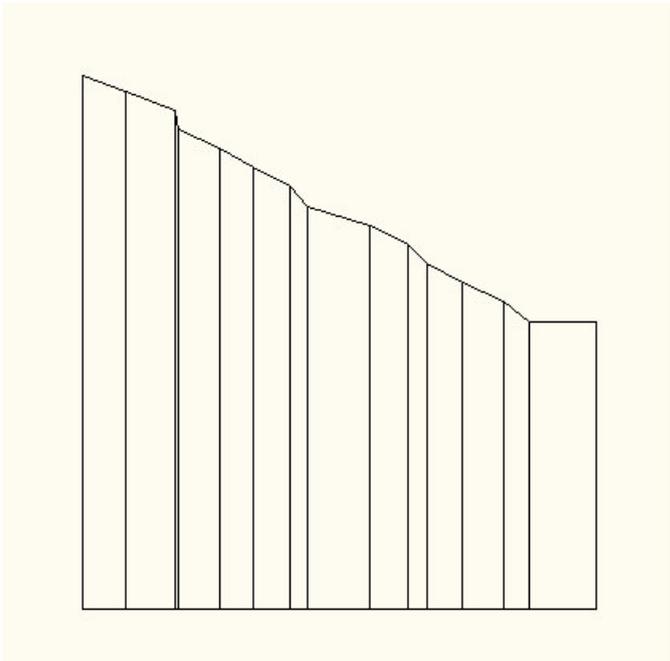
Figura 20: Seção do talude 3.

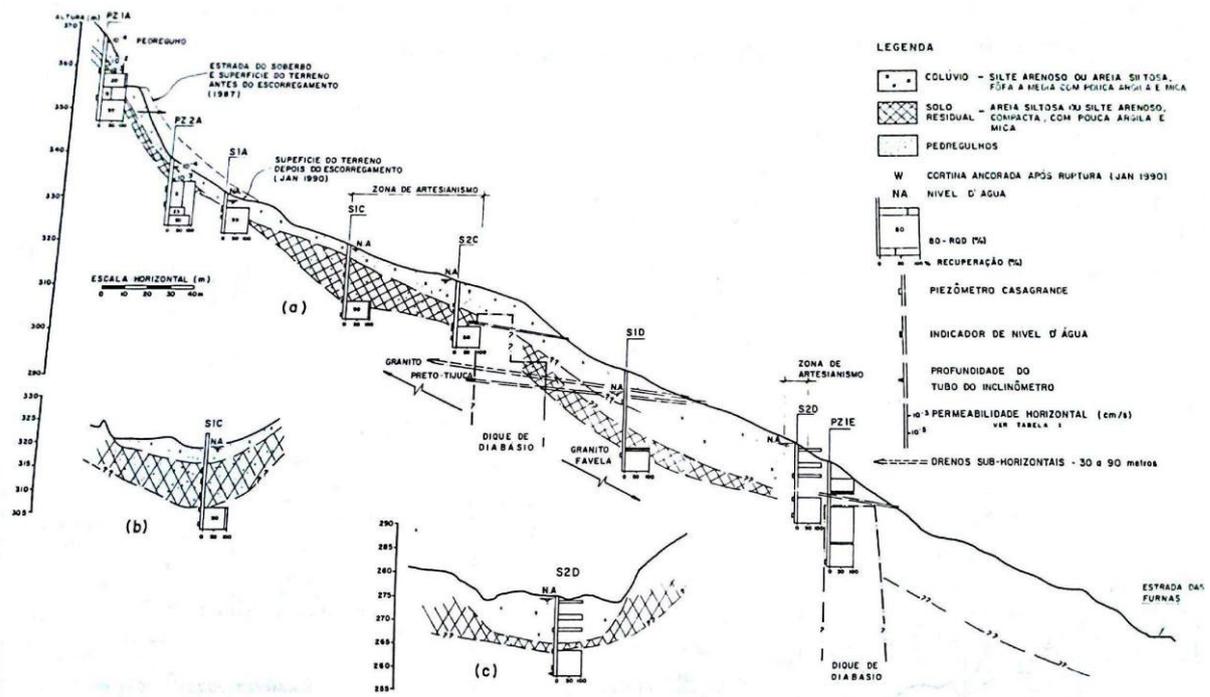
Figura 21: Perfil de solo residual raso na estrada do Soberbo.

Para a consideração da profundidade do solo, foram usados como referência casos reais registrados na publicação da 1ª Conferência Brasileira Sobre Estabilidade de Encostas (COBRAE). Os perfis escolhidos são da encosta do Soberbo do artigo de Schilling, *et al* (1992). Uma das zonas dessa encosta caracteriza um solo residual mais raso, com aproximadamente 7 metros de profundidade. Há uma outra zona onde a profundidade possui valores próximos a 30 metros. As Figuras 21 e 22 mostram os resultados dos ensaios de sondagem da encosta.

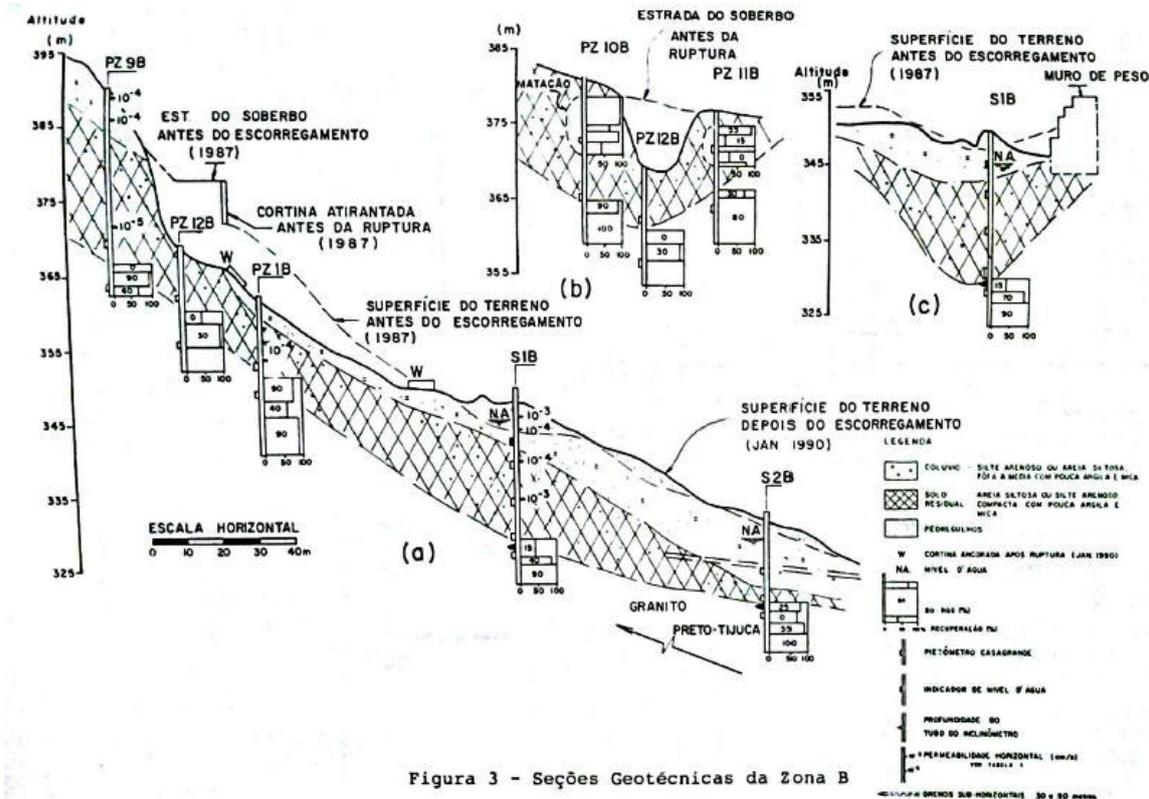
Figura 22: Perfil de solo residual profundo na estrada do Soberbo.

Figura 3 - Seções Geotécnicas da Zona B

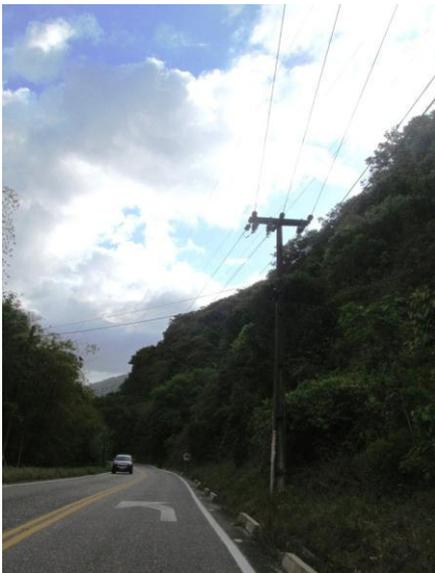
Figura 23: Talude de corte 1

Já que não se tem dados precisos para a modelagem, foi considerado um talude de corte tipo que se assemelhe aos vistos em campo. As fotos tiradas em campo foram todas nas proximidades dos taludes 1 e 2 e são mostradas nas Figuras 23, 24 e 25. A Figura 23 mostra um típico talude de corte a direita e um talude de aterro à esquerda, a Figura 24 mostra um corte pequeno, mas quase vertical e a Figura 25 mostra uma encosta com sinais de degradação, possivelmente uma erosão superficial.

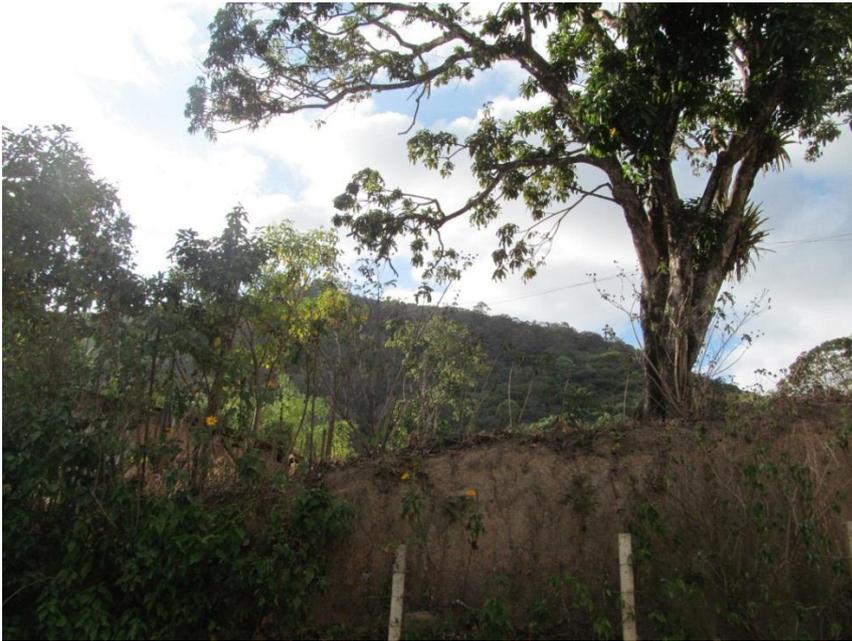
Figura 24: Talude de corte 2.

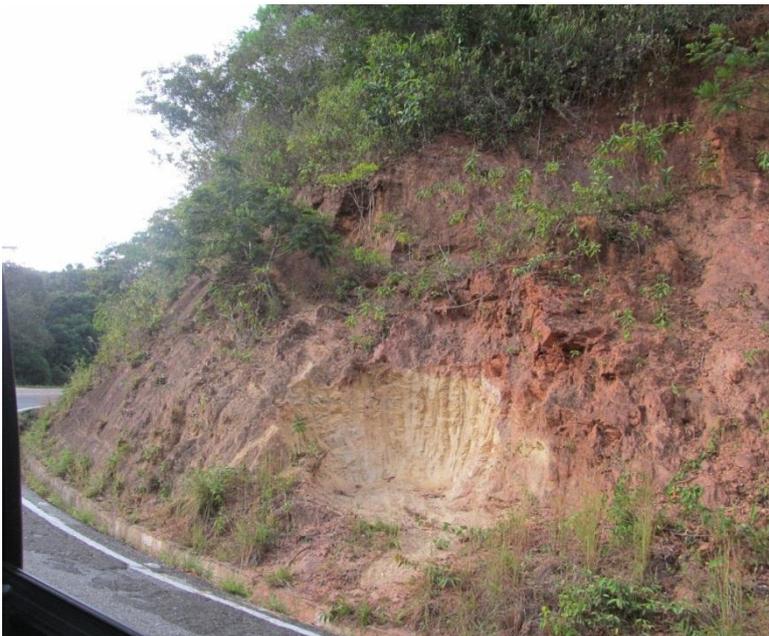
Figura 25: Talude de corte 3.

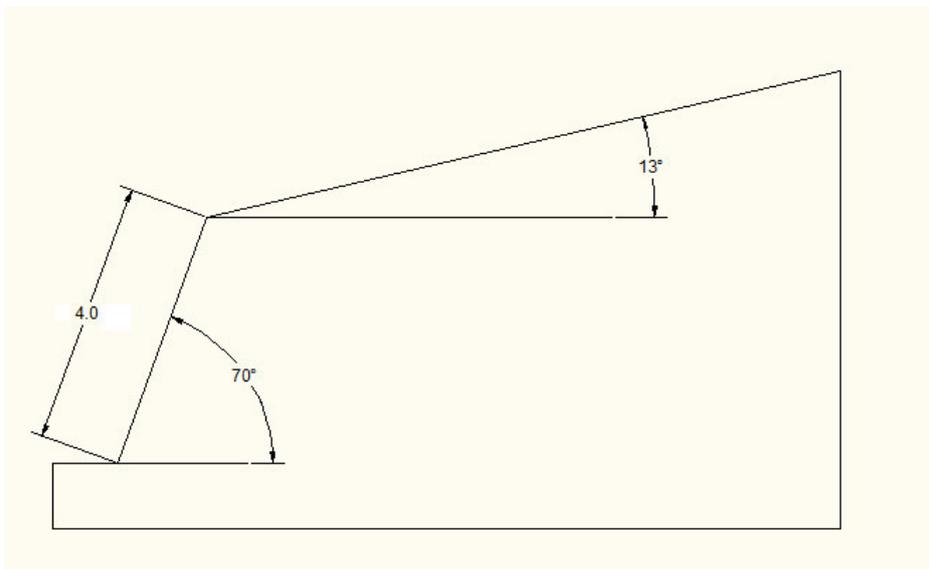
Figura 26: Talude de corte tipo.

Para representar os taludes reais, foi usado um com inclinação de 70 graus em relação ao plano da rodovia e rampa de 4 metros. Na crista, foi adotada a declividade natural média do talude 2, 13 graus. Assim, temos a Figura 21 ilustrando esse talude de corte tipo.

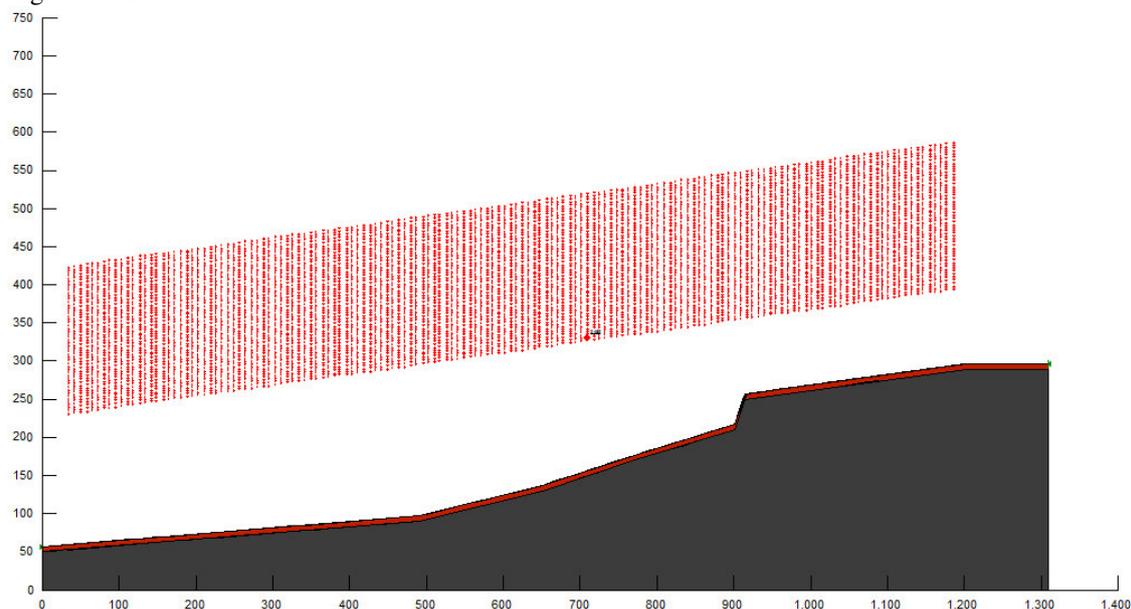
Figura 27: Sete metros de solo residual.

Inicialmente, para a hipótese de profundidade de solo residual de 7 m, adota-se a malha de pontos com uma quantidade de 150 na horizontal e 50 na vertical ao longo do comprimento de rampa como mostra a Figura 27.

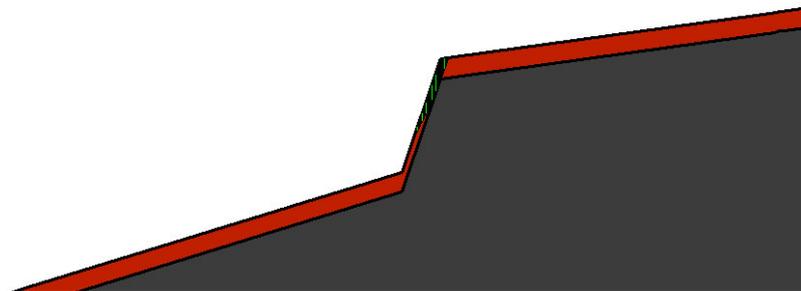
Figura 28: Ruptura localizada para sete metros.

O programa ordena as superfícies pelo valor de fator de segurança encontrado, dessa forma, foram analisados os valores até $FS = 1,3$. Os valores mais baixos foram encontrados na elevação abrupta a 900 metros do pé do talude por consequência de sua declividade de 71° . Um fator de segurança inferior à unidade não possui significado físico, já que isso indicaria que na verdade aquela camada de solo já não está mais no

local estimado. O menor valor encontrado foi de 0,489 e todas as outras superfícies com FS menor que 1 se assemelharam à mais frágil, ocorrendo no ponto citado como mostra a Figura 28.

O resultado anterior não interessa para o estudo já que o local de incidência não afeta área habitada nem a rodovia que se encontra ao lado do pé do talude.

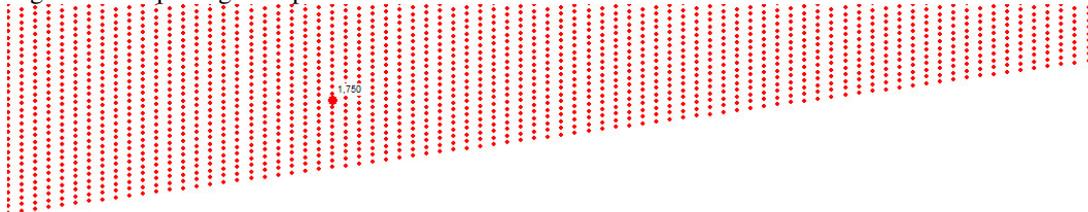
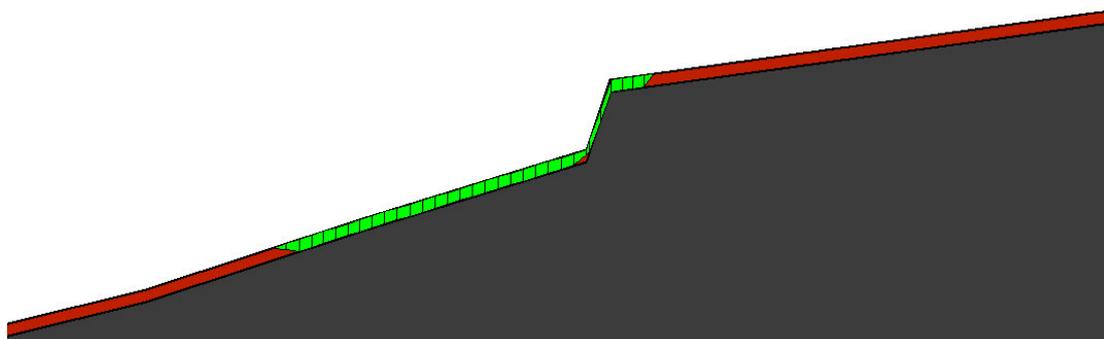
Figura 29: Ruptura global para sete metros.

Analisando os valores de FS maiores que 1,3, temos um caso importante a ser citado. A superfície com FS = 1,750 é uma análise em que o trecho se assemelha mais a uma faixa e não um círculo uma vez que a área abaixo do solo é ignorada por não possuir risco teórico de ruptura, já que é um leito de rocha. A Figura 29 ilustra o caso.

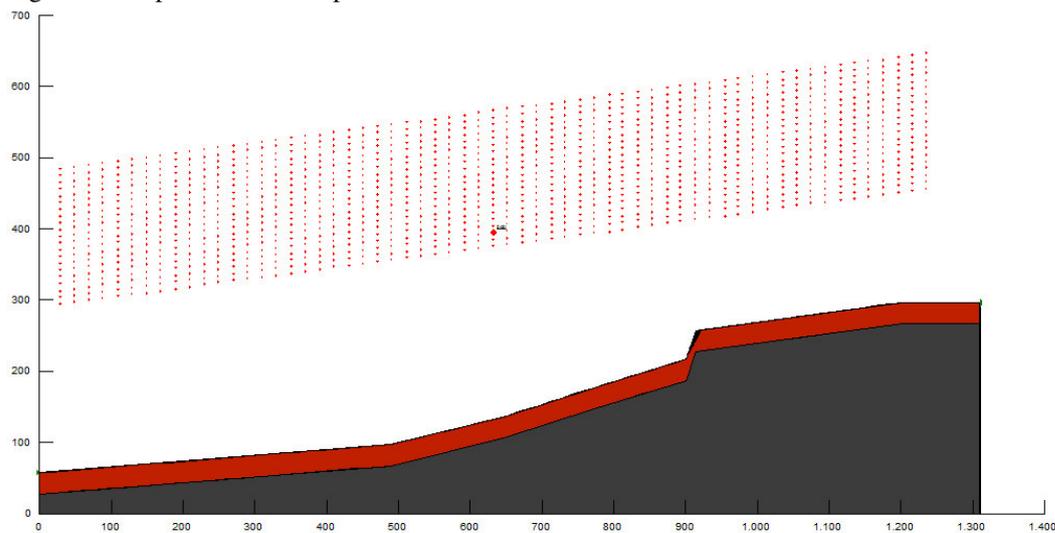
Figura 30: Ruptura localizada para trinta metros.

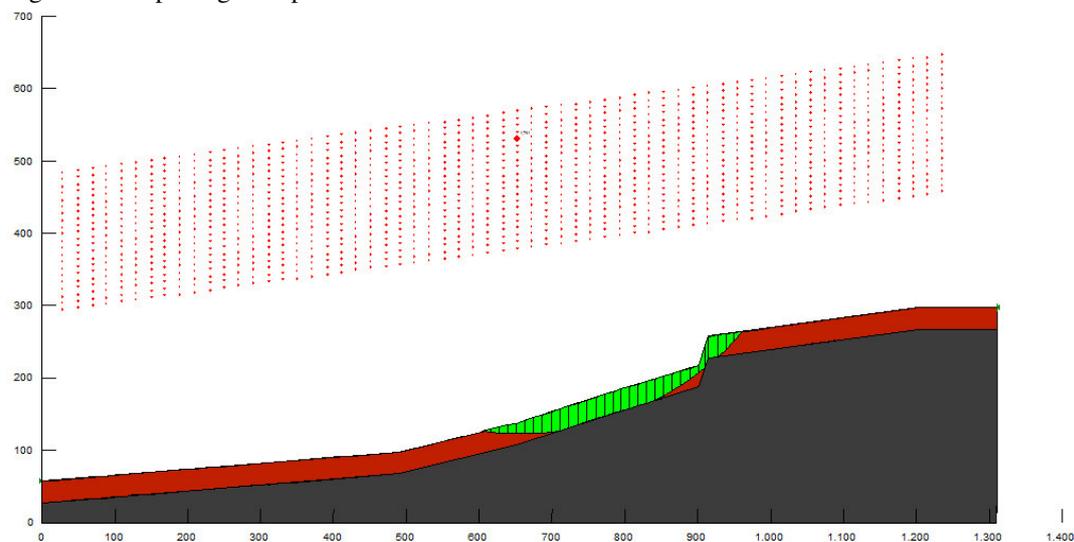
Figura 31: Ruptura global para trinta metros.

O menor valor de FS encontrado foi de 0,431, repetindo o aspecto da primeira hipótese. Com a observação dos FS maiores, temos um valor de 1,741 que também se apresenta com aspecto de faixa, como mostra a Figura 31.

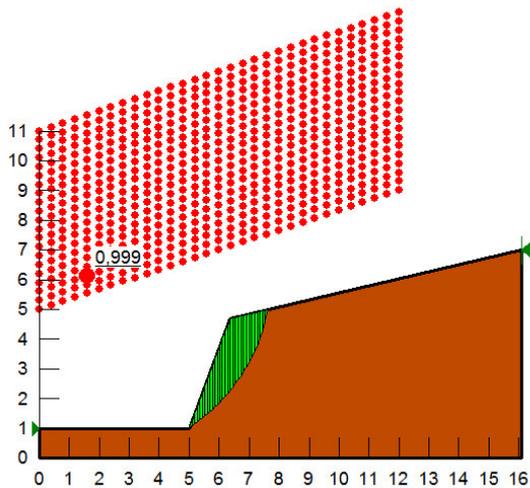
Figura 32: Menor FS para ruptura local circular sem água.

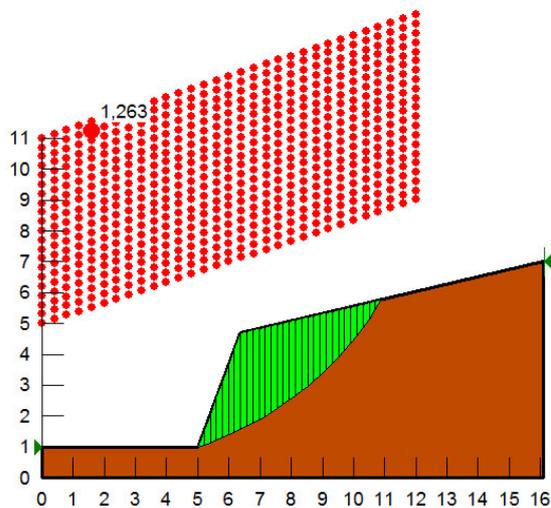
Figura 33: Superfície mais profunda para ruptura circular sem água.

É importante analisar as outras superfícies com FS menor que 1,3 para verificar a profundidade das superfícies de risco. Outra superfície com FS maior, mas não menos importante é a FS = 1,263 mostrada na Figura 33. Apesar de apresentar maior equilíbrio estático, esta superfície atinge até quase 6 metros do pé do talude, sendo mais profunda.

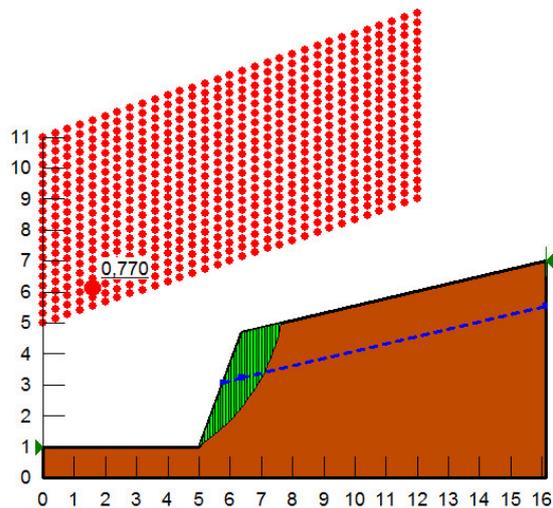
Figura 34: Menor FS para ruptura local circular com água.

Ao considerar a presença da água temos uma significativa mudança nesse comportamento. Foi adotado a altura de água admissível do talude 2 para sete metros de solo residual, ou seja, 5,54 m de nível da água. O menor fator de segurança encontrado foi $FS = 0,770$, como mostra a Figura 34.

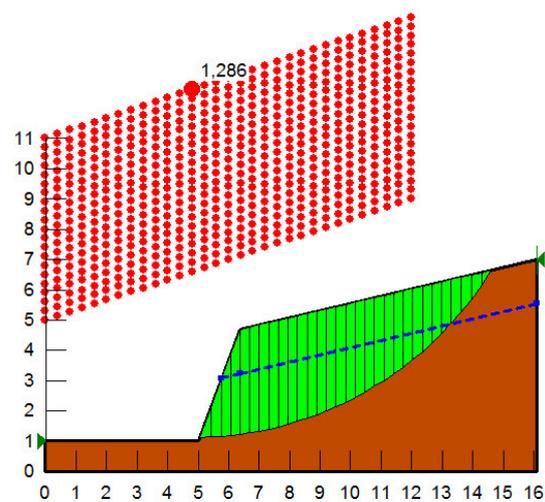
Figura 35: Superfície mais profunda para ruptura circular com água.

Analisando as outras superfícies até o valor de $FS = 1,3$, encontra-se a superfície mais profunda no eixo das abscissas. Pela Figura 35 foi possível notar que a superfície se estende a até quase 10 metros do pé do talude, com $FS = 1,286$.

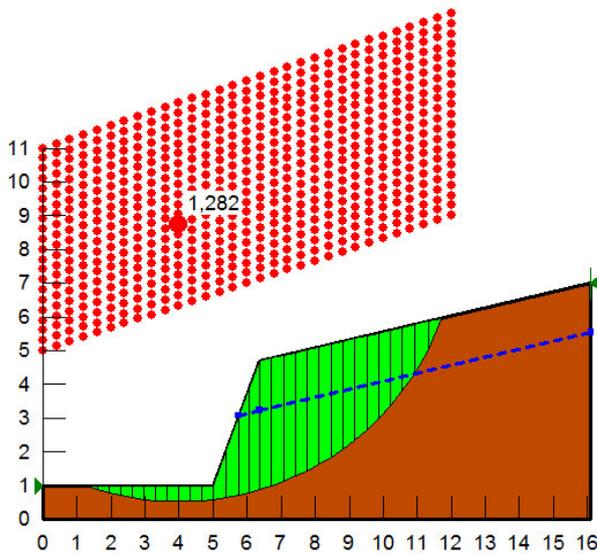
Figura 36: Superfície de ruptura que engloba faixa trafegável.

Outro caso que foi notado com a presença da água foi o tipo de ruptura que se inicia abaixo da própria rodovia, se estendendo até quase 4 metros antes do pé do talude, como mostra a Figura 30. Esse tipo de ruptura iria não só aterrar a área de tráfego como destruir o pavimento asfáltico.

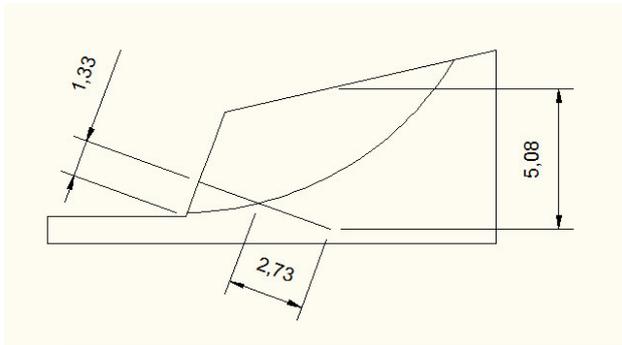
Figura 37: 1ª tentativa da geometria de aplicação do tirante.

Para atender aos critérios de espaçamento citados anteriormente, só seria necessário 67 cm de excedente no comprimento do tirante referente a 15% da projeção vertical da rampa, ou seja, 15% de 3,76. Só foi necessário aumentar o tirante para atender ao critério mínimo de profundidade de 5 metros. O espaçamento lateral dos tirantes foi adotado como se cada um suportasse uma faixa de 2 metros de solo.

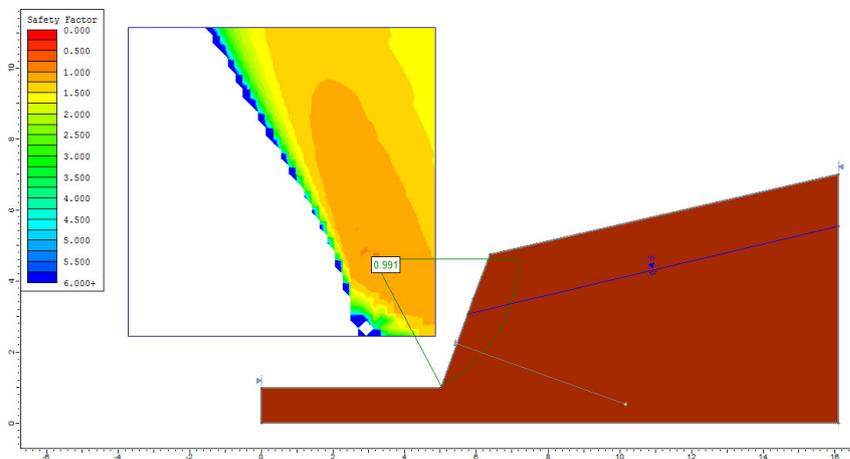
Figura 38: Verificação com tração de 1 kN.

Como o FS continua menor que o admissível, foram verificados os resultados para valores de tração maior, compondo a tabela 8.

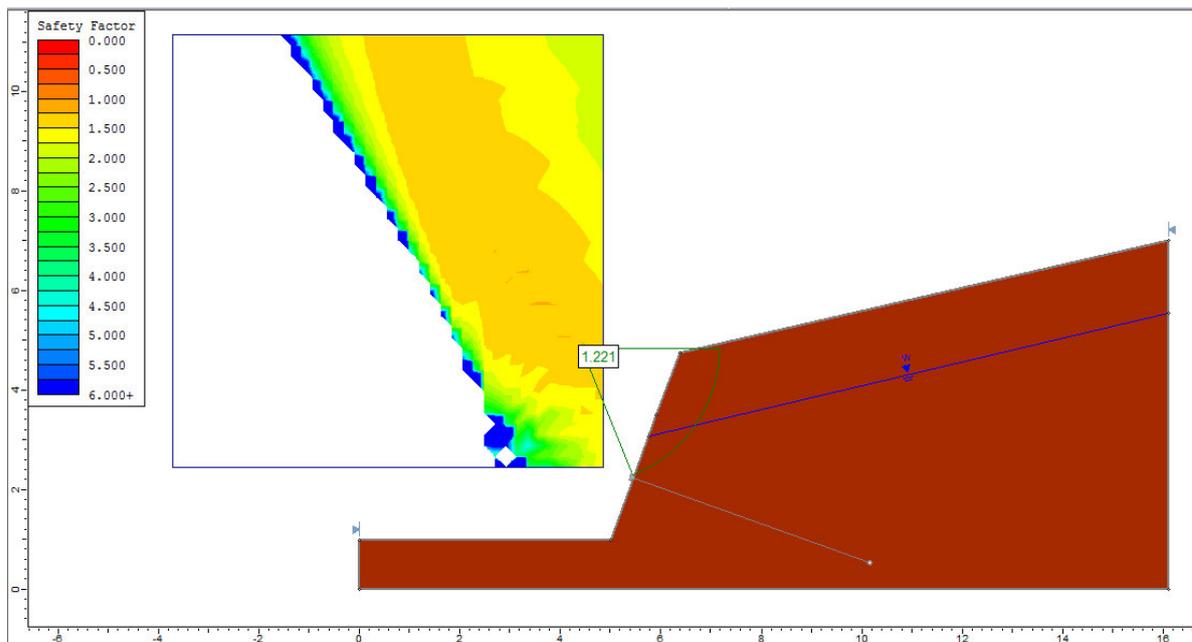
Figura 39: 4ª tentativa de aumento de tração do tirante.

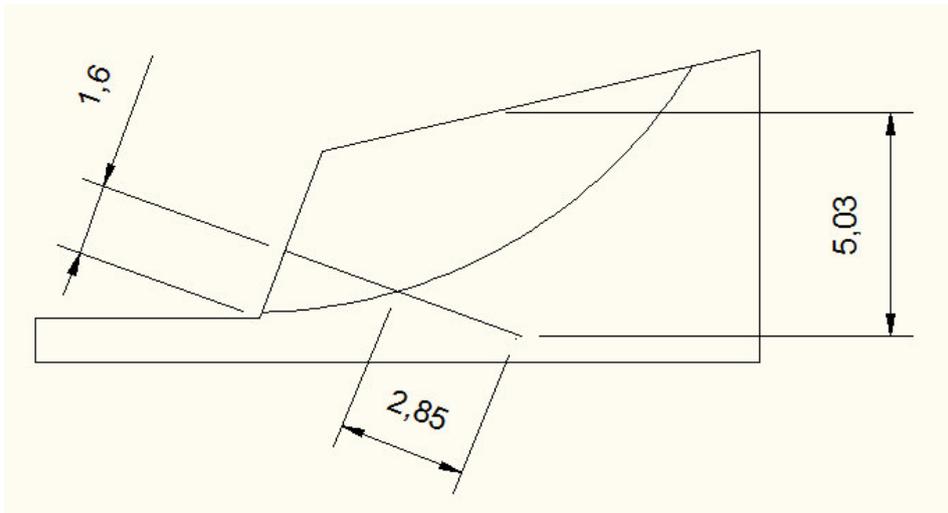
Figura 40: 2ª tentativa da geometria de aplicação do tirante.

Considerando a forma como se comportou, o tirante foi colocado um pouco mais acima, a 1,5 metros do pé do talude. Para garantir o espaçamento de 5 metros do ponto de ancoragem à superfície natural do solo, foi necessário aumentar 0,6 metros no comprimento do tirante. A Figura 40 ilustra a segunda tentativa na geometria.

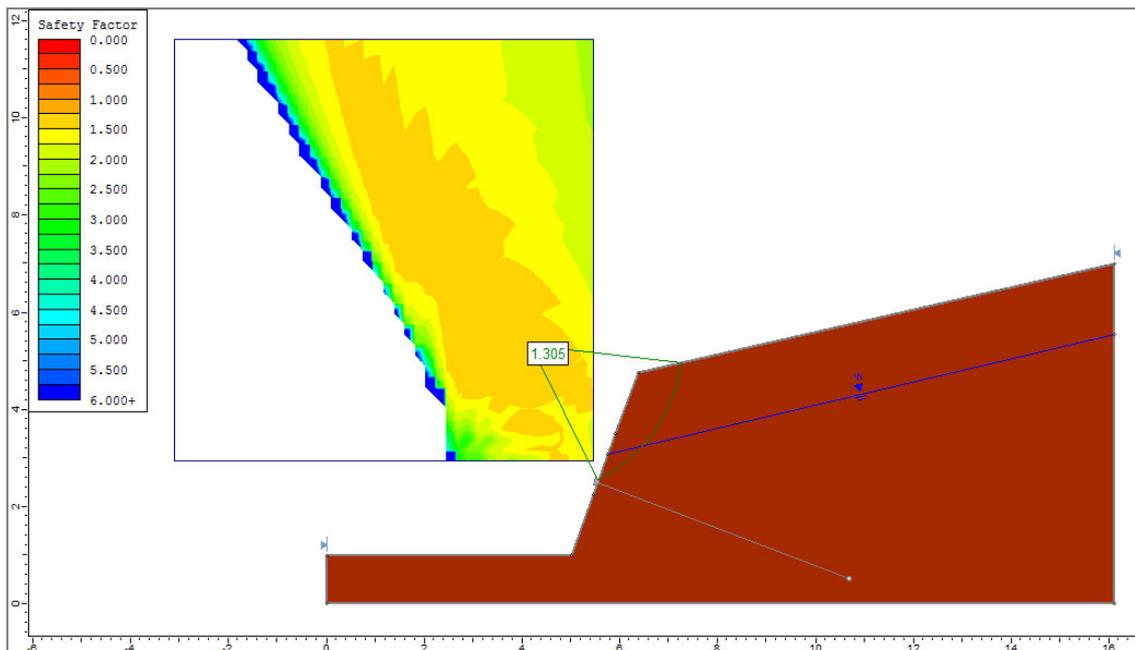
Figura 41: Geometria final da aplicação do tirante.

Com essa tentativa foi possível atender ao critério mínimo de FS adotando 30 kN de tração no tirante, atingindo FS = 1,305 em outro local, como mostra a Figura 41.
