VIVER LÁ

CORTIÇOS/HCPA NO CENTRO DE FORTALEZA

Cortiços no Centro de Fortaleza. Viver lá. Clarissa Salomoni de Menezes;
Almir Farias (Orient).

119 fl. TFG, Curso de Arquitetura e Urbanismo da Universidade Federal do Ceará. Fortaleza, 2011.

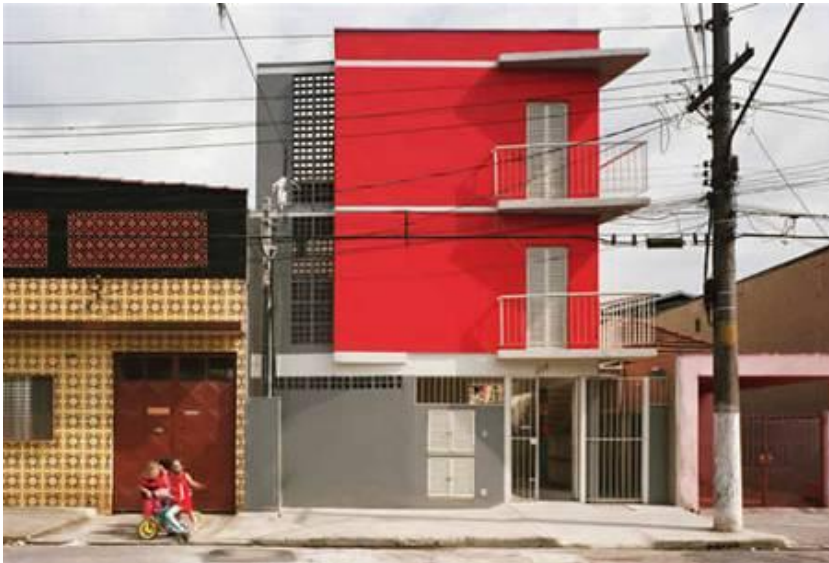
Figura 12: Projeto CoHAB Facchini.

O projeto trabalha com a ideia de regularização de unidades precárias, mas devido o baixo padrão da edificação, apenas aproveita o mesmo lote e constrói novas unidades para a mesma população residente.

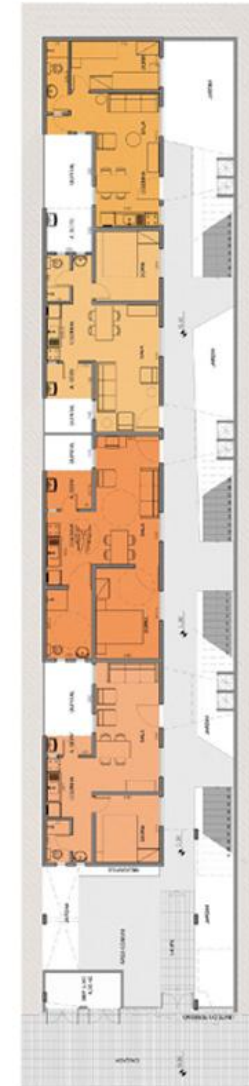
Figura 13: Térreo, Projeto CoHAB Facchini.

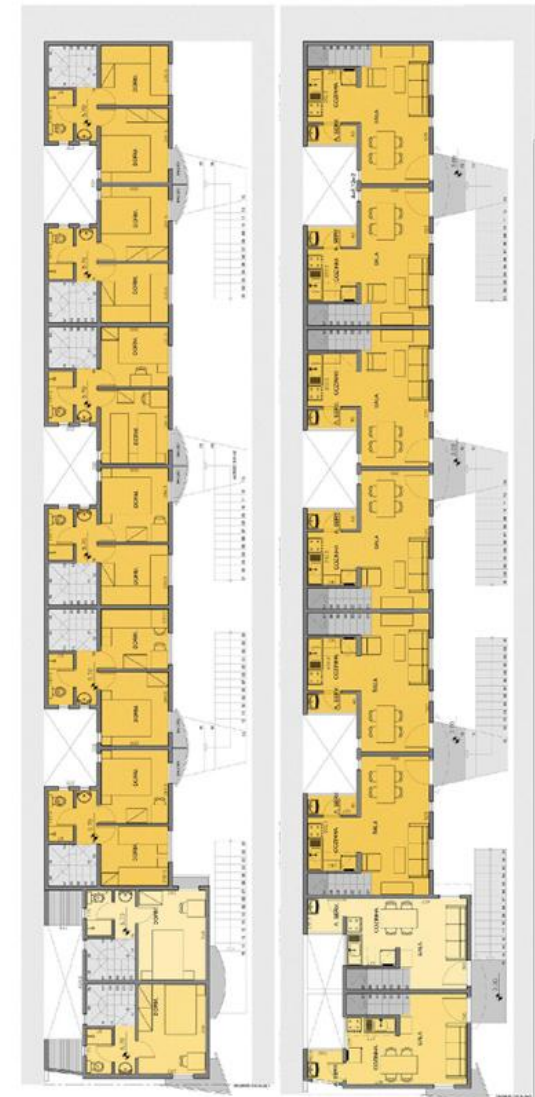
Figura 14: Apartamento duplex, Projeto CoHAB Facchini.

Com uma proposta viável e realista, o projeto utiliza métodos construtivos tradicionais, com unidades habitacionais e soluções sem grandes inovações. Ele consegue alcançar uma solução de habitação social diferenciada dentro de uma realidade que pouco se modificou nas últimas quatro décadas.

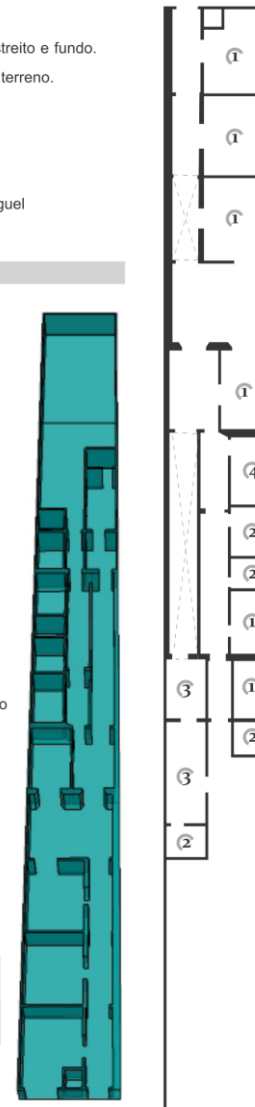
CONSERVAÇÃO	COBERTA	ESTRUTURA EXT	ESTRUTURA INT
	telha cerâmica	alvenaria de tijolo maciço	alvenaria tij. maciço novas tij. furado
	comprometida	deteriorada	deteriorada

1- cômodos alugados 2- banheiro 3- cômodo intermediário 4- cozinha

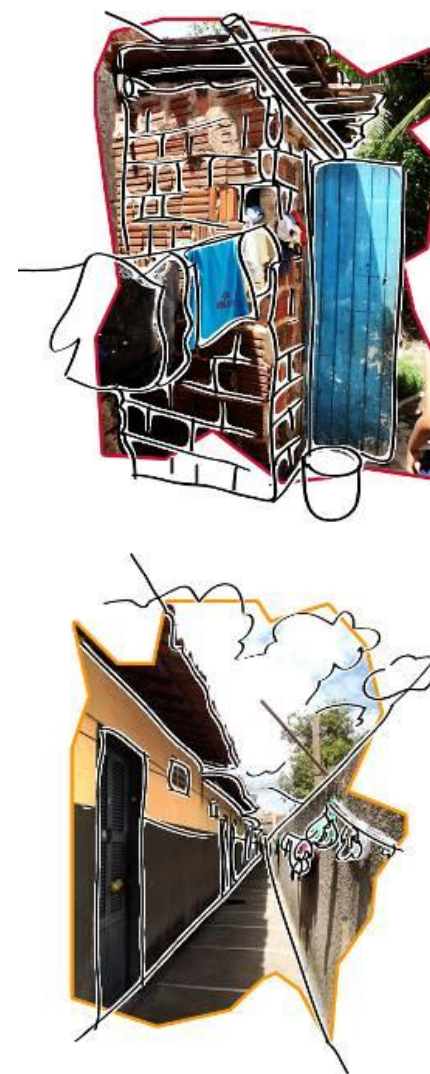
Figura 35: Ilustrações elementos.

Combogós: Uma alternativa de baixo custo e longa durabilidade nas esquadrias. Os combogós são utilizados na exaustão de banheiros, a uma altura padrão de janela alta, nas circulações muitas vezes voltadas para o terreno do vizinho, e como janelas nos quartos.

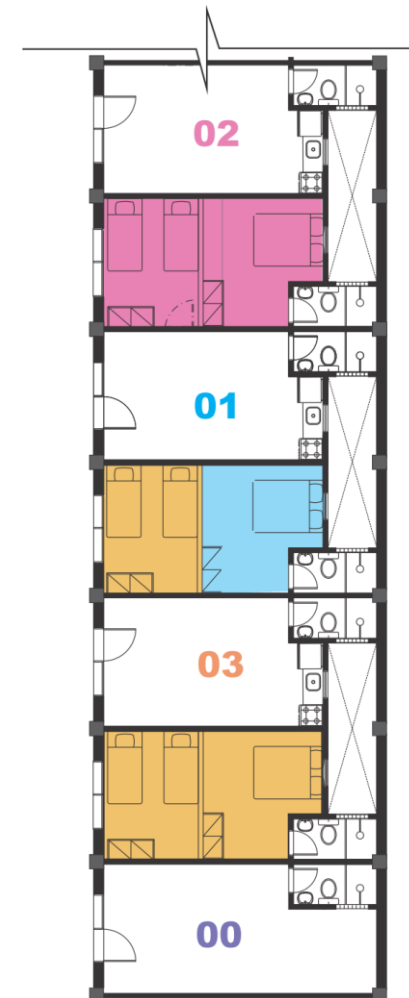
Figura 57: HCPA-26. Desdobramentos, possibilidades de ocupação. (Sem escala).

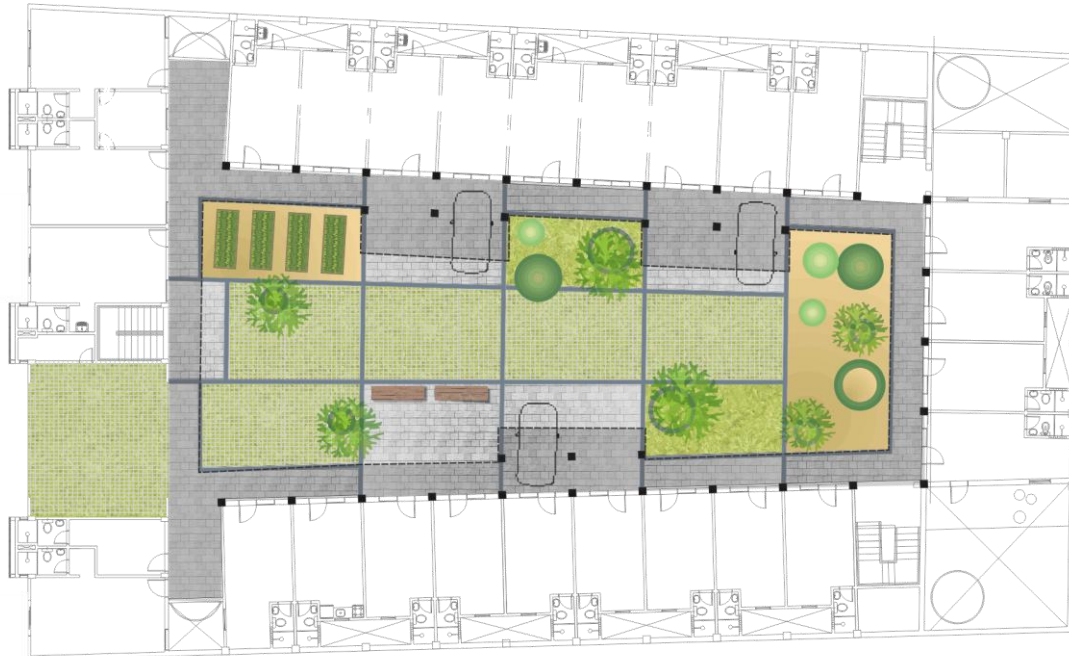
Figura 60: HCPA-26. Planta Paisagismo para o pátio, sem escala.

No desenho para o pátio destinamos ainda áreas para a correria e a bagunça das crianças que ali moram, além de um espaço para uma pequena horta. A frente das casas ganhou um passeio e uma área sombreada, criando pequenos espaços apropriáveis de convívio.

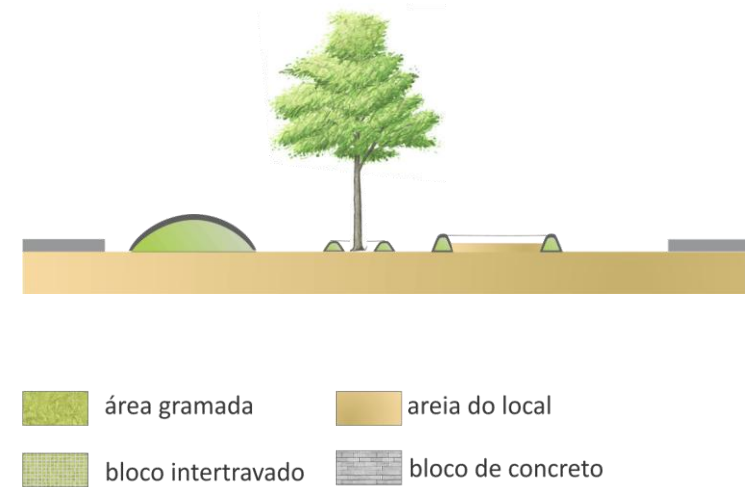
Figura 61: Corte Esquemático, Playground infantil. (Sem escala).

O desenho dos brinquedos do playground é um desenho simples e durável que se encaixa no universo lúdico e explorador da criança. São criados elevações no terreno e alguns brinquedos com corda para escalar (fig.60).

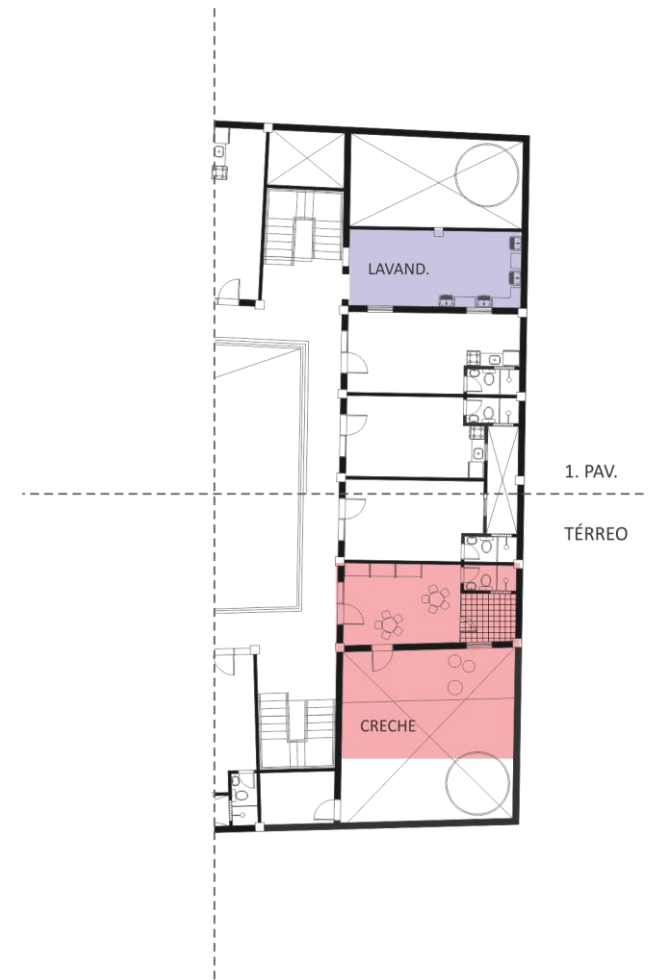
Figura 62: Planta Térreo, destaque áreas coletivas (Sem escala).

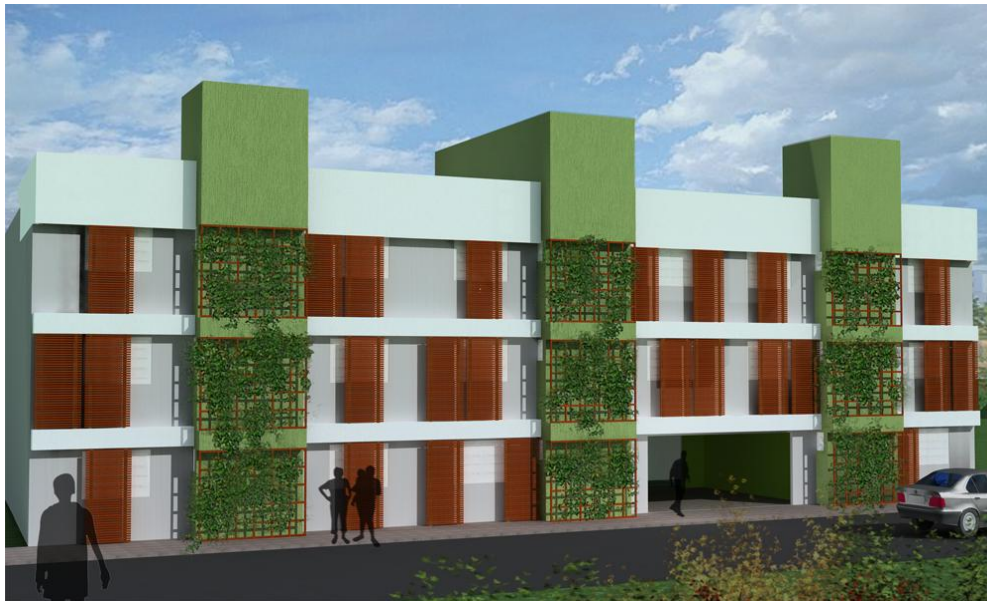
verdes e brises de madeira horizontais. Os brises sugeridos dão do tipo ripa em madeira que filtram o sol da tarde e são afixados em estruturas de aço junto ao vigamento do prédio.

Figura 64: HCPA-26. Fachada da Frente. (Sem escala).
