UNIVERSIDADE FEDERAL DO CEARÁ
CENTRO DE TECNOLOGIA
PROGRAMA DE PÓS-GRADUAÇÃO DE ENGENHARIA DE TRANSPORTES

**ANÁLISE DAS CONDIÇÕES DE SEGURANÇA VIÁRIA PARA OS
PEDESTRES EM SEMÁFOROS PROVIDOS DE EQUIPAMENTOS DE
FISCALIZAÇÃO ELETRÔNICA – O CASO DA CIDADE DE FORTALEZA - CE**

Dissertação submetida ao Programa de Mestrado em Engenharia de Transportes da Universidade Federal do Ceará, como parte dos requisitos para a obtenção do título de Mestre em Ciências (M.Sc.) em Engenharia de Transportes. Área de concentração: Planejamento de Transportes.

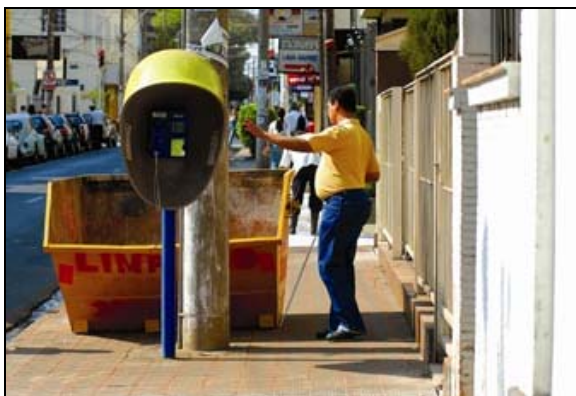
A largura da calçada do sistema viário deve atender, no mínimo, o recomendado pelas LUOS's, sendo reservada uma faixa para implantação de mobiliários urbanos, para não impedir a livre circulação para o deslocamento dos pedestres (seja para os portadores de necessidades especiais de locomoção ou não). Na Figura 10 percebe-se uma calçada com largura adequada, porém devido ao posicionamento inadequado do contêiner de lixo, do poste de iluminação, e do telefone público, ocorre o prejuízo do espaço reservado para os pedestres.

Figura 10: Calçada com diversos mobiliários urbanos em posicionamento irregular
Fonte: A Cidade, 2007

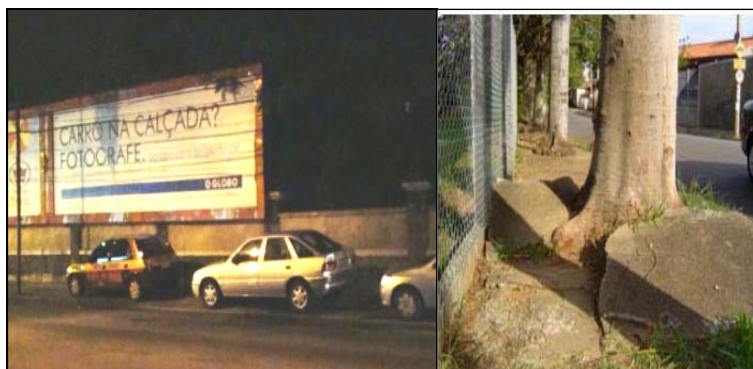
Diversos outros exemplos de descuidos e má utilização das calçadas podem ser relacionados. Entre os mais constantes, estão as descontinuidades de calçadas, presença de raízes de árvores tomando o espaço destinado a circulação de pedestres, e de veículos estacionados sobre as calçadas, conforme apresenta a Figura 11 .

Figura 11: Calçadas com irregularidades
Fonte: Internet e ALMEIDA *et al.*, 2005, respectivamente

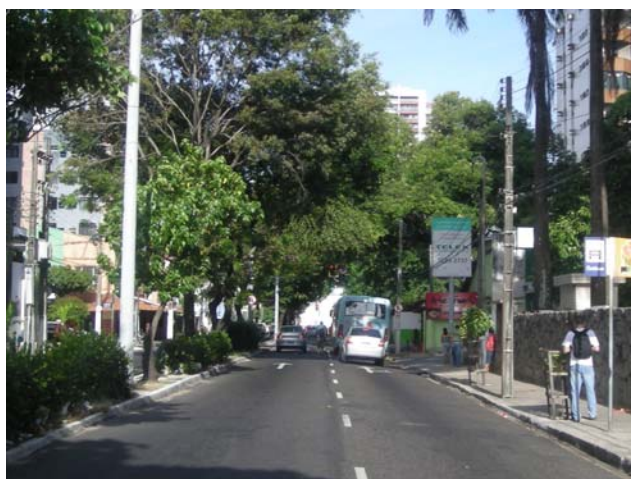
Vegetação encobrindo o foco semaforico é um dos maiores problemas relacionados ao meio ambiente, frente à segurança dos pedestres. Tal situação impede os motoristas de verem, a uma distância segura o foco semaforico e iniciar o processo de frenagem sem provocar acidentes de trânsito. E ainda, impede os motoristas não habituados a trafegarem por determinado local, de perceberem a existência de semaforo, podendo avançar o cruzamento na fase vermelha para a aproximação. A Figura 12 apresenta uma situação, em Fortaleza – CE onde árvore encobre o semaforo.

Figura 12: Árvore encobrindo foco semaforico em cruzamento (Fortaleza – CE)

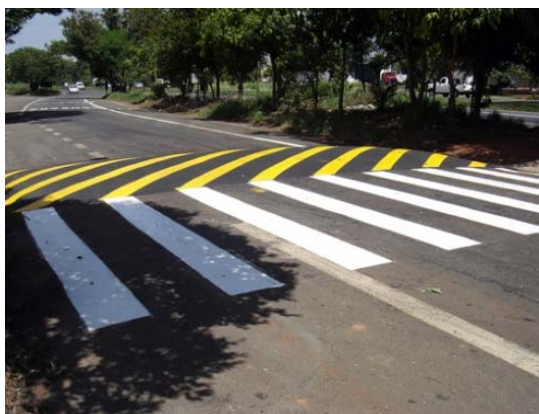
Pode ser definida como uma porção elevada da via com perfil circular colocada em ângulo reto em relação à direção do tráfego. Por questões de drenagem, devem ser construídas com largura igual à pista de rolamento, mantendo-se as condições de drenagem superficial (Resolução 39/98 do CTB) (Figura 16).

Figura 16: Exemplo de aplicação de ondulação transversal

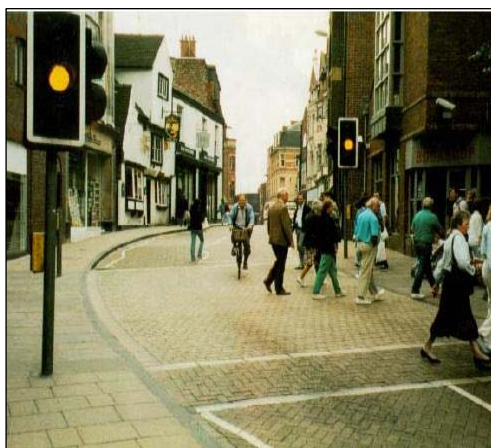
No caso da plataforma, esta pode ser definida como uma seção da via elevada ao nível do passeio, podendo concordar com o pavimento através de rampas. São, preferencialmente, implantadas em vias que possuem um elevado fluxo de pedestres, a fim de permitir que esses e, em especial, os que possuem alguma deficiência física, atravessem sem nenhuma mudança no nível do piso, conforme observa-se na Figura 19.

Figura 19: Plataforma

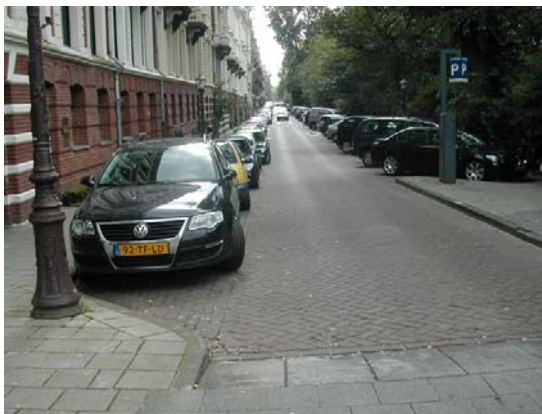
Devem ocupar a largura que normalmente é destinada ao estacionamento de veículos ao longo da via (2,00 a 2,50m), para que não comprometa a capacidade viária e não ocorram acidentes.

Figura 20: Alargamento de calçada na esquina.

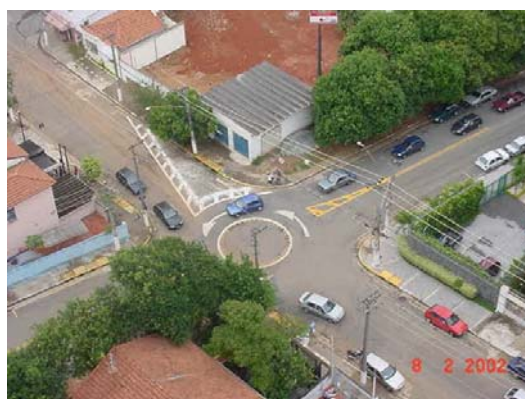
Tem como objetivo reduzir os conflitos entre os veículos e deve ser utilizada em cruzamentos com volume de tráfego inferior, na hora pico, a 1.000 veículos por hora, e o volume de veículos pesados não deve ser superior a 5% do total (CET, s.d.). Dessa forma, são mais usadas em áreas residenciais, ou mesmo dentro da área tratada. A Figura 23 ilustra o dispositivo apresentado em um cruzamento.

Figura 23: Exemplo de aplicação do dispositivo minirrotatória
Fonte: BHTRANS, 2008

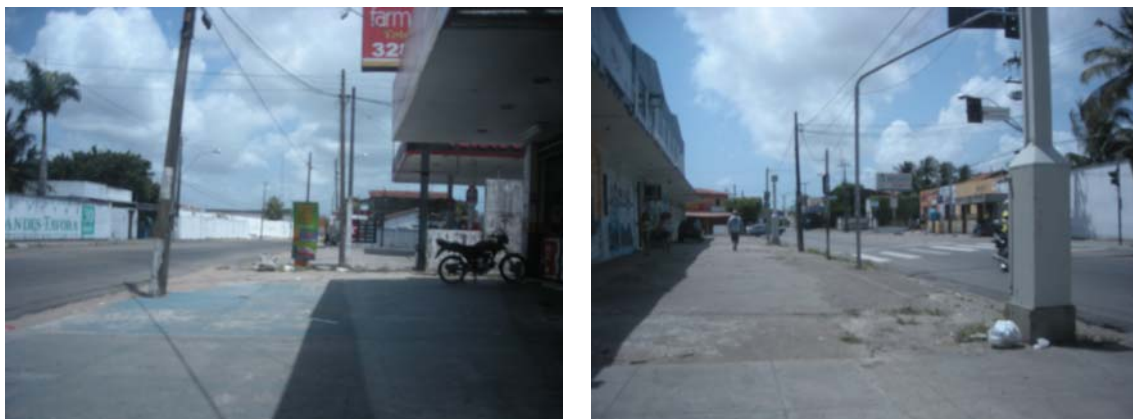
Figura 49: Calçadas do trecho em análise da Av. Sargento Hermínio Sampaio

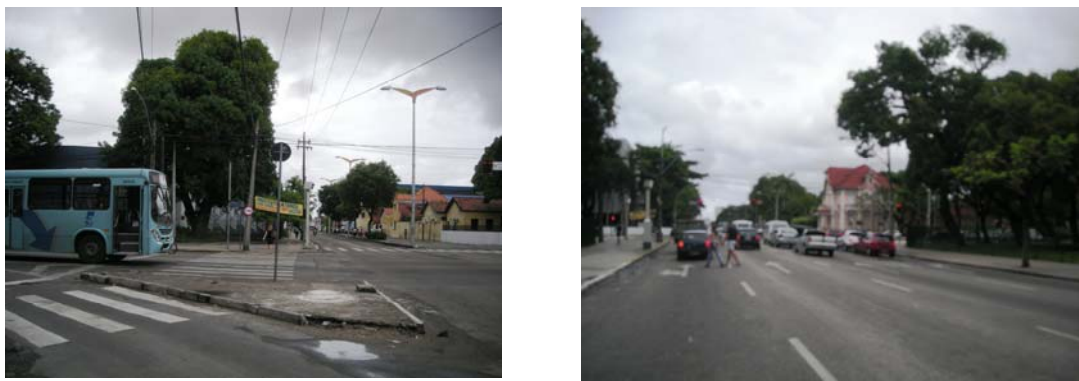
Figura 52: Sinalização da Av. da Universidade, sentido sul-norte

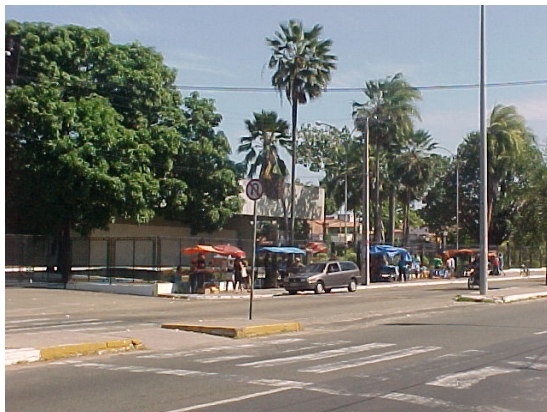
Figura 62: Caso de via com canteiro central do Tipo I

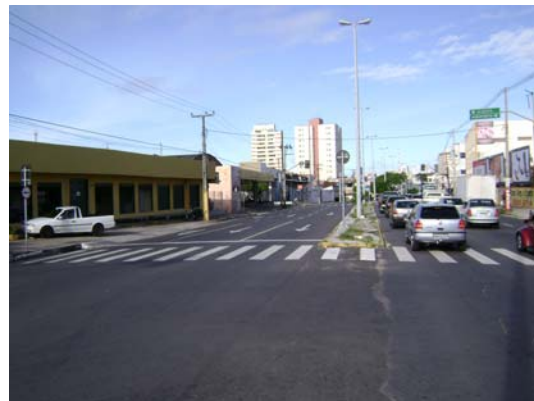
Figura 63: Caso de via com canteiro central do Tipo II

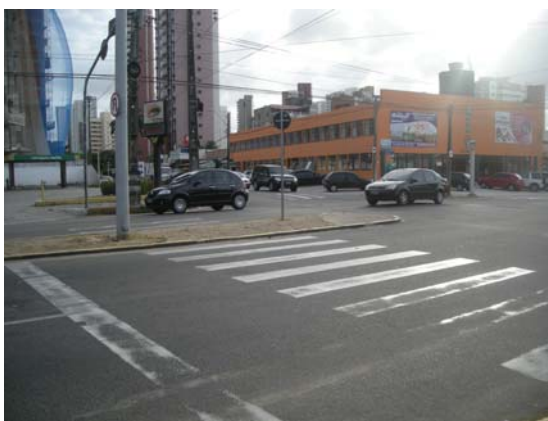
Figura 64: Caso de via com canteiro central do Tipo III

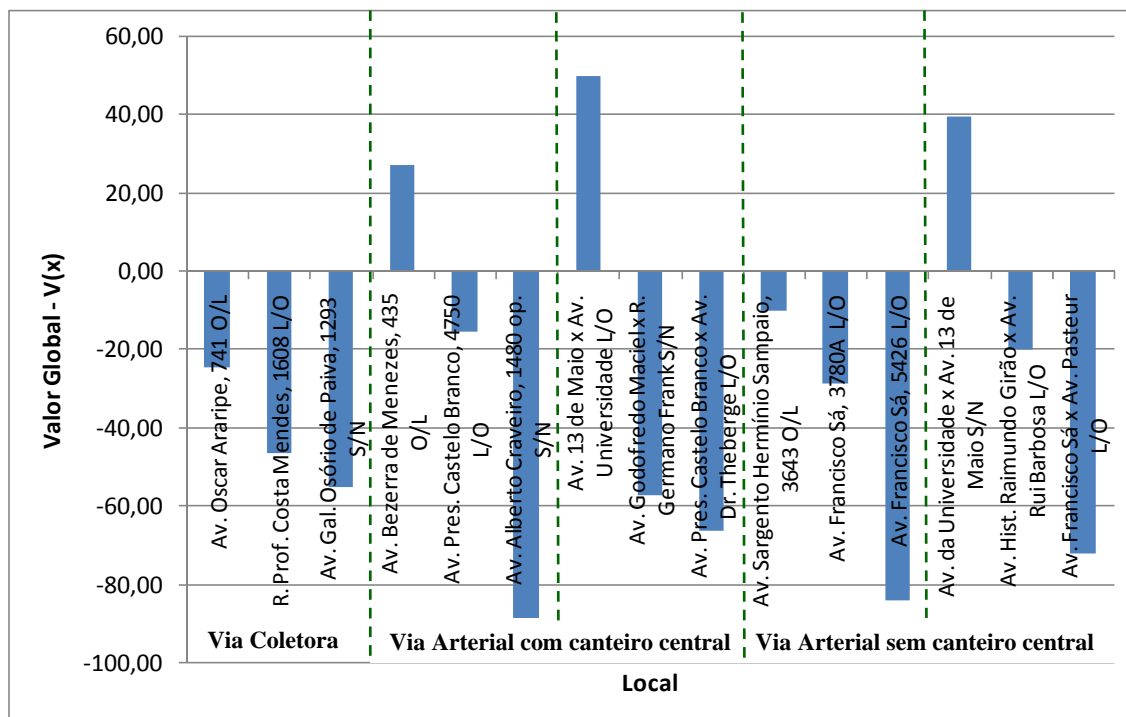
Figura 71: Desempenho das eficácias dos locais estudados que possuem equipamentos de fiscalização eletrônica.
