UNIVERSIDADE FEDERAL DO CEARÁ  
CENTRO DE TECNOLOGIA  
FACULDADE DE ARQUITETURA E URBANISMO

Revitalização das Caixas D'água no Benfica:  
Museu da Água

ORIENTADOR:  
PROF. ROMEU DUARTE JÚNIOR

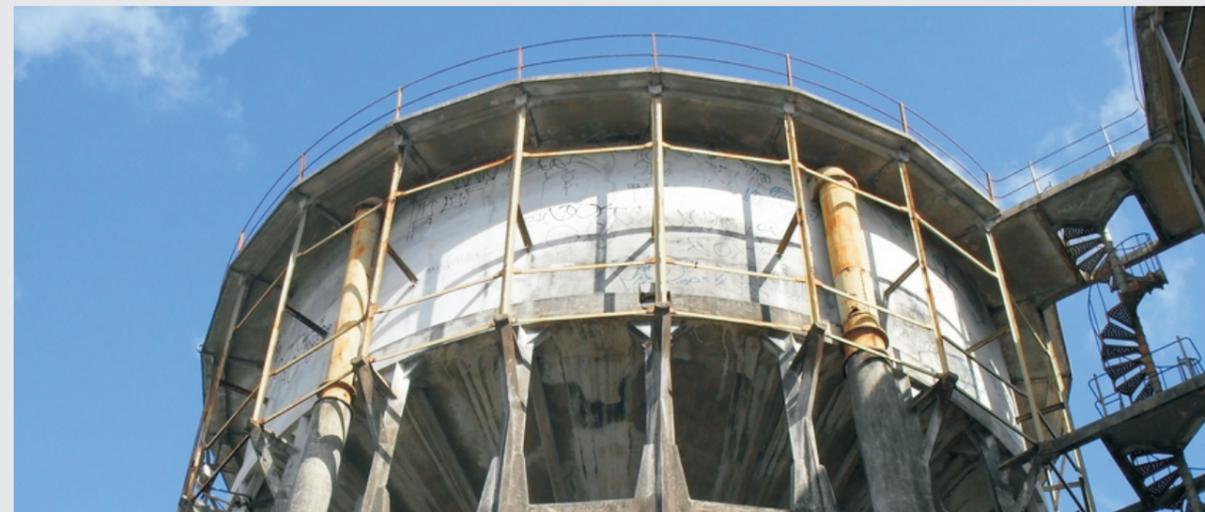
Fig.01 - Vista da caixa d'água mostrando o seu estado atual de conservação.

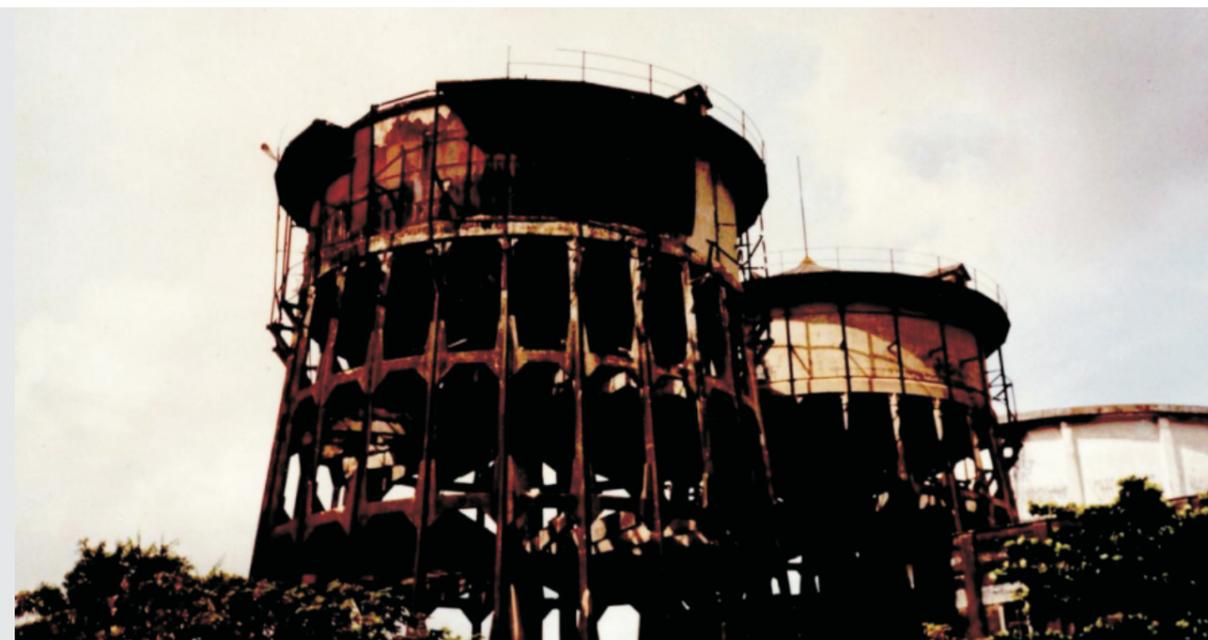
Fig.32 -Estado de deterioração da estrutura por volta do ano de 1990.

Inicialmente foi realizado um estudo do grau de degradação da estrutura com documentação fotográfica e escrita do processo. Foram constatados diversos problemas referentes a rachaduras e a queda da capa de concreto que recobriam as vigas dos dois reservatórios, deixando a estrutura metálica aparente e propicia a oxidação. O reservatório R1 (Localizado mais a Leste) estava em condições muito piores do que o 2 (Reservatório central), tendo perdido boa parte da sua cobertura e dos perfis metálicos que sustentavam o seu beiral (Ver fig. 32). Foi constatada também a queda da capa de concreto que recobria as chapas metálicas que compunham o reservatório de água em si, deixando toda a estrutura, presa por rebites, aparente e vulnerável (Ver figs. 33 e 34).

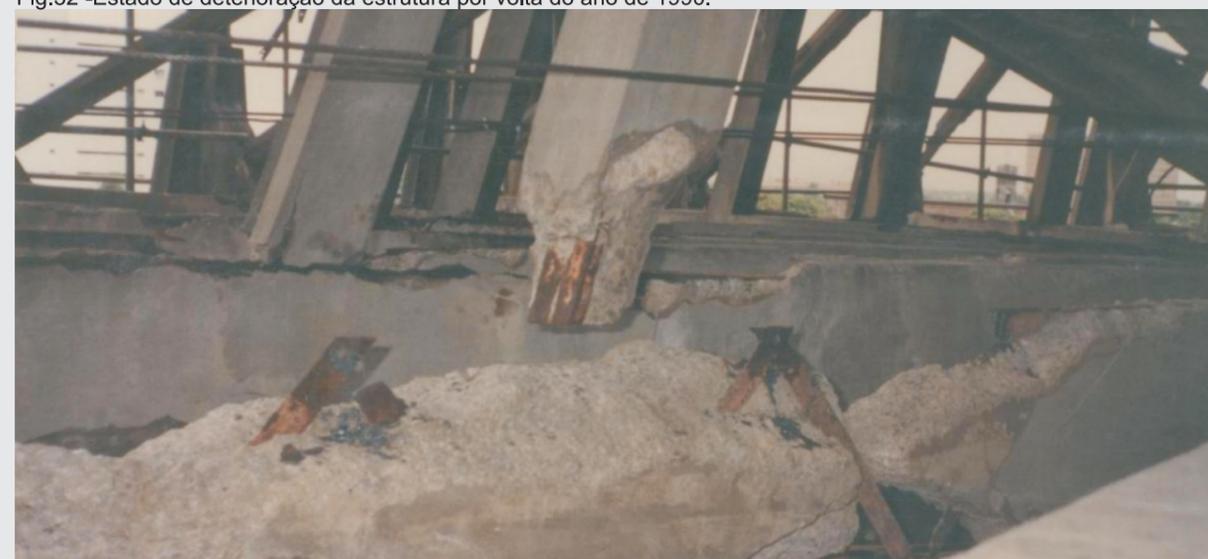
Fig.33 -Estado de deterioração da estrutura por volta do ano de 1990.

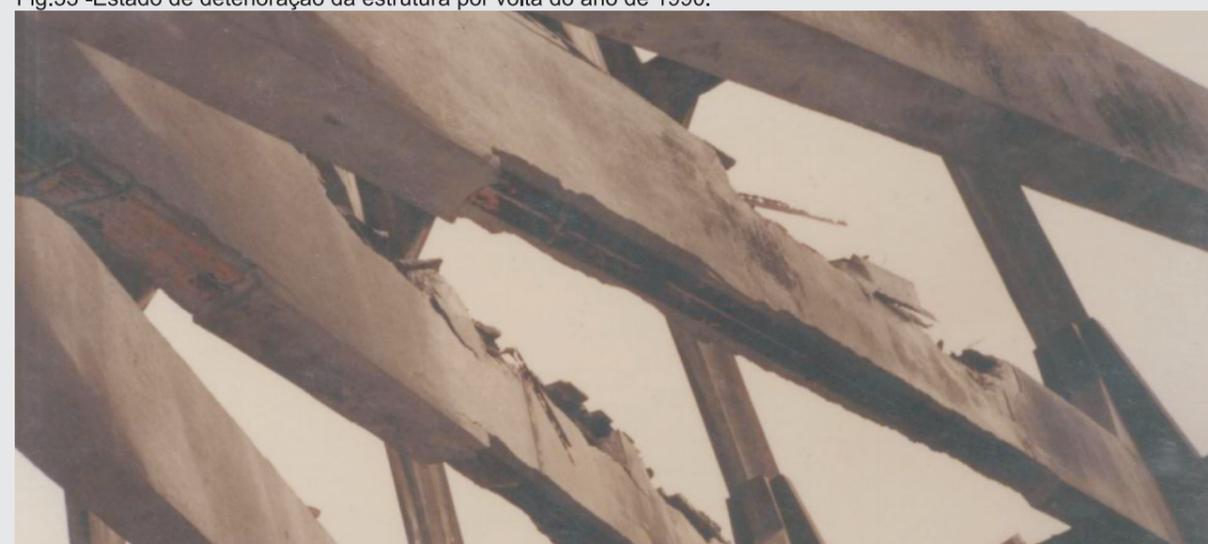
Fig.34 -Estado de deterioração das vigas radiais por volta do ano de 1990.

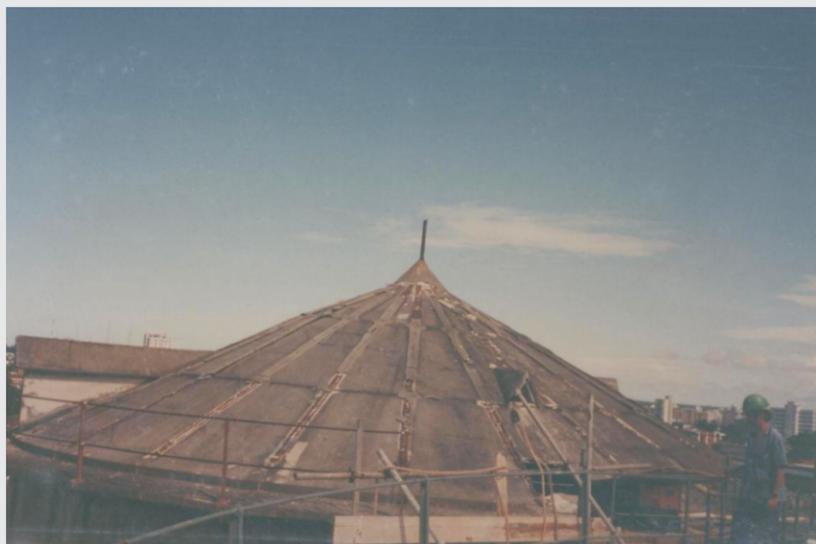
Fig.35 - Detalhe da cobertura do reservatório que estava entrando em colapso.

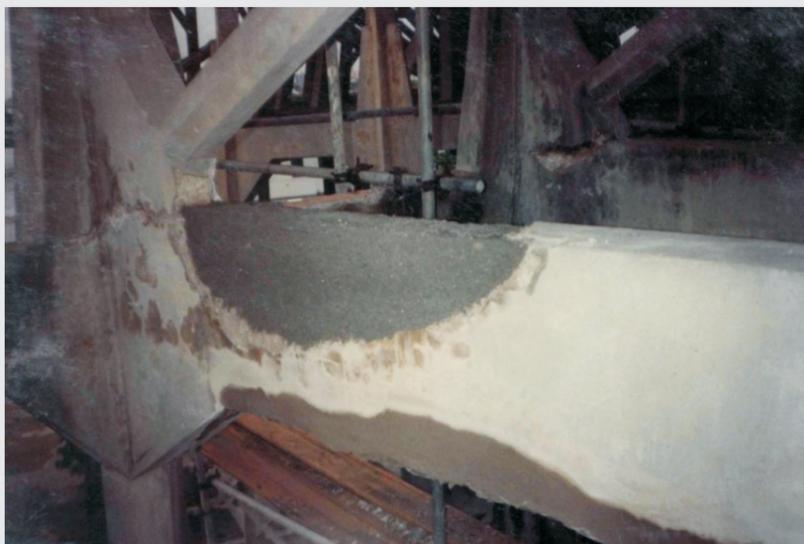
Fig.36 - Detalhe da recuperação das vigas radiais com concreto trincado.

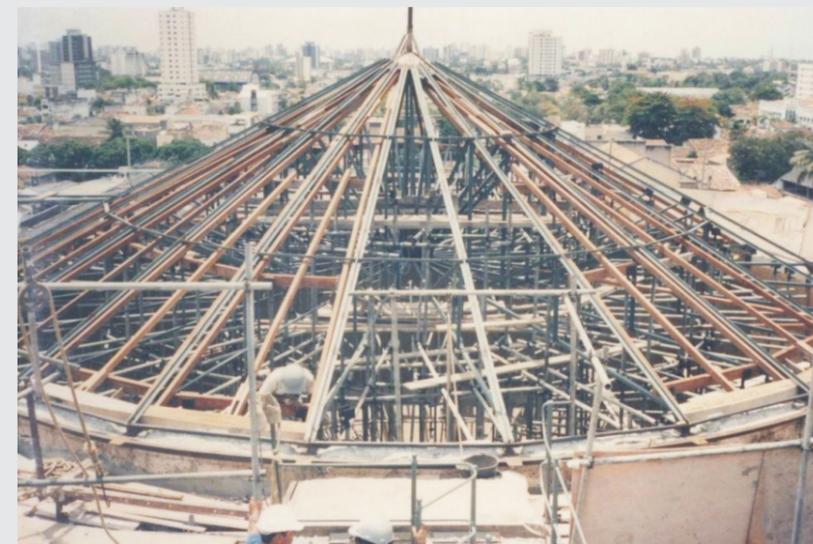
Fig.37 - Detalhe das tesouras metálicas que sustentam a cobertura.

A estrutura da cobertura do reservatório R1 teve que ser praticamente toda refeita, com a fabricação de novas tesouras em estrutura metálica para sustentação da cobertura em concreto. Foram recolocadas também as luminárias que estavam totalmente destruídas, além de todos os guarda corpos metálicos. Toda a estrutura recebeu lavagem e nova pintura.

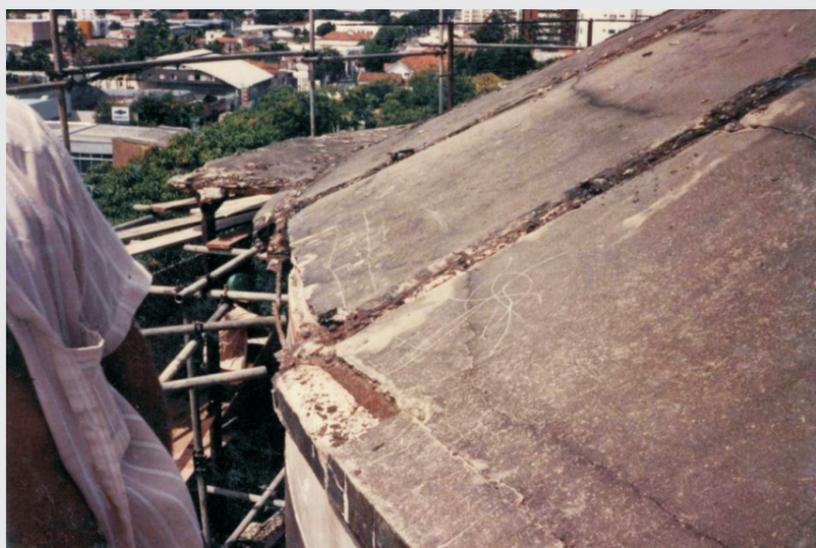
Fig.38 - Parte dos beirais perdidos devido deterioração da estrutura.

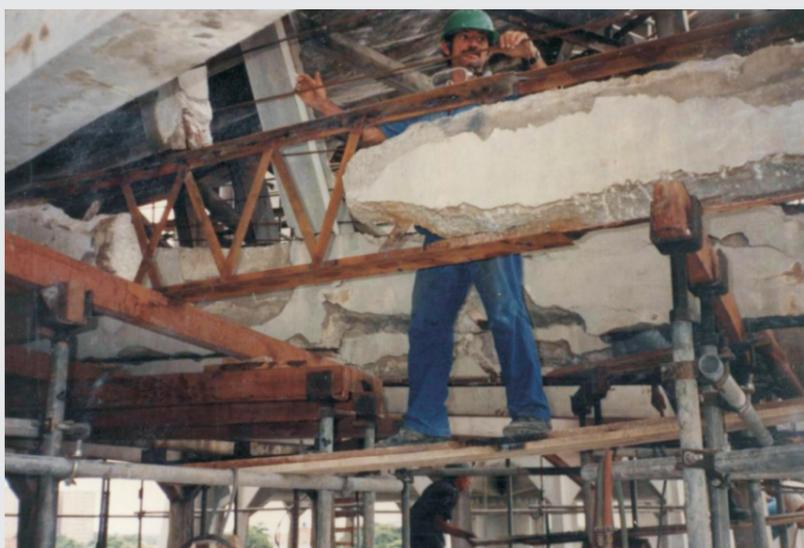
Fig.39 - Detalhe de recuperação das vigas com oxidação na estrutura metálica.

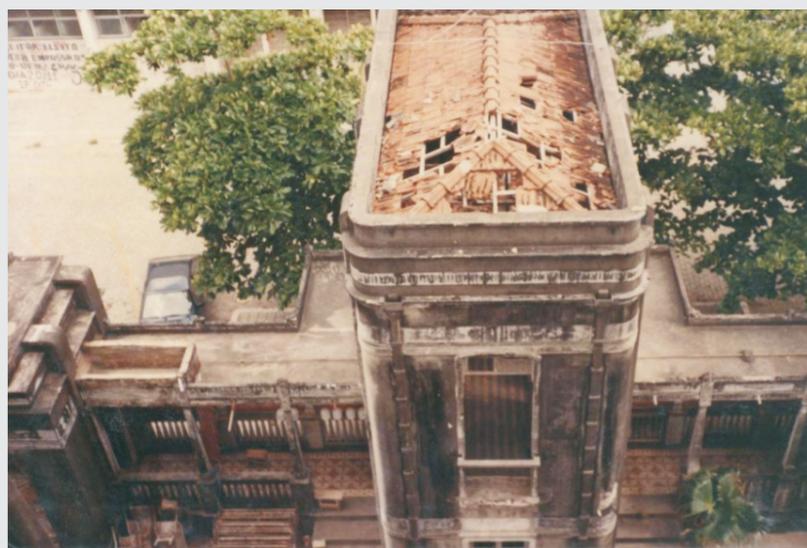
Fig.51 - Nível de degradação do edifício anexo.

Essa intervenção contemplou também o edifício anexo que anteriormente abrigava a parte administrativa das caixas d'água. O edifício de dois andares no estilo *Art Nouveau* não se encontrava em melhores condições do que os reservatórios. Havia diversos problemas com a alvenaria do edifício, principalmente no lado externo. A pintura já estava completamente gasta e em muitos locais nem existia mais. Diversos elementos decorativos do prédio estavam quebrados ou perdidos. Boa parte das esquadrias não existia mais, e as que ainda permaneciam nos vãos do edifício se apresentavam em péssimas condições. O piso do primeiro pavimento, em madeira, apresentava risco de colapso a qualquer momento.

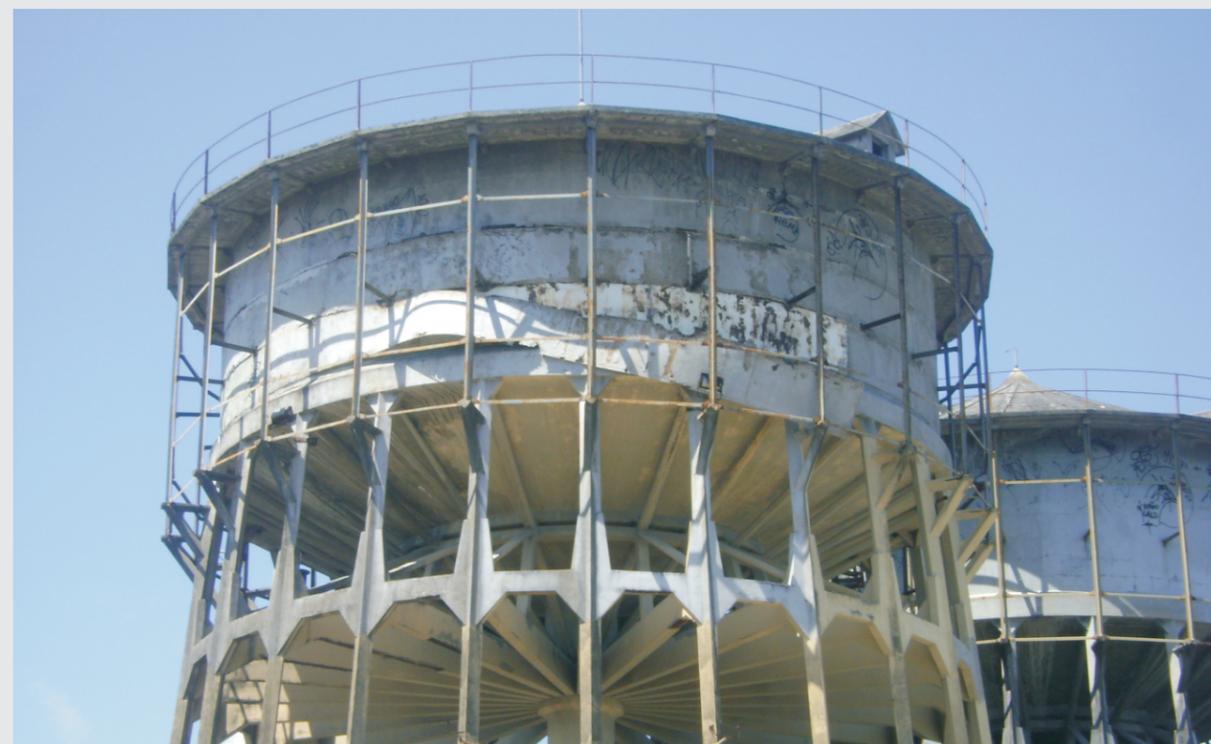
Fig.57 - Detalhe da chapa metálica com capa de concreto que está soltando da estrutura.

As cobertas encontram-se bastante deterioradas, principalmente no reservatório R2, que continua sendo o original, não tendo passado por grandes intervenções em 1991. É possível perceber grandes rachaduras e trincas na sua parte superior. Além disso, na região inferior dos beirais, a deterioração se assemelha a das vigas radiais, onde a estrutura das armaduras encontra-se exposta da capa de concreto, apresentando bastante oxidação.

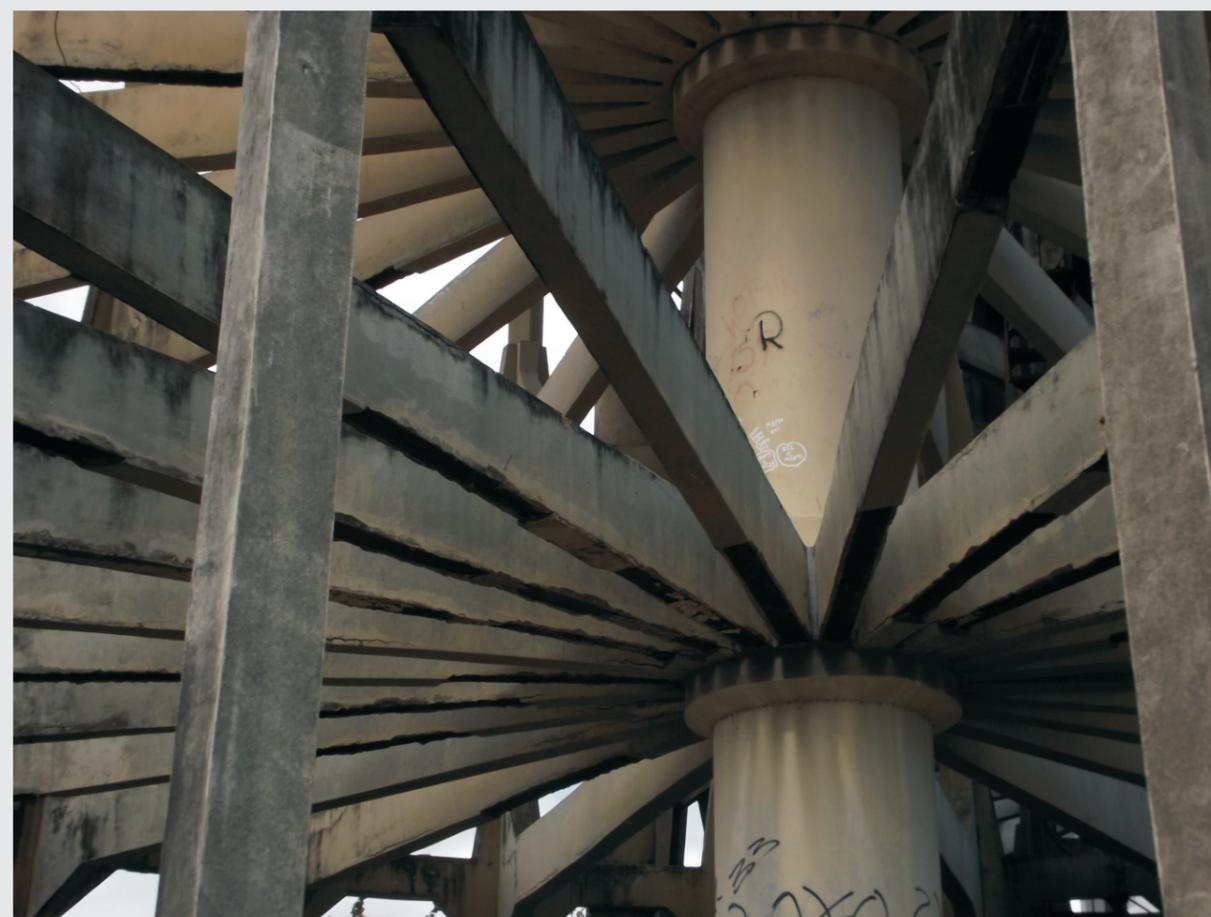
Fig.58 - Detalhe do estado atual das vigas radiais dos reservatórios.

A análise da estrutura mostra que boa parte das vigas radiais, nos dois reservatórios, apresentam trincas na camada inferior de concreto que cobrem as treliças metálicas. Devido à infiltração de água nas trincas, muitas dessas camadas já caíram, deixando aparente a treliça em aço, que já se encontra bastante oxidada (Ver fig. 58). Os elementos estruturais verticais apresentam-se em bom estado, não mostrando trincas nem rachaduras.

1.1- É necessário retirar o concreto trincado das camadas que recobrem as treliças metálicas que compõem as vigas e das armaduras que compõem as lajes até encontrar aço que não apresente ferrugem nem oxidação.

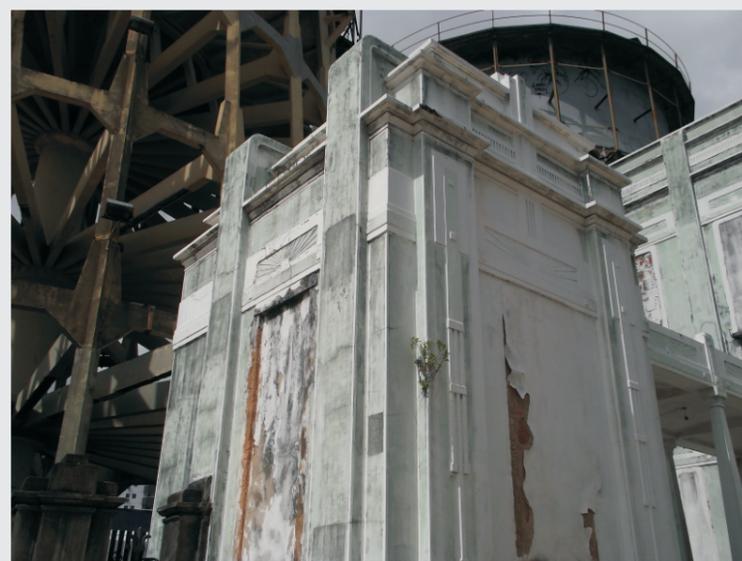
Fig.70 - Estado de deterioração do bloco lateral no edifício.

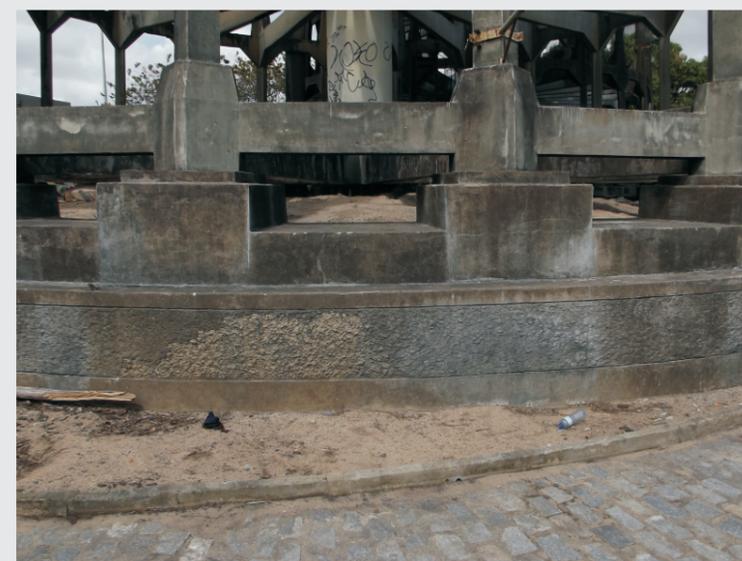
Fig.71 - Vista do anel em concreto que embasa a estrutura.

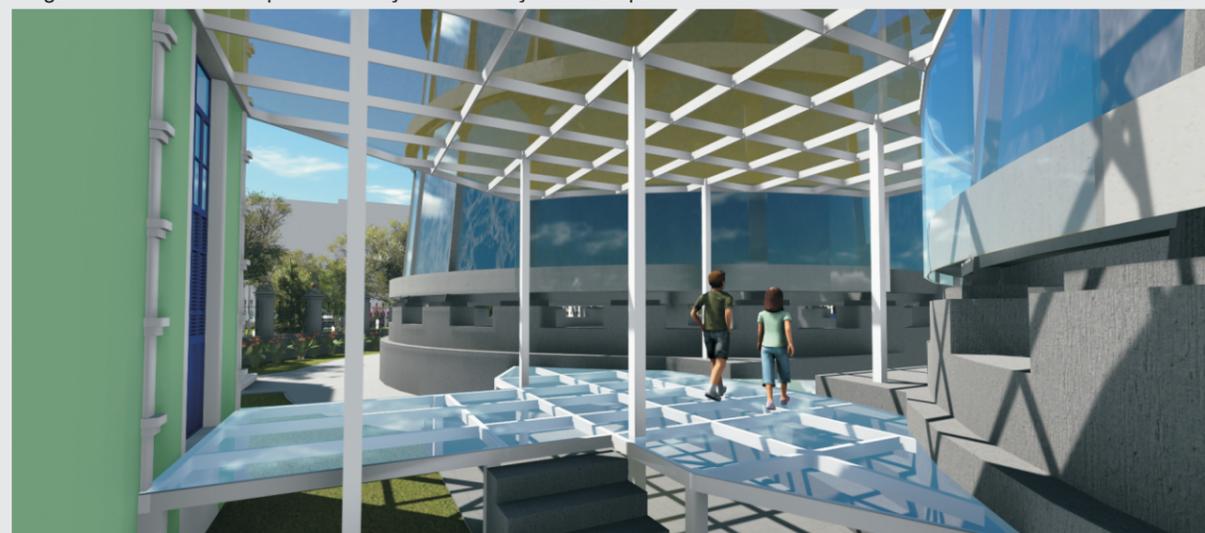
Fig.78 - Deck de acesso em estrutura de vidro e aço.

Fazendo a ligação entre o museu e ao hall de acesso a circulação vertical, será proposto um deck em estrutura de aço e fechamentos em vidro para evitar o desnível entre o térreo do edifício anexo e o solo. Esse espaço possuirá também duas escadas, uma de cada lado, para acesso deste nível a quem saiu pelos blocos laterais do memorial. O deck será coberto por marquise também em estrutura metálica com fechamento em vidro, possibilitando ao visitante um percurso dentro do museu totalmente coberto (Ver fig. 78).

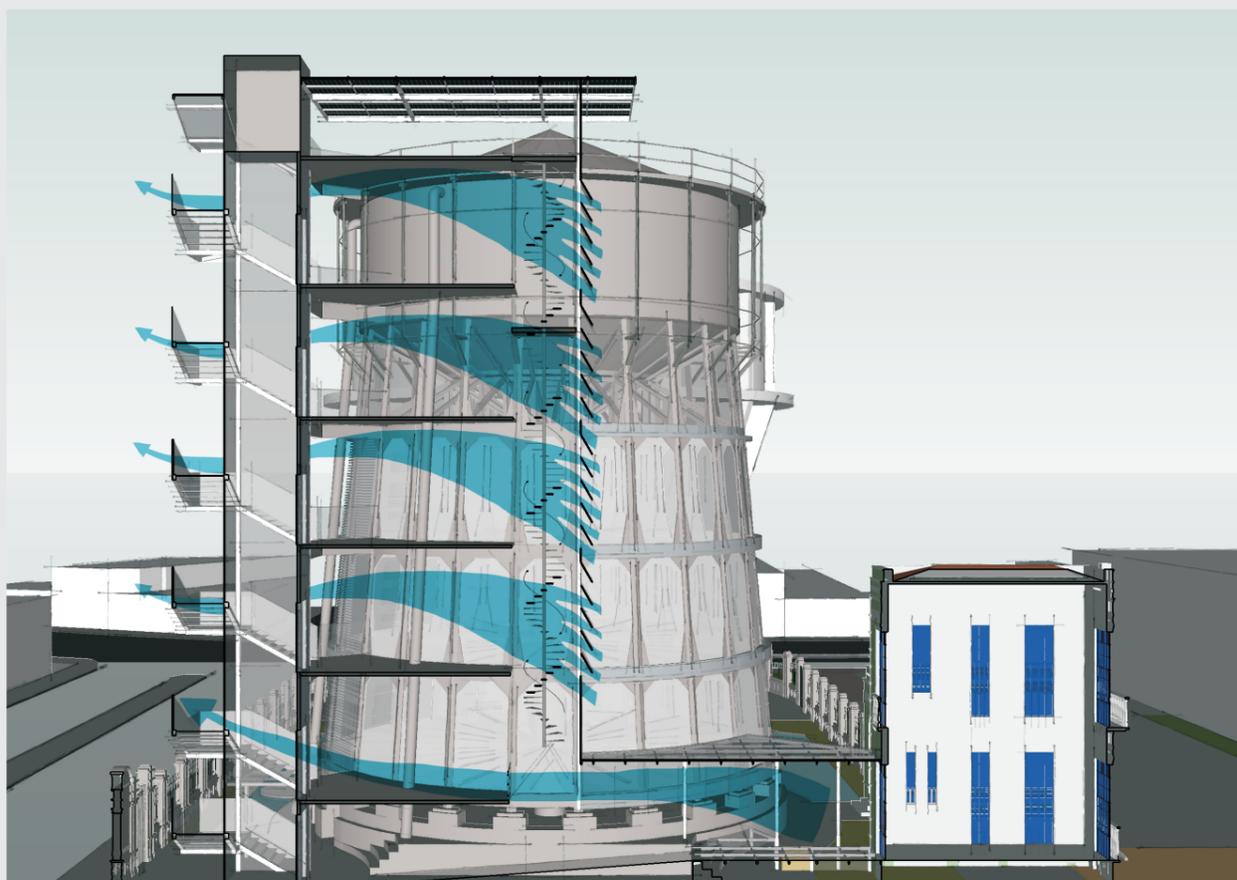
Fig.82 - Corte mostrando a ventilação cruzada nos halls de distribuição.

No intuito de proteger a escada e a circulação de pessoas na rampa do térreo das chuvas e intempéries, será necessário fechar o espaço entre os dois reservatórios, logo após a escada em caracol, com uma pele de vidro. Pensando na ventilação do hall e no conforto dos seus usuários, a estrutura possuirá brises fixos em vidro para permitir a ventilação do ar, e consequentemente a sua renovação (Ver fig. 82).

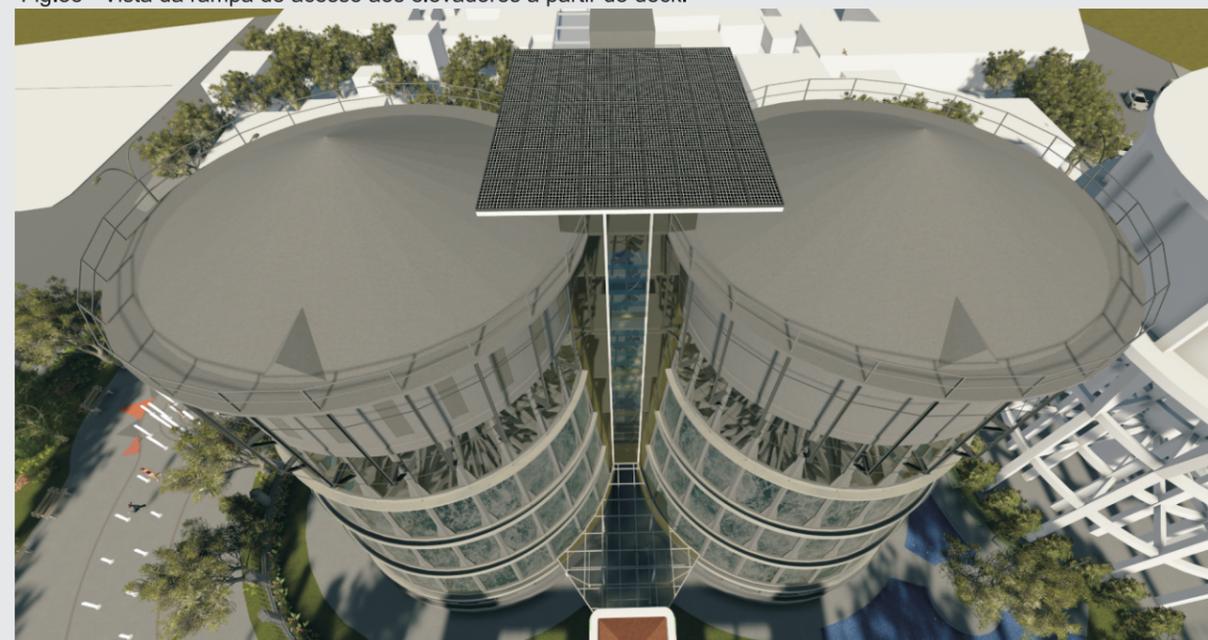
Fig.84 -Fechamento usando pele de vidro e brises fixos em vidro.

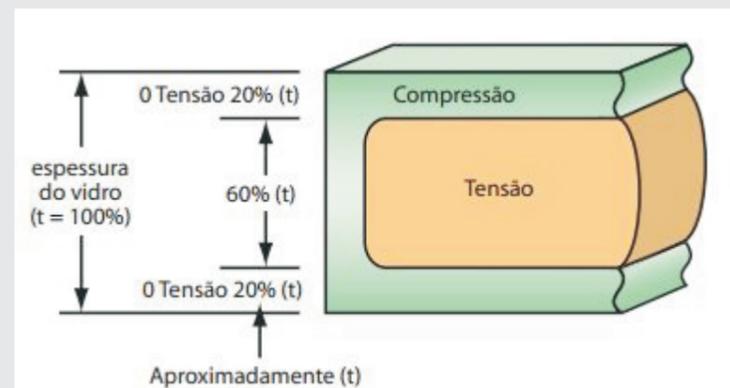
Fig.89 - Desenho esquemático de um vidro temperado.

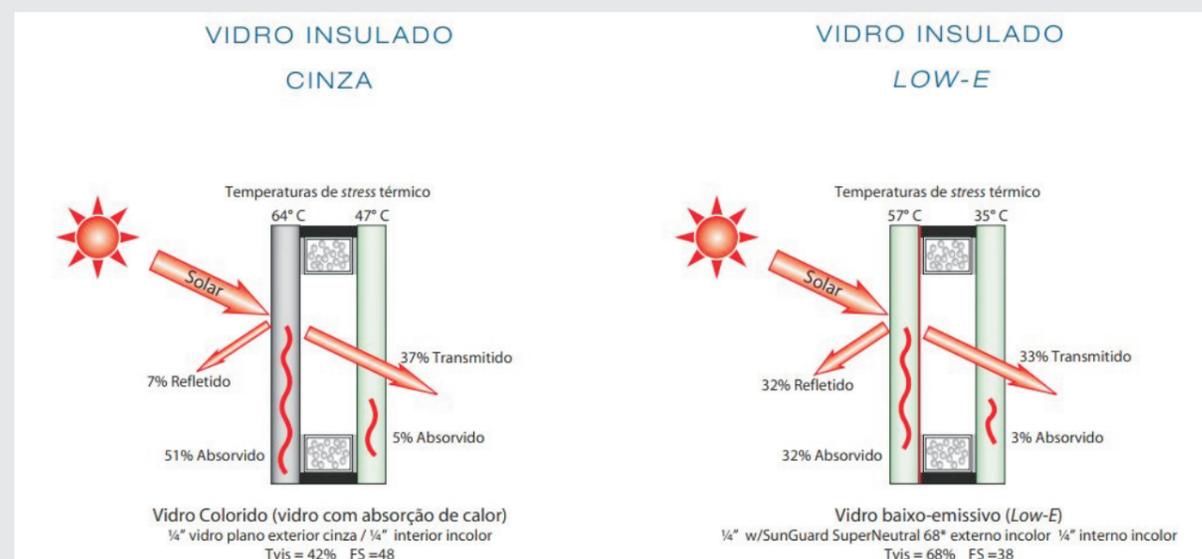
Fig.91 - Desenho esquemático mostrando funcionamento de um vidro insulado duplo *low-e*.

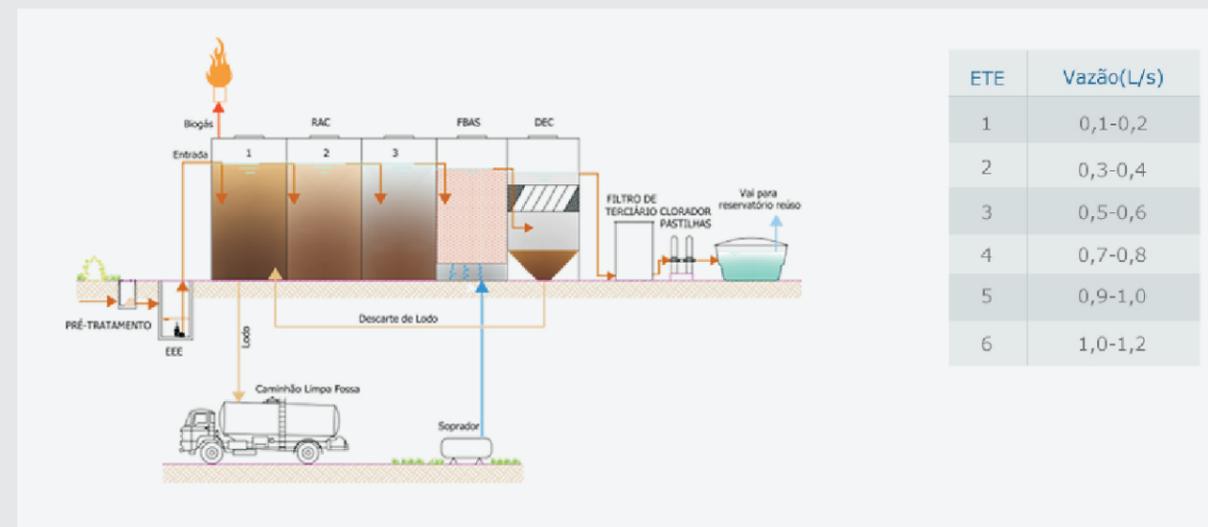
Fig.94 - Desenho esquemático do sistema tratamento de águas cinzas.

Será proposta também um sistema de reutilização de água. A água que banhará a estrutura será captada por calhas metálicas, que circundarão toda a estrutura, e será canalizada e bombeada para ser usada novamente. Além disso, existirá uma pequena estação de tratamento no térreo do museu para o reaproveitamento de água dos banheiros e vestiários do equipamento. O sistema será bem simples, formado por alguns reservatórios interligados, que serão responsáveis por filtrar as chamadas águas cinza, para sua reutilização.

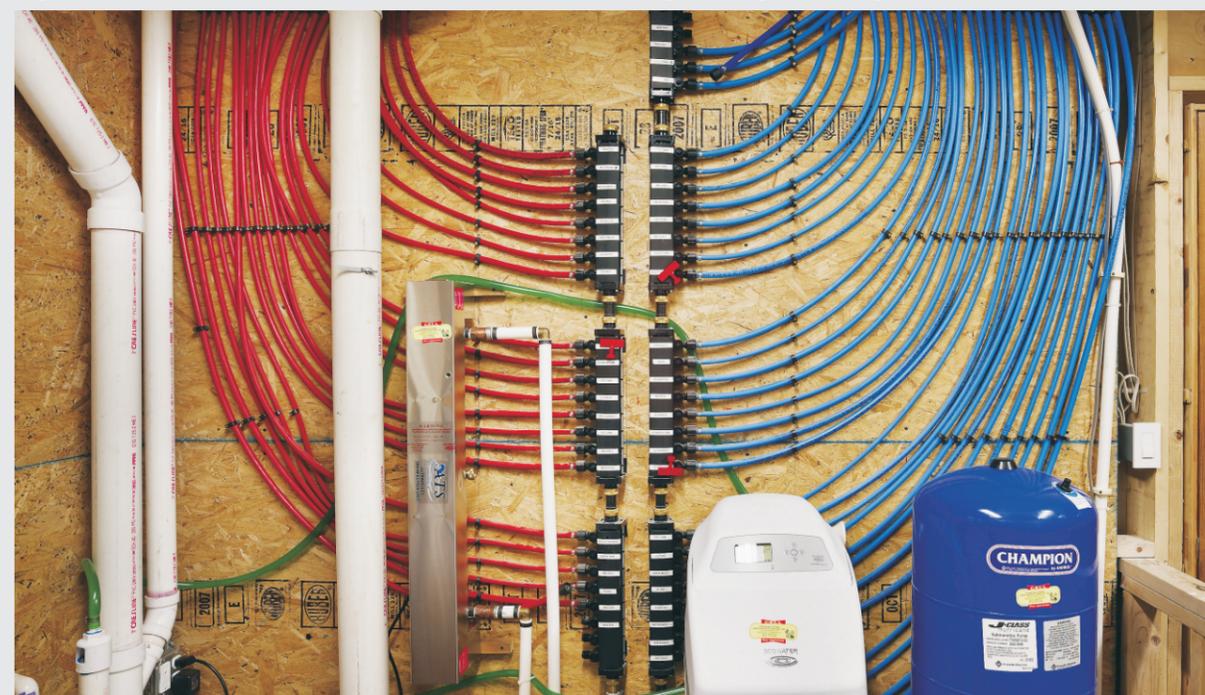
Fig.98 - Distribuição da tubulação no sistema PEX.
