UNIVERSIDADE FEDERAL DO CEARÁ
CENTRO DE TECNOLOGIA
DEPARTAMENTO DE ENGENHARIA ESTRUTURAL E CONSTRUÇÃO CIVIL
CURSO DE ENGENHARIA CIVIL

AVALIAÇÃO DE IMÓVEL PELO MÉTODO COMPARATIVO: ESTUDO DE
CASO DE UNIDADE UNI-FAMILIAR NA REGIÃO METROPOLITANA DE
FORTALEZA.

Monografia apresentada ao Curso de Engenharia Civil do Centro de Tecnologia da Universidade Federal do Ceará, como requisito parcial para obtenção do grau de Engenheiro Civil.

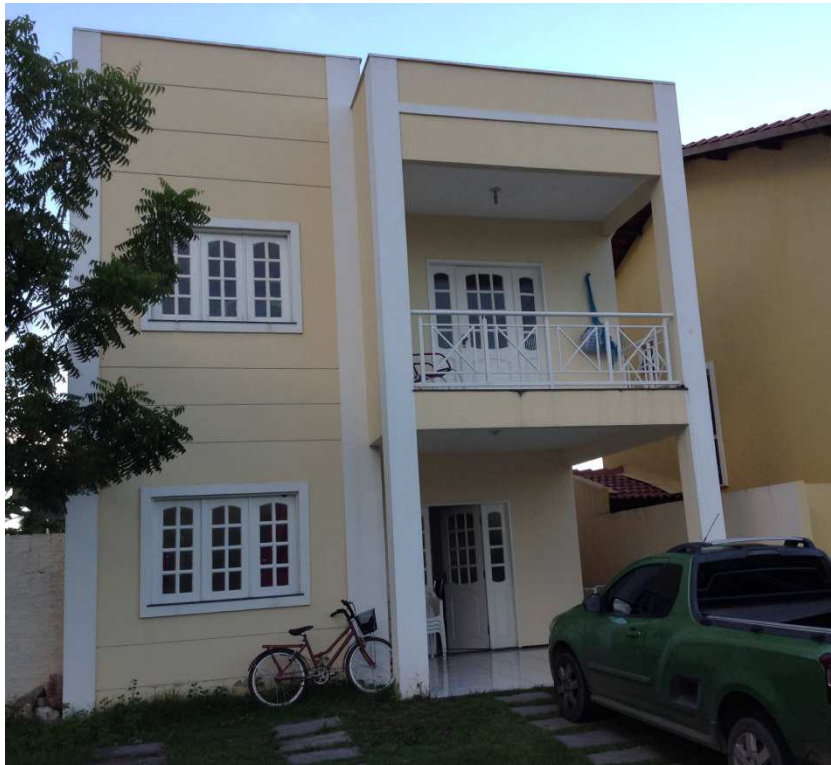
Figura 3-Fotografia do Imóvel

Internamente o piso é em cerâmica esmaltada 45cmx45cm, paredes em pintura acrílica nas áreas seca cerâmica esmaltada 30cmx30cm nas áreas úmidas, bancadas em granito verde ubatuba, esquadrias de madeira e vidro translucido, conforme a FIGURA 03.

A fachada em estilo americano com platibanda. A unidade disponibiliza de 03 (três) vagas de garagem. O terreno possui declividade para a rua, com bom posicionamento de insolação e ventilação. A idade do imóvel é de apenas 02 anos.
