**UNIVERSIDADE FEDERAL DO CEARÁ
CENTRO DE TECNOLOGIA
DEPARTAMENTO DE ENGENHARIA HIDRÁULICA E AMBIENTAL
CURSO DE ENGENHARIA AMBIENTAL**

**DIAGNÓSTICO AMBIENTAL DA ÁREA DO ENTORNO DO AÇUDE SANTO
ANASTÁCIO UTILIZANDO FERRAMENTAS DE GEOPROCESSAMENTO**

Monografia apresentada ao Curso de Engenharia Ambiental do Departamento de Engenharia Hidráulica e Ambiental da Universidade Federal do Ceará, como requisito parcial para obtenção do Título de Engenheira Ambiental.

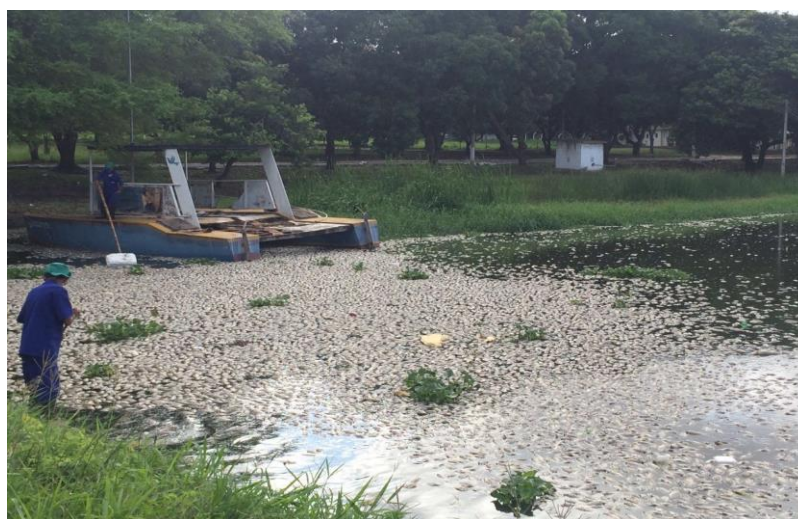
Figura 2 – Mortandade dos Peixes Devido ao Desequilíbrio Ambiental do ASA

A contaminação das águas do reservatório afeta diretamente os moradores do entorno que utilizam a pesca como subsistência, pois a degradação do reservatório pode acarretar na mortandade das espécies de peixes que habitam o local, o que é possível ser verificado na Figura 2. No Estado do Ceará, o problema da eutrofização tem sido atribuído a fatores como a erosão intensa, aumento do assoreamento dos reservatórios, altas cargas poluidoras e baixas profundidades dos lagos e reservatórios (Figueiredo *et al.*, 2007).

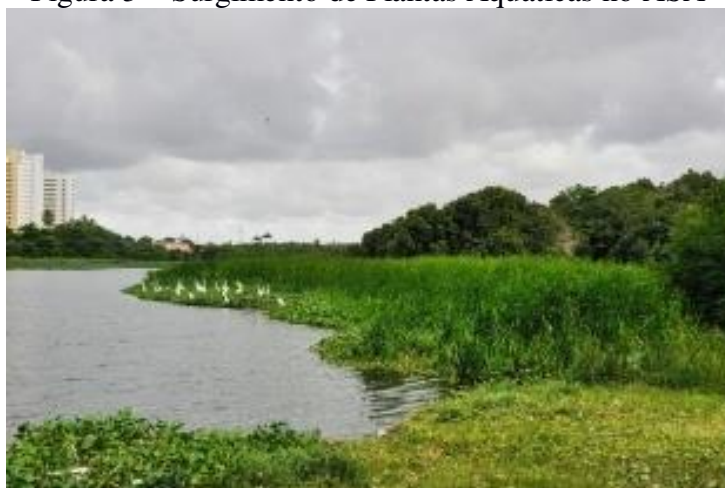
Figura 3 – Surgimento de Plantas Aquáticas no ASA

De acordo com Libânio (2010), o fósforo é um nutriente essencial ao crescimento de algas, cianobacterias e plantas aquáticas, que podem ser verificadas na figura 3. As formas mais comuns nos corpos d'água, ortofosfatos e polifosfatos, resultam também do lançamento de despejos domésticos e industriais e fertilizantes. Esta informação confirma o que pode ser observado no Açude em estudo, no qual, em determinadas épocas do ano, perde parte de sua superfície aquática devido ao proliferação de macrófitas.

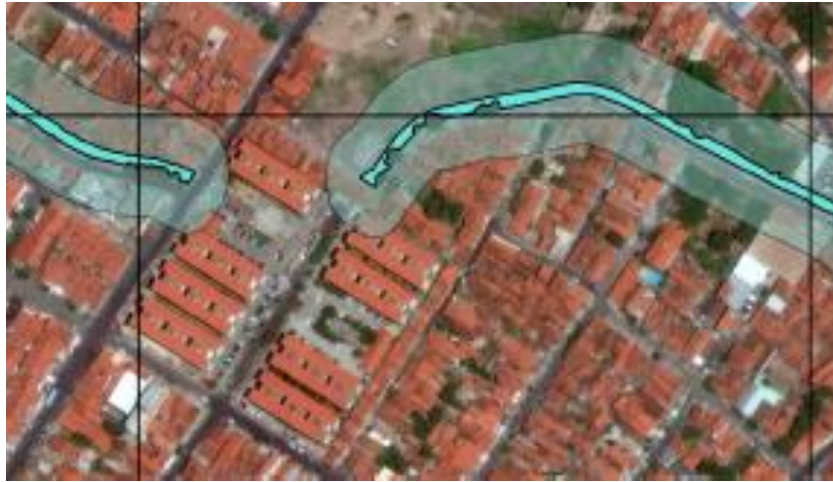
Figura 9 – Ausência do Curso Natural do Corpo Hídrico Devido a Urbanização 1

Como dito anteriormente, pode ser conferido, através de imagens, as áreas que deveriam estar desocupadas. A pavimentação e a inadequada ocupação afetam o curso natural do corpo hídrico, o que em alguns pontos, causa o seu desaparecimento. As figuras a seguir evidenciam a ausência do curso d'água.

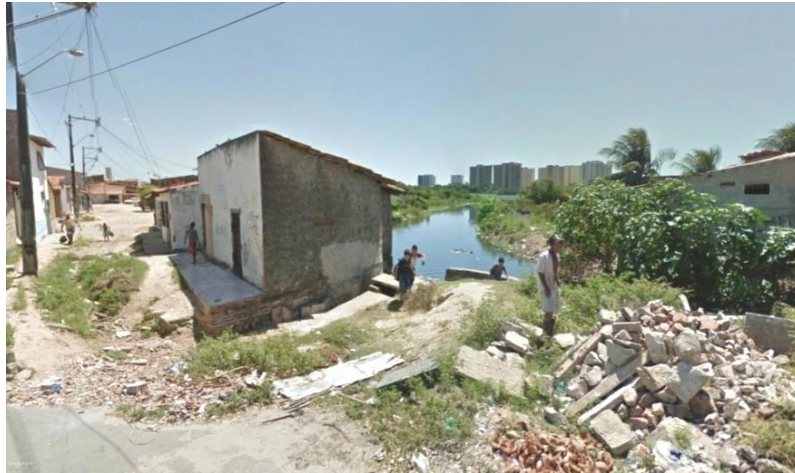
Figura 18 – Entrada no ASA

As margens do ASA e do recurso hídrico que o alimenta se encontram em grande parte habitada por comunidades de baixa renda, em áreas de risco, com estruturas residenciais precárias, sem acesso a educação ambiental e saneamento, tendo seus esgotos e resíduos sólidos jogados diretamente no curso d'água, como pode ser observado nas figuras 13 a 21. Segundo Oliveira (2013) a fonte de poluição é proveniente principalmente do aglomerado urbano existente na área de preservação desse corpo de água e não existe o monitoramento da água desse açude, apesar dele ser usado regularmente pela população circunvizinha, para pesca e lazer.

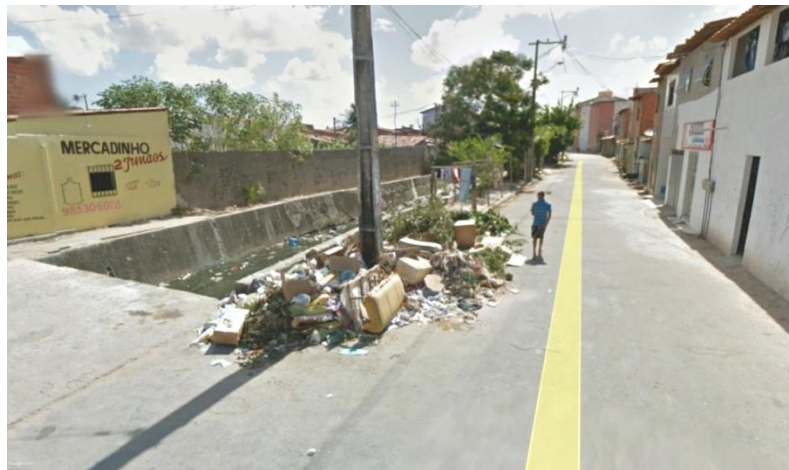
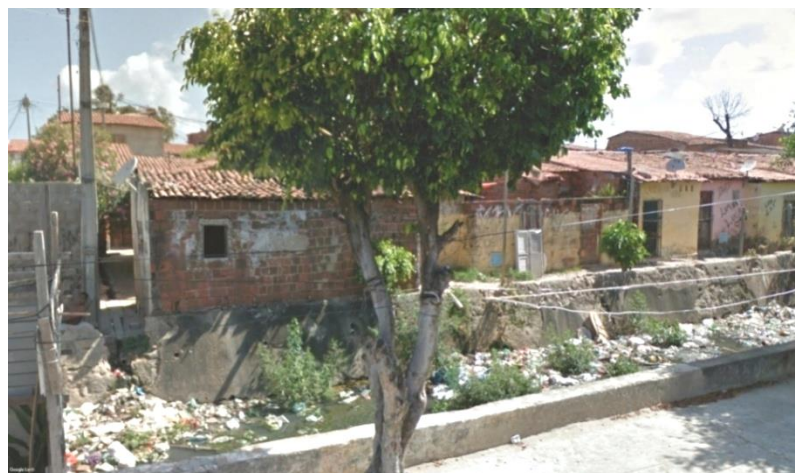
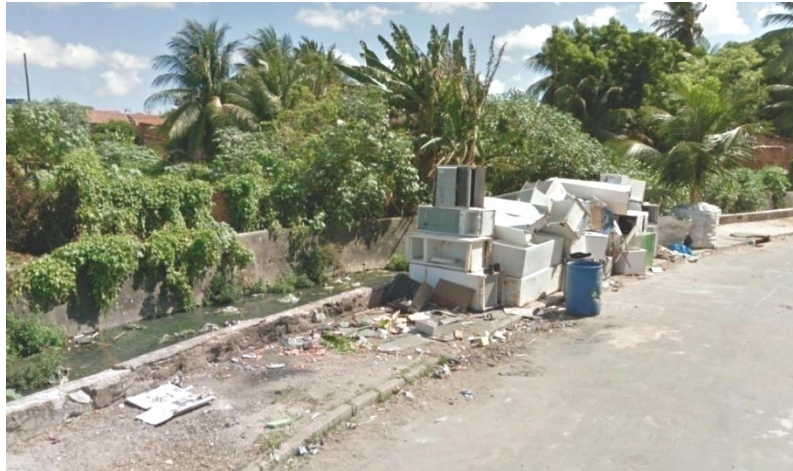
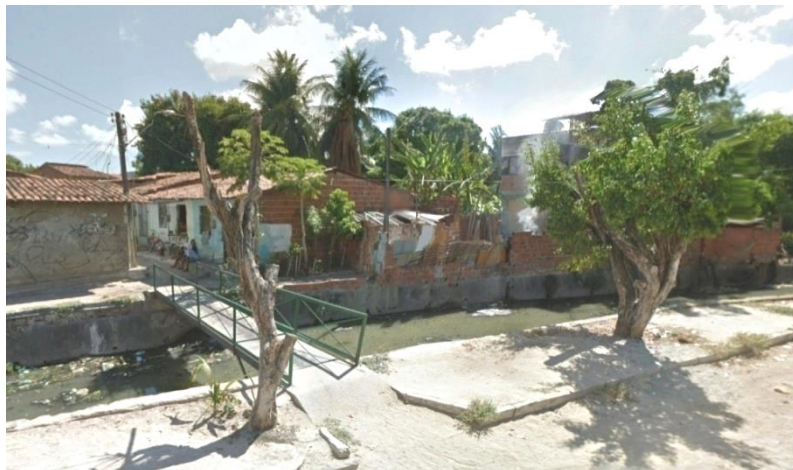
Pode-se notar com as fotos inseridas anteriormente que os pontos irregulares de resíduos estão presentes em todo o caminho do recurso hídrico que alimenta o reservatório, com exceção dos locais que estão cobertos por construções devido a urbanização. A localização dos pontos referidos nas figuras 18 a 26 estão representados a seguir:
