CAMINHOS INVISÍVEIS

análise de percursos cotidianos de pessoas com deficiência visual em Fortaleza

Dissertação de Mestrado apresentada ao Programa de Pós-Graduação em Arquitetura, Urbanismo e Design (PPGAU+D) da Universidade Federal do Ceará, como requisito para obtenção do Título de Mestre em Arquitetura, Urbanismo e Design. Área de Concentração: Produção do Espaço Urbano e Arquitetônico. Linha de Pesquisa: Planejamento Urbano e Design da Informação.

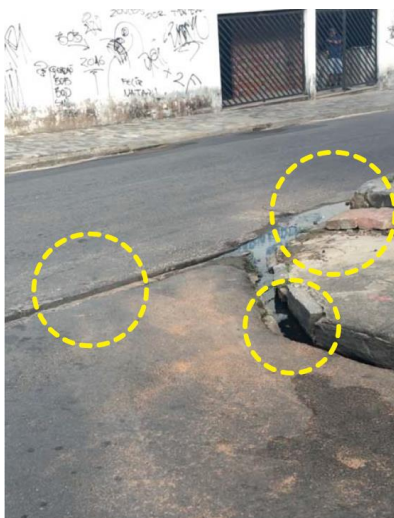
Figura 4.11 – Irregularidade de Piso na Calçada

Além de não conter faixa livre – sugerida pela NBR 9050/2015 – a calçada está repleta de obstáculos que prejudicam a passagem (Ver Figura 4.12). A rampa apresenta-se degradada, fora dos padrões da norma e obstruída por pedras

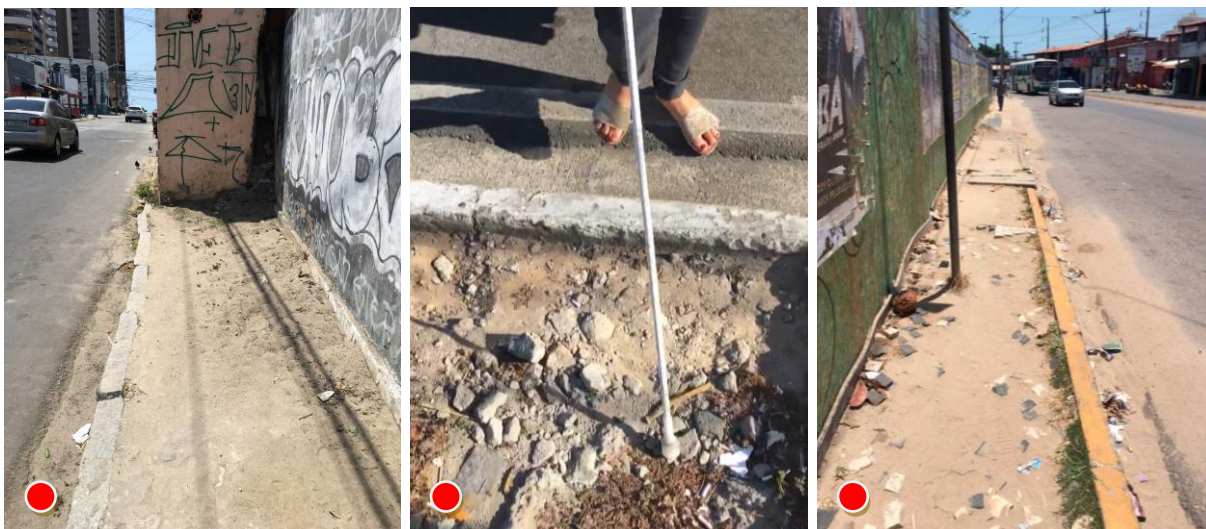
Em alguns locais, o espaço destinado à calçada está marcada pelo meio-fio, porém, sua largura é estreita, sem pavimentação ou em estado degradado de conservação causando incompreensão do espaço para as PcDV e, induzindo as pessoas a utilizarem as vias de carro para se locomover (Ver Figuras 4.172, 4.173 e 4.174).

Figuras 4.172, 4.173 e 4.174 – Calçada degradada

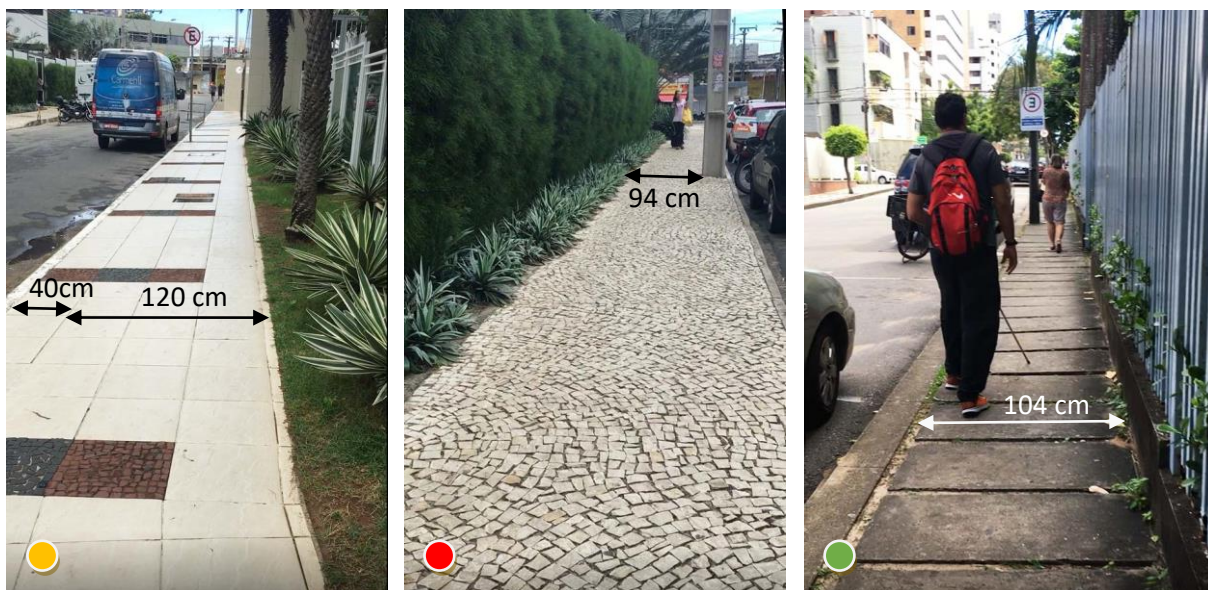
Figuras 4.178, 4,179 e 4.180 – Calçada com largura confortável

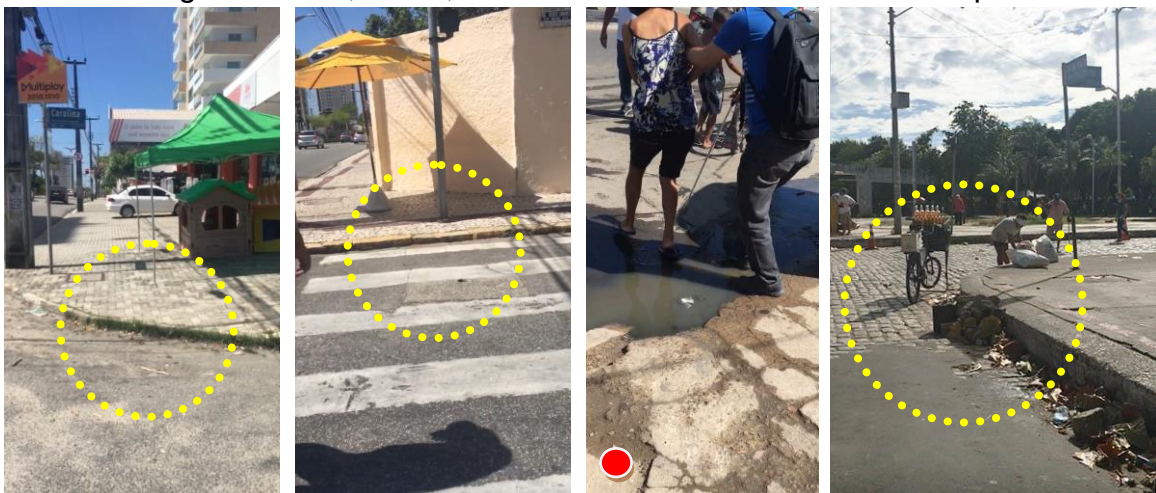
Nos percursos dos participantes observou-se a presença de rampas, porém, o que mais se viu foi uma série de travessias sem rampas, com rampas degradadas, rampa apenas de um lado da via, ausência de faixa de pedestres, laterais das vias com valas sem drenagem de esgoto, obstáculos na chegada da pessoa ao outro lado da via, altura desigual do meio-fio e pavimentação do asfalto mais alta do que a calçada, pessoas em cadeira de rodas tendo que percorrer a via pública pela falta de guia rebaixada (Ver Figuras 4.184, 4.185, 4.186, 4.187, 4.188, 4.189, 4.190, 4.191, 4.192, 4.193, 4.194, 4.195 e 4.196).

Figuras 4.184, 4.185, 4.186 e 4.187– Travessias sem rampa

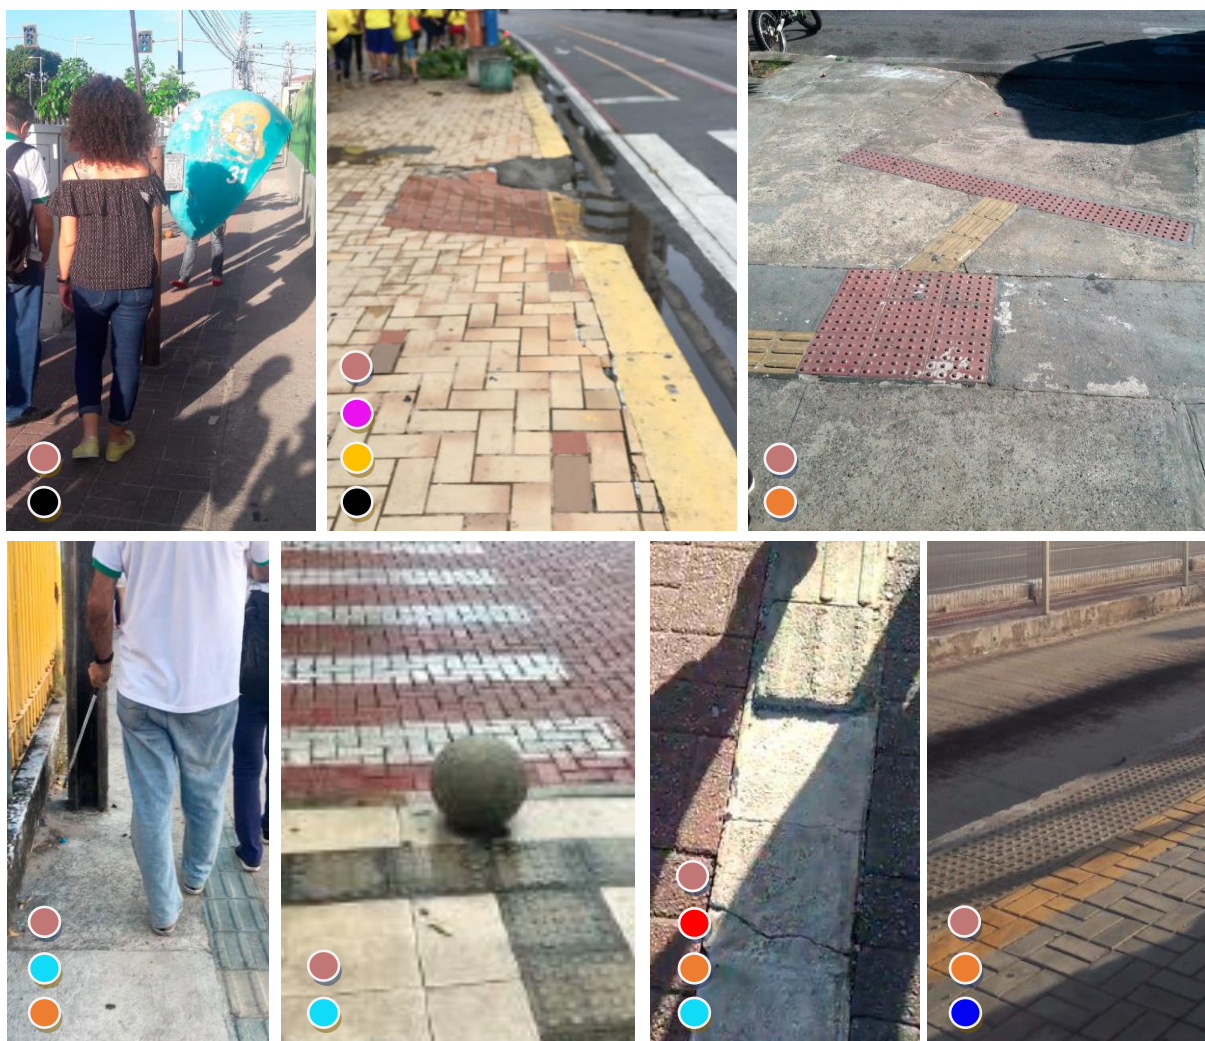
Figuras 4.225, 4.226, 4.227, 4.228, 4.229, 4.230 e 4.231 – Sinalização e Piso Tátil Equivocados

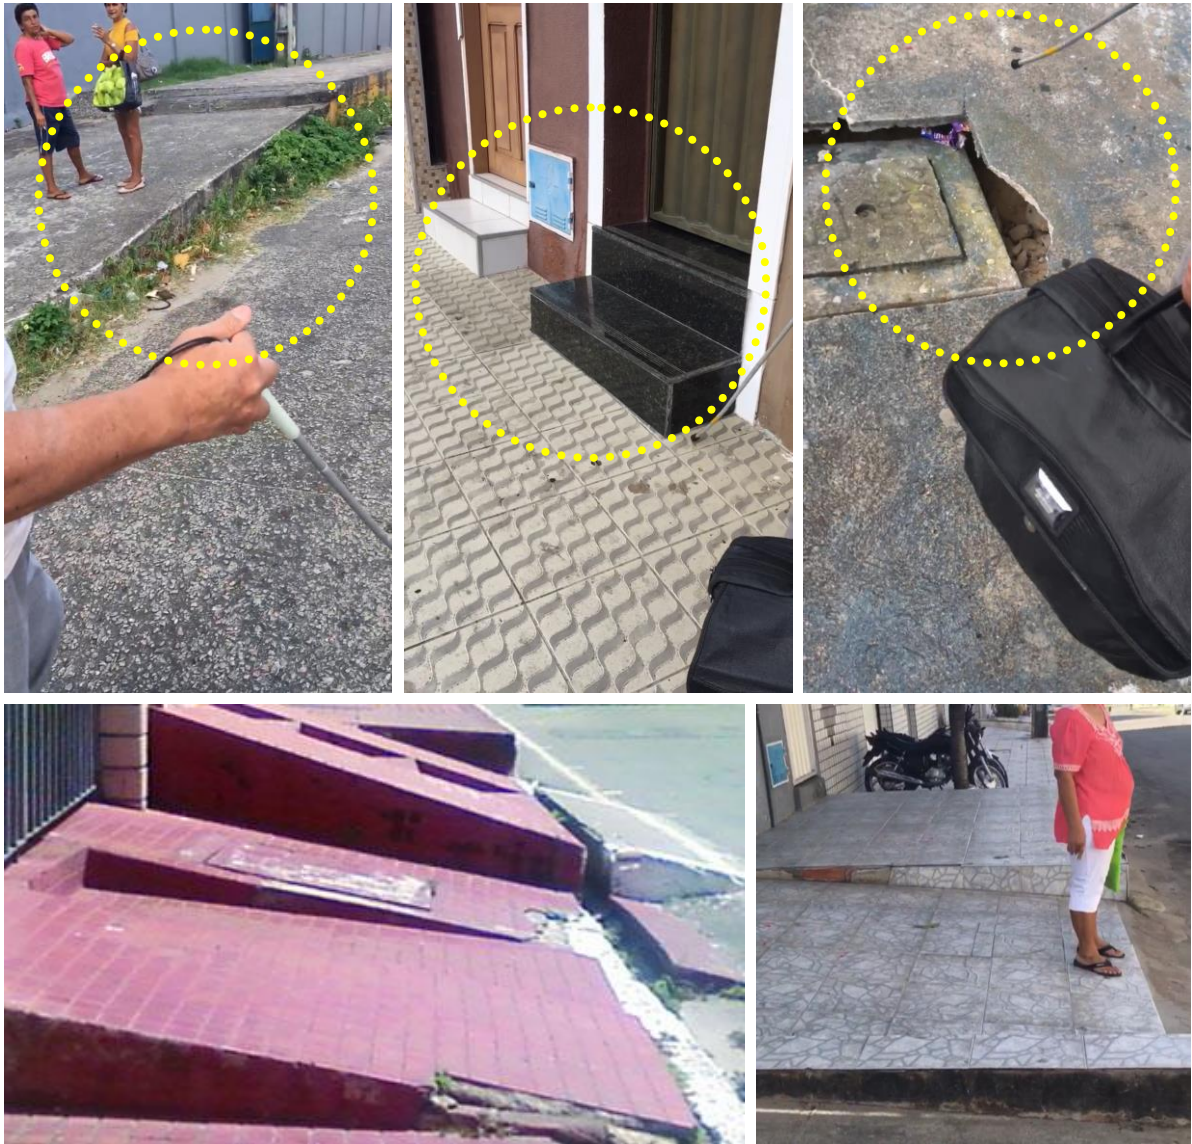
Figuras 4.242, 4.243, 4.244, 4.245 e 4.246 – Barreiras Físicas

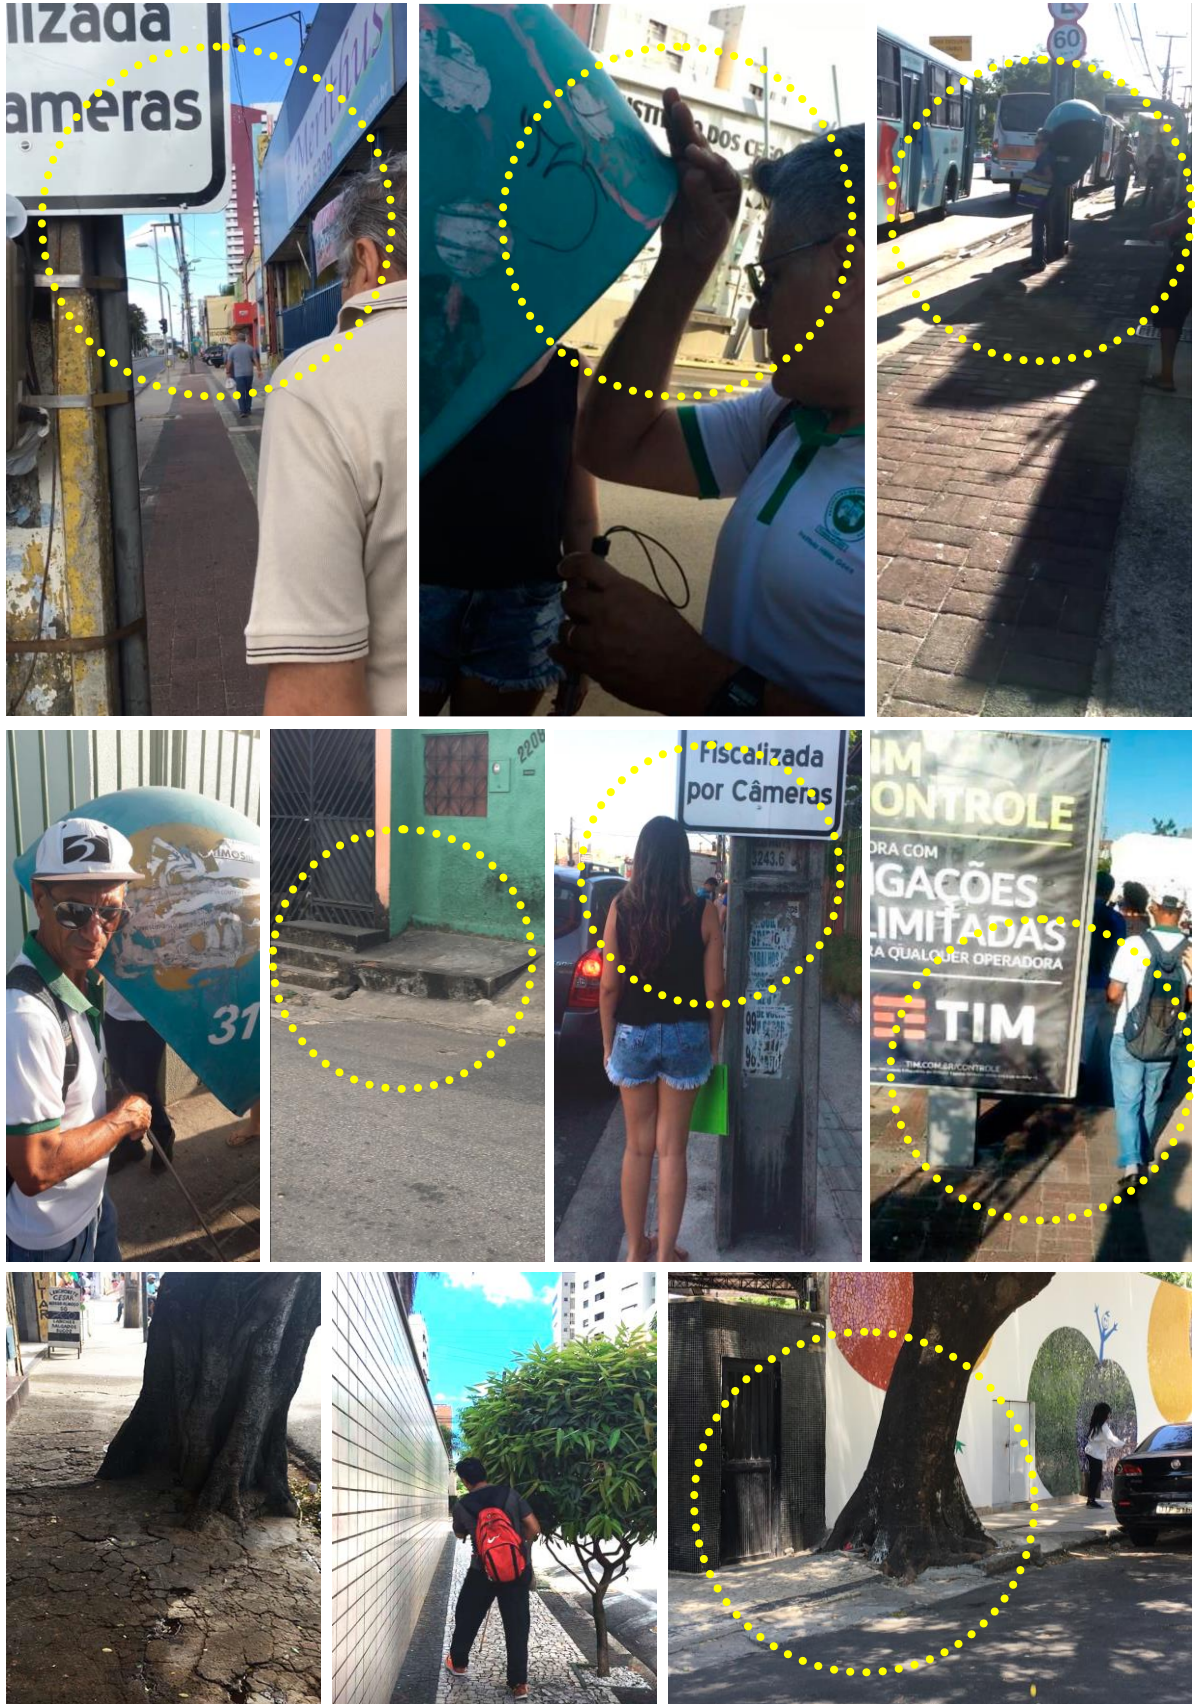
Figuras 4.247, 4.248, 4.249, 4.250, 4.251, 4.252, 4.253, 4.254, 4.255 e 4.256 –
Barreiras Físicas

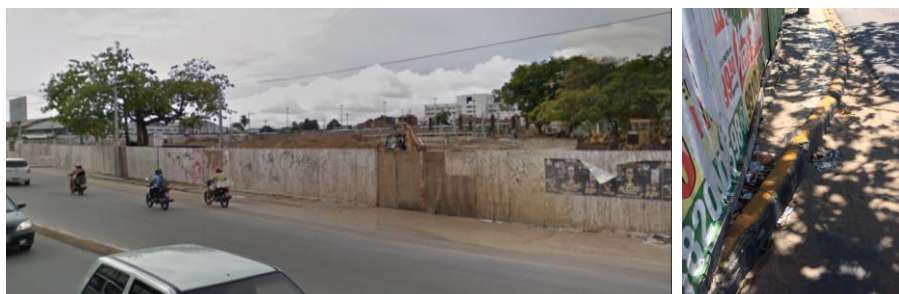
Figura 4.278 e 4.279 – Calçadas em Situação Precária

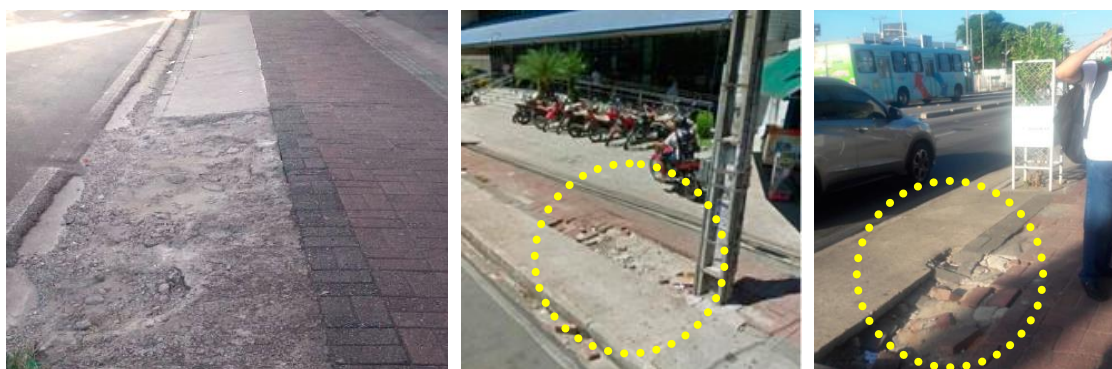
Figuras 5.70, 5.71 e 5.72 – Piso degradado
