UNIVERSIDADE FEDERAL DO CEARÁ
CENTRO DE TECNOLOGIA
DEPARTAMENTO DE ENGENHARIA DE TRANSPORTES
CURSO DE ENGENHARIA CIVIL

**ANÁLISE COMPARATIVA DA IRREGULARIDADE LONGITUDINAL POR FAIXAS
DE TRÁFEGO NA RODOVIA CE-401 OBTIDA POR APLICATIVO PARA
*SMARTPHONES***

Projeto de Graduação apresentado ao Curso de Graduação em Engenharia Civil do Centro de Tecnologia da Universidade Federal do Ceará, como requisito parcial à obtenção do título de Engenheiro Civil.

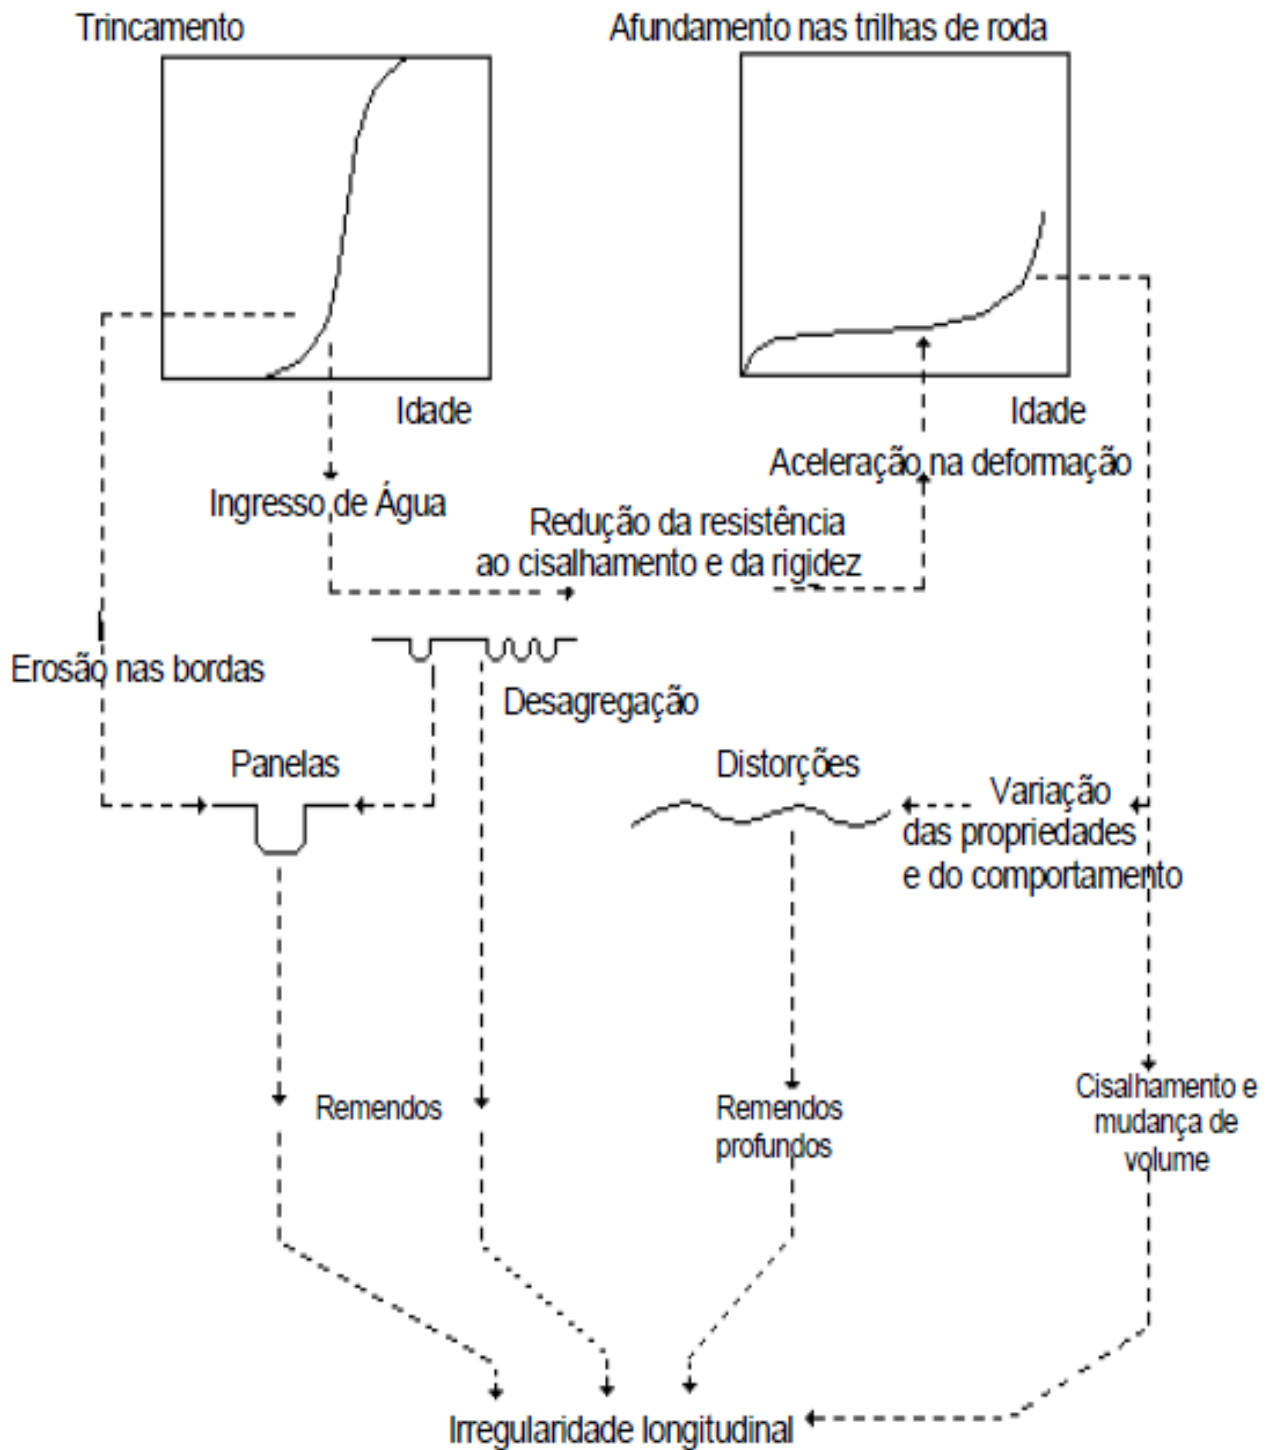
Ainda conforme Brasil (2006), há uma interação entre os defeitos dos pavimentos. Um exemplo de tal interação é que quando há trincamentos, a água infiltra nas camadas de base, reduzindo a rigidez e a resistência ao cisalhamento do pavimento, ocasionando afundamentos nas trilhas de roda. O mesmo trincamento associado à desagregação irá originar as panelas. As interações estão esquematizadas na Figura 1.

Figura 1 – Interação entre os defeitos em rodovias pavimentadas

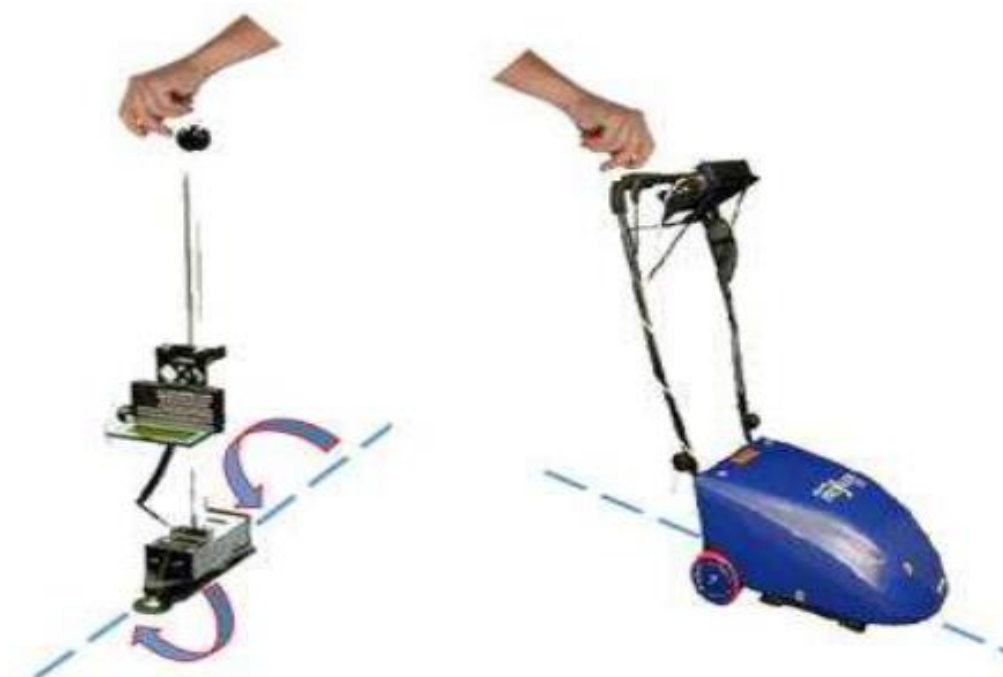
Figura 3 – Equipamentos de classe I, Dipstick (esquerda) e Walking Profiler (direita)

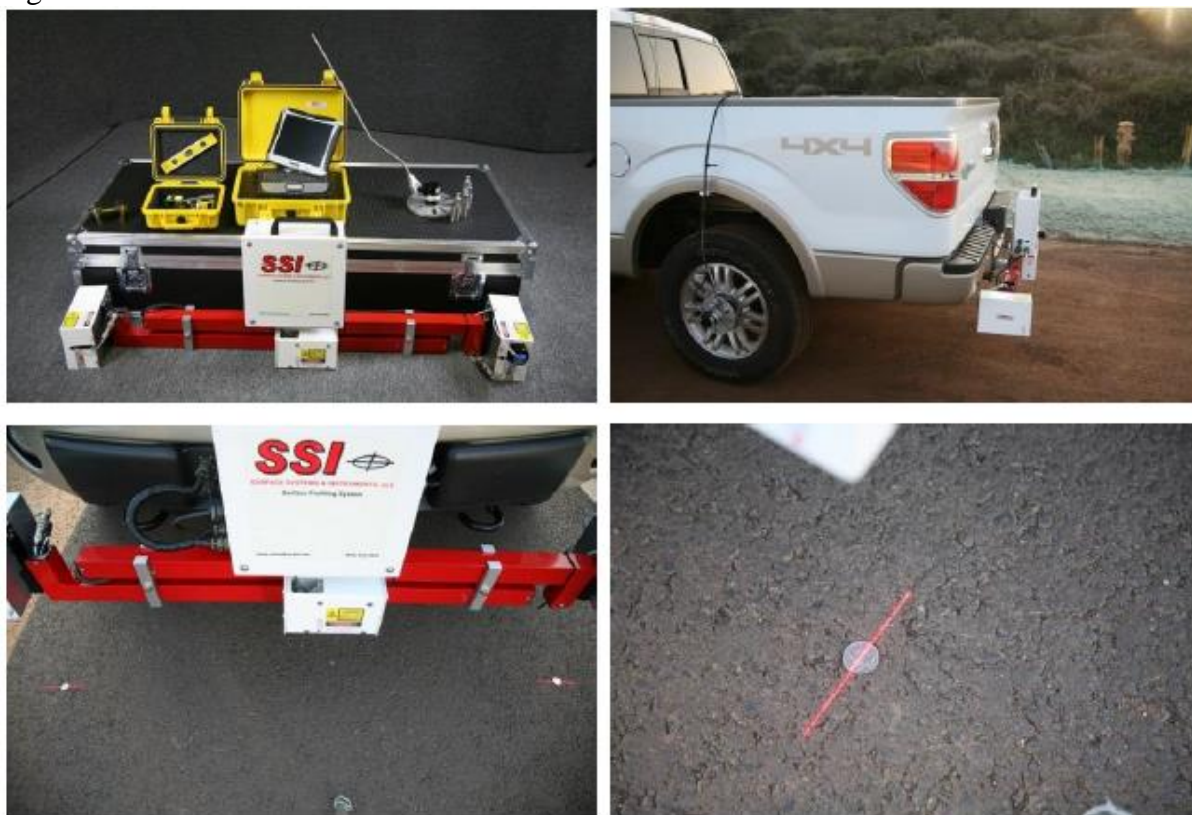
Figura 4 – Perfilômetro a laser

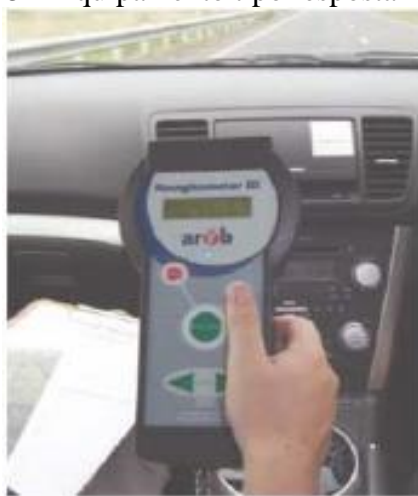
Ainda segundo Bisconsini (2016), embora os aplicativos para *smartphones* não acumulem os deslocamentos verticais entre a carroceria e o eixo traseiro do veículo devido as irregularidades da rodovia, são considerados Classe III, pois calculam o IRI indiretamente por correlação com a aceleração vertical. Portanto precisam de uma prévia calibragem. Um exemplo de equipamento que acumula os deslocamentos do eixo traseiro está ilustrado na Figura 5.

Figura 5 – Equipamento tipo resposta

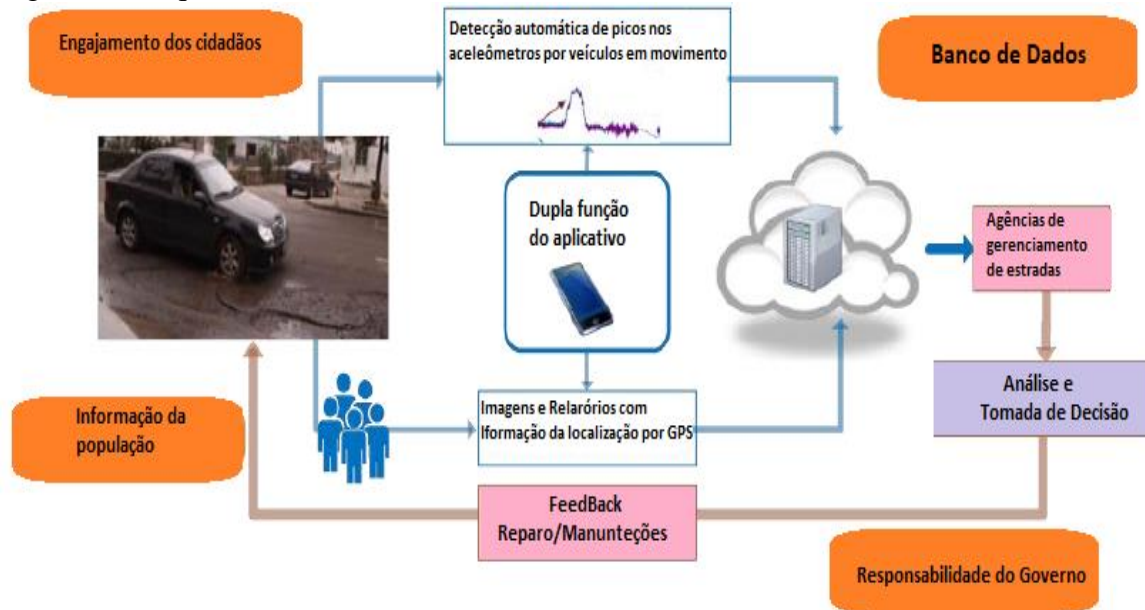
de trânsito) capturadas pelas câmeras dos *smartphones* ou através de dados de aceleração obtidos por meio de acelerômetros, através desses dados pode se verificar onde se localizam os picos de aceleração que evidenciam irregularidades maiores na rodovia. A metodologia do aplicativo é ilustrada na Figura 9.

Figura 9 – Esquema de funcionamento do Roadlab

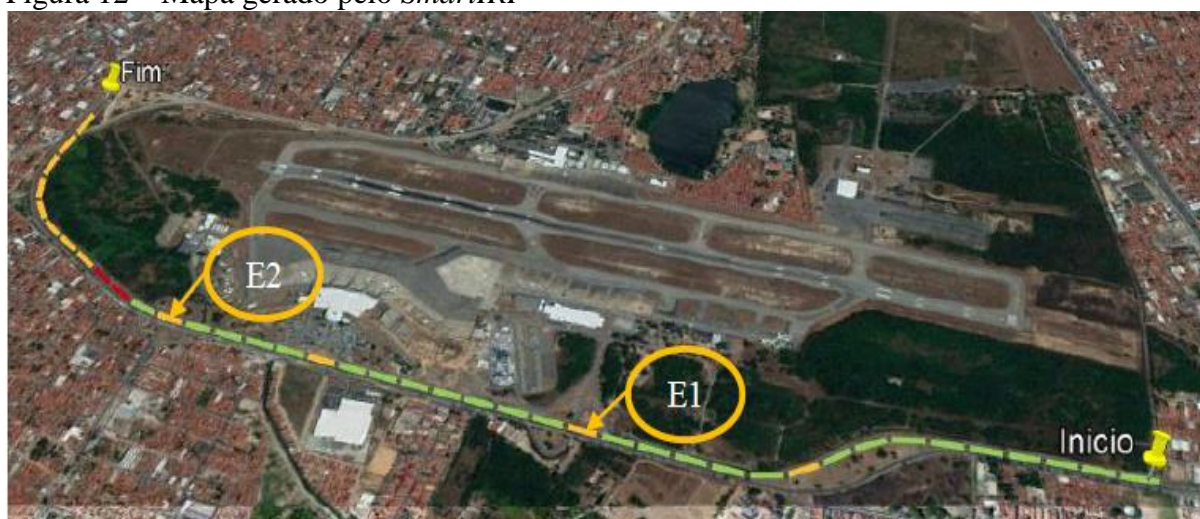
O *SmartIRI*, após calcular o IRI através da correlação com o RMSVA, apresenta, além da tela da Figura 11, um arquivo no formato kml apresentado na Figura 12, que permite ao usuário a visualização do trecho monitorado por meio de mapas, segmentando o trecho a cada 100 metros em uma escala de cores que obedece aos seguintes parâmetros de acordo com a Tabela 3.

Figura 12 – Mapa gerado pelo *SmartIRI*

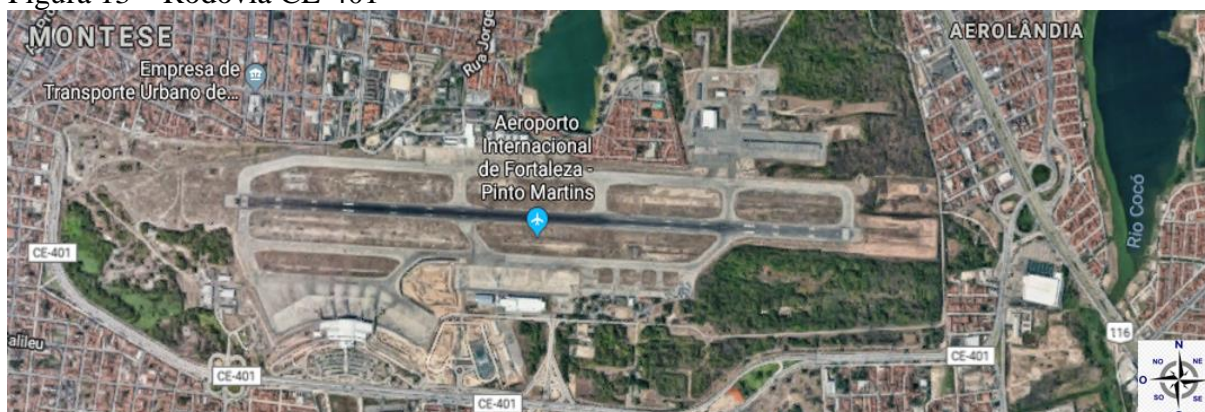
Figura 13 – Rodovia CE-401

A nomenclatura oficial da via analisada nesta pesquisa é Rodovia CE-401, segundo Ceará (2017), sendo mais conhecida como Avenida Senador Carlos Jereissati (ou Avenida do Aeroporto). Foi construída entre os anos de 1997 e 1998 e, está localizada no município de Fortaleza, estado do Ceará, liga os bairros Montese e Aerolândia, nas proximidades da Rodovia BR-116, contornando o Aeroporto Internacional Pinto Martins, conforme ilustra a Figura 13.

A rodovia em questão possui duas pistas de rolamento e 6 faixas de tráfego, com extensão de 6 km e revestimento em Concreto Asfáltico Usinado a Quente (CAUQ) segundo dados de Ceará (2017). A Figura 14 é uma ilustração, em escala menor, da Rodovia CE-401 onde observa-se que as pistas possuem 3 faixas de tráfego em cada Sentido. Além de um canteiro central separando as duas pistas de rolamento.

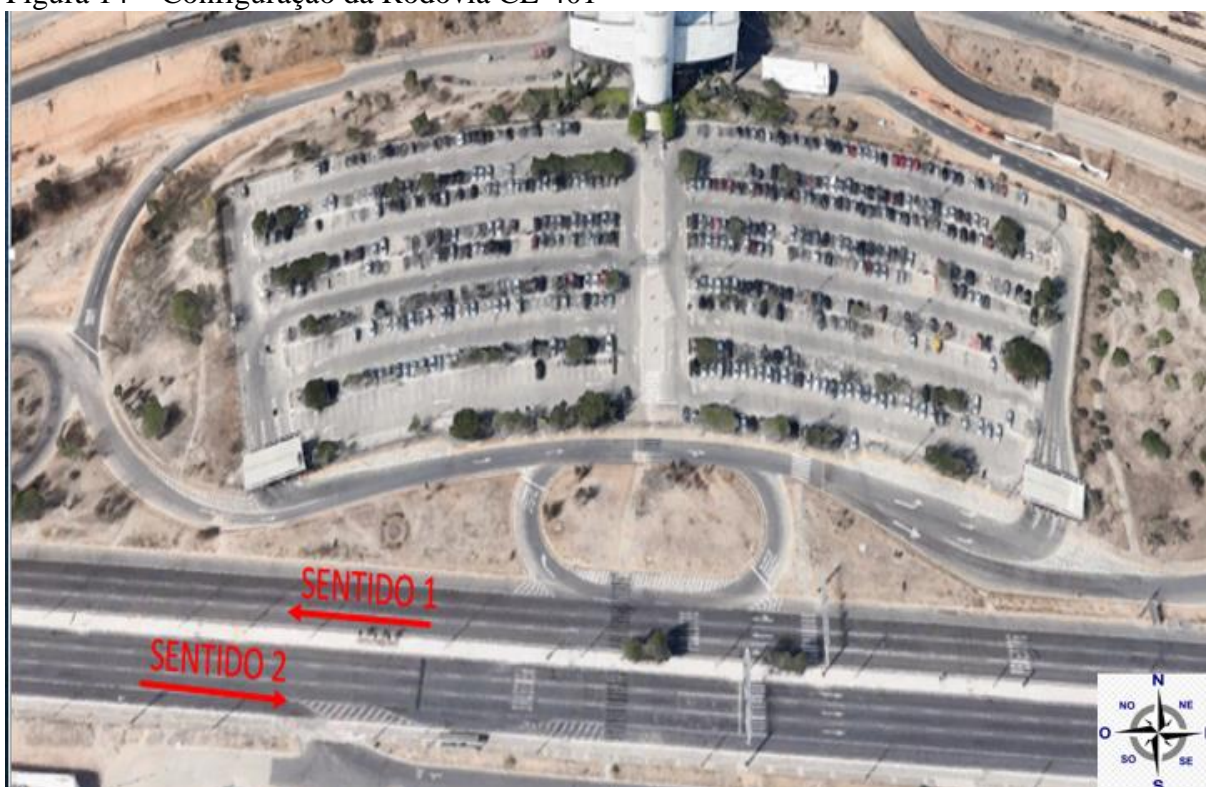
Figura 14 – Configuração da Rodovia CE-401

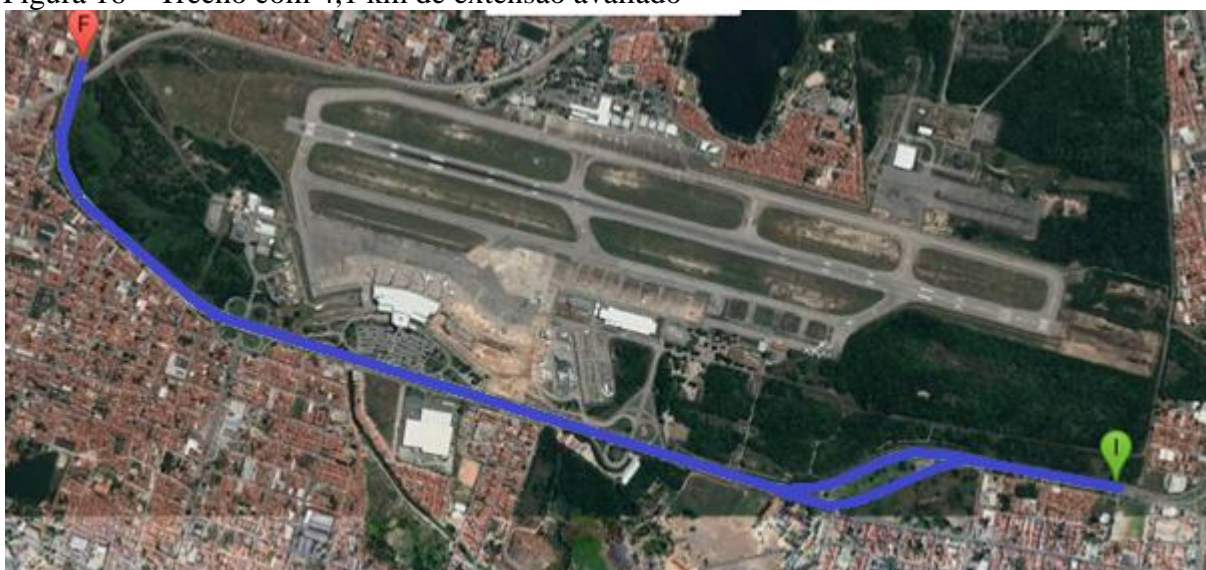
O levantamento de dados para esse trabalho foi realizado no dia 5 de agosto de 2018, entre 10h e 12h. Embora a Rodovia CE-401 tenha 6 km de extensão, como informado anteriormente, o trecho selecionado para ser avaliado tem cerca de 4,1km. Pois, como o objetivo da pesquisa é comparar a qualidade funcional das faixas de tráfego de uma rodovia, especialmente em alguns trechos específicos em que a irregularidade pode ser maior, o trecho foi escolhido, em razão de, visualmente, percebe-se uma concentração de defeitos em algumas regiões específicas, ocasionado variação da irregularidade longitudinal e a qualidade ao rolamento do pavimento. Essa característica do trecho facilita a análise, pois se o trecho apresentasse poucos defeitos, não existiriam parâmetros a serem comparados nas faixas de tráfego. A Figura 16 apresenta o trecho avaliado neste trabalho.

Figura 16 – Trecho com 4,1 km de extensão avaliado

Onde os pontos indicadores “I” e “F”, respectivamente, representam o início e o final do levantamento para as faixas de tráfego do Sentido 1, e são respectivamente o final e início do levantamento para as faixas de tráfego do Sentido 2. Essa observação será útil para entender a organização dos dados que será explicada no final desta seção.

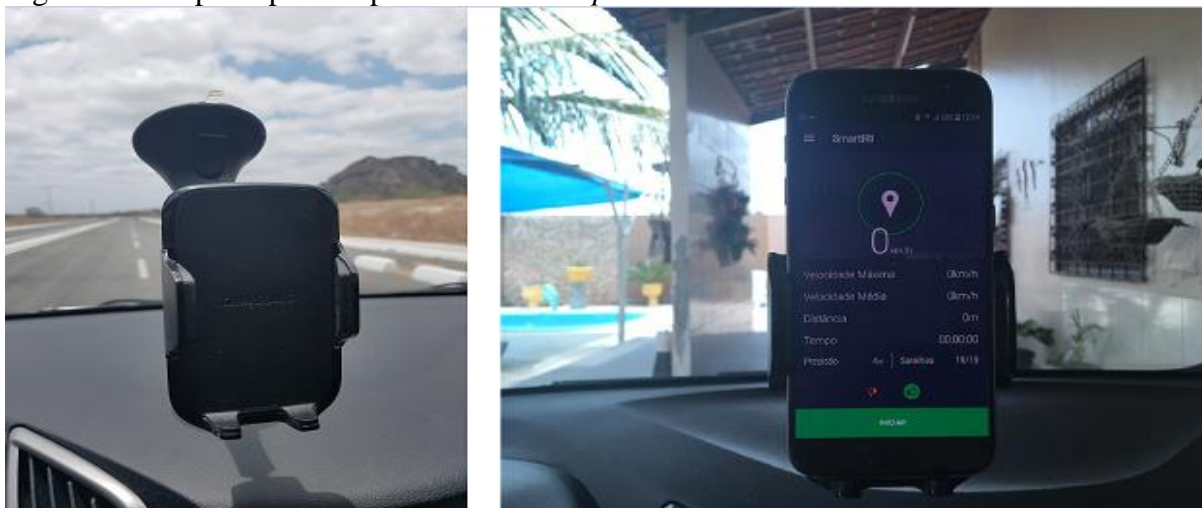
Figura 17 – Suporte para o aparelho e o *smartphone*

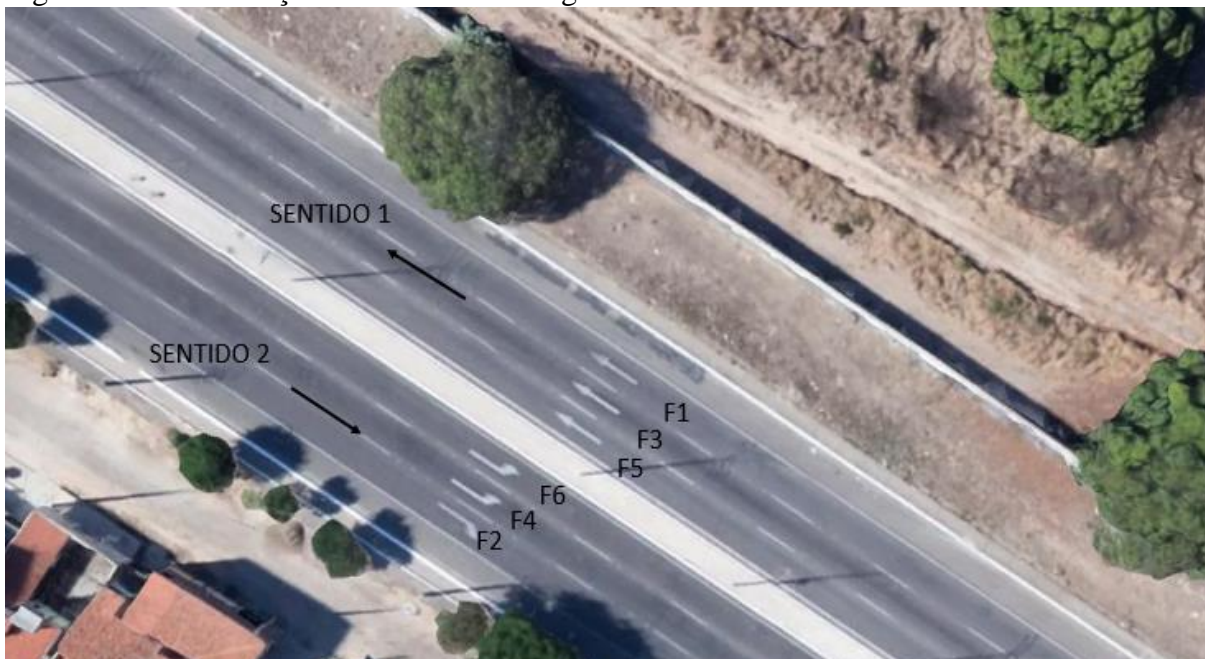
Figura 18 – Enumeração das faixas de tráfego.

Essa numeração obedece a sequência em que foi realizado o levantamento no trecho. O levantamento do trecho começou na F1 que fica na pista de Sentido 1, quando foi finalizado o levantamento do trecho por esta faixa de tráfego, o veículo retornou ao trecho avaliado pela pista de Sentido 2 e começava o levantamento na F2. E assim, foi realizado o levantamento nas 6 faixas de tráfego do trecho de 4,1 km da Rodovia CE-401.

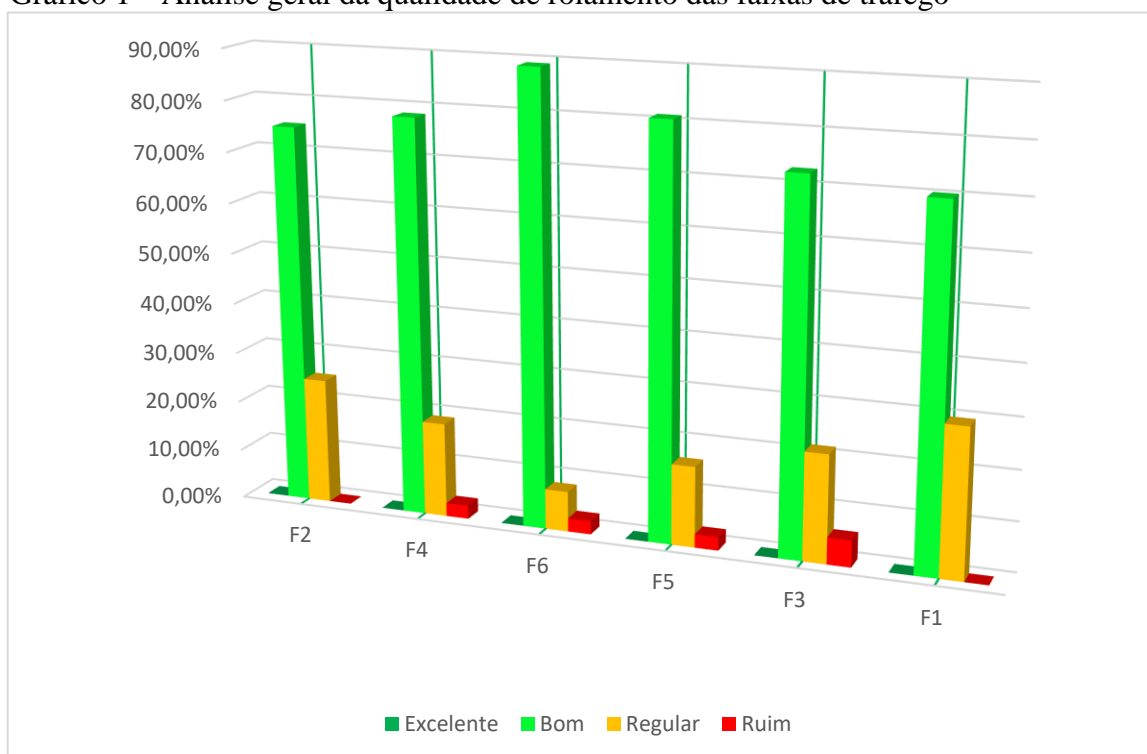
Gráfico 1 – Análise geral da qualidade de rolamento das faixas de tráfego

A qualidade das faixas do Sentido 1 ser pior que as faixas de tráfego do Sentido 2. Pode ser explicado pelo fato de as faixas de tráfego do Sentido 1 apresentam maior VMDa em relação as faixas de tráfego do Sentido 2. Como mostrado na Tabela 5.

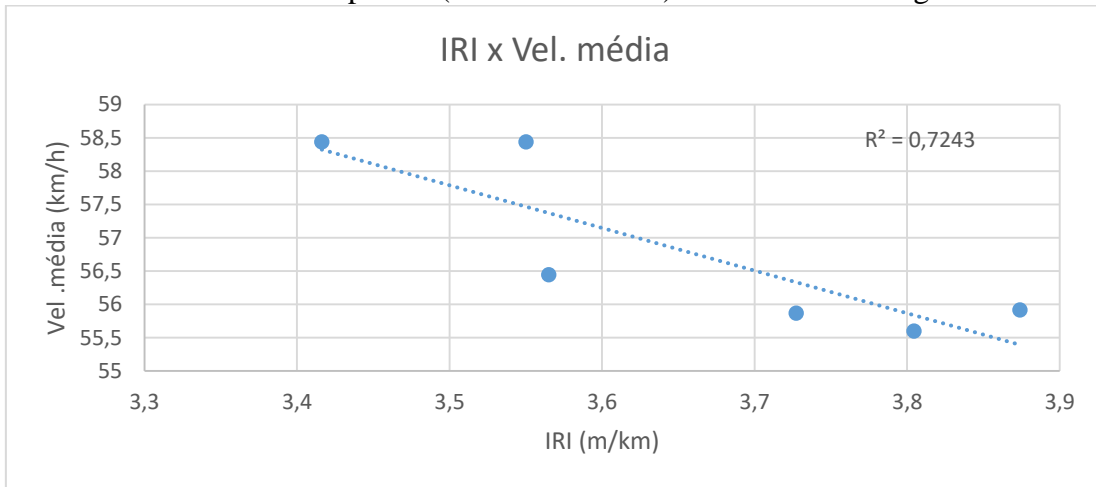
Gráfico 2 – Gráfico de Dispersão (velocidade x IRI) nas faixas de tráfego

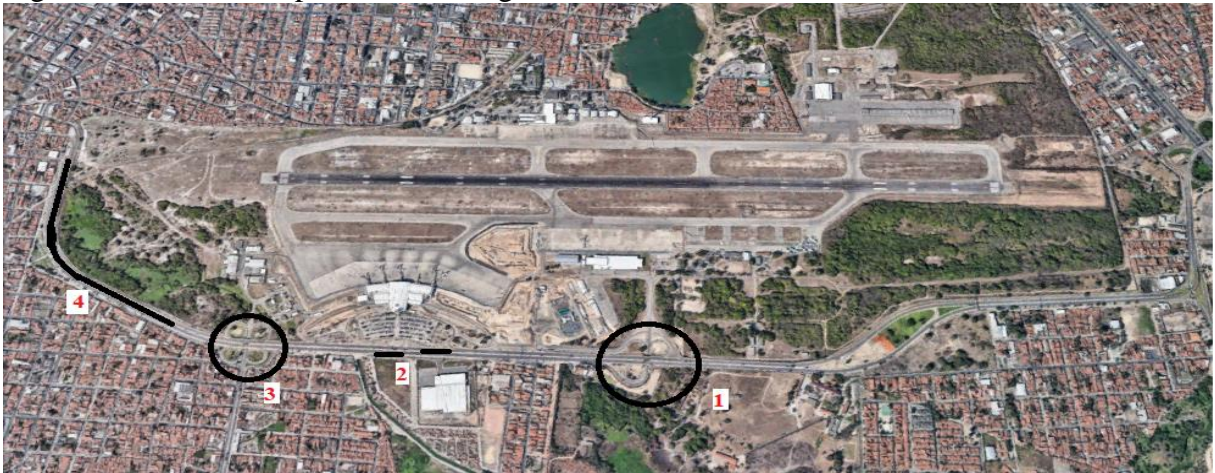
Figura 20 – Trechos específicos ao longo da Rodovia CE-401

Tendo como base a orientação pelo Sentido 1 tem-se: o trecho 1 é o que está sobre o primeiro viaduto, o trecho 2 é o que está nas proximidades do terminal de passageiros do Aeroporto Internacional Pinto Martins, o trecho 3 é o que está sobre o segundo viaduto e o trecho 4 é o que começa cerca de 100 metros após o segundo viaduto e prolonga-se até o final da Rodovia CE-401, considerando o segmento levantado neste trabalho.

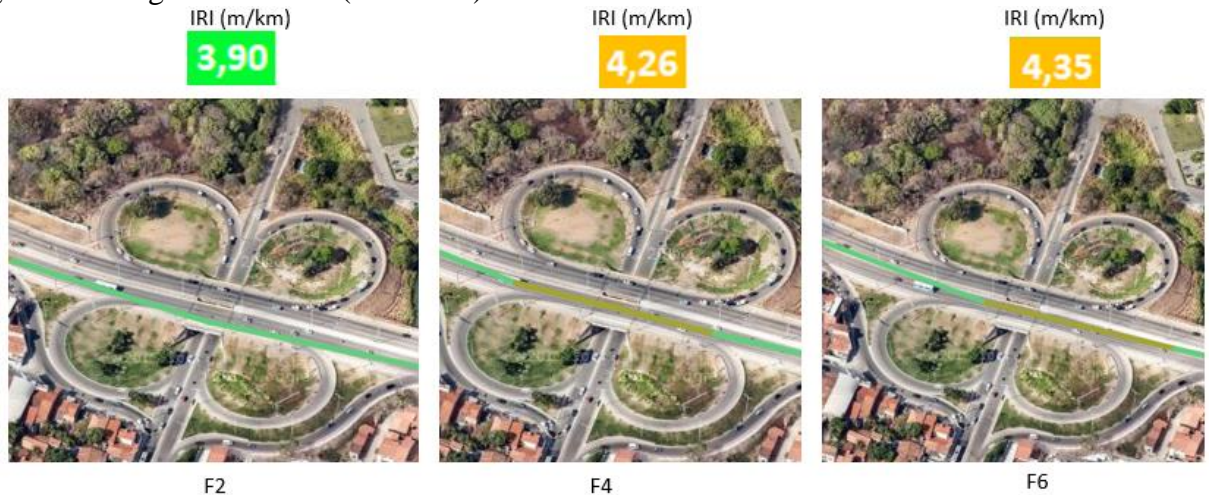
Figura 21 – Primeiro viaduto (Sentido 1)

Figura 22 – Primeiro viaduto (Sentido 2)

Figura 23 – Segundo viaduto (Sentido 1)

Figura 24 – Segundo viaduto (Sentido 2)

Observa-se que a classificação dos trechos analisados varia de Regular a Ruim. Uma hipótese para esses valores de IRI pode estar associado à presença de degraus na junção da pista com as cabeceiras dos viadutos que provocam efeitos de solavanco nos veículos durante sua passagem nos viadutos. Esse defeito está ilustrado nas Figuras 25 a 28, obtidas durante levantamento fotográfico *in situ* efetuado 9 de setembro de 2018 das 15h às 18h. O efeito de solavanco nos veículos faz com que a aceleração vertical tenha um pico, aumentando assim os valores de *Root Mean Square* (RMSVA) e, conseqüentemente, os valores de IRI.

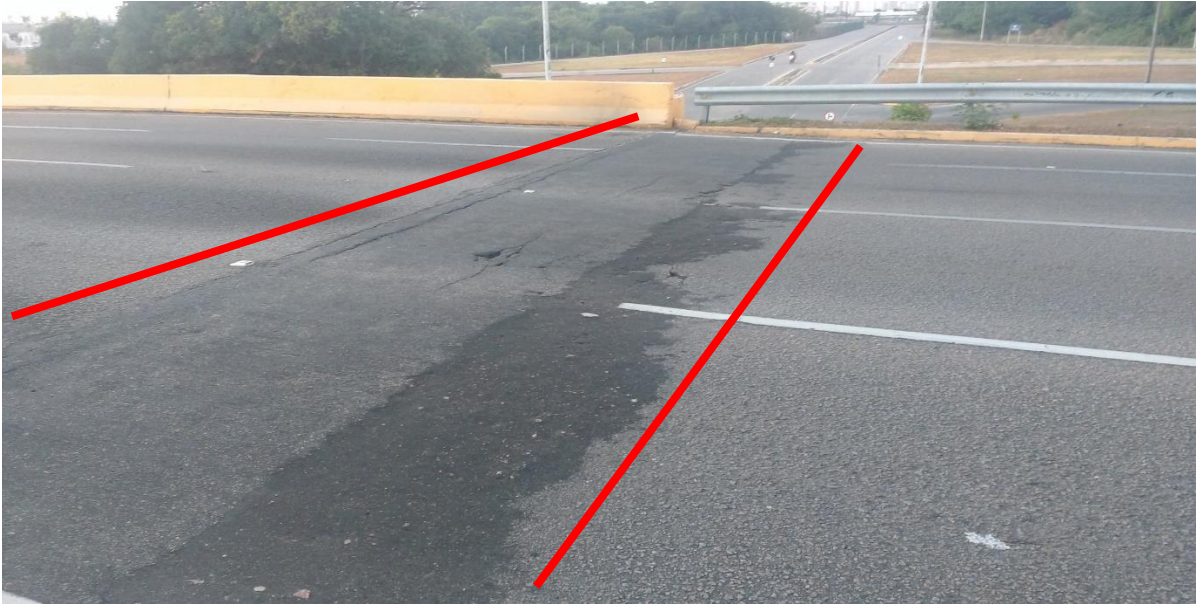
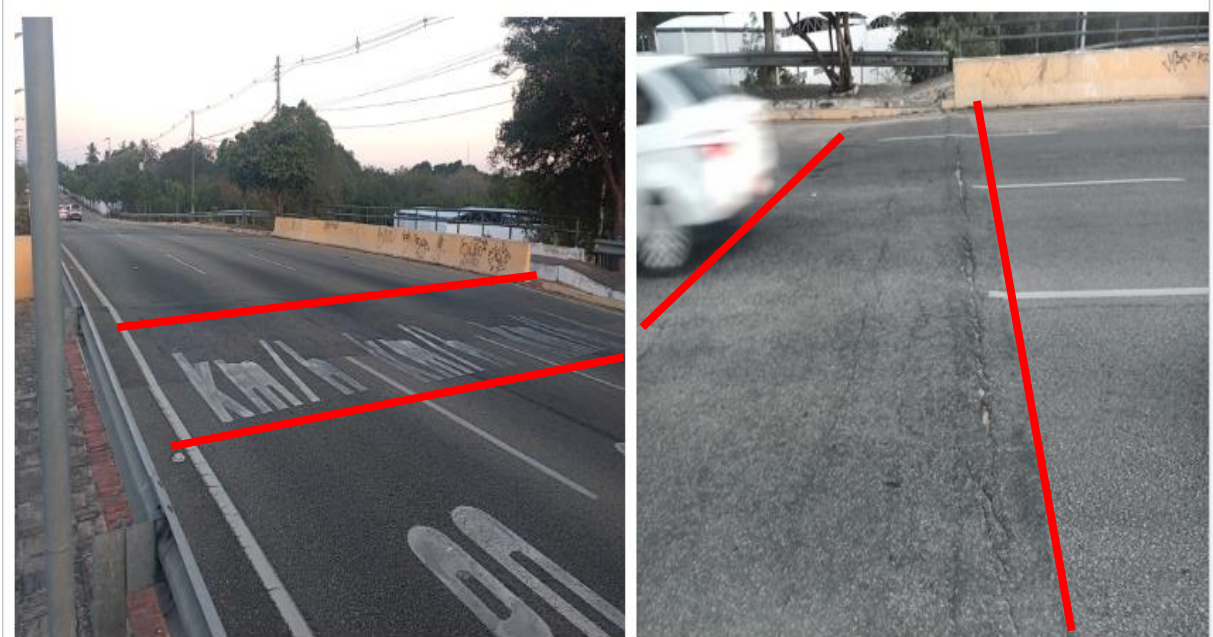
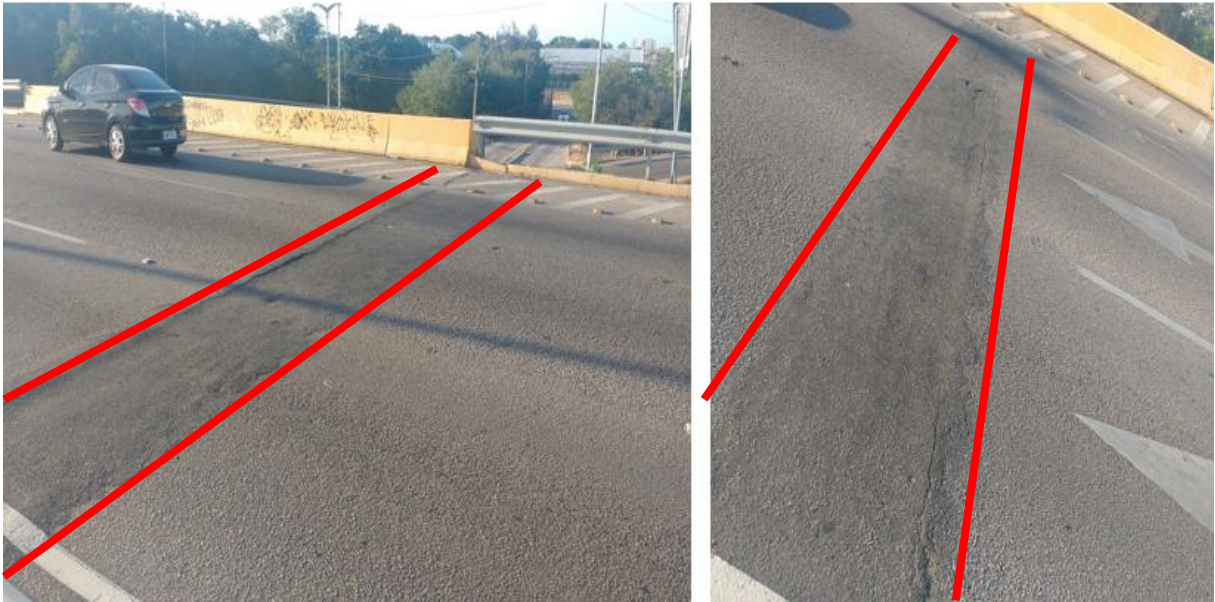
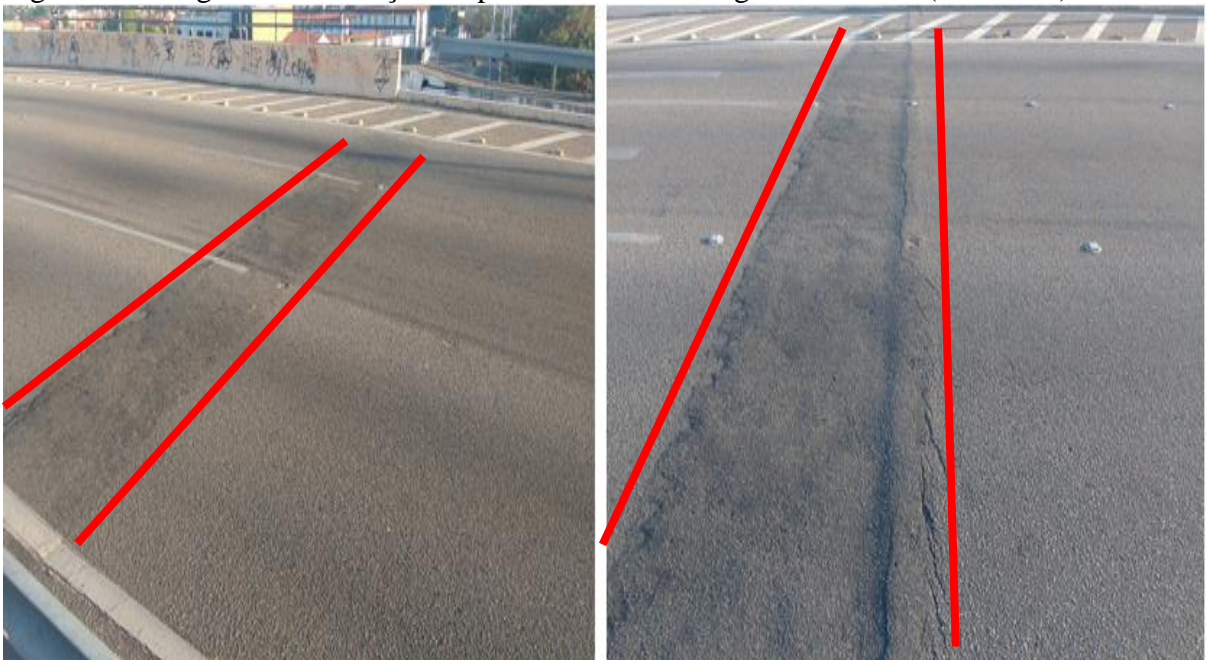
Figura 25 – Degrau na interseção do pavimento com o primeiro viaduto (Sentido 1)

Figura 26 – Degrau na cabeceira do primeiro viaduto (Sentido 2)

Figura 27 – Degrau na interseção do pavimento com o segundo viaduto (Sentido 1)

Figura 28 – Degrau na interseção do pavimento com o segundo viaduto (Sentido 2)

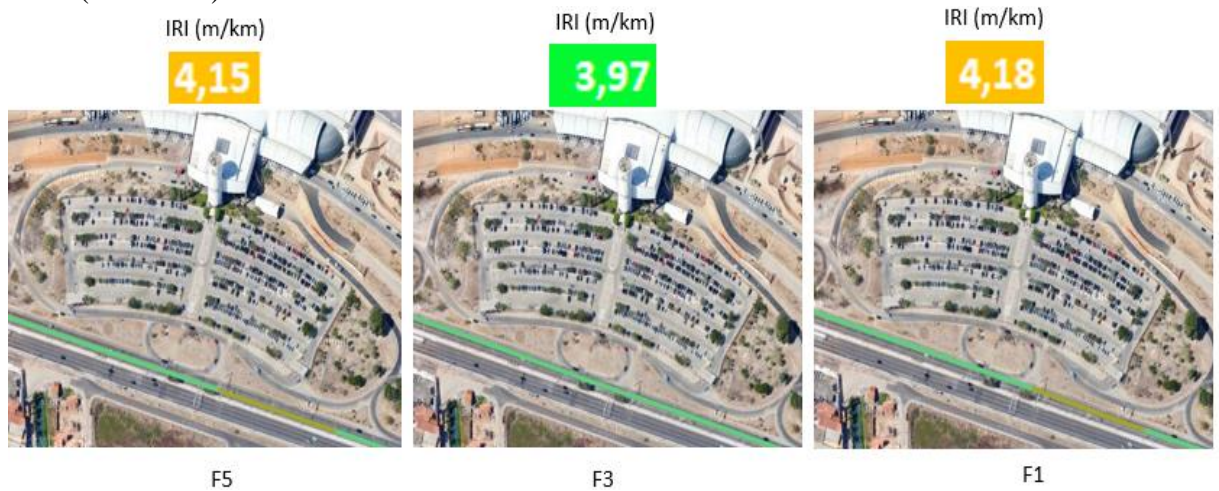
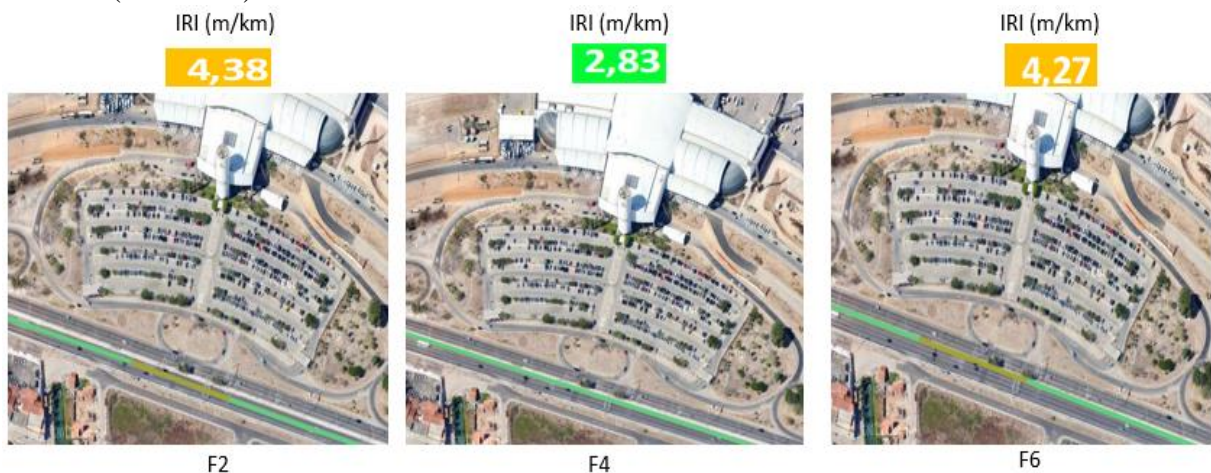
As Figuras 29 e 30 representam o trecho crítico 2, referente ao trecho que está nas proximidades do terminal de passageiros do Aeroporto Internacional Pinto Martins.

Figura 29 – Trecho em frente ao terminal de passageiros do Aeroporto Internacional Pinto Martins (Sentido 1)

Figura 30 – Trecho em frente ao terminal de passageiros do Aeroporto Internacional Pinto Martins (Sentido 2)

Observa-se, nos dois Sentidos, que a qualidade das faixas de tráfego foi classificada como Regular pelo *SmartIRI*, exceto para as faixas de tráfego centrais (F3 e F4).

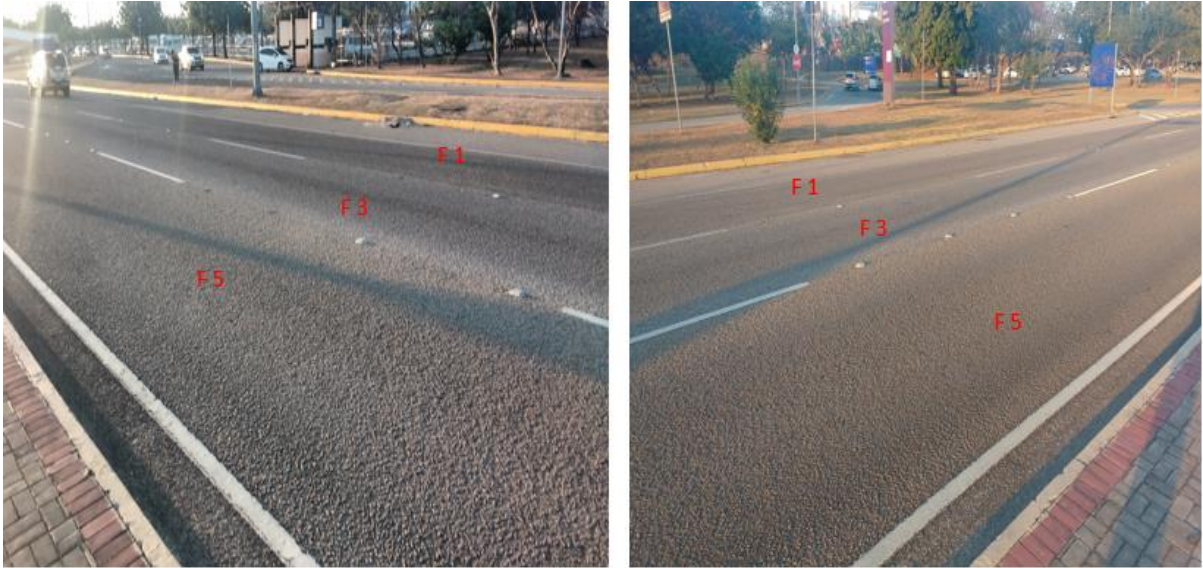
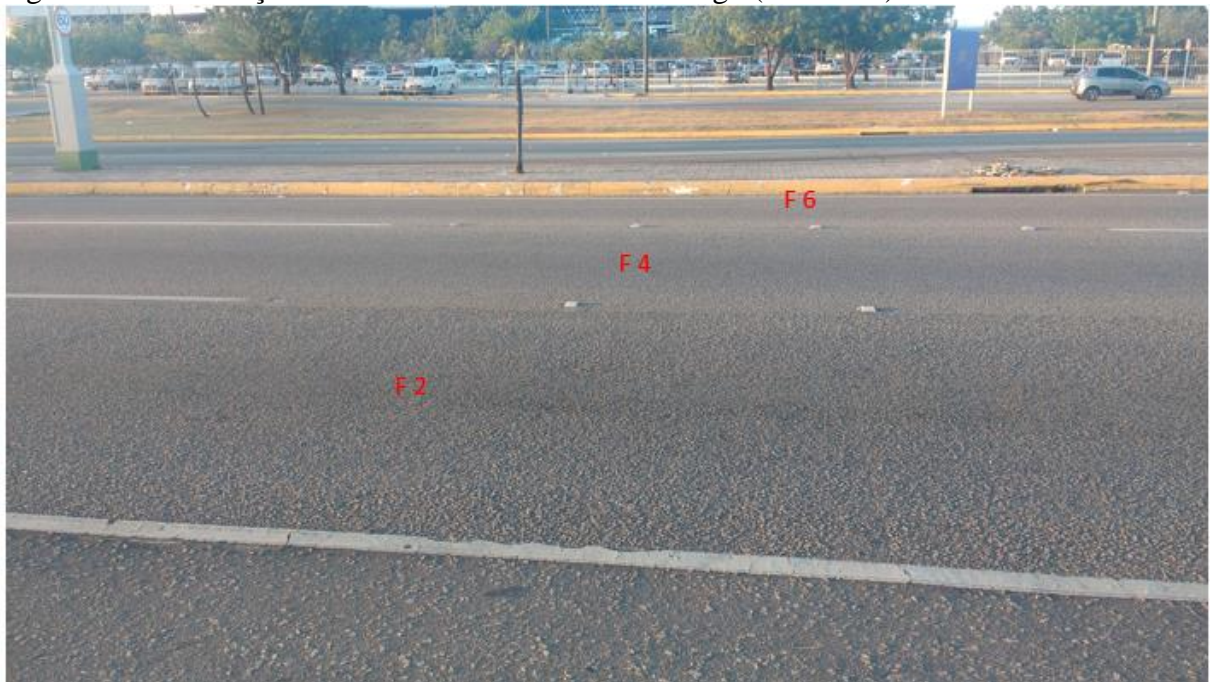
Figura 31 – Diferença na textura entre as faixas de tráfego (Sentido 1)

Figura 32 – Diferença na textura entre as faixas de tráfego (Sentido 2)

As faixas de tráfego centrais apresentarem textura mais fechada em seu revestimento em relação as faixas de tráfego da esquerda (F5 e F6) e as da direita (F1 e F2) como ilustrado nas Figuras 31 e 32. Isso é uma hipótese para que a qualidade do rolamento das faixas de tráfego centrais tenha sido classificada como Boa, embora a qualidade das outras faixas tenha sido classificada como Regular.

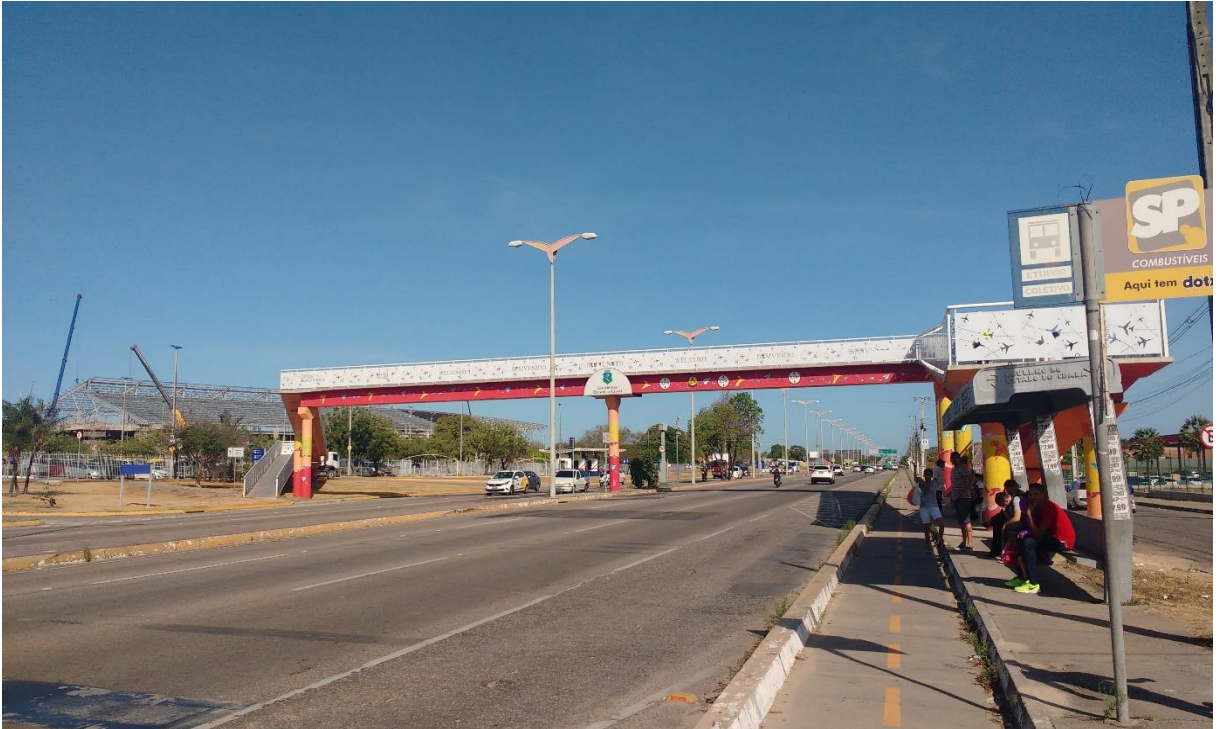
Figura 33 – Passarela de pedestre na Rodovia CE-401

Durante a construção das fundações da passarela de pedestre que está representada na Figura 33, sondagens foram realizadas no pavimento. Concluídas as sondagens e a instalação dos pilares da passarela, as perfurações nas regiões das sondagens foram tratadas com remendos. Então, além do fato da diferença de textura entre as faixas de tráfego, foi constatado a presença de remendos nas faixas do canteiro central (F5 e F6) como ilustrado na Figura 34, o que afeta a qualidade de rolamento do pavimento, portanto elevando o valor do IRI.

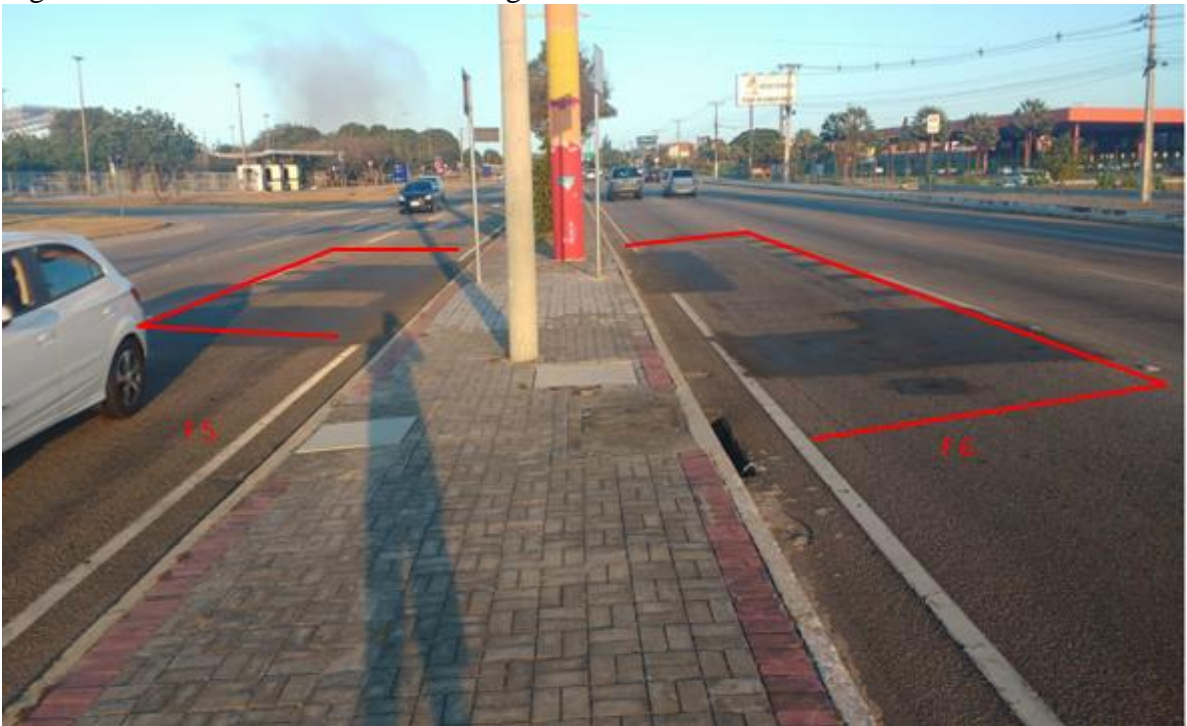
Figura 34 – Remendos devido as sondagens

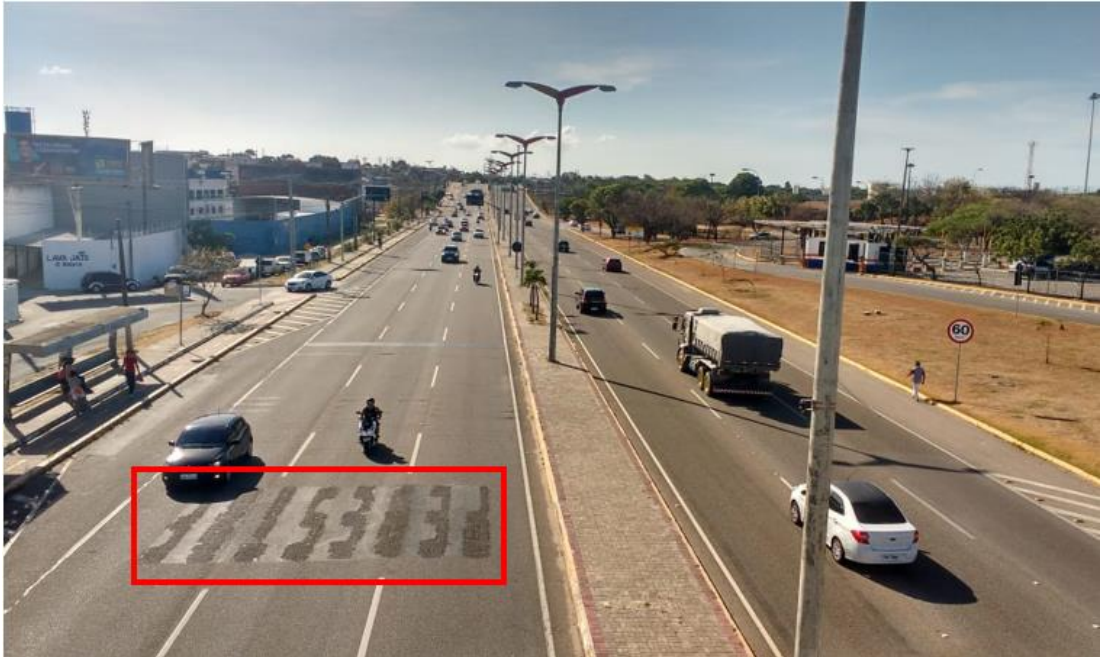
Outra hipótese para os altos valores de IRI no trecho 2, é o fato de a sinalização horizontal que indicava semáforo de pedestre ter sido removido a fogo conforme ilustrado na Figura 35. Essa forma de retirar a sinalização provoca danos no pavimento e afeta o conforto ao rolamento.

Figura 35 - Sinalização horizontal retirada

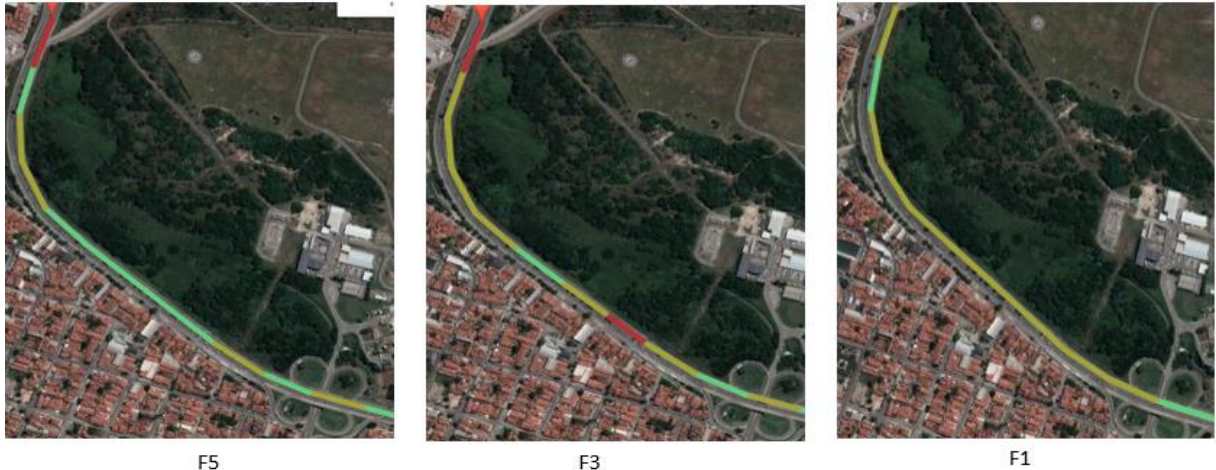
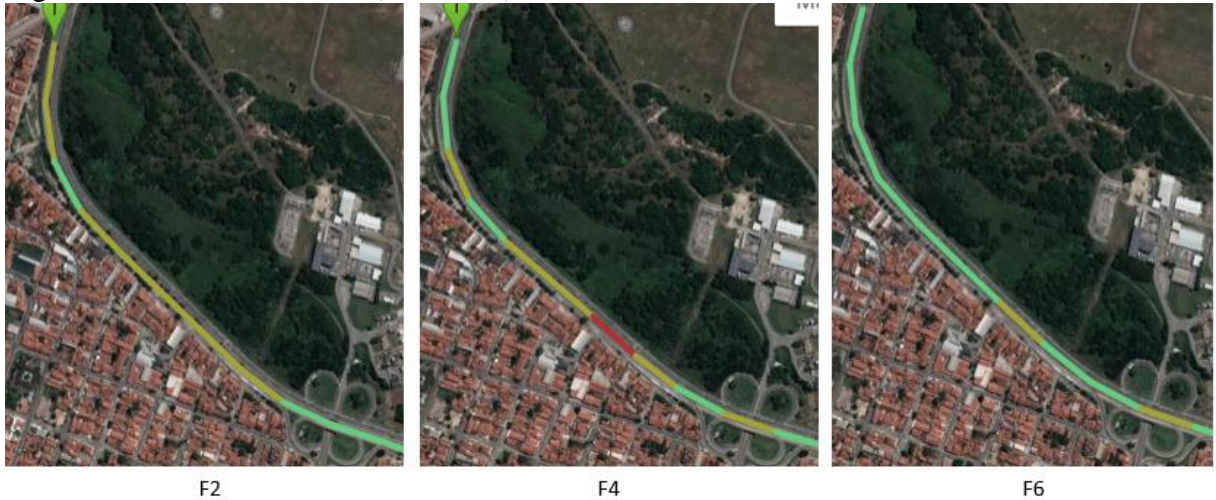
Figura 36 – Trecho crítico 4 (Sentido 1)

Figura 37 – Trecho crítico 4 (Sentido 2)

Observa-se, nos dois sentidos, que o *SmartIRI* classificou a qualidade das faixas de tráfego como Regular na maioria dos segmentos de 100 metros do trecho crítico 4 e em alguns segmentos foram classificados como Ruim. Porém, isso não ocorreu nas faixas de tráfego centrais (F5 e F6).
