UNIVERSIDADE FEDERAL DO CEARÁ
CENTRO DE TECNOLOGIA
DEPARTAMENTO DE ENGENHARIA DE TRANSPORTES
CURSO DE ENGENHARIA CIVIL

**ANÁLISE COMPARATIVA DA IRREGULARIDADE LONGITUDINAL POR FAIXAS
DE TRÁFEGO NA RODOVIA CE-401 OBTIDA POR APLICATIVO PARA
*SMARTPHONES***

Projeto de Graduação apresentado ao Curso de Graduação em Engenharia Civil do Centro de Tecnologia da Universidade Federal do Ceará, como requisito parcial à obtenção do título de Engenheiro Civil.

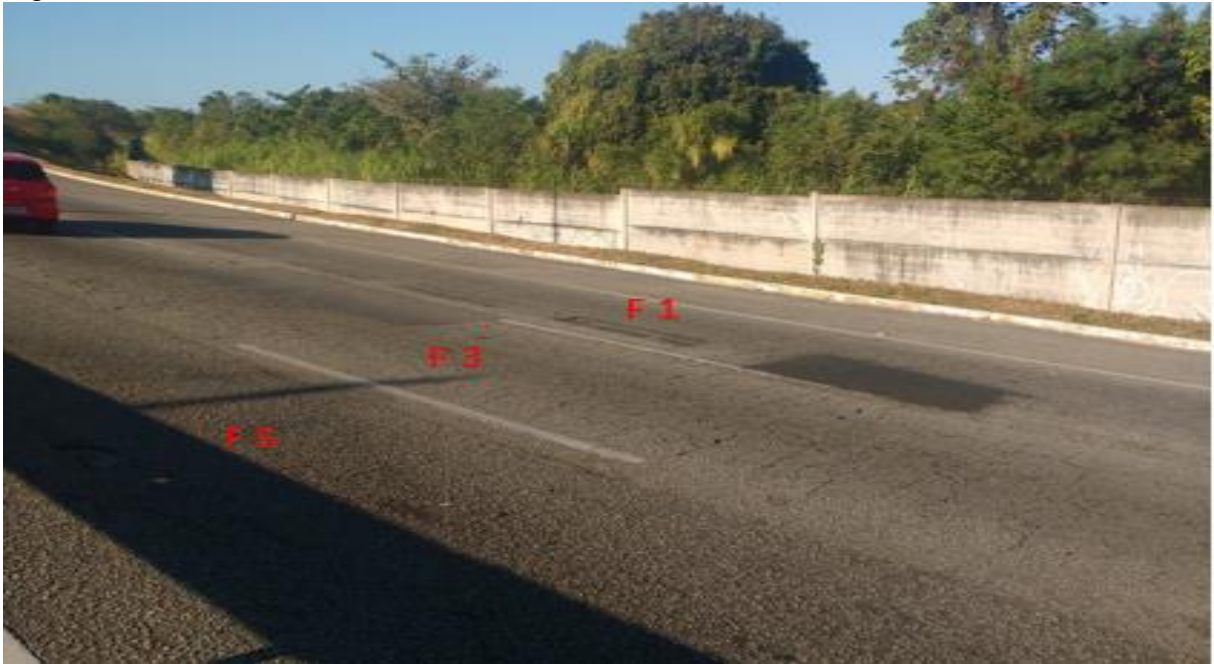
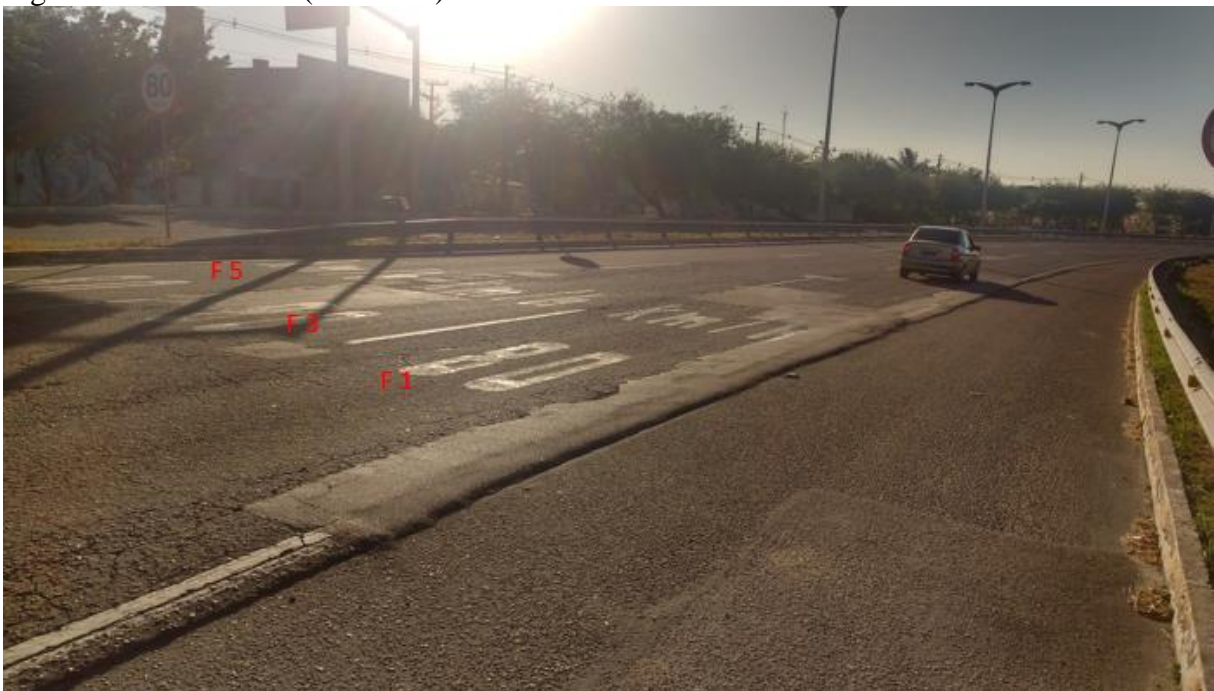
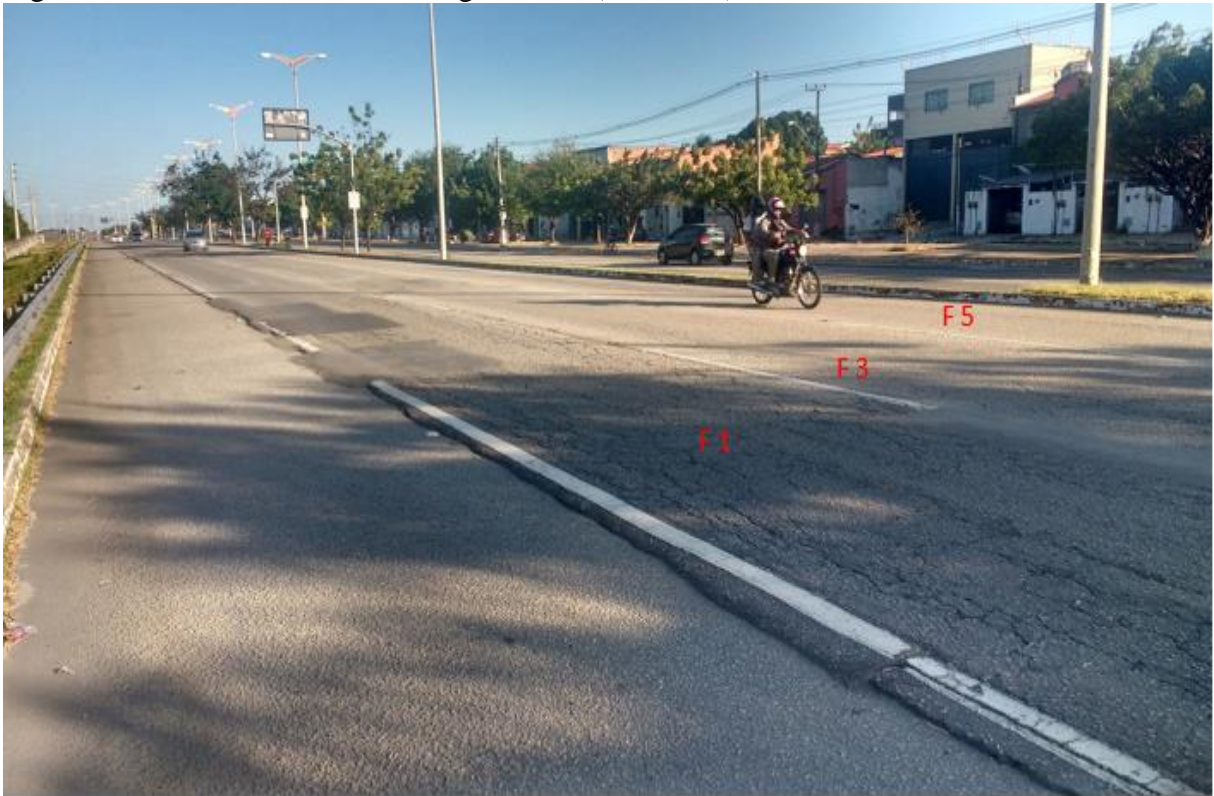
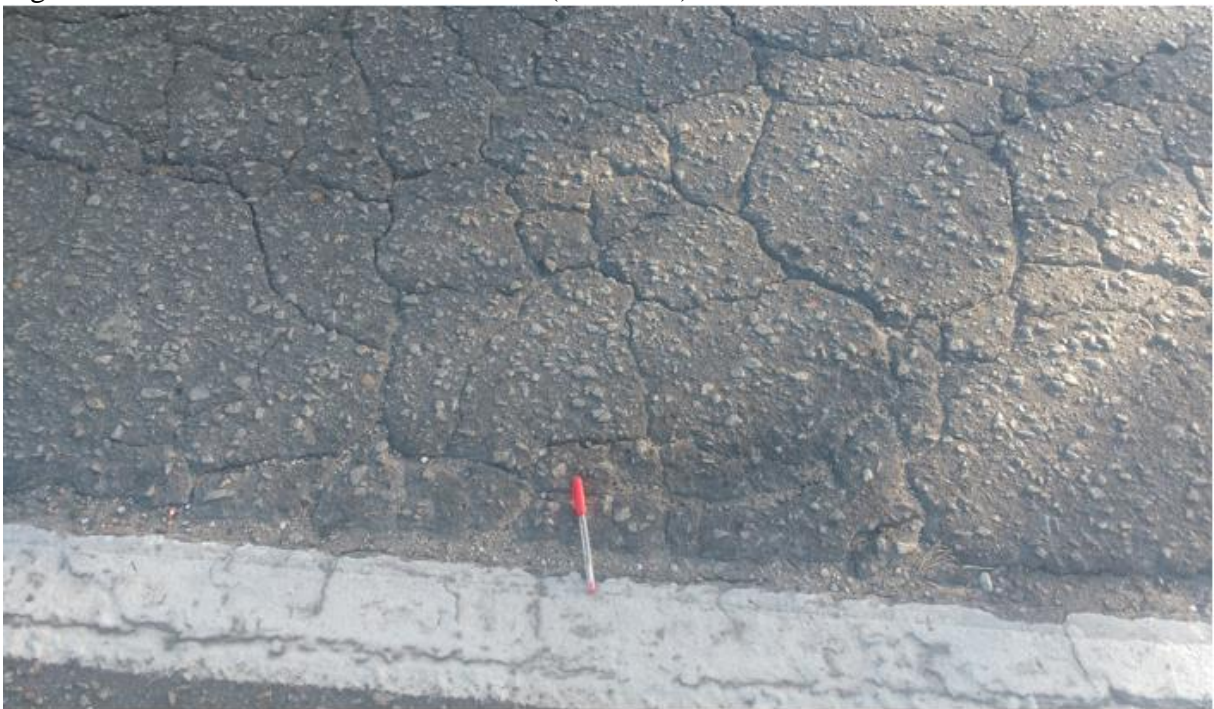
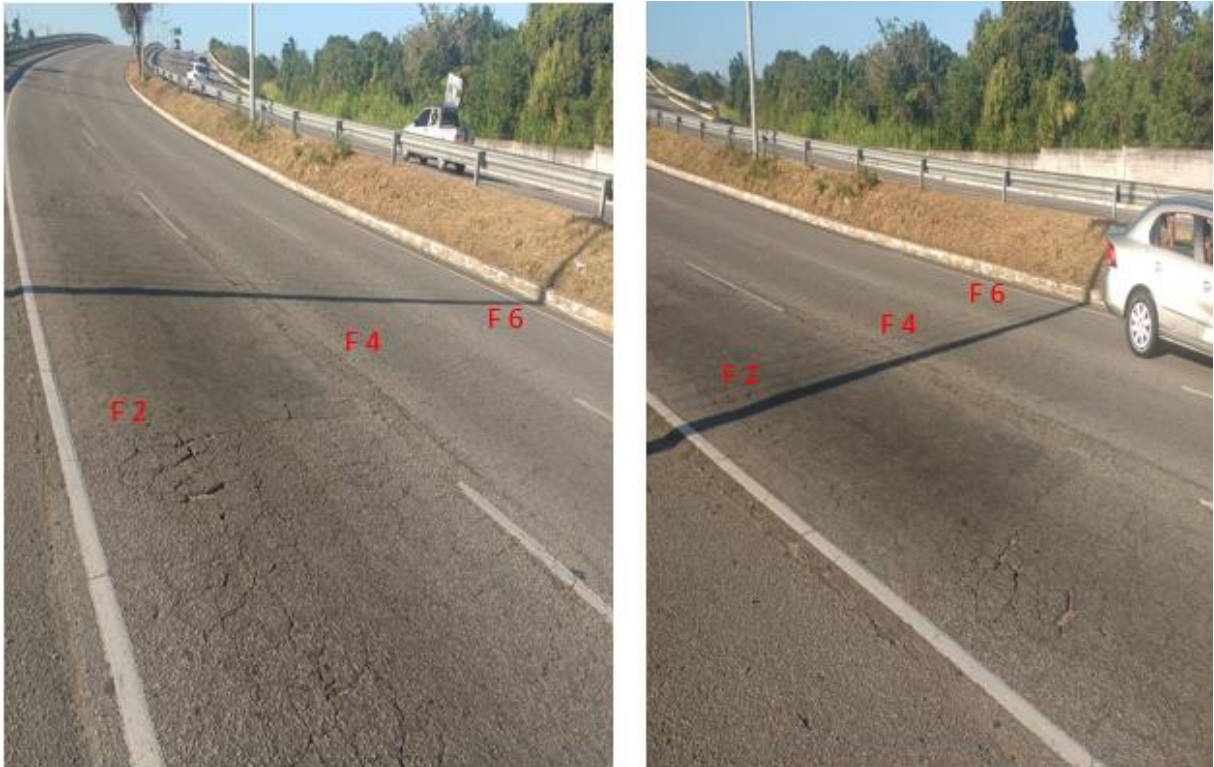
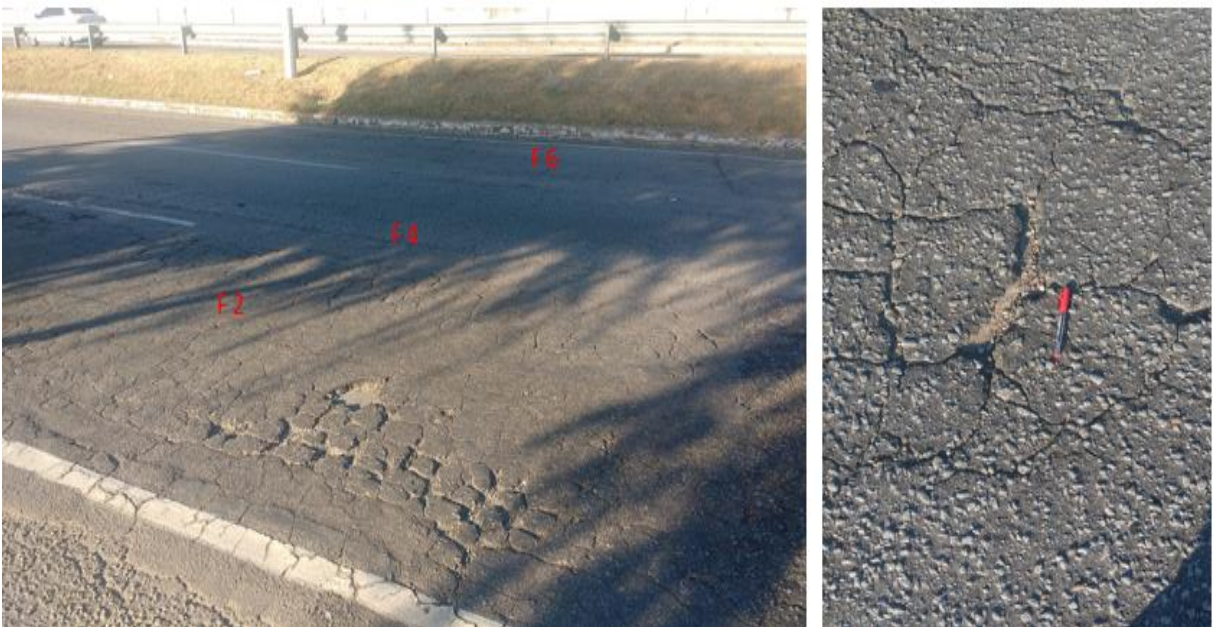
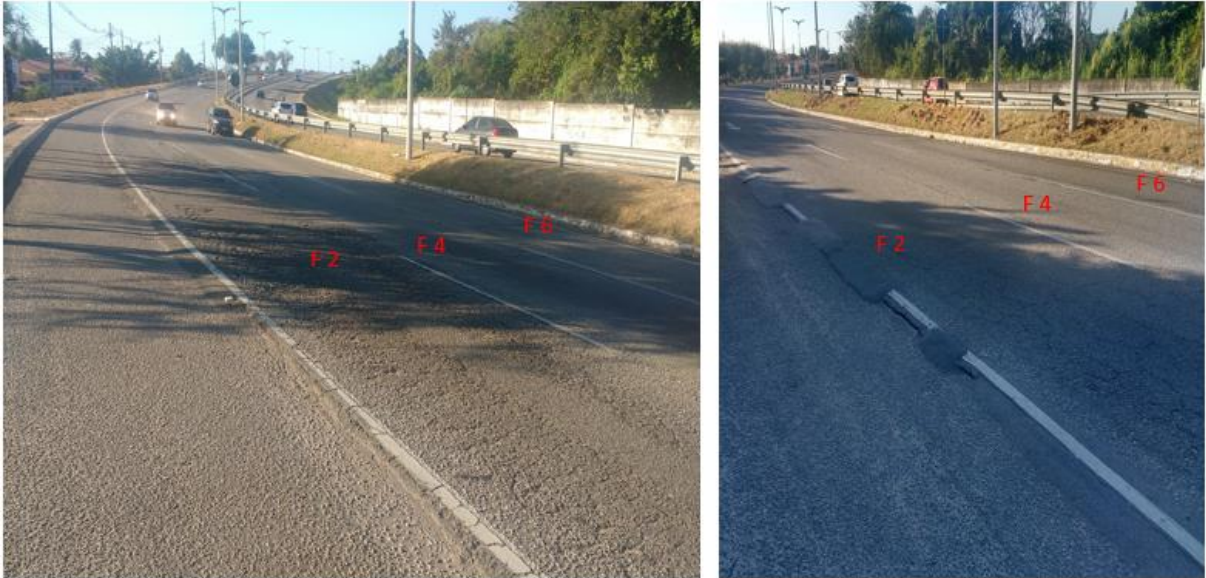
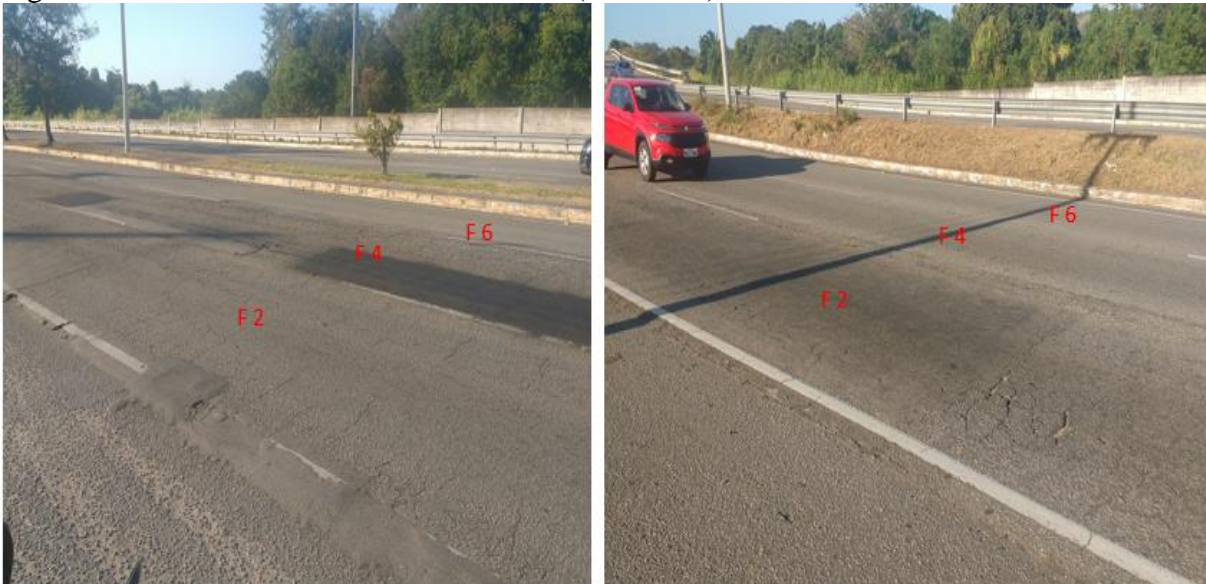
Uma hipótese para explicar a classificação Regular das faixas de tráfego da direita e centrais, é a mesma hipótese levantada na análise geral, que devido ao fato de veículos pesados e lentos trafegarem por elas, surgem defeitos que aumentam a irregularidade longitudinal como: trincas, remendos e deslizamento de revestimento conforme ilustrado nas Figuras 38 a 45.

Figura 38 – Remendos e trincas transversais (Sentido 1)

Figura 39 – Remendos (Sentido 1)

Figura 40 – Remendos e trincas longitudinais (Sentido 1)

Figura 41 – Trinca com erosão nas bordas (Sentido 1)

Figura 42 – Trincas couro de jacaré (Sentido 2)

Figura 43 – Trinca com erosão nas bordas (Sentido 2)

Figura 44 – Remendos e trincas (Sentido2)

Figura 45 – Remendos e trincas transversais (Sentido 2)
