**AVALIAÇÃO DA ACESSIBILIDADE NO TRANSPORTE COLETIVO URBANO:
ESTUDO DE CASO DA LINHA 222 – ANTÔNIO BEZERRA/PAPICU/ANTÔNIO
SALES**

Monografia apresentada ao Departamento de Engenharia de Transportes do Curso de Engenharia Civil da Universidade Federal do Ceará, como requisito parcial à obtenção do título de bacharel em Engenharia Civil.

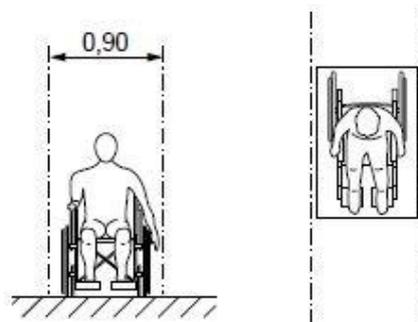
Figura 3 - Medidas de referência para deslocamento de cadeira de rodas.

Uma pessoa em cadeira de rodas – Vistas frontal e superior

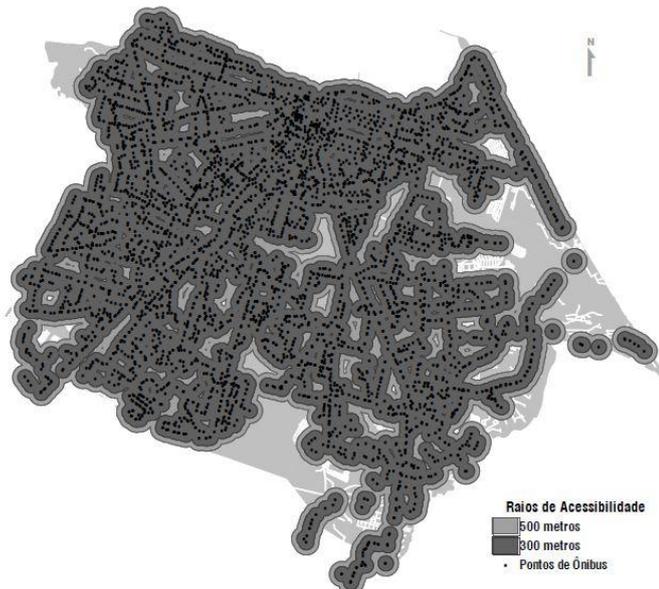
Figura 7 - Cobertura espacial dos pontos de parada.

Em 2010, Fortaleza possuía sete terminais integrados fechados e dois abertos, a localização deles está indicada na Figura 6. O acesso ao SITFOR é realizado por meio de paradas de ônibus que totalizam 4.551, distribuídas nas vias da cidade. A cobertura espacial dos pontos de parada é representada na Figura 7. Com uma demanda média mensal de 25,5 milhões

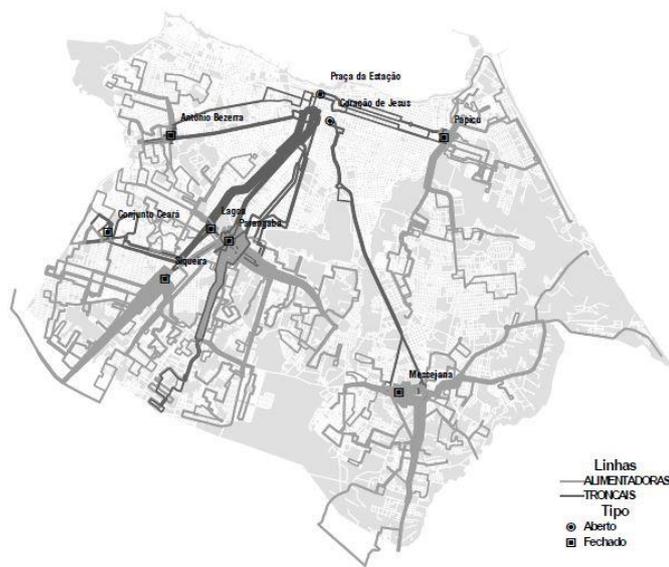
Figura 8 - Configuração Tronco-Alimentador do sistema de transporte coletivo por ônibus.

O Sistema de transporte coletivo por ônibus em Fortaleza foi desenvolvido na configuração tronco-alimentadora. O centro da cidade e bairros como a Aldeota e o Meireles

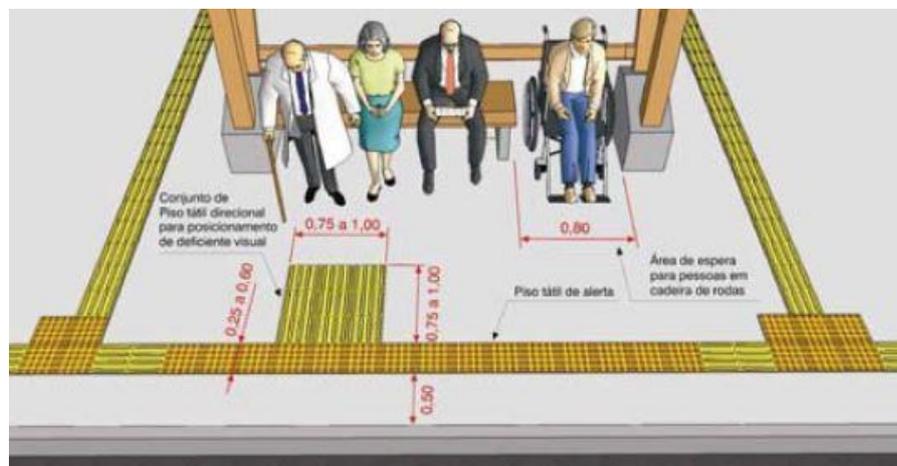
Figura 13 - Abrigo acessível de parada de ônibus.

bancos para os usuários, visando conforto na espera dos veículos; espaço destinado para cadeiras de rodas, respeitando as dimensões do Módulo de Referência (0,80 m x 1,20 m) e sinalização por meio de piso tátil de alerta a 0,50 metros do meio fio para orientar os deficientes visuais no posicionamento de embarque e desembarque.

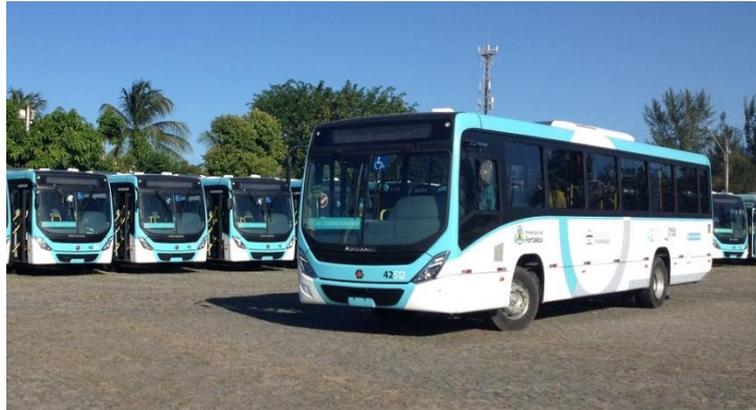
Figura 22 – Veículo pesado com ar.

Os modelos de veículos que compõem a frota de ônibus operante da linha 222 – Antônio Bezerra/Papicu/Antônio Sales são apresentadas nas Figuras 22 e 23.

A frota operante da linha 222 – Antônio Bezerra/Papicu/Antônio Sales possui uma idade média de 3 anos e 6 meses, sendo os veículos mais antigos produzidos em 2014 e os mais novos em 2016. A idade média dos veículos por empresa operante é listada no Gráfico 2. Por conseguinte, devido ao fato de já serem produzidos em atendimento à norma NBR 14022 (ABNT, 2011), os veículos já possuem plataforma elevatória veicular, área reservada mínima para acomodação com segurança de, pelo menos, uma cadeira de rodas e assentos reservados para uso de passageiros com deficiência ou com mobilidade reduzida. Assim, 100% da frota operante da linha 222 – Antônio Bezerra/Papicu/Antônio Sales já se encontra acessível.

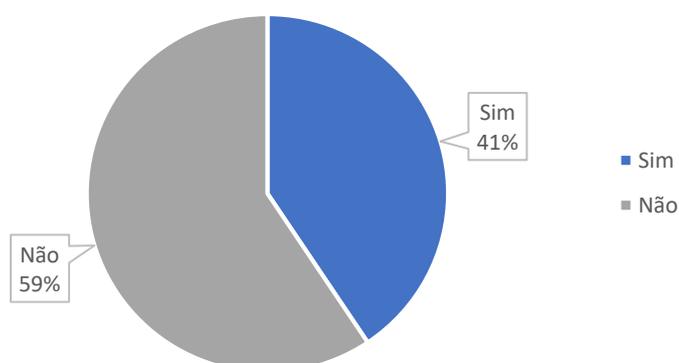
Gráfico 4 – Presença de bancos.

Os bancos, nos pontos de parada, são previstos visando o conforto dos usuários na espera dos veículos. Observou-se, apesar da NBR 14022 (ABNT, 2009) regulamentar a instalação de bancos nos pontos de parada, que a maioria dos pontos de parada não compreende a existência de assentos. Esse quadro desenvolve-se diante da quantidade de pontos de parada cujo equipamento limita-se à um poste metálico, apenas para identificação do local de transbordo, e ao fato de as estações do BRT não possuírem assentos. O diagnóstico da presença de bancos nos pontos de transbordo pesquisados é apresentado no Gráfico 4.

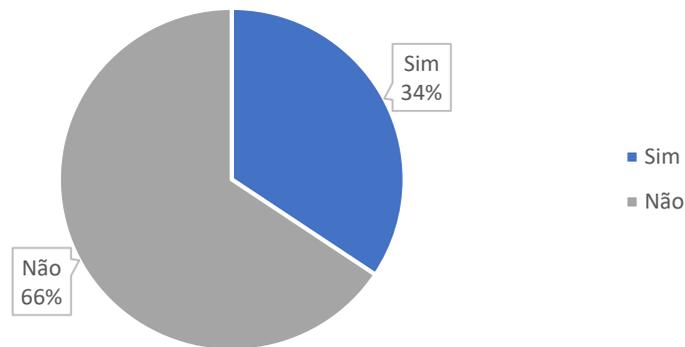
Gráfico 6 – Sinalização por piso tátil.

A sinalização por piso tátil constitui um atributo de fundamental importância por orientar no posicionamento de embarque e desembarque nos pontos de parada. Entre todos os pontos de transbordo, os únicos que apresentaram piso tátil de alerta foram as estações do BRT, que representam apenas 34% dos pontos de parada.

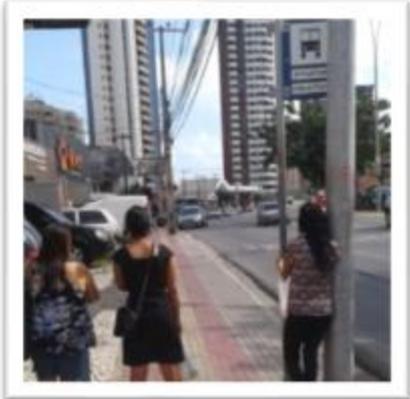
Parada 02 - Sentido Ant. Bezerra - Merc. São Luis (Cocó)

Poste metálico com sinalização indicativa
	Não há presença de bancos
	Há espaço destinado a cadeiras de rodas
	Não há sinalização tátil de alerta
	Há barreiras físicas no entorno
	Não há presença de cobertura

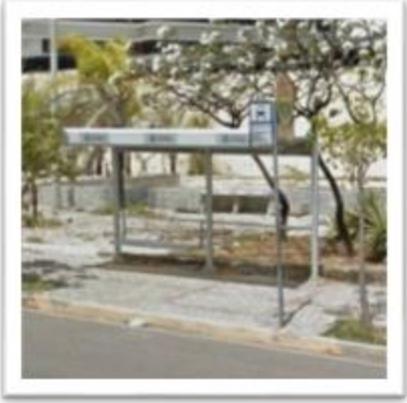
Parada 04 - Sentido Ant. Bezerra - Frangolândia (Cocó)

Abrigo de ônibus
	Há presença de bancos
	Há espaço destinado a cadeiras de rodas
	Não há sinalização tátil de alerta
	Há barreiras físicas no entorno
	Há presença de cobertura

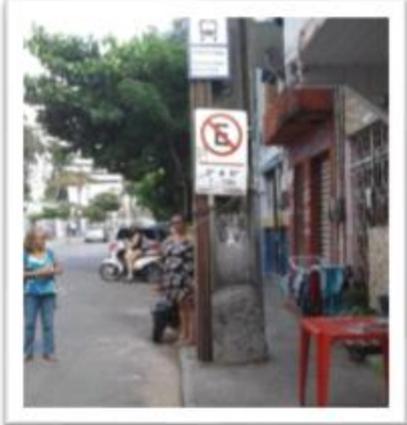
Parada 06 - Sentido Ant. Bezerra - Comunidade das Quadras

Poste metálico com sinalização indicativa
	Não há presença de bancos
	Há espaço destinado a cadeiras de rodas
	Não há sinalização tátil de alerta
	Há barreiras físicas no entorno
	Não há presença de cobertura

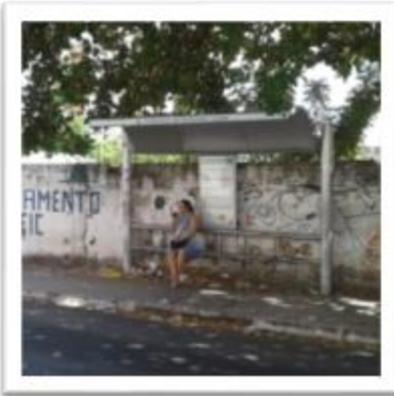
Parada 08 - Sentido Ant. Bezerra - Casablanca Turismo

Abrigo de ônibus
	Há presença de bancos
	Não há espaço destinado a cadeiras de rodas
	Não há sinalização tátil de alerta
	Há barreiras físicas no entorno
	Há presença de cobertura

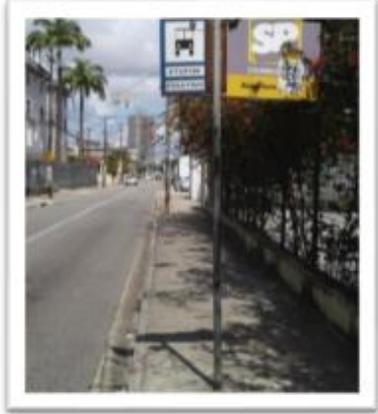
Parada 10 - Sentido Ant. Bezerra - EEMTI Renato Braga

Poste metálico com sinalização indicativa
	Não há presença de bancos
	Há espaço destinado a cadeiras de rodas
	Não há sinalização tátil de alerta
	Há barreiras físicas no entorno
Não há presença de cobertura

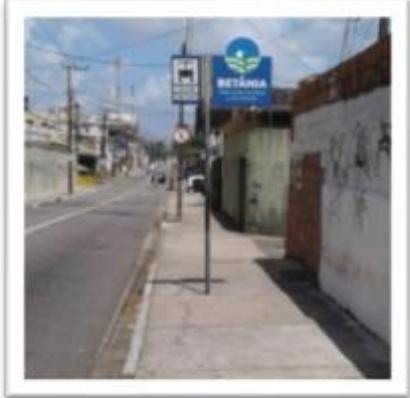
Parada 12 - Sentido Ant. Bezerra - Cond. Belas Artes

Poste metálico com sinalização indicativa
	Não há presença de bancos
	Há espaço destinado a cadeiras de rodas
	Não há sinalização tátil de alerta
	Há barreiras físicas no entorno
	Não há presença de cobertura

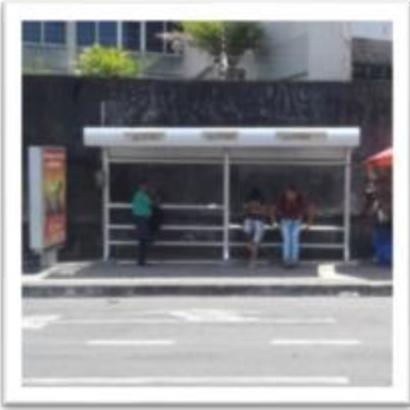
Parada 14 - Sentido Ant. Bezerra - Fac. Maurício de Nassau

Abrigo de ônibus
	Não há presença de bancos
	Há espaço destinado a cadeiras de rodas
	Não há sinalização tátil de alerta
	Há barreiras físicas no entorno
	Há presença de cobertura

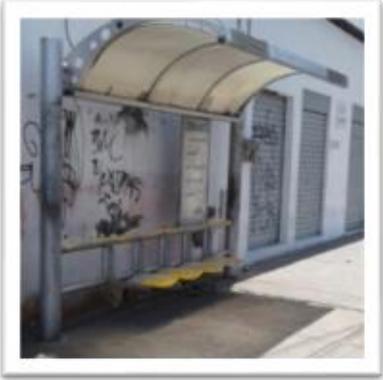
Parada 16 - Sentido Ant. Bezerra - IPREDE

Abrigo de ônibus
	Há presença de bancos
	Não há espaço destinado a cadeiras de rodas
	Não há sinalização tátil de alerta
	Há barreiras físicas no entorno
	Há presença de cobertura

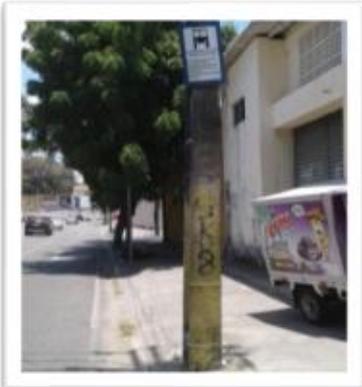
Parada 18 - Sentido Ant. Bezerra - Oficina

Poste metálico com sinalização indicativa
	Não há presença de bancos
	Há espaço destinado a cadeiras de rodas
	Não há sinalização tátil de alerta
	Há barreiras físicas no entorno
	Não há presença de cobertura

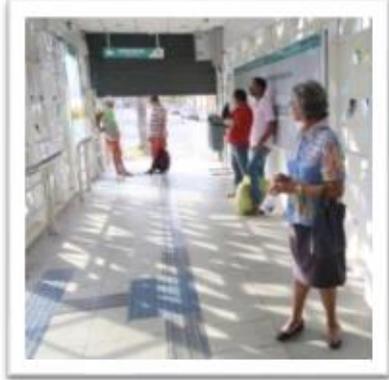
Estação BRT - Bezerra de Menezes

Não há presença de bancos
	Há espaço destinado a cadeiras de rodas
	Há sinalização tátil de alerta
	Não há barreiras físicas no entorno
	Há presença de cobertura

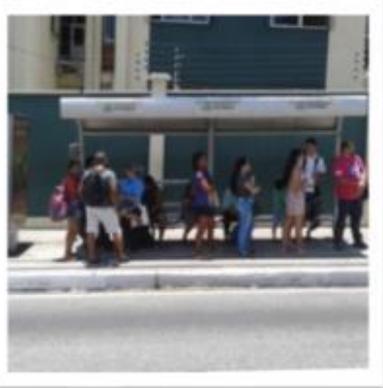
Parada 24 - Sentido Ant. Bezerra - UFC

Abrigo de ônibus
	Há presença de bancos
	Há espaço destinado a cadeiras de rodas
	Não há sinalização tátil de alerta
	Há barreiras físicas no entorno
	Há presença de cobertura

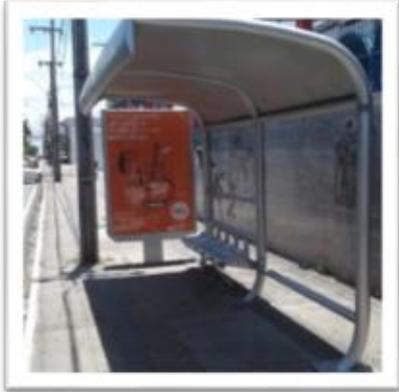
Parada 26 - Sentido Ant. Bezerra - Colégio da Polícia Militar

Abrigo de ônibus
	Há presença de bancos
	Há espaço destinado a cadeiras de rodas
	Não há sinalização tátil de alerta
	Há barreiras físicas no entorno
	Há presença de cobertura

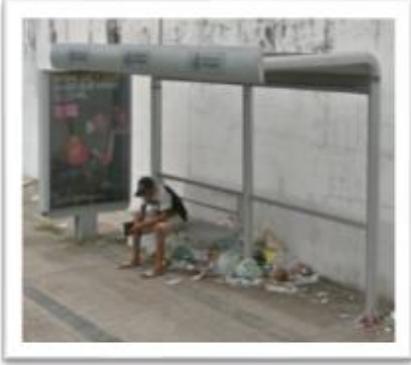
Parada 2 - Sentido Papicu - CIONE

Abrigo de ônibus
	Há presença de bancos
	Há espaço destinado a cadeiras de rodas
	Não há sinalização tátil de alerta
	Há barreiras físicas no entorno
	Há presença de cobertura

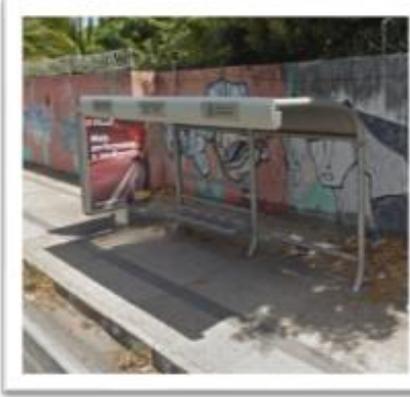
Parada 4 - Sentido Papicu - Colégio da Polícia Militar

Abrigo de ônibus
	Há presença de bancos
	Há espaço destinado a cadeiras de rodas
	Não há sinalização tátil de alerta
	Há barreiras físicas no entorno
	Há presença de cobertura

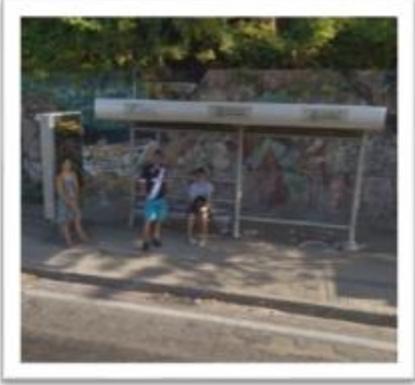
Parada 6 - Sentido Papicu - UFC

Abrigo de ônibus
	Há presença de bancos
	Há espaço destinado a cadeiras de rodas
	Não há sinalização tátil de alerta
	Há barreiras físicas no entorno
	Há presença de cobertura

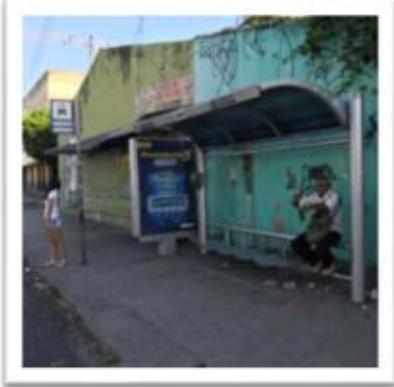
Parada 14 - Sentido Papicu - Colégio Lourenço Filho

Abrigo de ônibus
	Há presença de bancos
	Não há espaço destinado a cadeiras de rodas
	Não há sinalização tátil de alerta
	Há barreiras físicas no entorno
	Há presença de cobertura

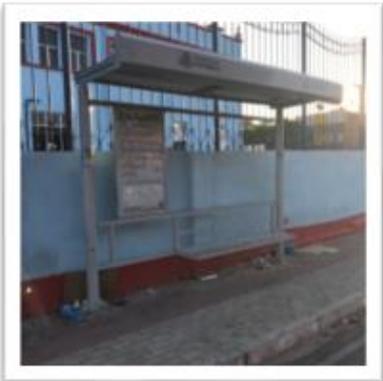
Parada 16 - Sentido Papicu - Salesiano Dom Bosco

Abrigo de ônibus
	Há presença de bancos
	Há espaço destinado a cadeiras de rodas
	Não há sinalização tátil de alerta
	Há barreiras físicas no entorno
	Há presença de cobertura

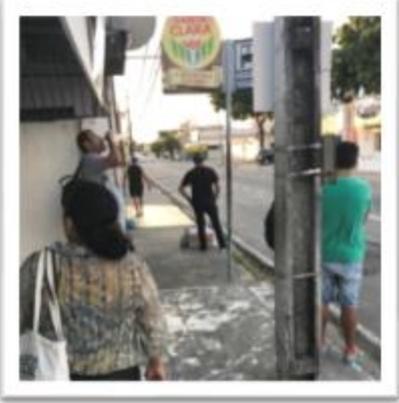
Parada 18 - Sentido Papicu - Brechó Nossa Senhora de Fátima

Poste metálico com sinalização indicativa
	Não há presença de bancos
	Há espaço destinado a cadeiras de rodas
	Não há sinalização tátil de alerta
	Há barreiras físicas no entorno
	Não há presença de cobertura

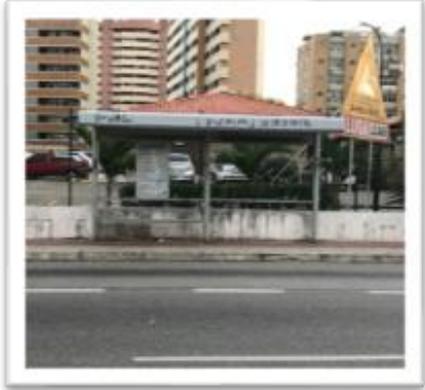
Parada 20 - Sentido Papicu - Seu Martins Barbearia

Abrigo de ônibus
	Há presença de bancos
	Há espaço destinado a cadeiras de rodas
	Não há sinalização tátil de alerta
	Há barreiras físicas no entorno
	Há presença de cobertura

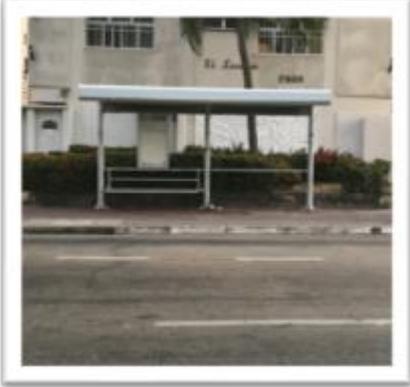
Parada 22 - Sentido Papicu - Distrivideo

Abrigo de ônibus
	Há presença de bancos
	Há espaço destinado a cadeiras de rodas
	Não há sinalização tátil de alerta
	Há barreiras físicas no entorno
	Há presença de cobertura

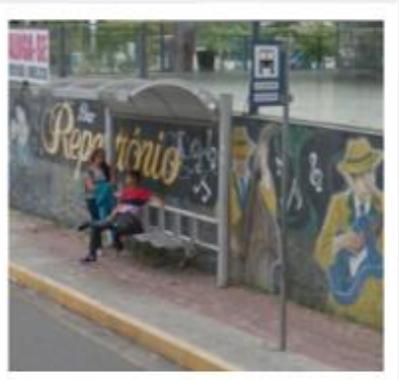
Parada 24 - Sentido Papicu - Repertório Bar

Abrigo de ônibus
	Há presença de bancos
	Não há espaço destinado a cadeiras de rodas
	Não há sinalização tátil de alerta
	Há barreiras físicas no entorno
	Há presença de cobertura

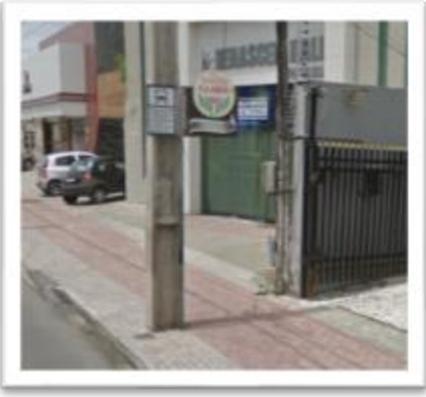
Parada 26 - Sentido Papicu - Cheppitos

Poste metálico com sinalização indicativa
	Não há presença de bancos
	Há espaço destinado a cadeiras de rodas
	Não há sinalização tátil de alerta
	Há barreiras físicas no entorno
	Não há presença de cobertura
