**UNIVERSIDADE FEDERAL DO CEARÁ
CENTRO DE CIÊNCIAS
DEPARTAMENTO DE GEOLOGIA
RELATÓRIO DE GRADUAÇÃO EM GEOLOGIA**

**AVALIAÇÃO HIDRO-AMBIENTAL NA REGIÃO DE PARAIPABA, COSTA OESTE
DO ESTADO DO CEARÁ.**

**Fortaleza, Ceará
Novembro de 2017**

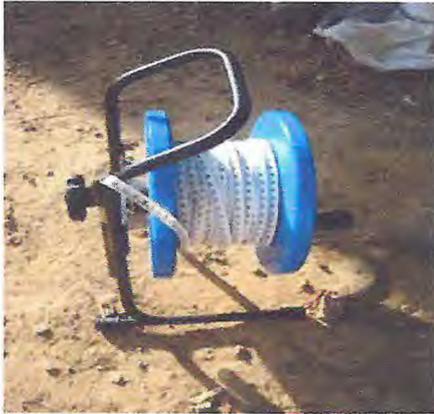
Figura 4 - Medidor de nível d'água com eletro-sonoro (modelo HSNA – 30). Fonte: (Autores, 2017).

Para as medidas do nível estático (NE) dos poços utilizou-se medidor de nível d'água com sensor eletro-sonoro modelo HSNA-30 (Figura 5). Este equipamento possui cabo de acesso ao poço com demarcação em escala métrica e centimétrica, característica que permite obtenção direta e detalhada da medida do nível estático. Nesta ação atentou-se também para a obtenção das medidas das alturas das bocas dos poços, que se refere a distância da superfície do solo ao topo do tubo de revestimento (poços tubulares) ou alvenaria de proteção (cacimbões). Este valor é deduzido do nível estático medido, e assim obtém-se o valor real para esse parâmetro.

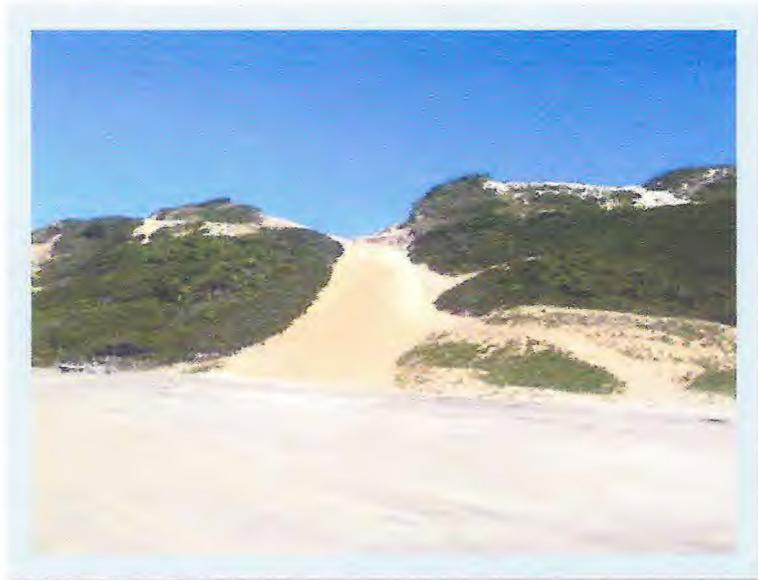
Figura 6: Dunas pertencentes à Planície Litorânea cobertas por vegetação. Coordenadas: 482410/9631289 (SIRGAS 2000).

A área de estudo abrange dois Domínios Geomorfológicos da paisagem cearense, a Planície Litorânea e os Tabuleiros Costeiros. As dunas de Paraipaba compõem o sistema deposicional originado pela ação eólica cujo transporte é dado principalmente por arrasto, saltação ou suspensão. Este sistema está inserido no Domínio Geomorfológico denominado Planície Costeira, formando uma estreita franja de sedimentos eólicos, marinhos e fluviais que se estendem por toda a costa do Ceará, entre a linha de costa e os Tabuleiros Costeiros (Figura 6).

A morfologia das dunas se dá a partir da ação do vento, e apresentam formas predominantes do tipo barcanas e longitudinais, atingindo muitas vezes 30 metros de altura (SOUZA 1988).

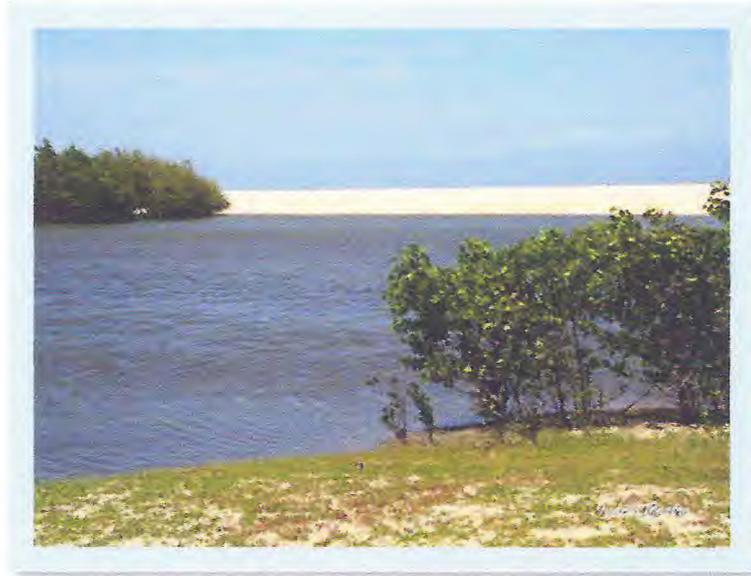
Figura 7: Foz do rio Curú com dunas ao fundo e vegetação típica de mangue. Coordenadas: 492461/9623368 (SIRGAS 2000).

O Município de Paraipaba está inserido na bacia hidrográfica do rio Curu, localizado na porção noroeste do Estado do Ceará. Limita-se ao norte com o Oceano Atlântico, a oeste, com a bacia do Litoral e do Acaraú, a leste, com a bacia Metropolitana, e ao sul com a bacia do Banabuiú. O rio Curu (Figura 7) se apresenta como o principal coletor desta bacia e se estende por 195 km correndo preferencialmente no sentido sudoeste-nordeste.

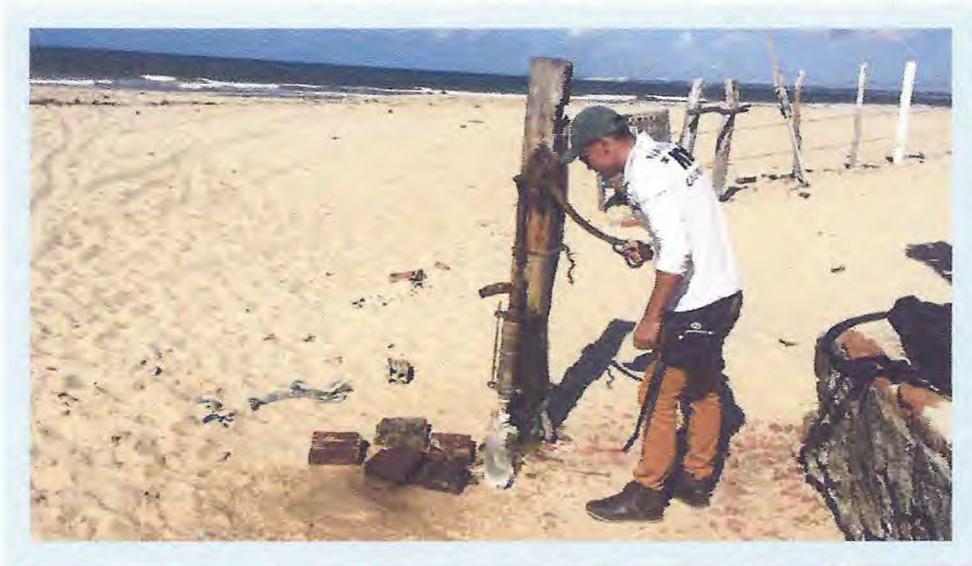
Figura 8: Poço tubular raso, com bomba hidráulica, perfurada a poucos metros do mar, no aquífero Dunas/Paleodunas. Coordenadas: 489842 / 9625785 (SIRGAS 2000).

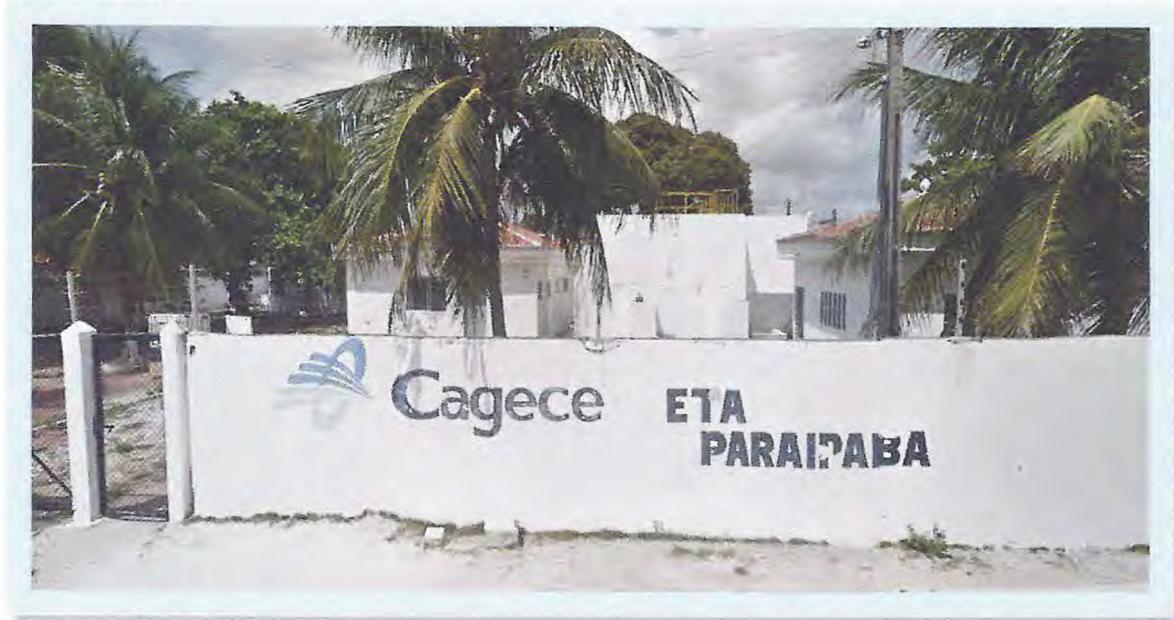
Figura 9: Fachada da estação de tratamento de água de Paraipaba. Coordenadas: 483436 / 9620611 (SIRGAS 2000).

O sistema de abastecimento de água do Município de Paraipaba, mais precisamente do Distrito Sede, onde se concentra grande parte da população do município, é garantido pela Lagoa da Cana Brava, localizada ao norte do centro urbano, cortada pela CE-162, via de acesso à Praia da Lagoinha. A água é captada por tubos captadores em boias móveis e direcionada à Estação de Tratamento de Água (ETA) localizada à Rua José Carneiro Meireles, 534 (Figura 9).

A água passa pelos processos de adição de produtos químicos, filtração e desinfecção com cloro, o que garantirá a destruição de organismos causadores de doenças. Após o tratamento, a água é armazenada em dois reservatórios com capacidade total de 600 m³. Em seguida, é levada por gravidade para a distribuição através de tubulações de PVC, com diâmetro variando de 50 a 200 mm. (CAGECE, 2017)

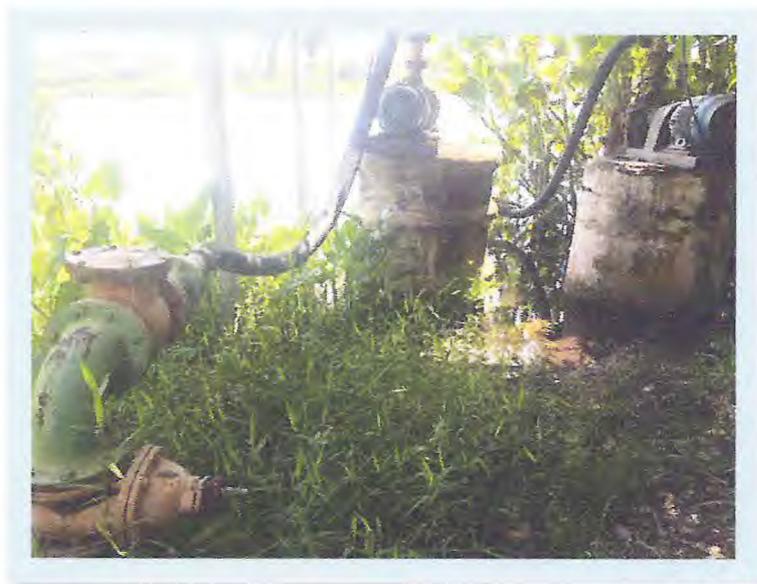
Figura 10: Posto de captação de água na Lagoa da Canabrava para abastecimento da sede do município. Coordenadas: 483709 / 9621247 (SIRGAS 2000).

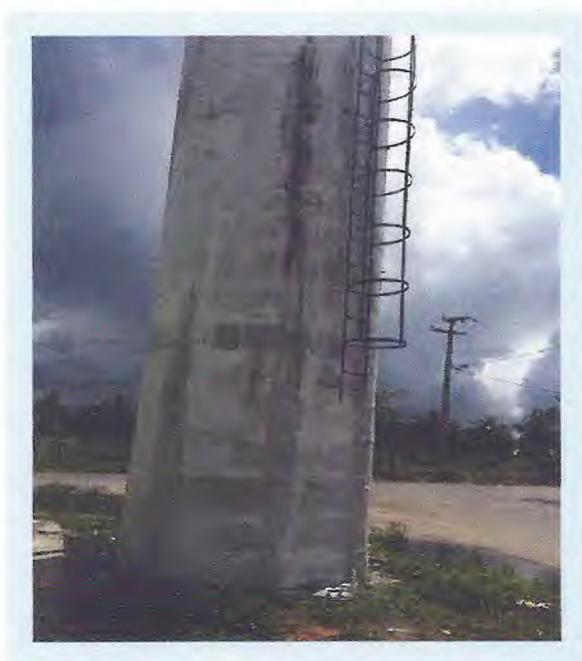
Figura 11: Chafariz administrado pelo SISAR, responsável por abastecer a comunidade local de Camboas. Coordenadas: 487049 / 9623778 (SIRGAS 2000).

Os motivos da inoperância dos poços são os mais diversos, como deterioração da qualidade da água pelo aumento da salinidade ou pela utilização do poço como receptáculo de lixo, exaustão do volume d'água ou pela não mais necessidade de utilização deste tipo de fonte de abastecimento, uma vez que estão em curso diversos programas encabeçados pela CAGECE e pelo CISAR que levam água encanada e tratada para a população urbana e rural (Figura 11).

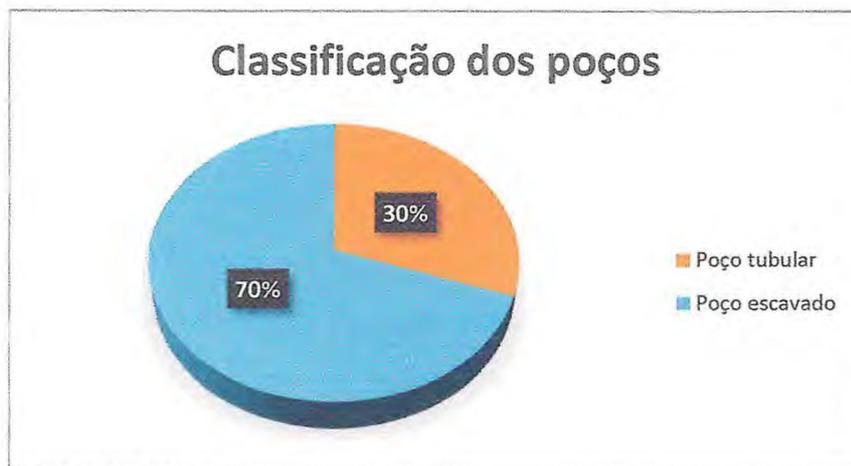
Gráfico 2: Classificação dos poços mapeados em tubular e escavado.

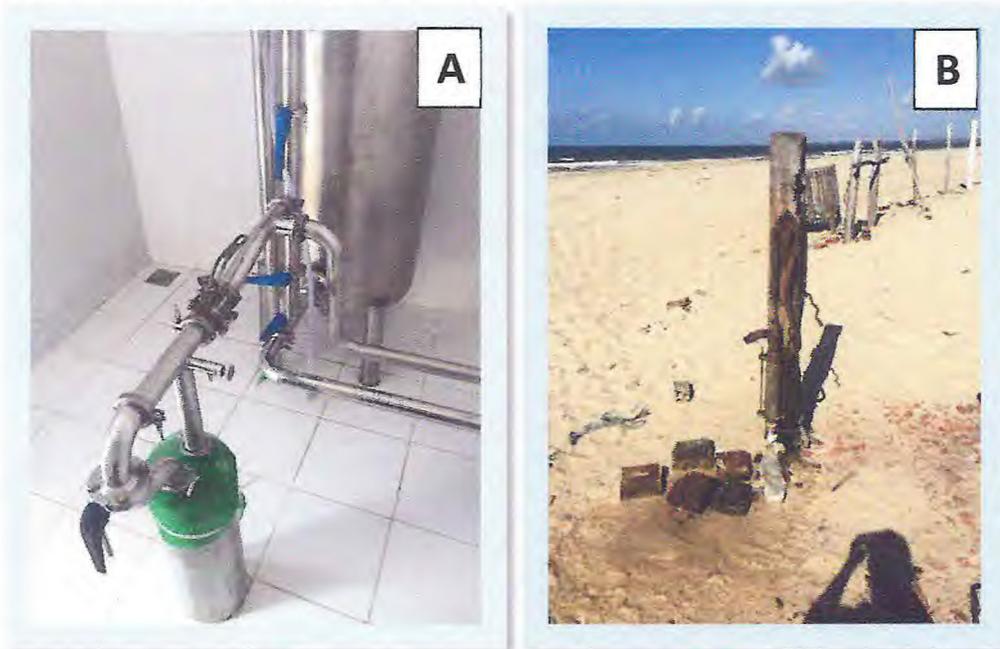
Figura 12: A) Poço tubular perfurado com revestimento de tubos de aço estirado, utilizado na captação de água para fins de envasamento comercial. Coordenadas: 485215 / 9623629. B) Poço tubular raso com revestimento em PVC perfurado à beira-mar em aquífero Dunas/Paleodunas. Coordenadas: 489842 / 9625785 (SIRGAS 2000).

Em Paraipaba encontramos poços revestidos do tipo tubular freático, não ultrapassando 20 m de profundidade, tubular profundo com revestimento em aço galvanizado, como o utilizado pela Água Itajuí, empresa de envasamento de água localizada no município, além dos convencionais poços tubulares de PVC.

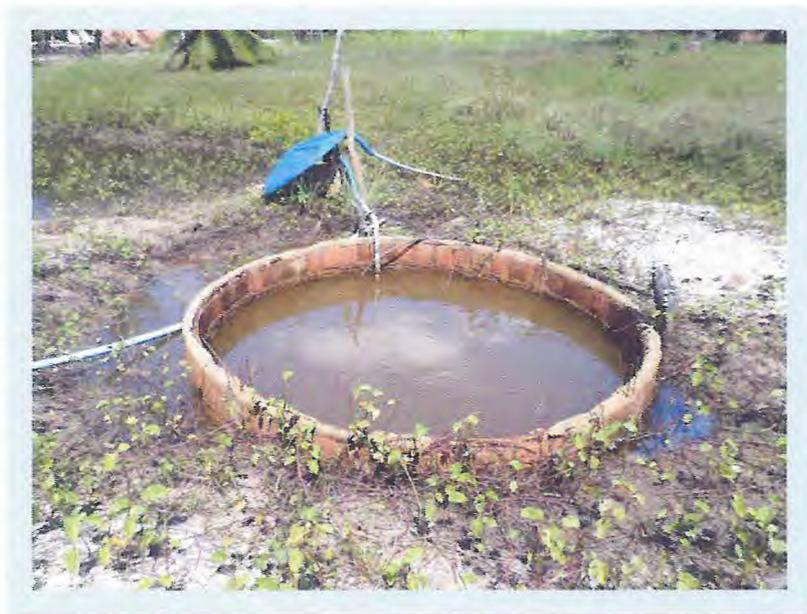
Figura 13: Poço escavado utilizado para irrigação de coqueiros. Poço sem tampa de proteção e, portanto, vulnerável a contaminações de águas superficiais impuras. Coordenadas: 481528 / 9629856.

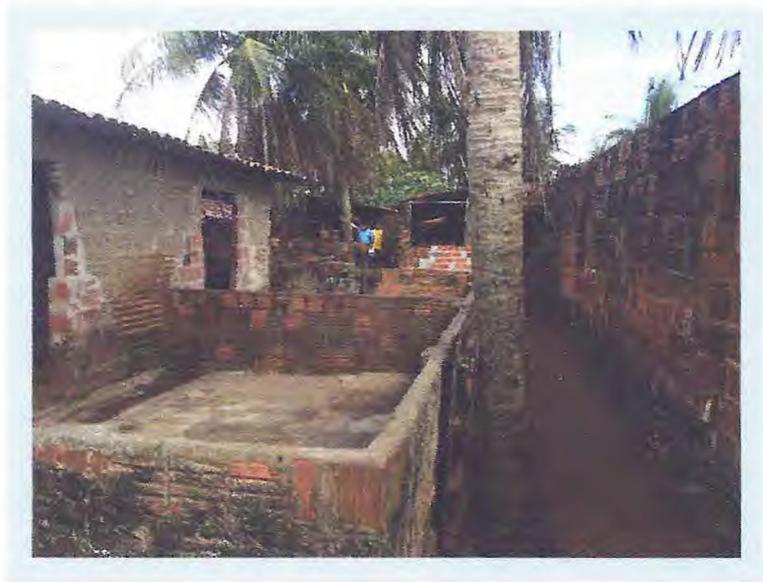
Figura 14: Poço escavado construído dentro de chiqueiro, em desacordo com o que estabelece a Norma, em que os poços devem ser posicionados com no mínimo 45 metros de distância de chiqueiros, estábulos e etc. Coordenadas: 483481 / 9619339.

Um dos pontos cruciais é a delimitação de distância mínima para perfuração de poços levando em consideração fossas sépticas. A Norma estabelece uma distância segura de 15 metros de distância de fossas sépticas e 45 metros para as demais fontes de poluição (chiqueiros, estábulos, valões de esgotos, galeria de infiltração e outros), o que nem sempre é levado em conta (Figura 14). No que se refere à proteção do poço contra contaminação externa, três estruturas devem receber atenção especial: selo sanitário, laje de proteção e tampa.

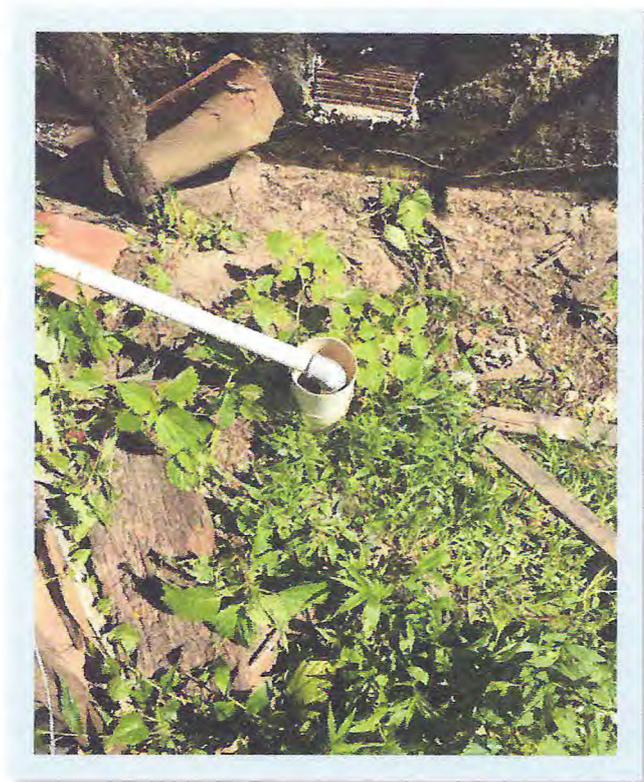
Foto 15: Poço tubular construído fora dos padrões definidos pela Norma, sem tampa de vedação, sem selo sanitário e sem laje de proteção. Coordenadas: 488512 / 9624041 (SIRGAS 2000).

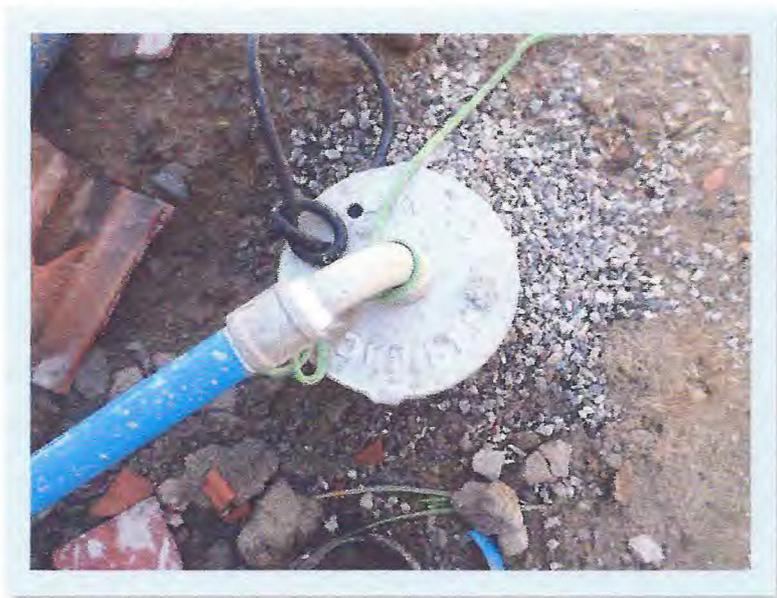
Figura 16: Poço tubular construído sem laje de proteção e sem selo sanitário. Coordenadas: 482390 / 9630039 (SIRGAS 2000).

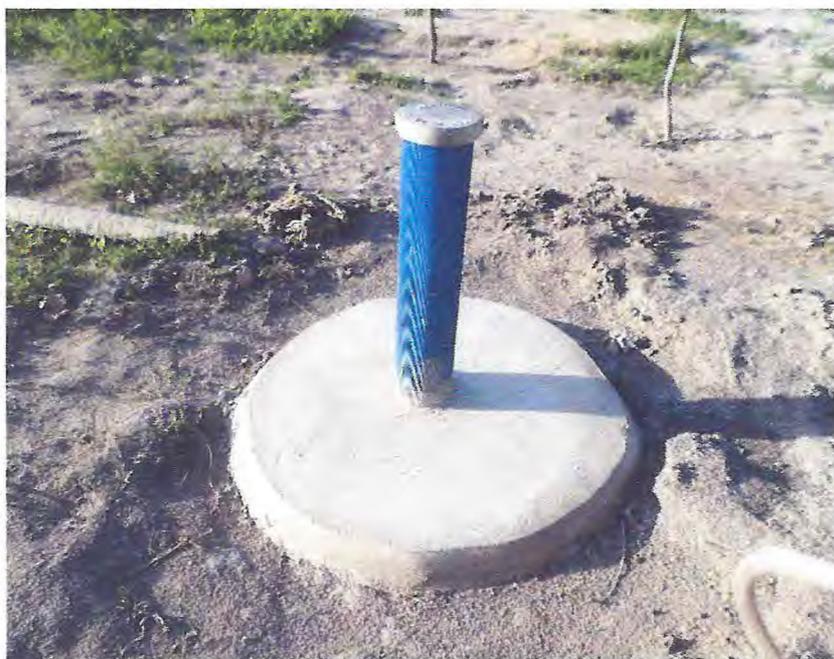
Foto 17: Poço tubular profundo construído dentro do que estabelece a Norma, selo sanitário, laje de proteção de no mínimo 1m², e tampa de vedação, estruturas que garantem a não contaminação do poço por águas superficiais impuras. Coordenadas: 483986 / 9618535 (SIRGAS 2000).

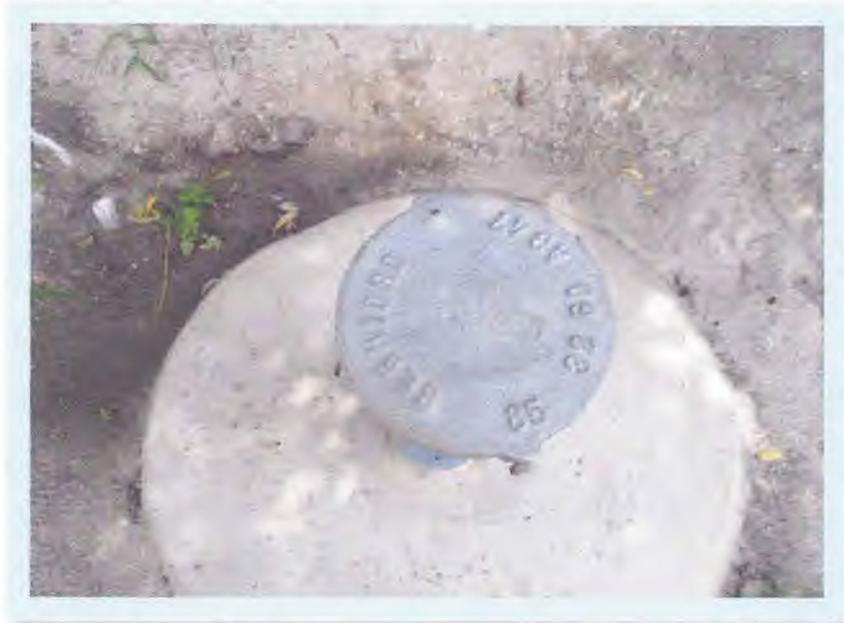
Figura 18: Poço tubular profundo com tampa de vedação em adequação à Norma. Coordenadas: 483986 / 9618535 (SIRGAS 2000).

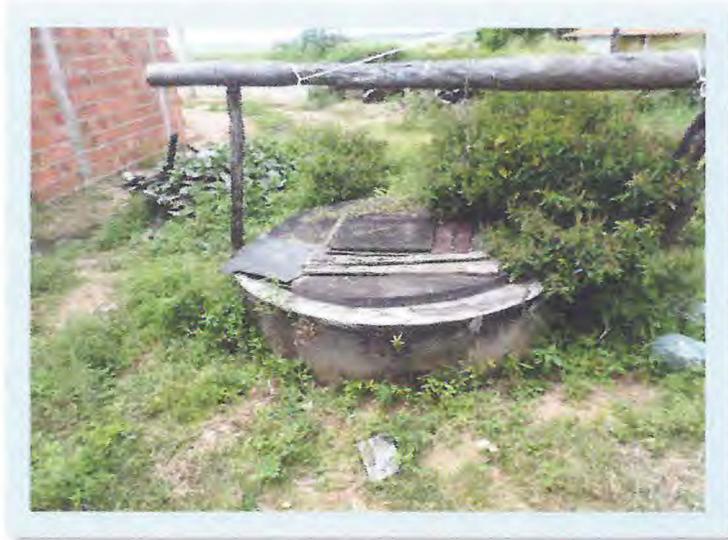
Foto 19: Poço escavado tampado no jardim de uma casa. Coordenadas: 484349 / 9621754 (SIRGAS 2000).

Os poços escavados foram encontrados principalmente nos quintais das casas, lembranças de um período em que a grande maioria da população não tinha acesso à rede encanada de distribuição de água potável (Foto 19). Ultimamente, esses poços perderam grande parte de suas funções, principalmente nas localidades próximas dos centros urbanos. Um dia serviram para a dessedentação da população, o que ainda ocorre em algumas áreas, mas no geral, quando não estão abandonados, são utilizados apenas para regar plantas, lavar calçadas, ou como reserva de necessidade.

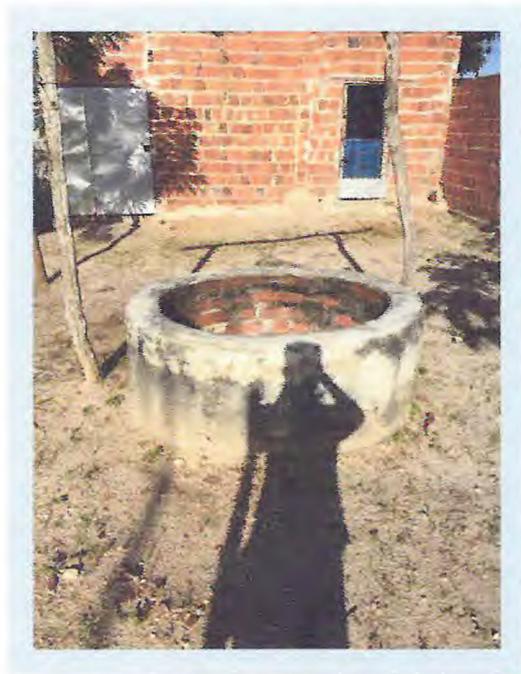
Figura 20: Poço escavado com água utilizada para consumo humano, sem tampa de vedação, mas com prolongamento superficial do revestimento. Coordenadas: 484006 / 9618297 (SIRGAS 2000).

Esses poços, geralmente, utilizam como revestimento tijolos de barro ou anéis pré-moldados. São escavados por trabalho braçal e utilizam ferramentas rudimentares para isto, como enxada, pá, boca de lobo, picareta e baldes para a retirada do material. São por muitas vezes 100% revestidos, parcialmente revestidos, ou sem revestimento algum, nesse caso susceptíveis ao desmoronamento das paredes do poço. Deve-se atentar para a construção do prolongamento superficial do revestimento, a fim de impedir a entrada de águas superficiais que venham a contaminar o poço (Figura 20).

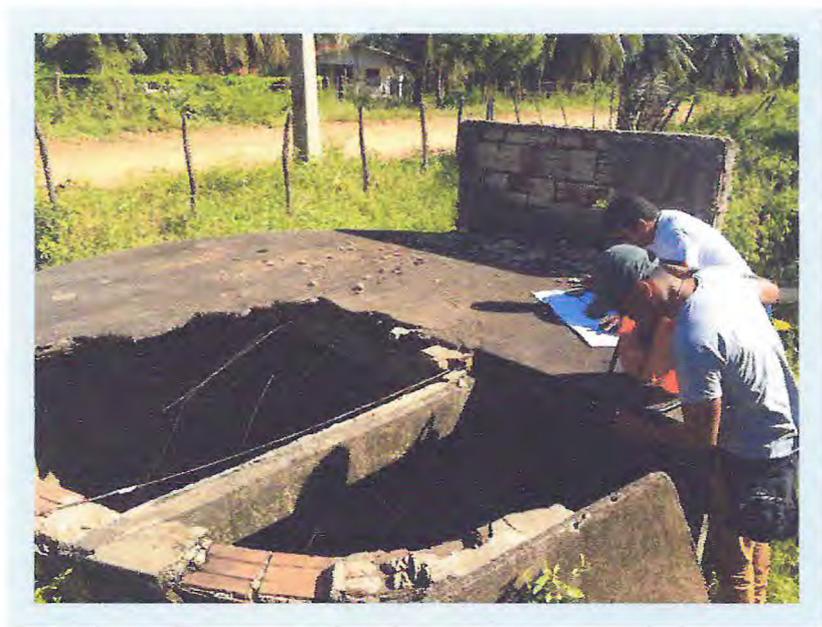
Esses poços foram encontrados, geralmente, sem tampa de vedação, como pode ser visto nas fotos 20 e 21 o que gera o acúmulo dos mais diversos tipos de resíduos que são lançados pela população local, desde podas de árvores, até encanamentos que despejam efluentes domésticos. Vários locais visitados vedaram o poço e passaram a utilizá-lo como fossa séptica, lançando diuturnamente dejetos orgânicos diretamente no lençol freático, colaborando com a deterioração da qualidade ambiental dessas águas (foto 21)

Foto 21- Poço escavado com tampa de vedação destruída repleto de palhas de coqueiro, cocos e outros materiais, contribuindo para a degradação da qualidade do aquífero Dunas/Paleodunas na região. Coordenadas: 482622 / 9630085 (SIRGAS 2000).

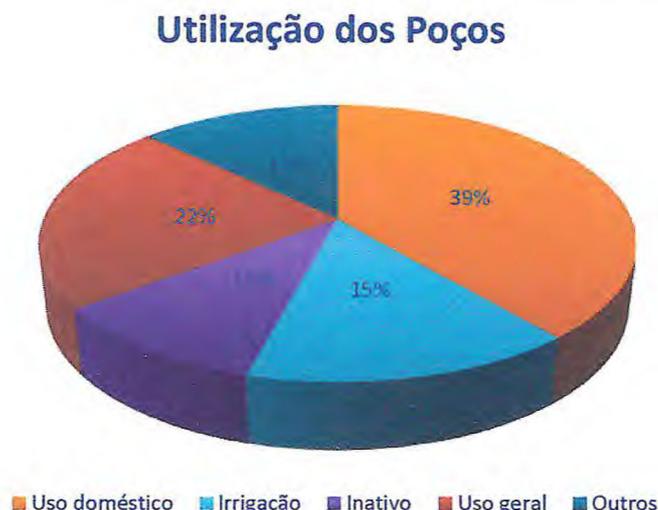
Gráfico 3: Gráfico mostrando as principais formas de uso da água dos poços mapeados durante a etapa de campo.

No município de Paraipaba dividimos a finalidade das obras de captação de água em cinco grupos, uso doméstico, uso geral, irrigação, inativo e outros. Dentre estes, de acordo com o gráfico 3, o uso doméstico se destaca com 39 %, mostrando que o uso original, que anteriormente era de dessedentação humana sofreu alteração ao longo dos anos.

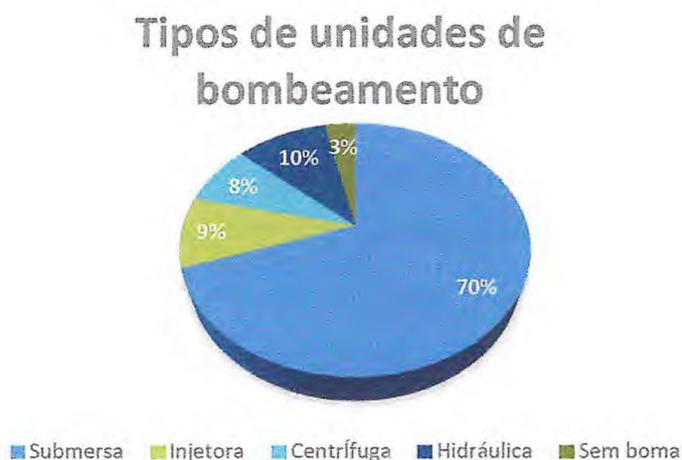
Gráfico 4: Principais tipos de bombas encontradas nos poços mapeados na etapa de campo.

Quanto à unidade de bombeamento, em Paraipaba foi encontrado bombas do tipo centrífuga, injetora, hidráulica e submersa (Gráfico 4). Em cerca de 70% dos poços foram encontradas bombas submersas.

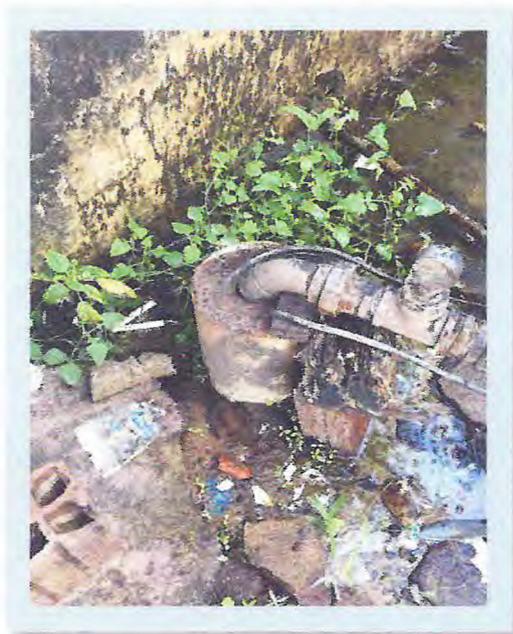
É perceptível, pelo trabalho de campo, que grande parte dos poços encontrados não recebem manutenção periódica, e os poços públicos não escapam dessa estatística, muitos deles estão com tampas enferrujadas, tubos quebrados, tubulação com crosta de ferro e bombas em péssimo estado (Figura 22).

Figura 22: Poço tubular público com tampa de vedação corroída pela ferrugem e bomba com vazamento deixando o local com excesso de umidade. Coordenadas: 487131 / 9623579 (SIRGAS 2000).

Os principais problemas que atingem os poços tubulares de Paraipaba, e, portanto, necessitam de manutenção periódica são: obstrução dos filtros, defeito no equipamento e problemas de qualidade da água. A obstrução dos filtros pode ser perceptível pela diminuição da vazão específica do poço, uma vez que os orifícios de entrada da água estão obstruídos. É causado principalmente pelo acúmulo de argila, silte ou areia, impedindo a passagem da água. Outro fator responsável pode ser os subprodutos da corrosão que se acumulam nas seções filtrantes.

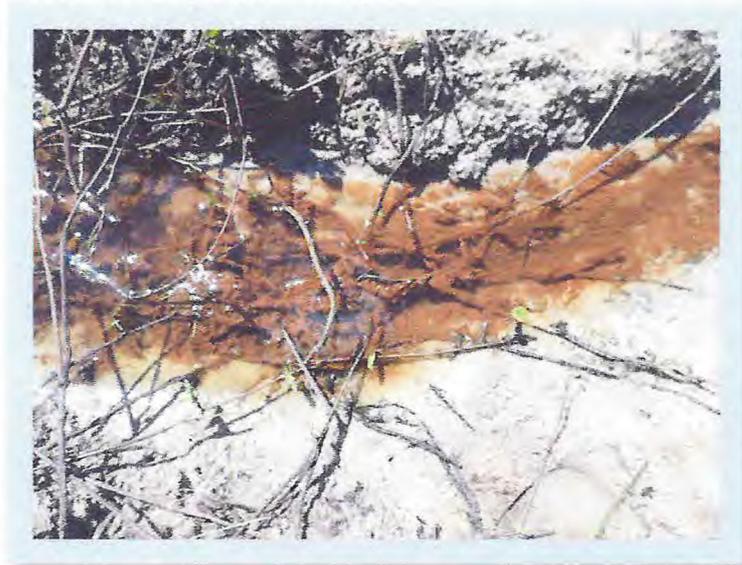
Já sobre as mudanças na qualidade da água, estão associadas às mudanças nas condições físico-químicas e bacteriológicas. As mudanças físico-químicas geram corrosão e incrustação que afetam os tubos, criando uma crosta aderente, corroem a bomba e outros equipamentos receptores da água. Um fenômeno bastante comum nos poços da região é a incrustação de capa rosa, formada pela deposição de ferro proveniente de níveis da Formação Barreiras (Figura 23)

Figura 23: Concentração de ferro, capa rosa, em água que escorre de poço escavado raso. Coordenadas: 481490 / 9629855 (SIRGAS 2000).

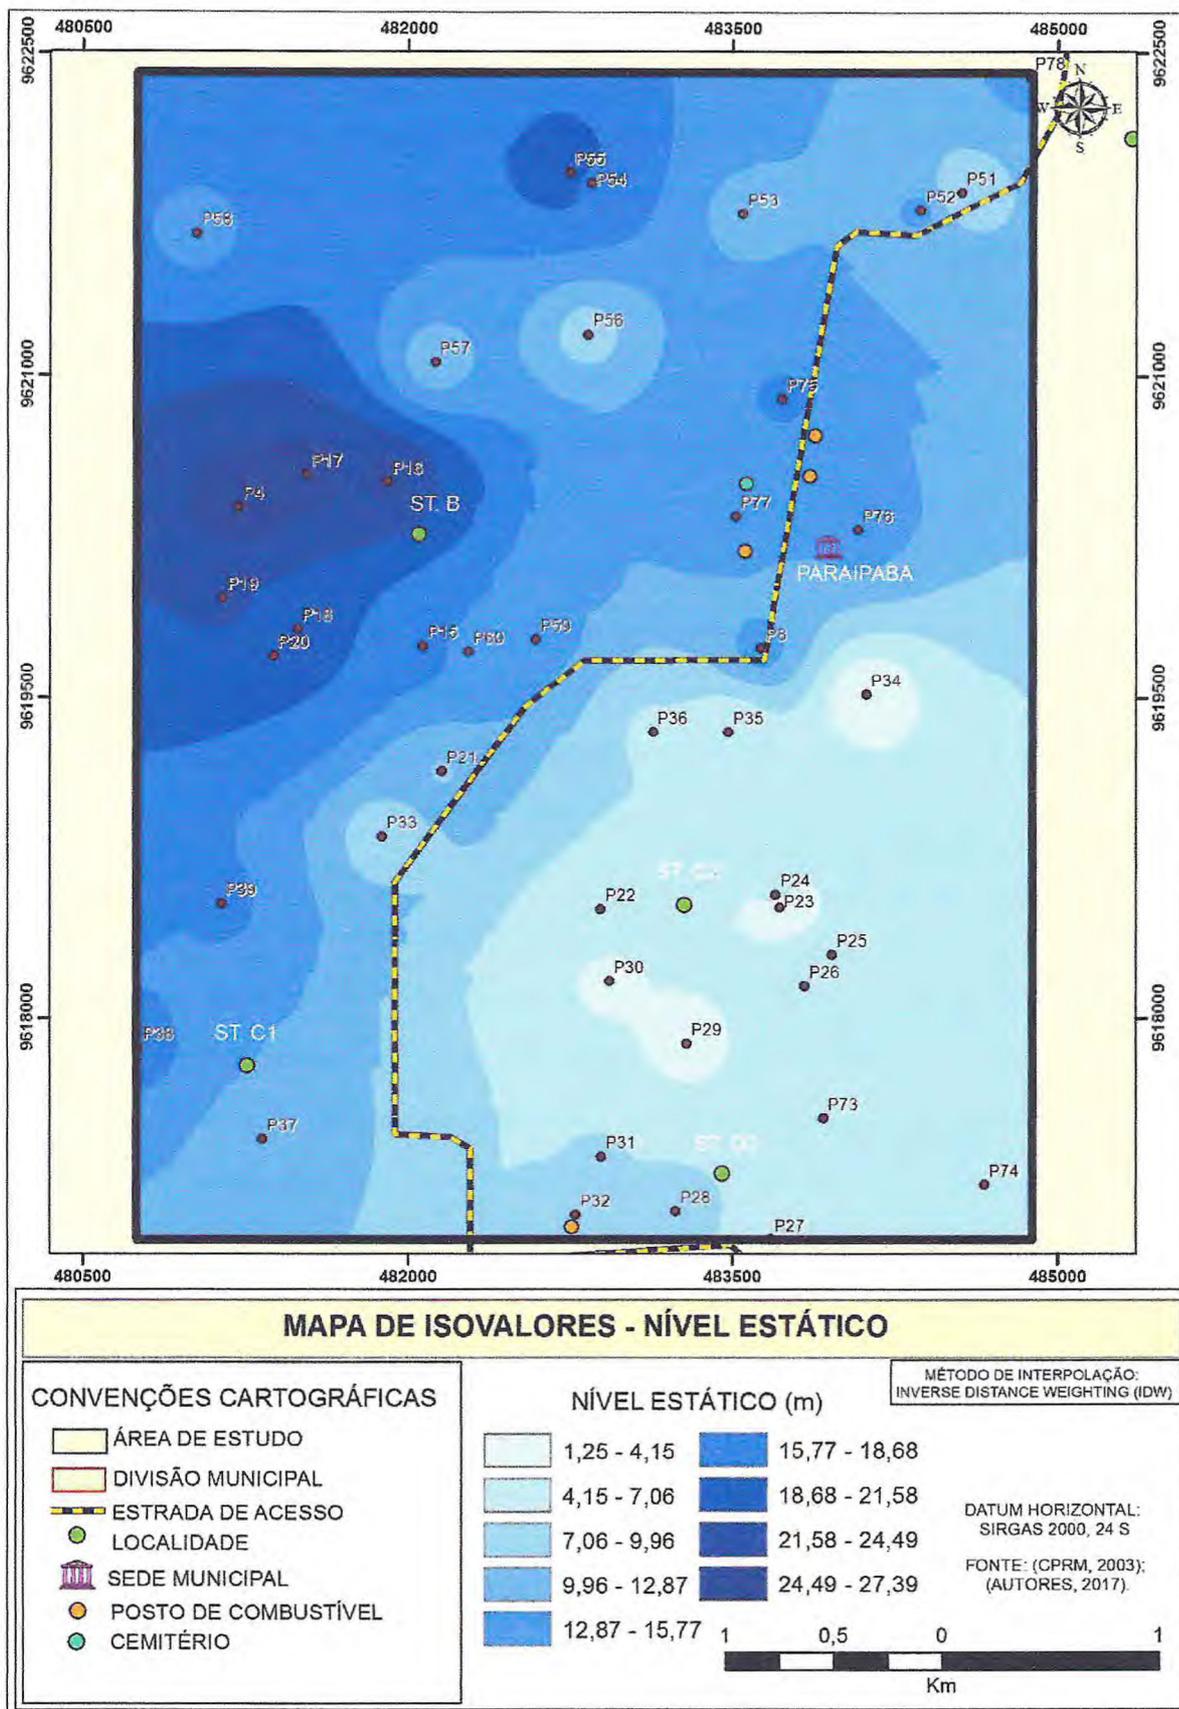
Mapa 4- Distribuição de isovalores do nível estático de água coletada em poços na região de Paraipaba-CE.

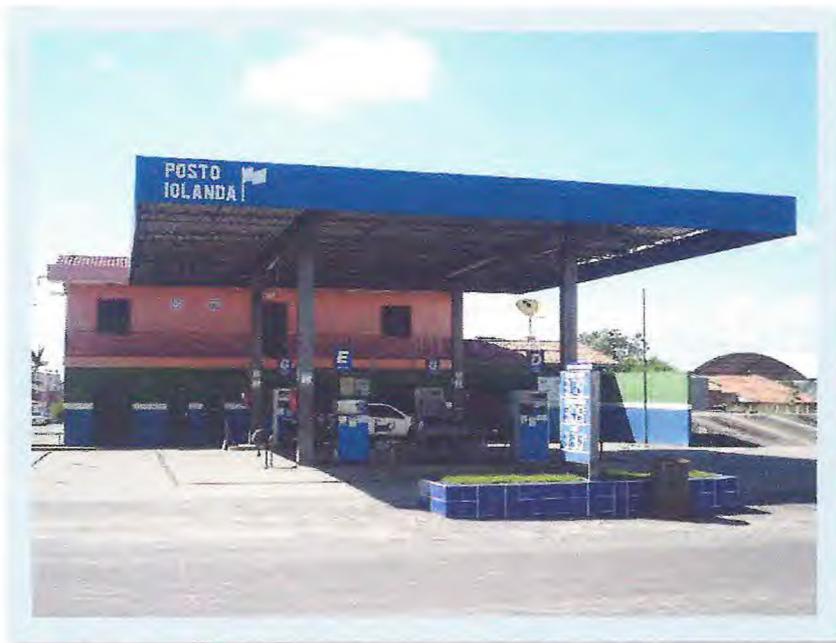
Figura 25: Posto de combustível Iolanda, localizado na sede do Município de Paraipaba, possível fonte de contaminação por hidrocarbonetos. Coordenadas: 483950 / 9620946 (SIRGAS 2000)

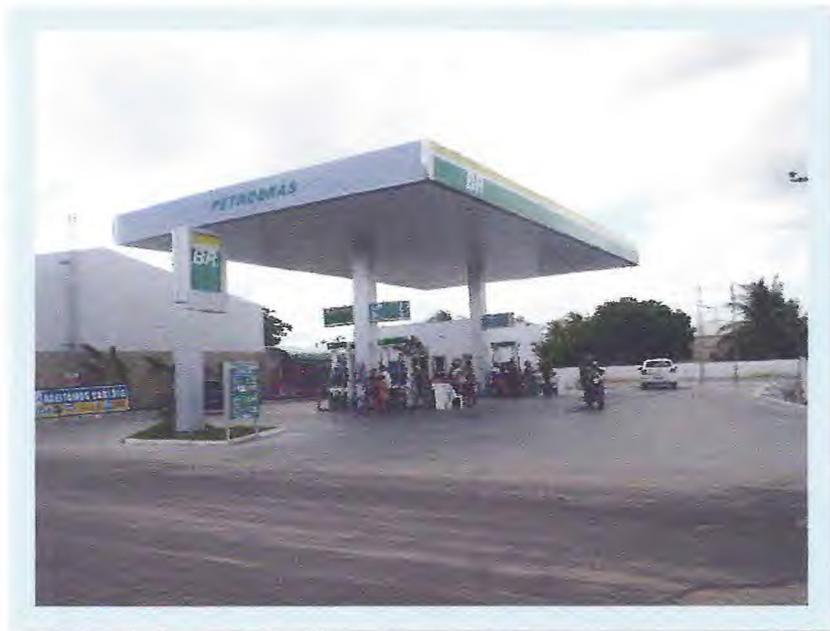
Figura 26: Posto de combustível Petrobrás, o mais novo do município, possível fonte de contaminação por hidrocarbonetos em águas subterrâneas da região. Coordenadas: 483994 / 9621157.

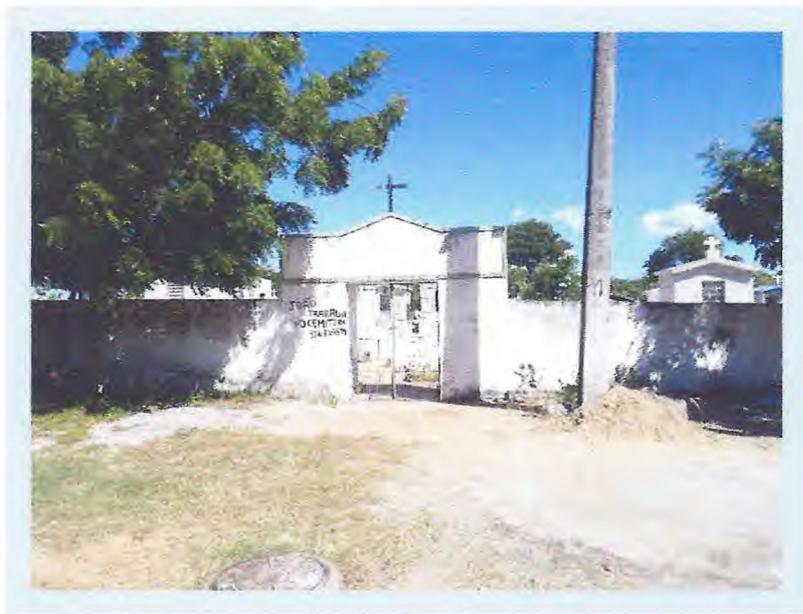
Figura 27: Cemitério do Distrito de Lagoinha, potencial fonte de contaminação de águas subterrâneas da região por necrochorume. Coordenadas: 485660 / 9629441 (SIRGAS 2000).

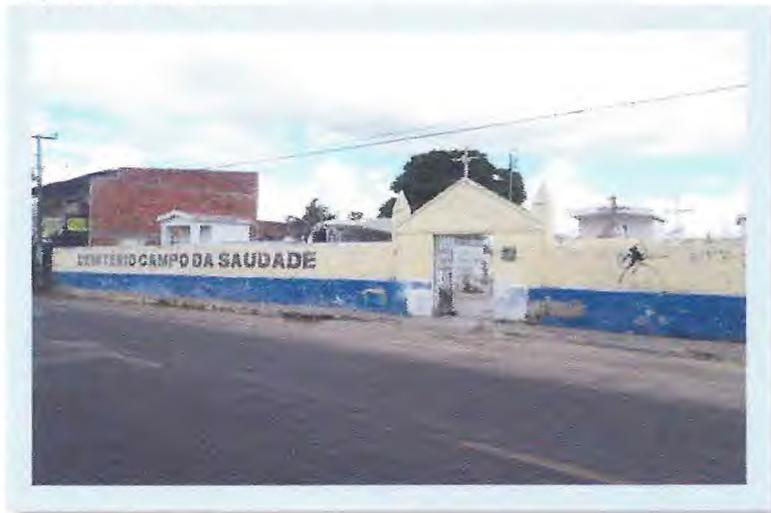
Figura 28: Cemitério localizado no Distrito sede do município de Paraipaba, funcionando como potencial fonte de poluição por necrochorume em águas subterrâneas da região. Coordenadas: 483886 / 9620761 (SIRGAS 2000).

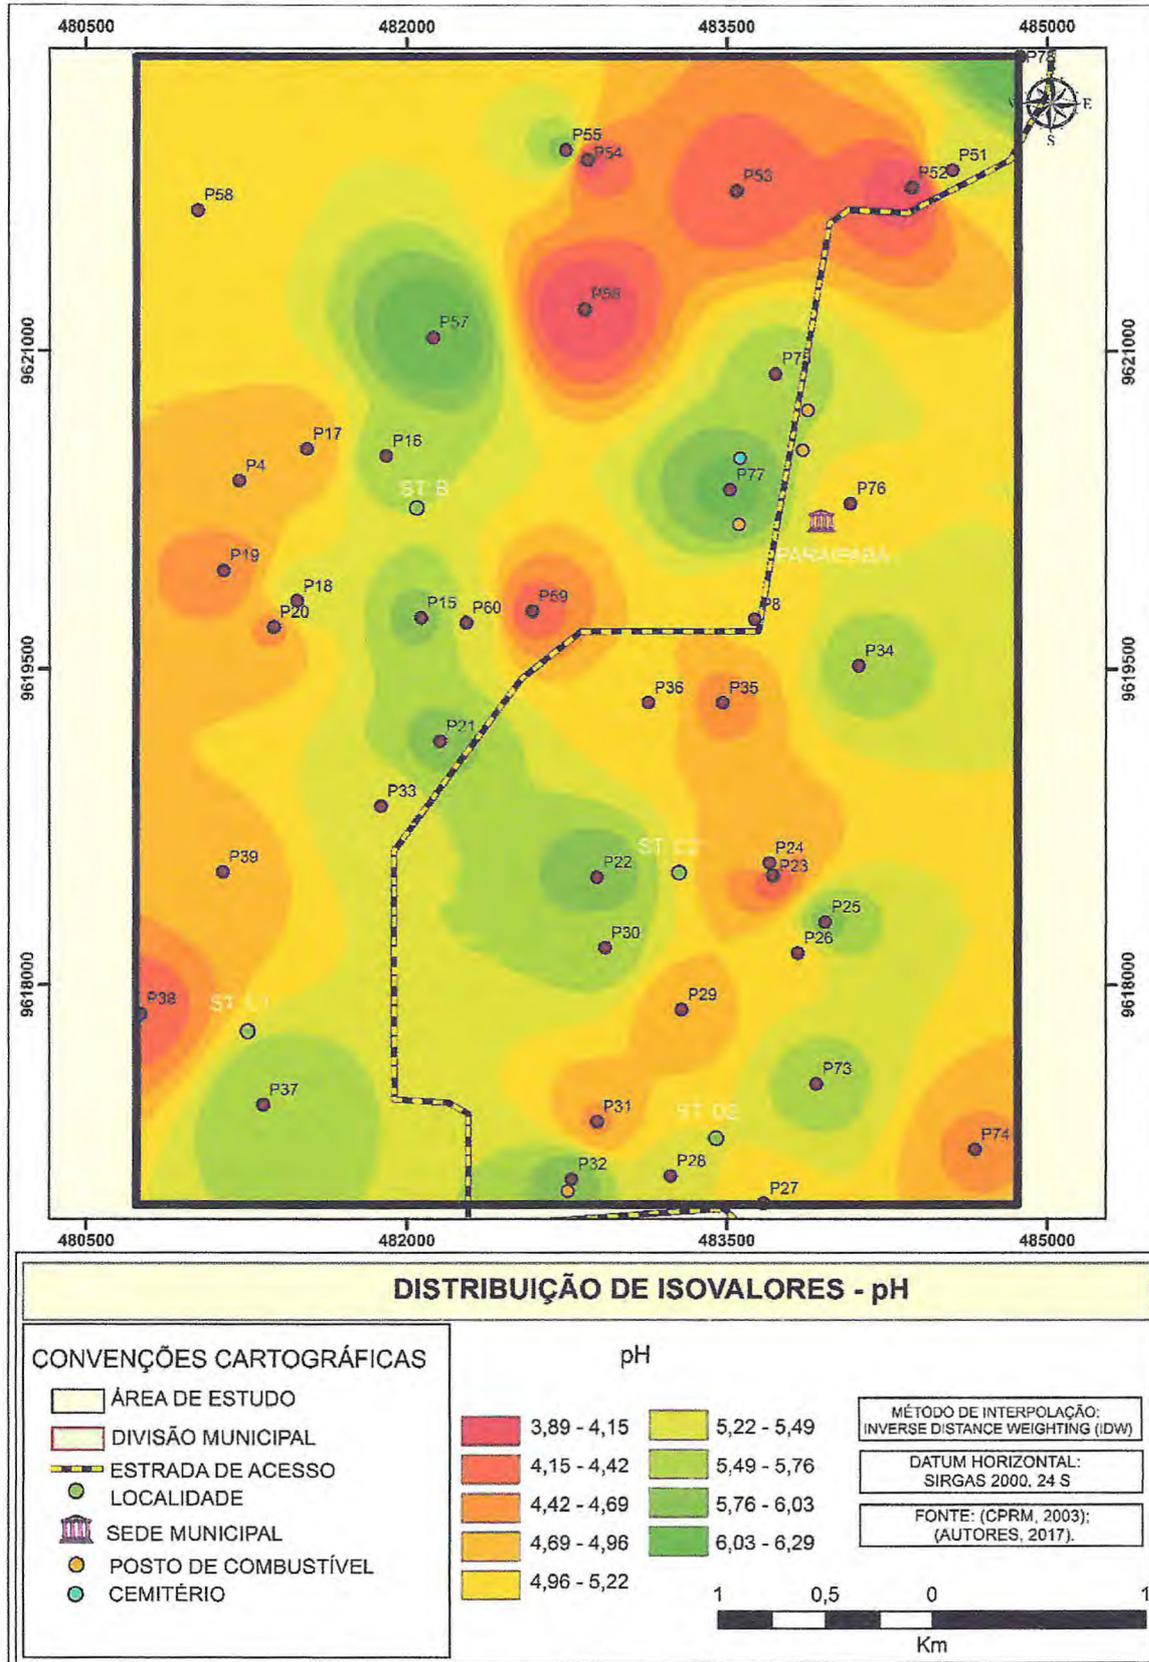
Na área monitorada, como mostra o mapa 5, identificou-se que todos os poços cadastrados apresentam pH abaixo de 7, daí podemos inferir o comportamento ácido das águas da região, predominando o fenômeno de corrosão, como visto anteriormente. Dos 43 poços cadastrados na área, a média de pH foi de 5,15. Os poços que apresentaram os valores mais altos para pH foram os poços P57 e P78, ambos com 6,3. Esses dois poços estão localizados mais afastados do perímetro urbano da cidade. Já o poço que apresentou o menor valor de pH foi o poço P52. Trata-se de um poço escavado, ativo, de uso doméstico, localizado na saída do perímetro urbano da cidade de Paraipaba.

Mapa 5 – Distribuição de isovalores de pH coletados da água em poços da região de Paraipaba-CE.

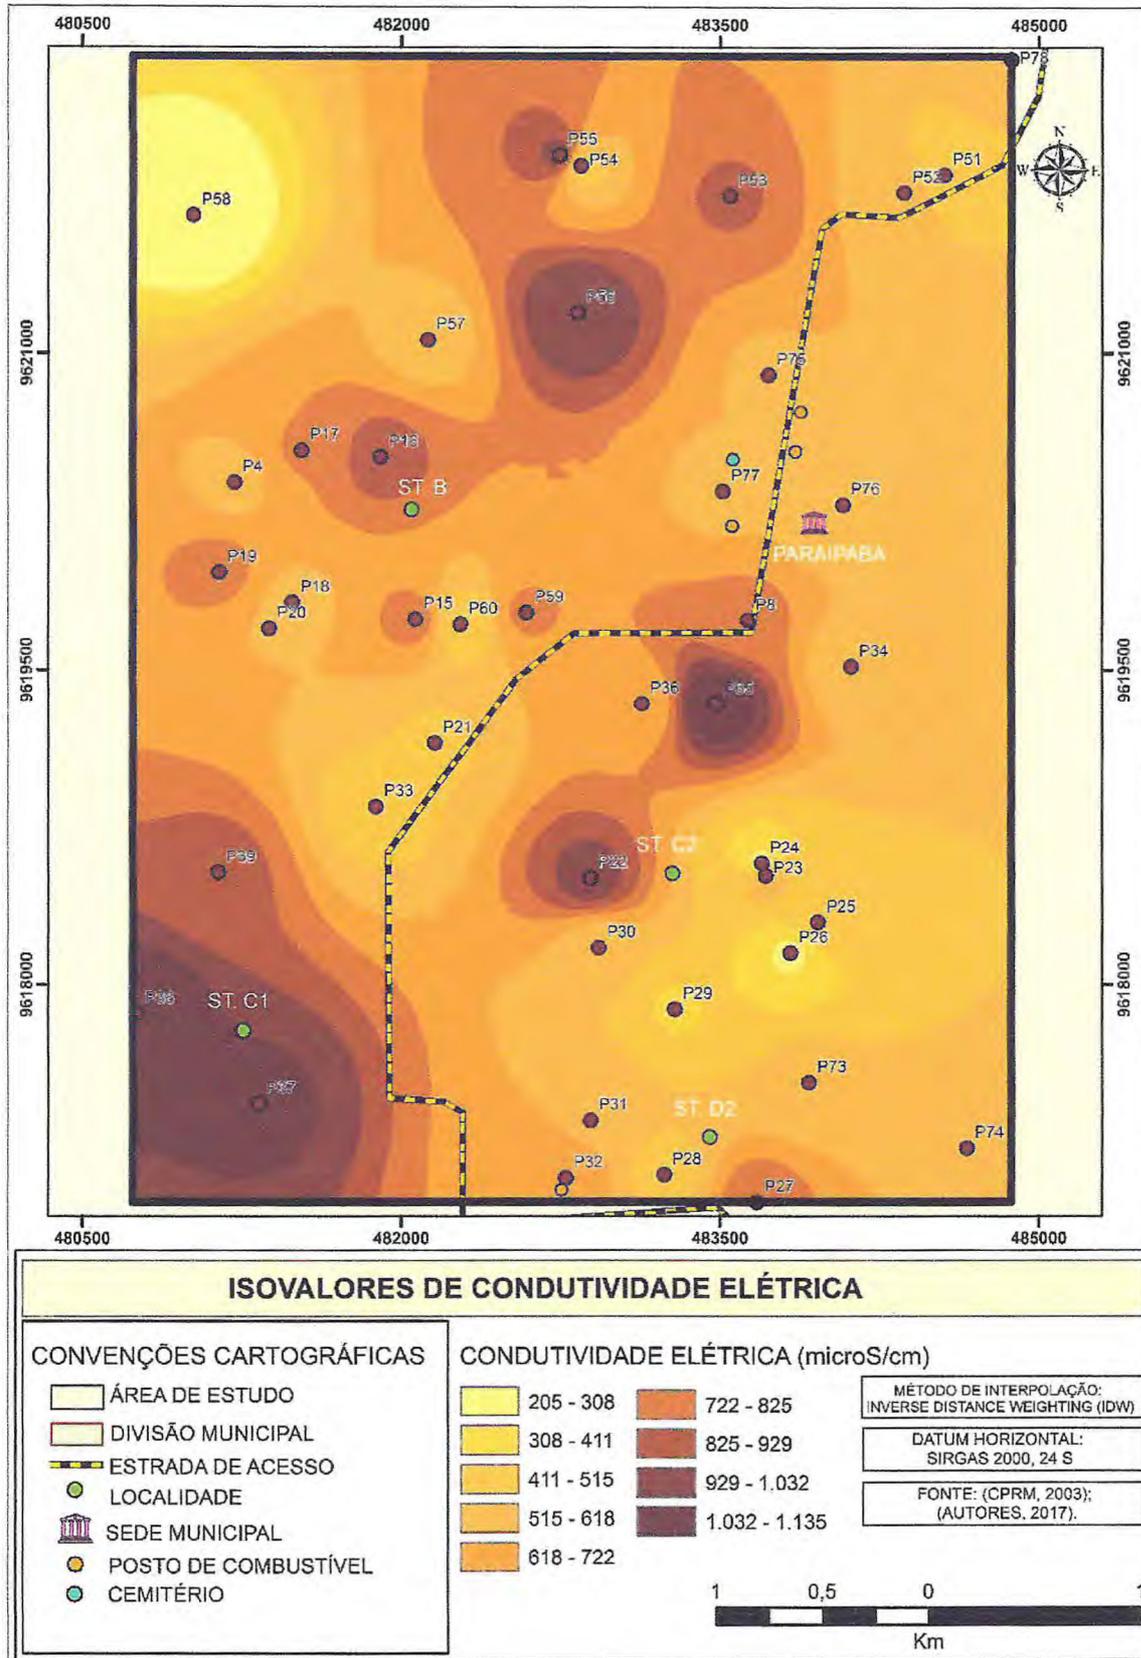
Mapa 6: Isovalores de condutividade elétrica da água coletada em poços na região de Paraipaba-CE.
