**INSPEÇÃO PREDIAL DO BLOCO 857 DA UNIVERSIDADE FEDERAL DO CEARÁ**

Monografia apresentada ao Curso de Engenharia Civil da Universidade Federal do Ceará, como parte dos requisitos para obtenção do título de Engenheiro Civil.

O Bloco de Análise Sensorial e Cereais, Bloco 857, está situado no Ac. Público, 857, Pici, Fortaleza – CE. É um bloco de padrão e complexidade construtiva normal, com 2 pavimentos, possuindo plataforma, e área construída de 899,52 m<sup>2</sup>. No bloco encontram-se dois laboratórios, quatro salas de aula, uma xerox, uma copa e um centro acadêmico.

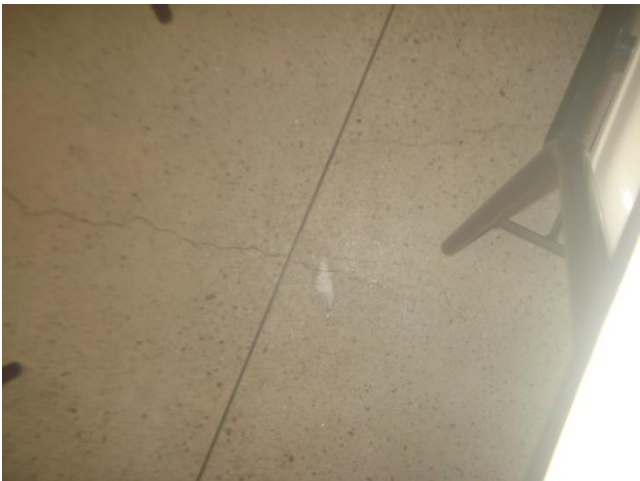
| <b>ORIGEM</b> | | | | <p>Figura 3 – Fissura no revestimento do piso</p> |

| <p>Controle da fissuração. Para resolvê-las, é preciso marcar o local e recortar a faixa de revestimento danificado, sempre respeitando uma faixa adicional de 5 cm para cada lado. No caso tenha ocorrido esborcinamento da borda do concreto (área com alto teor de argamassa e, consequentemente, baixa resistência mecânica), esta deverá ser recortada na proporção mínima de 2,5 cm de largura (para cada lado da junta) e 2,5 cm de profundidade. A seguir, o local deverá ser preenchido com argamassa epóxi de alta resistência e o corte, refeito no mesmo alinhamento da junta. O vão central deverá ser preenchido com material selante elastomérico à base de poliuretano ou epóxi semirrígido.</p> | | | | |

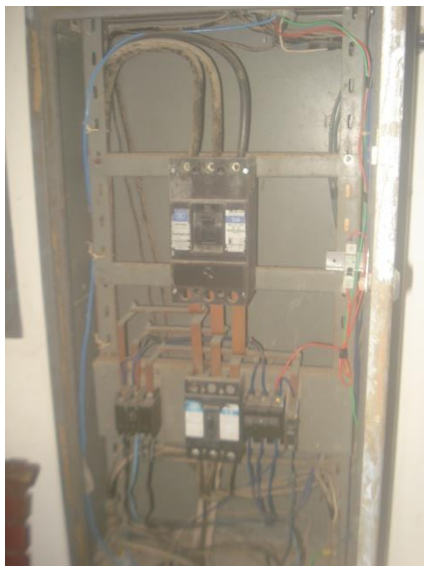
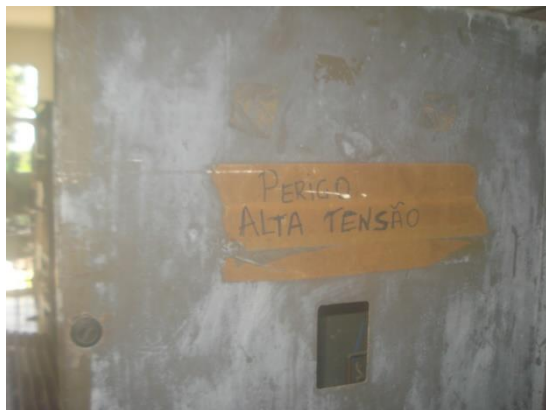
| <b>ORIGEM</b> | | | | <div>Figura 4 – Quadro elétrico 1</div> <div>Figura 5 – Tampa quadro elétrico 1</div> |

| Substituição do quadro. | | | | |

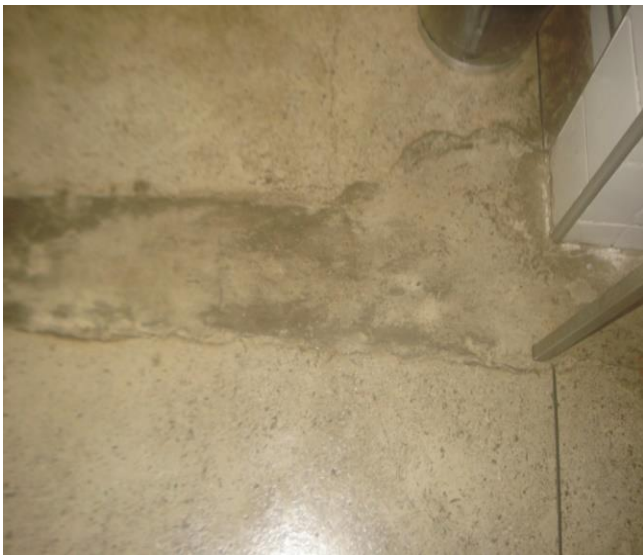
| <b>ORIGEM</b> | | | | <p>Figura 6 – Piso desgastado por abrasão</p> |

| Aplicação de endurecedores de superfície para pisos de concreto. | | | | |

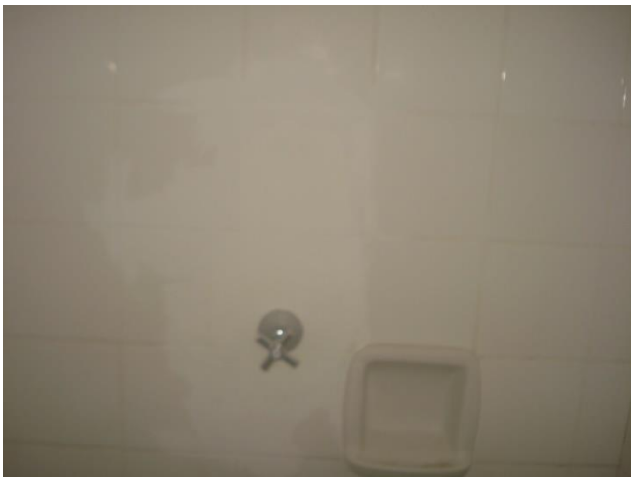
| <b>ORIGEM</b> | | | | <div>Figura 8 – Rejunte no revestimento cerâmico</div> |

| Raspar a camada de rejunte das placas cerâmicas. | | | | |

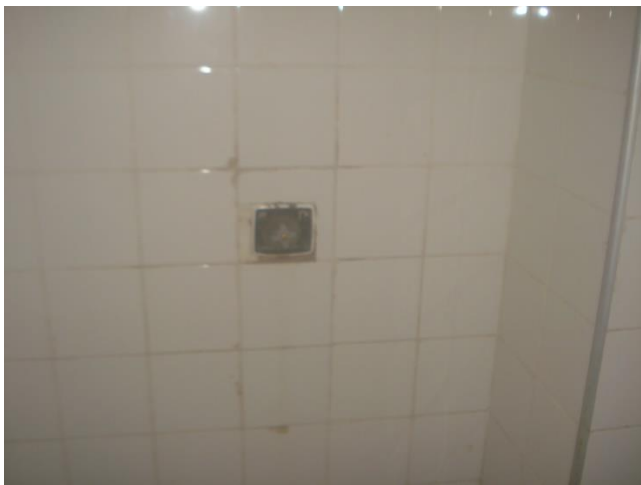
| <b>ORIGEM</b> | | | | <div>Figura 9 – Válvula de descarga com defeito</div> |

| Realizar manutenção do aparelho. | | | | |

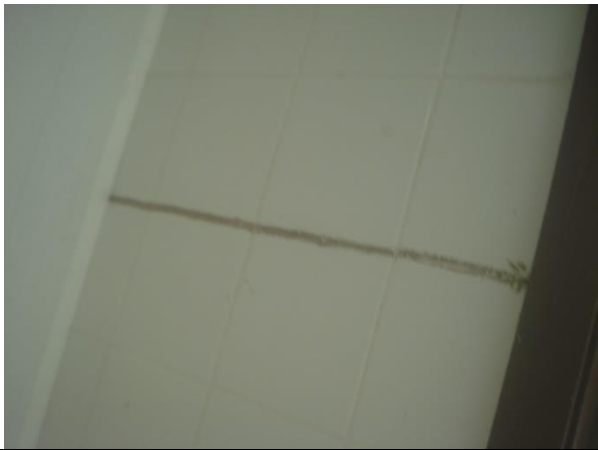
| ORIGEM | | | | <div>Figura 10 - Cupins</div> |

| Retirada dos cupins, dedetização e limpeza das áreas afetadas. | | | | |

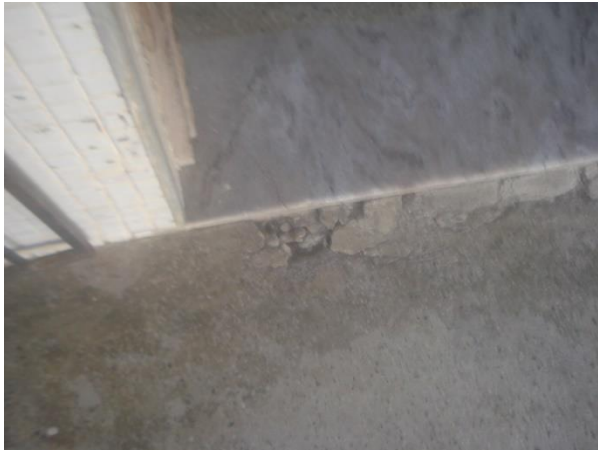
| ORIGEM | | | | <div>Figura 11 – Furo em revestimento de piso</div> |

| Aplicação de concreto no local danificado. | | | | |

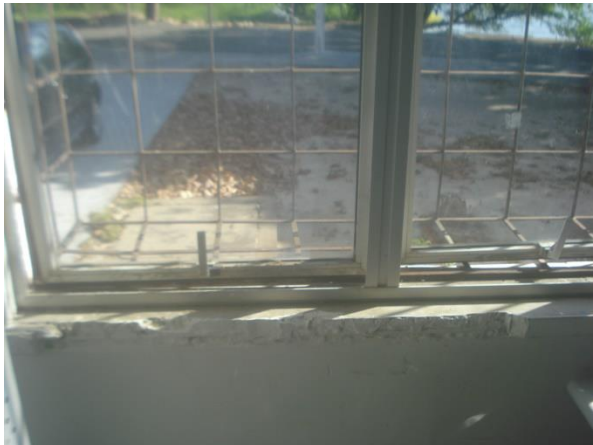
| <b>ORIGEM</b> | | | | <p>Figura 13 – Contraverga da janela danificada</p> |

| Reparo da contraverga. | | | | |

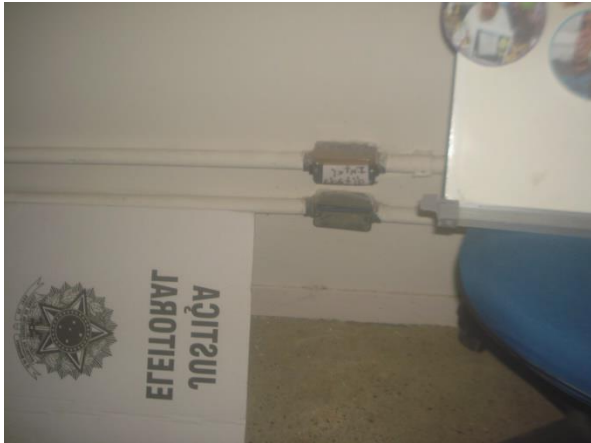
| <b>ORIGEM</b> | | | | <p>Figura 14 – Tomadas danificadas</p> |

| Trocar tomada danificada. | | | | |

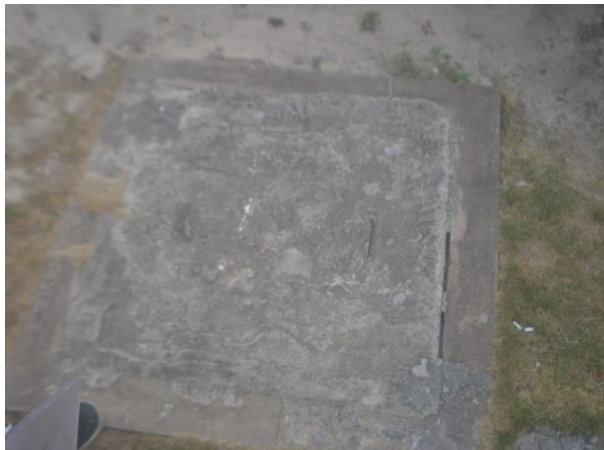
| <b>ORIGEM</b> | | | | <p>Figura 16 – Caixa sem identificação</p> |

| Realizar identificação das caixas de passagem ou inspeção em elétricas, hidráulicas, sanitárias, de drenagem e telefônicas. | | | | |

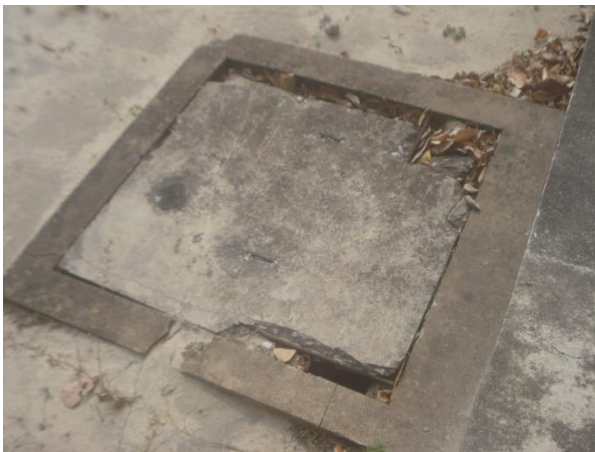
| <b>ORIGEM</b> | | | | <p>Figura 17 – Tampa de concreto danificada</p> |

| Substituição da tampa de concreto . | | | | |

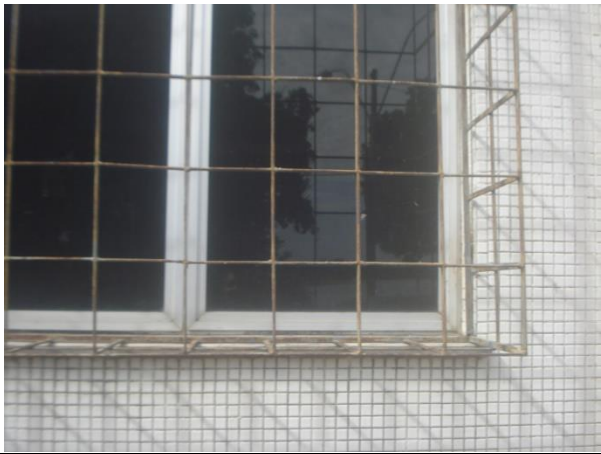
| <b>ORIGEM</b> | | | | <div>Figura 19 - Oxidação das grades de esquadrias</div> |

| Lixar a peça para remoção da camada oxidada, caso essa camada seja muito profunda, recuperar através de material apropriado. Após isso, realizar a pintura com uma tinta para materiais metálicos que proporcione uma proteção contra oxidação. | | | | |

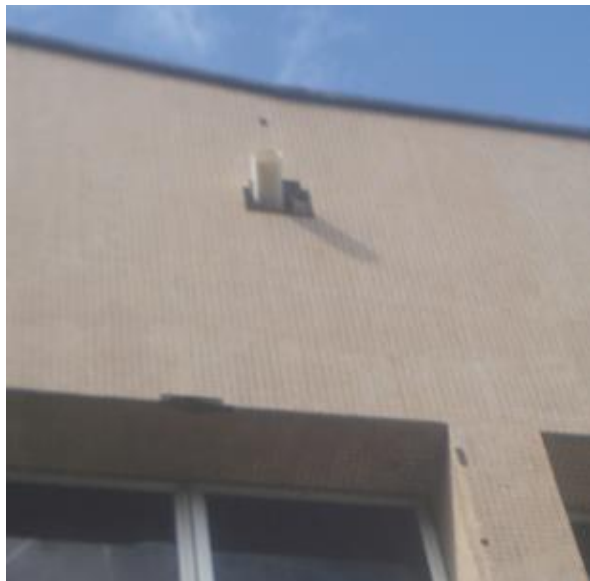
| <b>ORIGEM</b> | | | | <div>Figura 20 – Exaustor de estufa</div> |

| Projetar e construir um sistema de exaustão para a estufa do laboratório de cereais. | | | | |

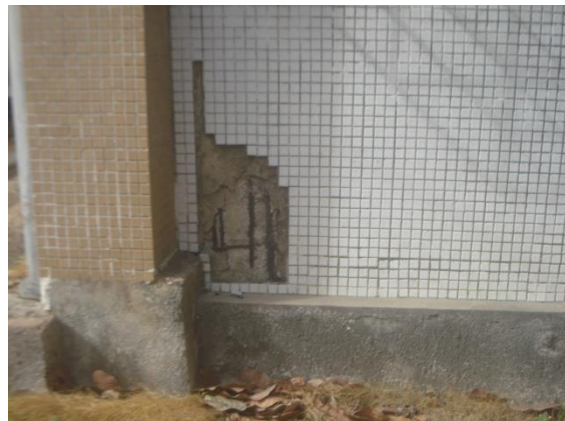
| <b>ORIGEM</b> | | | | <p>Figura 22 – Armadura da estrutura exposta</p> |

| Limpar a superfície, retirar a ferrugem das armaduras, verificar perda de seção de aço e em seguida concretar, posteriormente executar o revestimento cerâmico da fachada. | | | | |

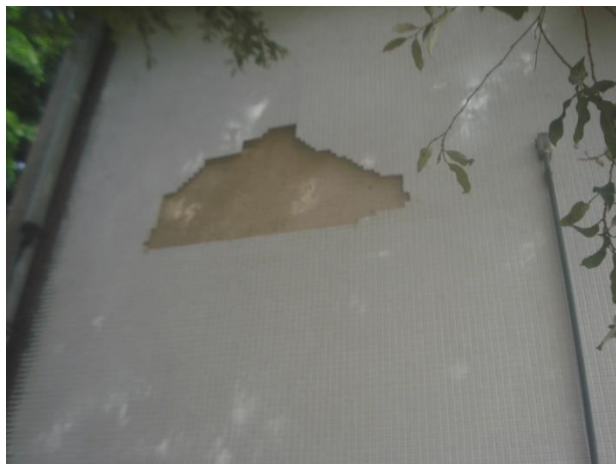
| ORIGEM | | | | <p>Figura 23 – Desplacamento cerâmico</p> |

| ORIGEM | | | | <p>Figura 23 – Desplacamento cerâmico</p> |
|---|---|---|---|---|
| Deve-se retirar todo reboco afetado e refazer com argamassa mista (cimento, areia lavada) para minimizar a reação com os componentes cerâmicos e pinturas depois lixar superfície para deixá-la uniforme, retirar resíduos deixados pelo procedimento e executar o revestimento segundo procedimentos normalizados. | | | | |

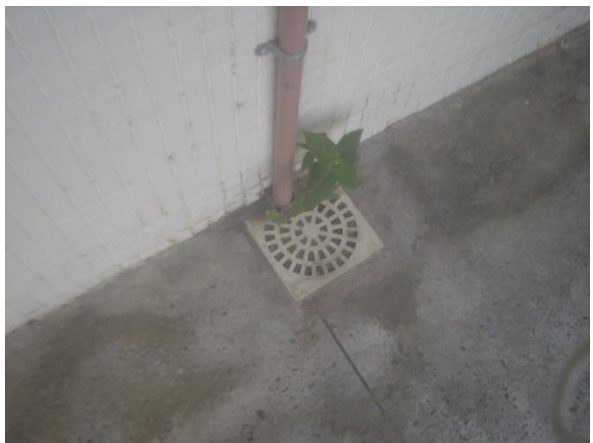
| <b>ORIGEM</b> | | | | Figura 25 – Ralo entupido | |

| Exógena | | | | | |
| 3 | 3 | 8 | 72 | | |

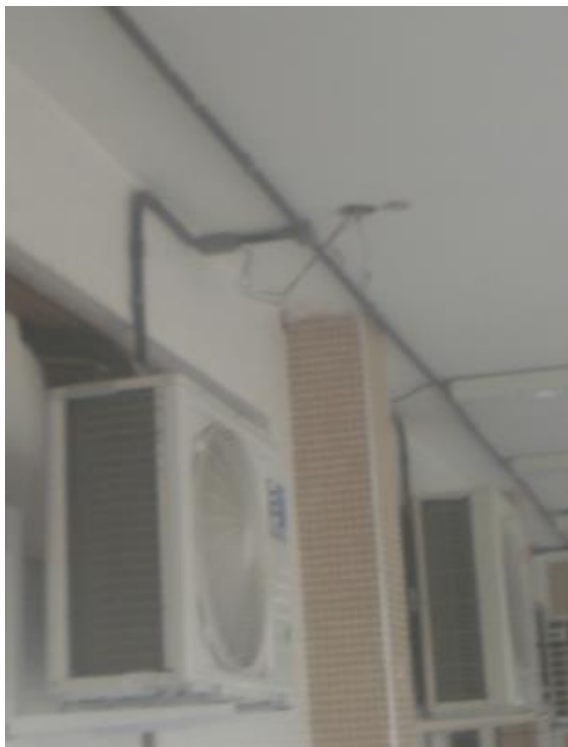
| <b>ORIGEM</b> | | | | Figura 26 – Fiação exposta | |

| Fios e cabos soltos devem ser colocados em tubulação adequada. | | | | | |

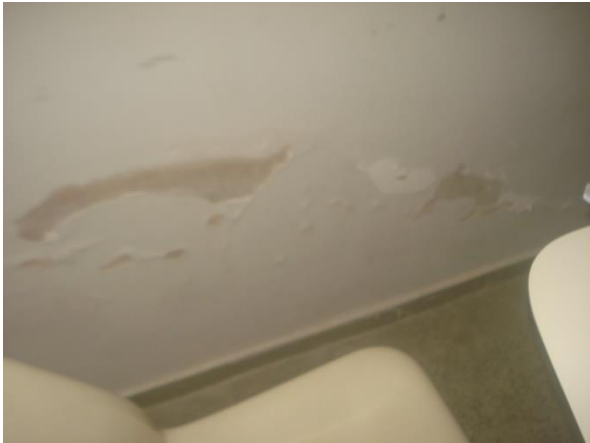
| ORIGEM | | | | <div>Figura 27 – Pintura com destacamentos</div> |

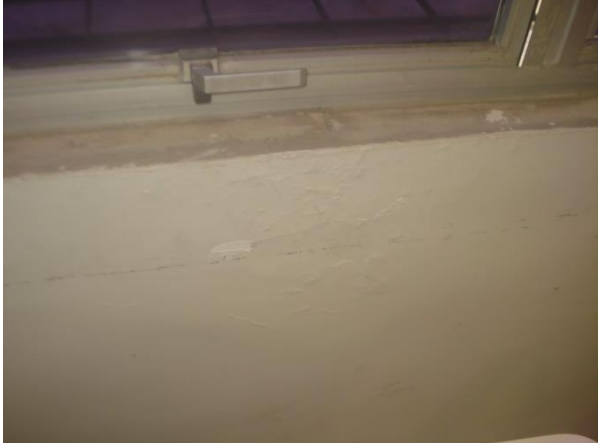
| <b>LOCAL:</b> Sala de aula 02 | | | |

| <b>FIGURA 28 – Pintura descamando</b> | | | |

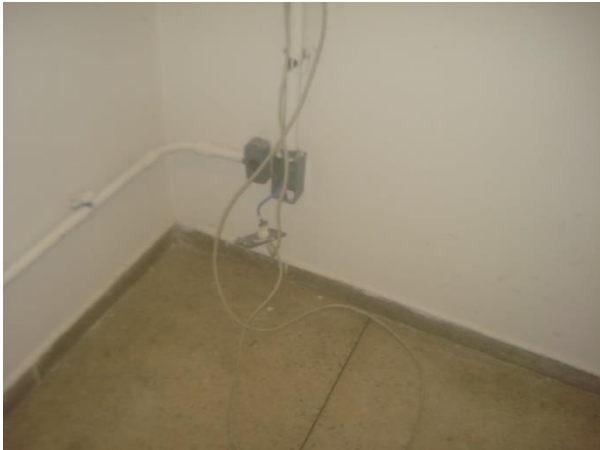
| <b>LOCAL:</b> Sala de aula 01 e 02 | | | |

| <b>FIGURA 29 – Fiação exposta</b> | | | |

| Reinstalar cabeamento nos eletrodutos ou readequá-los com o auxílio de condutores. | | | |

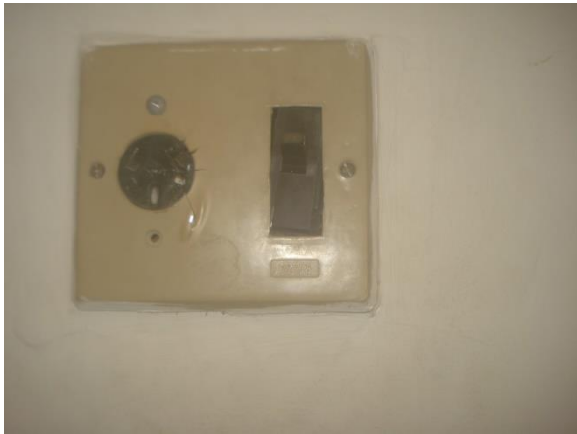
| <b>ORIGEM</b> | | | | <div>Figura 30 – Interruptor obsoleto</div> |

| Substituição do interruptor por outro dentro da norma vigente. | | | | |

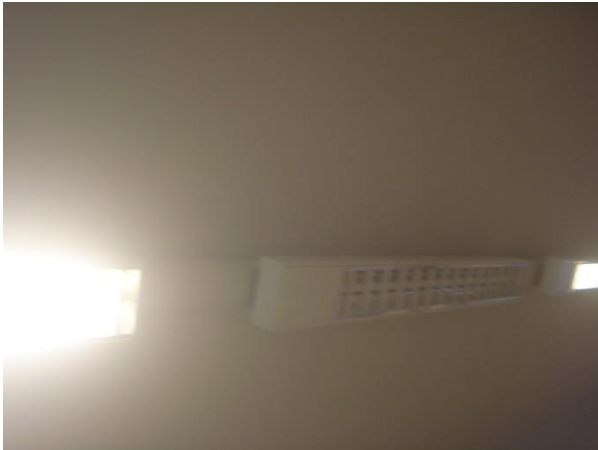
| <b>ORIGEM</b> | | | | <div>Figura 31 – Lâmpadas queimadas</div> |

| Substituição das lâmpadas queimadas. | | | | |

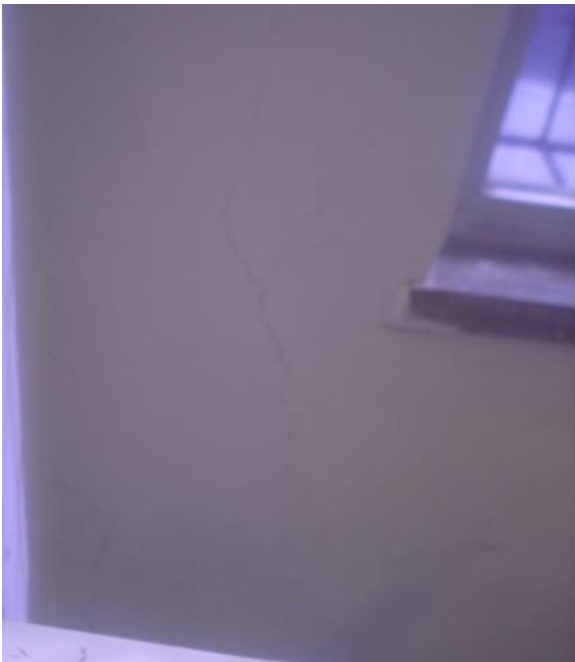
| ORIGEM | | | | <div>Figura 32 – Fissura na parede externa</div> |

| Verificar se a fissura está viva, medir a sua profundidade e até qual camada foi atingida. Caso seja superficial, aplicar veda trinca a base de poliuretano e refazer o procedimento de pintura. Se este não for o caso, retirar as camadas atingidas e realizar o reparo com material próprio. | | | | |

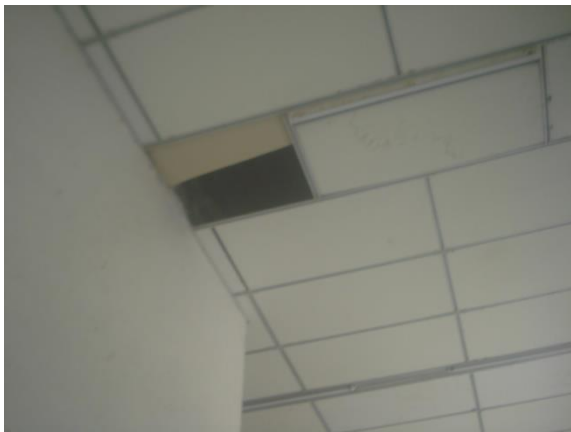
| <b>ORIGEM</b> | | | | <div>Figura 34 – Forro com placa ausente</div> |

| Retirar o forro da região danificada, fazer o reforço na fixação por meio de fios metálicos galvanizados, substituir as peças danificadas e reinstalar as peças. | | | | |

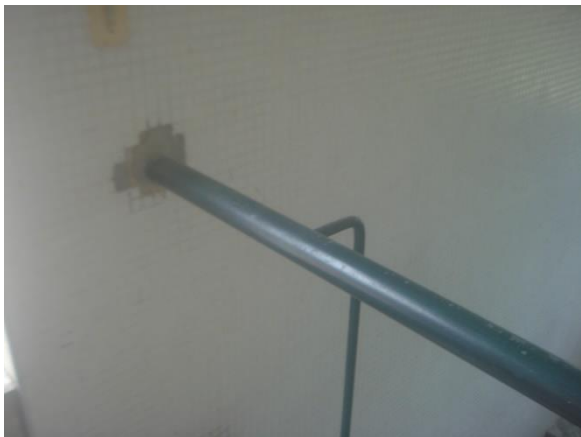
| <b>ORIGEM</b> | | | | <p>Figura 35 – Corrimão com problemas</p> |

| Instalação do guarda-corpo da escada. | | | | |

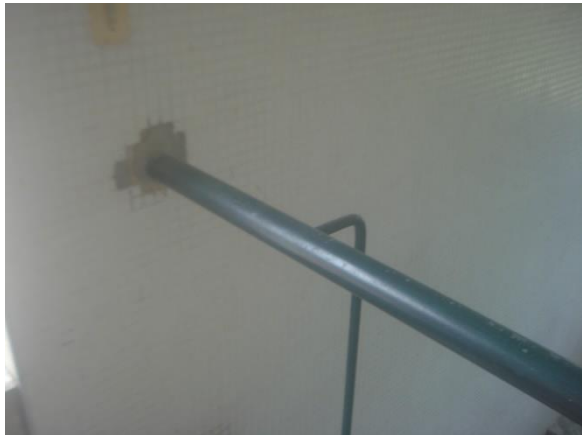
| <b>ORIGEM</b> | | | | <div>Figura 36 – Corrimão danificado</div> |

| Refazer a fixação do corrimão junto a parede. | | | | |

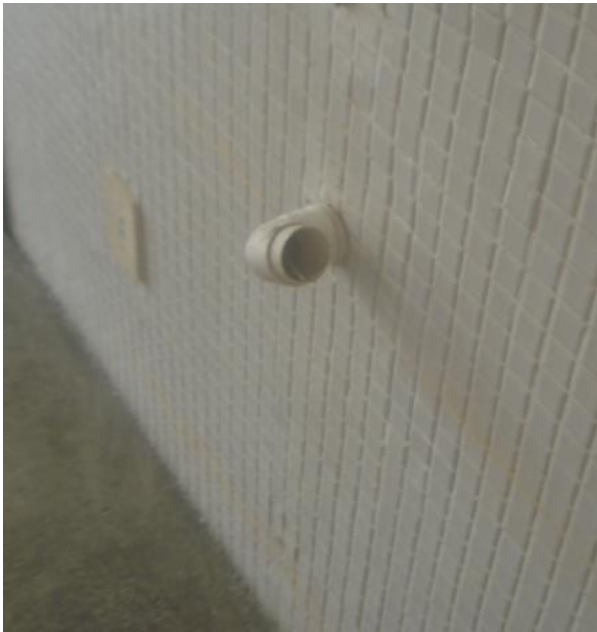
| <b>ORIGEM</b> | | | | <div>Figura 37 – Instalação aparente</div> | |

| Isolar instalação aparente caso não seja utilizada ou modificar as instalações neste ponto do edifício. | | | | | |

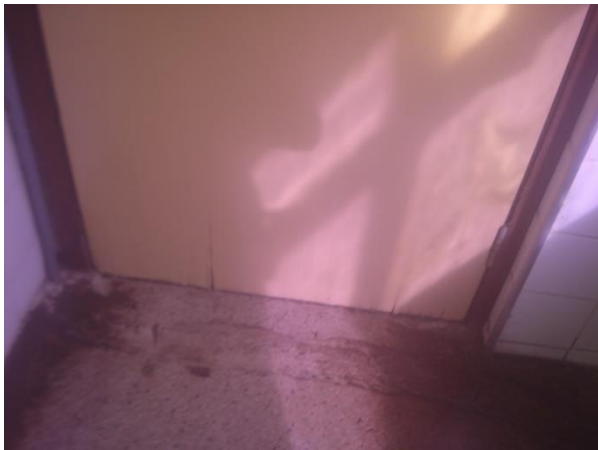
| <b>ORIGEM</b> | | | | <div>Figura 38 – Esquadria avariada</div> |

| Substituição da porta. | | | | |

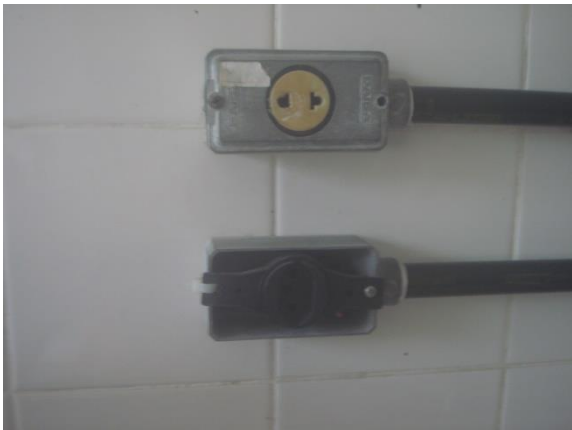
| <b>ORIGEM</b> | | | | <p>Figura 39 – Tomadas obsoletas</p> |

| Substituição das caixas de tomadas por outras dentro das normas vigentes. | | | | |

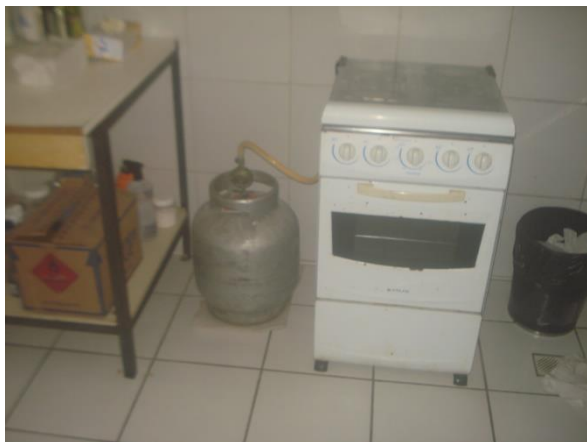
| <b>ORIGEM</b> | | | | <p>Figura 40 – Botijão de gás em ambiente enclausurado</p> |

| Retirada dos botijões de gás de dentro do prédio e executar projeto de instalações de gás com a construção da central de gás em ambiente externo e ventilado. | | | | |

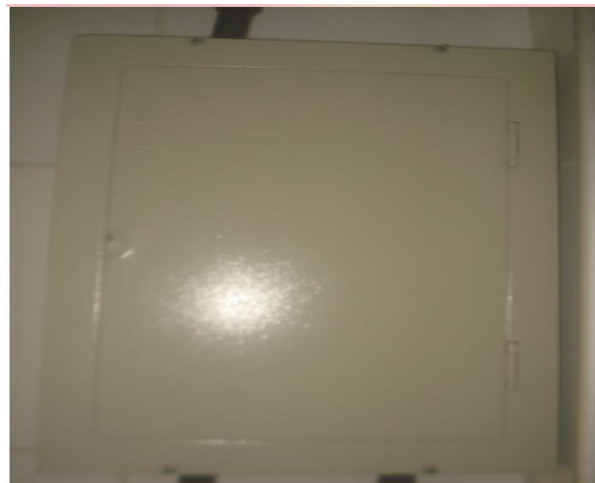
| <b>ORIGEM</b> | | | | <p>Figura 41 – Quadro elétrico sem sinalização</p> |

| Identificação do quadro elétrico. | | | | |

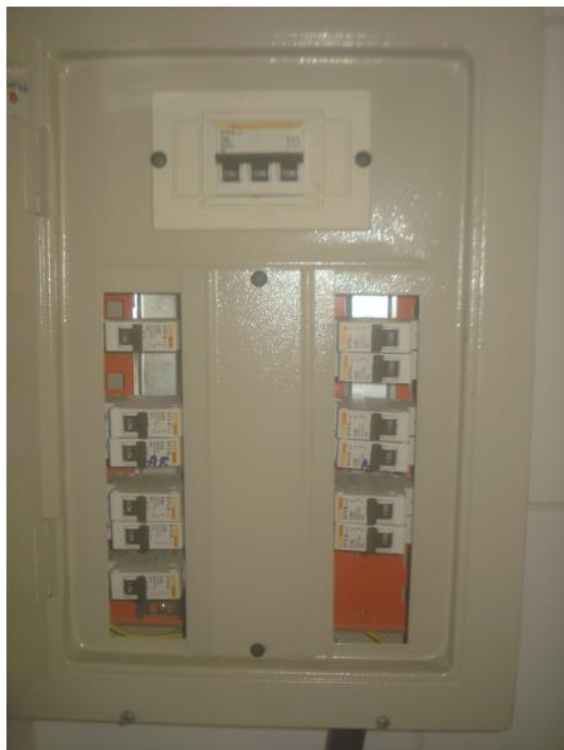
| <b>ORIGEM</b> | | | | <p>Figura 42 – Quadro elétrico sem identificação dos circuitos terminais</p> |

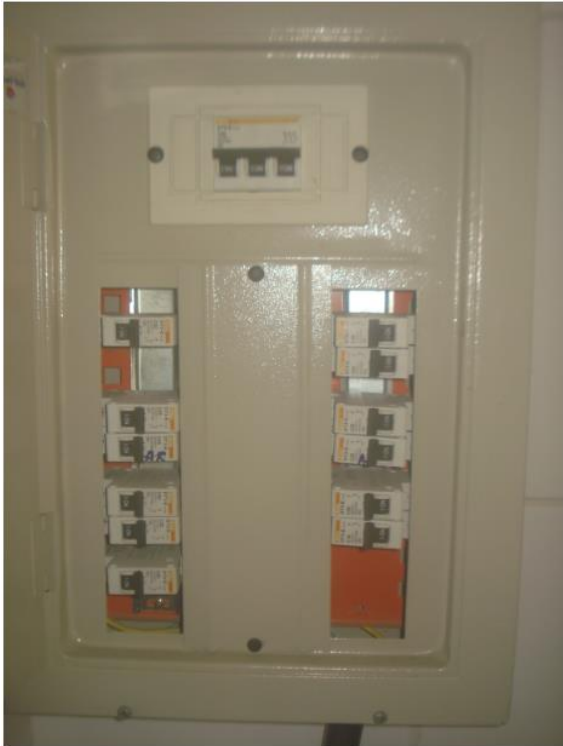
| <b>ORIGEM</b> | | | | <div>Figura 44 – Quadro elétrico sem aterramento</div> |

| Executar o aterramento do quadro elétrico. | | | | |

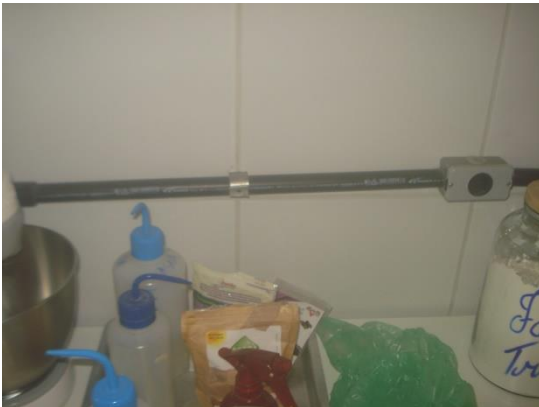
| <b>ORIGEM</b> | | | | <p>Figura 45 – Declividade no eletroduto</p> |

| Troca ou conserto dos suportes do eletroduto. | | | | |

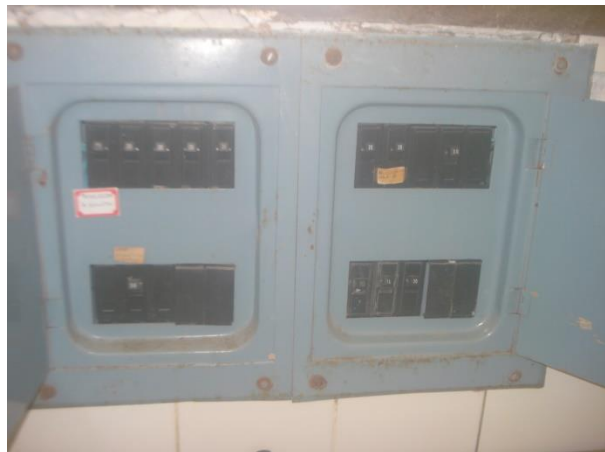
| <b>ORIGEM</b> | | | | <p>Figura 46 – Quadro obsoleto</p> |
| Ausência de proteção contra surto de tensão; ausência de proteção contra choques elétricos; circuitos com identificação não legível no quadro elétrico; estado de conservação do quadro danificado. | | | | |

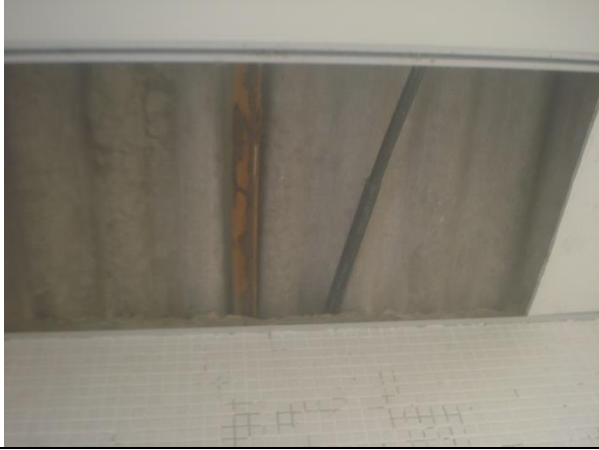
| ORIGEM | | | | <div>Figura 49 – Presença de cupins na estrutura de suporte da coberta</div> |

| ORIGEM | | | | <div>Figura 49 – Presença de cupins na estrutura de suporte da coberta</div> |
|---|---|---|---|---|
| Retirada dos cupins, dedetização e, se possível reparo da estrutura de suporte da coberta afetada, se não for possível realizar o reparo, substituir a estrutura de suporte da coberta afetada. | | | | |

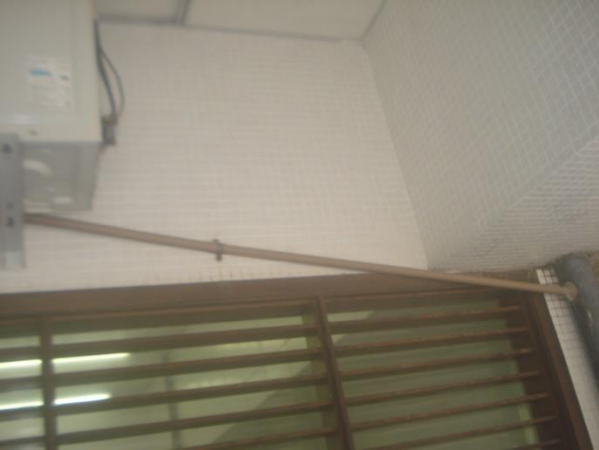
| <b>ORIGEM</b> | | | | <p>Figura 50 – Dreno do ar condicionado mal instalado</p> |

| Embutir a tubulação de dreno. | | | | |

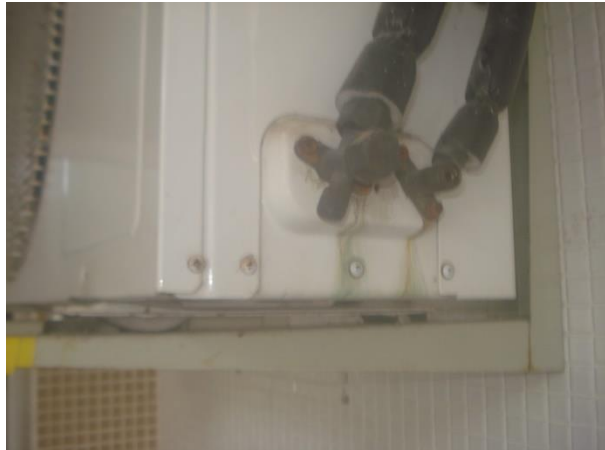
| <b>ORIGEM</b> | | | | <div>Figura 51 – Corrosão em unidade condensadora</div> |

| Manutenção corretiva das partes que apresentam pontos de corrosão. | | | | |

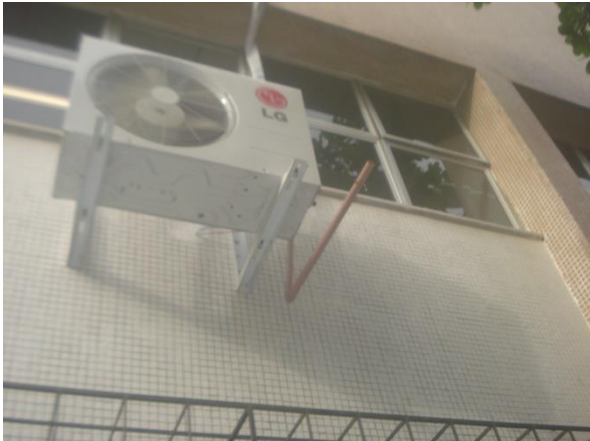
| <b>ORIGEM</b> | | | | <div>Figura 52 – Falha de na instalação de dreno de ar condicionado</div> |

| Embutir a tubulação de dreno ou fazê-la descer junto a parede. | | | | |

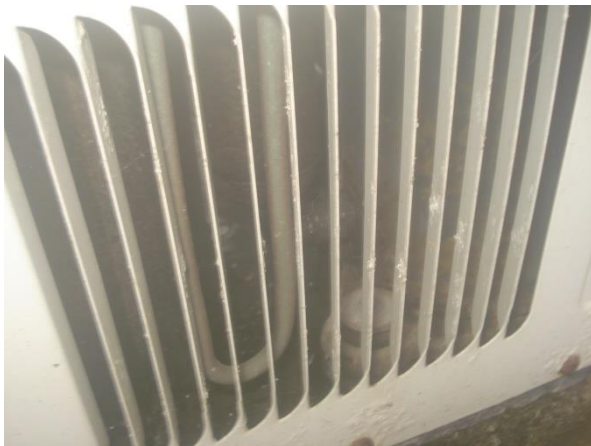
| <b>ORIGEM</b> | | | | <p>Figura 53 – Vazamento de óleo do ar condicionado</p> |

| Procurar origem do vazamento e realizar o reparo. | | | | |

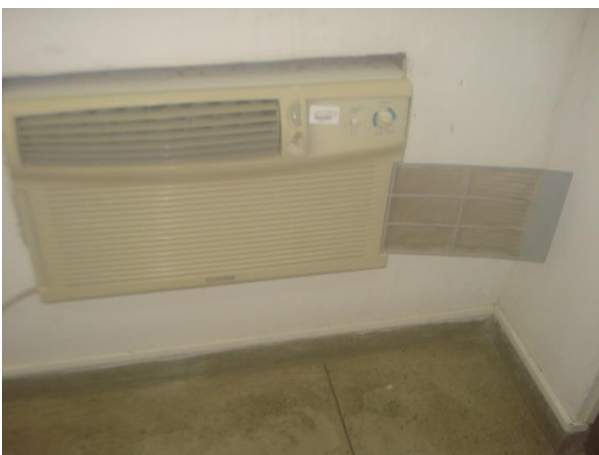
| <b>ORIGEM</b> | | | | <p>Figura 54 – Filtro de ar condicionado com sujidades</p> |

| Executar manutenção preventiva de acordo com recomendado no manual do fabricante de cada aparelho. | | | | |

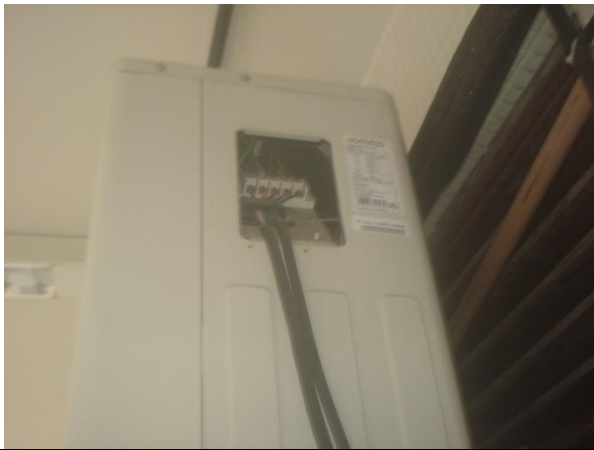
| <b>ORIGEM</b> | | | | <div>Figura 55 – Instalações de ar condicionado expostas</div> |

| Montagem do equipamento nas condições originais de operação. | | | | |

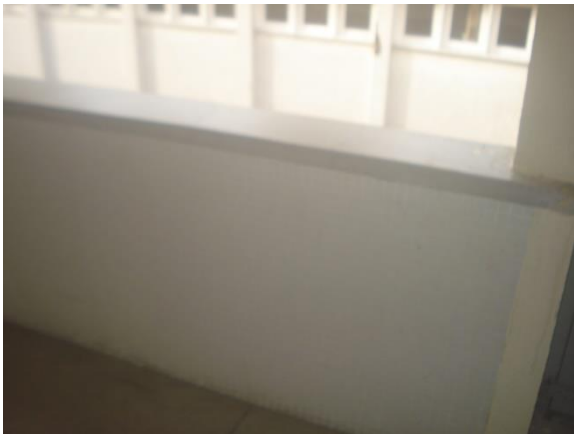
| <b>ORIGEM</b> | | | | <div>Figura 56 – Guarda-corpo com altura irregular</div> |

| Adequar a altura do guarda-corpo de acordo com a norma vigente. | | | | |

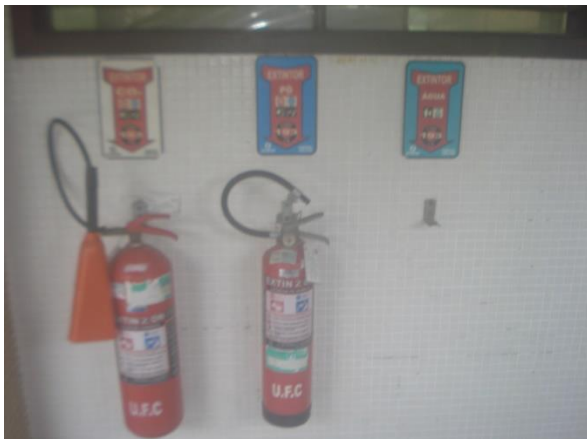
| <b>ORIGEM</b> | | | | <p>Figura 57 – Ausência de extintor do tipo A</p> |

| Instalar extintores de incêndio do tipo adequado. | | | | |

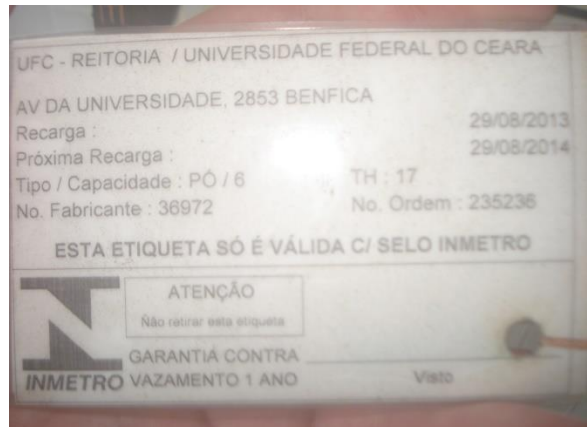
| <b>ORIGEM</b> | | | | <p>Figura 58 – Extintores vencidos</p> | |

| Substituir extintores. | | | | | |

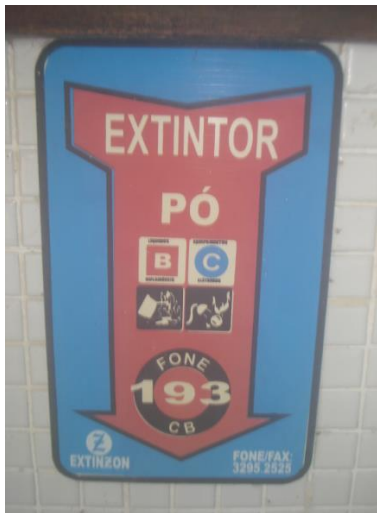
| <b>ORIGEM</b> | | | | <p>Figura 59 Sinalização do extintor inadequada</p> |

| Adequar as condições de sinalização de acordo com a NBR 12693. | | | | |

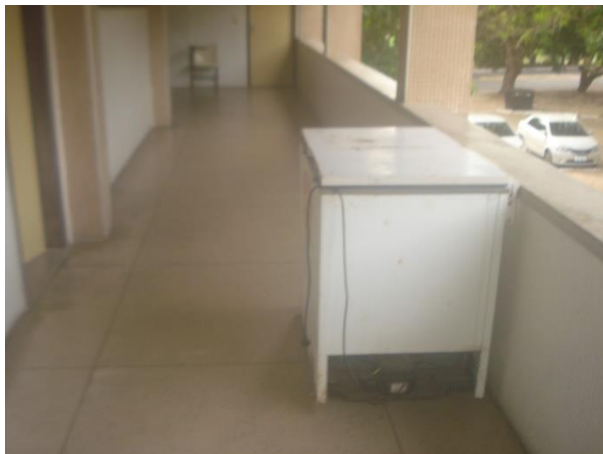
| <b>ORIGEM</b> | | | | <p>Figura 60 – Rota de fuga obstruída</p> |

| Realocação do equipamento e adequação da rota de fuga, além de instalação de sinalização adequada. | | | | |
