RELATÓRIO DE GRADUAÇÃO

DIAGNÓSTICO DAS OBRAS DE CAPTAÇÃO E QUALIDADE DAS ÁGUAS SUBTERRÂNEAS DA FAZENDA NOVA VIDA AQUICULTURA E SÍTIO LUCAS NO MUNICÍPIO BEBERIBE-CEARÁ

Graduando: Saulo Lima Luz

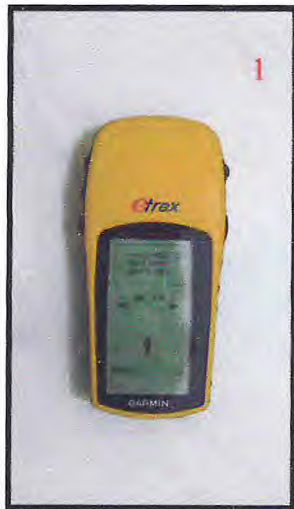
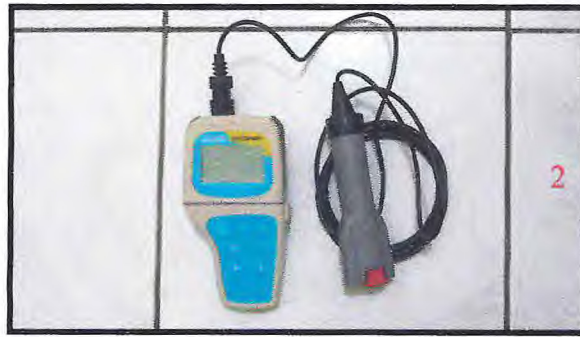
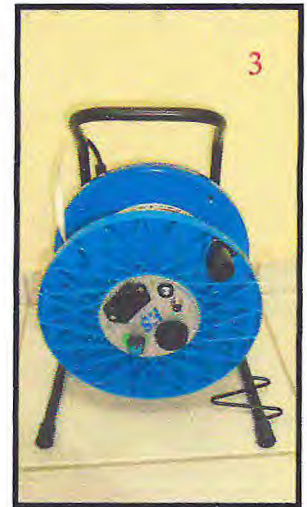
As medidas do nível estático foram feitas com o medidor de nível eletro-sonoro, modelo HS com alcance de 100 metros (Fotos 3 e 4).

Fotos 1 a 4 - Visualização dos equipamentos utilizados: GPS - Garmin Etrex com precisão de 10m (1) mult-medidor OAKTON dos parâmetros; condutividade elétrica, temperatura e pH (2) medidor de nível – Modelo HS (3). Amostrador de válvula de PVC transparente para coleta de água dos poços (4).

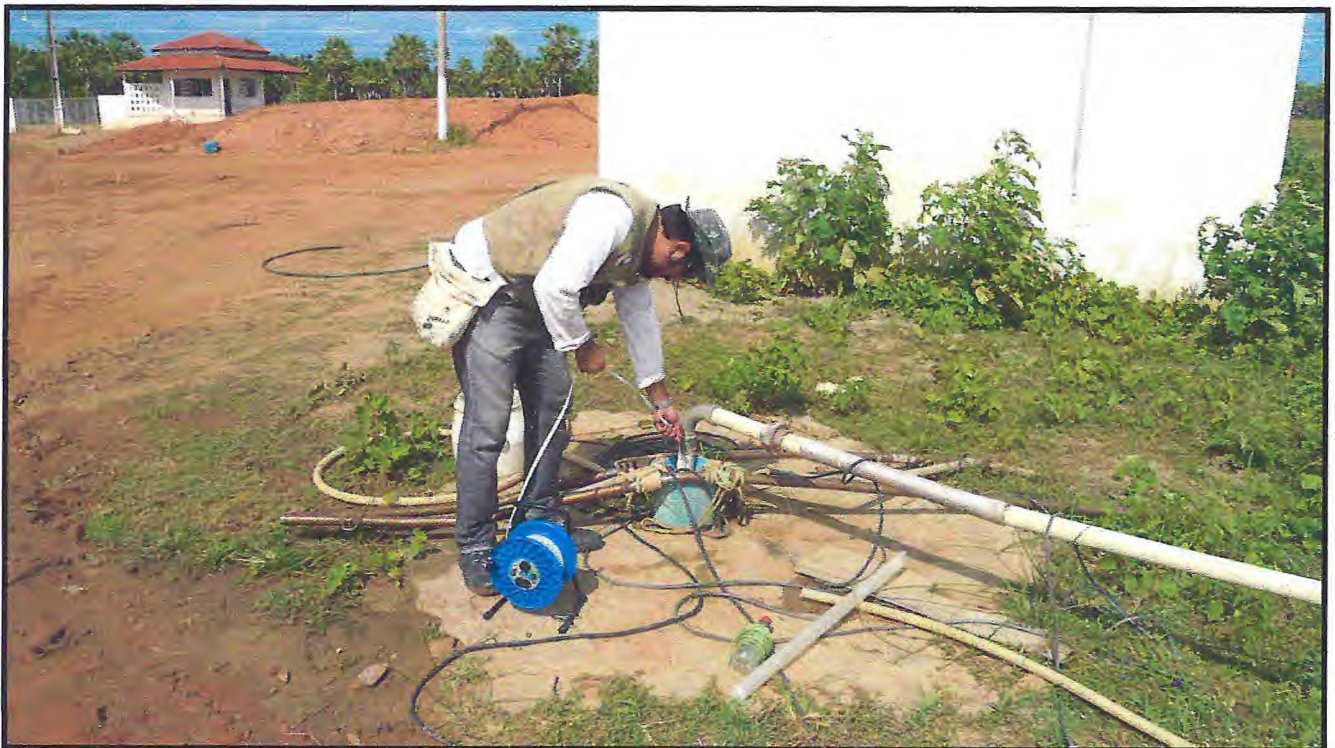
Foto 5 - Procedimento de medição de nível estático no poço P1 Coordenadas 594500 / 9538734 (Entrada da Fazenda Nova Vida Aqüicultura/ Beberibe CE (junho/ 2012).

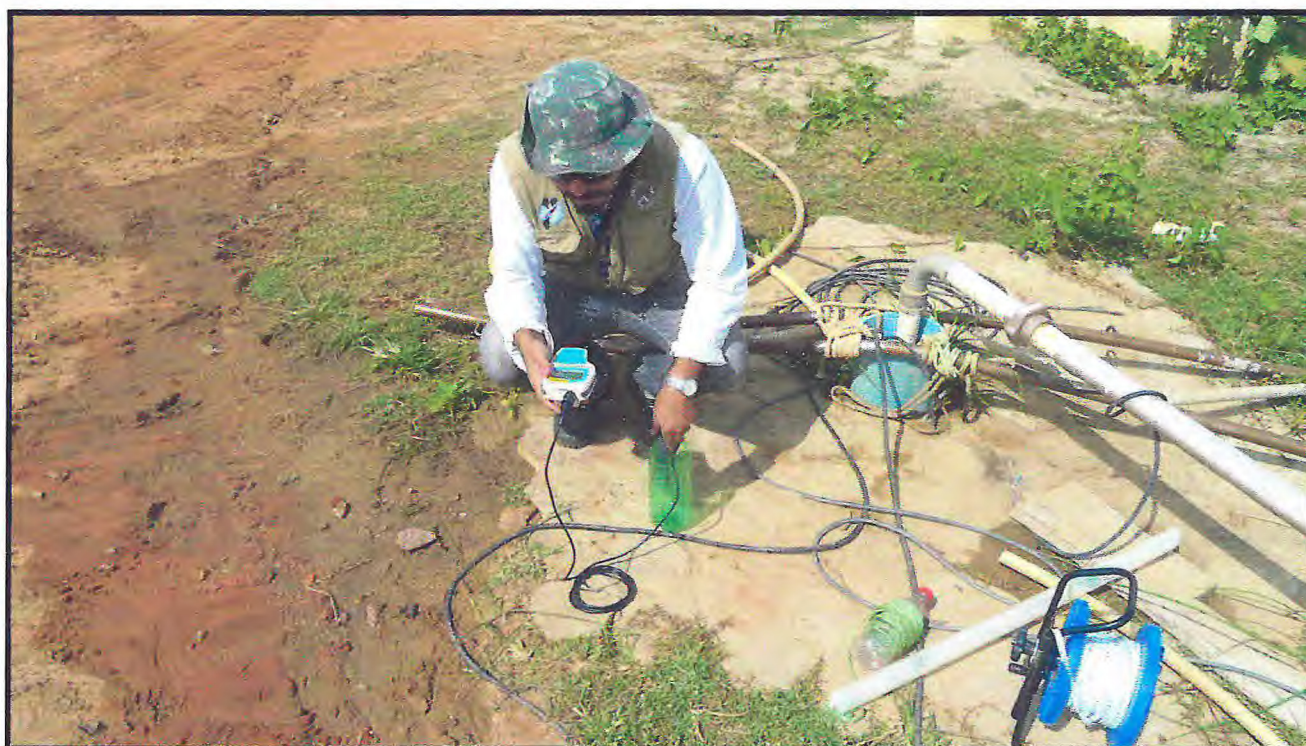
Foto 6 – Procedimento de medição dos parâmetros: temperatura, Ph e condutividade elétrica no P1 Coordenadas 594500 / 9538734 Entrada da Fazenda Nova Vida Aqüicultura/ Beberibe CE (junho/ 2012).

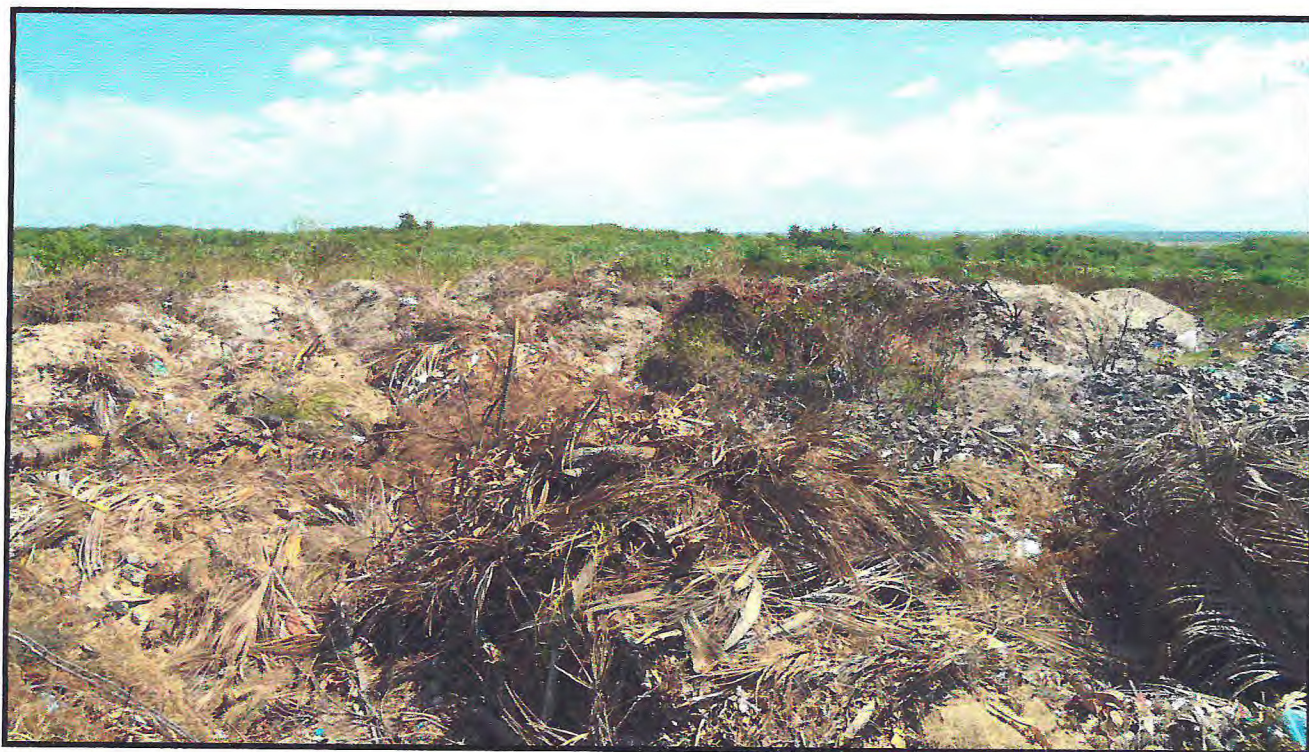
Os resíduos sólidos oriundos das fossas representam apenas uma das fontes de poluição presentes na área, a exemplos das garrafas de plástico, lixo e restos de matéria orgânica, tendo como agravante um lixão desativado a aproximadamente 1 km da área da Comunidade do Sítio Lucas (Foto 7 e 8).

Foto 7 – Lixão desativado situado a 1 km a montante da comunidade do Sítio Lucas, provável fonte de contaminação das águas subterrâneas. Sítio Lucas/ Beberibe CE (junho/2012).

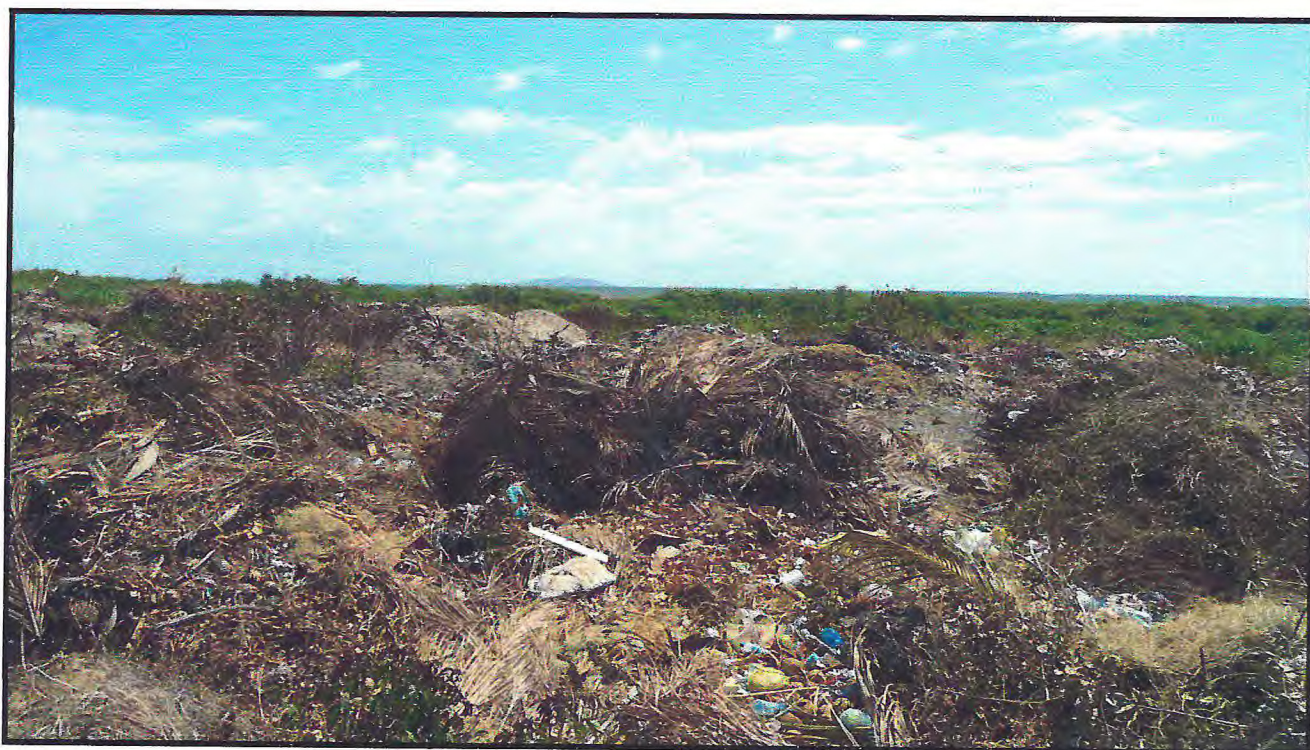
Foto 8 – Lixão desativado situado a 1 km a montante da comunidade do Sítio Lucas, provável fonte de contaminação das águas subterrâneas. Sítio Lucas/ Beberibe CE

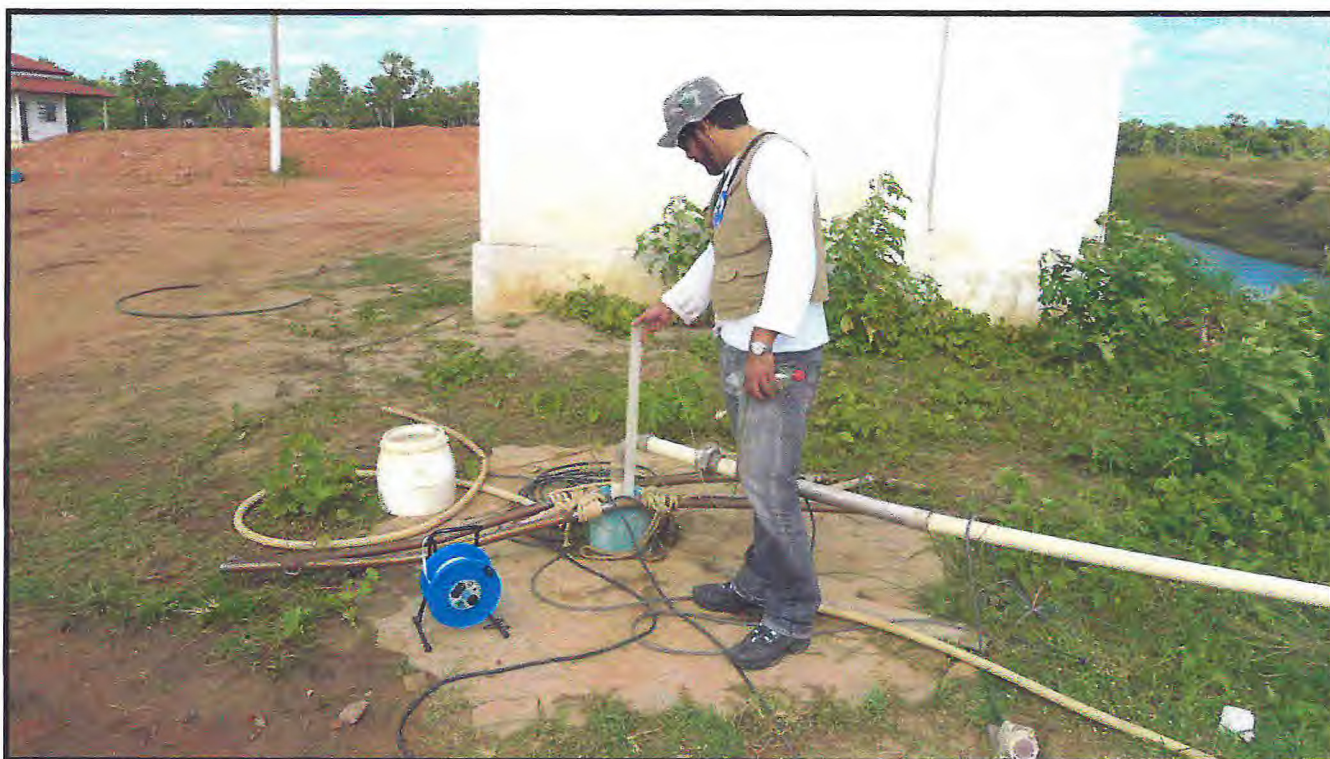
Foto 9 – Coleta de água diretamente do poço P1 Coordenadas 594500 / 9538734. (Entrada da Fazenda Nova Vida Aqüicultura/ Beberibe CE (junho/ 2012).

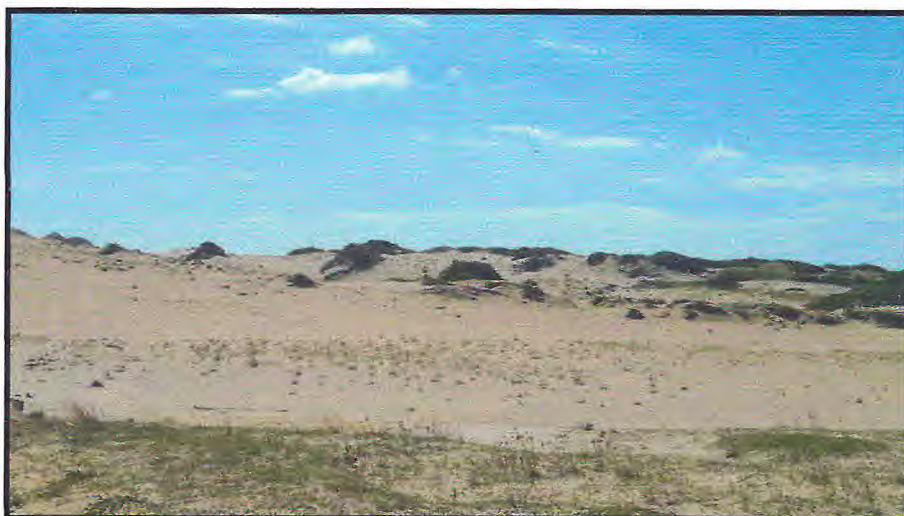
Foto 10: Solo arenoso, Beberibe – CE (junho 2012).

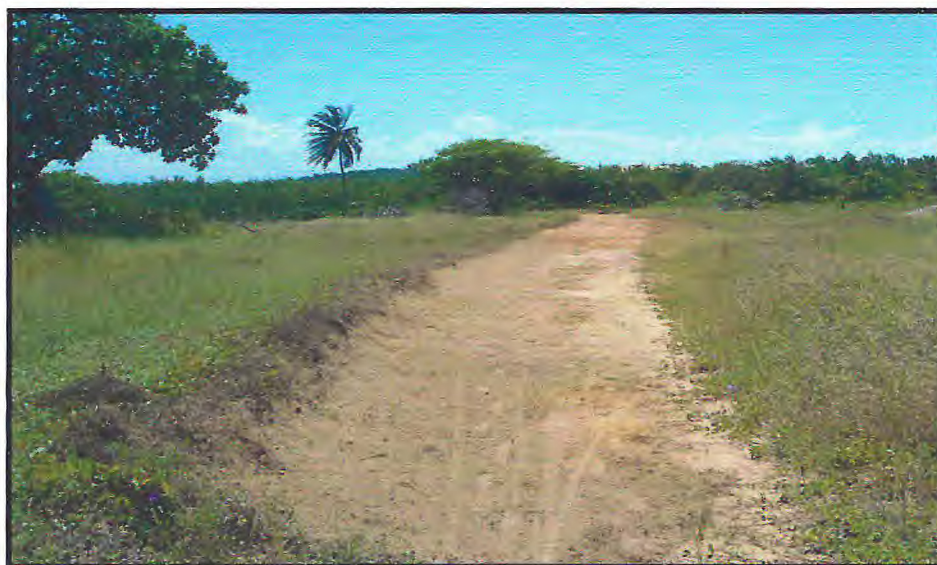
Foto 11: Solo areno-argiloso, Beberibe – CE (junho 2012).

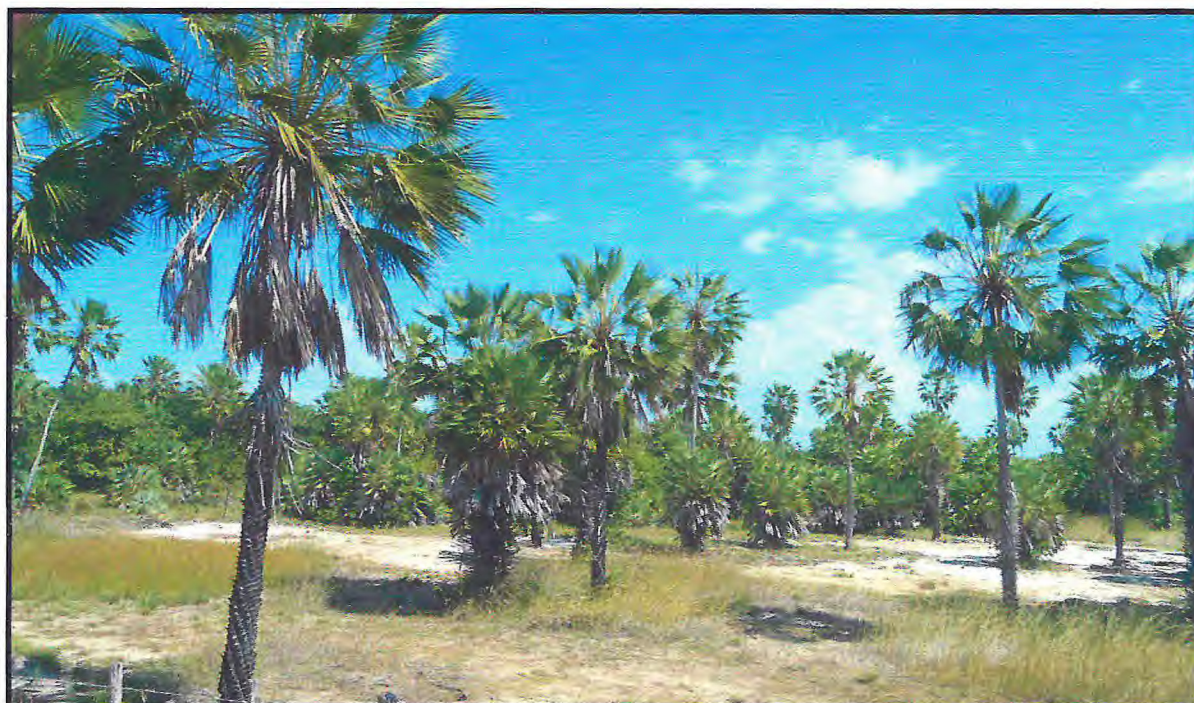
Foto 12: Foto tirada próximo a entrada da fazenda Nova Vida, mostrando o tipo de vegetação predominante na área, o Carnaubal. Beberibe CE (junho 2012).

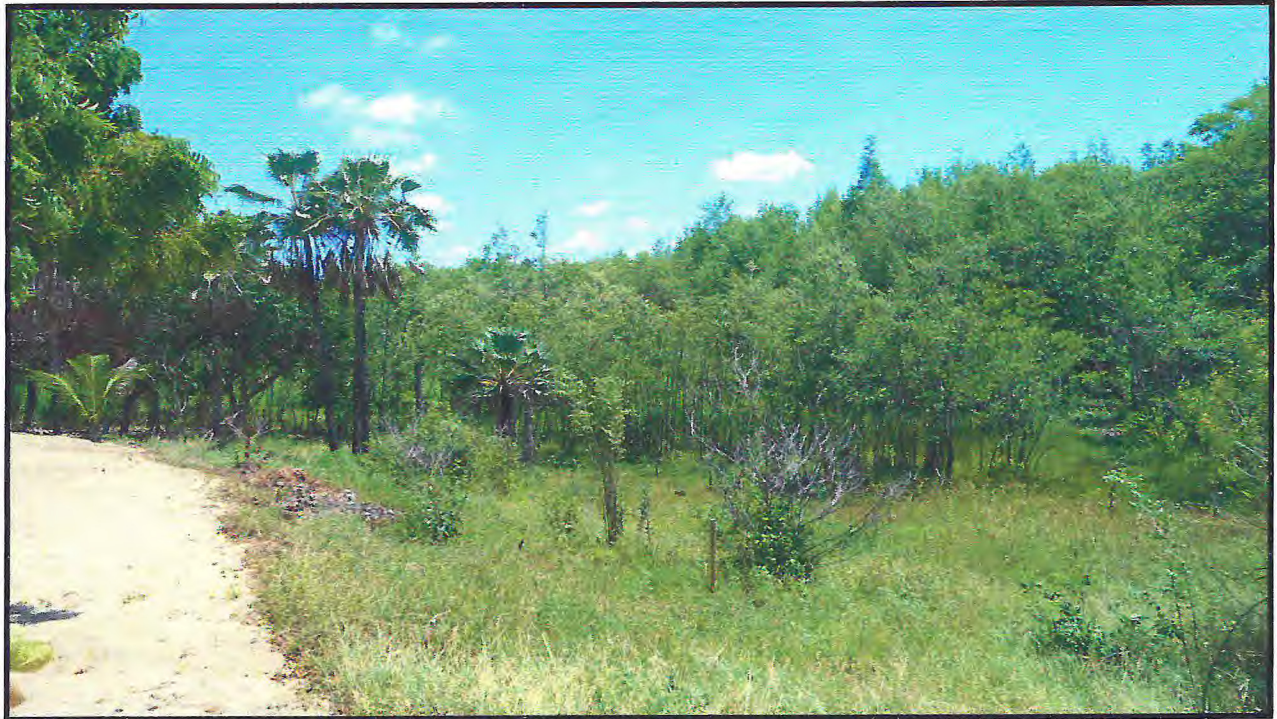
Foto 13: Foto tirada dentro da fazenda Nova Vida próximo ao ponto 7, mostrando a vegetação predominante na área, o mangue intercalado com o carnaubal, ambiente alterado por ação antrópica. Beberibe CE (junho 2012).

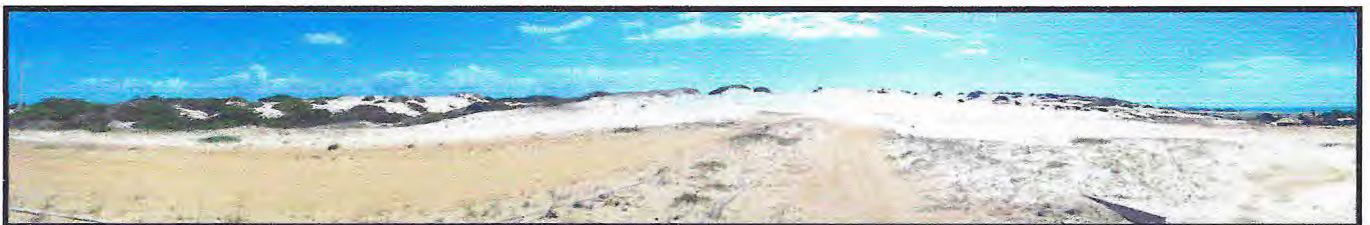
Foto 14: Foto panorâmica tirada na praia de Morro Branco, município de Beberibe, mostrando um campo de dunas próximo a área de estudos. Apresenta uma das feições geomorfológicas da região. Praia de Morro Branco/ Beberibe CE (junho 2012).

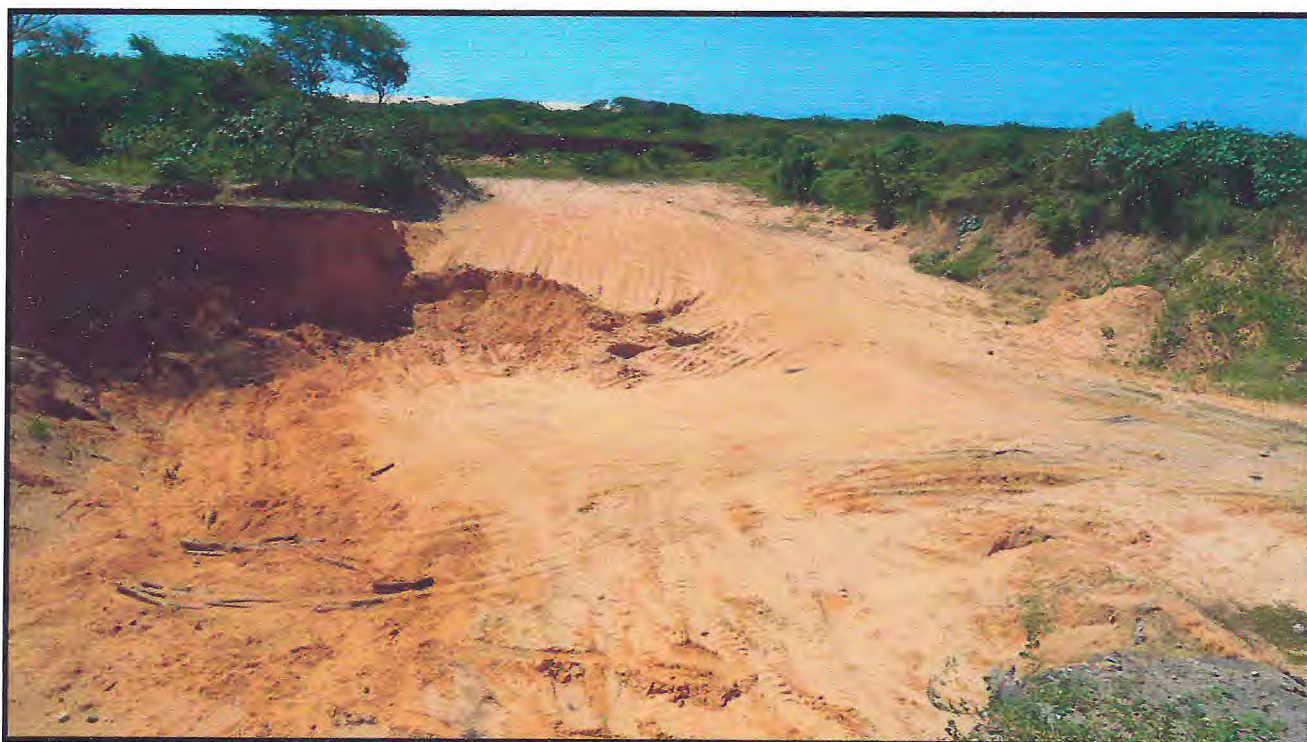
O Grupo Barreiras (TQb) é constituído por sedimentos inconsolidados apresentando areias, siltes, argilas e cascalhos, todos como produto de acumulação em ambiente continental sob domínio fluvial e deltaico muito variável, já que na região não segregam-se bancos de uma ou outra litologia, estando todas integradas entre si. A Formação Barreiras aflora no lixão desativado, existente na localidade do Sítio Lucas (Foto 15).

Foto 15: Exposição de afloramento da Formação Barreiras, foto na área do lixão desativado próximo ao Sítio Lucas, apresentando indícios de extração. Sítio Lucas/ Beberibe CE (junho 2012).

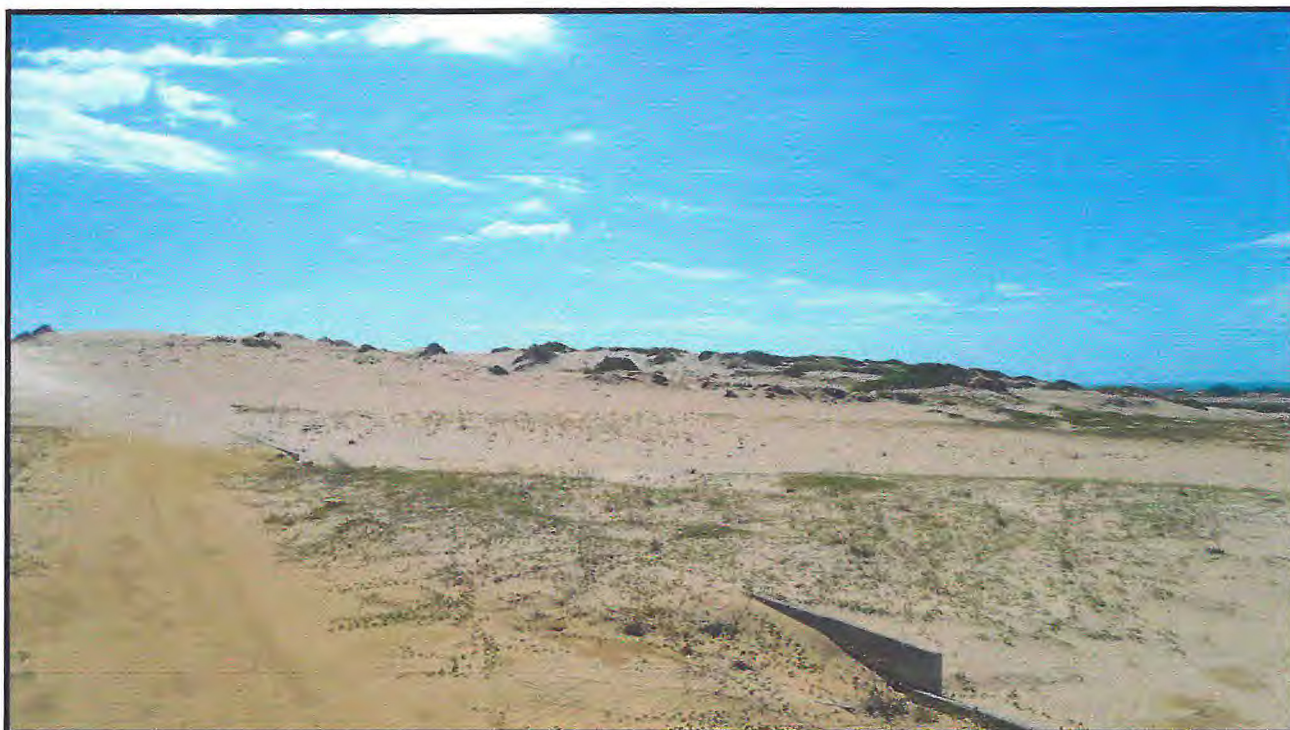
A Unidade dunas (Qd) é originada por areias quartzosas de colorações claras, bem classificadas, com grãos finos a médios, inconsolidados, formando uma rocha bastante porosa e permeável, com distribuição ao longo do litoral (Foto 16).

Foto 16: Foto demonstrando a formação Dunas, no Parque de dunas da praia de Morro Branco. Praia de Morro Branco/ Beberibe CE (junho 2012).

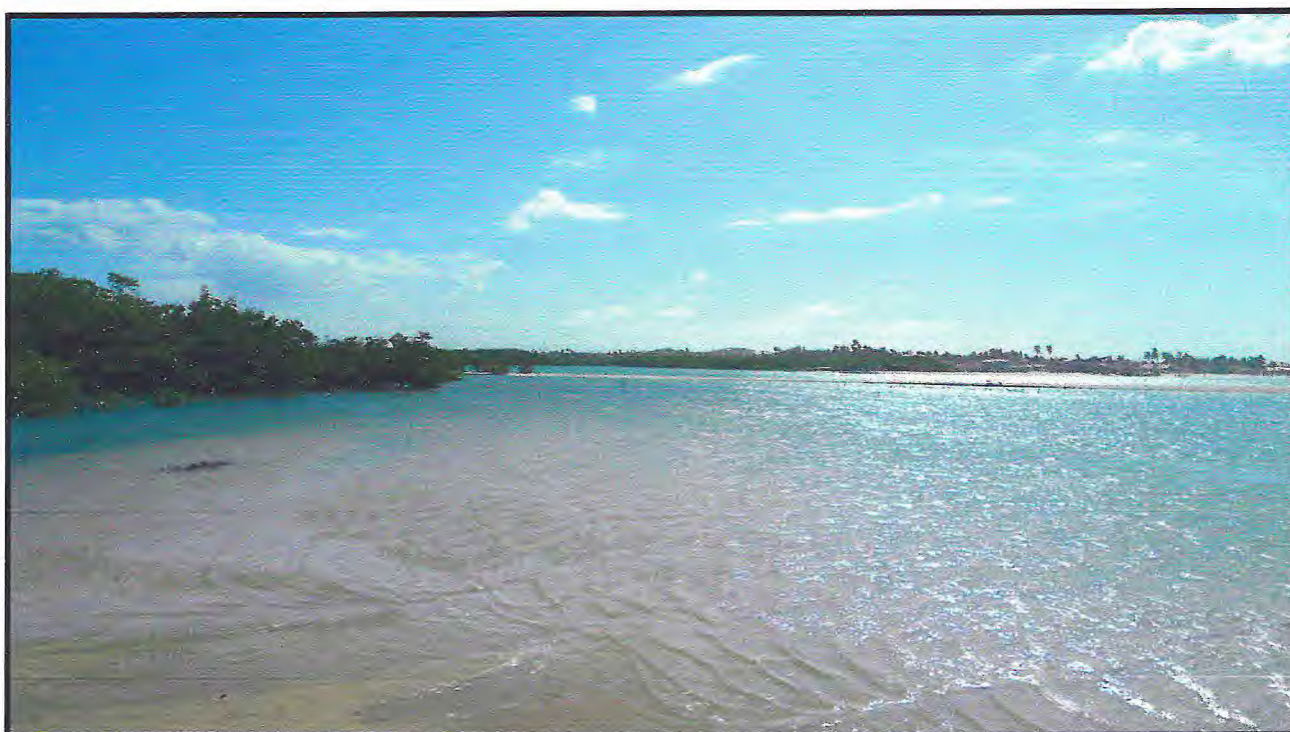
Foto 17: Foto identificando a Desembocadura do Rio Choro, de água salgada, que passa próximo a área de estudo. Praia de Morro Branco/ Beberibe CE (junho 2012).

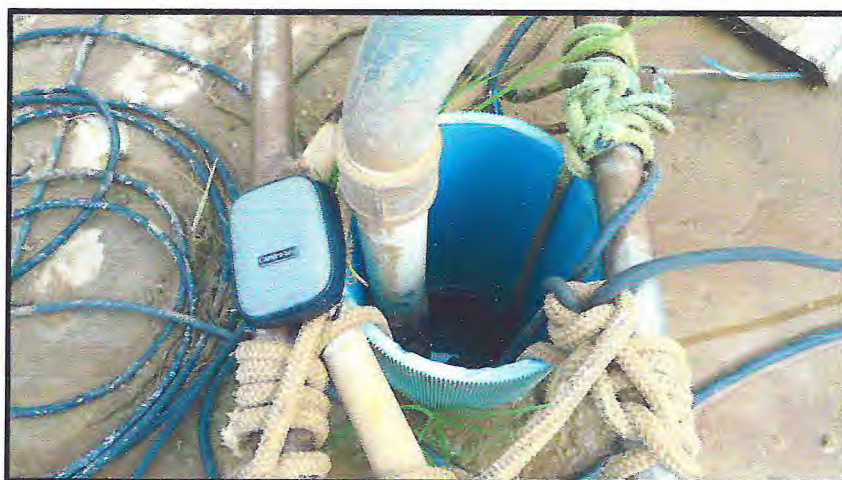
Foto 18. Tubo de PVC geomecânico nervurado - P1 (entrada da Fazenda N.V) Coordenadas 594500 / 9538734. Detalhe do tubo com o maior diâmetro 9,5. Beberibe CE (junho 2012).

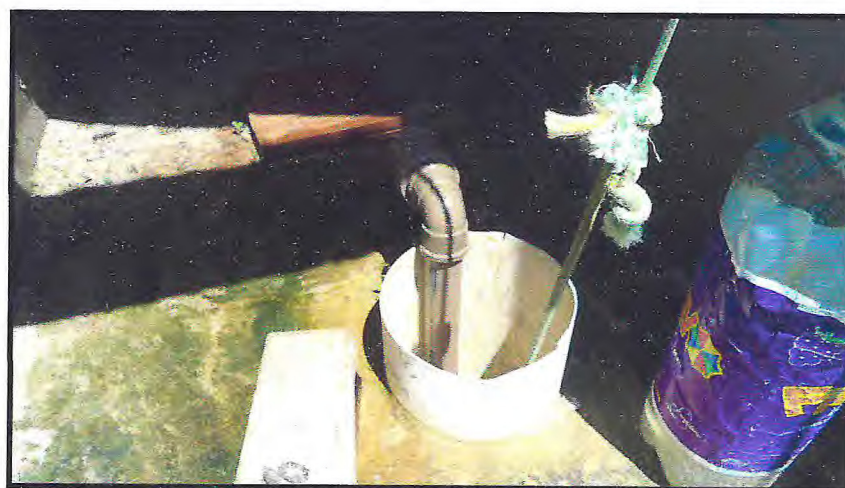
Foto 19. Tubo de PVC branco, de espessura fina e diâmetro de 6 cm no P4. (Fazenda N.V) Coordenadas 595205 / 9540808. Beberibe CE (junho 2012).

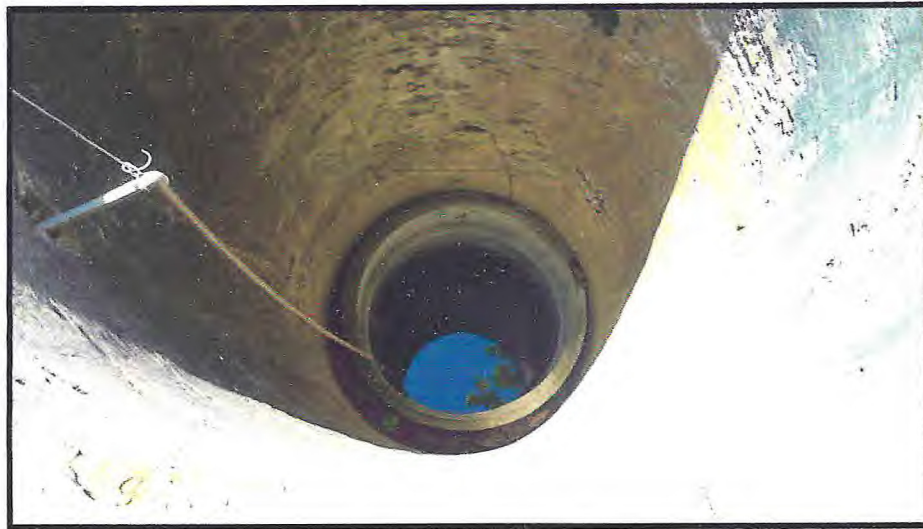
Há também as cacimbas, que são outros tipos de obras de captação d'água, podendo ser construídas com alvenaria e/ou pré-moldados de concreto.

Foto 20: Cacimba construída com alvenaria e anéis de concreto, com paredes de alvenaria de 5 m de altura até chegar ao nível d'água, com água usada para irrigação de parte da Fazenda N.V Coordenadas 595033 / 9540932. Beberibe CE (junho 2012).

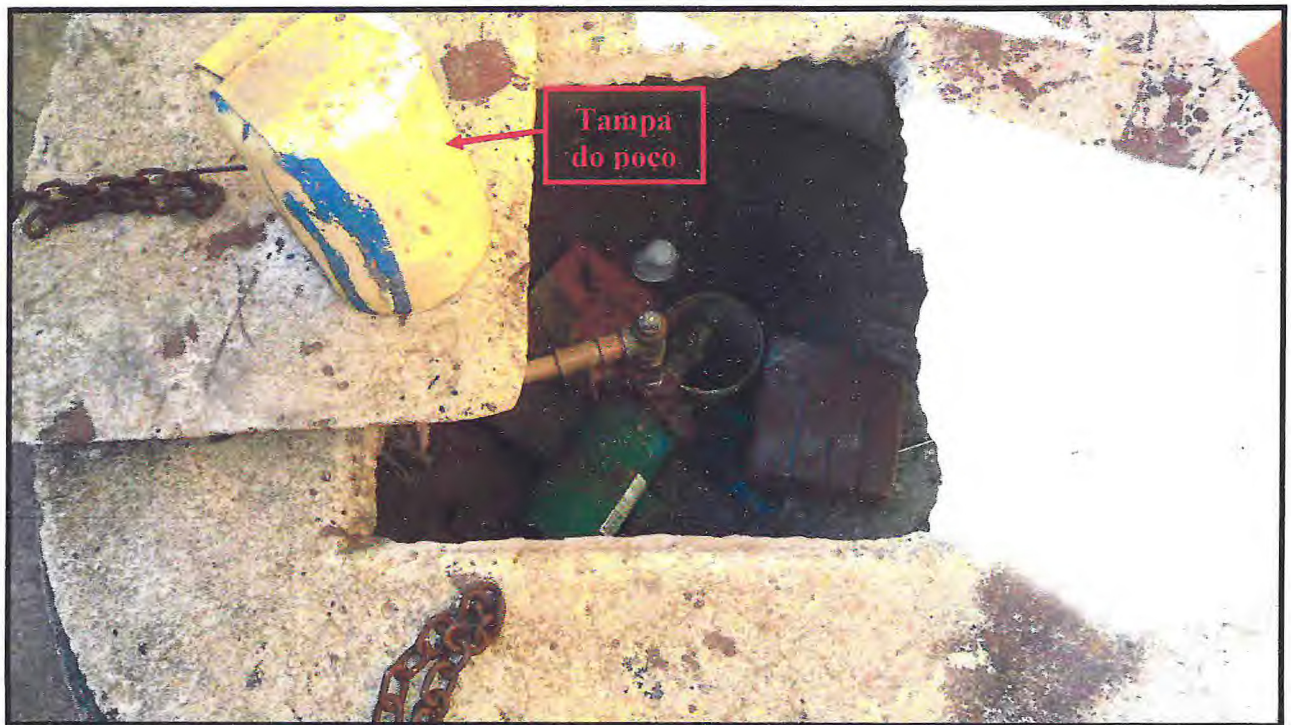
Foto 21. Foto de proteção para uma obra de captação, com tampa de PVC para o poço, um anel de concreto que isola o poço contra qualquer contaminação externa. P11 Coordenadas 596404/ 9539018 Escola Municipal na comunidade do Sítio Lucas Beberibe CE (junho 2012).

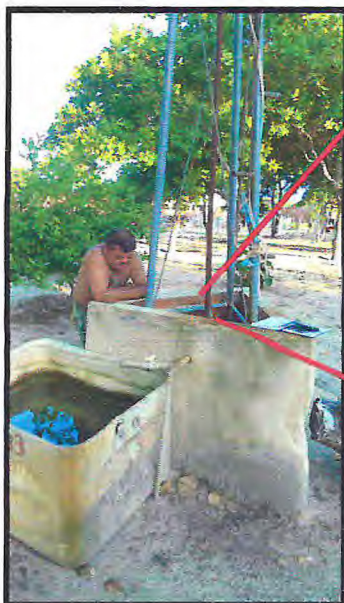
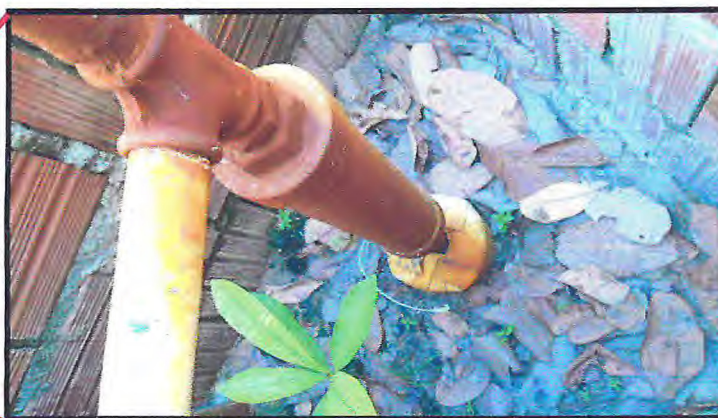
Fotos 22 e 23. Poço bem protegido P15 Coordenadas 596361 / 9539534 no Sítio Lucas Beberibe CE (junho 2012). Detalhe no tipo bombeamento, que utiliza um cata-vento.

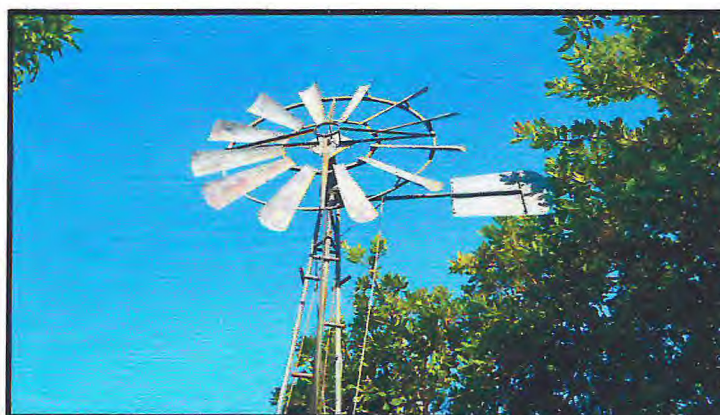
Foto 24. Cata-vento que realiza a função de bomba no P15 Coordenadas 596361 / 9539534 na comunidade do Sítio Lucas Beberibe CE (junho 2012).

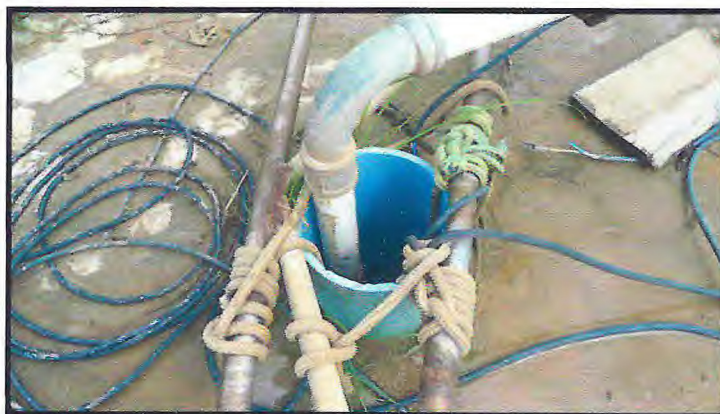
Foto 25. Bomba submersa do Poço P1, coordenadas 594500 / 9538734 na entrada da Fazenda Aqua Vida. Beberibe CE (junho 2012).

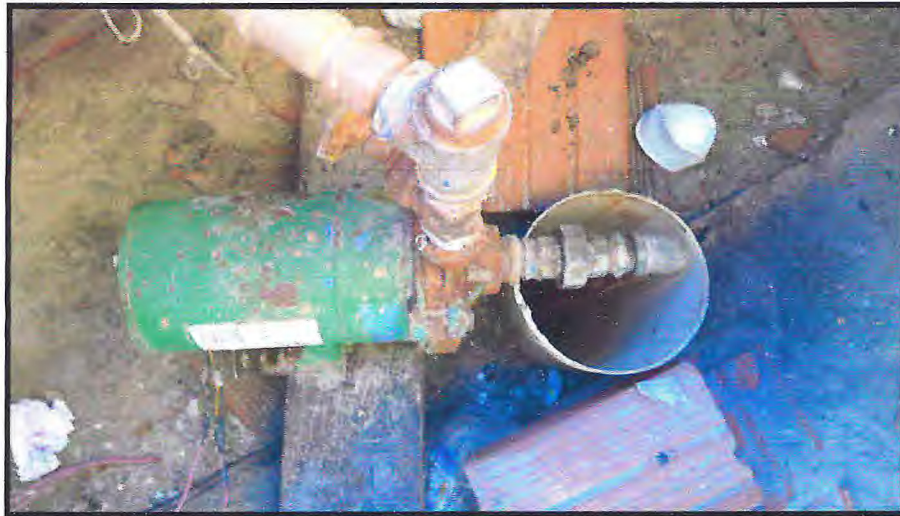
Foto 26. Bomba elétrica no poço P11 Coordenadas 596404 / 9539018 localizada na Escola Municipal do Sítio Lucas Beberirbe CE (junho 2012).

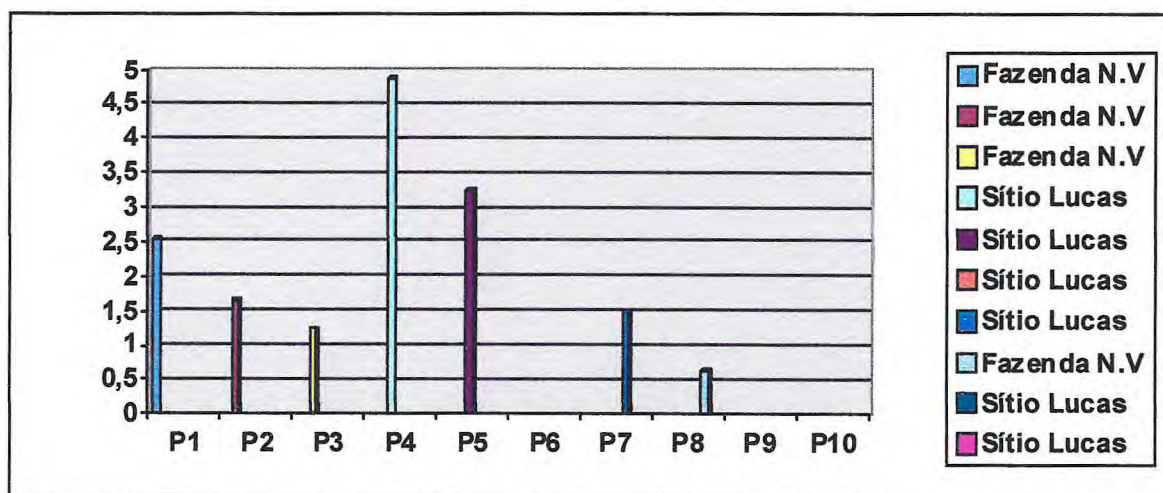
Os valores de turbidez nas águas dos poços foram de 0 a 4,88 UNT, com média de 1,574 UNT (Gráfico 8). De acordo com a portaria N° 2.914/2011, todas as amostras estão dentro do valor máximo permitido (VMT de 5,0 UNT).

Gráfico 8: Classificação quanto ao teor de turbidez.

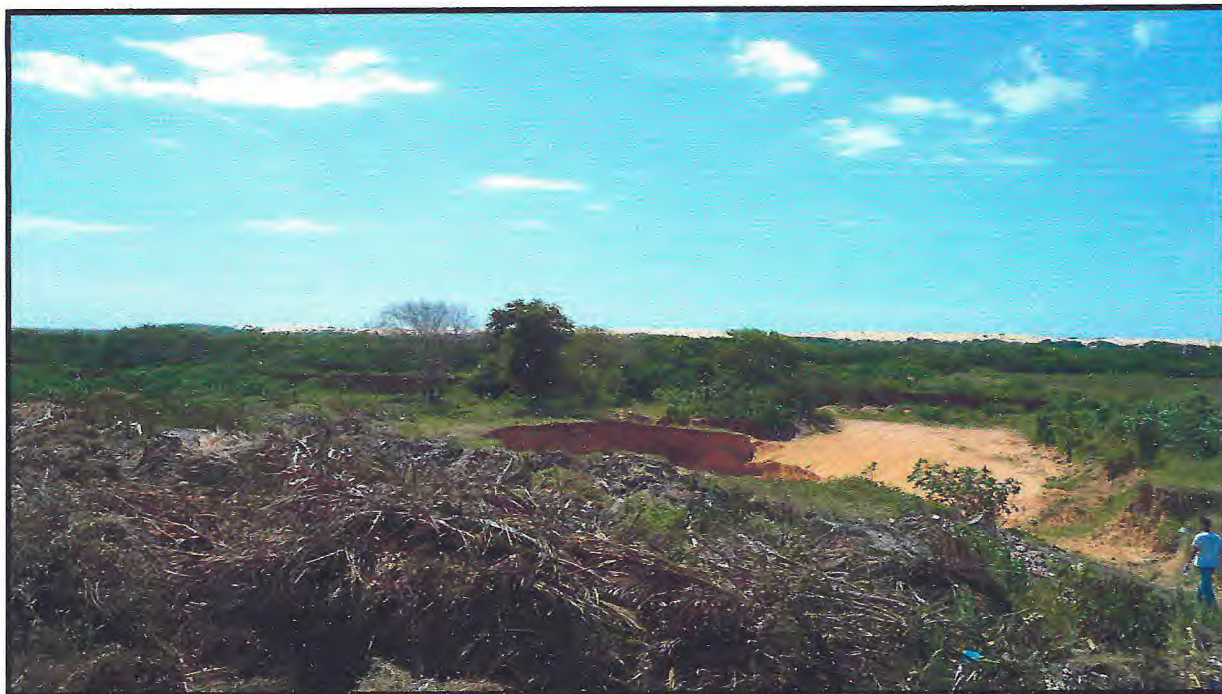
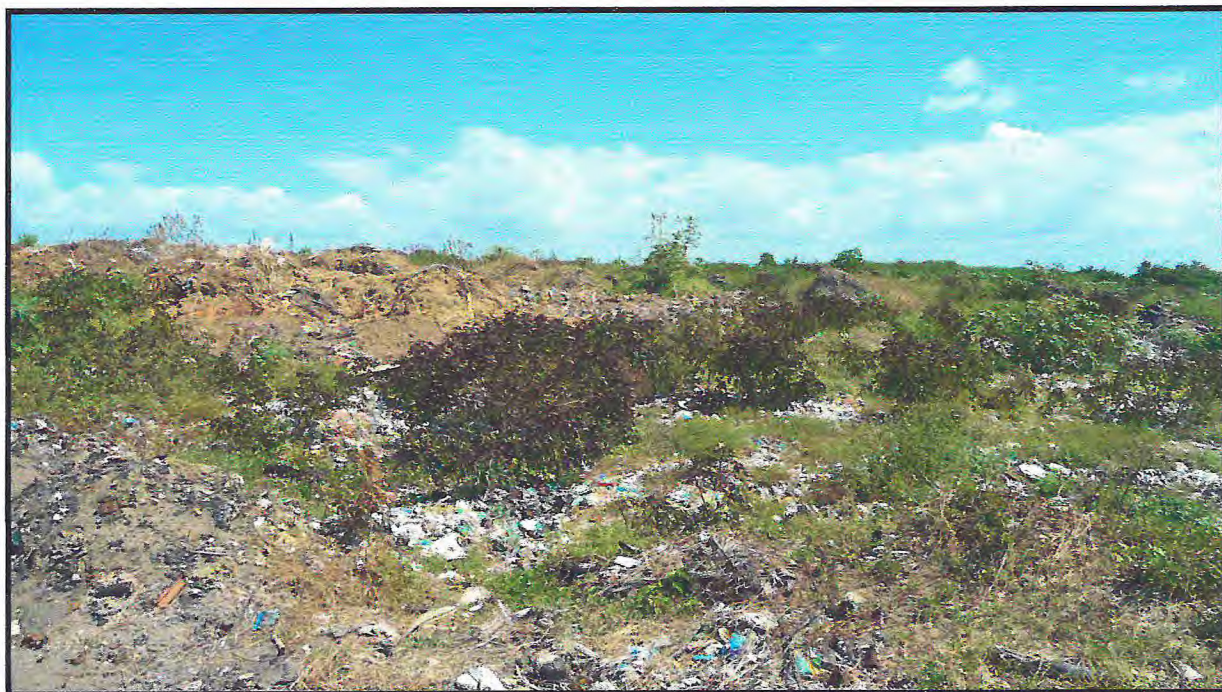
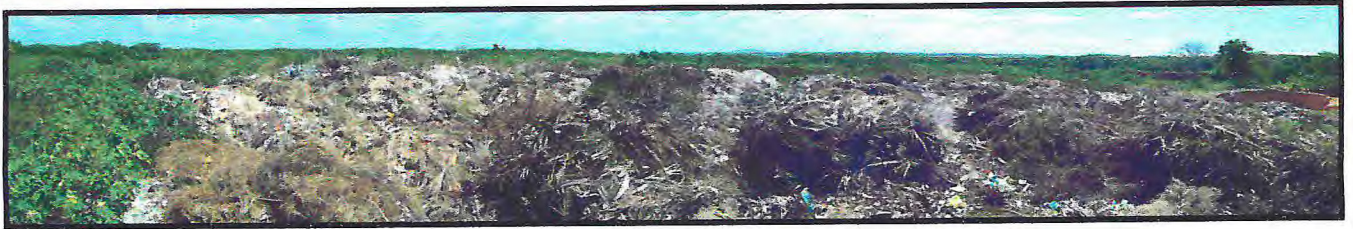
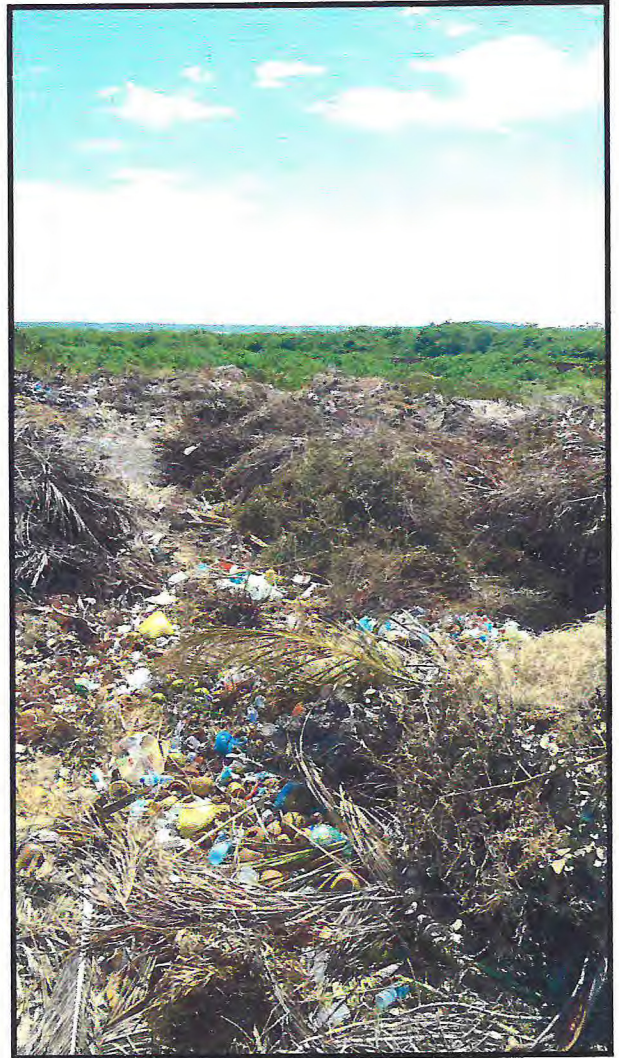
Foto 27: Lixão a montante do Sítio Lucas, Beberibe – CE. Junho 2012.

Foto 28: Lixão a montante do Sítio Lucas, Beberibe – CE. Junho 2012.

Foto 29: Panorâmica do lixão a montante do Sítio Lucas, Beberibe – CE. Junho 2012.

Foto 30: Lixão a montante do Sítio Lucas, Beberibe – CE. Junho 2012.

Foto 31: Lixão a montante do Sítio Lucas, Beberibe – CE. Junho 2012.

No lixão foram encontrados todos os tipos de lixo como: plástico, madeira, entulho, metais, lixos orgânicos e até animais mortos. Mesmo ele estando desativado, vi indícios de que os populares continuam o utilizando como local de descarte de lixo. Outra fonte de contaminação é as fossas das casas do Sítio Lucas, muitas delas apresentando sinais de vazamento.

A partir desses resultados é imprescindível um trabalho de conscientização e informação da população e da prefeitura de Beberibe sobre a contaminação das águas subterrâneas, pois a maioria das obras de captação é usada para consumo próprio, o que pode ocasionar danos à saúde se consumida por muito tempo.
