**ESTUDO DE CASO: LAUDO DE INSPEÇÃO PREDIAL DE UM HOTEL NA
CIDADE DE SOBRAL, NO ESTADO DO CEARÁ, APLICANDO A LEI DE
INSPEÇÃO PREDIAL DO MUNICÍPIO DE FORTALEZA**

Trabalho de Conclusão de Curso apresentado
ao Corpo Docente do Departamento de
Engenharia Elétrica da Universidade Federal
do Ceará, como requisito parcial à obtenção do
título de Engenheiro Eletricista.

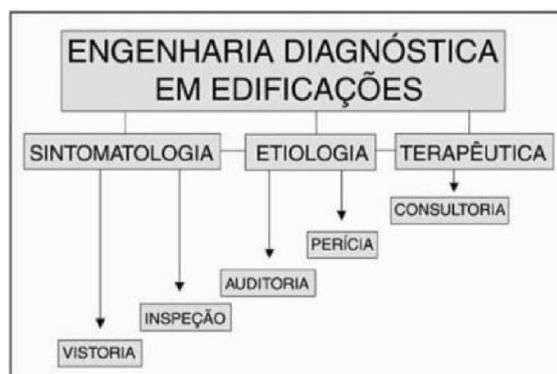
Figura 2 - Campo de ação da Engenharia Diagnóstica

De acordo com Gomide, Cabral e Gullo (2009), o campo da engenharia diagnóstica em edificações se divide em três campos de atuação: sintomatologia, etiologia e terapêutica. Para cada um desses campos temos ferramentas diagnósticas, as quais podem ser visualizadas na figura a seguir:

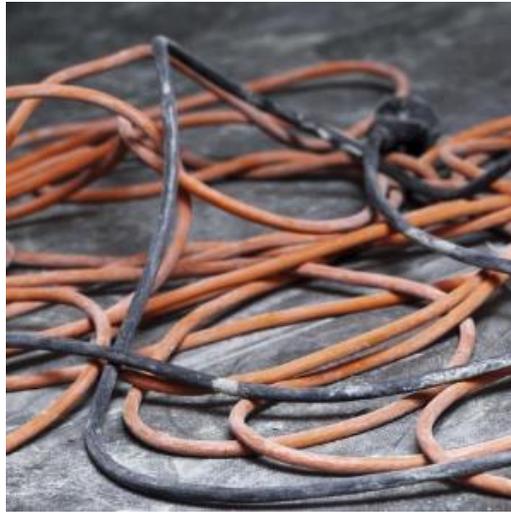
Figura 5 - Cabos deteriorados

- c) Substituição de disjuntores por outros de maior capacidade, sem a troca adequada dos cabos pertinentes;
- d) Ruídos anormais nas instalações;
- e) Condutores com isolamento desgastada;

- d) Fios e Cabos expostos: Instalar os cabos dentro de eletrodutos seguindo a determinação da NBR 5410/08.
- e) Condutores com isolamentos desgastados: Isolar os terminais dos cabos e fios e protegê-los em caixas de passagem ou, se necessário for realizar a substituição de cabos e fios deteriorados;

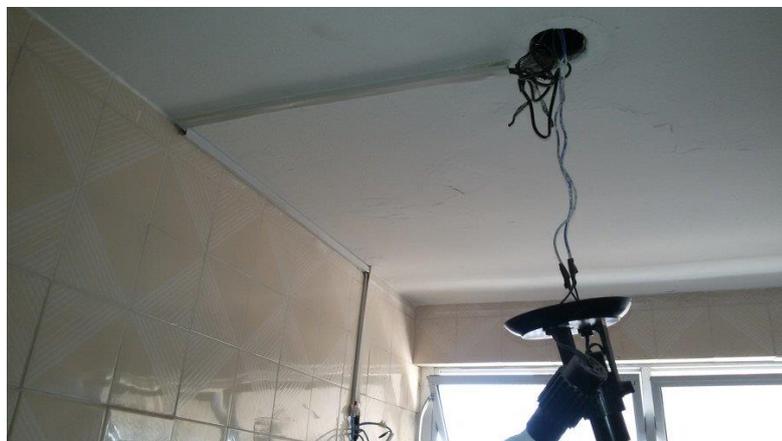
Figura 6 - Fios expostos oferecendo risco

- f) Fios e cabos expostos;

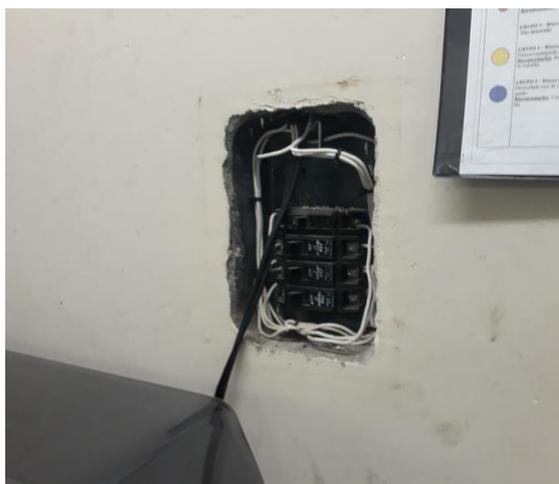
Figura 7 - Disjuntores sem caixa de proteção

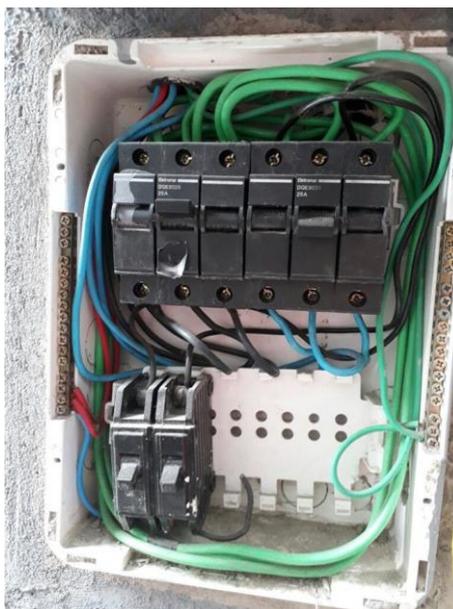
Figura 8 - Quadro de energia sem identificação, sinalização dos circuitos e sem tampa

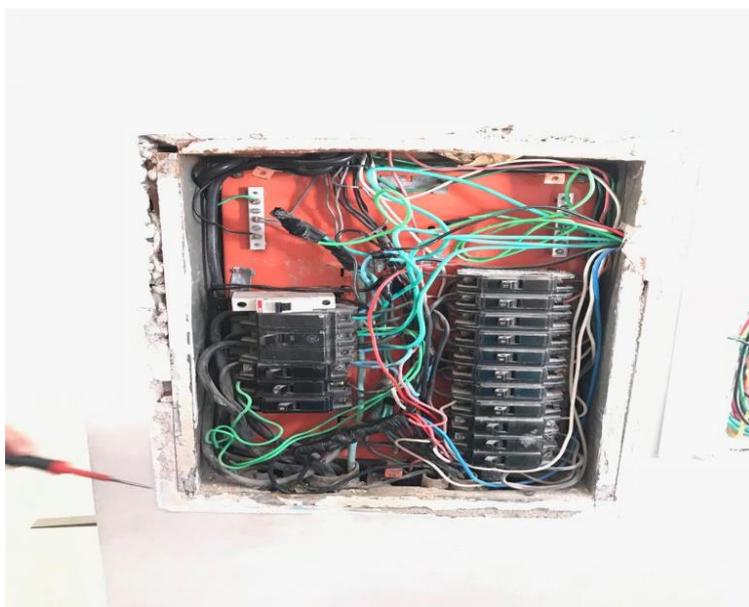
Figura 9 – Quadro desorganizado

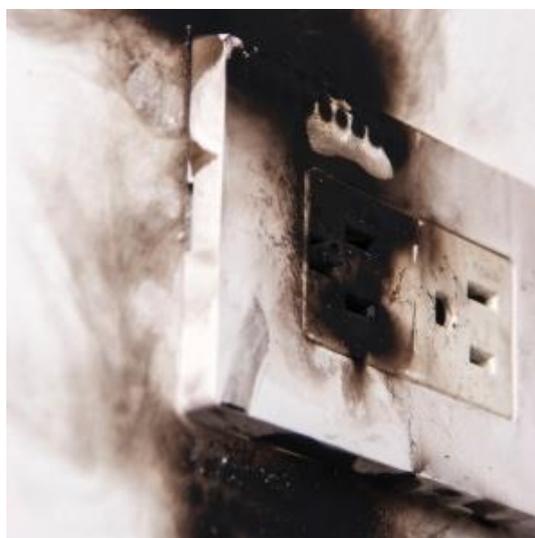
Figura 10 - Tomada após incêndio

- l) Ausência de DR's;
- m) Folgas em componentes dos quadros;
- n) Corrosão/Sujidade nos metais dos quadros;
- o) Corrosão de tomadas e plugs;
- p) Incêndios em componentes elétricos;

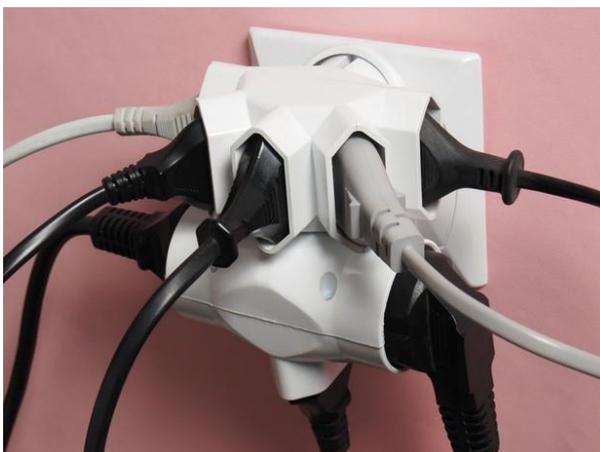
Figura 11 - Excesso de benjamins nas tomadas

- q) Excesso de benjamins em tomadas;

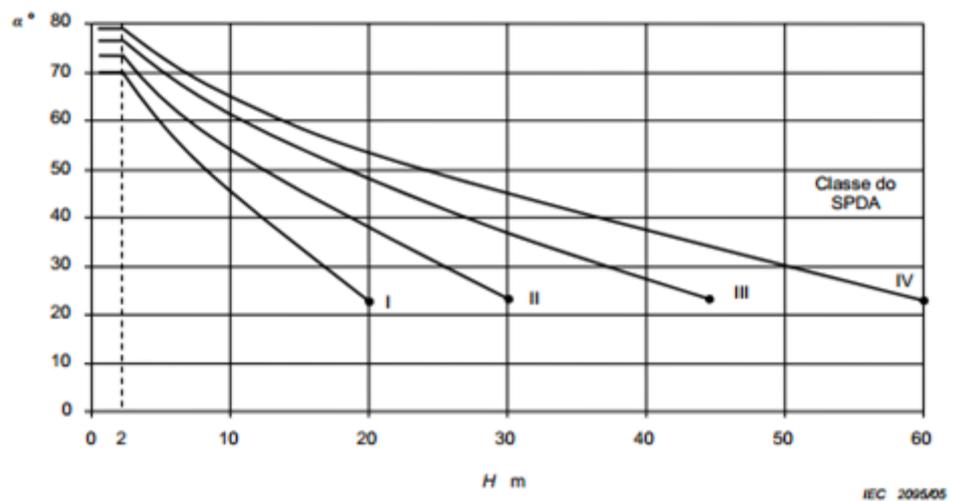
Figura 13 - Ângulos de proteção correspondentes à classe do SPDA

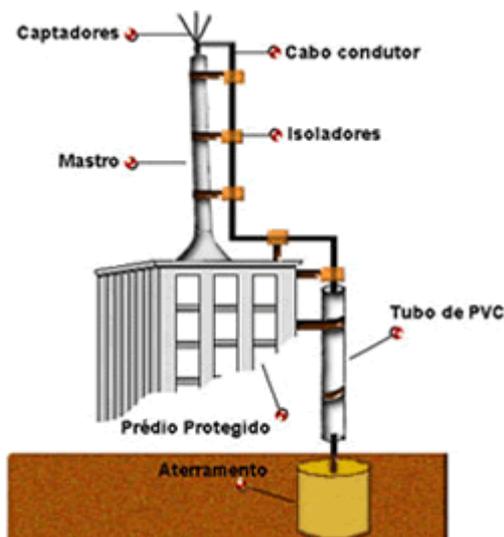
Figura 14 - Ilustração para o método de Franklin

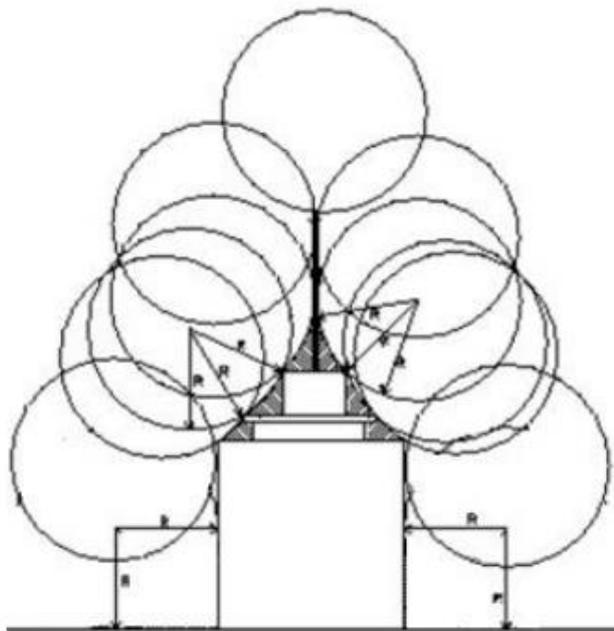
Figura 16 - Ilustração para o método das esferas rolantes

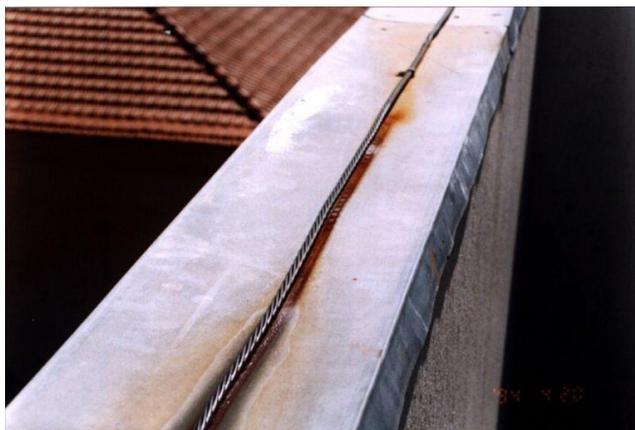
Figura 17 - Cabos deteriorados

- a) Ausência de SPDA;
- b) Deficiência de Equipotencialidade;
- c) Estruturas instaladas acima do nível dos captores;
- d) Corrosão ou deterioração dos componentes (captor, cabos de descida, conexões e isoladores);

- d) Corrosão ou deterioração dos componentes: Realizar a substituição dos cabos corroídos ou deteriorados;
- e) Ausência da proteção dos cabos do sistema de descida: Proteger o sistema de descida utilizando barreiras ou eletrodutos;

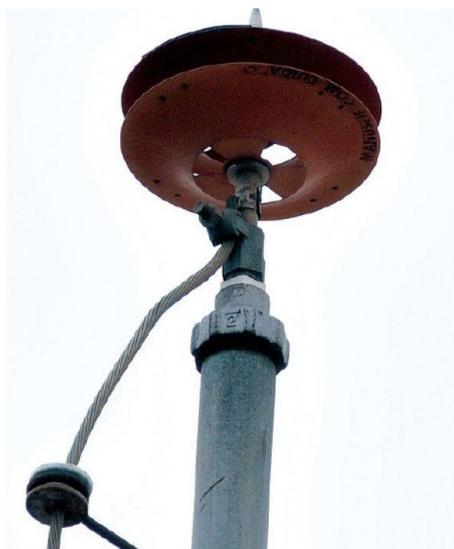
Figura 19 - Captadores radioativos

- i) Ausência do laudo de inspeção do SPDA e aterramento (conforme a NR-10);
- j) Uso de captos radioativos (componente proibido de acordo com a resolução de nº 04/89, pela Comissão Nacional de Energia Nuclear).

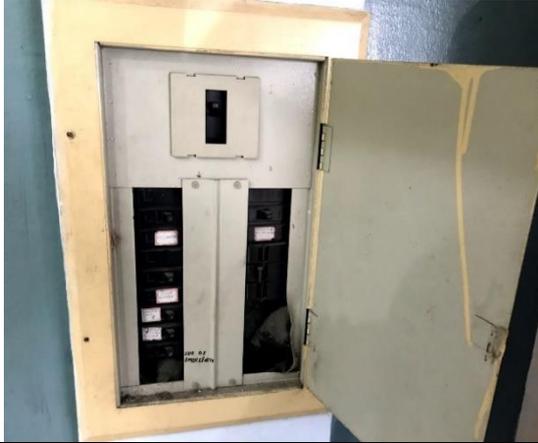
ORDEM	LOCAL	ANOMALIA		
7.1.1	Recepção	Ausência do diagrama Unifilar no quadro de distribuição.		
ORIGEM	Endógenas			
CAUSA PROVÁVEL	Desconhecimento da norma NR-10

MEDIDA SANEADORA	Elaborar o diagrama unifilar de acordo com as cargas instaladas.			
GRAVIDADE	URGÊNCIA	TENDÊNCIA	GxUxT	RISCO
2	2	2	8	MÍNIMO

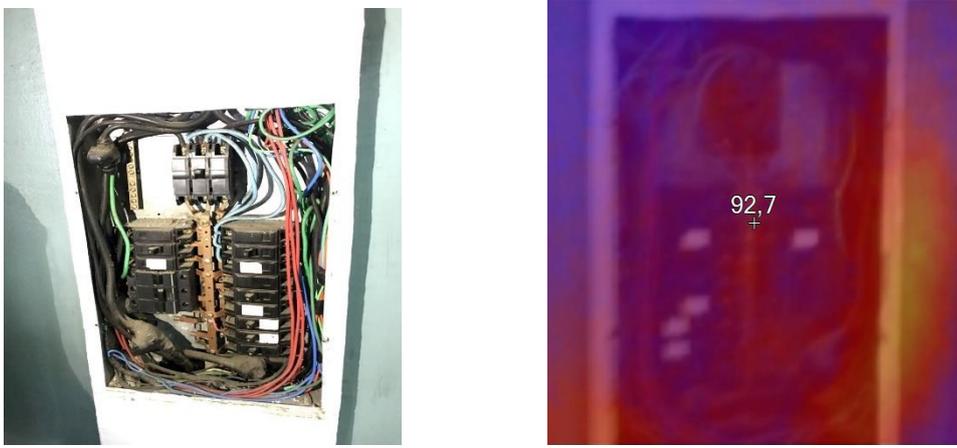
ORDEM	LOCAL	ANOMALIA		
7.1.2	Recepção	Quadro de distribuição superlotado e com derivações inadequadas		
ORIGEM	Endógenas			
CAUSA PROVÁVEL	Instalação inadequada de condutores, acréscimo de circuitos desordenados.

MEDIDA SANEADORA	Instalar quadro de distribuição que suporte a quantidade de circuitos, instalar DR's em circuitos requisitados, eliminar derivações inadequadas que ocasionam ponto quente			
GRAVIDADE	URGÊNCIA	TENDÊNCIA	GxUxT	RISCO
4	3	3	36	Médio

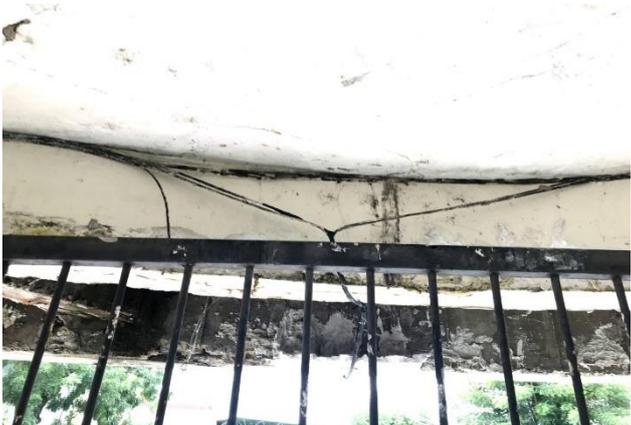
ORDEM	LOCAL	ANOMALIA		
7.1.3	Garagem - Vaga 101	Fiação elétrica exposta		
ORIGEM	Funcional			
CAUSA PROVÁVEL	Instalação inadequada de condutores

MEDIDA SANEADORA	Alocar fiação em eletrodutos sobreposto ou embutidos em alvenaria.			
GRAVIDADE	URGÊNCIA	TENDÊNCIA	GxUxT	RISCO
2	2	3	12	Mínimo

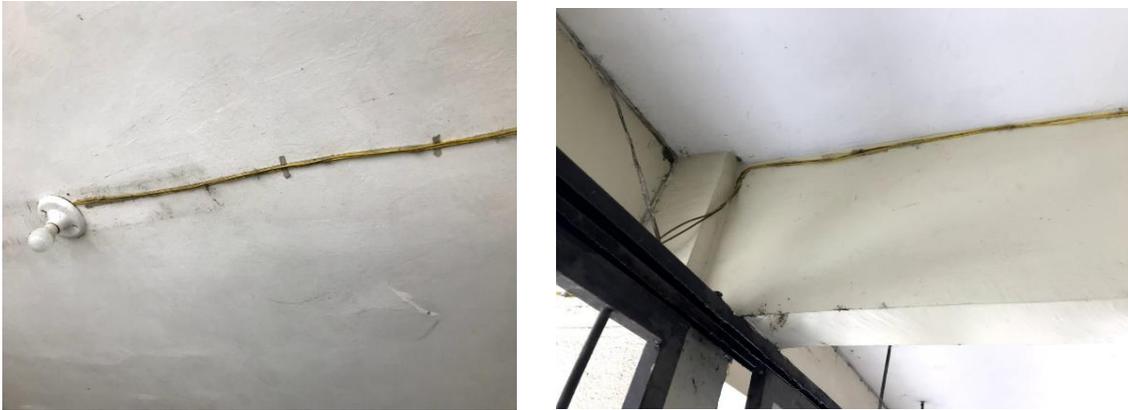
ORDEM	LOCAL	ANOMALIA		
7.1.4	Garagem	Fiação elétrica exposta		
ORIGEM	Endógenas			
CAUSA PROVÁVEL	Instalação inadequada de condutores

MEDIDA SANEADORA	Alocar fiação em eletrodutos sobreposto ou embutidos em alvenaria.			
GRAVIDADE	URGÊNCIA	TENDÊNCIA	GxUxT	RISCO
2	2	3	12	Mínimo

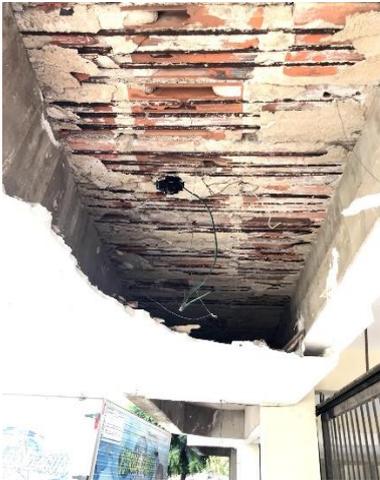
ORDEM	LOCAL	ANOMALIA		
7.1.5	Garagem - Vaga 102	Fiação elétrica exposta		
ORIGEM	Endógenas			
CAUSA PROVÁVEL	Infiltração fez com que forro caísse, risco de curto-circuito e choque.

MEDIDA SANEADORA	Isolar cabos para normalizar local que se encontra com anomalias de outro sistema e alocar a fiação em eletrodutos embutidos em alvenaria.			
GRAVIDADE	URGÊNCIA	TENDÊNCIA	GxUxT	RISCO
4	3	3	36	Médio

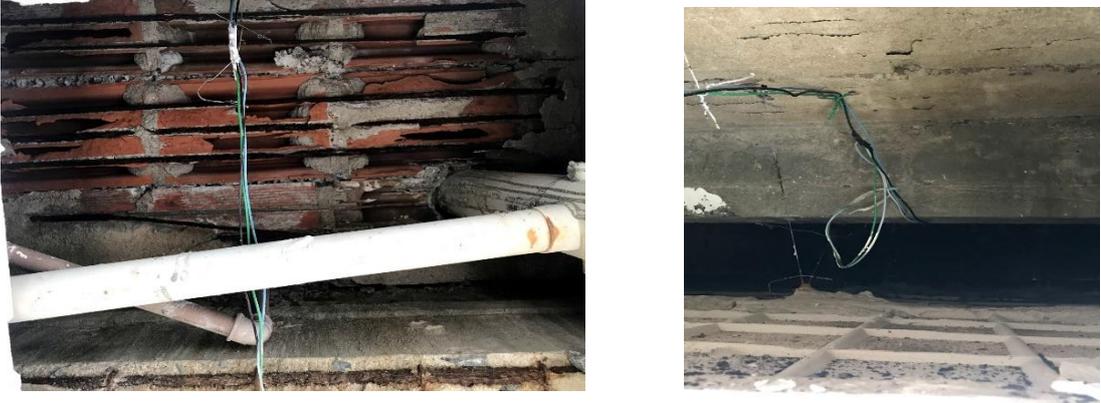
ORDEM	LOCAL	ANOMALIA		
7.1.6	1º Andar - Restaurante	Fiação elétrica exposta		
ORIGEM	Funcional			
CAUSA PROVÁVEL	Infiltração fez com que forro caísse, risco de curto-circuito e choque.

MEDIDA SANEADORA	Alocar fiação em eletrodutos sobreposto ou embutidos em alvenaria.			
GRAVIDADE	URGÊNCIA	TENDÊNCIA	GxUxT	RISCO
4	3	3	36	Médio

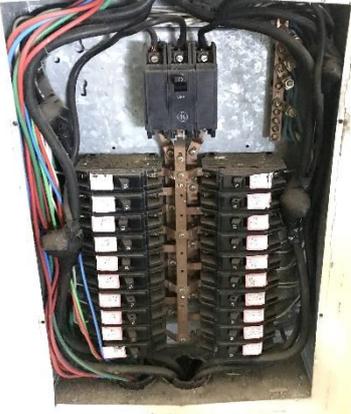
ORDEM	LOCAL	ANOMALIA		
7.1.7	1º Andar - Corredores	Quadro de distribuição superlotado e com derivações inadequadas		
ORIGEM	Endógenas			
CAUSA PROVÁVEL	Instalação inadequada de condutores, acréscimo de circuitos desordenados.

MEDIDA SANEADORA	Instalar quadro de distribuição que suporte a quantidade de circuitos, instalar DR's em circuitos requisitados, eliminar derivações inadequadas que ocasionam ponto quente			
GRAVIDADE	URGÊNCIA	TENDÊNCIA	GxUxT	RISCO
4	3	3	36	Médio

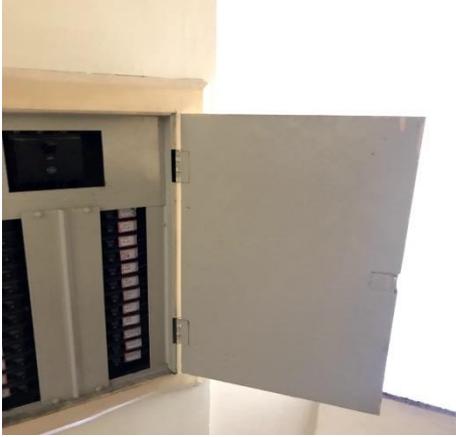
ORDEM	LOCAL	ANOMALIA		
7.1.8	1º Andar - Corredores	Ausência do diagrama unifilar		
ORIGEM	Endógenas			
CAUSA PROVÁVEL	Desconhecimento na NR-10

MEDIDA SANEADORA	Alocar fiação em eletrodutos sobreposto ou embutidos em alvenaria.			
GRAVIDADE	URGÊNCIA	TENDÊNCIA	GxUxT	RISCO
2	2	8	8	Mínimo

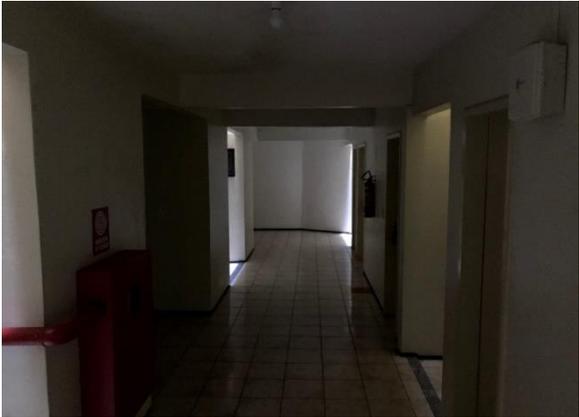
ORDEM	LOCAL	ANOMALIA		
7.1.9	1º Andar - Corredores	Falhas em lâmpadas		
ORIGEM	Funcional			
CAUSA PROVÁVEL	Lâmpadas queimadas

MEDIDA SANEADORA	Substituir lâmpadas queimadas			
GRAVIDADE	URGÊNCIA	TENDÊNCIA	GxUxT	RISCO
2	2	2	8	Mínimo

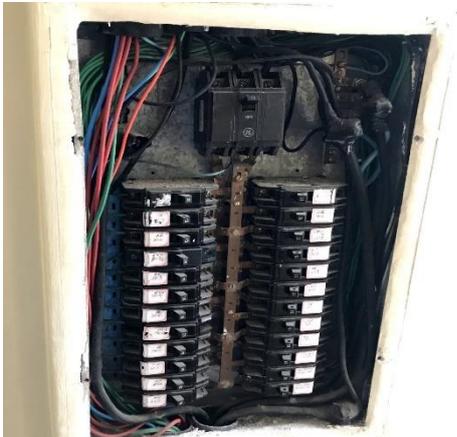
ORDEM	LOCAL	ANOMALIA		
7.1.10	3º Andar - Corredores	Quadro de distribuição superlotado e com derivações inadequadas		
ORIGEM	Endógenas			
CAUSA PROVÁVEL	Instalação inadequada de condutores, acréscimo de circuitos desordenados.

MEDIDA SANEADORA	Instalar quadro de distribuição que suporte a quantidade de circuitos, instalar DR's em circuitos requisitados, eliminar derivações inadequadas que ocasionam ponto quente			
GRAVIDADE	URGÊNCIA	TENDÊNCIA	GxUxT	RISCO
4	3	3	36	Médio

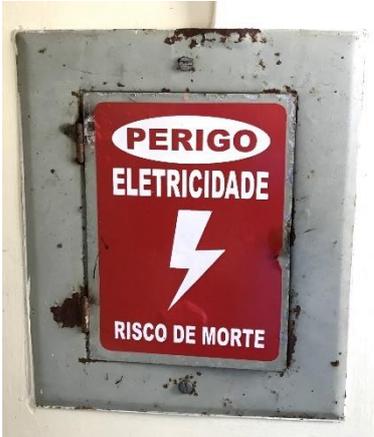
ORDEM	LOCAL	ANOMALIA		
7.1.11	4º Andar - Corredores	Quadro Defasado e deteriorado		
ORIGEM	Funcional			
CAUSA PROVÁVEL	Oxidação com o tempo de uso

MEDIDA SANEADORA	Substituir o quadro de distribuição.			
GRAVIDADE	URGÊNCIA	TENDÊNCIA	GxUxT	RISCO
1	2	2	4	Mínimo

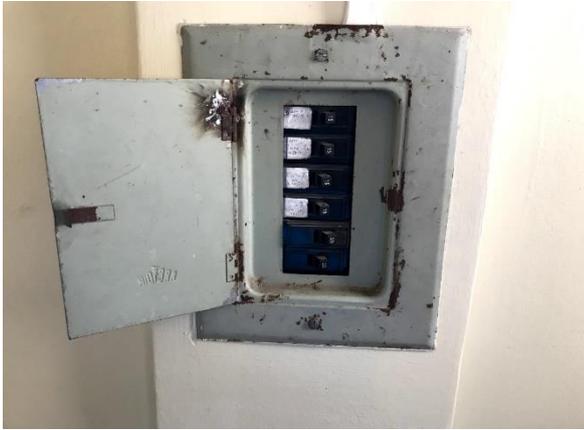
ORDEM	LOCAL	ANOMALIA		
7.1.12	4º Andar - Corredores	Ausência do diagrama unifilar e de DR's		
ORIGEM	Endógenas			
CAUSA PROVÁVEL	Desconhecimento da NR-10 e NBR 5410

MEDIDA SANEADORA	Realizar o diagrama unifilar e instalar DR's nos circuitos requisitados			
GRAVIDADE	URGÊNCIA	TENDÊNCIA	GxUxT	RISCO
2	2	2	8	Mínimo

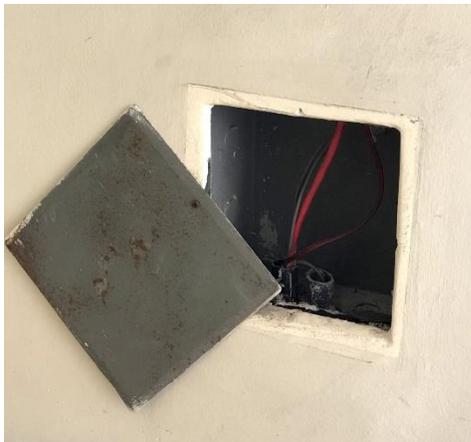
ORDEM	LOCAL	ANOMALIA		
7.1.13	Garagem	Caixa de passagem deteriorado e fiação exposta		
ORIGEM	Endógenas			
CAUSA PROVÁVEL	Erro na execução do projeto elétrico e de telefonia e oxidação da caixa com tempo de uso

MEDIDA SANEADORA	Reinstalar cabos de comunicação em eletrodutos distintos dos de eletricidades e normalizar caixa de passagem			
GRAVIDADE	URGÊNCIA	TENDÊNCIA	GxUxT	RISCO
3	3	3	27	Médio

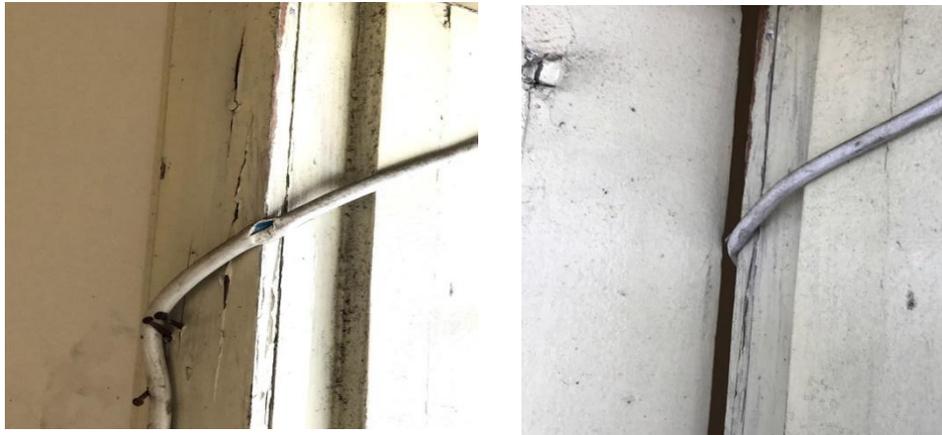
ORDEM	LOCAL	ANOMALIA		
7.1.14	4º Andar - Terraço	Passagem de benjamim em locais inadequados		
ORIGEM	Exógenas			
CAUSA PROVÁVEL	Porta deteriorando cabo ao ser fechada

MEDIDA SANEADORA	Realocar benjamim em tomadas mais próximas a ser utilizadas			
GRAVIDADE	URGÊNCIA	TENDÊNCIA	GxUxT	RISCO
4	3	3	48	Crítico

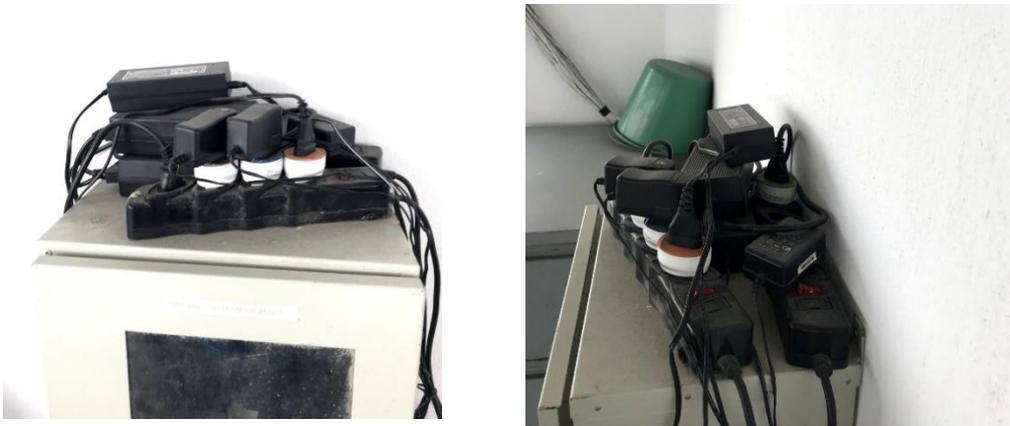
ORDEM	LOCAL	ANOMALIA		
7.1.15	4º Andar - Terraço	Excessos de benjamins		
ORIGEM	Exógenas			
CAUSA PROVÁVEL	Ausência de tomadas

MEDIDA SANEADORA	Instalar novos pontos de tomadas a fim de satisfazer a necessidade do usuário.			
GRAVIDADE	URGÊNCIA	TENDÊNCIA	GxUxT	RISCO
4	4	4	64	Crítico

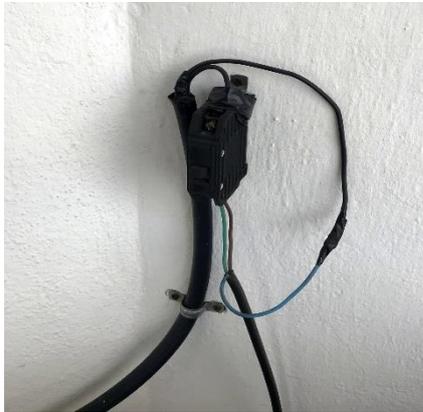
ORDEM	LOCAL	ANOMALIA		
7.1.16	4º Andar - Terraço	Instalação de disjuntor inadequado e cabos expostos		
ORIGEM	Endógenas			
CAUSA PROVÁVEL	Necessidade de um disjuntor

MEDIDA SANEADORA	Instalar disjuntor dentro de quadro de distribuição			
GRAVIDADE	URGÊNCIA	TENDÊNCIA	GxUxT	RISCO
4	4	4	64	Crítico

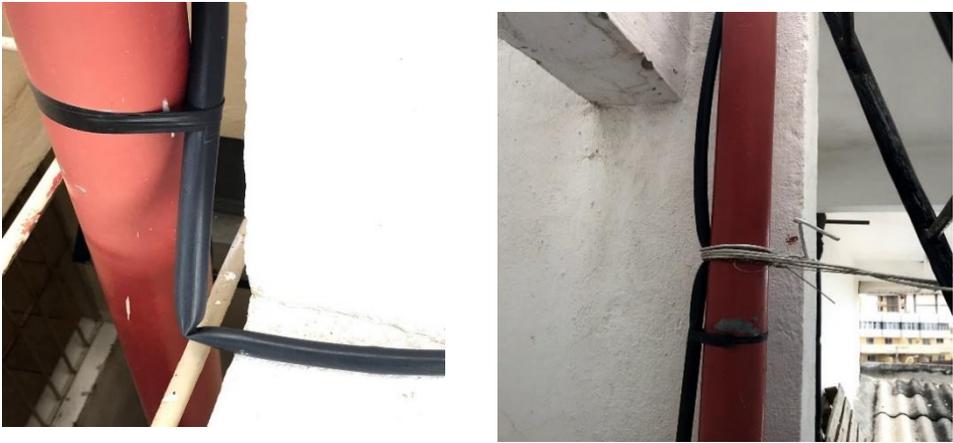
ORDEM	LOCAL	ANOMALIA		
7.1.17	4º Andar - Terraço	Fixação de eletrodutos inadequados		
ORIGEM	Endógenas			
CAUSA PROVÁVEL	Má instalação de eletrodutos

MEDIDA SANEADORA	Fixar eletrodutos corretamente			
GRAVIDADE	URGÊNCIA	TENDÊNCIA	GxUxT	RISCO
4	3	3	36	Médio

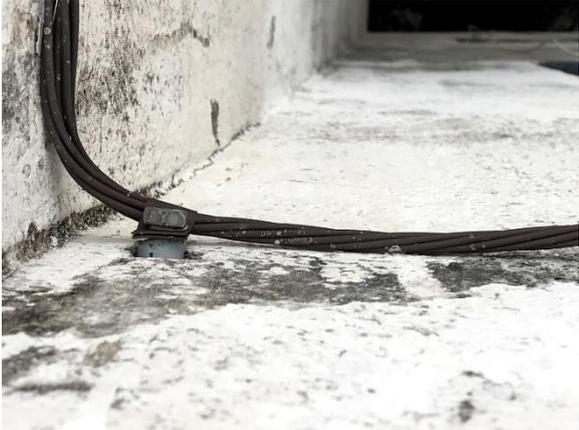
ORDEM	LOCAL	ANOMALIA		
7.1.18	4º Andar - Terraço	Conectores oxidados e rosca quebrada		
ORIGEM	Funcional			
CAUSA PROVÁVEL	Oxidação pela ação do tempo

MEDIDA SANEADORA	Substituir componentes oxidados por material inoxidável ou galvanizado e substituir componentes quebrados			
GRAVIDADE	URGÊNCIA	TENDÊNCIA	GxUxT	RISCO
3	3	4	36	Médio

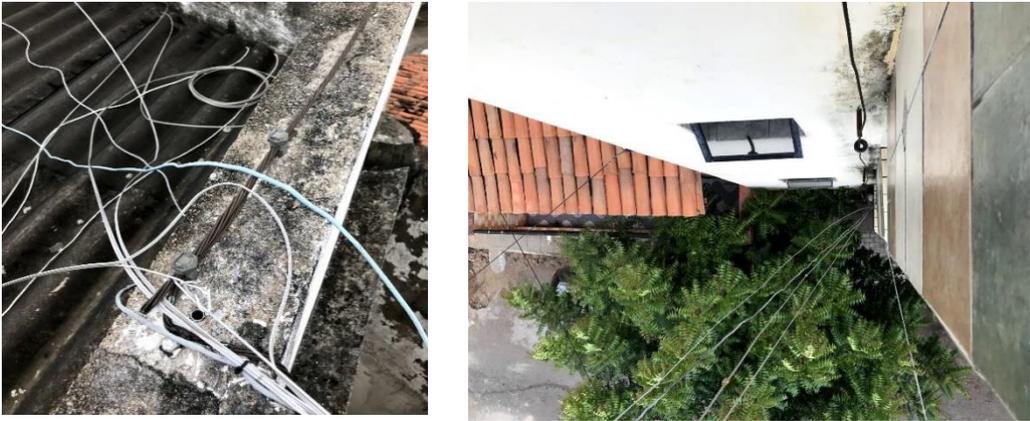
ORDEM	LOCAL	ANOMALIA		
7.1.19	4º Andar - Terraço	Cabos de comunicação sobrepondo componentes e conexão de cond. Inadq.		
ORIGEM	Endógenas			
CAUSA PROVÁVEL	Instalação incorreta do SPDA e dos cabos de comunicação e falha na realização da conexão de condutores

MEDIDA SANEADORA	Retirar cabos de comunicação próximo do SPDA e realizar a conexão de condutores através de solda elétrica ou exotérmica			
GRAVIDADE	URGÊNCIA	TENDÊNCIA	GxUxT	RISCO
4	4	4	64	Crítico

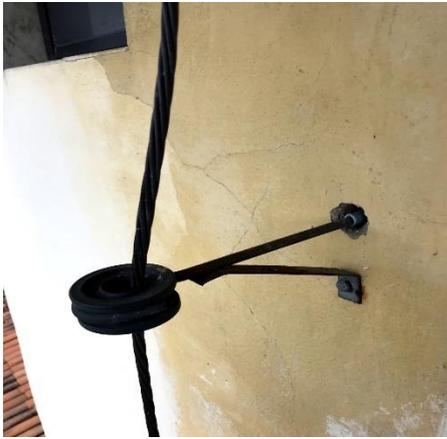
ORDEM	LOCAL	ANOMALIA		
7.1.20	2º Andar	Componentes do SPDA enferrujados		
ORIGEM	Funcional			
CAUSA PROVÁVEL	Ação do tempo

MEDIDA SANEADORA	Substituir componentes enferrujados por material inoxidável ou galvanizado.			
GRAVIDADE	URGÊNCIA	TENDÊNCIA	GxUxT	RISCO
3	3	4	36	Médio

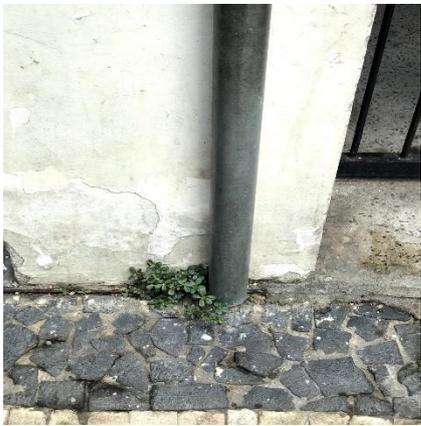
ORDEM	LOCAL	ANOMALIA		
7.1.21	Térreo	Ausência de caixa de medição de aterramento		
ORIGEM	Exógenas			
CAUSA PROVÁVEL	Obras externas da prefeitura vedou caixa de medição

MEDIDA SANEADORA	Instalar caixa de medição para o aterramento para realizar manutenções.			
GRAVIDADE	URGÊNCIA	TENDÊNCIA	GxUxT	RISCO
3	3	3	27	Médio

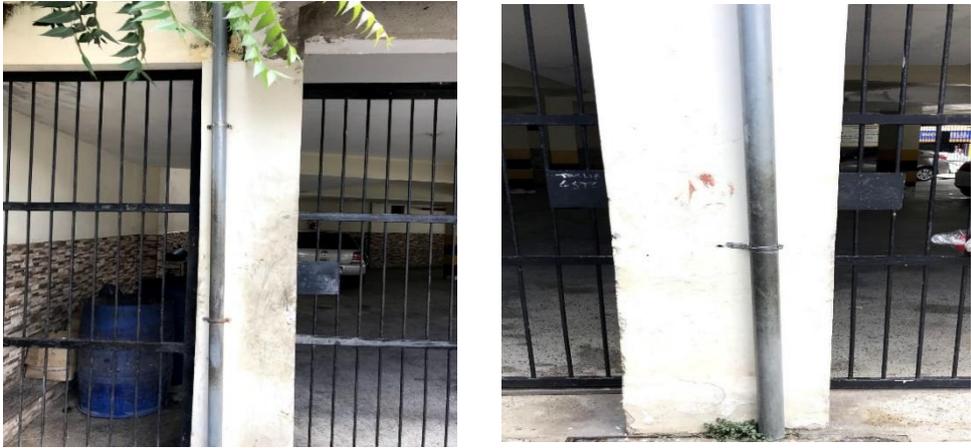
ORDEM	LOCAL	ANOMALIA		
7.1.22	Térreo	SPDA com apenas dois condutores de descida		
ORIGEM	Endógenas			
CAUSA PROVÁVEL	Dimensionamento incorreto do SPDA

MEDIDA SANEADORA	Realizar novo dimensionamento e projeto do SPDA			
GRAVIDADE	URGÊNCIA	TENDÊNCIA	GxUxT	RISCO
5	4	4	80	Crítico

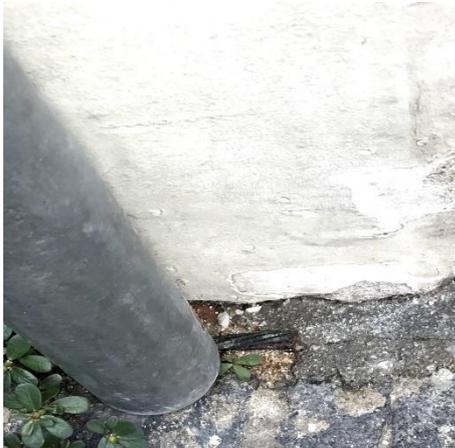
ORDEM	LOCAL	ANOMALIA		
7.1.23	Térreo	Condutor de aterramento exposto		
ORIGEM	Endógenas			
CAUSA PROVÁVEL	Implantação incorreta do SPDA

MEDIDA SANEADORA	Restaurar o condutor de aterramento e posiciona-lo junto ao eletrodo de aterramento.			
GRAVIDADE	URGÊNCIA	TENDÊNCIA	GxUxT	RISCO
5	4	4	80	Crítico

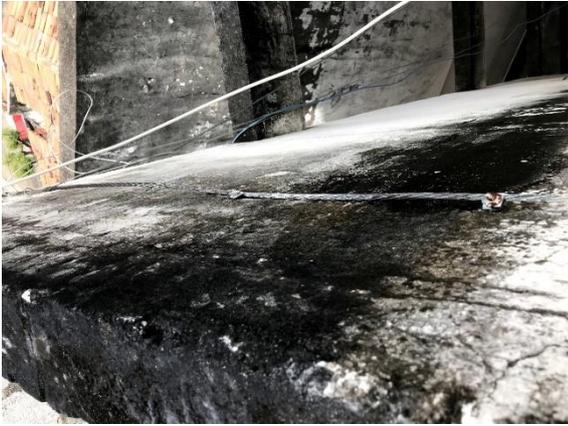
ORDEM	LOCAL	ANOMALIA		
7.1.24	Terraço	Conexão e condutor do SPDA sem isolamento da estrutura		
ORIGEM	Endógenas			
CAUSA PROVÁVEL	Instalação incorreta do SPDA

MEDIDA SANEADORA	Instalar isolamento entre as conexões e a estrutura da edificação e deixar o condutor sem encostar na alvenaria.			
GRAVIDADE	URGÊNCIA	TENDÊNCIA	GxUxT	RISCO
5	4	4	80	Crítico

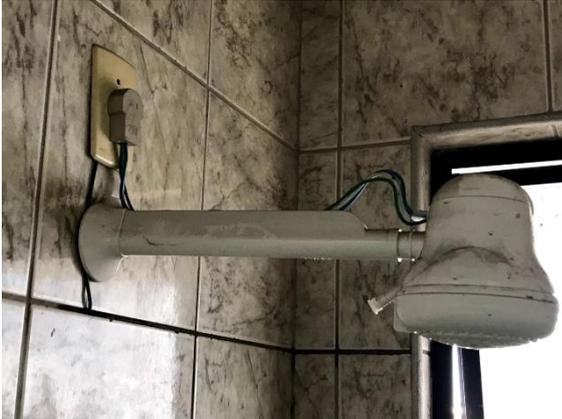
ORDEM	LOCAL	ANOMALIA		
7.2.1	Quarto 302	Fiação exposta do chuveiro		
ORIGEM	Endógenas			
CAUSA PROVÁVEL	Descuido na instalação do chuveiro

MEDIDA SANEADORA	Instalar uma proteção para fiação do chuveiro			
GRAVIDADE	URGÊNCIA	TENDÊNCIA	GxUxT	RISCO
3	2	2	12	Mínimo

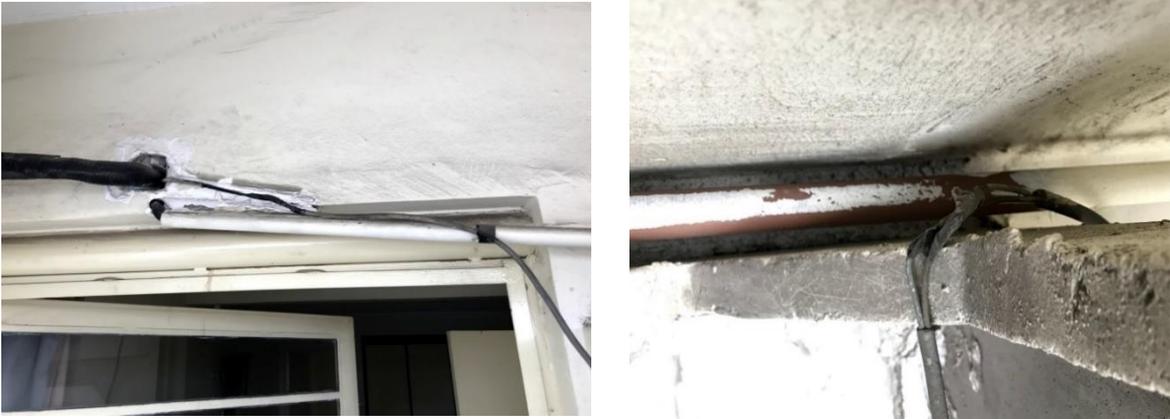
ORDEM	LOCAL	ANOMALIA		
7.2.2	Quartos 302 e 305	Fiação exposta do ar condicionado		
ORIGEM	Endógenas			
CAUSA PROVÁVEL	Instalação inadequada de condutores do ar condicionado

MEDIDA SANEADORA	Alocar a fiação em eletrodutos que isole a fiação do meio externo			
GRAVIDADE	URGÊNCIA	TENDÊNCIA	GxUxT	RISCO
3	2	2	2	Mínimo

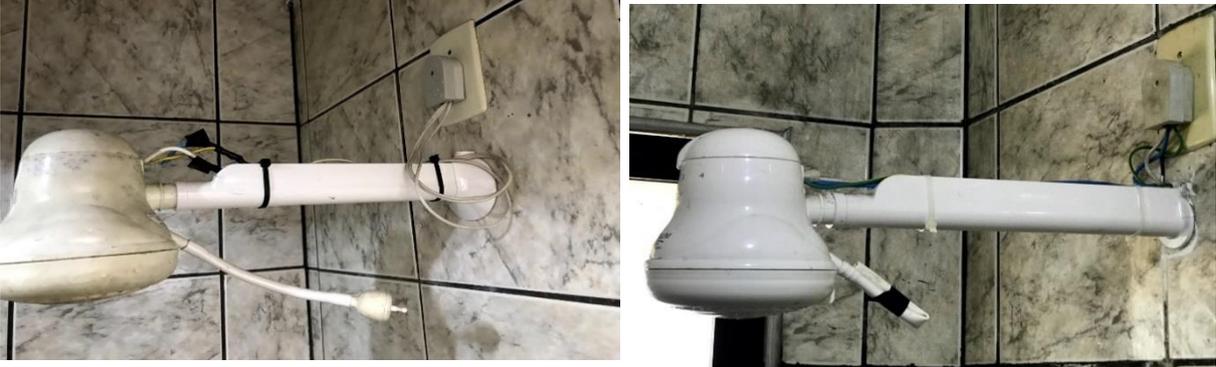
ORDEM	LOCAL	ANOMALIA			
7.2.3	Quartos 306 e 308	Fiação exposta do chuveiro			
ORIGEM	Endógenas				
CAUSA PROVÁVEL	Descuido na instalação do chuveiro

MEDIDA SANEADORA	Instalar uma proteção para a fiação do chuveiro				
GRAVIDADE	URGÊNCIA	TENDÊNCIA	GxUxT	RISCO	
3	2	2	12	Mínimo

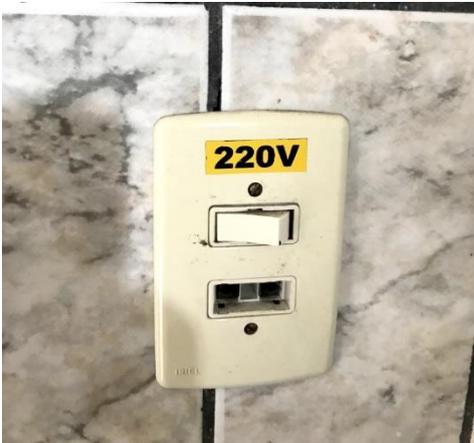
ORDEM	LOCAL	ANOMALIA			
7.2.4	Quarto 307	Tomada danificada			
ORIGEM	Exógenas				
CAUSA PROVÁVEL	Mau uso da tomada

MEDIDA SANEADORA	Substituir a tomada danificada				
GRAVIDADE	URGÊNCIA	TENDÊNCIA	GxUxT	RISCO	
2	2	2	8	Mínimo

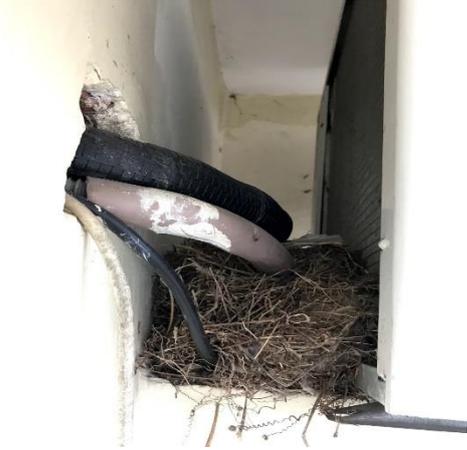
ORDEM	LOCAL	ANOMALIA			
7.2.5	Quarto 309	Ninho de pássaro próximo de cabos do ar condicionado			
ORIGEM	Exógenas				
CAUSA PROVÁVEL	Ausência de manutenção

MEDIDA SANEADORA	Retirar ninho de pássaro do local				
GRAVIDADE	URGÊNCIA	TENDÊNCIA	GxUxT	RISCO	
2	2	2	8	Mínimo

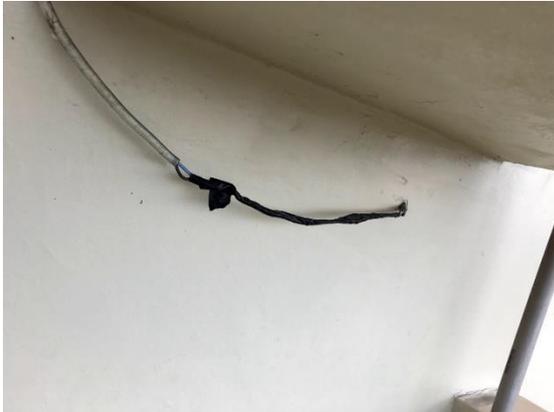
ORDEM	LOCAL	ANOMALIA			
7.2.6	Quarto 309	Fiação exposta do ar condicionado			
ORIGEM	Endógenas				
CAUSA PROVÁVEL	Instalação inadequada de condutores do ar condicionado

MEDIDA SANEADORA	Alocar a fiação em eletrodutos que isolem a fiação do meio externo				
GRAVIDADE	URGÊNCIA	TENDÊNCIA	GxUxT	RISCO	
3	2	2	12	Mínimo

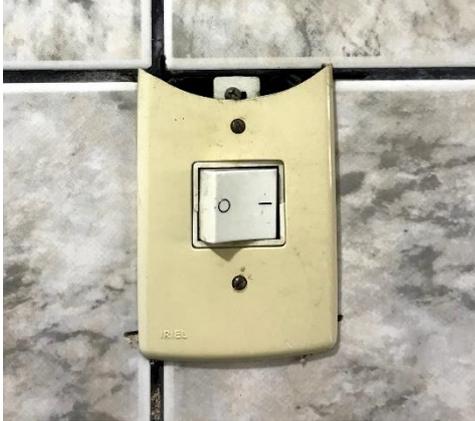
ORDEM	LOCAL	ANOMALIA		
7.2.7	Quarto 309 - Banheiro	Espelho do interruptor danificado		
ORIGEM	Exógenas			
CAUSA PROVÁVEL	Mau uso do interruptor

MEDIDA SANEADORA	Instalar isolamento entre as conexões e a estrutura da edificação e deixar o condutor sem encostar na alvenaria.			
GRAVIDADE	URGÊNCIA	TENDÊNCIA	GxUxT	RISCO
1	2	2	4	Mínimo

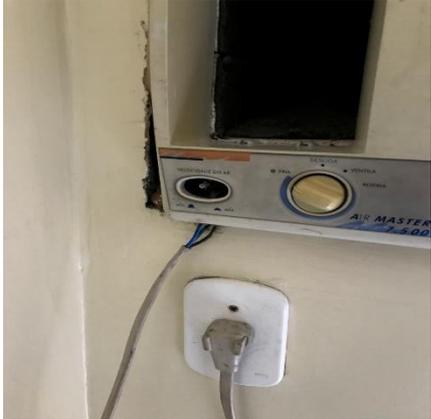
ORDEM	LOCAL	ANOMALIA		
7.2.8	Quarto 311	Fiação exposta do ar condicionado		
ORIGEM	Endógenas			
CAUSA PROVÁVEL	Descuido na instalação

MEDIDA SANEADORA	Isolar fiação exposta			
GRAVIDADE	URGÊNCIA	TENDÊNCIA	GxUxT	RISCO
3	2	2	12	Mínimo

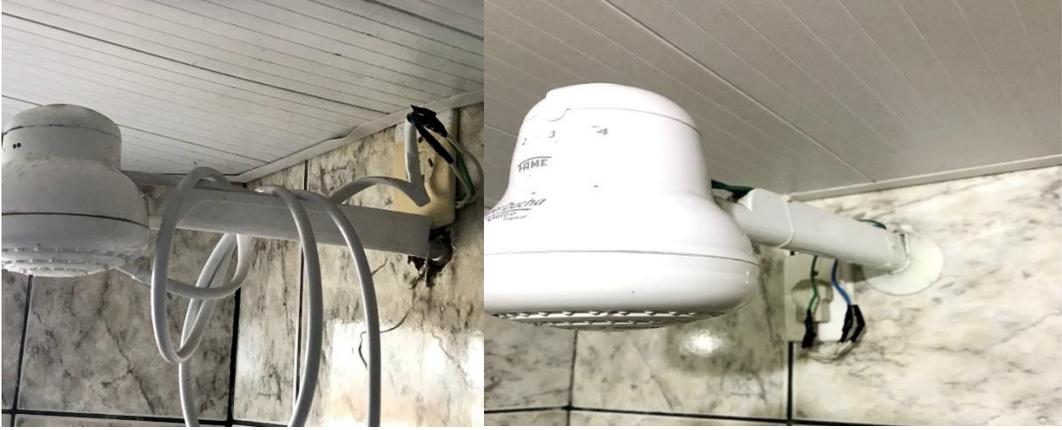
ORDEM	LOCAL	ANOMALIA			
7.2.9	Quartos 204 e 208	Fiação exposta do chuveiro			
ORIGEM	Endógenas				
CAUSA PROVÁVEL	Descuido na instalação do chuveiro

MEDIDA SANEADORA	Instalar isolamento entre as conexões e a estrutura da edificação e deixar o condutor sem encostar na alvenaria.				
GRAVIDADE	URGÊNCIA	TENDÊNCIA	GxUxT	RISCO	
3	2	2	12	Mínimo

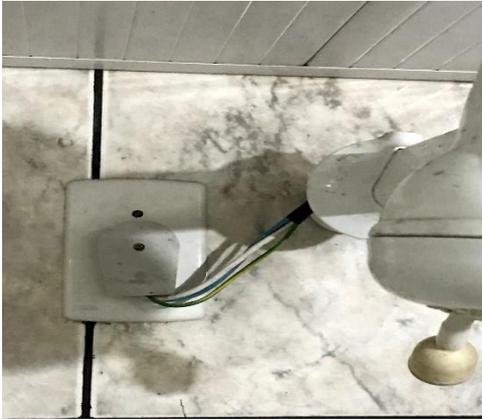
ORDEM	LOCAL	ANOMALIA			
7.2.10	Quarto 102	Fiação exposta do chuveiro			
ORIGEM	Endógenas				
CAUSA PROVÁVEL	Descuido na instalação do chuveiro

MEDIDA SANEADORA	Instalar uma proteção para a fiação do chuveiro				
GRAVIDADE	URGÊNCIA	TENDÊNCIA	GxUxT	RISCO	
3	2	2	12	Mínimo

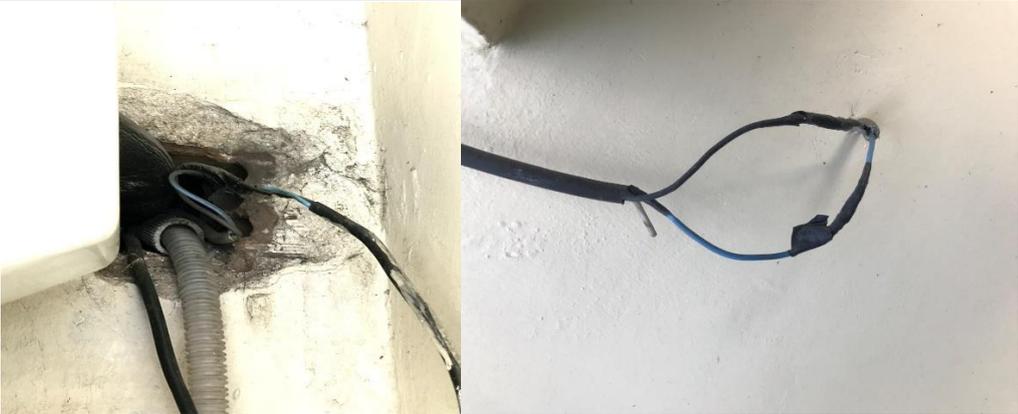
ORDEM	LOCAL	ANOMALIA			
7.2.11	Quartos 104 e 108	Fiação exposta do ar condicionado			
ORIGEM	Endógenas				
CAUSA PROVÁVEL	Descuido na instalação

MEDIDA SANEADORA	Alocar a fiação em eletrodutos que isole a fiação do meio externo				
GRAVIDADE	URGÊNCIA	TENDÊNCIA	GxUxT	RISCO	
3	2	2	12	Mínimo

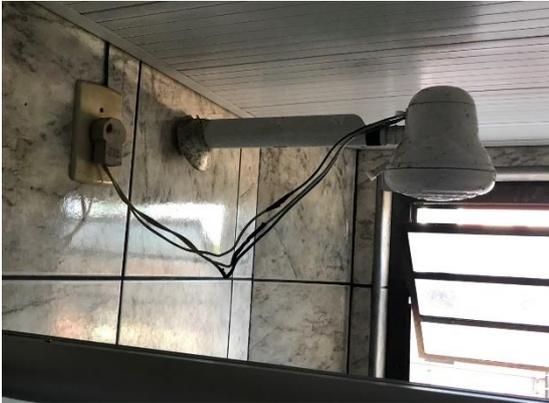
ORDEM	LOCAL	ANOMALIA			
7.2.12	Quarto 107	Fiação exposta do chuveiro com grande perigo a terceiros			
ORIGEM	Endógenas				
CAUSA PROVÁVEL	Descuido na instalação do chuveiro

MEDIDA SANEADORA	Instalar uma proteção para a fiação do chuveiro				
GRAVIDADE	URGÊNCIA	TENDÊNCIA	GxUxT	RISCO	
4	3	3	36	Médio
