UNIVERSIDADE FEDERAL DO CEARÁ

CAMPUS DE SOBRAL

**ESTUDO DE CASO: INSPEÇÃO E ADEQUAÇÃO DAS INSTALAÇÕES
ELÉTRICAS E PROCEDIMENTOS DE TRABALHO NA UNIVERSIDADE
FEDERAL DO CEARÁ, *CAMPUS DE SOBRAL*.**

Monografia apresentada ao Curso de Engenharia Elétrica da Universidade Federal do Ceará – *Campus* de Sobral, como requisito parcial à obtenção do título de Engenheiro Eletricista.

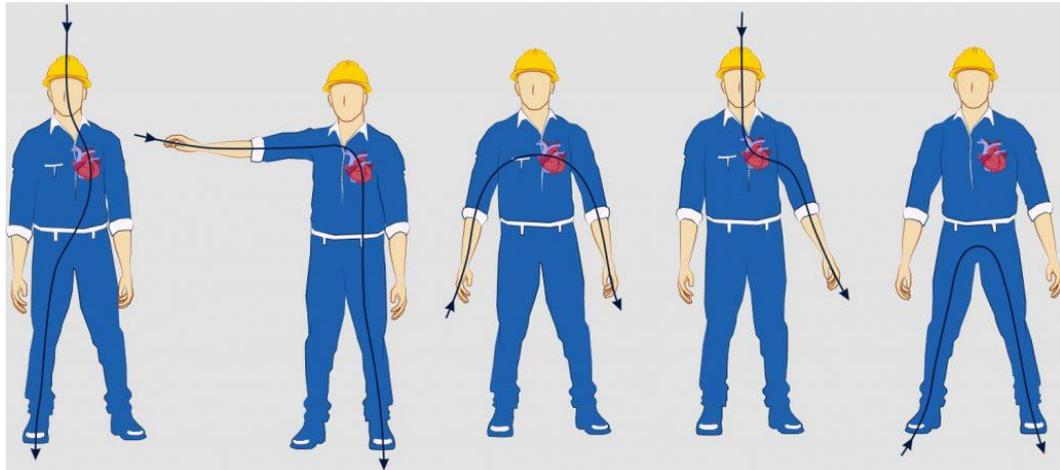
Figura 1. Possíveis caminhos da corrente elétrica pelo corpo humano.

A Figura 1 mostra alguns dos possíveis caminhos percorridos pela corrente elétrica quando em contato com o corpo humano, nota-se que o caminho varia de acordo com o ponto de aterramento mais próximo ao corpo.

É possível observar na Figura 1 que existem percursos da corrente elétrica que podem ser menos danosos aos órgãos, como a última representação da esquerda para direita, aonde a corrente não chega a ter contato com o coração, órgãos vitais ou suas proximidades. Esse fato é levado em consideração nos projetos que envolvem áreas com grande potencial elétrico. Manobra esta conhecida como controle da tensão de passo.

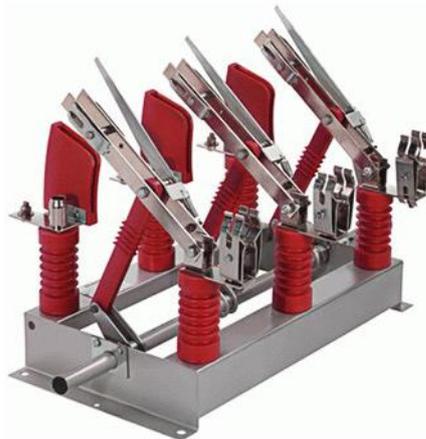
- Seccionamento busca promover a descontinuidade elétrica total, através de afastamento adequado entre um circuito e outro. Pode ser executado por dispositivos como: Chave seccionadora, interruptor e disjuntor.

Figura 3. Chave Seccionadora

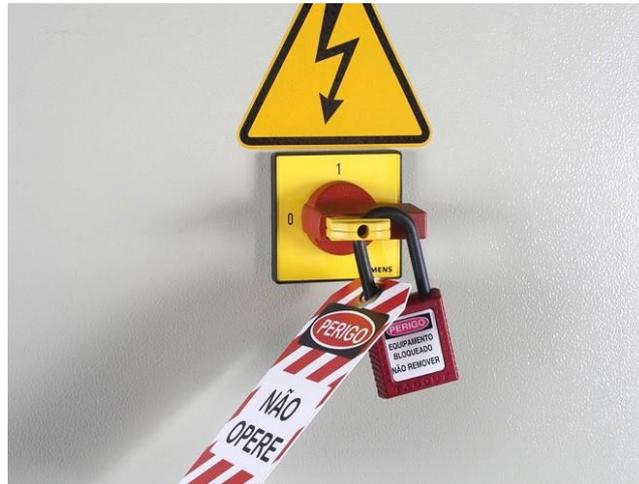
- Impedimento de Reenergização, que, estabelecer condições, asseguradas, que impeçam a reenergização do circuito. Prática normalmente realizada através de cadeados, travamentos mecânicos ou dispositivos semelhantes.

Figura 4. Bloqueador de Operação

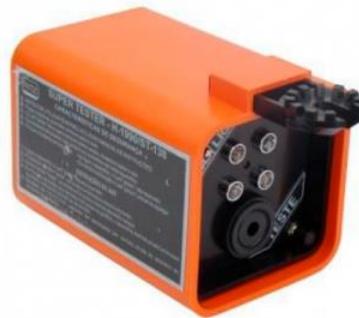
- Constatação da ausência de tensão, que tem como finalidade, a verificação da ausência efetiva de energia, por meio de detectores de tensão devidamente testado e aprovado pelo órgão competente.

Figura 5. Detector de tensão

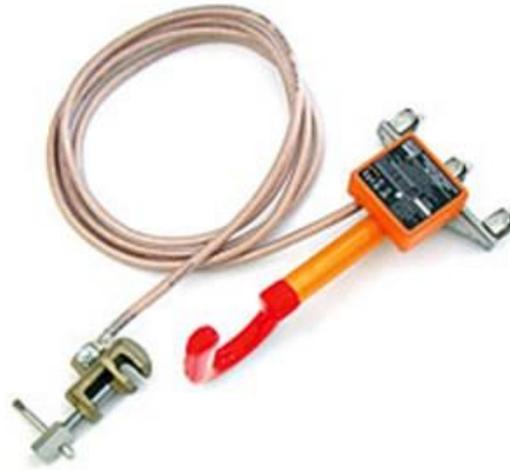
- Instalação de aterramento temporário com equipotenciação dos condutores do circuito, que tem como função, fazer uso de conexão entre fases e haste do equipamento de aterramento ligado a terra.

Figura 6. Aterrador Temporário

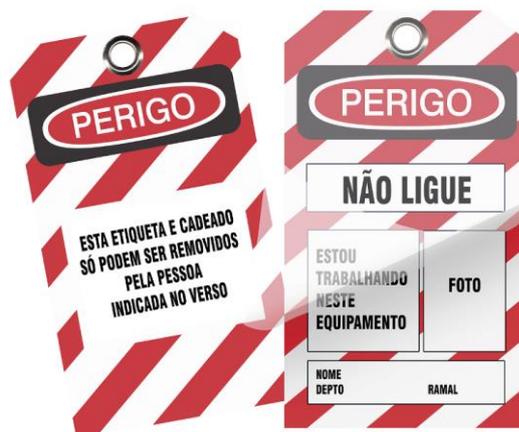
- Proteção dos elementos energizados existentes na Zona Controlada: Delimitar zona controlada de acordo com o nível de tensão, acessível somente por profissionais autorizados.
- Instalação da sinalização de impedimento de reenergização: Sinalizar que os dispositivos de impedimento só podem ser operados por profissional responsável autorizado.

Figura 7. Sinalização de Impedimento

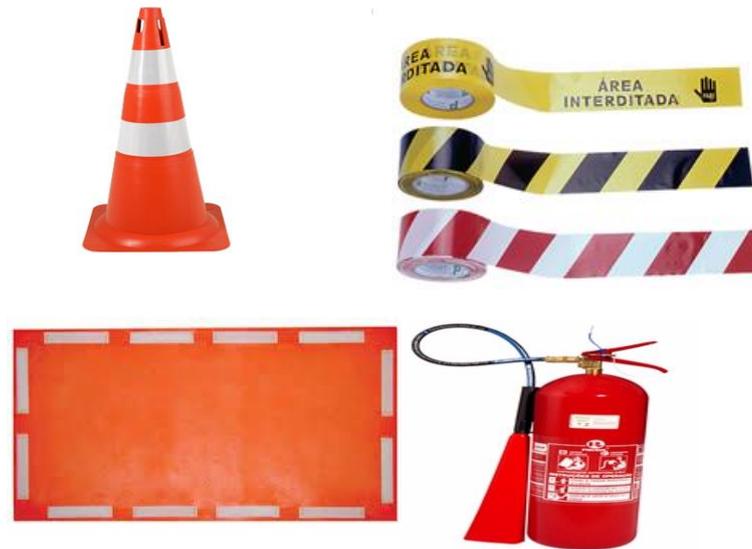
Os EPC mais comuns de serem utilizados em trabalhos com eletricidade são aqueles onde o principal objetivo é advertir, demarcar e isolar áreas de trabalho para evitar a proximidade de pessoas que não estejam aptas a entrar no ambiente do serviço, como cone de sinalização, fita de sinalização e manta isolante, porém existem aqueles de correção como o extintor de incêndio. Ilustrados na Figura 8.

Figura 8. Equipamentos de Proteção Coletiva

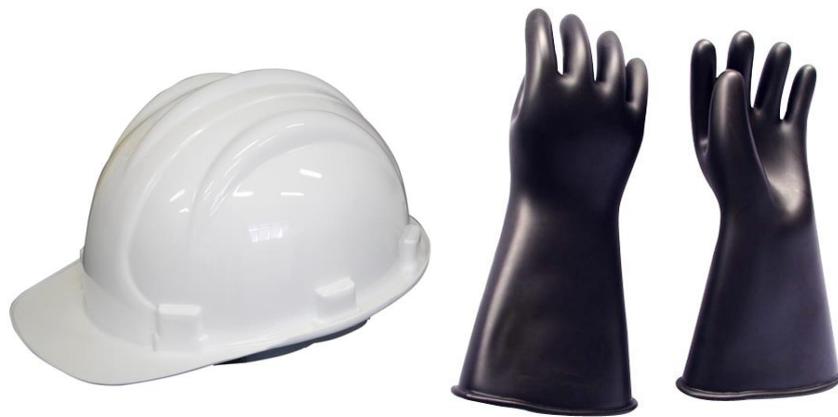
acordo com o risco que o profissional esteja exposto e em perfeito estado de conservação, que possuam certificado de aprovação (CA) conforme o item 6.2 da NR-06, nas seguintes circunstâncias, quando as medidas de ordem geral não oferecem completa proteção contra riscos de acidente ou doenças, enquanto as medidas de proteção coletivas são realizadas e em situações de emergência. São exemplos de EPI, Capacete, óculos de proteção, luvas, mangas entre outros. A Figura 9 mostra alguns dos EPI mais utilizados. (NR-06, 2010)

Figura 9. Equipamentos de Proteção Individual.

O capacete deve ser utilizado para a proteção dos trabalhadores, para impactos de objetos sobre o crânio e também proteger contra choque elétrico. Devem ser específicos para as atividades e ambientes de trabalho adequados e devem ser aprovados pelo órgão responsável. No Brasil o órgão responsável pela aprovação da procedência desse equipamento de segurança é o INMETRO (Instituto Nacional de Metrologia, Qualidade e Tecnologia).

As luvas para serviços em instalações elétricas possuem uma boa diversidade, variando de acordo com o tipo de serviço, grau de exposição e nível de tensão das instalações. É comum em muitos serviços em média tensão de eletricitista em redes de distribuição, a utilização de até três pares de luvas (luva de vaqueta, luva de borracha e luva de couro) com diferentes propósitos. A luva da Figura 9 é uma luva de borracha que possui propriedades isolantes onde auxilia na proteção do trabalhador.

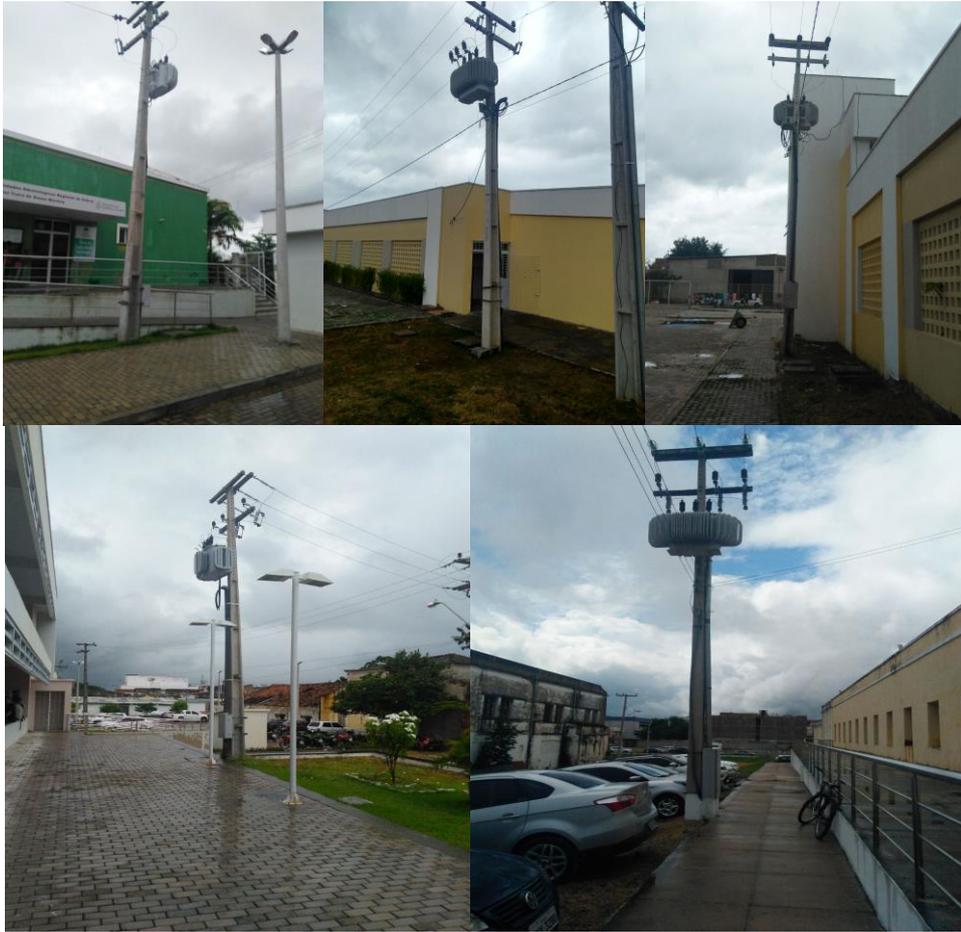
Figura 14. Subestações Aéreas do *Campus*

O *campus* é alimentado através de média tensão que chega por meio de linhas de média tensão 13,8 KV que são convertidos para baixa tensão através de 5 subestações aéreas distribuídas entre os blocos do *campus*, que são eles: Bloco das engenharias, CEO (Centro de Especialidades Odontológicas), Restaurante Universitário e bloco da Odontologia, o qual possui dois transformadores.

O Capítulo 7 da NR-10 aborda Trabalhos que envolvem alta tensão (AT), esse tipo de trabalho requer conhecimento dos limites de trabalho e segurança das estruturas conhecidos como zonas controladas e de risco. Zonas que são definidas pelo anexo II da NR-10.

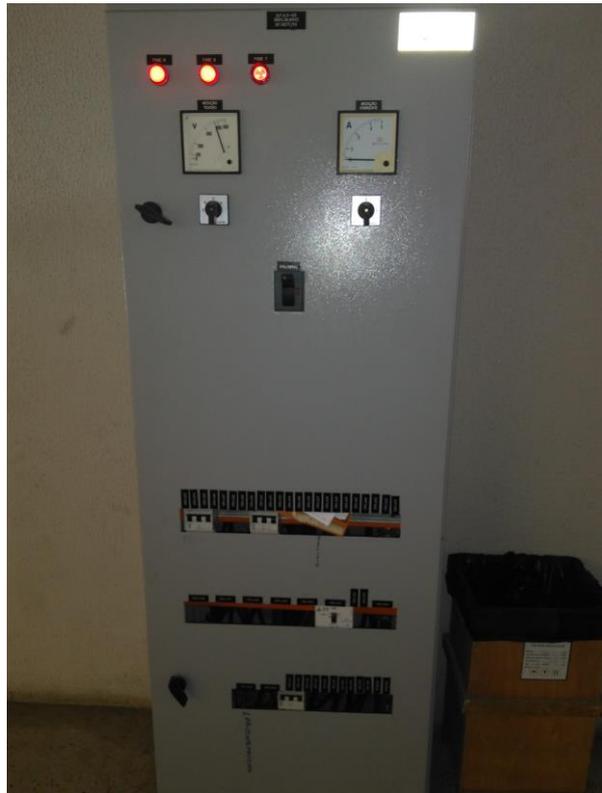
Figura 17. Quadro de distribuição.

Os quadros elétricos podem ser divididos em quadros de distribuição, circuitos alimentadores e terminais. Os quadros terminais são aqueles que alimentam exclusivamente circuitos terminais. Já os de distribuição, são os quadros de onde partem um ou mais circuitos alimentadores ou terminais.

Os quadros devem seguir instruções presentes na norma, item 10.3 e 10.4, como identificação e posicionamento em concordância com o projeto elétrico, possuir diagramas unifilares anexados a porta da estrutura para fácil acesso de trabalhadores e pessoas autorizadas, identificação dos circuitos presentes, aterramento, advertências quanto à autorização ou perigos existentes e manutenções preventivas.

Os quadros de distribuição precisam passar por manutenções preventivas sempre que possível, para que sejam identificados problemas antes que possam provocar maiores danos, devem ser realizados com o sistema desenergizado, de acordo com os passos identificados na norma, subitem 10.4.1, para essa operação, para garantir a segurança dos trabalhadores. Devem ser realizados por profissionais habilitados e autorizados.

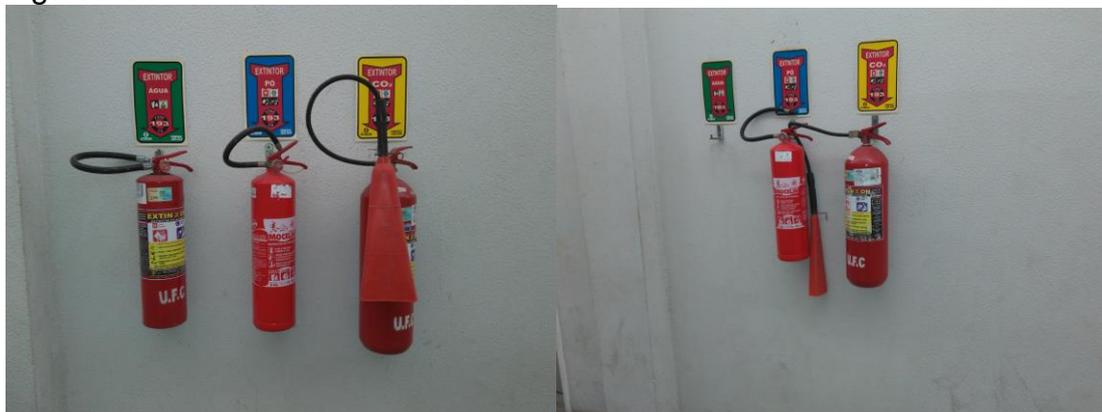
Figura 20. Extintores de Incêndio.

Foram observados alguns equipamentos de emergência no *campus*, e surpreendentemente a grande maioria encontra-se em estado de irregularidades. Algumas irregularidades no sistema de proteção contra incêndio podem ser observadas nas Figuras 20 e 21.

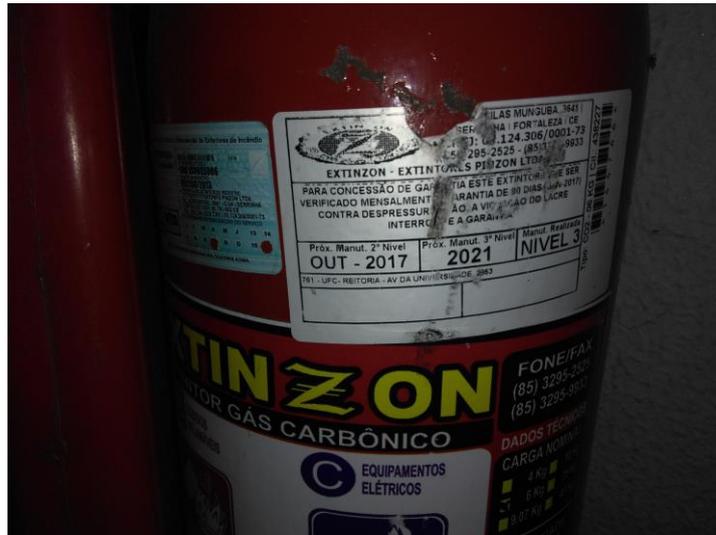
Figura 21. Extintor Fora do Prazo de Validade.

Foram observadas na estrutura da universidade, algumas irregularidades, como o sistema de extintores e iluminação de emergência, os extintores devem possuir validade especificada pelo fabricante ou empresa, devidamente certificada, responsável pela manutenção do equipamento, de acordo com as normas técnicas do CBMCE, situação não encontrada em alguns dos extintores verificados, como na Figura 21.

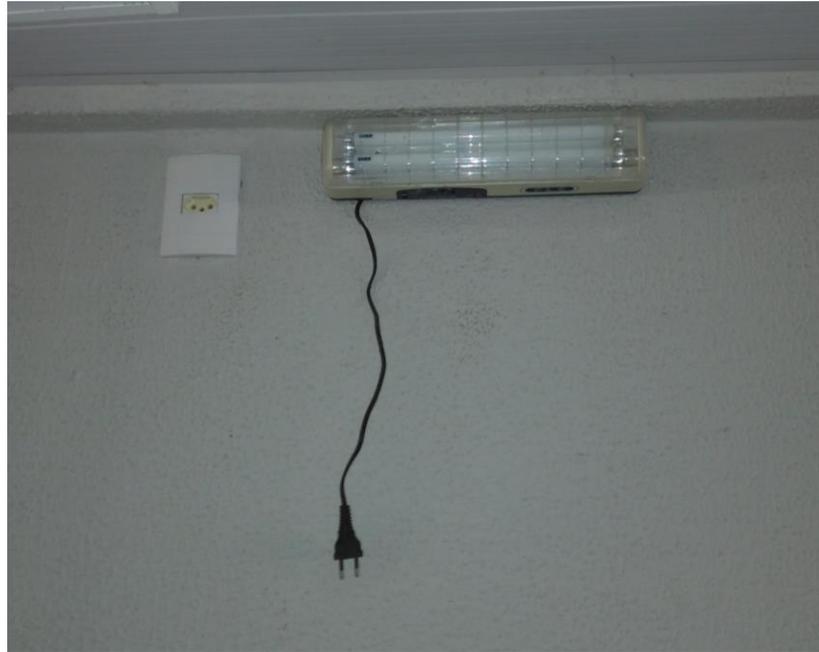
Figura 22. Iluminação de Emergência.

O sistema de iluminação de emergência também segue especificações do Corpo de Bombeiros Militar do Estado do Ceará. Todas as luminárias de emergência verificadas não estão em operação, como observado na Figura 22, ou seja, as edificações possuem luminárias de emergência, porém, encontram-se sem manutenção e inutilizáveis.
