**ANÁLISE E ADEQUAÇÃO DOS SERVIÇOS E INSTALAÇÕES ELÉTRICAS DE  
UMA UNIDADE HOSPITALAR ÀS NORMAS VIGENTES: UM ESTUDO DE CASO**

Monografia apresentada ao Curso de Engenharia Elétrica da Universidade Federal do Ceará do *campus* de Sobral, como requisito parcial para obtenção do título de Bacharel em Engenharia Elétrica.

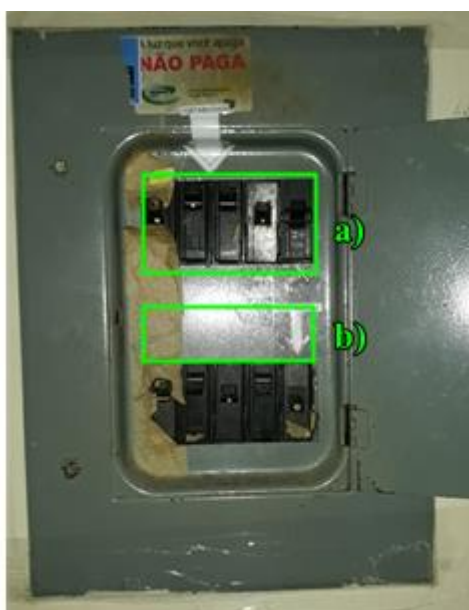
Figura 2 – Quadro de distribuição da administração

- a) segundo o subitem 10.4.4 da NR 10 (2016, p 3, grifo nosso), “As instalações elétricas devem ser mantidas em **condições seguras de funcionamento** e seus

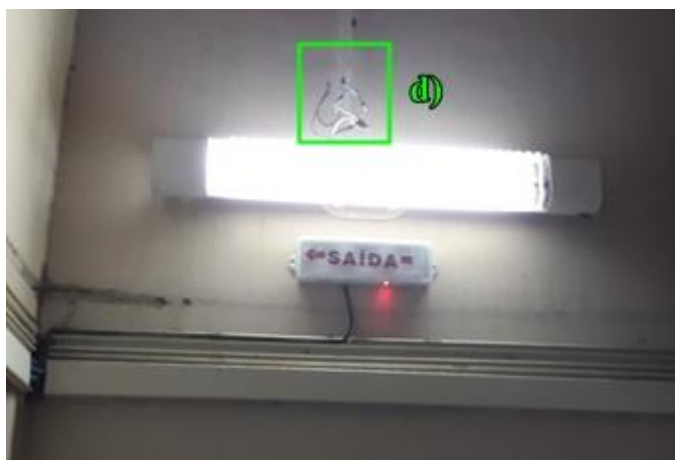
Figura 3 – Lâmpada fluorescente do corredor da administração

d) segundo o subitem 10.3.3 da NR 10 (2016, p 2, grifo nosso), “O projeto de instalações elétricas deve considerar o espaço seguro, quanto ao dimensionamento e a **localização de seus componentes** e as **influências externas**, quando da operação e da **realização de serviços de construção e manutenção**”. Os condutores que alimentam a lâmpada fluorescente estão expostos a influência externa das proximidades da lâmpada, onde há um aquecimento da mesma quando ligada. Essa exposição compromete a isolamento dos condutores, além de que a NBR 5410 não permite que os condutores sejam expostos ao ar livre dessa maneira. Por esses motivos, essa situação é caracterizada como não conforme. Os condutores devem ser embutidos na caixa de passagem da lâmpada a fim de isolá-los do meio externo.

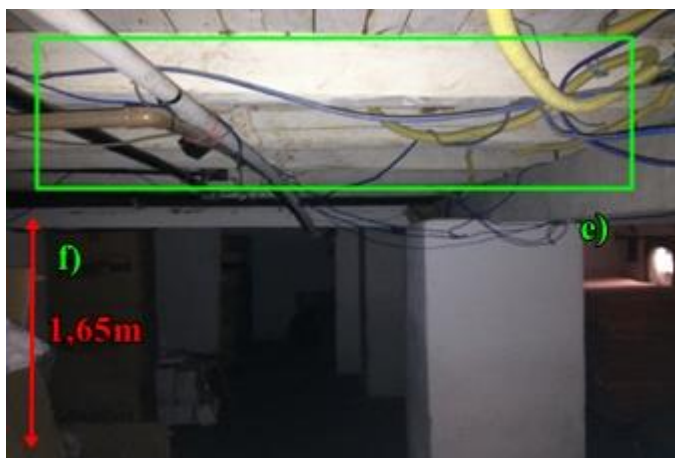
Figura 5 – Teto dos fundos do almoxarifado

Figura 6 – Fiação exposta nos fundos do almoxarifado

As situações mostradas nas Figura 5 e 6 estão localizadas em outras partes do setor. Todas essas situações são caracterizadas como de risco emergencial, devido estarem presentes num ambiente de área classificada. Abaixo estão listadas as inconformidades encontradas nessas situações.

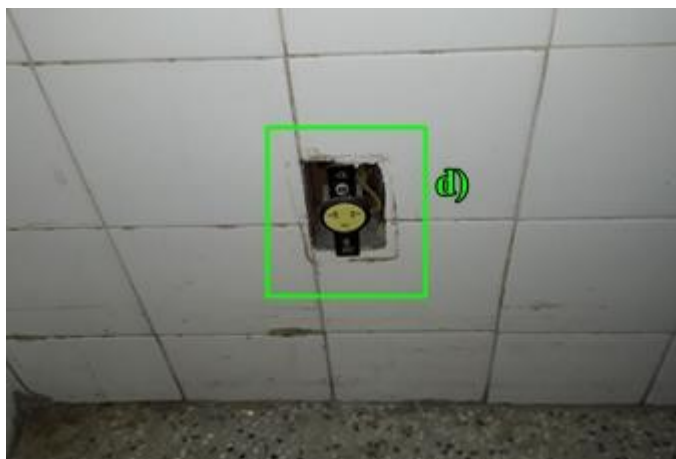
Figura 10 – Tomada baixa sem tampa de proteção no corredor da maternidade

- d) segundo o subitem 10.3.3 da NR 10 (2016, p 2, grifo nosso), “O projeto de instalações elétricas deve considerar o espaço seguro, quanto ao dimensionamento

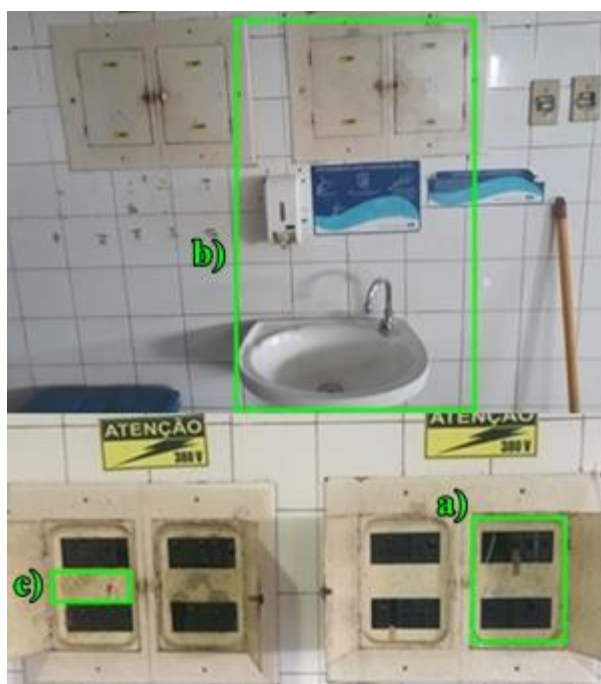
Figura 11 – Quadros de distribuição da nutrição

a) segundo o subitem 10.4.1 da NR 10 (2016, p 3, grifo nosso):

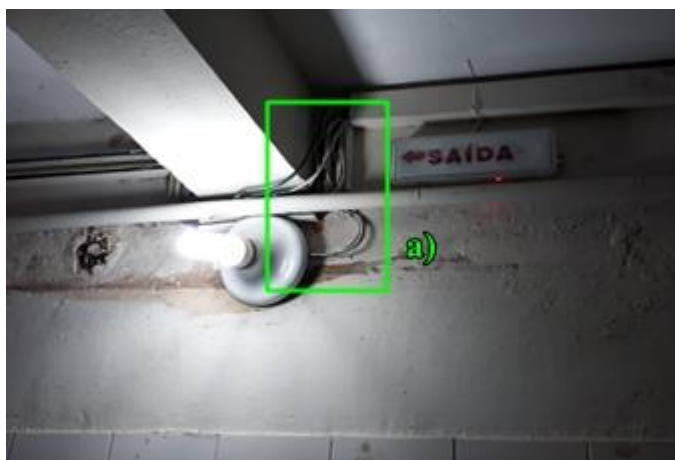
Figura 13 – Fiação exposta de lâmpada no RH

- a) segundo o subitem 10.3.3 da NR 10 (2016, p 2, grifo nosso), “O projeto de instalações elétricas deve considerar o espaço seguro, quanto ao dimensionamento e a **localização de seus componentes** e as **influências externas**, quando da operação e da **realização de serviços de construção e manutenção**”. Os condutores que alimentam a lâmpada fluorescente estão expostos as influências externas das proximidades da lâmpada, onde há um aquecimento da mesma quando ligada. Essa exposição compromete a isolamento dos condutores, além de que a NBR 5410 não permite que os condutores sejam expostos ao ar livre dessa maneira. Os condutores devem ser embutidos em caixa de passagem das lâmpadas a fim de isolá-los do meio externo, e os outros condutores devem ser embutidos em eletroduto aparente (ANEXO D).

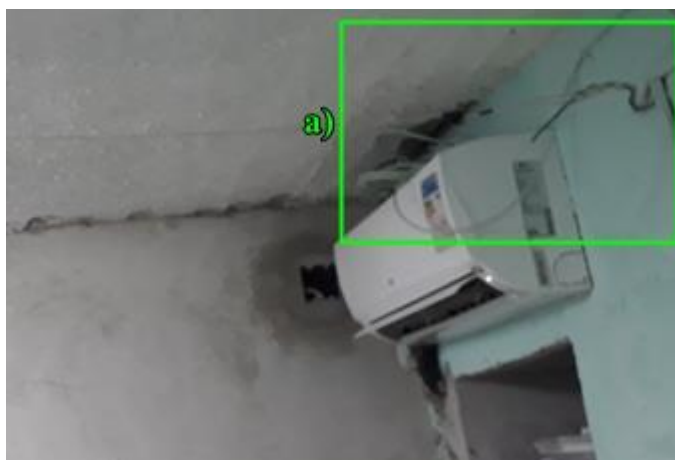
Figura 14 – Fiação exposta de ar condicionado no SESMT

- a) segundo o subitem 10.3.3 da NR 10 (2016, p 2, grifo nosso), “O projeto de instalações elétricas deve considerar o espaço seguro, quanto ao dimensionamento e a **localização de seus componentes** e as **influências externas**, quando da operação e da **realização de serviços de construção e manutenção**”. Os condutores que alimentam o ar condicionado estão expostos as influências externas. Essa exposição compromete a isolação dos condutores, além de que a NBR 5410 não permite que os condutores sejam expostos ao ar livre dessa maneira, tornando esse item não conforme. Os condutores devem ser embutidos em eletroduto dentro da parede a fim de se adequar as normas e garantir a isolação dos condutores.

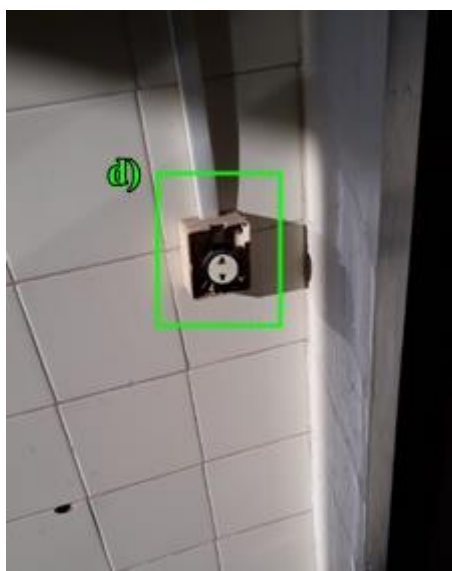
Figura 16 – Tomada sem tampa de proteção no corredor da enfermaria B

As situações mostradas na Figura 16 e nas outras figuras (ANEXO J) serão caracterizadas como emergenciais, devido estarem instaladas em ambiente de intensa circulação de pessoas, e por estarem ao alcance de crianças.

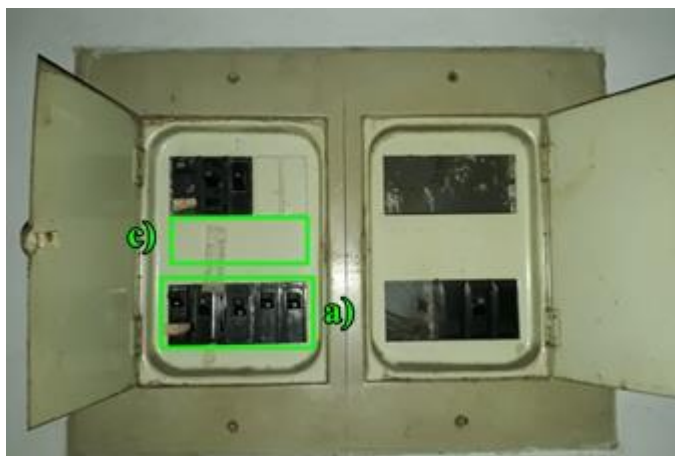
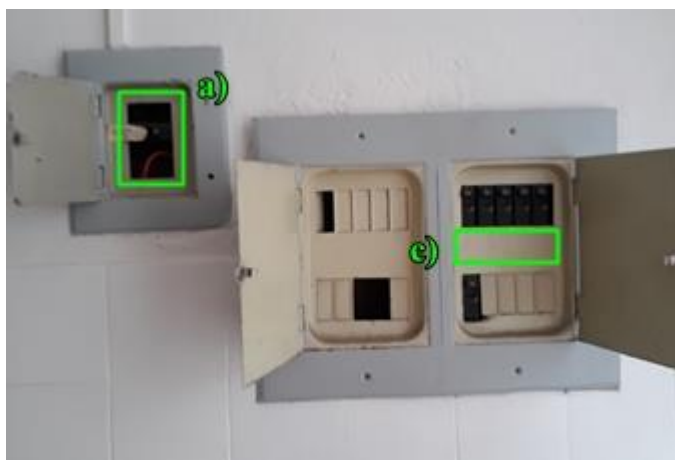
Figura 18 – Quadro de distribuição na enfermaria C

Figura 19 – Outros quadros de distribuição na enfermaria C

a) segundo o subitem 10.4.1 da NR 10 (2016, p 3, grifo nosso):

Os quadros de distribuição estão visivelmente necessitando de uma inspeção e reparação dos seus componentes. Alguns disjuntores estão mal fixados e necessitando de reparos. Além disso, não foi possível verificar se as carcaças dos quadros estão devidamente aterradas, podendo haver risco de choque elétrico em caso de fuga de corrente. Com base no que diz a norma, essas duas situações estão em não conformidade com esse item. Deve ser feita uma inspeção nos quadros e nos dispositivos de proteção, verificar o aterramento das carcaças e fazer uma manutenção preventiva em todos os componentes;

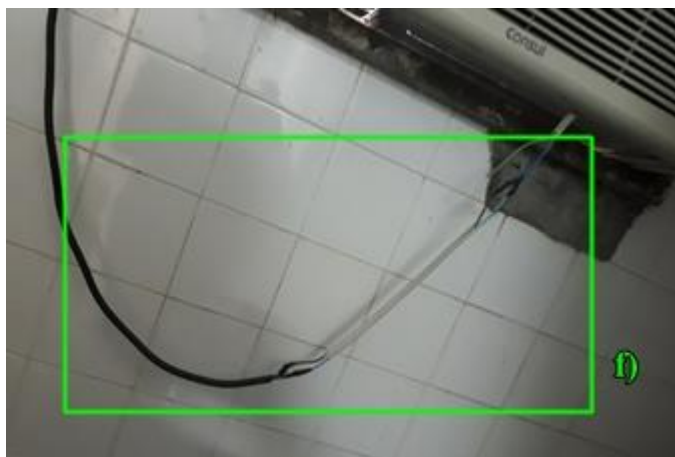
Figura 22 – Fiação exposta de ar condicionado na parede da TI

Figura 23 – Fiação exposta no teto da TI

- f) segundo o subitem 10.3.3 da NR 10 (2016, p 2, grifo nosso), “O projeto de instalações elétricas deve considerar o espaço seguro, quanto ao dimensionamento e a **localização de seus componentes** e as **influências externas**, quando da operação e da **realização de serviços de construção e manutenção**”. Os condutores que alimentam o ar condicionado (Figura 37) e as tomadas (Figura38) estão expostos as influências. Essa exposição compromete a isolação dos condutores, além de que a NBR 5410 não permite que os condutores sejam expostos ao ar livre dessa maneira. Os condutores das duas situações devem ser embutidos em eletroduto aparente (ANEXO D).

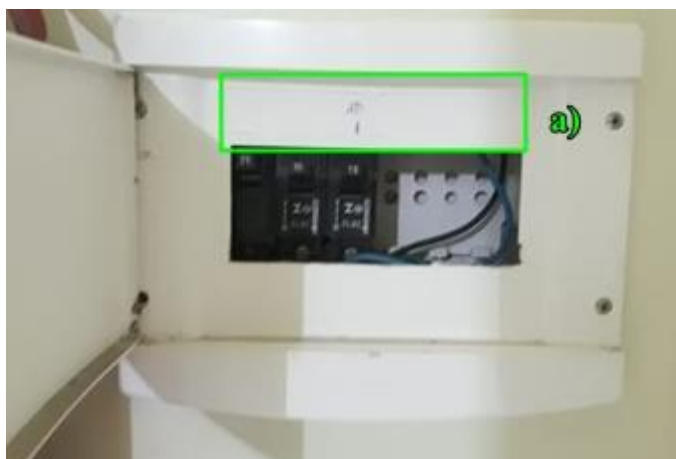
Figura 24 – Quadro da UTI pediátrica

a) segundo o subitem 10.10.1 da NR 10 (2016, p 6, grifo nosso)

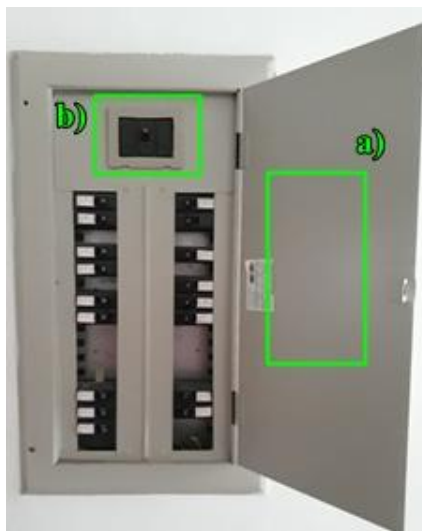
Figura 25 – Quadro de distribuição da enfermaria D

Figura 26 – Segundo quadro de distribuição da enfermaria D

- a) segundo o subitem 10.2.3 da NR 10 (2016, p 1, grifo nosso), “As empresas estão obrigadas a manter **esquemas unifilares** atualizados das instalações elétricas dos seus estabelecimentos com as especificações do sistema de aterramento e demais equipamentos e dispositivos de proteção”. Não foi encontrado nenhum diagrama unifilar nos quadros, o que torna esse item, segundo a norma, não conforme. Deve ser colocado na porta de cada quadro o diagrama unifilar atualizado dos mesmos;

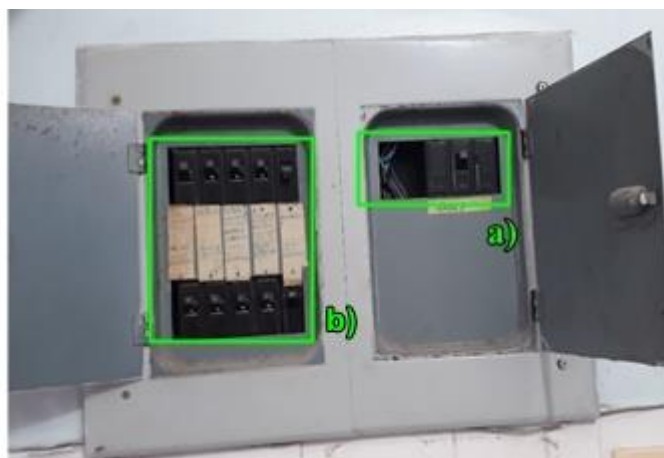
Figura 30 – Quadro de distribuição da neurologia

- a) segundo o subitem 10.4.4 da NR 10 (2016, p 3, grifo nosso), “As instalações elétricas devem ser mantidas em **condições seguras de funcionamento** e seus **sistemas de proteção devem ser inspecionados e controlados periodicamente**, de acordo com as regulamentações existentes e definições de projetos”.

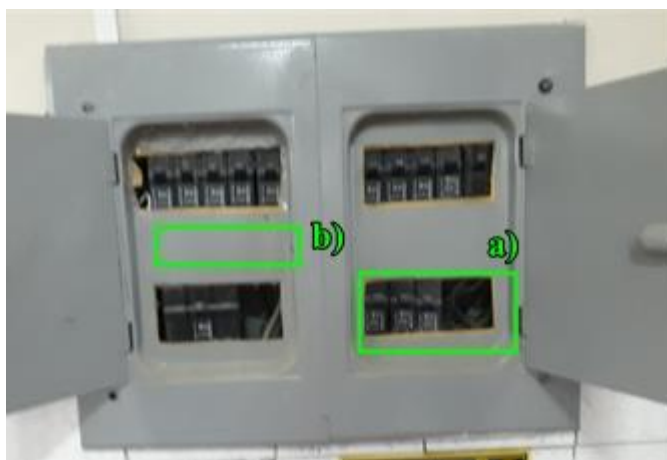
Figura 33 – Quadro de distribuição da oncologia

- a) segundo o subitem 10.4.4 da NR 10 (2016, p 3, grifo nosso), “As instalações elétricas devem ser mantidas em **condições seguras de funcionamento** e seus **sistemas de proteção devem ser inspecionados e controlados periodicamente**, de acordo com as regulamentações existentes e definições de projetos”. O sistema de proteção do quadro da Figura 33 não vem sendo inspecionado periodicamente como diz a norma, tornando esse item não conforme. Devem ser

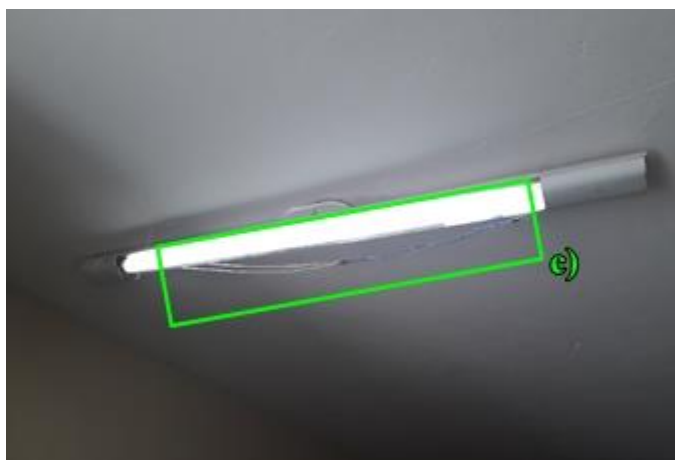
Figura 37 – Fiação exposta de lâmpada na eletrônica

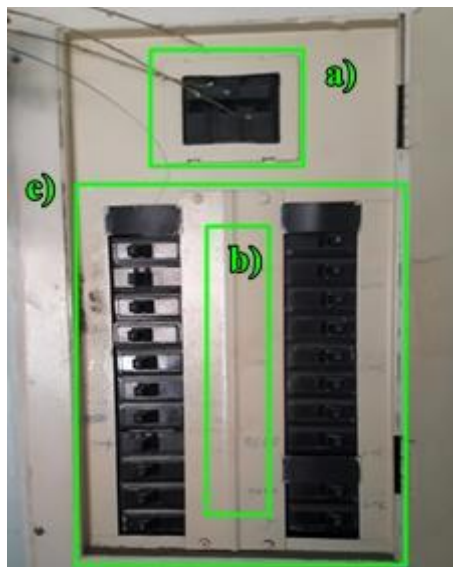
Figura 40 – Quadro de distribuição da tomografia

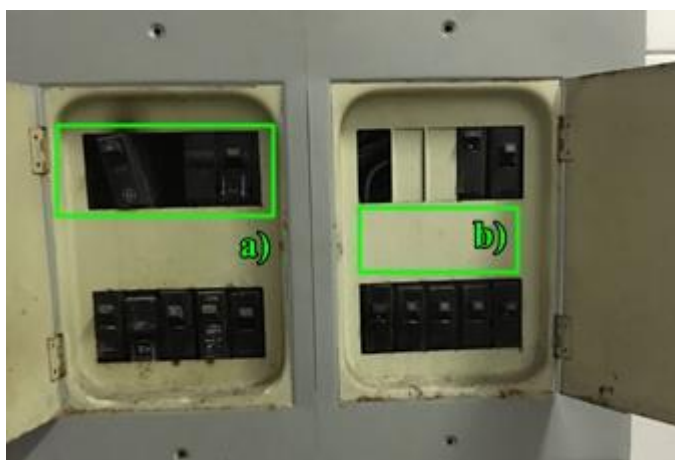
Figura 43 – Quadro de distribuição do raio x

Figura 44 – Segundo quadro de distribuição do raio x

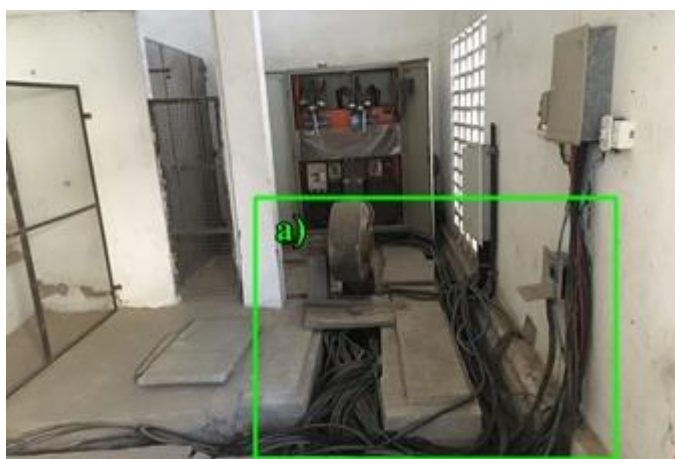
Figura 47 – Fiação da subestação

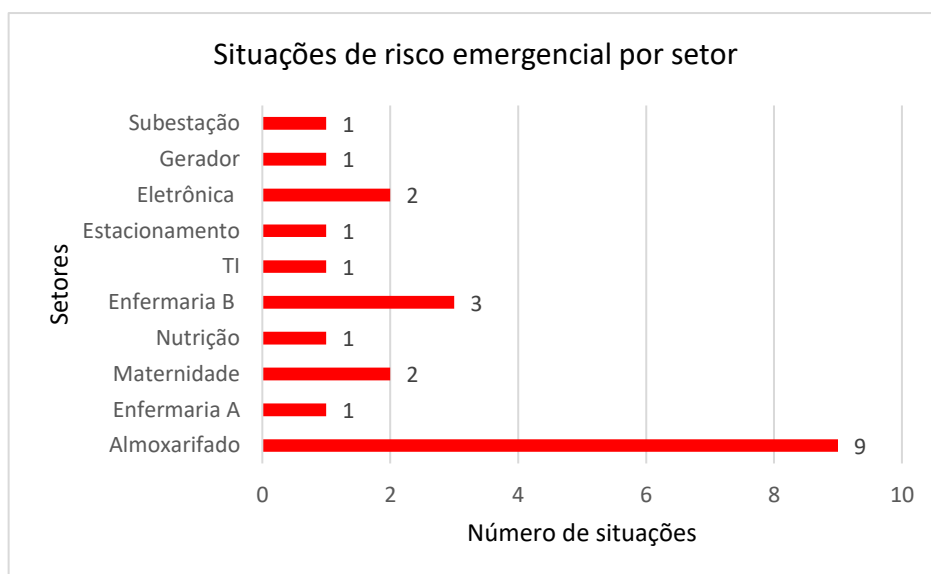
Gráfico 4 – Situações de risco emergencial por setor

O Gráfico 4 mostra os setores que possuem o maior número de situações em não conformidade que estão em estado emergencial. O almoxarifado novamente está destacado nesse gráfico, devido ao fato de todas as inconformidades encontradas nesse setor serem caracterizadas como emergenciais. Isto deve-se ao fato do almoxarifado ser um setor caracterizado como área classificada, onde o risco de incêndio é alto devido ao armazenamento de inflamáveis.

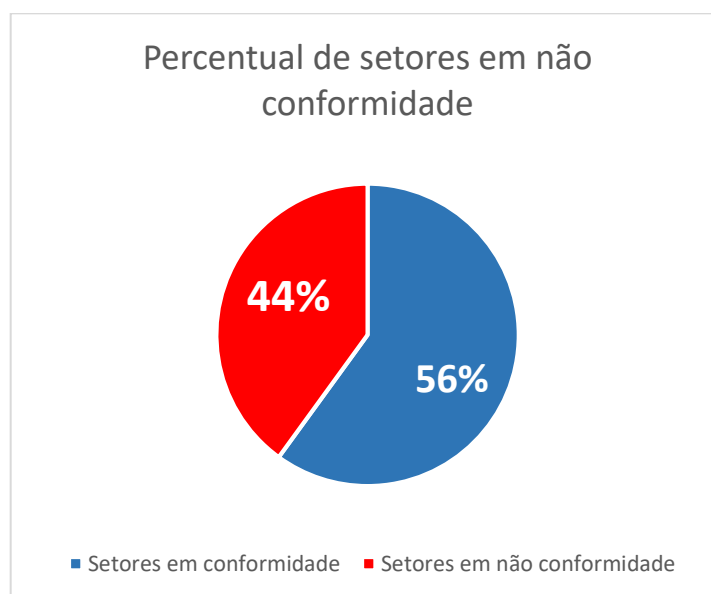
Gráfico 5 – Setores que estão em situação de não conformidade

O Gráfico 5 mostra que 44% dos setores da unidade hospitalar possuem situações fora dos padrões normativos. Isso significa que dos 64 setores da empresa, 28 estão necessitando se adequar a estes padrões.

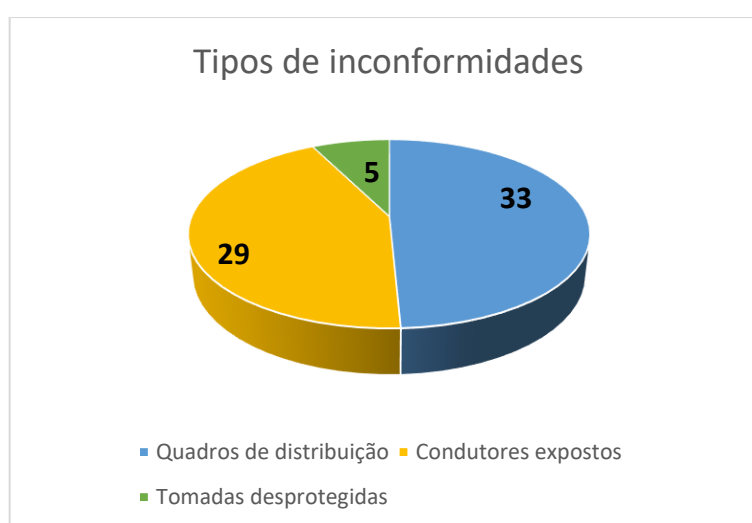
Gráfico 6 – Tipos de inconformidades encontradas nos setores

O risco gerado por essas situações se estende dos funcionários aos pacientes, visto que muitas das inconformidades mostradas encontram-se em ambientes de circulação de todo o público que frequenta o hospital. O Gráfico 6 mostra que as inconformidades encontradas nesses setores estão classificadas em três tipos: quadros de distribuição, condutores expostos e tomadas desprotegidas.

De 67 situações que foram avaliadas, 33 (cerca de 49%) estão relacionadas aos quadros de distribuição. As outras inconformidades, em sua maioria, estão relacionadas aos condutores expostos de lâmpadas, ventiladores, tomadas, entre outros. Como dito na introdução deste trabalho, as instalações elétricas hospitalares devem ter uma atenção especial devido muitos dos equipamentos hospitalares serem sensíveis a distúrbios e serem essenciais para manter as condições vitais dos pacientes. Com base nas estatísticas apresentadas, é possível prever futuros problemas na instalação, visto que os quadros de distribuição representam a maioria das situações em não conformidade. Os quadros são responsáveis por alimentar as cargas de cada setor, e em caso de problemas em algum disjuntor, o circuito que ele protege sofrerá distúrbios que podem causar prejuízos ao hospital, bem como, aos pacientes.
