**UNIVERSIDADE FEDERAL DO CEARÁ
CENTRO DE CIÊNCIAS
DEPARTAMENTO DE BIOLOGIA
CURSO DE CIÊNCIAS BIOLÓGICAS**

**FAUNA INVISÍVEL: MONITORAMENTO DA FAUNA ATROPELADA NO
*CAMPUS DO PICI***

Trabalho de Conclusão de Curso apresentado ao Curso de Ciências Biológicas do Departamento de Biologia da Universidade Federal do Ceará, como requisito parcial para obtenção do título de Bacharel em Ciências Biológicas.

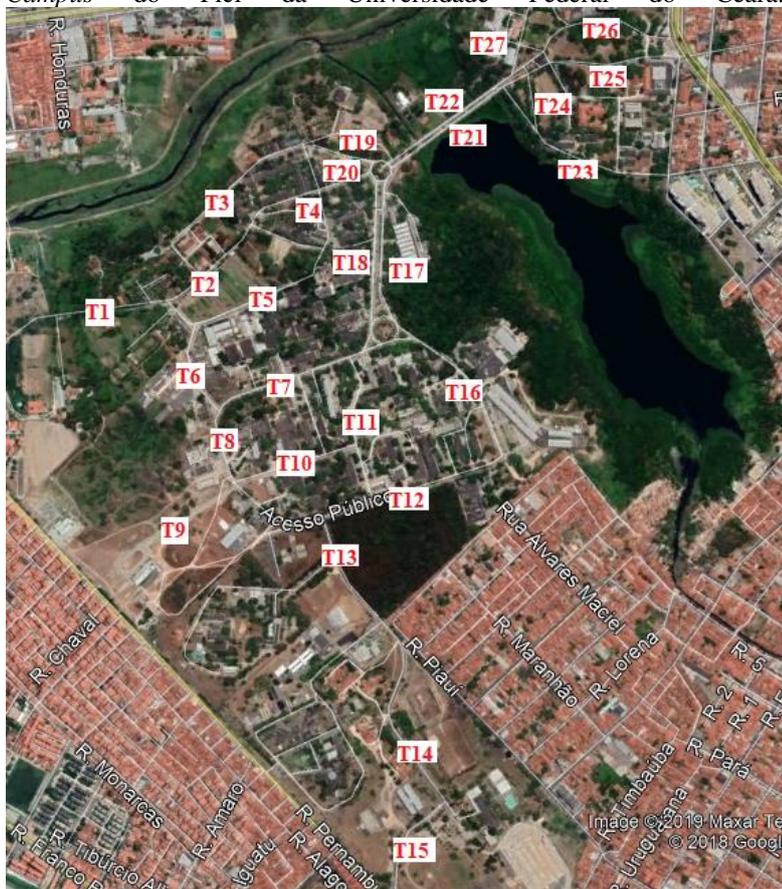
Figura 2. Mapa dos trechos avaliados durante os monitoramentos no *Campus* do Pici da Universidade Federal do Ceará.

A paisagem no entorno das vias varia em algumas regiões. Para identificar os pontos críticos de atropelamentos, o trajeto foi dividido em 27 trechos de amostragem (Figura 2) de acordo com a extensão local da via e de acordo com as características da paisagem das proximidades, como: presença de corpos d'água; construções; vegetação ou campos abertos próximo ao local observado. Os dados são demonstrados seguindo a ordem (“identificação do trecho” / “número de animais silvestres atropelados”). Os trechos T13 a T17 possuem um fragmento de floresta estacional semidecídua costeira (mata de tabuleiro) tangenciando uma das margens da via; o trecho T1 apresenta fragmentos florestais de vegetação ripária nos dois lados da rua; e o Açude Santo Anastácio encontra-se margeando os trechos T21 e T23. Além disso, há vegetações características de arborização urbana distribuídas nas margens e canteiros, bem como regiões edificadas nas margens da maioria das vias.

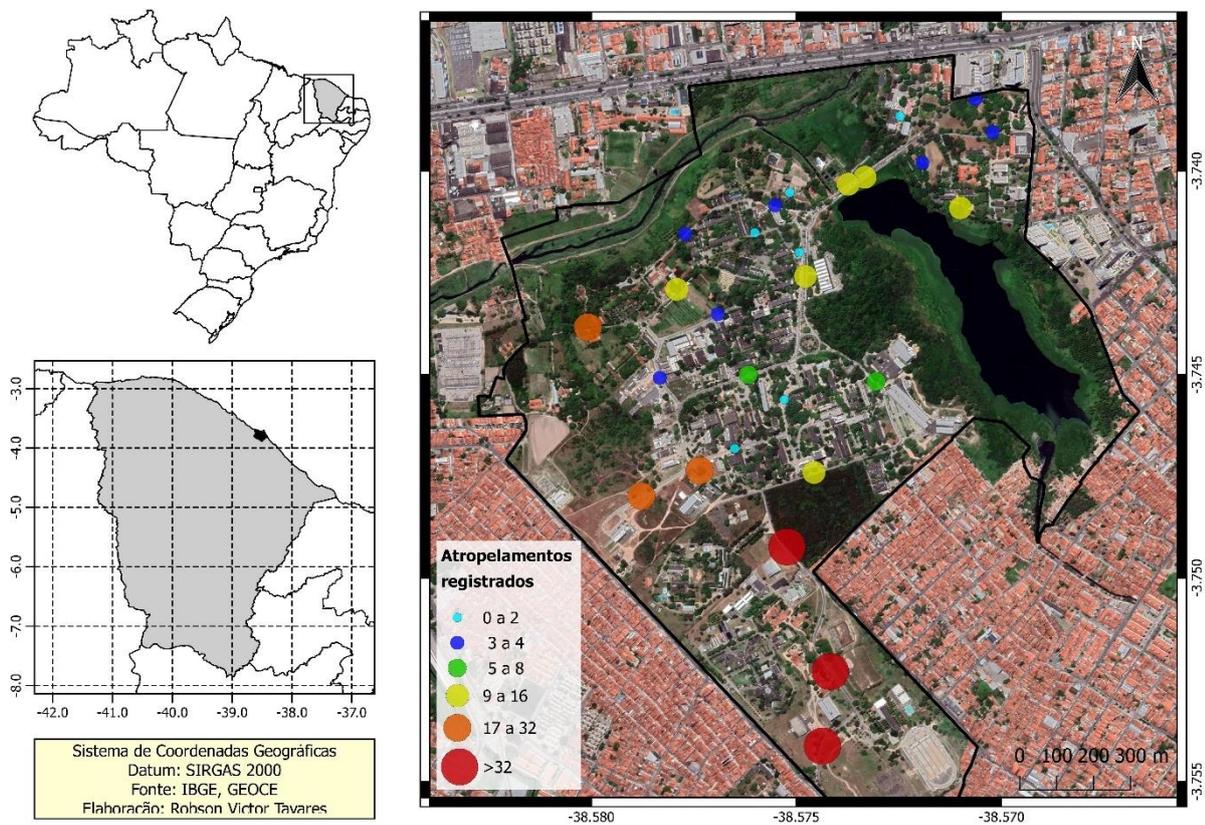
Figura 4. Mapa de hotspots de atropelamentos de animais silvestres nos trechos monitorados dentro do *Campus do Pici* da Universidade Federal do Ceará.

Dentre os trechos avaliados (Tabela 2), os pontos mais críticos observados (Figura 4) correspondem à: rua próxima ao campo de futebol do Instituto de Educação Física e Esporte (IEFES-UFC) (T14 – 65); ao trecho próximo à Embrapa (T13 – 45); à saída da rua Pernambuco (T15 – 43); rua que tangencia o novo Restaurante Universitário (T8 – 23); via de acesso à

meteorologia (T1 – 17); via de acesso ao departamento de Ciências e Mídias Digitais (T9 – 18); rua que tangencia a Biblioteca Central (T17 – 16); saída para a rua Padre Guerra (T23 – 15); ao trecho desde o Instituto de Pesquisa Desenvolvimento e Inovação (IPDI) até a margem direita do estacionamento do Instituto de Cultura e Arte (ICA) (T12 – 11); à rua tangente a Estação de Piscicultura da UFC (T22 – 11); rua tangente ao açude Santo Anastácio (T21 – 11) e rua tangente ao Núcleo de Ensino e Estudo em Forragicultura (NEEF) (T2 – 10). Sendo a região da saída para a rua Pernambuco até a Embrapa (T15 à T13), a região na qual 46.64% dos atropelamentos ocorreram, tornando-se assim a área mais prioritária para a implementação de iniciativas de mitigação dos impactos à vida silvestre do *Campus* do Pici (Figura 4). Em contrapartida, também houve trechos onde não foram encontrados animais silvestres atropelados, como a via de acesso à estação de Piscicultura (T27 – 0) e a rua que margeia o Orquidário (T19 – 0).

A fim de propor medidas eficazes e direcionadas as áreas mais críticas em relação aos atropelamentos de animais silvestres, foram avaliados os trechos com mais registros de atropelamentos para cada classe dos animais silvestres do *Campus* do Pici (Figura 7). Observou-se que as aves e os mamíferos são atropelados em regiões dispersas no *Campus*. Em relação aos répteis, os pontos mais críticos para essa classe foram as regiões T15 à T13, além dos trechos T22 e T23. Por fim, em relação aos anfíbios, classe que corresponde a 68,59% dos animais silvestres atropelados, observaram-se atropelamentos na maioria dos trechos monitorados. Entretanto, a região mais crítica apresenta-se novamente como a T15 à T13, além dos trechos T8, T17 e T10.

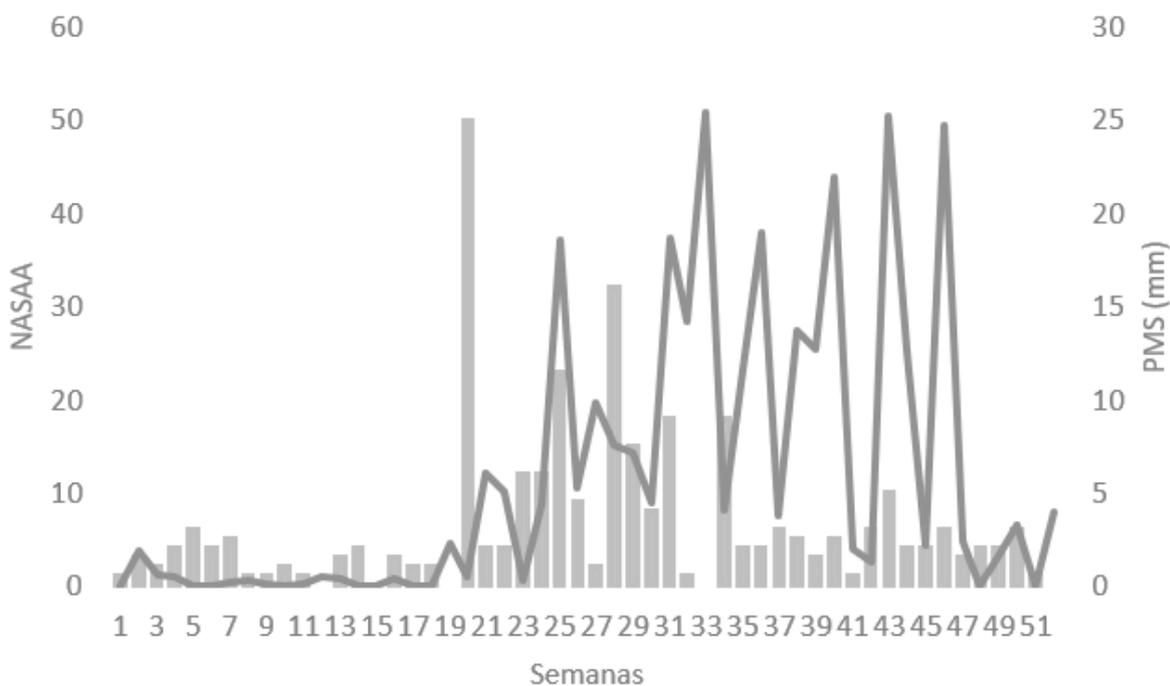
Figura 5. Número de animais silvestres atropelados amostrados (NASAA) em cada semana e a média pluviométrica mensal (As linhas representam a Pluviometria Média Semanal e as colunas representam o Número de Animais Silvestres Amostrados).

Observou-se uma relação entre o período chuvoso e o NASAA. Notou-se que a média pluviométrica semanal influenciou tanto o NASAA ($P = 0.0163$; $Z = 2.403$ e $GL = 97$), como também as classes dos animais amostrados ($P = 0.0128$; $Z = 2.49$ e $GL = 97$), havendo assim mais animais silvestres atropelados durante o período chuvoso do ano (Figura 5) e número variado de carcaças amostradas dependendo da classe dos animais observado (Figura 6).

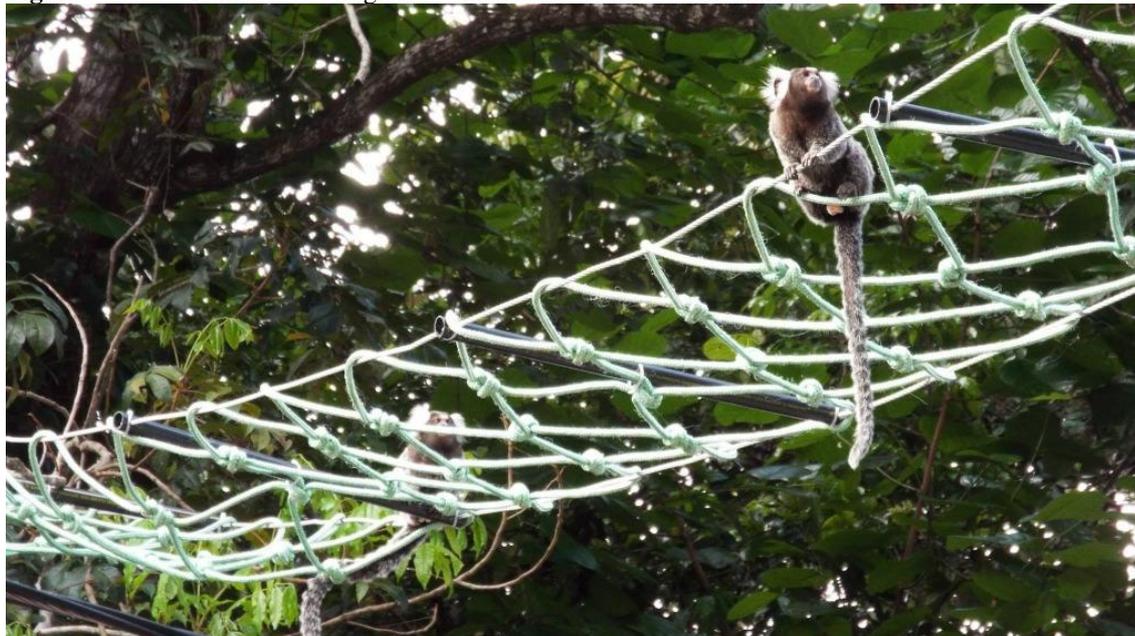
Figura 8. Pontes ecológicas instaladas na Universidade Federal da Paraíba.

Apesar de Rytwinski *et al.* (2016) mostrarem que a utilização de estruturas de travessia subterrâneas é mais eficiente que as elevadas, a estrutura física do *Campus* do Pici é inadequada, tendo que sofrer reformas e investir muito dinheiro para a implementação deste tipo de estrutura de travessia. Além disso, para a maioria dos táxons, não é imperativo acessar áreas internas do *Campus*, visto que não há conectividade com outras áreas verdes para servir como corredor ecológico. Portanto, a adoção de barreiras físicas juntamente com pontes ecológicas suspensas (Figura 8) seria uma alternativa mais barata e eficiente para atender as necessidades da fauna local.
