**O ADENSAMENTO URBANO E AS MUDANÇAS NO ESTUÁRIO DO RIO COCÓ -
FORTALEZA/CE, FRENTE À DEMANDA DAS AÇÕES ANTRÓPICAS
COMPARATIVAS ENTRE OS ANOS DE 1985, 1996 E 2007**

Dissertação submetida à Coordenação do Curso de Pós-Graduação em Geologia, do Centro de Ciências da Universidade Federal do Ceará, como requisito parcial para obtenção do grau de Mestre em Geologia.

Área de concentração: Geologia Marinha e Ambiental

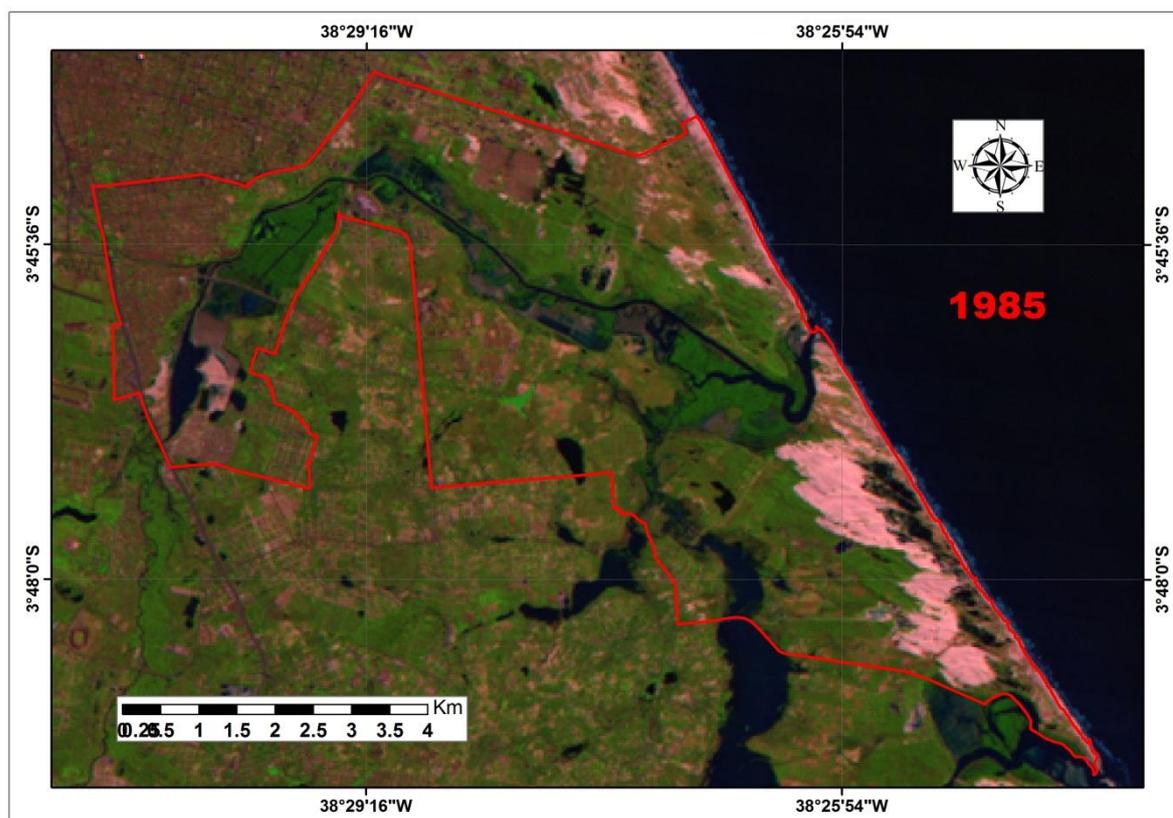
Figura 07 - Composição colorida RGB 543 da Imagem TM/Landsat-5, adquirida no ano de 1985, e, com o limite da área de estudo.

As imagens do satélite TM/Landsat-5, nas bandas 1, 2, 3, 4, 5 e 7, que recobrem a área de estudo, situam se na órbita 217, ponto 63 e são de 20/07/1985, 02/07/1996 e 15/06/2007, obtidas no catálogo de imagens do INPE-Brasil (2011). Foram utilizadas em todos os procedimentos e podem ser visualizadas nas Figuras 07, 08 e 09 em composição RGB 543. As características e aplicações das bandas TM do satélite Landsat 5 se encontram no quadro 06.

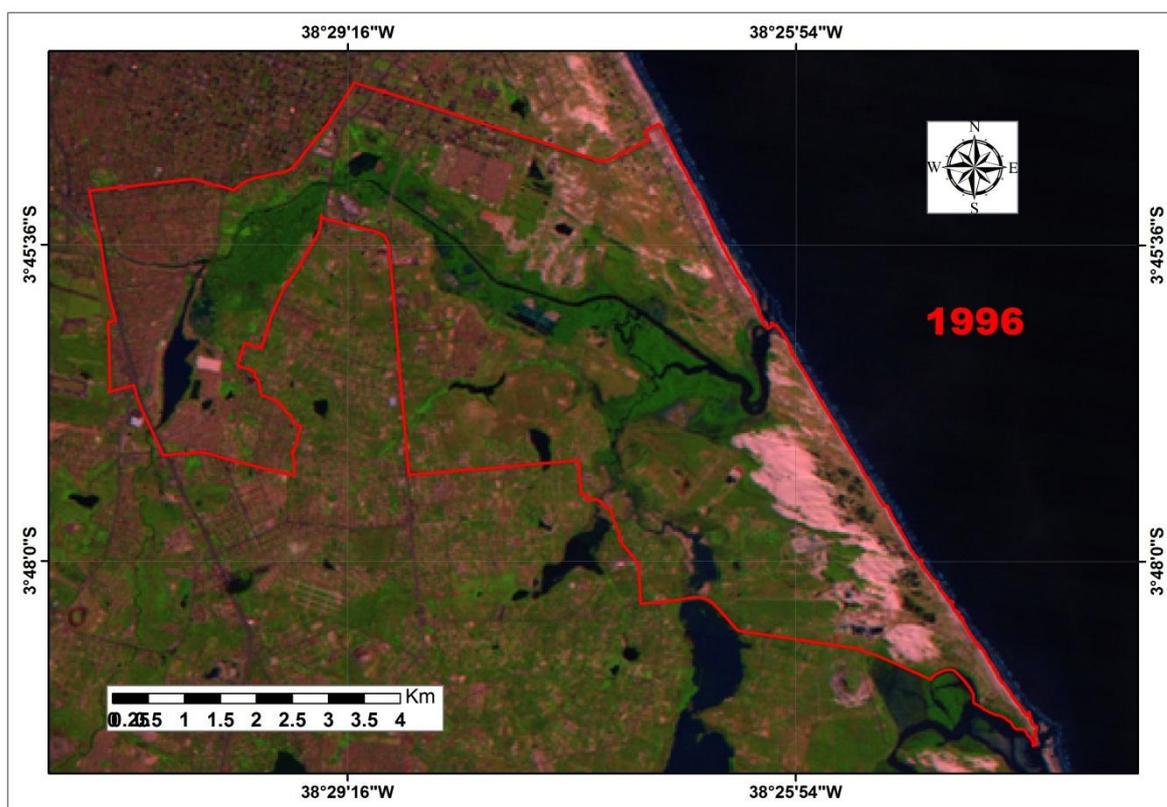
Figura 08 - Composição colorida RGB 543 da Imagem TM/Landsat-5, adquirida no ano de 1996, e com o limite da área de estudo.

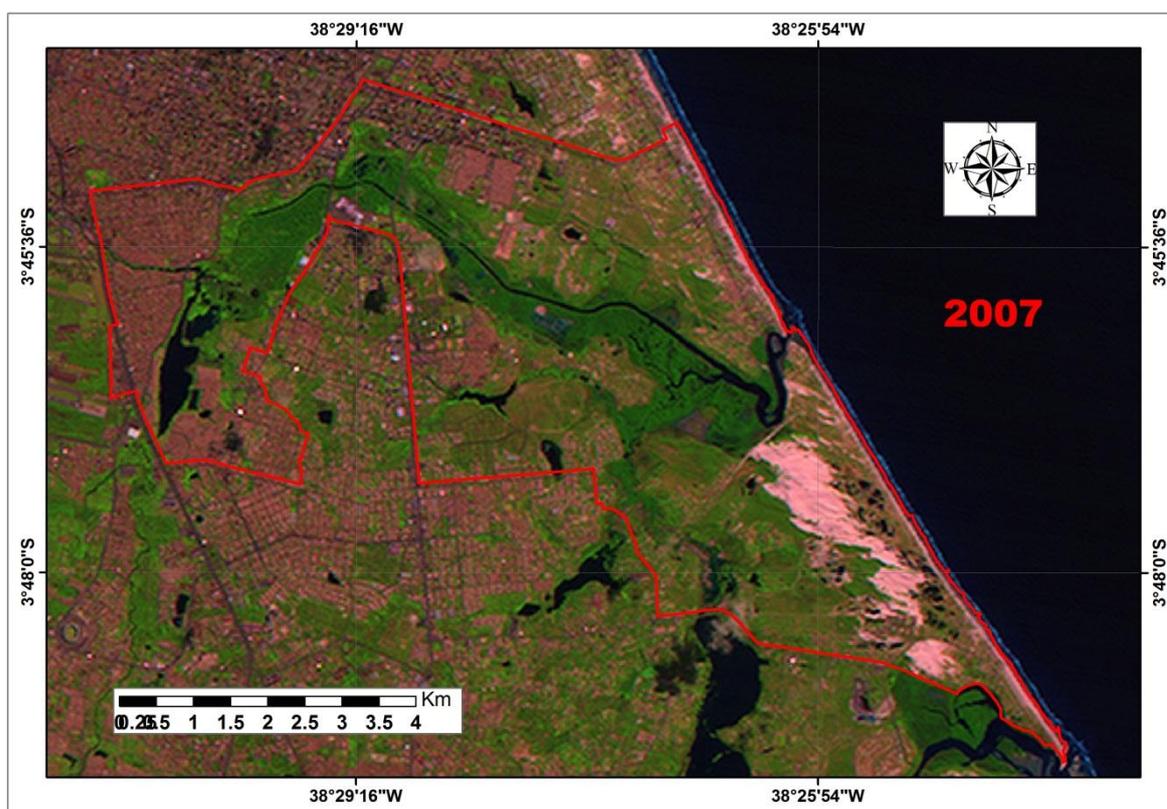
Figura 09 - Composição colorida RGB 543 da Imagem TM/Landsat-5, adquirida no ano de 2007, e com o limite da área de estudo.

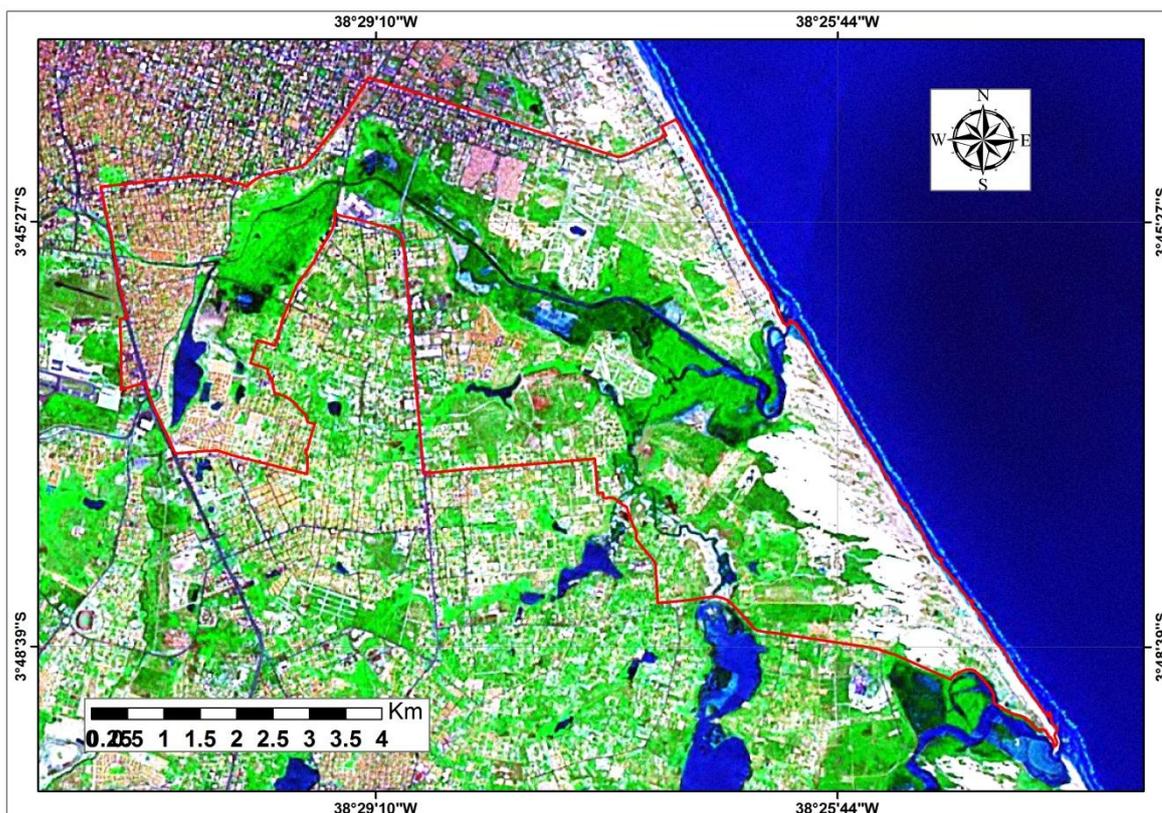
Figura 10 – Carta imagem Landsat Geocover de 2000, com delimitação da área de estudo.

A imagem Landsat Geocover 2000, (Figura 10) disponibilizada no *site* da NASA - National Aeronautics and Space Administration (<http://www.zulu.ssc.nasa.gov/mrsid/mrsid.pl>), obtida georreferenciada e ortorretificada, usada para registrar/georreferenciar as imagens TM/Landsat-5 de 1985 e 1996 e 2007.

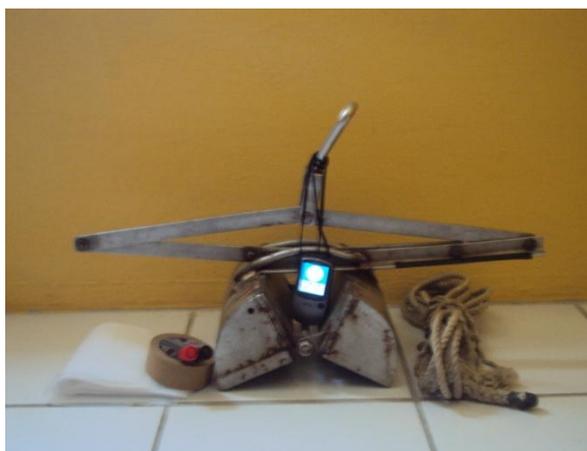
Figura 11 – Draga de Van Veen, GPS e sacos Plásticos para acondicionamento de sedimentos (Julho de 2011).

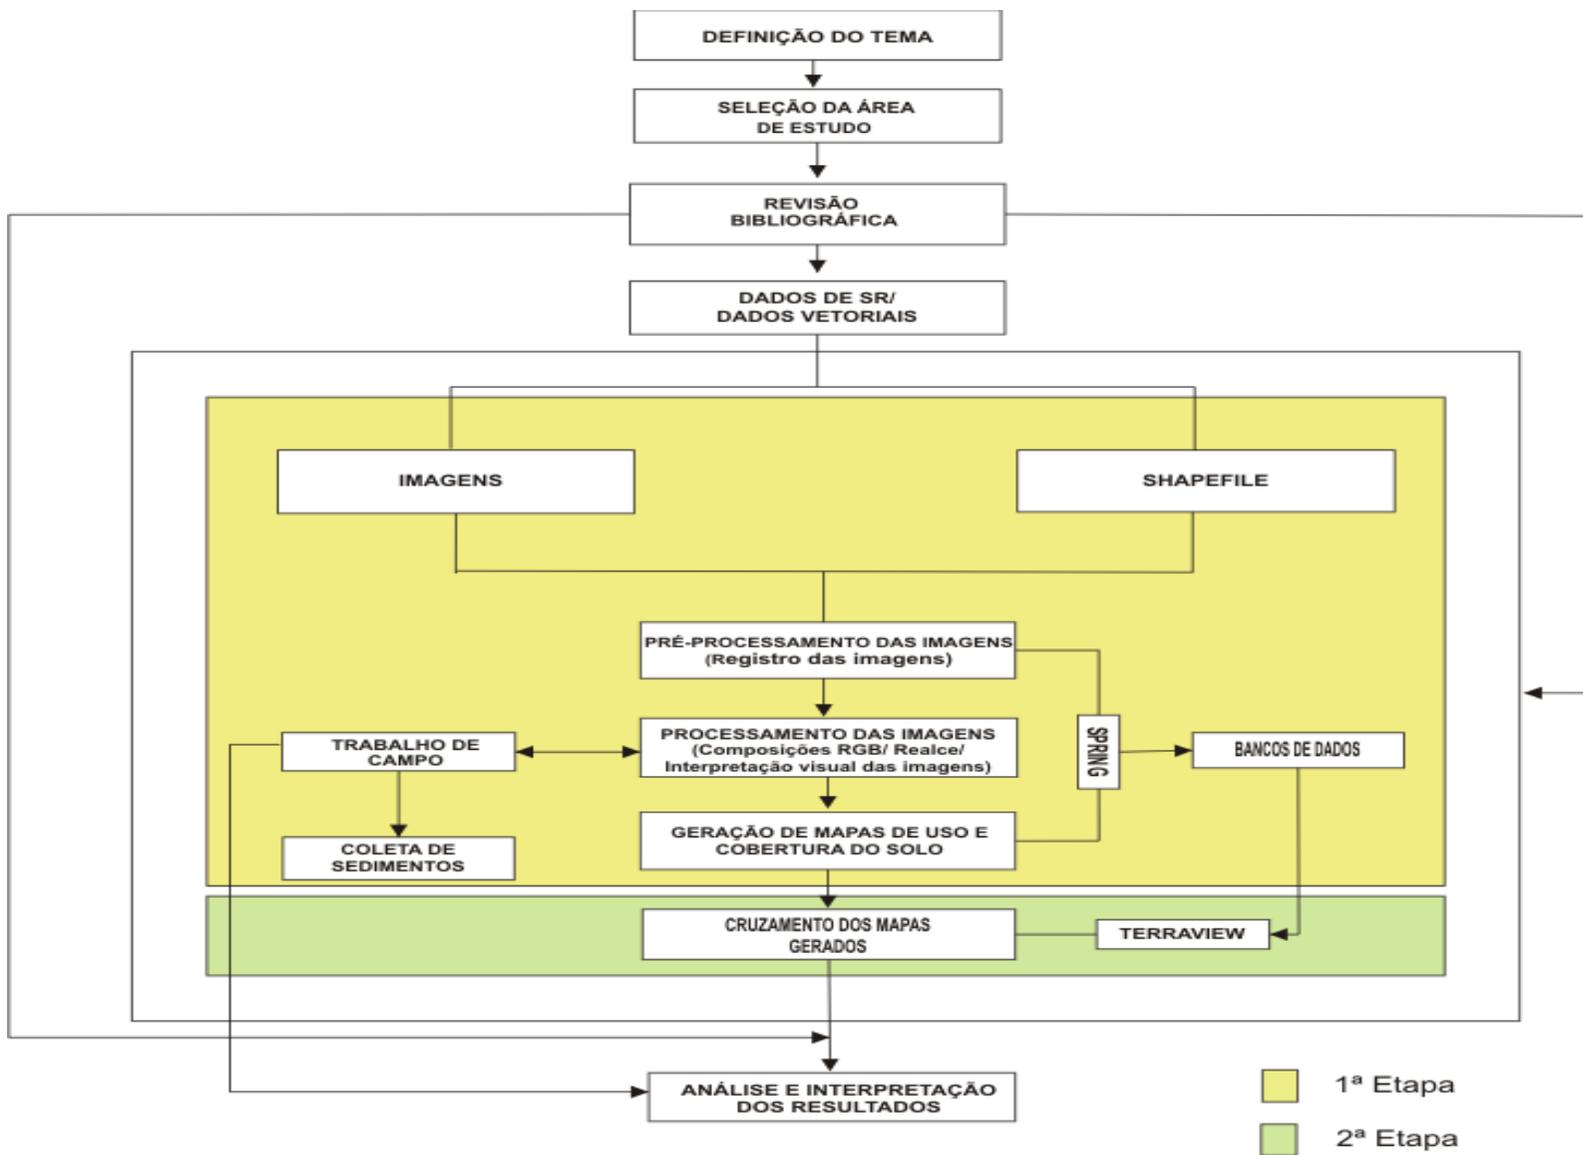
Figura 13 – Fluxograma da metodologia.

A metodologia encontra-se esquematizada no fluxograma da figura 13.

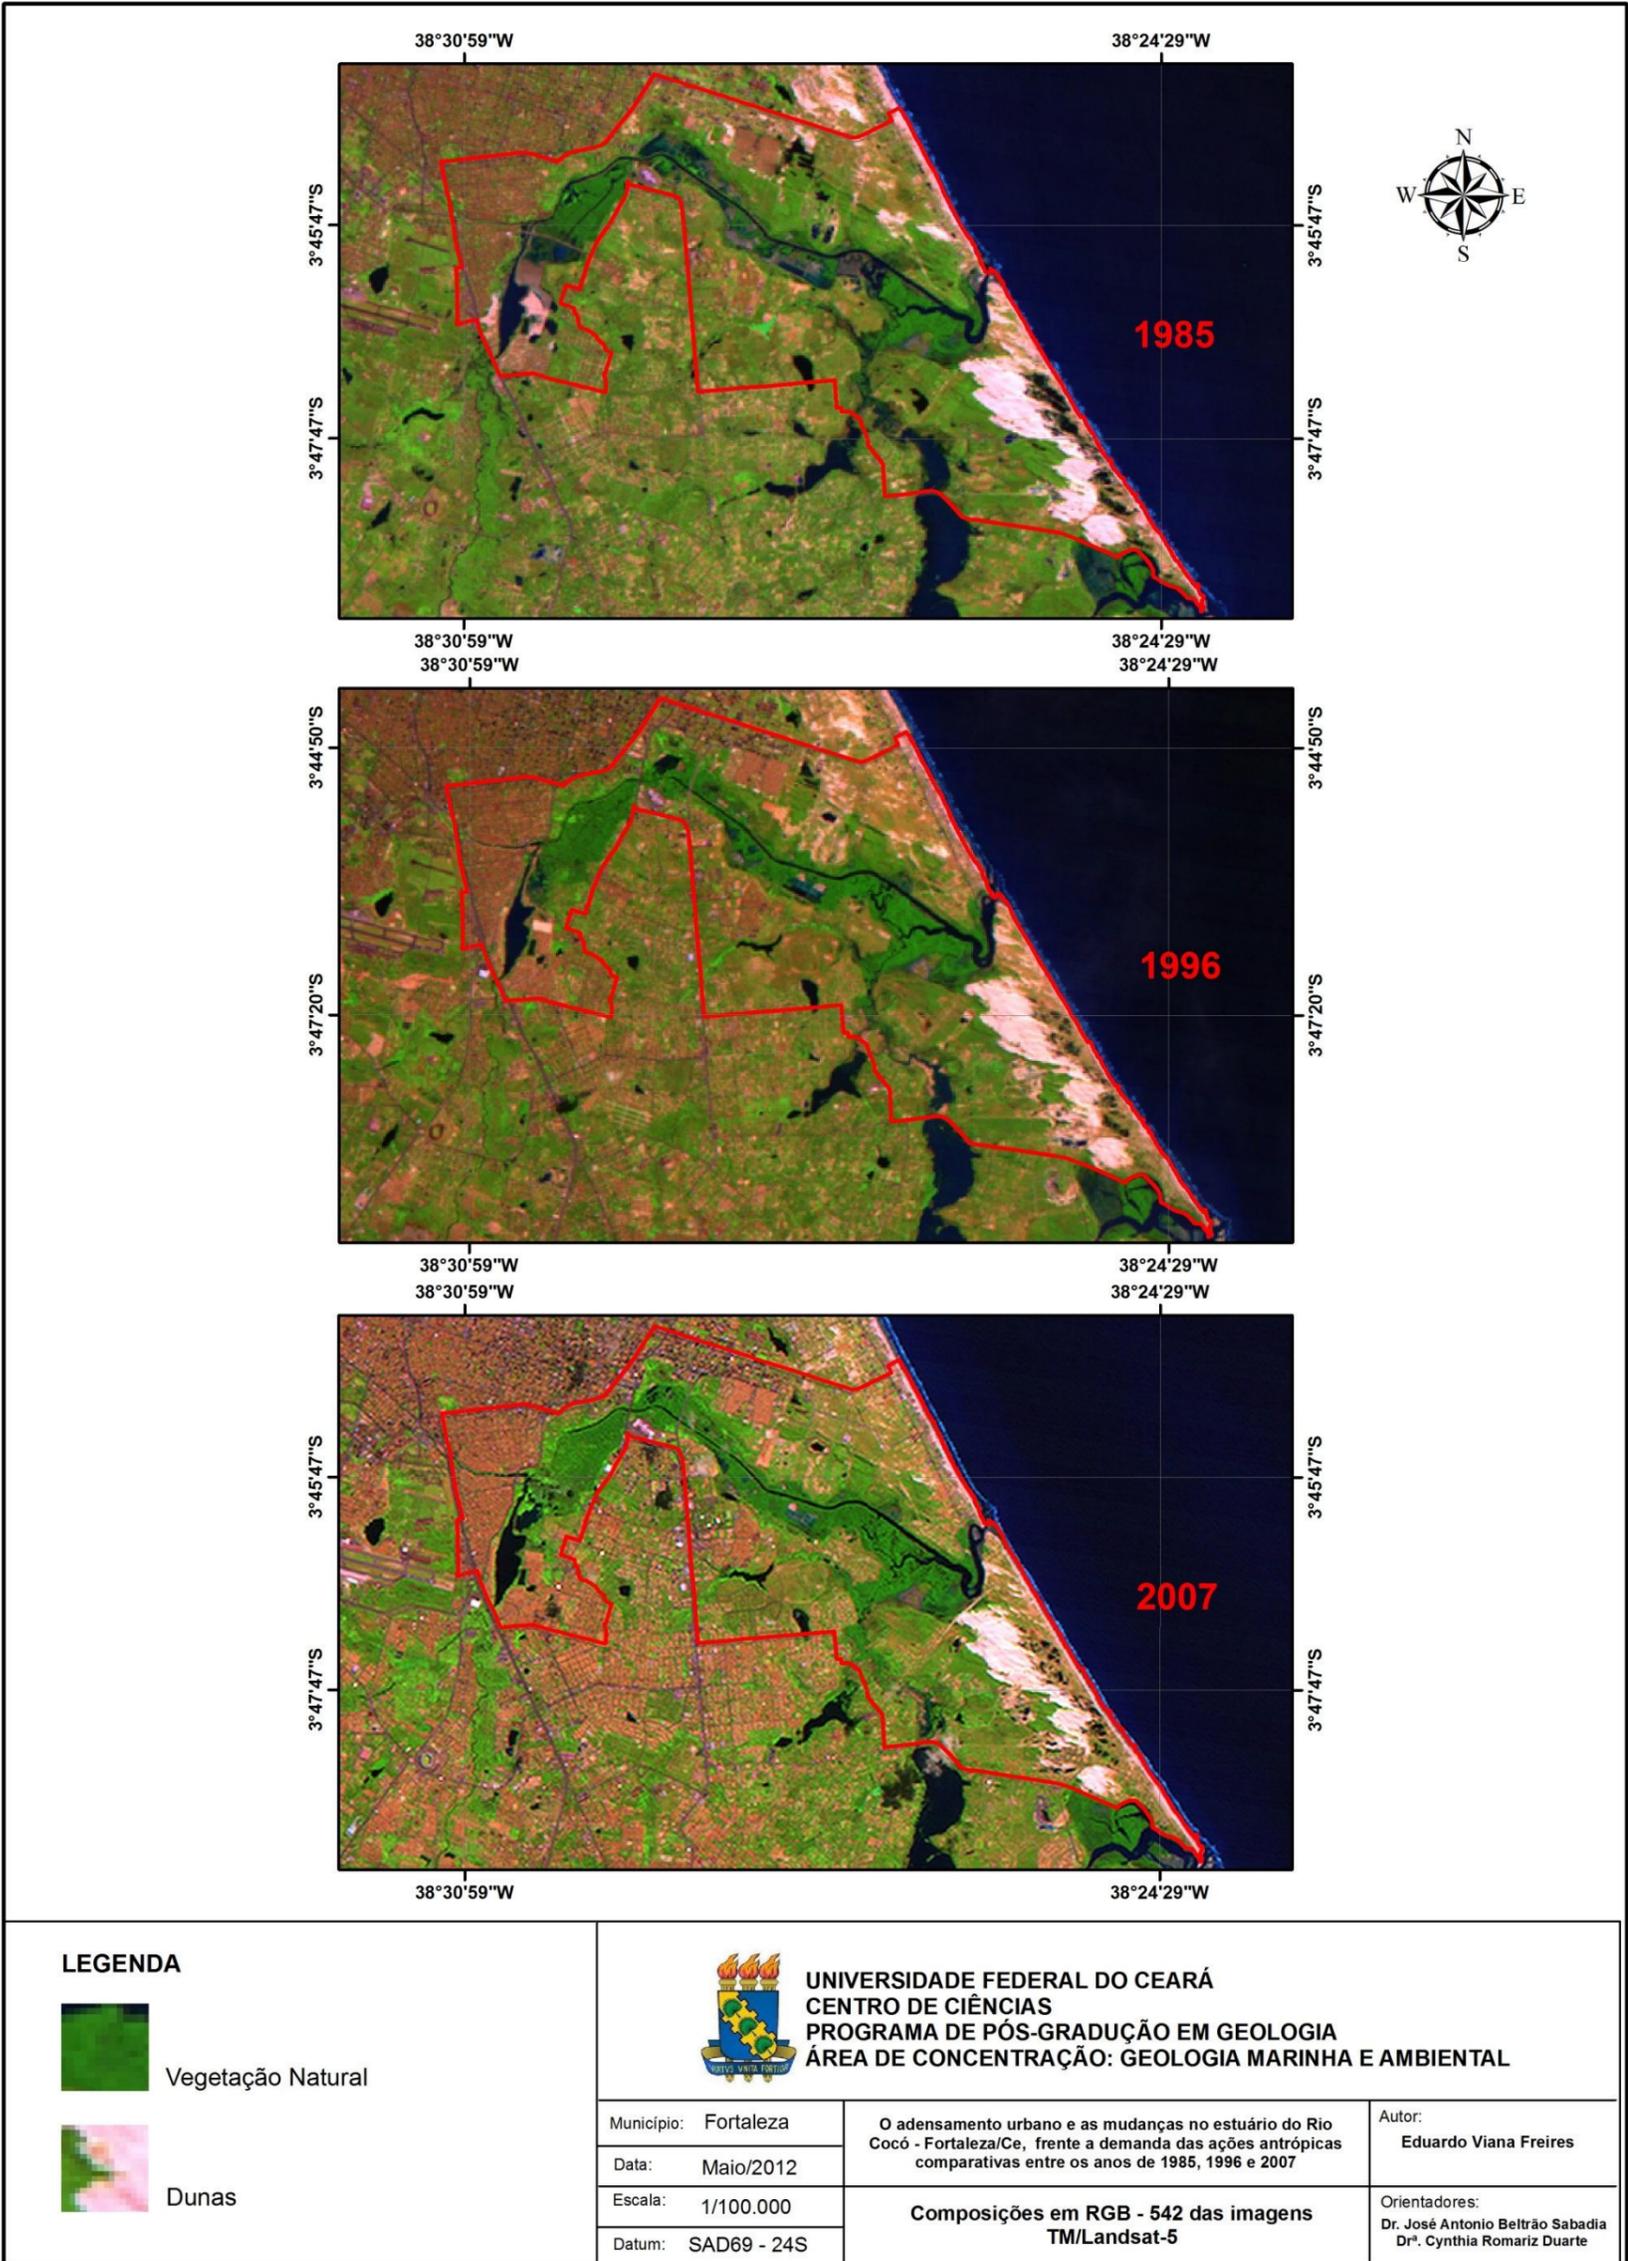
Figura 17 – Composição colorida RGB - 542 das imagens TM/Landsat-5 de 1985, 1996 e 2007.

Seguindo a metodologia proposta por Grigio (2003), foi utilizada a composição em RGB 542 (Figura 17) para destacar as áreas de dunas e diferenciar as dunas fixas das dunas móveis, além de realçar a distribuição da cobertura vegetal.

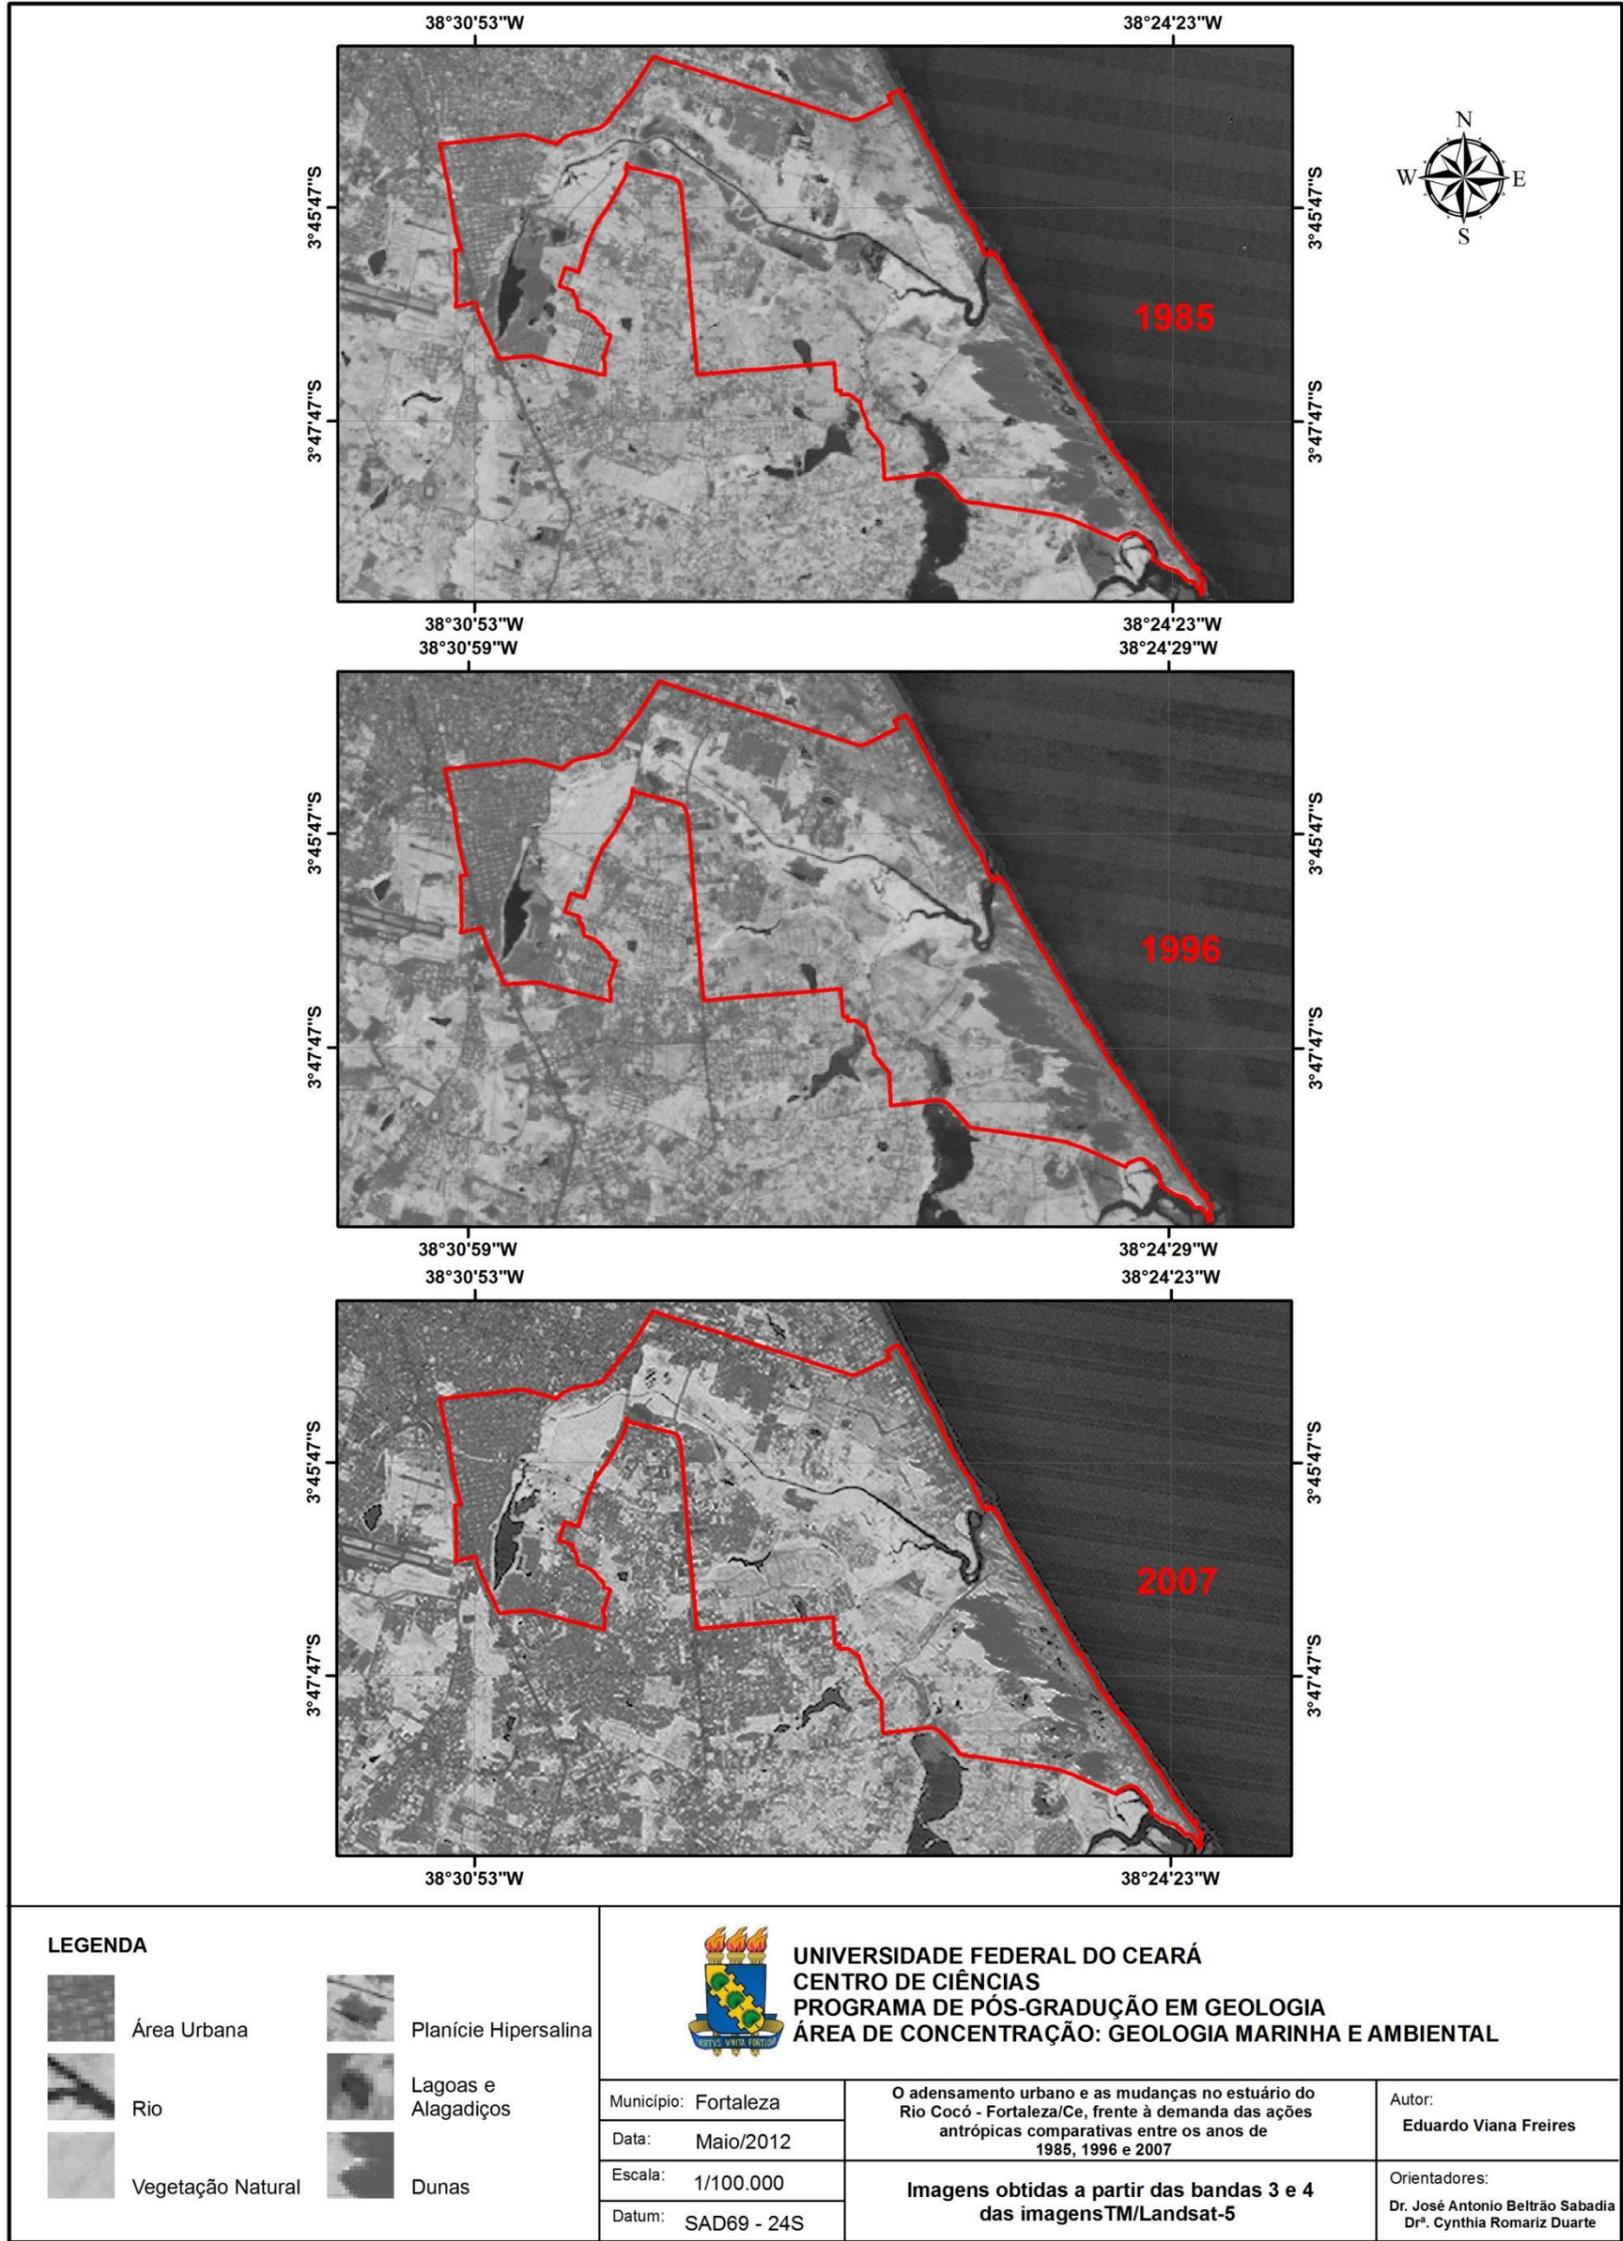
Figura 18 – Imagens obtidas a partir das bandas 3 e 4 das imagens do satélite TM/Landsat-5 nos anos 1985, 1996 e 2007.

A partir desses cálculos foram gerados os planos de informações nomeados Transformação_Imagem-(OP5), para os anos de 1985, 1996 e 2007(Figura 18).

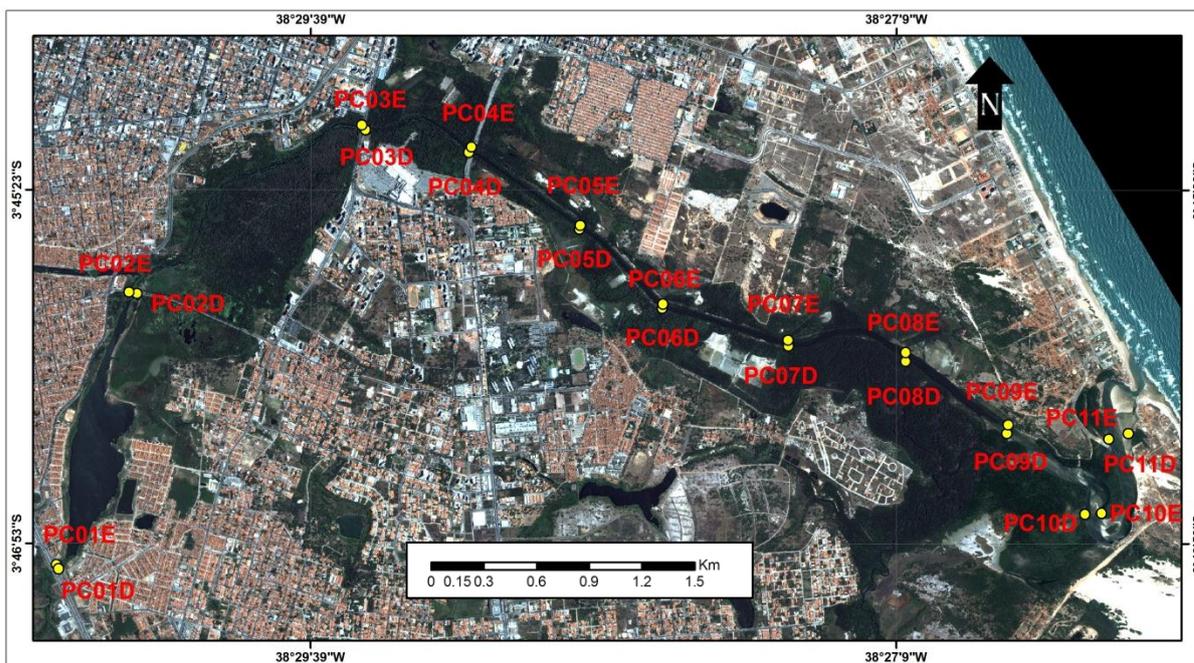
Figura 19 – Mapa de localização dos pontos de coleta.

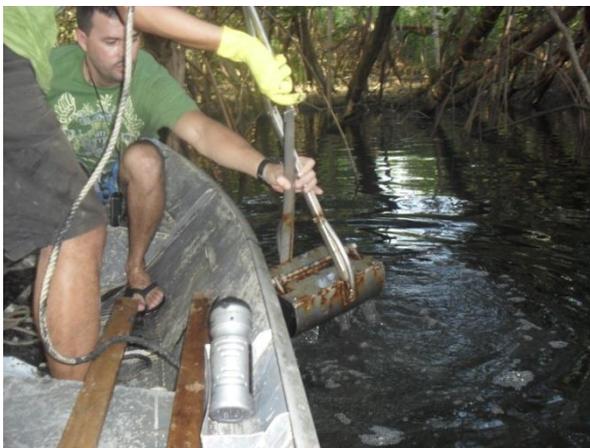
Figura 20 – Coleta de sedimentos com draga de Van Veen (Julho de 2011).

No dia 13/07/2011 ocorreu a coleta de amostras nas estações 1 e 2, que se deu por via terrestre. As coletas foram feitas com a draga de Van Veen operada de cima das pontes da BR-116 e da Avenida General Murilo Borges (Figura 22). Os sedimentos receberam os mesmos procedimentos dispensados nas estações anteriores.

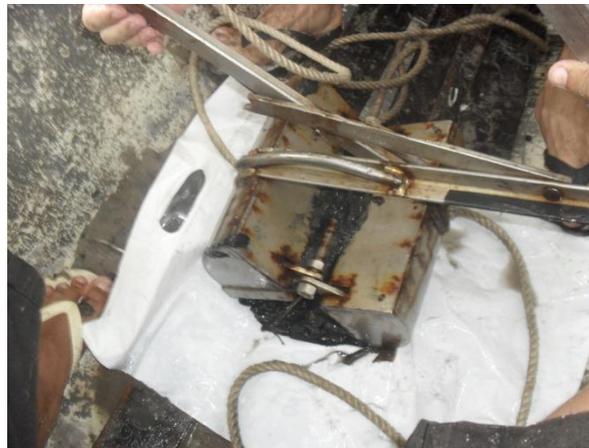
Figura 21 – Abertura da draga com sedimentos (Julho de 2011).

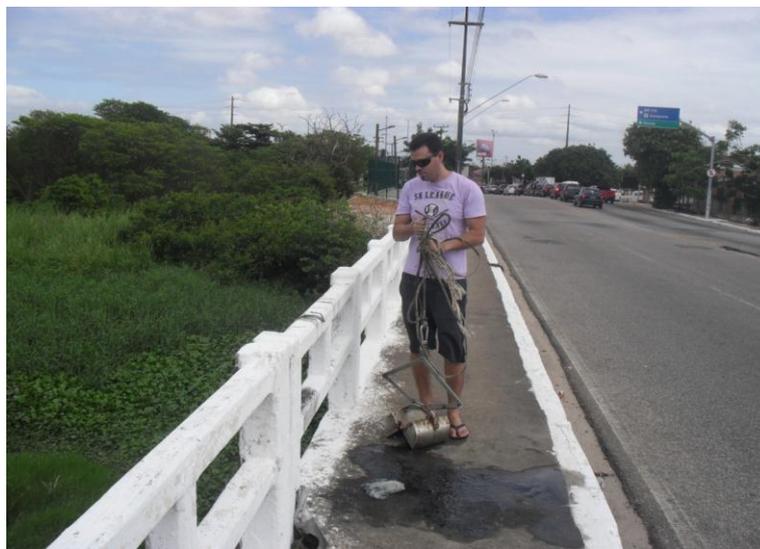
Figura 22 – Coleta de sedimentos na estação 02 sobre a ponte da Avenida General Murilo Borges (julho de 2011).

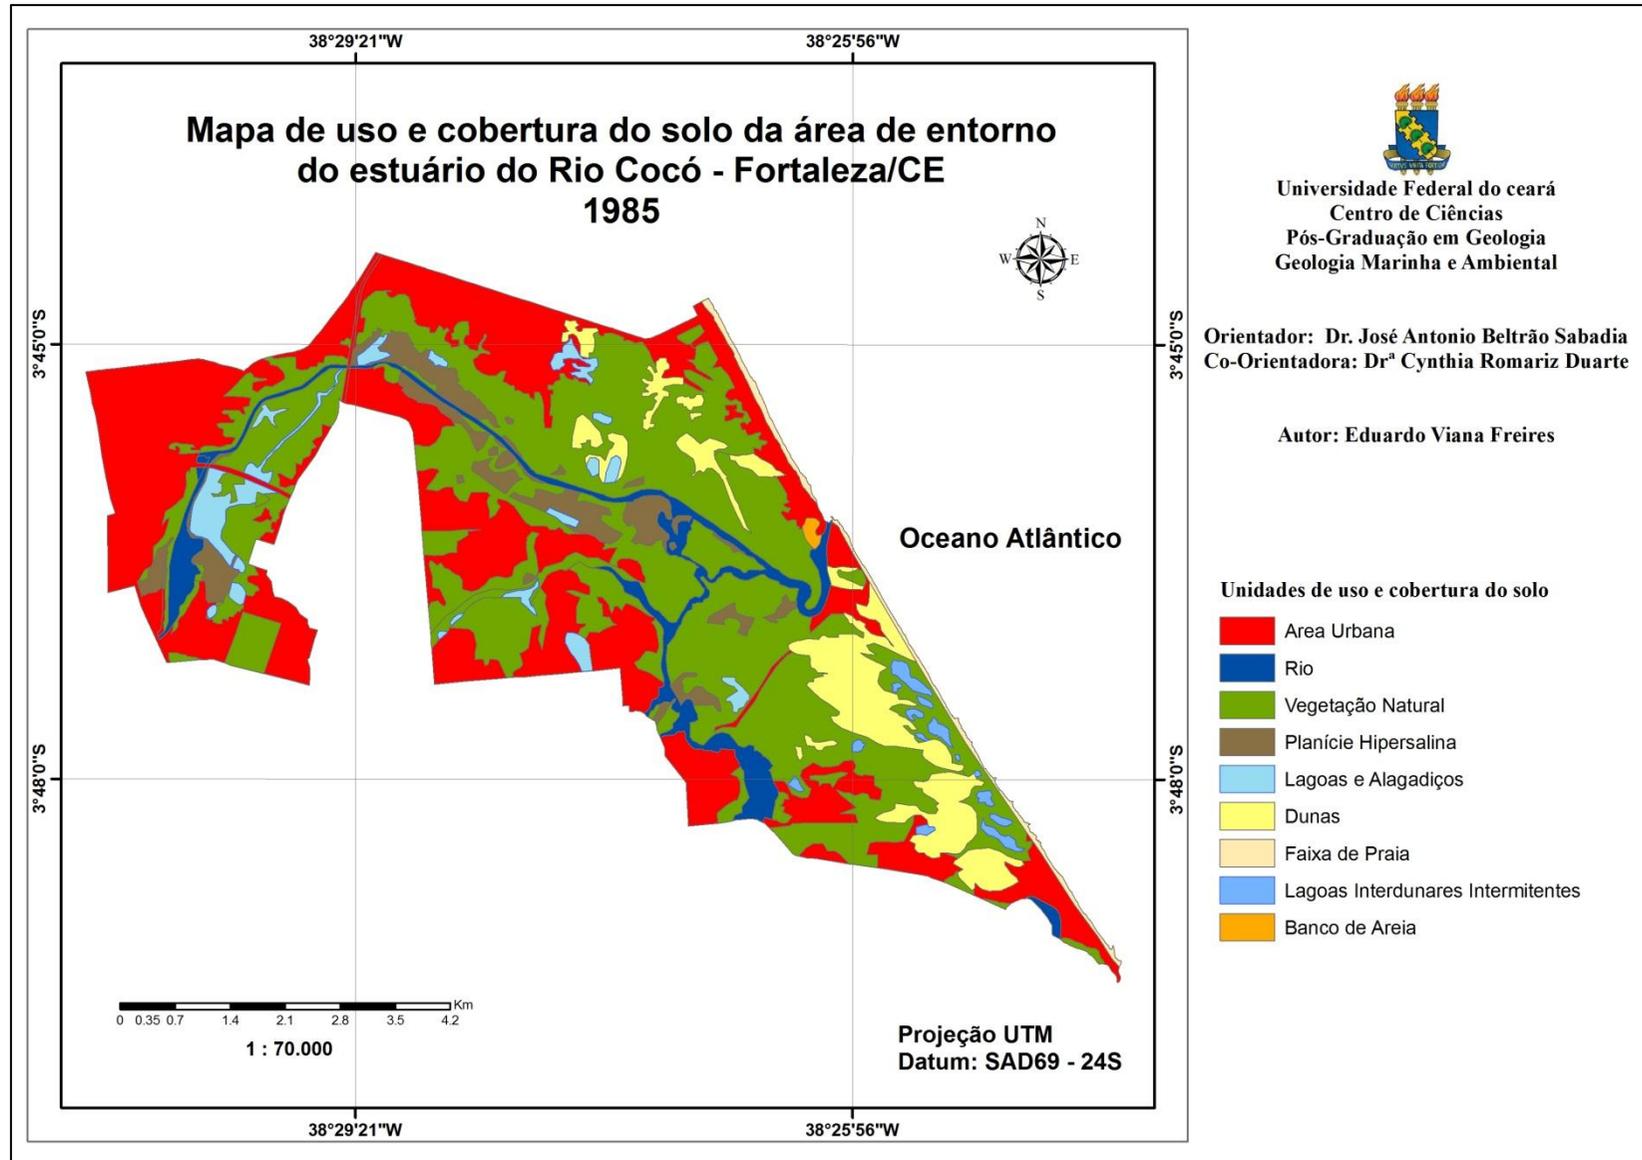
Figura 23 – Mapa de uso e cobertura do solo no ano de 1985.

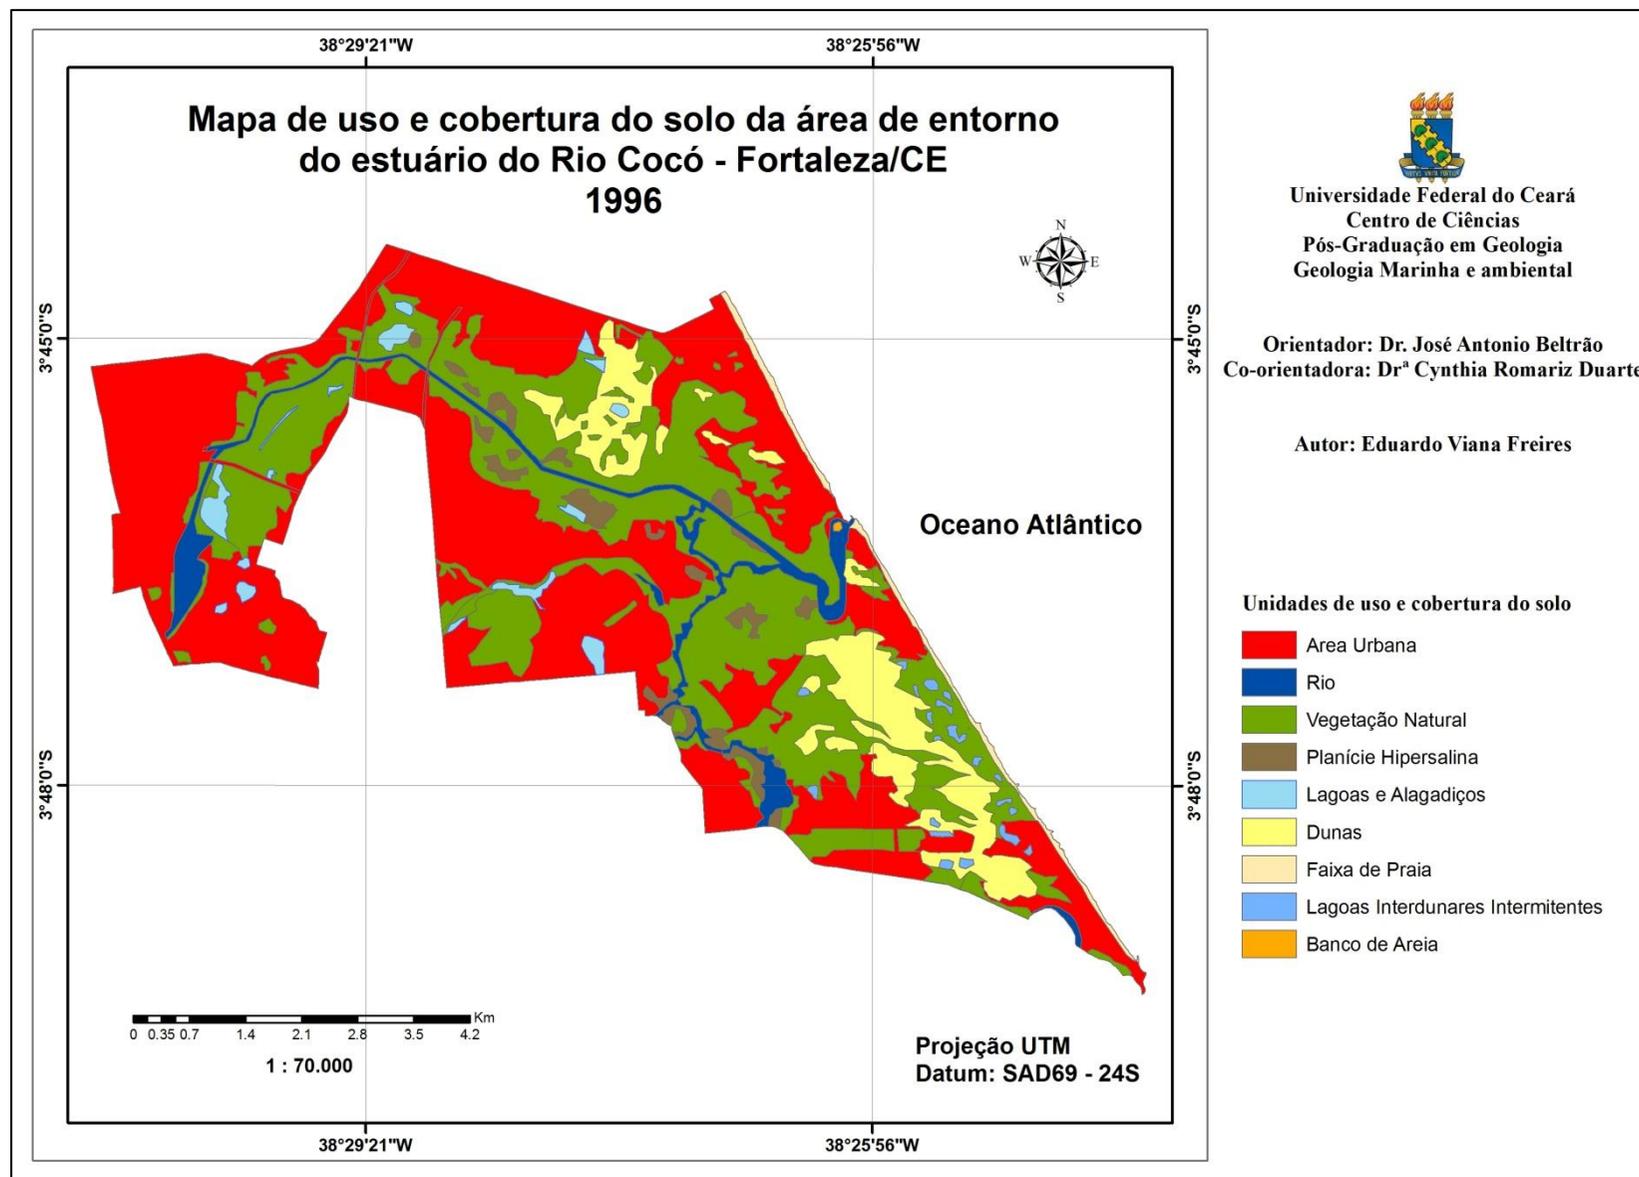
Figura 24 - Mapa de uso e cobertura do solo no ano de 1996.

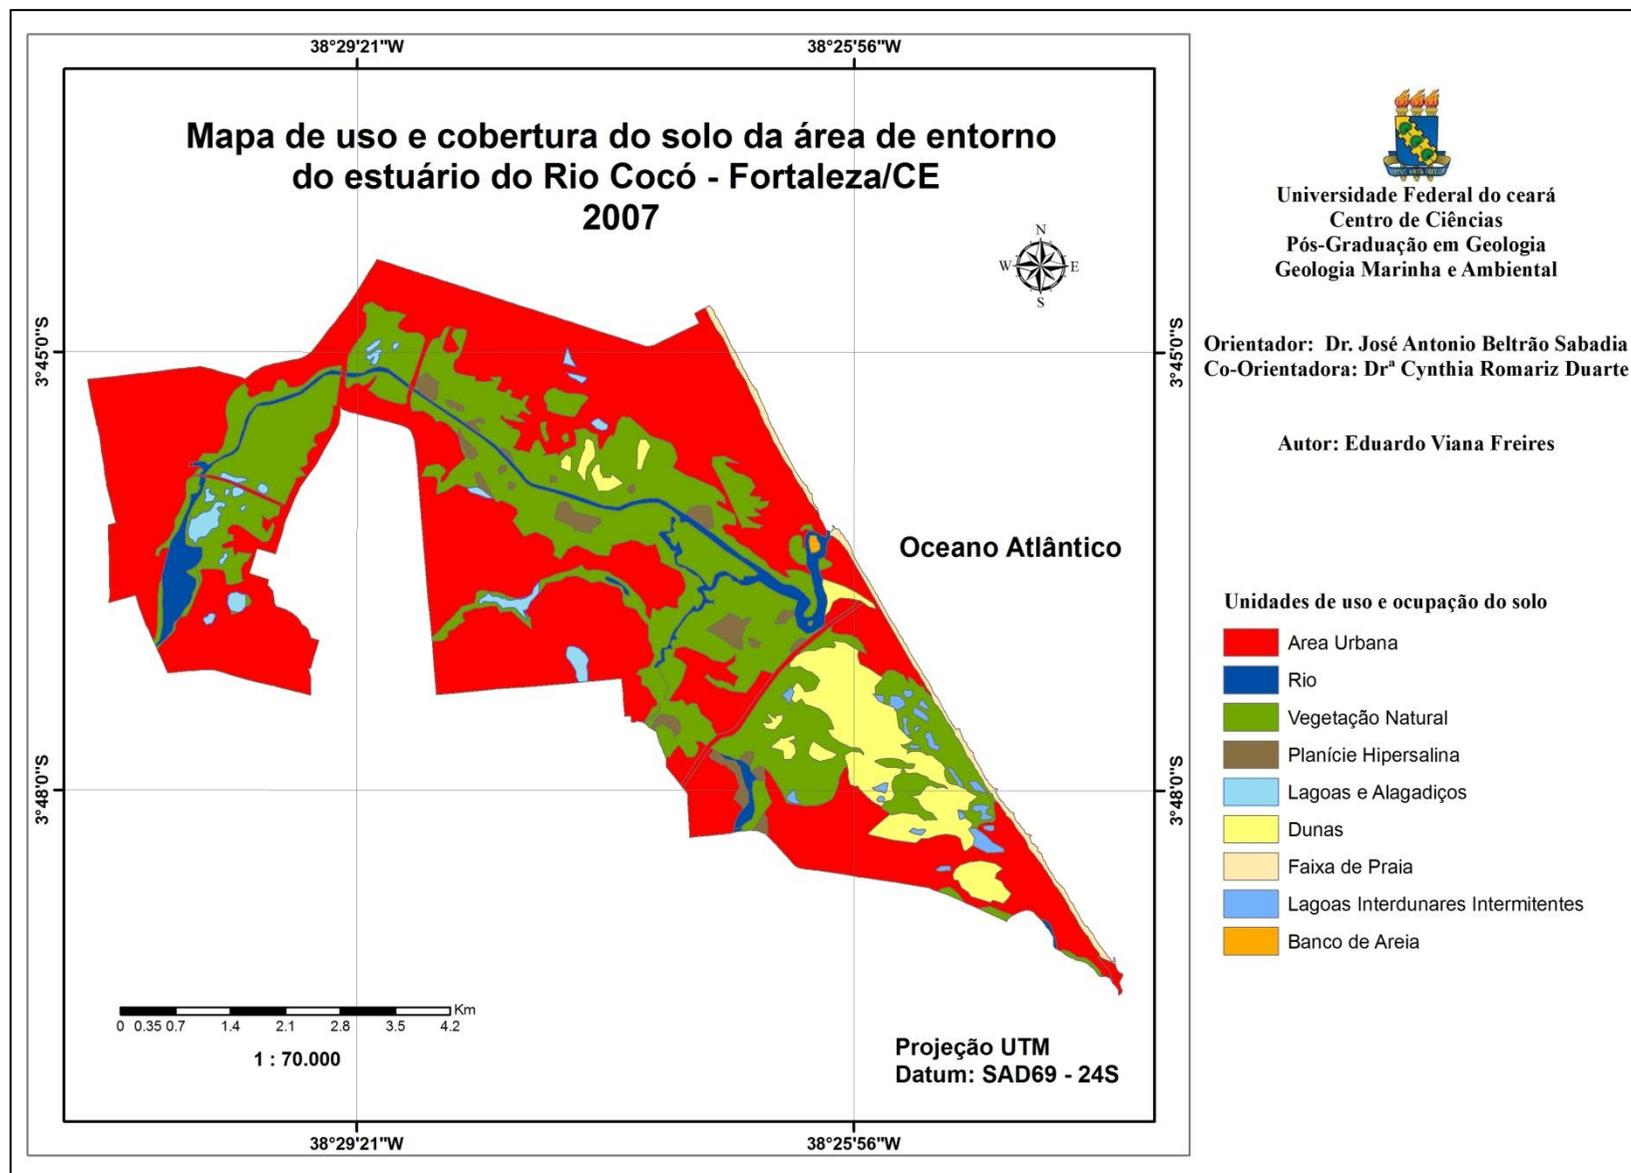
Figura 25 - Mapa de uso e cobertura do solo no ano de 2007.
