**O ADENSAMENTO URBANO E AS MUDANÇAS NO ESTUÁRIO DO RIO COCÓ -
FORTALEZA/CE, FRENTE À DEMANDA DAS AÇÕES ANTRÓPICAS
COMPARATIVAS ENTRE OS ANOS DE 1985, 1996 E 2007**

Dissertação submetida à Coordenação do Curso de Pós-Graduação em Geologia, do Centro de Ciências da Universidade Federal do Ceará, como requisito parcial para obtenção do grau de Mestre em Geologia.

Área de concentração: Geologia Marinha e Ambiental

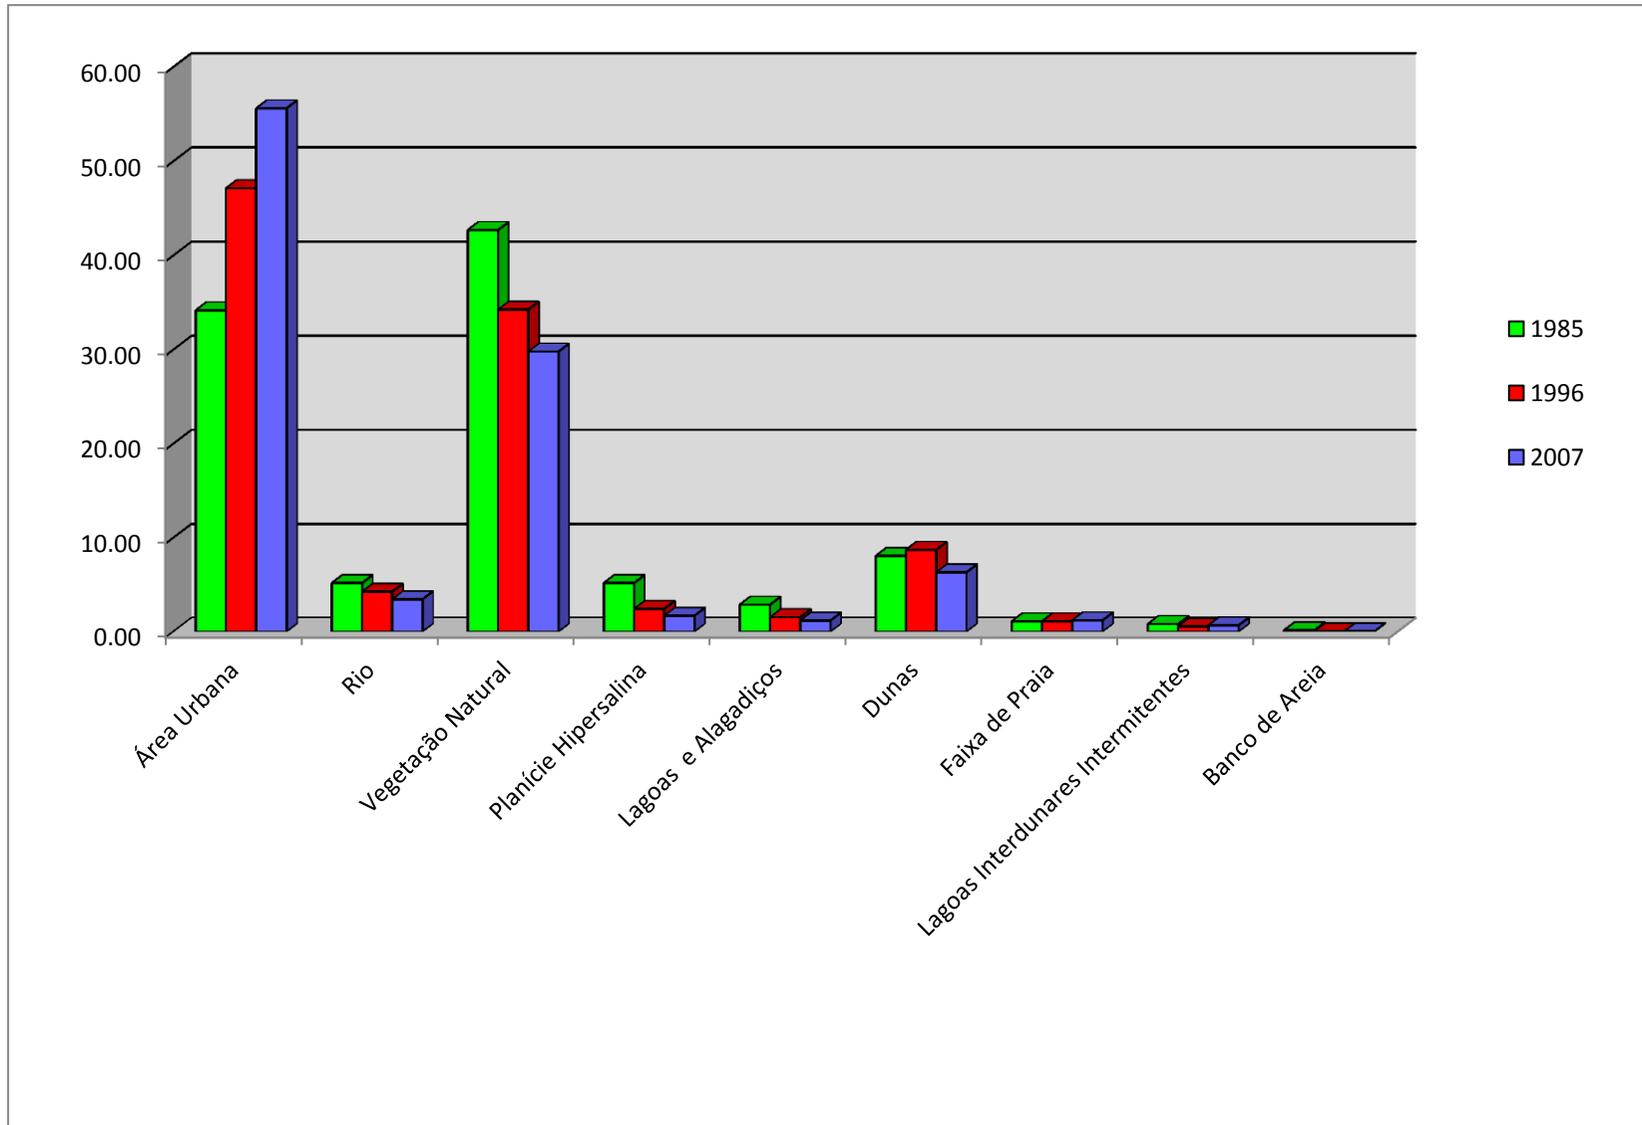
Gráfico 01 – Evolução das unidades de uso e cobertura do solo nos anos de 1985, 1996 e 2007.

Unidades de uso e cobertura do solo	ANO					
	1985		1996		2007	
	Km ²	%	Km ²	%	Km ²	%
Área Urbana	15,44	34,18	21,29	47,13	25,13	55,62
Rio	2,34	5,17	1,93	4,26	1,56	3,45
Vegetação Natural	19,21	42,7	15,48	34,26	13,46	29,79
Planície Hipersalina	2,34	5,17	1,10	2,43	0,77	1,70
Lagoas e Alagadiços	1,30	2,87	0,70	1,54	0,54	1,19
Dunas	3,64	8,05	3,94	8,71	2,86	6,32
Faixa de Praia	0,50	1,10	0,50	1,10	0,55	1,21
Lagoas Interdunares Intermitentes	0,37	0,81	0,25	0,55	0,31	0,68
Banco de Areia	0,06	0,13	0,01	0,02	0,02	0,04
TOTAL	45,20	100,00	45,20	100,00	45,20	100,00

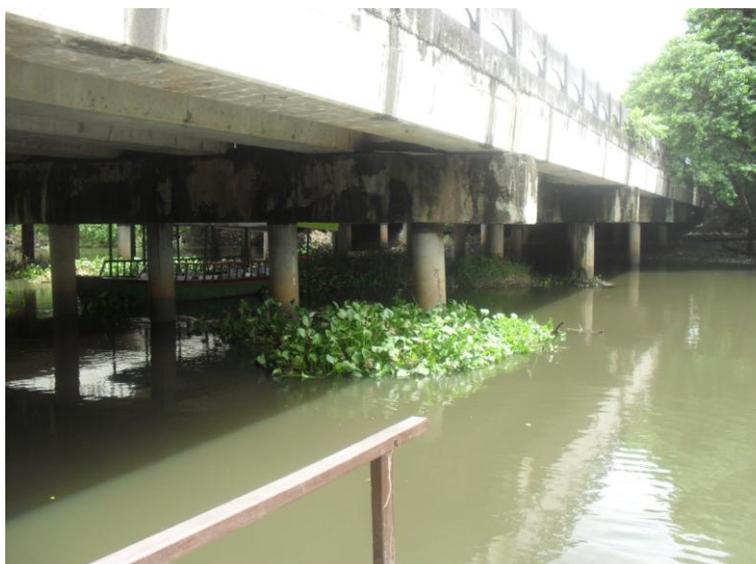
Figura 29 – Ponte da Avenida Sebastião de Abreu sobre o estuário do Rio Cocó, entre os bairros Cocó e Edson Queiroz (março de 2011).

“Para a construção da avenida, o projeto mostra que em alguns trechos do trajeto, a camada de solos moles – o solo de manguezal – foi retirada numa espessura de 2,5 metros sendo substituída por areias de dunas. Nos trechos de solo mole, foram feitos drenos verticais com 30 cm de diâmetro e espaçamento de 3 em 3 metros. Sobre as areias de dunas foram depositadas argilas originadas da Formação Barreiras e depois de compactada, recebeu asfalto. A rodovia foi construída praticamente sobre aterro, buscando aproveitar ao máximo os traçados das vias já existentes para minimizar as indenizações”.

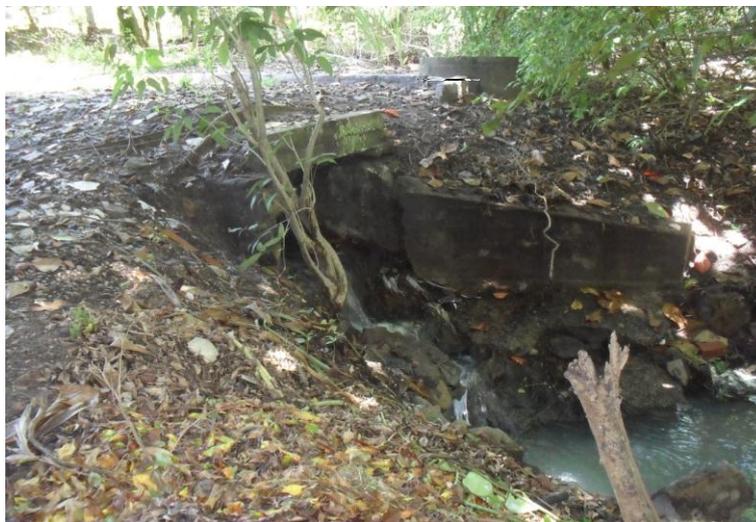
Figura 36 - Galeria de águas pluviais que verte para o Rio Cocó na Rua Monsenhor Salazar no Bairro São João do Tauape (março de 2011).

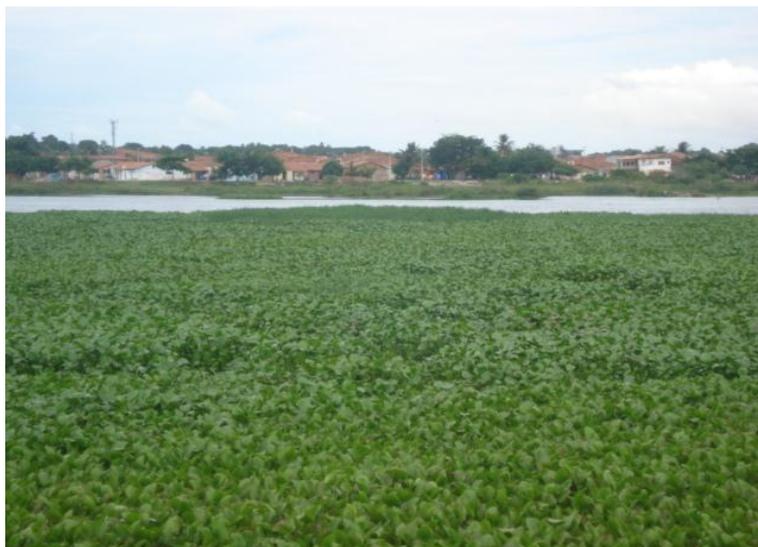
Figura 37 - Eutrofização do Rio Cocó no Bairro Aerolândia (março de 2011).

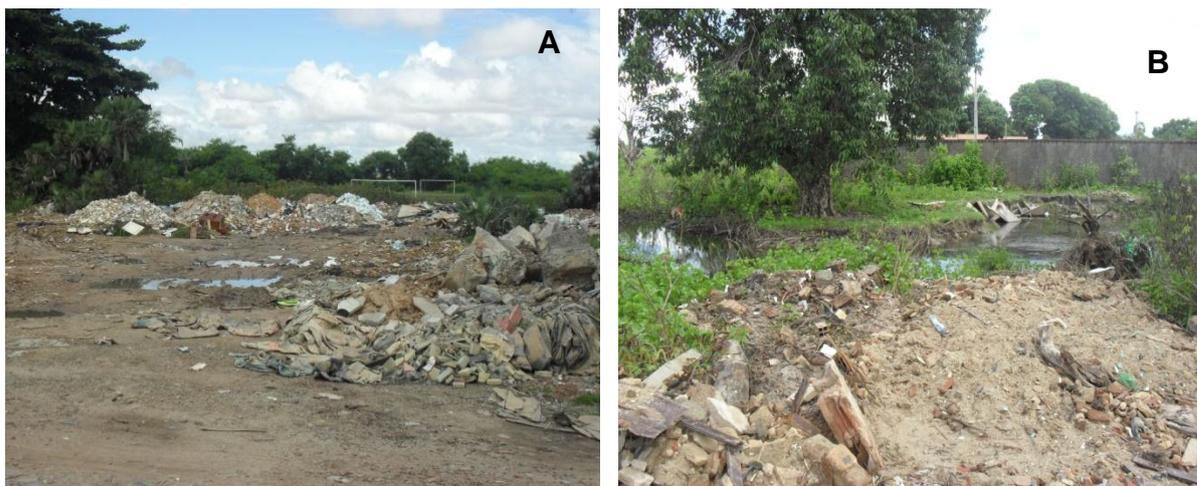
Figura 38 – Aterramentos do mangue para edificações. (A) Aterramento para habitações no bairro Jardim das Oliveiras, (B) Aterramento para edificações no Bairro Salinas (março de 2011).

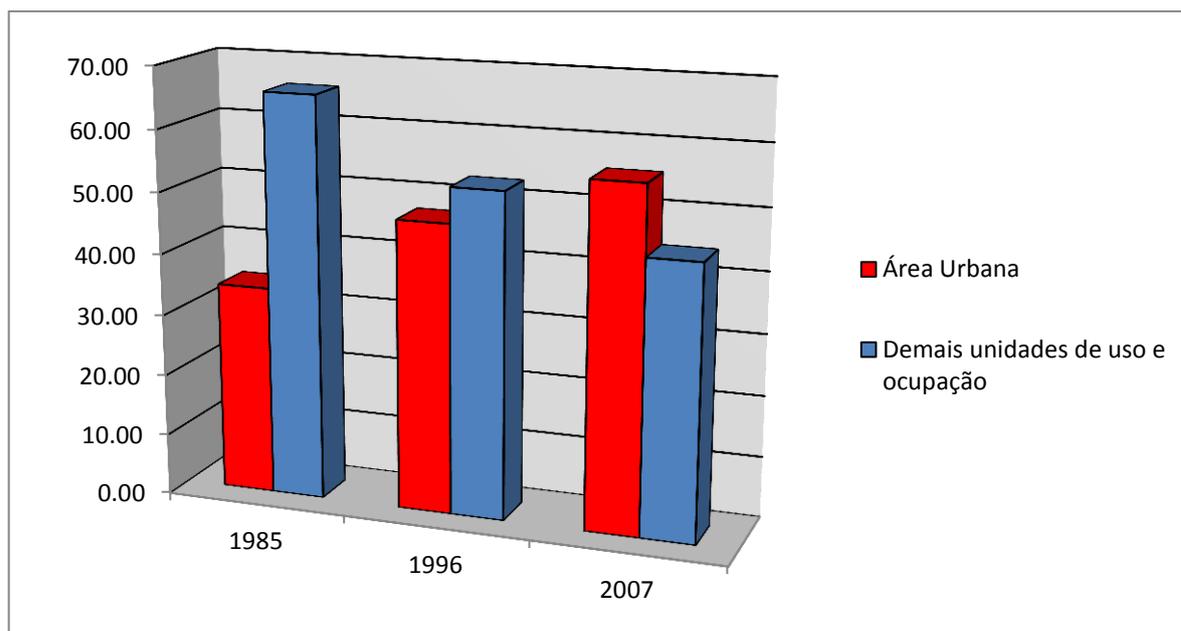
Gráfico 02 – Comparação entre a evolução da área urbana e das demais unidades de uso e cobertura do solo.

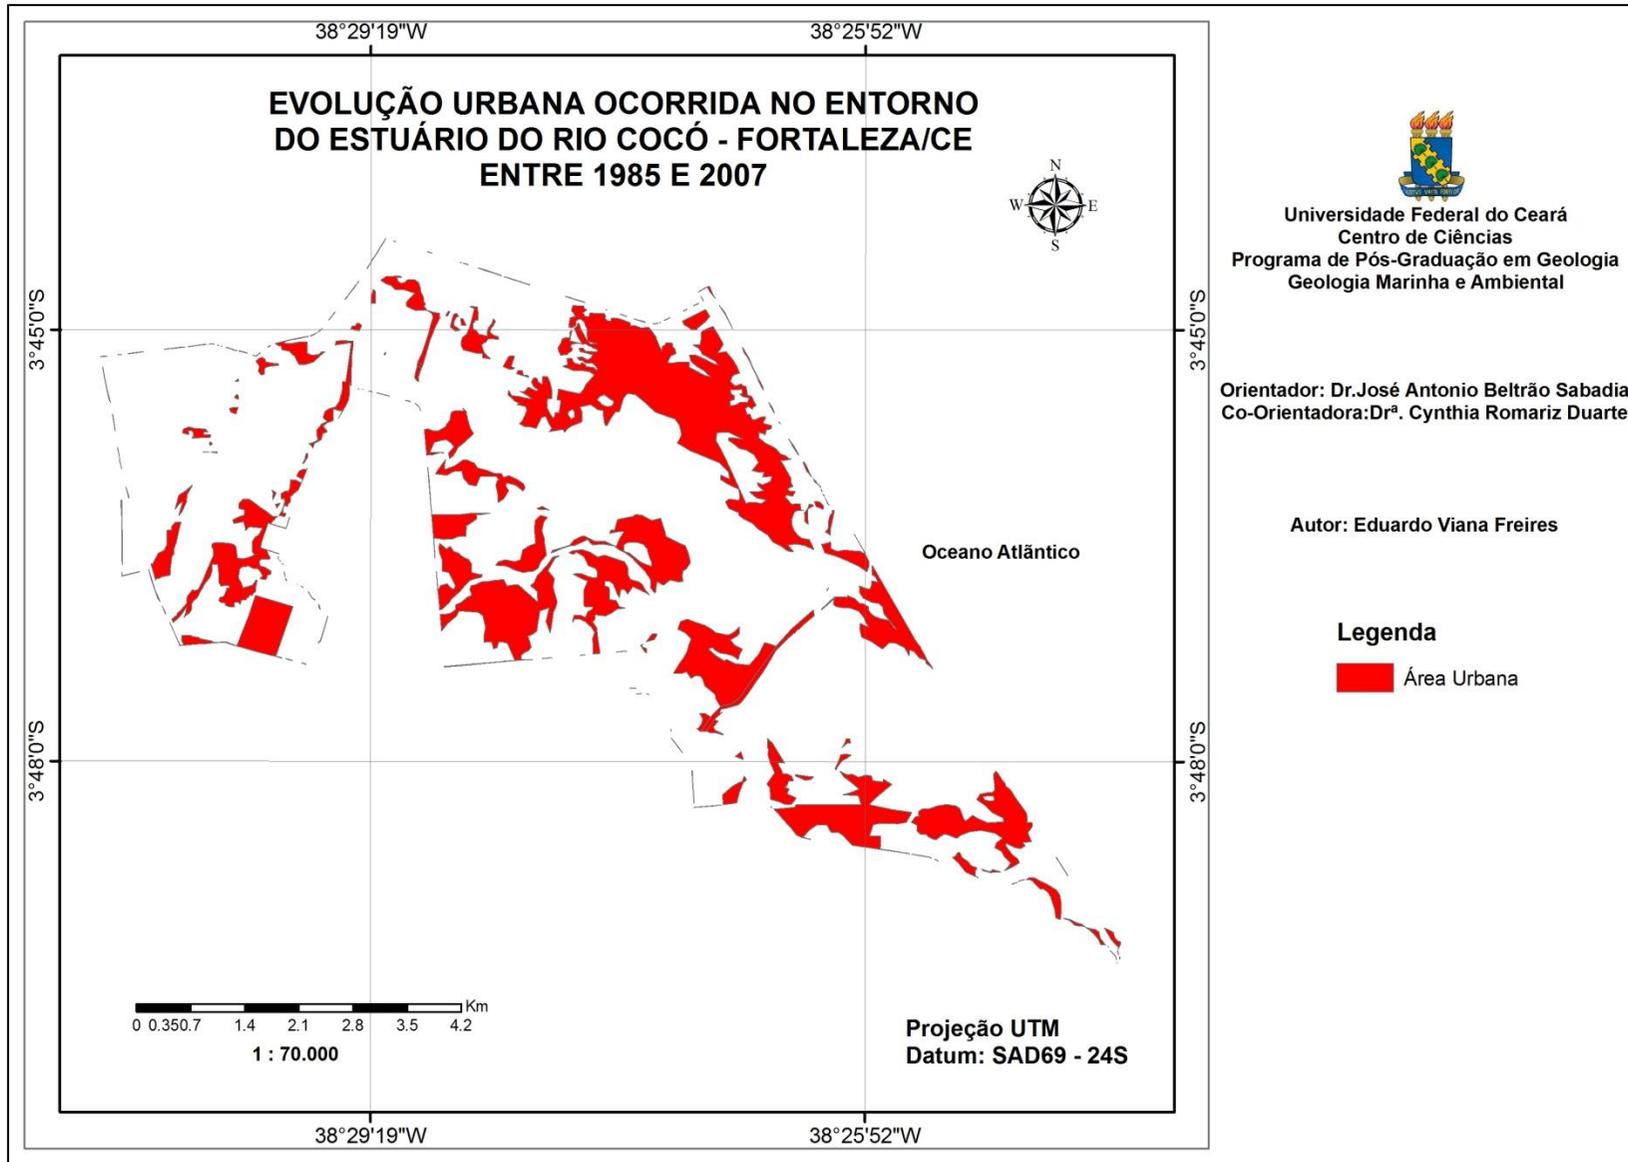
Figura 45 – Mapa contendo acréscimo de área urbana no período entre 1985 e 2007.

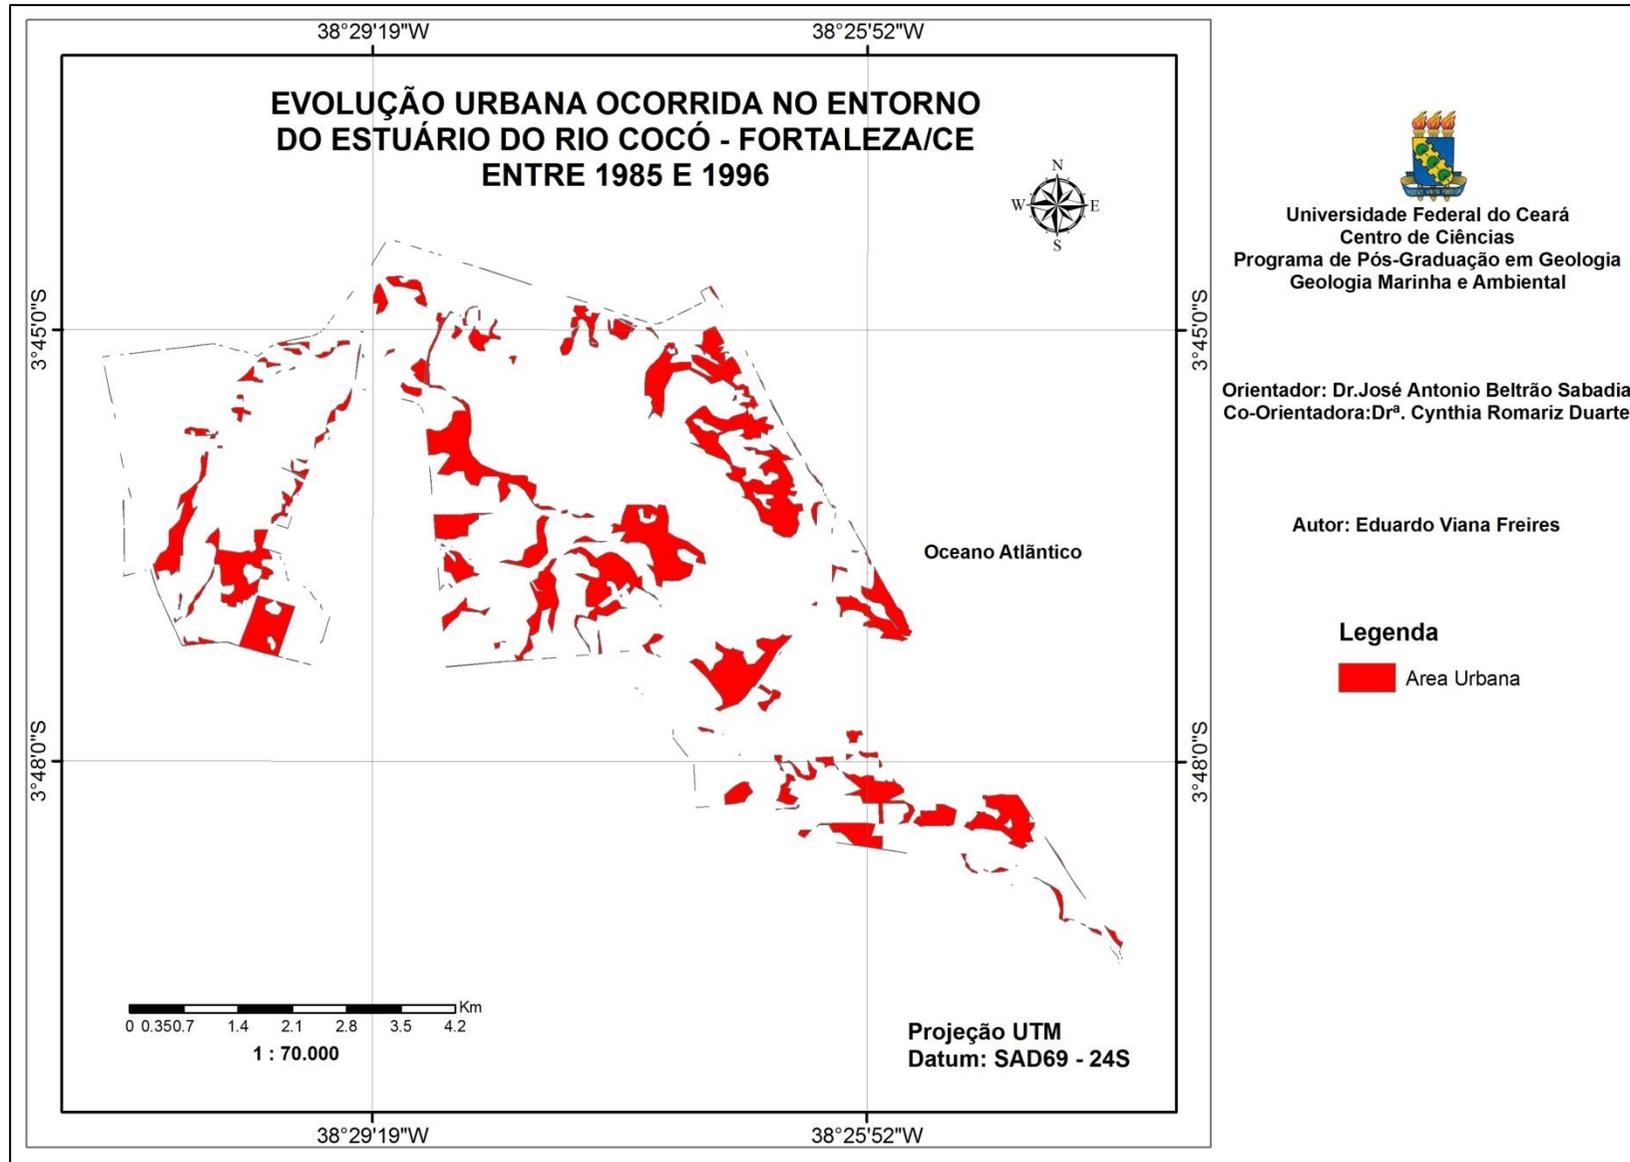
Figura 46 – Mapa contendo acréscimo de área urbana no período entre 1985 e 1996.

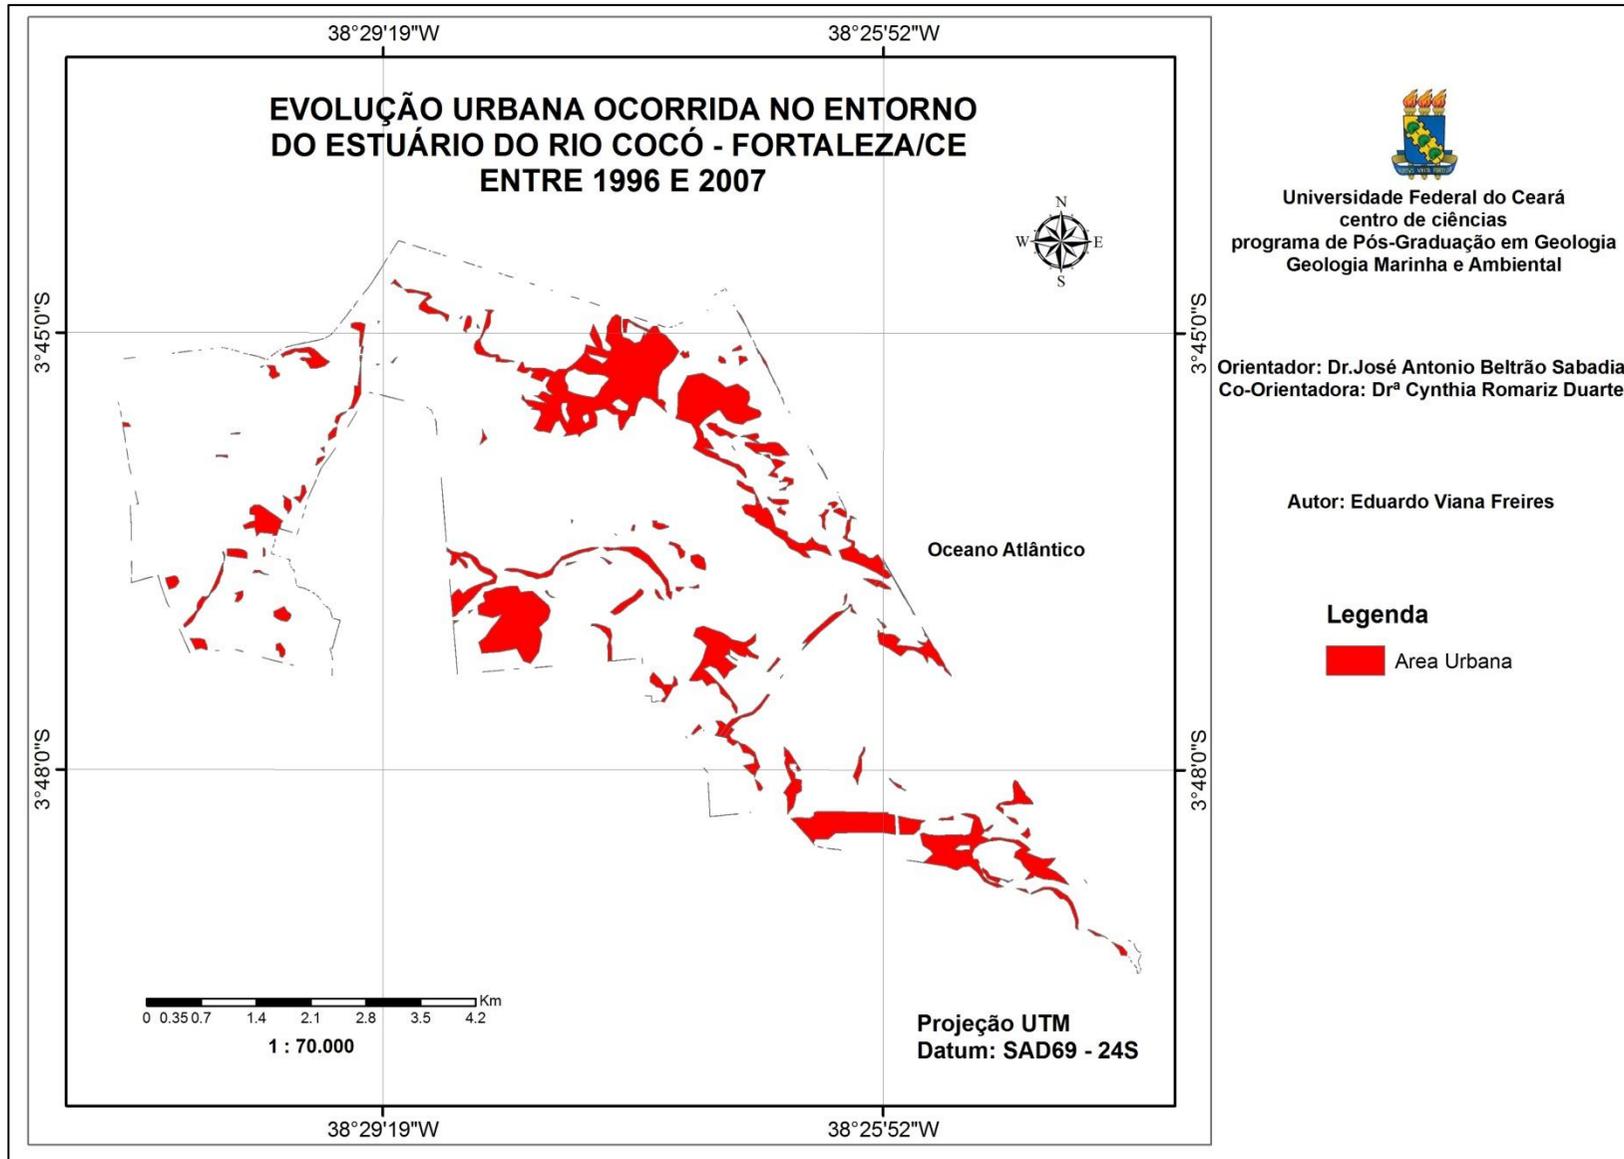
Figura 47 – Mapa contendo acréscimo de área urbana no período entre 1996 e 2007.

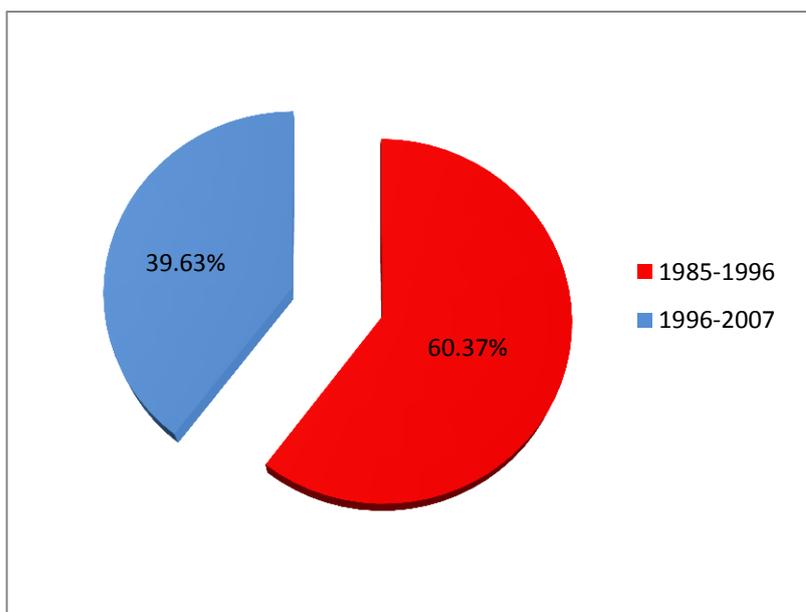
Gráfico 03 – Percentuais de crescimento da área urbana verificado nos períodos 1985/1996 e 1996/2007.

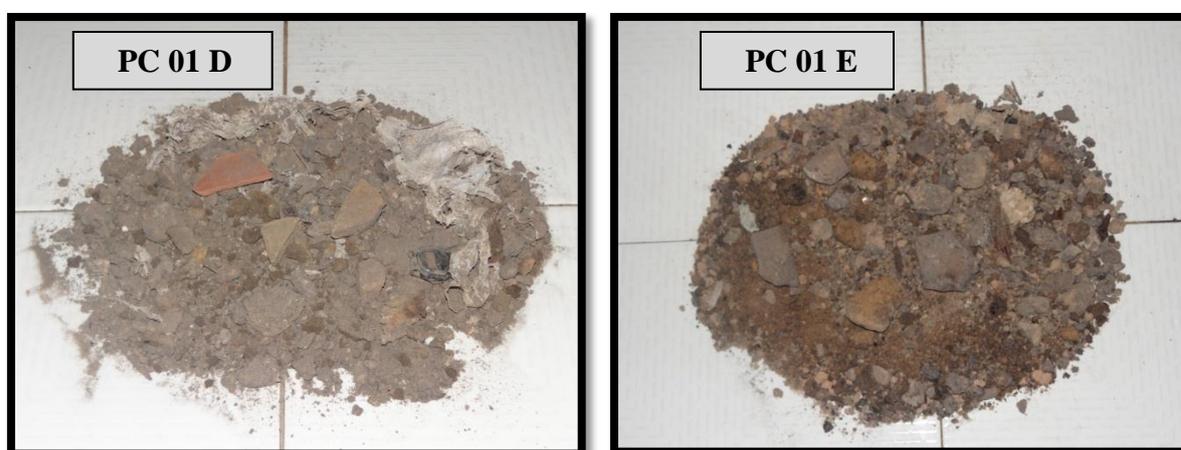
Figura 48 – Sedimentos coletados na Estação de Coleta 01. PC 01 D, margem direita, PC 01 E, Margem esquerda.

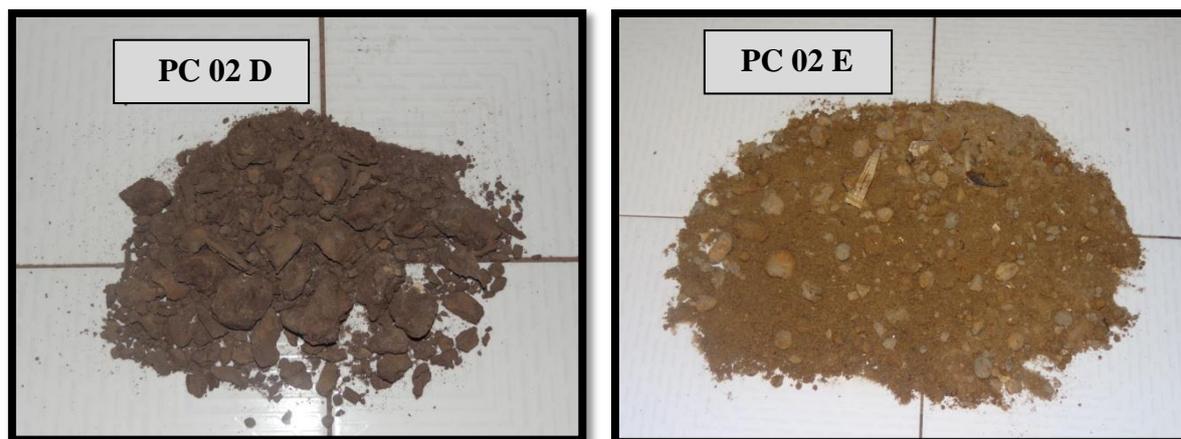
Figura 49 – Sedimentos coletados na Estação de Coleta 02. PC 02 D, margem direita, PC 02 E, Margem esquerda.

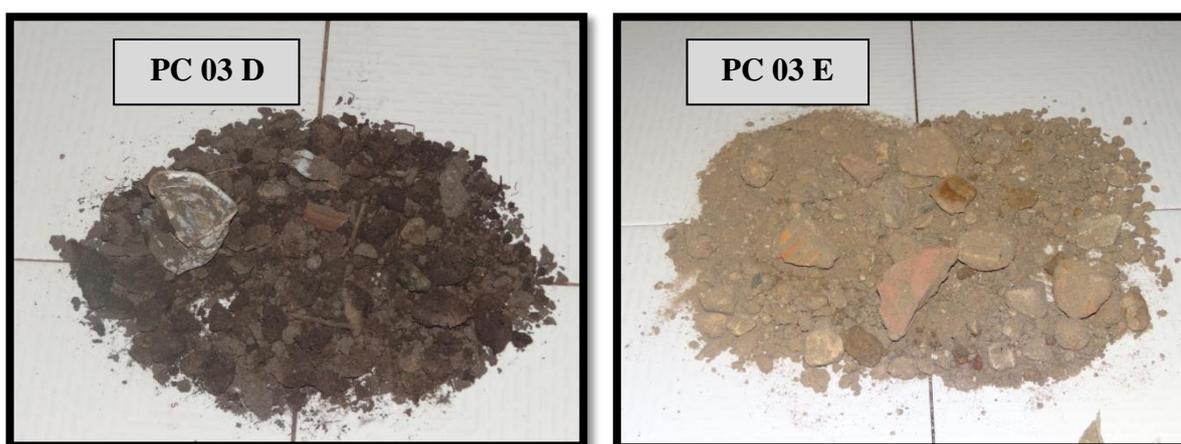
Figura 50 – Sedimentos coletados na Estação de Coleta 03. PC 03 D, margem direita, PC 03 E, Margem esquerda.

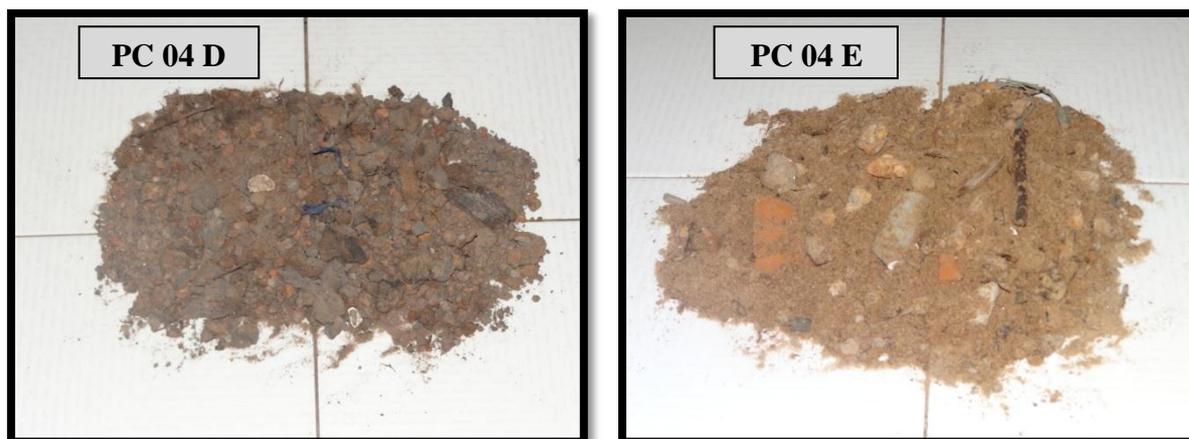
Figura 51 – Sedimentos coletados na Estação de Coleta 04. PC 04 D, margem direita, PC 04 E, Margem esquerda.

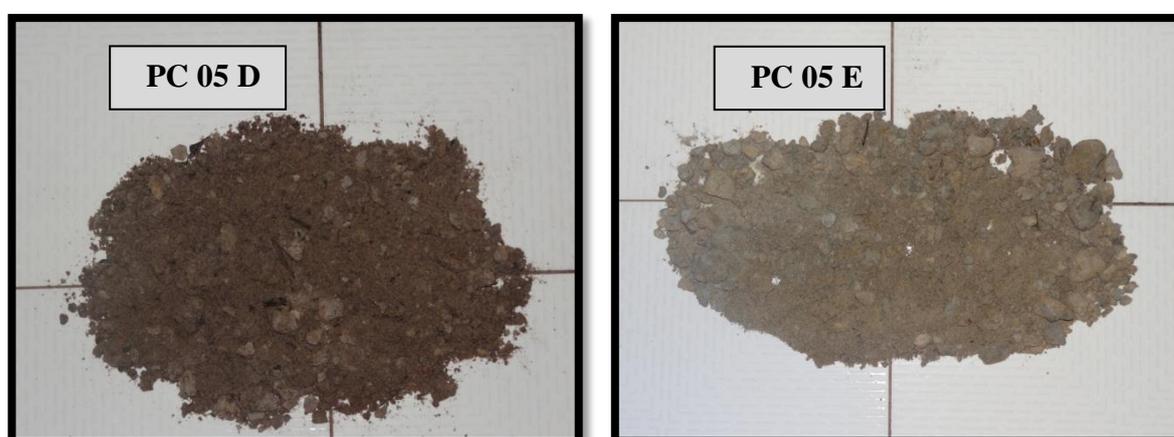
Figura 52 – Sedimentos coletados na Estação de Coleta 05. PC 05 D, margem direita, PC 05 E, Margem esquerda.

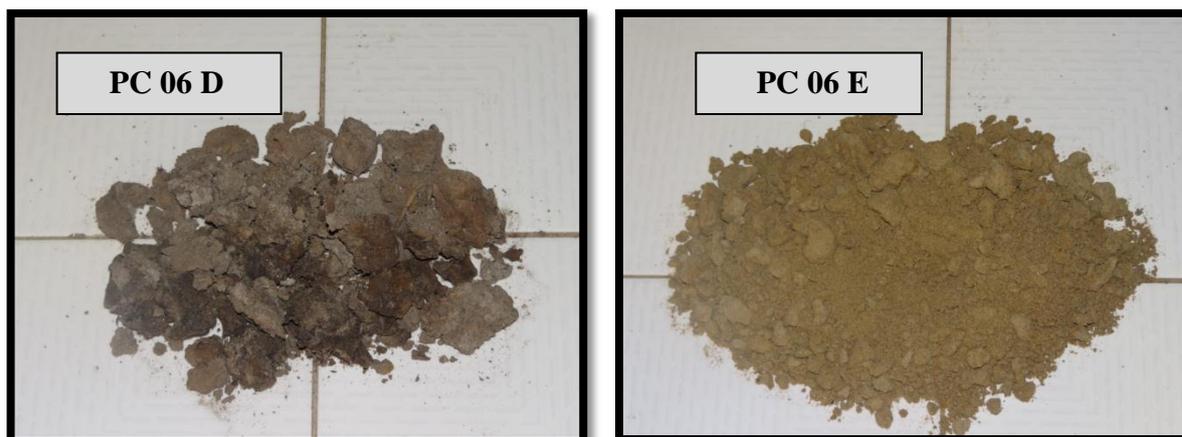
Figura 53 – Sedimentos coletados na estação de Coleta 06. PC 06 D, margem direita, PC 06 E, Margem esquerda.

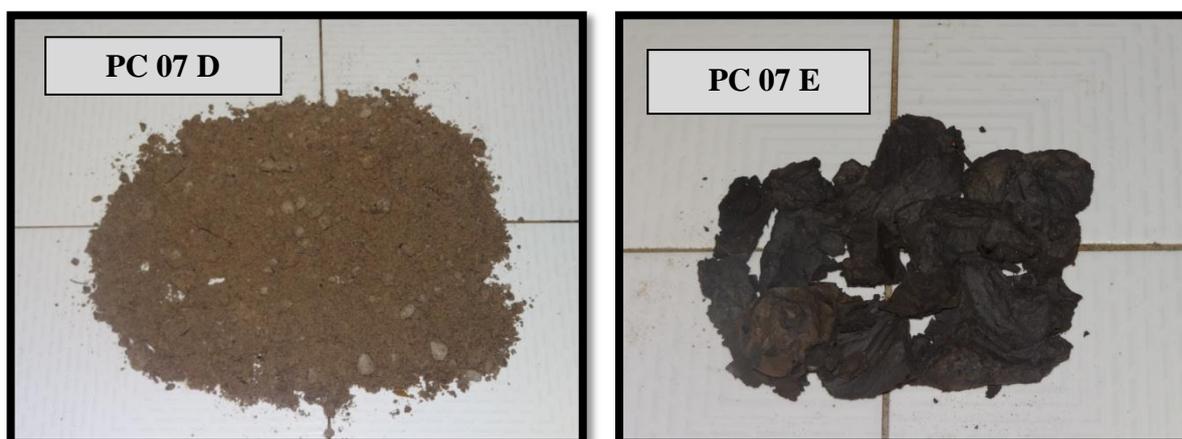
Figura 54 – Sedimentos coletados na Estação de Coleta 07. PC 07 D, margem direita, PC 07 E, Margem esquerda.

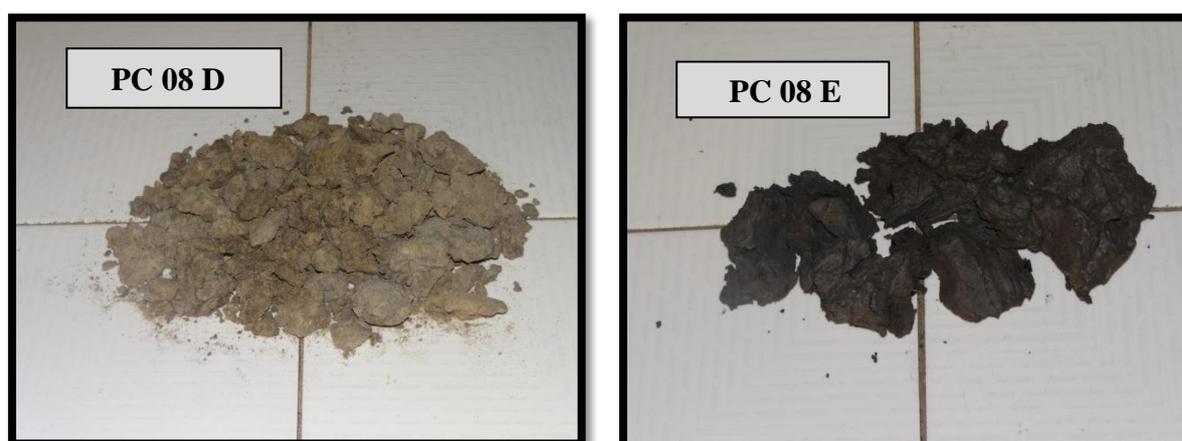
Figura 55 – Sedimentos coletados na Estação de Coleta 08. PC 08 D, margem direita, PC 08 E, Margem esquerda.

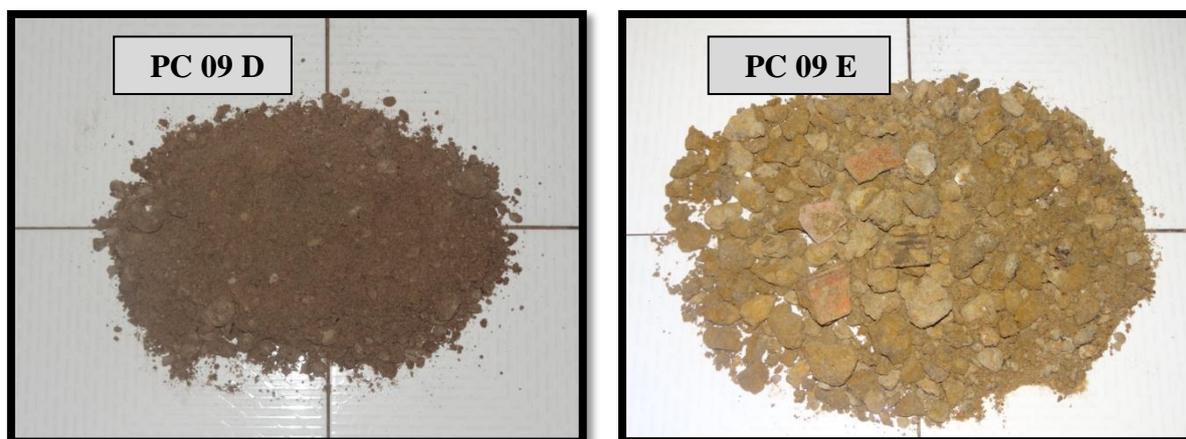
Figura 57 – Sedimentos coletados na Estação de Coleta 09. PC 09 D, margem direita, PC 09 E, Margem esquerda.

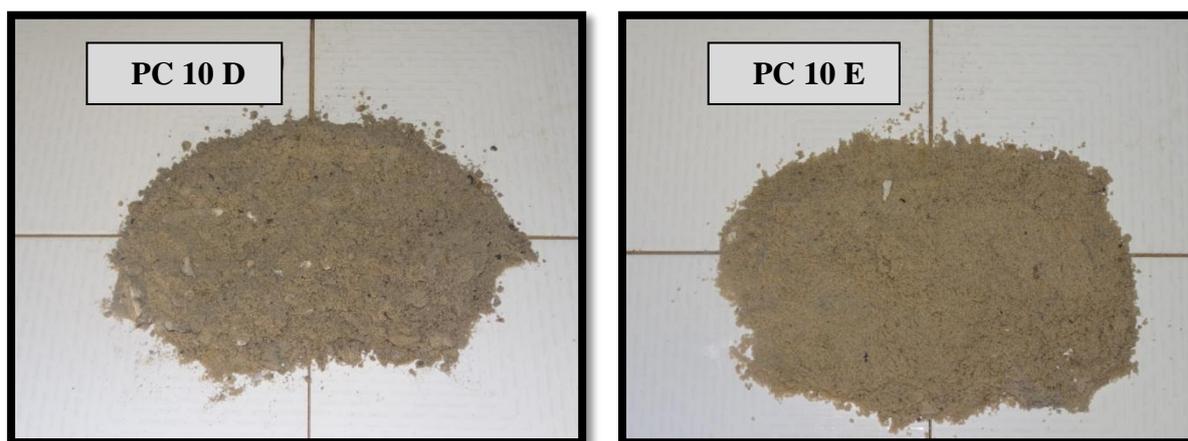
Figura 59 – Sedimentos coletados na Estação de coleta 10. PC 10 D, margem direita, PC 10 E, Margem esquerda.

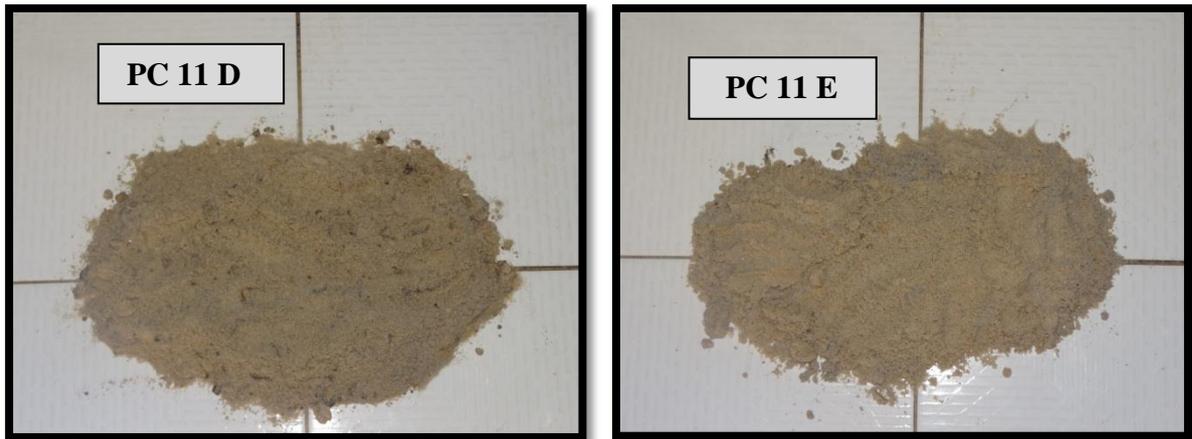
Figura 60 – Sedimentos coletados na Estação de Coleta 11. PC 11 D, margem direita, PC 12 E, Margem esquerda.
