# ACESSIBILIDADE EM ESPAÇOS UNIVERSITÁRIOS:

UM ESTUDO DO CAMPUS DO  
PICI - UFC EM FORTALEZA

Dissertação de Mestrado apresentada ao Programa de Pós-Graduação em Arquitetura e Urbanismo, da Faculdade de Arquitetura e Urbanismo + Design da Universidade Federal do Ceará, como requisito para obtenção do Título de Mestre em Arquitetura, Urbanismo e Design. Área de Concentração: Produção do Espaço Urbano e Arquitetônico. Linha de Pesquisa: Planejamento Urbano e Design da Informação.

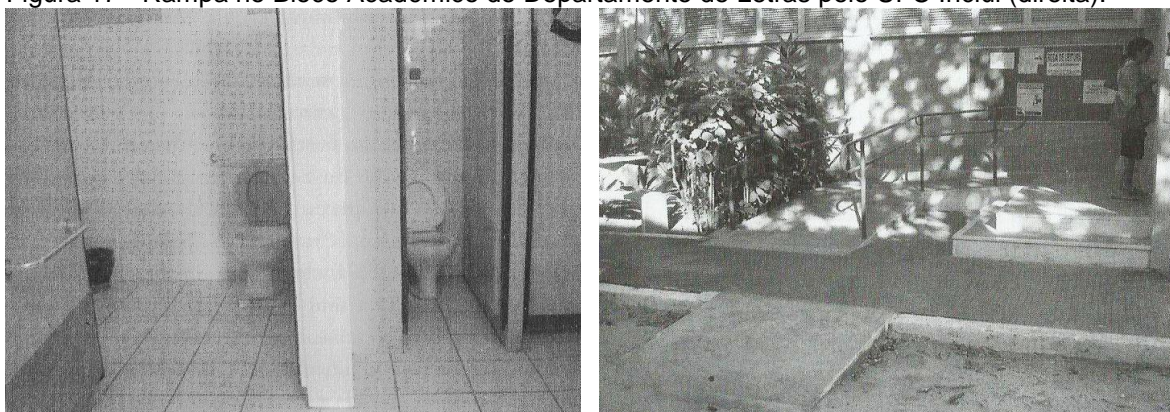
Figura 16 - Banheiro adaptado no Departamento de Arquitetura e Urb. pelo UFC Incluir (esquerda).  
Figura 17 - Rampa no Bloco Acadêmico do Departamento de Letras pelo UFC Incluir (direita).

Com recursos do Incluir, foram executadas as seguintes obras: adaptação de dois banheiros, construção de rampa de acesso à entrada principal da Faculdade de Educação e rampas no Departamento de Letras Estrangeiras no *campus* do Benfica, bem como construção de rampas no Bloco Departamental 940, da Química, no *campus* do Pici (LIRA, 2014).

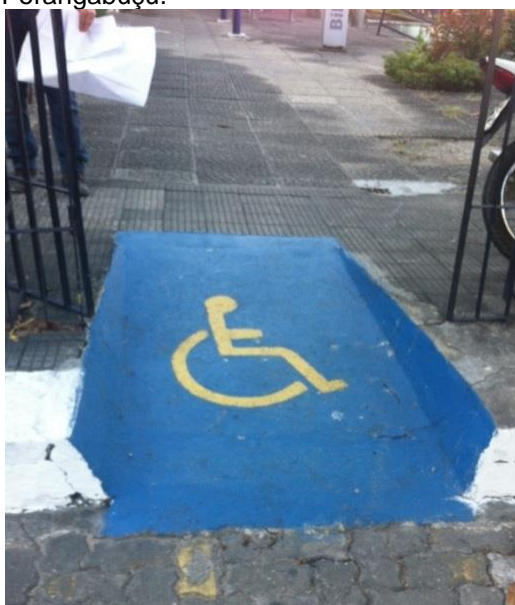
Figura 18 - Rampa executada anterior ao Plano de Acessibilidade no *campus* do Porangabuçu.

No caso do *campus* do Porangabuçu, algumas iniciativas voltadas à acessibilidade foram executadas antes da execução do Plano de Acessibilidade, motivadas pela especificidade do uso voltado à área da saúde, com grande fluxo tanto de estudantes, servidores e terceirizados, como de pacientes (de fortaleza e interior do estado), muitas vezes em cadeiras de rodas ou macas, e que precisam se deslocar de uma unidade a outra do complexo hospitalar. Estas primeiras intervenções foram executadas muitas vezes em caráter emergencial e sem rigor técnico quanto aos padrões normativos (ver Figura 18).

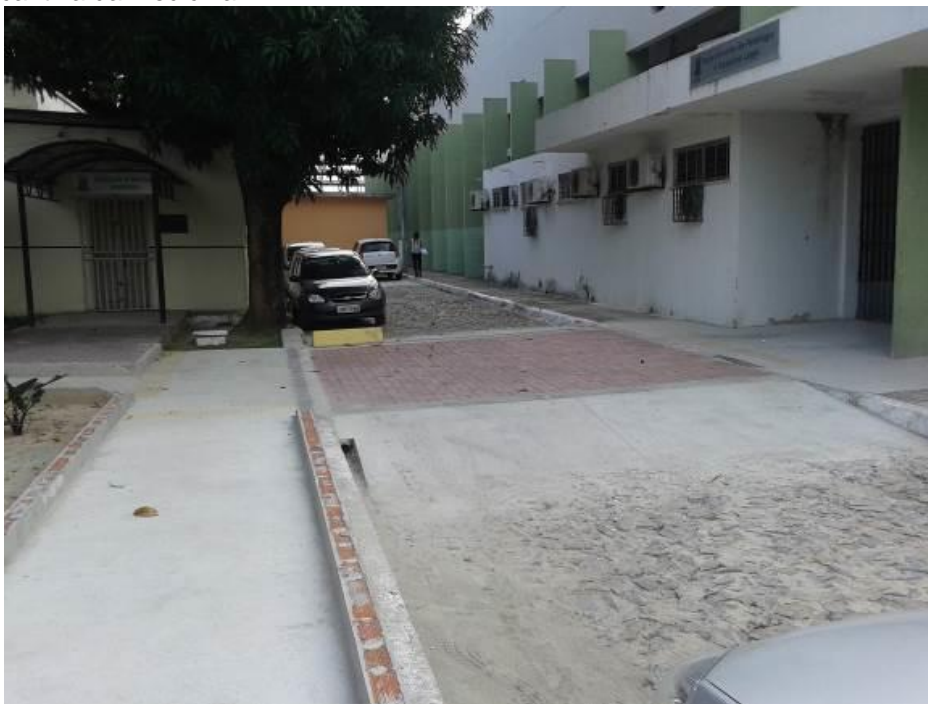
Figura 19 - Passagem elevada executada entre o Bloco de Patologia e a cantina da Medicina.

No Plano de Acessibilidade para o *campus*, houve uma preocupação quanto à interligação entre os diversos blocos. Estas interligações foram feitas através da construção de rampas, rebaixos de guias de calçada e passagens elevadas (ver Figuras 19, 20 e 21).

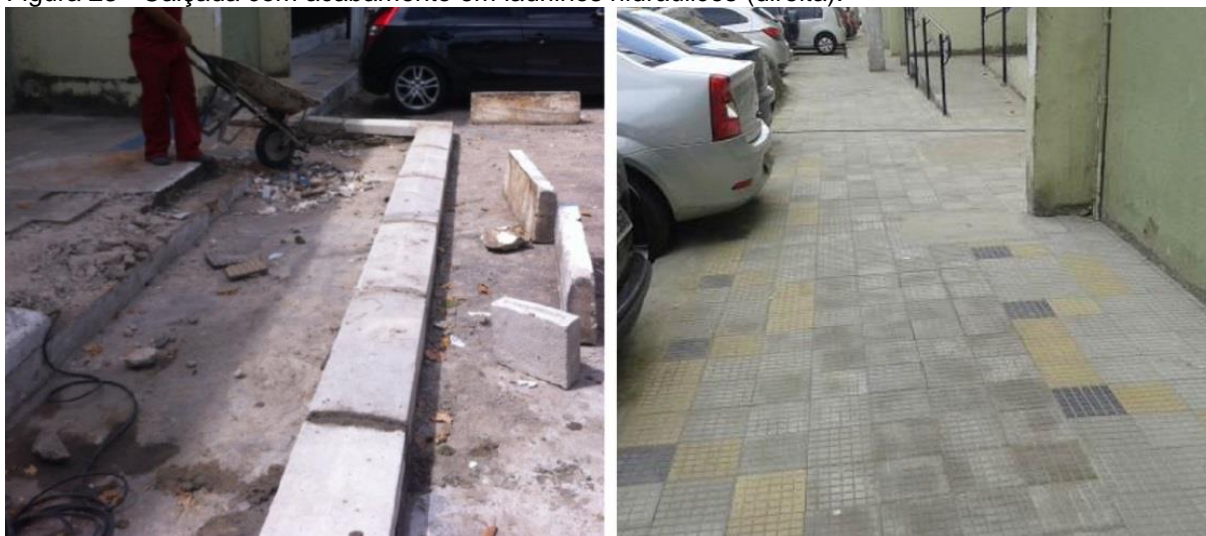
Figura 22 - Alargamento de calçada Bloco de Fisiologia / Farmacologia (esquerda).  
Figura 23 - Calçada com acabamento em ladrilhos hidráulicos (direita).

Foram realizados esforços para recuperar a pavimentação de ladrilhos hidráulicos existente em áreas externas, com substituições e assentamento de novas peças. Também foi realizado o alargamento da calçada contígua ao Bloco de Fisiologia/Farmacologia e foram adicionadas vagas acessíveis (ver Figuras 22, 23, 24, 25 e 26).

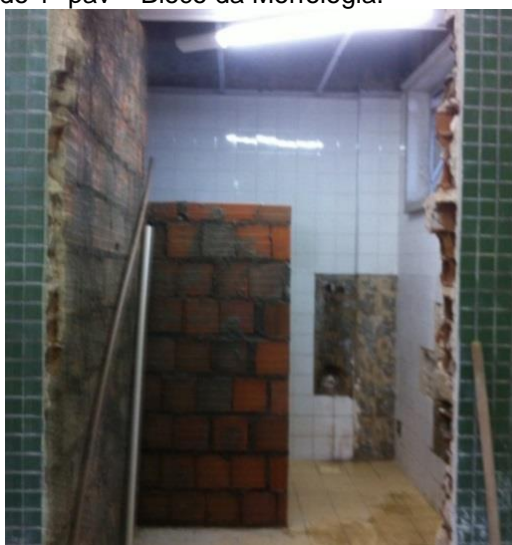
Figura 27 - Reforma no banheiro masculino do 1º pav – Bloco da Morfologia.

Na parte interna dos edifícios, as principais intervenções realizadas foram: adaptação de sanitários para acessibilidade (ver Figura 27), instalação de plataformas para dar acesso aos pavimentos superiores, instalação de corrimãos e pisos táteis do tipo alerta nas escadas, e reforma de auditório.

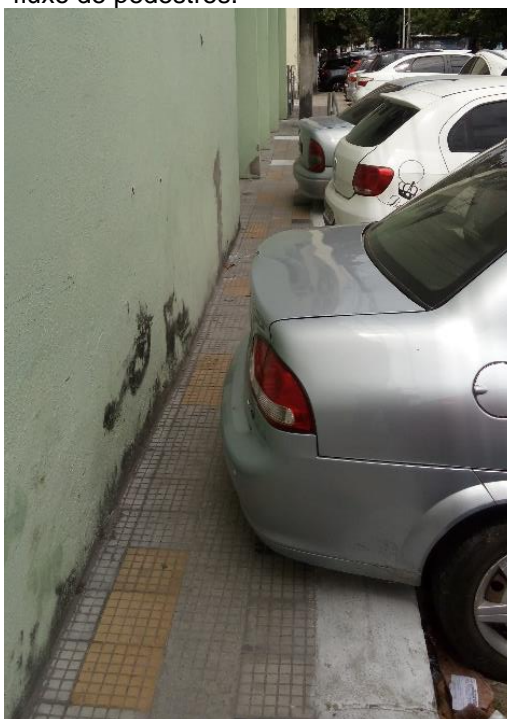
Figura 28 - Estacionamento na Rua Coronel Nunes de Melo inviabilizando o fluxo de pedestres.

intervenções anteriores. Nos espaços de interstícios entre os blocos, bem como em calçadas externas, ainda existem rotas que não permitem a passagem de pessoas em cadeiras de rodas (ver Figura 28). Assim como nos demais *campi*, também não foram pensadas/sinalizadas rotas táteis para possibilitar a locomoção com autonomia de pessoas com deficiência visual.

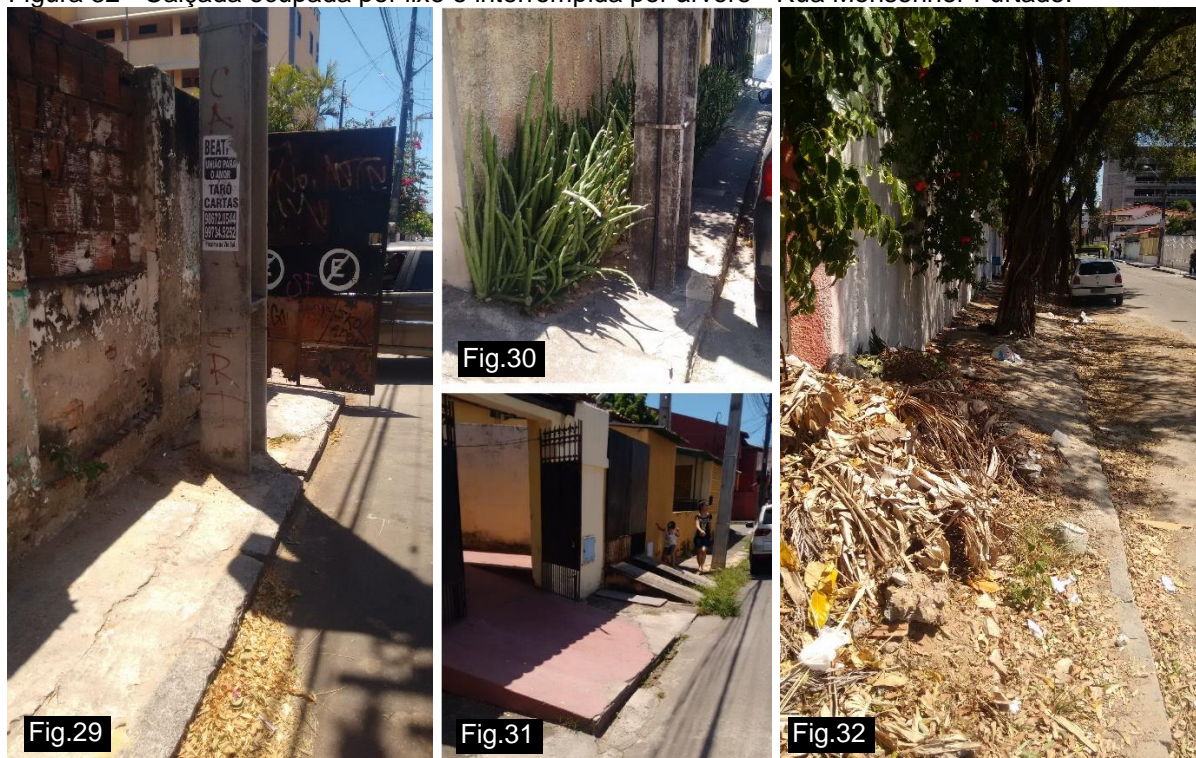
Figura 32 - Calçada ocupada por lixo e interrompida por árvore - Rua Monsenhor Furtado.

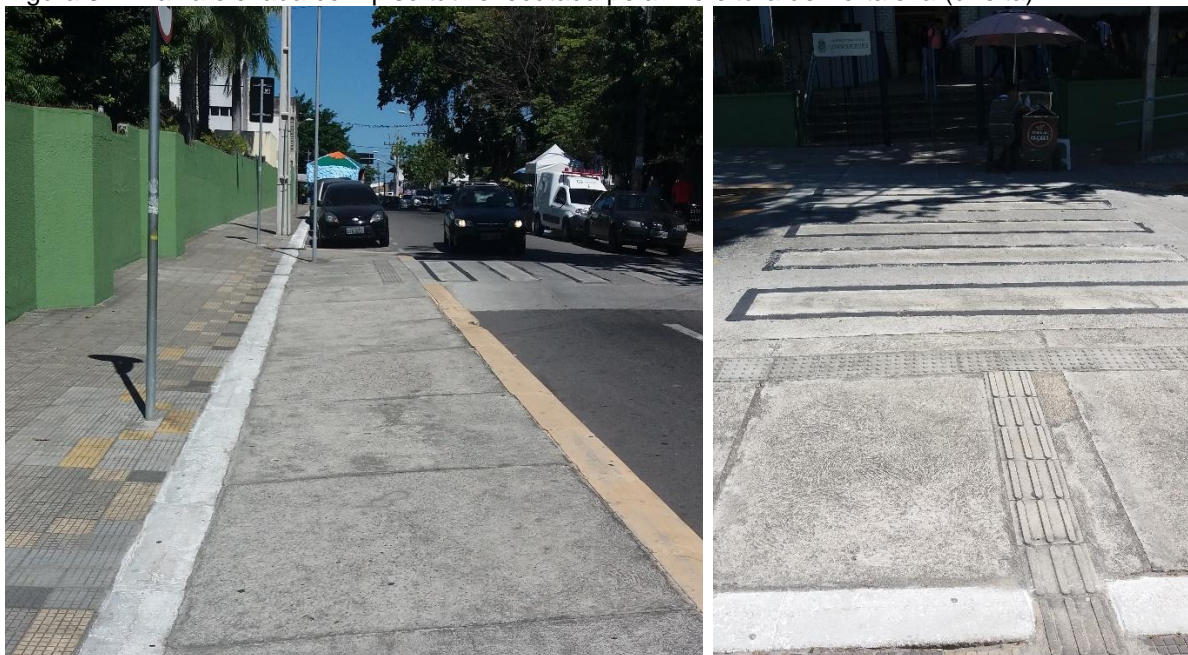
Figura 33 - Alargamento de calçada e faixa elevada executados pela Prefeitura de Fortaleza (esquerda).  
 Figura 34 - Faixa elevada com piso tátil executada pela Prefeitura de Fortaleza (direita).

Mais recentemente, por iniciativa da Prefeitura de Fortaleza, foi executado um projeto para criação de uma área de trânsito calmo na Rua Alexandre Baraúna, cujas principais intervenções foram: criação de faixas elevadas, rebaixos, alargamento de calçadas e avanço das esquinas (ver Figuras 33, 34 e 35).

Essas intervenções fazem parte do Plano de Segurança Viária da Prefeitura de Fortaleza, que vem investindo em medidas para melhorar a segurança no trânsito para pedestres e reduzir a quantidade e severidade dos acidentes de trânsito<sup>66</sup>, porém, indiretamente, beneficiam a acessibilidade espacial.

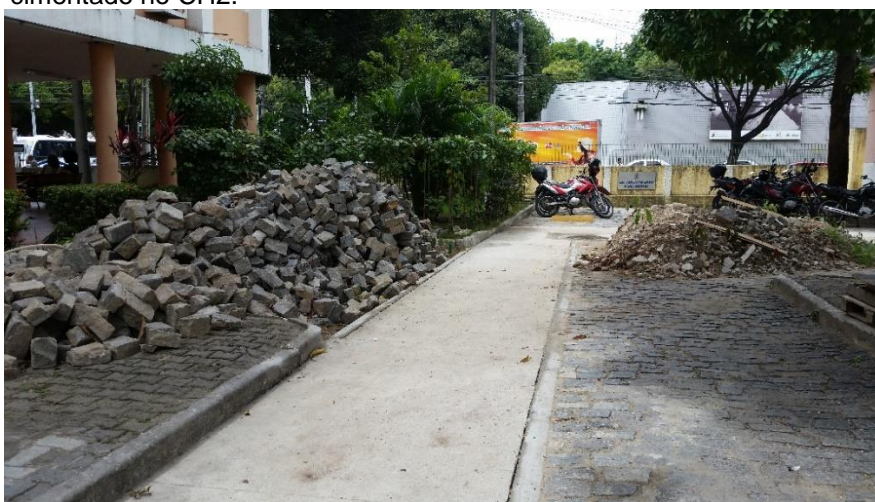
Figura 36 - Substituição de paralelepípedos por calçada em piso cimentado no CH2.

No *campus* do Benfica, o Plano de Acessibilidade executou pequenas obras, pois logo após iniciadas, houve rescisão de contrato. Nas áreas externas, as principais intervenções foram: construção de algumas calçadas cimentadas próximas à Casa de Cultura Alemã e, no Centro de Humanidade 2, construção de rampas e vagas de estacionamento em piso cimentado (ver Figuras 36, 37 e 38).

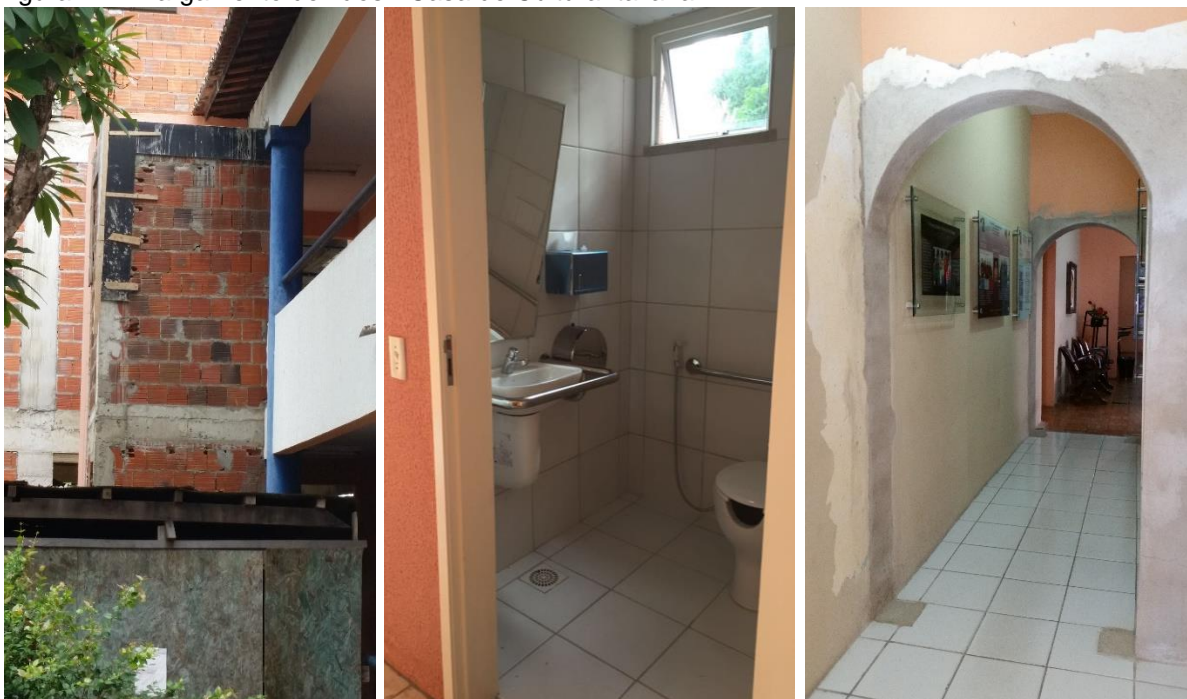
Na parte interna dos edifícios, foram construídos alguns sanitários acessíveis e alguns vãos foram redimensionados para permitir a passagem de cadeiras de rodas (ver Figuras 39, 40 e 41).

Figura 39 - Caixa de alvenaria externa para sanitário acessível - Casa de Cultura Britânica.

Figura 40 - Sanitário acessível - Casa de Cultura Britânica.

Figura 41 - Alargamento de vãos - Casa de Cultura Italiana.

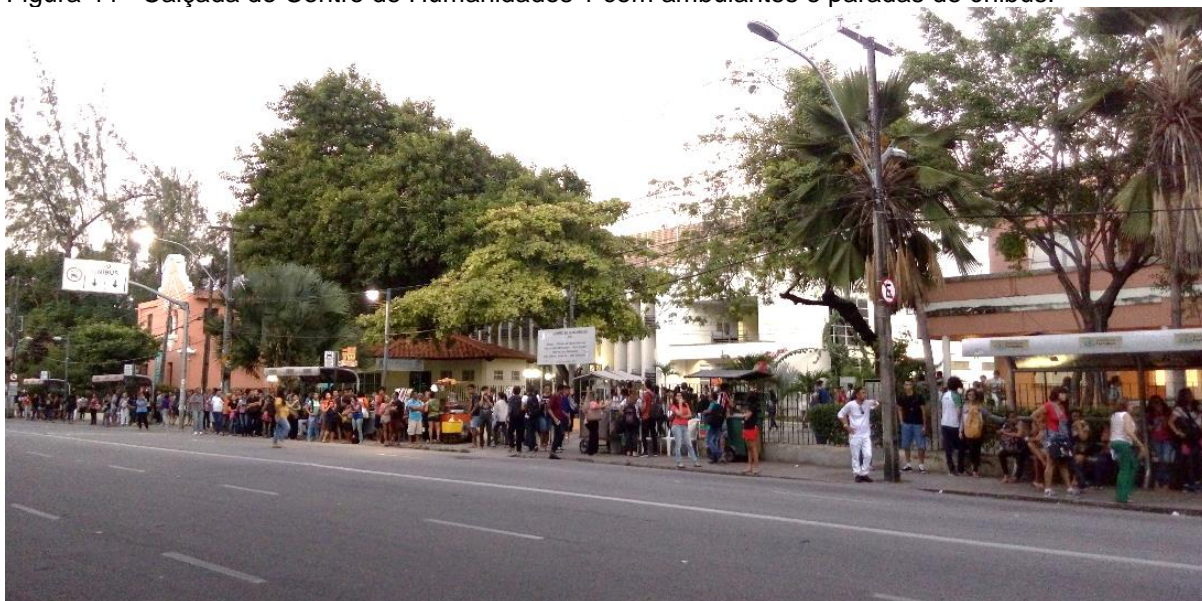
Figura 44 - Calçada do Centro de Humanidades 1 com ambulantes e paradas de ônibus.

Destaca-se que, assim como no Porangabuçu, a tipologia de *campus* inserido na malha urbana da cidade possui a influência de atores externos à Universidade. Na Avenida da Universidade, muitos ambulantes utilizam o espaço das calçadas do Centro de Humanidades 1 e existem paradas de ônibus de Fortaleza e região metropolitana que tornam-se densamente ocupadas, limitando o fluxo de pedestres, principalmente daqueles com restrições de locomoção (ver Figura 44).

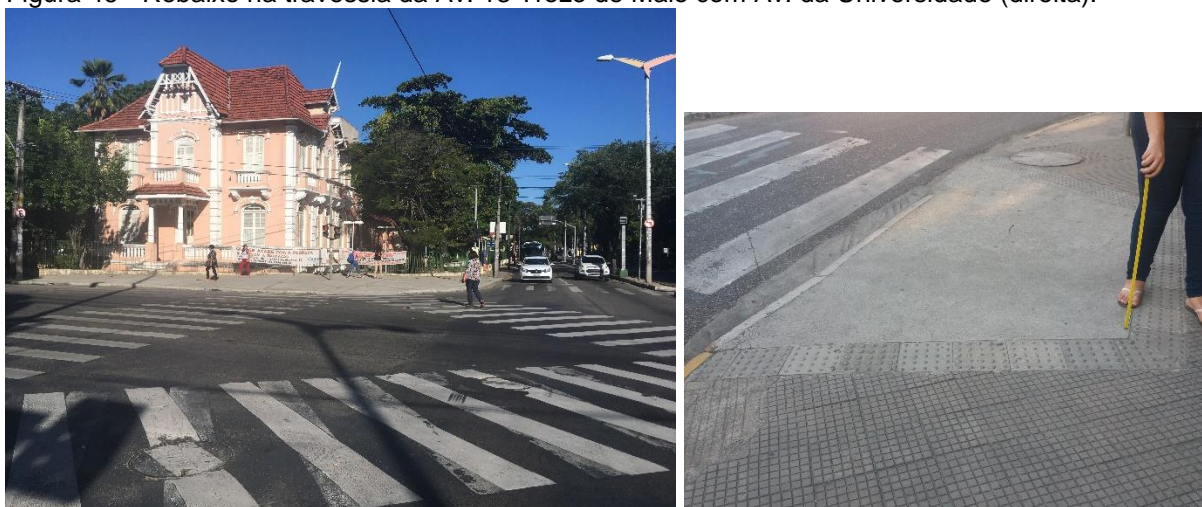
Figura 45 - Travessia em diagonal na esquina da Av. 13 Treze de Maio com Av. da Universidade (esquerda).

Figura 46 - Rebaixo na travessia da Av. 13 Treze de Maio com Av. da Universidade (direita).

Outras melhorias de acessibilidade na malha urbana do *campus* foram realizadas pela Prefeitura de Fortaleza, a exemplo da construção de faixas elevadas e da travessia em diagonal no cruzamento das avenidas Treze de Maio e Universidade, que possui um fluxo intenso de estudantes (ver Figura 45). Neste cruzamento foram construídos rebaixos com sinalização tátil, instalação de sinal sonoro e avanço de uma das esquinas (ver Figura 46).

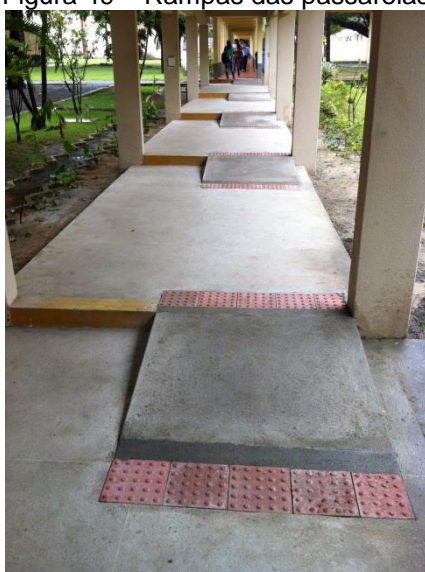
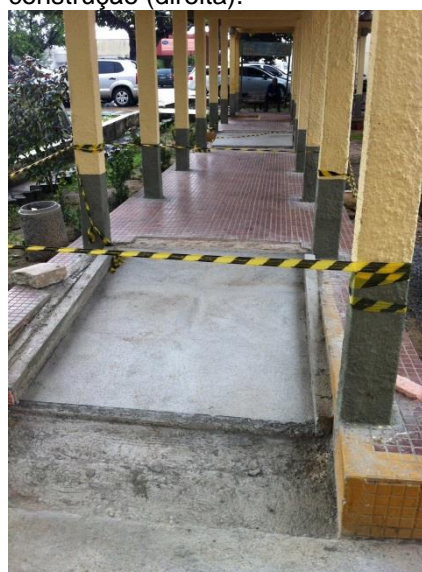
Figura 48 - Rampas em uma passarela do Centro de Tecnologia (esquerda).  
Figura 49 – Rampas das passarelas em construção (direita).

Nas áreas externas do *campus*, de acordo com o Eng. Fco Jorge G. B. Lima, foram construídas vagas acessíveis próximas aos acessos aos blocos e aproximadamente 7.000m<sup>2</sup> de calçadas, além da construção de rampas e vagas acessíveis (ver Figuras 48 e 49).

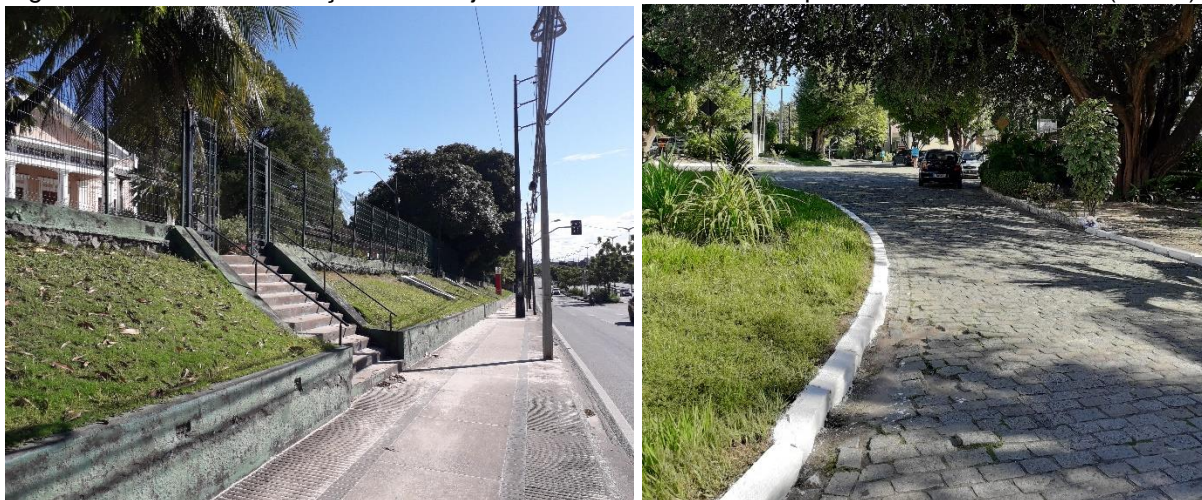
Figura 50 - Acesso da Avenida Mister Hull (esquerda).

Figura 51 - Trecho sem calçadas no trajeto da Av. Mister Hull até a parada do ônibus interno (direita).

Este trajeto complementar, porém, apresenta problemas de acessibilidade tais como: trechos com ausência de calçadas (ver Figura 51), calçada com dimensionamento insuficiente para o fluxo - o que faz com que as pessoas trafeguem na pista de rolamento (ver Figura 52) - ausência de rebaixos ou rebaixos fora dos padrões da ANBT (ver Figura 53), ausência de rota visual e tátil demarcada. A exemplo de muitas vias do *campus*, existem também trechos de via com calçada em apenas um dos lados.

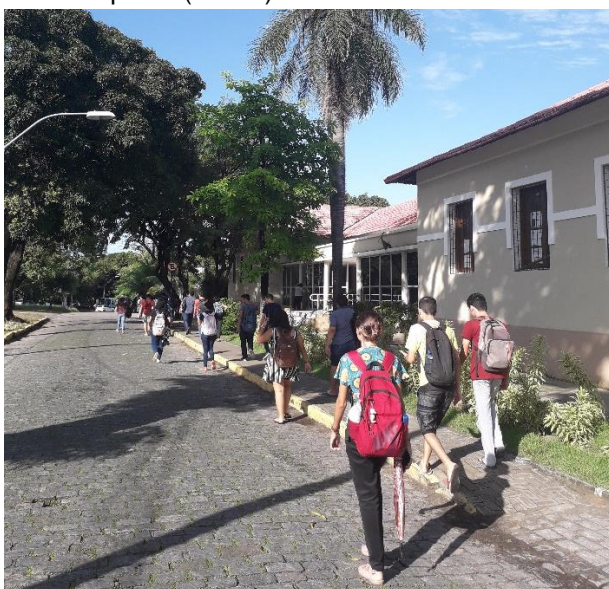
Figura 52 - Fluxo de pedestres no trajeto entre a Av. Mister Hull e a parada do ônibus interno (esquerda).  
Figura 53 - Travessia com rebaixo fora dos padrões da ABNT de um dos lados e ausência de rebaixo no lado oposto (direita).

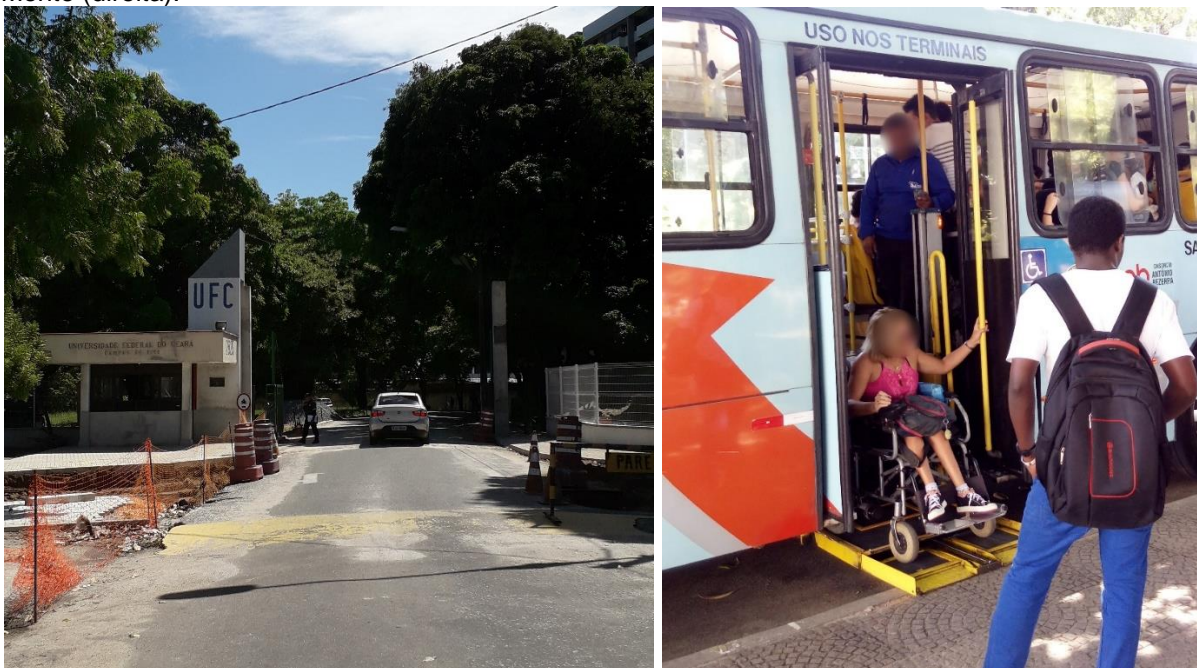
O acesso da Avenida Humberto Monte (ver Mapa 6 e Figura 54) possui melhores condições de acessibilidade e comunica o *campus* e a cidade através de diferentes modais: possui entrada e saída de veículos, calçadas externas com continuidade para as calçadas internas, ponto de bicicletas alugadas e parada de ônibus. Destaca-se que este acesso é o único que permite entrada de pessoas em cadeiras de rodas pela calçada.

Em frente a este acesso está localizada uma praça com uma parada de ônibus de onde parte o ônibus interno do *campus*, cuja rota permite acesso às diversas unidades acadêmicas (ver Mapa 6). Os ônibus possuem elevador, permitindo o acesso de pessoas em cadeiras de rodas (ver Figura 55).

Figura 54 - Acesso Avenida Humberto Monte (esquerda).

Figura 55 - Pessoa em cadeira de rodas entrando no ônibus interno no acesso da Avenida Humberto Monte (direita).

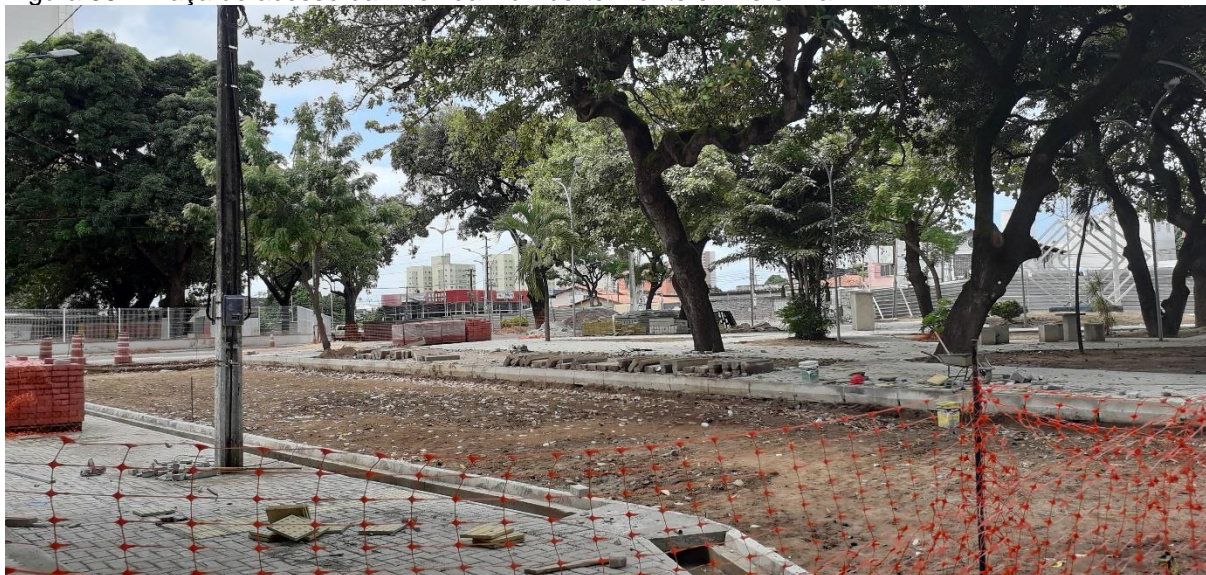
Este acesso, entretanto, encontra-se atualmente em obras, o que inviabiliza uma análise mais detalhada (ver Figura 56). Observa-se, a partir do ponto em que a

Figura 56 - Praça do acesso da Avenida Humberto Monte em reforma.

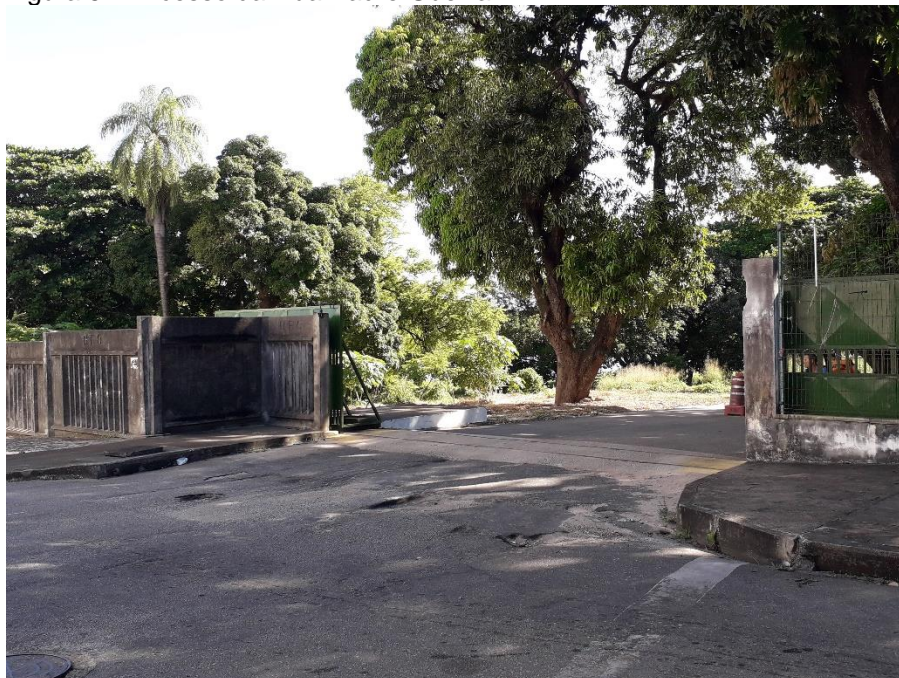
O acesso da Rua Padre Guerra (ver Mapa 6 e Figura 57) caracteriza-se basicamente pela entrada e saída de veículos. Não há acesso para pedestres. As calçadas externas possuem boas condições de acessibilidade, porém não há

Figura 57 - Acesso da Rua Padre Guerra.

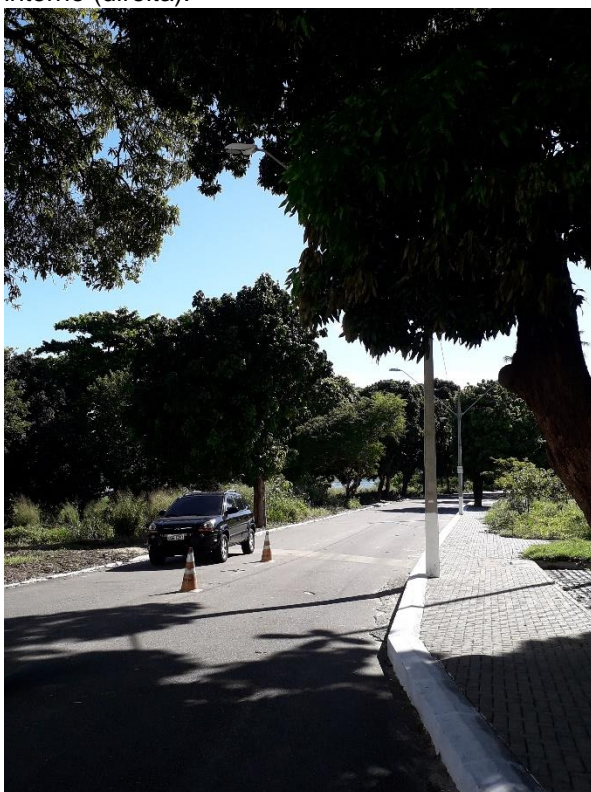
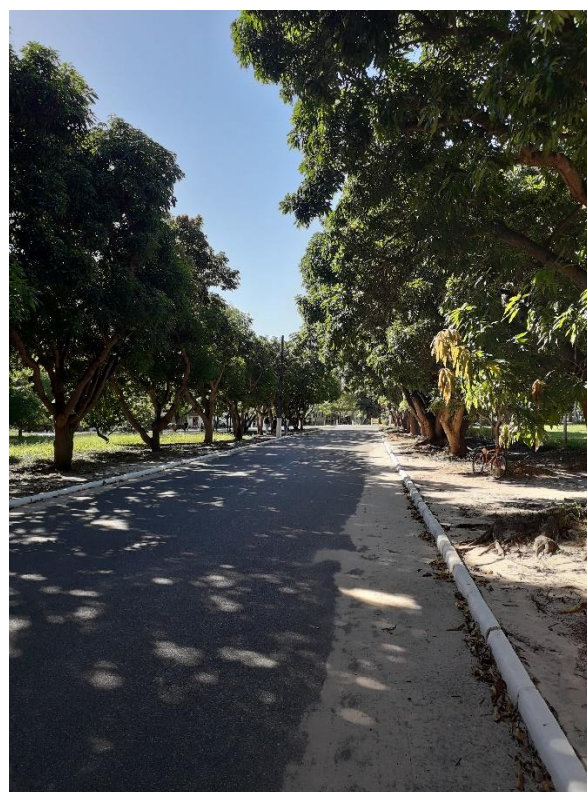
comunicação direta com a calçada interna, existente em apenas um dos lados da via (ver Figura 58).

O trecho que liga este acesso até a via principal, onde há uma parada do ônibus interno, corresponde a aproximadamente 420 metros (ver Mapa 6) e também não apresenta boas condições de acessibilidade. Grande parte das vias deste trecho não apresenta calçadas (ver Figuras 58 e 59).

Destaca-se ainda que o modo como se deu a implantação de alguns edifícios do *campus* em vias secundárias, visando a ocupação do terreno, dificulta o acesso aos blocos, tanto por serem distantes e isolados, quanto pelo fato de não serem atendidos pela rota do ônibus interno (ver Mapa 06). Este é o caso de algumas edificações localizadas neste trecho, a exemplo do Departamento de Estudos Interdisciplinares (antigo Departamento de Economia Doméstica – DED), onde estão localizados alguns laboratórios do curso da Estudante E-DF. Ela relata que realiza o trajeto da parada de ônibus ao edifício do departamento pela pista de rolamento, devido à ausência de calçada no trecho (ver Figura 59)<sup>68</sup>:

Figura 58 - Calçada interna em um dos lados da via no acesso da Rua Padre Guerra (esquerda).

Figura 59 - Via sem calçadas no trecho entre o acesso da Rua Padre Guerra e a parada do ônibus interno (direita).

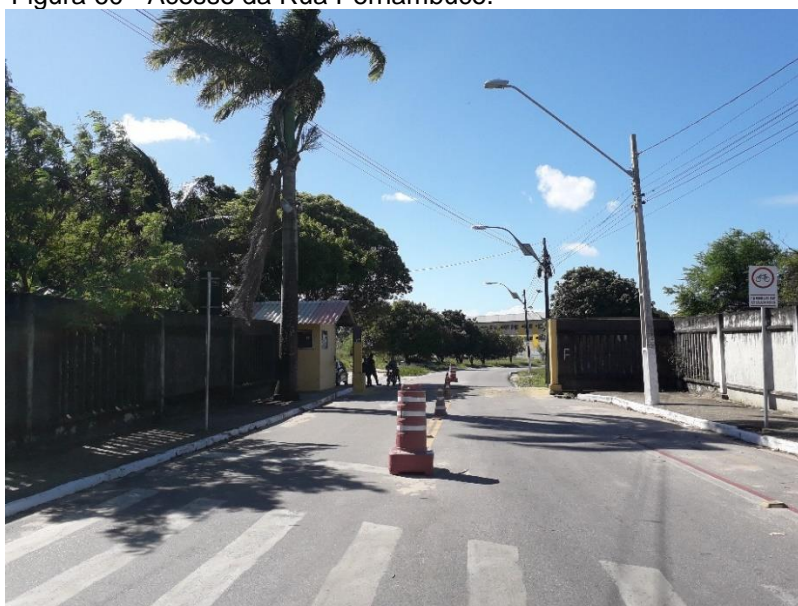
As condições de acesso da Rua Pernambuco (ver Mapa 6 e Figura 60) também são precárias para pedestres. Apresenta entrada e saída de veículos e calçadas externas com boas condições de acessibilidade, porém a calçada encerra-se no muro da Universidade do lado direito (ver Figura 62), e possui uma passagem de apenas 66cm para pedestres do lado esquerdo (ver Figura 61). Soma-se que neste mesmo lado, há uma palmeira no meio da calçada externa que inviabiliza a dimensão adequada de faixa livre (ver Figura 61) e não há continuidade de rota, pois a via interna não possui calçadas em nenhum dos lados (ver Figura 63).

Figura 60 - Acesso da Rua Pernambuco.

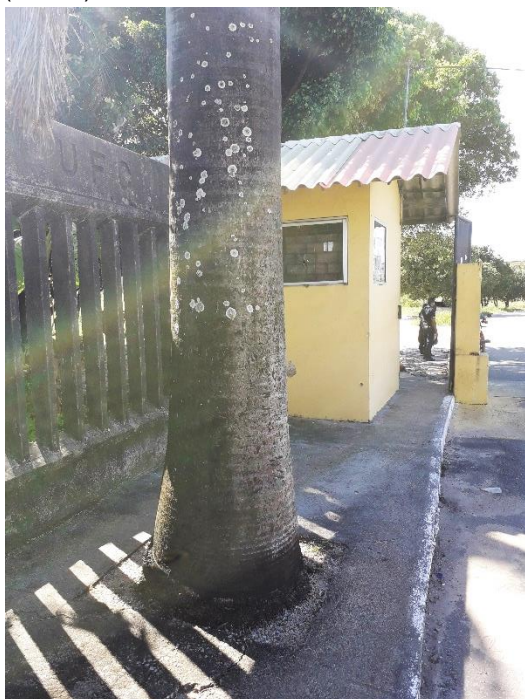
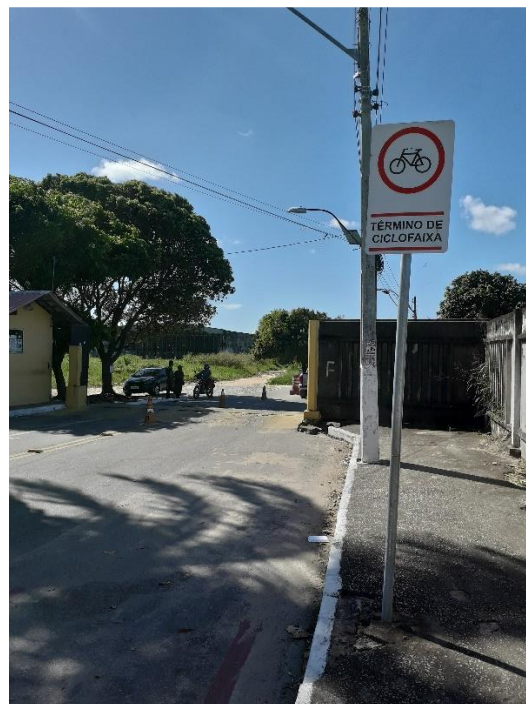
Figura 61 - Calçada do lado esquerdo sem faixa livre com dimensões adequadas no acesso da Rua Pernambuco (esquerda).

Figura 62 - Calçada do lado direito interrompida pelo muro no acesso da Rua Pernambuco (direita).

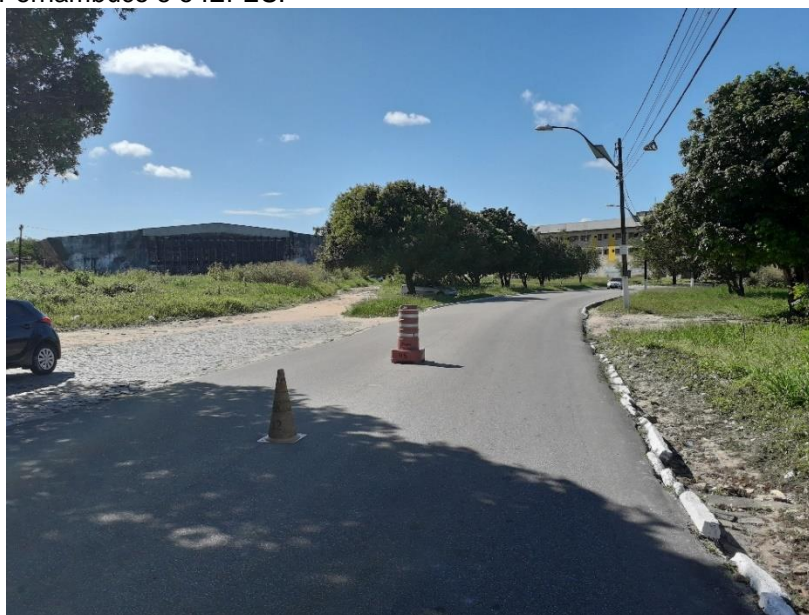
O acesso da Rua Pernambuco situa-se próximo ao Instituto de Educação Física e Esportes – IEFES. Esta área representa a mais crítica do *campus* em termos de acessibilidade espacial e mobilidade urbana. O Instituto está distante 780 metros da parada mais próxima do ônibus interno, não sendo, portanto, atendido pela rota

(ver Mapa 6). Esta condição por si só impõe grandes restrições principalmente para pessoas com deficiência. Soma-se que o entorno do Instituto caracteriza-se principalmente por descontinuidades nos percursos e muitos trechos de via sem calçadas (ver Figura 63).

Figura 63 - Via sem calçadas no trecho entre o acesso da Rua Pernambuco e o IEFES.

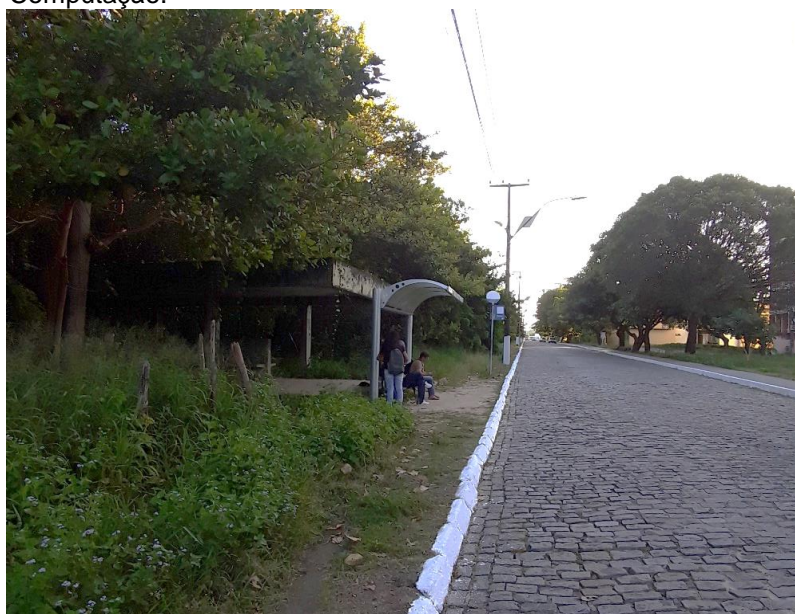
parada mesmo não tem nada, é areia (ver Figura 64). Aí eu atravesso a rua, subo a calçada, aí tem uma calçada que circunda quase todo o centro de ciências, que fizeram, foi uma melhoria, bem feita, uma vez eu precisei circular quase metade ou mais da metade pra chegar ali no SMD (refere-se ao Sistemas e Mídias Digitais), e assim foi bem mais tranquilo que antigamente. Mas aí se eu precisar passar pra parte da computação não dá, dependendo do dia, se eu não tiver com um calçado que não seja muito aderente pode ser perigoso, pode ser escorregadio. Fica mais seguro arruviar pela matemática porque se você quiser poupar tempo você pode escorregar.

Figura 64 - Parada de ônibus sem pavimentação próxima à Computação.

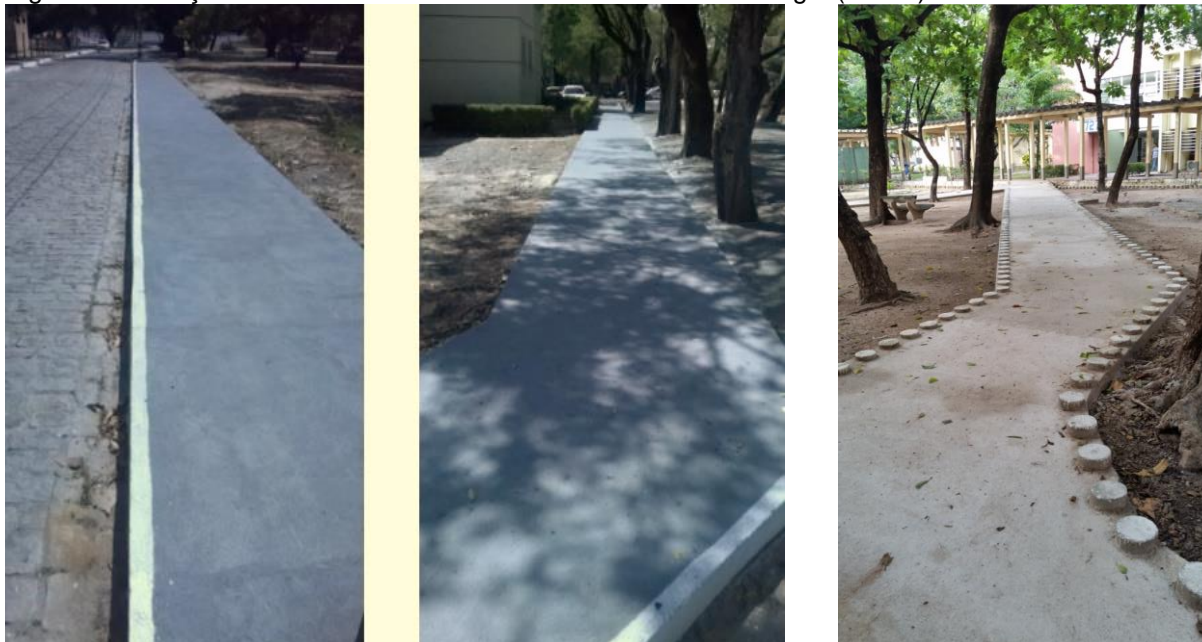
Nas áreas urbanas, o Plano de Acessibilidade do *campus* do Pici ateu-se principalmente a construção de calçadas nas vias principais (ver Figura 66 e 67), bem como na interligação entre blocos de um mesmo curso ou centro (ver Figura 68), permitindo assim a comunicação acessível entre eles. Em alguns discursos, percebe-se as melhorias que o plano executou em determinados trechos, a exemplo do relato do Estudante C-DV:

Figura 67 – Idem (centro).

Figura 68 – Calçada executada entre blocos no Centro de Tecnologia (direita).

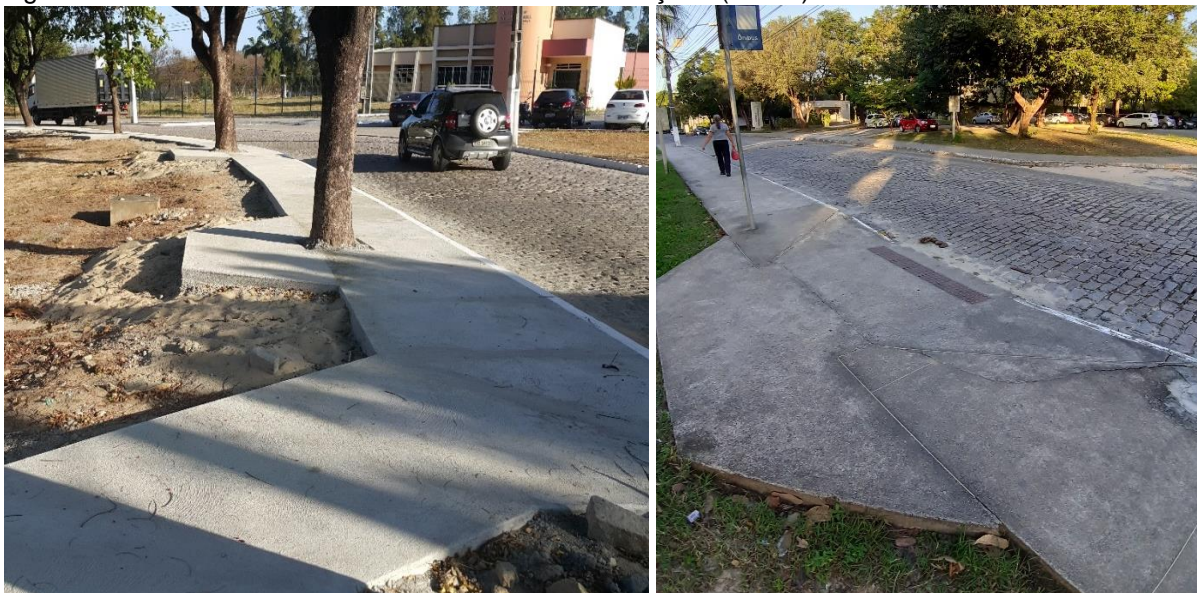
Nas calçadas executadas pelo Plano, observa-se ainda que houve uma preocupação quanto à rota acessível, por meio da construção de rebaixos, construção

de trechos de calçada contornando as árvores existentes a fim de possibilitar a dimensão de faixa livre necessária (ver Figura 69), e de trechos adicionais de calçada junto aos rebaixos de guia com esse mesmo objetivo (ver Figura 70).

Figura 69 - Detalhe das caçadas externas contornando as árvores existentes (esquerda).

Figura 70 - Detalhe rebaixo com trecho adicional de calçada (direita).

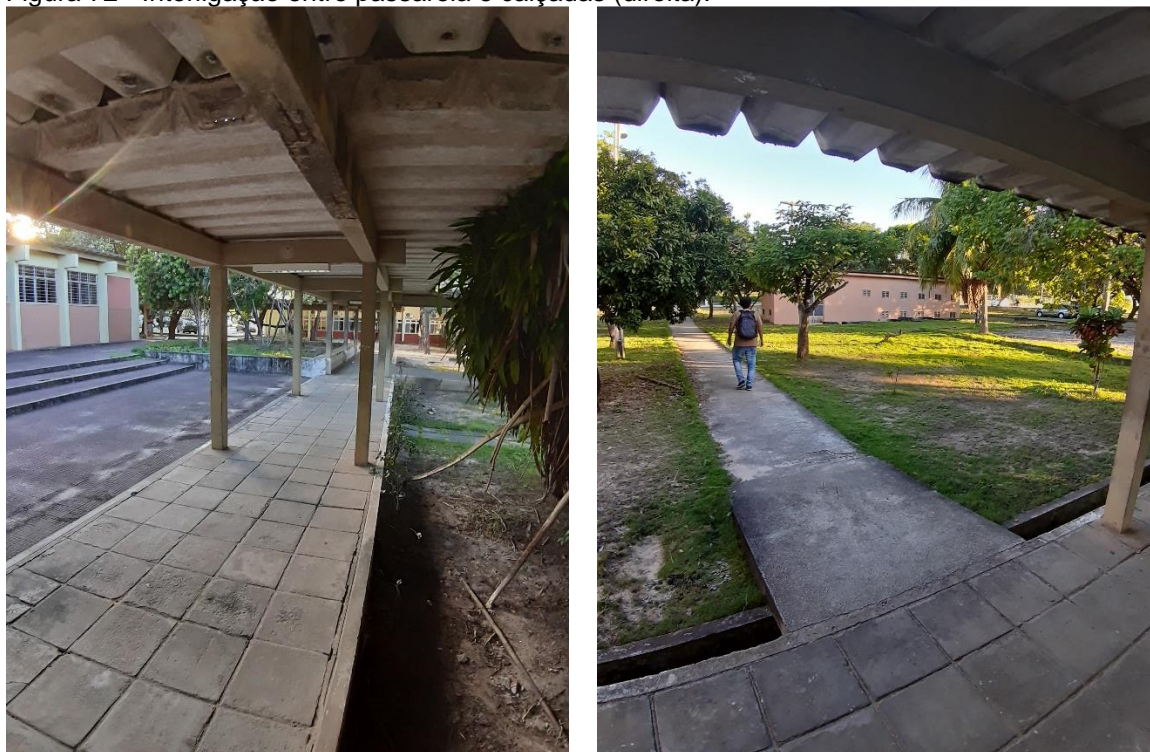
Figura 71 - Passarela externa no Centro de Ciências (esquerda).

Figura 72 - Interligação entre passarela e calçadas (direita).

Nas passarelas externas (ver Figura 71), que fazem algumas ligações entre blocos de um mesmo centro, foram corrigidas as inclinações de rampas existentes e construídas novas rampas onde antes havia degraus isolados, estabelecendo assim trajetos acessíveis. Foram também criadas conexões entre as passarelas e as calçadas que circundam os centros (ver Figura 72).

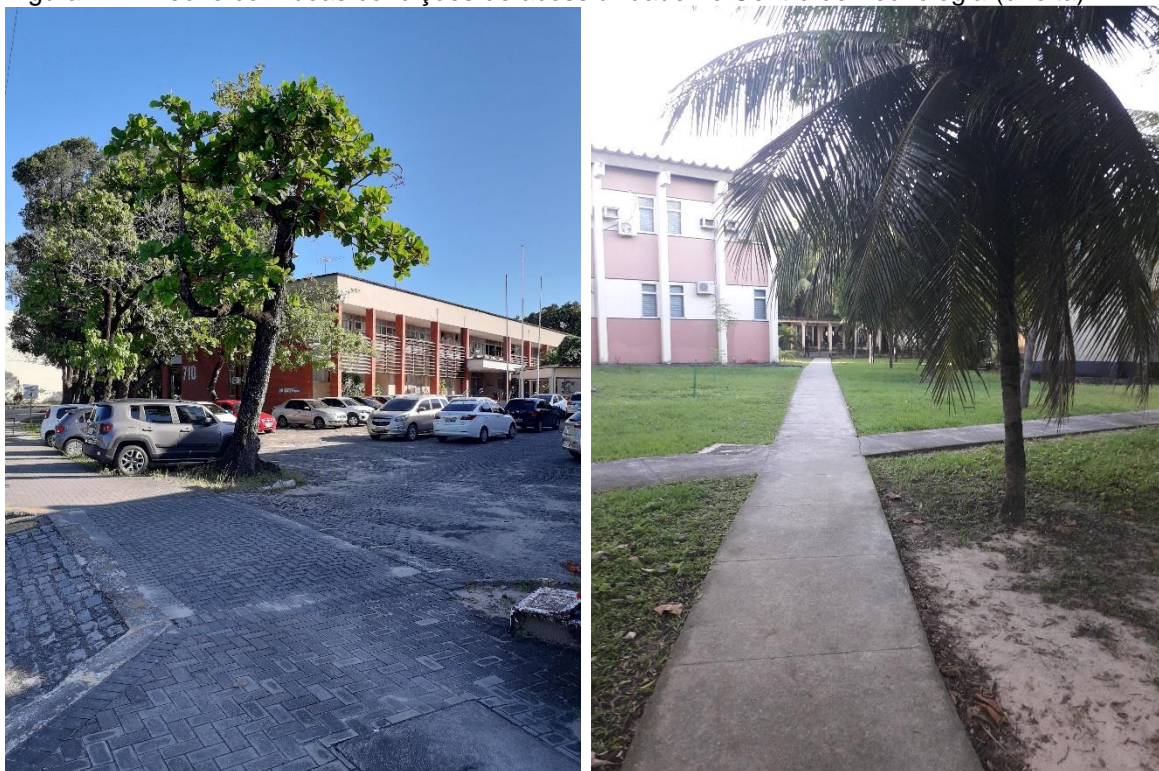
Após as intervenções do Plano, bem como de outras intervenções urbanísticas realizadas ao longo do tempo, percebe-se que alguns trechos (ver Figuras 73 e figura 74) possuem condições razoáveis de acessibilidade, dentre os quais destacam-se os Centros de Ciências e de Tecnologia. Apesar dos muitos esforços, porém, a enorme demanda por acessibilidade, considerando a vasta área do *campus*, fez com que muitas inadequações ainda ficassem sem solução.

Figura 73 - Trecho próximo à Biblioteca com boas condições de acessibilidade (esquerda).  
Figura 74 - Trecho com boas condições de acessibilidade no Centro de Tecnologia (direita).

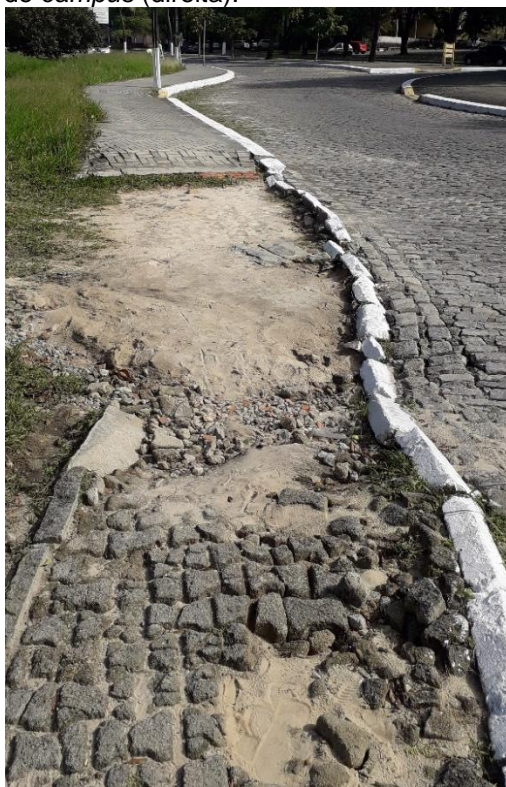
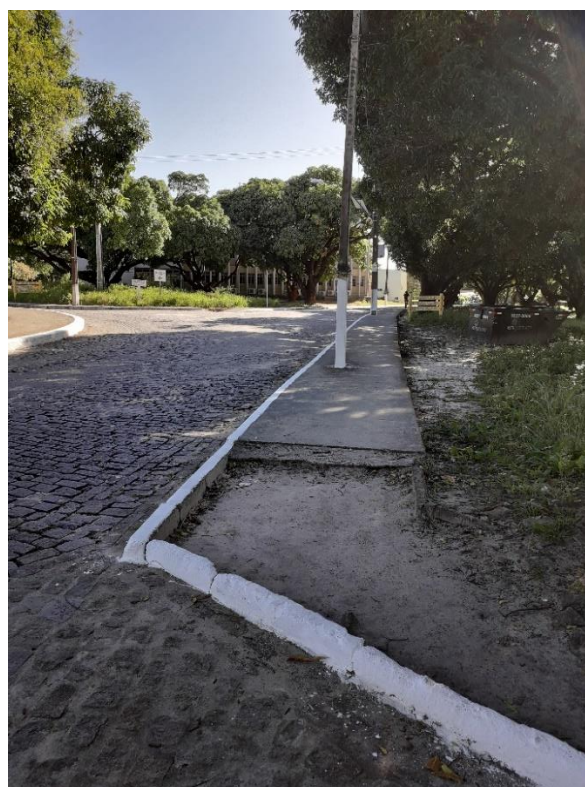
Nos discursos dos estudantes com deficiência, destacam-se algumas queixas quanto às calçadas de um modo geral, tais como: pavimentação quebrada (pisos soltos) (ver Figura 75) ou piso irregular (gerando trepidações em cadeiras de rodas), desníveis, calçadas altas com relação à pista de rolamento, ausência de rebaixos (ou descontinuidade entre rebaixos), árvores ou vegetação invadindo a faixa

livre, areia cobrindo a calçada (agravando-se em dias de chuva pela formação de áreas enlameadas) ou mesmo ausência total de pavimento (ver Figura 76). Alguns relatos seguem abaixo:

Figura 75 - Descontinuidade de percurso com calçada quebrada próxima à primeira rotatória do *campus* (esquerda).

Figura 76 - Descontinuidade de percurso com ausência de calçada próxima à primeira rotatória do *campus* (direita).
