# ACESSIBILIDADE EM ESPAÇOS UNIVERSITÁRIOS:

UM ESTUDO DO CAMPUS DO  
PICI - UFC EM FORTALEZA

Dissertação de Mestrado apresentada ao Programa de Pós-Graduação em Arquitetura e Urbanismo, da Faculdade de Arquitetura e Urbanismo + Design da Universidade Federal do Ceará, como requisito para obtenção do Título de Mestre em Arquitetura, Urbanismo e Design. Área de Concentração: Produção do Espaço Urbano e Arquitetônico. Linha de Pesquisa: Planejamento Urbano e Design da Informação.

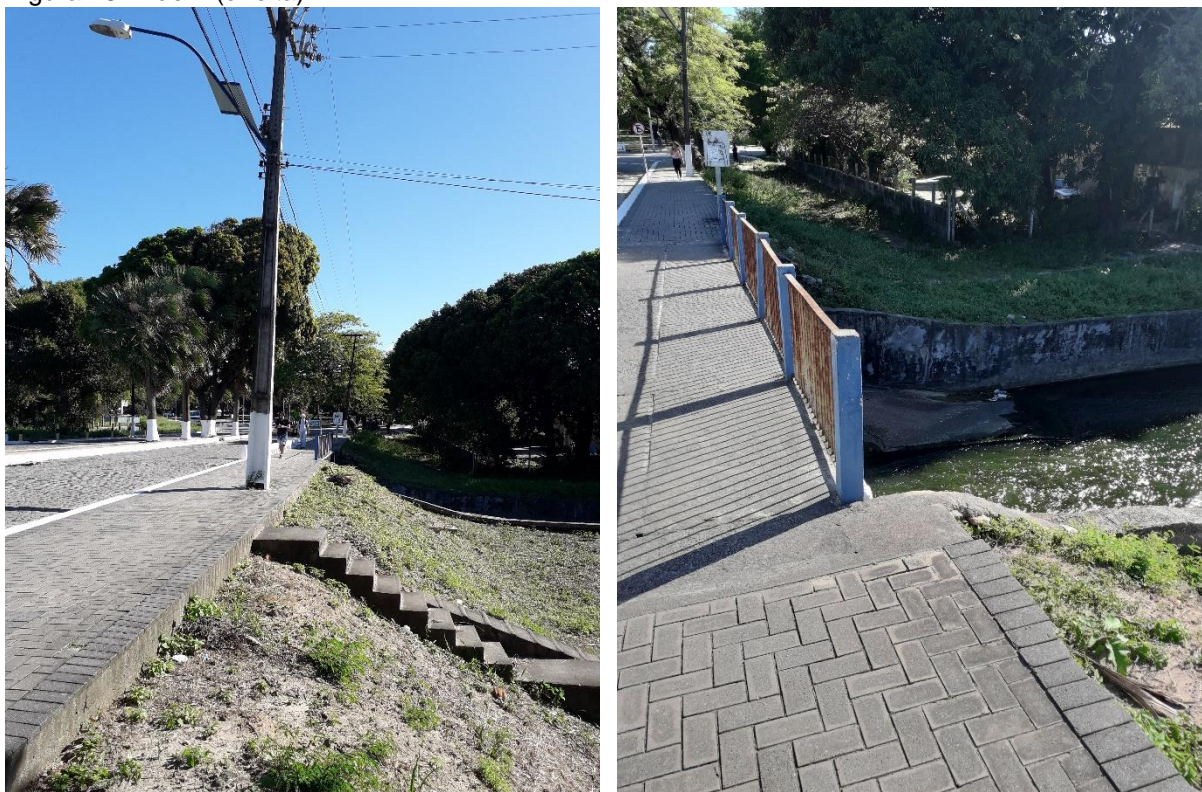
Figura 77 - Risco de queda em calçada próxima ao Açude Santo Anastácio (esquerda).  
Figura 78 – Idem (direita).

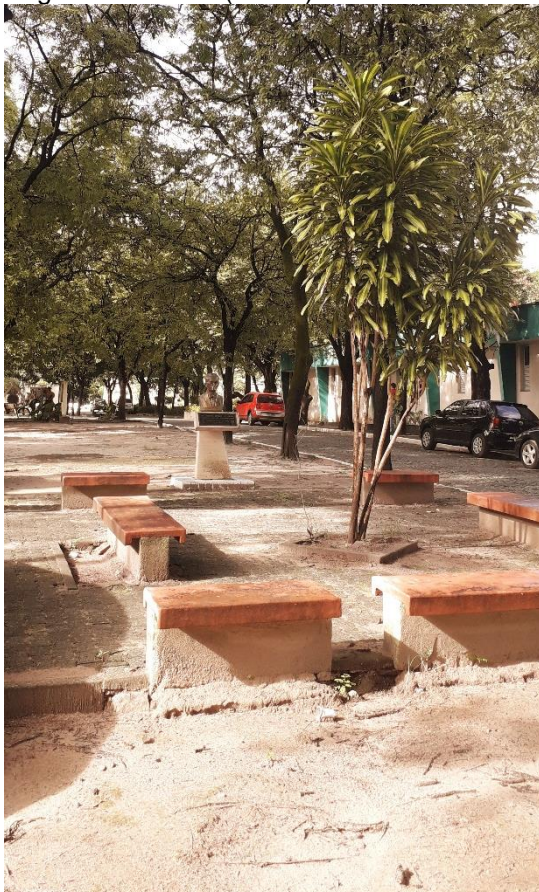
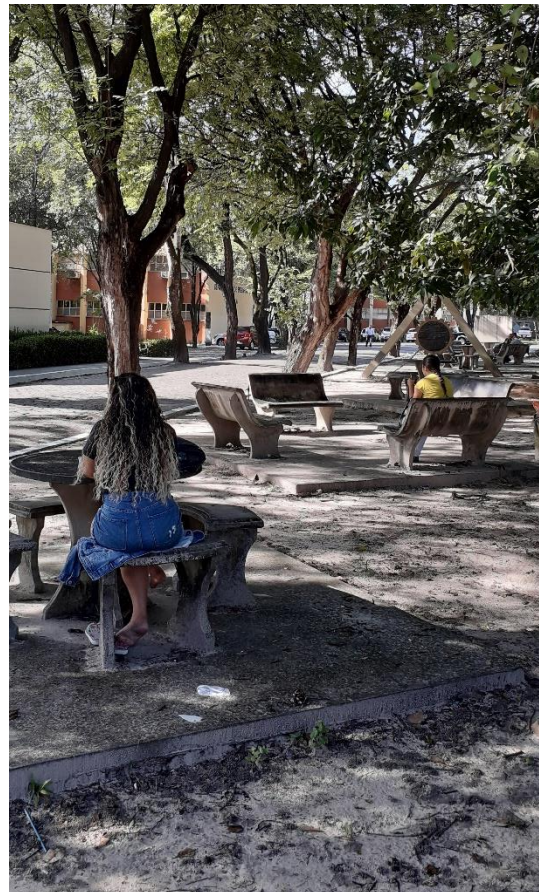
Os poucos espaços de convivência existentes são dispersos e via de regra, não possuem acessibilidade (ver Figuras 79 e 80).

Figura 79 - Espaço de convivência no Centro de Ciências Agrárias sem acessibilidade (esquerda).

Figura 80 – Idem (direita).

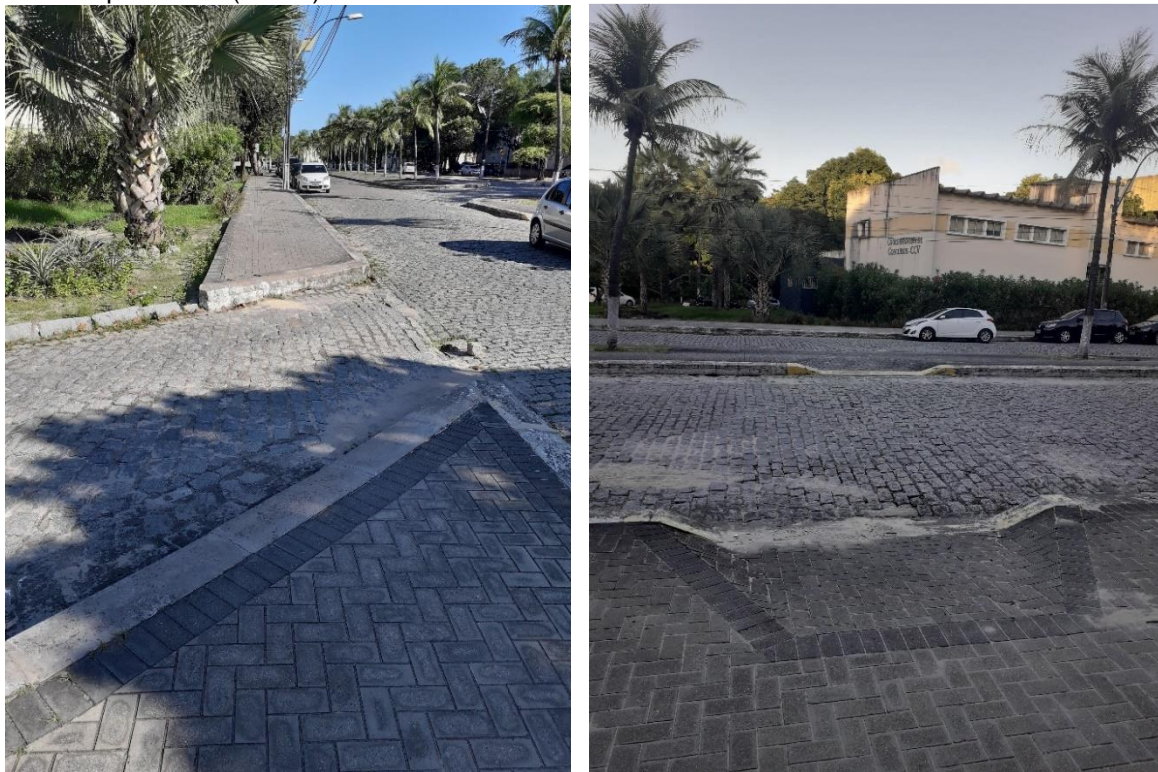
Figura 82 - Descontinuidade da travessia com ausência de rebaixo na calçada oposta e ausência de faixa de pedestres (direita).

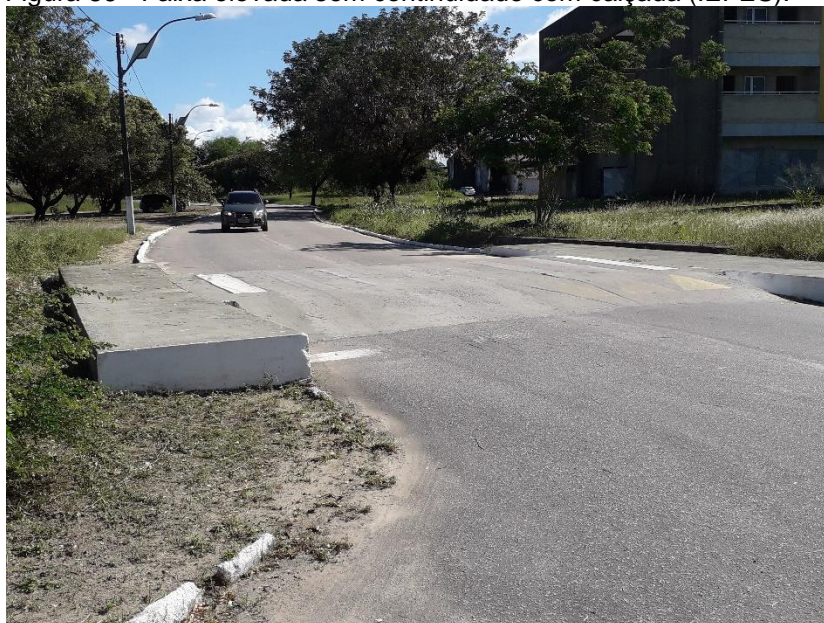
Próximo ao IEFES, identificou-se que uma destas faixas não possui continuidade com a calçada (ver Figura 86), evidenciando uma característica recorrente nos espaços universitários do *campus*: a execução de projetos isolados e que não se comunicam para estabelecer rotas acessíveis.

Figura 86 - Faixa elevada sem continuidade com calçada (IEFES).

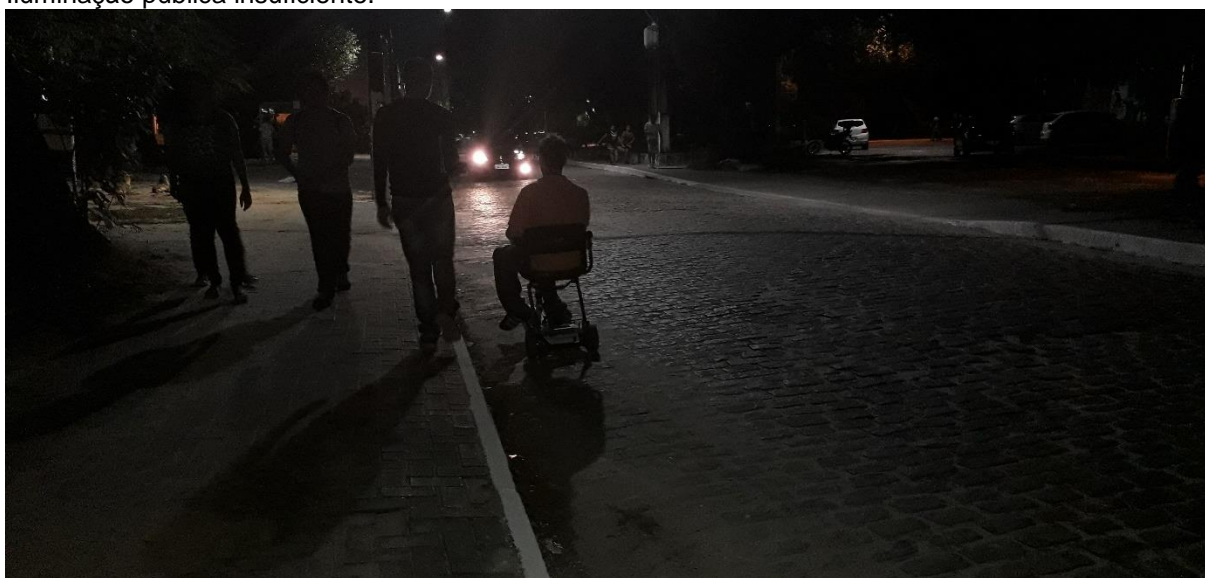
Figura 87 – Passeio acompanhado com Estudante B-DF percorrendo a pista de rolamento com iluminação pública insuficiente.

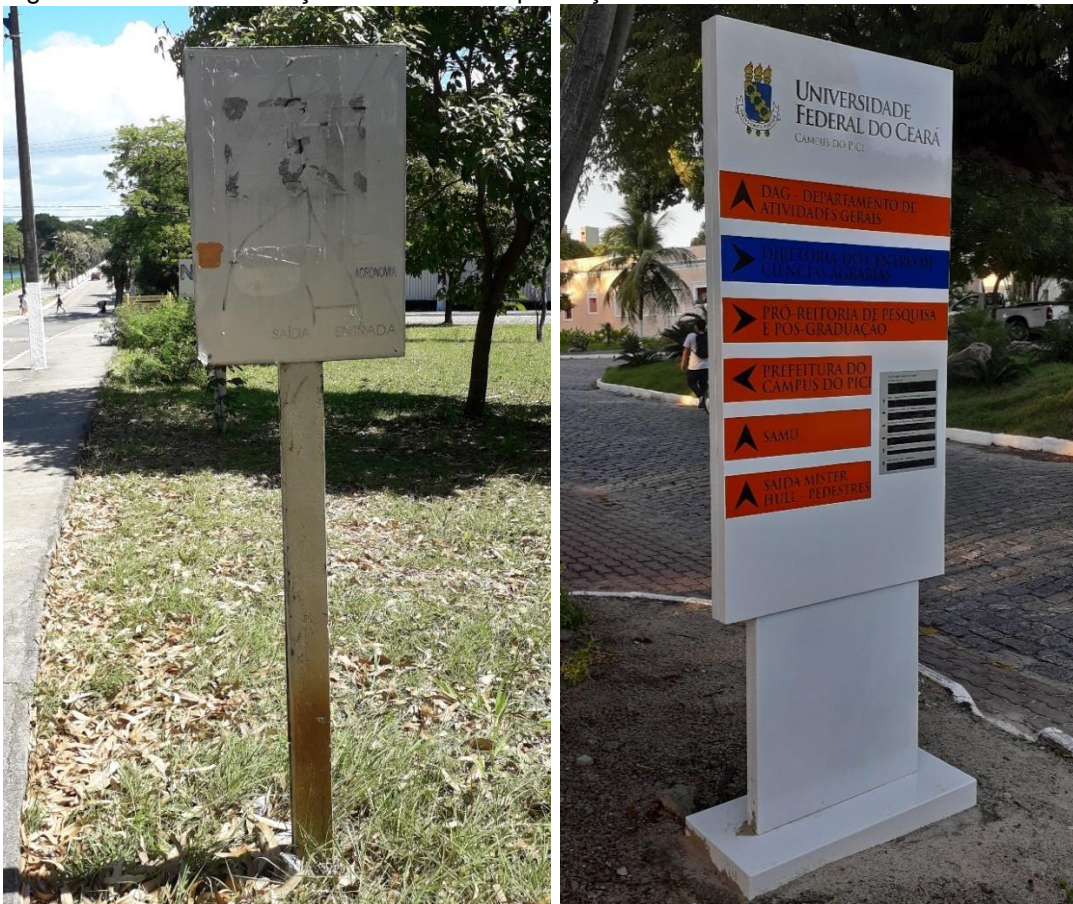
A ausência de comunicação também foi um ponto observado e levantado pelos estudantes. Existem muitas sinalizações no *campus*, porém encontram-se desatualizadas ou apagadas (ver Figura 88). Estão sendo realizadas novas sinalizações visuais para orientações gerais e identificação de alguns edifícios, contendo textos equivalentes em *braille*. Embora estes novos totens representem um avanço nas lacunas de comunicação, alguns deles encontram-se fora do alcance das calçadas e sem rota que conduza a pessoa com deficiência visual até a informação (ver Figura 89).

Figura 88 - Placa de sinalização antiga.

Figura 89 - Nova sinalização em fase de implantação.

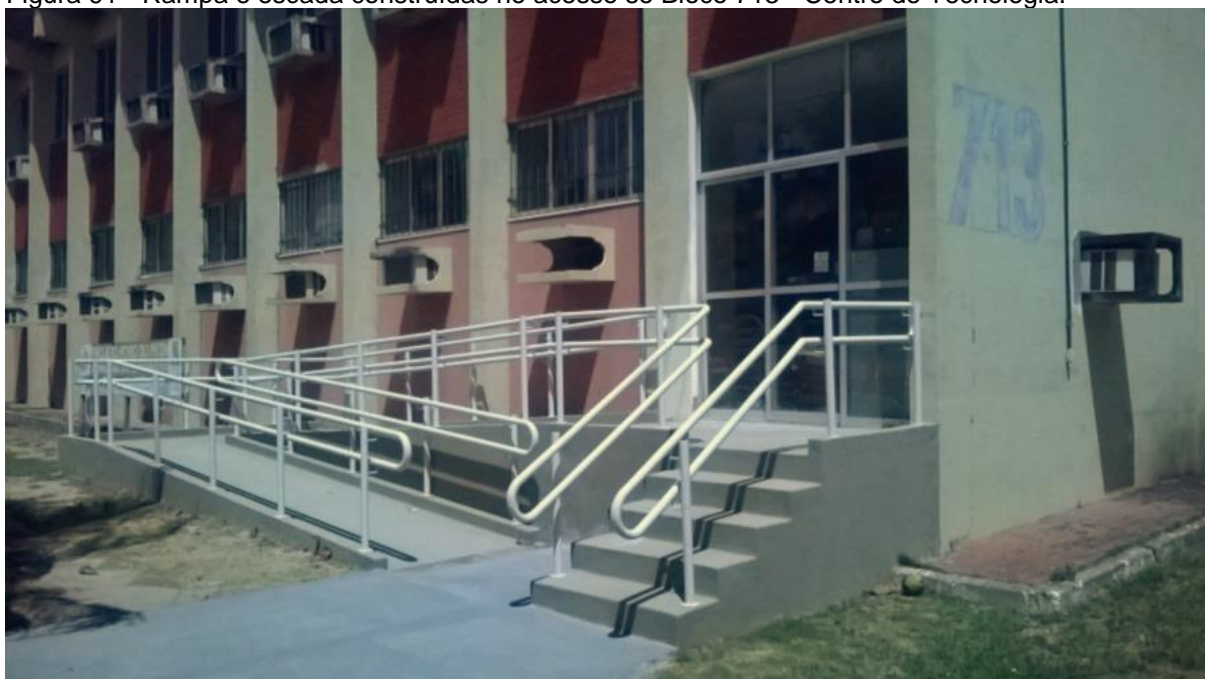
Figura 91 - Rampa e escada construídas no acesso ao Bloco 713 - Centro de Tecnologia.

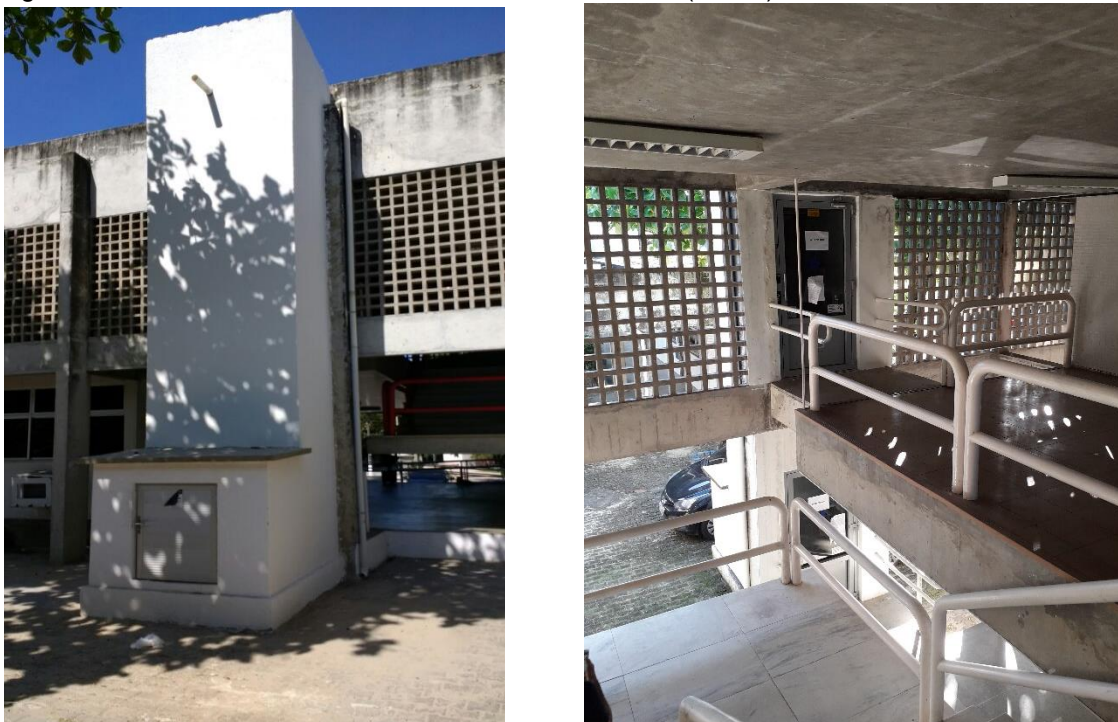
Figura 92 - Caixa externa da plataforma do Bloco 902 - Centro de Ciências (esquerda).  
Figura 93 - Plataforma do Bloco 902 - Centro de Ciências (direita).

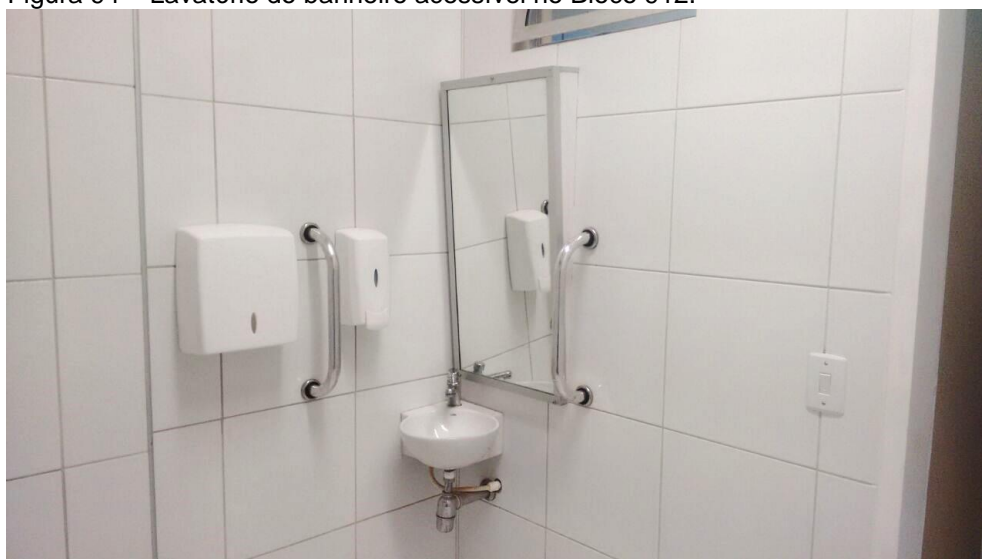
Quanto aos sanitários, o Plano de Acessibilidade executou cabines acessíveis na grande maioria das edificações. Os projetos foram elaborados com base na NBR9050 de 2004, apresentando características desta versão, como ausência de barra vertical junto ao vaso sanitário e espelho inclinado (ver Figuras 94 e 95). Também foram utilizados na maioria dos banheiros os vasos com abertura frontal, muito difundidos na época e que vieram a ser proibidos na versão de 2015 da Norma.

Figura 94 – Lavatório do banheiro acessível no Bloco 912.

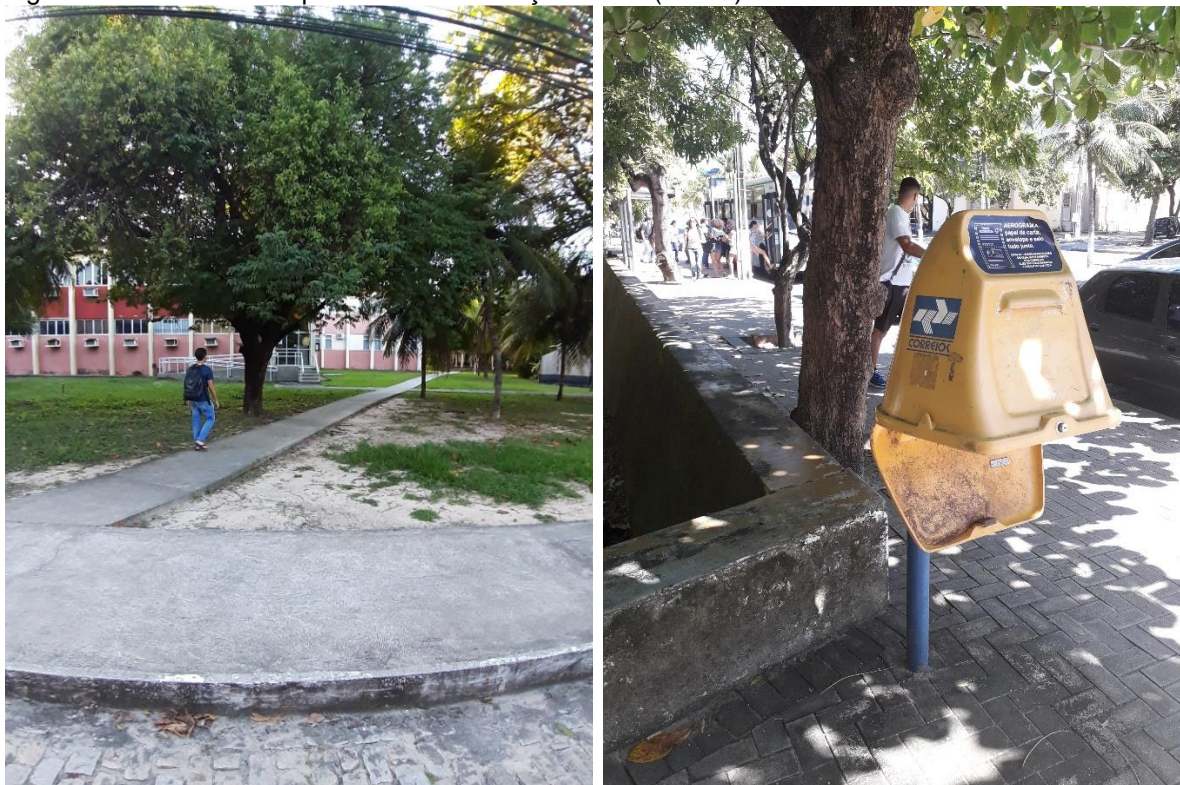
Figura 98 - Calçada externa sem referência de rota para pessoas com deficiência visual (esquerda).  
 Figura 99 - Elemento suspenso sem sinalização alerta (direita).

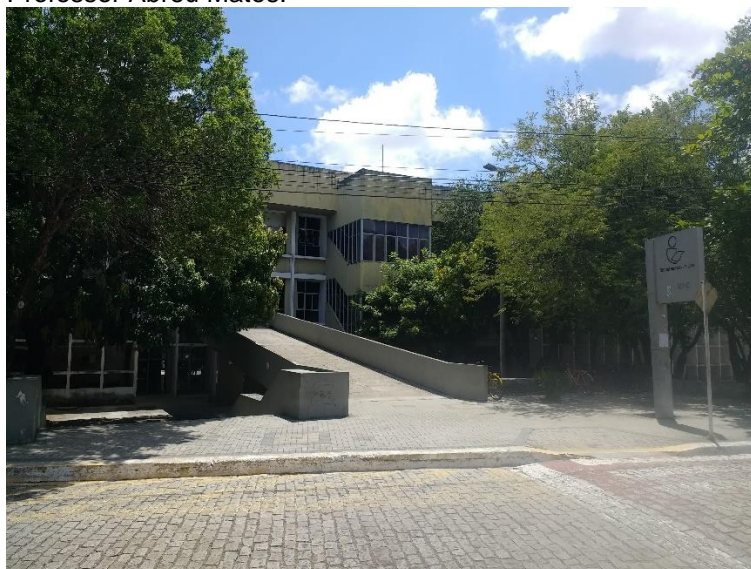
A partir do acesso principal do edifício (ver Figura 100), situado na avenida principal do *campus* (Avenida Professor Abreu Matos), só é possível acessar o térreo (PROGRAD) através de escadarias, pois encontra-se num nível mais baixo em relação à calçada. Esta escadaria não está associada a uma rampa ou equipamento eletromecânico. É possível acessar a PROGRAD por outro acesso, nos fundos do edifício, porém não há trajeto acessível desde a calçada da avenida até esta área. Outro possível acesso para o térreo, considerando o deslocamento de pessoas em cadeiras de rodas seria realizado pelo elevador a partir do 1º pavimento da edificação. Este pavimento possui acesso direto para a avenida através de uma rampa. Durante a realização dos passeios, porém, o elevador encontrava-se interditado devido à falta de contrato de manutenção.

Figura 100 - Acesso da Biblioteca Central na Avenida Professor Abreu Matos.

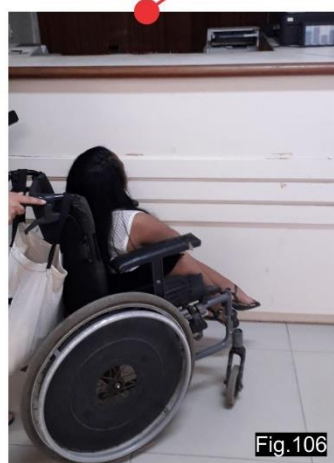
No saguão de entrada da Biblioteca está disposto o balcão de guarda-volumes e a reprografia. O balcão de guarda-volumes, com altura de 1,04 m possui duas áreas rebaixadas nas laterais com alturas adequadas (80 cm), permitindo o atendimento de pessoas em cadeiras de rodas ou pessoas com baixa estatura, embora não haja profundidade livre, conforme determina a NBR9050/15 para permitir a aproximação de cadeiras de rodas (ver Figura 107). Nos passeios acompanhados, verificou-se que o balcão pôde ser utilizado pelos estudantes em cadeiras de rodas com aproximação lateral. O mesmo não se verifica no balcão da reprografia, cuja altura única de 1,20 m torna-o integralmente inacessível para estas pessoas (ver Figura 106).

Figura 106 - Estudante E-DF no balcão da reprografia.

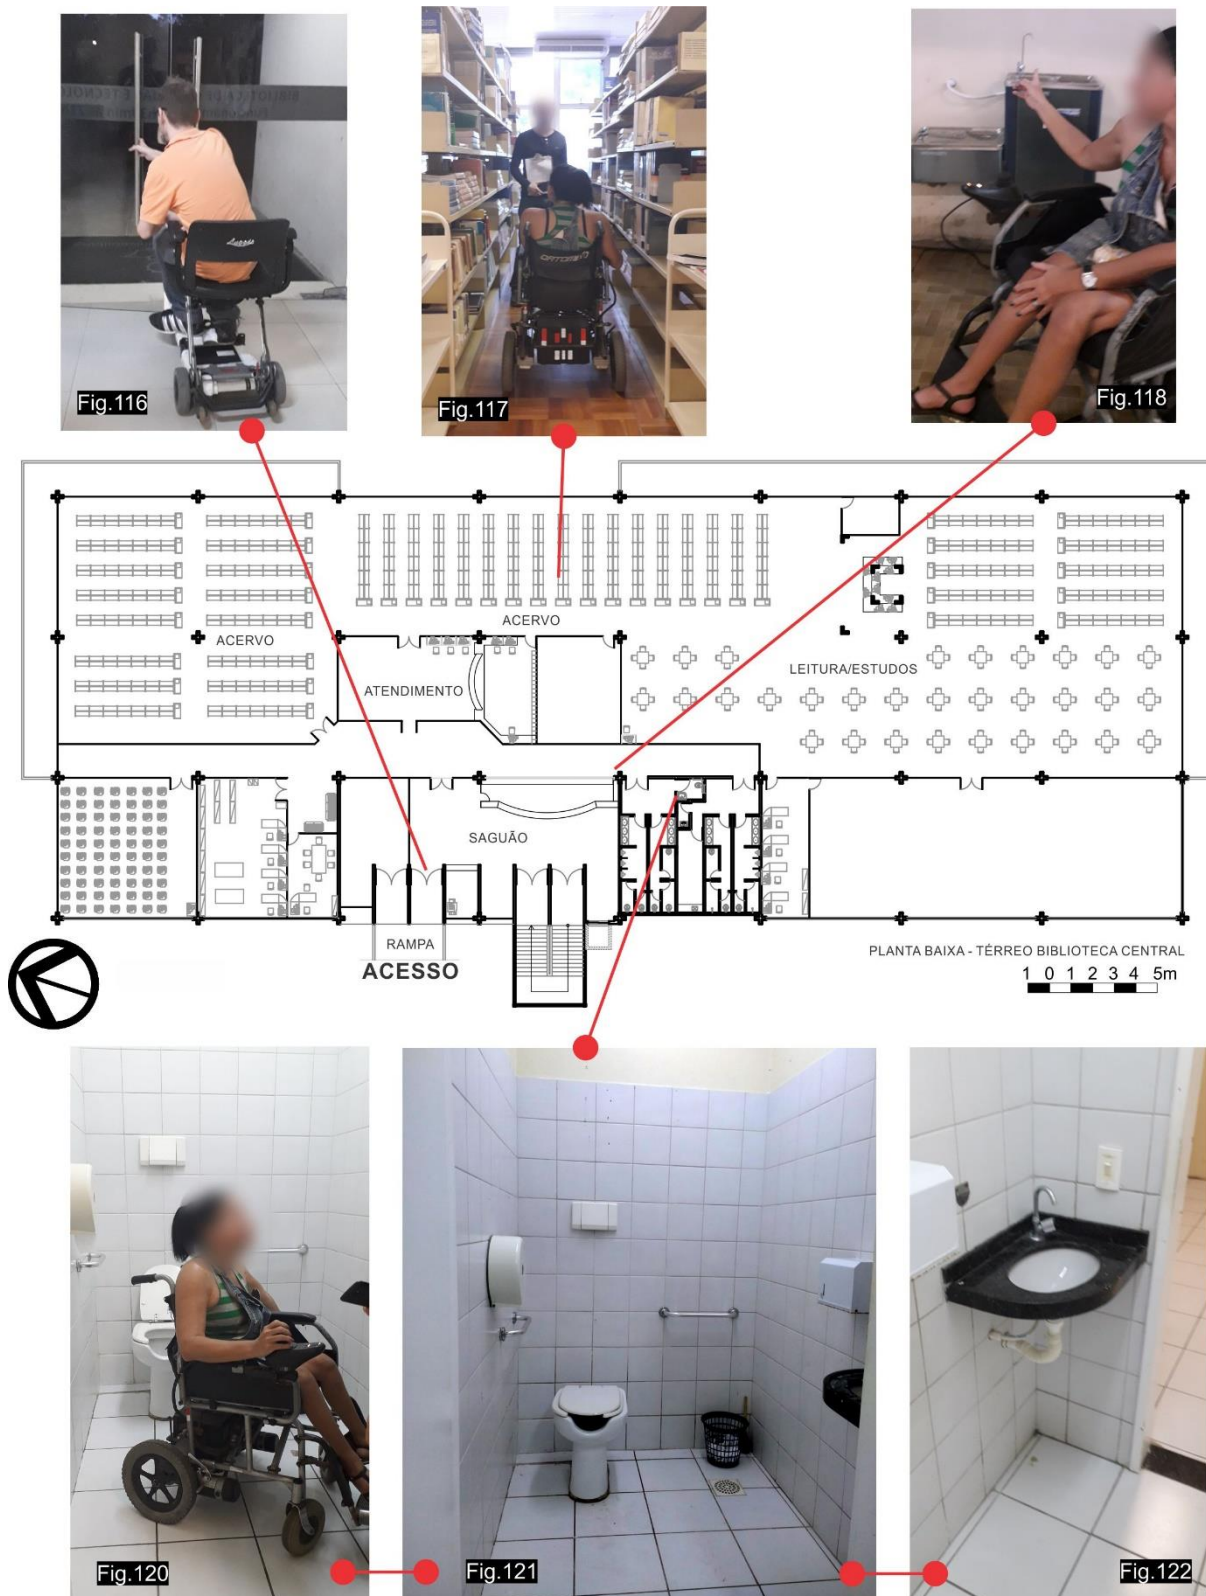
Foram observadas ainda algumas desconformidades que dificultam a utilização do sanitário. A porta possui largura adequada de 90 cm, porém não apresenta o puxador na parte interna, elemento obrigatório de acordo com o item 6.11.2.7 da NBR9050/2015 e essencial para que pessoas em cadeiras de rodas consigam realizar o fechamento da porta com autonomia. O lavatório encontra-se a 91 cm do piso (esta altura deve estar entre 78 a 80 cm do piso de acordo com a NBR9050/2015), não apresenta barras de apoio, não apresenta espelho e possui torneira de difícil manuseio (ver Figura 122). Salienta-se que o item 7.8.2 da NBR9050/15 determina que os lavatórios devem ser equipados com torneiras acionadas por alavancas, com sensores eletrônicos ou dispositivos equivalentes.

Na bacia sanitária, as barras encontram-se subdimensionadas (apenas 44 cm quando o comprimento mínimo estabelecido pela NBR9050/2015 é de 80 cm) e com altura de instalação acima da dimensão estabelecida no item 7.7.2.2.2 da Norma (ver Figura 121). A bacia sanitária possui abertura frontal (elemento proibido pelo item 7.7.2.1 da NBR9050/2015). A Estudante A-DF relata que, ao utilizar estes tipos de bacia, acaba “escorregando” na realização da transposição. O Estudante B-DF relata que as pernas podem ficar presas no vazio da abertura.

Figura 121 - Bacia sanitária do sanitário acessível da Biblioteca.

Figura 122 - Lavatório do sanitário acessível da Biblioteca.

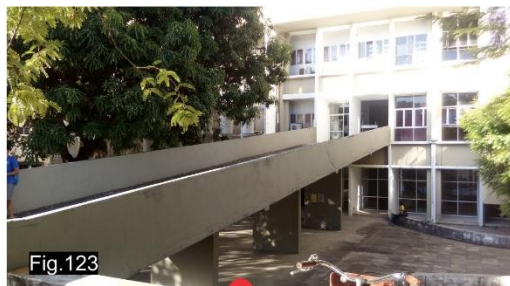
Fig. 123

O percurso de estudo segue pelo acesso principal da Biblioteca, onde foi projetada uma rampa quando da concepção do edifício na década de 1970, ou seja, anterior às normatizações de acessibilidade da ABNT (ver Figura 123). A rampa possui inclinação de aproximadamente 14% num trecho de aproximadamente 27 m sem patamar, o que inviabiliza ou dificulta sua utilização por muitas pessoas, principalmente pessoas com deficiência. Existem muretas (guarda-corpo) nas laterais da rampa, porém não há corrimãos. A rampa possui 4,71 m de largura, exigindo portanto, além dos corrimãos laterais, um corrimão central de acordo com item 6.9.4 da NBR9050/15. A falta de apoios somado à inclinação excessiva configura uma situação de risco para os transeuntes.

Fala 01/Estudante E-DF: Essa rampa não subo só porque ela é muito alta. Até ela (refere-se à acompanhante) tem dificuldade de subir porque se eu tiver com muito peso, com mochila, essas coisas, não dá certo.

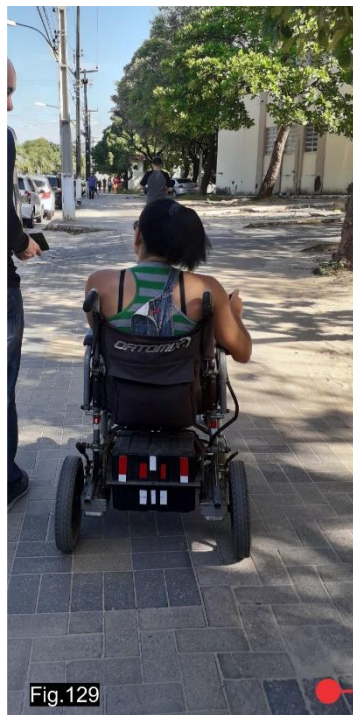
Fig.129

Figura 129 - Estudante A-DF percorrendo a calçada oposta à Biblioteca.

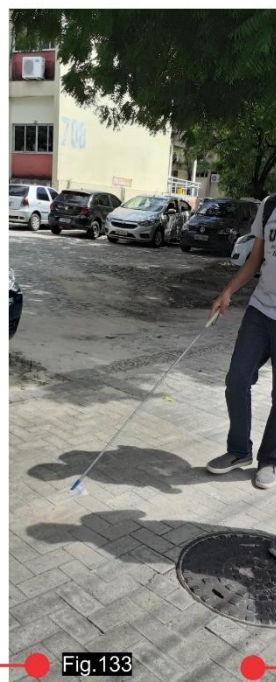
Fig.133

Figura 133 - Estudante D-DV percorrendo a calçada oposta à Biblioteca.

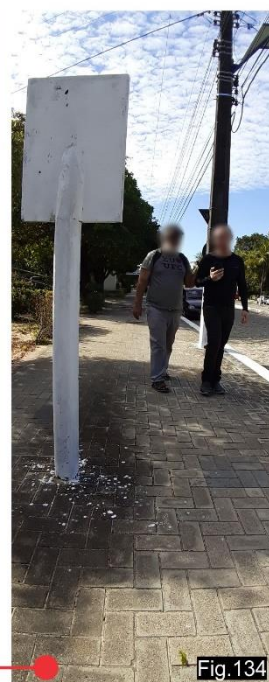
Fig.134

Figura 134 - Estudante F-DV percorrendo a calçada oposta à Biblioteca.

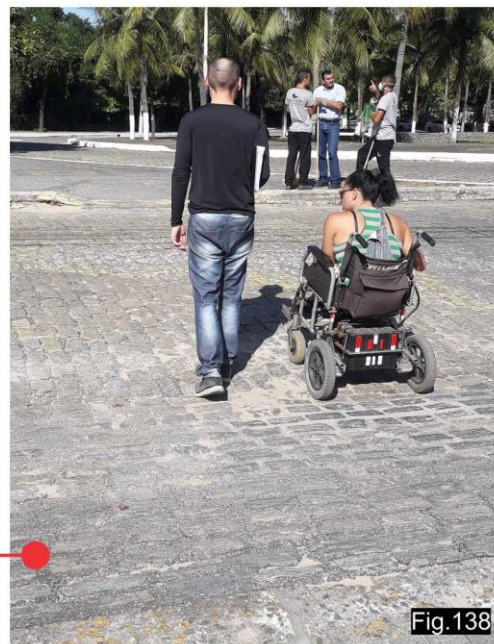
Fig.138

Figura 138 - Estudante A-DF cruzando a avenida (direita centro).

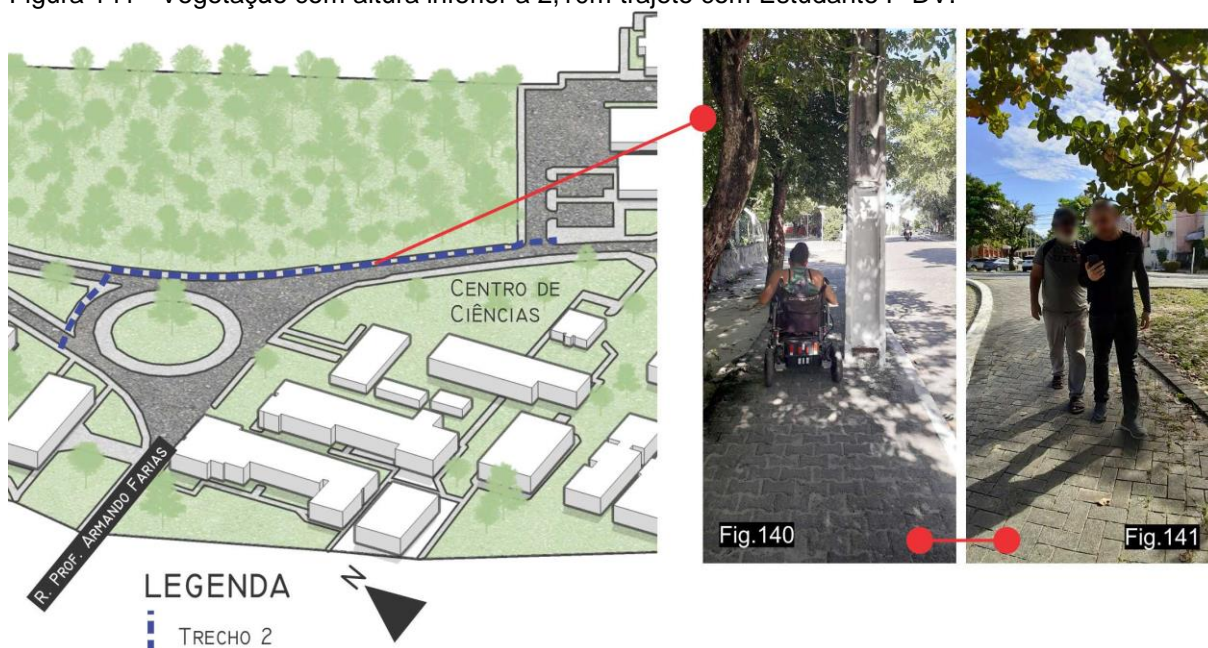
Figura 141 - Vegetação com altura inferior a 2,10m trajeto com Estudante F-DV.

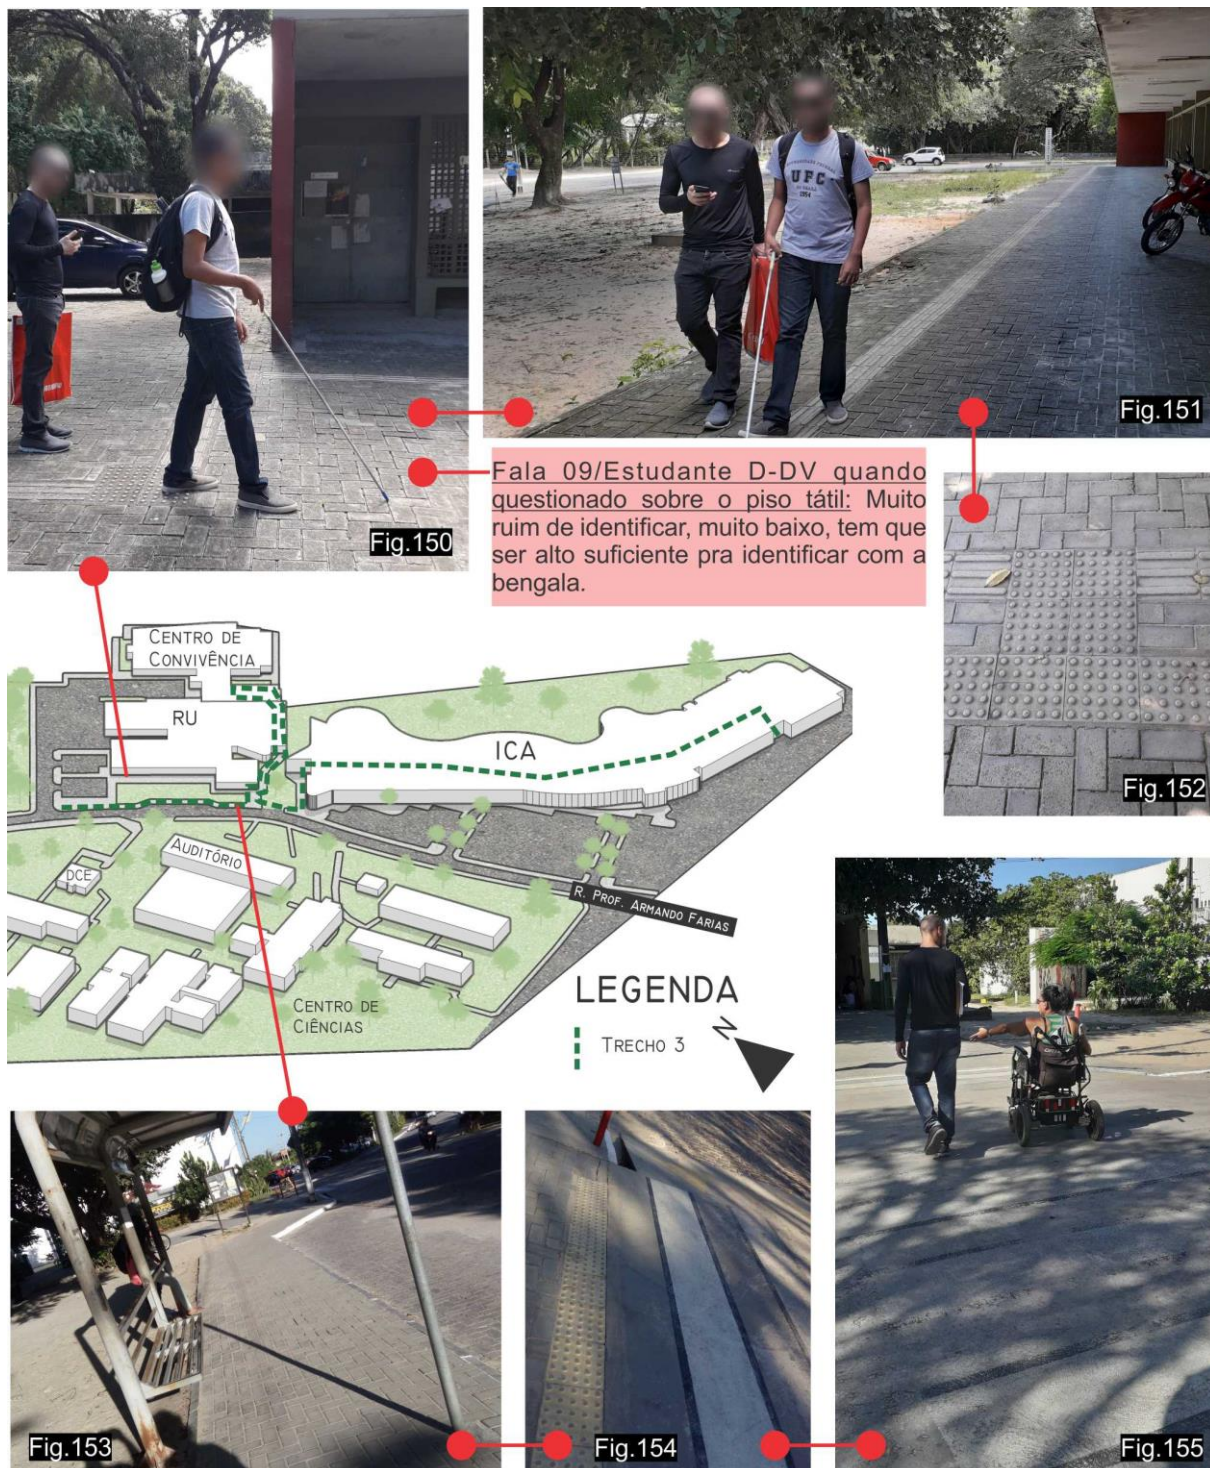
- Figura 150 – Estudante D-DV acessando a rota acessível do RU (esquerda superior).  
 Figura 151 – Idem (direita superior).  
 Figura 152 – Piso tátil sem contraste em relação ao piso adjacente (direta centro).  
 Mapa 13 – Mapa do trecho 03 (esquerda centro).  
 Figura 153 – Parada de ônibus sem conexão com a rota acessível (esquerda inferior).  
 Figura 154 – Faixa elevada com boas condições de acessibilidade (centro inferior).  
 Figura 155 – Estudante A-DF atravessando na faixa elevada (direita inferior).

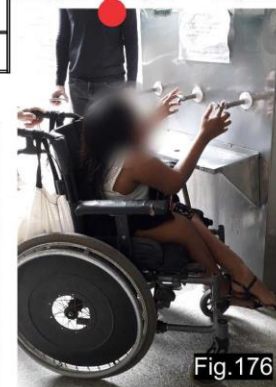
Fig.176

Os bebedouros também não são acessíveis e não foram utilizados pelas Estudantes A-DF e E-DF durante o percurso (ver Figura 176). A NBR9050/15 determina, no item 8.5.1.2, que deve haver no mínimo duas alturas de bica, sendo uma de 0,90 m (com altura livre inferior de no mínimo 73cm para aproximação frontal) e outra entre 1,00 m e 1,10 m em relação ao piso acabado. Foram analisados dois bebedouros, um interno ao refeitório 2 com bica única a 95 cm e outro externo com 2 alturas: 1 m e 74 cm (com apenas 53,5cm de altura livre), ambos não permitindo, portanto, a aproximação adequada da cadeira de rodas.

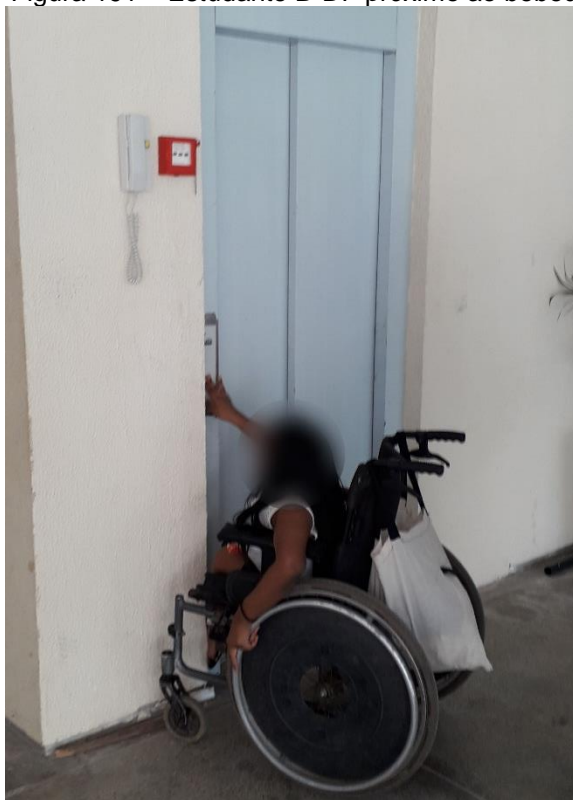
O pavimento superior do Centro encontrava-se inacessível, pois os elevadores estavam interditados (ver Figura 190). Acrescenta-se que, do Centro de Convivência é possível acessar diretamente o RU por uma escada, porém o mesmo acesso só é possível ser realizado por pessoas em cadeiras de rodas pelo exterior do edifício, ou seja, saindo do Centro e entrando no RU pelo acesso principal.

Figura 190 – Estudante E-DF próxima ao elevador do Centro de Convivência (esquerda).  
Figura 191 – Estudante B-DF próximo ao bebedouro do Centro de Convivência (direita).

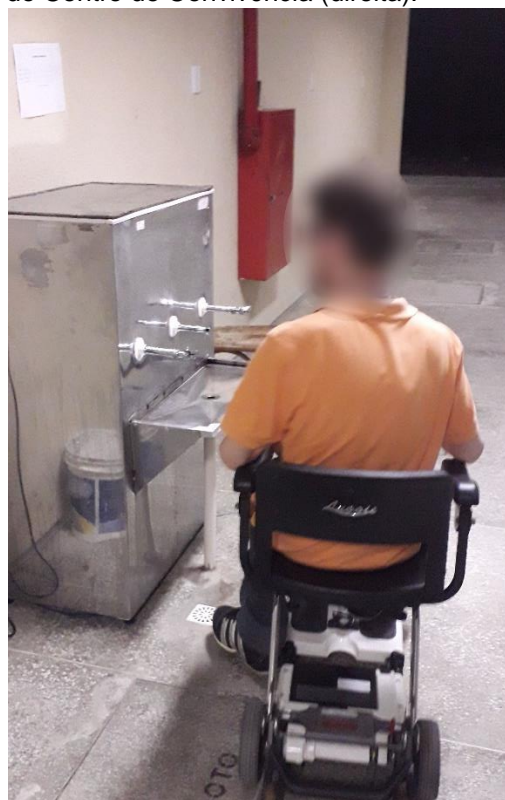
Com relação aos bebedouros, estes não possuem duas alturas de bica, conforme estabelece a NBR9050/2015. As bicas estão situadas a 85 cm do piso e com altura livre inferior de apenas 63,5 cm (esta altura deve ser de no mínimo 73 cm de acordo com a Norma), impossibilitando a aproximação adequada para utilização (ver Figura 191).

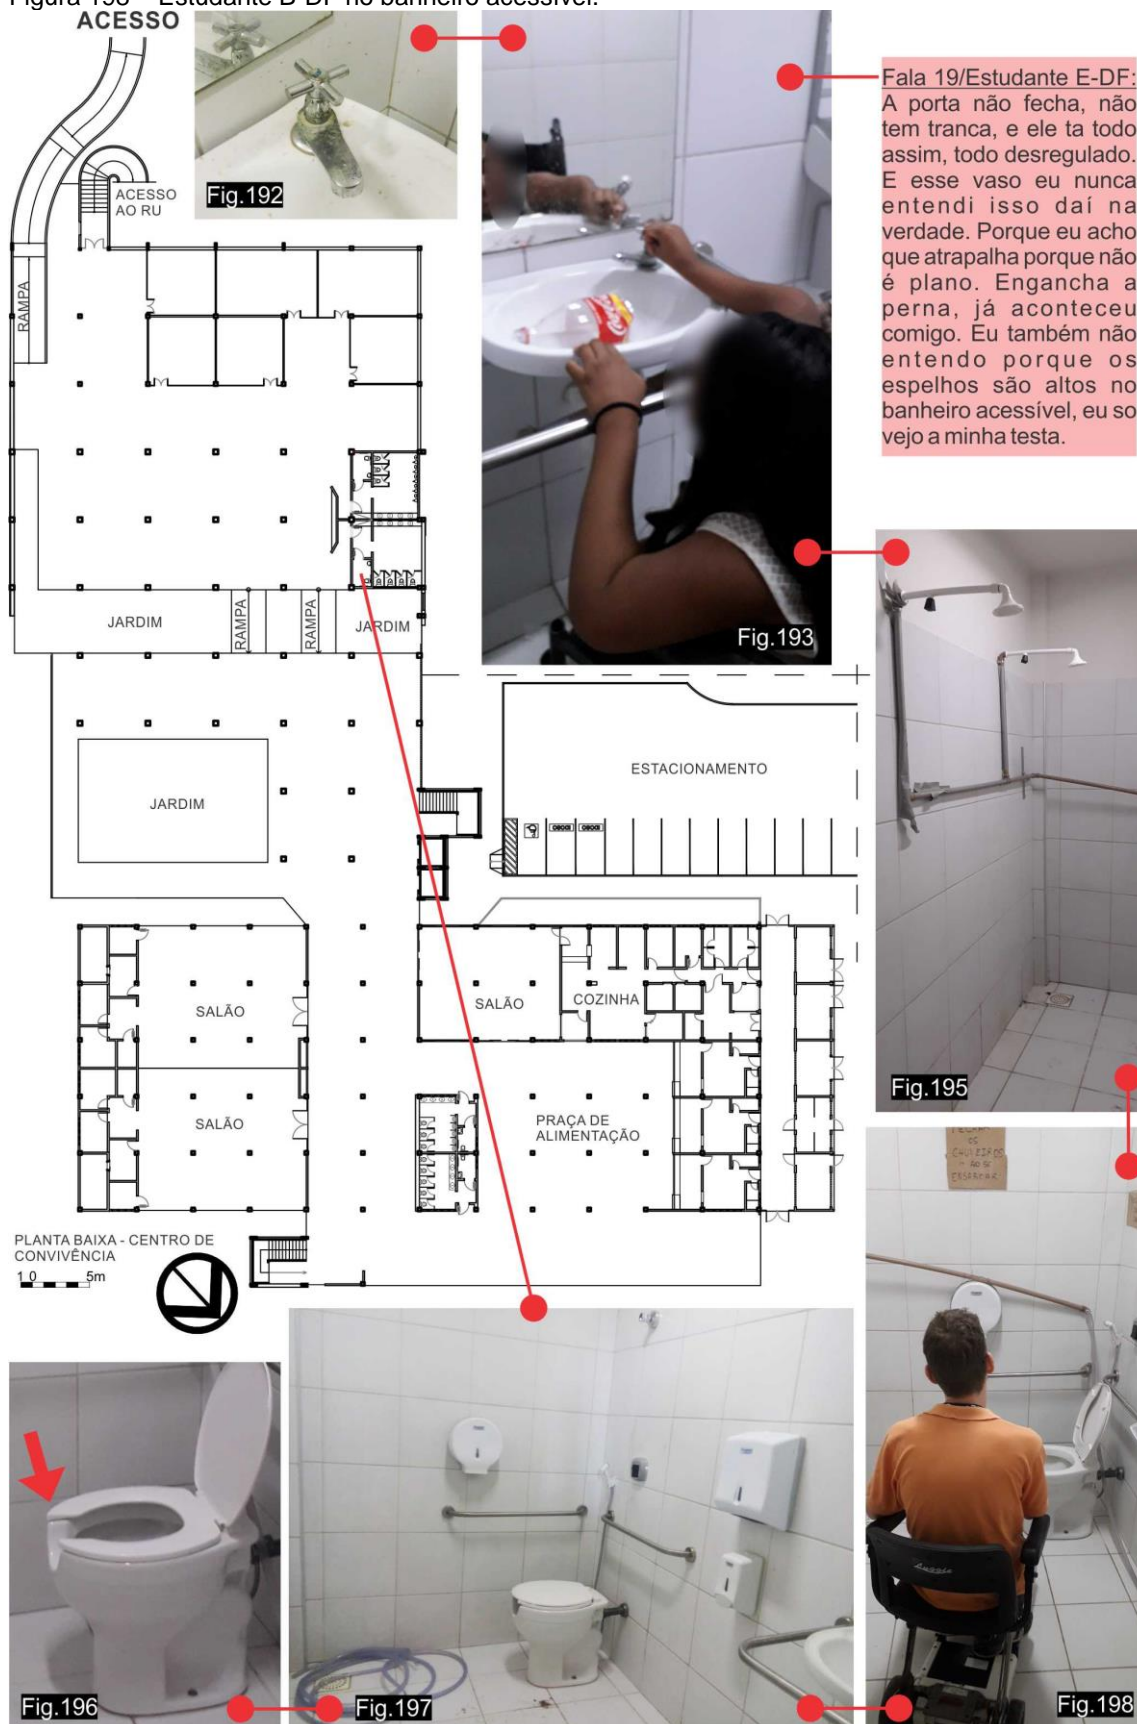
A porta da cabine acessível possui dimensão de 90 cm e puxador na parte interna (altura do puxador divergente da NBR9050). Internamente as cabines acessíveis possuem áreas amplas para realização de manobras (ver Figura 198). A porta não apresenta dispositivo de fechamento. A bacia sanitária possui altura adequada porém possui abertura frontal (ver Figura 196). As barras junto a bacia possuem dimensionamento e alturas adequadas conforme a Norma (ver Figura 197).

O lavatório encontra-se a 81 cm do piso (de acordo com NBR9050 deve estar entre 78 a 80cm). Possui barra de aço circundante na mesma altura porém com afastamento em relação ao lavatório que distancia e dificulta sua utilização. A torneira é de difícil manuseio (ver Figura 192). Possui espelho com altura inferior à estabelecida em Norma (ver Figura 193 e Fala 19/Estudante E-DF).

Os sanitários foram adaptados para receber chuveiros, porém encontram-se fora dos parâmetros da ABNT, sem os itens obrigatórios: banco articulado e as barras de apoio para auxiliar a transposição (ver Figura 195).

- Figura 192 – Torneira de difícil manuseio no banheiro acessível.  
 Figura 193 – Estudante E-DF no lavatório do banheiro acessível.  
 Figura 194 – Planta baixa Centro de Convivência da UFC (centro).  
 Figura 195 – Chuveiros fora dos padrões da NBR9050 no banheiro acessível.  
 Figura 196 – Bacia sanitária com abertura frontal no banheiro acessível.  
 Figura 197 – Barras e bacia sanitária do banheiro acessível.  
 Figura 198 – Estudante B-DF no banheiro acessível.

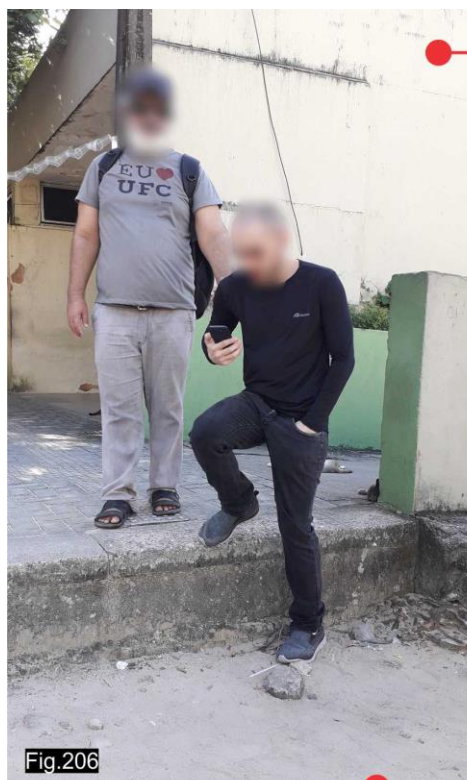
O acesso direto do RU/Centro de Convivência para o ICA possui um desnível sem equivalência em rampa (ver Figura 206 e Fala 20/Estudante F-DV). Para realizar este acesso, as pessoas em cadeiras de rodas precisam realizar um percurso pela calçada aproximadamente 50 metros mais longo, contendo uma passagem rebaixada para veículos onde acumula-se areia e água nos dias de chuva (ver Figura 207). Neste percurso, não há referência de rota visual e tátil que oriente os estudantes com deficiência visual até o ICA. O Estudante D-DV relata que já desviou-se da rota nesta passagem rebaixada e por isso prefere passar pelo acesso com desnível (ver Fala 21/Estudante D-DV).

Figura 206 – Estudante F-DV passando por desnível ente o RU e o ICA.

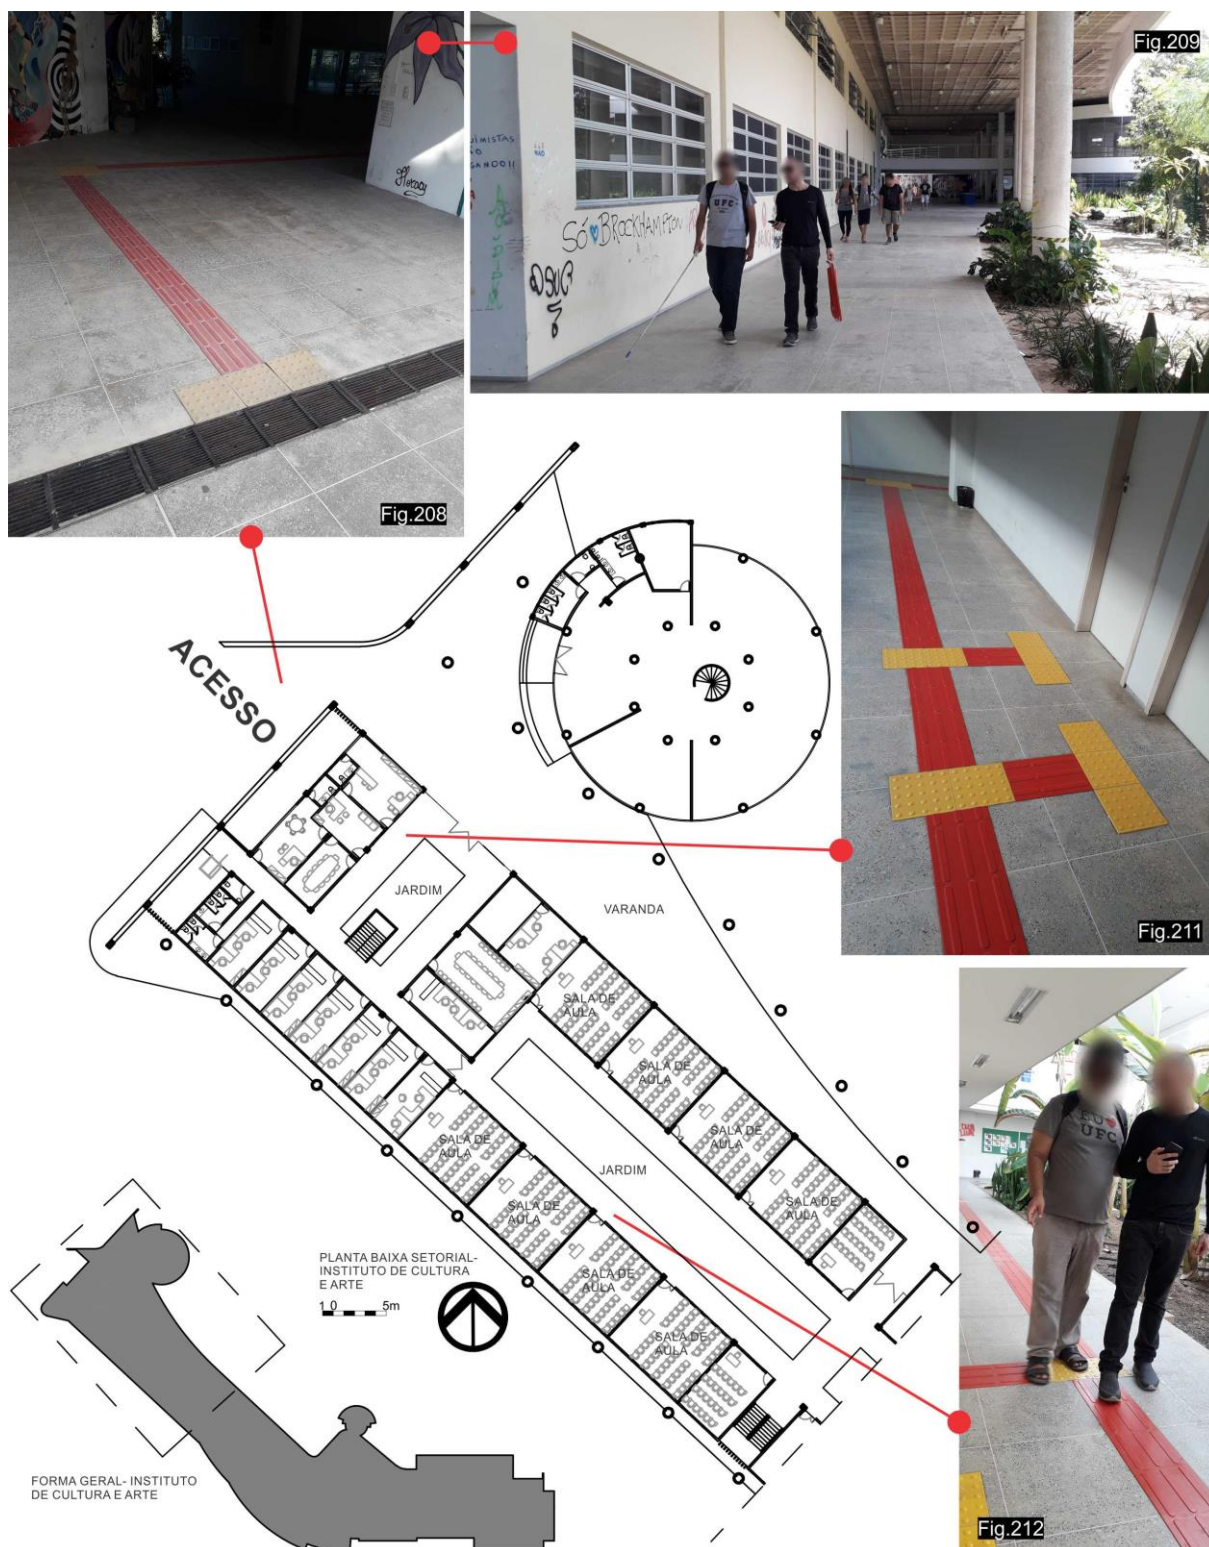
No acesso ao ICA, existe uma grelha com espaçamentos adequados (1,5 cm) e perpendiculares ao sentido do movimento. Neste ponto, tem-se início uma rota com piso tátil direcional do tipo borracha colado (ver Figura 208). Este piso consegue atender desde o acesso supracitado até a outra extremidade da edificação, com indicação de salas de aula, espaços administrativos, plataforma e sanitários (ver Figura 211 e 212). O piso tátil dá acesso apenas às salas de aula de um dos lados dos átrios e exclui a parte avarandada (ver Figura 209). Também não dá acesso ao balcão da cantina, à outra plataforma situada próximo das coordenações de curso, aos sanitários próximos da cantina, nem ao outro acesso do edifício (ver Fala 22/Estudante F-DV). Existem também algumas áreas amplas, próximas à cantina que não são bem solucionadas pelo piso, conforme identifica o Estudante D-DV (ver Figura 224 e Fala 23/Estudante D-DV).

- Figura 208 – Acesso do ICA com grelha e início de rota tátil.  
 Figura 209 – Estudante D-DV em área avarandada do ICA.  
 Figura 210 – Planta baixa setorial do Instituto de Cultura e Arte (centro).  
 Figura 211 – Piso tátil do ICA no acesso aos ambientes.  
 Figura 212 – Estudante F-DV na rota tátil do ICA.
