# ACESSIBILIDADE EM ESPAÇOS UNIVERSITÁRIOS:

UM ESTUDO DO CAMPUS DO  
PICI - UFC EM FORTALEZA

Dissertação de Mestrado apresentada ao Programa de Pós-Graduação em Arquitetura e Urbanismo, da Faculdade de Arquitetura e Urbanismo + Design da Universidade Federal do Ceará, como requisito para obtenção do Título de Mestre em Arquitetura, Urbanismo e Design. Área de Concentração: Produção do Espaço Urbano e Arquitetônico. Linha de Pesquisa: Planejamento Urbano e Design da Informação.

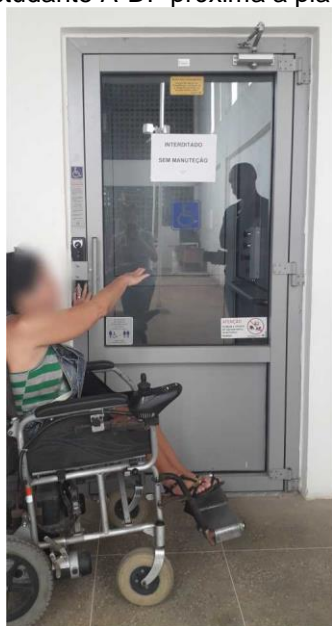
Uma das principais questões de acessibilidade do ICA, destacada repetidas vezes nos passeios, diz respeito às plataformas interditadas. Mesmo quando em funcionamento, os estudantes relatam que elas são de difícil utilização devido à porta pesada e ao botão de acionamento que deve ser pressionado durante todo o percurso vertical (ver Figura 218, Fala 27/Estudante B-DF e Fala 28/Estudante E-DF). Acrescenta-se que a Estudante A-DF estava em processo de trancamento da matrícula, pois os laboratórios das disciplinas práticas, que ela necessitaria cursar naquele semestre, estão situados no pavimento superior.

Figura 218 – Estudante A-DF próxima a plataforma elevatória do ICA.

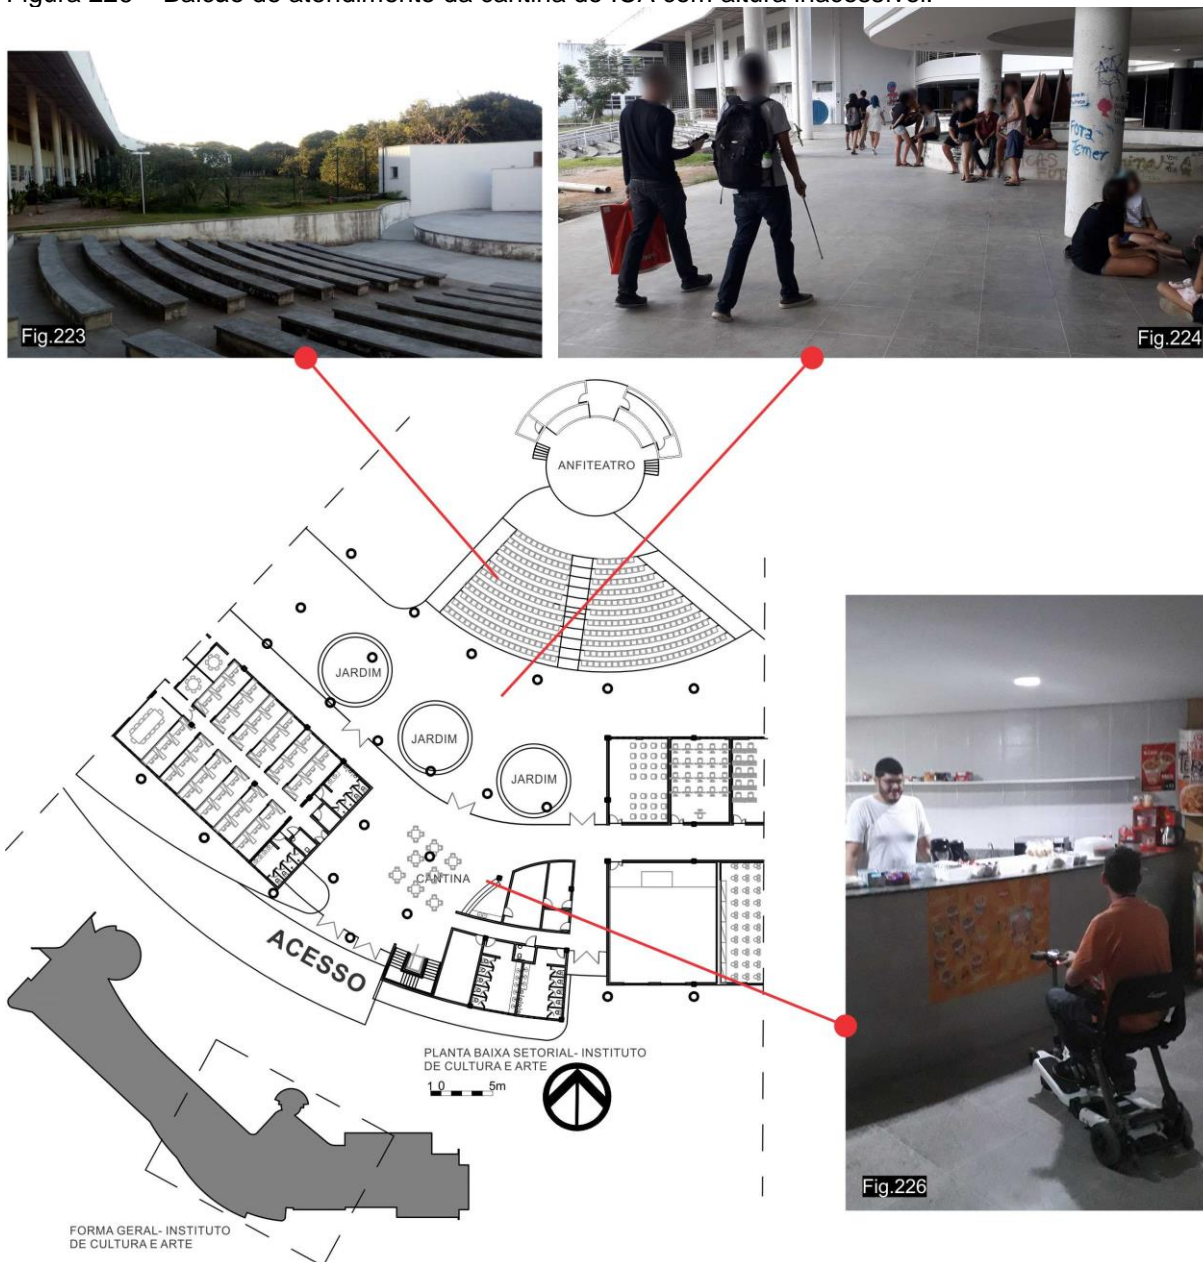
Figura 223 – Anfiteatro do ICA.

Figura 226 – Balcão de atendimento da cantina do ICA com altura inacessível.

O anfiteatro do ICA possui acesso por rampa, inclusive para o palco. Não existem, entretanto, espaços reservados e sinalizados para pessoas com deficiência ou com mobilidade reduzida na plateia (ver Figura 223).

O balcão da cantina é inacessível, pois possui altura única de 1,10 m em relação ao piso e sem área rebaixada (ver Figura 226). As Estudantes A-DF e E-DF relatam que, às vezes, demoram ou não conseguem ser atendidas porque não são visualizadas pelo atendente.

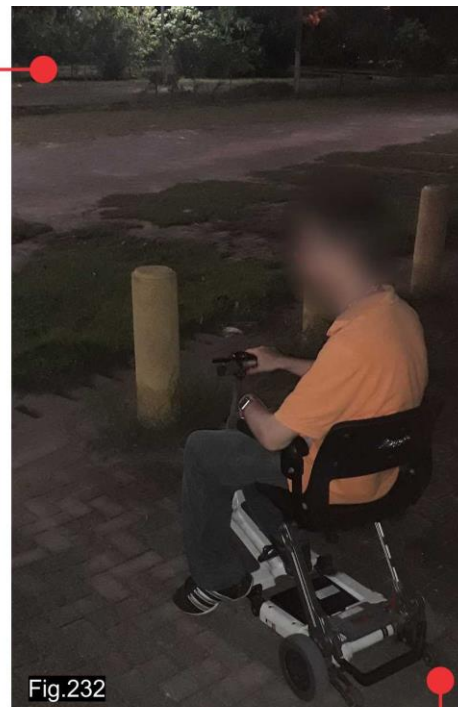
Fig.232

O percurso segue até o acesso do Instituto na extremidade oposta ao RU, onde tem-se início o Trecho 4. Este acesso apresenta um desnível para a calçada do estacionamento, cuja rampa correspondente foi obstruída por um bicicletário (ver Figura 233). O estacionamento possui vagas destinadas às pessoas com deficiência com sinalização horizontal (encontra-se quase totalmente apagada) e ausência de sinalização vertical (ver Figura 234). O Estudante B-DF, que faz uso de carro próprio, relata dificuldades no desembarque, pois as vagas não foram dispostas mais próximas do acesso (ver Figura 232 e Fala 31/Estudante B-DF).

Figura 232 – Estudante B-DF junto as vagas reservadas do estacionamento do ICA.

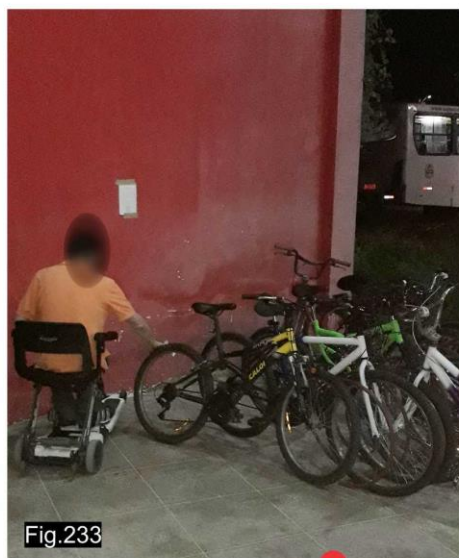
Fig.233

Figura 233 – Estudante B-DF próximo a rampa ocupada por bicicletário.

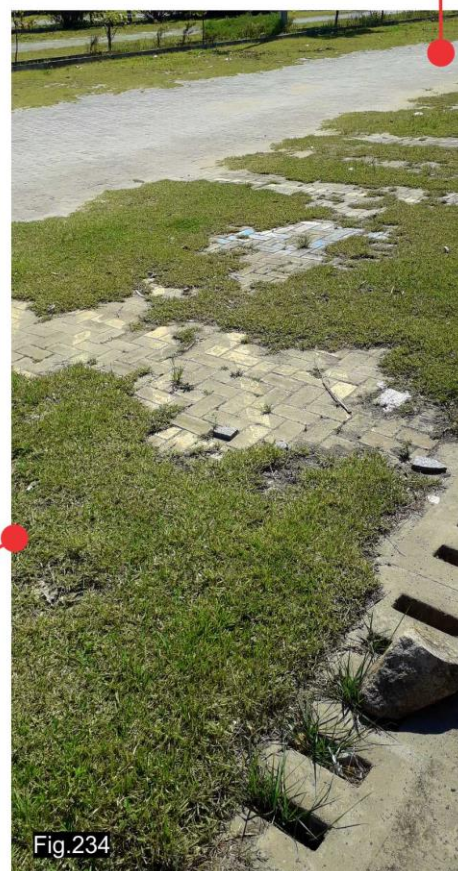
Fig.234

Figura 234 – Vagas reservadas com pintura apagada e vegetação.

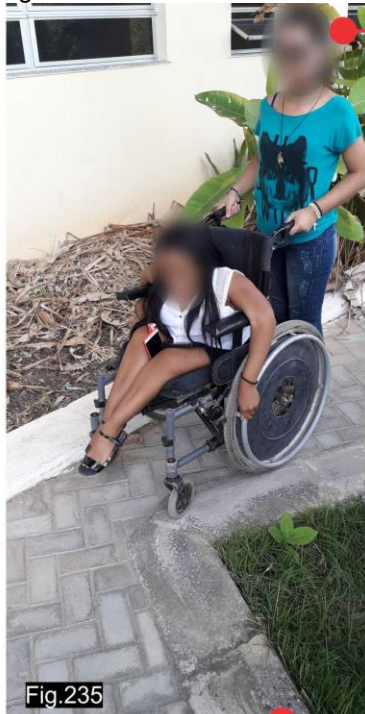
Fig.235

A área do estacionamento do ICA possui outras inadequações de acessibilidade. Algumas calçadas não apresentam rebaixos. Existe uma passagem estrangulada com 69 cm de largura (ver Figura 235 e Fala 32/Estudante E-DF). Em alguns trechos, a vegetação (com espinhos) invade a faixa livre. O item 8.8.2 da NBR9050/2015 determina que nas áreas adjacentes às rotas acessíveis e áreas de circulação de pedestres, a vegetação não pode apresentar espinhos ou outras características que possam causar ferimentos.

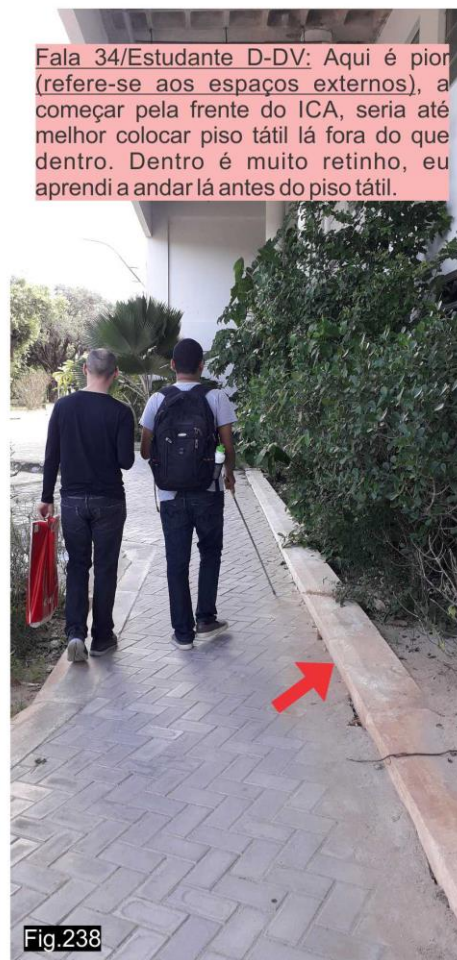
Fig.237

Próximo ao acesso do ICA contíguo ao RU, existem vagas reservadas para pessoas com deficiência sem a correta sinalização horizontal (inclusive sem demarcação da faixa de transferência), sem sinalização vertical, e com rampa inadequada (ver Figura 237).

Figura 237 – Rampa inadequada em vaga reservada no estacionamento.

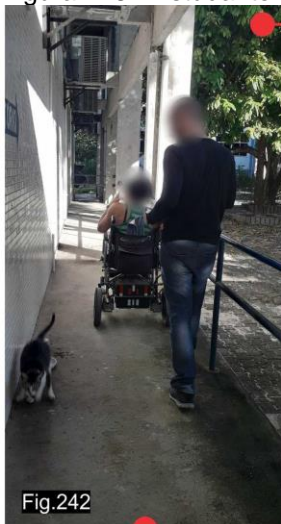
Fig.242

No pátio deste edifício, está situado o auditório do CC, com capacidade para 210 pessoas e que recebe tanto os eventos gerais do Centro, quanto os de outras unidades, a exemplo do ICA. Na entrada principal do auditório, existem 04 degraus (sem corrimão e sem sinalizações) que impossibilitam o acesso direto de pessoas em cadeiras de rodas (ver Figura 243 e 245). O acesso destas pessoas só é possível por uma porta lateral, configuração esta que gerou insatisfação, conforme relataram os três estudantes em cadeiras de rodas, uma vez que se sentem excluídos dos demais usuários do espaço (ver Figura 242, Fala 35/Estudante A-DF, Fala 36/Estudante B-DF e Fala 37/Estudante E-DF).

Figura 242 – Estudante A-DF entrando no auditório pelo acesso lateral.

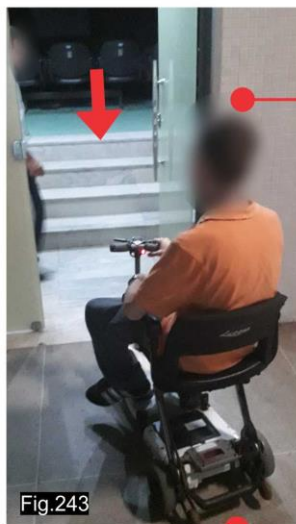
Fig.243

Figura 243 – Estudante B-DF em frente ao acesso principal do auditório.

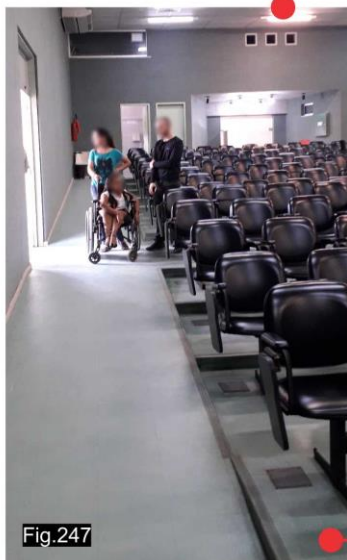
Fig.247

No espaço interno do auditório, não existe, na área destinada ao público, espaços reservados para pessoa com deficiência ou com mobilidade reduzida, nem assentos com características dimensionais e estruturais para o uso por pessoa obesa conforme determina a legislação específica (Decreto 5.296/2004 com redação atualizada pelo Decreto Nº 9.404/2018). Na configuração atual, as pessoas em cadeiras de rodas ficam situadas nas laterais, ou seja nas áreas de circulação ou na parte frontal bem próximo ao palco (ver Figuras 247, 248 e Fala 38/Estudante A-DF). O palco possui desnível de 42 cm, sem rampa ou equipamento eletromecânico para viabilizar o acesso de pessoas em cadeiras de rodas (ver Figura 246). O palco não possui sinalização tátil alerta junto ao desnível. As circulações laterais possuem inclinação de aproximadamente 10%, estando, portanto, dentro das exigências da ABNT.

Figura 247 – Estudante E-DF próxima a plateia sem espaços reservados para P.C.R.

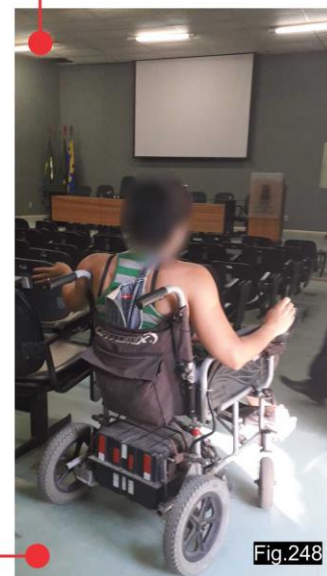
Fig.248

Figura 248 - Estudante A-DF próxima a plateia sem espaços reservados para P.C.R.

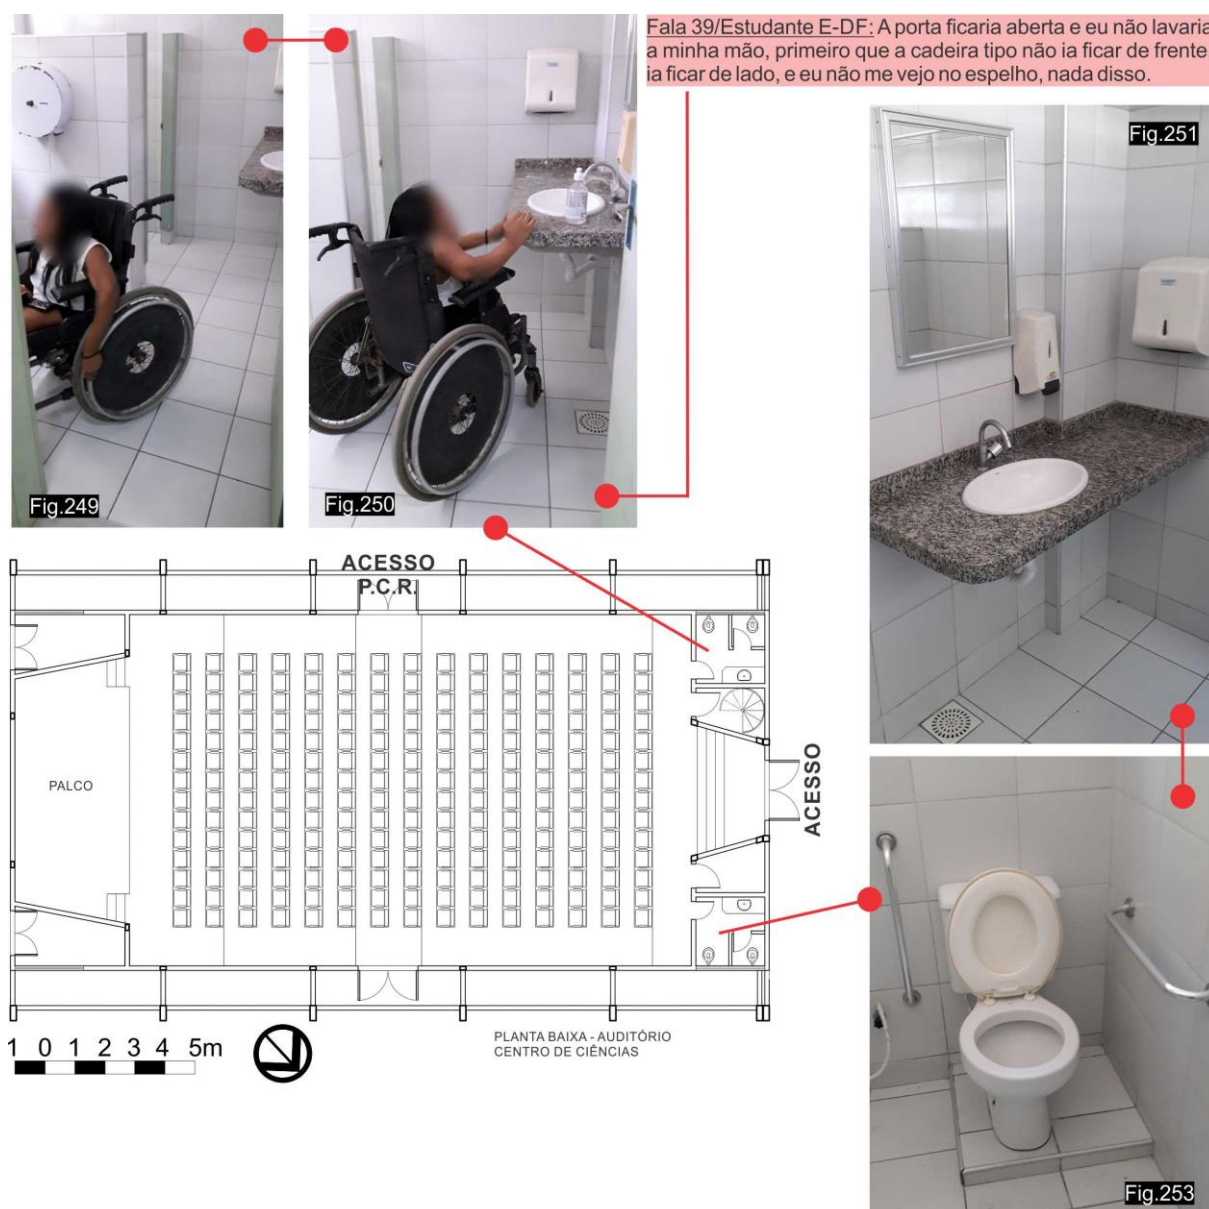
O lavatório encontra-se a 87 cm do piso (esta altura deve estar entre 78 a 80 cm de acordo com a NBR9050/2015) e não possui área de aproximação frontal (ver Figura 251). Existe apenas um pequeno espaço de 58 cm entre o lavatório e a parede divisória das bacias sanitárias. Não há barras no lavatório e o espelho encontra-se fora do alcance visual (ver Figura 250 e Fala 39/Estudante E-DF).
