**UNIVERSIDADE FEDERAL DO CEARÁ**

**ESTUDO DOS EFEITOS DAS CONDIÇÕES DE USINAGEM NA  
MICROSESTRUTURA DA SUPERFÍCIE DE UM AÇO INOXIDÁVEL SUPER  
DUPLEX UNS S32760**

Monografia apresentada ao Curso de Engenharia Metalúrgica e de Materiais da Universidade Federal do Ceará, como requisito parcial à obtenção do título de Bacharel em Engenharia Metalúrgica.

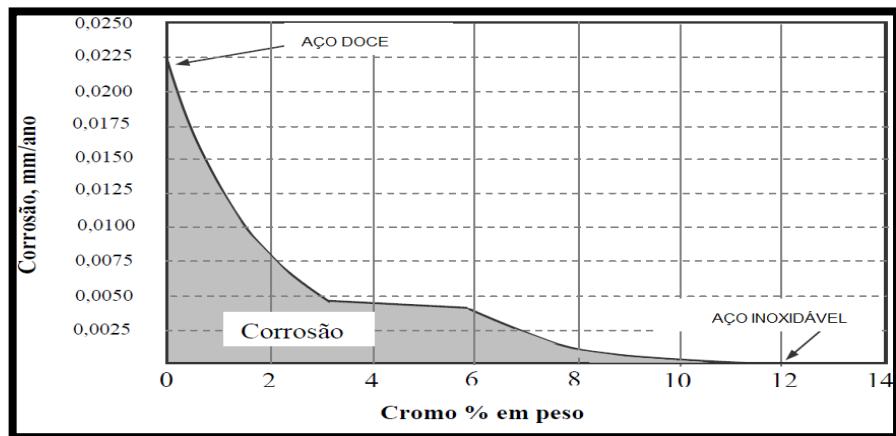
Figura 3.1: Passividade dos aços ao cromo expostos durante 10 anos a uma atmosfera industrial.

O papel do cromo como elemento de liga é de extrema importância pois, considerando uma atmosfera industrial, à medida que o teor de Cr aumenta, a suscetibilidade a corrosão do material diminui, passando de um material de alta corrosibilidade para um material altamente resistente (CHIAVERINI, 2002), a figura 3.1 ilustra este fenômeno.

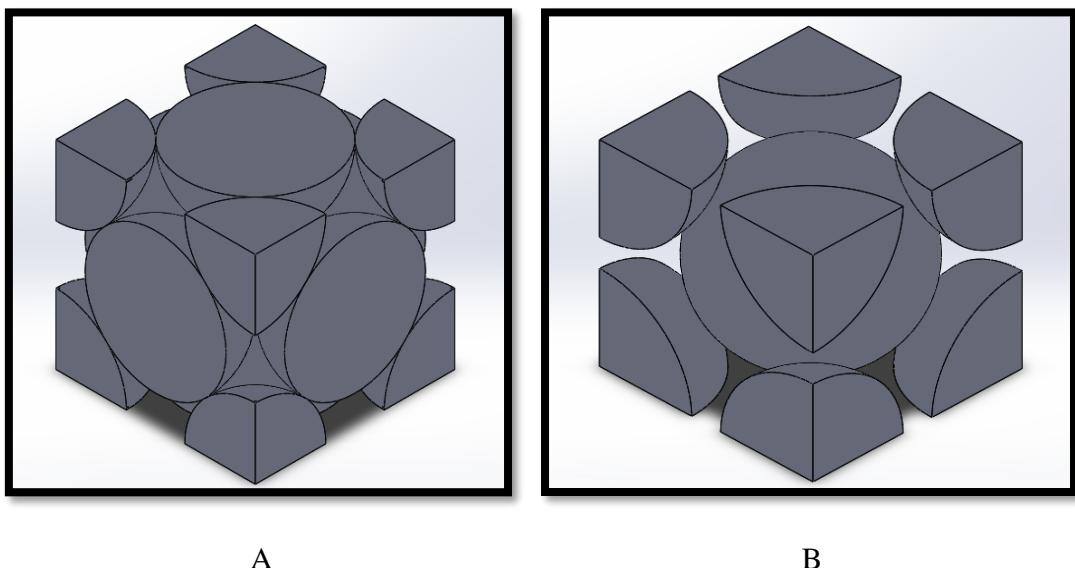
Figura 3.2: Células unitárias (A) CFC, (B) CCC

A microestrutura resultante deste tipo de aço é bifásica, sendo formada por uma matriz ferrítica e pela fase austenita, com frações volumétricas aproximadamente iguais a 50% para cada uma das fases. Consistindo assim de uma matriz composta por células unitárias do tipo CCC (Ferrita), e de uma fase composta por células unitárias do tipo CFC (Austenita) (Ver Figura 3.2), coexistindo no mesmo material.

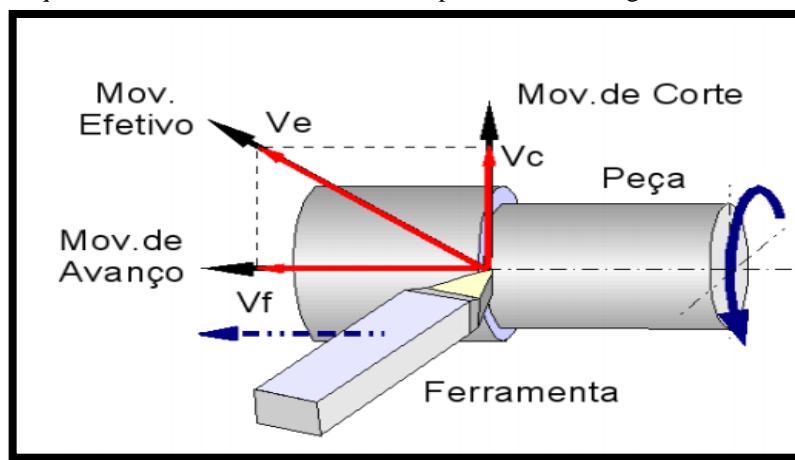
Figura 3.3: Figura esquemática dos movimentos ativos do processo de usinagem

**Movimento efetivo de corte:** É o resultante da união entre os movimentos de corte e de avanço quando realizados ao mesmo tempo.

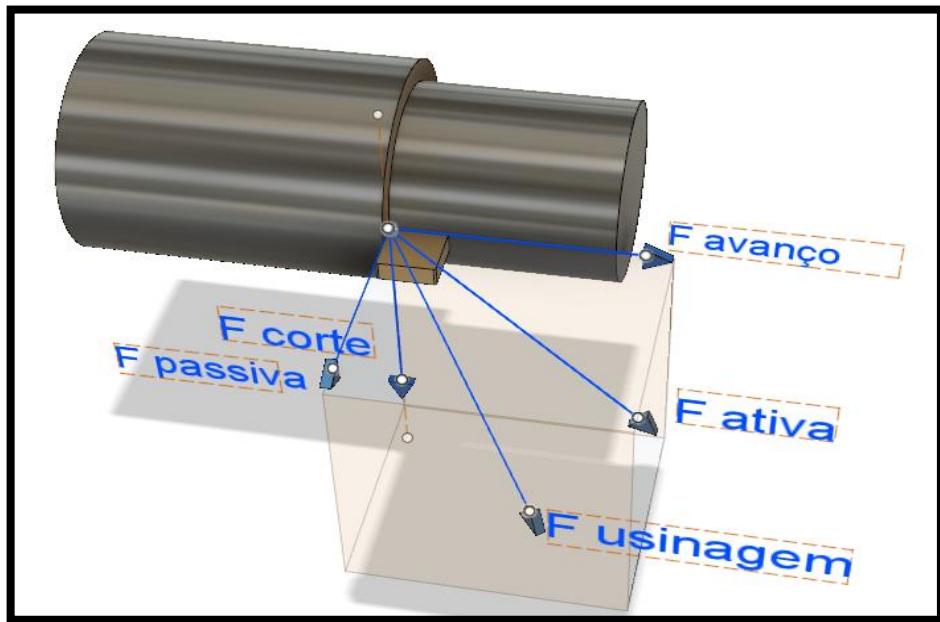
Figura 3.4: Representação esquemática das forças envolvidas no processo de usinagem

A resultante de todas as forças envolvidas na usinagem é chamada de força de usinagem  $F_u$ , ela é a representação da soma de todas as forças que atuam sob a aresta da ferramenta. Para a força de usinagem é difícil até mesmo determinar a sua direção e sentido, devido aos diversos componentes que tem influência sobre ela, como a velocidade de corte, velocidade de avanço e a geometria da ferramenta. Sendo assim, é mais fácil se trabalhar com as suas componentes que tem as suas direções conhecidas (Ver Figura 3.4), sendo mais fácil analisar as suas influências no processo.

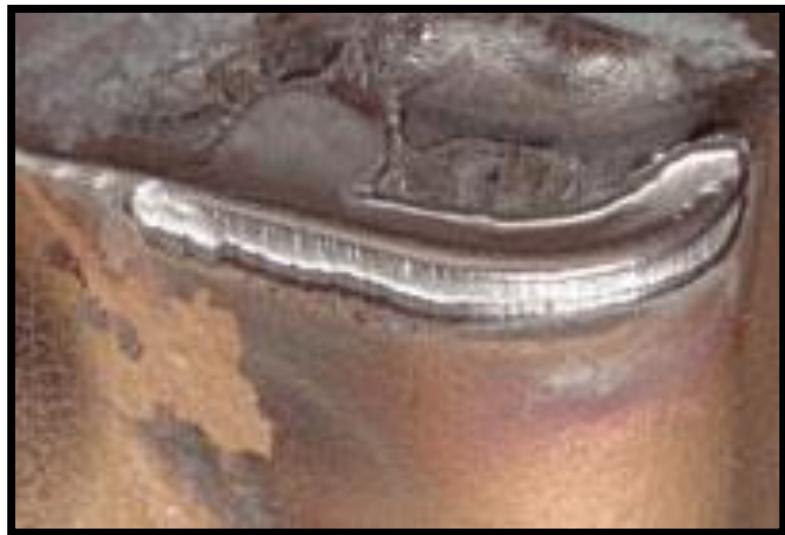
Figura 3.5: Desgaste frontal

É causado pelo atrito entre a peça e a superfície de folga da ferramenta. É bastante comum e pode ser observado em todo processo de usinagem. Este tipo de desgaste deteriora o acabamento superficial da peça, devido a modificação da aresta de corte original (Ver Figura 3.5). Um aumento da velocidade de corte estimula o surgimento e ampliação deste tipo de desgaste.

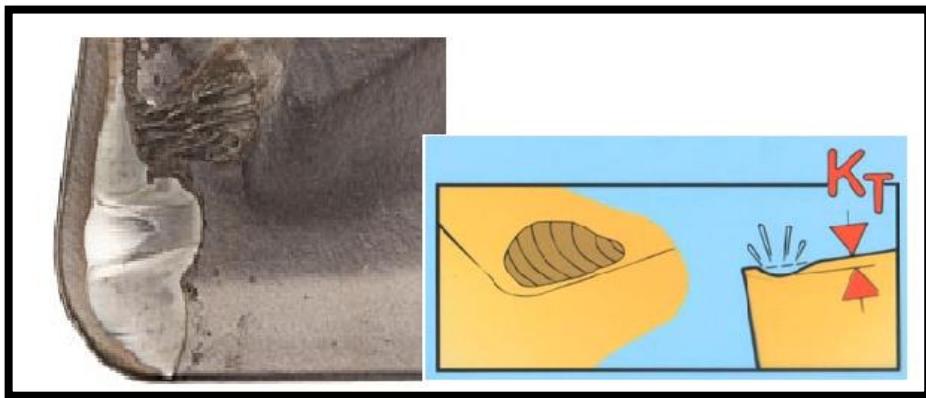
Figura 3.6: Desgaste de cratera

Ocorre na superfície de saída da ferramenta e é causado pelo atrito entre a mesma e o cavaco, tem origem química sendo gerada por reações entre o material da peça e a ferramenta (Ver Figura 3.6). Tem o seu efeito ampliado com o aumento da velocidade de corte, pois este parâmetro tem uma grande influência sobre a temperatura de corte, um aumento na temperatura propicia que as reações químicas ocorram com maior velocidade. Ferramentas de metal duro com revestimento reduzem bastante a chance de surgimento de crateras. O crescimento desse tipo de desgaste ao ponto de ocorrer um encontro com o desgaste de flanco, leva a quebra da ferramenta de corte.

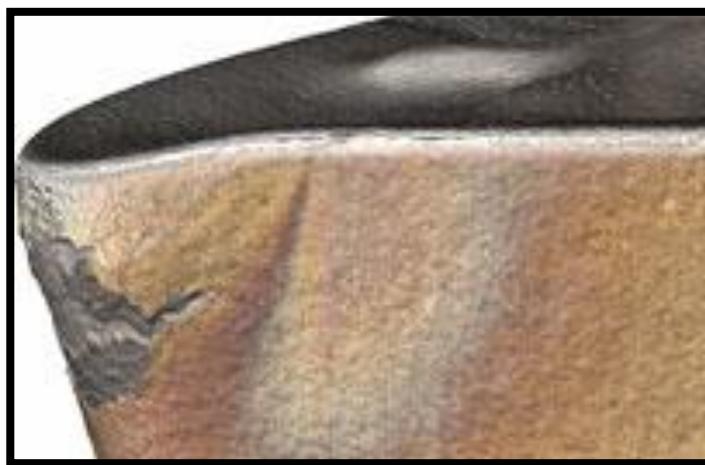
Figura 3.7: Deformação plástica da aresta de corte

Como o nome já diz, este tipo de desgaste faz com que ocorra uma deformação plástica na aresta cortante (Ver Figura 3.7). Ocorre devido a pressão aplicada na ponta da ferramenta juntamente com as altas temperaturas na região do corte. Faz com que se perca o controle do cavaco e deteriora o acabamento superficial da peça.

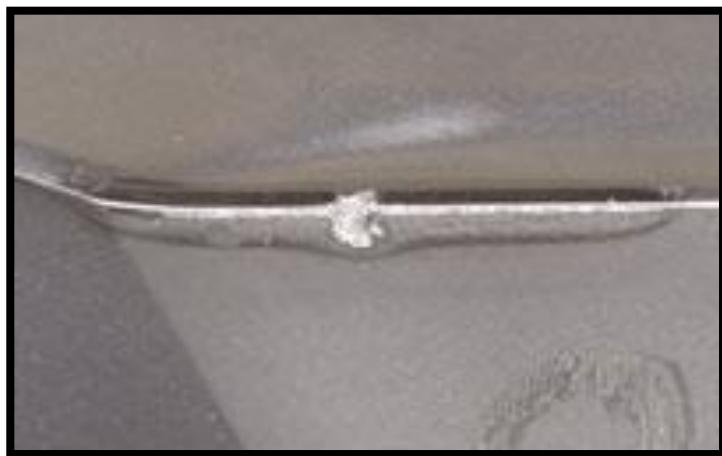
Figura 3.8: Lascamento

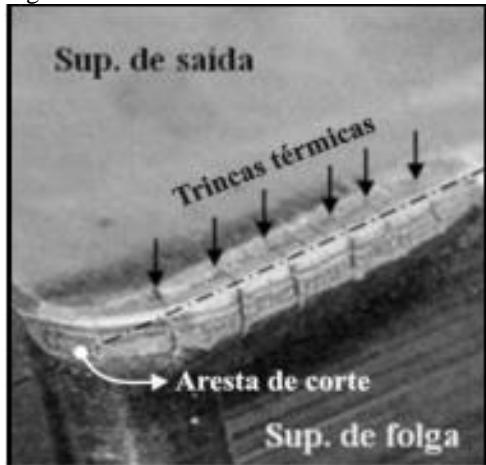
Figura 3.9: Trincas térmicas

Este tipo de avaria nas ferramentas pode vir de duas fontes distintas, a primeira é devido a variações da temperatura na aresta de corte, e a segunda é por uma variação dos esforços mecânicos. Os dois tipos podem ser diferenciados pela direção da trinca que surge na ferramenta, as de origem térmica são perpendiculares a aresta de corte, já as de origem mecânica são paralelas a aresta (Ver Figura 3.9 e 3.10).

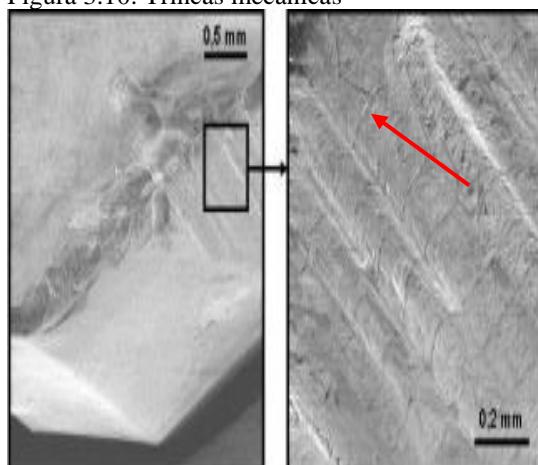
Figura 3.10: Trincas mecânicas

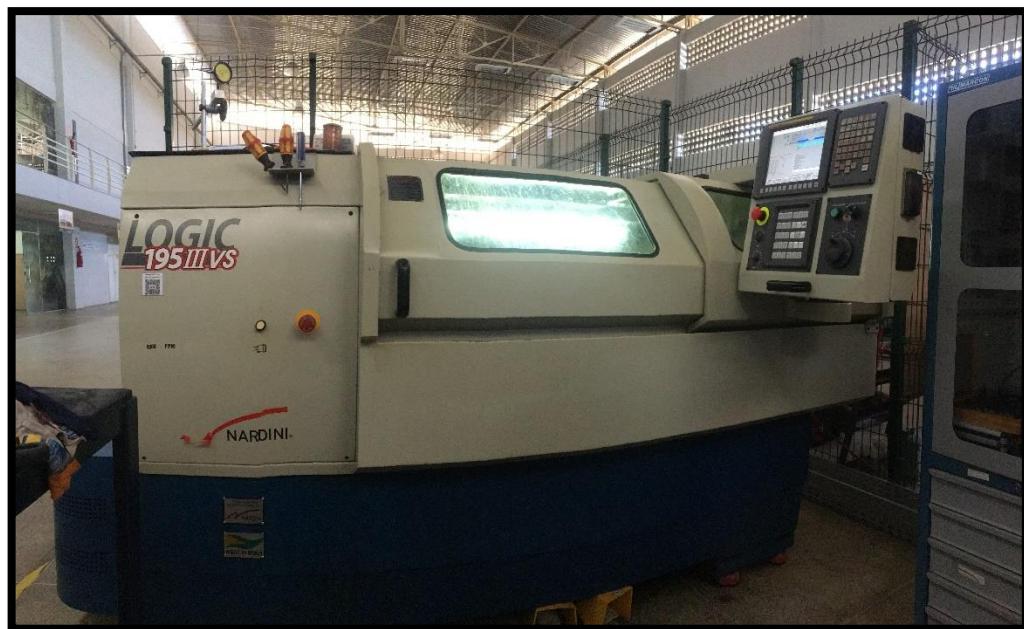
Figura 4.1: Torno Nardini LOGIC 195 III VS.

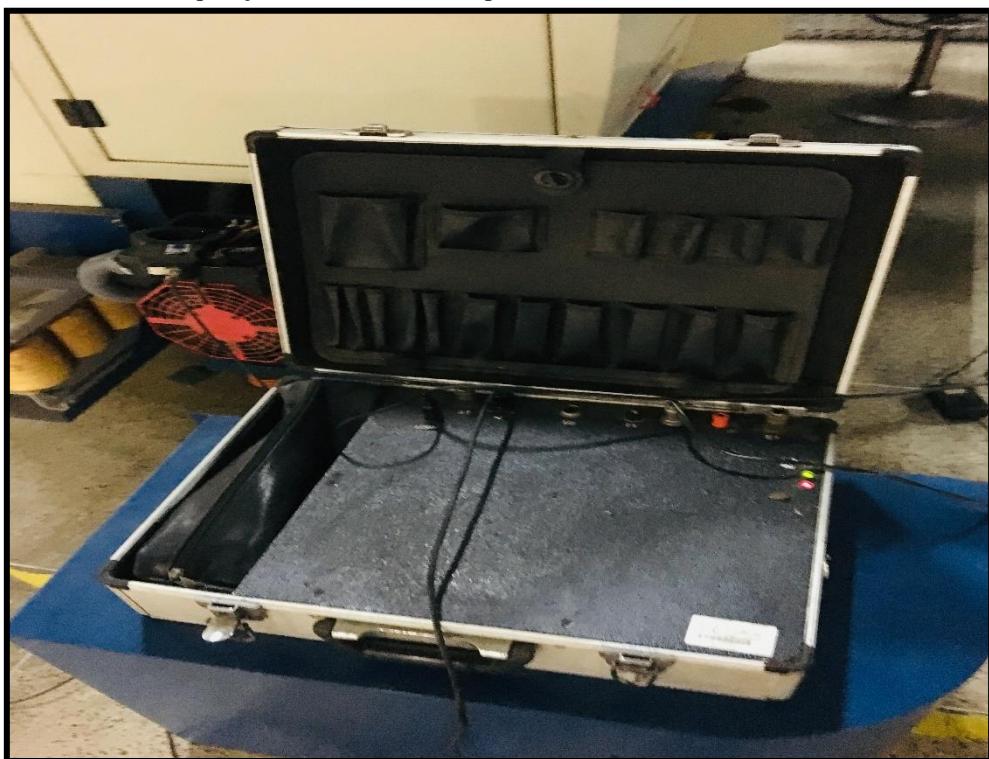
Figura 4.2: Sistema de aquisição de dados utilizada para monitoramento da corrente

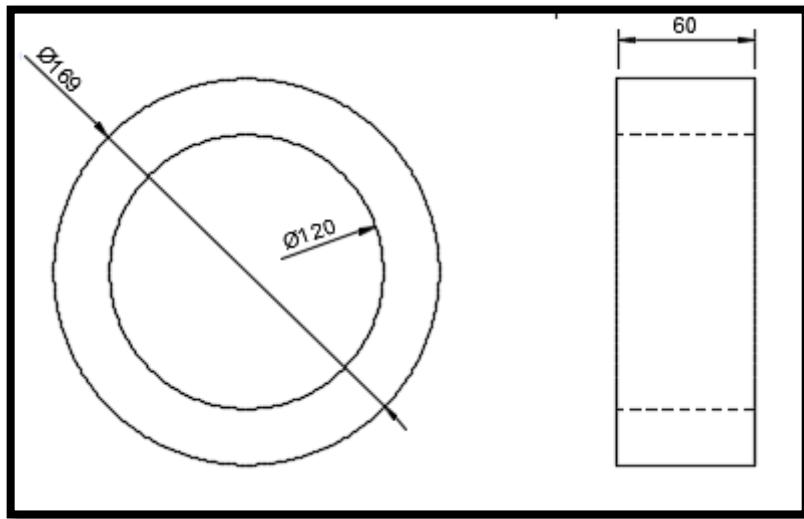
Figura 4.4: Desenho Esquematico do corpo de prova

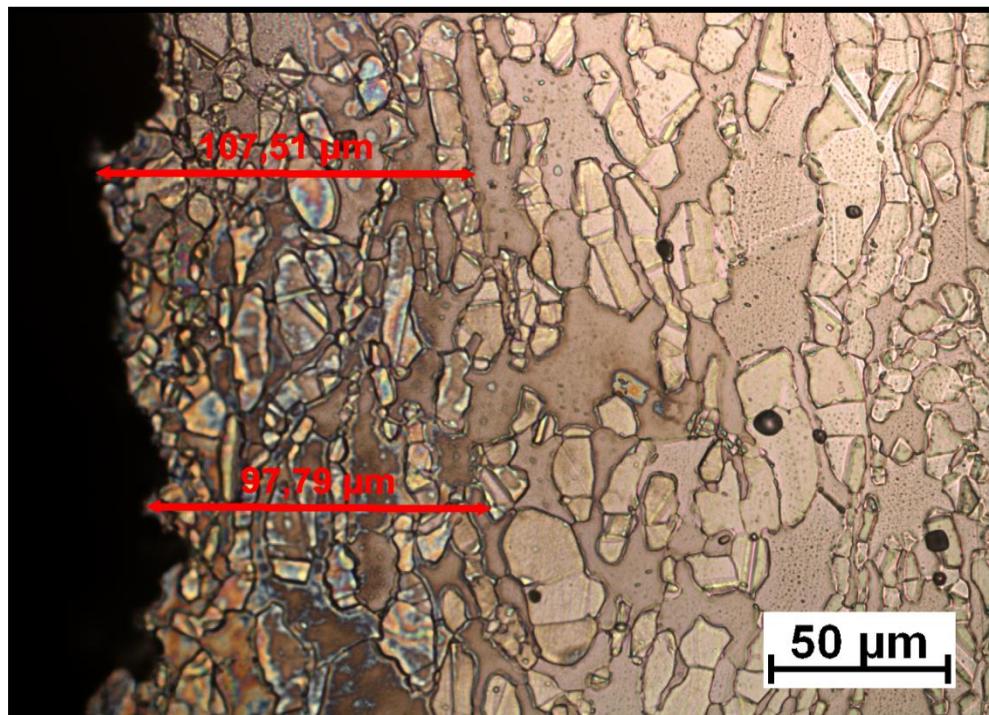
Figura 4.5: Micrografia da seção transversal do tubo como recebido, região encruada na superfície do material. Aumento de 500x. Ataque eletrolítico com ácido 60/40

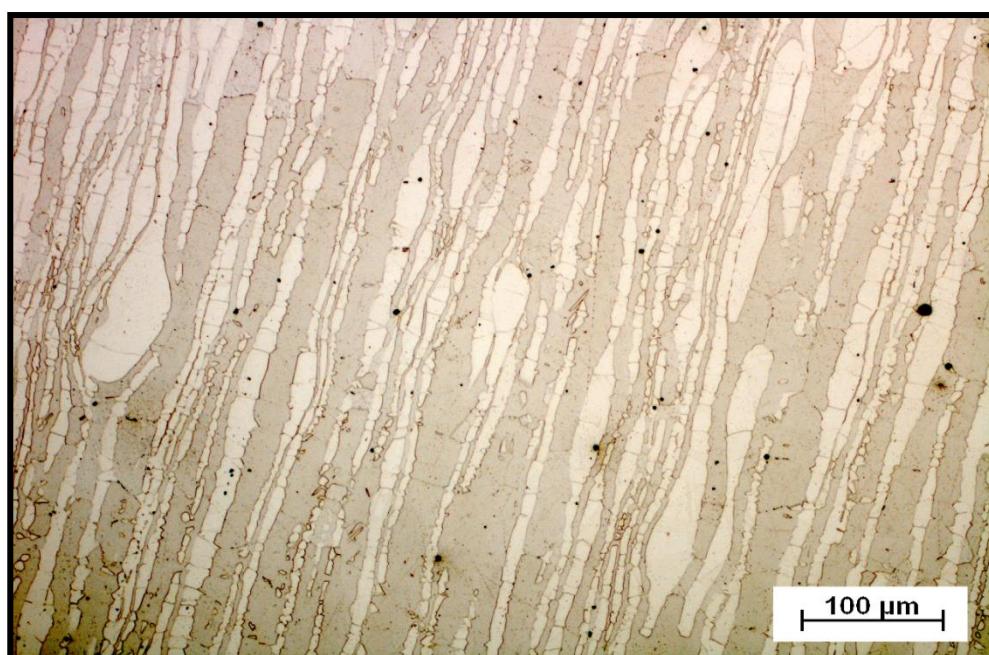
Figura 4.6: Micrografia da seção longitudinal do tubo como recebido. Aumento de 200x. Ataque eletrolítico com ácido 60/40

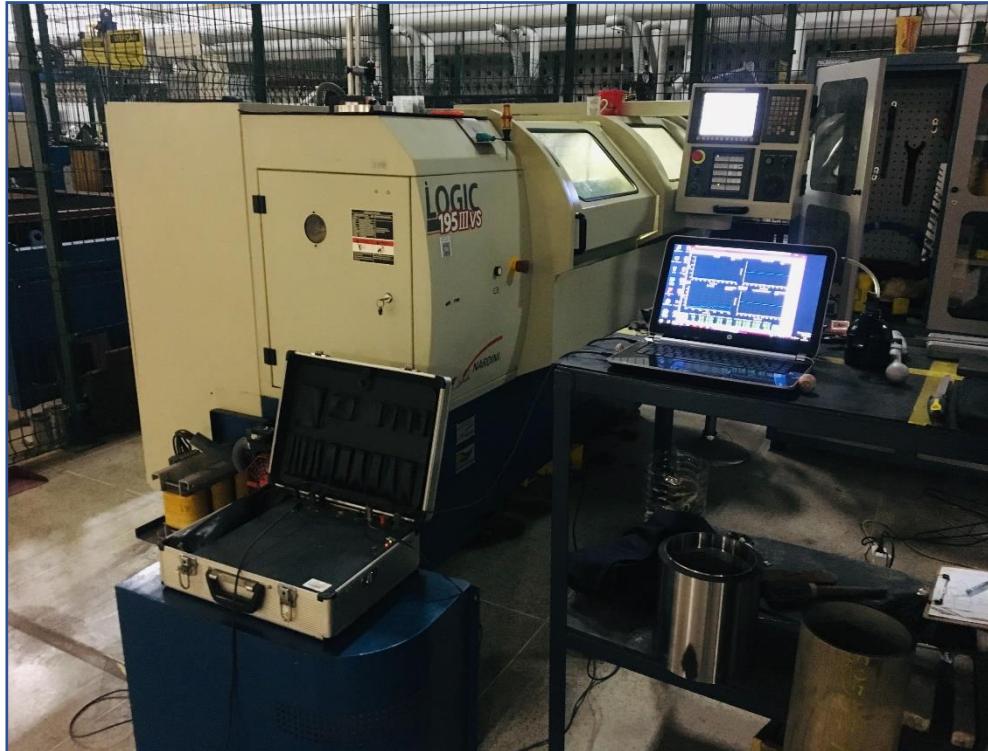
Figura 4.7: Equipamento para aquisição do sinal de corrente instalado no torno CNC.

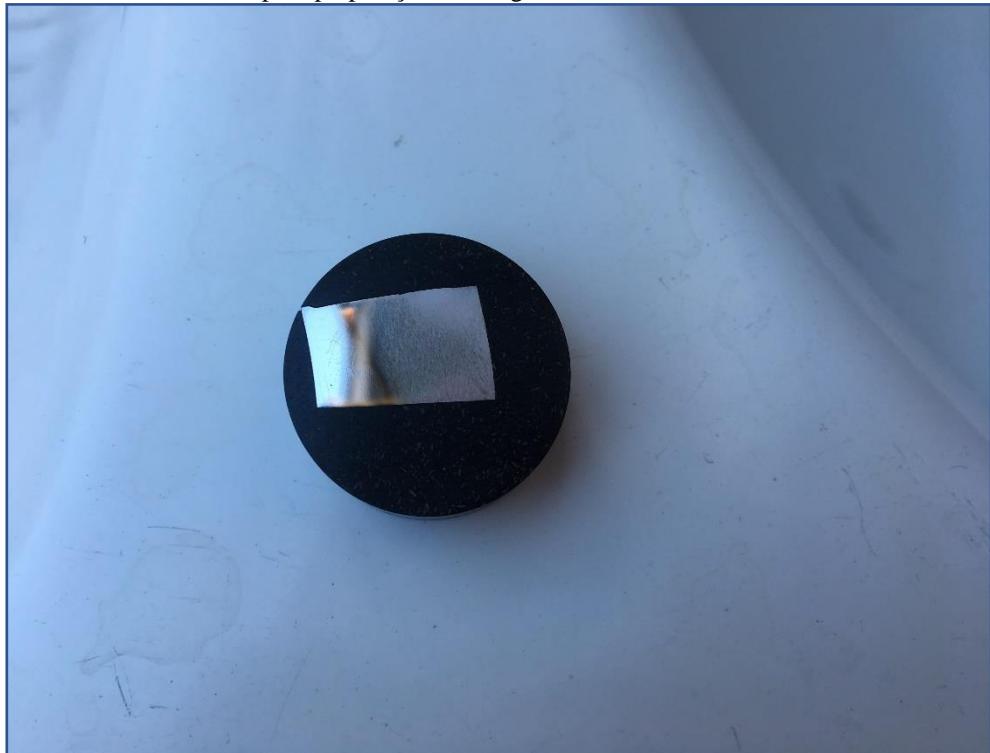
Figura 4.8: Amostra embutida para preparação metalográfica

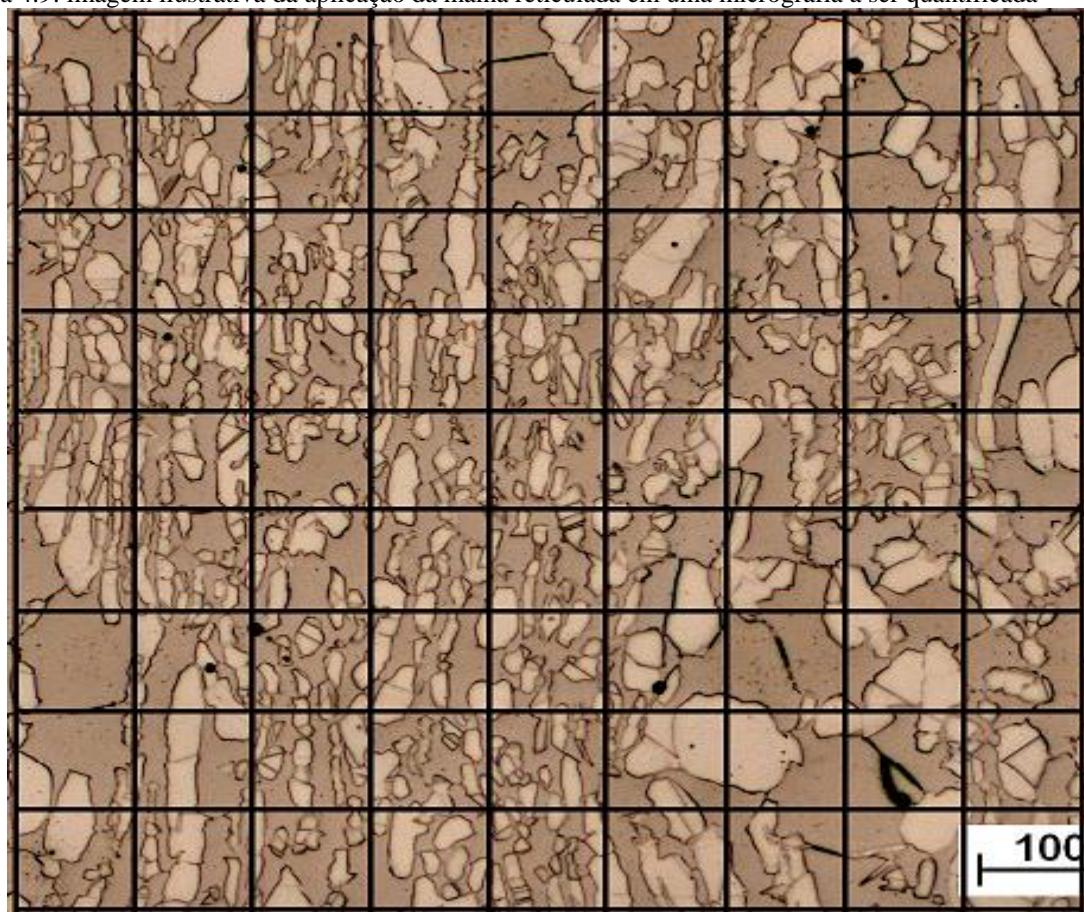
Figura 4.9: imagem ilustrativa da aplicação da malha reticulada em uma micrografia a ser quantificada

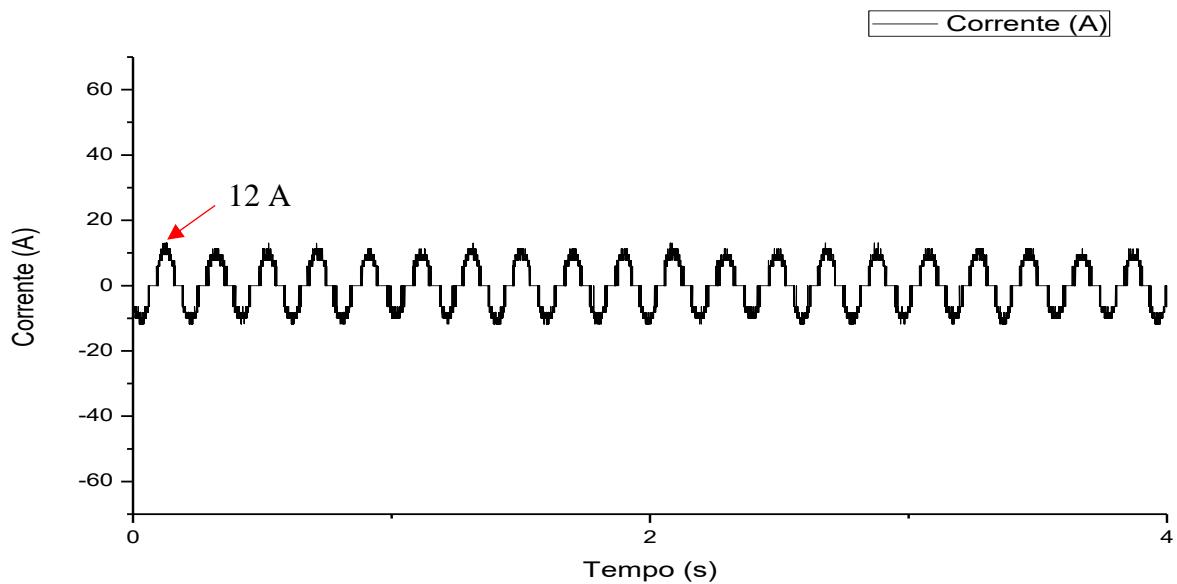
Gráfico 1: Corrente x Tempo, Ferramenta em vazio.

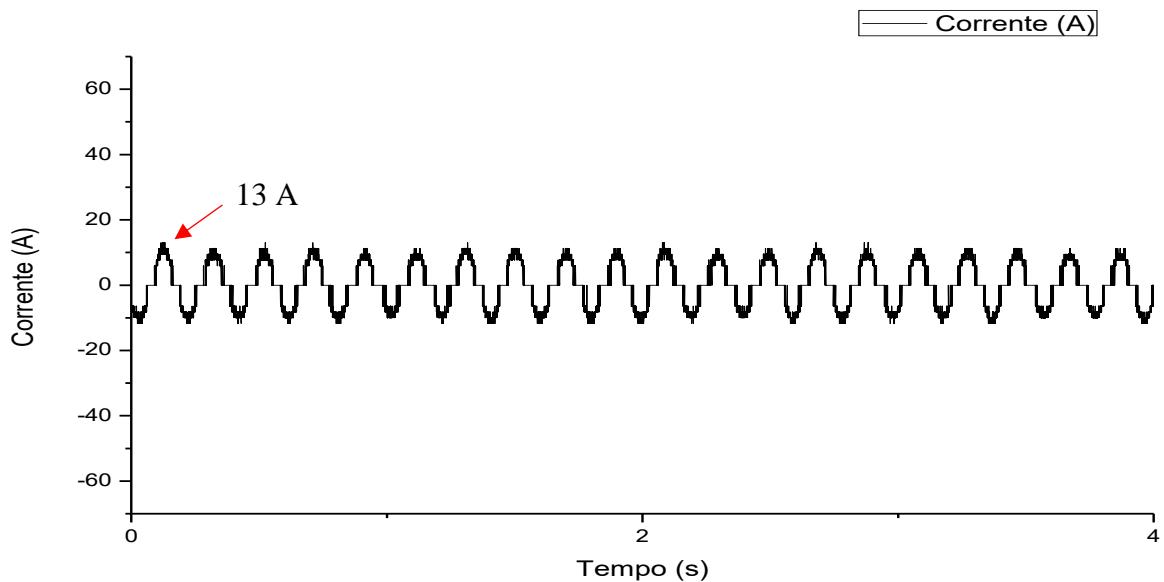
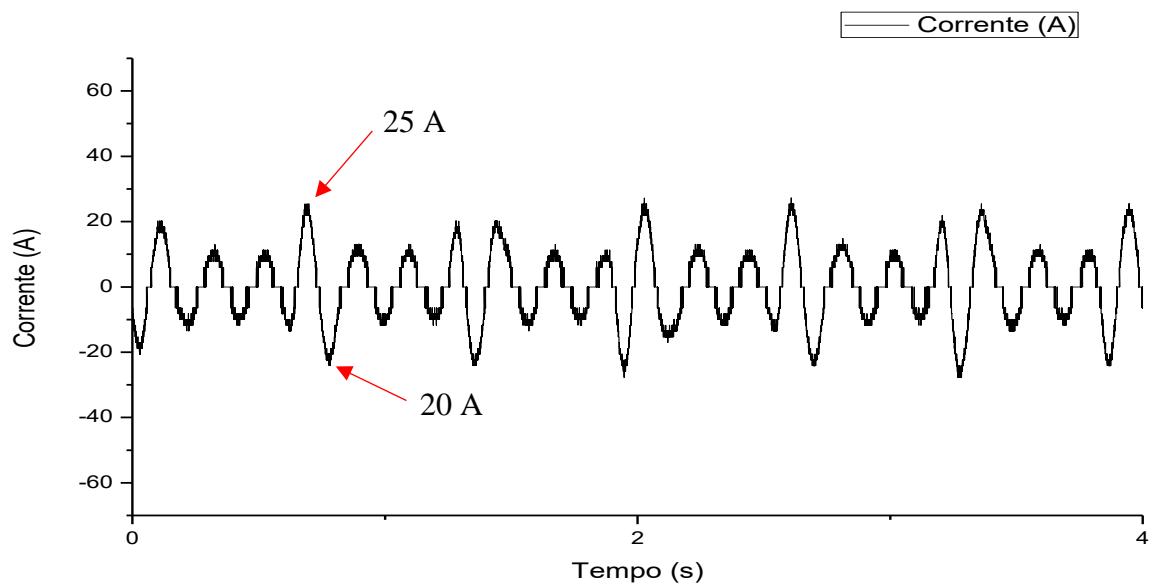
Os gráficos 2 e 3 são respectivamente do primeiro e do segundo corte na primeira peça,  $Ap = 0,05 \text{ mm}$ ,  $Vc = 50 \text{ m/min}$  e  $f = 0,1 \text{ mm/rot}$ .

Gráfico 2: Corrente x Tempo, primeiro passe na superfície bruta do material. Peça 1,  $A_p = 0,05 \text{ mm}$   $f = 0,1 \text{ mm/rot.}$

Gráfico 3: Corrente x Tempo, segundo passe na superfície bruta do material. Peça 1,  $A_p = 0,05 \text{ mm}$   $f = 0,1 \text{ mm/rot.}$

Em todos os gráficos é possível perceber uma grande variação na corrente, causadas pela variação na profundidade de corte durante a usinagem, estas variações geram grandes mudanças na potência de corte e consequentemente na força de corte aplicada, fazendo com que a ferramenta sofra um esforço de fadiga com o aumento e redução da carga.

Como se pode notar pelos gráficos, este método de análise é sensível a variações no esforço de corte, tanto que devido a intermitênciam do corte podíamos ver picos de correntes maiores sempre acompanhados de picos com uma intensidade mais leve, estes últimos representando os pontos de entrada e de saída da ferramenta. Sendo assim, este método poderia ser utilizado para verificar a existência de inclusões que estivessem causando desgastes excessivos ou até mesmo quebrando ferramentas, inclusões macroscópicas que muitas vezes

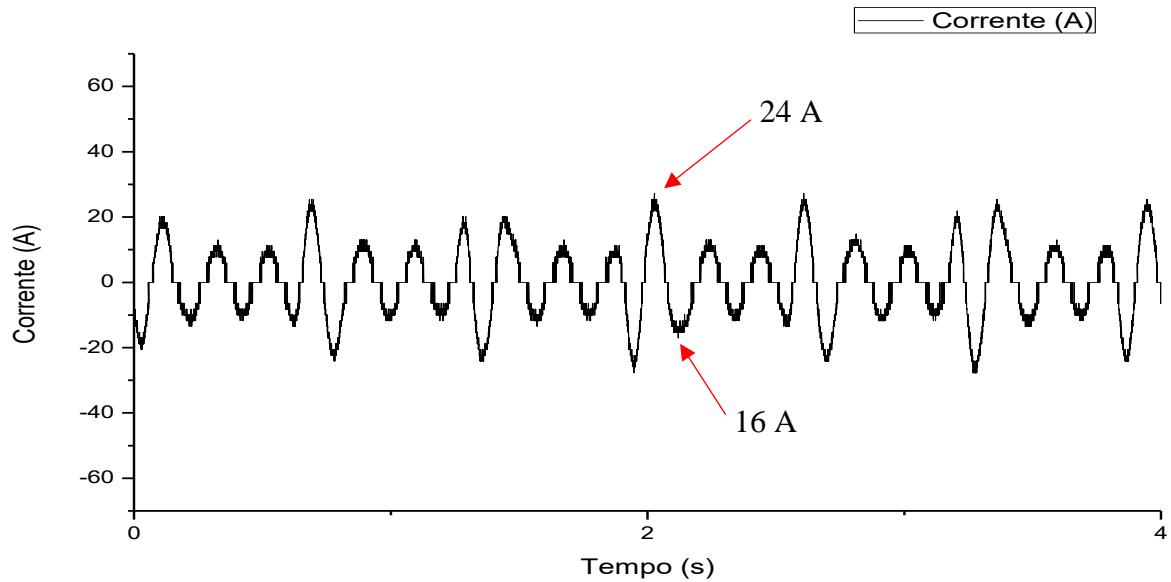
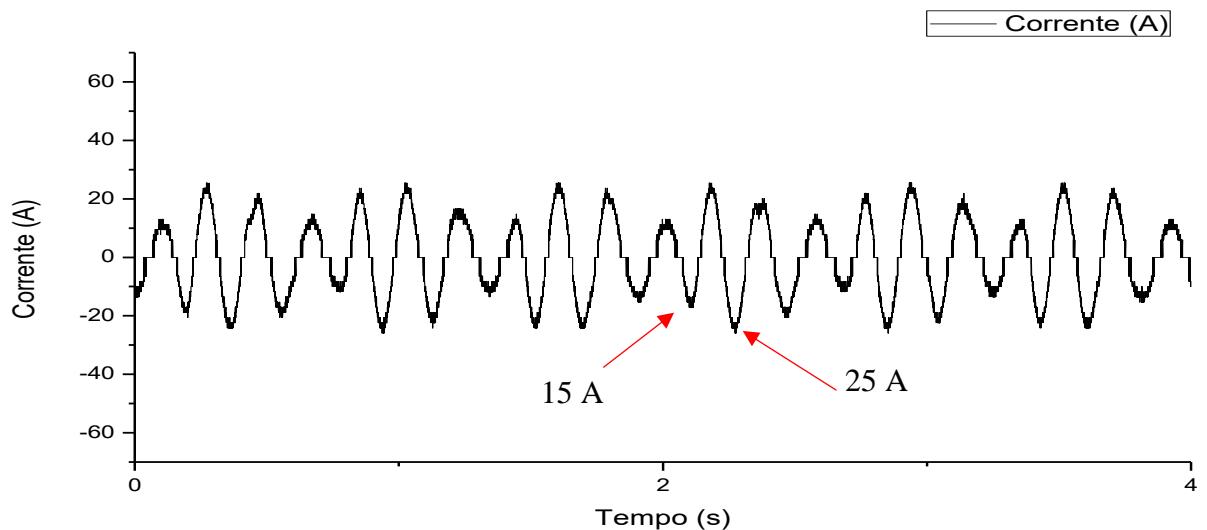
Os gráficos 4 e 5 são respectivamente do primeiro e do segundo corte na segunda peça,  $A_p = 0,2 \text{ mm}$ ,  $V_c = 50 \text{ m/min}$  e  $f = 0,1 \text{ mm/rot.}$

Gráfico 4: Corrente x Tempo, primeiro passe na superfície bruta do material. Peça 2, Ap = 0,2 mm f = 0,1 mm/rot.

Gráfico 5: Corrente x Tempo, segundo passe na superfície bruta do material. Peça 2, Ap = 0,2 mm f = 0,1 mm/rot.

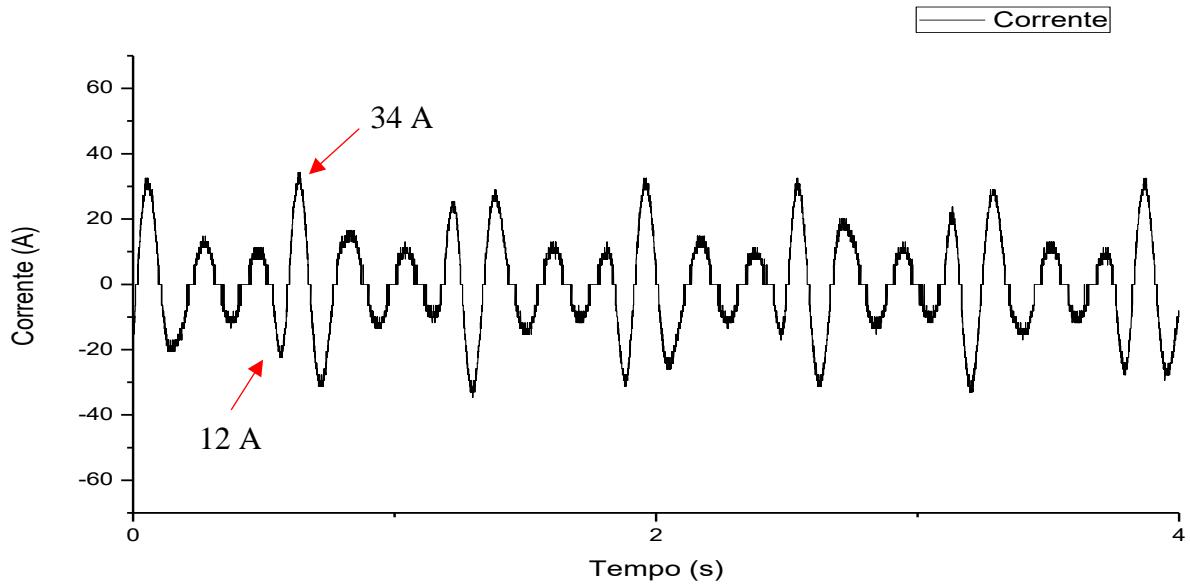
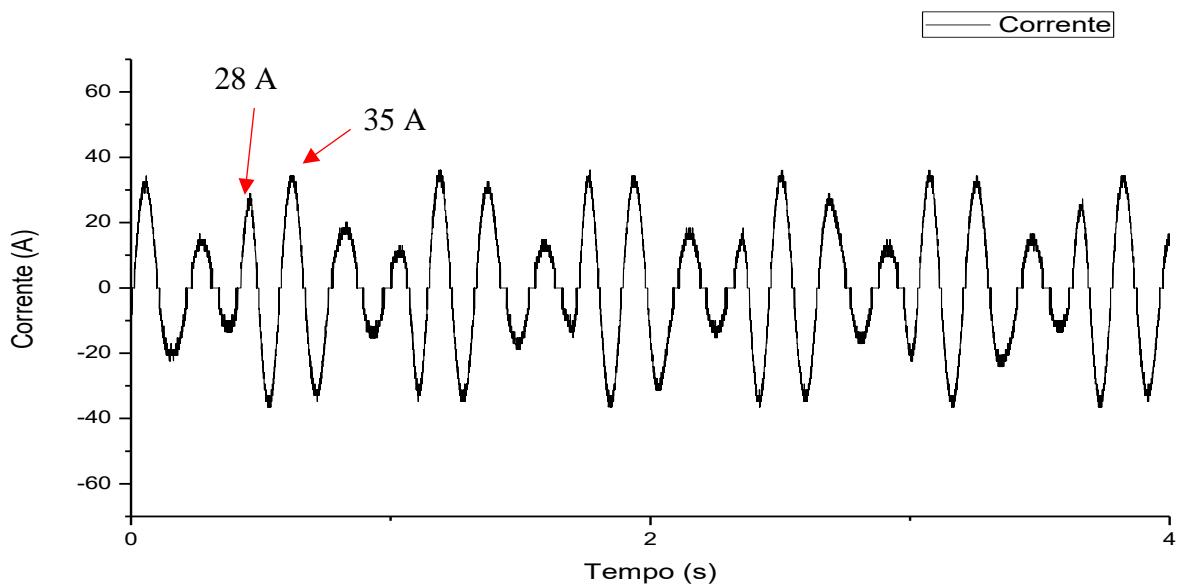
Os gráficos 6 e 7 são respectivamente do primeiro e do segundo corte na terceira peça, Ap = 0,5 mm, Vc = 50 m/min e f = 0,1 mm/rot.

Gráfico 6: Corrente x Tempo, primeiro passe na superfície bruta do material. Peça 3, Ap = 0,5 mm f = 0,1 mm/rot.

Gráfico 7: Corrente x Tempo, segundo passe na superfície bruta do material. Peça 3, Ap = 0,5 mm f = 0,1 mm/rot.

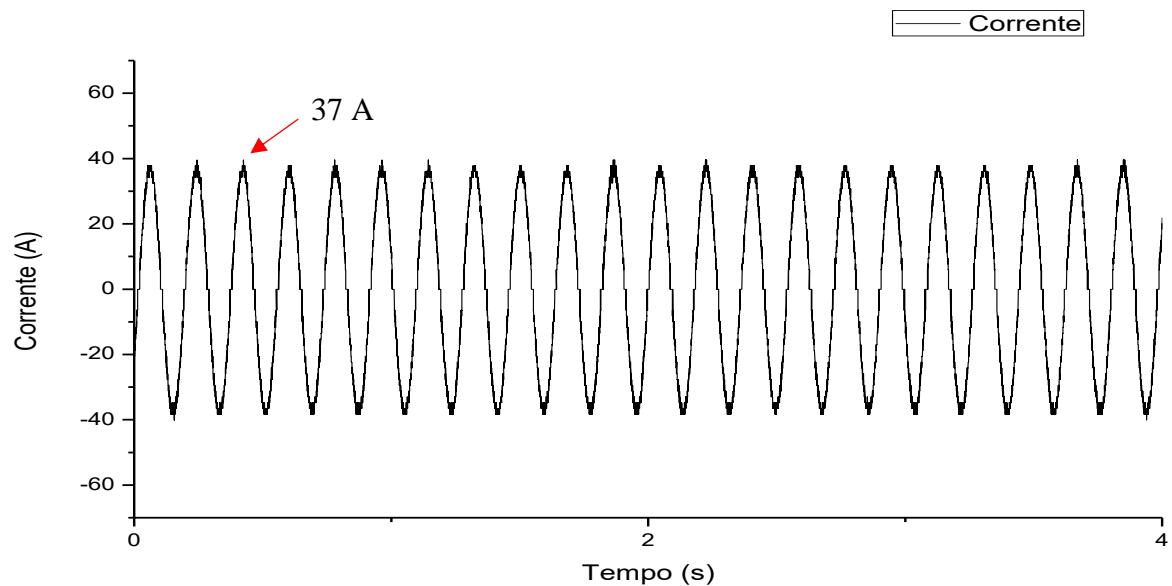
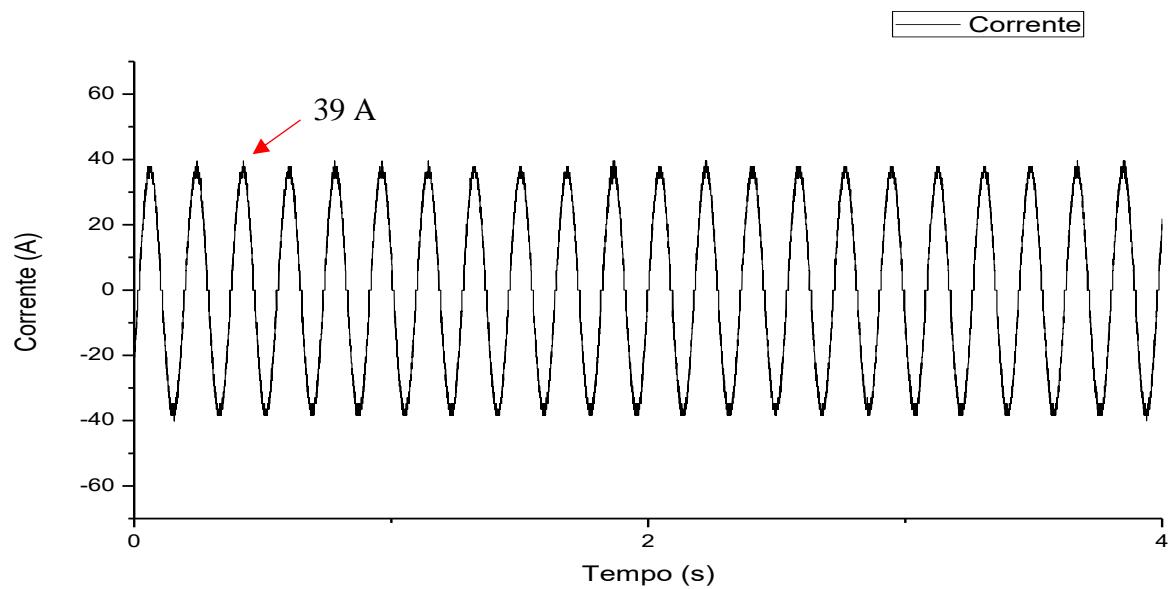
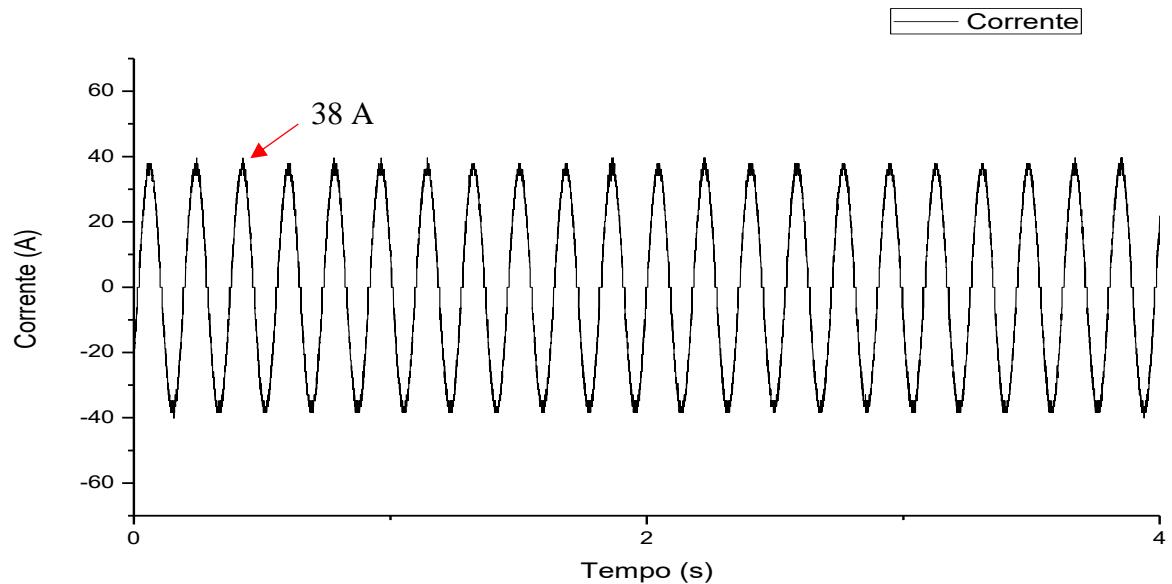
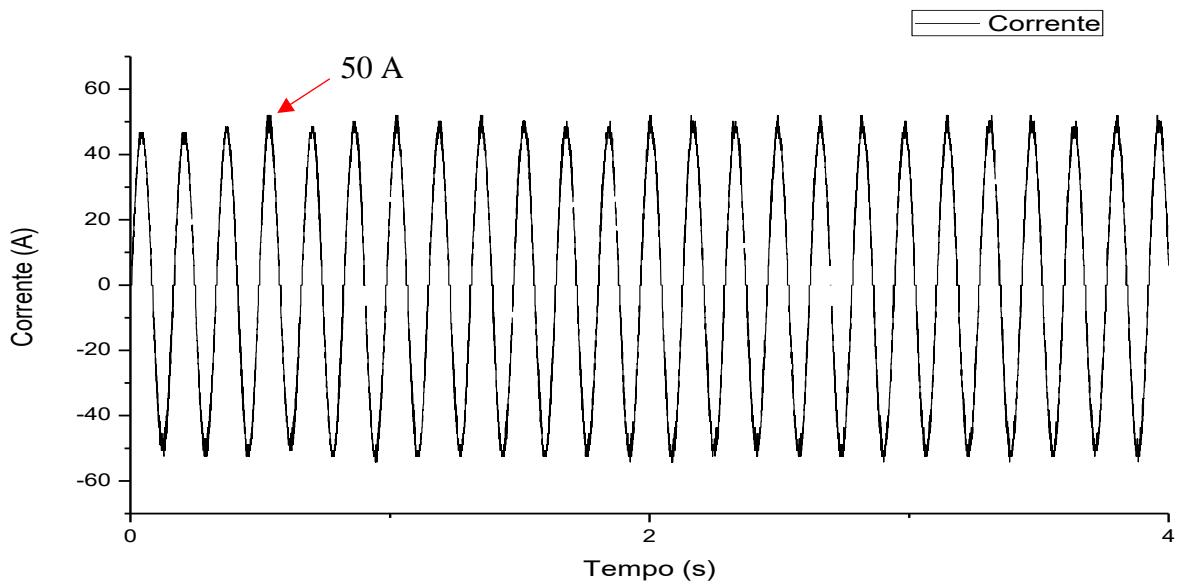
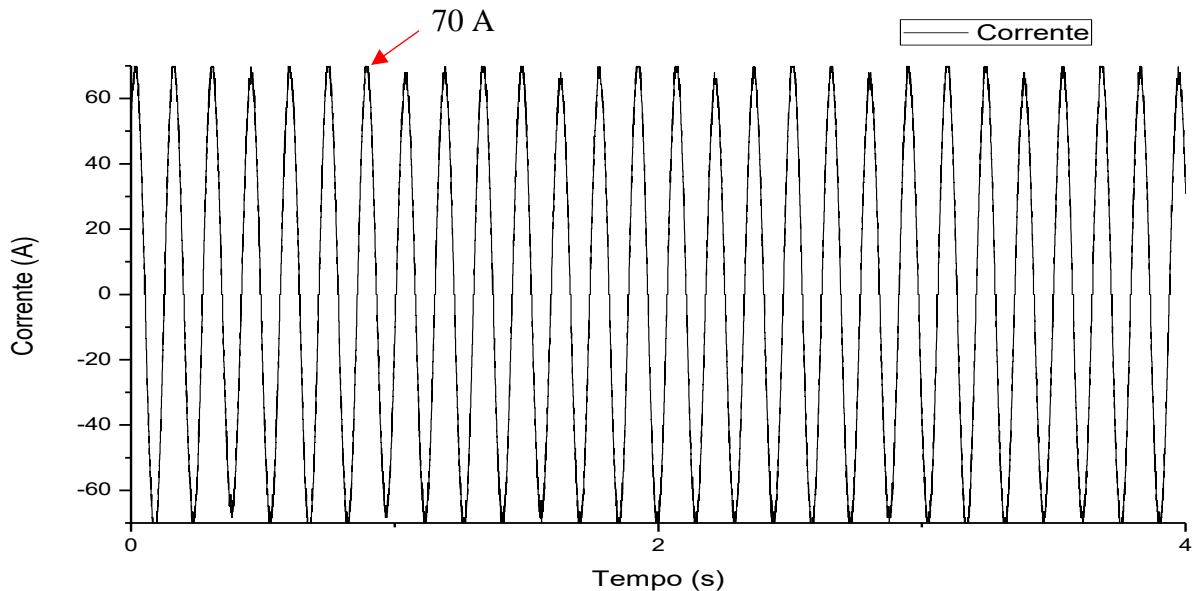
Gráfico 8: Corrente x Tempo. Ensaio 1  $A_p = 0,2 \text{ mm}$ ,  $f = 0,5 \text{ mm/rot}$ .

Gráfico 9: Corrente x Tempo. Ensaio 2  $A_p = 0,5 \text{ mm}$ ,  $f = 0,2 \text{ mm/rot}$ .

Gráfico 10: Corrente x Tempo. Ensaio 3 Ap = 1 mm, f = 0,1 mm/rot.

Gráfico 11: Corrente x Tempo. Ensaio 4 Ap = 1 mm, f = 0,2 mm/rot.

Gráfico 12: Corrente x Tempo. Ensaio 5 Ap = 1 mm, f = 0,4 mm/rot.

Diferentemente dos gráficos anteriores, pode-se notar que os picos de corrente não variam de forma significativa, mostrando que a força de corte não teve variações no momento das usinagens, como acontecia nos gráficos da usinagem preliminar onde existia uma grande variação na profundidade de corte ao longo da circunferência do tubo.

A Tabela 6 mostra os valores obtidos para a potência e a força de corte nos cinco ensaios, calculados a partir da corrente eficaz aplicada dos picos de corrente obtidos nos gráficos anteriores.

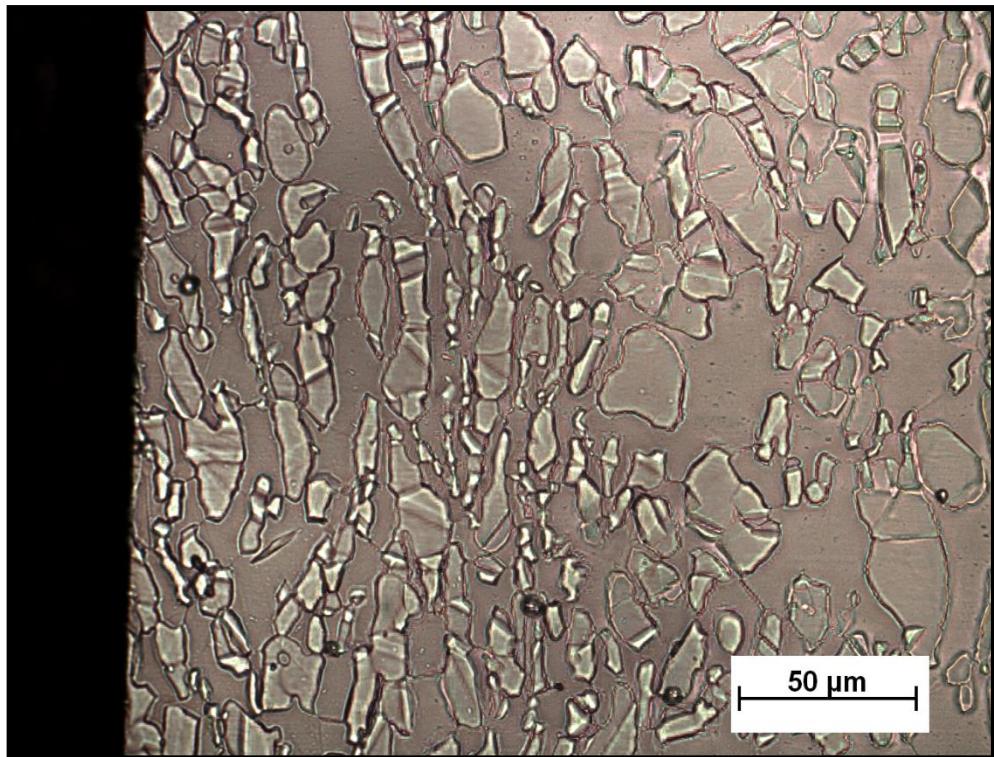
Figura 5.1: Micrografia da superfície usinada, Ensaio 3  $P_c = 6,986$  KW. Ataque metalográfico feito com ácido 60/40. Aumento 500x

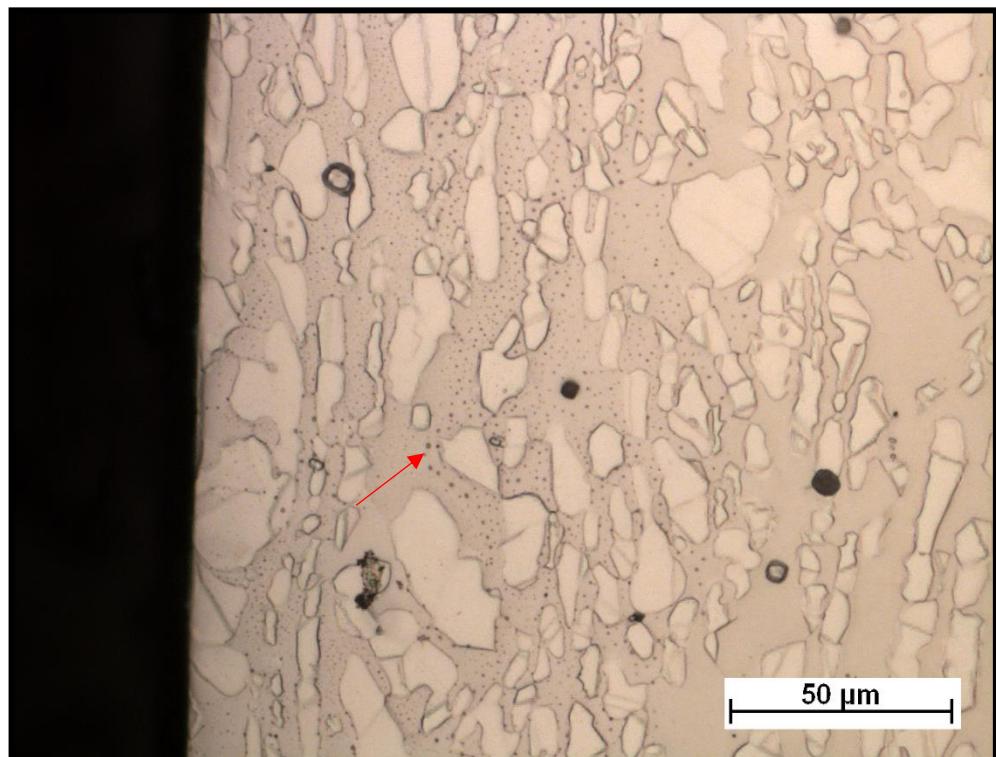
No quarto ensaio, em que a potência de corte teve um valor显著mente superior aos três anteriores, notou-se o aparecimento de pequenos pontos de corrosão localizada ao longo da região ferrítica nas proximidades da superfície usinada. Os pontos de corrosão surgiram em algumas partes da amostra, sempre nas proximidades da superfície usinada, mas não chegavam a aparecer de forma uniforme ao longo de toda a região.

Figura 5.2: Micrografia da superfície usinada, Ensaio 4  $P_c = 10,211$  KW. Ataque metalográfico feito com ácido 60/40. Aumento 500x

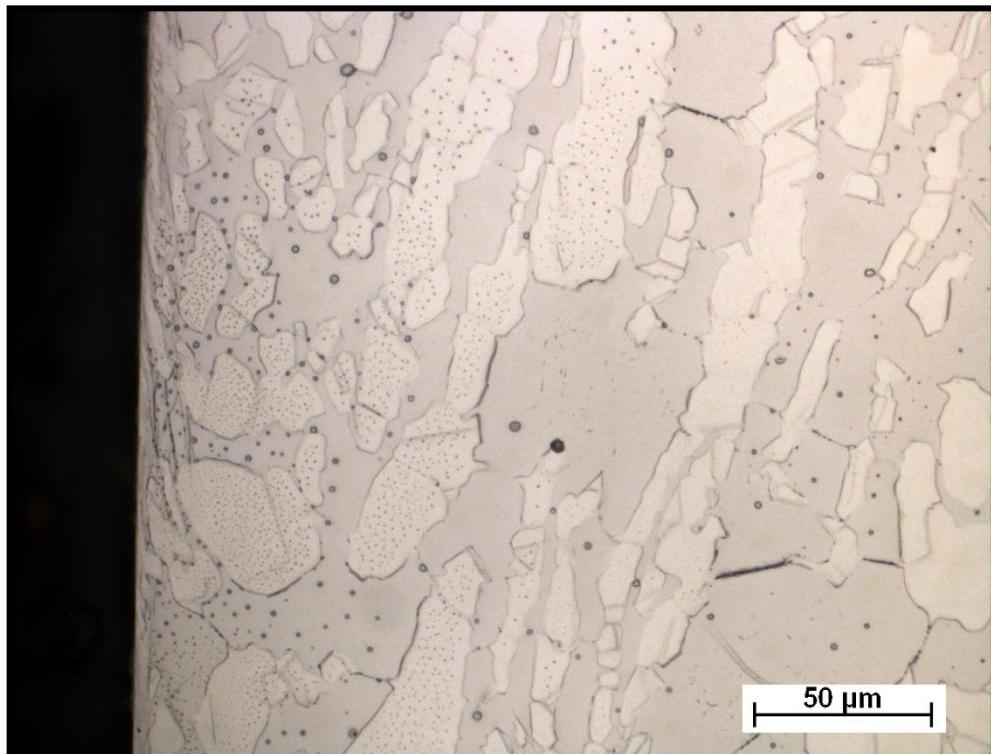
No quinto ensaio foi observado novamente o surgimento de pontos de corrosão localiza, mas desta vez surgiram tanto na região ferrítica quanto austenítica e em quantidade bem maior do que na amostra do ensaio 4.

Figura 5.3: Micrografia da superfície usinada, Ensaio 5 Pc = 15,585 KW. Ataque metalográfico feito com ácido 60/40. Aumento 500x
