**UNIVERSIDADE FEDERAL DO CEARÁ**

**ESTUDO DOS EFEITOS DAS CONDIÇÕES DE USINAGEM NA  
MICROSESTRUTURA DA SUPERFÍCIE DE UM AÇO INOXIDÁVEL SUPER  
DUPLEX UNS S32760**

Monografia apresentada ao Curso de Engenharia Metalúrgica e de Materiais da Universidade Federal do Ceará, como requisito parcial à obtenção do título de Bacharel em Engenharia Metalúrgica.

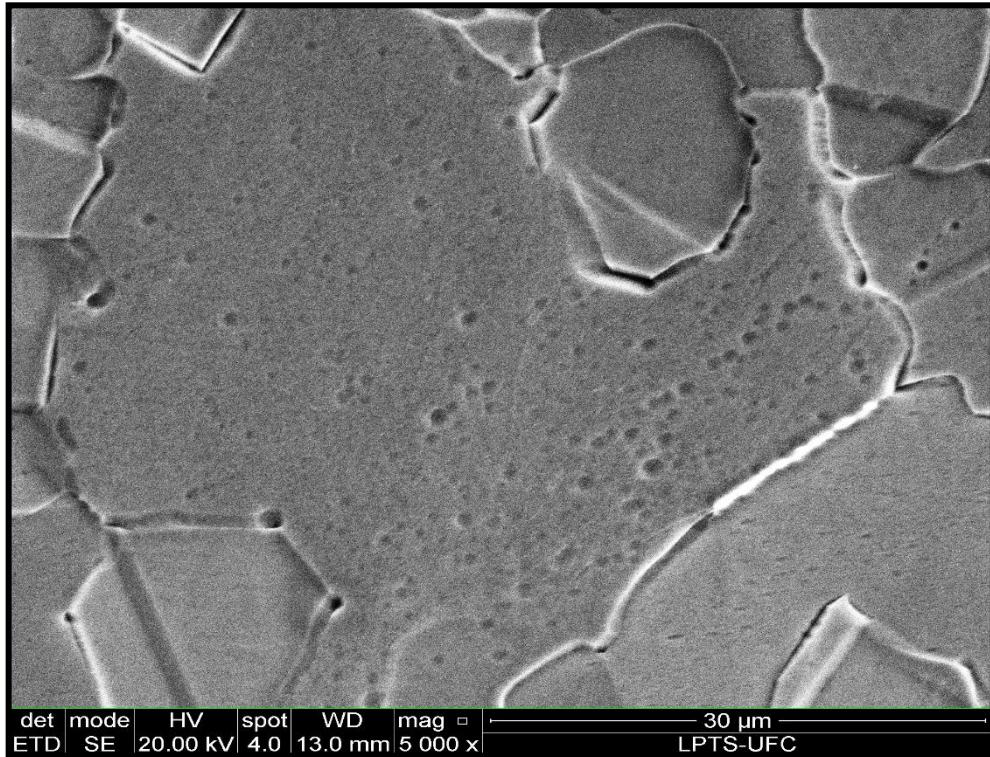
No microscópio eletrônico de varredura não foram encontrados indícios de precipitados nas proximidades da superfície, levando a crer que as regiões corroídas pontualmente nas imagens obtidas no microscópio ótico foram causadas pelo ataque metalográfico. A diferença no tamanho das amostras ou até mesmo algumas variações da corrente e da distância entre as peças e o catodo no momento do ataque, podem ter feito com que as amostras dos ensaios 4 e 5 corroessem mais do que as outras, gerando assim as regiões em que o ataque metalográfico criou as micro crateras observadas no microscópio ótico. A figura 5.4 mostra a micrografia obtida no MEV da amostra do ensaio 5.

Figura 5.4: Micrografia da amostra do ensaio 5 obtida no MEV, Ataque metalográfico feito com ácido 60/40. Aumento 5000x

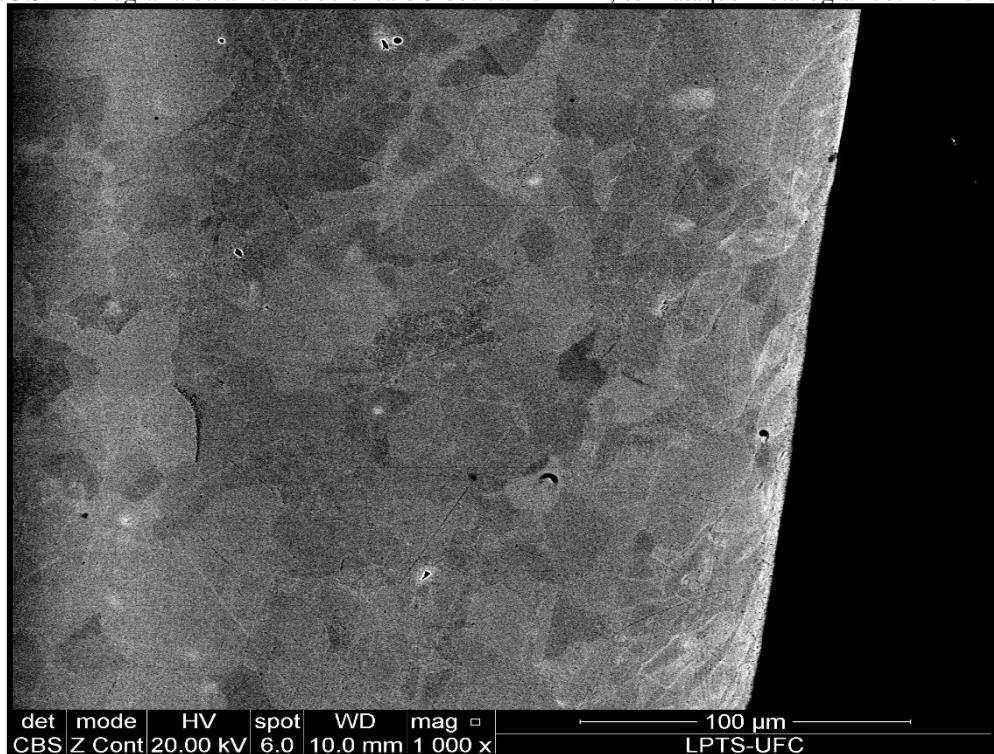
A figura 5.5 apresenta a mesma amostra do ensaio 5, mas sem o ataque metalográfico, não são observados nenhum tipo de precipitado, corroborando assim a hipótese de que as regiões corroídas nas amostras 4 e 5 foram falhas no ataque metalográfico.

Figura 5.5: Micrografia da amostra do ensaio 5 obtida no MEV, sem ataque metalográfico. Aumento 1000x

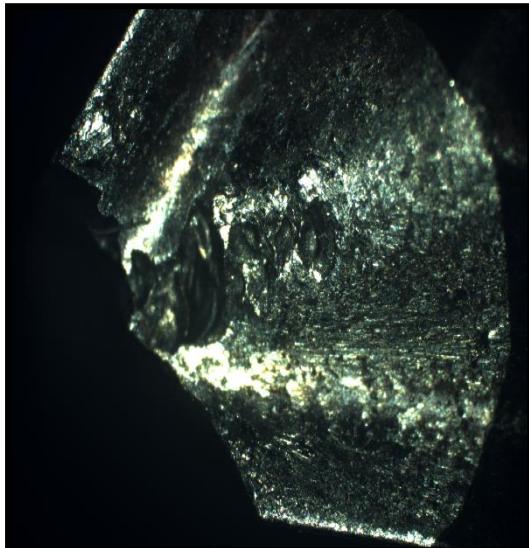
Figura 5.6: Ferramenta utilizada no ensaio 1 do 1º ao 13º passe, Superfície de saída da ferramenta.

Dentre as ferramentas que foram analisadas, apenas a ferramenta do ensaio 1, com  $Ap = 0,2 \text{ mm}$  e  $f = 0,5 \text{ mm/rot}$ , chegou a falhar em operação (Ver Figura 5.6), esta ferramenta falhou no 13º passe, conseguindo remover 5,2 mm no diâmetro da peça. A ferramenta utilizada nos passes 14 e 15 apresentou a formação de uma aresta postiça de corte (Ver Figura 5.7)

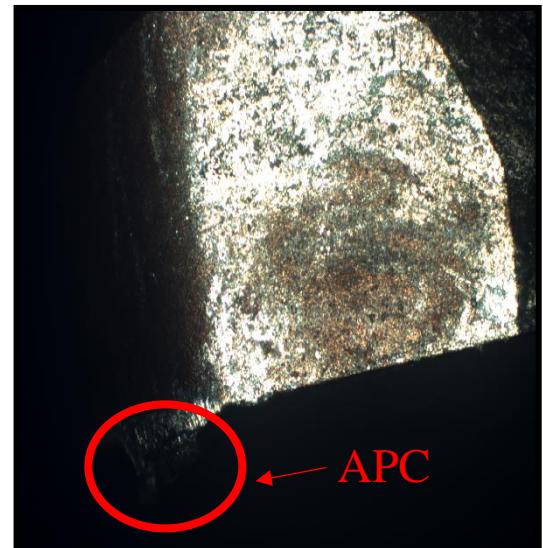
Figura 5.7: Ferramenta utilizada no ensaio 1 nos passos 14 e 15, Superfície de folga da ferramenta.

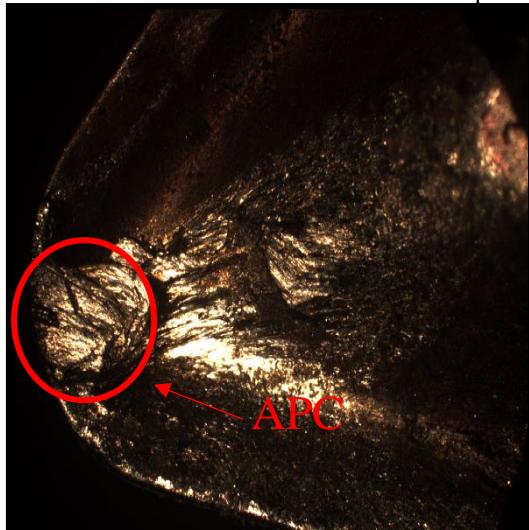
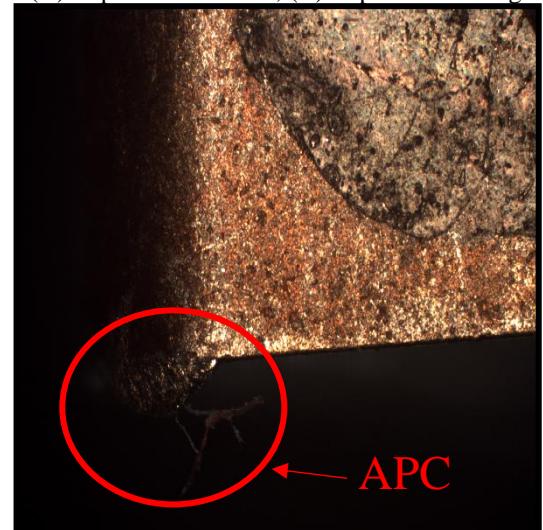
Figura 5.8: Ferramenta utilizada no ensaio 2 nos passes de 1 a 5. (A) Superfície de saída, (B) Superfície de folga

A ferramenta utilizada nos passes de 1 a 5 no ensaio dois, com  $Ap = 0,5$  e  $f = 0,2$ , não apresentou desgastes significativos, não sendo detectados nem desgastes de entalhe nem crateras. Foi possível detectar por microscopia ótica apenas incrustações do material da peça e a formação de uma aresta postiça no gume da ferramenta (Ver Figura 5.8).

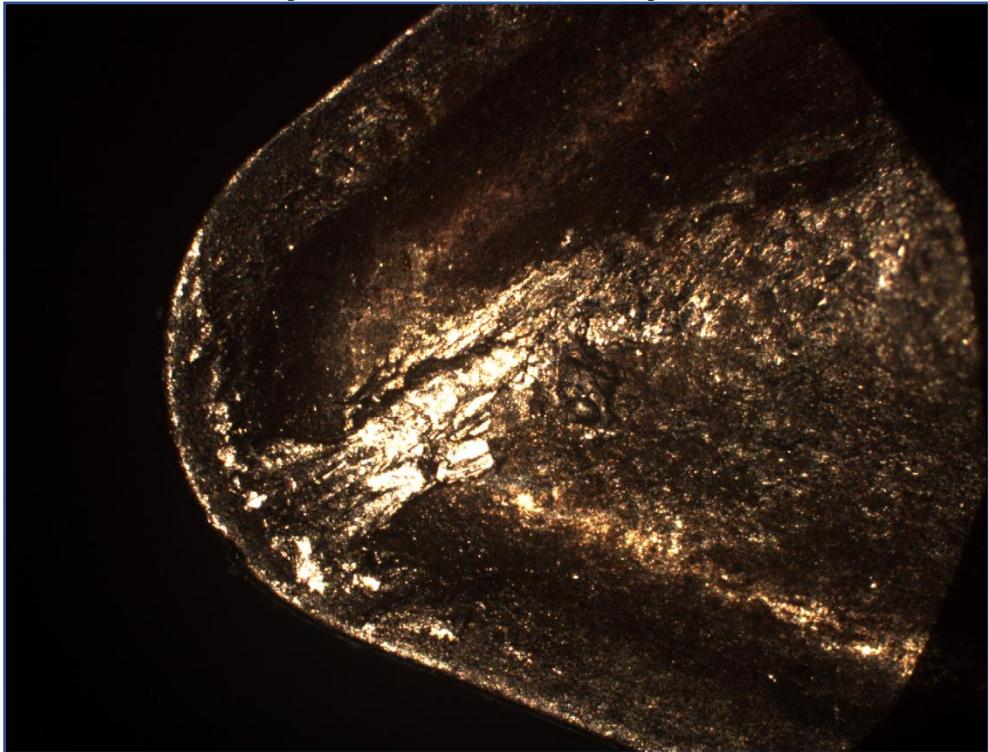
Figura 5.9: Ferramenta utilizada nos passes 1 e 2 do terceiro ensaio, superfície de saída da ferramenta.

A figura 5.9 mostra a ferramenta utilizada nos passes 1 e 2 do terceiro ensaio, com  $Ap = 1 \text{ mm}$  e  $f = 0,1 \text{ mm/rot}$ .

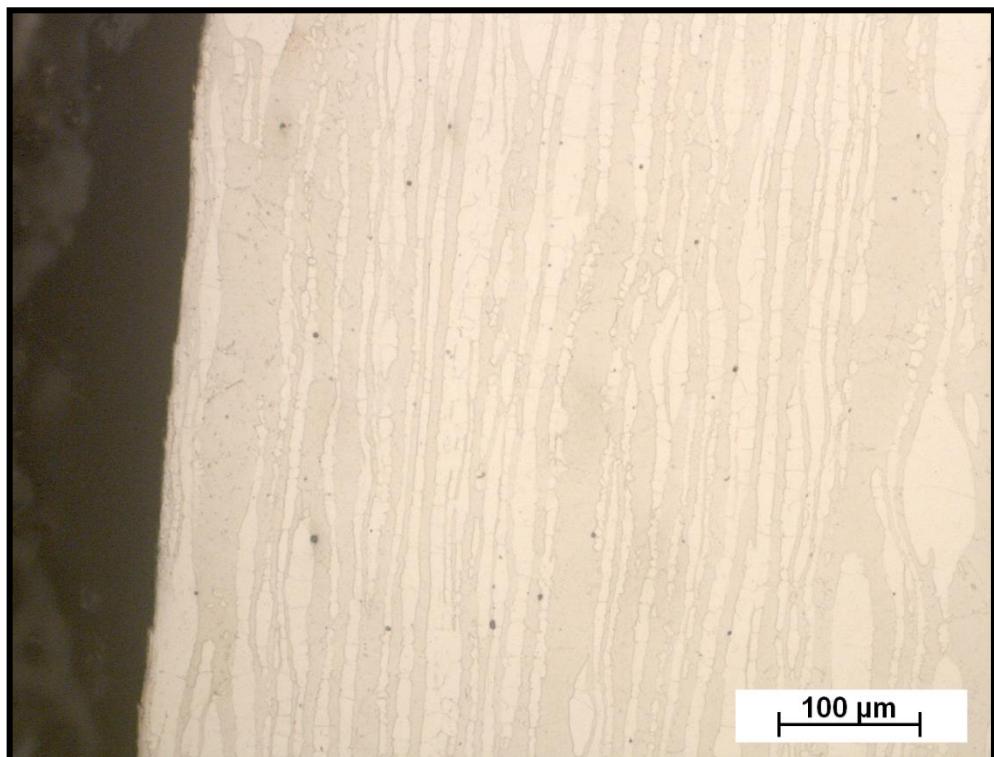
Figura 5.10: Micrografia da superfície usinada, Ensaio 6 Vc = 500 m/min. Ataque metalográfico feito com ácido 60/40. Aumento 200x

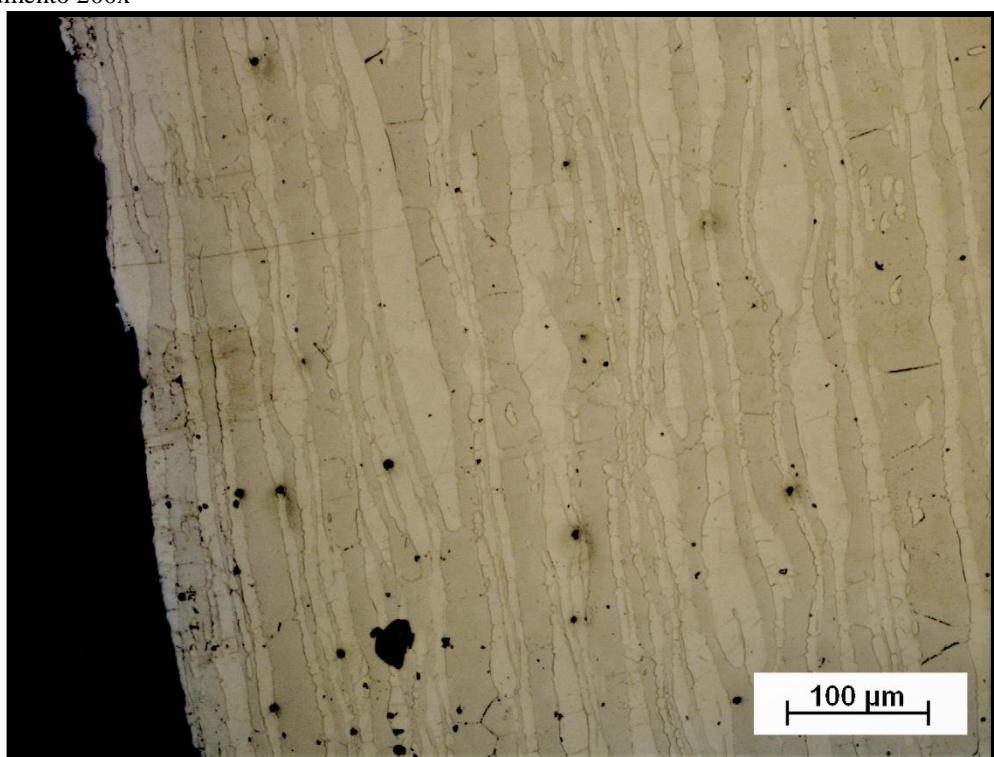
Figura 5.11: Micrografia da superfície usinada, Ensaio 7 Vc = 800 m/min. Ataque metalográfico feito com ácido 60/40. Aumento 200x

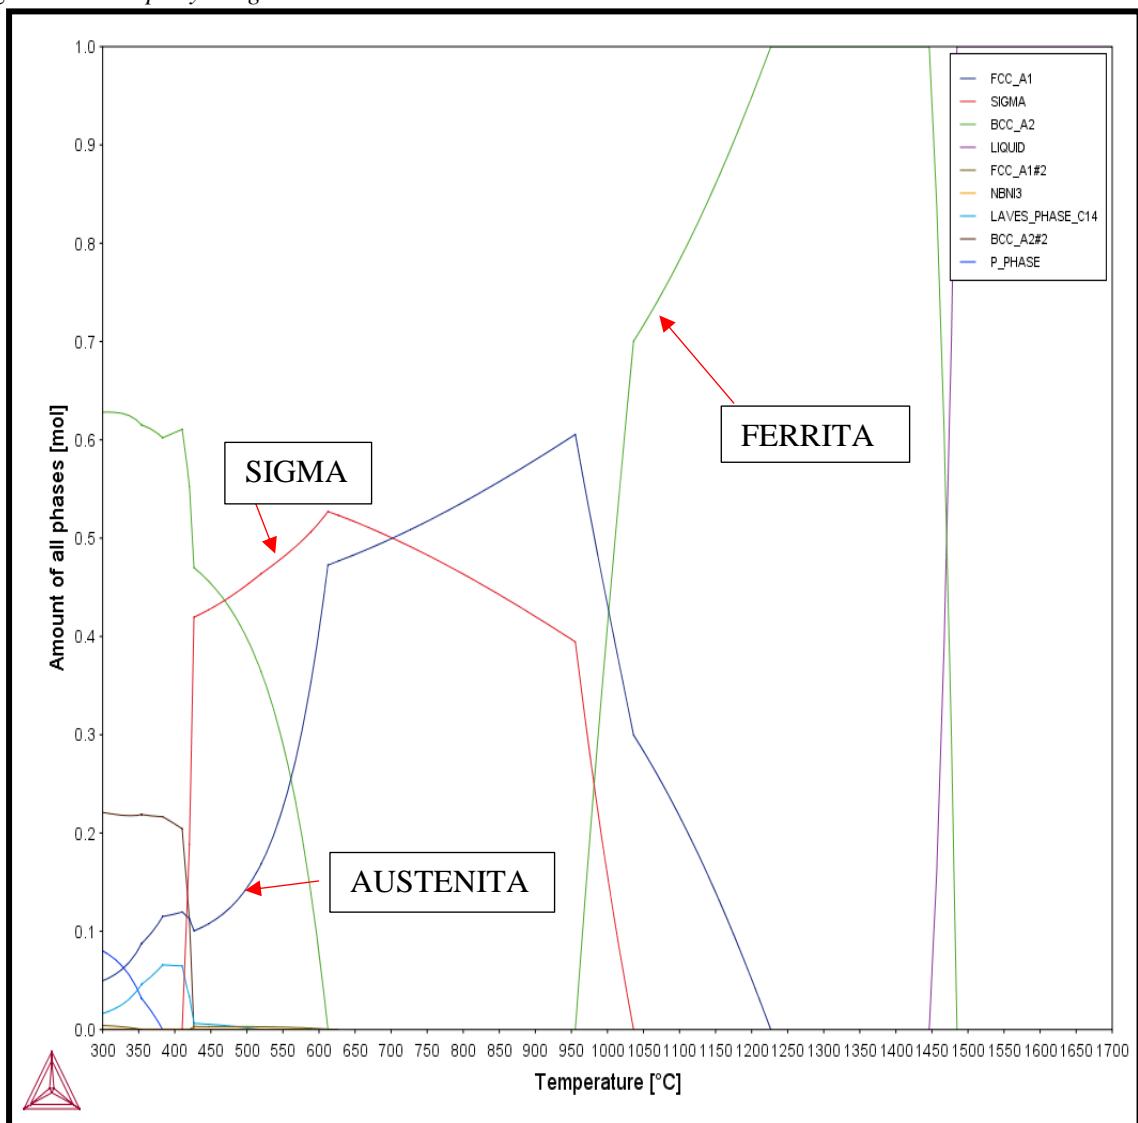
Figura 5.12: *Property Diagram* do tubo de AISD UNS S32760

Este diagrama mostra a proporção das fases em equilíbrio a uma determinada temperatura, vale ressaltar que ele considera uma situação de equilíbrio, ou seja todas as transformações tem tempo suficiente para ocorrerem. Mas ainda assim é possível tirar informações úteis do diagrama, é possível notar que em baixas temperaturas a fração de austenita é mínima, mas à medida que a temperatura aumenta a austenita se torna mais estável e a sua fração tende a aumentar, enquanto a fração de ferrita diminui. No intervalo entre 400 e 600°C a fração de austenita estável dá um salto, indo de aproximadamente 10% para quase 50%, com isso é possível começar a entender o motivo do aumento da fração de austenita. A fase sigma mostrada no gráfico pode ser desconsiderada, pois a mesma precisa de bastante tempo para se formar, e com isso não teria como esta fase se surgir durante o aquecimento proveniente do processo de usinagem.

Pela figura 5.12 é possível verificar que a fração de austenita estável neste intervalo de 700 a 800°C é de aproximadamente 50 %. Destes 50 % que podem se formar, 20 % se formam em menos de 0,2 s na temperatura de 700 °C, e na temperatura de 800 °C se formam 40% em menos de 0,2 s, como é mostrado no gráfico 14. Sendo assim, é possível estimar que a temperatura nas adjacências da superfície usinada chegou a valores da ordem de pelo menos 700°C, e com isso foi possível a austenita nuclear a partir da ferrita e alterar o balanço de fases.

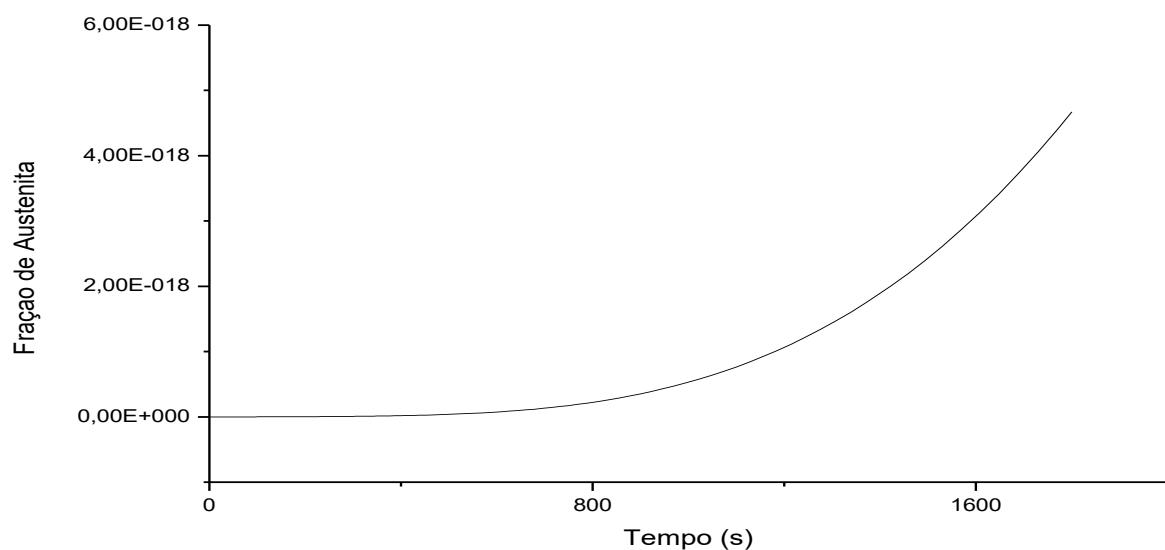
Gráfico 13: Fração de austenita nucleada ao longo do tempo na temperatura de 600°C

Nota-se que mesmo em uma temperatura que a austenita tem estabilidade para nuclear ainda assim demora muito tempo para que isso ocorra. Como o aquecimento da zona próxima a superfície usinada foi muito rápido, isto leva a crer que a região atingiu temperaturas acima de 600°C. Com o auxílio do Thermocalc percebeu-se que a partir da temperatura de 700°C a curva da fração de austenita nucleada tinha um comportamento totalmente diferente. O gráfico 14 mostra o comportamento de nucleação da austenita a partir da ferrita nas temperaturas de 700, 750 e 800°C.

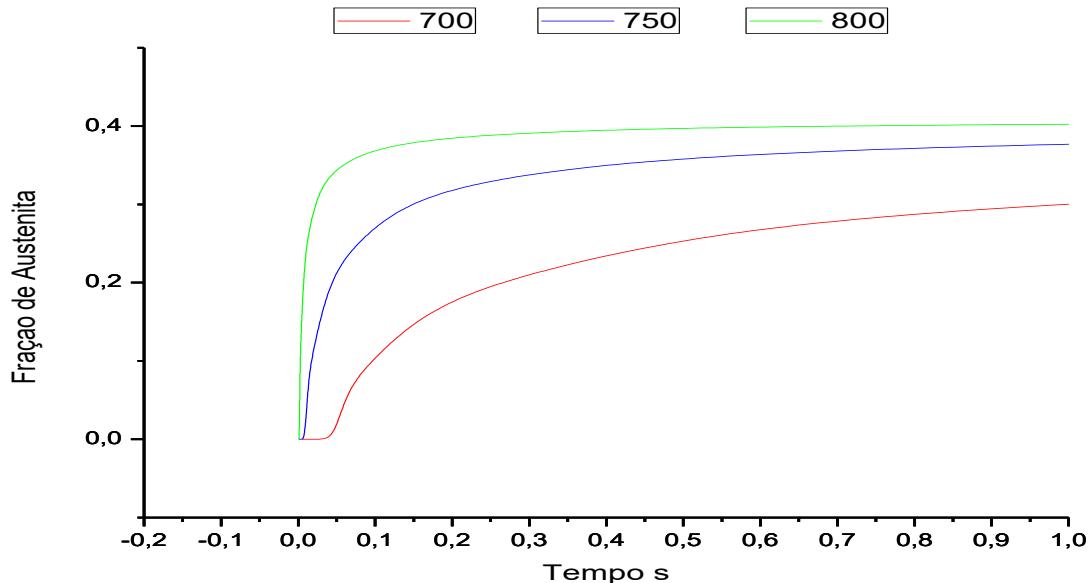
Gráfico 14: Fração de austenita nucleada ao longo do tempo nas temperaturas de 700, 750 e 800°C
