**AVALIAÇÃO DA VULNERABILIDADE ESTRUTURAL DO CENTRO**  
**HISTÓRICO DE ARACATI**

Trabalho de Conclusão de Curso apresentado ao curso de Engenharia Civil da Universidade Federal do Ceará, como requisito parcial para a obtenção do título de bacharel em Engenharia Civil.

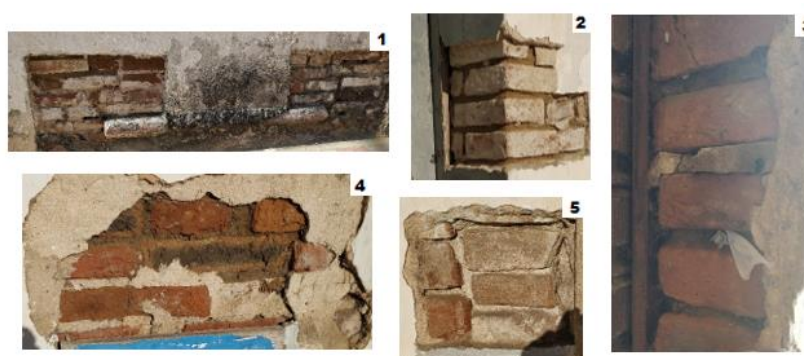
No que diz respeito às técnicas construtivas utilizadas, foram identificados detalhes que denotam a influência da arquitetura portuguesa, como as fachadas em espessas paredes, constituídas em tijolos maciços, ligados por argamassa de barro e areia que compõem a alvenaria portante. As dimensões dos tijolos encontrados variam a partir de 10cm x 20cm, até 15cm por 25cm.

Figura 6 – Tijolos maciços argamassados em paredes com alvenaria exposta.

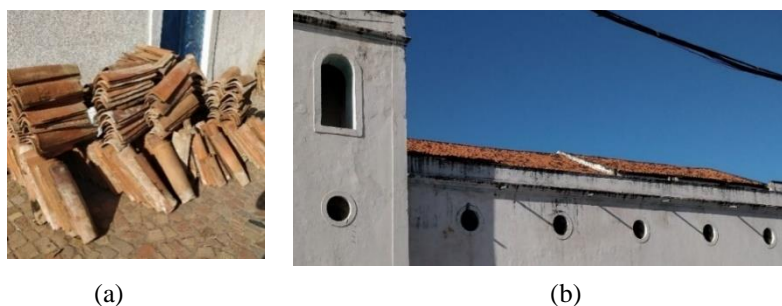
Os telhados possuem cobertas em telha cerâmica do tipo capa e canal, com predominância de águas com inclinações em ângulos acentuados, que promovem maior proteção contra intempéries. Por esse motivo, é usado madeiramento para sustentação do telhado, com peças de seção robusta, constituídas principalmente em carnaúba, o que confere uma sobrecarga estrutural, tornando a alvenaria propícia a impulsos resultantes do peso da cobertura.

Figura 7 – (a) Telhas cerâmicas da Igreja de Nossa Senhora dos Prazeres; (b) Telhado da Igreja de Nossa Senhora dos Prazeres.

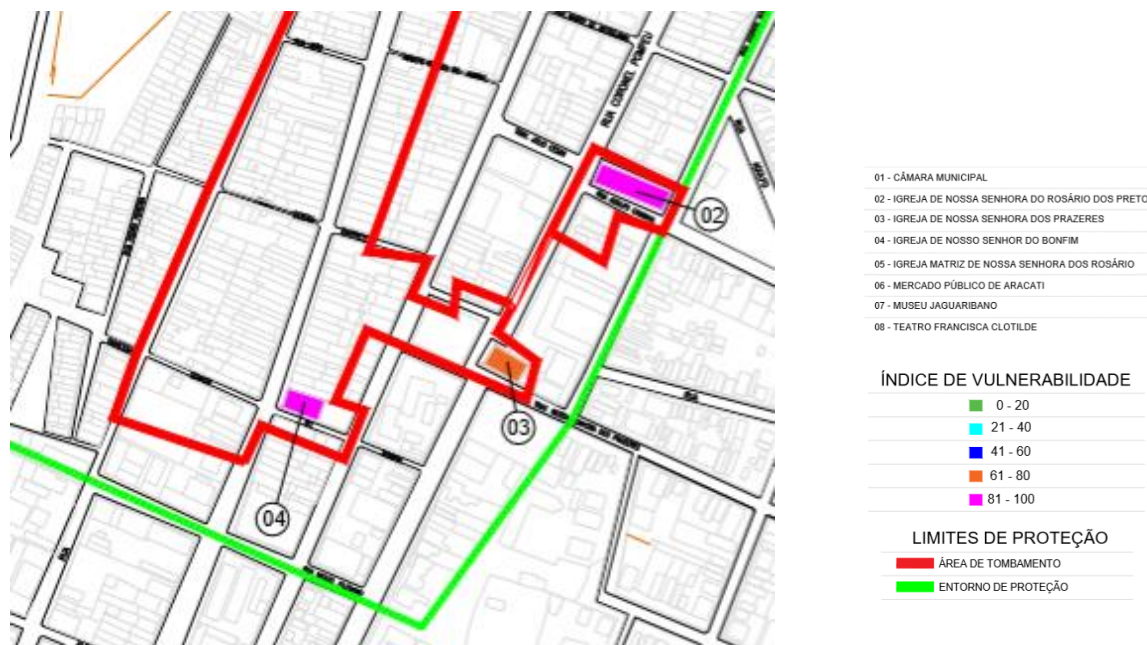
Nas Figuras 16 e 17 está apresentada a distribuição espacial da vulnerabilidade sísmica de fachada de todas as edificações que estão incluídas na área de estudo desse trabalho. É

possível perceber que as fachadas que apresentam maior índice de vulnerabilidade estão dispersas em toda a área de estudo, e que os edificados que apresentaram o índice de vulnerabilidade mais elevado (81-100) foram: a Igreja de Nossa Senhora dos Prazeres, o Museu Jaguaribano e a Igreja de Nosso Senhor do Bonfim.

Figura 17 – Mapeamento de vulnerabilidade estrutural das paredes de fachada

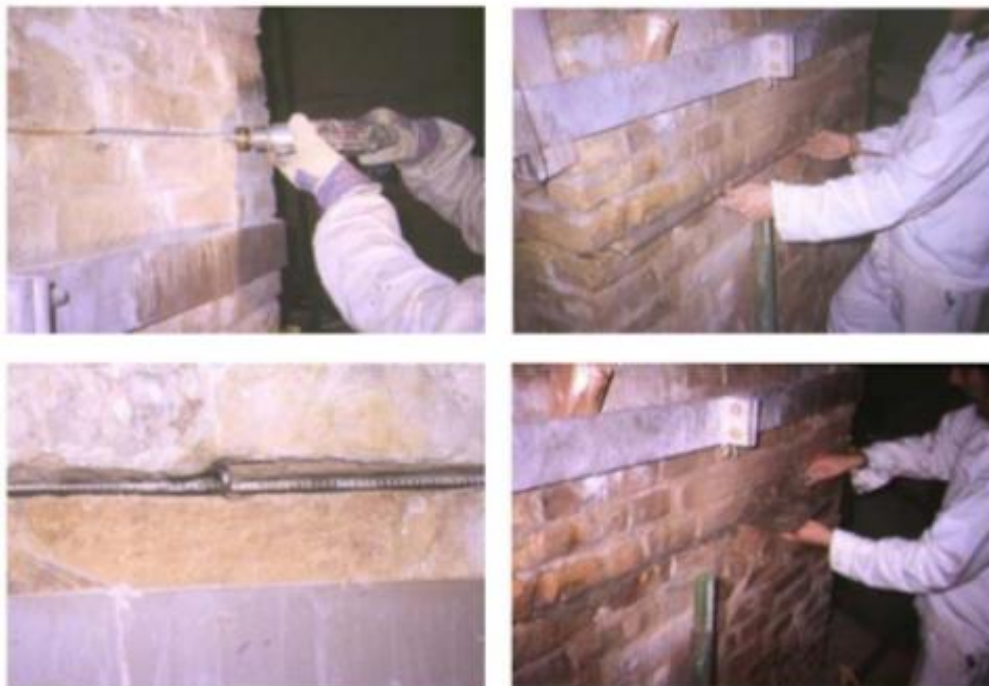
Figura 20 – Procedimentos em um refechamento armado com reforço de armaduras.

para paredes com grandes espessuras, o ideal é aplicar a técnica em ambas as faces da parede, e fazer a ligação por meio de pregagens transversais.

Pode-se destacar, de acordo com Roque (2002), vantagens na aplicação dessa técnica, como a fácil execução, a conservação do aspecto estético após a intervenção, que a variação do peso da estrutura é insignificante, e há reduzida perturbação das condições existentes. A aplicação dessa técnica produz um efeito confinante nas paredes, provocando redução potencial das deformações laterais, aumentando a resistência à compressão e restituição da resistência inicial da parede, e promovendo ainda proteção contra a ação da água (RODRIGUES, 2010). Entretanto sua aplicação é viável apenas para situações onde as juntas estejam regulares e para casos onde existam adições de cargas sobre as paredes.

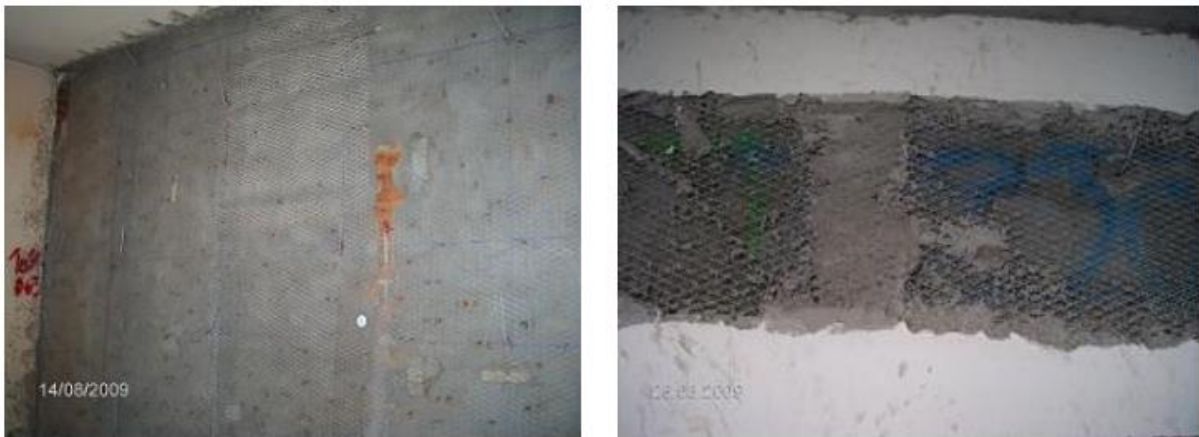
Figura 28 – Exemplo de um reboco armado com rede metálica.

A aplicação dessa estratégia de intervenção é tida como eficaz principalmente para os casos onde as alterações estéticas não são importantes, como no caso das alvenarias não-aparentes. É um procedimento usual e uma das soluções técnicas mais aplicadas, e destina-se para o caso de paredes que apresentem bom estado de conservação geral, porém com degradação superficial considerável (ROQUE, 2002). Consiste na aplicação de uma malha de armadura que é fixada à parede por meio de pregagens e sobre ela é aplicada uma camada de argamassa de revestimento que tenha espessura entre 2 e 3 cm.

Alguns exemplos de armadas mais usuais são as malhas de aço eletro soldadas que possuam varão de pequeno diâmetro, ou malhas de metal destendido (FERREIRA, 2009). A aplicação de rebocos armadas tem como objetivos principais aumentar a capacidade de deformação da estrutura, aumentar a resistência pelo uso de um material que resiste às tensões de tração superiores, o que permite controlar a formação de fendas, e evitar a concentração de tensões, aumentando a resistência superficial à tração e ao corte das paredes. Rodrigues (2010) ressalta ainda que a aplicação de rebocos armadas em elementos exteriores estabelece uma proteção contra a desagregação causada por agentes climáticos.

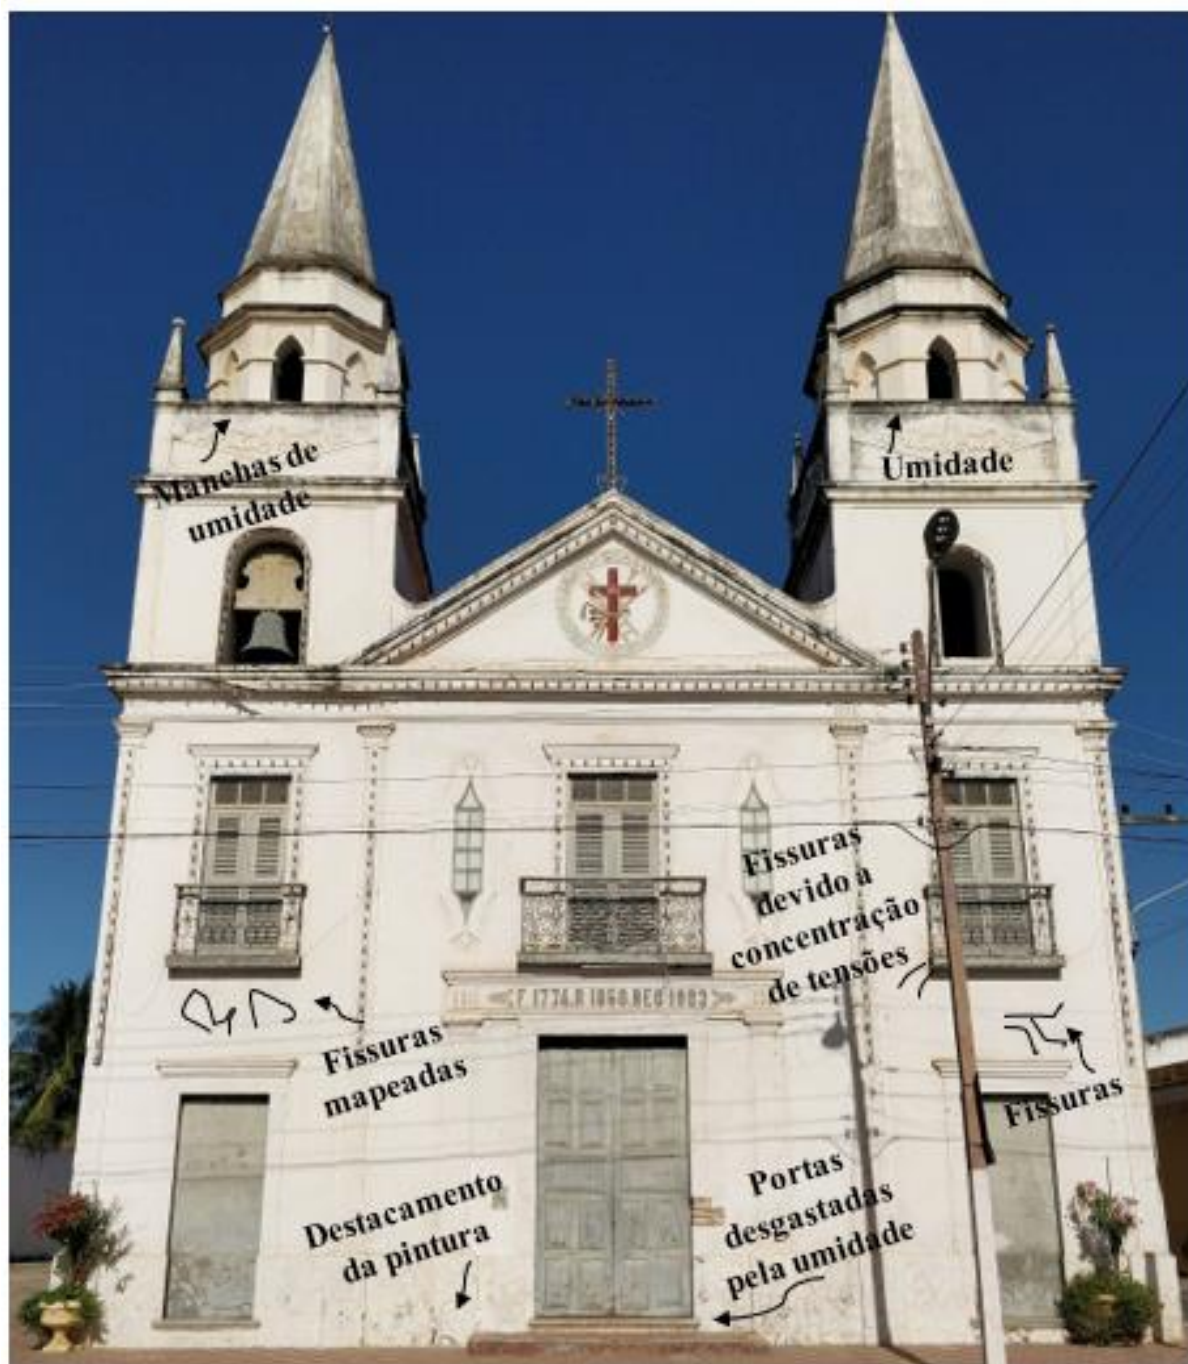
Figura A.1 – Mapeamento de danos da fachada da Igreja de Nosso Senhor do Bonfim.

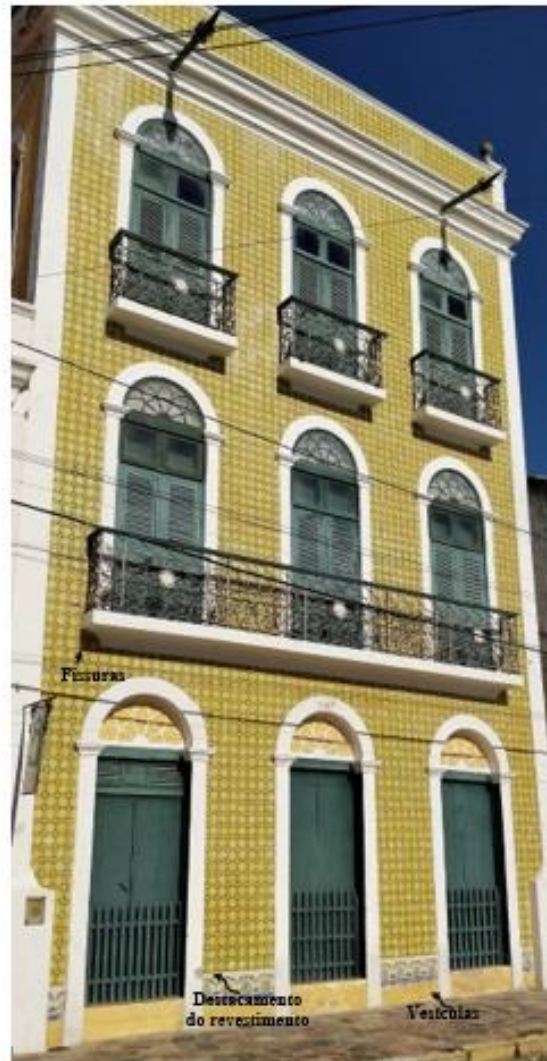
Figura A.2 – Mapeamento de danos da fachada do Museu Jaguaribano.

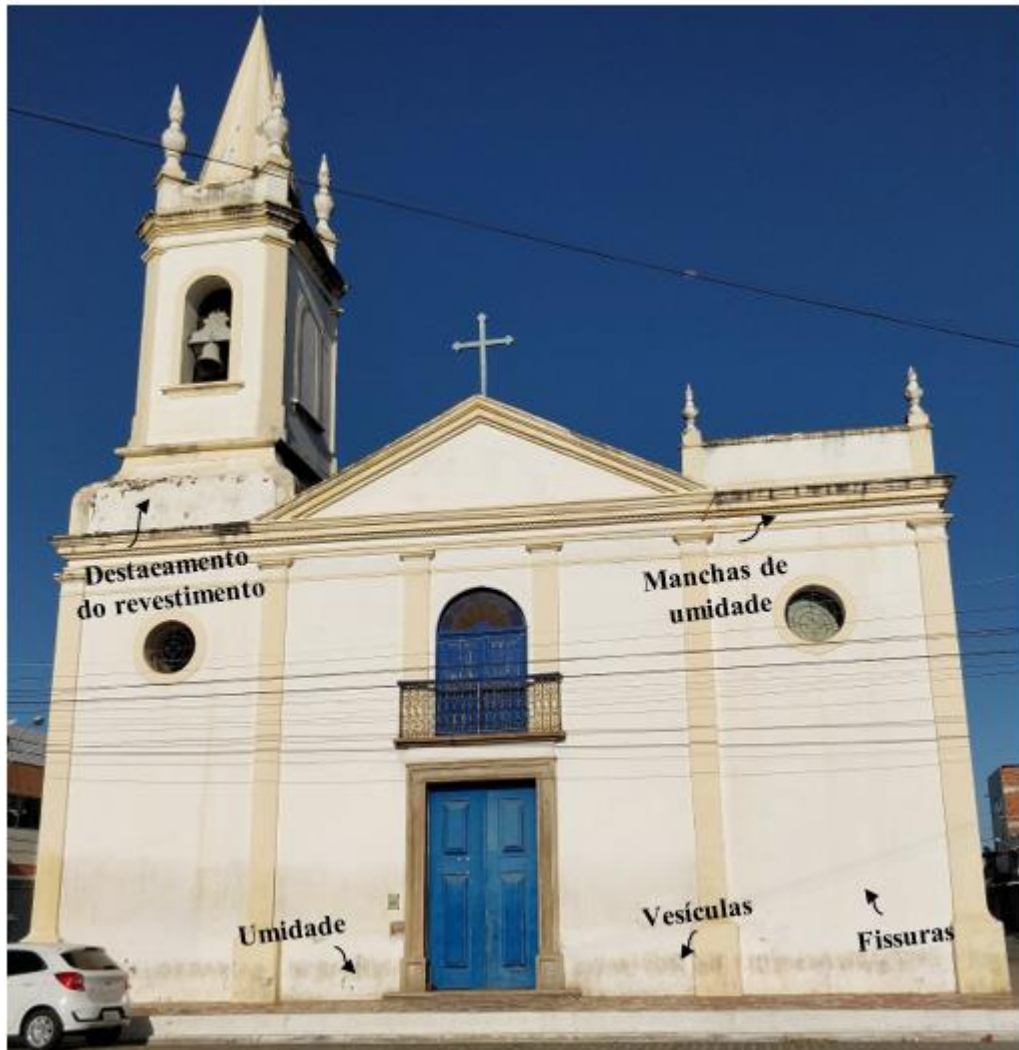
Figura A.3 – Mapeamento de danos da fachada da Igreja de Nossa Senhora do Rosário dos Pretos.

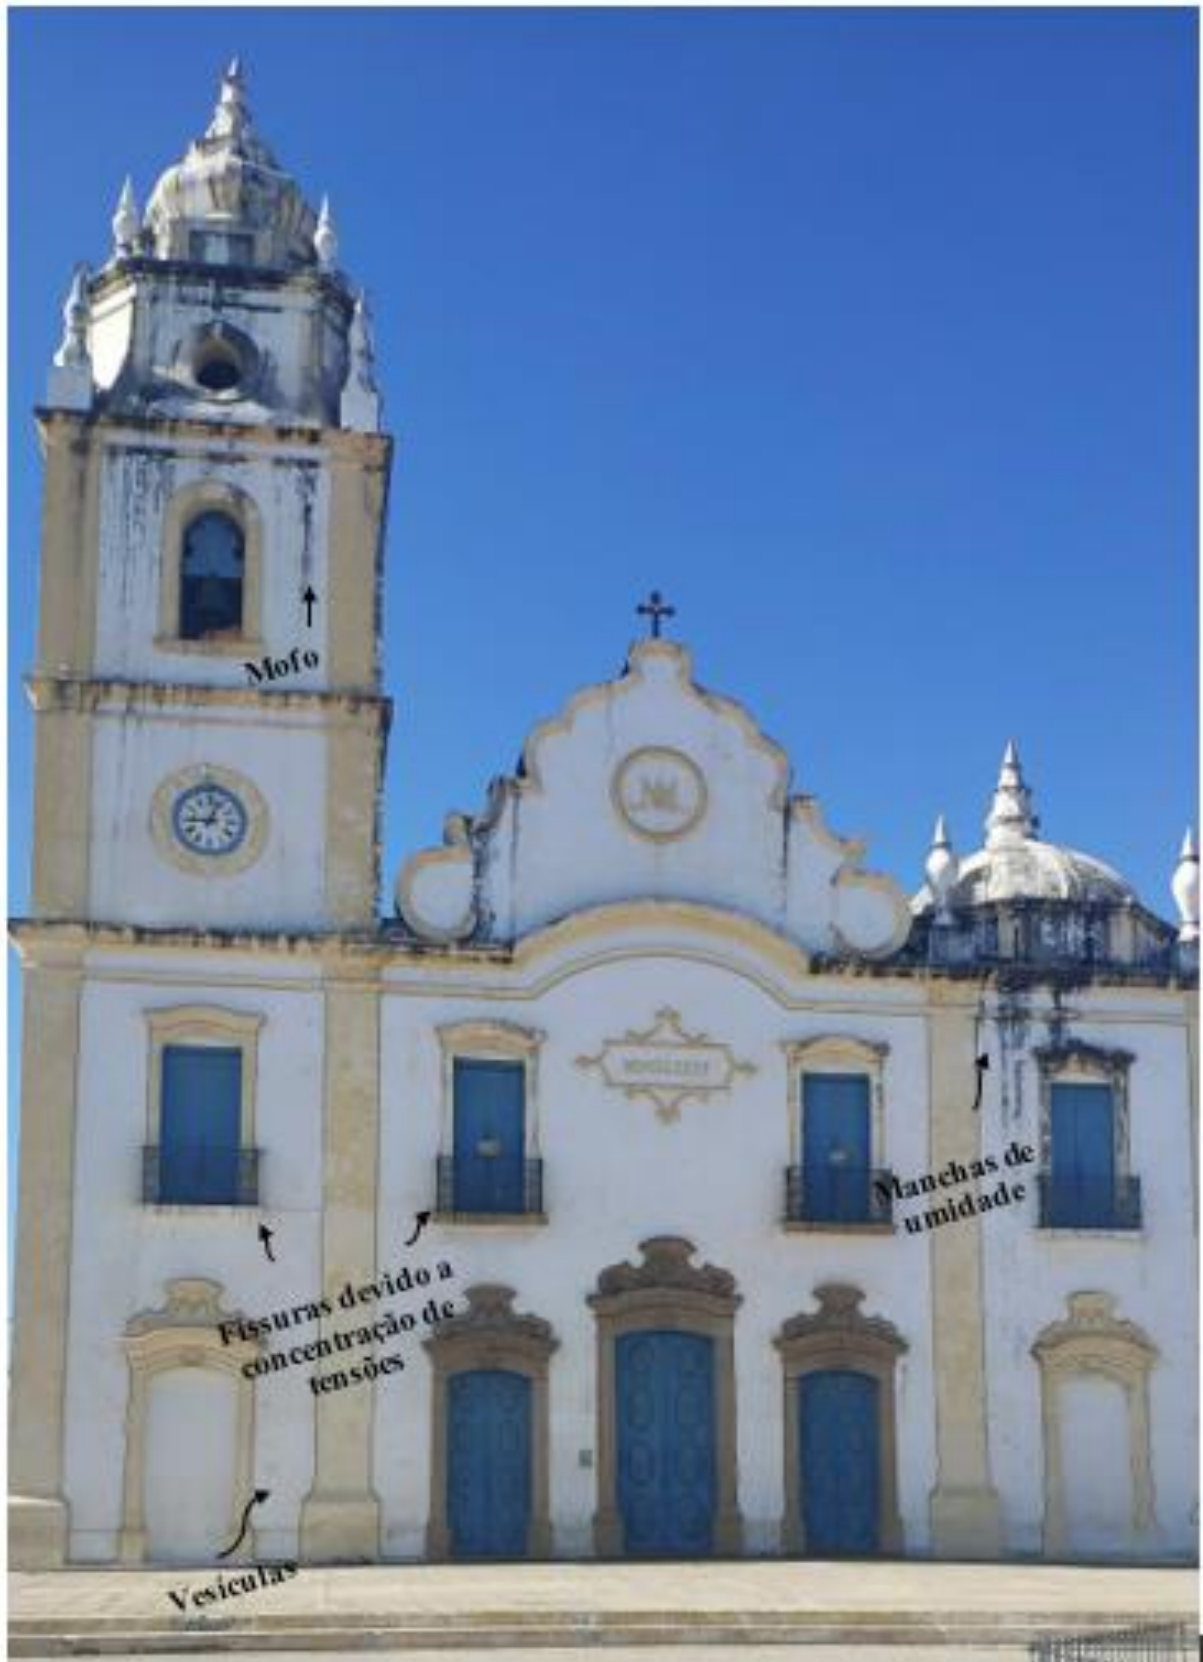
Figura A.4 – Mapeamento de danos da fachada da Igreja de Nossa Senhora do Rosário dos Brancos.

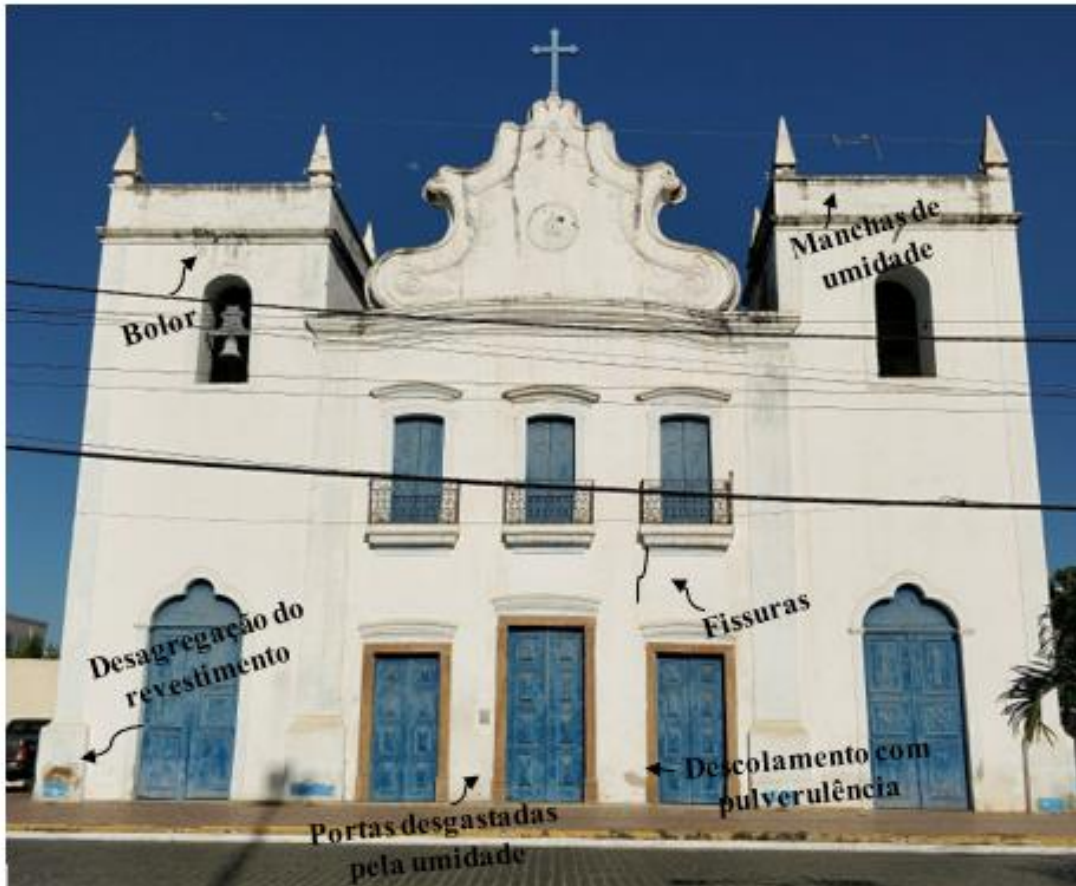
Figura A.5 – Mapeamento de danos da fachada da Igreja de Nossa Senhora dos Prazeres.

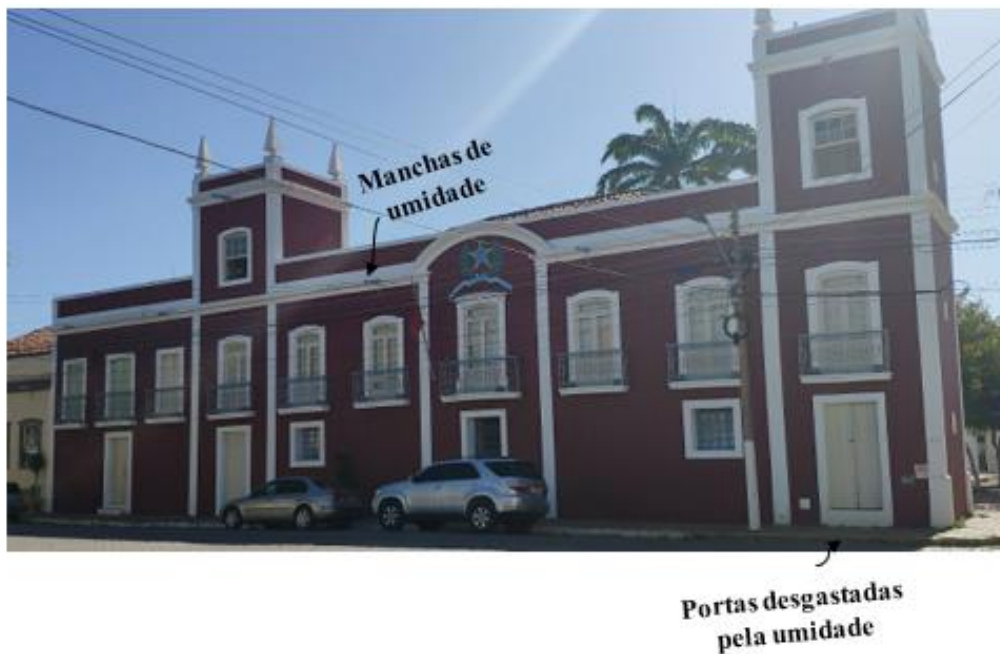
Figura A.6 – Mapeamento de danos da fachada da Câmara Municipal de Aracati.

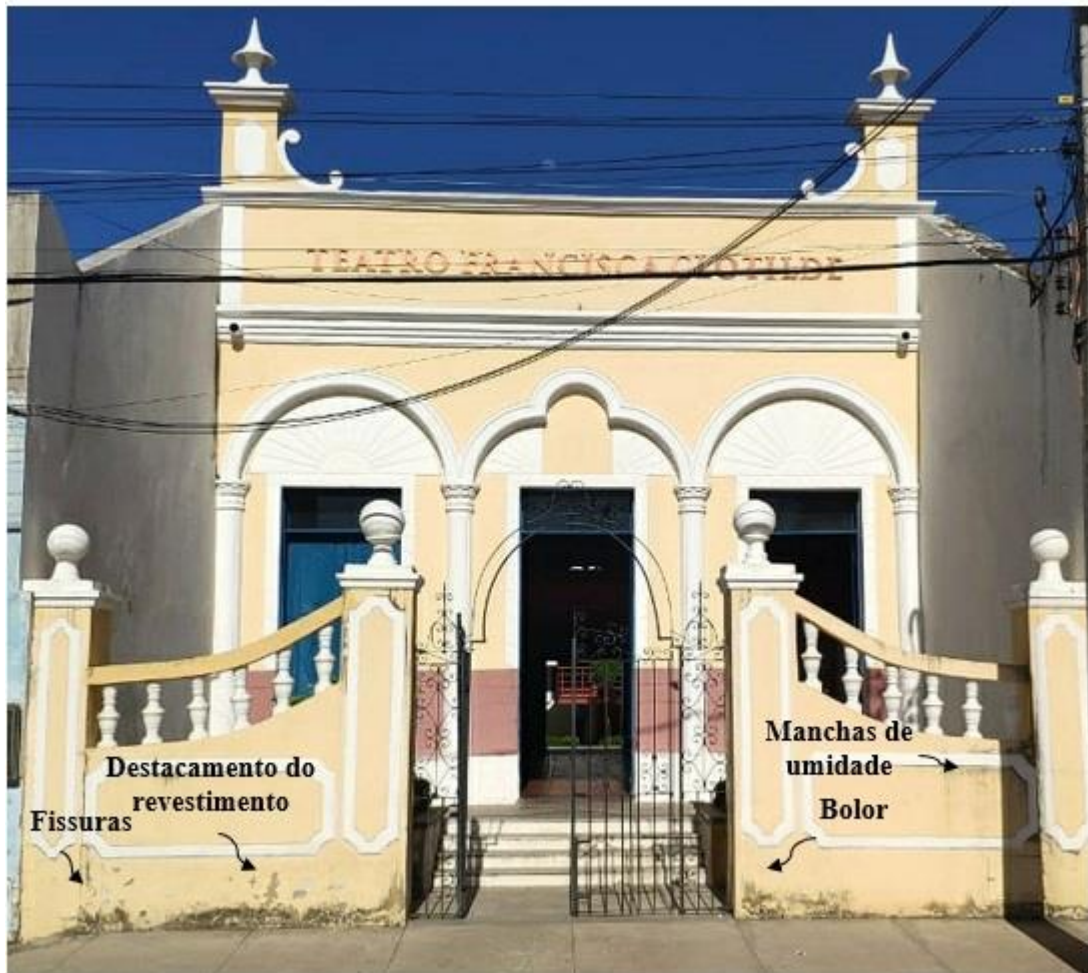
Figura A.7 – Mapeamento de danos da fachada do Teatro Francisca Clotilde.

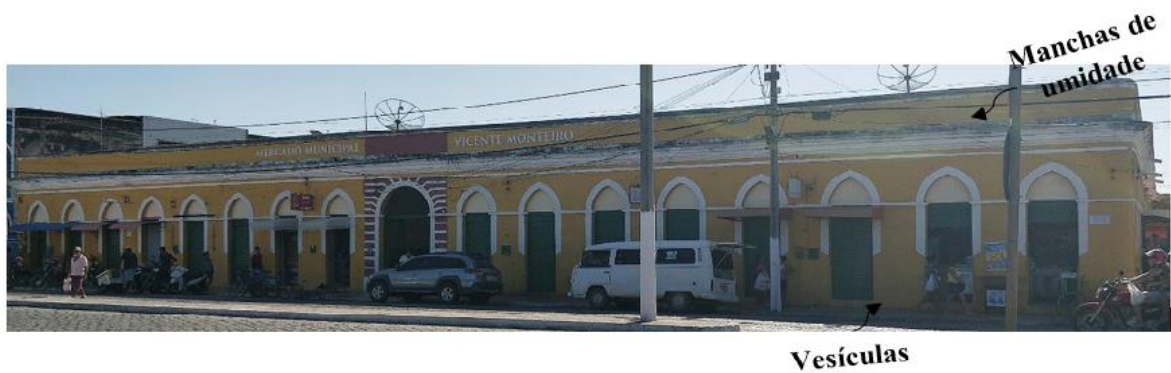
Figura A.8 – Mapeamento de danos da fachada do Mercado Público de Aracati.
