INDICADORES AMBIENTAIS DO COMPLEXO HÍDRICO
PAPICU/MACEIÓ, FORTALEZA - CEARÁ

**Dissertação apresentada ao Curso de Mestrado em
Desenvolvimento e Meio Ambiente, da Universidade Federal
do Ceará, como requisito para obtenção do título de Mestre
em Desenvolvimento e Meio Ambiente.**

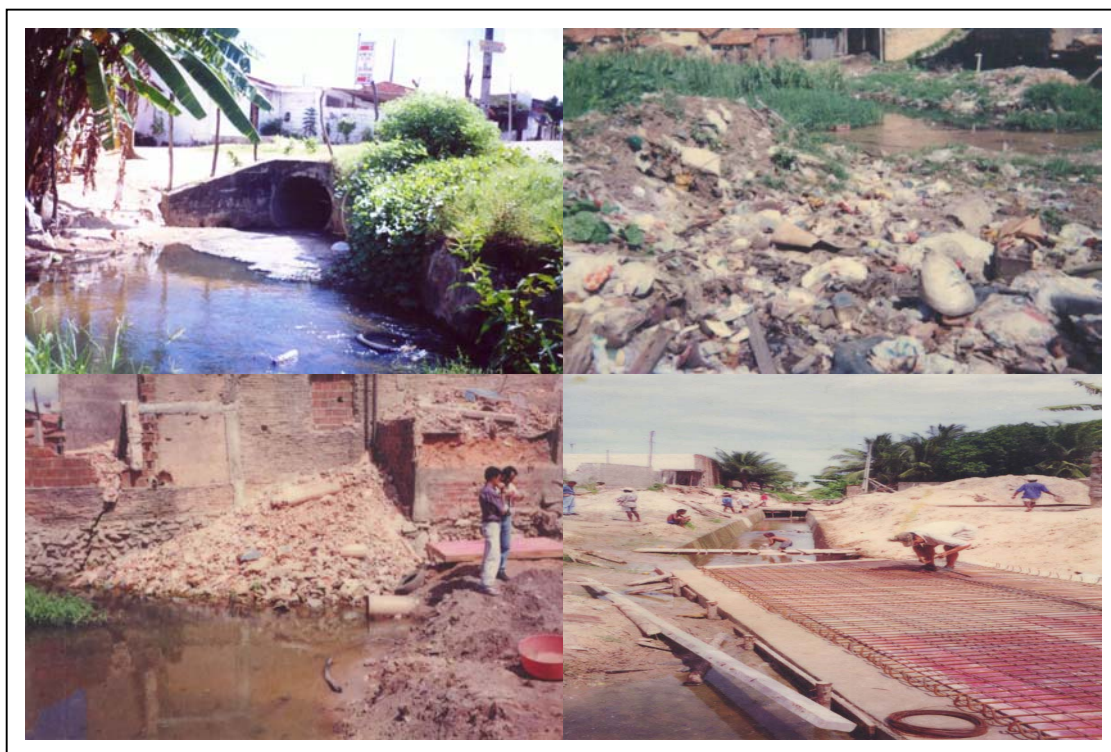
Figura 2. Principais impactos ambientais que atingem o Complexo Hídrico Papicu/Maceió. Despejo de efluentes residenciais, deposição de resíduos sólidos domésticos, rejeitos de construção civil e canalização do leito do riacho.

Os problemas ambientais que ocorrem no complexo hídrico Papicu/Maceió, tem sua origem na ocupação urbana sem considerar as limitações do meio físico. Tendo como principais vetores de degradação ambiental a intensa favelização emergente em suas margens, associada as obras de engenharia mal planejadas, refletindo no assoreamento dos leitos e freqüentes estrangulamentos dos cursos de água, bem como na poluição das águas superficiais pelo lançamento direto de resíduos líquidos e sólidos ocasionado pela falta de um sistema de saneamento básico eficiente e coleta regular de lixo.

O trecho onde há a confluência dos riachos Papicu e Maceió caracteriza-se como um ponto crítico em termos de degradação ambiental e no que diz respeito ao aspecto paisagístico, pois além do acúmulo de lixo, existe a presença marcante de resíduos sólidos misturados com material sedimentar acobertado por vegetação invasora no local.

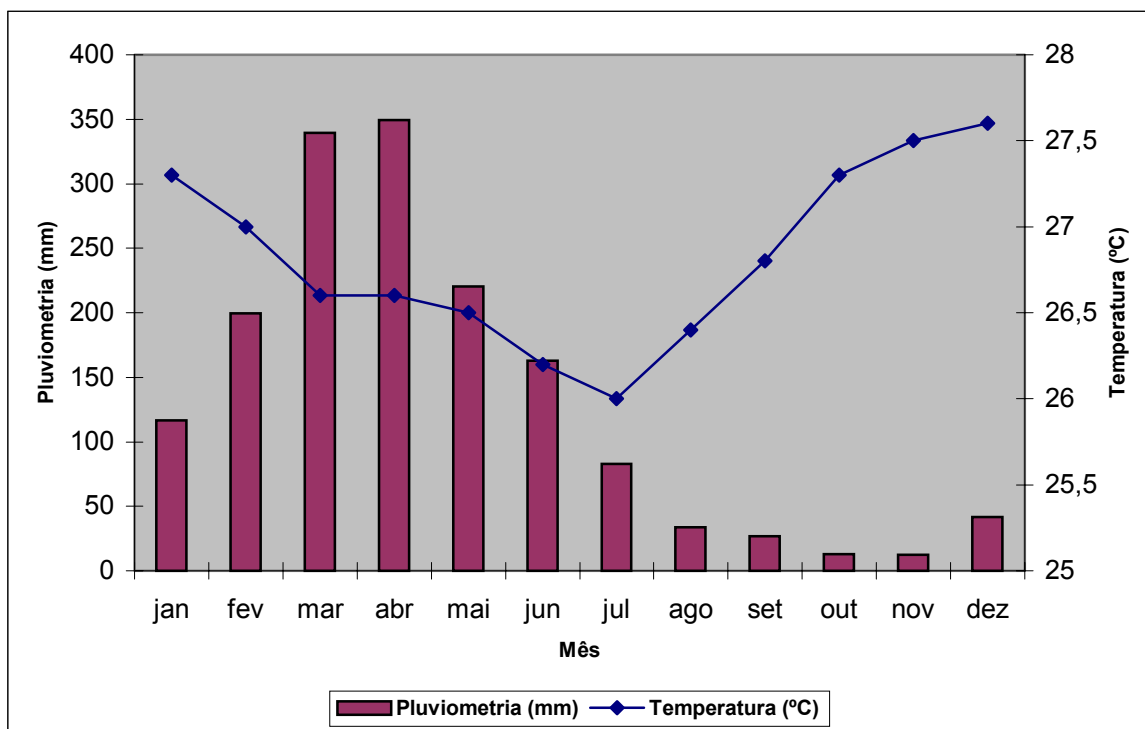
Figura 4. Variação das médias mensais de precipitação e temperatura no período de 1966 a 2002, na cidade de Fortaleza, Ceará.

O regime de chuvas se caracteriza pela má distribuição, ocorrendo eventualmente chuvas excessivas e em determinado período escassez. A Figura 4 mostra a variação das normais pluviométricas em Fortaleza no período de 1966 a 2002, onde se observa uma maior concentração de chuvas no período de janeiro a junho e uma escassez destas no intervalo de julho a dezembro. A Zona de Convergência Intertropical é o principal sistema sinótico responsável pelo estabelecimento da quadra chuvosa. A precipitação média é da ordem de 1.350 mm/ano (DNPM, 1998).

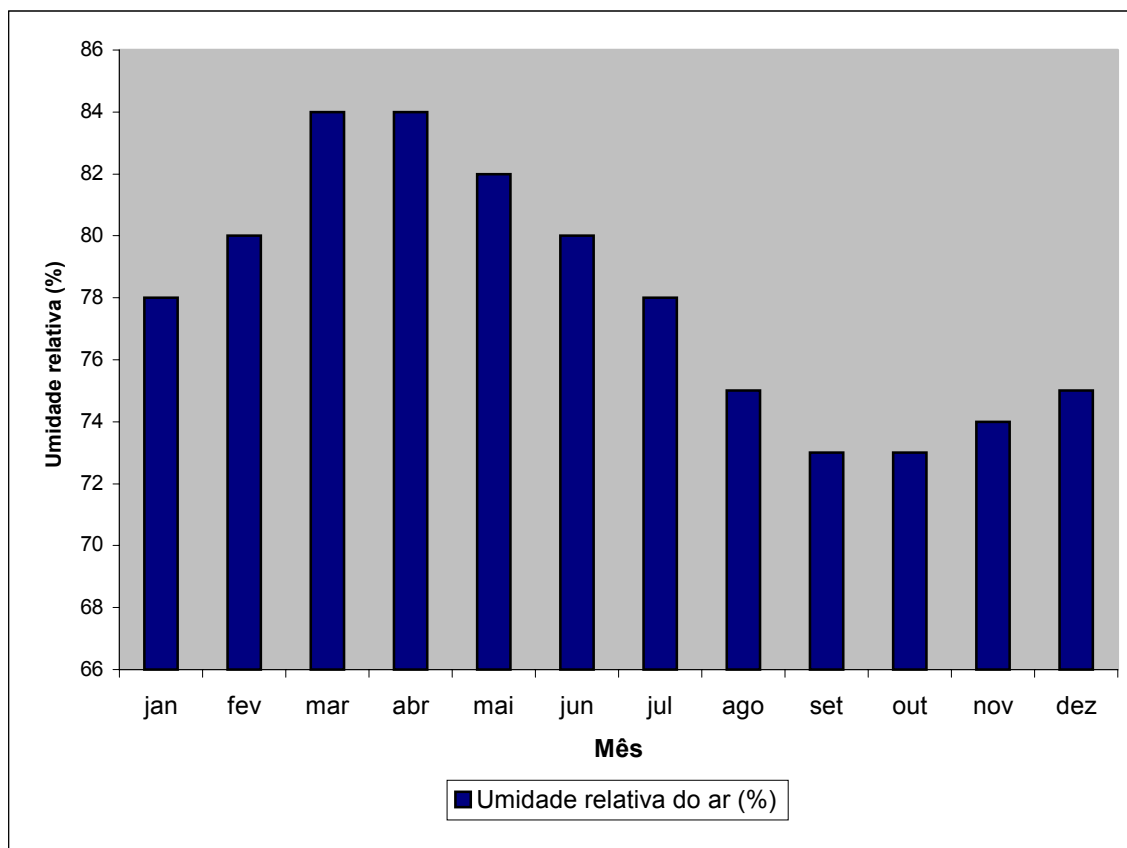
Figura 6 . Umidade relativa do ar em Fortaleza no período de 1966 a 2002.

No período mais chuvoso (janeiro a julho), as médias mensais de insolação foram mais baixas, influenciando nas médias de temperatura e evaporação que apresentam valores menores. A umidade relativa do ar, por sua vez, nesse mesmo período, apresentou os valores mais elevados (Figura 6).

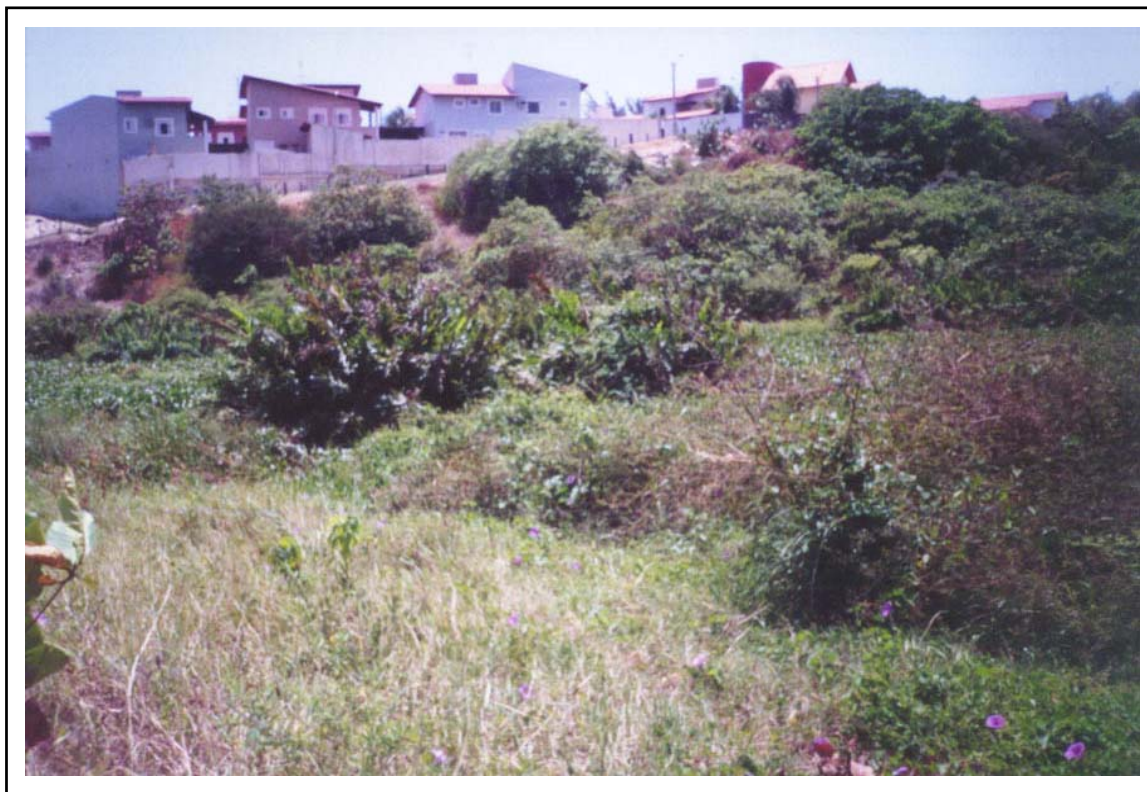
Figura 7. Aspecto da duna localizada à margem direita da Lagoa do Papicu. Em primeiro plano observa-se a vegetação arbustiva e ao fundo sua ocupação imobiliária.

As dunas mais antigas ou edafizadas, sobrepostas aos sedimentos da Formação Barreiras, rebaixadas e recobertas por dunas atuais, apresentam desenvolvimento incipiente de edafização, dominando associações de solos representados por areias quartzosas e regossolos (SOUZA,1989), apud Ribeiro (2001). Nessas áreas há a fixação de uma cobertura vegetal arbórea de maior porte, caracterizada pelas espécies *Anacardium occidentale* (cajuero), *Bysornima spp* (murici), *Pilocereus squamosus* (facheiro) e *Chrysobalanus icaco* (guajiru), associada a uma vegetação dunar herbácea, representada pelas espécies *Ipomea pes-caprae* (salsa de praia), *Paspalum vaginatum* (capim-de-praia), encontrada, principalmente, na duna localizada à margem direita da lagoa do Papicu, tendo um papel importantíssimo como agente fixador contra a deflação eólica, sendo o efeito da maritimidade sobre ela menos significativo. De acordo com observações feitas *in loco*, o topo dessa duna vem sendo danificado rapidamente por construções residenciais de alto padrão e pela pavimentação de ruas sem obedecer o escoamento natural ou caminho preferencial dos cursos d'água (Figura 7).

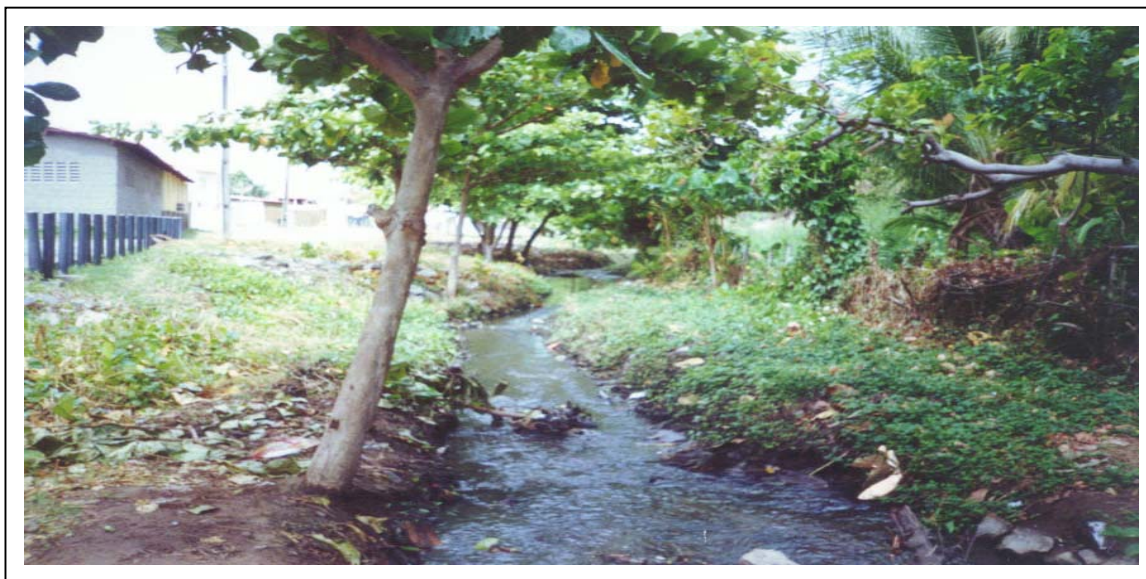
Figura 8 . Aspecto das espécies vegetais introduzidas nas margens do Riacho Papicu.

A cobertura vegetal existente nas margens dos riachos Papicu e Maceió foi ao longo dos anos sofrendo uma descaracterização, existindo, atualmente, algumas espécies introduzidas pela comunidade (Figura 8). A retirada dessa vegetação vem permitindo que durante o inverno, quando o fluxo de água é mais intenso na calha dos riachos, aumentando o ritmo e volume do escoamento, ocorra uma intensificação dos processos erosivos, assoreamento e transbordamento do leito desses mananciais. A existência da cobertura vegetal, representaria, portanto, um atenuante desses processos, pois, as raízes, caules e folhas interceptariam a água das chuvas, impedindo o impacto imediato da água sobre o solo.

As principais espécies vegetais nas margens dos riachos são: *Anacardium occidentale* (cajeeiro), *Chrysobalanus icaco* (guajiru), *Jatropha gossypifolia* (pinhão roxo), *Cyperus sp* (capim-açu), *Terminalia catappa* (castanhola) e *Mimosóideae prosopis hassleri* (algaroba) .

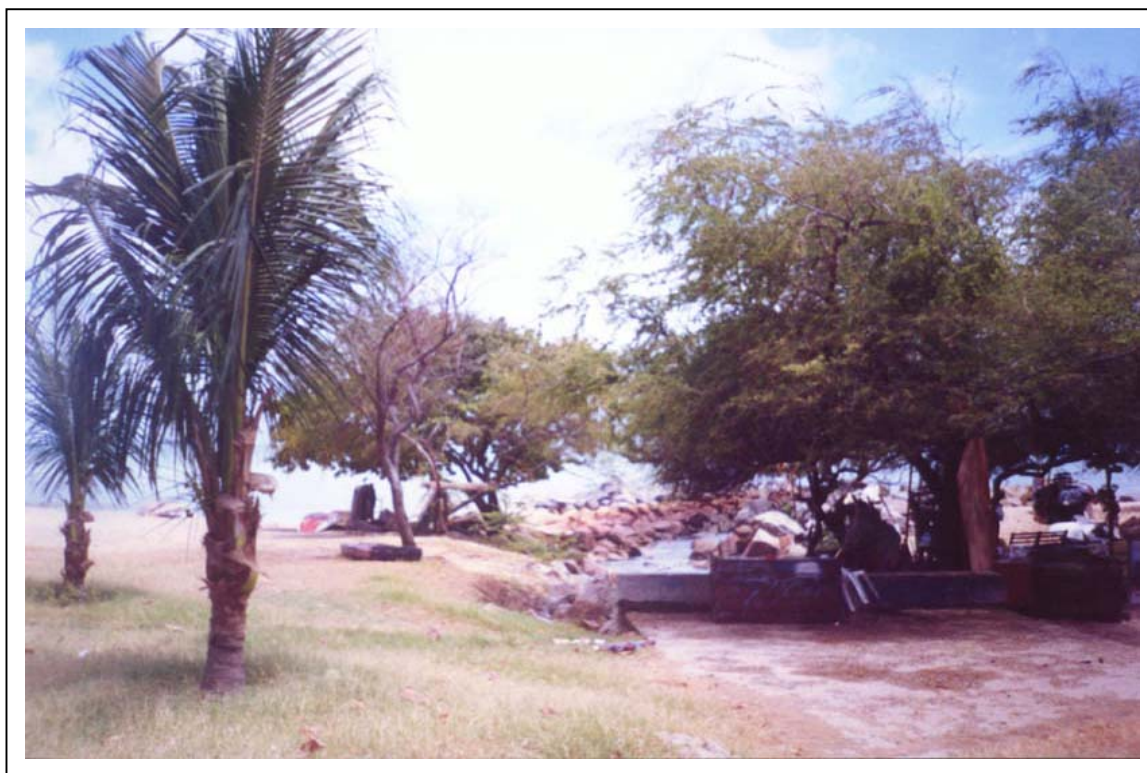
Figura 9 - Aspecto das espécies vegetais existentes na planície flúvio-marinha do Riacho Maceió.

Na planície flúvio-marinha do riacho Maceió restam apenas duas árvores de *Laguncularia racemosa* (mangue branco), representantes do sistema manguezal que, deveria ter no passado, ocupado toda a área da planície. Observações *in loco* permitiram a identificação de algumas espécies antrópicas, destacando-se a *Terminalia catappa* (castanhola), *Cocos nucifera* (coqueiro) e *Mimosóideae prosopis hassleri* (algaroba) (Figura 9).

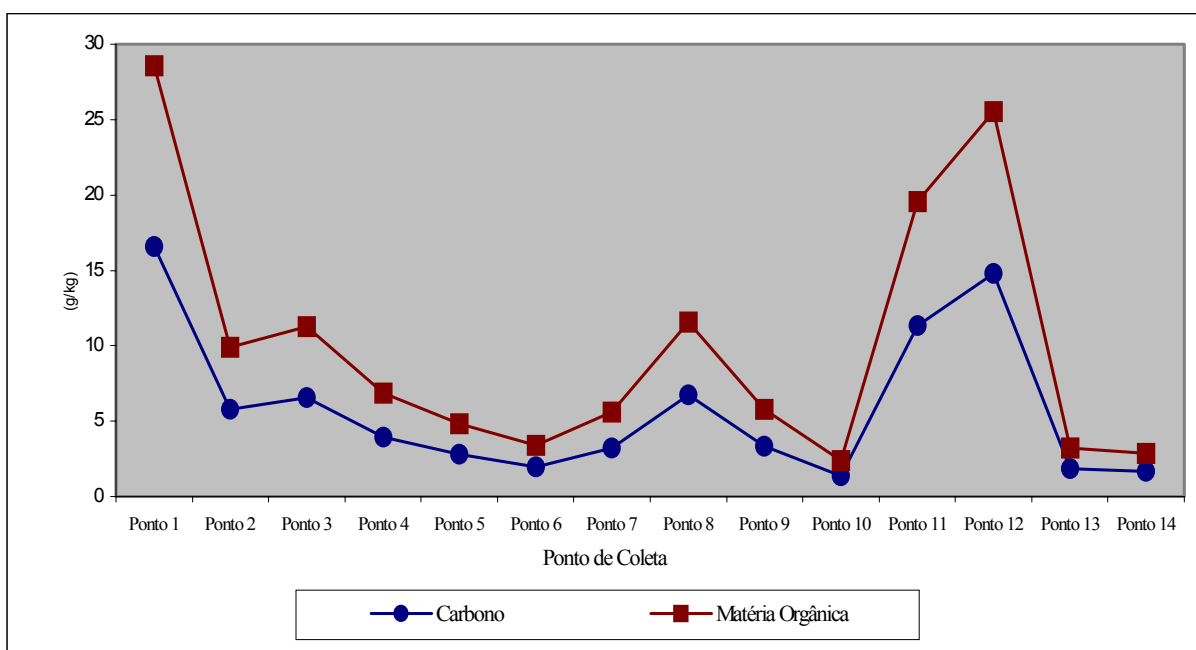
Figura 11 - Valores médios de carbono e matéria orgânica nos sedimentos ao longo do Complexo Hídrico Papicu/Maceió.

A concentração de elevada quantidade de matéria orgânica nos sedimentos desses mananciais, torna-os ricos em nutrientes tais como carbono, nitrogênio, fósforo e outros bio-estimulantes, causando a fertilização das águas (eutrofização artificial), que ao

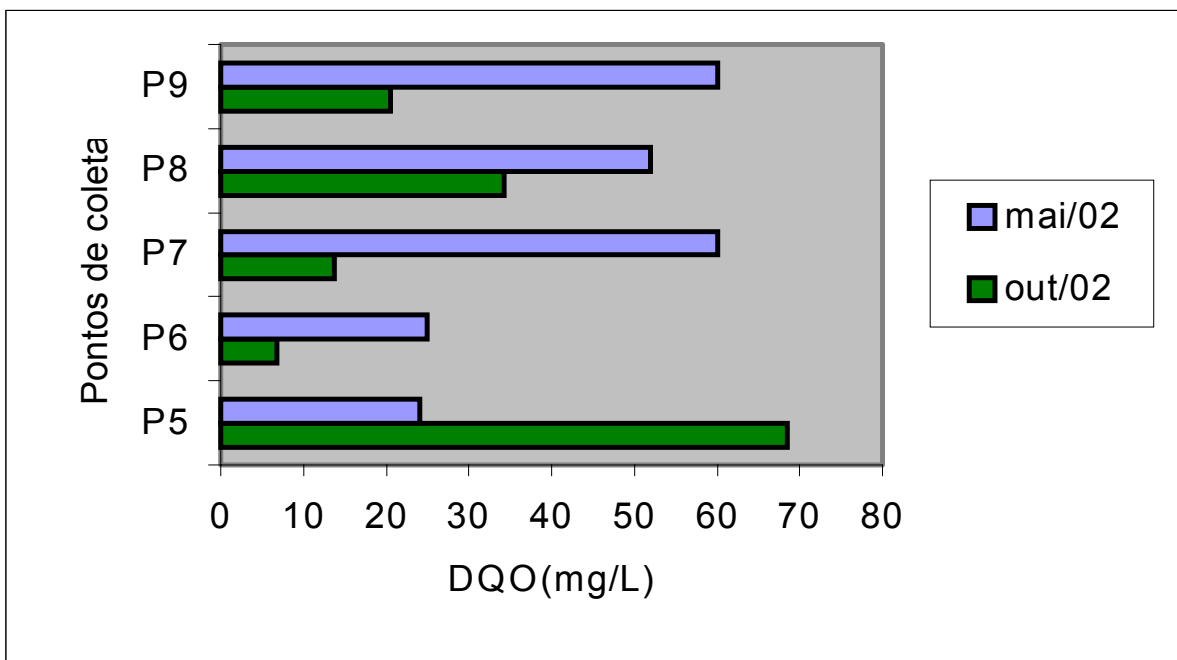
Figura 15 - Distribuição dos valores da demanda química de oxigênio (DQO) nas amostras d'água colhidas no Complexo Hídrico Papicu/Maceió.

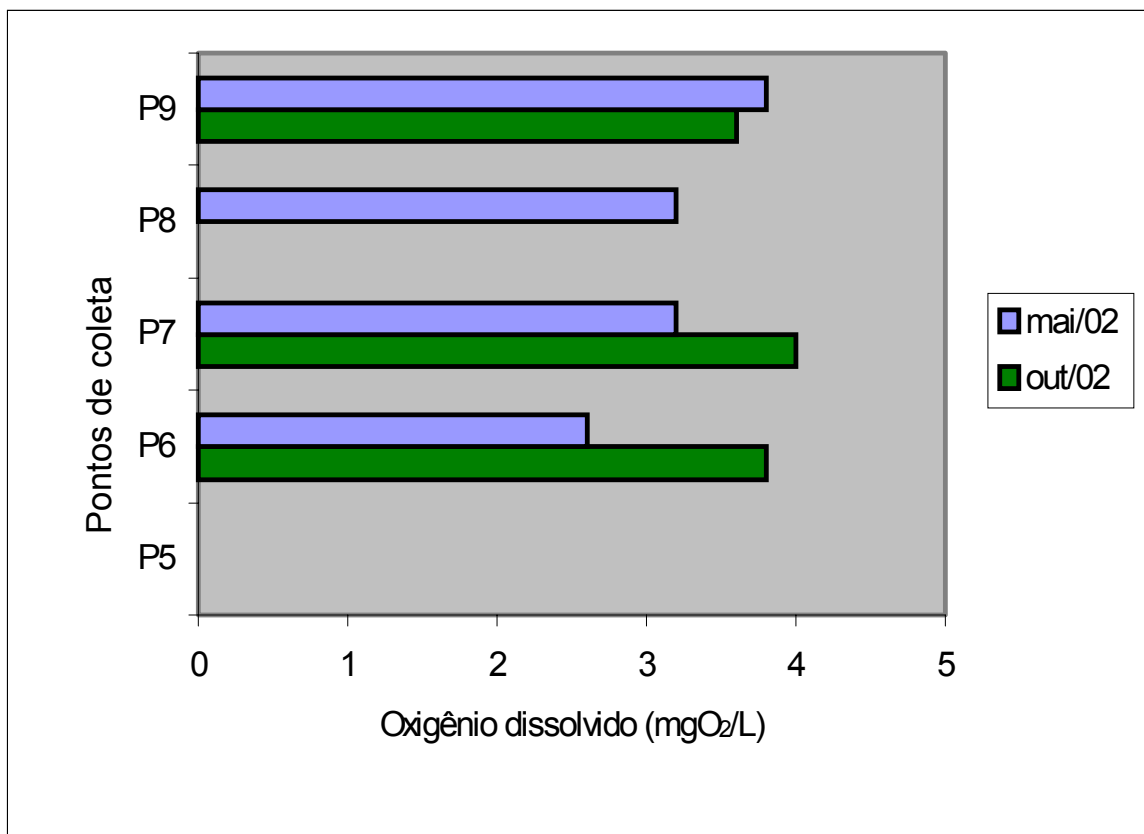
Figura 16 – Distribuição das concentrações de oxigênio dissolvido nas amostras d'água colhidas no Complexo Hídrico Papicu/Maceió.

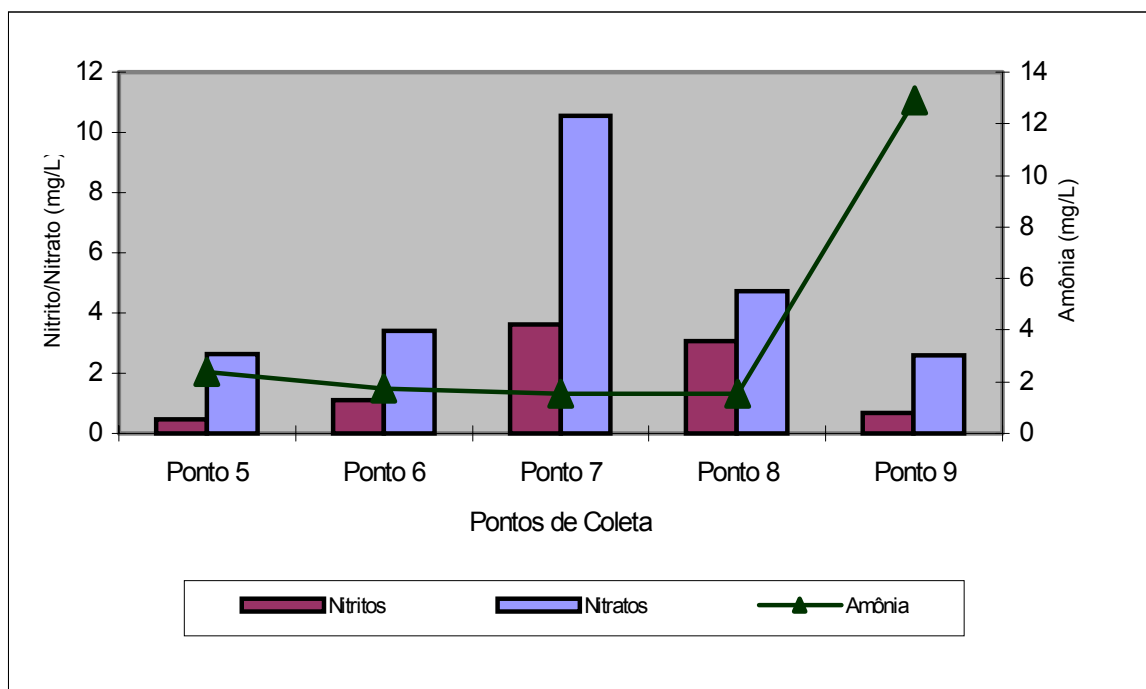
Figura 22 - Variação das concentrações de nitrito, nitrato e amônia total nas águas do Complexo Hídrico Papicu/Maceió, durante o período de elevada pluviometria.

Os valores de amônia total obtidos em todos os pontos de coleta, foram maiores que o estabelecido pela Resolução 20/86 do CONAMA.

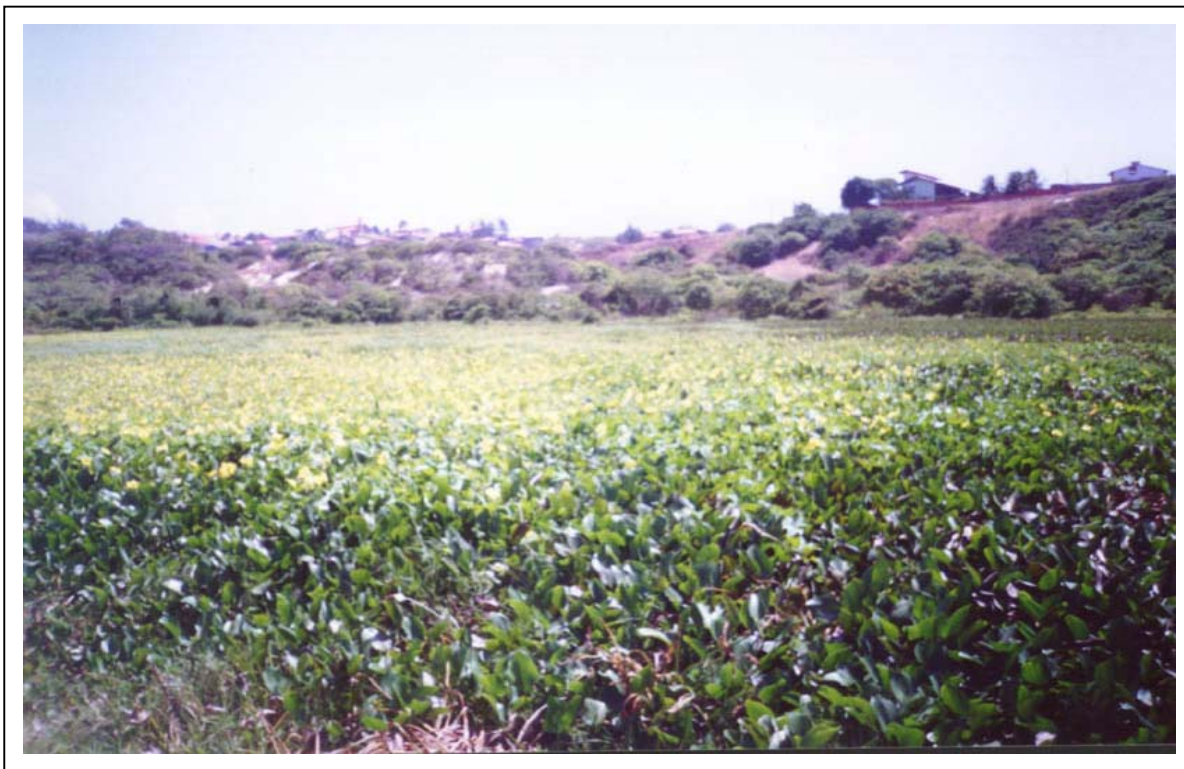
Figura 29 - Aspecto da vegetação de aguapés encobrindo o espelho d'água da lagoa do Papicu no ano de 2002.

Atualmente, o que se observa é uma crescente redução do espelho d'água da lagoa, em função de processos erosivos e de assoreamento e do crescimento excessivo de uma vegetação aquática tipo aguapé (*Eichhornia crassipes*) (Figura 29). Atualmente, 95% do espelho d'água da lagoa do Papicu está ocupado por esse tipo de vegetação (Figura 30), o que tem contribuído para o processo de eutrofização desse ambiente. Estudos realizados por Branco *et al* (1991), demonstram que o espelho d'água desta lagoa estava praticamente descoberto (Figura 31), enquanto que em 1993, segundo Sales, 40% da lagoa já estava encoberta por esse tipo de vegetação.

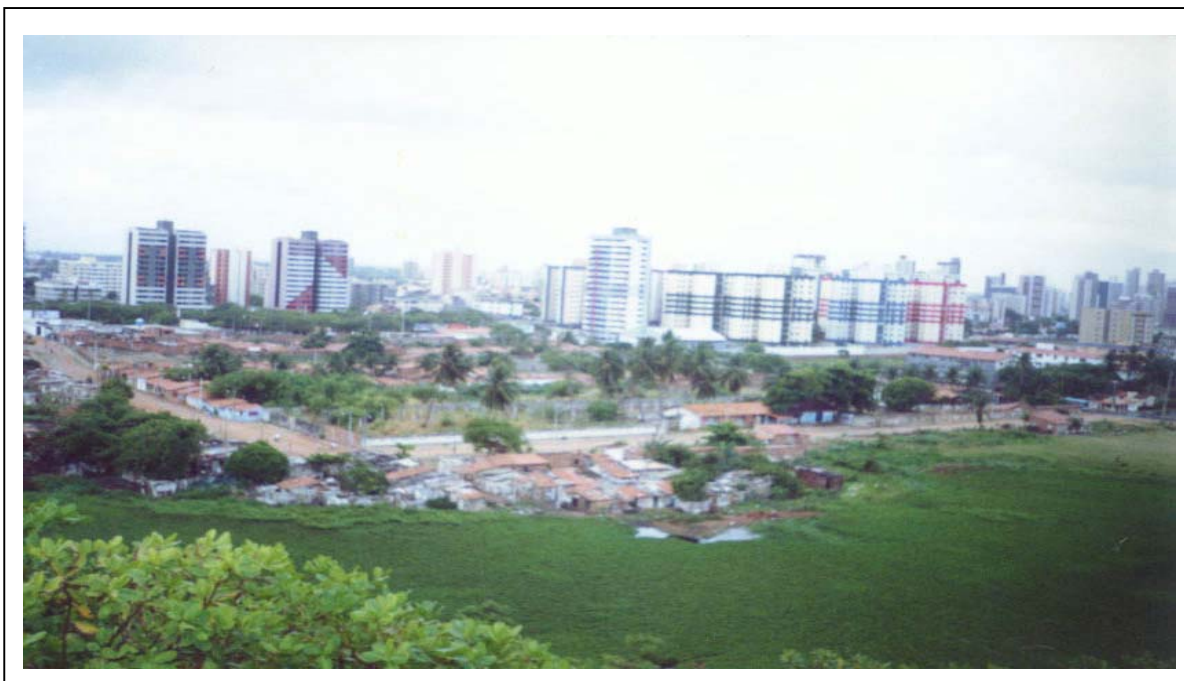
Figura 30 - Vista panorâmica da lagoa do Papicu, apresentando o espelho d'água encoberto pela vegetação de aguapés no ano de 2002.

mais raso, até vir a desaparecer . Caso não haja um controle na fonte e/ou dragagem do material sedimentado, o corpo d'água pode desaparecer relativamente rapidamente.

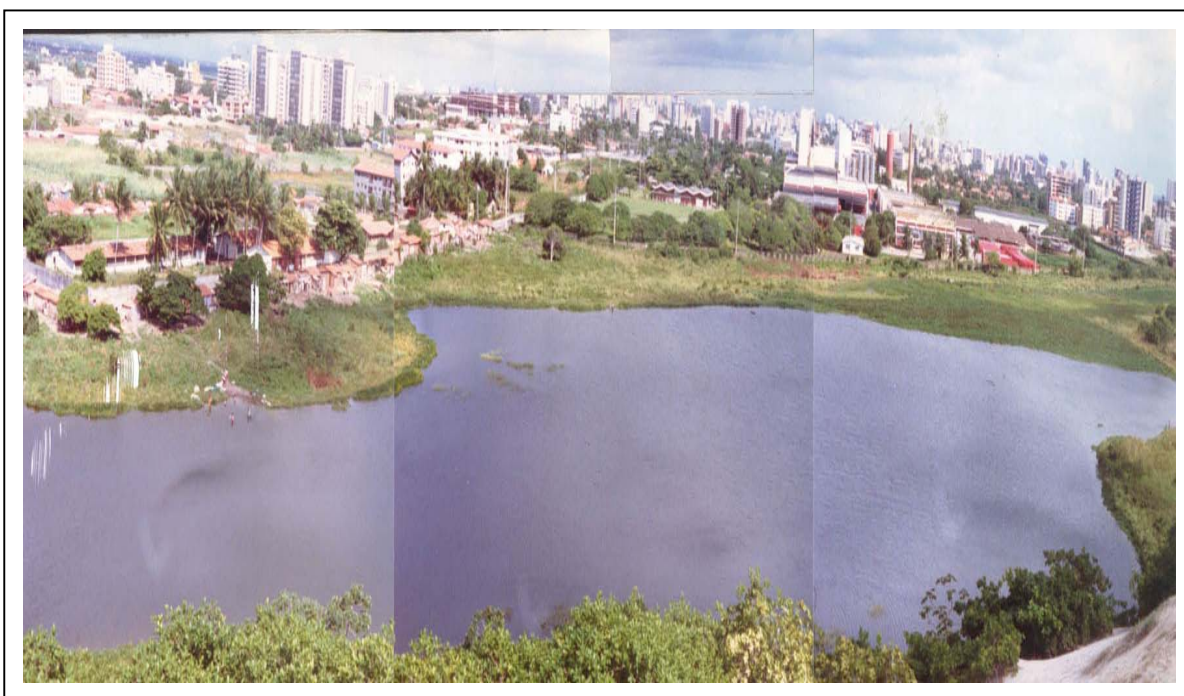
Figura 31 - Vista panorâmica da lagoa do Papicu, apresentando o espelho d'água praticamente descoberto no ano de 1991.

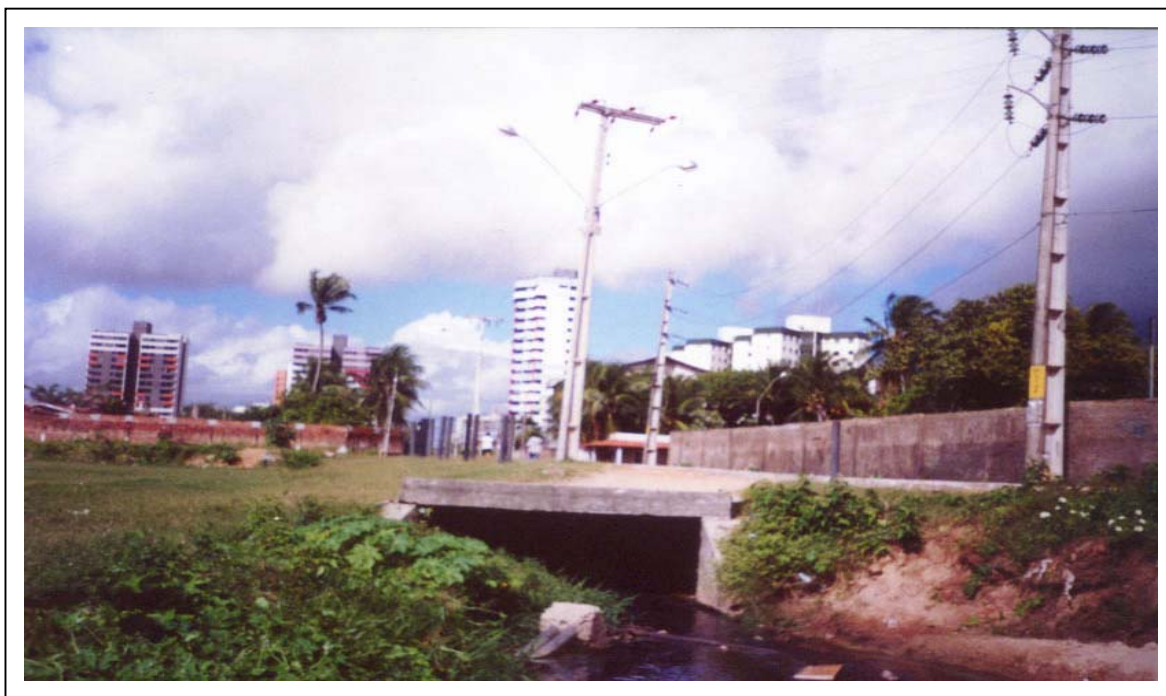
Figura 32 - Galeria pluvial ligada a lagoa do Papicu sendo utilizada no escoamento de efluentes domésticos .
