UNIVERSIDADE FEDERAL DO CEARÁ
CENTRO DE TECNOLOGIA
DEPARTAMENTO DE ENGENHARIA ESTRUTURAL E CONSTRUÇÃO CIVIL
CURSO DE ENGENHARIA CIVIL

**DURABILIDADE DE ESTRUTURAS DE CONCRETO ARMADO EM
AMBIENTES COM ELEVADA CONCENTRAÇÃO DE CLORETOS**

Projeto de Graduação apresentado ao Departamento de Engenharia Estrutural e Construção Civil da Universidade Federal do Ceará, como requisito parcial à obtenção do título de Bacharel em Engenharia Civil.

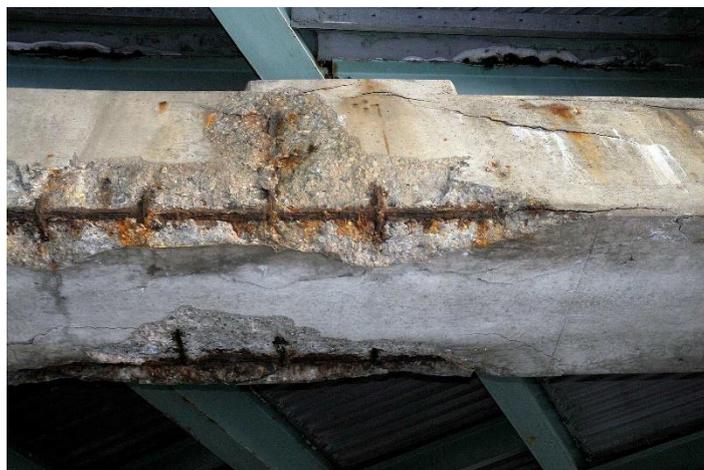
Figura 1 – Manifestação típica em vigas

O ataque de cloretos à estrutura gera elevados gastos com manutenção, a ponto de custar aos cofres públicos cerca de R\$ 800 milhões anuais. Estruturas deterioradas por esse ator são relativamente comuns no litoral brasileiro. As Figuras 1 à 3 ilustram as manifestações mais comuns em vigas, pilares e lajes.

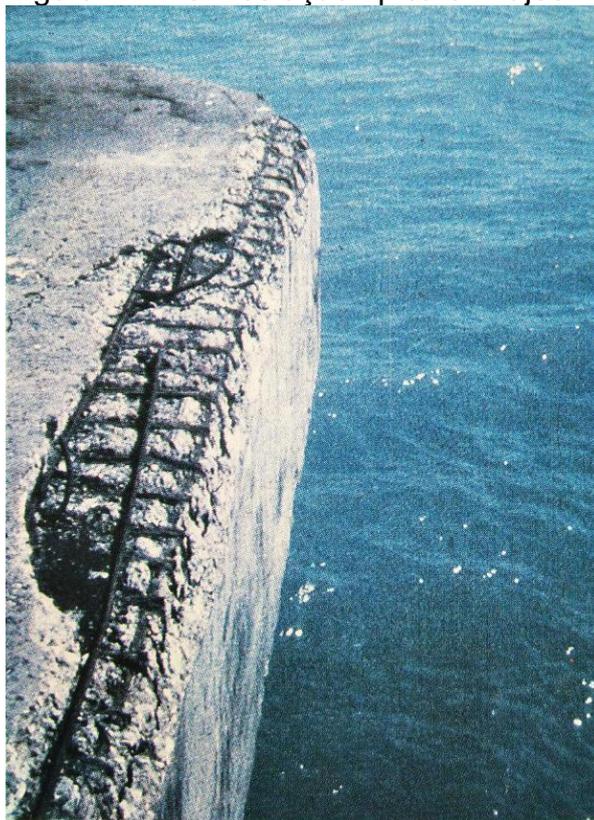
Figura 2 – Manifestação típica em lajes

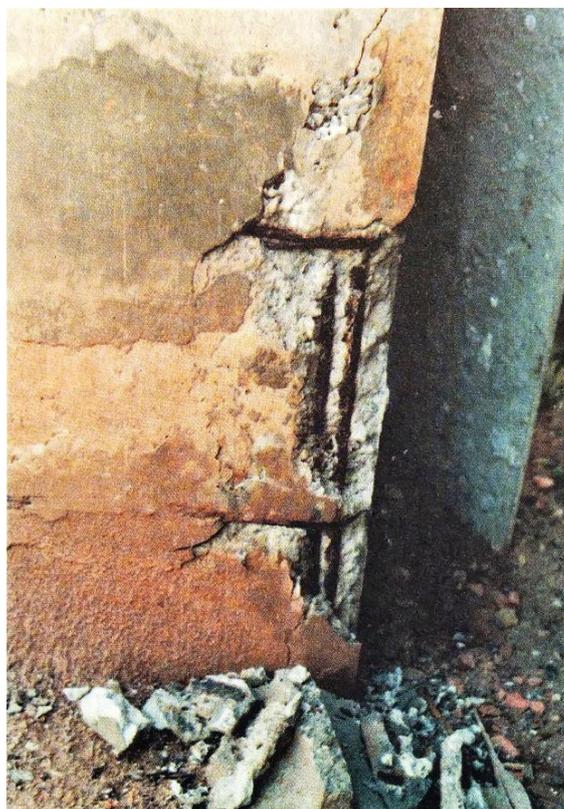
Figura 3 – Manifestação típica em pilares

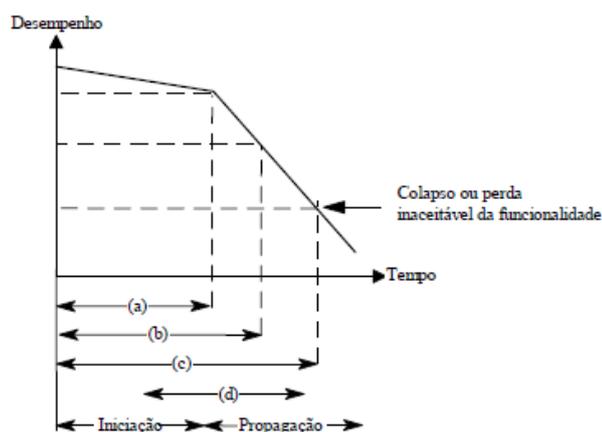
Figura 4 - Vida útil das estruturas

A primeira designa o período de tempo em que é dada a penetração dos agentes agressivos até a despassivação da armadura, e é nomeada de período de iniciação. Associa-se esse período de tempo à denominada vida útil de projeto. Esse período é tomado como segurança, pois o fato da frente de cloretos atingir a armadura não significa uma corrosão excessiva, mas que foi dado o início da corrosão, processo que é mais notório.

Já na segunda, o período em que se dá o aparecimento de manchas, fissuras ou até destacamento da superfície do concreto, o qual pode chegar até o limite do cobrimento, é denominado vida útil de utilização.

Finalmente, na quarta etapa é destacada a vida útil residual, período em que a estrutura ainda é capaz de desenvolver suas funções. Este período é contado a partir de uma vistoria ou possível intervenção na estrutura, a qual pode ser efetuada em qualquer instante da vida de utilização da estrutura. Ela pode ser dividida ainda em três tipos de vidas úteis residuais, que dependem do momento da vistoria, uma mais curta, contada até o momento em que a armadura é despassivada, outra no aparecimento de manchas, fissuras ou deslocamento do concreto e a última mais longa, que é contada até a perda significativa da capacidade resistente do elemento estrutural.

A Figura 4 apresenta um gráfico esquemático das etapas descritas.

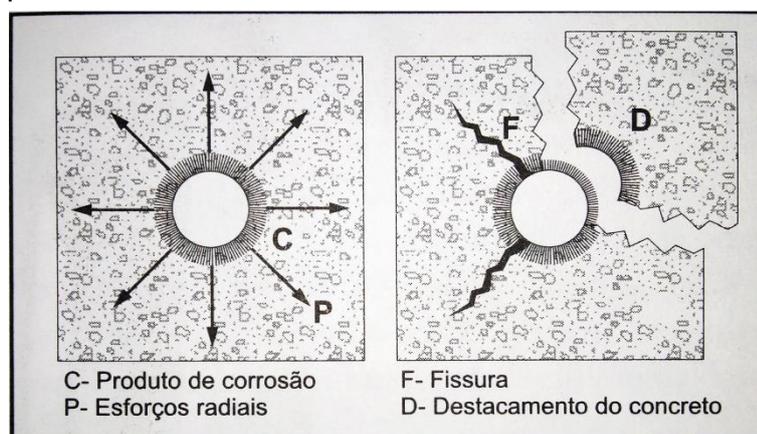
Figura 5– Esforços produzidos pela expansão do aço que levam à fissuração e destacamento do concreto, pela corrosão das armaduras

A partir do hidróxido ferroso, podem ser formados outros produtos, como o óxido férrico hidratado, $\text{Fe}_2\text{O}_3 \cdot \text{H}_2\text{O}$, sendo esses dois compostos muito expansivos. A Figura 5 representa os esforços adicionais inerentes ao processo corrosivo.

Neville (1997) trata sobre a consequência da corrosão do aço. Os produtos da corrosão, expansivos, ocupam um volume muito maior que o do aço, de onde a reação partiu. Desse modo, ocorre fissuração e lascamento do concreto, deixando a área ainda mais suscetível a corrosão. A evolução da corrosão também diminui a área da seção transversal da zona anódica, reduzindo a capacidade resistente da peça.

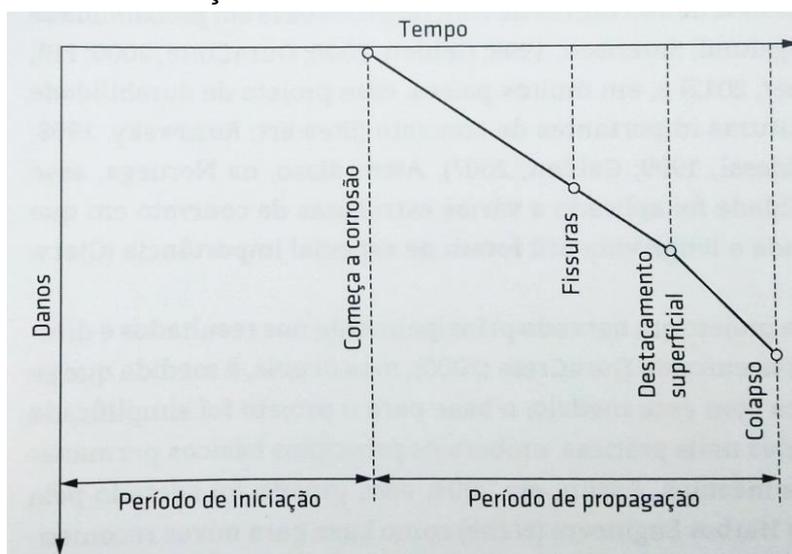
Figura 6 - Degradação de estrutura de concreto pela a corrosão do aço

O modelo que é mais empregado atualmente divide o processo de degradação em duas partes, a primeira é o estágio de iniciação, em que ocorre a penetração do cloreto no concreto, porém sem causar dano a armadura, a segunda é o estágio de propagação efetiva, no qual as primeiras manifestações expostas na estrutura de concreto. A Figura 10 mostra as fases de degradação relativa ao grau de deterioração do aço.

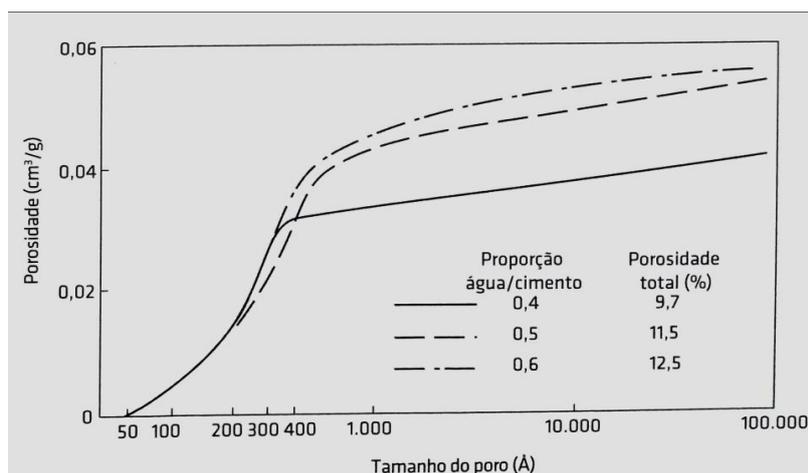
Figura 7 - Efeito da relação água cimento na dimensão dos poros no concreto com cimento Portland puro

água/cimento e um bom grau de hidratação são fatores primordiais na durabilidade do concreto. Helene (2004) deixa claro que esses são os dois principais parâmetros que governam as propriedades como a absorção capilar, permeabilidade, difusividade e propriedades mecânicas como módulo de elasticidade e resistência. A seguir serão mostrados experimentos com diferentes tipos de cimentos e seus correspondentes no Brasil. Serão comparados cimentos com alto teor de escória, cimentos com adição de cinzas volantes e cimentos Portland puros. O gráfico da Figura 6 representa a variação do tamanho do poro e a porosidade em cimentos com diferentes relações a/c.

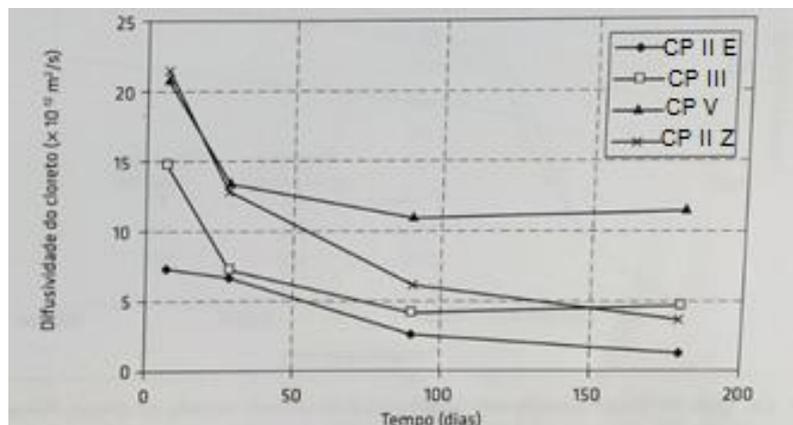
Figura 8 - Efeito do tipo de cimento na resistência do concreto à penetração do cloreto, com a relação água/aglomerante de 0,45

Metha e Monteiro (1994) afirmam que a permeabilidade do concreto é maior que a permeabilidade da pasta de cimento, devido às microfissuras na região da zona de transição entre o agregado e a pasta de cimento, nos intervalos de tempo iniciais de hidratação a região de transição é fraca e vulnerável à fissuração, normalmente causados por esforços diferenciais entre a pasta de cimento e o agregado, retração pela secagem, contração térmica e aplicação de cargas externas. O gráfico da Figura 7 mostra a variação da difusividade do cloreto a depender do cimento utilizado na relação água/cimento de 0,45.

Cimentos com alto teor de escória CEM II/B-S 42,5 R NA (GGBS1, similar ao CP II E 40 no Brasil) e o CEM III/B 42,5 LH HS (GGBS2, similar ao CP III 40 no Brasil), com 34% e 70% de escória respectivamente.

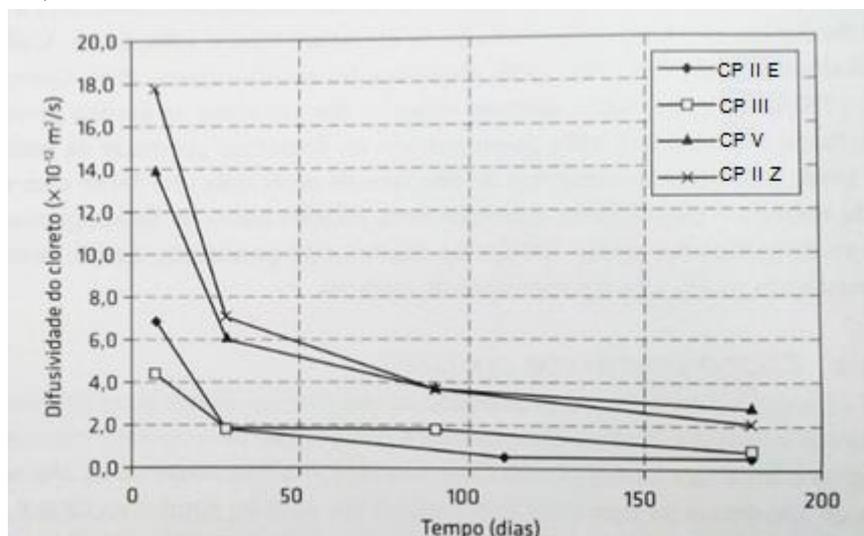
Figura 9- Efeito do tipo de cimento na resistência do concreto à penetração do cloreto, com a relação água/aglomerante de 0,38

O gráfico da Figura 8 mostra a variação da difusividade do cloreto a depender do cimento utilizado na relação água/cimento de 0,38.

Percebe-se que os dois cimentos de escória são bem mais resistentes à penetração do cloreto do que os cimentos de cinzas volantes e consideravelmente mais resistente que o cimento Portland puro. O gráfico da Figura 9 mostra o efeito da permeabilidade do cloreto com a variação do teor de cinzas volantes.

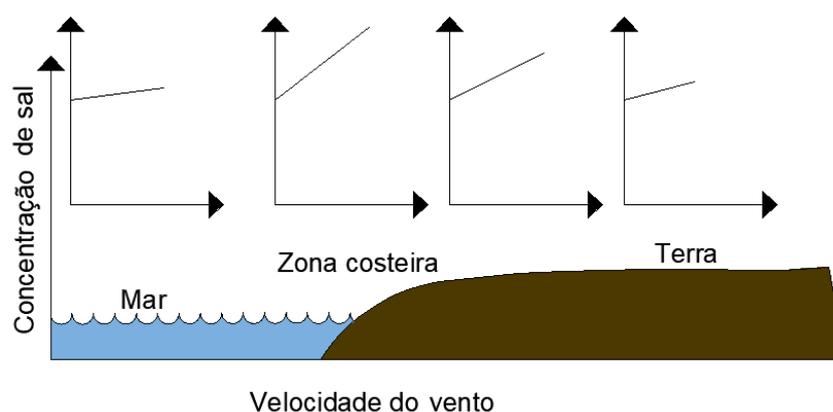
Figura 11 – Esquema da concentração com a velocidade do vento

Gustafsson e Franzén (1996) *apud* Borba Júnior (2011) descrevem que o vento tem uma significativa relação quando o aerossol é transportado na direção do continente. Devido a amplitude, partículas maiores podem alcançar grandes distâncias antes de se depositarem. Morcillo *et al.* (2000) ainda reforça que os ventos com origem do mar são os que atuam no incremento da solução salina, enquanto que os ventos provenientes do continente são desconsiderados.

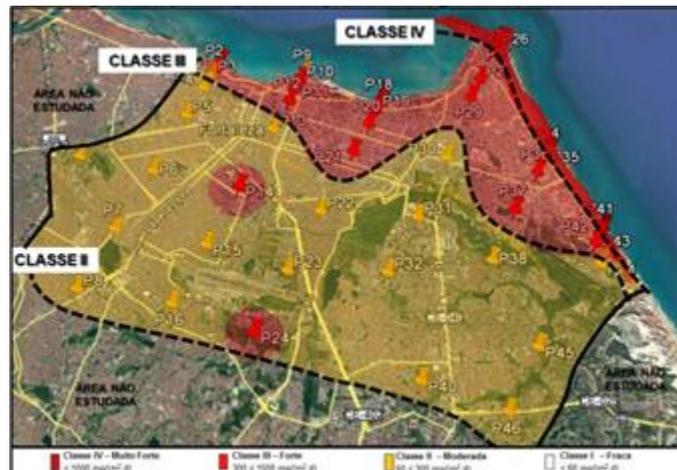
Figura 12 – Proposta de classificação de classe de agressividade ambiental de acordo com Vilasboas (2013)

Para este estudo, a proposta recomendada é a referente aos estudos de Vilasboas (2013), que é a classificação mais conservadora, já que a classe IV (muito forte) cobre uma maior região da Praia do Futuro e a classe III (Forte) cobre grande área da Praia de Iracema. Já na segunda proposta, a classe predominante é a II (Moderada).

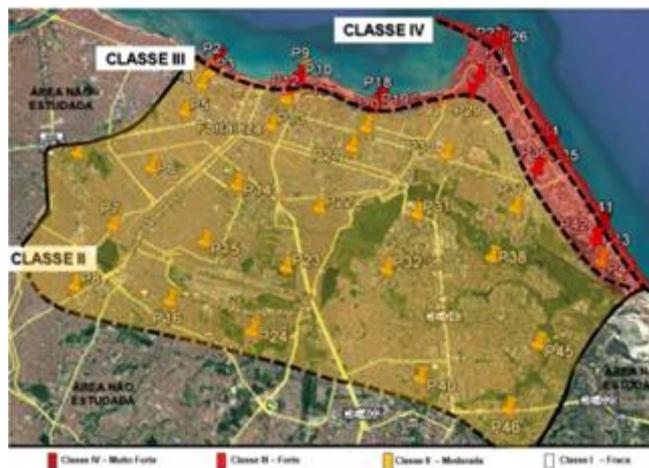
Figura 13 – Proposta de classificação de classe de agressividade ambiental de acordo com Meira *et al.* (2010)

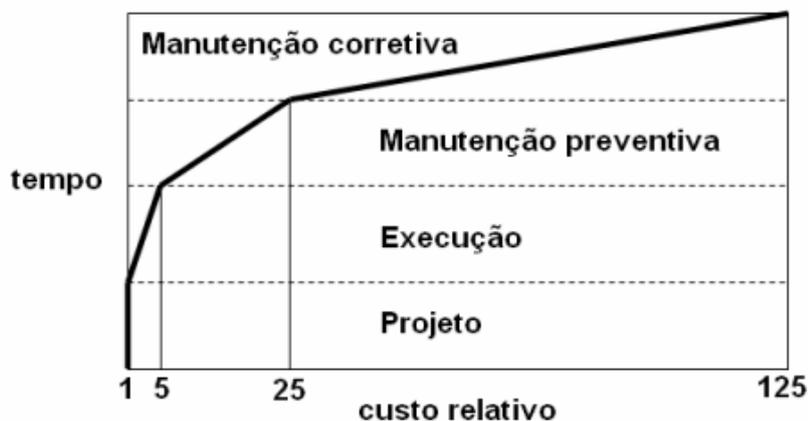
Figura 14- Evolução dos custos de intervenção nas fases da vida da estrutura

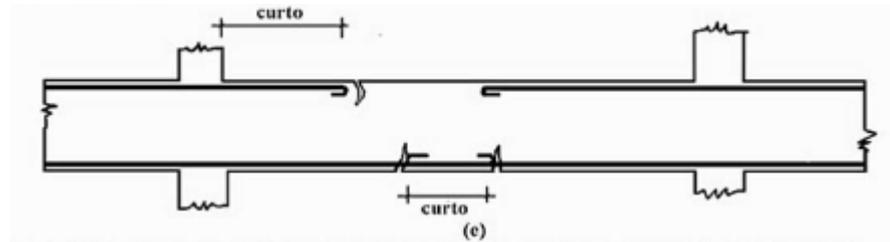
Figura 15 – Erro de detalhamento que favorece o aparecimento de fissuras

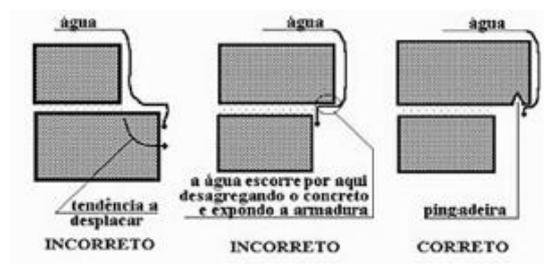
Figura 16– Inadequação ao ambiente que possibilita a desagregação do concreto

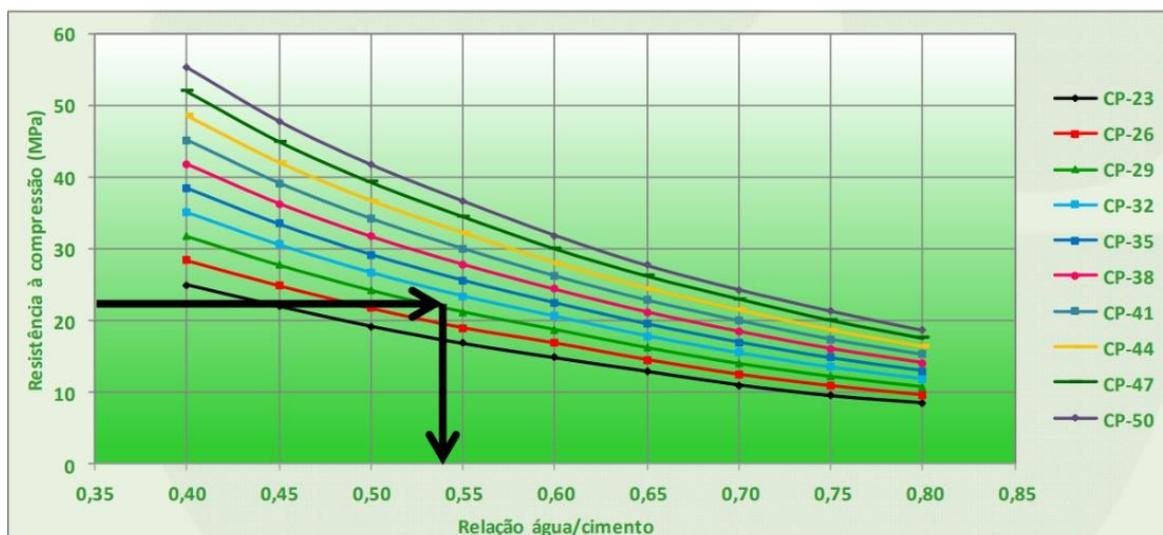
Figura 17 – Gráfico resistência à compressão x relação a/c

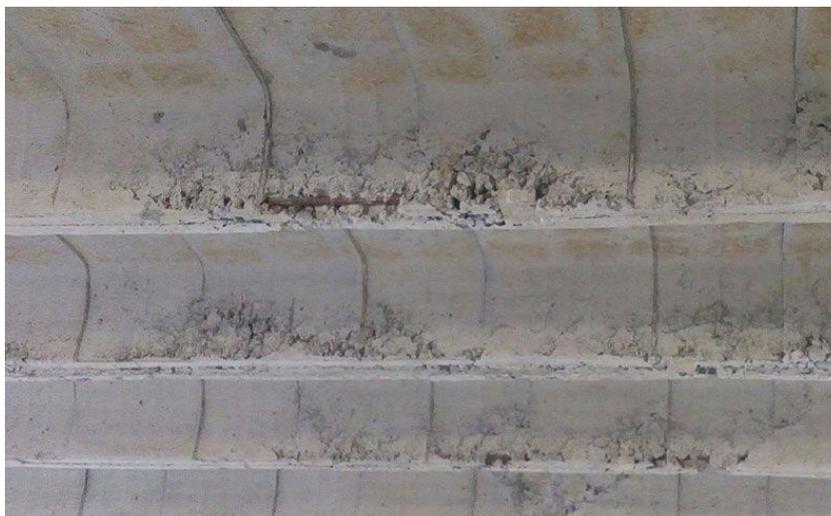
Figura 18 – Vazios de concretagem em uma laje causada por problemas no adensamento e traço do cimento

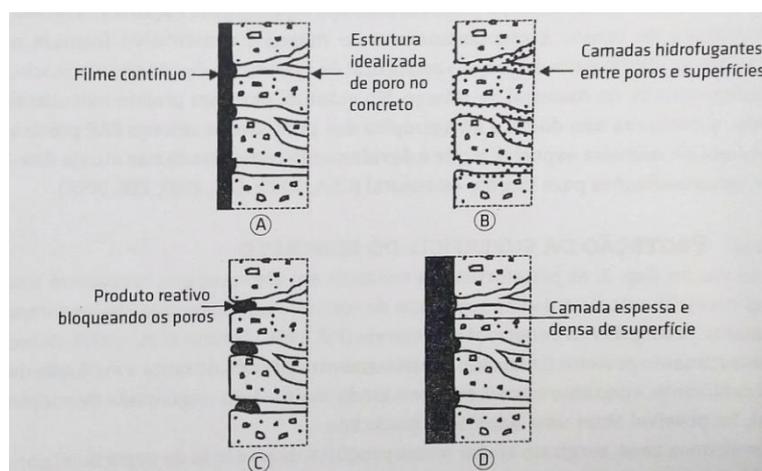
Figura 19 – Representação dos diferentes tipos de proteção superficial do concreto

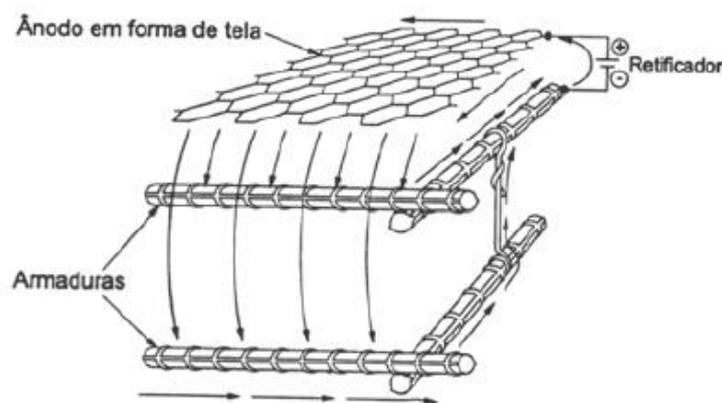
Figura 21 – Ilustração do funcionamento do sistema de proteção catódica por corrente impressa

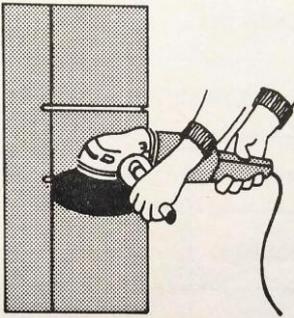
Quadro resumo	
Disco de corte	Procedimento - Adequado para aço e concreto

Manter o disco em posição ortogonal a superfície, tendo delimitado a área de execução antes do início do corte
	Desvantagens
	Requer o uso de mão de obra especializada e acessórios adequados, cuidado para não danificar estribos e armaduras não atingidas por cloretos.
Escarificação manual	Procedimento - Adequado para concreto

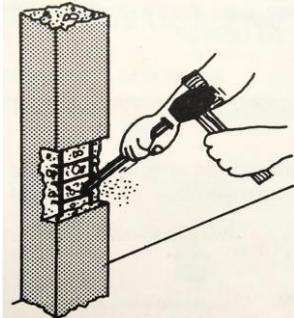
A superfície deve ser escarificada de fora para dentro, deve ser retirado todo o material solto ou mal compactado até atingir o concreto são, propiciando uma superfície rugosa e coesa, para boas condições de aderência, prevendo cimbramento adequado, caso seja necessário
	Vantagens
	Baixo ruído e sem muita poeira e não exige mão de obra especializada
Escarificação mecânica	Procedimento - Adequado para o concreto
	A superfície deve ser escarificada de fora para dentro, de maneira a evitar o lascamento de arestas e cantos. Se tratando de superfícies planas deve-se remover a nata superficial e fornecer rugosidade ao concreto, deve ser retirado todo o material solto ou mal compactado até atingir o concreto são, propiciando uma superfície rugosa e coesa, para boas condições de aderência, prevendo cimbramento adequado, caso seja necessário

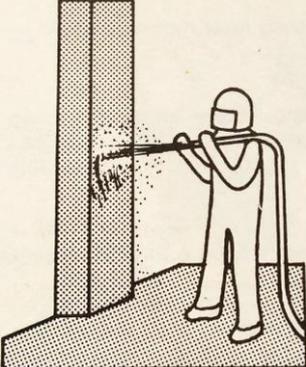
Jato de areia úmido	Procedimento - Adequado para aço e concreto

Manter o bico de jato em uma posição ortogonal à superfície de aplicação, a um metro de distância, o movimento deve ser feito em círculos, de maneira a distribuir o material uniformemente e remover todos os resíduos que prejudicam a aderência
	Vantagens
	Prepara as superfícies a serem recuperadas ou reforçadas, eliminando as partículas soltas e removendo o material que possa vir a prejudicar a aderência, permite a limpeza da armadura, eliminando as camadas corroídas e ausência de pó com o jato úmido
	Desvantagens
Não remove frações de espessura maiores que 3mm, em alguns casos, não dispensa a escarificação prévia.	
Disco de desbaste	Procedimento - Adequado para aço e concreto

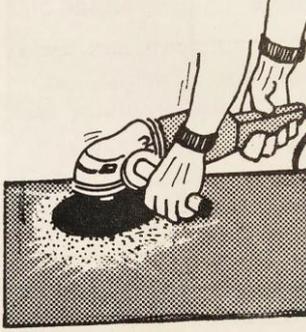
Aplicar o disco com lixa sobre a superfície, efetuando o desbaste em camadas ou passadas cruzadas a 90°, desbastar finas camadas por vez, mantendo a superfície uniforme

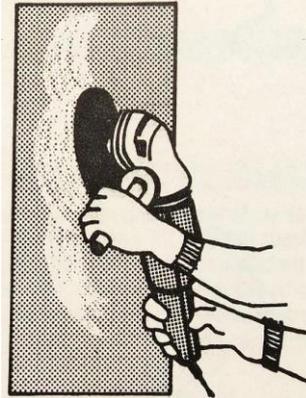
Manter a lixa paralela à superfície em tratamento, buscando efetuar movimentos circulares
	Vantagens
	Remove as impurezas existentes na superfície do concreto, abrindo e limpando os poros, remove a carepa de laminação e a crosta de corrosão superficial das chapas metálicas, permite a regularização da superfície e a remoção de eflorescências.
	Desvantagens
Provoca elevado grau de sujeira e poeira no ambiente, requer o uso de EPI's

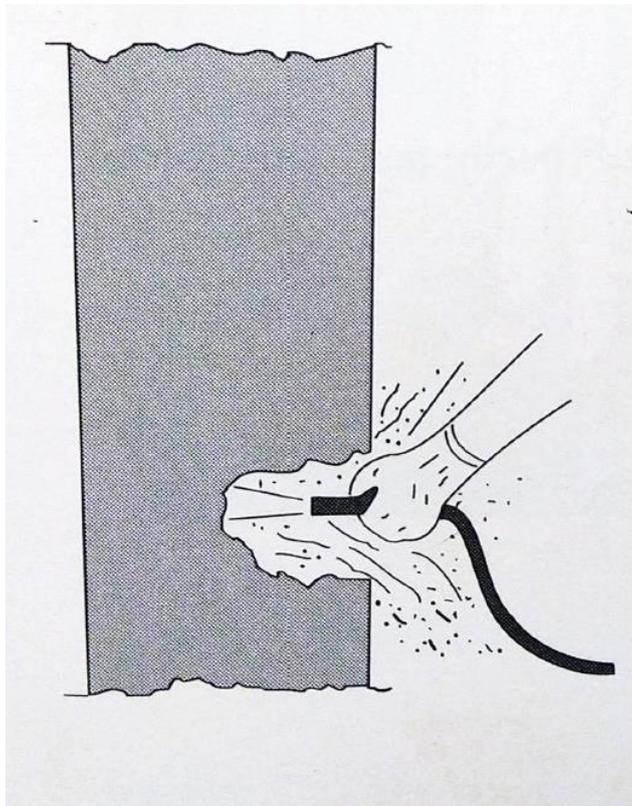
Figura 22 – Jateamento de ar comprimido para a remoção de pó

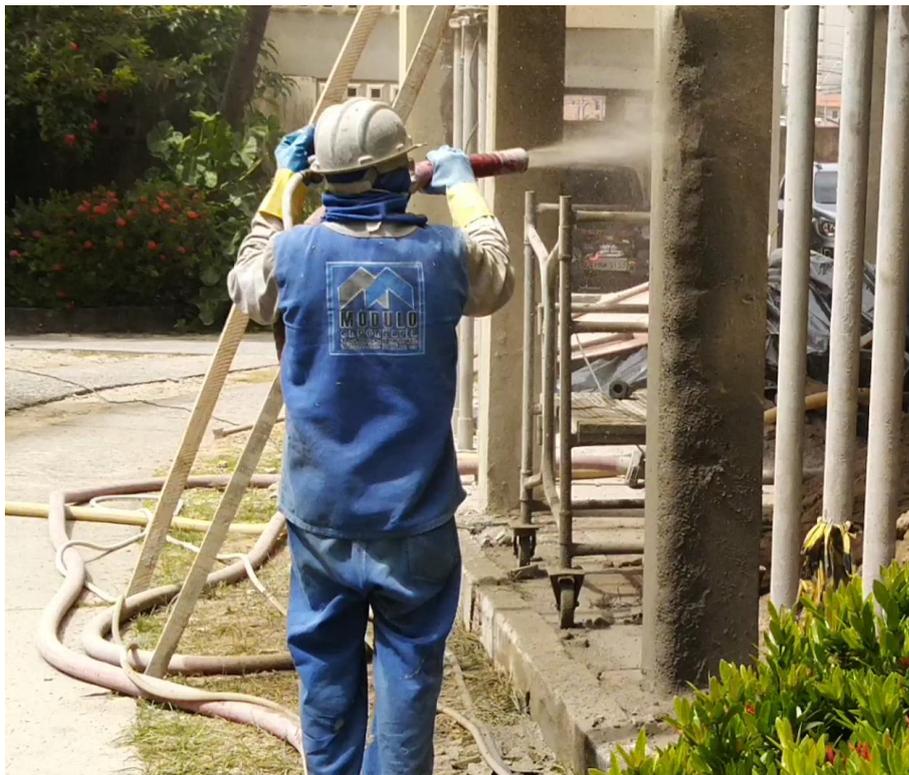
Figura 23 - Utilização da técnica do concreto projetado

Cánovas (1989) e Helene (1997) dividem a colocação do novo concreto em reparos localizados e reparos em grandes áreas. Para reparos localizados, esses autores recomendam o emprego de argamassas de cimento Portland ou resina epóxi, colocadas pelo método tradicional, já para grandes áreas o concreto projetado ganha mais eficiência no processo. A técnica do concreto projetado consiste em conduzir, por uma mangueira, concreto ou argamassa, projetando-o em grande velocidade. O acabamento do concreto projetado se dá com uma desempenadeira. A técnica está representada na Figura 23. A Figura 24 representa a síntese de um dos tipos de procedimentos usados em reparos superficiais localizados em pequenas profundidades, sendo ela menor ou igual a 2,5 cm.

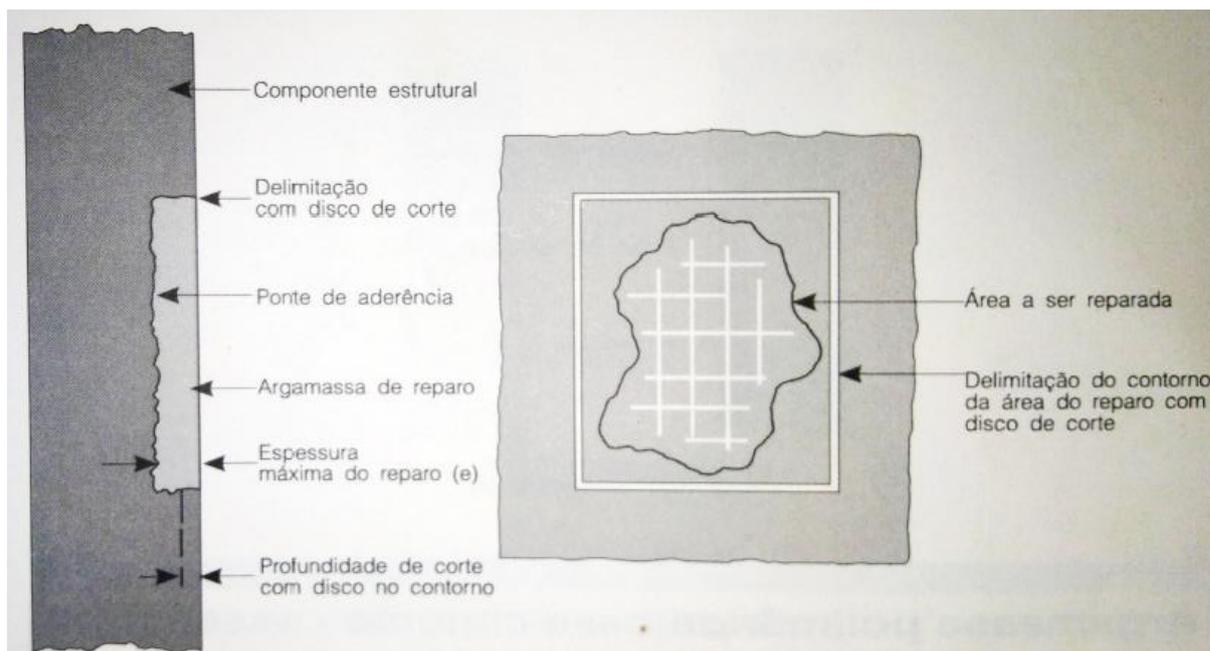
Figura 24 – Delimitação da área de reparo e execução do serviço em pequenas profundidades

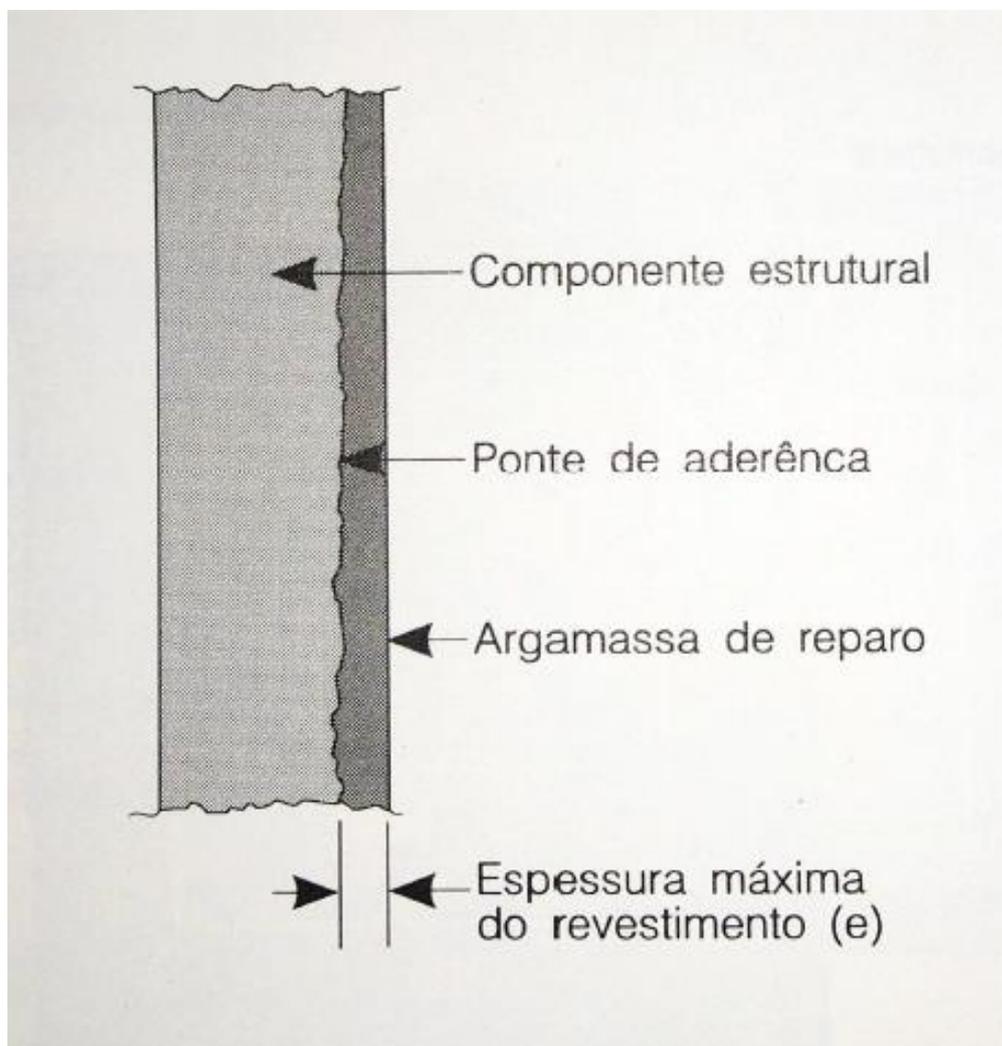
Figura 25 – Representação de procedimento para reparos superficiais em grandes áreas

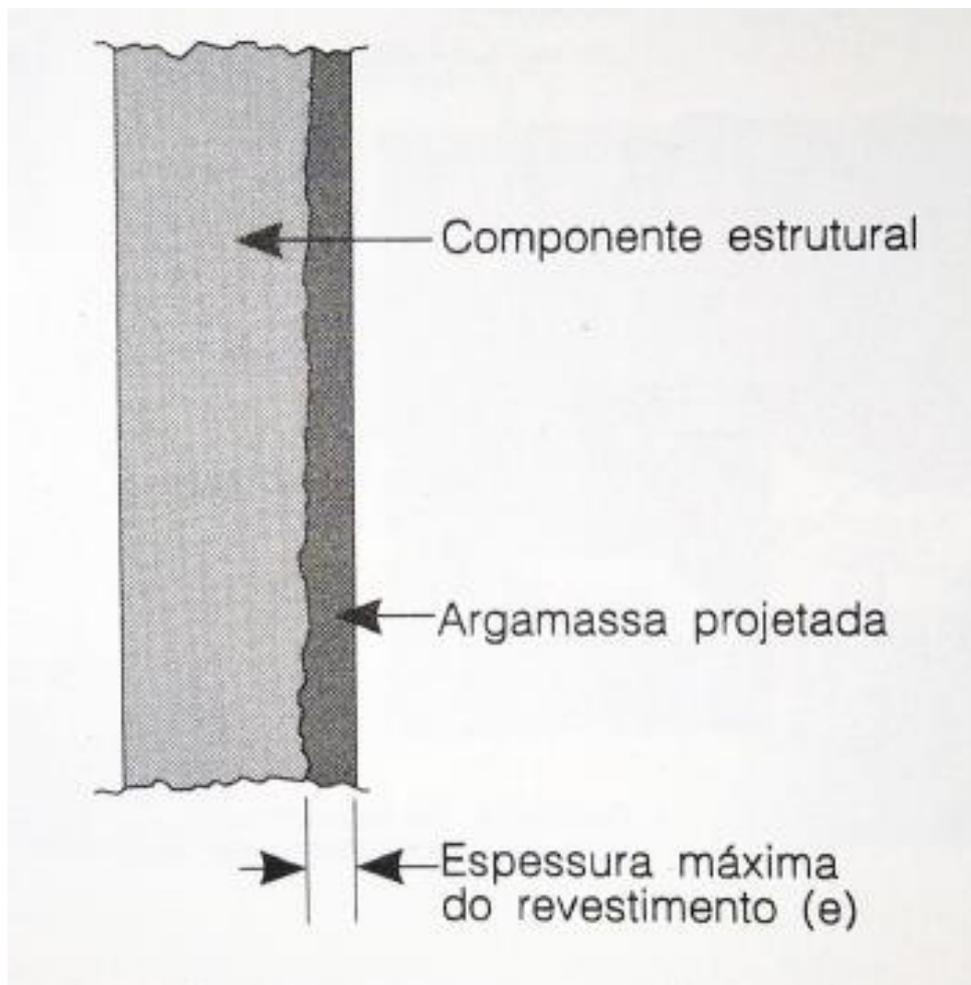
Figura 26 - Representação de procedimento para reparos superficiais com concreto projetado

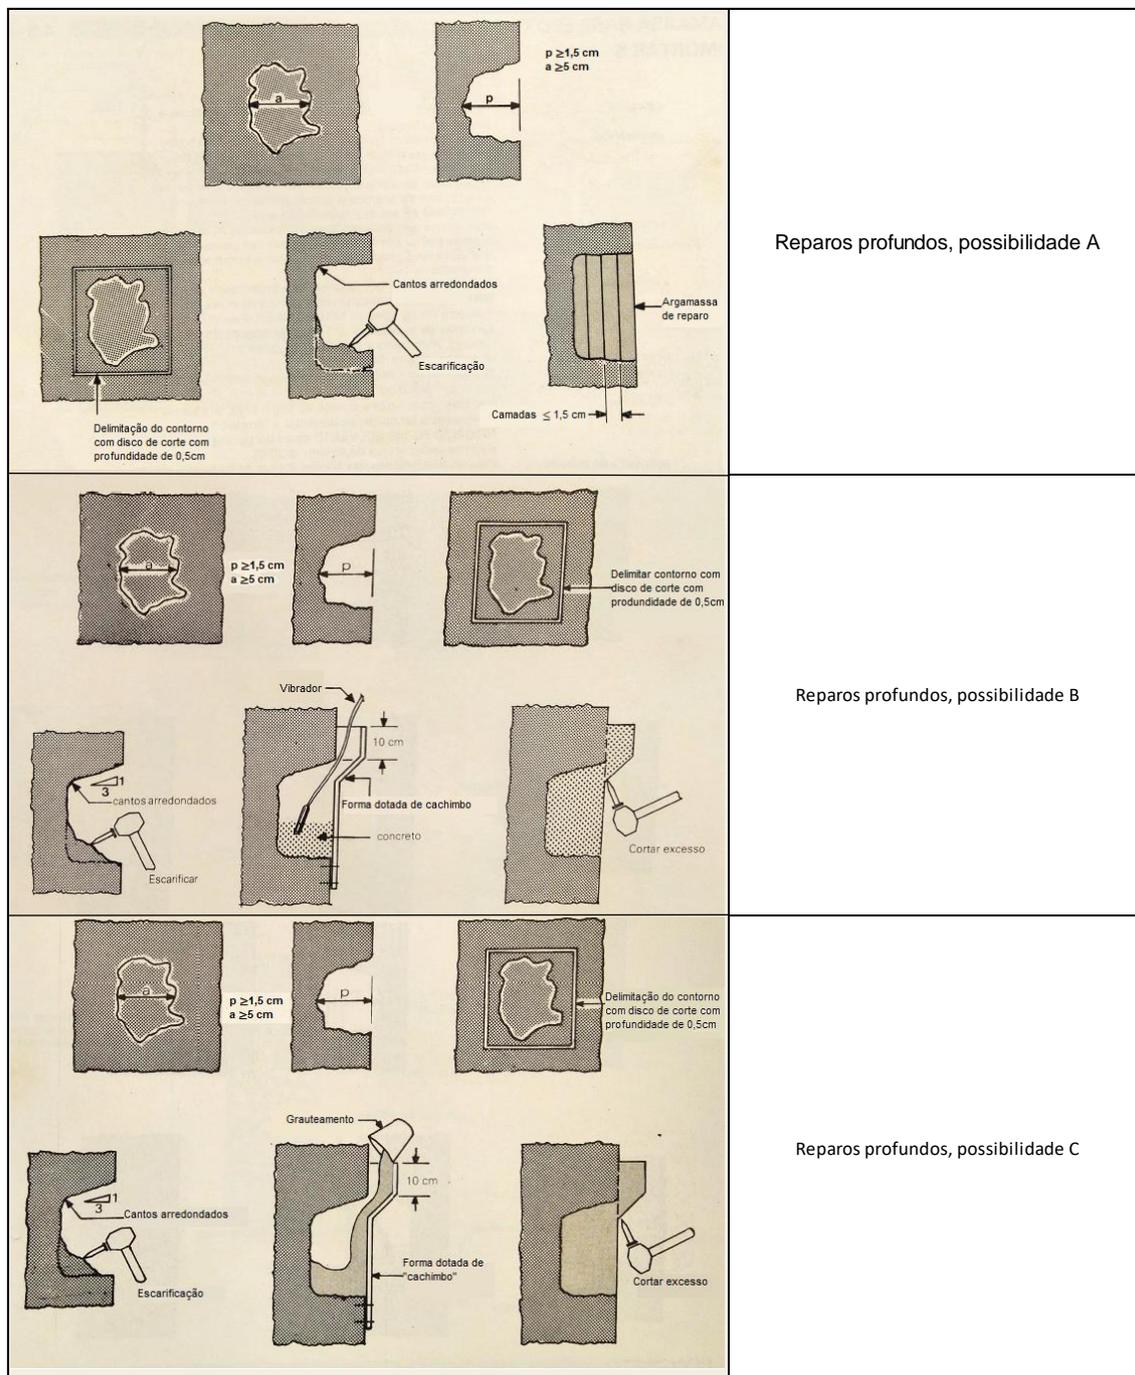
Quadro 4 – Possibilidades de reparos profundos a depender dos materiais escolhidos

O Quadro 4 mostra diferentes tipos de procedimentos para o preenchimento em reparos profundos, o qual a profundidade de intervenção parte de 5,0 cm e normalmente atinge as armaduras. Alguns autores ainda citam o semi-profundo, no intervalo entre o 2,5 cm e 5,0 cm. O Quadro 4 ainda mostra opções de preenchimento, a depender da escolha do tipo de enchimento, argamassa de reparo, graute ou concreto.

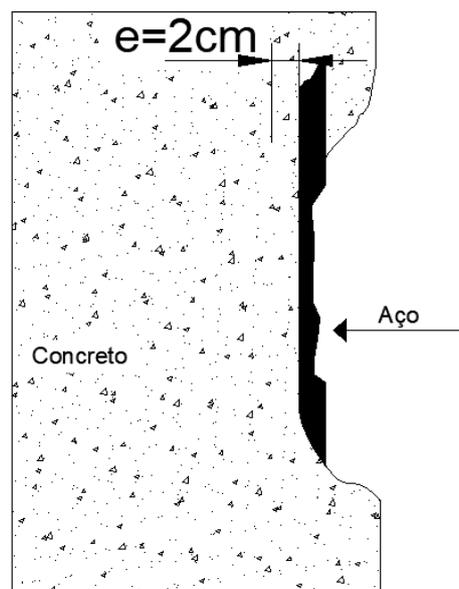
Figura 27 – Corte recomendado além da armadura para garantir ambiente alcalino para o aço

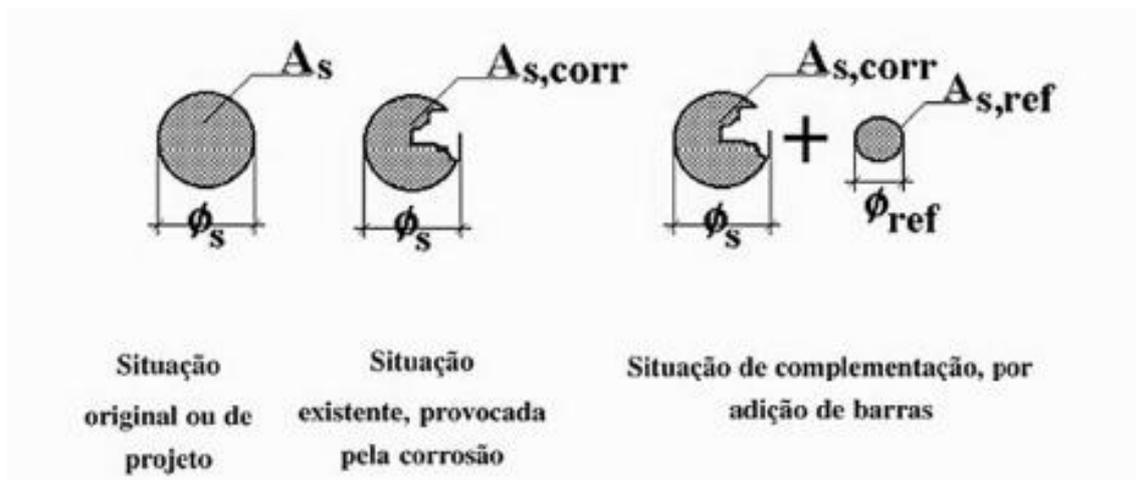
Figura 28 – Restituição da seção original de aço adicionando-se novas barras

Após o exame das condições das armaduras, é feita uma análise para decidir ou não a necessidade de adição de novas barras de aço para recompor a área original. Souza e Ripier (2009) dividem os métodos de decisão para uma análise de barras isoladas e das barras totais que compõe a seção transversal da peça. O primeiro se a redução da seção da barra, ou somatório das áreas das barras, corroída tiver ultrapassado 15%. O segundo se o diâmetro equivalente da barra corroída tiver perdido 10% do seu diâmetro inicial. Esses limites são

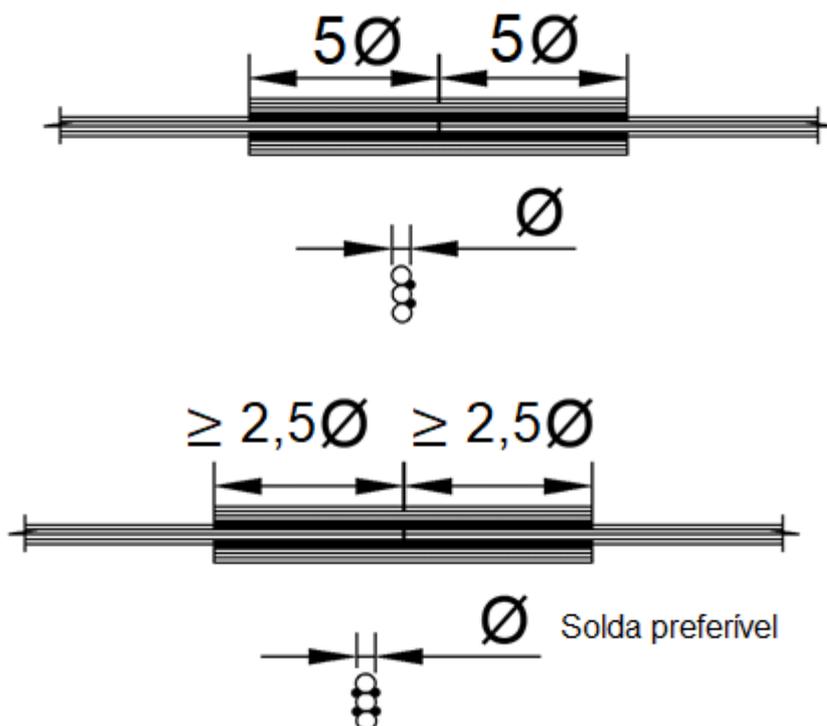
Figura 29– Emenda por solda aceitável e a recomendada

Cánovas (1989) recomenda um traspasse de 10 diâmetros quando feito por solda e 40 diâmetros se for executado por amarração com arame. Souza e Rippier (2009) aconselham que, para a ancoragem com resina epóxi, a ancoragem poderá ser reduzida a 40% do comprimento de ancoragem calculado (l_b) e, caso se use graute, a ancoragem é reduzida a 70% do comprimento de ancoragem calculado (l_b). Helene (1992) recomenda diferentes comprimentos de solda, a depender da escolha do executante. A Figura 29 representa a extensão de solda recomendada por Helene (1992) para garantir a transmissão de esforços.

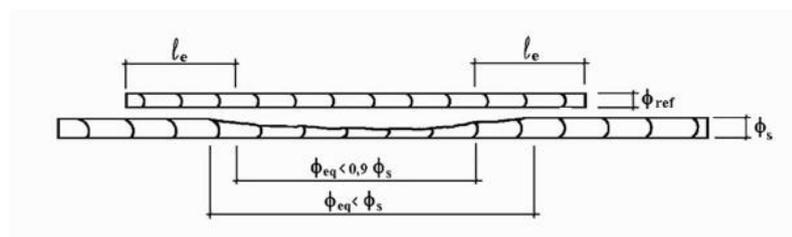
Figura 30 – Emenda entre as barras remanescentes e as complementares

A Figura 30 mostra o procedimento ancoragem de uma barra nova em uma barra danificada, recompondo a seção original. O “ l_e ” é o comprimento de ancoragem equivalente a depender do material cimentício utilizado para a ancoragem.

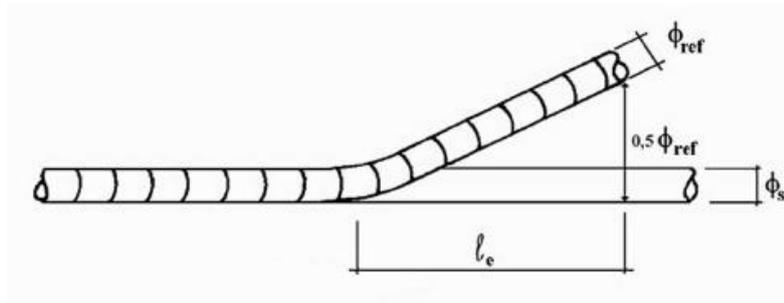
Figura 31– Pequena inclinação das barras são recomendadas para a mobilização contributiva do concreto envolvente

A figura 31 mostra uma recomendação para otimizar a mobilização do concreto envolvente à armadura.
