UNIVERSIDADE FEDERAL DO CEARÁ
INSTITUTO DE CIÊNCIAS DO MAR
CURSO DE OCEANOGRAFIA

**EROSÃO COSTEIRA E SUAS IMPLICAÇÕES NA PRAIA DE MORRO BRANCO,
CEARÁ, BRASIL**

Trabalho de conclusão de curso apresentado ao Curso de Oceanografia do Instituto de Ciências do Mar da Universidade Federal do Ceará, como um dos requisitos para obtenção do título de Bacharel em Oceanografia.

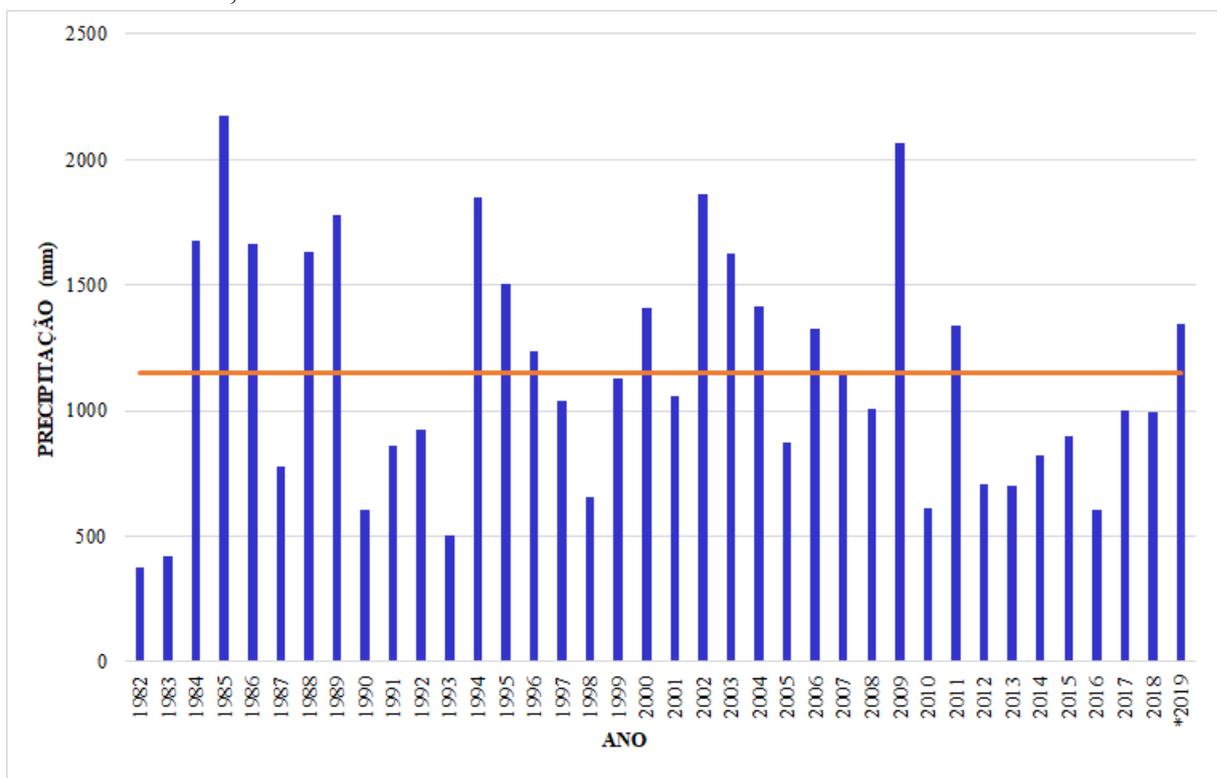
Gráfico 1 - Série histórica de dados pluviométricos entre os anos de 1982 e 2019 para a praia de Morro Branco, Ceará

exceção dos anos de 2011 e 2019. Com isso, esta última década foi marcada por menores quantidade de sedimentos oriundos de corpos hídricos em direção à praia, uma vez que, estes também são responsáveis por incremento sedimentar na zona costeira. Um dos fatores que contribui para isso é a construção de barragens. Pinheiro (2003) alerta que as barragens construídas para abastecer cidades podem trazer impactos, tais como o processo de assoreamento dos cursos fluviais à montante, e à jusante intensificam o emagrecimento das praias.

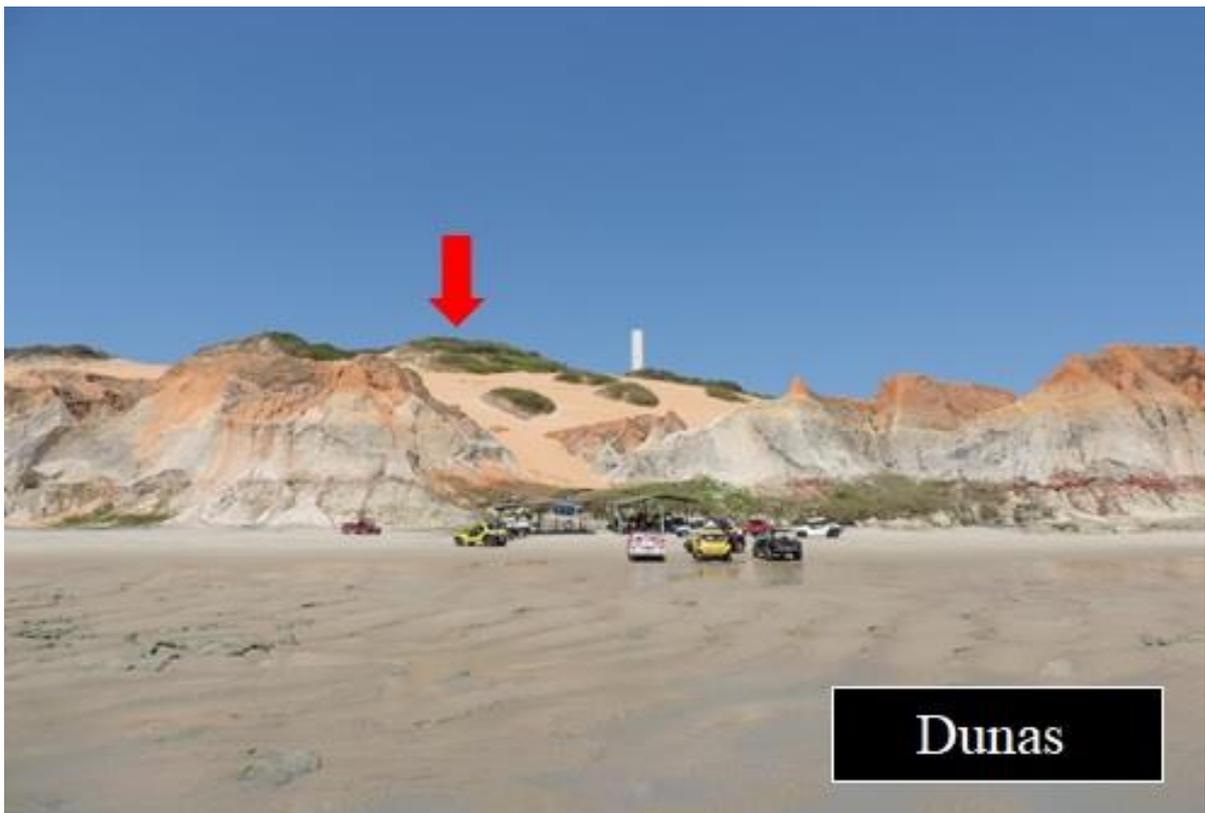
Figura 2 - Dunas fixas à retaguarda do Monumento Natural das Falésias de Beberibe, localizado na praia de Morro Branco.

Barroso (2010) cita a presença de dunas móveis, fixas e paleodunas na praia de Morro Branco. Silva (2008) destaca que as dunas móveis da área de estudo são tipo barcanas, feições erosivas do tipo “*blowouts*” e conta com a presença de corredores de deflação. Ela são formadas de areias quartzosas, de granulação média a fina, sua coloração é esbranquiçadas, amareladas e alaranjadas (Silva et al., 2008). As dunas móveis localizam-se a retaguarda das falésias com vegetação em processo de consolidação, enquanto as dunas fixas são encontradas em direção ao interior do continente, apresentando uma vegetação mais consolidada, de acordo com a figura 2.

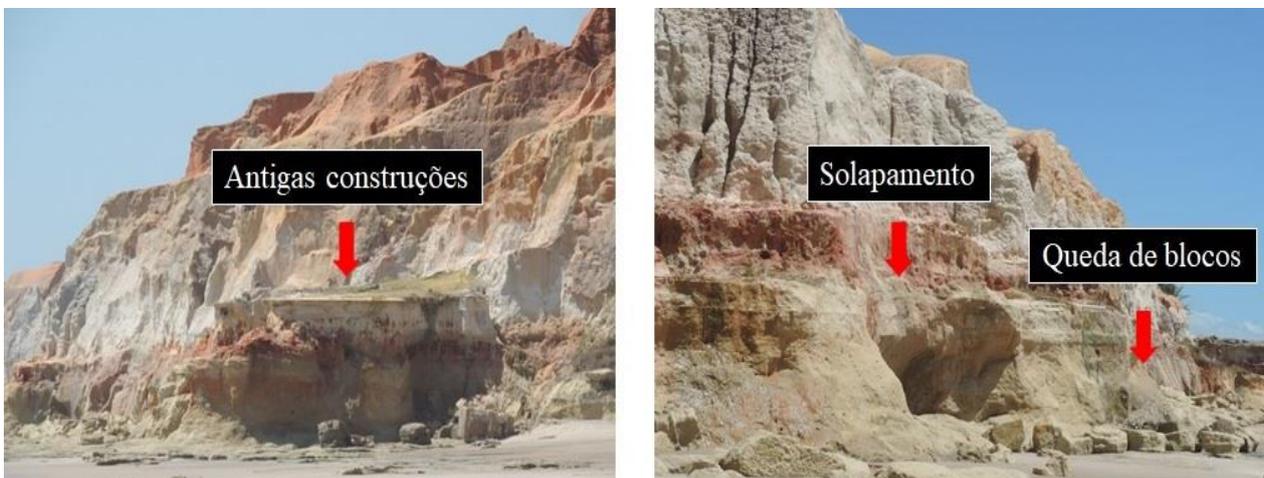
Figura 3 - Falésias ativas do Monumento Natural mostrando processos erosivos como solapamento, queda de blocos e resquícios de antigas construções.

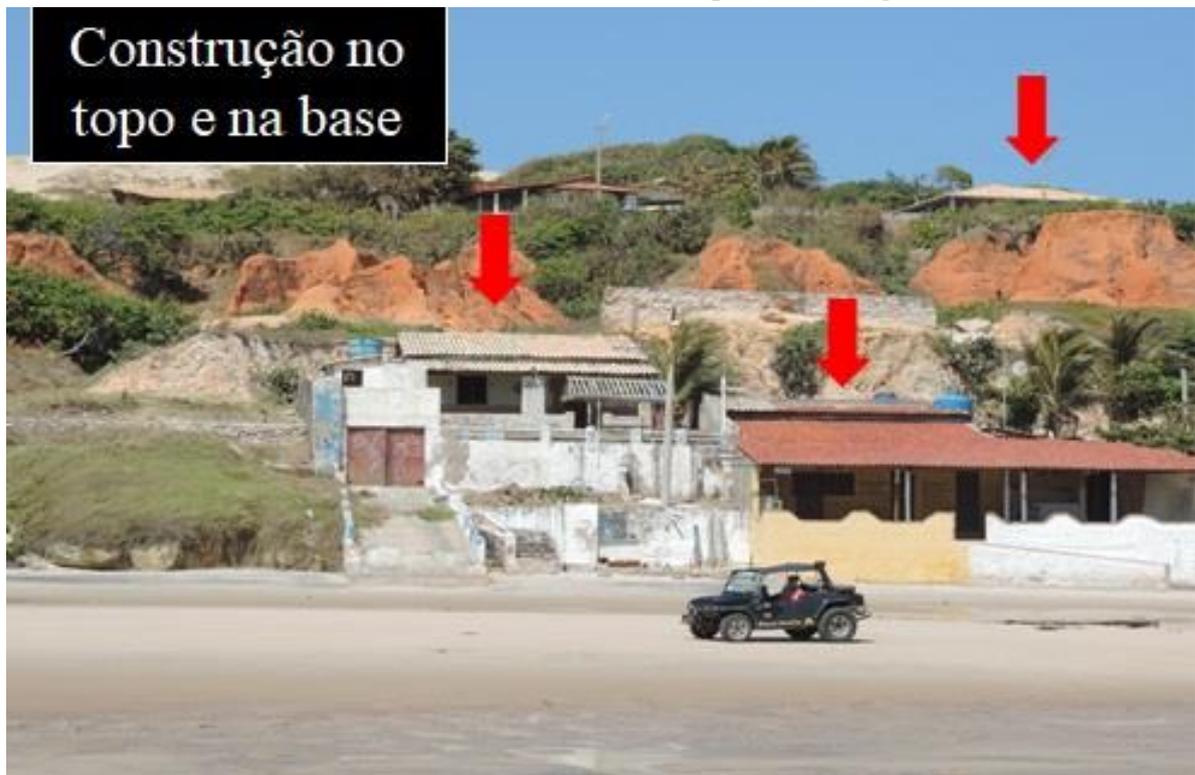
Figura 4 - Ocupação na base e no topo de falésias inativas na praia de Morro Branco, mostrando transito de veículos de passeio na região.

As falésias mortas ou inativas, por sua vez, estão comumente associadas com a presença de vegetação, como o *Anacardium occidentale* (cajuzeiro), alguns cactos e gramíneas (SILVA, 2008). Nelas são mais comuns a ação erosiva oriunda de ventos e chuvas. A ocupação também é mais comum nas falésias, uma vez que, grande parte delas estão mais próximas à malha urbana e, além disso, pelo fato de estarem fora da zona que abrange o Monumento Natural. A figura 4 mostra a ocupação por casas de veraneio e de nativos no topo e na base das falésias.

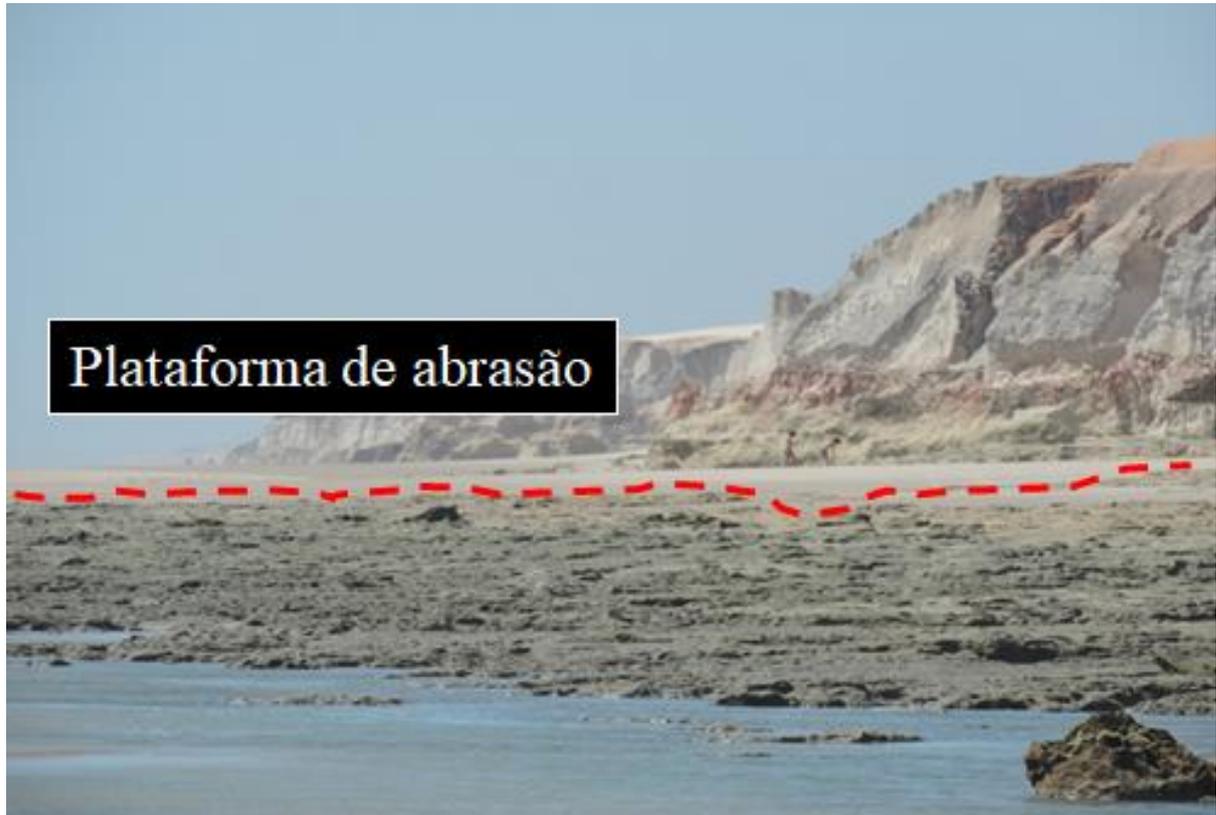
Figura 5 - Plataforma de abrasão oriundas da Formação Tibau na praia de Morro Branco, adjacente às falésias arenosas.

Há, ainda, a presença de plataformas de abrasão que, por vezes, afloram paralelamente às falésias da região, como é mostrado na figura 5 (CASTELO BRANCO, 2003; MORAIS et al., 2006). As plataformas de abrasão caracterizadas por Castelo-Branco (2003) são representantes da Formação Tibau, devido à sua formação por lentes de argilominerais, possuem uma composição mais resistente em relação às fácies sedimentares superiores, com isso apresentam maior resistência à erosão proporcionadas pela ação das marés e/ou ondas atuantes. Assim, a parte superior é erodida e os sedimentos são transportados pela ação das ondas e ventos, enquanto a região mais resistente na base permanece, sendo indicadores de variação da linha das falésias.

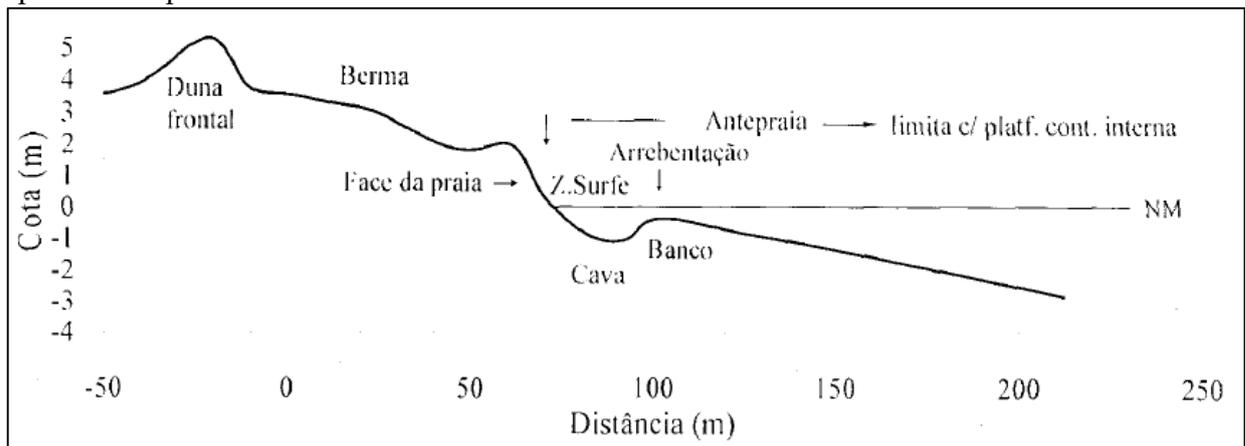
Figura 6 - Terminologia das subdivisões do ambiente praial, em duna frontal, berma, face da praia e antepraia.

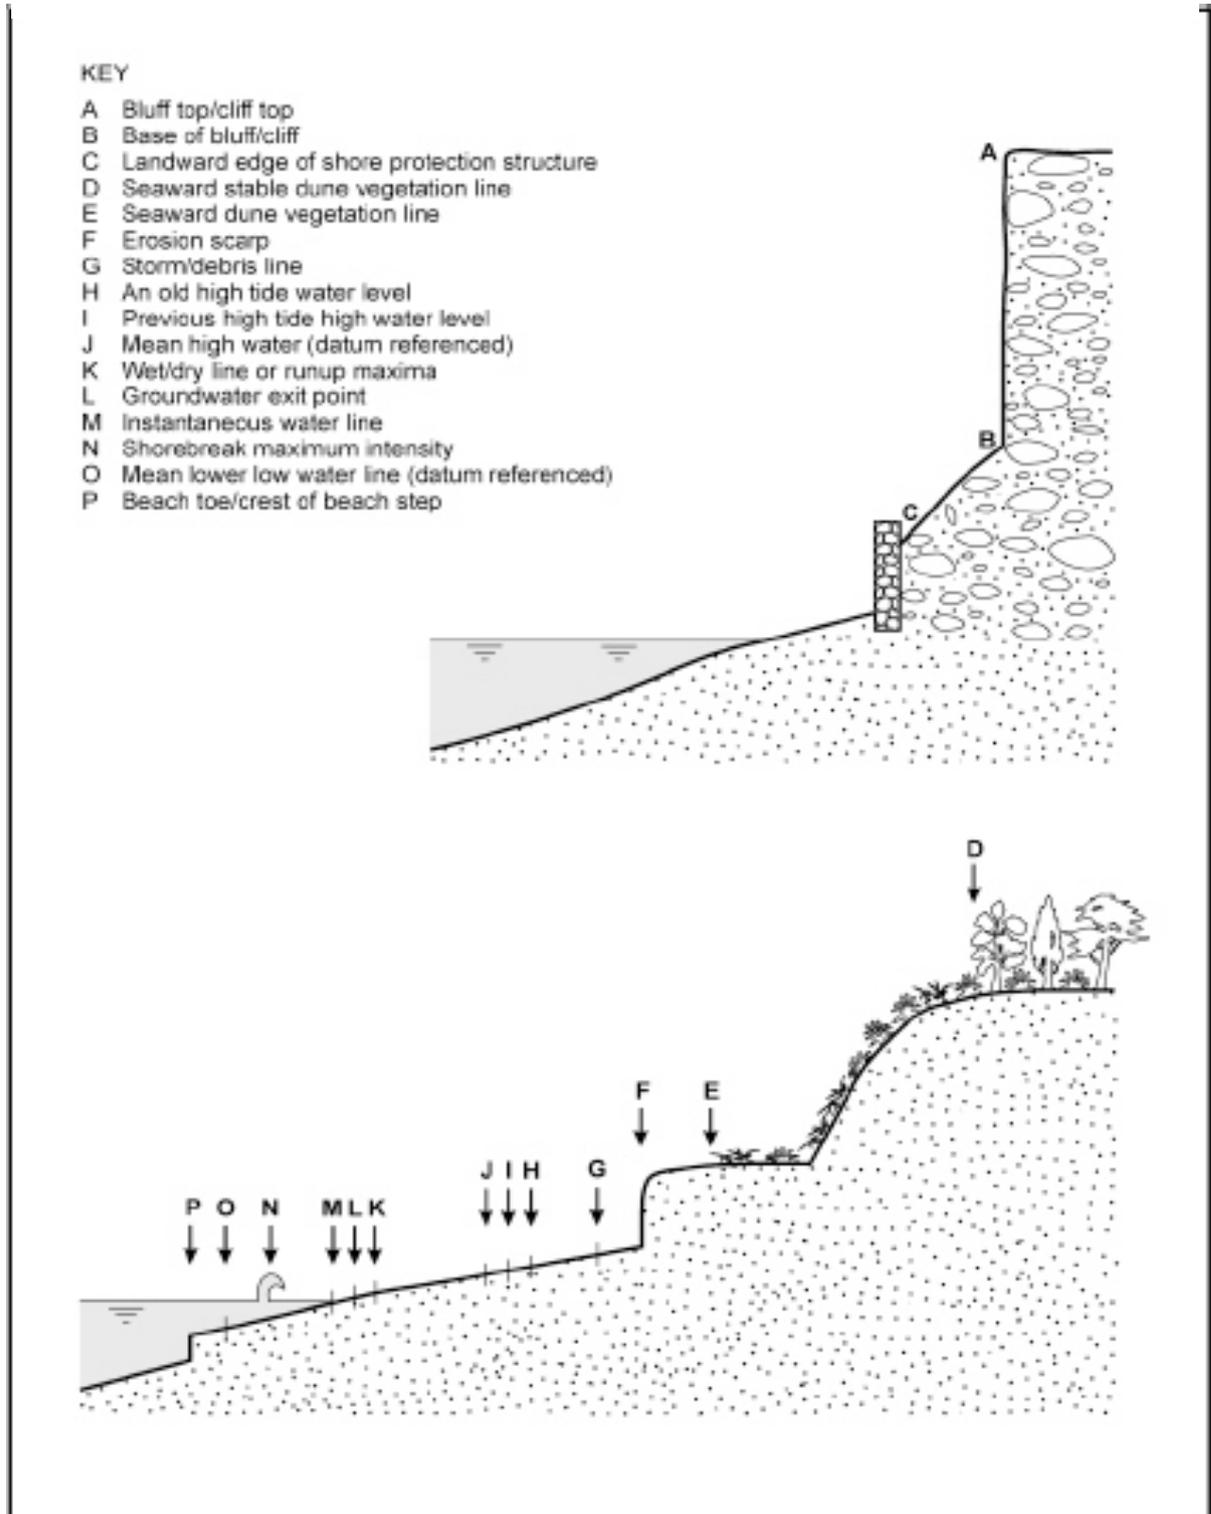
Figura 7 - Um compilado de indicadores de linha de costa: A- todo de falésias, B- base de falésias; C- estrutura de proteção costeira; D- estabilização de vegetação de duna; E- linha de vegetação; F- erosão de escarpa; G- linha de tempestade; H- nível de maré alta antiga; I- nível alto de água; J - altura média de água; K - linha entre seco e molhado; L - ponto de saída de água de subterrâneas; M - linha de água instantânea; O - média da linha de maré baixa; P - profundidade de fechamento.

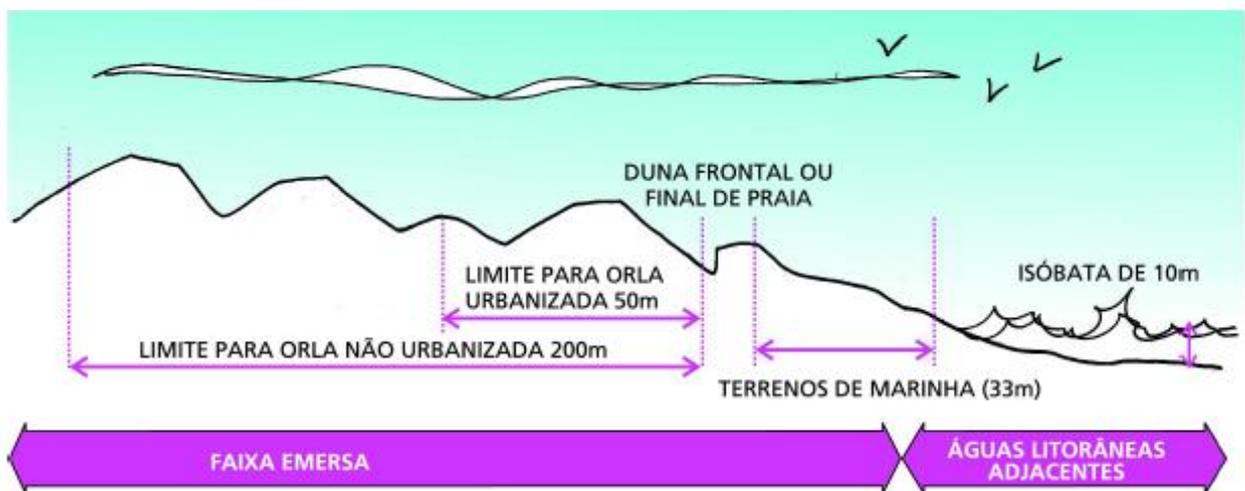
Figura 8 - Ocupação do solo referente ao Projeto Orla a nível federal, indicando limite para a orla não urbanizada de 200m, orla urbanizada de 50m e terrenos de marinha de 33m.

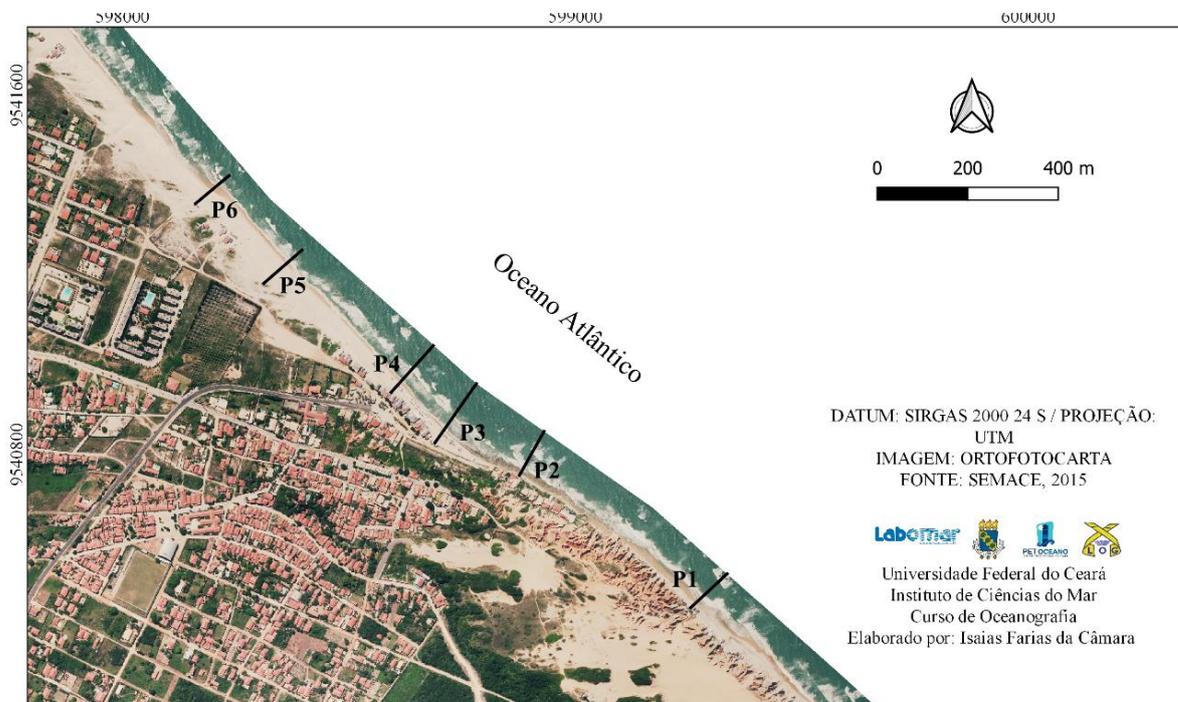
Figura 10 - Localização dos 06 perfis topográficos de monitoramento na praia de Morro Branco (Beberibe).

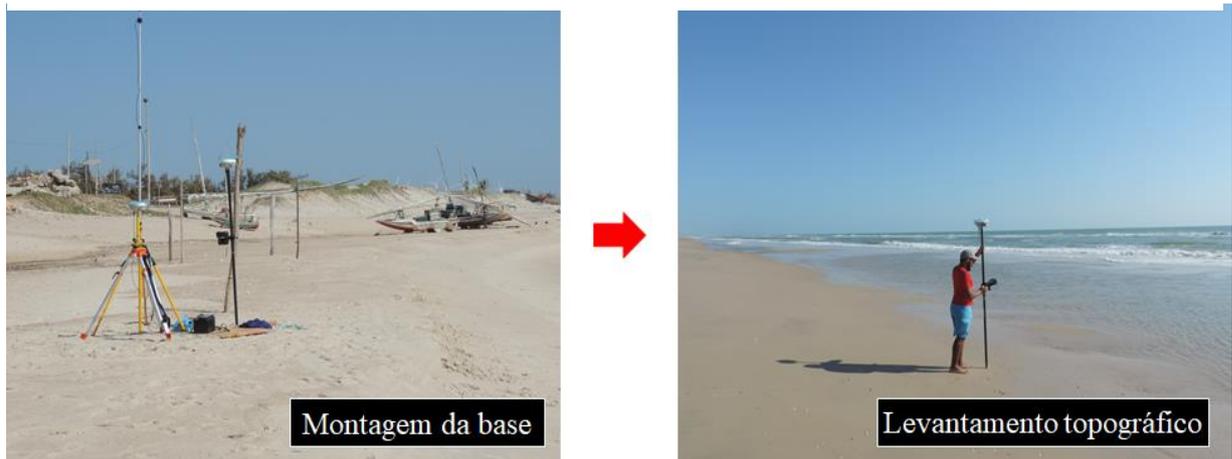
Figura 11 – Etapa de campo para aquisição de dados de perfis topográficos com um receptor RTK na praia de Morro Branco (Beberibe).

Para isso, foi utilizado um receptor RTK (*Real Time Kinematic*) da marca *Trimble* e *South Galaxy G1S plus RTK* para o levantamento geodésico por posicionamento relativo que

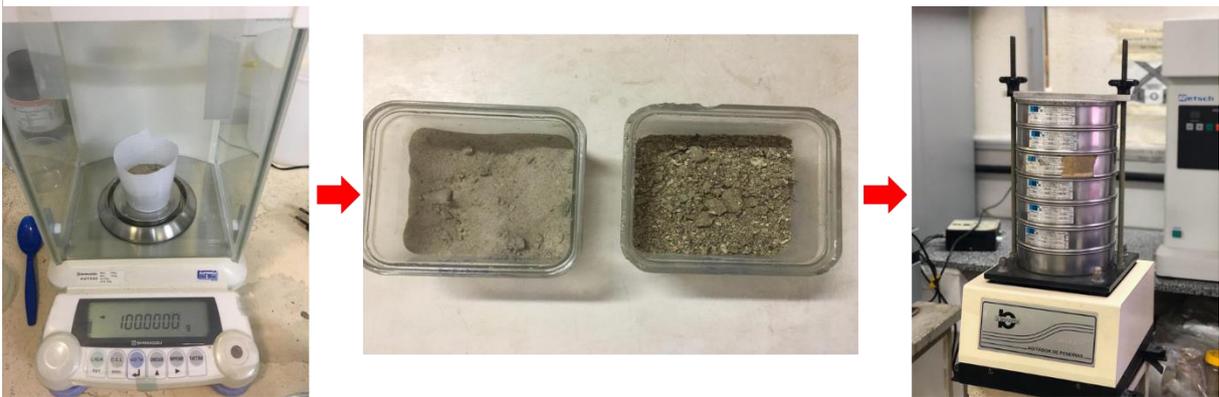
Figura 13 – Análise da granulometria de acordo com a metodologia proposta por Suguio (1973), de peneiramento a seco das amostras.

A granulometria seca é realizada com o auxílio de um jogo de 11 peneiras com diferentes malhas constituídas de aberturas que contemplam desde cascalhos até frações mais finas de sedimentos. O processamento é feito em um agitador mecânico (*rot-up*). Por fim, depois de 10 minutos em funcionamento, todas as peneiras são pesadas e o teor de material em cada uma delas é anotado.

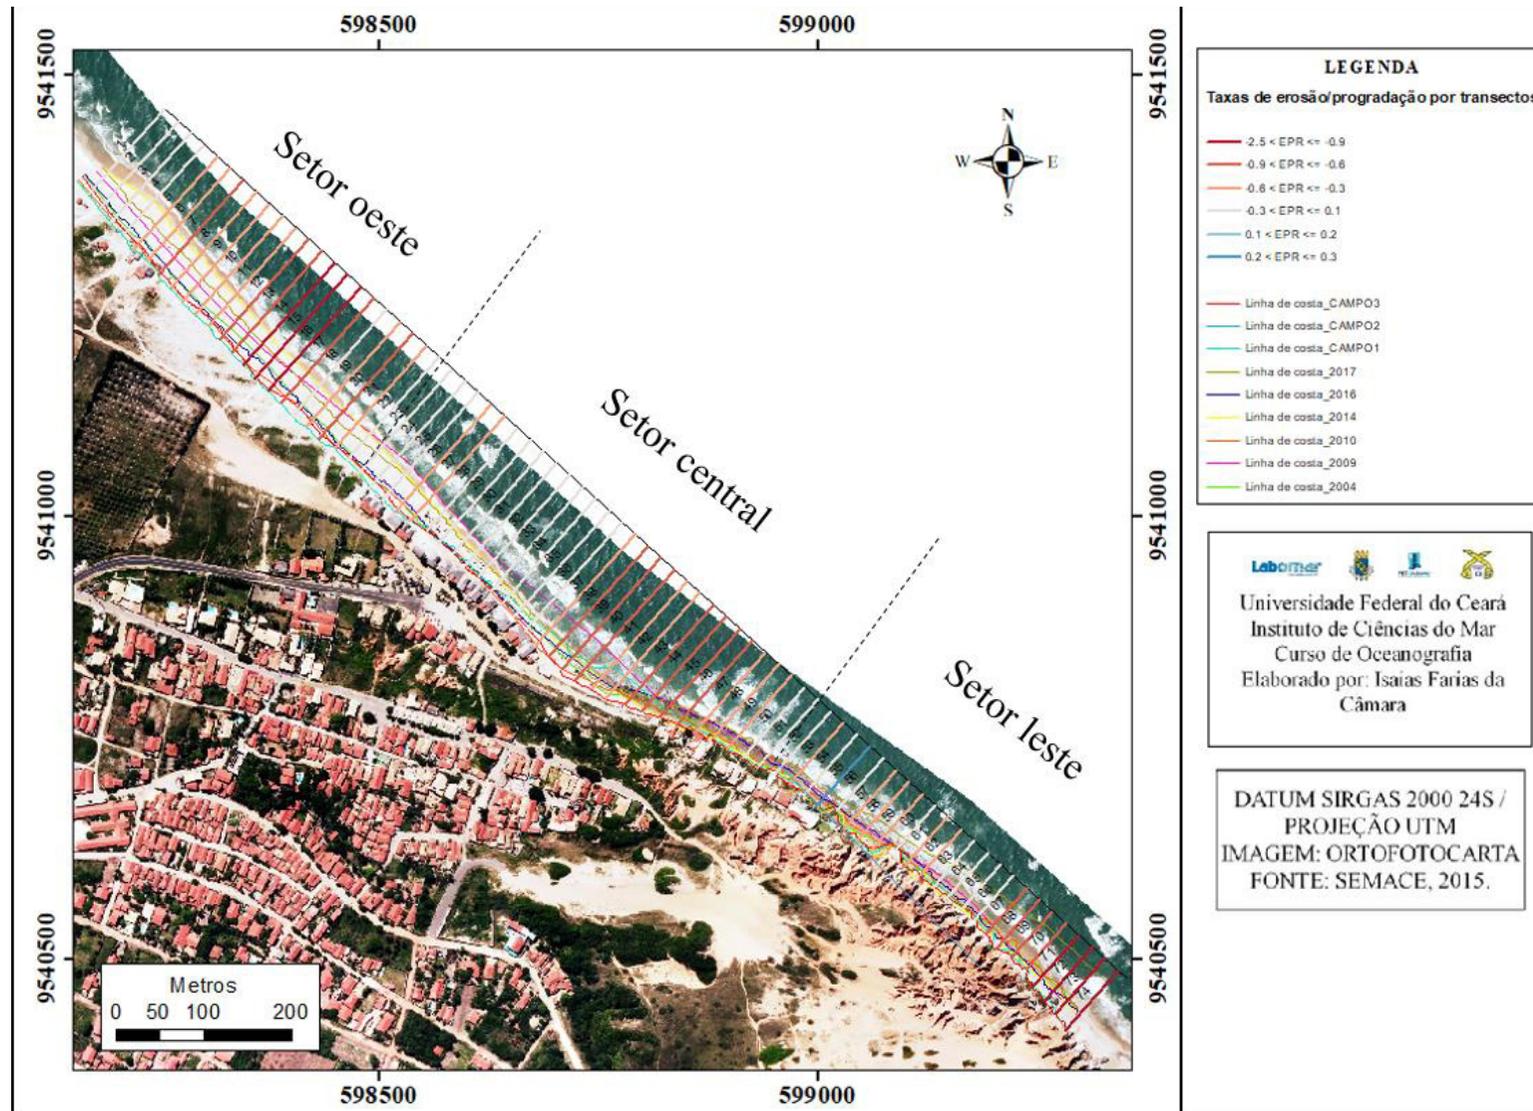
Figura 14 - Linhas de costas dos últimos 15 anos (2004-2019) na praia de Morro Branco, divididas em setor oeste, setor central e setor leste baseado no método do EPR.

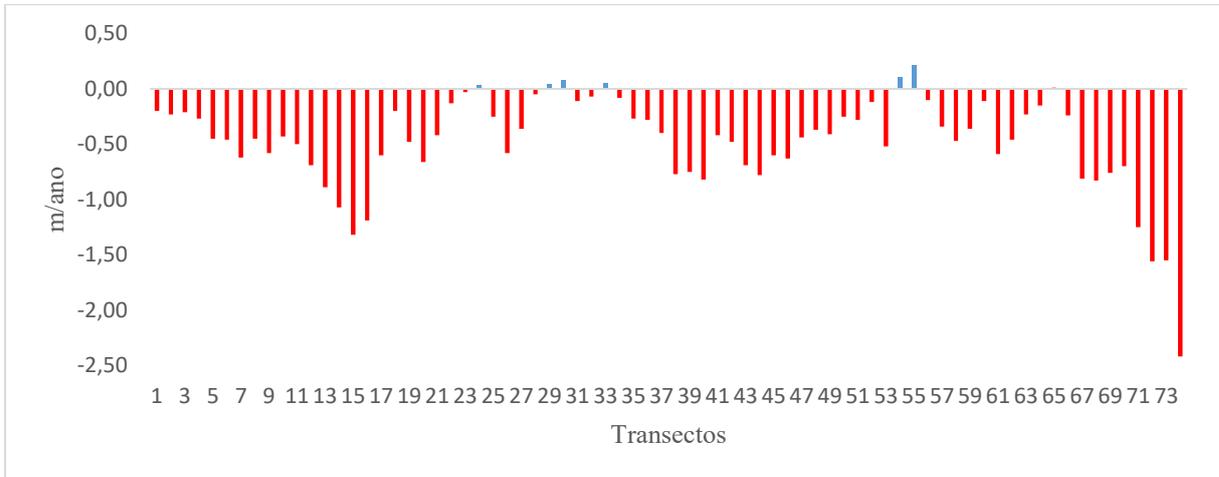
Gráfico 2 - Variação da linha de costa - 2004/2019 – EPR (*End Point Rate*) na praia de Morro Branco.

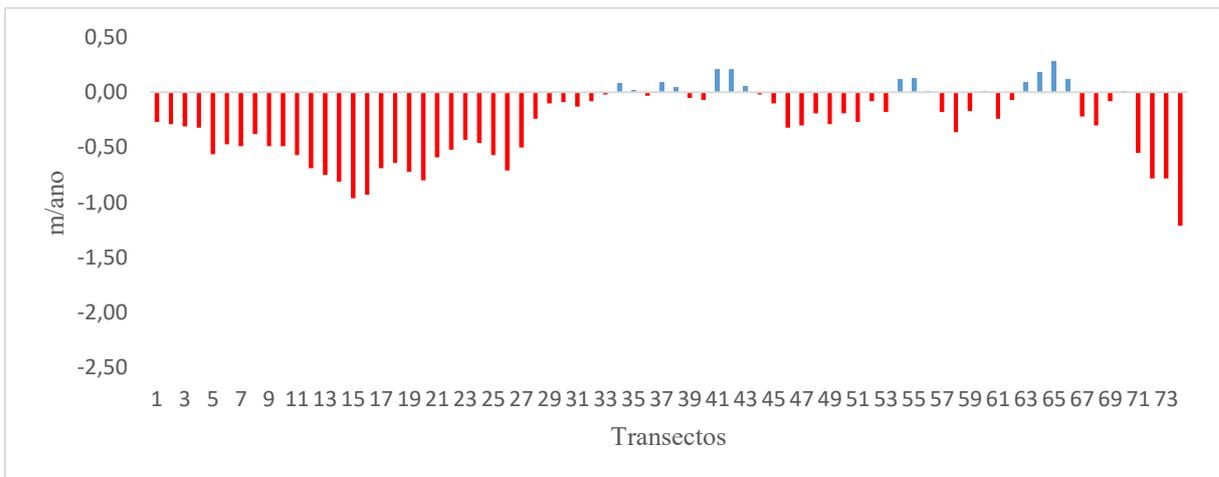
Gráfico 3 - Variação da linha de costa - 2004/2019 – LRR (*Least Regression Rate*) na praia de Morro Branco.

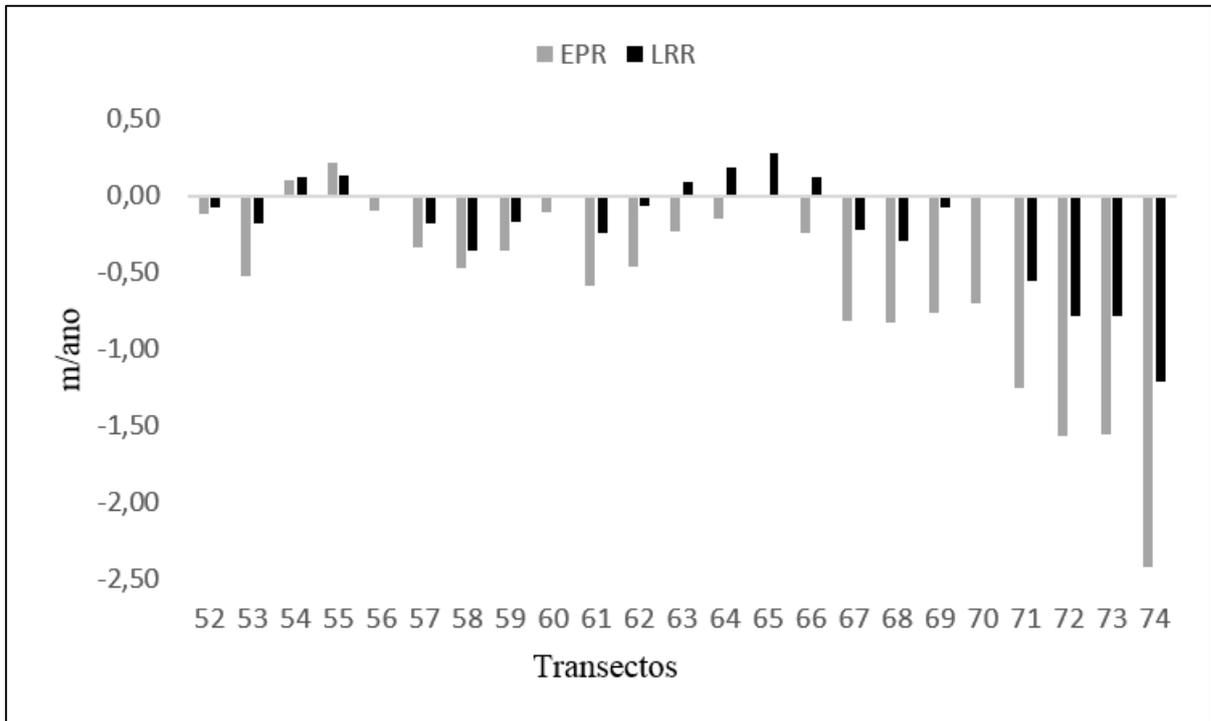
Gráfico 4 - Variação da linha de costa - 2004/2019 (EPR e LRR) no setor leste da praia de Morro Branco (Beberibe).

Regiões protegidas por afloramentos rochosos, como *beach rocks* e plataforma de abrasão agem como obstáculos freando a chegada de ondas, dissipando assim, a energia das ondas e conservando a linha de costa (PINHEIRO et al., 2001; LIMA, 2002; MAIA et al., 2005; MUEHE, 2005; MARINO e FREIRE, 2013). Assim como acontece entre os transectos 52 e 60 onde os valores raramente excedem -0.50 m/ano de recuo.

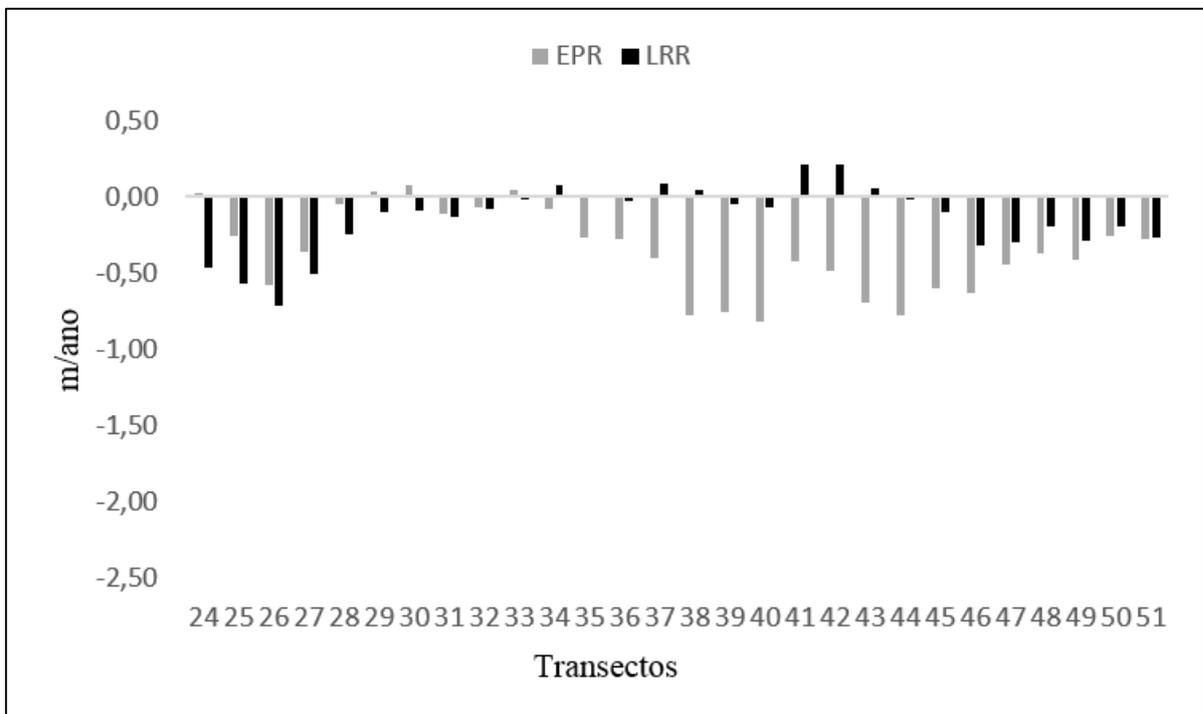
Gráfico 5 - Variação da linha de costa - 2004/2019 (EPR e LRR) no setor central da praia de Morro Branco.

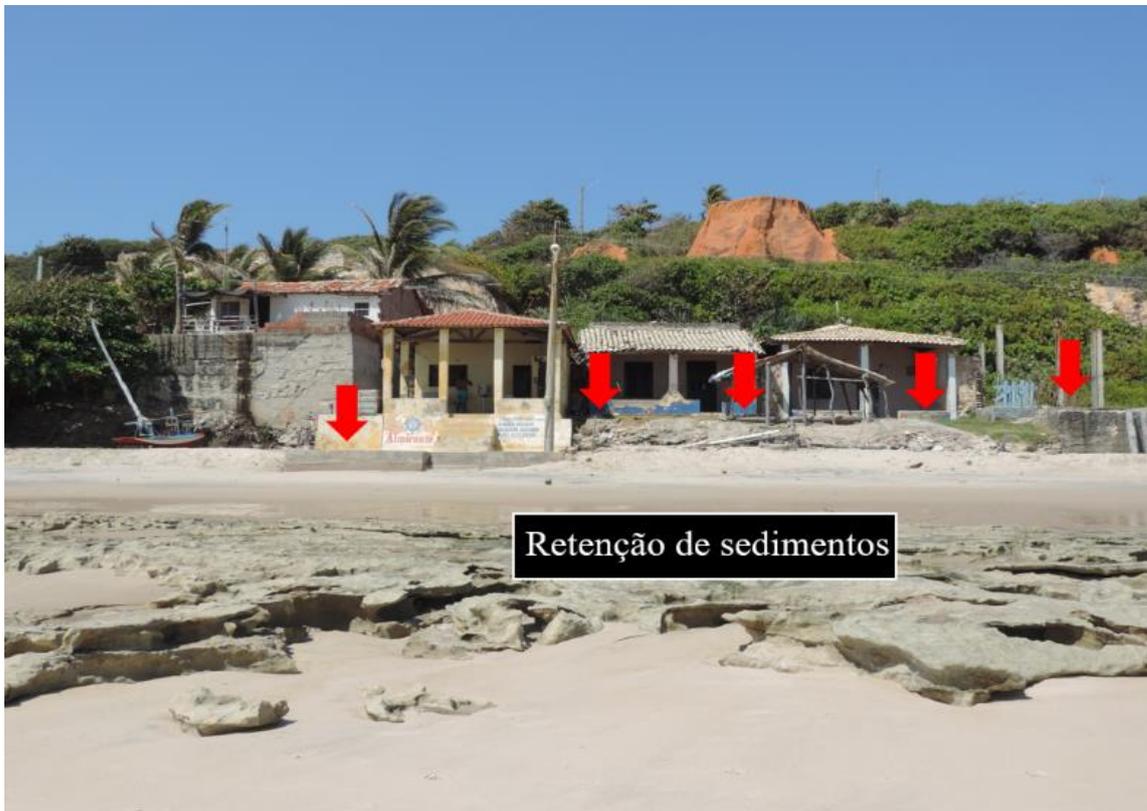
Figura 15 - Retenção de sedimentos em estruturas edificadas na praia de Morro Branco.

Alguns autores sugerem que a ocupação desordenada na região costeira podem ser a principal causa pelo déficit sedimentar ou ser um dos agravantes agentes erosivos na praia de Caponga – Ceará (PINHEIRO, 2003; PINHEIRO et al., 2001), na praia de Maracaípe – Pernambuco (MACEDO et al., 2012), e na região de Aquiraz – Ceará (MARINO E FREIRE, 2013). A plataforma de abrasão na região sugere evidências bem fundamentadas de processos erosivos atuantes nos antepassados, muito além do período amostral abordado neste trabalho. Souza e Luna (2010) observam situação semelhante no litoral norte de São Paulo ao analisar taxas de variação da linha de costa na região.

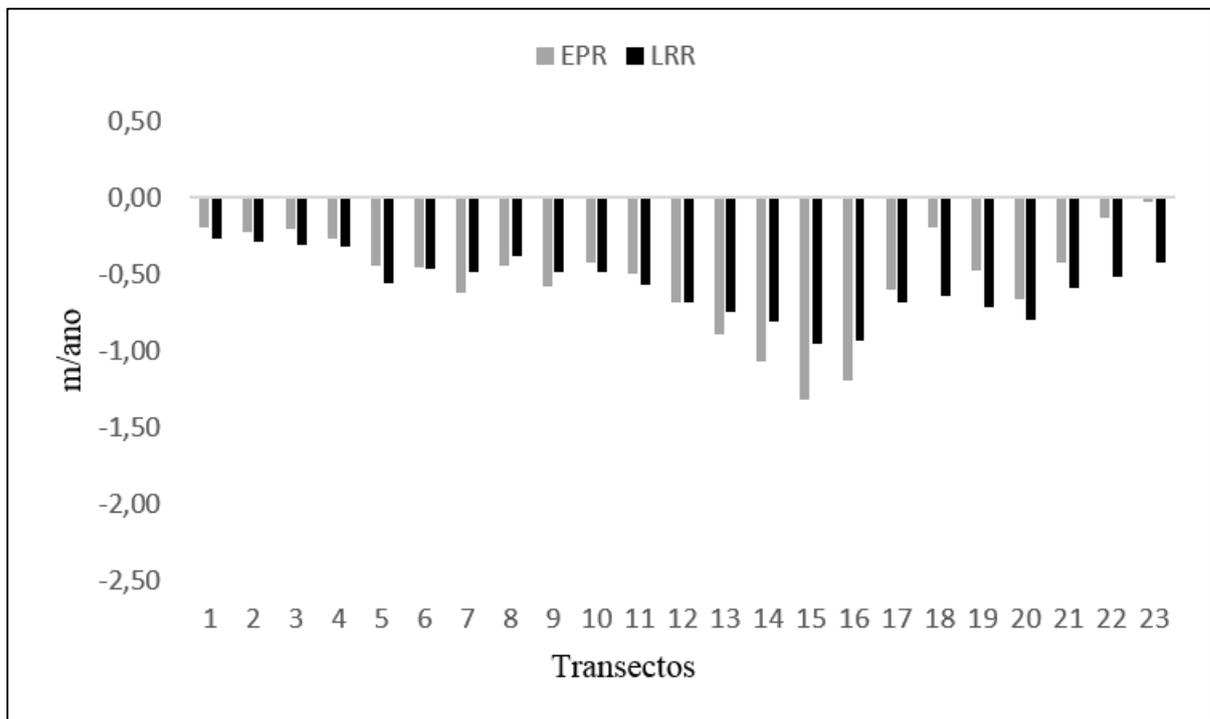
Gráfico 6 - Variação da linha de costa - 2004/2019 (EPR e LRR) no setor oeste da área de estudo.

Mesmo não havendo valores expressivos de ocupações, as taxas predominantemente erosivas na região indicam o déficit de sedimentos que pode ser ocasionada pela contenção destes a montante, seja na plataforma de abrasão, pela ocupação ou em estruturas artificiais (ex. barracas de palafitas). Além disso, como essa região apresenta grandes extensões do estirâncio, a ação dos ventos pode remobilizar esses sedimentos em direção ao interior do continente, alimentando o sistema de dunas frontais e soterrando estruturas presentes (PINHEIRO et al., 2001; LIMA, 2002; MUEHE, 2005; PINHEIRO, 2009 e PORTO, 2016).

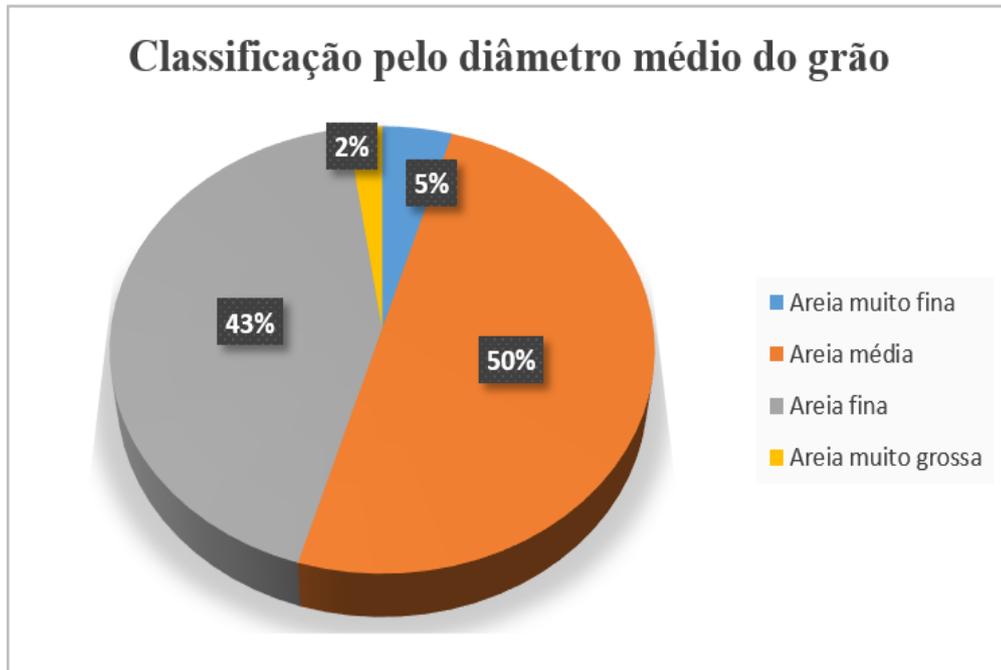
Gráfico 7 - Classificação textural dos sedimentos coletados pelo diâmetro médio dos grãos.

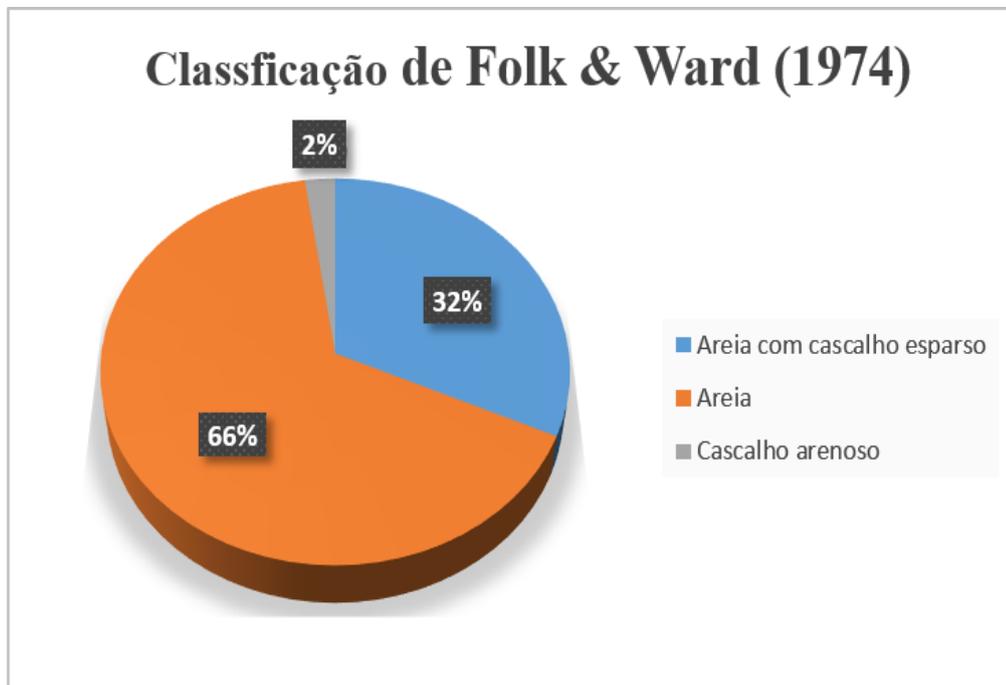
Gráfico 8 – Classificação textural dos grãos de acordo com a classificação de Folk & Ward (1954)

Pinheiro et al., (2006) afirmam que a ocorrência de cascalho restringem-se aos afloramentos da plataforma de abrasão. No entanto, por meio das análises realizadas foi observado que os cascalhos estão presentes em outros pontos da área de estudo, sobretudo na região adjacente as falésias, tendo como possível explicação a ação do retrabalhamento das ondas sobre elas gerando a desagregação de partículas, sendo então disponibilizadas para a praia.

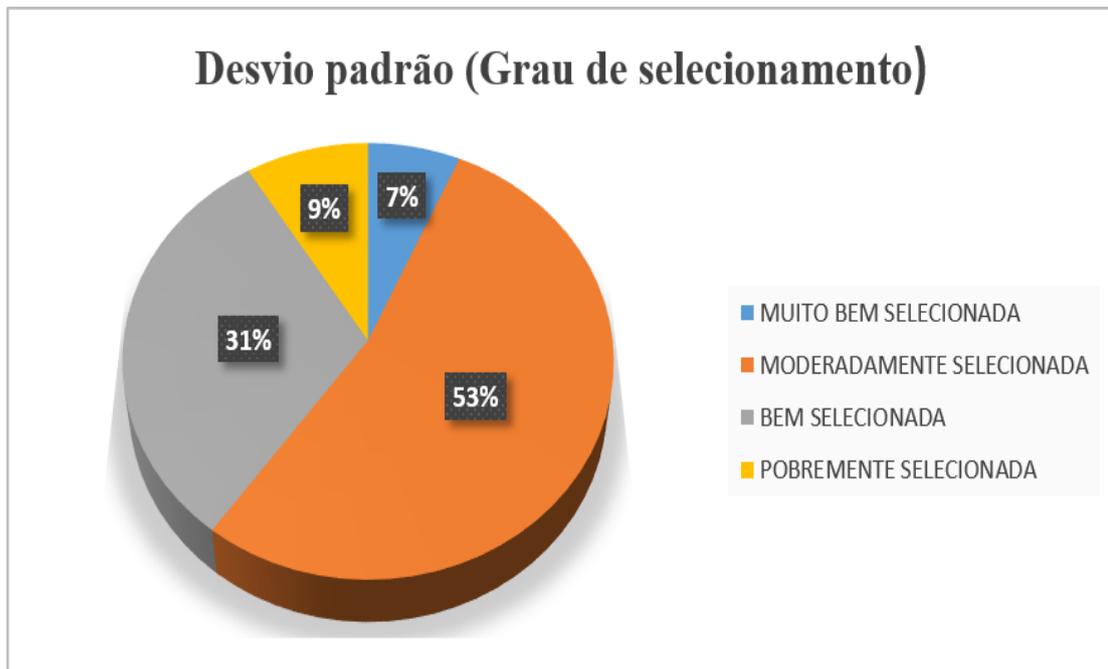
Gráfico 9 - Grau de selecionamento (Desvio padrão) dos sedimentos coletados, indicando que metade dos sedimentos é classificado em moderadamente selecionado.

Seguindo o estudo apresentado por Barros (2018), na setor leste da área de estudo (locais de influências direta das falésias) é comum a presença de sedimentos muito bem selecionados e bem selecionadas. Na região oeste, onde há a ocorrência de dunas frontais que alimentam a praia não acontece da mesma forma, com exceção das pós praia, onde os sedimentos são, no geral, bem selecionados. Como os ventos da região são preferencialmente de sudeste e leste, os sedimentos que compõe essa região têm mais influência do transporte longitudinal atuante.

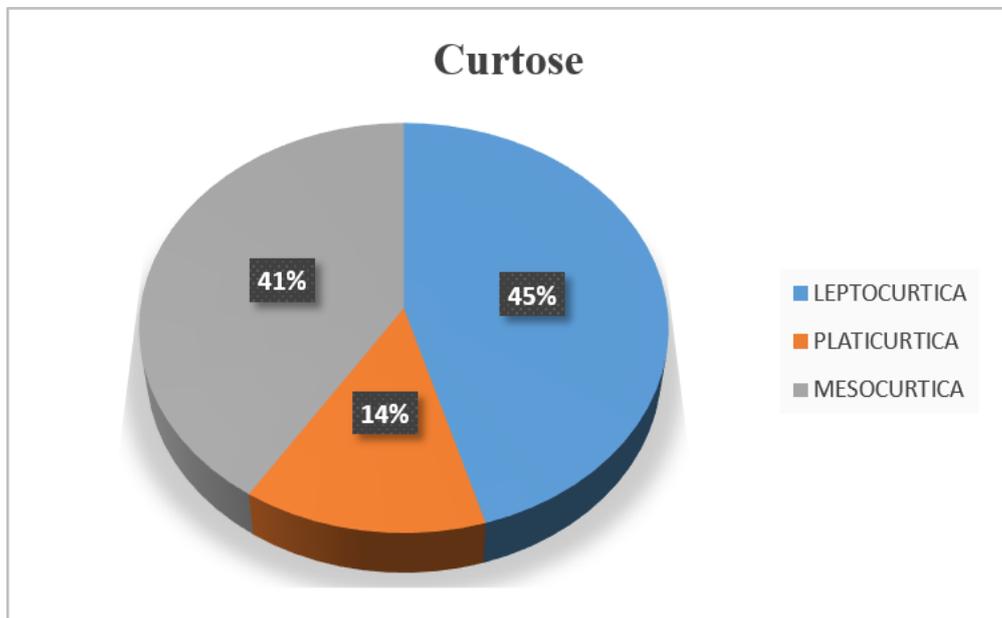
Gráfico 10 – Resultado da curtose nos sedimentos da praia de Morro Branco.

Suguio (1973) afirma que existe uma relação entre a curtose e o grau de selecionamento dos sedimentos, onde curvas de sedimentos muito leptocúrticas indicam sedimentos bem selecionados. Neste caso, para a praia de Morro Branco, não foi identificado esse limite de

curtose a partir dos sedimentos coletados o que, de certa forma, corrobora com apenas 7% de sedimentos bem selecionados citado anteriormente.

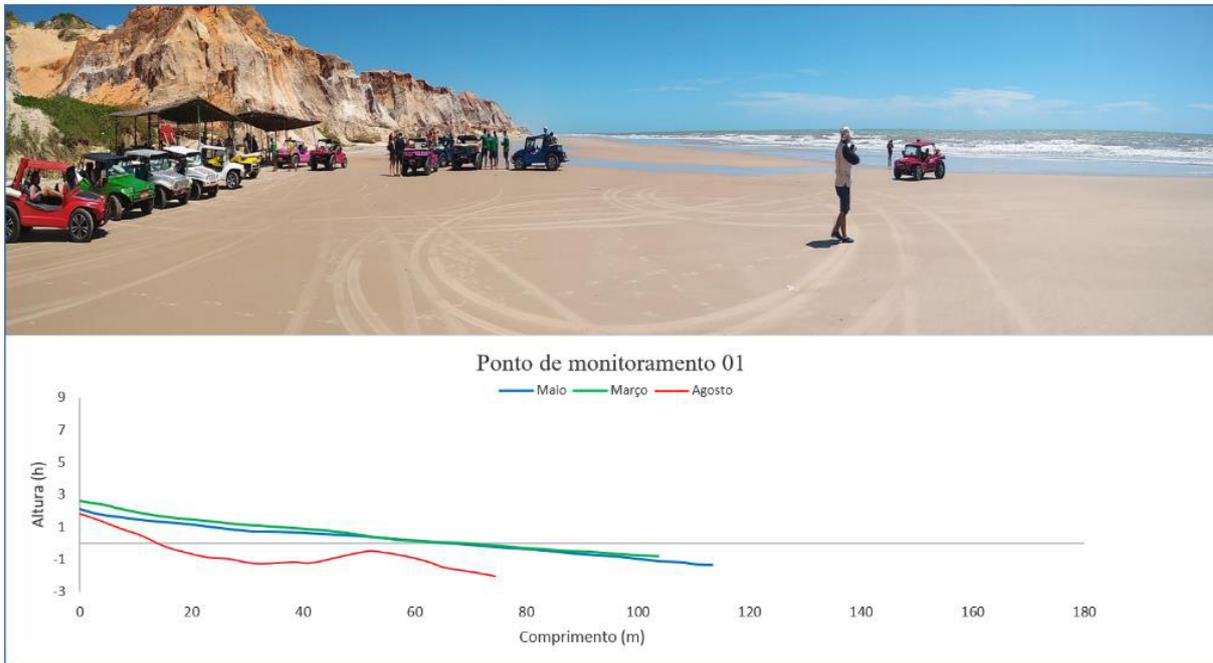
Figura 17 - Ponto de monitoramento do perfil morfológico 1, adjacente às falésias.

A composição sedimentar desta região está diretamente ligada a ação erosiva das ondas sobre as falésias que, ao realizar o processo de abrasão, disponibilizam sedimentos para região praial (MORAIS, SOUZA e COUTINHO 1975; PINHEIRO et al., 2006) que, posteriormente, podem ser remobilizados e transportados pela ação das correntes de deriva litorânea que atua de leste para oeste na região (MAIA, 1998) ou podem ser depositados na região próxima a antepraia, formando bancos submersos paralelos à praia, sobretudo no segundo semestre do ano. Nestas regiões, então, são originadas as “piscininhas” que detêm grande atração para os turistas e nativos.

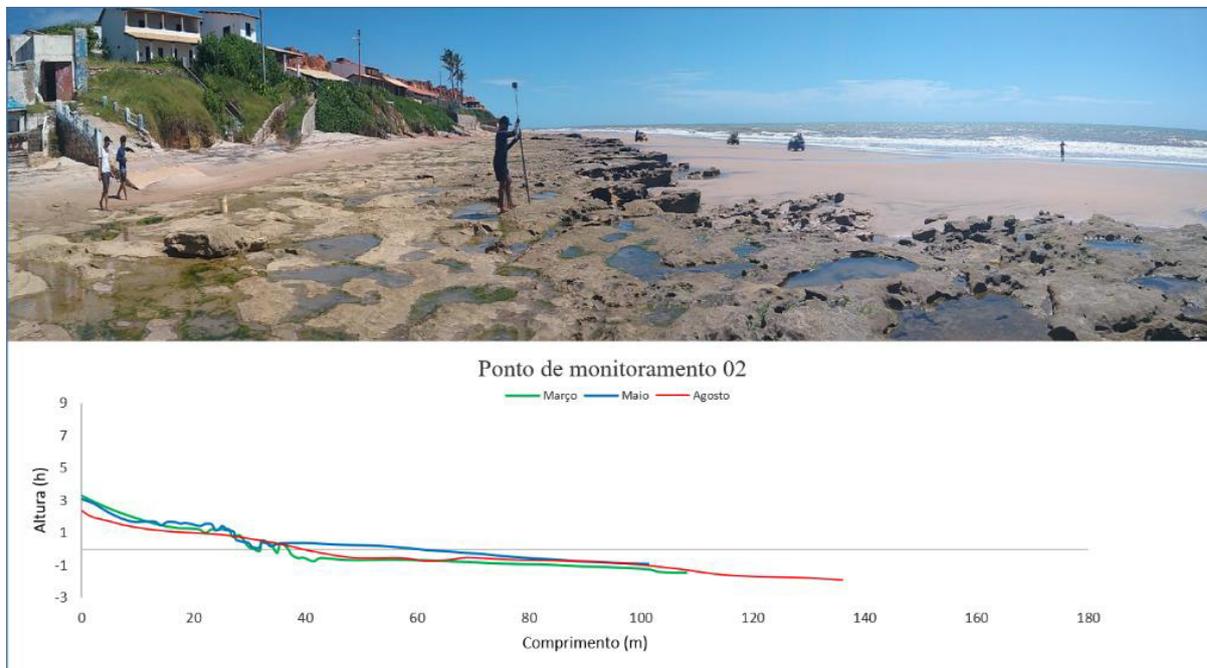
Figura 18 - Ponto de monitoramento do perfil morfológico 2, adjacente a construções de residências de veraneio.
