UNIVERSIDADE FEDERAL DO CEARÁ
INSTITUTO DE CIÊNCIAS DO MAR
CURSO DE OCEANOGRAFIA

**EROSÃO COSTEIRA E SUAS IMPLICAÇÕES NA PRAIA DE MORRO BRANCO,
CEARÁ, BRASIL**

Trabalho de conclusão de curso apresentado ao Curso de Oceanografia do Instituto de Ciências do Mar da Universidade Federal do Ceará, como um dos requisitos para obtenção do título de Bacharel em Oceanografia.

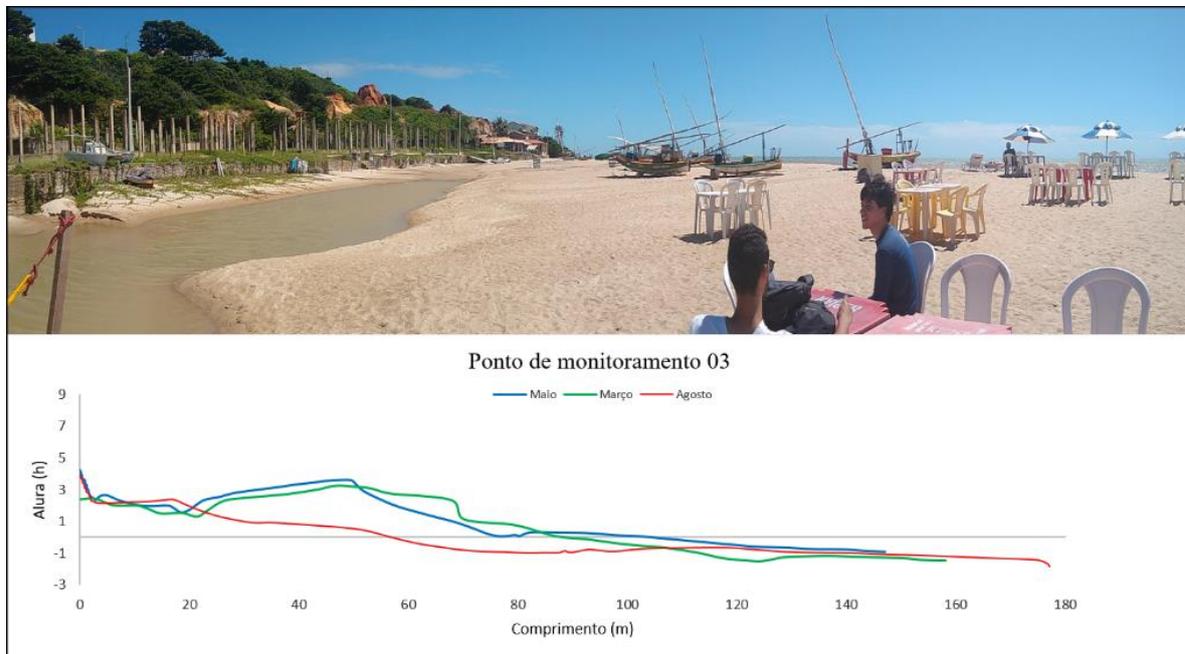
Figura 19 - Ponto de monitoramento do perfil morfológico 3, adjacente a escadaria que dá acesso à praia.

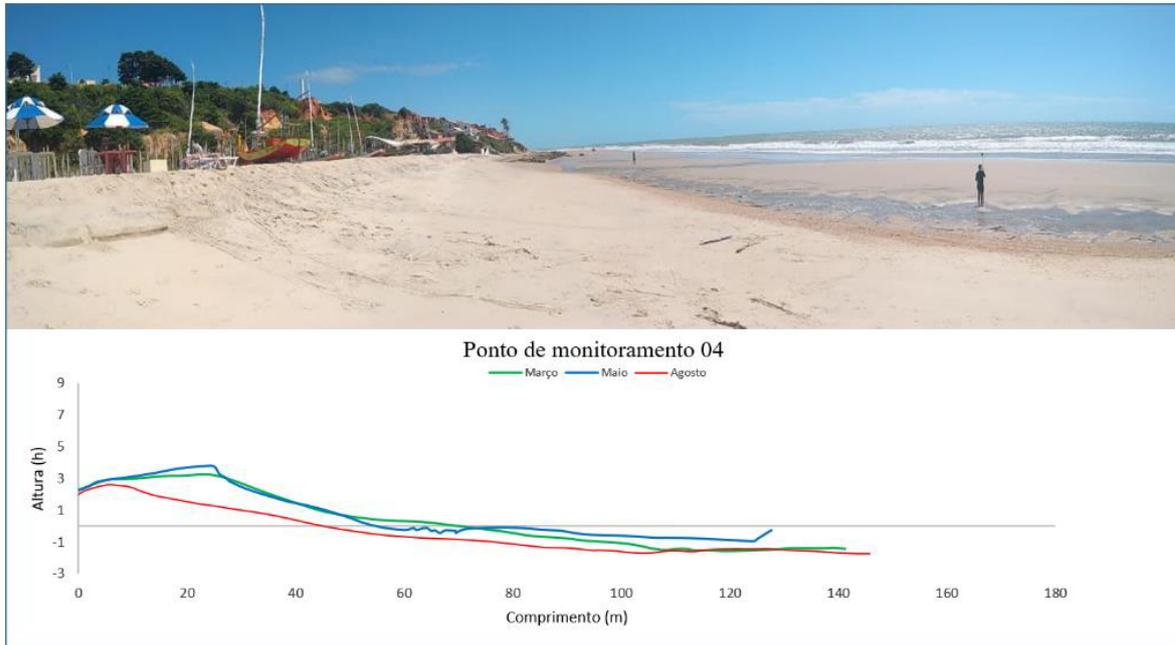
Figura 20 - Ponto de monitoramento do perfil morfológico 4, adjacente a uma barraca de praia.

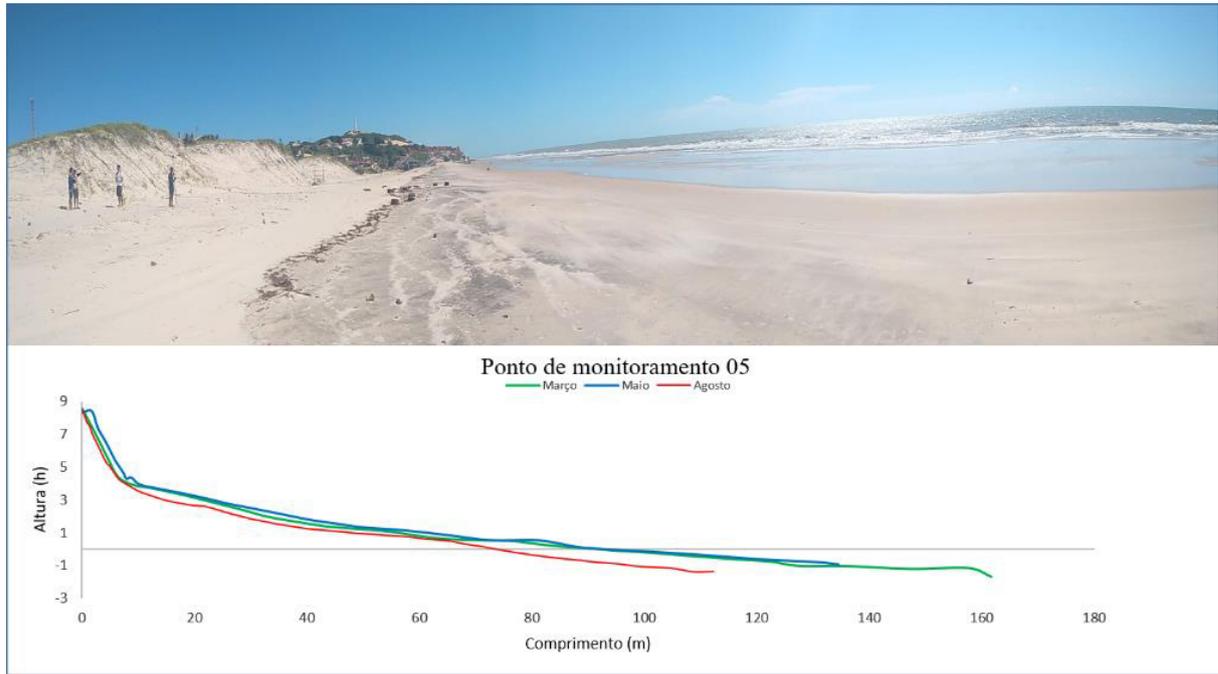
Figura 21- Ponto de monitoramento do perfil morfológico 5, adjacente a uma duna frontal.

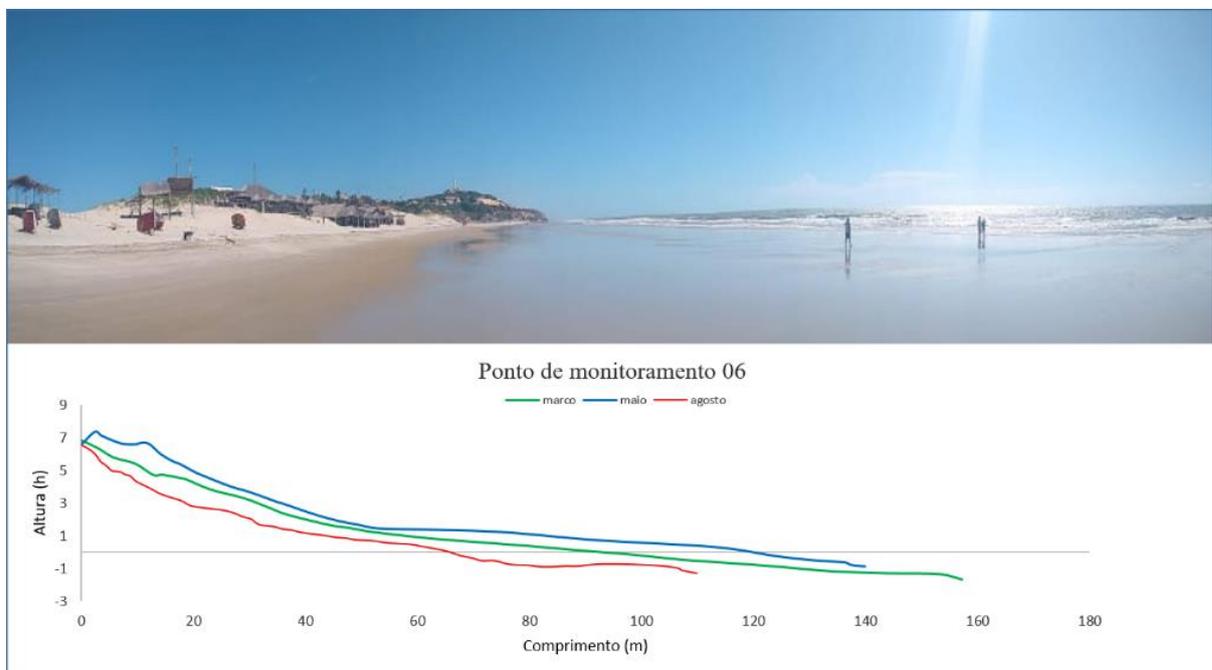
Figura 22 - Ponto de monitoramento do perfil morfológico 6, adjacente a uma duna frontal.

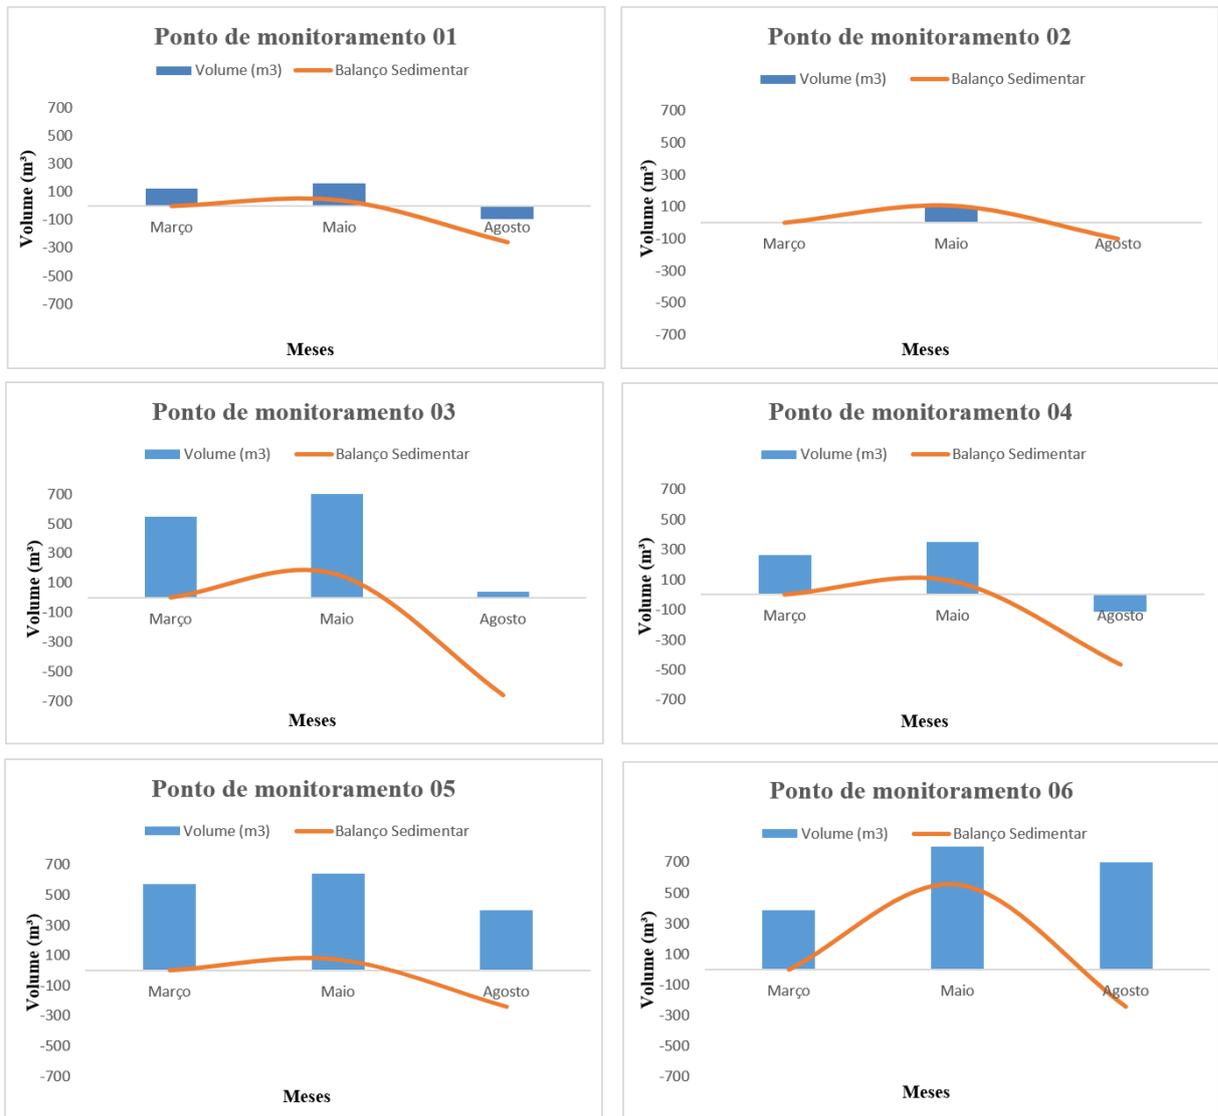
Gráfico 11 – Resultado do volume e do balanço sedimentar nos pontos de monitoramento.

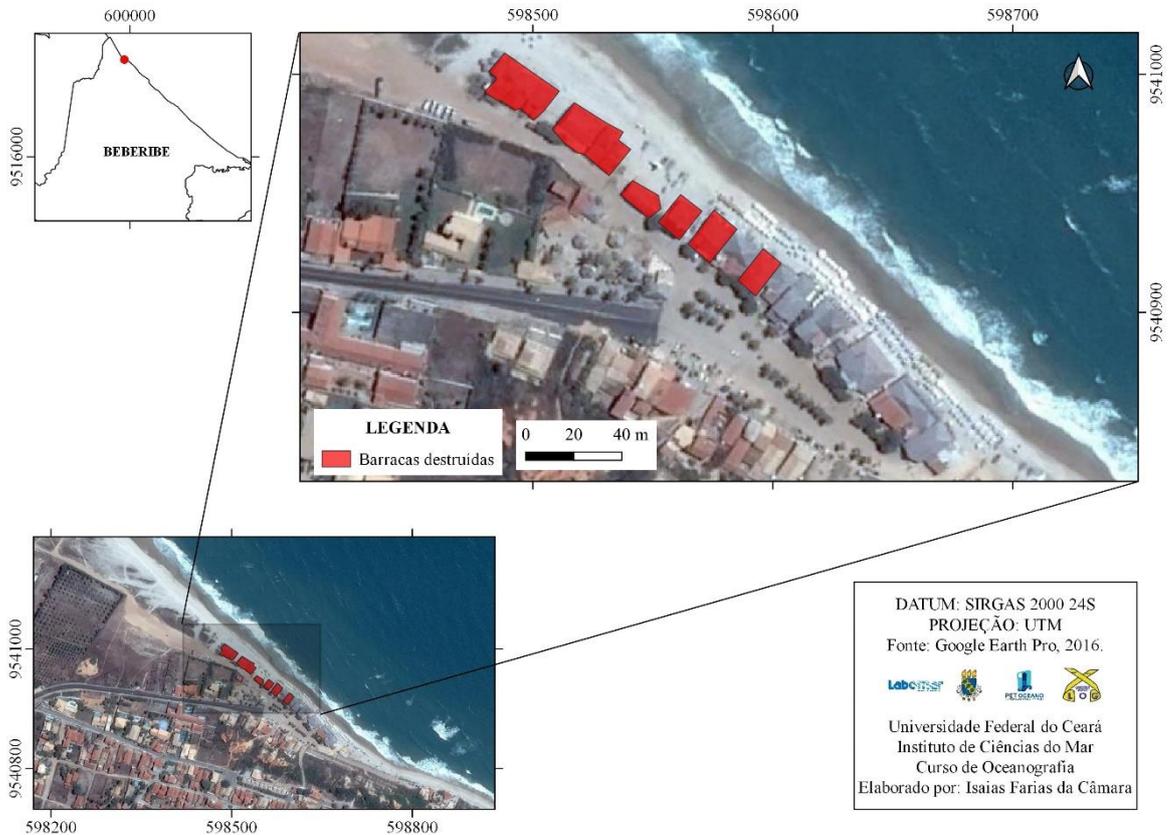
Figura 25 - Barracas destruídas após um evento de alta energia em 2016 na praia de Morro Branco.

A ressaca do mar na região trouxe severas implicações de cunho socioeconômicos e ambientais para a região. Segundo Câmara et al., (2018) houveram intensificação nos processos de solapamento na base das falésias do Monumento Natural, além de desmoronamentos e desprendimentos de blocos. Os mesmos autores op cit afirmam dados do ponto de vista socioeconômico, como danos estruturas às barracas de palafita, localizadas na pós praia. Com isso, agentes que dependem diretamente ou indiretamente do turismo na região foram prejudicados, como os barraqueiros, camelôs, profissionais autônomos, artesãos, guias turísticos, entre outros.

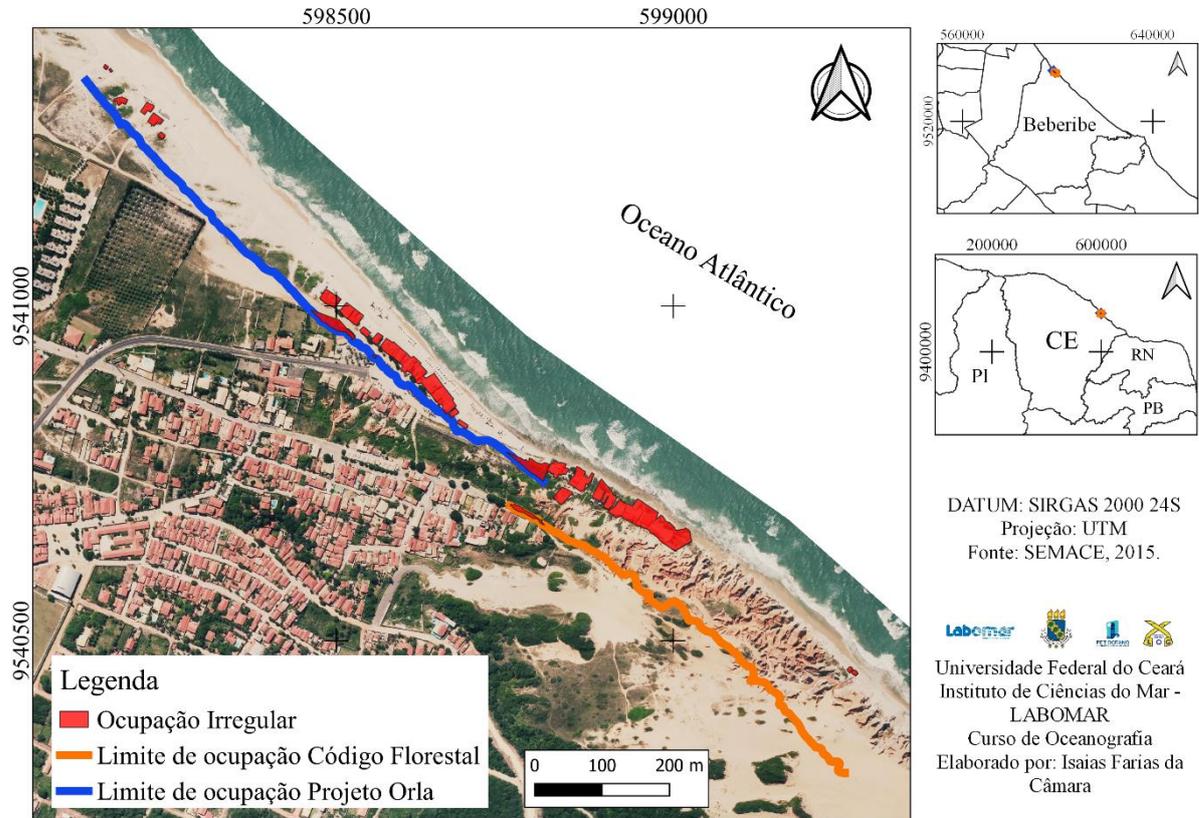
Figura 27 - Mapa de uso e ocupação do solo da Praia de Morro Branco, Beberibe, Ceará.

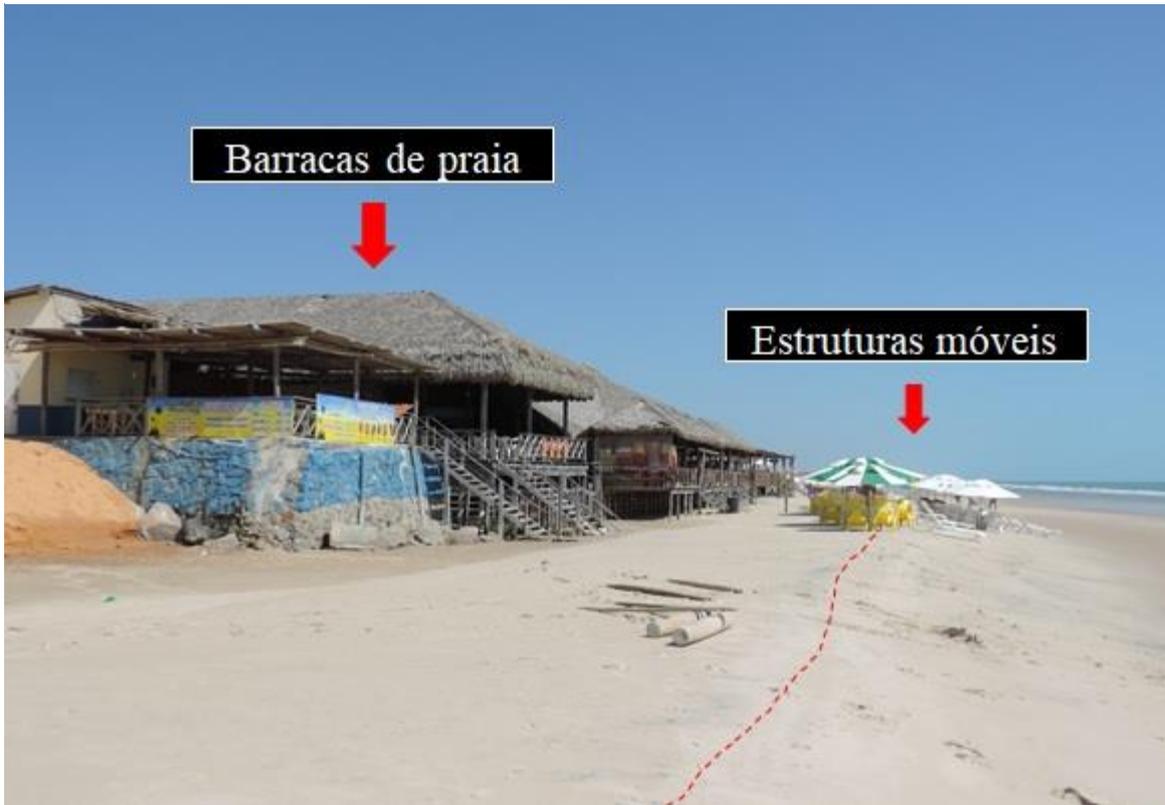
Figura 28- Ocupação irregular na região de pós-praia e estirâncio, por barracas de praia e estruturas móveis.

As regiões de estirâncio, pós praia e dunas frontais da praia de Morro Branco são caracterizadas por uma forte ocupação desordenada do solo. Há a presença de barracas de praia e embarcações na pós-praia, estruturas móveis (mesas, guarda-sol), chegando até a região de estirâncio, além de parte das barracas de praia construídas sobre as dunas frontais, o que contraria a finalidade do uso comum destes ambientes (Fig. 27). Além disso, perda da beleza cênica devido a descaracterização (SILVA, 2008). A linha vermelha nesta imagem representa a LPM (linha de preamar máxima) no dia analisado.

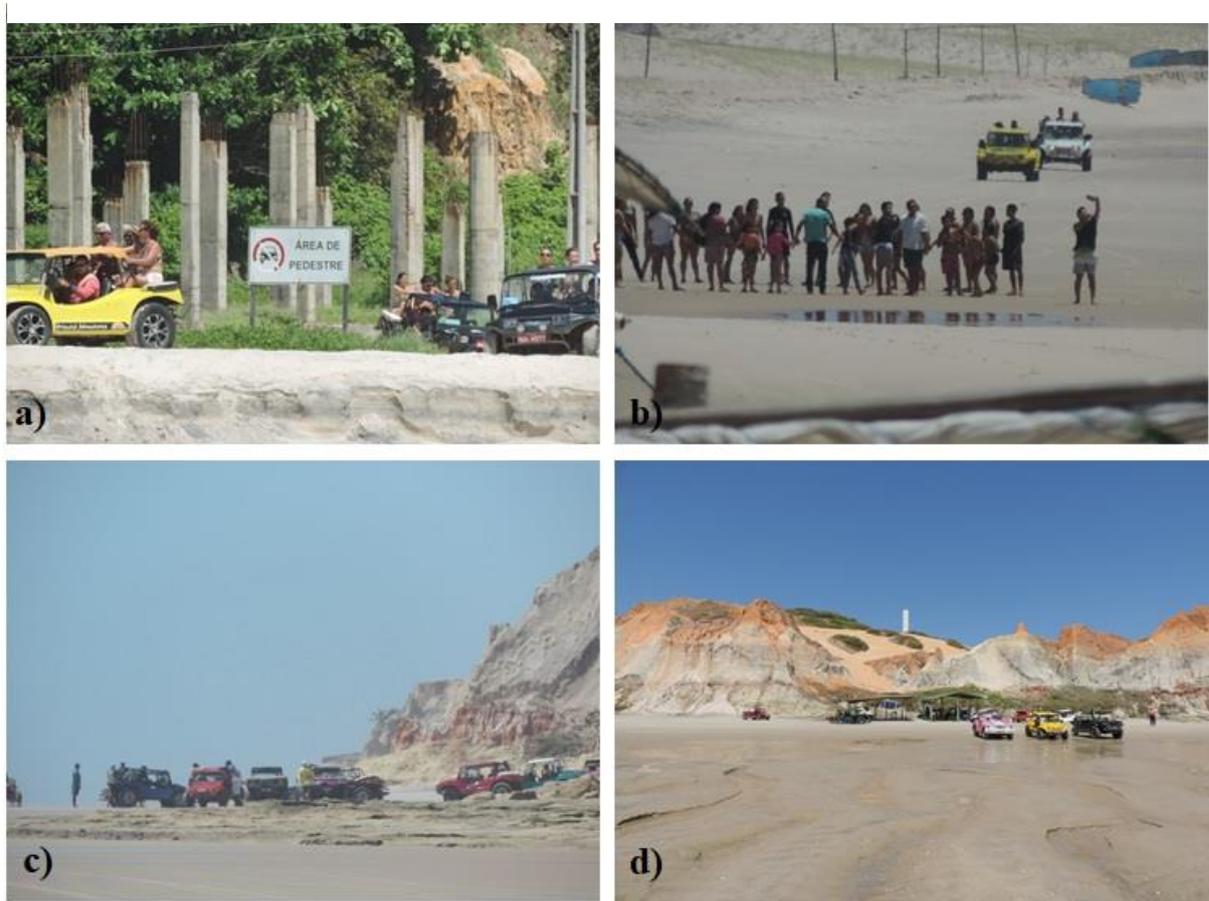
Figura 29 - Atividade turística de passeio de *buggy* na praia de Morro Branco.

Não obstante, a região enfrenta ainda grandes frotas de veículos, em especial os *buggys* que são utilizados por moradores locais e de regiões adjacentes como forma de trabalho para a realização de passeios turísticos. Os *bugueiros*, nome popular para quem faz esta prática, descem por uma estrada que dá acesso a face praial (Fig. 29 - a) e, em seguida, percorre o caminho (Fig. 29- b) em direção ao fim do Labirinto do Monumento Natural das Falésias de Beberibe (Fig. 29- c e d), onde, uma vez terminado a trilha, os turistas embarcam em um passeio pelas praias do município até a praia de Uruaú, onde normalmente a atividade turística encerra-se. Contudo, essa prática ocorre de forma desorganizada. Os automóveis costumam passar em regiões da praia frequentadas por turistas, pondo em risco suas vidas. Ademais, como a plataforma de abrasão está no caminho entre o início e o destino final, ela é constantemente destruída, afetando organismos associados a ela, como crustáceos e organismos bentônicos.

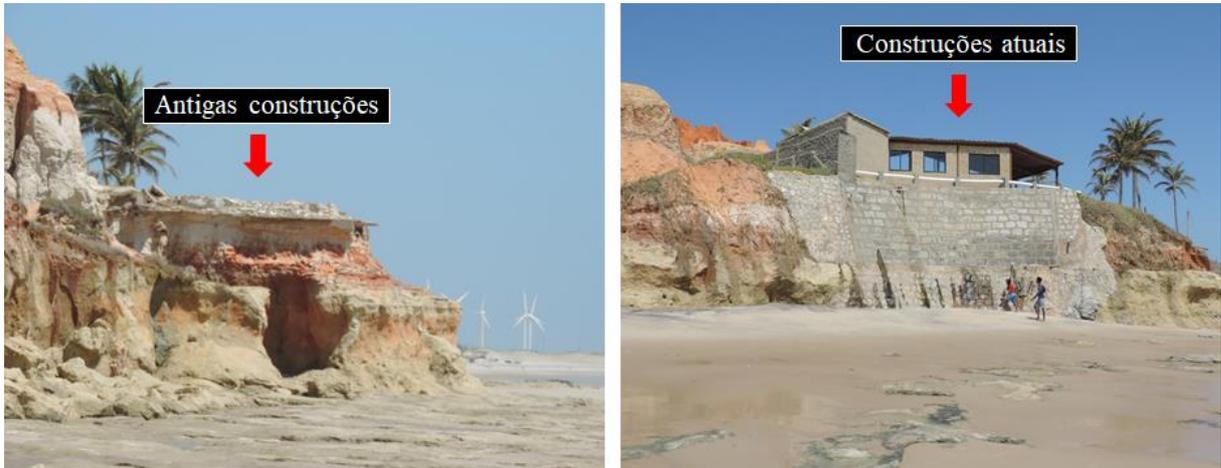
Figura 30 – Resquílios de construções antigas e atuais sobre falésias ativas.

As falésias da região, muito embora sejam protegidas pelo Código Florestal e pela própria UC da qual ela faz parte, é constantemente impactada por uma série de atividades antrópicas. Há ocupações sobre as falésias de pousadas, casas de veraneio (figura 19) e de nativos, o que além de causarem prejuízos de valor estético e poluição do lençol freático (SILVA, 2008) aceleram o processo de compactação do solo, ou seja, acentuam os processos erosivos (BARROSO, 2010; SILVA, 2017). A figura 19 ilustra resquícios de construções sobre as falésias que foram destruídas pela ação marinha.
