**INSPEÇÃO PREDIAL: ESTUDO DE CASO DO BLOCO 915 DA UNIVERSIDADE
FEDERAL DO CEARÁ COM BASE NA LEI Nº 9913/2012 DE FORTALEZA/CE**

Monografia apresentada ao Curso de Engenharia Civil do Centro de Tecnologia da Universidade Federal do Ceará, como requisito parcial para obtenção do Título de Engenheiro Civil.

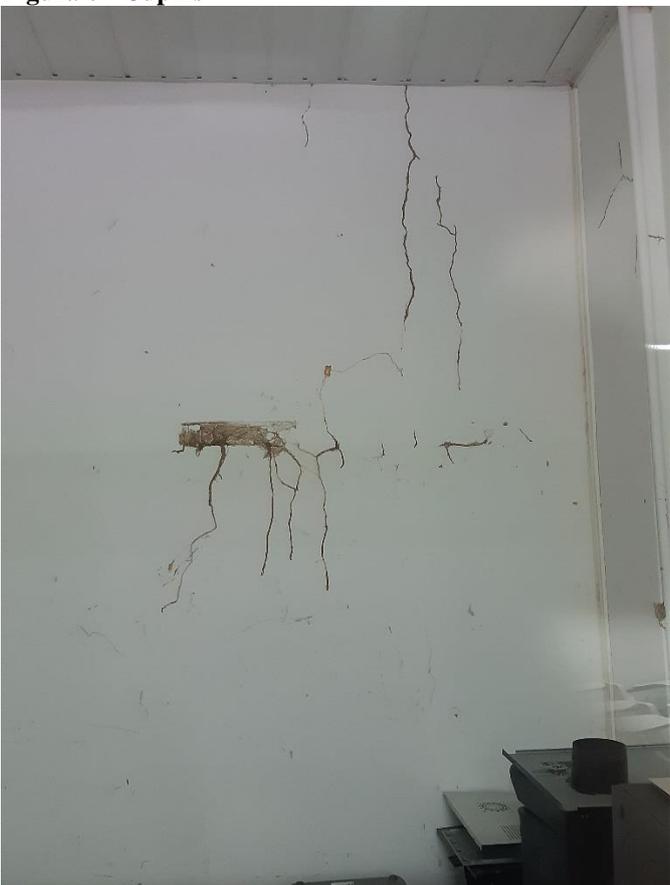
ORIGEM				FOTO
Natural				<p>Figura 8 - Cupins</p>

<p>Fonte: Autor (2019)</p>
G	U	T	PONTOS	
2	3	4	24	
RISCO				
Regular				
CAUSA				
Falta de manutenção, controle e limpeza.				
ANOMALIA				LOCAL
Sujidades nas paredes devido a infestações de cupim.				Depósito localizado na sala 1071
MEDIDA SANEADORA				
Limpeza do ambiente; Controle de pragas, uma vez que o estado atual atesta a presença há um período considerável.

Prazo para atendimento: 30 dias

19.	Sujidades nas paredes devido a infestações de cupim.	24	30 dias
20.	Pintura descamando por infiltração.	24	90 dias
21.	Reboco soltando	24	60 dias
22.	Eletrodutos danificados	20	30 dias

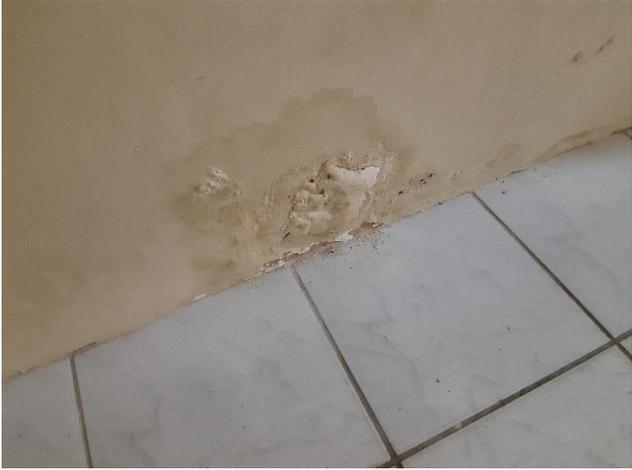
ORIGEM				FOTO
Endógena				Figura 9 – Pintura estourando (infiltração)

G	U	T	PONTOS	
2	3	4	24	
RISCO				
Mínimo				
CAUSA				
Falta de impermeabilização nas fundações; ausência de rodapés;				
ANOMALIA				LOCAL
Pintura descamando por infiltração.				Auditório
MEDIDA SANEADORA				
Prover a remoção do reboco até exceder a altura de infiltração para a aplicação de argamassa com aditivo impermeabilizante.

Prazo: 90 dias.

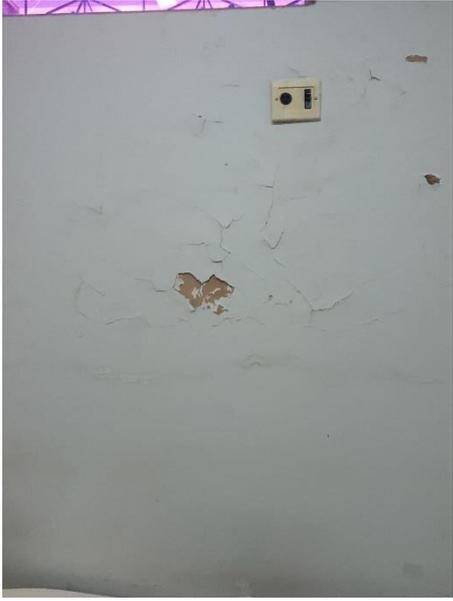
ORIGEM				FOTO
Endógena				Figura 10 - Pintura soltando

G	U	T	PONTOS	
2	2	4	16	
RISCO				
Mínimo				
CAUSA				
Má preparação da superfície para receber a pintura.				
				Fonte: Autor (2019)

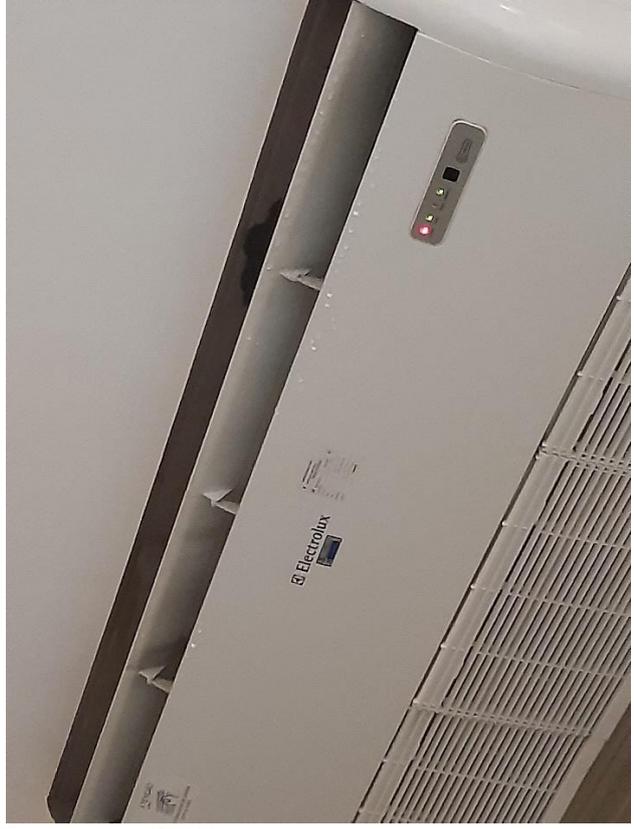
ORIGEM				FOTO
Endógena				Figura 11 – Drenagem falha nas unidades evaporadoras

G	U	T	PONTOS	
3	2	5	30	
RISCO				
Mínimo				
CAUSA				
Falha no sistema de drenagem das unidades evaporadoras.				
				Fonte: Autor (2019)

ANOMALIA	LOCAL
Unidade evaporadora apresentando vazamentos, molhando a rampa de acesso.	Auditório
MEDIDA SANEADORA	
Comunicar à empresa responsável pela manutenção sobre as falhas para atestar a origem do vazamento para prover os reparos necessários e verificar se o sistema de drenagem está funcional.

14.	Unidade evaporadora apresentando vazamentos, molhando a rampa de acesso.	30	20 dias
15.	Reboco prejudicado pelo mau posicionamento/má utilização das carteiras das salas.	30	7 dias

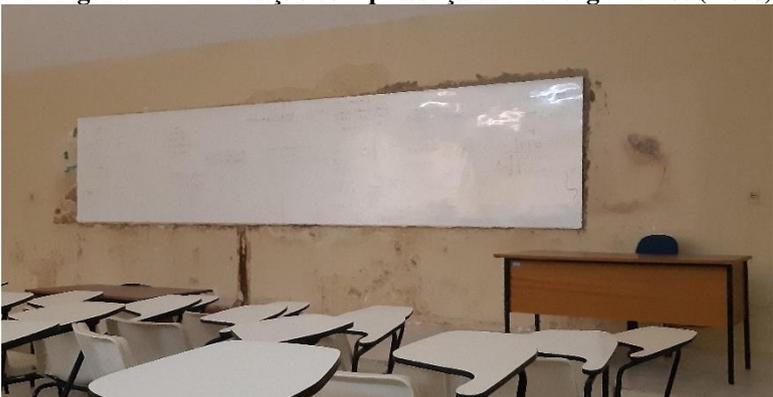
ORIGEM				FOTO
Endógena				<p>Figura 12 – Infiltração com presença de microrganismos (mofo)</p>

<p>Fonte: Autor (2019)</p>
G	U	T	PONTOS	
3	3	5	45	
RISCO				
Regular				
CAUSA				
Mofo causado devido à infiltração; Falha da impermeabilização.				
ANOMALIA				LOCAL
Presença de microrganismos (mofo).				Auditório
MEDIDA SANEADORA				
Retirar a camada superficial prejudicada, fazer a limpeza com água sanitária, providenciar os serviços de impermeabilização para posteriormente repintar o ambiente.

Prazo: 45 dias.

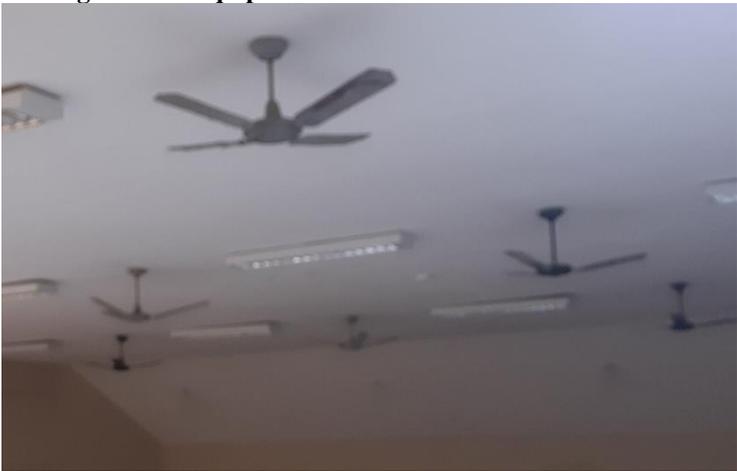
ORIGEM				FOTO
Endógena				<p>Figura 13 – Equipamentos em desuso</p>

<p>Fonte: Autor (2019)</p>
G	U	T	PONTOS	
4	3	4	48	
RISCO				
Regular				
CAUSA				
Falta de manutenção preventiva.				
ANOMALIA				LOCAL

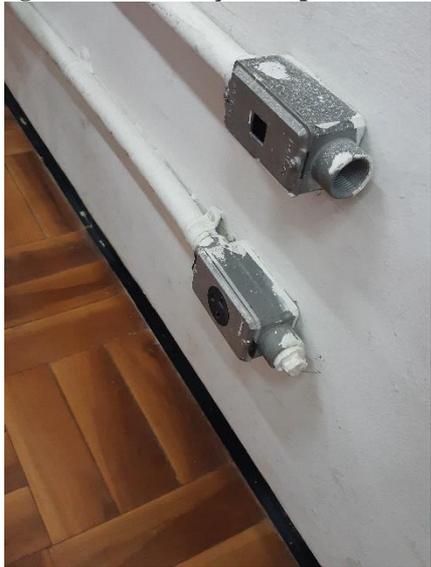
ORIGEM				FOTO	
Endógena				<p style="text-align: center;">Figura 14 – Instalação adaptada</p>

<p style="text-align: center;">Fonte: Autor (2019)</p>	
G	U	T	PONTOS		
2	1	5	10		
RISCO					
Mínimo					
CAUSA					
Aproveitamento dos condutores existente no sistema instalado anteriormente; Não substituição por condutores adequados após a modificação nas instalações.					
ANOMALIA				LOCAL	
Condutores inapropriados, com improvisações indevidas.				Salas de aula	
MEDIDA SANEADORA					
Providenciar substituição por condutores adequados ao uso (Tipo E).

Prazo: 30 dias.

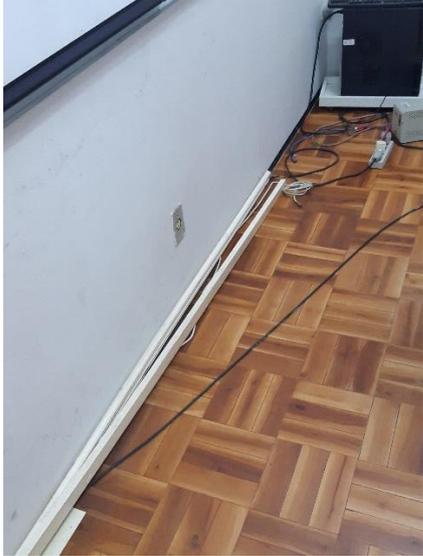
<p>Falha de execução das instalações; Falta de manutenção; Mau dimensionamento.</p>	<p>Figura 15 – Eletrodutos danificados</p>

<p>Fonte: Autor (2019)</p>																																
ANOMALIA	LOCAL																																
Eletrodutos danificados	Salas de aula																																
MEDIDA SANEADORA																																	
Providenciar substituição por condutores adequados ao uso (Tipo E).																																	
Prazo: 30 dias.

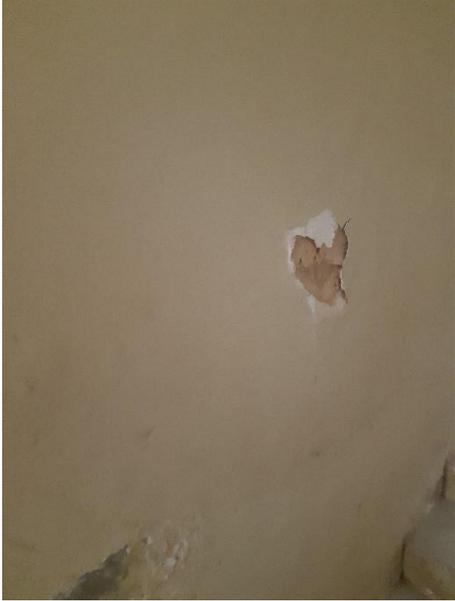
ORIGEM				Endógena				G	U	T	PONTOS	2	4	3	24	RISCO				Mínimo				CAUSA				Desgaste devido ao tempo; Traço mal dimensionado.				<p style="text-align: center;">FOTO</p> <p>Figura 16 – Reboco soltando</p>

<p>Fonte: Autor (2019)</p>
ORIGEM																																	
Endógena																																	
G	U	T	PONTOS																														
2	4	3	24																														
RISCO																																	
Mínimo																																	
CAUSA																																	
Desgaste devido ao tempo; Traço mal dimensionado.																																	
ANOMALIA	LOCAL																																
	Auditório																																
MEDIDA SANEADORA																																	
Remover a camada de reboco fragilizada para reaplicação de uma nova camada e repintura.																																	
Prazo: 60 dias.

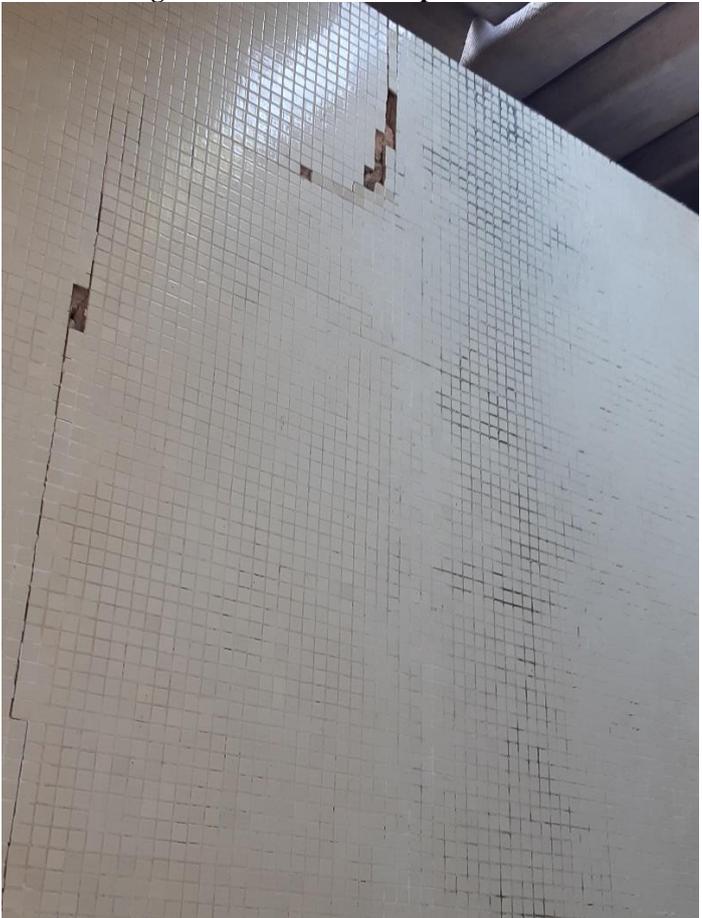
ORIGEM				FOTO
Endógena				<p align="center">Figura 17 – Cerâmica deslocando</p>

G	U	T	PONTOS	
4	3	4	48	
RISCO				
Regular				
CAUSA				
Desgaste com o tempo; Fissura na parede; Falha no rejuntamento.				
				Fonte: Autor (2019)

ANOMALIA	LOCAL
Fissuras e deslocamento cerâmico	Todas as regiões onde há pastilha cerâmica, inclusive fachadas (área externa).
MEDIDA SANEADORA	
Promover o acompanhamento das fissuras, identificando se são ativas ou passivas, para enfim preenche-las de acordo com o procedimento correto dependendo da tipologia detectada; identificar os pontos onde a pastilha encontra-se fragilizada, para a remoção, preparação da superfície, reposição e rejuntamento.

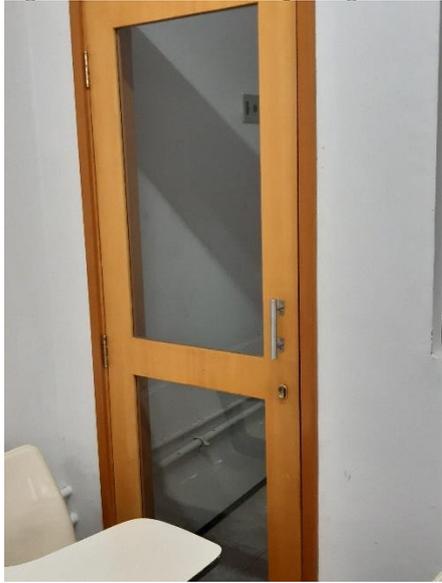
Falha operacional.	<p>Figura 18 – Porta com a passagem obstruída</p>

<p>Fonte: Autor (2019)</p>
ANOMALIA	LOCAL
Porta obstruída	Sala de aula 1071
MEDIDA SANEADORA	
Realocar as cadeiras para manter uma área livre que permita a abertura correta da porta.	
Prazo: 7 dias.

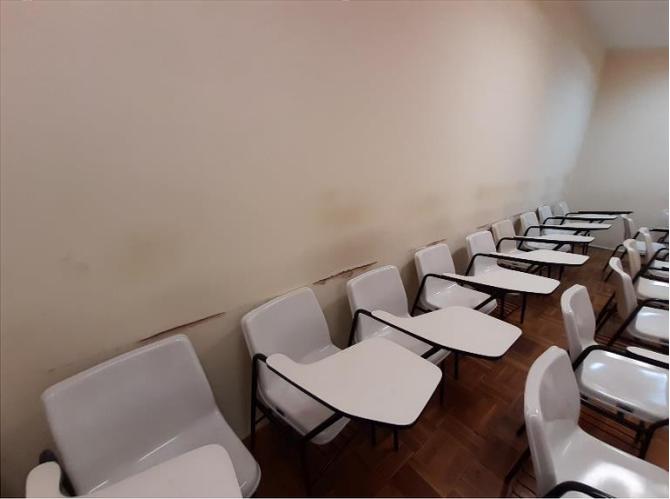
ORIGEM				FOTO	
Endógena				<p>Figura 19 – Revestimento das paredes danificado</p>

<p>Fonte: Autor (2019)</p>	
G	U	T	PONTOS		
2	3	5	30		
RISCO					
Regular					
CAUSA					
Falha operacional; Má distribuição das carteiras.					
ANOMALIA				LOCAL	
Reboco prejudicado pelo mau posicionamento/má utilização das carteiras das salas.				Sala de aula 1071	
MEDIDA SANEADORA					
Posicionamento adequado das carteiras, mantendo-as afastadas da parede.					
Prazo: 5 dias.					
ORIGEM				FOTO

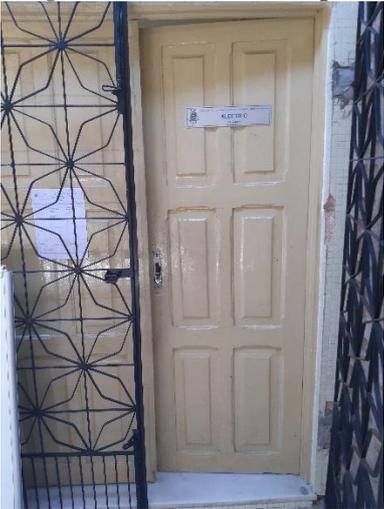
Endógena				Figura 20 – Porta abrindo para o lado errado

G	U	T	PONTOS	
5	1	5	25	
RISCO				
Regular				
CAUSA				
Falha de projeto ou execução; Porta inadequada, abrindo para dentro, podendo provocar complicações em situações de fuga ou pânico.				
ANOMALIA				
Porta inadequada e abrindo para o lado errado.				
MEDIDA SANEADORA				
Providenciar a substituição por portas adequadas e corrigir o sentido de abertura.				
Prazo: 30 dias.

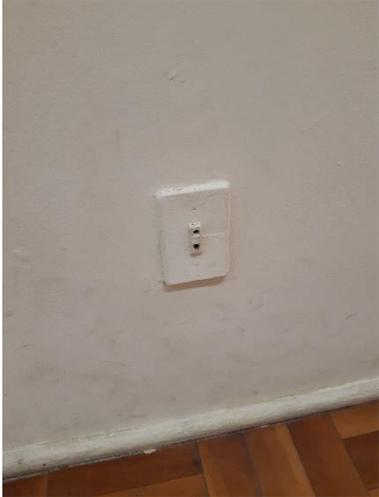
ORIGEM				FOTO Figura 21 – Tomada padrão antigo

Funcional				
G	U	T	PONTOS	
2	1	5	10	
RISCO				
Mínimo				
CAUSA				
Falta de manutenção.				
ANOMALIA				
Tomada de padrão antigo				
MEDIDA SANEADORA				
Substituição por tomadas adequadas ao padrão atual.				
Prazo: 30 dias.

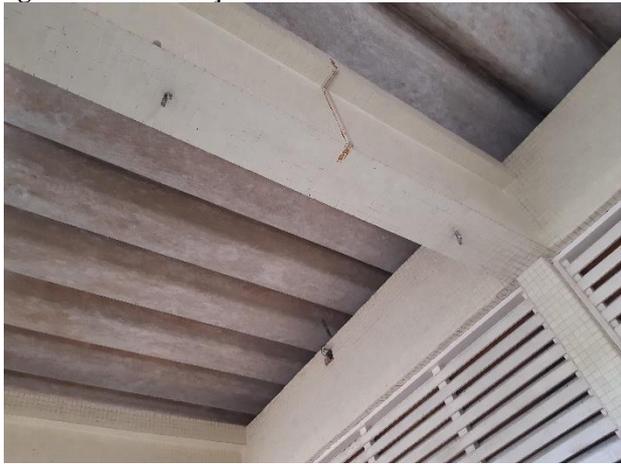
Endógena				Figura 22 – Instalação em desuso

Fonte: Autor (2019)	
G	U	T	PONTOS		
2	1	5	10		
RISCO					
Mínimo					
CAUSA					
Falta de manutenção.					
ANOMALIA					LOCAL
Abraçadeiras em desuso.					Áreas comuns
MEDIDA SANEADORA					
Promover a retirada de todos os equipamentos dos sistemas em desuso. Prazo: 30 dias.

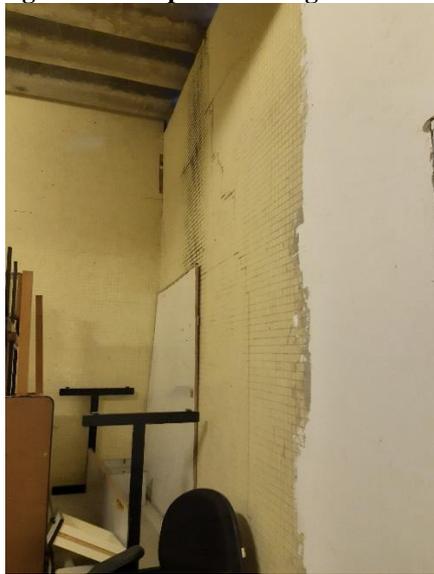
ORIGEM				FOTO	
Endógena				Figura 23 – Depósito desorganizado

Fonte: Autor (2019)	
G	U	T	PONTOS		
3	3	5	45		
RISCO					
Regular					
CAUSA					
Falha organizacional; Disposição de forma aleatória dos matérias.					
ANOMALIA				LOCAL	
Disposição inadequada dos objetos				Depósito	
MEDIDA SANEADORA					
Providenciar uma melhor organização dos matérias com bancadas e prateleiras. Prazo: 60 dias.

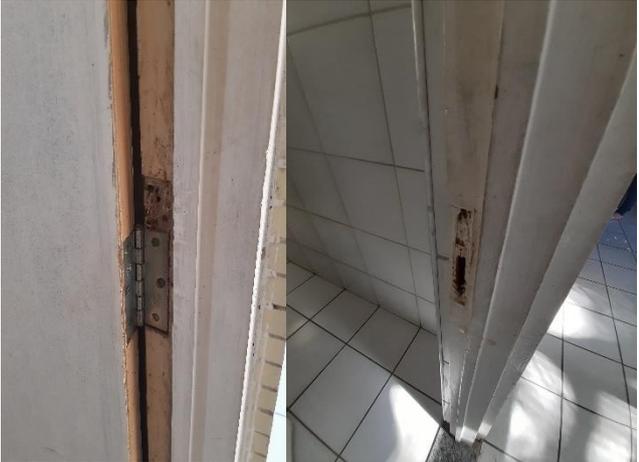
ORIGEM				FOTO
Funcional				<p>Figura 24 – Portas danificadas</p>

<p>Fonte: Autor (2019)</p>
G	U	T	PONTOS	
2	2	5	20	
RISCO				
Mínimo				
CAUSA				
Falta de manutenção; Desgaste natural.				
ANOMALIA				LOCAL
Portas com funcionamento comprometido.				WC masculino, auditório e salas de aula.
MEDIDA SANEADORA				
Providenciar o reparo das portas com fechaduras, forramentos e alizares comprometidos ou a substituição quando necessário

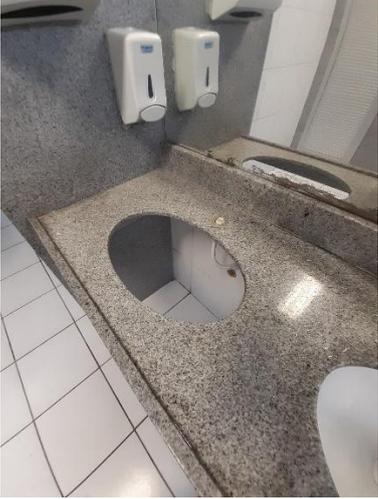
ORIGEM				FOTO
Funcional				<p>Figura 25 – Pia sem cuba</p>

<p>Fonte: Autor (2019)</p>
G	U	T	PONTOS	
2	1	5	10	
RISCO				
Mínimo				
CAUSA				
Falta de manutenção; Uso indevido ou instalação inadequada.				
ANOMALIA				LOCAL
Pia sem cuba e torneira.				WC masculino
MEDIDA SANEADORA				
Recolocar a cuba e a torneira em falta.

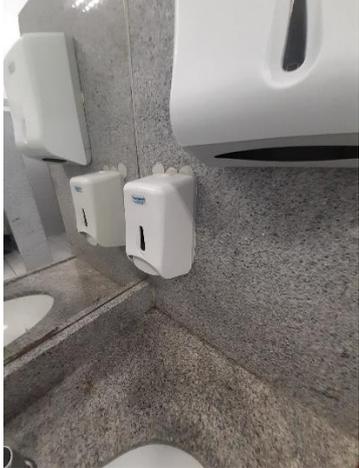
ORIGEM				FOTO
Funcional				<p>Figura 26 – Saboneteira dispenser</p>

<p>Fonte: Autor (2019)</p>
G	U	T	PONTOS	
2	1	5	10	
RISCO				
Mínimo				
CAUSA				
Falta de manutenção; Uso indevido.				
ANOMALIA				LOCAL
Saboneteira dispenser inutilizada.				WC masculino
MEDIDA SANEADORA				
Substituição do equipamento.

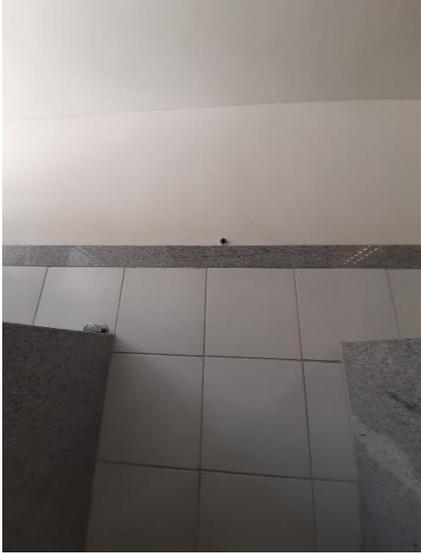
ORIGEM				FOTO
Funcional				<p>Figura 27 – Chuveiro</p>

<p>Fonte: Autor (2019)</p>
G	U	T	PONTOS	
2	1	5	10	
RISCO				
Mínimo				
CAUSA				
Falta de manutenção; Uso indevido.				
ANOMALIA				LOCAL
Box sem chuveiro.				WC masculino.
MEDIDA SANEADORA				
Substituição do equipamento.

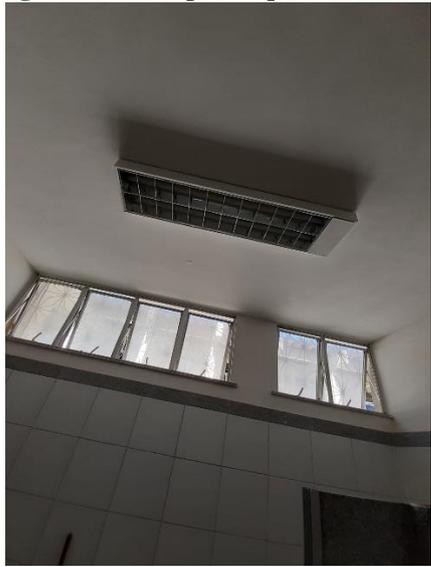
Funcional				PONTOS	Figura 28 – Lâmpadas queimadas
G	U	T			
2	3	3		18

<p>Fonte: Autor (2019)</p>
RISCO					
Mínimo					
CAUSA					
Falta de manutenção; Fim da vida útil do equipamento.					
ANOMALIA				LOCAL	
Lâmpadas queimadas				WC masculino, corredor de circulação, auditório e salas de aula.	
MEDIDA SANEADORA					
Substituição das lâmpadas queimadas.

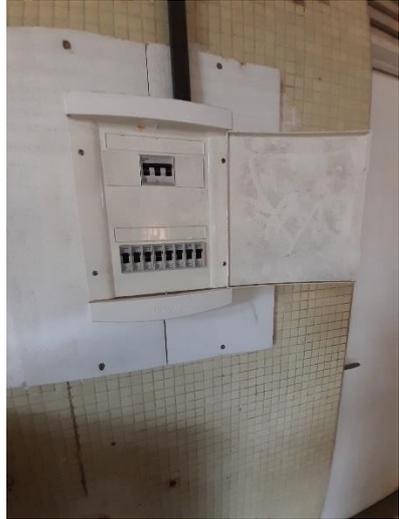
ORIGEM				FOTO	
Endógena				Figura 29 – Quadros elétricos	
G	U	T	PONTOS		
2	3	5		30

<p>Fonte: Autor (2019)</p>
RISCO					
Regular					
CAUSA					
Falha de instalação/fiscalização de execução; Falta de manutenção.					
ANOMALIA				LOCAL	
Quadros sem sinalização e apresentando sujidades.				Todos os quadros do bloco.	
MEDIDA SANEADORA					
Limpeza dos quadros e identificação dos circuitos.

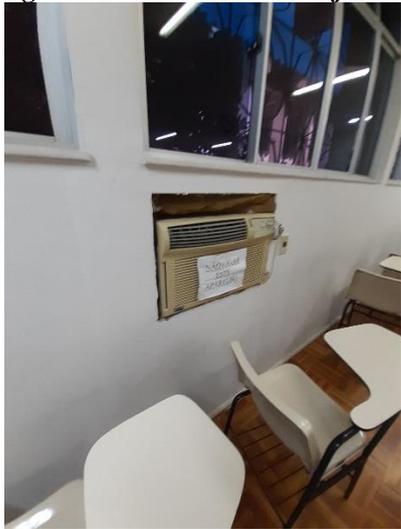
Endógena				Figura 30 – Ar condicionado janeleiro

G	U	T	PONTOS		
2	1	5	10		
RISCO					
Mínimo					
CAUSA					
Falta de manutenção.					
ANOMALIA					LOCAL
Equipamento de ar condicionado em desuso.					Salas de aula
MEDIDA SANEADORA					
Retirar os equipamentos em desuso e fazer o fechamento dos vãos.

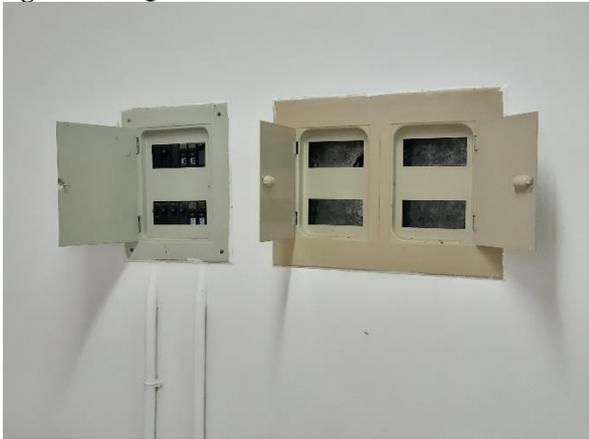
ORIGEM				FOTO			
Endógena				Figura 31 – Quadro desativado

G	U	T	PONTOS				
2	1	5	10				
RISCO							
Mínimo							
CAUSA							
Falta de manutenção.							
ANOMALIA						LOCAL	
Quadro em desuso.						Salas de aula	
MEDIDA SANEADORA							
Retirar o quadro em desuso e fechar o vão.

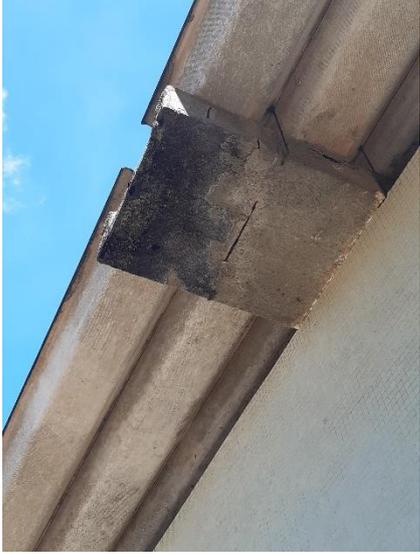
ORIGEM				FOTO
Endógena				<p>Figura 32 – Calha</p>

<p>Fonte: Autor (2019)</p>
G	U	T	PONTOS	
4	3	5	60	
RISCO				
Regular				
CAUSA				
Falta de manutenção; Desgaste natural.				
ANOMALIA				LOCAL
Calhas com armaduras expostas				Calhas do bloco.
MEDIDA SANEADORA				
Tratar as armaduras retirando a camada oxidada, tratando-as com inibidores de corrosão ou substituí-las, caso necessário, para promover posteriormente o cobrimento adequado.

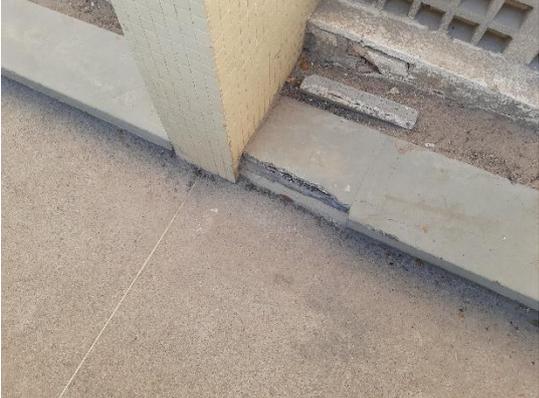
ORIGEM				FOTO
Endógena				<p>Figura 33 – Chapim de concreto</p>

<p>Fonte: Autor (2019)</p>
G	U	T	PONTOS	
3	3	5	45	
RISCO				
Regular				
CAUSA				
Falta de manutenção; Uso indevido.				
ANOMALIA				LOCAL
Chapim danificado				Rampa de acesso
MEDIDA SANEADORA				
Substituição do chapim danificado.

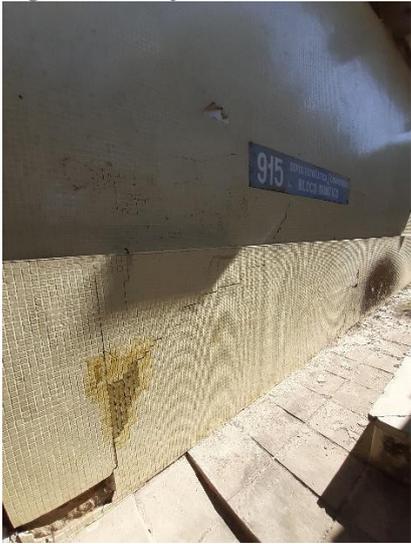
G	U	T	PONTOS	<p>Figura 34 – Sujidades na fachada</p>

<p>Fonte: Autor (2019)</p>
1	4	5	20	
RISCO				
Mínimo				
CAUSA				
Falta de manutenção;				
ANOMALIA				
LOCAL				
Fachada com sujidades em excesso				
MEDIDA SANEADORA				
Limpeza da fachada

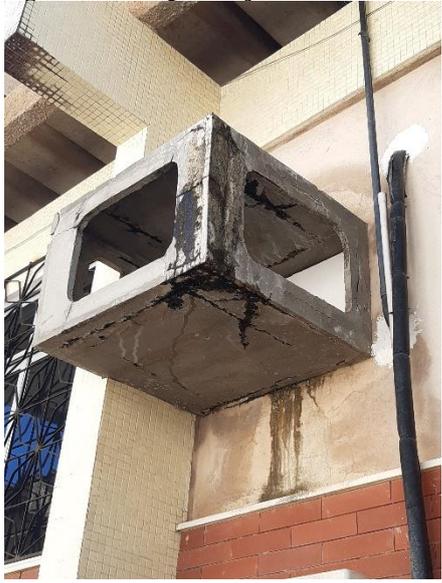
ORIGEM				FOTO			
Endógena				<p>Figura 35 – Suportes janeleiros</p>

<p>Fonte: Autor (2019)</p>			
G	U	T	PONTOS				
4	4	4	64				
RISCO							
Crítico							
CAUSA							
Falta de manutenção;							
ANOMALIA						LOCAL	
Suportes degradados e em desuso.						Fachadas do bloco	
MEDIDA SANEADORA							
Remoção dos suportes em desuso e fechamento dos vãos.

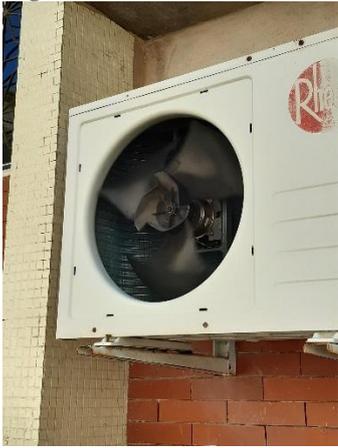
Endógena				Figura 36 – Unidade condensadora

Fonte: Autor (2019)	
G	U	T	PONTOS		
4	3	5	60		
RISCO					
Crítico					
CAUSA					
Falta de manutenção;					
ANOMALIA					LOCAL
Unidade condensadora sem proteção.					Fachadas do bloco
MEDIDA SANEADORA					
Solicitar manutenção imediata pela empresa responsável, para que esta promova a adequação funcional dos equipamentos.

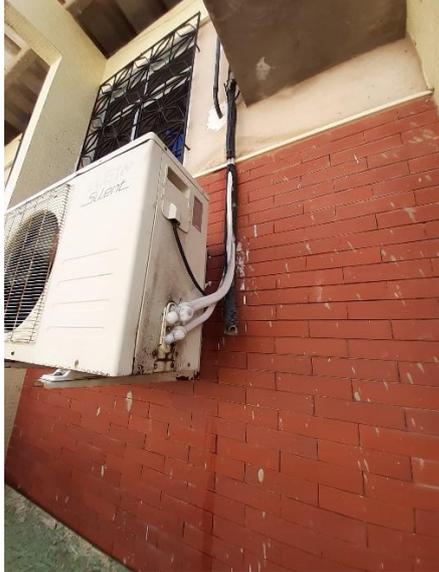
ORIGEM				FOTO Figura 37 – Instalações frigorígenas

Fonte: Autor (2019)	
Endógena					
G	U	T	PONTOS		
2	3	5	30		
RISCO					
Regular					
CAUSA					
Falta de manutenção.					
ANOMALIA					LOCAL
Instalações frigorígenas degradadas.					Fachadas do bloco
MEDIDA SANEADORA					
Solicitar manutenção imediata pela empresa responsável, para que esta promova a adequação funcional dos equipamentos.

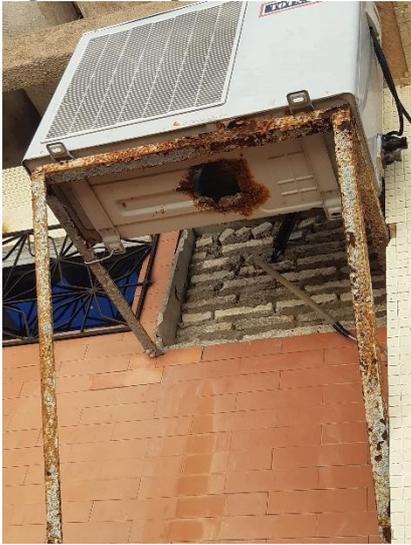
ORIGEM				FOTO
Endógena				<p>Figura 38 – Suporte e máquina oxidados</p>

G	U	T	PONTOS	
4	4	5	80	
RISCO				
Crítico				
CAUSA				
Falta de manutenção.				
ANOMALIA				LOCAL
Suportes e condensadoras com alto nível de oxidação				Fachadas do bloco
MEDIDA SANEADORA				
Solicitar manutenção imediata pela empresa responsável, para que esta promova a adequação funcional dos equipamentos e substituição dos suportes danificados.

s) A substituição das unidades condensadoras que se encontram em alto grau de deterioração;

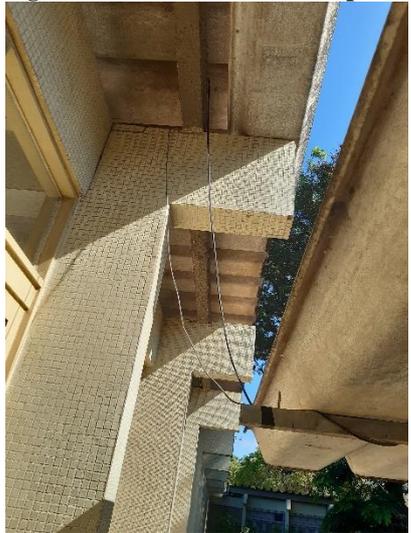
ORIGEM				FOTO
Endógena				<p>Figura 39 – Cabos elétricos expostos</p>

G	U	T	PONTOS	
5	5	5	125	
RISCO				
Crítico				
CAUSA				
Instalação inadequada; Improvisações.				
ANOMALIA				LOCAL
Cabos elétricos expostos.				Entrada do bloco
MEDIDA SANEADORA				
Prover uma instalação adequada.

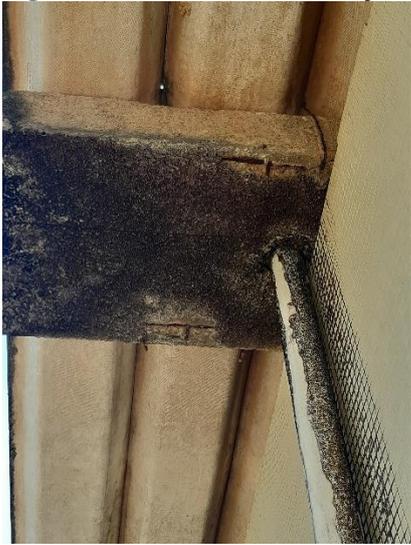
ORIGEM				FOTO
Endógena				<p>Figura 40 – Calhas com infiltração</p>

<p>Fonte: Autor (2019)</p>
G	U	T	PONTOS	
3	4	5	60	
RISCO				
Regular				
CAUSA				
Falta de manutenção.				
ANOMALIA				LOCAL
Calhas apresentando infiltração				Calhas do bloco
MEDIDA SANEADORA				
Refazer a impermeabilização das calhas.

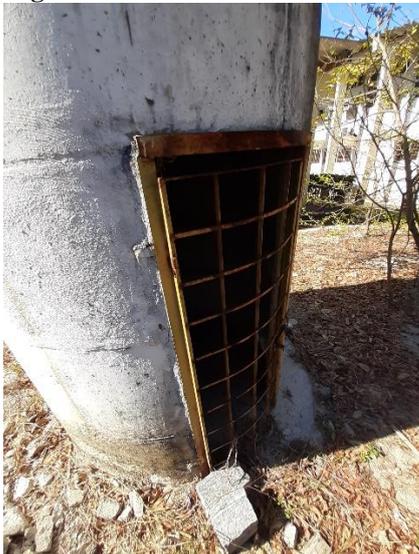
ORIGEM				FOTO
Endógena				<p>Figura 41 – Portão oxidado</p>

<p>Fonte: Autor (2019)</p>
G	U	T	PONTOS	
4	3	5	60	
RISCO				
Regular				
CAUSA				
Oxidação das dobradiças; Falta de manutenção.				
ANOMALIA				LOCAL
Portão danificado por oxidação				Castelo d'água
MEDIDA SANEADORA				
Promover o reparo necessário ao portão, soldando novas dobradiças, para posteriormente lixar e repintar.

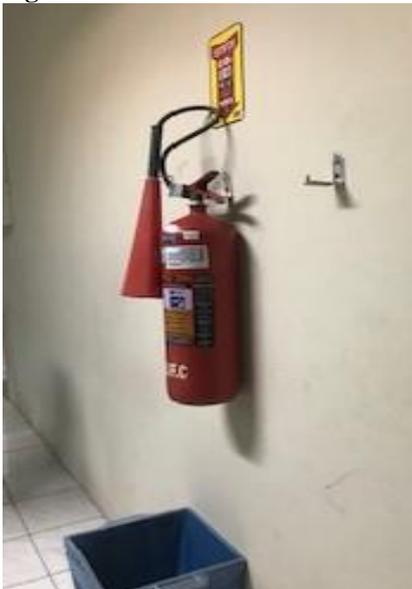
ORIGEM				FOTO
Endógena				<p>Figura 42 - Extintores</p>

<p>Fonte: Superintendência de Infraestrutura e Gestão Ambiental – Universidade Federal do Ceará (2019).</p>
G	U	T	PONTOS	
4	3	3	36	
RISCO				
Crítico				
CAUSA				
Ausência de projeto de incêndio e/ou erro na instalação; falta de manutenção dos extintores existentes.				
ANOMALIA				LOCAL
Extintores em quantidade e tipo insuficiente, sem sinalização, em localização e altura inadequadas, e com carga vencida.				Todo o prédio
MEDIDA SANEADORA				
Redimensionar o sistema de extintores de incêndio, instalar adequadamente e realizar manutenção.
