UNIVERSIDADE FEDERAL DO CEARÁ
CENTRO DE TECNOLOGIA
DEPARTAMENTO DE ENGENHARIA ESTRUTURAL E CONSTRUÇÃO CIVIL
CURSO DE GRADUAÇÃO EM ENGENHARIA CIVIL

DETERMINAÇÃO DE INDICADORES PARA RECUPERAÇÃO DE LAJES
MACIÇAS: ESTUDO DE CASO

Monografia apresentada ao Curso de Graduação em Engenharia Civil da Universidade Federal do Ceará, como requisito parcial à obtenção do título de Engenheiro Civil.

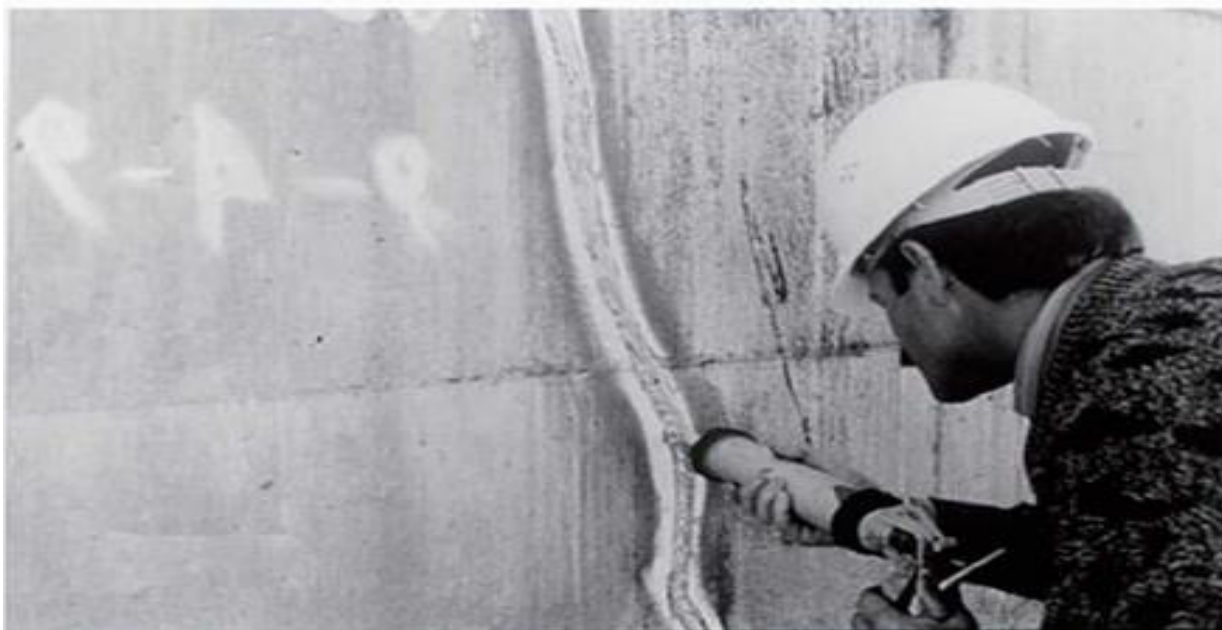
Figura 1 - Técnica de injeção de fissura

Ainda segundo os autores, fissuras com abertura superior a 0,1 mm devem ser injetadas sob pressão, podendo este processo ser feito somente por gravidade para espessuras maiores que 3,0 mm.

A Figura 1 ilustra a aplicação da técnica mencionada.

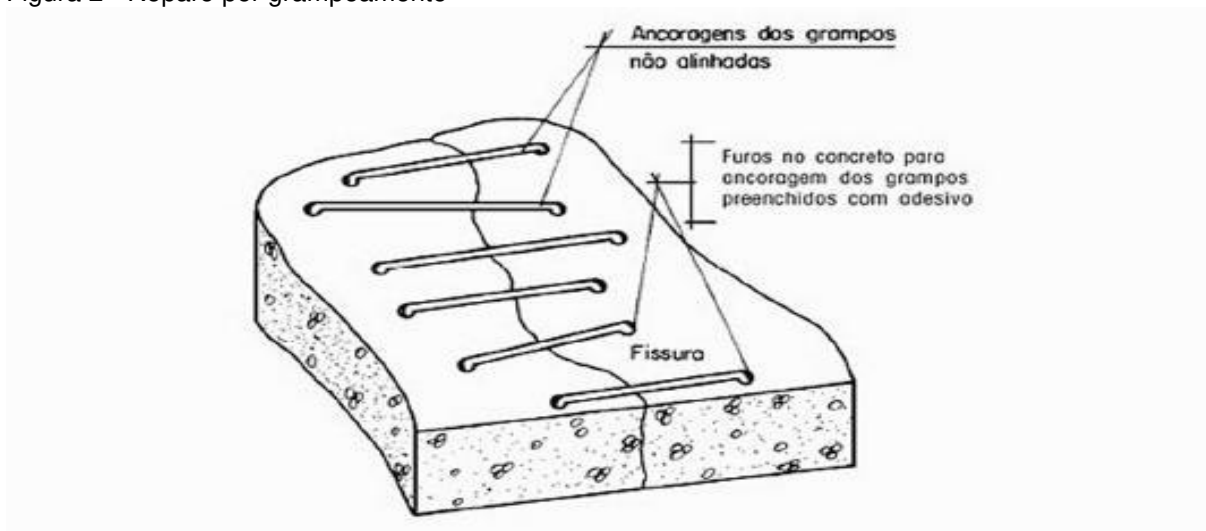
Figura 2 - Reparo por grampeamento

A Figura 2 ilustra o processo de reparo de fissuras por grampeamento.

Os autores ainda explicam que a depender da configuração da peça e de como a técnica for utilizada, seu uso pode aumentar a rigidez da peça localizadamente, podendo gerar fissuras em regiões adjacentes, caso se mantenham os esforços geradores.

Em qualquer situação, e para minorar estes efeitos, os grampos devem ser dispostos de forma a não introduzirem esforços em linha, nem mesmo os de ancoragem no concreto, pelo que devem ser diferentemente inclinados em relação ao eixo da fissura e ter comprimento variável (SOUZA e RIPPER, 1998).

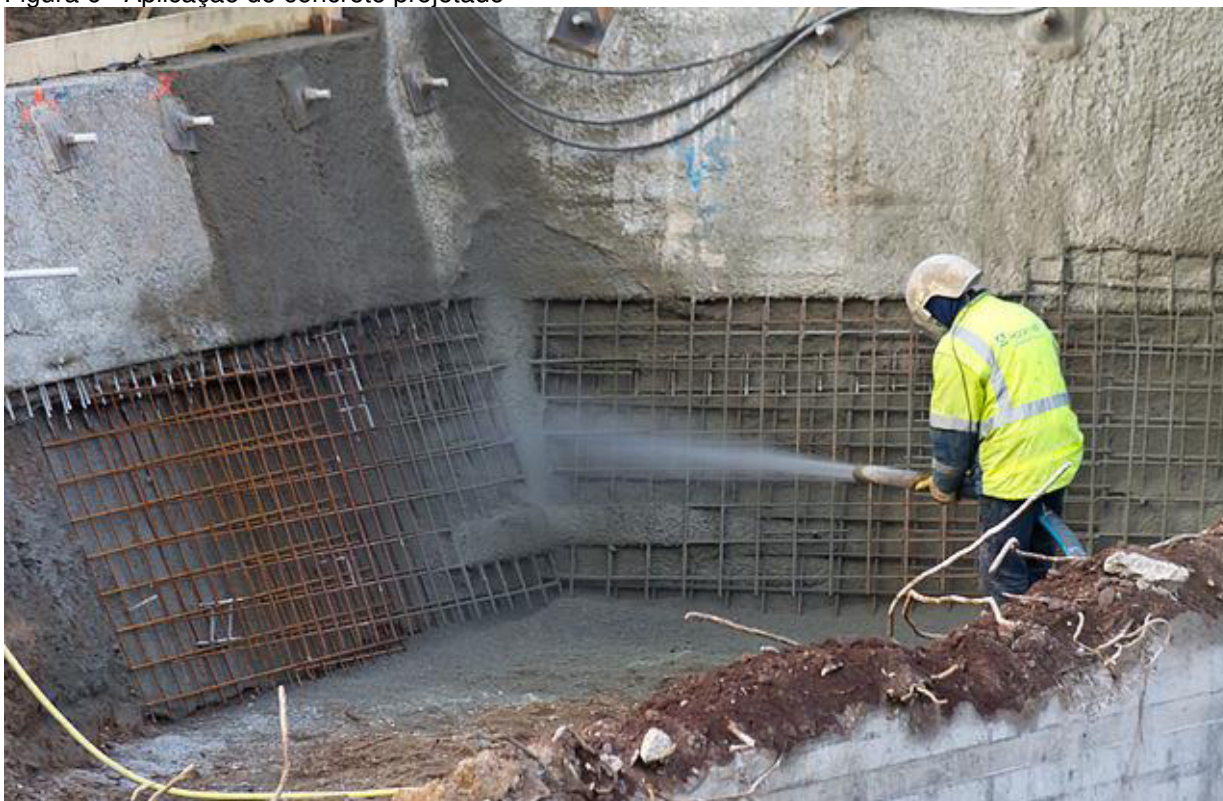
Figura 6 - Aplicação de concreto projetado

A Figura 6 ilustra a aplicação do concreto projetado.

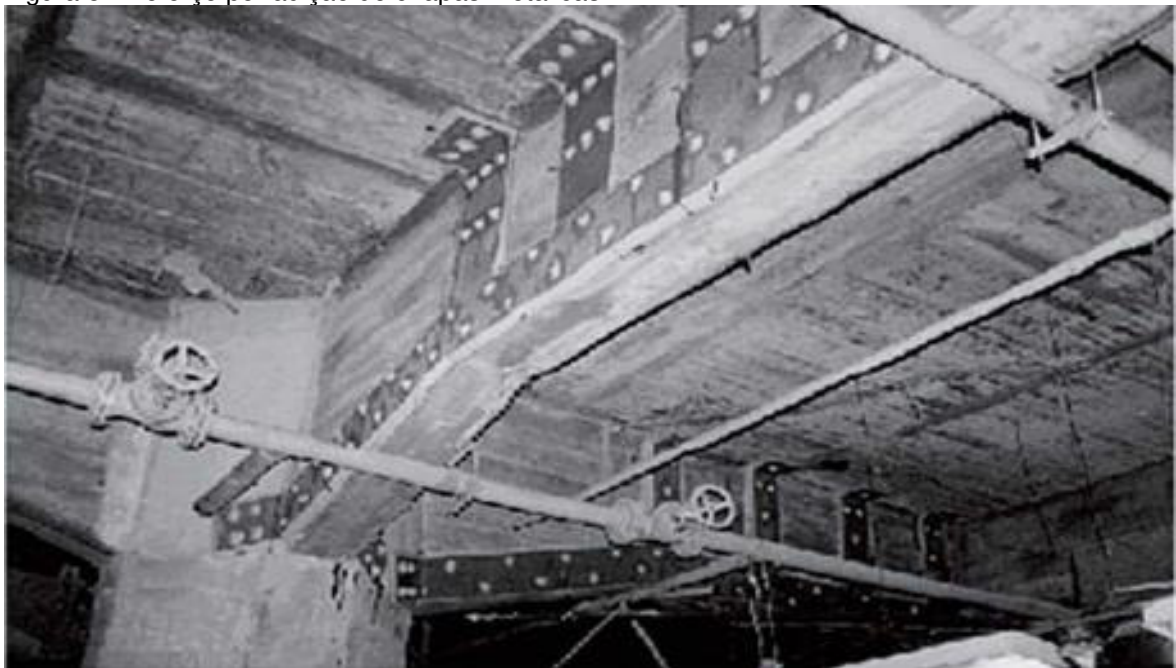
Figura 8 - Reforço por adição de chapas metálicas

As Figuras 7 e 8 ilustram o detalhamento esquemático e a aplicação de reforço com chapa metálica em viga de concreto, respectivamente.

Devido a linearidade e retilineidade das placas, a estrutura a ser reforçada deve ser previamente limpa e planeada. Saliências e protuberâncias podem culminar no acúmulo de tensões, furando e danificando a chapa metálica, o que não é desejável.

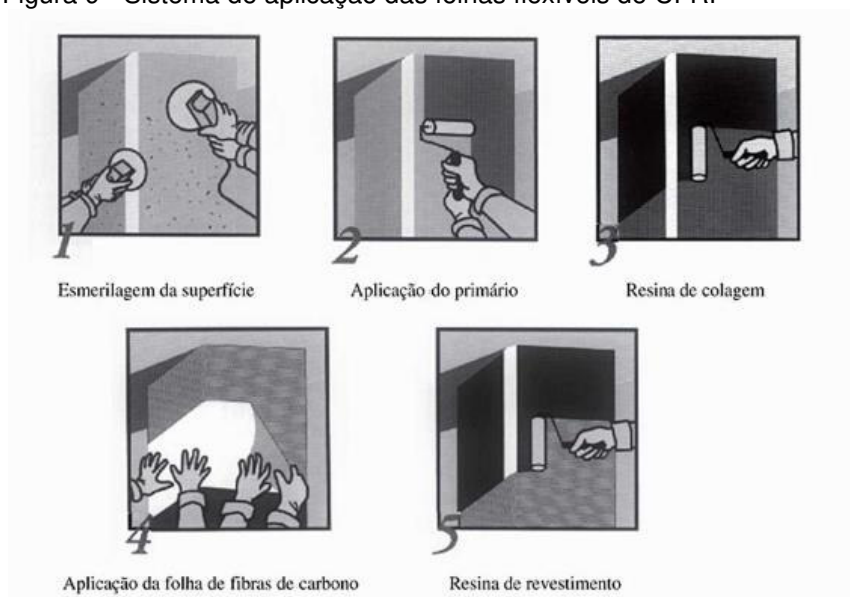
Figura 9 - Sistema de aplicação das folhas flexíveis de CFRP

Sua aplicação está condicionada a aplicação de resinas poliméricas, formando o que se conhece por compósito reforçado com fibra de carbono (CFRP). A Figura 9 ilustra o procedimento de aplicação do compósito.

O reforço estrutural com o uso das fibras se dá no sentido longitudinal das mesmas. Assim, podem ser utilizados os sistemas unidirecional, bidirecional ou multidirecional, a depender da dimensão e necessidade da situação. Para o sistema unidirecional, são coladas camadas de fibras na mesma direção; para o bidirecional,

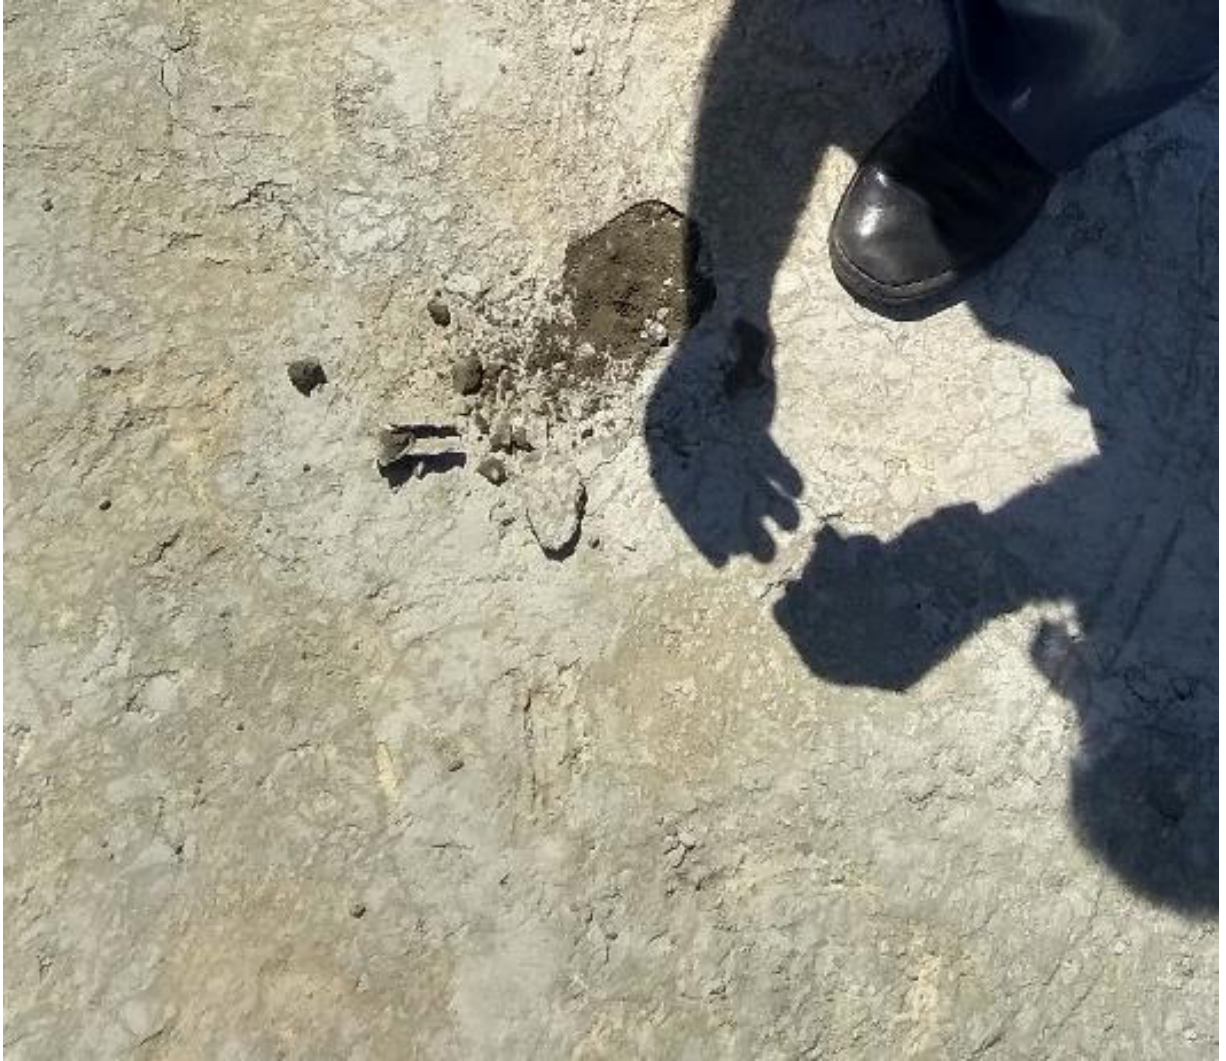
Figura 15 - Concreto com característica friável

As Figuras 15, 16 e 17 ilustram a característica do concreto friável, bem como os procedimentos de demolição e concretagem da nova laje, respectivamente.

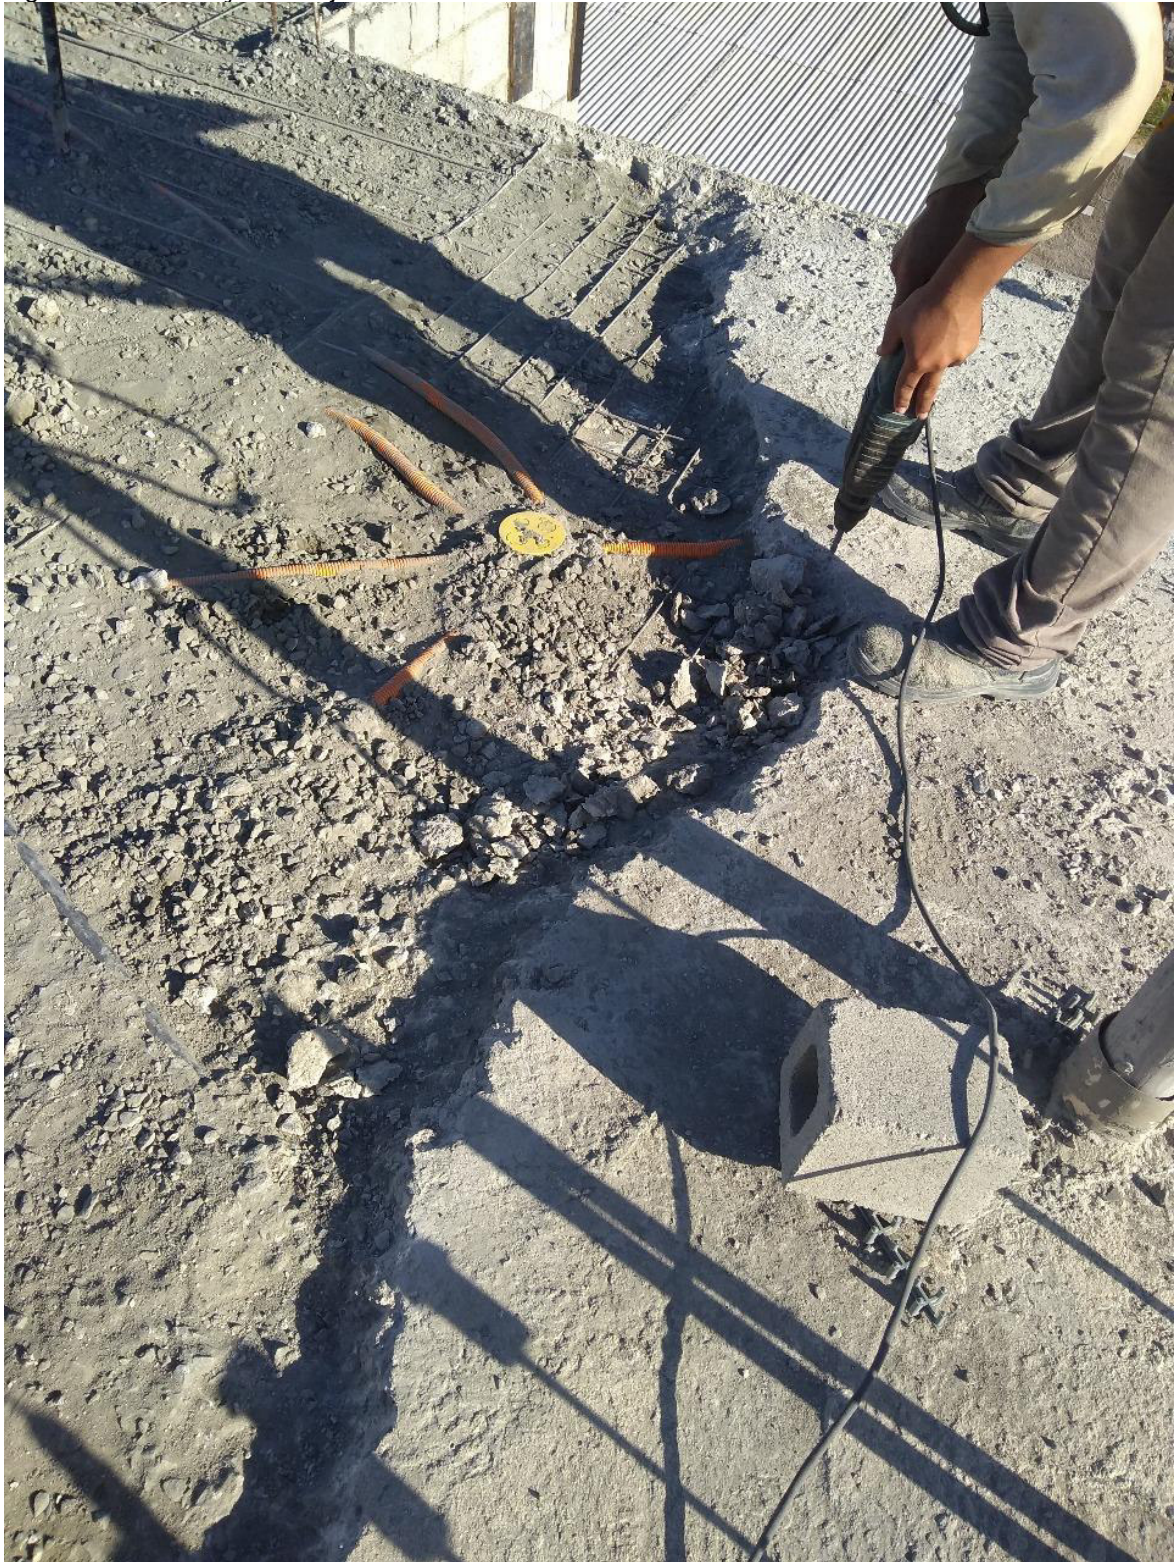
Figura 16 - Demolição da laje

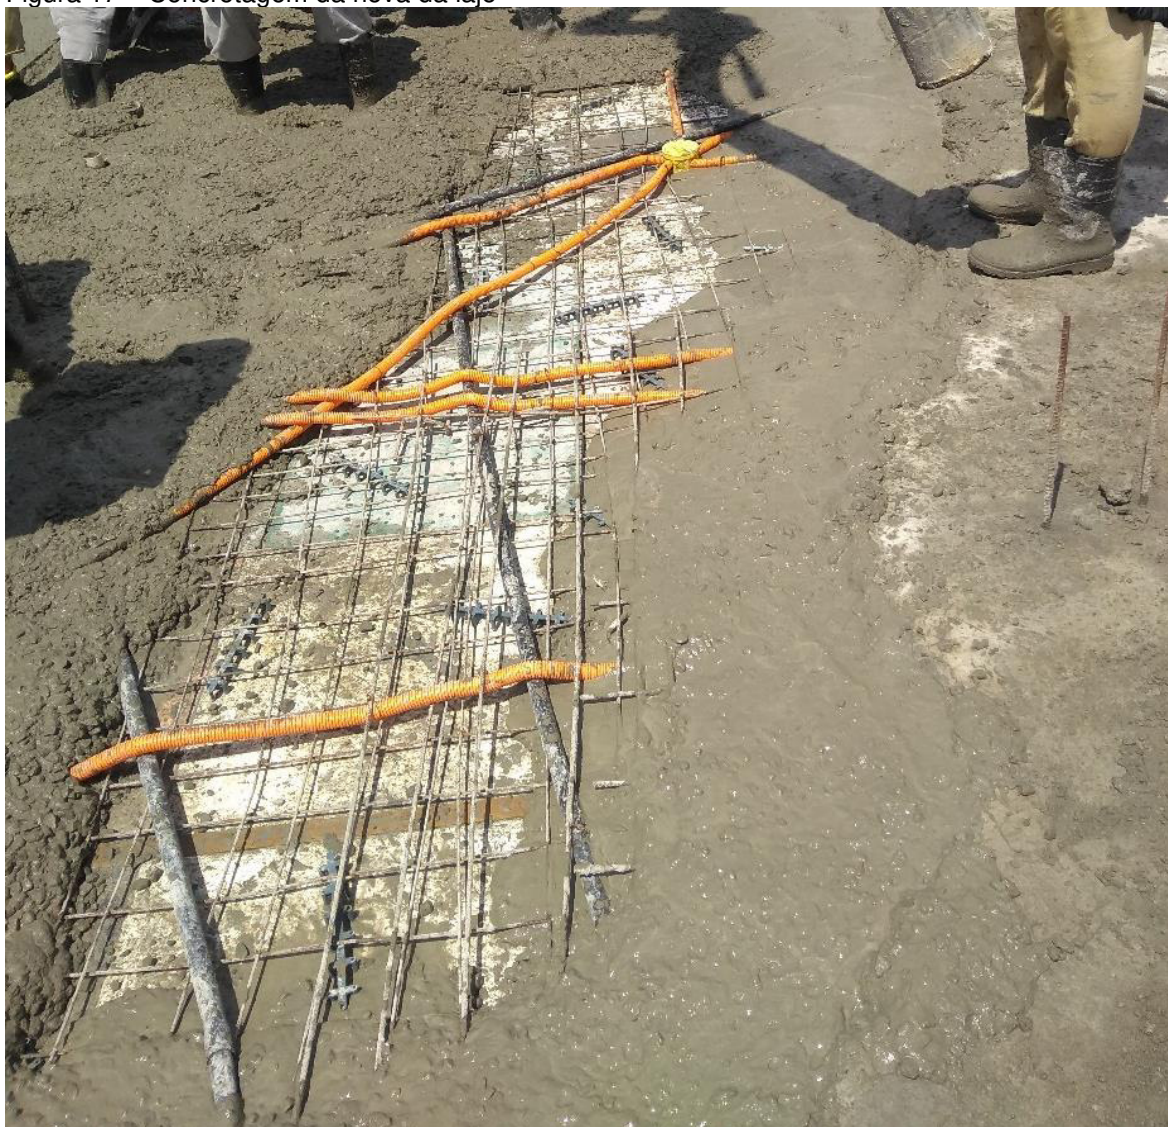
Figura 17 – Concretagem da nova da laje

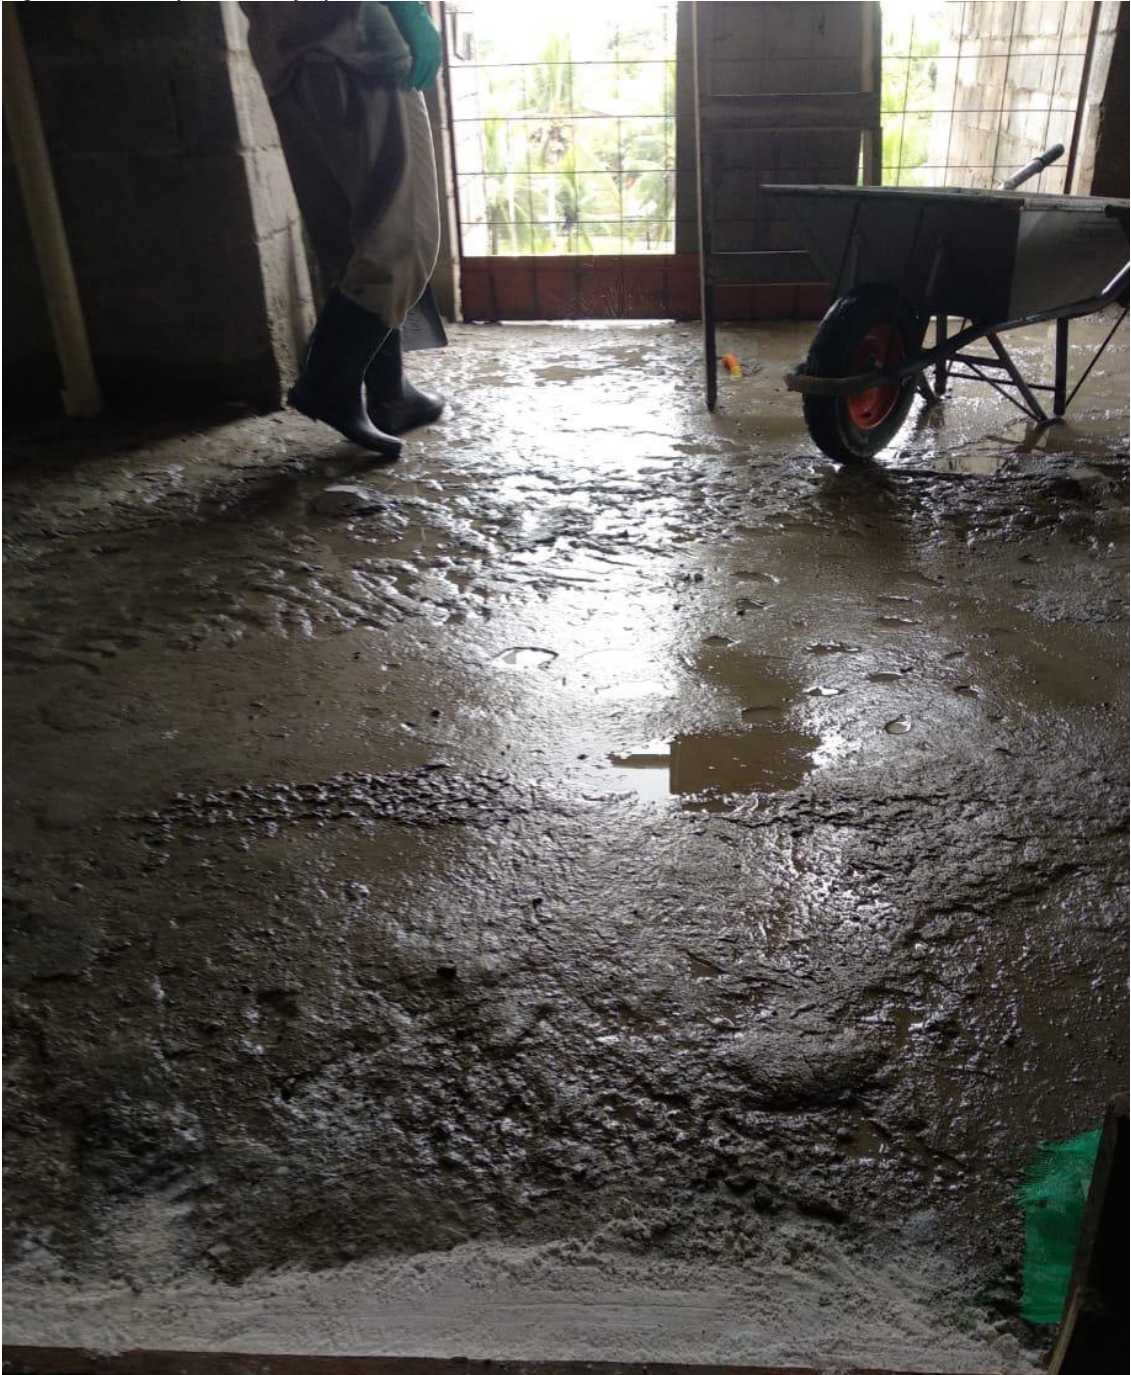
Figura 18 - Preparo da laje para recebimento do concreto

As Figuras 18 e 19 ilustram o preparo da laje para receber a recuperação estrutural e o lançamento do concreto auto adensável, respectivamente.

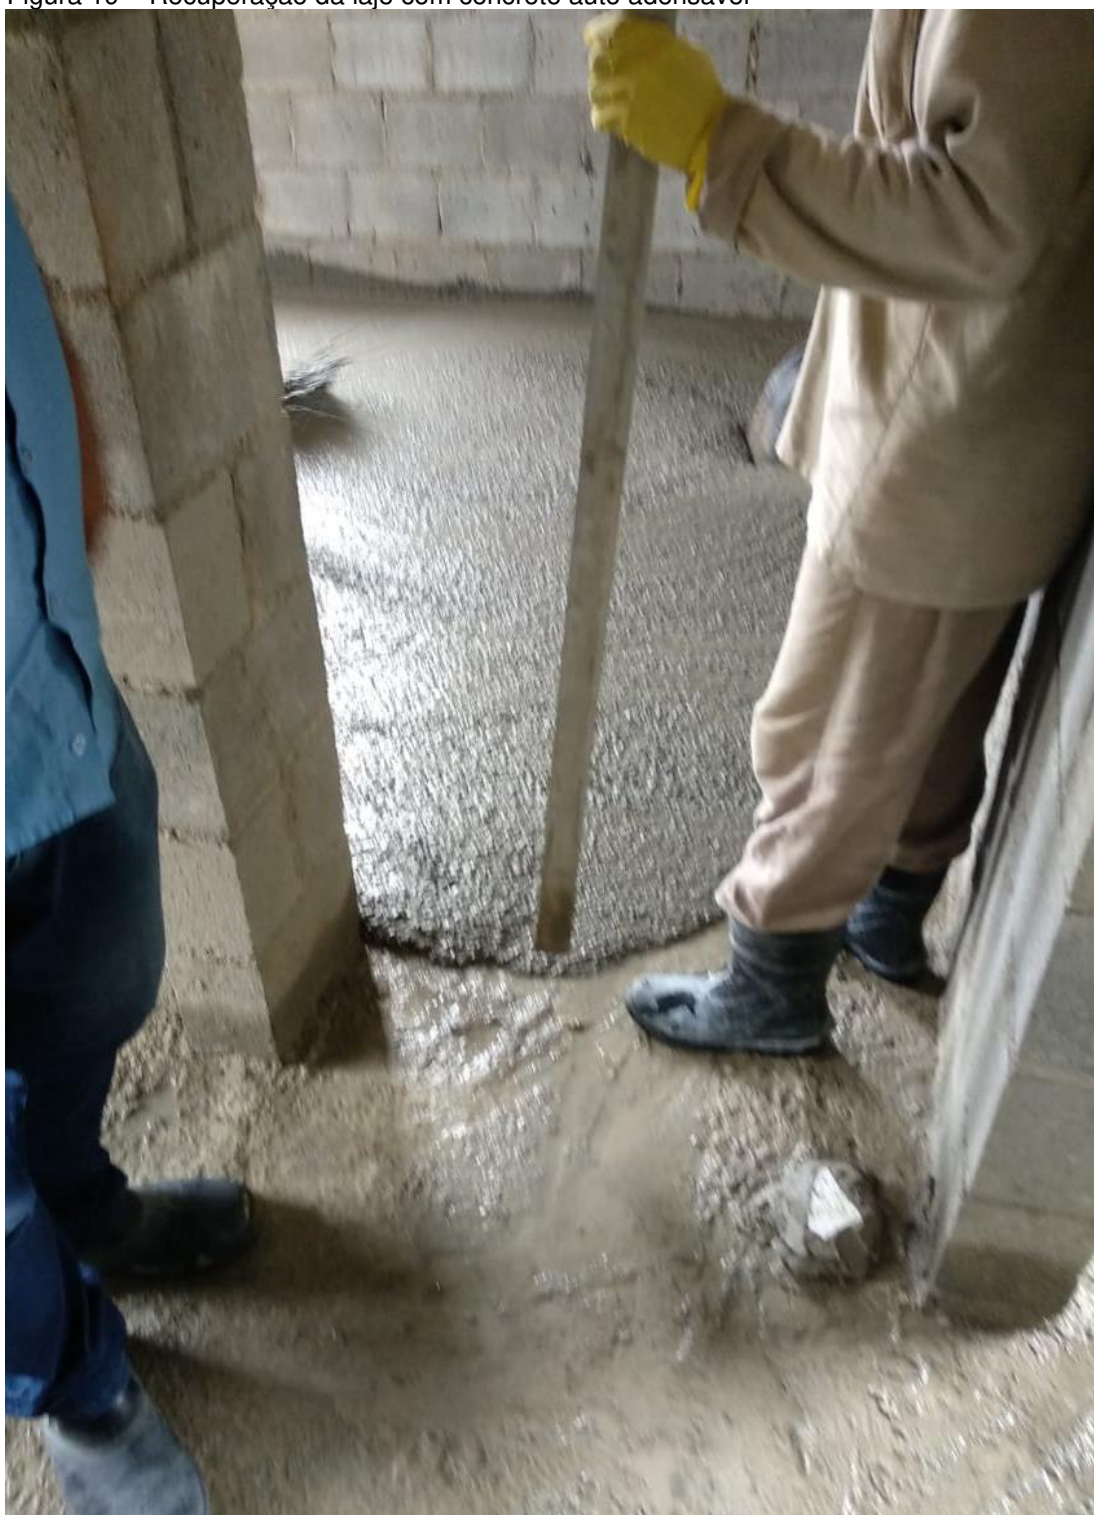
Figura 19 – Recuperação da laje com concreto auto adensável

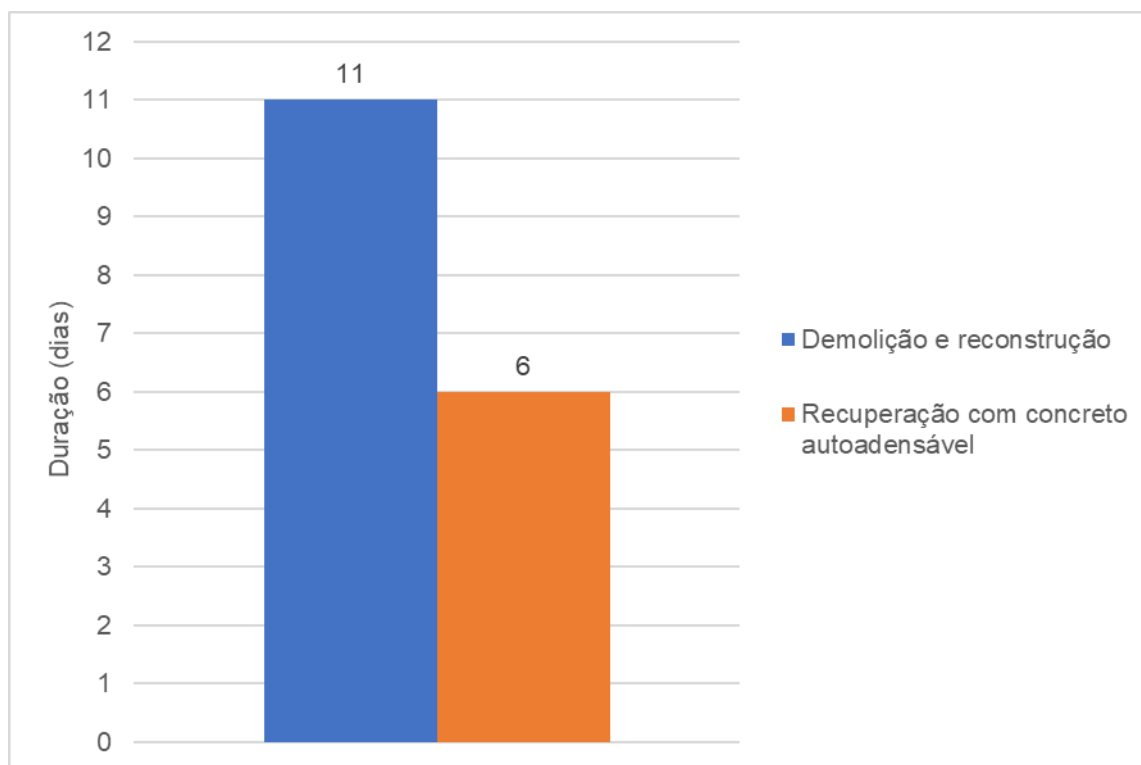
Figura 20 - Gráfico comparativo de prazos de execução das alternativas

A Figura 20 apresenta o comparativo de prazos de execução das duas técnicas de recuperação estudadas.

De acordo com a Figura 20, o prazo de execução do serviço de demolição e reconstrução de laje é maior que o do procedimento de recuperação com o uso do concreto auto adensável, dada a complexidade nos processos. Enquanto no primeiro caso necessita-se da realização de atividades de maior mobilização, como a própria demolição em si e a montagem de formas e escoramentos, no segundo caso as tarefas que precedem a concretagem de recuperação estrutural são bem mais simples de serem executadas.

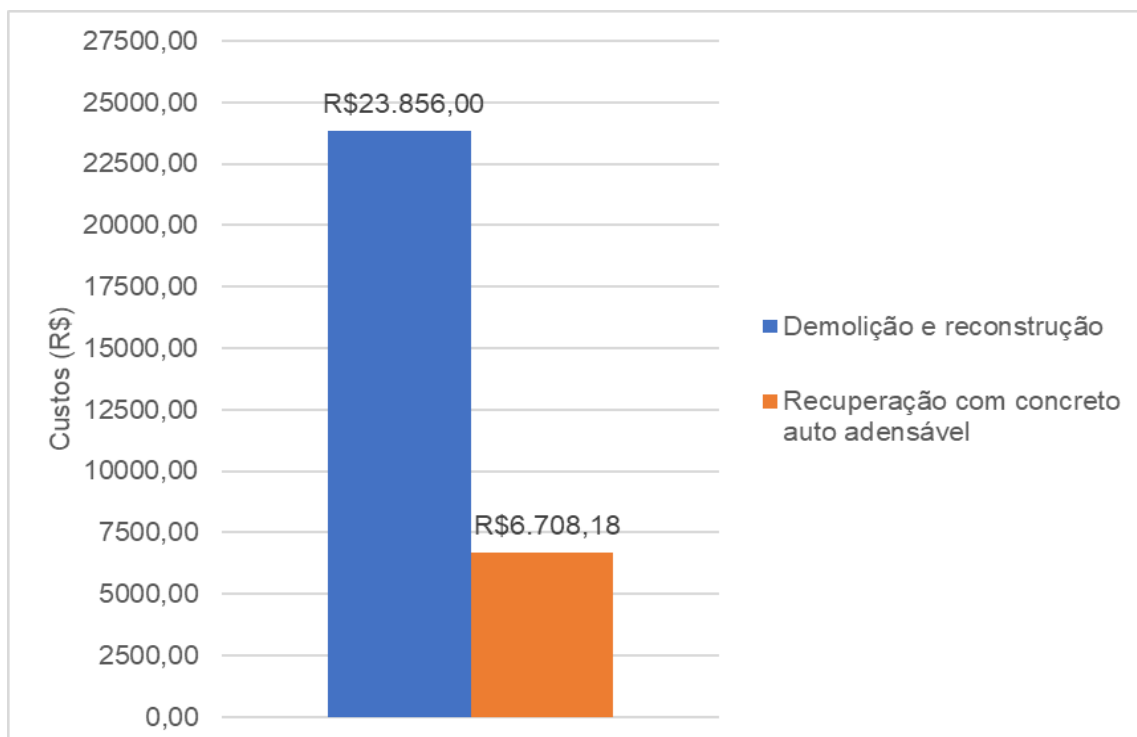
Figura 23 - Gráfico comparativo de custos para as técnicas de demolição e reconstrução e recuperação com concreto auto adensável

A Figura 23 mostra o comparativo entre custos para as técnicas de demolição e reconstrução em relação à técnica de recuperação com concreto auto adensável.

Pode-se observar, por meio da Figura 23, que os custos para demolição e reconstrução são bem mais elevados que os custos para o recuperação com

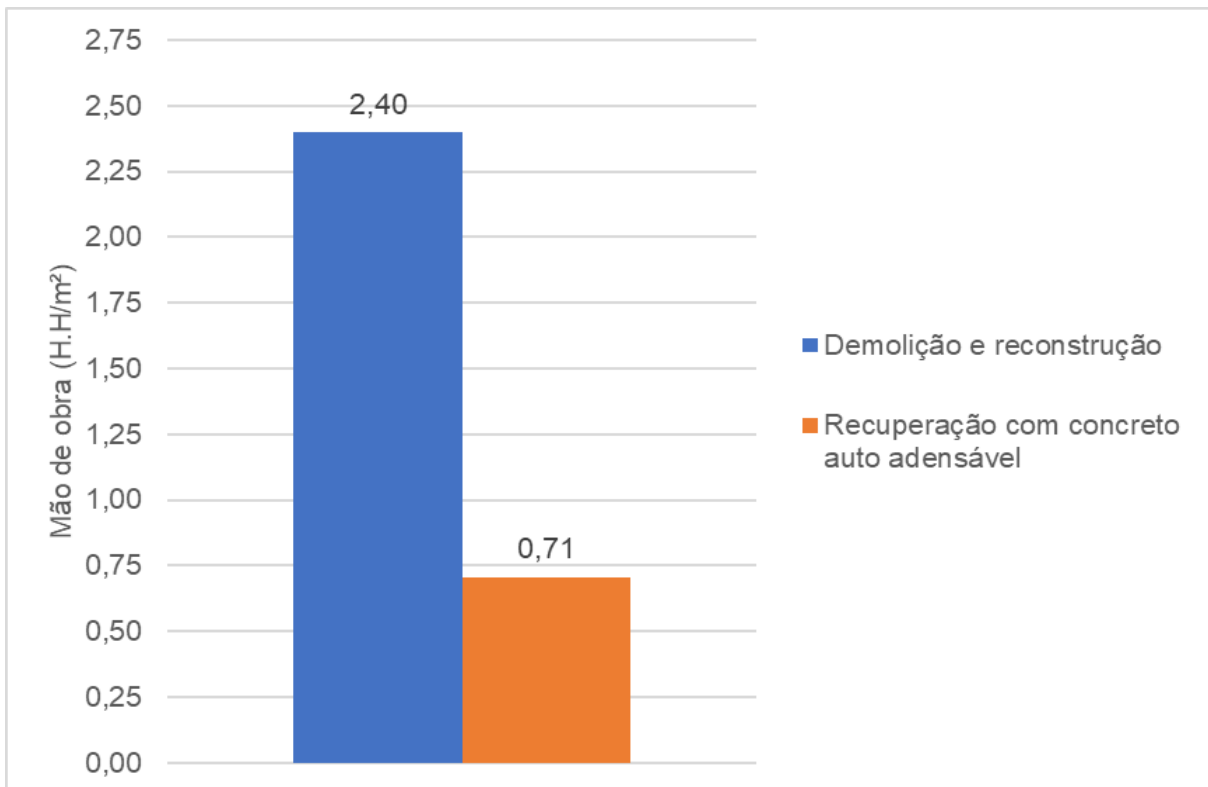
Figura 26 - Gráfico comparativo de recursos humanos para as técnicas de demolição e reconstrução e recuperação com concreto auto adensável

A Figura 26 apresenta custos de mão de obra por metro quadrado para as duas técnicas de recuperação utilizadas nas lajes. Essas quantidades foram calculadas somando todos os profissionais que trabalharam na execução das alternativas de recuperação estrutural e multiplicando-se por 8 horas diárias. Com isso, obteve-se os valores em homem-hora por metro quadrado (H.H/m²), os quais estão apresentados a seguir.

Da mesma forma que para as composições, a técnica de demolição e reconstrução utiliza mais recursos para sua execução que o reforço com concreto auto adensável, fator que é explicado na complexidade dos procedimentos e prazos de execução.
