**INSPEÇÃO PREDIAL: ESTUDO DE CASO DO BLOCO DIDÁTICO DA FEAAC**

Monografia apresentada ao curso de Engenharia Civil do Centro de Tecnologia da Universidade Federal do Ceará, como requisito parcial para obtenção do Título de Engenheiro Civil.

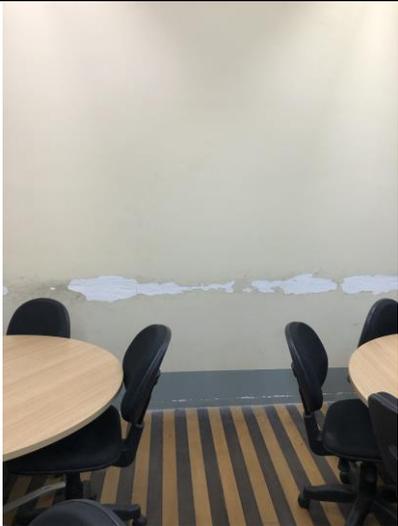
ORIGEM				Figura 6: Pintura danificada	
Exógena

G	U	T	PONTOS		
1	3	10	14		
RISCO					
Mínimo					
CAUSA					
Provável uso de móveis próximos à parede, causando atrito e danificando a pintura					
ANOMALIA				Fonte: Autor, 2019	
Pintura danificada				Local: Em diversos locais do prédio, tanto internamente quanto externamente	
MEDIDA SANEADORA					
Aplicar nova pintura à parede

Prazo para atendimento: 120 dias

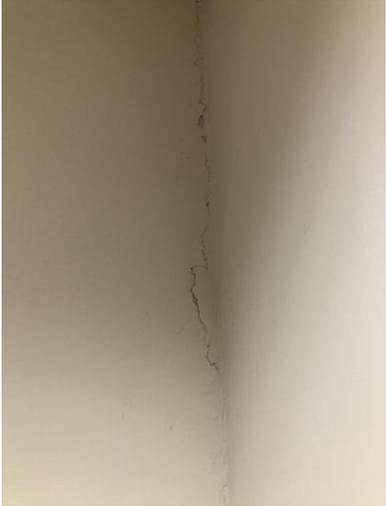
ORIGEM				Figura 7: Trincas na parede	
Endógena

G	U	T	PONTOS		
3	3	10	16		
RISCO					
Mínimo					
CAUSA				Fonte: Autor, 2019	
Provável deficiência no controle de argamassa/dosagem, causando retrações				Trincas no revestimento interno	
ANOMALIA				Local: Em diversos locais do prédio, tanto internamente quanto externamente	
MEDIDA SANEADORA					
Aplicação de veda trinca, seguindo os procedimentos especificados no produto.

Prazo para atendimento: 90 dias

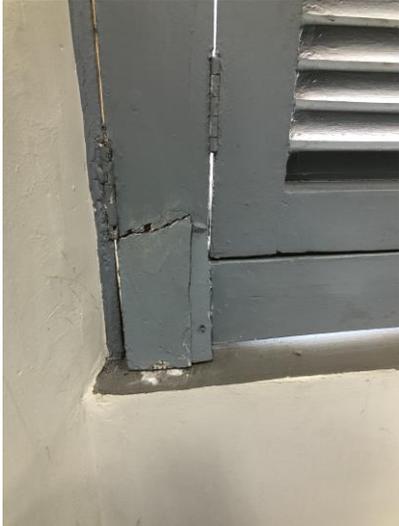
ORIGEM				Figura 8: Esquadria com parte quebrada	
Endógena

G	U	T	PONTOS		
3	3	10	16		
RISCO					
Mínimo					
CAUSA				Fonte: Autor, 2019	
Má execução da instalação da esquadria				Esquadria com parte quebrada	
ANOMALIA				Local: em diversas salas de aula.	
MEDIDA SANEADORA					
Substituição da esquadria

Prazo para atendimento: 90 dias

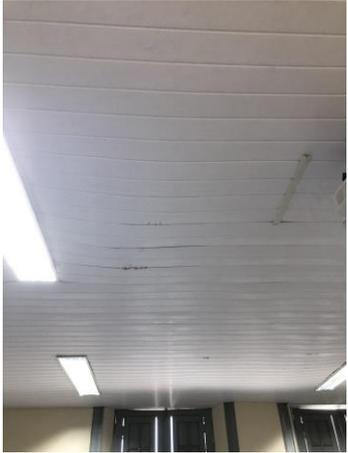
ORIGEM				Figura 9: Forro com deformações devido a flambagem	
Endógena

G	U	T	PONTOS		
6	6	10	22		
RISCO					
Médio					
CAUSA					
Desconhecida					
ANOMALIA				Fonte: Autor, 2019	
Forro com deformações, realizando arcos de flambagem no seu comprimento				Local: Sala de aula 04	
MEDIDA SANEADORA					
Contratar equipe capacitada para averiguar as causas do problema e desenvolver uma solução adequada para o problema

Prazo para atendimento: 60 dias

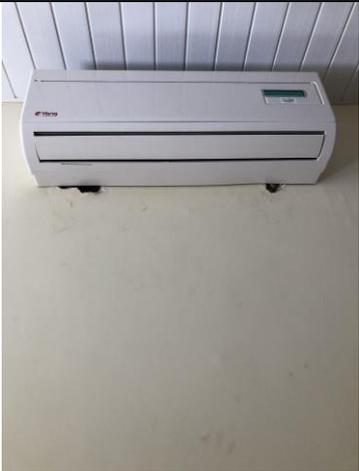
ORIGEM				Figura 10: Buracos na parede do ar condicionado	
Exógena

G	U	T	PONTOS		
1	1	10	12		
RISCO					
Mínimo					
CAUSA					
Mal acabamento na execução da instalação					
ANOMALIA				Fonte: Autor, 2019	
Buracos na parede nas conexões do ar condicionado				Local: Laboratório de pesquisa 03	
MEDIDA SANEADORA					
Tapar o buraco com uso de massa corrida.

Prazo para atendimento: 120 dias

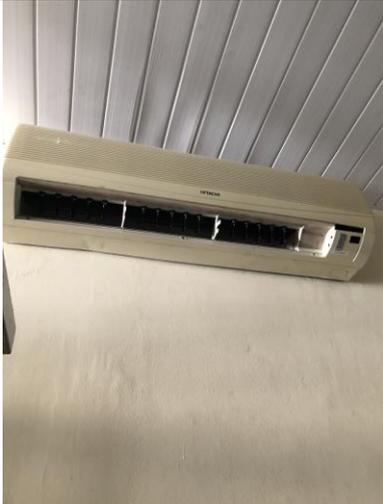
ORIGEM				Figura 11: Ar condicionado sem palhetas de vento	
Exógena

G	U	T	PONTOS		
3	1	10	14		
RISCO					
Mínimo					
CAUSA				Fonte: Autor, 2019	
Provável má utilização do controle do ar ou até tentativa de controlar manualmente as palhetas que foram feitas para serem controladas exclusivamente por controle				Local: Laboratório de pesquisa 02	
ANOMALIA				MEDIDA SANEADORA	
Ar condicionado sem palhetas de vento				Realizar a manutenção do ar condicionado

Prazo para atendimento: 120 dias

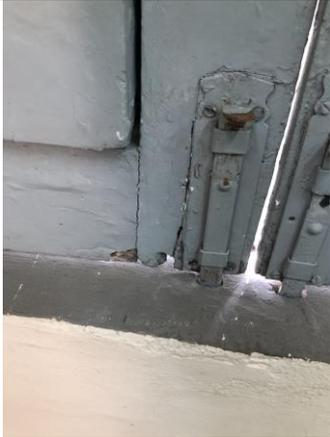
ORIGEM				Figura 12: Trincas nas esquadrias	
Endógena

G	U	T	PONTOS		
1	3	10	14		
RISCO					
Mínimo					
CAUSA				Fonte: Autor, 2019	
Ação do tempo, principalmente das variações de temperatura e umidade				Local: em diversas salas de aula	
ANOMALIA				MEDIDA SANEADORA	
Trincas nas esquadrias				Utilização de produtos para vedar as trincas das esquadrias e em seguida fazer a pintura novamente.

Prazo para atendimento: 120 dias

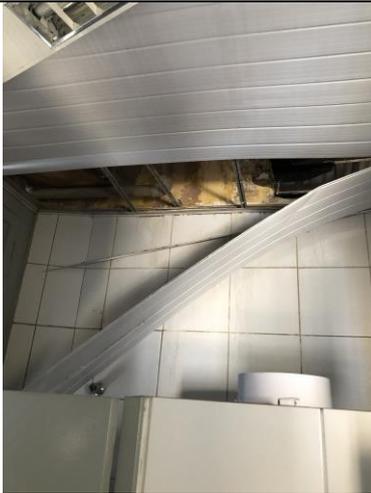
ORIGEM				Figura 13: Forro com partes soltas	
Endógena

G	U	T	PONTOS		
6	8	10	24		
RISCO					
Médio					
CAUSA					
Manutenção mal realizada					
ANOMALIA				Fonte: Autor, 2019	
Forro com partes soltas				Local: banheiro masculino do 1º andar	
MEDIDA SANEADORA					
Realizar manutenção adequada do forro

Prazo para atendimento: 30 dias

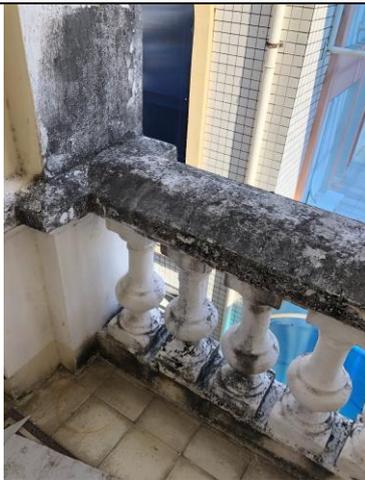
ORIGEM				Figura 14: Lodo no revestimento externo	
Natural

G	U	T	PONTOS		
6	6	10	22		
RISCO					
Mínimo					
CAUSA					
Ação de chuvas e umidade					
ANOMALIA				Fonte: Autor, 2019	
Lodo no revestimento externo				Local: em diversos locais da parte externa do prédio	
MEDIDA SANEADORA					
Remover pintura original com utilização de espátula e realizar nova pintura de acordo com as normas.

Prazo para atendimento: 60 dias

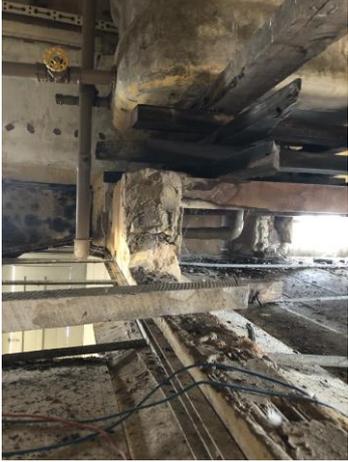
ORIGEM				Figura 15: Viga cortada de forma intencional	
Exógena

G	U	T	PONTOS		
10	10	10	30		
RISCO					
Crítico					
CAUSA					
Ação humana de cortar a viga sem o devido acompanhamento de um engenheiro especializado para esta intervenção					
ANOMALIA				Fonte: Autor, 2019	
Viga cortada de forma intencional				Local: acima do forro do banheiro masculino do 1º andar	
MEDIDA SANEADORA					
Realizar uma inspeção estrutural especializada para avaliar a gravidade do problema e as medidas saneadoras do problema

Prazo para atendimento: 30 dias

- a) Impermeabilização de pontos de infiltração
- b) Reparar as fissuras existentes e pintar os locais que apresentam manchas e sujidades
- c) Realizar uma inspeção especializada em estruturas para avaliar a viga cortada, seus impactos na estrutura geral e definir recomendações para saneamento do problema.
- d) Reparar forros com emendas soltas, forros com partes soltas e forro com deformação de flambagem.
- e) Substituir as peças deformadas da cobertura
- f) Aumentar o tamanho dos drenos nos corredores, para possibilitar o escoamento

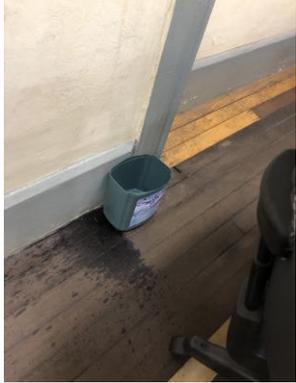
ORIGEM				Figura 16: Caixa de ar condicionado vazando água	
Endógena

G	U	T	PONTOS		
6	8	10	24		
RISCO					
Médio					
CAUSA					
Falta de manutenção					
ANOMALIA				Fonte: Autor, 2019	
Caixa de ar condicionado vazando água				Local: sala de aula 03	
MEDIDA SANEADORA					
Realizar limpeza e manutenção do ar condicionado.

Prazo para atendimento: 30 dias

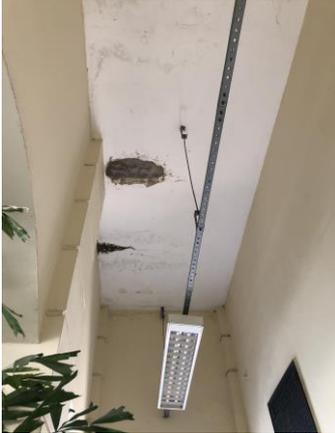
ORIGEM				Figura 17: Infiltrações no teto	
Endógena

G	U	T	PONTOS		
10	8	10	28		
RISCO					
Médio					
CAUSA					
Falta de impermeabilização					
ANOMALIA				Fonte: Autor, 2019	
Infiltrações no teto				Local: teto do corredor	
MEDIDA SANEADORA					
Investigar o ponto de infiltração, aplicar impermeabilizante, retirar as partes manchadas e pinta-las novamente.

Prazo para atendimento: 30 dias

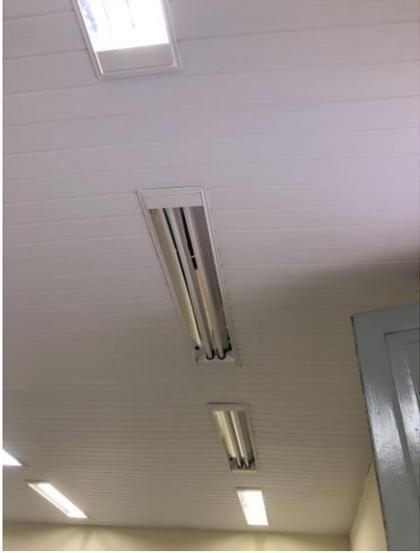
ORIGEM				Figura 18: Lâmpadas não acendem	
Endógena

G	U	T	PONTOS		
6	1	10	17		
RISCO					
Mínimo					
CAUSA					
Fim da vida útil das lâmpadas					
ANOMALIA				Fonte: Autor, 2019	
Lâmpadas quebradas				Local: em algumas salas de aula	
MEDIDA SANEADORA					
Solicitar a troca das lâmpadas com defeito.

Prazo para atendimento: 90 dias

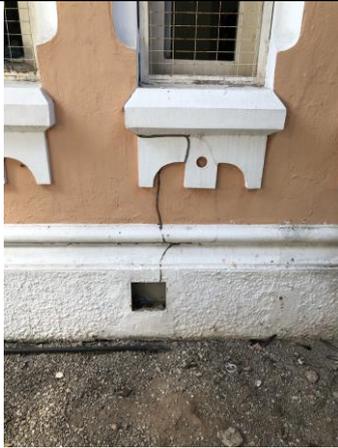
ORIGEM				Figura 19: Infestação de cupim no revestimento externo	
Natural

G	U	T	PONTOS		
8	8	10	26		
RISCO					
Médio					
CAUSA					
Falta de controle de pragas nos ambientes externos					
ANOMALIA				Fonte: Autor, 2019	
Infestação de cupim no revestimento externo do prédio				Local: na parede da parte externa do prédio	
MEDIDA SANEADORA					
Remover a parte danificada, aplicar nova argamassa e em seguida realizar pintura de acordo com a norma.

Prazo para atendimento: 30 dias

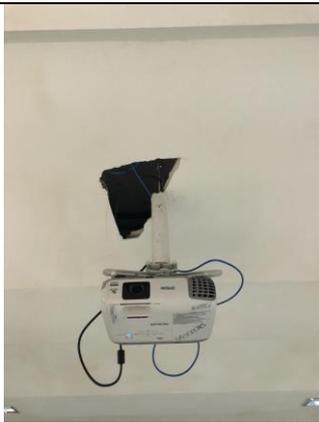
ORIGEM				Figura 20: Buraco no teto perto da conexão do projetor	
Exógena

G	U	T	PONTOS		
1	3	10	14		
RISCO					
Mínimo					
CAUSA					
Má execução da instalação do projetor					
ANOMALIA				Fonte: Autor, 2019	
Buraco no teto na região de conexão do projetor				Local: Auditório Prof. Geraldo da Silva Nobre	
MEDIDA SANEADORA					
Tapar o buraco com utilização de massa corrida.

Prazo para atendimento: 120 dias

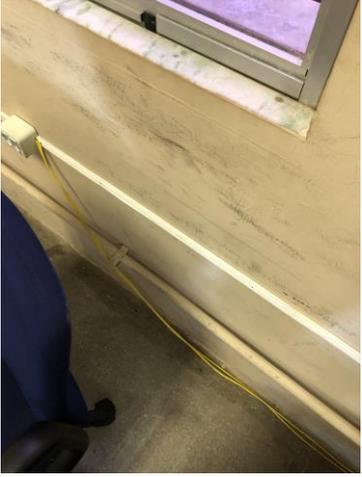
ORIGEM				Figura 21: Fios desprotegidos	
Endógena

G	U	T	PONTOS		
8	3	10	21		
RISCO					
Médio					
CAUSA					
Desgaste das tubulações para proteger as fiações elétricas					
ANOMALIA				Fonte: Autor, 2019	
Fiação elétrica desprotegida de tubulação				Local: Auditório Reitor Antônio Albuquerque	
MEDIDA SANEADORA					
Realizar a substituição das tubulações com algum defeito.

Prazo para atendimento: 60 dias

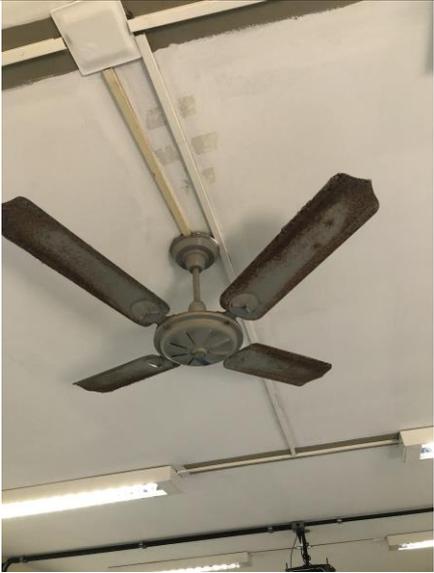
ORIGEM				Figura 22: Ventilador enferrujado	
Funcional

G	U	T	PONTOS		
6	3	10	19		
RISCO					
Médio					
CAUSA					
Ação do tempo no equipamento					
ANOMALIA				Fonte: Autor, 2019	
Ventilador de teto enferrujado				Local: sala de aula 203	
MEDIDA SANEADORA					
Aplicar produto antiferrugem e aplicar uma nova pintura ao aparelho.

Prazo para atendimento: 60 dias

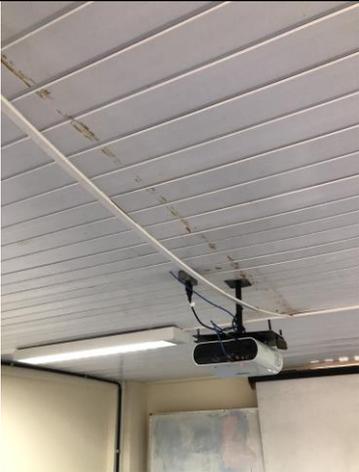
ORIGEM				Figura 23: Forro com emendas soltas	
Endógena

G	U	T	PONTOS		
3	6	10	19		
RISCO					
Médio					
CAUSA					
Má execução da instalação das emendas do forro					
ANOMALIA				Fonte: Autor, 2019	
Forro com emendas soltas				Local: sala de aula 203	
MEDIDA SANEADORA					
Aplicar novamente material para colar a emenda no forro

Prazo para atendimento: 60 dias

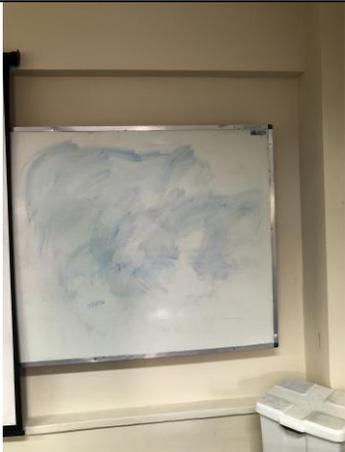
ORIGEM				Figura 24: Lousa não apaga	
Exógena

G	U	T	PONTOS		
6	6	10	22		
RISCO					
Mínimo					
CAUSA					
Utilização de tinta permanente na lousa					
ANOMALIA				Fonte: Autor, 2019	
Lousa marcada com tinta e não apaga				Local: sala de aula 203	
MEDIDA SANEADORA					
Utilizar produtos de limpeza para remoção de manchas no quadro. Se as manchas persistirem aos produtos, uma solicitação para substituição do equipamento deve ser realizada.

Prazo para atendimento: 60 dias

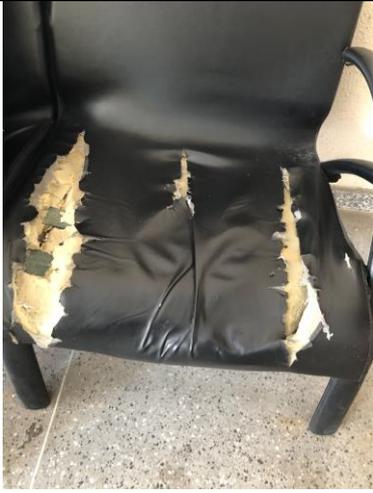
ORIGEM				Figura 25: Móvel desgastado	
Funcional

G	U	T	PONTOS		
6	6	10	22		
RISCO					
Mínimo					
CAUSA					
Fim da vida útil do móvel					
ANOMALIA				Fonte: Autor, 2019	
Móvel desgastado				Local: no pátio do prédio	
MEDIDA SANEADORA					
Realizar a manutenção do móvel.

Prazo para atendimento: 60 dias

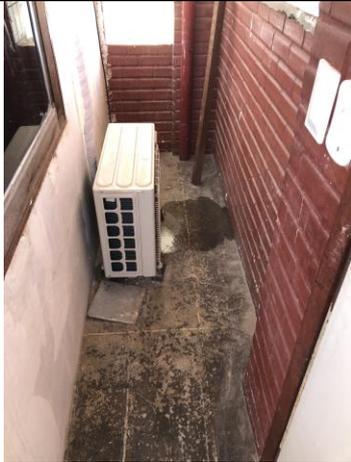
ORIGEM				Figura 26: Condensadora vazando água	
Endógena

G	U	T	PONTOS		
6	8	10	24		
RISCO					
Médio					
CAUSA					
Falta de manutenção da condensadora de ar condicionado					
ANOMALIA				Fonte: Autor, 2019	
Condensadora de ar condicionado vazando água				Local: próximo à cantina do prédio	
MEDIDA SANEADORA					
Realizar a manutenção da condensadora de ar condicionado.

Prazo para atendimento: 30 dias

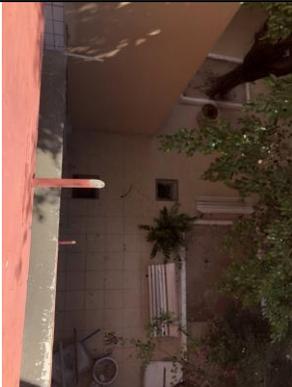
ORIGEM				Figura 27: Drenos não funcionam corretamente	
Endógena

G	U	T	PONTOS		
6	8	10	24		
RISCO					
Médio					
CAUSA					
Falha no projeto de drenagem					
ANOMALIA				Fonte: Autor, 2019	
Drenos para escorrer a água de chuva nos corredores não possui eficácia				Local: corredores do prédio	
MEDIDA SANEADORA					
Solicitar o aumento dos drenos nos corredores, a fim de atenuar o problema de alagamento nos corredores devido à chuva, e fazer com que o sistema de drenagem seja eficaz.

Prazo para atendimento: 30 dias

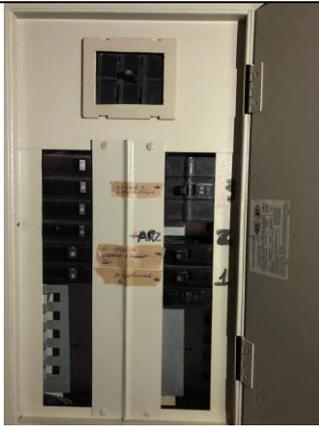
ORIGEM				Figura 28: Quadro elétrico com defeito	
Endógena

G	U	T	PONTOS		
8	10	10	28		
RISCO					
Médio					
CAUSA					
Desconhecida					
ANOMALIA				Fonte: Autor, 2019	
Quadro elétrico desligando energia de 3 salas de aula e auditório				Local: Auditório Prof. Geraldo da Silva Nobre	
MEDIDA SANEADORA					
Solicitar uma investigação das causas do problema por engenheiros eletricitas competentes e realizar as medidas saneadoras indicadas por eles.

Prazo para atendimento: 30 dias

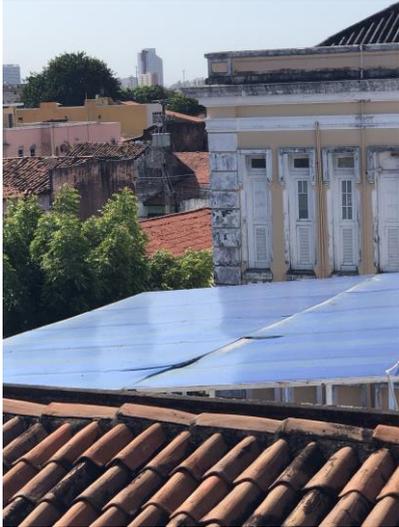
ORIGEM				Figura 29: Cobertura com partes soltas	
Natural

G	U	T	PONTOS		
6	6	10	22		
RISCO					
Médio					
CAUSA					
Ação de chuvas, variações de temperatura e umidade.					
ANOMALIA			Fonte: Autor, 2019		
Cobertura com partes soltas			Local: coberta em cima da cantina		
MEDIDA SANEADORA					
Substituição das peças com deformações.

Prazo para atendimento: 60 dias

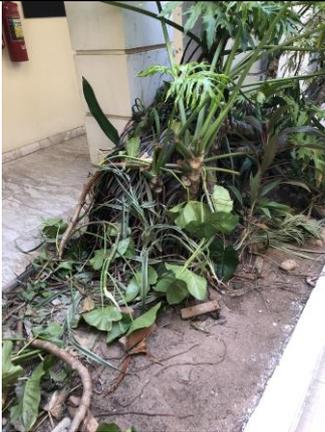
ORIGEM				Figura 30: Jardim negligenciado	
Natural

G	U	T	PONTOS		
3	3	10	16		
RISCO					
Mínimo					
CAUSA					
Falta de manutenção					
ANOMALIA			Fonte: Autor, 2019		
Desleixo no cuidado com o jardim			Local: Pátio do prédio		
MEDIDA SANEADORA					
Realizar a manutenção do jardim.

Prazo para atendimento: 90 dias

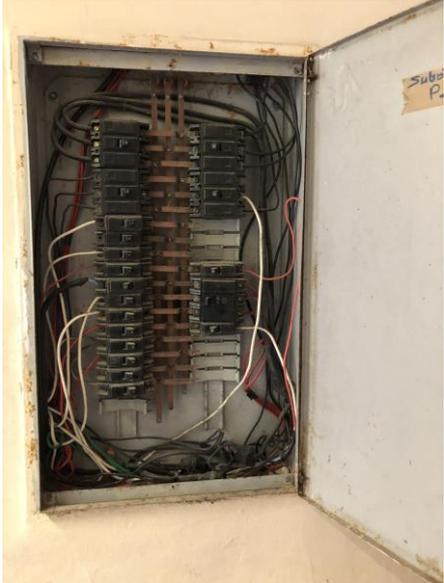
ORIGEM				Figura 31: Problemas nos quadros elétricos	
Exógena

G	U	T	PONTOS		
8	3	10	21		
RISCO					
Médio					
CAUSA					
Falta na execução do projeto elétrico, falta de manutenção, sem identificação dos circuitos, cores de identificação erradas e falta de diversos dispositivos de proteção					
ANOMALIA				Fonte: Autor, 2019	
Quadros sem sinalização adequada, falta de limpeza interna,				Local: quadros elétricos espalhados pelo prédio	
MEDIDA SANEADORA					
Realizar completa manutenção dos quadros, atentando com todos os requisitos para estarem de acordo com a norma, e instalar os dispositivos de proteção necessários

Prazo para atendimento: 60 dias
