**ANÁLISE DO PROCESSO DE REMOÇÃO DE BORRACHA EM REVESTIMENTOS
AEROPORTUÁRIOS: INFLUÊNCIA NA ADERÊNCIA PNEU-PAVIMENTO**

Projeto de Graduação apresentado à
Universidade Federal do Ceará, como requisito
parcial à obtenção do título de Engenheira Civil.

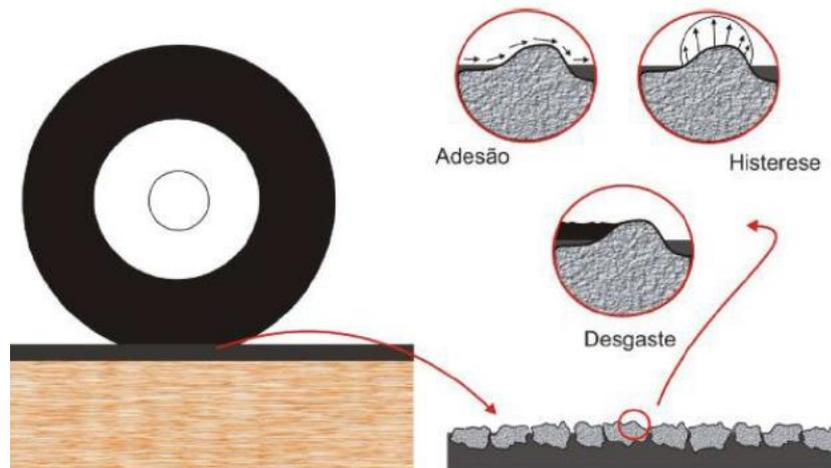
Figura 1 – Mecanismos de atrito durante o processo de frenagem

histerese e desgaste, assim detalhados. Cada um desses fenômenos exerce influência sobre uma parcela do coeficiente de atrito, sendo representados e ilustrados na Figura 1.

- a) Adesão: se caracteriza pelo surgimento de forças adesivas entre as moléculas do pneu e do revestimento, cuja intensidade é diretamente relacionada com o tempo de duração do contato e da velocidade em que ocorre o deslizamento, além do material que compõe a borracha do pneu e da microtextura do revestimento. Sofre influência na presença de contaminantes na pista, pois dificulta o contato do pneu com a superfície do revestimento, devido a separação que impõe entre eles.

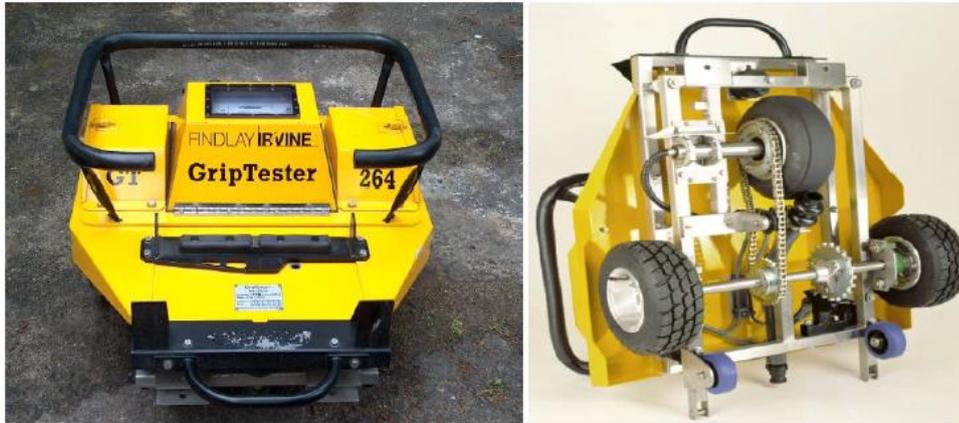
Figura 2 – Grip Tester.

As medições de coeficiente de atrito dos aeroportos analisados neste trabalho ocorrem por meio do equipamento Grip Tester. Consiste em um equipamento robusto, compacto, leve e de fácil operação e que realiza as medições de modo contínuo. É constituído por três rodas, de forma que a central é a responsável pela medição do coeficiente de atrito. As medições ocorrem a cada 10 ou 20m. Na Figura 2 é ilustrado o equipamento (COUCHINHO, 2011).

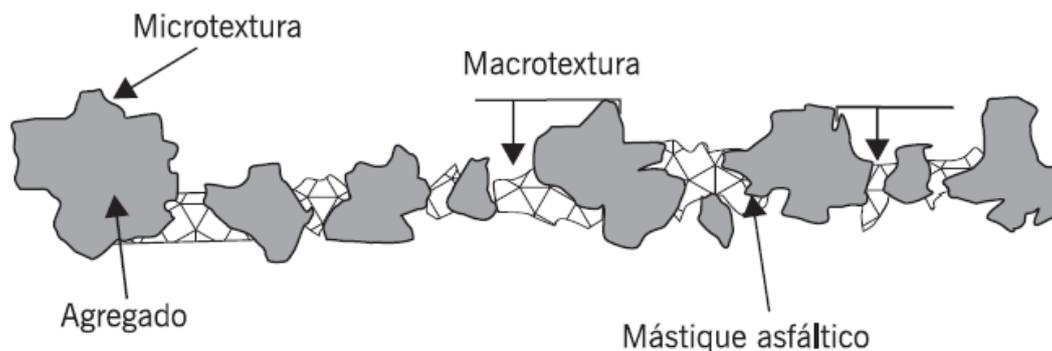
Figura 3 – Ilustração de microtextura e macrotextura

A macrotextura, por sua vez, está ligada a granulometria dos agregados utilizados no revestimento. Um pavimento com elevada macrotextura possui, em sua mistura, agregado graúdo e anguloso, gerando grande volume de vazios, propiciando o acúmulo de borracha provinda dos pneus das aeronaves. Na Figura 3 são ilustrados os conceitos de microtextura e macrotextura em revestimentos asfálticos. (RODRIGUES FILHO, 2006).

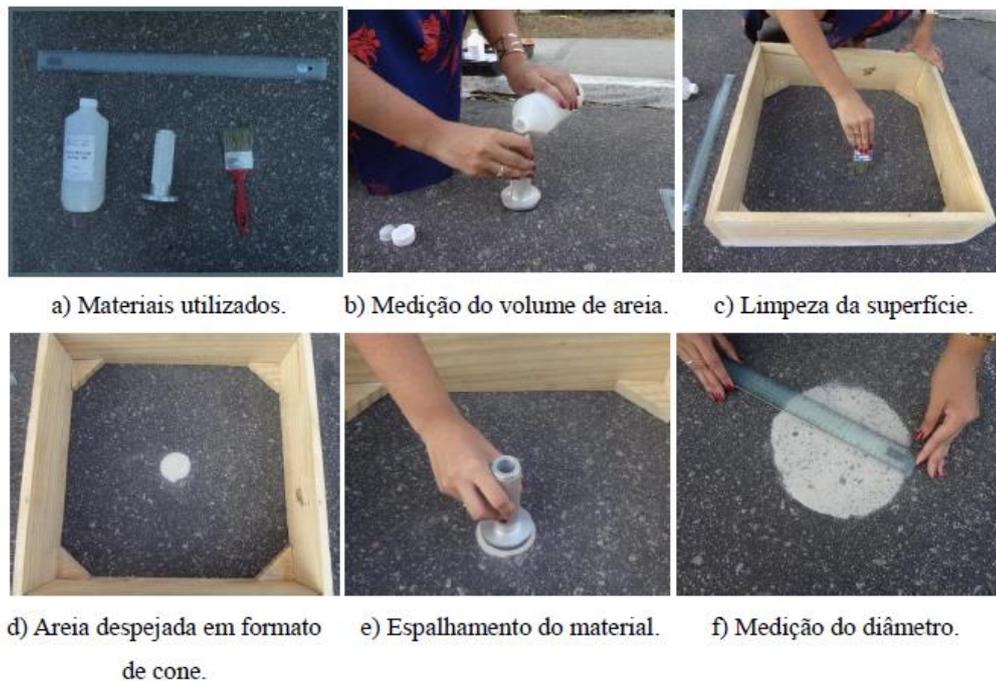
Figura 5 – Ensaio da mancha de areia

Após o material ser espalhado deve-se seguir o procedimento com a realização da medida do diâmetro do círculo, que deve ser efetuada quatro vezes em direções diferentes e calculada a média. O passo a passo do procedimento é ilustrado na Figura 5.

Dessa forma, tendo-se o conhecimento do volume de areia (V) e do diâmetro do círculo (D_m), é possível obter a altura da mancha de areia na superfície do pavimento, conforme a Equação 1.

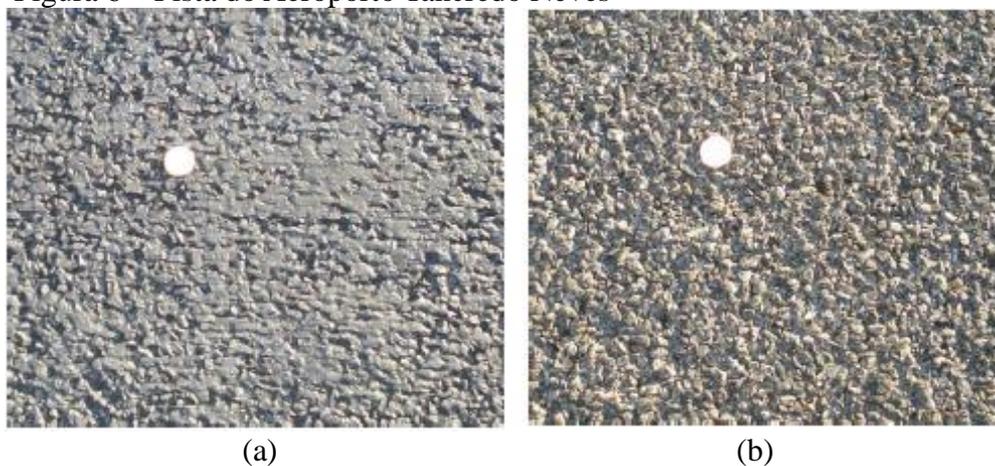
Figura 6 – Pista do Aeroporto Tancredo Neves

Além de desgastes mecânicos dos pneus das aeronaves, contaminantes podem se acumular nas superfícies do pavimento da pista e diminuir seus coeficientes de atrito. Contaminantes tais como borracha, partículas de pó, combustível de aviação, derramamento de óleo, água, neve, gelo e lama causam perda de atrito superficial de um pavimento. Uma pista é considerada contaminada no momento em que se encontrarem quaisquer dos contaminantes citados anteriormente (FAA, 1997). Na Figura 6 é ilustrado o pavimento da pista do Aeroporto Tancredo Neves à época em que era composto por CPA. Na Figura 6(a) é ilustrada uma região na zona de toque da PPD com presença de borracha acumulada e na Figura 6(b) é ilustrada uma região na zona de toque, porém sem solicitação, e, portanto, sem emborrachamento.

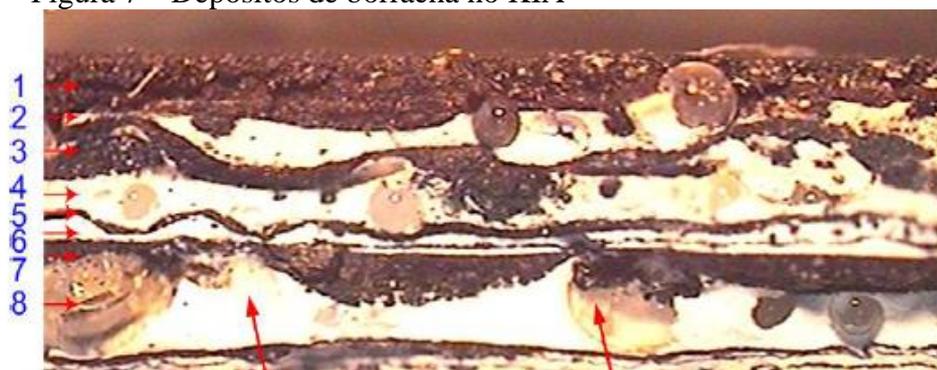
Figura 7 – Depósitos de borracha no KIA

No estudo realizado por Chen *et al.* (2013), onde foi possível extrair depósitos de borracha da PPD do *Kaohsiung International Airport* (KIA) e realizar uma análise microscópica, obteve-se como espessura média dos depósitos de borracha 0,38, 0,21, 0,01 e 0,17mm para as camadas 1, 3, 5 e 7, respectivamente. As camadas 1, 3, 5 e 7 tinham 11, 7, 4 e 7 semanas de idade, respectivamente (FIGURA 7). As múltiplas camadas de borracha detectadas nos ensaios microscópicos se mostraram estar compactadas, o que aconteceu devido as frequentes aterrissagens de aviões nas pistas com depósitos. A microscopia eletrônica indicou ainda que a microestrutura dos depósitos de borracha é constituída por vazios de ar e interfaces, o que é ilustrado na Figura 8.

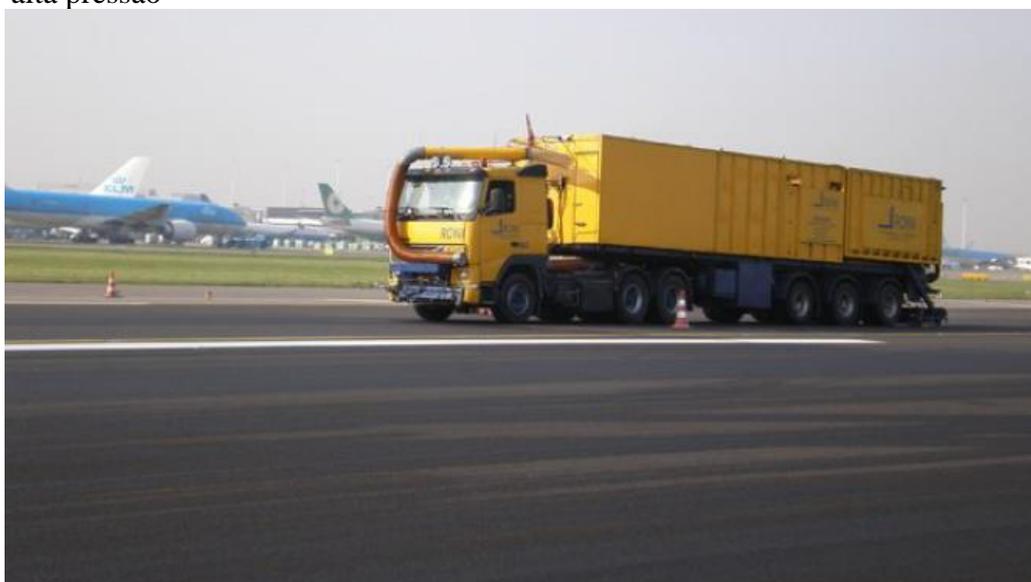
Figura 9 – Realização da remoção de borracha por meio do hidrojateamento a alta pressão

O hidrojateamento a alta pressão consiste em uma série de jatos de água em alta pressão empregada no pavimento para liberar os contaminantes da superfície. A borracha é removida por meio de dispositivos rotativos que se movem ao longo da superfície à medida que são limpos. Isto é feito utilizando em torno de 100 litros de água por minuto a pressões entre 100 e 1000bar. A água que penetra na superfície, limpando efetivamente os depósitos de borracha, cria um efeito que ajuda a aumentar os valores de atrito e a textura da superfície do pavimento. (FIGURA 9). (FAA, 1997; *CIVIL AVIATION REGULATORY COMISSION, 2010*).

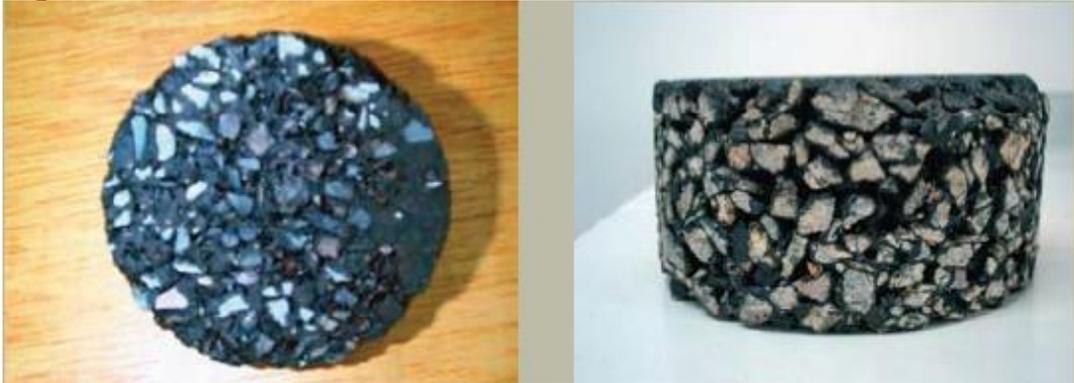
Figura 10 – Camada Porosa de Atrito

A CPA se caracteriza como uma mistura asfáltica que apresenta curva granulométrica uniforme cujos agregados são quase que exclusivamente de mesmas dimensões, proporcionando uma estrutura composta de muitos vazios interconectados. A mistura é carente de material fino, menor que 0,075mm, para preencher os vazios entre as partículas maiores, com o objetivo de originar uma mistura com grande volume de vazios preenchidos com ar, em torno de 18 a 25%, sendo portanto, drenante e possibilitando que a água percole no interior da mistura (BERNUCCI *et al.*, 2010). A estrutura da CPA pode ser vista na Figura 10.

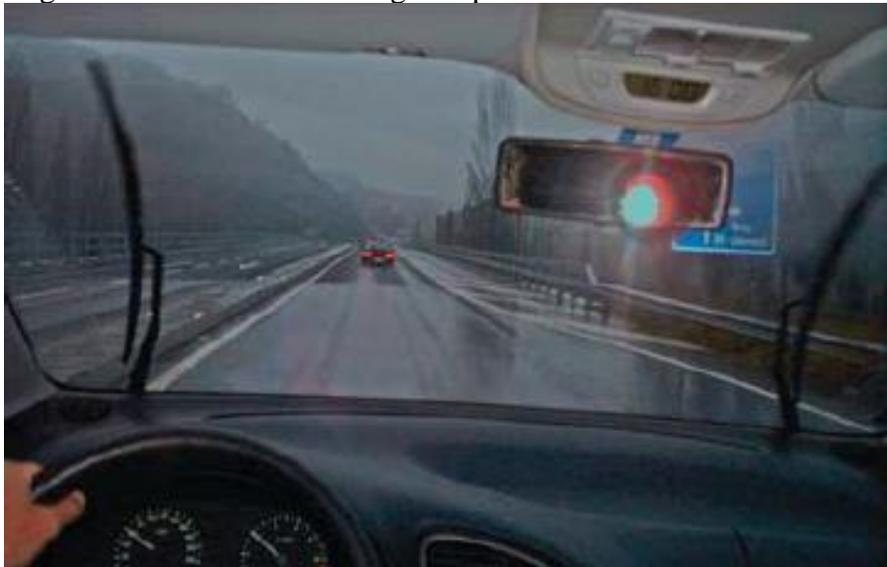
Figura 11 – Trecho em CA seguido por trecho em CPA

De acordo com Heystraeten e Mourax (1990) essas misturas são utilizadas como camada de rolamento, devendo ser assentadas sobre uma camada impermeável, que tem como finalidade evitar que a sub-base seja atingida pela água, ou ainda, que haja estagnação do líquido no interior da camada porosa. Na Figura 11 é ilustrada a diferença entre revestimentos de CA e CPA em dias de chuva. Na Figura 12 é ilustrado um exemplo de aplicação no Aeroporto Santos Dumont.

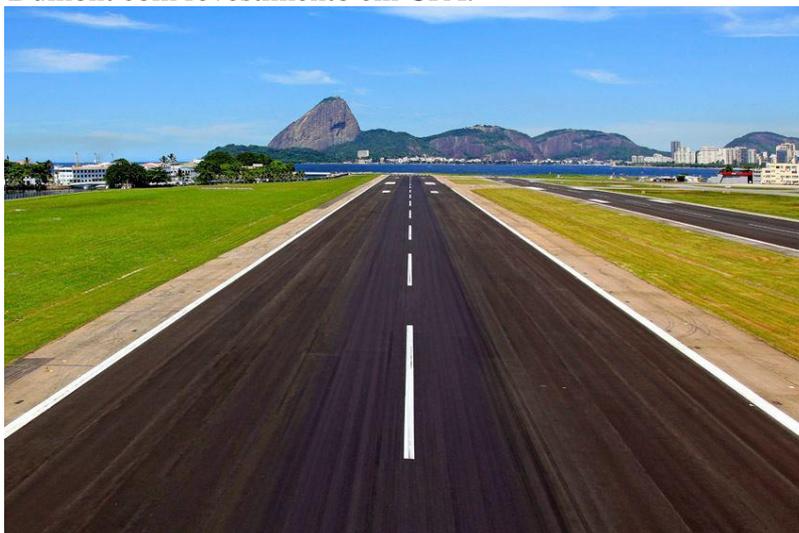
Figura 12 – Pista do Aeroporto do Rio de Janeiro/Santos Dumont com revestimento em CPA.

Os vazios do revestimento do tipo CPA possibilitam ainda que ruídos da ordem de 3 a 7db sejam absorvidos pelo revestimento, proporcionando um melhor conforto sonoro. A grande desvantagem desse revestimento é a necessidade de constante manutenção devido a macrotextura aberta possibilitar o acúmulo de contaminantes, especialmente a borracha dos pneus. No Brasil, a CPA já foi utilizada no Aeroporto Tancredo Neves, em Minas Gerais, mas hoje está presente apenas no Aeroporto Santos Dumont, no Rio de Janeiro. Além disso, a CPA apresenta como desvantagem seu custo elevado em comparação com o concreto asfáltico. Enquanto o preço do m² da CPA em 2016 era R\$ 145,61 o do CAUQ era R\$ 51,31. Em relação a vida de serviço, mais de 70% das agências americanas que utilizam a CPA informaram uma duração de oito ou mais anos. (ISENTING *et al.*, 1990; LUGÃO, 2008; SANTOS, 2004; MIRANDA JUNIOR *et al.*, 2019; KANDHA, 1998).

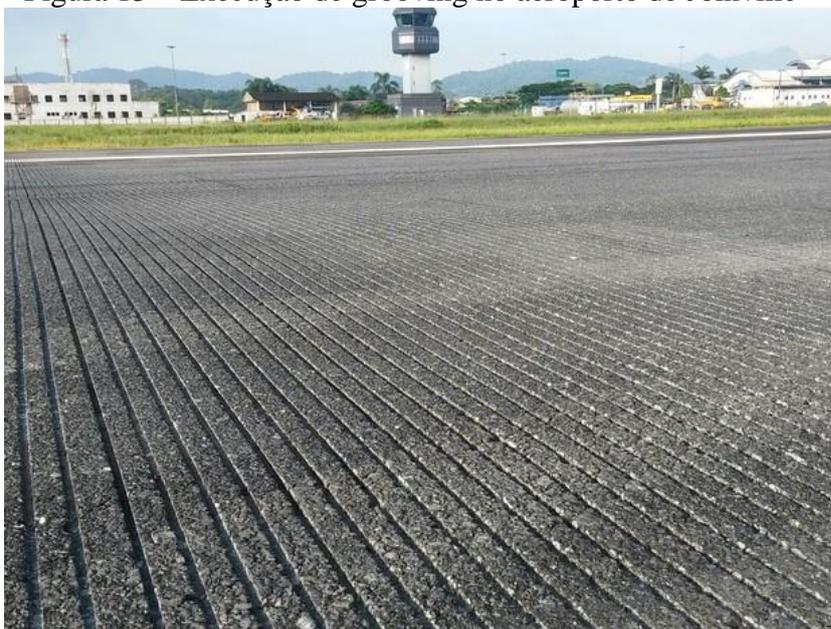
Figura 13 – Execução de grooving no aeroporto de Joinville

Segundo Pereira (2010), em 1962, Yager desenvolveu a técnica do *grooving*, que é empregada em concretos asfálticos. Consiste na execução de ranhuras obtidas por fresagem, na superfície do pavimento, de profundidade, largura, espaçamento e forma uniformes. Em pistas de aeroportos a fresagem é feita no sentido transversal do eixo da pista, objetivando a diminuição da distância de frenagem na presença de chuvas. O *grooving* surgiu a partir da preocupação com o fenômeno da hidroplanagem, que consiste na perda de contato dos pneus das aeronaves com o pavimento devido à presença a lâmina d'água formada sobre o pavimento. (HORNE e JOYNER, 1965). Na Figura 13 é ilustrado um revestimento composto de *grooving* em uma pista de pouso e decolagem.

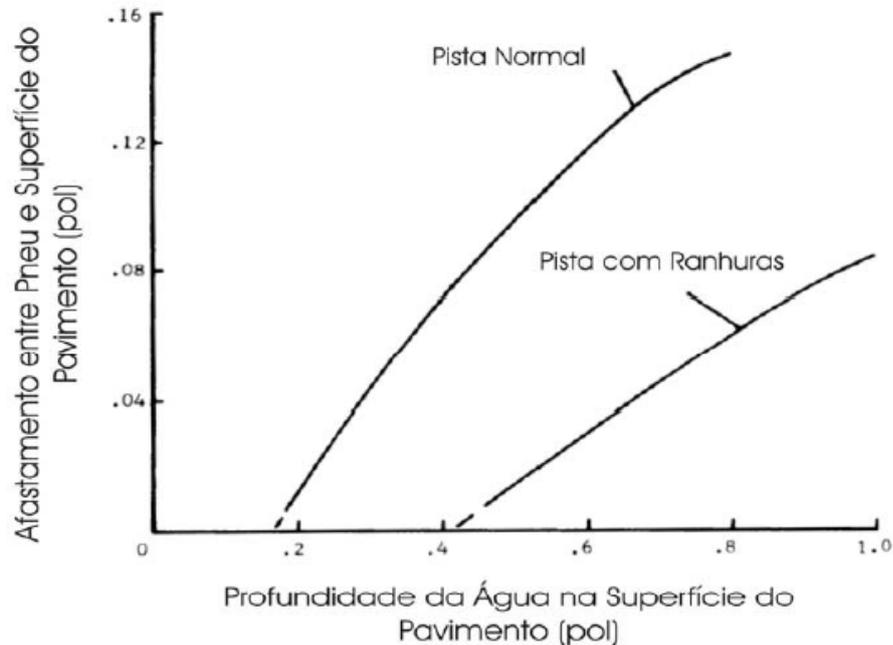
Figura 14 – Afastamento do pneu (em hidroplanagem) em relação à superfície da pista *versus* a profundidade da lâmina d'água na pista.

Horner e Dreher (1963) estudaram o fenômeno da hidroplanagem e concluíram que sua ocorrência se dá a partir de uma profundidade mínima de fluido, denominada profundidade crítica. Atingida a profundidade crítica é necessário que o veículo atinja a velocidade de hidroplanagem, que é associada à pressão do pneu da aeronave. Ao estudar a profundidade da lâmina d'água necessária a ocorrência da hidroplanagem, Horner e Dreher (1963) concluíram que é necessária uma maior profundidade para que ocorra o fenômeno em um revestimento com ranhuras, quando comparado a um comum. Isso pode ser verificado na Figura 14.

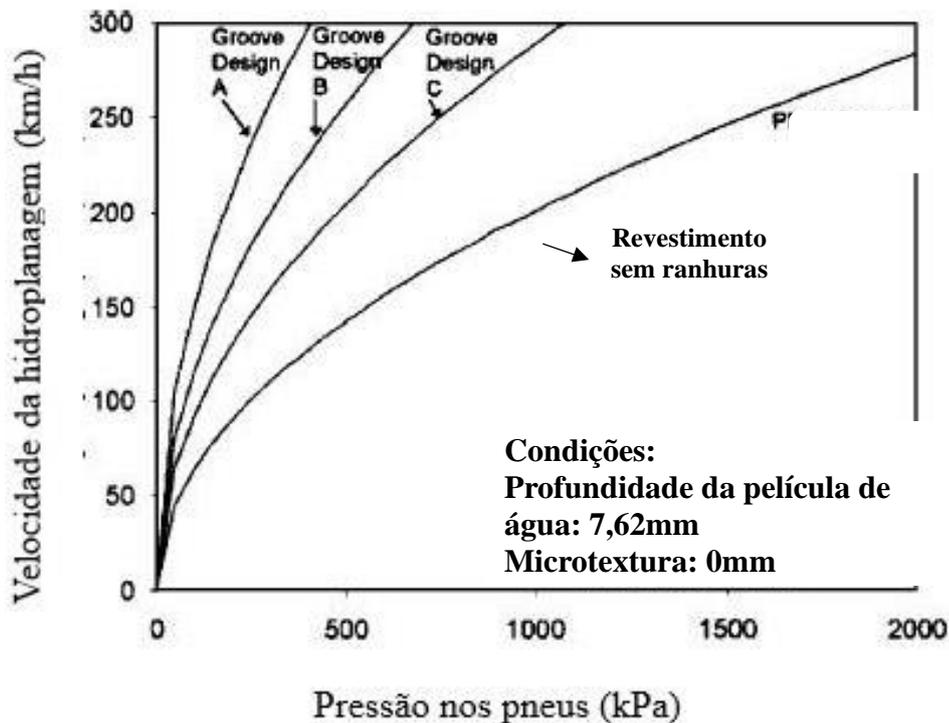
Figura 15 – Resultados obtidos para cada pavimento

Dessa forma, o estudo mostrou que para que ocorra a hidroplanagem em um pavimento com aplicação de *grooving*, é necessário além de uma maior profundidade de lâmina d'água, uma maior velocidade da aeronave, o que mostra a eficiência desse tratamento em pavimentos aeroportuários no combate a ocorrência da hidroplanagem. A Figura 15 mostra as curvas de hidroplanagem para os diferentes tipos de pavimentos estudados por Ong e Fwa (2006).

Ong e Fwa (2006) realizaram uma modelagem tridimensional com a finalidade de criar um modelo que simulasse a hidroplanagem em diferentes tipos de pavimentos. A verificação do modelo se deu por uma comparação com modelo de hidroplanagem da NASA, desenvolvido por Horne e Joyner (1965), que estabeleceu que para a ocorrência da hidroplanagem em um pavimento é necessário atingir uma pressão sobre os pneus da aeronave de 186,2kPa e que a aeronave atinja uma velocidade de 86,6km/h. Na simulação em pavimentos sem a presença do *grooving* foi necessária uma velocidade do veículo de 86,9km/h associada a pressão de 186,2kPa estabelecida pelo estudo da NASA. Ao realizar a simulação com três diferentes tipos de aplicações de *grooving* o modelo de Ong e Fwa (2006) resultou nas velocidades de 199,5, 156,10 e 124,36km/h, considerando-se a pressão dos pneus 186,2kPa.

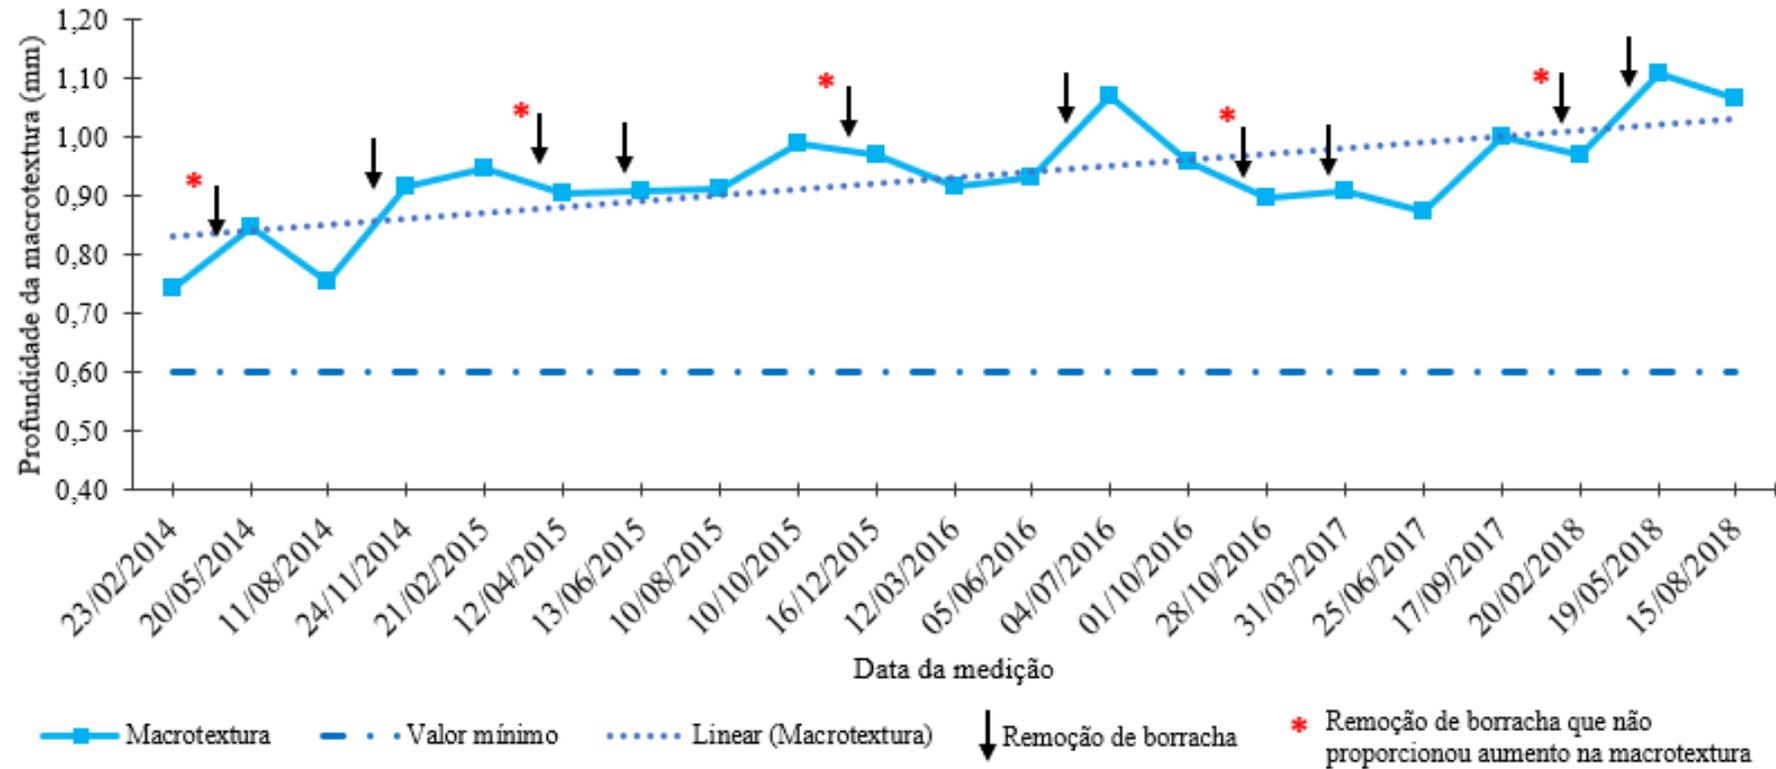
Gráfico 1 – Profundidade da macrotextura em todo o comprimento da PPD do Aeroporto Internacional de Fortaleza

No Gráfico 1 é apresentada a curva da profundidade de macrotextura em todo e comprimento referente ao SBFZ, o valor mínimo exigido pela ANAC (2019) e quando as remoções de borracha acumulada ocorreram. Por meio do gráfico pode-se observar que algumas remoções de borracha não propiciaram aumento na profundidade da macrotextura da PPD do aeródromo. No dia 04/04/2015, antes da medição de macrotextura ocorrida no dia 12/04/2015, foi promovida a remoção de borracha do pavimento, no entanto a profundidade da macrotextura apresentou pequena queda em relação a medição anterior, realizada no dia 21/02/2015. A medição do dia 13/06/2015 manteve-se com profundidade de macrotextura praticamente constante em relação à medição realizada anteriormente no dia 12/04/2015 embora novamente tenha sido realizado o processo de remoção de borracha na pista. No dia 10/11/2015 foi promovida novamente a remoção de borracha, no entanto a medição seguinte a essa data, no dia 16/12/2015 não apresentou melhoria no valor, mas, sim, uma pequena queda. O mesmo ocorreu novamente na medição realizada no dia 28/10/2016, mas de forma mais acentuada e, novamente, no dia 20/02/2018 de forma mais amena.

É possível ainda visualizar no Gráfico 1 a linha de tendência da profundidade de macrotextura no SBFZ. Por meio da tendência linear é possível perceber que houve um aumento da profundidade da macrotextura ao longo dos quatro anos. Isso indica que, de forma geral, o processo se mostrou eficaz, à medida que proporcionou esse aumento na PPD do SBFZ. O coeficiente angular da reta de tendência do Gráfico 1 é 0,00013, o que comprova a eficácia do processo ao longo dos anos, de forma que representa um aumento da profundidade de macrotextura durante o período analisado.

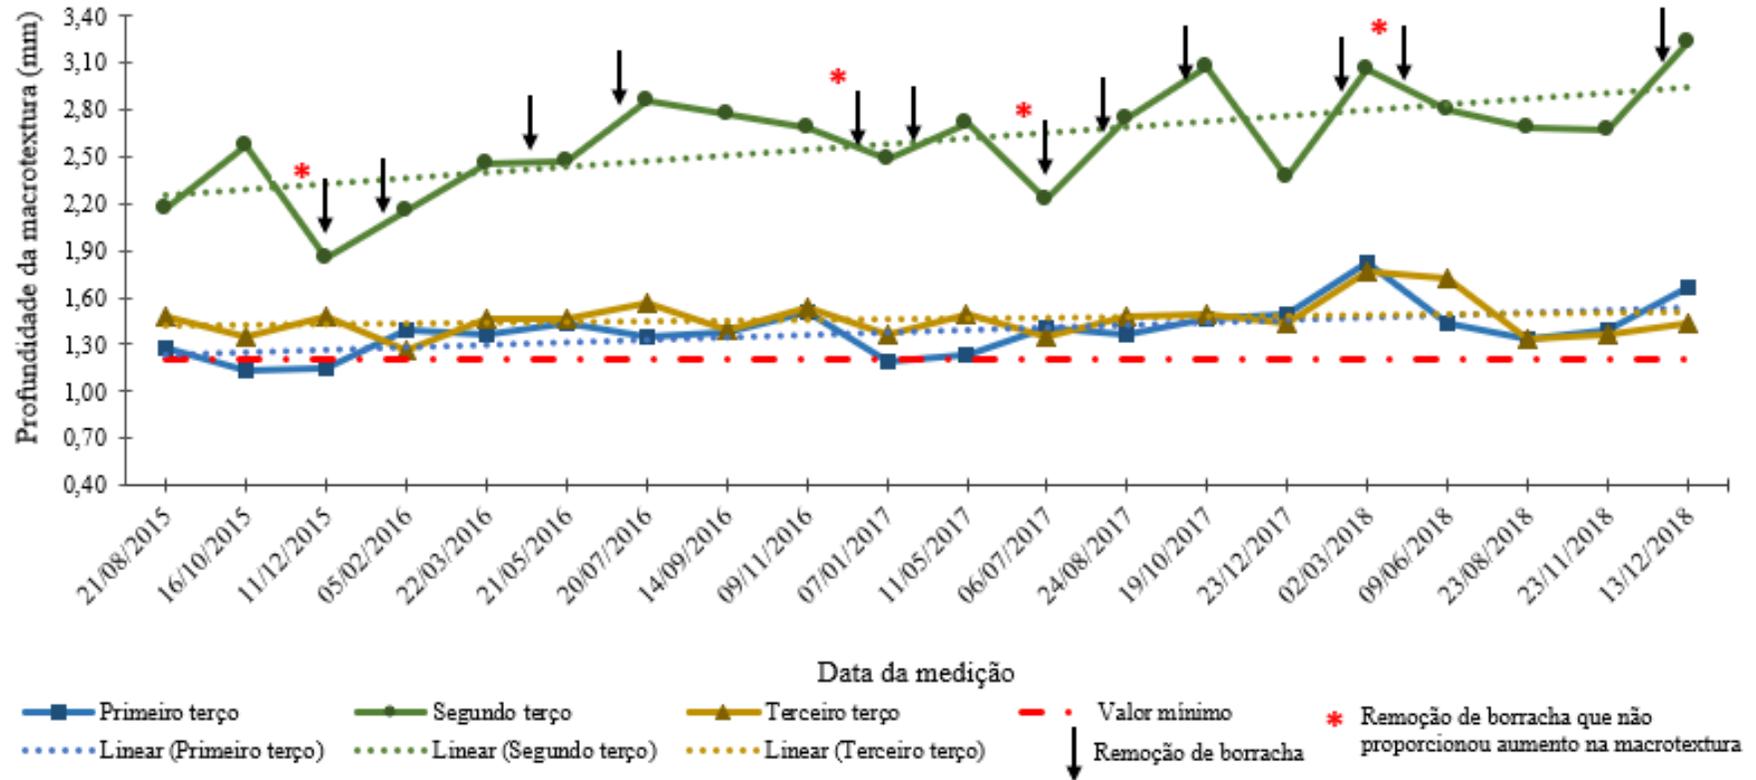
Gráfico 7 – Profundidade média da macrotextura na PPD do Aeroporto do Rio de Janeiro/Santos Dumont

Além disso, o Gráfico 7 também apresenta as linhas de tendência do comportamento linear da profundidade média da macrotextura da PPD, cujos coeficientes angulares são: 0,000228 para o 1º terço, 0,000541 para o 2º terço e 0,000062 para o 3º terço. Novamente percebe-se uma melhor condição de macrotextura no 2º terço, devido ao maior coeficiente angular, o que indica que para esse terço foi propiciado um maior acréscimo ao longo do período em análise. Também é possível perceber uma pior condição do 3º terço, onde fica localizada a cabeceira predominante para voos, 20L, ou seja, principal zona de toque das aeronaves.

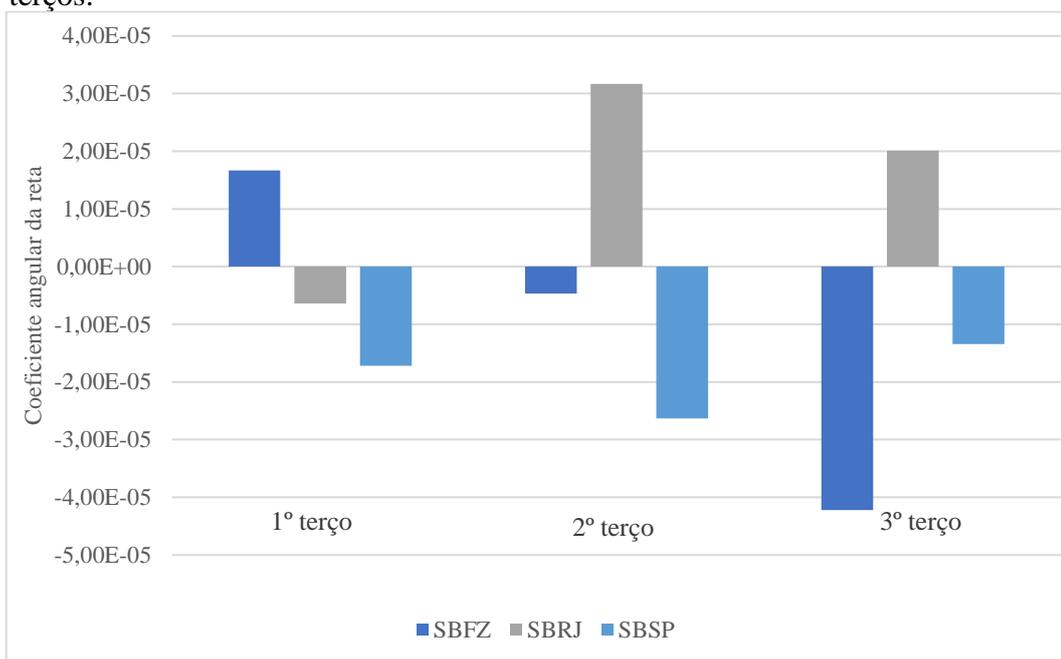
Gráfico 15 – Coeficiente angular da reta dos gráficos de coeficiente de atrito por terços.

O pior desempenho do processo de remoção de borracha em aumentar o coeficiente de atrito, comparado ao aumento proporcionado à profundidade de macrotextura, pode ser explicado pelo fato de que a remoção tem influência direta sobre a profundidade de macrotextura, pois ao ser realizada a remoção de acúmulo de borracha, a macrotextura tende a ficar imediatamente mais aberta. O aumento do coeficiente de atrito envolve outros fatores, como o clima, o tráfego e o desgaste do pavimento, não apenas a macrotextura do revestimento.
