XXIII SIMPÓSIO BRASILEIRO DE RECURSOS HIDRÍCOS

ESTUDO DA EVOLUÇÃO TEMPORAL DOS BANCOS DE AREIA NO LEITO DO RIO CHORÓ, CEARÁ, BRASIL

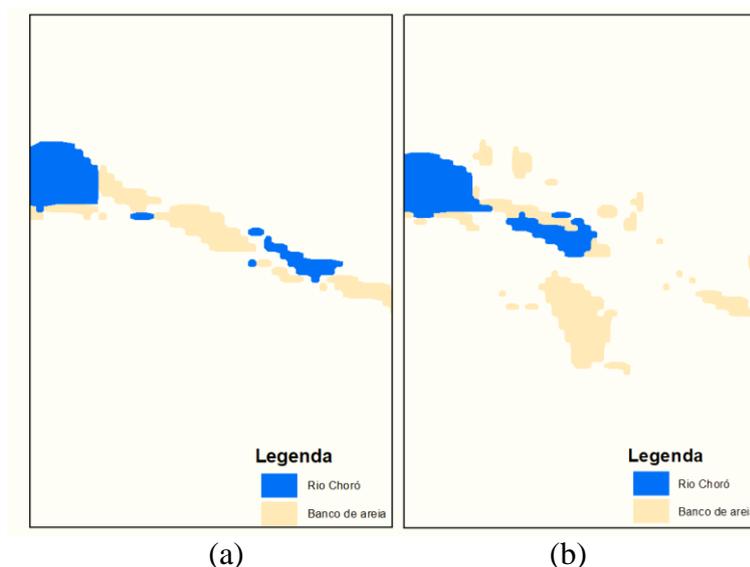
Figura 2 – Evolução espacial dos bancos de areia no leito do Rio Choró na localidade de Criancó em (a) 2013 e (b) 2018

Inicialmente, observa-se na Figura 2 uma destacada mobilidade nos bancos de areia entre o intervalo de cinco anos. Em 2013, o trecho ocupado pelo curso do rio e os bancos de areia apresentam uniformidade espacial. Os bancos de areia já existentes, ocupam um espaço limitado dentro do curso do Rio Choró. Em 2018, essa limitação desaparece dando espaço a dispersão dos areais e ao aumento da extensão dos bancos, conforme mostra a Figura 2(b). Identifica-se também um trecho de ausência de escoamento no leito do rio, decorrente do crescimento da vegetação, que por sua vez, acontece em virtude da obstrução do rio e assoreamento aliados a situação climática e pluviométrica da região.

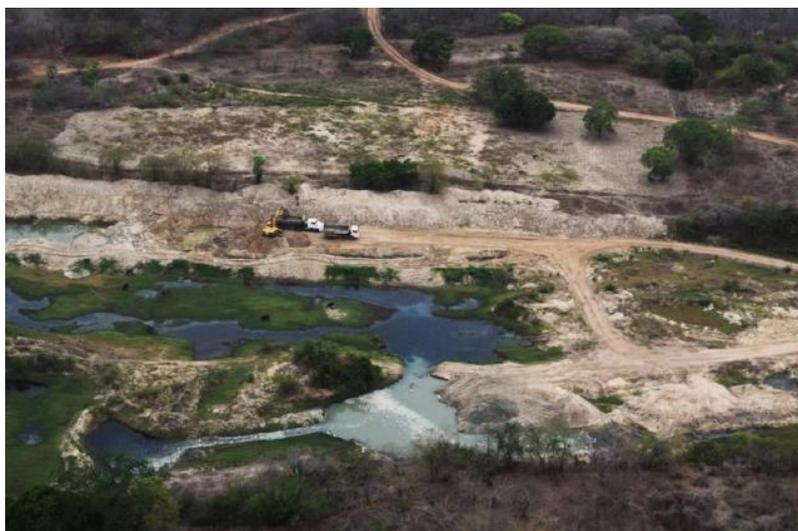
Figura 3 – Resquícios de poluentes em um trecho do Rio Choró na localidade de Criancó. Fonte: COGERH (2015)

As atividades de mineração têm provocados impactos negativos diretos nos principais usos do rio. A pesca e captação das águas para o abastecimento da população vêm sendo gravemente afetadas. Em pontos do leito em que ainda se tem acesso a água, a própria comunidade relata a existência de manchas e resquícios de graxa e óleo, vestígios de máquinas que realizam o processo de dragagem. A Figura 3 mostra um trecho do Rio Choró na localidade de Criancó que apresenta os resquícios de poluentes provenientes das atividades.

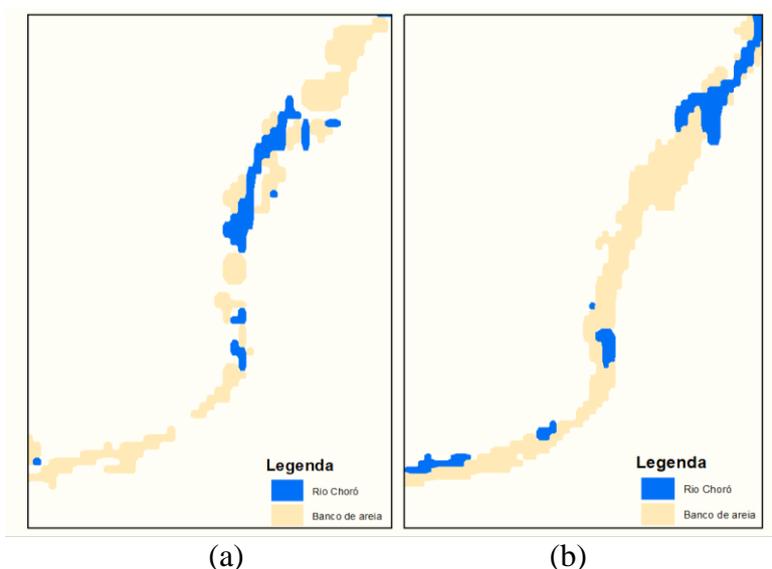
Figura 4 – Evolução espacial dos bancos de areia no leito do Rio Choró na localidade de Cruz em (a) 2013 e (b) 2018

Para a localidade de Cruz, a Figura 4(b) mostra um perfil com maior aporte dos bancos de areia no leito do Rio Choró após o intervalo de cinco anos. Em relação ao curso fluvial, observa-se

imobilidade desses areais caracterizando uma conservação da uniformidade espacial. A dinâmica fluvial, com características intermitentes na região, aliada aos fenômenos de assoreamento e erosão provocados pelas intensas atividades mineradoras, pode ser considerada um dos fatores responsáveis pelo desencadeamento dos processos de formação e desenvolvimento dos areais ao longo da calha.

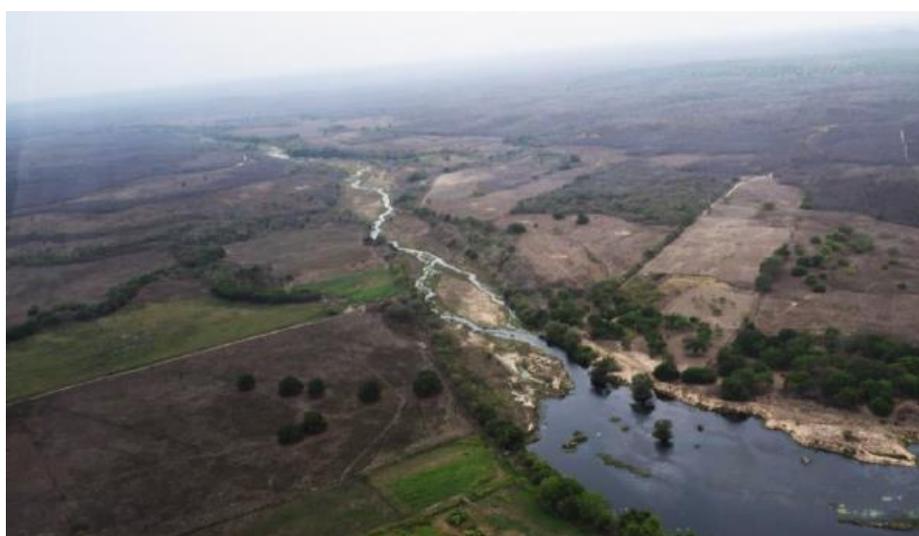
Figura 5 – Desmatamento e assoreamento ao longo das margens do Rio Choró na localidade de Criancó. Fonte: COGERH (2015)

Como impacto das atividades de mineração, também se observa a ausência da mata ciliar o que ocasiona processos erosivos nas margens do rio, o desmoronamento destas e o alargamento do leito, proporcionando maior evaporação dos recursos hídricos. O desaparecimento da mata ciliar, surge, muitas vezes, decorrentes do assoreamento provocado pela lixiviação das áreas desmatadas ao longo das margens. A Figura 5 mostra os processos de desmatamento e assoreamento nas margens do Rio Choró na localidade de Criancó.

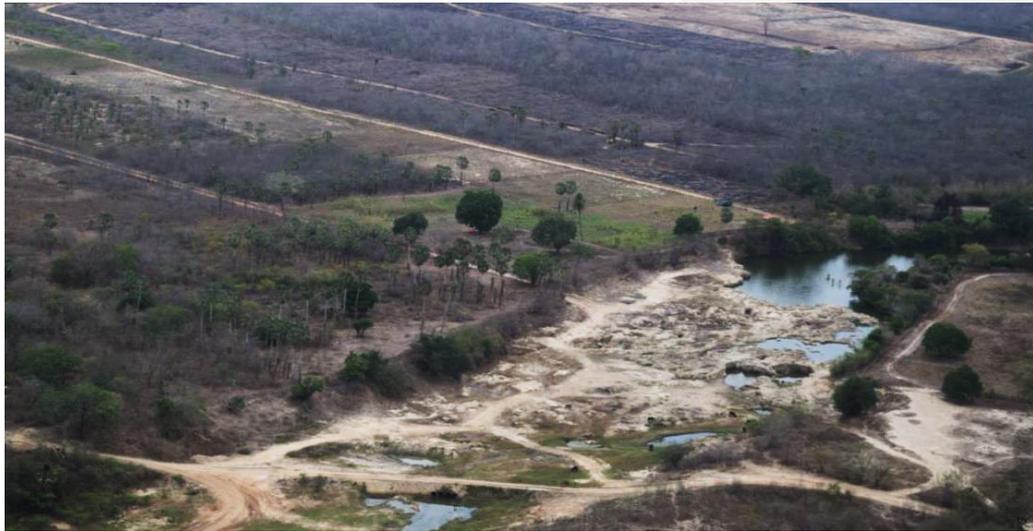
Figura 6 – Desequilíbrio sedimentar identificado no Rio Choró em Cruz. Fonte: COGERH (2015)

Outro impacto observado é decorrente da utilização do método de dragagem. Este método caracteriza-se pelo sistema de bombeamento para extrair areia no leito do rio. Através de uma draga, a areia e outros materiais localizados no fundo do rio são bombeados e depositados na própria draga ou diretamente enviados para silos (Santos, 2008). No Rio Choró, os pontos de dragagem de areia promoveram o desequilíbrio sedimentar do curso do rio. O leito agora apresenta irregularidade, áreas escavadas e deprimidas, áreas elevadas pelos bancos de areia e desmoronamentos das margens. Essas obstruções aumentam a erosão da calha do rio e provocam a transformação para um leito seco. Essa situação é mais agravada nos meses de estiagem, quando o rio é naturalmente substituído por “buracos” artificiais. A Figura 6 apresenta alguns dos desequilíbrios sedimentares identificados em um trecho do rio Choró na localidade de Cruz.
