QUALIDADE DAS ÁGUAS DE ABASTECIMENTO DO MUNICÍPIO DE CRATEÚS –
CE, NOS ANOS DE ESTIAGEM: ÁGUAS NATURAIS, DESSALINIZADAS E
REJEITO SALINO

Tese apresentada a Coordenação do Programa de Pós-Graduação em Desenvolvimento e Meio Ambiente da Universidade Federal do Ceará, como parte dos requisitos para obtenção do título de Doutora em Desenvolvimento e Meio Ambiente. Área de concentração: Desenvolvimento e Meio Ambiente.

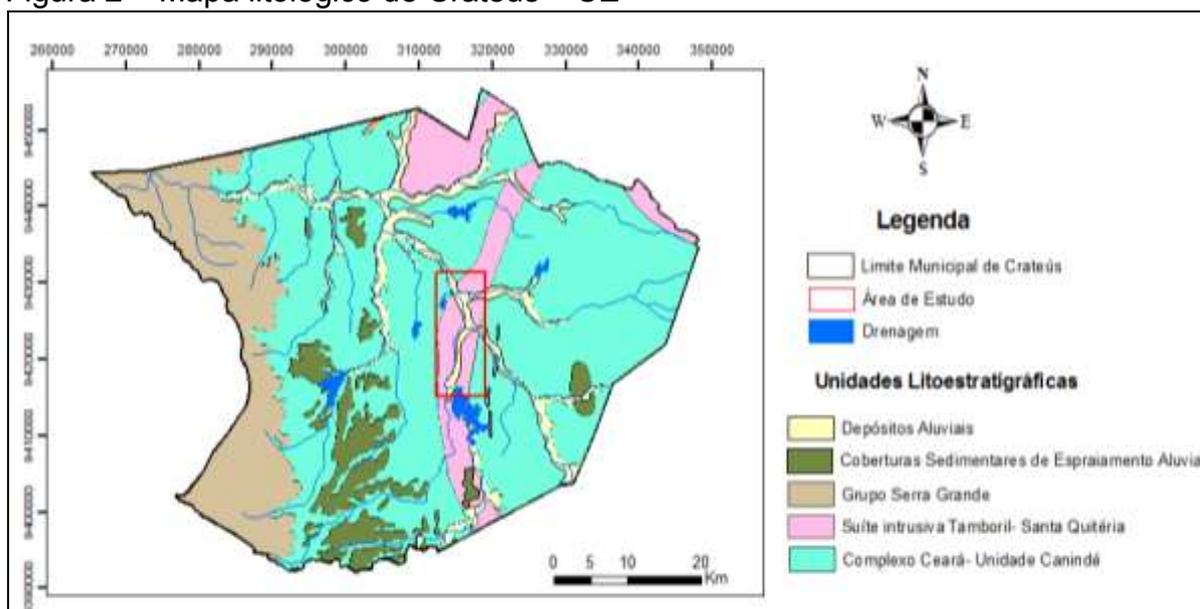
Figura 2 – Mapa litológico de Crateús – CE

A área de estudo abrange basicamente duas unidades litoestratigráficas, a suíte intrusiva Tamboril – Santa Quitéria e o Complexo Ceará – Unidade Canindé. A maior parte da cidade corresponde a litologia do Pré-cambriano Inferior, sendo representada pelo Complexo Tamboril – Santa Quitéria, que compreende terrenos migmatíticos, gnaissicos, anfibolíticos, calcários, granitos, granodioritos, xistos e quartzitos. O Complexo Ceará é caracterizado pelo pré-cambriano médio e superior, que é representado por rochas quartzitos, xistos e gnaisses com intercalações de micaxistos aluminosos, metacalcários, calcissilicáticas e anfibolitos. (CEARÁ, 2002).

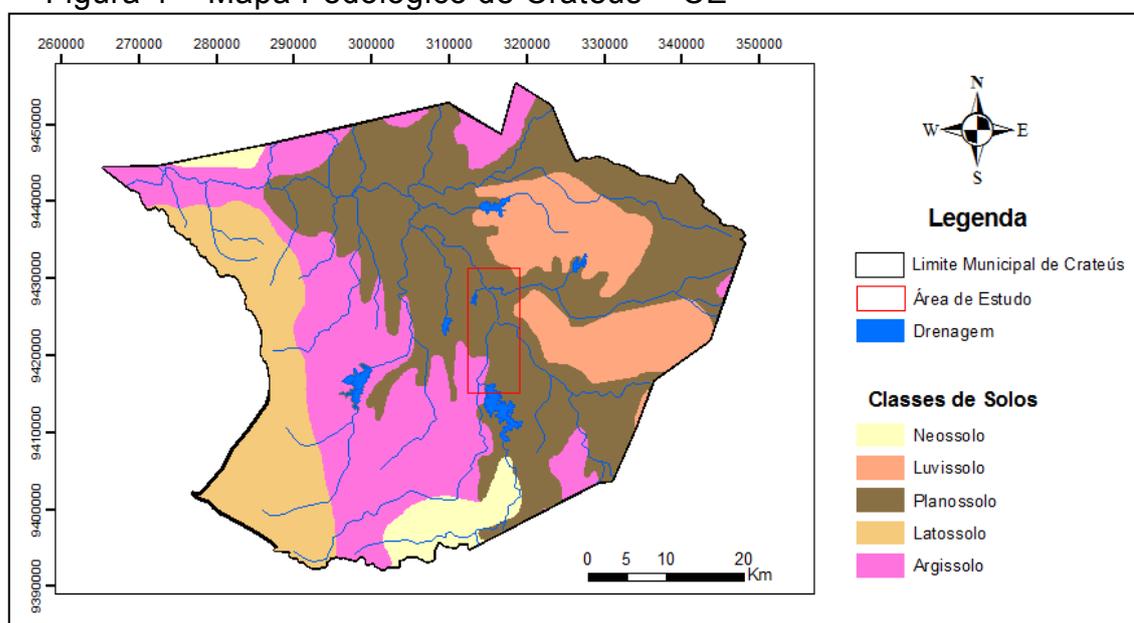
Figura 4 – Mapa Pedológico de Crateús – CE

A Figura 4 destaca bem os tipos de solo que predominam no município, são eles planossolos, latossolos, argissolos, luvisolos e neossolos. Todos são ali encontrados, propiciando o desenvolvimento da caatinga arbórea (floresta caducifólia espinhosa), caatinga arbustiva aberta, mata seca (floresta subcaducifólia tropical pluvial) e a vegetação de carrasco, xerófita arbustiva

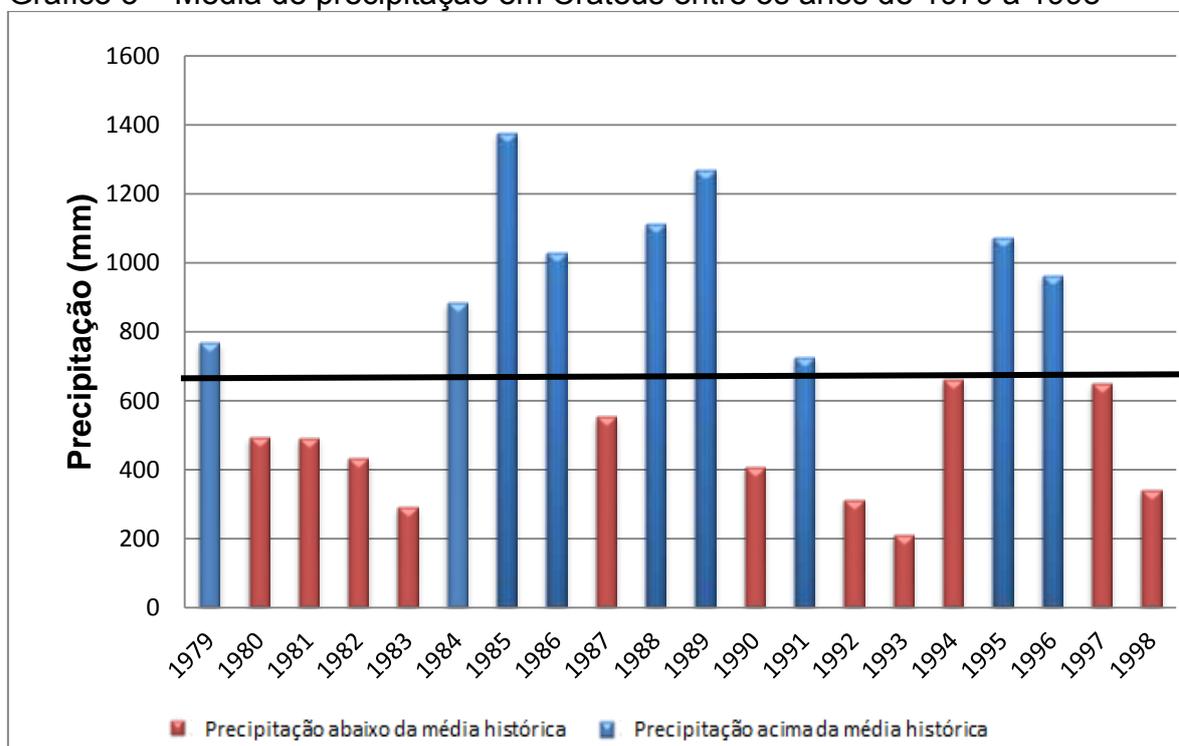
Gráfico 3 – Média de precipitação em Crateús entre os anos de 1979 a 1998

O Gráfico 3 apresenta a média de precipitações de 1979 a 1998, caracterizando bem anos de *El Niño* e *La Niña*, onde é possível visualizar anos de cheias, como 1985, onde a cidade sofreu com enchentes e o ano de 1993, que registrou menos de 300 mm de precipitação, e a cidade sofreu com a estiagem, apesar de nessa época as políticas de gerenciamento das águas já estarem bem equipadas no estado.

A linha em preto representa a média de precipitações de 666,1 mm dos 40 anos estudados em Crateús.

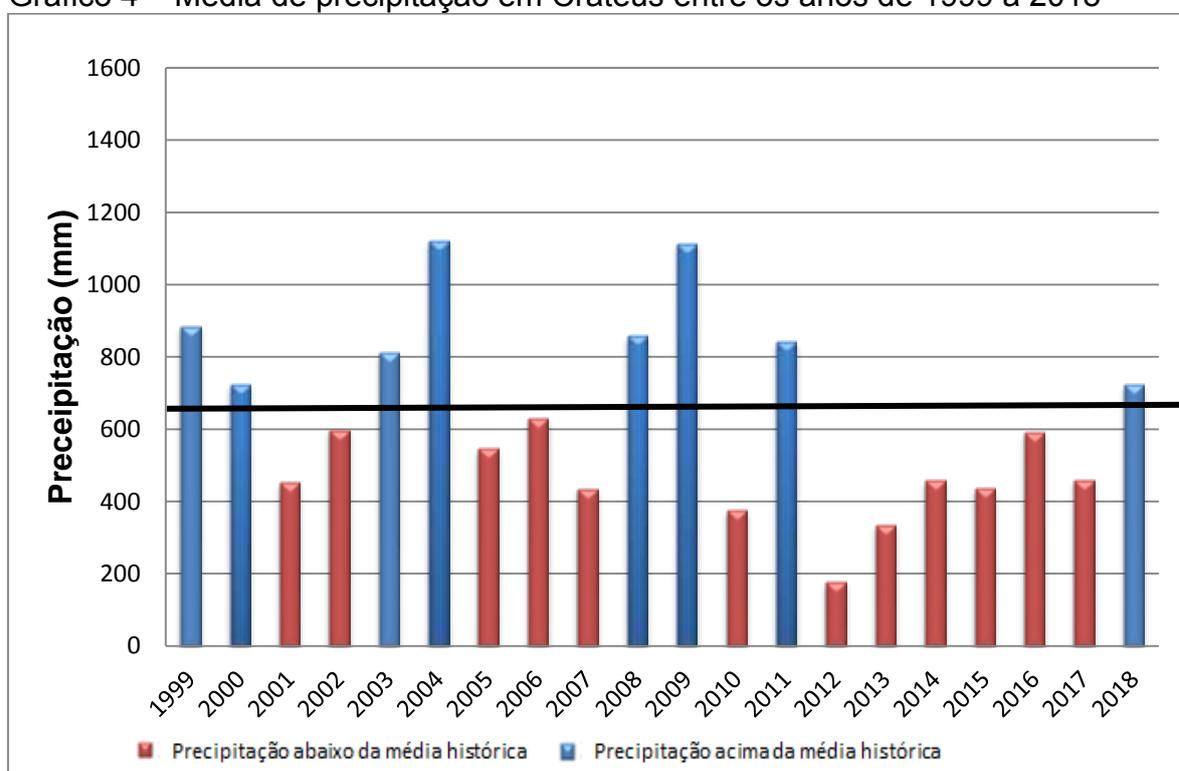
Gráfico 4 – Média de precipitação em Crateús entre os anos de 1999 a 2018

A linha em preto representa a média de precipitações de 666,1 mm dos 40 anos estudados em Crateús.

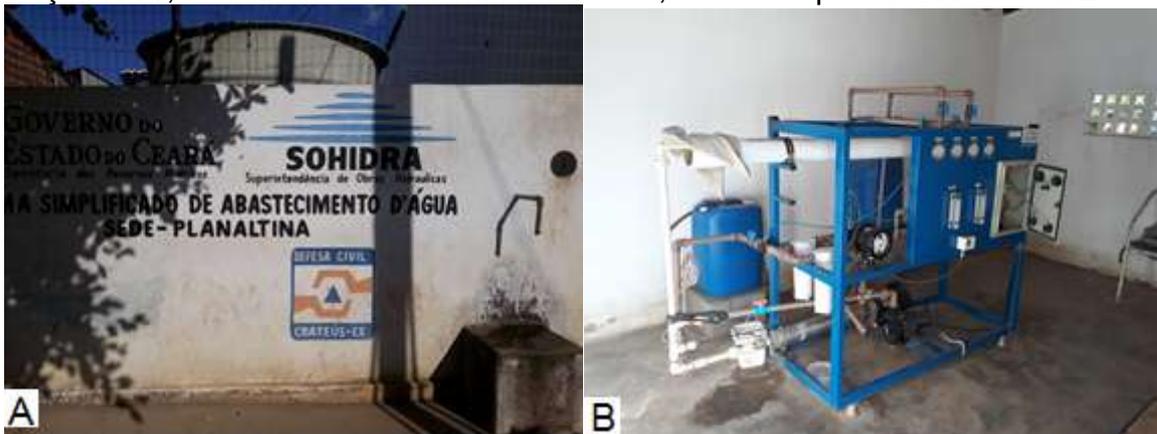
Figura 6 – Sistema simplificado de abastecimento de água, com dessalinizador no Poço AS01, localizado no bairro de Planaltina, no município de Crateús - CE

A - Coleta de água dessalinizada, pela população e B - Unidade de dessalinização da água por osmose reversa.

O formato do poço é tubular com bomba submersa, e tem no seu uso o abastecimento para consumo humano, sendo administrado pela Prefeitura Municipal de Crateús (Figura 6). Esse poço dispõe de dessalinizador, uma tecnologia utilizada em muitos poços, para a retirada de sal da água e de outros minerais, gerando no processo o rejeito salino, que foi identificado por RS01.

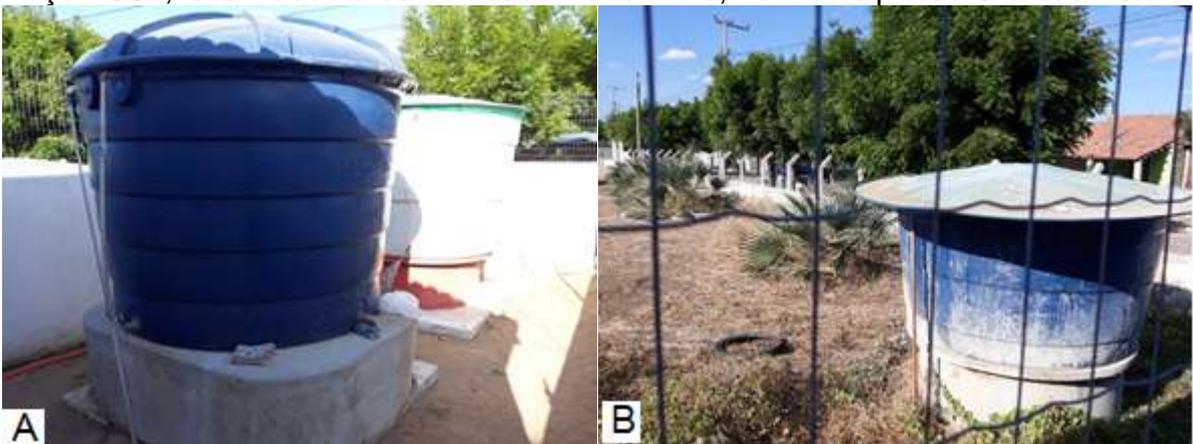
Figura 8 – Sistema simplificado de abastecimento de água, com dessalinizador no Poço AS02, localizado na comunidade Terra Livre, no município de Crateús - CE

A – Tanque de água, dessalinizada e B - Tanque com o rejeito salino.

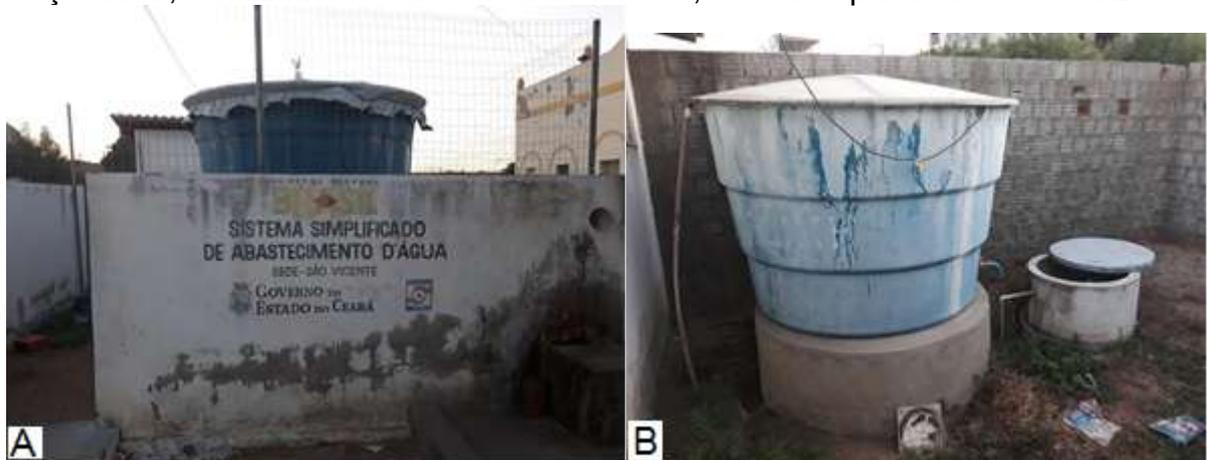
Figura 10 – Sistema simplificado de abastecimento de água, com dessalinizador no Poço AS05, localizado no bairro de São Vicente, no município de Crateús - CE

A - Coleta de água, dessalinizada, pela população e B - Tanque com o rejeito salino.

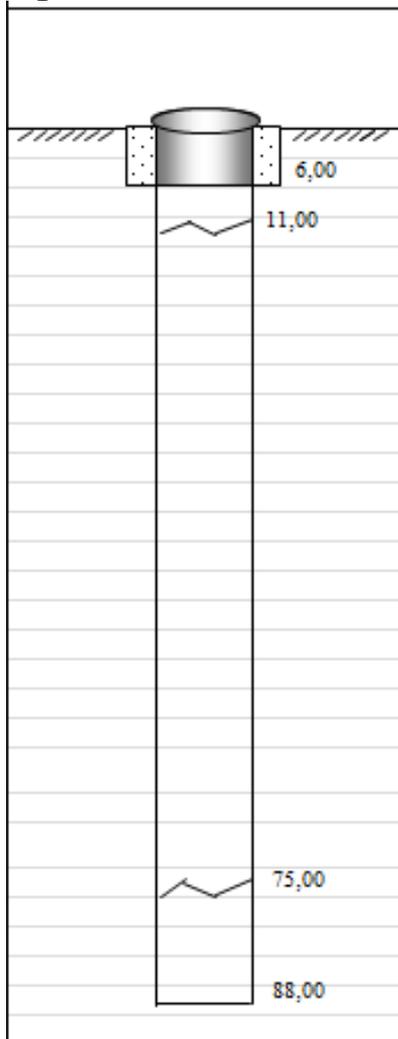
Figura 11 – Perfil construtivo do poço AS06

A construção do poço foi realizada pela SOHIDRA em fevereiro de 2015,

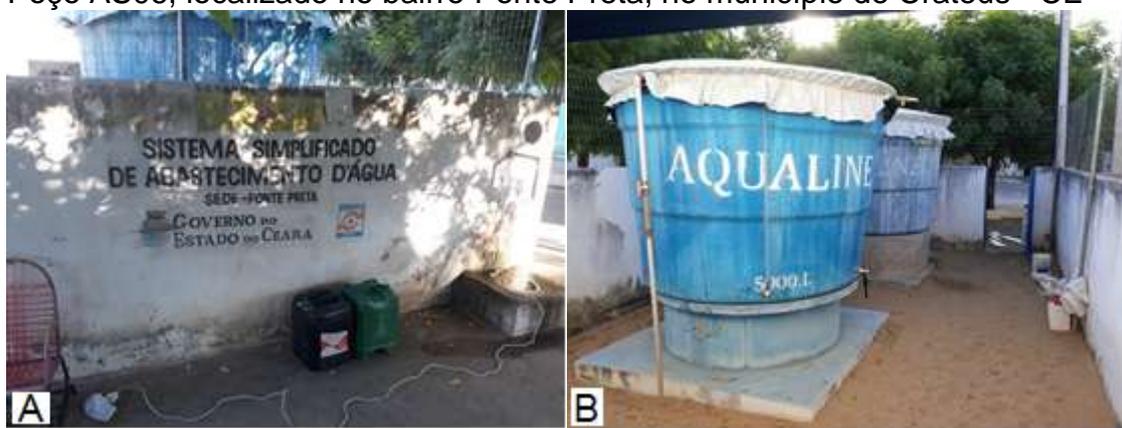
Figura 12 – Sistema simplificado de abastecimento de água, com dessalinizador no Poço AS06, localizado no bairro Ponte Preta, no município de Crateús - CE

A - Coleta de água, dessalinizada, pela população e B - Tanque com o rejeito salino.

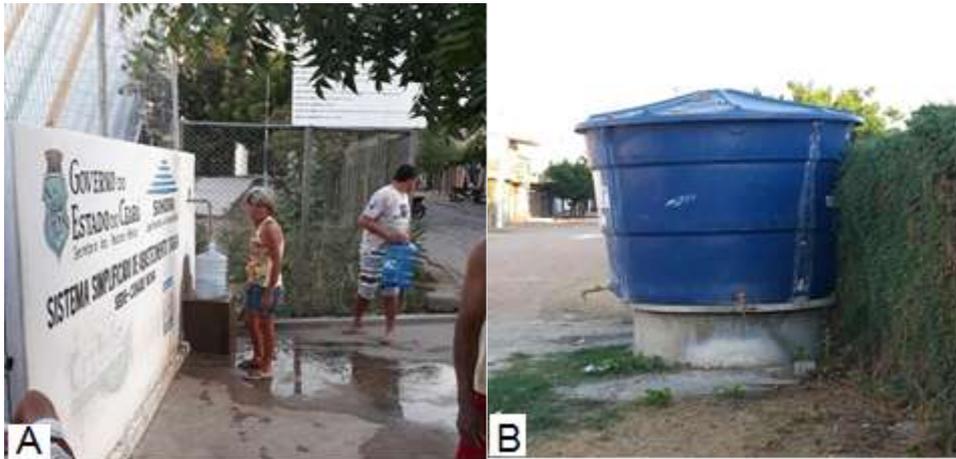
Figura 13 – Sistema simplificado de abastecimento de água, com dessalinizador no Poço AS07, localizado no bairro Cidade Nova, no município de Crateús-CE

A - Coleta de água, dessalinizada, pela população e B - Tanque com o rejeito salino.

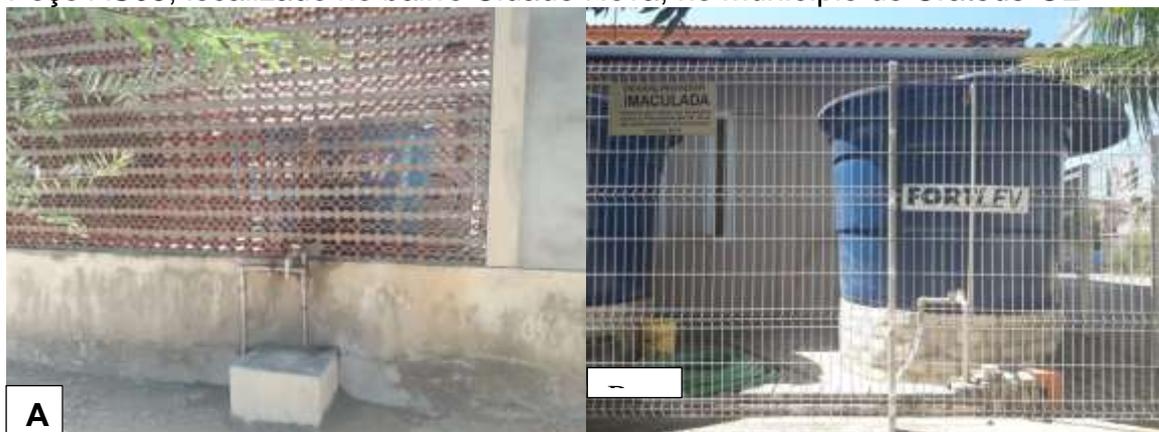
Figura 14 – Sistema simplificado de abastecimento de água, com dessalinizador no Poço AS08, localizado no bairro Cidade Nova, no município de Crateús-CE

A - Coleta de água, dessalinizada, pela população e B - Tanque com o rejeito salino.

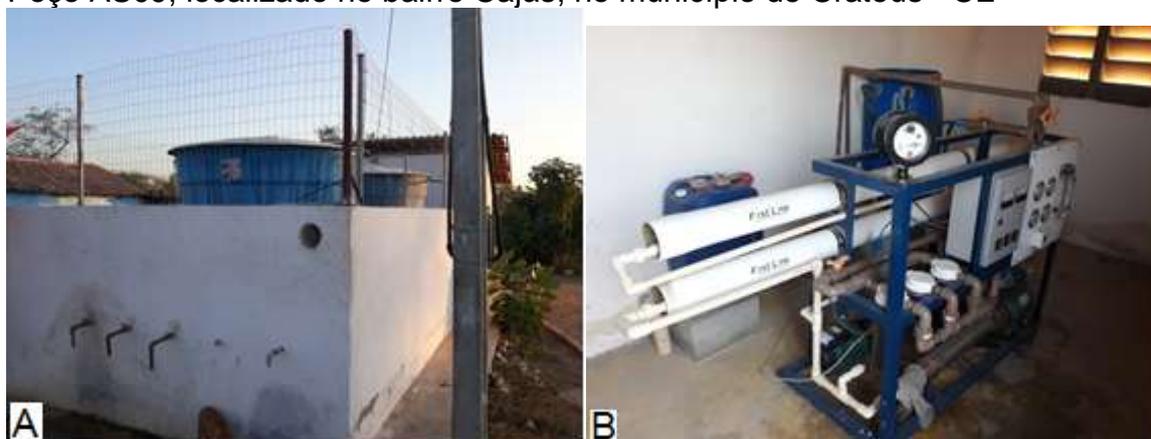
Figura 15 – Sistema simplificado de abastecimento de água, com dessalinizador no Poço AS09, localizado no bairro Cajás, no município de Crateús - CE

A - Coleta de água, dessalinizada, pela população e B - Unidade de dessalinização da água por osmose reversa.

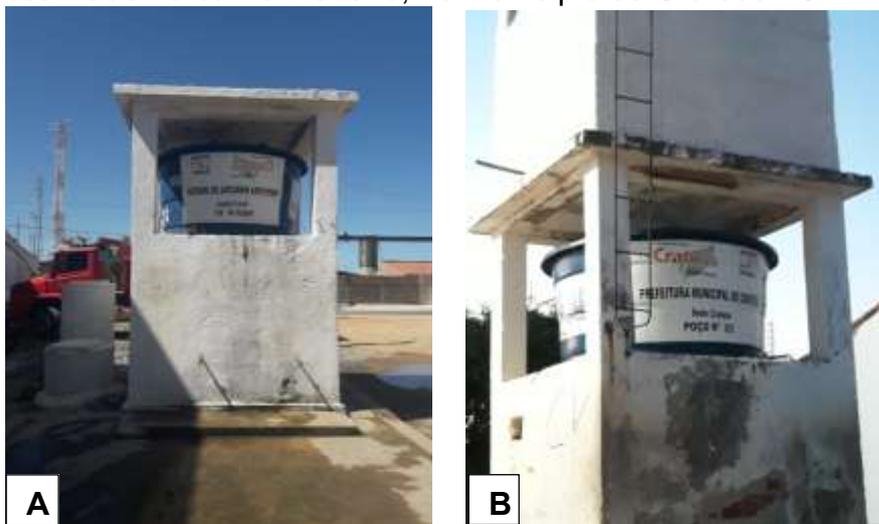
Figura 16 – Sistema simplificado de abastecimento de água, no Poço AS10, localizado no bairro Planalto, no município de Crateús - CE

A - Coleta de água, do poço, pela população e B – Tanque de armazenamento da água do poço.

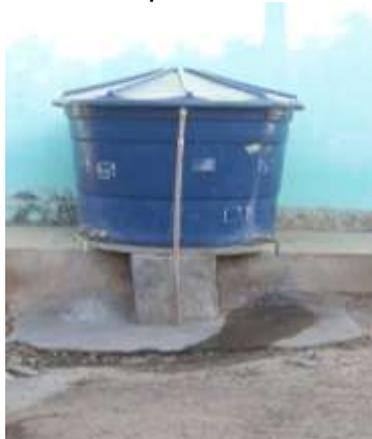
O poço AS13 (Montes Claros) fica localizado no bairro Altamira, os dados de construção no sítio da CPRM são bem escassos, não dispondo de informações sobre a descrição litológica. O mesmo foi perfurado pela SOHIDRA em junho de 2016, apresentando uma profundidade final de 88m e uma vazão estimativa de 1,0 m³/h, ou seja, 1.000 L/H (CEARÁ, 2019c). O poço tem formato tubular com bomba submersa, e tem no seu uso o abastecimento para atividades domésticas, sendo administrado pela Prefeitura Municipal de Crateús (Figura 17).

Figura 17 – Sistema simplificado de abastecimento de água, no Poço AS13, localizado no bairro Altamira, no município de Crateús - CE

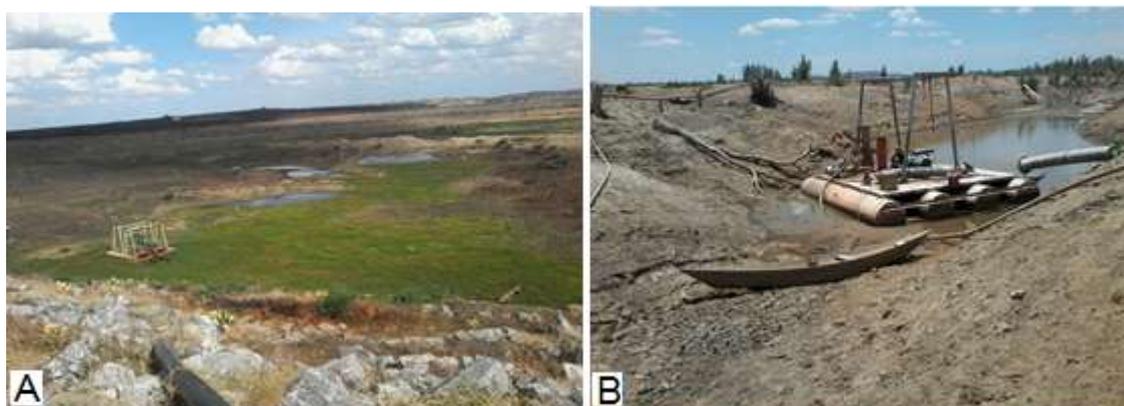
Nas visitas de campo foi possível visualizar o quão seco estavam os açudes Carnaubal e Flor do Campo, como mostra a Figura 18. Na ocasião das fotos, a água estava sendo captada no leito seco dos açudes, onde foi construída uma rede de poços, cacimbões e cacimbas dentro do açude. Com o rebaixamento do lençol freático, foi preciso utilizar bombas a vácuo para captar água, minimizando assim os efeitos da crise hídrica.

Figura 18 – Captações de água dos açudes Carnaubal e Flor do Campo no ano de 2015

A - Açude Carnaubal e B - Açude Flor do Campo.

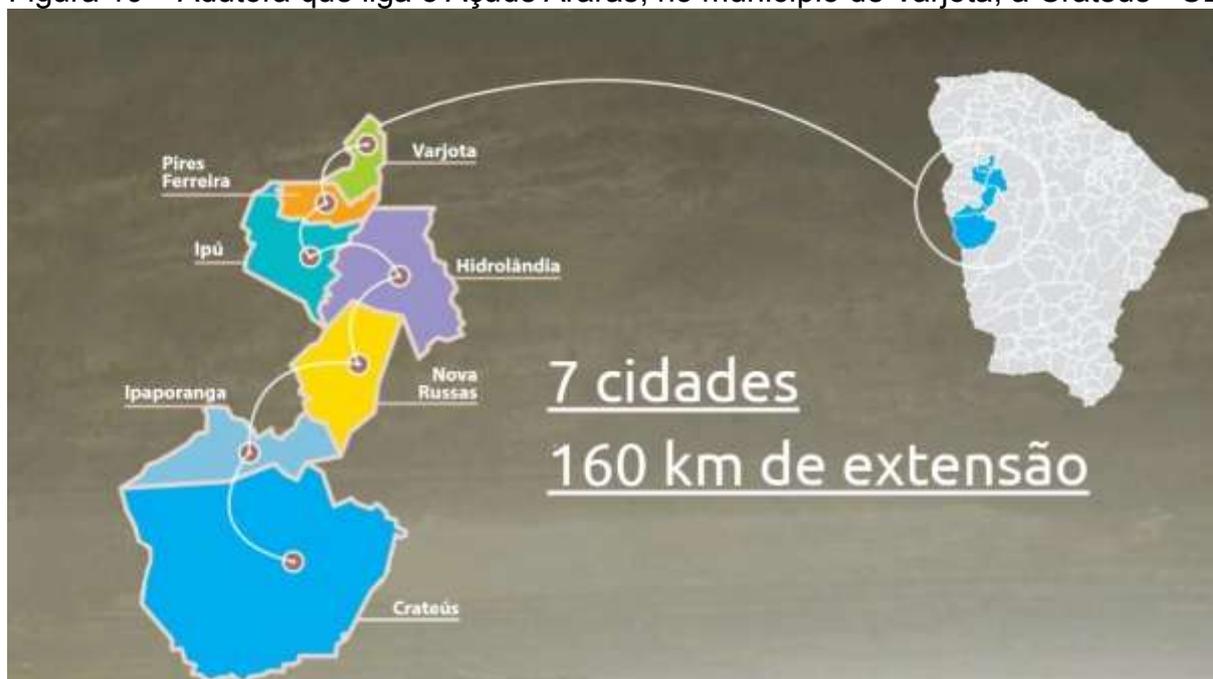
Com essa medida emergencial descrita anteriormente, o açude Araras passou a ser responsável pelo abastecimento do município de Crateús, sendo, portanto, mais uma fonte hídrica que compõe a pesquisa. A Figura 19 mostra a complexidade da adutora que liga o açude Araras, localizado no município de Varjota, ao sistema de abastecimento de água de Crateús. A estrutura tem que percorrer seis municípios para chegar ao seu destino final, tendo garantido água para os crateuenses até o ano de 2018. Toda essa megaoperação foi necessária para manter o abastecimento na cidade de Crateús, garantindo assim segurança hídrica, beneficiando mais de 53 mil pessoas na área urbana do município.

Figura 19 – Adutora que liga o Açude Araras, no município de Varjota, a Crateús - CE

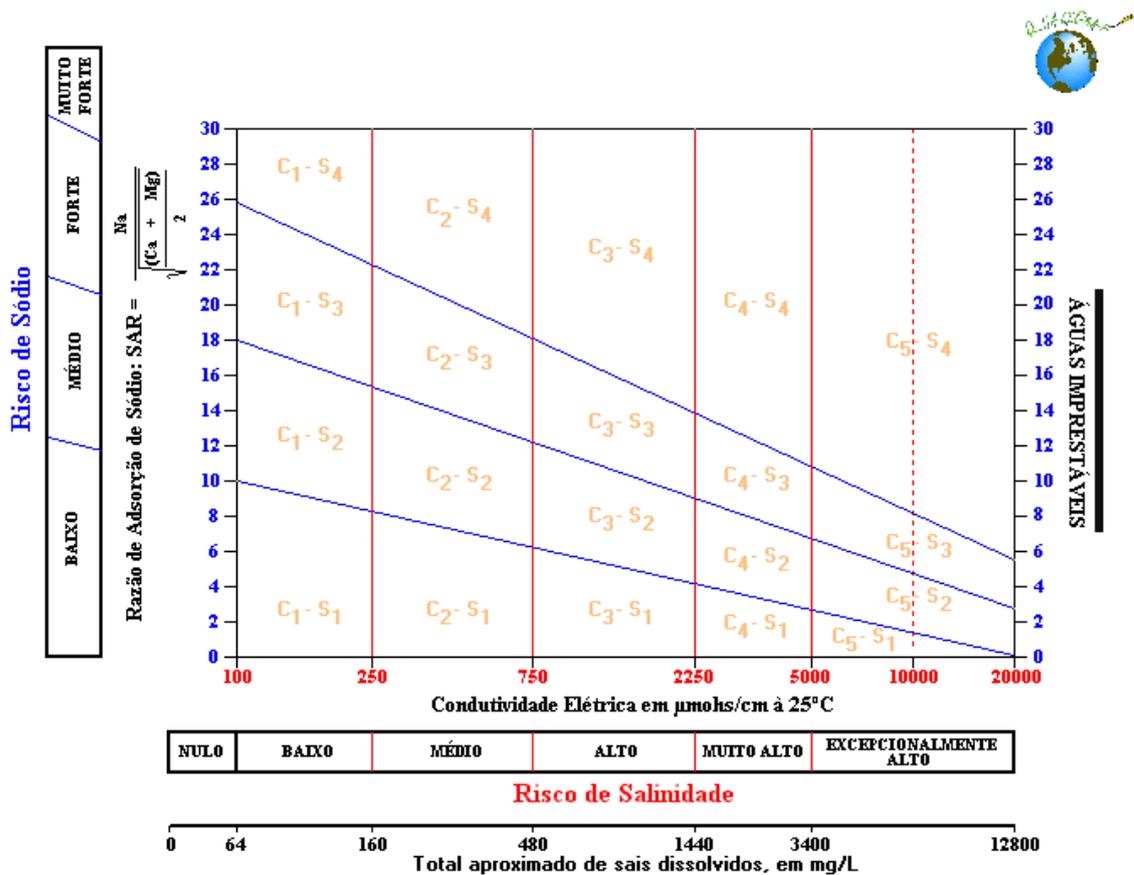
Figura 20 – Diagrama para classificação da água de irrigação, obtido do software QUALIGRAF

Na classificação da água do rejeito salino para irrigação foi adotado o sistema gráfico proposto pelo United States Salinity Laboratory (USSL), no qual são

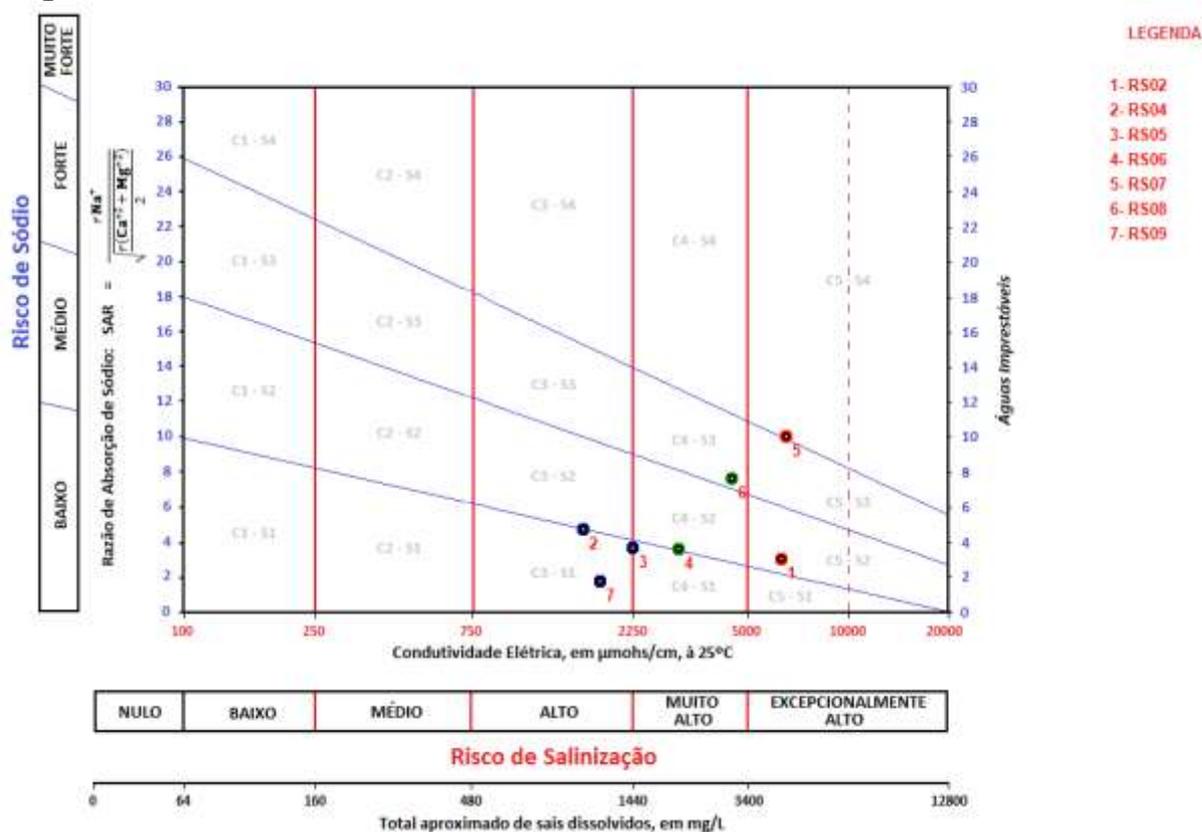
Figura 21 – Classificação do rejeito salino para fins de irrigação, segundo o diagrama do USSL

O risco de salinidade da água do rejeito salino variou de muito alto (C4) a excepcionalmente alto (C5) e foi maior que o risco de sodicidade, que variou de baixo (S1) a forte (S3). Usando o Diagrama para Classificação das Águas para Irrigação, os rejeitos foram enquadrados nas seguintes classes, como explica o

Tendo visto as características do rejeito salino torna-se imprescindível o seu adequado manejo para evitar a degradação do solo através dos processos de salinização e sodificação, que dificultam o crescimento das plantas e alteram as propriedades físicas do solo, reduzindo a infiltração da água. Essas águas só podem ser utilizadas em solos bem drenados e com cultivo específico de plantas de alta tolerância salina, como as halófitas. Os pontos RS02, RS07 e RS08, apresentam águas que exigem muitos cuidados na sua utilização.

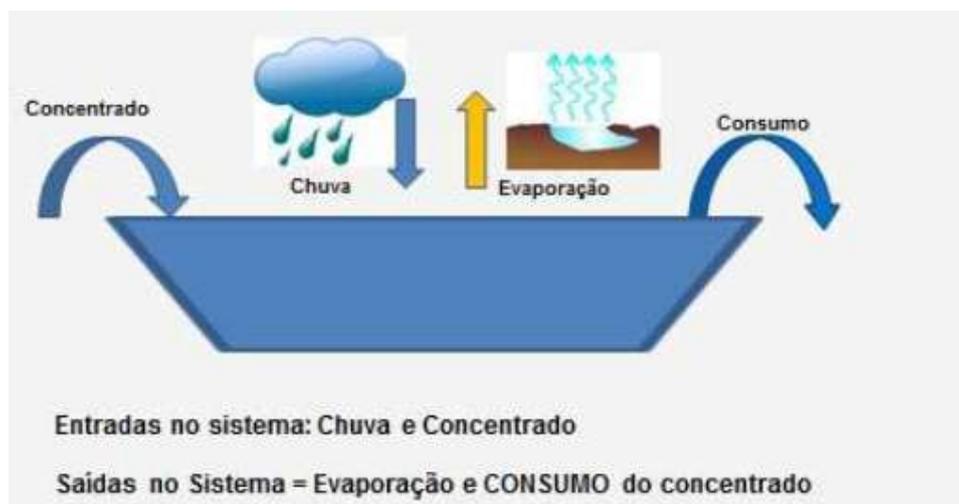
Figura 23 – Balanço Hídrico do Tanque de Contenção do Rejeito

Para o uso do concentrado salino é importante dimensionar o volume a ser utilizado, e para um correto acompanhamento da gestão do tanque concentrado, é importante observar o balanço hídrico. Para a definição dos possíveis usos é necessário que se tenha conhecimento da composição do concentrado, o que pode ser visto na análise físico-química do rejeito, pois dependendo da concentração de sais e de outros elementos, como o magnésio, poderá se fazer uso do mesmo para a dessedentação animal e irrigação.

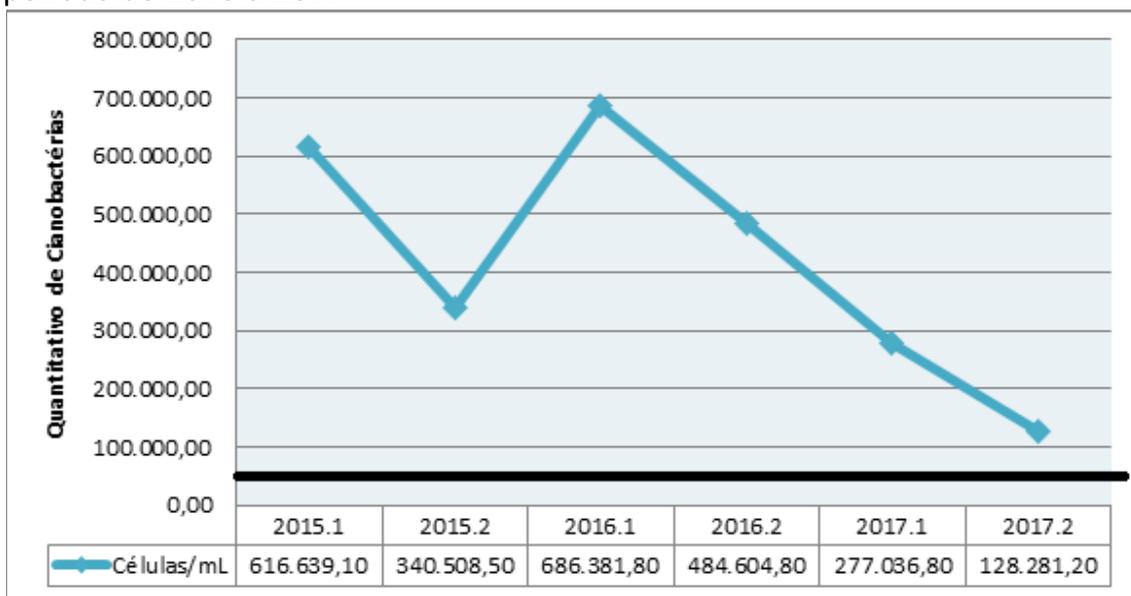
Gráfico 9 – Quantitativo de células/mL de cianobactérias no açude Araras, no período de 2015 a 2017

A linha em preto representa o VMP de 20.000,00 células/mL, estabelecido pela Portaria de Consolidação nº 5, anexo XX;

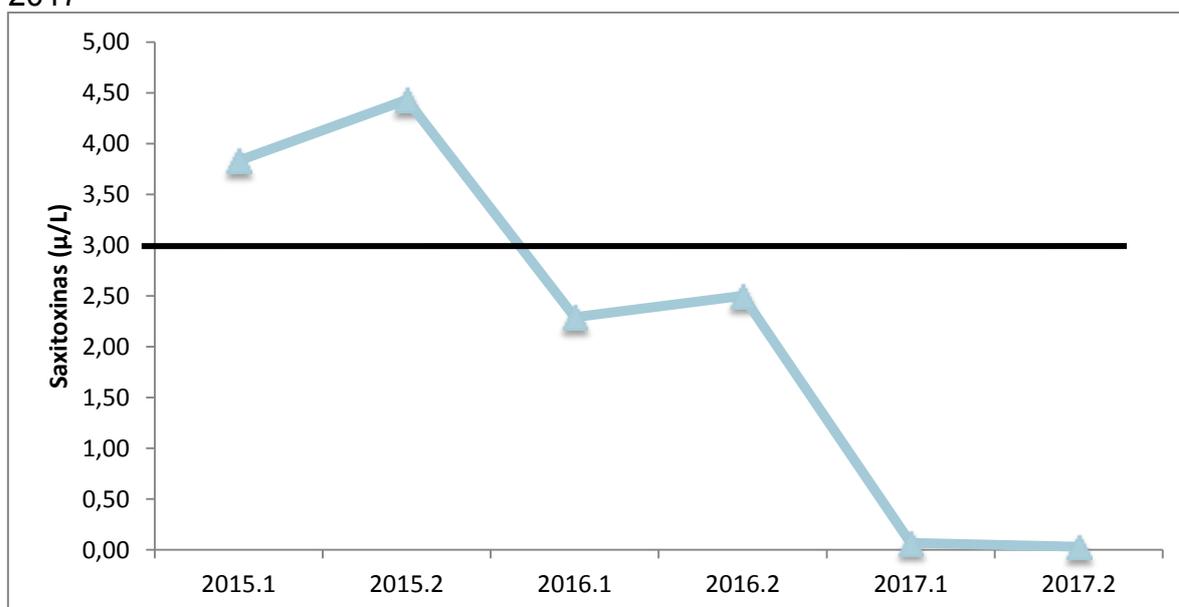
Gráfico 10 – Quantitativo de saxitoxinas no açude Araras, no período de 2015 a 2017

A linha em preto representa o VMP de 3,00 μL , estabelecido pela Portaria de Consolidação nº 5, anexo XX.
