CARACTERIZANDO AS ETAPAS FINAIS DE CONSTRUÇÃO – UMA VISÃO DO PROCESSO DE FINAL DE OBRA

Iuri A. de Vasconcelos⁽¹⁾; Marcella F. Soares⁽²⁾; Luiz Fernando Mählmann Heineck⁽³⁾

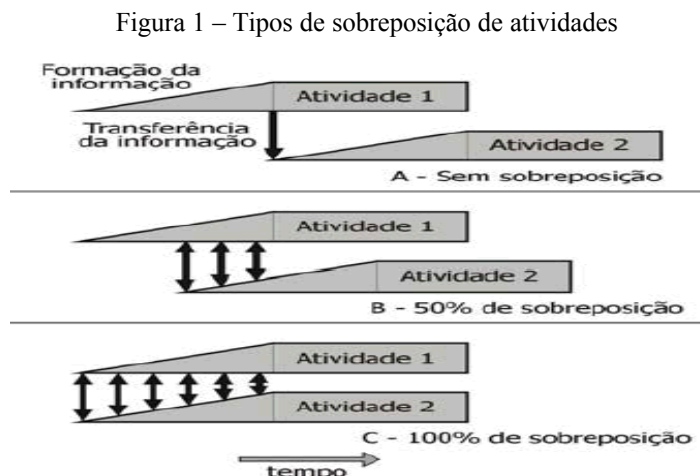
A produção puxada através do Just-in-Time (JIT) pode auxiliar no controle da sobreposição, pois a informação puxada permite a antecipação em lotes menores de dados sequenciais das atividades dependentes. A Figura 1 ilustra os tipos de sobreposição de atividades (TRESCASTRO, 2005).

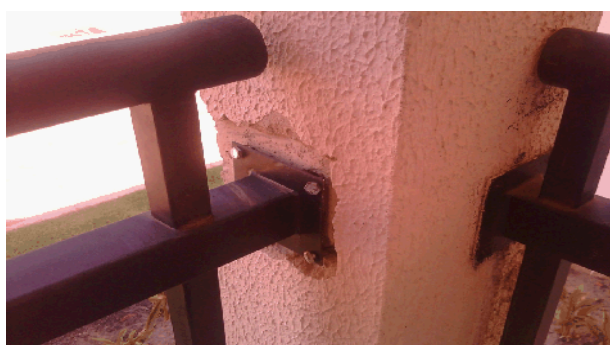
A variabilidade da fachada, que não apresenta um pavimento tipo definido, foi um fator de bastante influência no processo construtivo, pois a diversidade das peças de gradis gerou uma dificuldade no controle da execução, recebimento e montagem no local, favorecendo a ocorrência ilustrada na Figura 4 (existência de fluxo errático no sequenciamento dos processos, pois o gradil só foi montado após o reboco e a pintura terem sido executados, caracterizando falta de visão sistêmica).

Figura 4 – Baixa qualidade de acabamento de pintura e gradil

Além disso, de acordo com o engenheiro da obra, diversas dificuldades surgiram com relação ao pouco tempo de tomada de decisão em decorrência do esgotamento do prazo final. Isso propiciou a ocorrência de fechamentos de contratos com empresas sem o devido cuidado, levando a problemas como o da Figura 4.

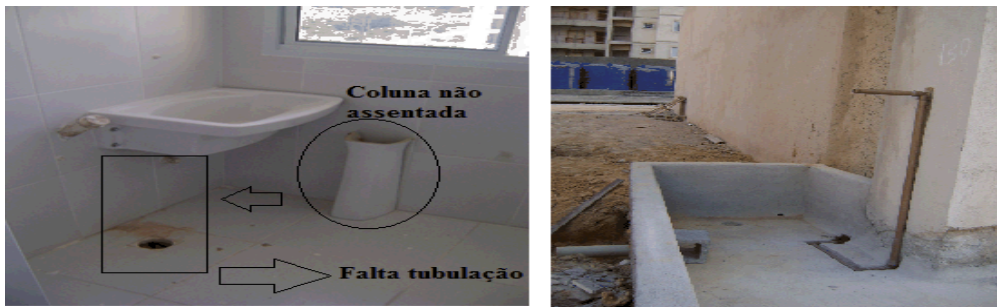
Com a quebra de precedências e com os fluxos erráticos, pode ser observado pela Figura 5 que houve a necessidade de retrabalho para concluir os serviços de acabamento, pois haviam sido realizados antes da passagem das instalações hidráulicas.

Figura 5 – Falhas de acabamento de reboco, tubulação e louças

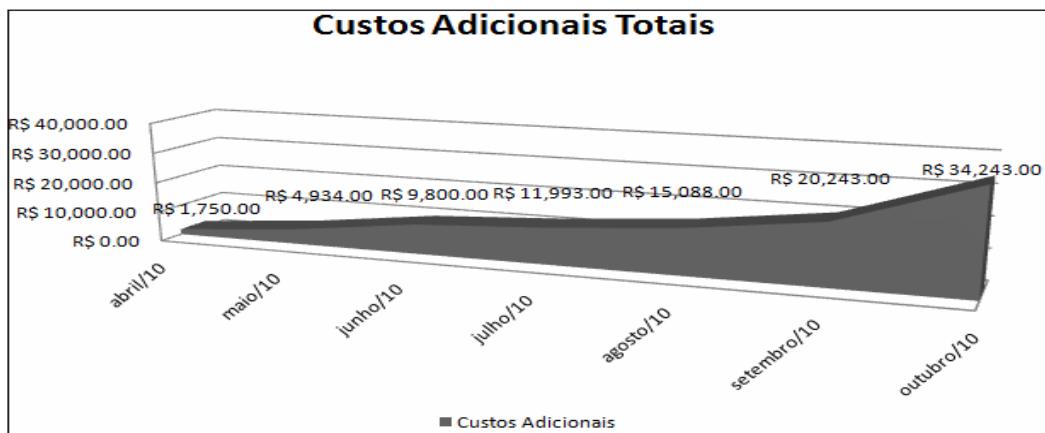
De posse das folhas de pagamento de produção dos funcionários da empresa e das medições dos empreiteiros contratados, foi elaborado o gráfico da Figura 8, que apresenta dados de custos adicionais pertinentes aos serviços da construção ao longo dos meses referentes ao processo de final de obra adotado.

Os custos adicionais com retrabalhos tendem a se tornar evidentes e maiores no fim do processo de final de obra, sendo mais característico no último mês devido ao pico de pressa em encerrar a construção.

O montante representando na Figura 8 é de R\$34.243,00, levando-se em conta somente o período de conclusão da construção, o que não é representativo, dado que o orçamento da mão-de-obra do estudo de caso é de aproximadamente R\$5.000.000,00, perfazendo uma importância em torno de 0,7%.

Figura 8 – Custos adicionais totais acumulados durante o final de obra
