ENTAC 2010

A AVALIAÇÃO PÓS-OCUPAÇÃO COMO INSTRUMENTO NA BUSCA DA ACESSIBILIDADE.

Para a apresentação de estudo de caso foi escolhida a Escola Municipal de Educação Infantil e Fundamental (EMEIF) Isabel Ferreira, localizada na Secretaria Executiva Regional (SER) VI do município de Fortaleza.

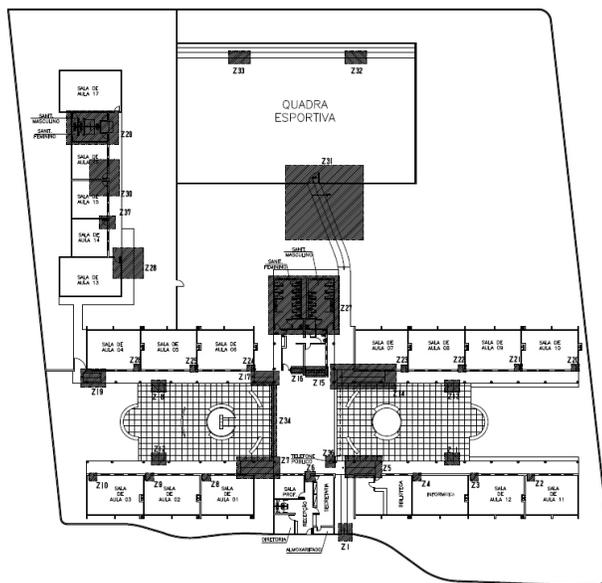
Figura 1 – Planta geral da Escola Isabel Ferreira – visualização esquemática para fins ilustrativos das zonas onde foram realizadas intervenções do projeto de acessibilidade.
Fonte: Acervo do Projeto de Extensão - Acessibilidade DAU/UFC.

O projeto arquitetônico original da Escola Isabel Ferreira, cujo autor não foi identificado, trata-se de um projeto-padrão utilizado pela Prefeitura de Fortaleza, sendo construído em vários bairros da cidade no período de 1998 a 2000. É constituído por dois blocos térreos interligados pelo pátio coberto, em forma de “H”. A construção é em alvenaria e as paredes apresentam revestimento lavável até uma altura superior a 1,50m, comum às escolas construídas da mesma época, década de 90. Há um bloco de ampliação, fora dos padrões do projeto inicial, construído conforme o espaço livre ainda existente no terreno. Esse bloco é térreo e apresenta 5 salas de aula, além de área de sanitários.

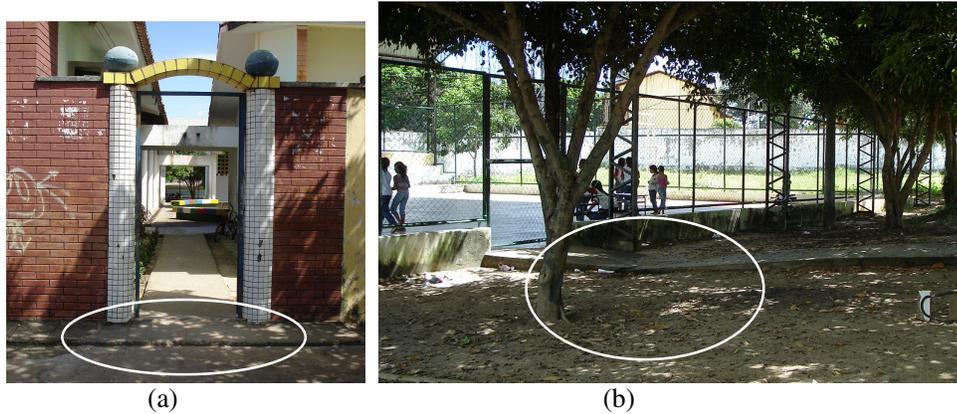
- *Setor de Vivência*: setor mais abrangente, incluindo o acesso à escola, as áreas livres, quadra esportiva e os sanitários dos alunos. Observando-se inicialmente as condições quanto à acessibilidade no entorno de acesso à escola, verificou-se a inexistência de faixa de pedestre e de rebaixamento das guias nas proximidades. No portão de entrada (Figura 2a) foi constatado desnível de 8 cm, enquanto na quadra esportiva (Figura 2b), foram encontradas irregularidades na pavimentação da passarela que permite seu acesso. Ambos os casos eram os únicos acessos existentes aos seus respectivos ambientes, o que agrava ainda mais a presença de obstáculos à acessibilidade. Na primeira situação foi proposta a

Figura 2 – (a) Vista da única entrada da escola, com presença de desnível em destaque; (b) Vista do único acesso à quadra, através de passarela pavimentada com irregularidades, caracterizadas como obstáculo à acessibilidade.

criação de rampa, enquanto na segunda, optou-se pelo nivelamento total da passarela com preenchimento das irregularidades encontradas.

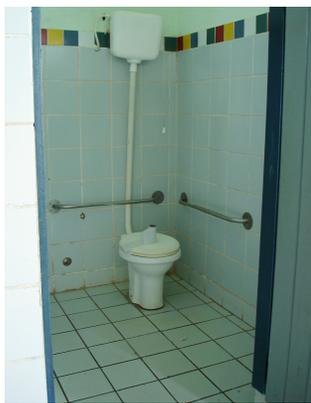
Os sanitários dos alunos apresentam *box* reservado para pessoa com deficiência (Figura 3a), porém de forma inadequada. As dimensões do *box* eram insuficientes para a área de giro da cadeira de rodas, enquanto as barras e o sanitário foram localizados em posição incorreta, segundo a NBR9050. Também foi percebida a ausência de lavatório e chuveiro apropriados. A solução (Figura 3b) exigiu uma intervenção maior, através da retirada do *box* vizinho para a ampliação do adaptado. No novo espaço, foram reposicionados o vaso sanitário e as barras, além de inclusos chuveiro com banco basculante e lavatório com barra de apoio, vislumbrados todos os detalhes previstos na NBR 9050.

Figura 3 – (a) Imagem do *box* “acessível” existente na escola; (b) Vista da intervenção proposta, exemplificando as modificações a serem realizadas.

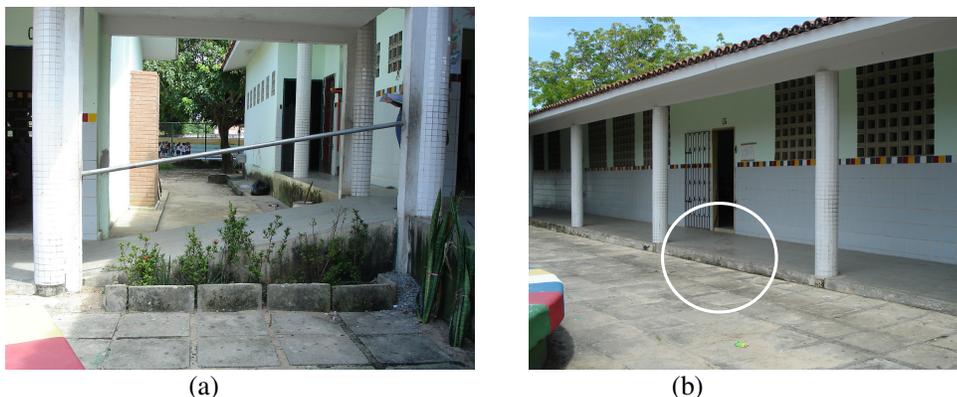
- **Setor Pedagógico:** inclui os espaços, onde são realizadas as atividades pedagógicas, como sala de aula, biblioteca e sala de informática. Os blocos, onde se encontram estes ambientes, são elevados em relação à área de recreação coberta e descoberta (pátio), com a existência de desníveis elevados. Interligando os corredores e a área coberta, foi observada a presença de rampas (Figura 4a), porém, por motivo de inclinação acima da permitida na NBR 9050, houve a necessidade do aumento de sua extensão em alguns casos. Foi proposta, ainda, a criação de rampas entre os blocos e a área de recreação descoberta, além da inclusão de corrimão em duas alturas para todos os casos, seguindo o padrão exigido em norma. Com relação às salas de aula, as portas apresentavam largura inferior a 80 cm e o acesso, desníveis acima do permitido em norma (Figura 4b).

Figura 4 – (a) Vista das circulações de acesso às salas de aula – rampa, com inclinação acima do permitido em norma e corrimão inadequado; (b) desnível em relação à área de recreação descoberta e a entrada da sala de aula apresentando porta de largura inferior a 80 cm e desnível.
