AVALIAÇÃO DA RESITÊNCIA A CORROSÃO E MECÂNICA EM BARRAS NERVURADAS DE AÇO MICROLIGADO AO VANÁDIO COM DIFERENTES TAXAS DE RESFRIAMENTO*

EVALUATION OF CORROSION AND MECHANICAL RESISTANCE IN VANADIUM MICROALLOYED STEEL BARS WITH DIFFERENT COOLING RATES

* Contribuição técnica ao 72º Congresso Anual da ABM – Internacional e ao 17º ENEMET - Encontro Nacional de Estudantes de Engenharia Metalúrgica, de Materiais e de Minas, parte integrante da ABM Week, realizada de 02 a 06 de outubro de 2017, São Paulo, SP, Brasil.

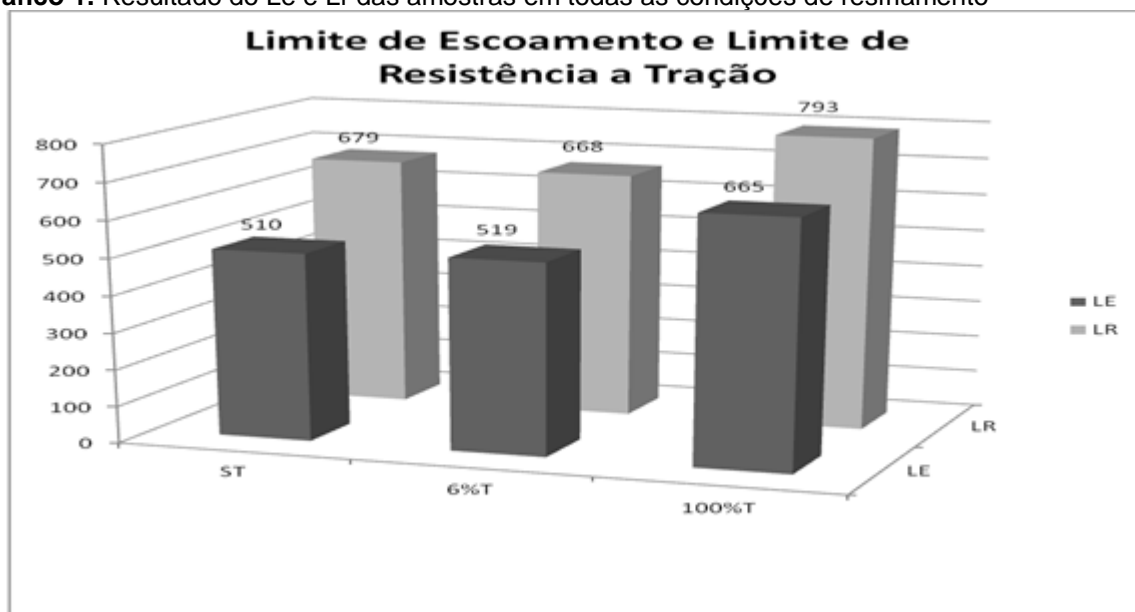
O Gráfico 1 apresenta o valor médio de limite de escoamento (Le) e o limite de resistência a tração encontrado (Lr) para todas as condições ensaiadas.

Gráfico 1. Resultado do Le e Lr das amostras em todas as condições de resfriamento

É possível observar que o impacto que a maior taxa de resfriamento ao material fornece é o aumento do seu Le e Lr, decorrente de uma modificação de fase na estrutura.

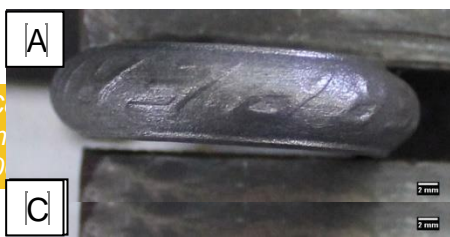
Figura 2. Amostras

dobradas, (A) Amostra RA, (B) Amostra 63%P, (C) Amostra 100%P. Fonte: Autor.

A Figura 2 apresenta o resultado dos ensaios de dobramento de 180° realizados em amostras do vergalhão produzido com aço microligado ao vanádio. Em todas as condições de resfriamento as amostras ensaiadas por dobramento, não apresentaram qualquer tipo de fissura, trinca ou quebra em sua superfície, na região tracionada quando observadas a olho nu.

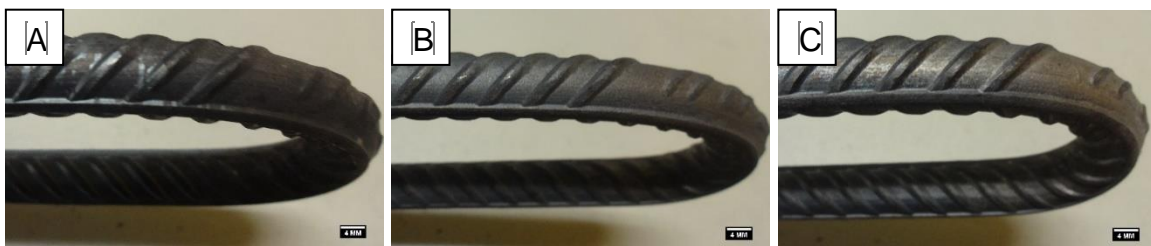
O processo de tratamento térmico presumivelmente leva à formação de uma fina camada protetora sobre as barras de aço. Esta camada superficial é uniformemente espalhada por todo o comprimento das barras de aço e é bem aderente à superfície, ao contrário da camada de óxido solta que é formada em vergalhões refrigerados ao ar (9). O ensaio de dobramento também confirmou que os óxidos formados na amostra ST são menos aderentes (mais quebradiços) ao aço, como pode ser visto na Figura 3.

Figura 3. Amostras dobradas, (A) Amostra RA, (B) Amostra 63%P, (C) Amostra 100%P. Fonte: Autor.

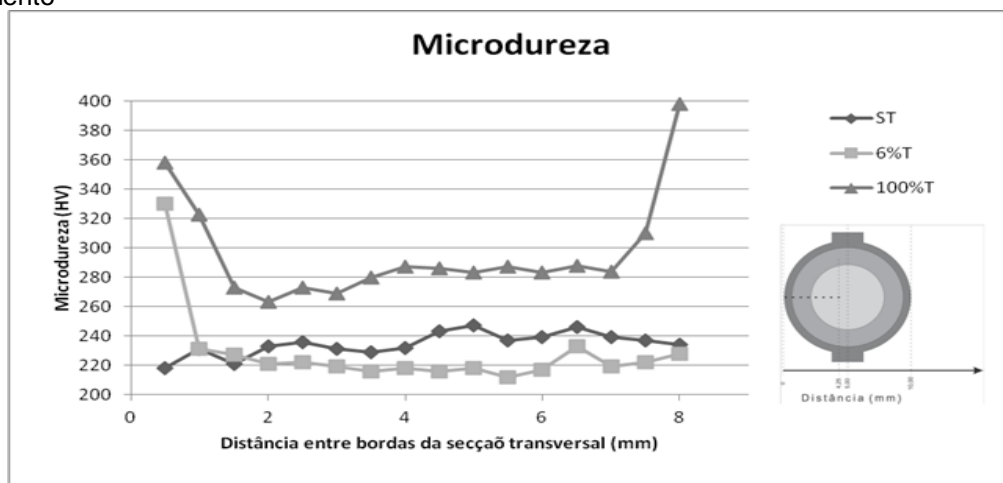
No Gráfico 2 são apresentadas as microdurezas Vickers encontradas no perfil da secção transversal nas amostras em cada uma das condições estudadas.

Gráfico 2. Perfil de microdureza na secção transversal das amostras nas três condições de resfriamento

É possível observar na amostra RA, que foi resfriada ao ar, que o perfil de microdureza se mostrou constante em toda a secção transversal, certamente devido à baixa taxa de resfriamento que levou a formação de uma microestrutura uniforme. Na condição de 63%P é possível observar na Figura 1 (D, E e F) que a microestrutura formada nesta condição de resfriamento não foi uniforme, gerando

regiões da borda com uma microestrutura diferente da central, o que explica a variação irregular de microdureza na amostra nesta condição. No caso da amostra 100%P é fácil observar na Figura 1 (G, H I) uma uniformidade da camada tratada termicamente e uma conseqüente variação da microdureza na borda do vergalhão. O perfil de microdureza das amostras confirma a formação de fases com uma dureza mais elevada na borda devido o tratamento térmico.
